COMITÊ DA BACIA HIDROGRÁFICA DO RIO DAS VELHAS

A apresentação deste relatório tem como objetivo central tanto a contextualização da realidade da Região da Bacia do Ribeirão Onça em sua porção baixa quanto a identificação dos principais fatores socioambientais envolvidos no contexto local que refletem na situação atual da bacia hidrográfica abordada.

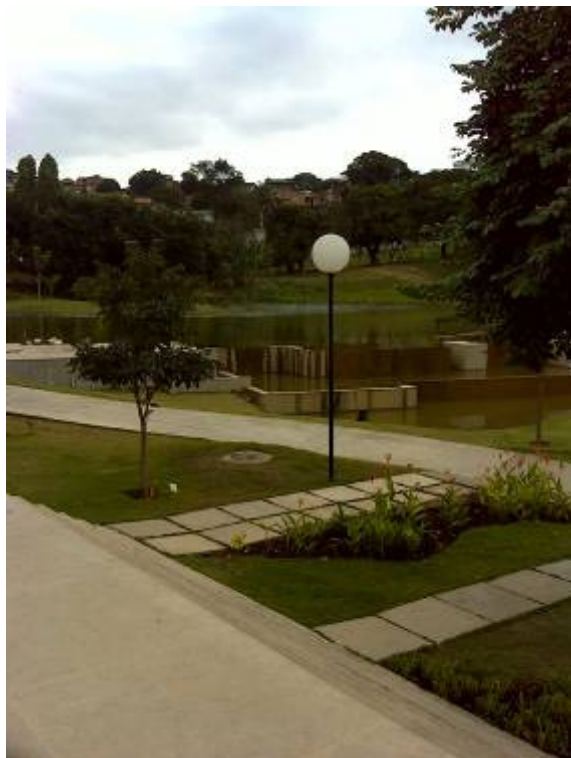
Segundo participantes da visita técnica, o modelo do parque Nossa Senhora da Piedade deveria ser seguido em outros pontos da bacia do Ribeirão Onça, pois consiste em um modelo de preservação e valorização dos cursos d'água (Imagens 1 e 2).

Imagem 1: Parque N. S. da piedade.

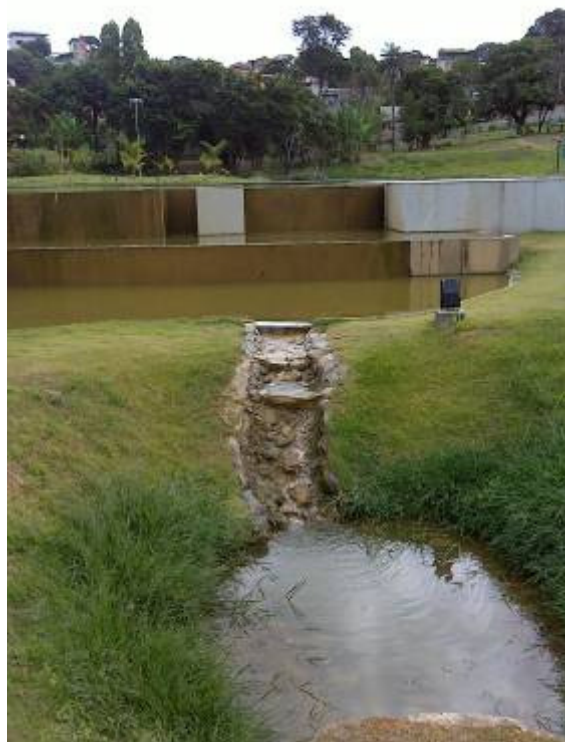
Imagem 2: Parque N. S. da piedade. Curso d'água recuperado.

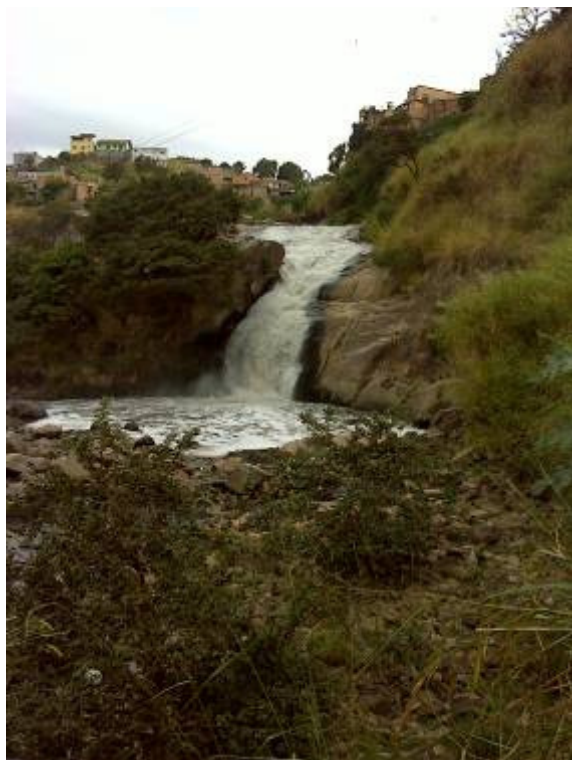
Visualmente a cachoeira do ribeirão Onça impressiona pelo seu porte e volume d'água (Imagens 3 e 4). De acordo com alguns dos participantes da visita, a cachoeira merecia ter seu esgoto todo retirado, e ter um projeto

Imagem 3: Cachoeira do ribeirão Onça. Presença de Esgoto e ocupação irregular.

paisagístico, para tornar o local como um ponto de visitação pública. No mesmo seguimento, surgiu a possibilidade da criação de um parque na região da cachoeira, e que, tramita um projeto na Prefeitura Municipal de Belo Horizonte de relocação de 1402 famílias que habitam essa área.

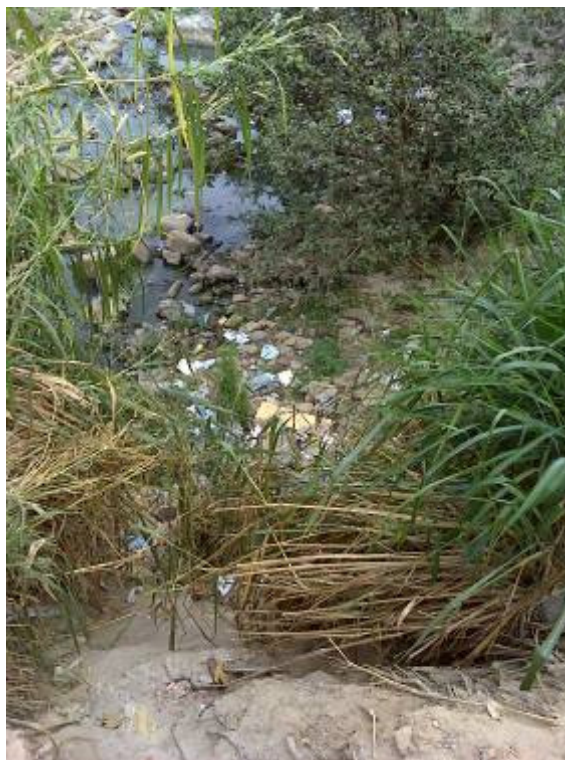
Imagem 4: : Cachoeira do ribeirão Onça. Presença de Lixo nas margens do ribeirão Onça.

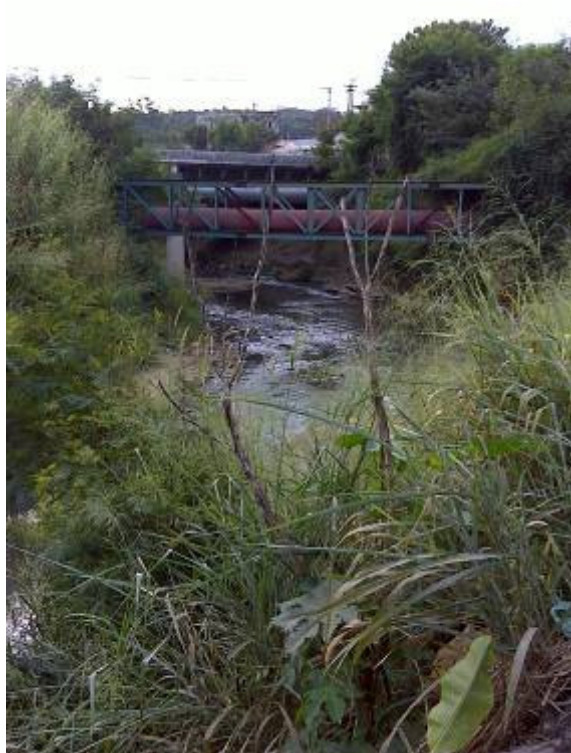
No ponto visitado próximo a foz do encontro do Isidoro com o Onça pode identificar grande quantidade de esgotos no curso d'água e também ocupação irregular próximo as margens do rio (Imagens 5 e 6). Características naturais como a presença de mata ciliar, não foi identificada no ponto visitado.

Imagem 5: Ribeirão Isidoro. Esgoto e ocupação irregular.

Sob consenso do grupo, o ribeirão Isidoro merece um tratamento especial, para sua despoluição, já que ele é o principal afluente do ribeirão Onça, contribuindo para degradação da bacia e conseqüentemente da bacia do rio das Velhas. Nesse caso, precisaríamos de dados específicos da companhia de saneamento de Minas Gerais COPASA em relação a expansão da rede de esgotos e também dos interceptores que direcionam os esgotos para ETE Onça é fundamental para melhoria da qualidade da água da bacia.

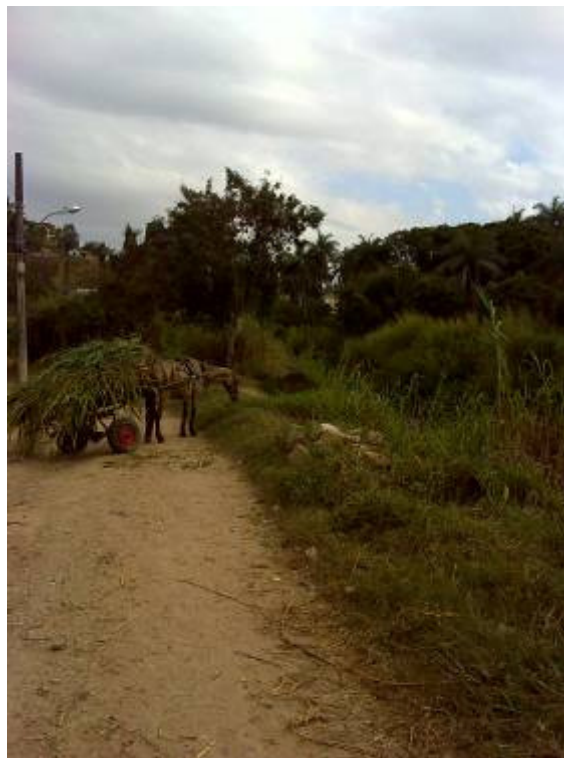
Imagem 6: Ribeirão Isidoro. Ocupação irregular e ausência de mata ciliar.

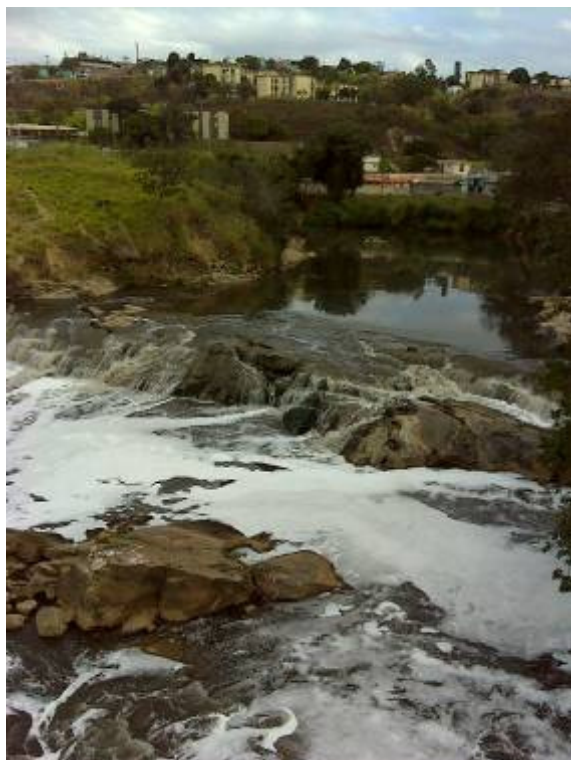
No ponto visitado logo após a foz do ribeirão Isidoro, é possível identificar uma alta carga de esgotos, sendo possível identificar visualmente materiais sólidos no curso d'água, além do mau cheiro nas proximidades do ponto (Imagens 7 e 8).

Imagem 7: Ribeirão Onça. Esgoto e ocupação irregular da margens.

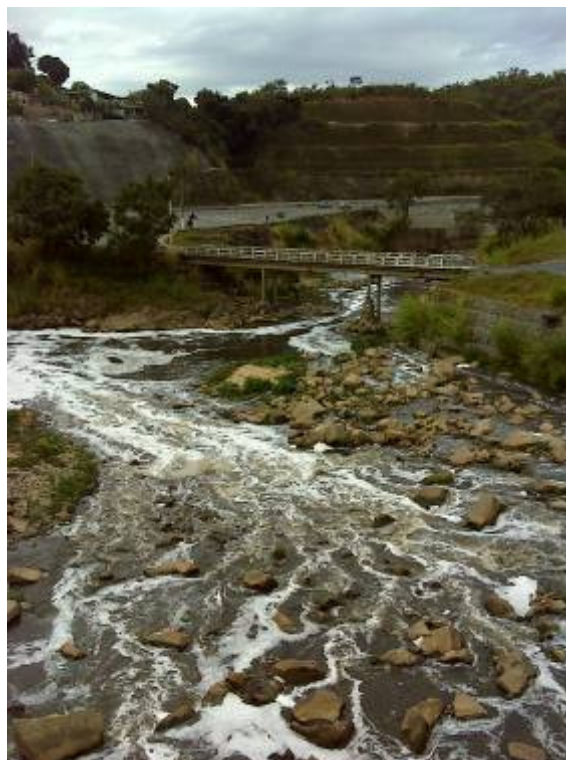
Imagem 8: Ribeirão Isidoro. Ocupação irregular e ausência de mata ciliar.

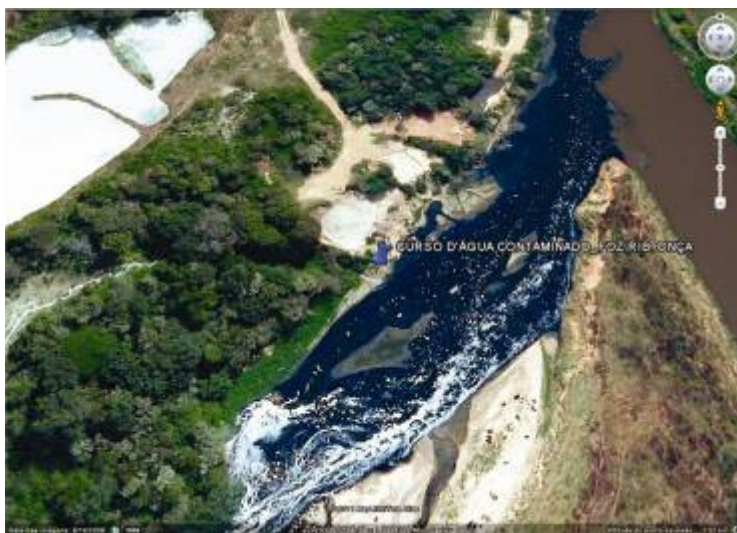
Nesse ponto podemos constatar todo o impacto nas águas do ribeirão Onça, reflexo do modelo de ocupação da bacia. Visivelmente podemos identificar a grande quantidade de esgotos no curso d'água identificada pela diferença de tonalidades das águas que chegam ao rio das Velhas (Imagem 9). A deficiência no tratamento de esgoto é visível pelo nível de degradação do curso d'água constatada na foz do ribeirão Onça.

Imagem 9: Foz do Ribeirão Onça. Encontro das águas do ribeirão Onça com o rio das Velhas.

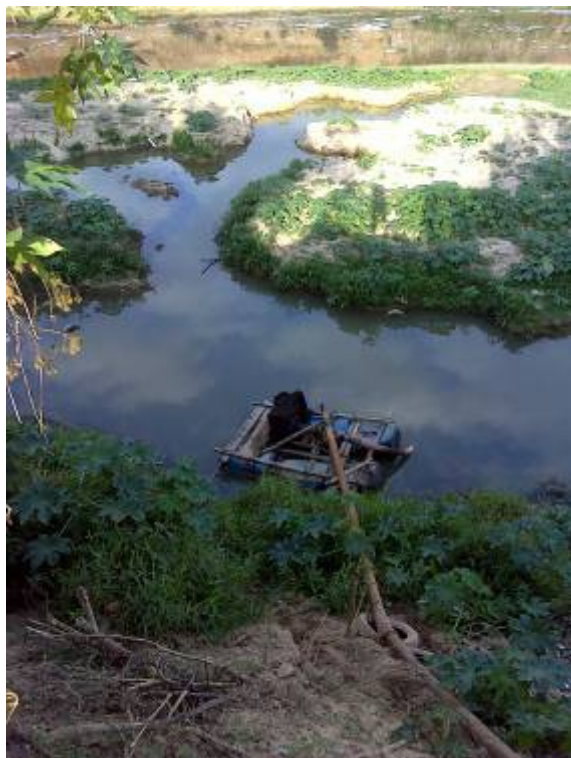
Outra atividade identificada em campo que pode contribuir para a questão do assoreamento e erosão das margens do ribeirão Onça é a questão da extração de areia na região. Esse tipo de atividade apresenta um forte perfil impactante, devido a alguns impactos negativos da atividade como:

- Aumento da concentração de partículas em suspensão (turbidez) no curso d' água, em virtude do surgimento de fenômenos erosivos, decorrentes da exposição do solo às intempéries.
- Incidência de processos erosivos no solo, em virtude da interferência advinda da compactação, e posterior processo de instabilidade das margens.
- Impacto visual, associado às instalações das estruturas, ao processo de retirada da vegetação, à estocagem da areia e à descaracterização da paisagem natural.

Foto 9: Foz do ribeirão Onça. Draga para extração de areia.

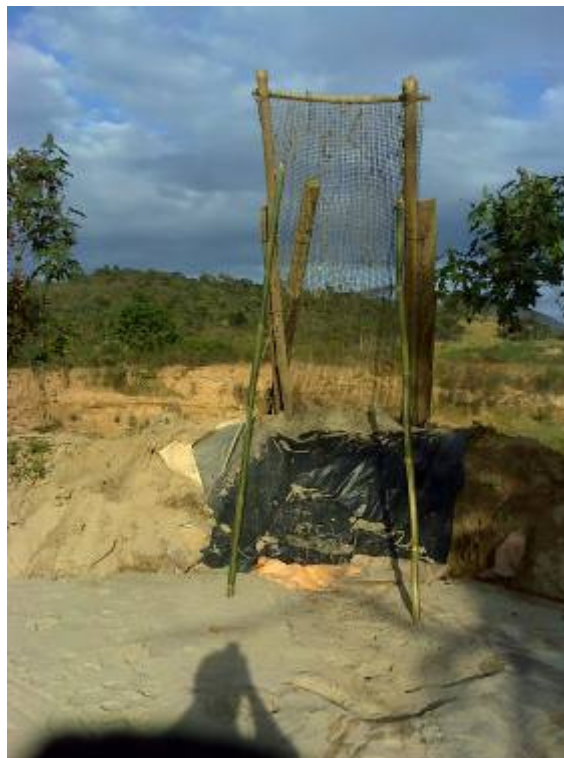
Foto 10: Foz do ribeirão Isidoro. Local de peneiramento da areia e deposição.

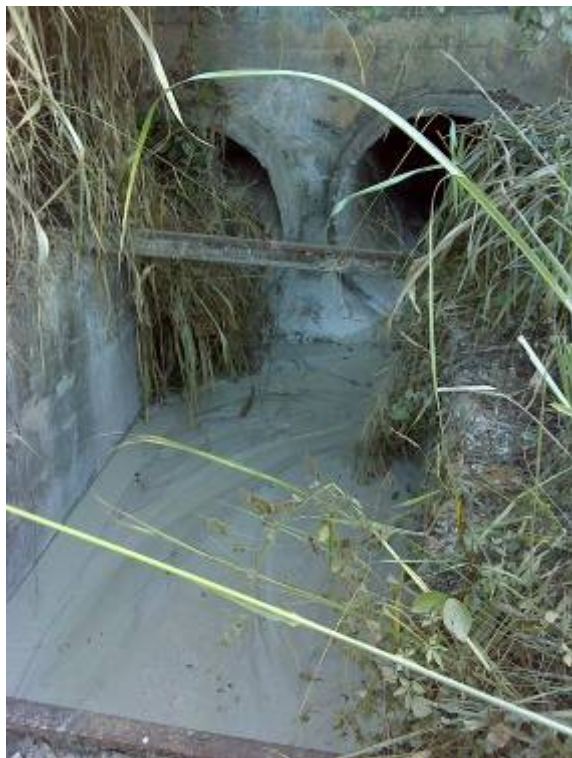
Durante a visita próximo a foz do ribeirão Onça, foi identificado um curso d'água com forte índice de degradação a partir de atividade industrial. Na região foi constatada uma indústria cimenteira, da qual, o curso d'água perpassa na área da empresa. No leito do córrego a água apresentava uma textura pastosa com uma tonalidade branca. Esse córrego encontra-se com o ribeirão Onça a poucos metros de sua foz no rio das Velhas.

Foto 11: Efluente saindo da empresa cimenteira.

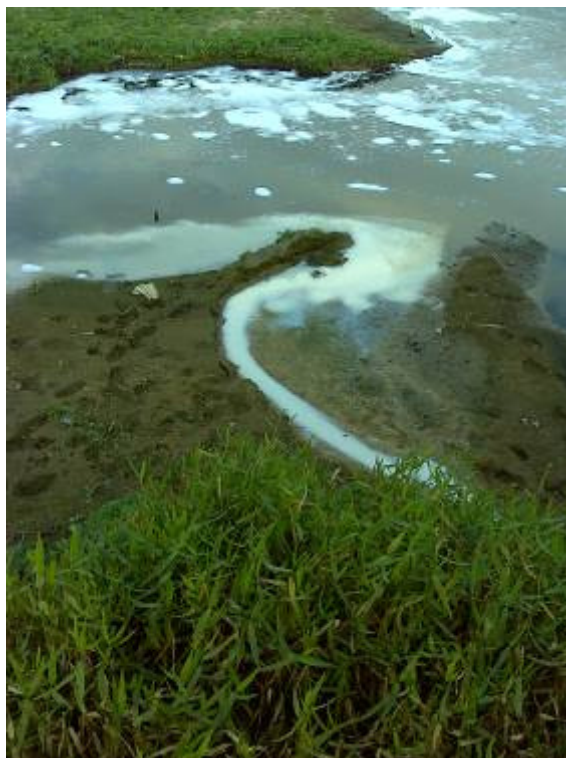
Foto 12: Efluente chegando ao ribeirão Onça.
