**Diagnóstico das Nascentes Urbanas
na Bacia Hidrográfica do Ribeirão Onça
Relatório Parcial
Tomo III - Fichas Individuais de Nascentes**

**DIAGNÓSTICO DAS NASCENTES URBANAS
NA BACIA HIDROGRÁFICA DO RIBEIRÃO
ONÇA – RELATÓRIO PARCIAL – TOMO III –
FICHAS INDIVIDUAIS DE NASCENTES**

PRODUTO 2A

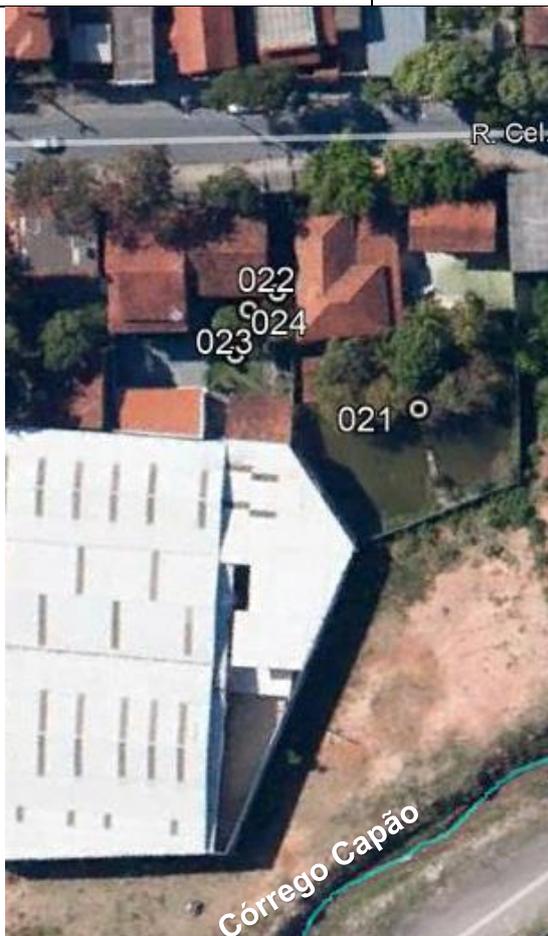
Vista parcial do entorno da nascente drenada confinada na estrutura sinalizada.

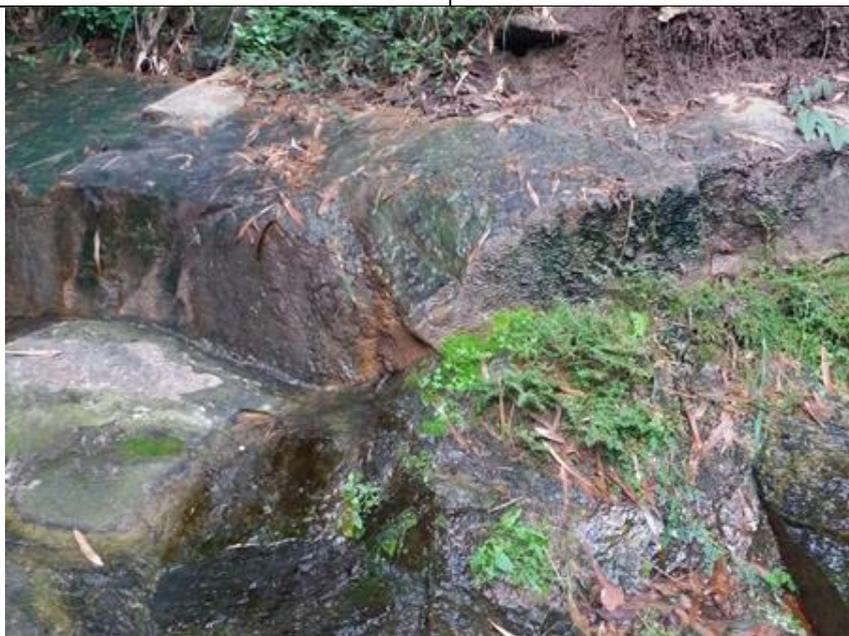
Ponto de afloramento da nascente no leito rochoso.

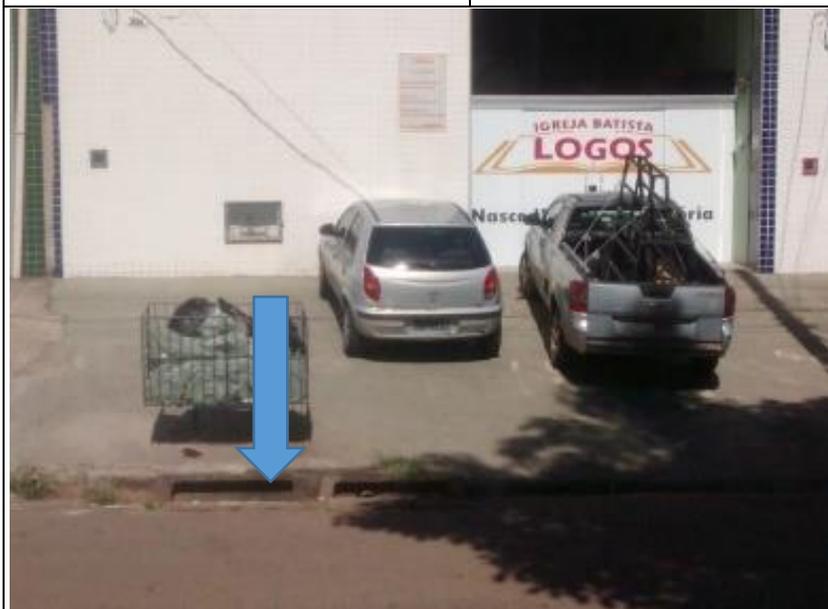
Boca de lobo para onde a água da nascente foi drenada.

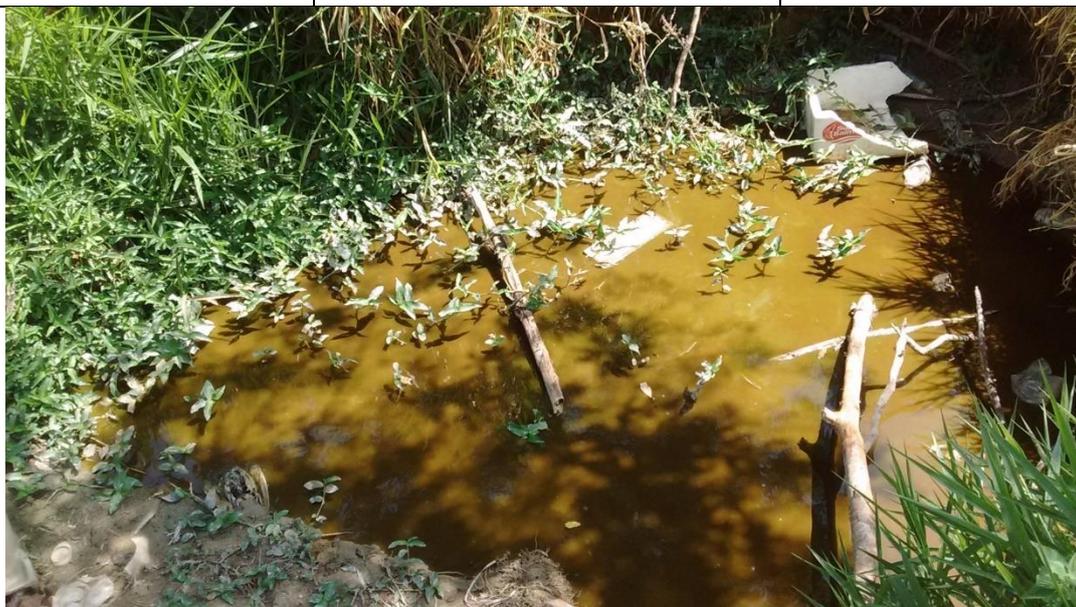
Represamento da água da nascente.

Nascente encontrada dentro de terreno baldio privado, que foi represada pelo morador para acúmulo proposital da água. A nascente e seu entorno encontram-se degradados em função do seu mau uso, conforme pode ser visto pela presença de lixo e pela grande quantidade de sedimentos finos. Nascente que será revisitada para ampliação do acervo de fotos.

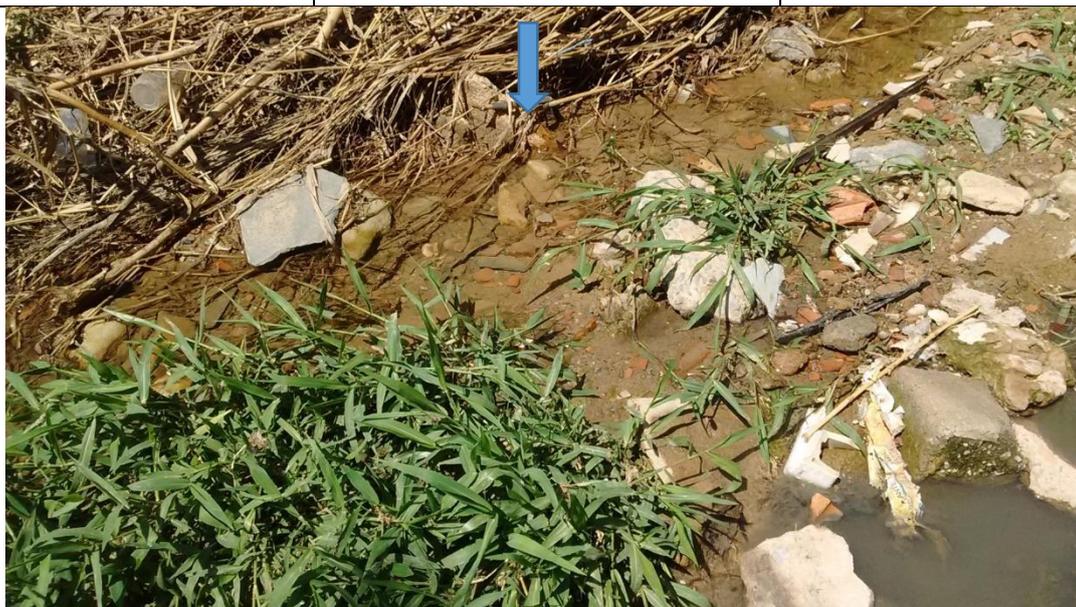
Nascente aterrada nas margens do córrego Fazenda Velha/ Tamboril, com seta indicando o seu ponto de exfiltração

Nascente que aflora nas margens do córrego Fazenda Velha/ Tamboril, que se encontra degradado em função do lançamento de esgoto e da ausência de mata ciliar. Nascente que será revisitada para ampliação do acervo de fotos.

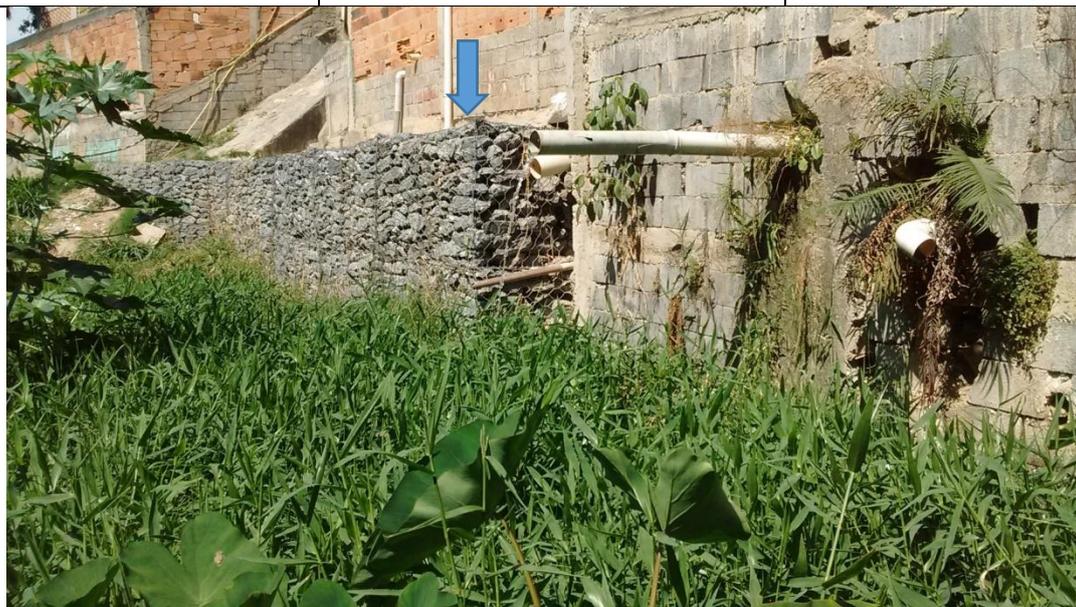
Nascente drenada para o córrego Catulo da Paixão Cearense.

Nascente drenada para o córrego Catulo da Paixão Cearense, afluente da margem esquerda do córrego Fazenda Velha/ Tamboril. A área é dominada por capim e encontra-se pouco preservada. Assim como o córrego Fazenda Velha / Tamboril, o córrego Catulo da Paixão Cearense se encontra degradado em função do lançamento de esgoto e da ausência de mata ciliar.

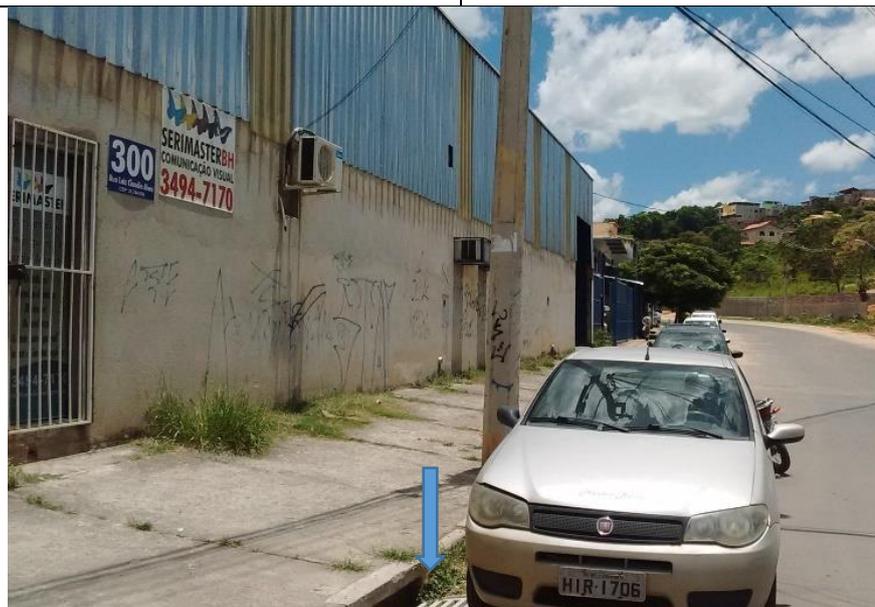
Boca de lobo para onde a nascente está sendo drenada.

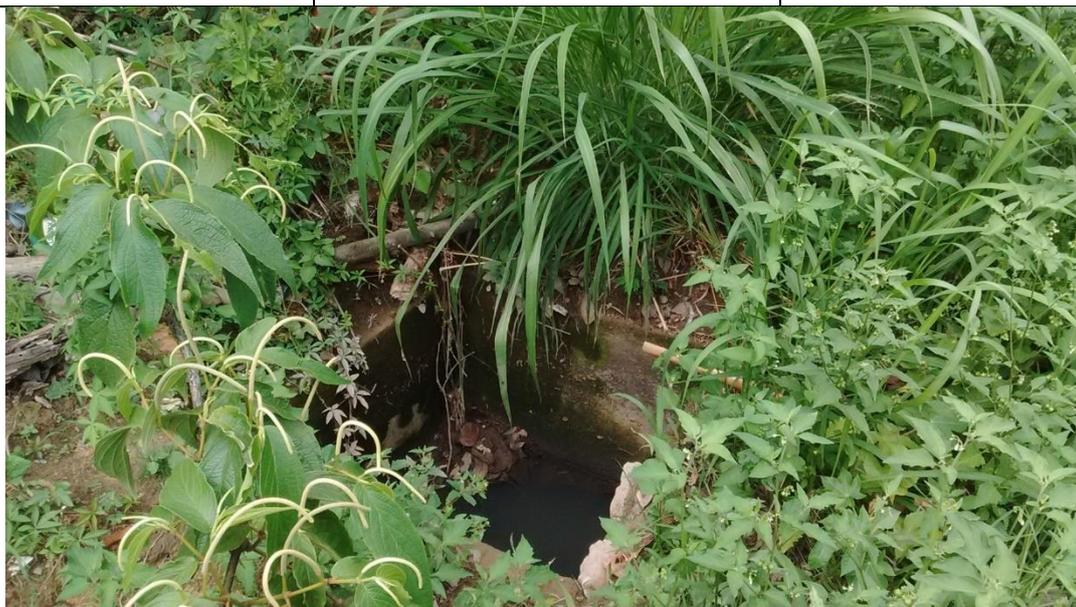
Nascente drenada confinada em lote vago.

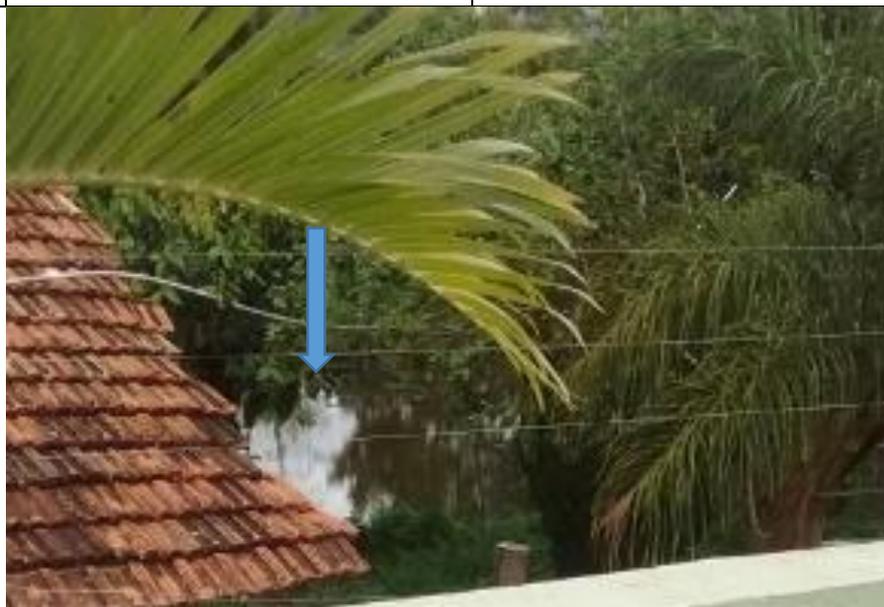
Represamento da água da nascente.

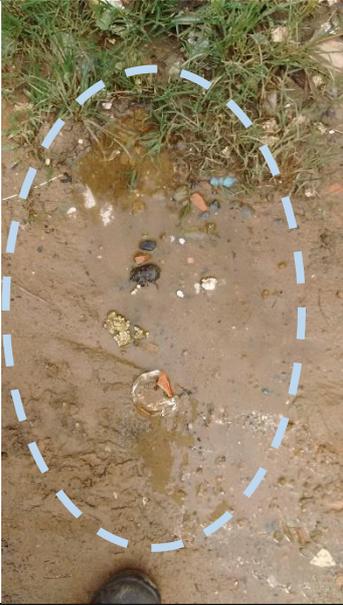
Ponto de exfiltração da nascente.		
Descrição da nascente e das condições de entorno		
<p>Nascente degradada em área urbana / residencial. O entorno apresenta altas taxas de impermeabilização e a presença de vegetação é praticamente nula. Nascente que será revisitada para ampliação do acervo de fotos.</p>		
Proposição de ações para recuperação, conservação ou proteção		
<p>Conscientização dos moradores do entorno sobre a importância da manutenção das nascentes ainda existentes em áreas urbanas. Enriquecimento vegetal.</p>

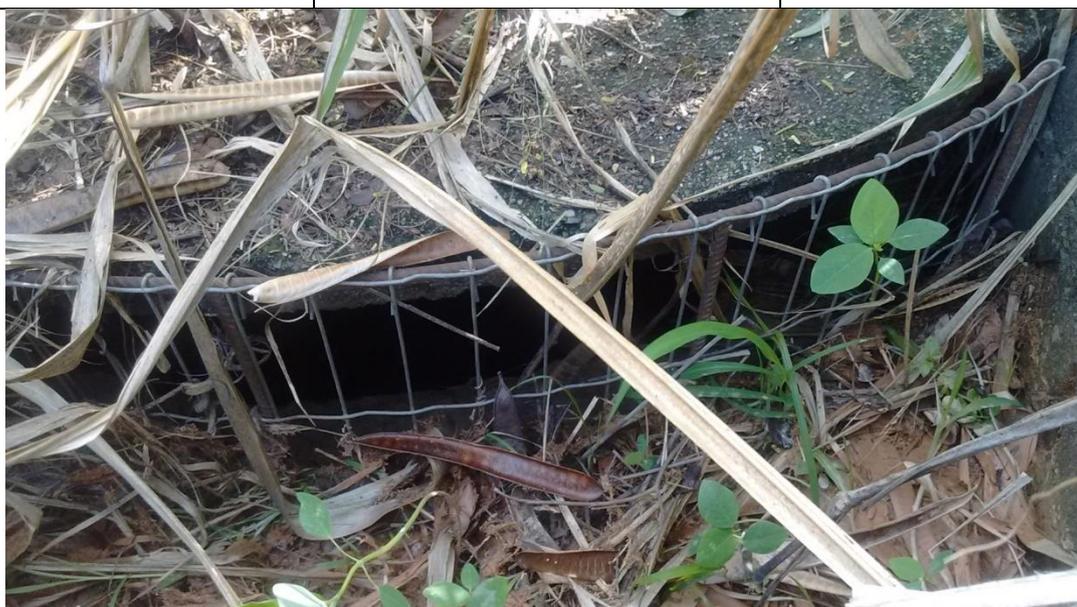
Estrutura de drenagem do terreno onde a água da nascente migrou após seu aterramento.

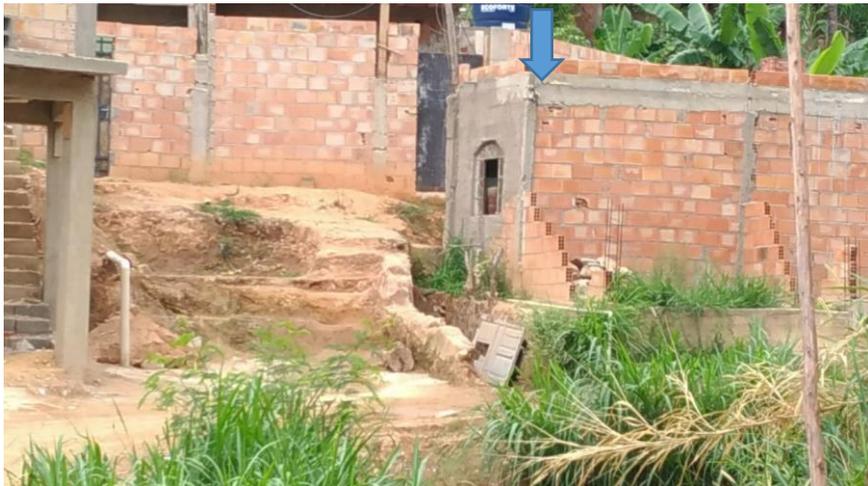
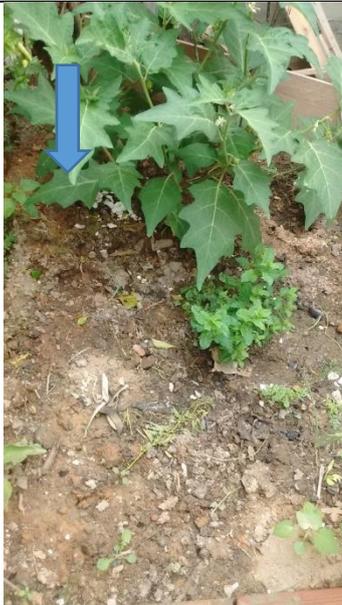
Contexto geral onde a nascente se localiza, com seta indicado seu local.		Local da nascente, com seta indicando o ponto de exfiltração.
Descrição da nascente e das condições de entorno		
<p>Nascente em área de ocupação irregular, que foi aterrada pelo morador para não ter problemas de infiltração em sua moradia. O morador relatou que tinha vontade de montar um lava jato, que seria abastecido com a água da nascente. Contudo, por não ter condições financeiras, teve que aterrar a nascente. Em campo, observou-se que mesmo a nascente estando aterrada, é possível ver vários pontos onde a água ainda aflora.</p>		
Proposição de ações para recuperação, conservação ou proteção		
<p>Avaliar a possibilidade de viabilizar o uso da água da nascente pelo morador.</p>

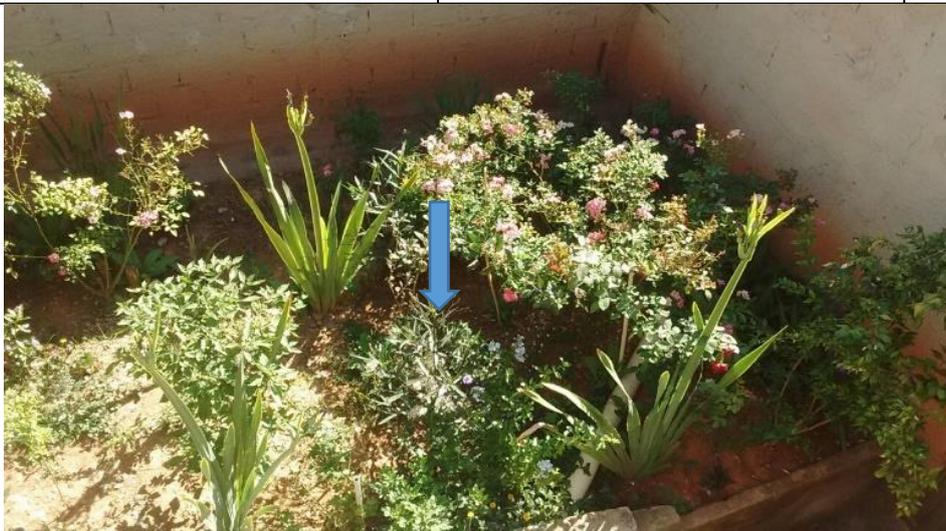
Contexto onde se localiza a nascente, com seta indicando o seu local.		Local onde exfiltrava a nascente.
Descrição da nascente e das condições de entorno		
Nascente aterrada em lote vago pela moradora. A moradora relatou que aterrou a nascente em função do risco de proliferação do mosquito transmissor da dengue.		
Proposição de ações para recuperação, conservação ou proteção		
Conscientização da moradora sobre a importância de preservar as nascentes urbanas.

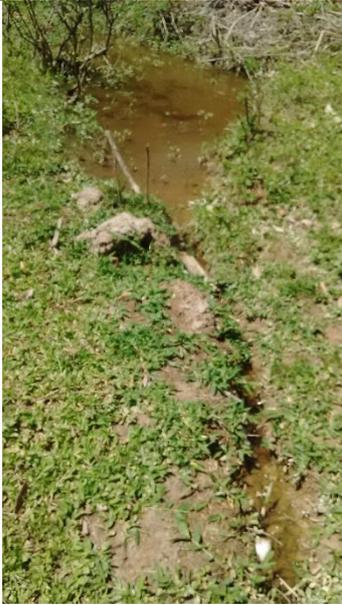
Nascente brejosa.		
Descrição da nascente e das condições de entorno		
<p>Nascente brejosa impactada pelo pisoteio animal. Seu entorno apresenta espécies gramíneas. Nascente que será revisitada para ampliação do acervo de fotos.</p>		
Proposição de ações para recuperação, conservação ou proteção		
<p>Enriquecimento vegetal e cercamento da nascente. Além disso, trabalhos de educação ambiental com os moradores do entorno sobre a importância de preservar as nascentes e os cuidados necessários para recuperar e manter a nascente, como informando o papel da vegetação na infiltração de água no solo e os impactos provocados pelo pisoteio animal no mesmo.</p>

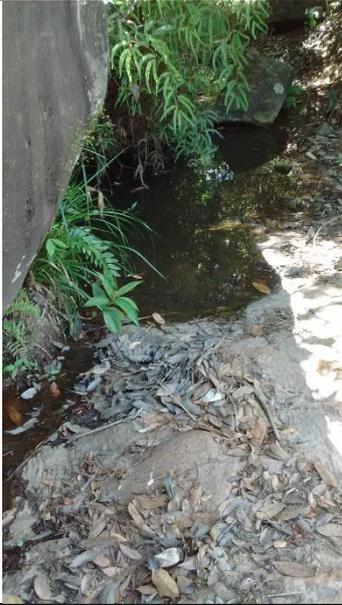
Nascente brejosa.		
Descrição da nascente e das condições de entorno		
Nascente brejosa impactada pelo pisoteio animal. Nascente que será revisitada para ampliação do acervo de fotos.		
Proposição de ações para recuperação, conservação ou proteção		
Enriquecimento vegetal e cercamento da nascente. Além disso, trabalhos de educação ambiental com os moradores do entorno sobre a importância de preservar as nascentes e os cuidados necessários para recuperar e manter a nascente, como informando o papel da vegetação na infiltração de água no solo e os impactos provocados pelo pisoteio animal no mesmo.

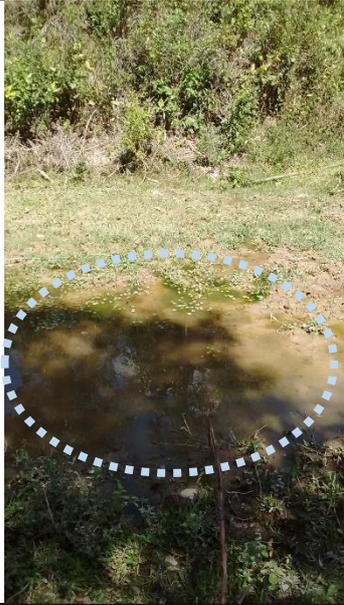
Área de exfiltração da nascente.		
Descrição da nascente e das condições de entorno		
<p>Nascente brejosa impactada pelo pisoteio animal. Seu entorno apresenta espécies graminosas. Nascente que será revisitada para ampliação do acervo de fotos.</p>		
Proposição de ações para recuperação, conservação ou proteção		
<p>Enriquecimento vegetal e cercamento da nascente. Além disso, trabalhos de educação ambiental com os moradores do entorno sobre a importância de preservar as nascentes e os cuidados necessários para recuperar e manter a nascente, como informando o papel da vegetação na infiltração de água no solo e os impactos provocados pelo pisoteio animal no mesmo.</p>

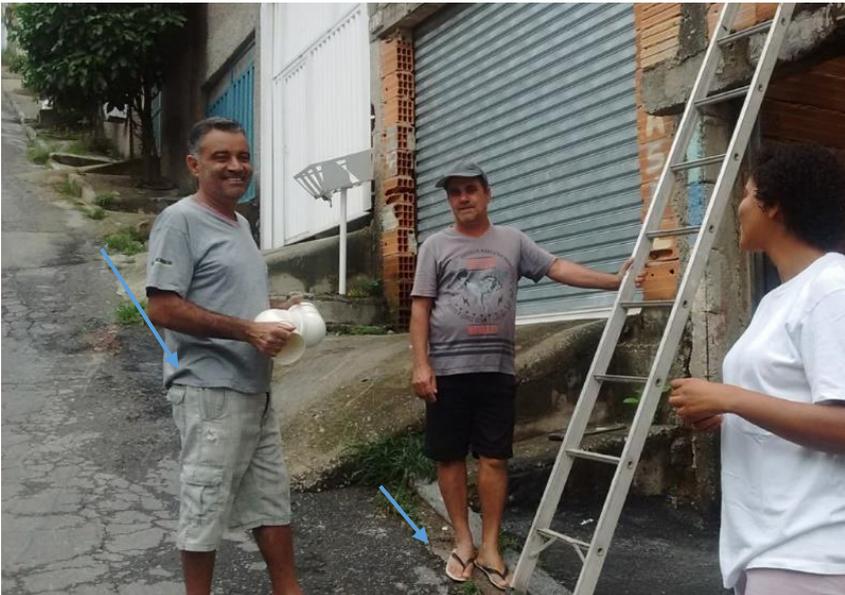
Contexto onde se localiza a nascente aterrada.	Nascente aterrada, com setas indicando o seu fluxo.	
Descrição da nascente e das condições de entorno		
Nascente em área urbana / residencial, com altas taxas de impermeabilização. A nascente foi aterrada pelo asfaltamento da via de acesso. A água que escorre pelo asfalto segue em direção à rede pluvial.		
Proposição de ações para recuperação, conservação ou proteção		
Nesse caso, não há medidas para recuperação, conservação ou proteção.

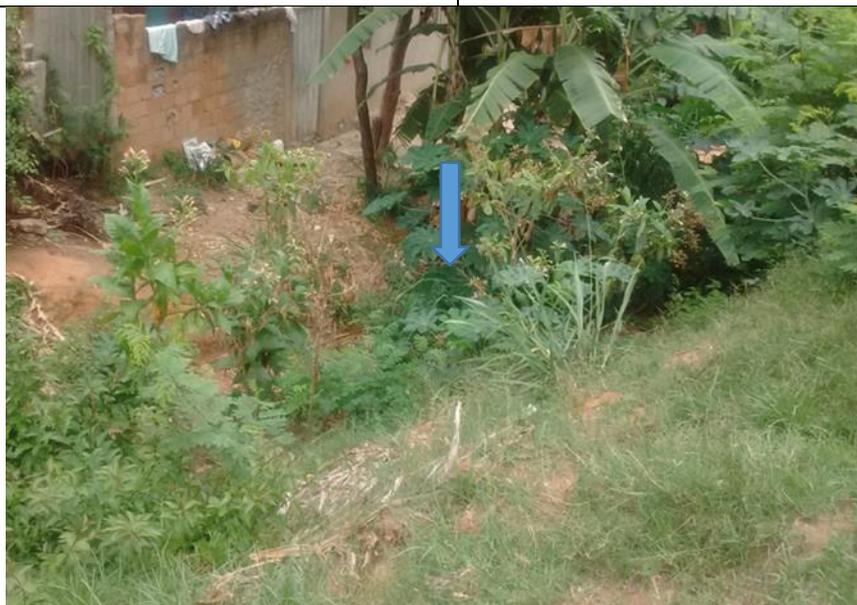
Contexto onde se localiza a nascente, com seta indicando seu local.		Ponto onde exfiltra a água da nascente.
Descrição da nascente e das condições de entorno		
<p>Nascente aterrada em lote vago em área de risco. A montante da nascente foram verificados focos erosivos no canal de drenagem, em função da maior declividade do terreno e a presença de áreas com solo exposto. O canal de drenagem apresenta uma grande quantidade de sedimentos finos e recebe efluentes domésticos lançados clandestinamente.</p>		
Proposição de ações para recuperação, conservação ou proteção		
<p>Trabalhos de conscientização dos moradores do entorno sobre a importância de preservação das nascentes urbanas. Interlocução com a Companhia de Saneamento de Minas Gerais (COPASA) para exigência de ampliação / implantação de rede coletora de esgoto sanitário na região e conscientização da população sobre a importância de ligação à rede. Controle e contenção dos processos erosivos.</p>

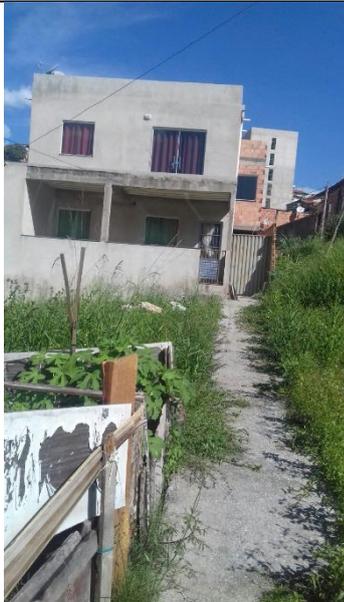
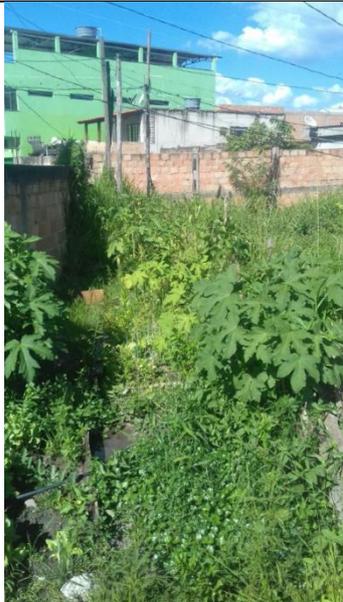
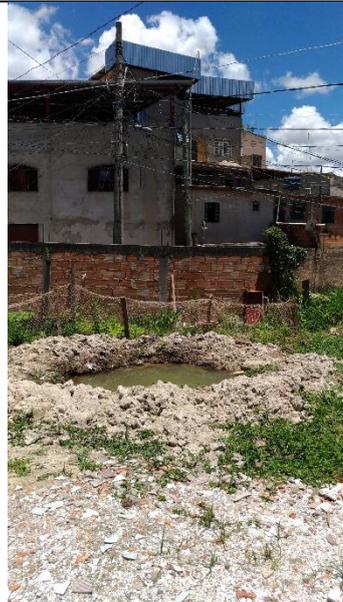
Entrada ao terreno residencial, onde se localiza a nascente.	Terreno, que apresenta um grau de umidade elevado.	Ponto onde a nascente foi represada dentro do terreno.
Descrição da nascente e das condições de entorno		
<p>Nascente em área residencial utilizada pelo morador para irrigar uma pequena horta em seu terreno. Também foram identificadas outras nascentes em seu lote, pois o terreno é brejoso. O proprietário tem interesse em drenar algumas delas em seu terreno para a construção de uma garagem e para não ter problemas de infiltração em sua moradia.</p>		
Proposição de ações para recuperação, conservação ou proteção		
<p>Sugere-se a análise da qualidade da água em função do uso diagnosticado e a conscientização do morador quanto à importância de preservar as nascentes urbanas. Além disso, para as nascentes que serão drenadas, recomenda-se orientar o morador para destinar suas águas para a rede pluvial.</p>

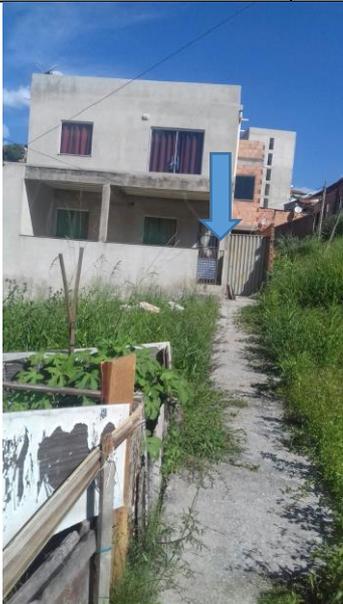
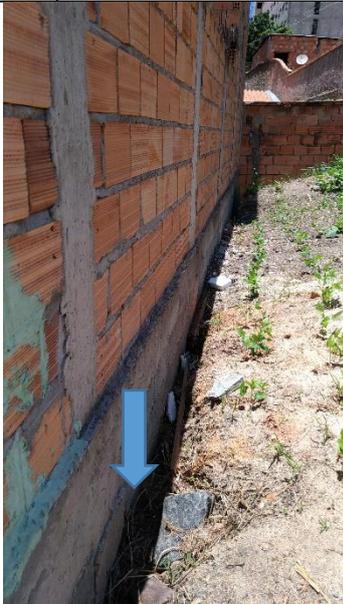
Contexto onde se localiza a nascente, com seta indicando seu local de exfiltração.		Nascente em terreno residencial, com seta indicando o ponto de exfiltração.
Descrição da nascente e das condições de entorno		
<p>Nascente em terreno residencial, que corre paralela à moradia. Também foram identificadas outras nascentes no lote (NAS305, NAS307 e NAS308), pois o terreno é brejoso. O morador pretende drenar essa nascente para não provocar problemas de infiltração em sua moradia.</p>		
Proposição de ações para recuperação, conservação ou proteção		
<p>Conscientização do morador quanto à importância de preservar as nascentes urbanas. Além disso, caso o proprietário tenha interesse em drenar essa nascente, recomenda-se orientá-lo para a correta ligação da mesma à rede pluvial ou à nascente represada (NAS305).</p>

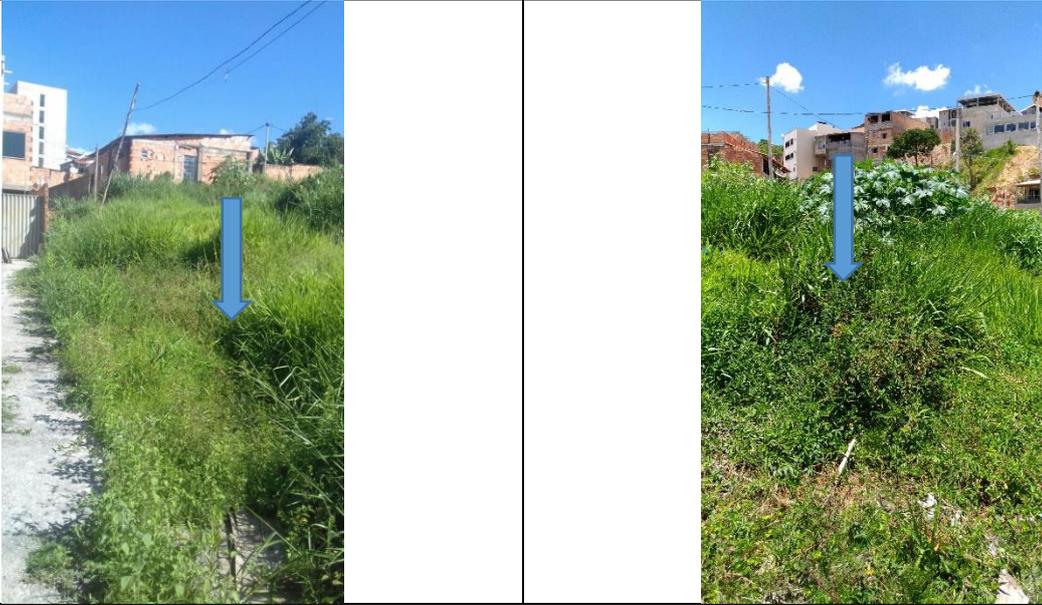
Nascente em terreno residencial, com seta indicando o ponto de exfiltração.		
Descrição da nascente e das condições de entorno		
Nascente em terreno residencial, que escoar em direção à NAS305. Também foram identificadas outras nascentes no lote (NAS305, NAS306 e NAS308), pois o terreno é brejoso. Há vegetação no entorno da nascente, com predominância de espécies herbáceas.		
Proposição de ações para recuperação, conservação ou proteção		
Conscientização do morador quanto à importância de preservar as nascentes urbanas. Além disso, caso o proprietário também tenha interesse em drenar essa nascente, recomenda-se orientá-lo para a correta ligação da mesma à rede pluvial ou à nascente represada (NAS305).

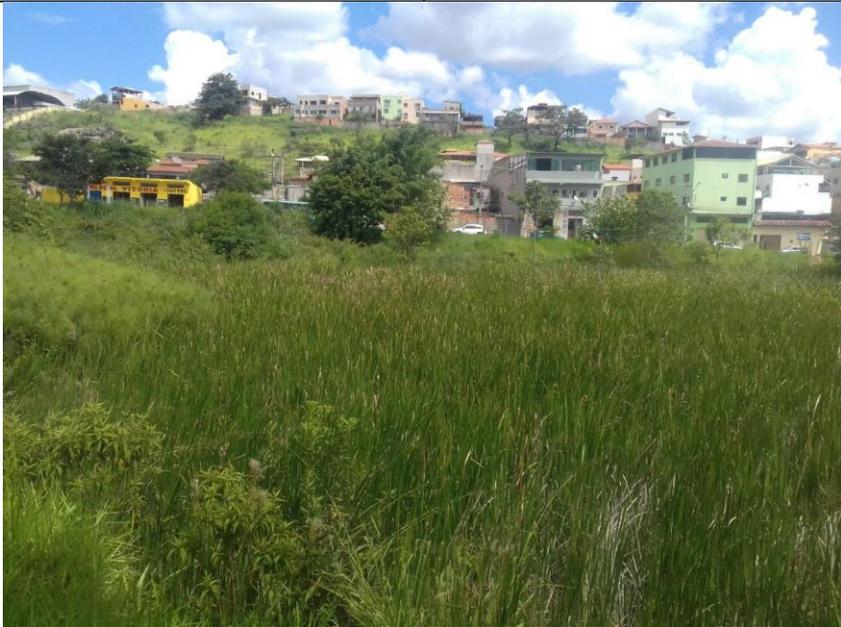
Contexto da nascente natural antropizada.		Nascente na área do Parque Cultural Ecológico Vitória.
Descrição da nascente e das condições de entorno		
<p>Nascente em cabeceira de drenagem na área do Parque Cultural Ecológico Vitória. A jusante da nascente observa-se a formação de uma área alagada. O Parque apresenta-se sem manutenção e grande parte de sua área é dominada por capim. Nascente que será revisitada para ampliação do acervo de fotos.</p>		
Proposição de ações para recuperação, conservação ou proteção		
<p>Análise da qualidade da água para averiguar as condições ambientais das nascentes dentro da área do Parque Cultural Ecológico Vitória, limpeza da área seguida do plantio de espécies nativas e manutenção das áreas já preservadas.</p>
