Elaboração do Diagnóstico e Projeto de Conservação de Água e Solo na Microbacia do Ribeirão dos Custódios, Alto Rio Pará, Cláudio/MG

PRODUTO 2: Diagnóstico da Microbacia Hidrográfica do Ribeirão dos Custódios

Agosto/2022

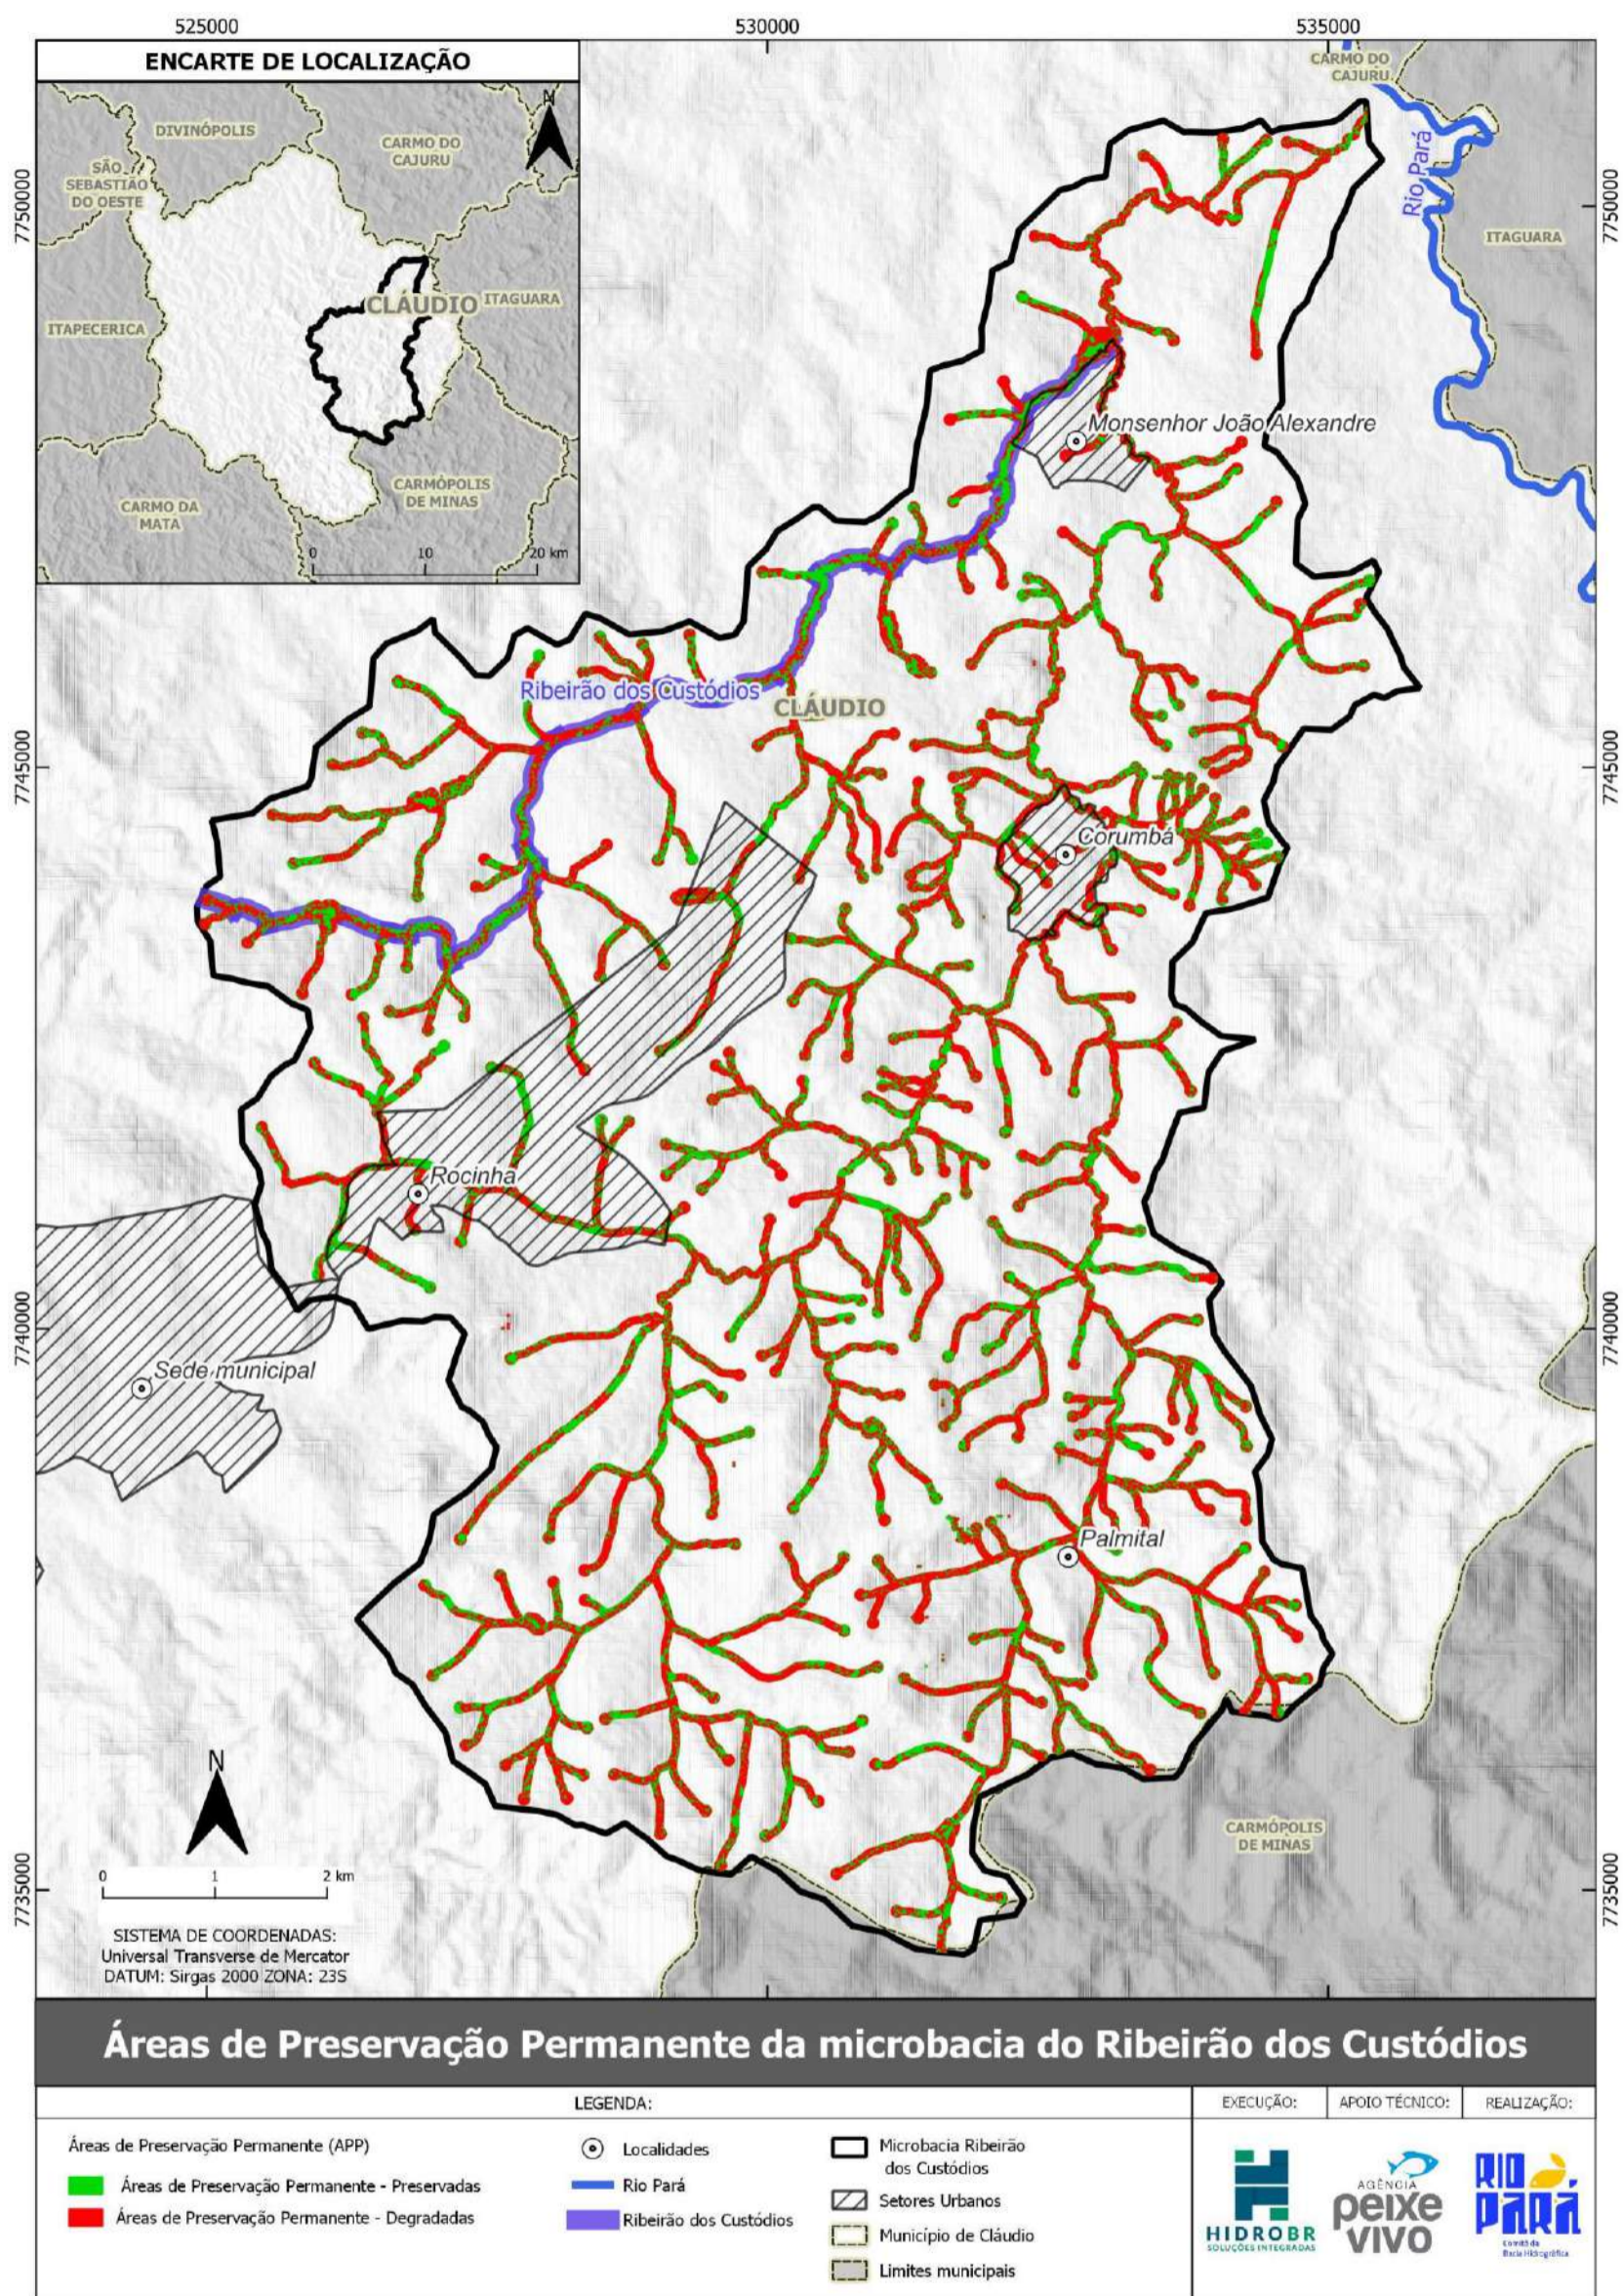
Elaborou-se, então, o mapa de APPs classificadas em conservadas e degradadas, apresentado na Figura 5.4. É possível perceber que 45,73% das APPs encontram-se degradadas, principalmente decorrente de pastagem (12,90%), seguido de áreas de reflorestamento (8,72%) e vias pavimentadas (8,48%).

Figura 5.4 – Mapa de identificação de áreas degradadas e preservadas das Áreas de Preservação Permanente

Na Figura 5.4 é possível ver que as áreas preservadas e degradadas estão misturadas nas APPs, com destaque, inclusive, para as APPs de nascentes. Assim, fica evidente a necessidade de programas ambientais que englobem todas essas áreas a fim de melhorar a quantidade e a qualidade dos recursos hídricos. É importante também manter a preservação das áreas das APPs já preservadas, atentando-se para a não ocupação desses espaços.

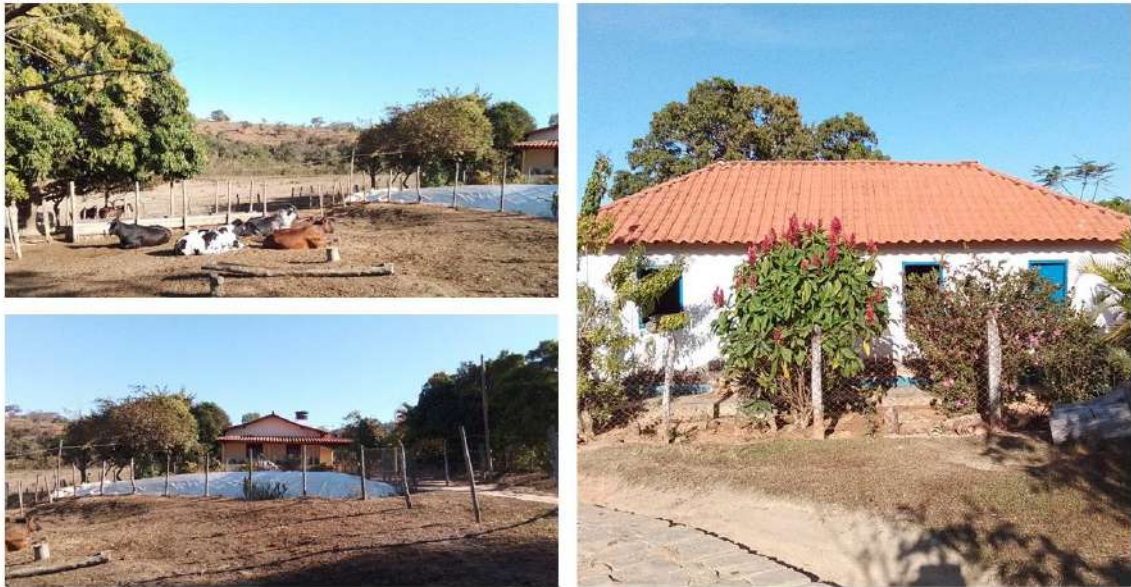
Figura 5.10 – Propriedade 1

No terreno há uma nascente, cuja área não está protegida, e um córrego que limita um dos extremos da propriedade, tendo a mata ciliar degradada pela pastagem. A propriedade apresenta uma área de reserva legal e o acesso principal à propriedade dá-se por uma estrada não pavimentada em mau estado de conservação. Não foram encontradas feições erosivas na propriedade.

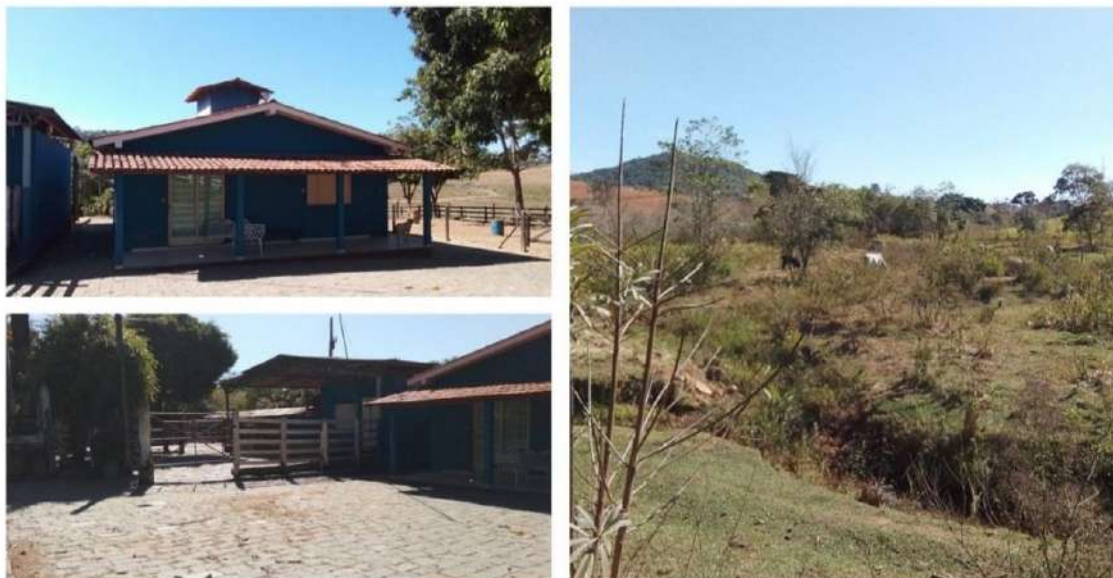
Figura 5.16 – Propriedade 2

No terreno não há nascente e o Córrego Chumbo da Rocinha atravessa a propriedade, percorrendo cerca de 400,0 m, tendo a mata ciliar degradada pela pastagem. A propriedade não possui área de reserva legal e o acesso principal à propriedade dá-se por uma estrada não pavimentada em bom estado de conservação. Observaram-se processos erosivos em uma parcela do terreno que podem contribuir para o assoreamento do Córrego Chumbo da Rocinha.

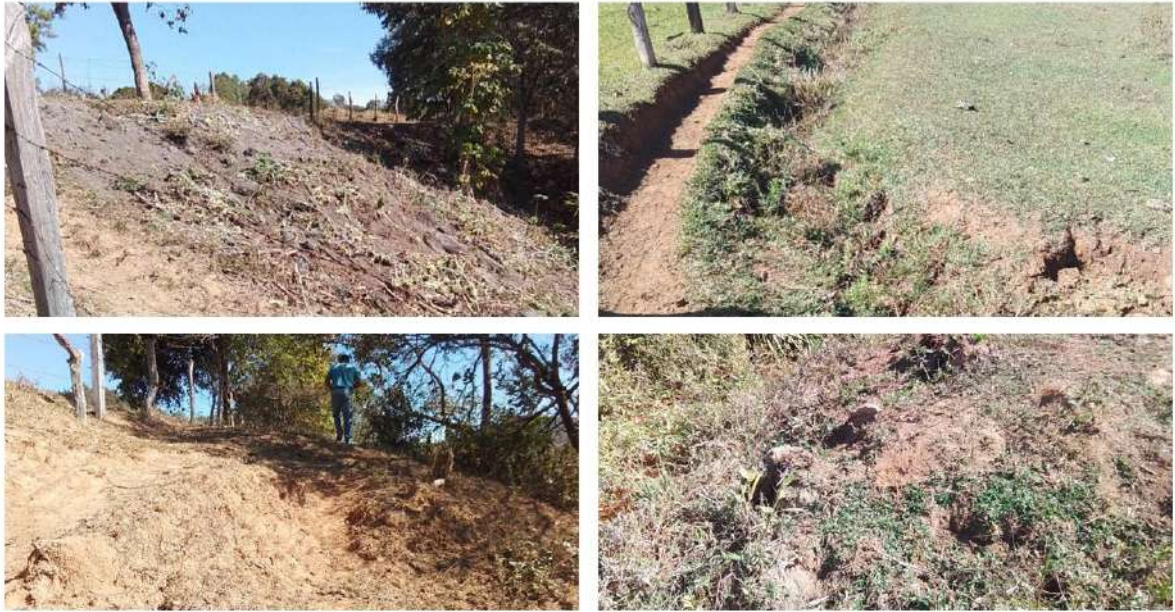
Figura 5.19 – Erosão na Propriedade 2

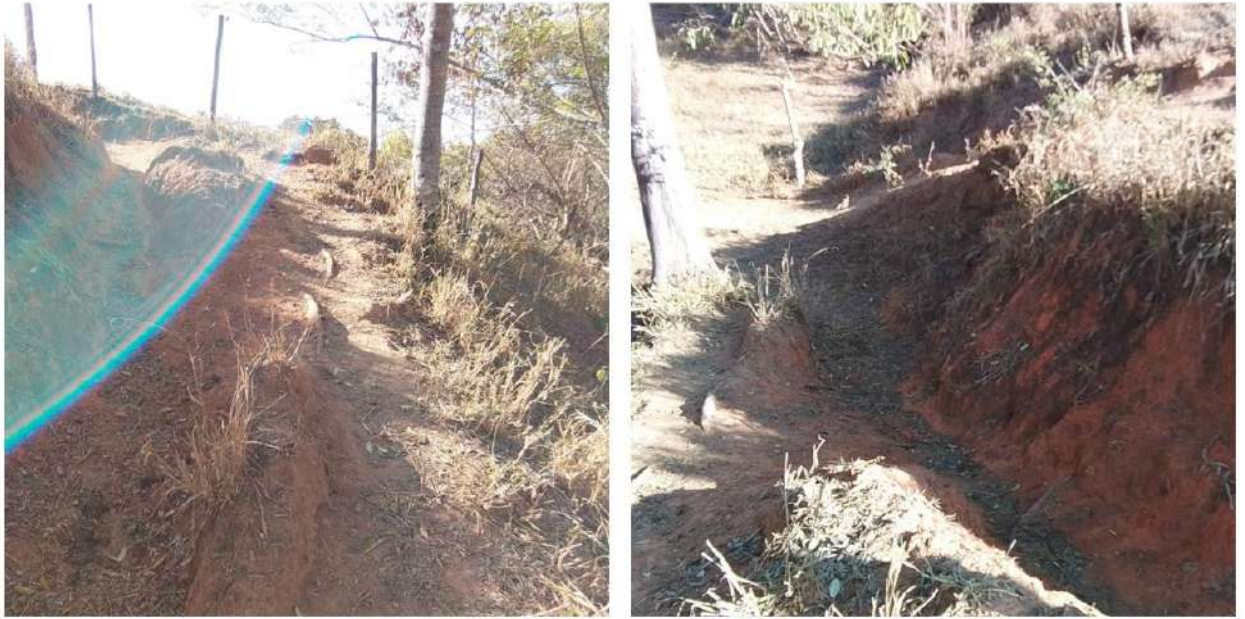
No terreno não há nascentes ou cursos d'água. Entretanto, está localizada na propriedade parte de uma lagoa utilizada para dessedentação animal. A APP da lagoa se encontra degradada e não há uma parcela do terreno destinada à reserva legal. Foram encontrados processos erosivos avançados, que contribuem para o assoreamento da lagoa, e observou-se grande parte do terreno com o solo exposto.

Figura 5.123 – Processos erosivos da Propriedade 20
