**PROJETO DE REVITALIZAÇÃO DE NASCENTES URBANAS NA  
BACIA HIDROGRÁFICA DO RIBEIRÃO ARRUDAS E DIVULGAÇÃO  
DE PRÁTICAS AMBIENTAIS PARA PROTEÇÃO E CONSERVAÇÃO  
DAS NASCENTES**

**1º RELATÓRIO DE ACOMPANHAMENTO  
DE INTERVENÇÕES EM NASCENTES  
URBANAS**

**RELATÓRIO DE ACOMPANHAMENTO DAS INTERVENÇÕES NAS  
NASCENTES AR 011, AR 064 e AR 065**

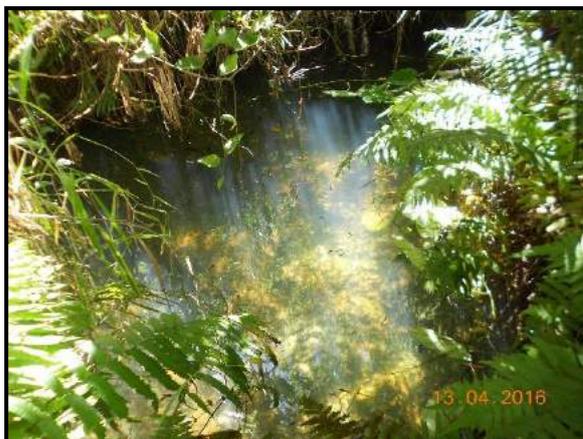
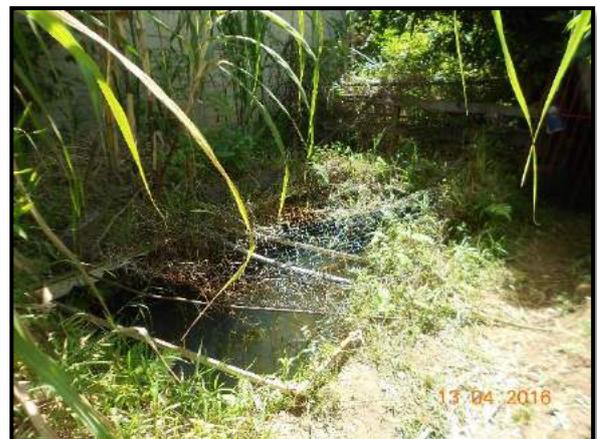
**Figura 6 - Lagos para onde é conduzida a água proveniente da nascente AR 065.**  
Fonte: Neogeo, 2016.

O olho da nascente AR 065 está localizado próximo a área da quadra. A água proveniente da nascente é canalizada e também conduzida para dois lagos conforme **Figura 6**; em seguida é utilizada para irrigação da horta apresentada na **Figura 7**; e a água excedente é conduzida para rede da prefeitura.

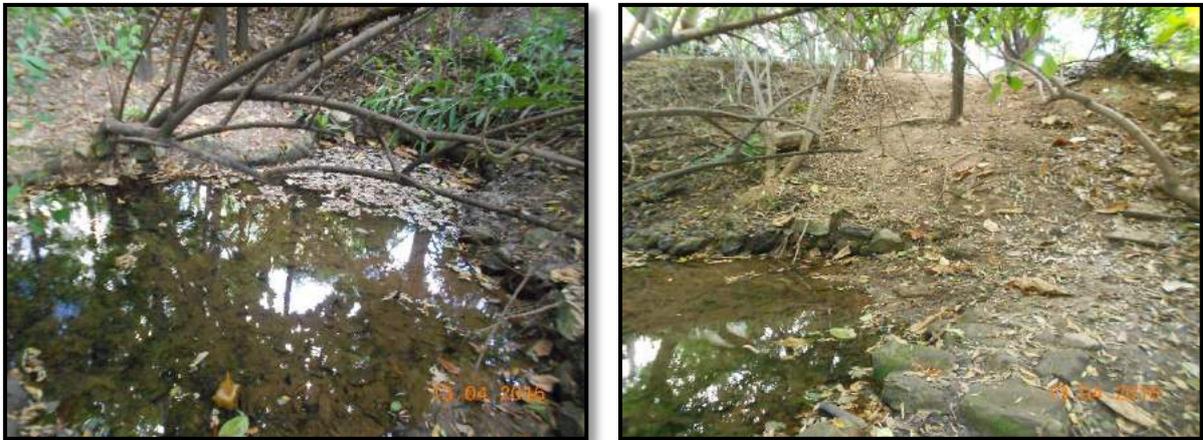
a manutenção constante, o acúmulo das folhas e galhos pode contribuir para o assoreamento do corpo d'água a longo prazo.

**Figura 8 - Nascente assoreada antes da intervenção.**

Neste caso, é necessário a intervenção para realizar o desassoreamento, desobstrução, remoção e escavação do material do fundo do lago que são intervenções mecânicas e após esta intervenção, realizar a conscientização dos visitantes para que não joguem lixo nestas áreas. A **Figura 9** apresenta o lago após a limpeza.

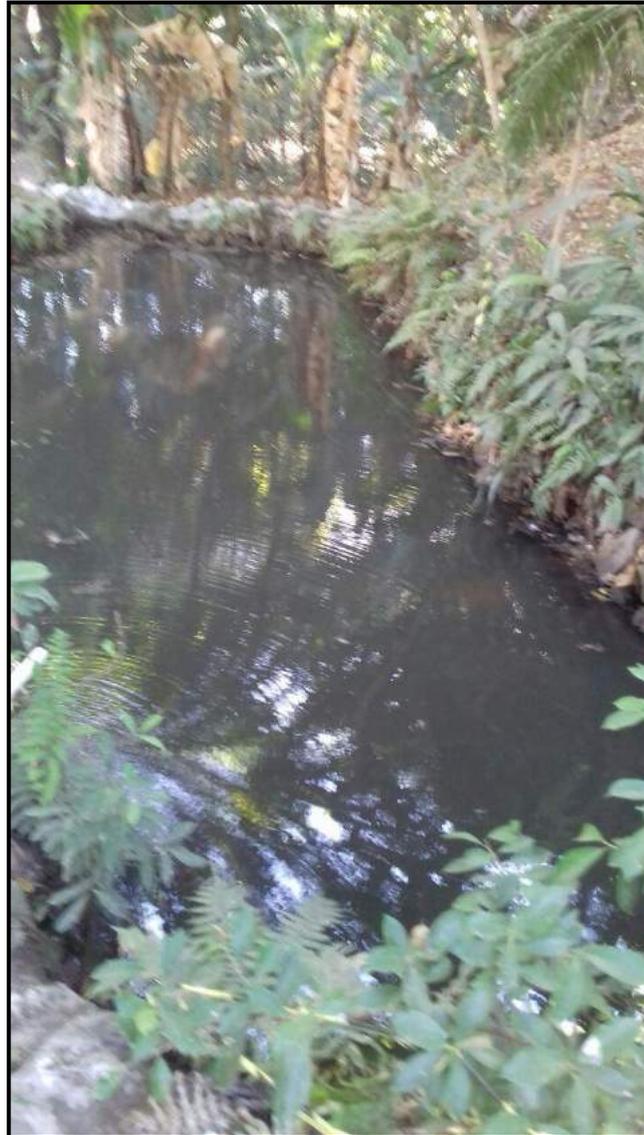
**Figura 9 - Lago após a limpeza, retirada das folhas e galhos.**

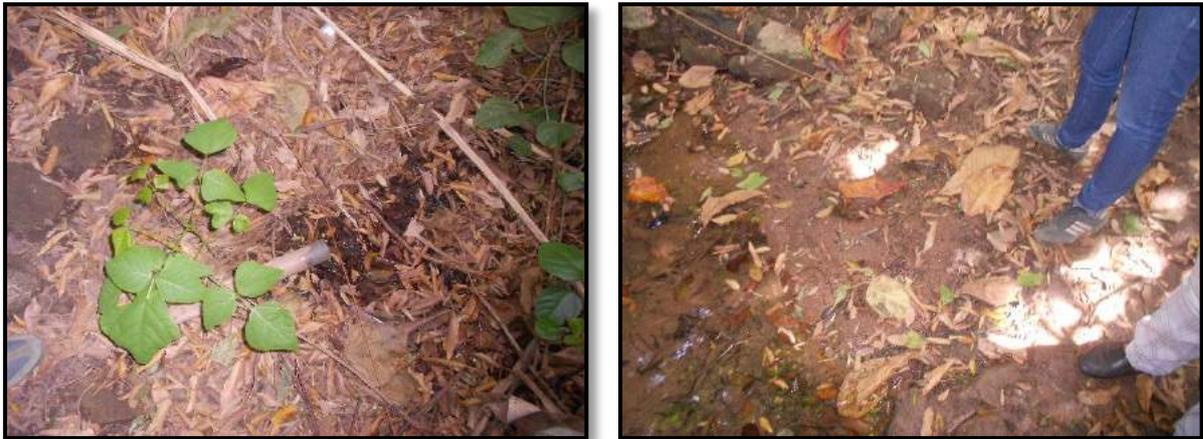
Como descrito no tópico acima, a nascente encontrava-se assoreada e conseqüentemente o sistema de drenagem também, como mostra a **Figura 10**. Portanto, para evitar o transbordamento da mesma devido a drenagem ineficaz houve-se a necessidade de realizar a limpeza de 10 metros de valeta e para manter o local desassoreado foi colocado pedras em seu entorno, afim de evitar o carreamento de sedimentos para seu interior. Na **Figura 11** observamos a valeta após a limpeza e delimitação com pedras de mão.

**Figura 10 - Canal de drenagem assoreado.**  
Fonte: Neogeo, 2016.

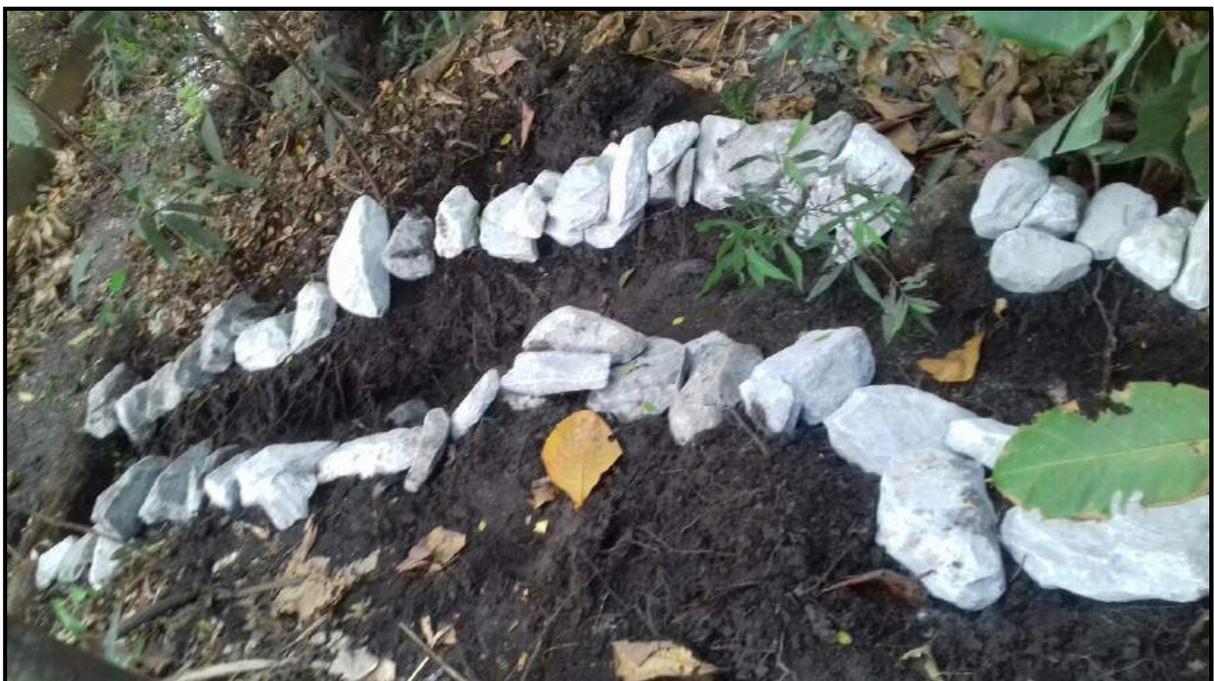
**Figura 11 - Valeta de condução da água do lago após a limpeza e delimitação.**  
Fonte: Neogeo, 2016.

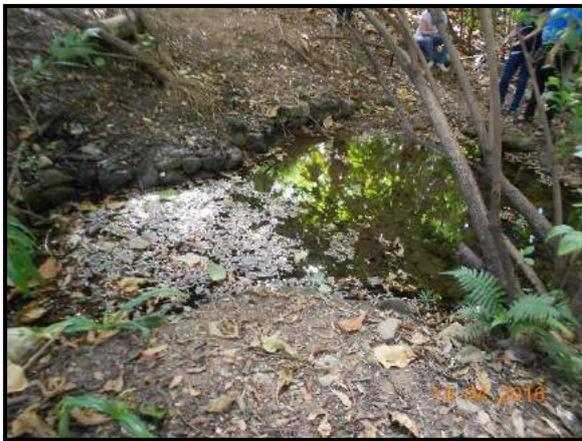
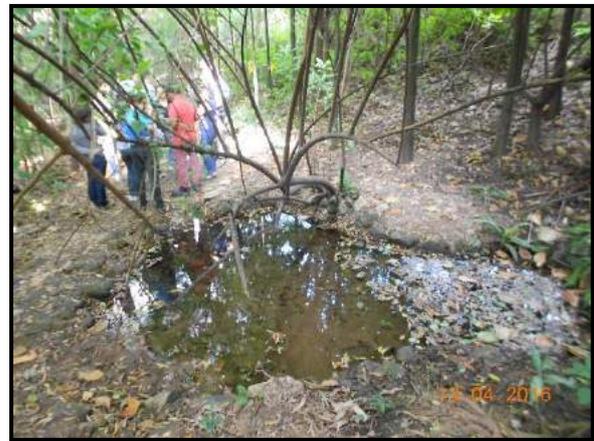
**Figura 12 - Nascente antes das intervenções.**  
Fonte: Neogeo, 2016.

Para minimizar ou impedir a ocorrência do deslizamento de camada de solo para o interior do lago e com isso causar novamente o assoreamento do mesmo, identificou-se a necessidade de uma intervenção direta no lago onde encontra-se o olho da nascente. Portanto, foi colocado a sua volta pedras de mão arrumadas 60 x 40 cm com o objetivo de delimitar e proteger as laterais do lago como forma de contenção, evitando o posterior deslizamento do mesmo. As **Figuras 12 e 13**, apresentam o lago antes e após a intervenção.

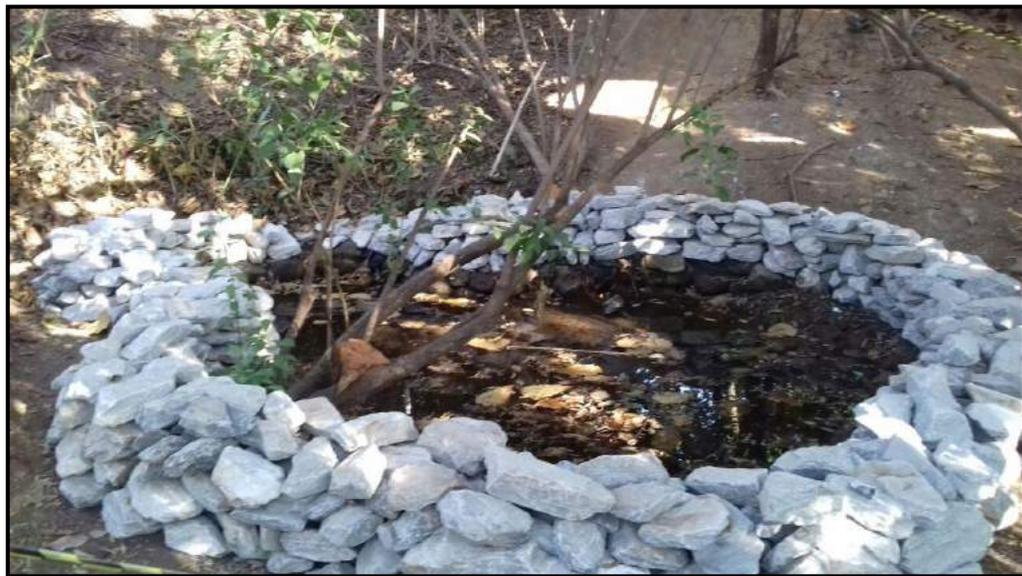
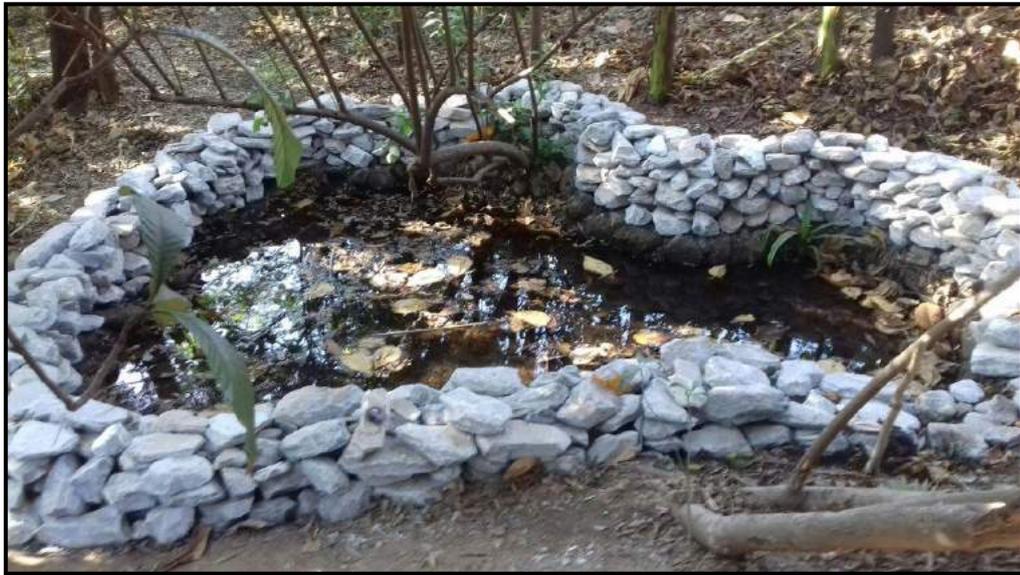
**Figura 13 - Nascente coração após a delimitação com pedras de mão arrumada.**  
Fonte: Neogeo, 2016.

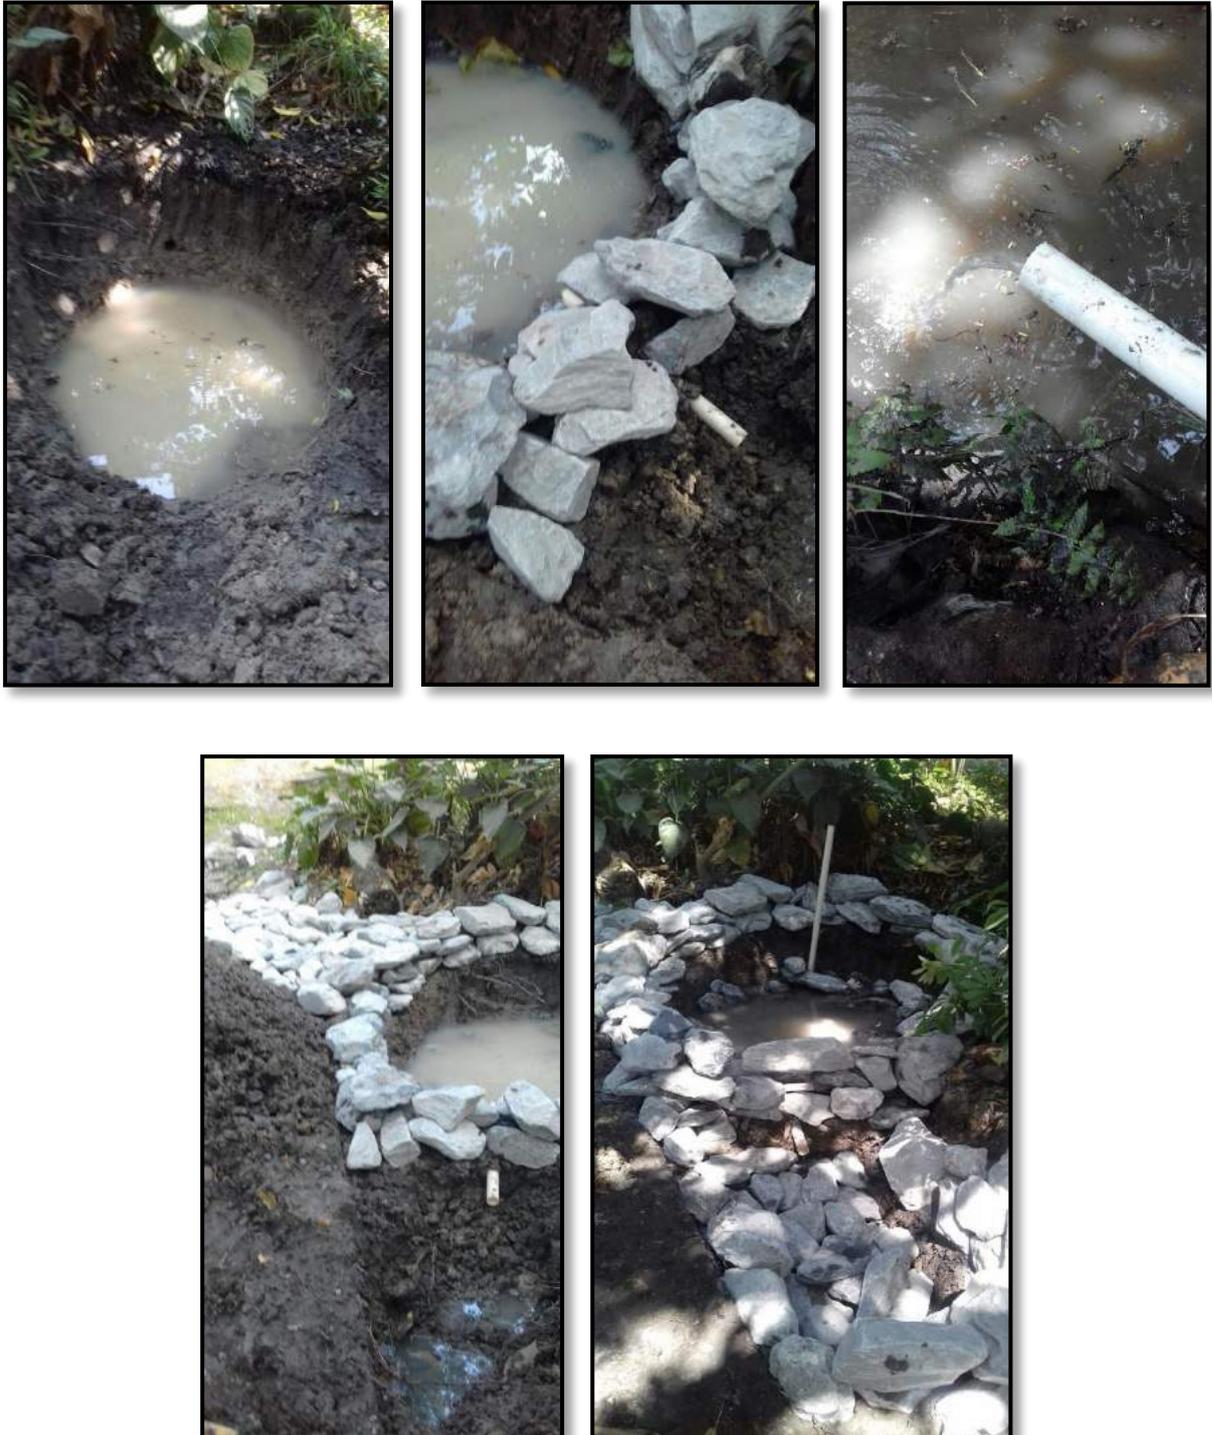
Na **Figura 14** podemos observar como foi executada a eclusa, o lago formado após a desobstrução do olho da nascente, assim como o canal direcionando a água para abastecimento do lago próximo a ela.

**Figura 14 - Instalação de eclusa.**  
Fonte: Neogeo, 2016.

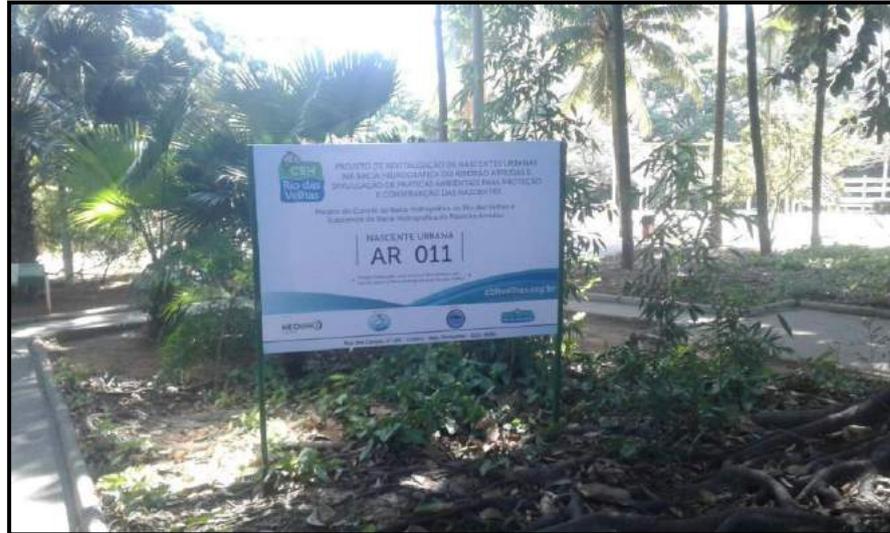
**Figura 15 - Placa de obra instalada.**  
Fonte: Neogeo, 2016.

Para orientação e identificação da nascente, assim como apresentação do projeto e dos comitês e subcomitês envolvidos, foram instaladas placas de identificação como apresentado na **Figura 15 e 16**.

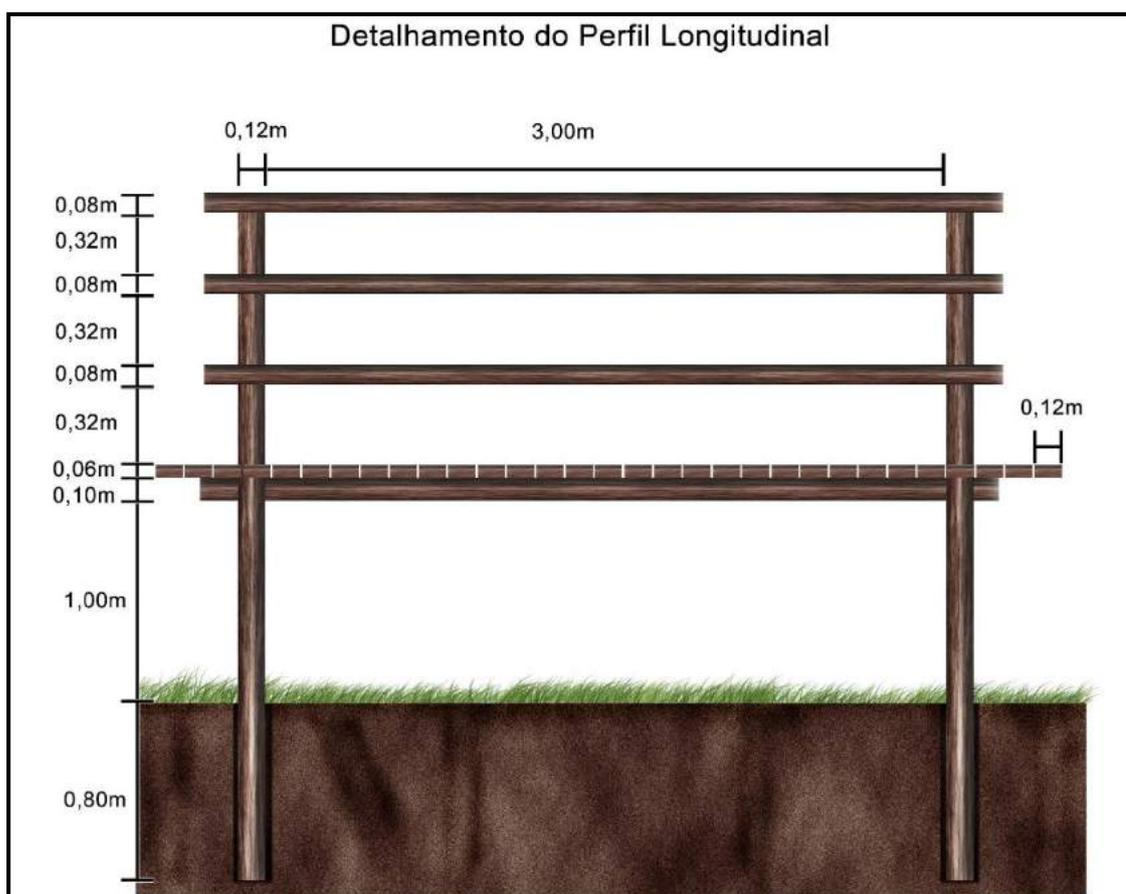
A trilha suspensa conforme **Figura 17**, propõe melhoria na infraestrutura do Parque Ecológico, pois suas trilhas estão situadas dentro da vegetação do parque e não estão demarcadas, portanto, torna-se um dificultador para os visitantes com deficiências físicas e um fator danoso ao meio, já que toda área do parque fica sujeita ao pisoteio constante devido a falta da demarcação.

**Figura 17 - Croqui da trilha suspensa no parque Ecológico Thiago Rodrigues Ricardo.**

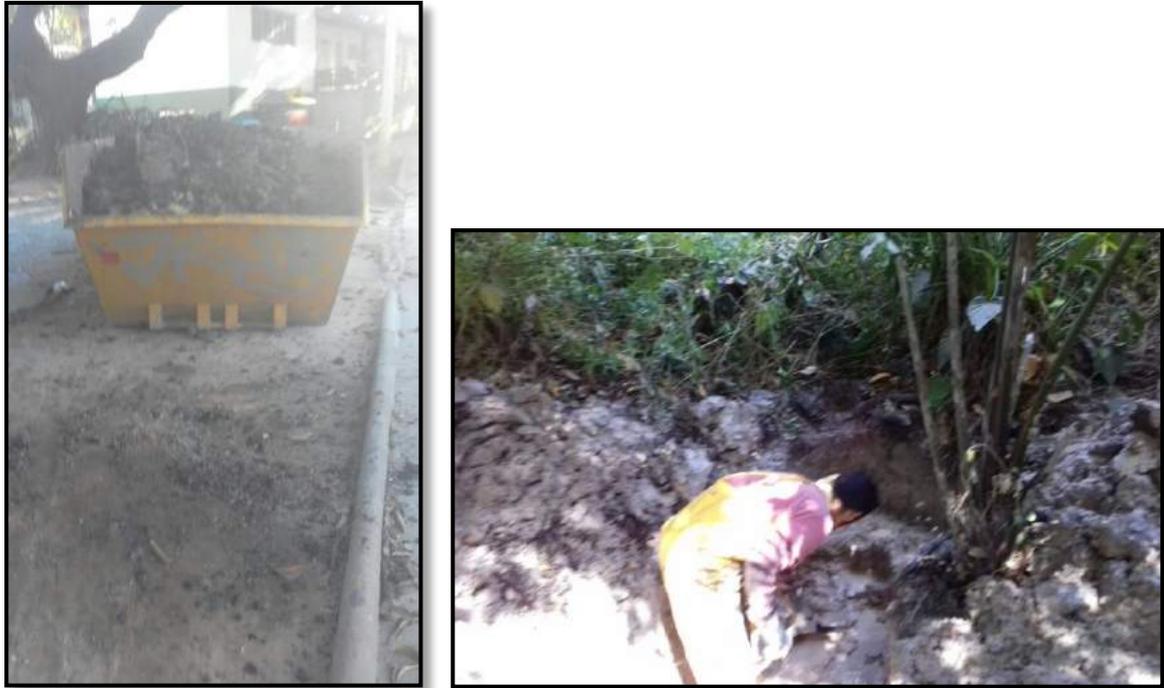
Após as intervenções no parque Ecológico Thiago Rodrigues Ricardo, foram retirados 5 m<sup>2</sup> de entulhos provenientes das podas e limpezas conforme **Figura 18**.

**Figura 18- Limpeza e retirada de entulho.**  
Fonte: Neogeo, 2016.

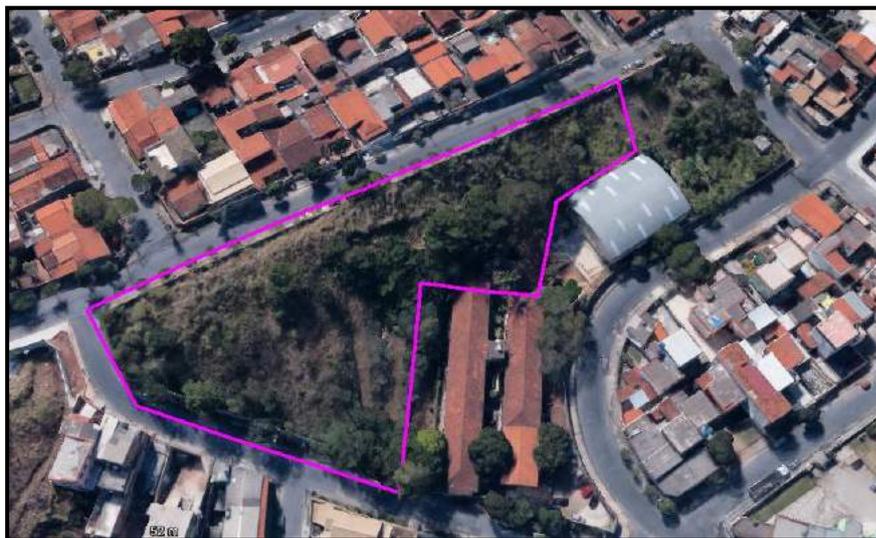
Foi realizada a roçagem e limpeza, sendo os entulhos resultantes da roçagem, retirados por caçambas para promover a manutenção de 8.000 m<sup>2</sup> de área em torno da escola como apresentado na **Figura 19**.

**Figura 19 - Área da Escola Cecília Meireles que foi roçada.**  
Fonte: Neogeo, 2016.

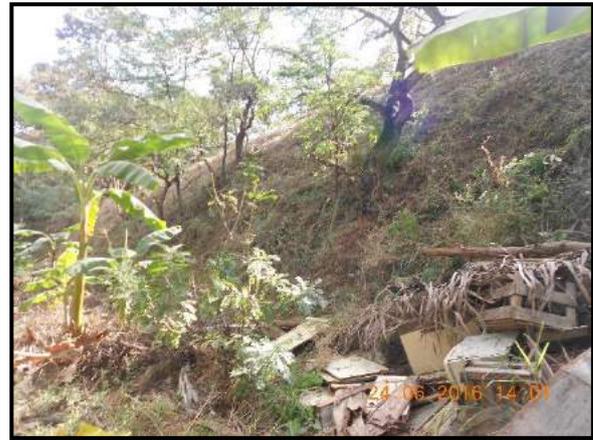
**Figura 20 - Área antes da roçada e limpeza.**  
Fonte: Neogeo, 2016.

O objetivo é manter a limpeza do local para evitar possíveis criadouros de mosquitos transmissores da dengue e animais peçonhentos já que se trata de uma área com transição de crianças, jovens e adultos diariamente. As **Figuras 20 a 23** mostram o local antes e após a roçagem e limpeza.

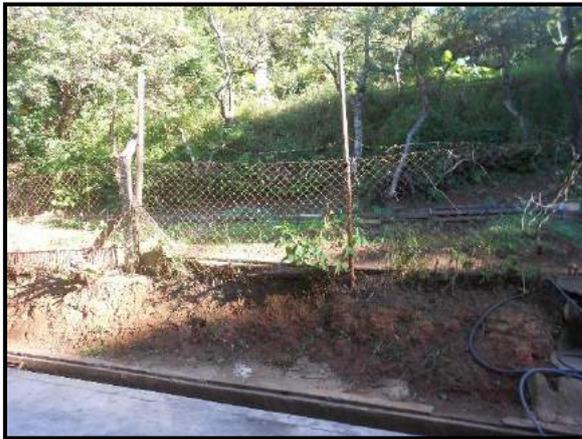
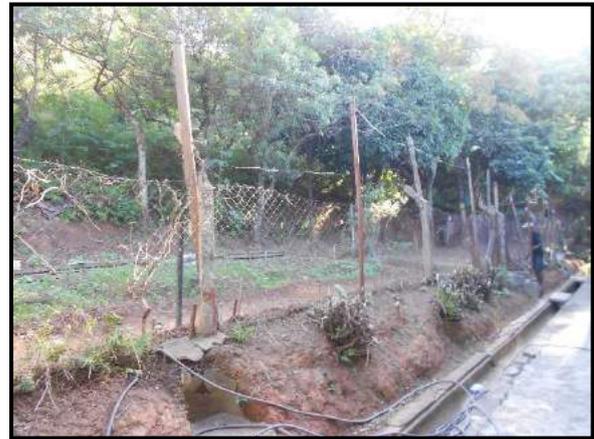
**Figura 24 - Cerca que será retirada devido as más condições**  
Fonte: Neogeo, 2016.

O alambrado foi executado conforme previsto no Plano de Tralho, utilizando mourões de eucalipto tratado com diâmetro de 10 e 12 cm, espaçados a cada 2 metros com 65 metros de extensão, tela fio 12 e portão de acesso. Para execução do novo alambrado, foi necessário a retirada do alambrado que encontravam-se no local pois o mesmo apresentava perigo as pessoas que transitavam próximo a ele, pois suas cercas estavam arrebitadas e enferrujadas. Inicialmente foi feito o aceiro nos locais de construção da cerca e ao longo de toda a sua extensão. O local foi cercado com o objetivo de evitar a entrada desordenada e sem supervisão dos alunos na horta e com isso prejudicar o desenvolvimento da mesma. As **Figuras 24** e **27** apresentam a retirada da cerca velha e instalação da nova cerca respectivamente.

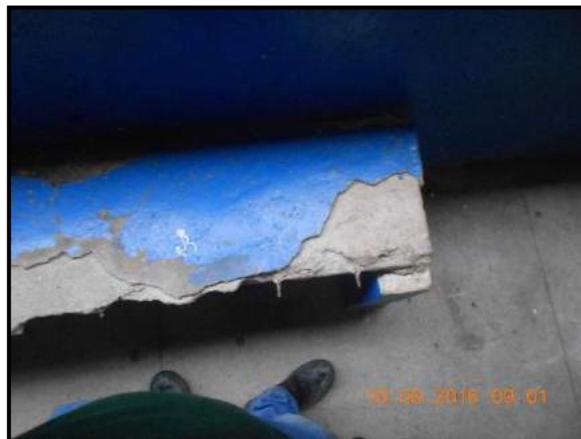
**Figura 28 - Bancos em más condições.**  
Fonte: Neogeo, 2016.

A instalação da mesa e dos bancos se deu para troca dos existentes e que representavam riscos aos usuários devido as más condições que se encontravam, quebrados e em alguns casos com as ferragens já expostas conforme **Figura 28**.

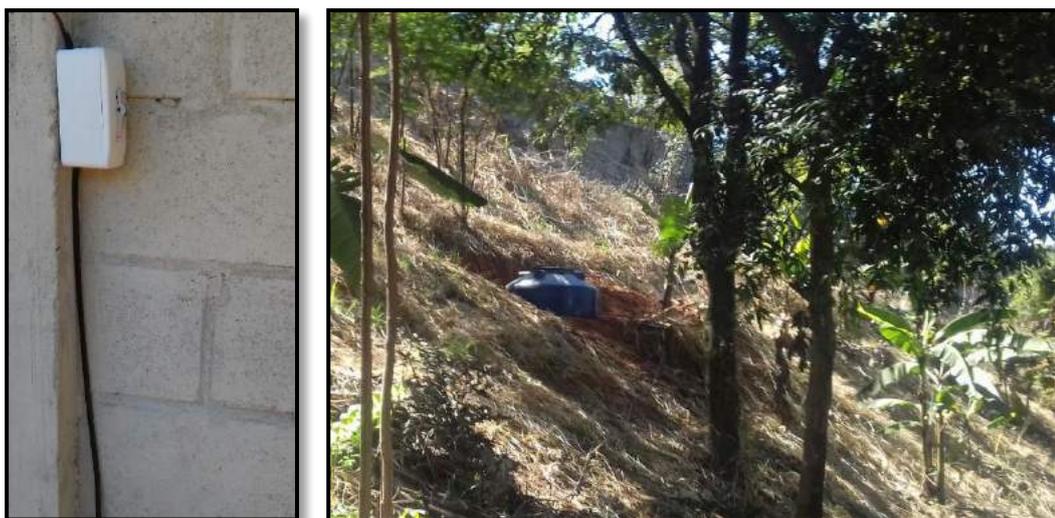
Portanto, para aproveitar ainda mais a água das nascentes para lavagem dos passeios, banheiros, mesas e bancos e irrigar as hortas, foi instalada uma caixa d'água de 1.000 (mil) litros com bombas e devidas instalações para contenção desta água e posterior reaproveitamento conforme **Figura 30**.

**Figura 30 - Caixa d'água instalada para armazenar a água da nascente.**  
Fonte: Neogeo, 2016.

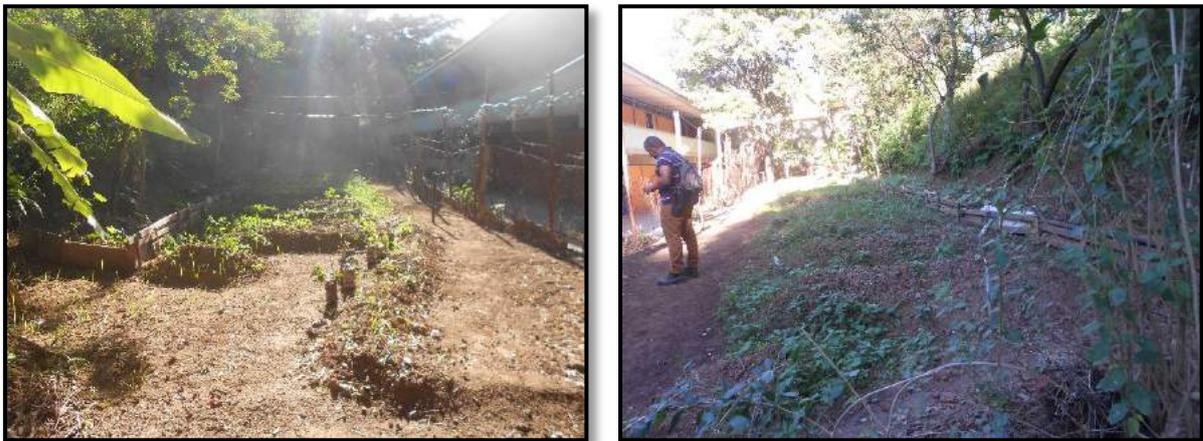
**Figura 39 - Horta antes do plantio.**  
Fonte: Neogeo, 2016.

Como resultado, tanto os alunos como o corpo docente da escola saíram desta experiência mais conscientes da importância da manutenção do meio ambiente, levando esses ensinamentos ecológicos para o futuro. Nas **Figuras 39 e 41** podemos observar a horta antes e após o plantio.

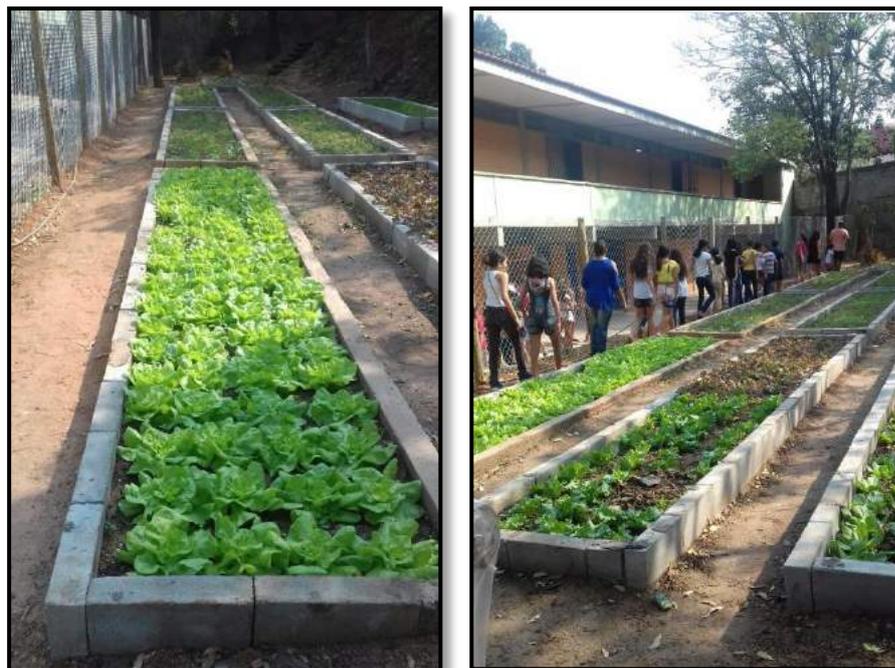
**Figura 41 - Desenvolvimento da horta.**  
Fonte: Neogeo, 2016.

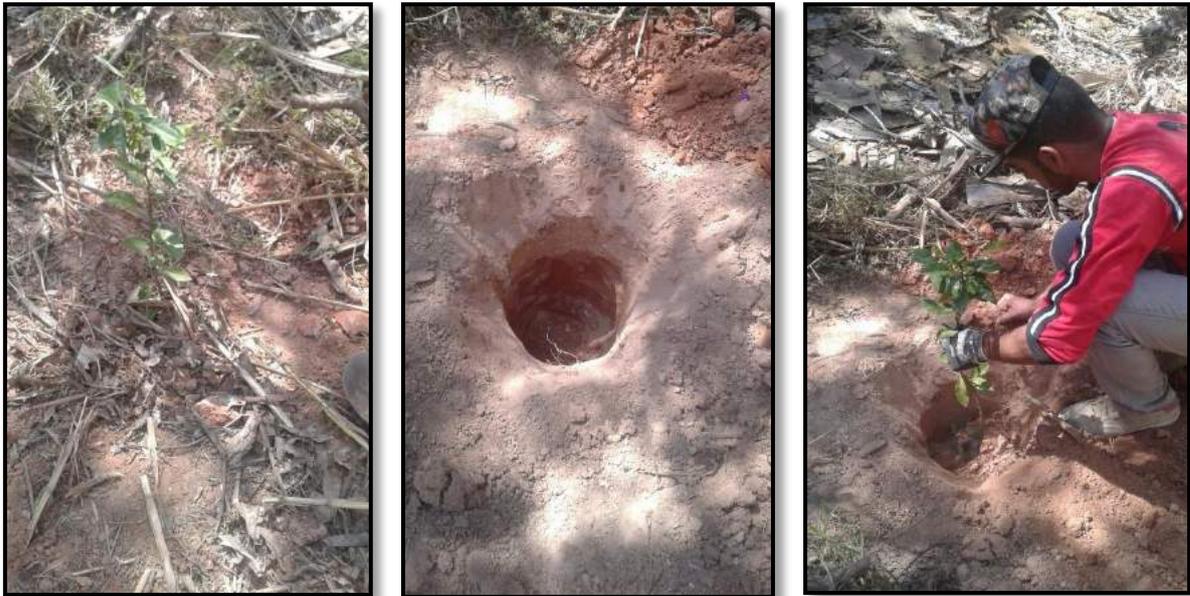
**Figura 42 - Preparo do solo.**  
Fonte: Neogeo, 2016.

A **Figura 42 e 43** apresentam o preparo do terreno e os produtos utilizados no plantio.

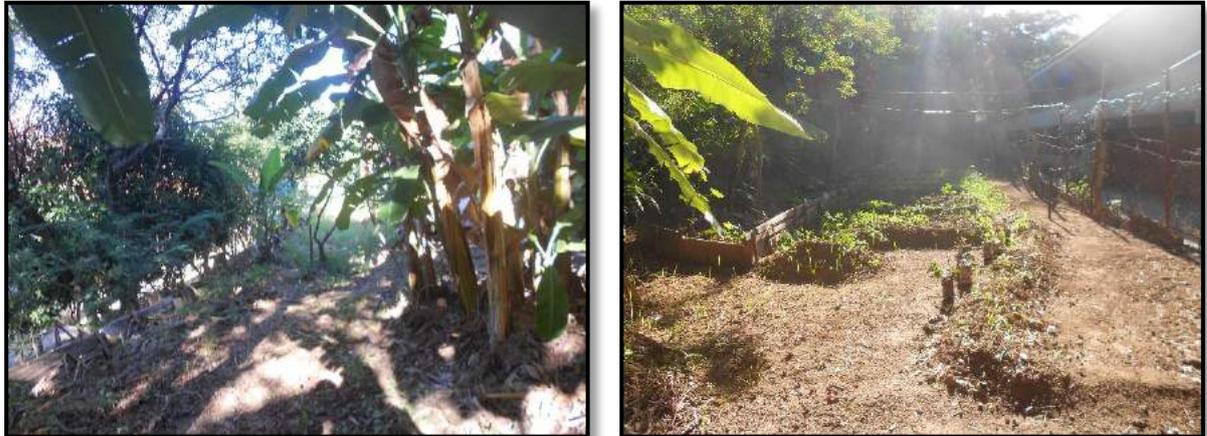
Devido ao constante trânsito de funcionários, colaboradores e alunos na escola, identificou-se a necessidade da delimitação dos canteiros e trilhas, para demarcar os espaços onde haviam plantios, pois anteriormente tais locais não encontravam-se demarcados conforme **Figura 44**, portanto suscetíveis ao pisoteio das mudas, a

**Figura 44 - Canteiros antes da delimitação.**

Inicialmente ficou definido a delimitação com garrafas pets, no intuito de promover a interação das intervenções com os alunos através da arrecadação das garrafas e gincanas, afim de incentivar a reciclagem e consequentemente a preservação do meio. Contudo, segundo sugestão da Elenice e Vagner da EMATER e aprovação da Cecília coordenadora do subcomitê Arrudas, os canteiros que totalizam 54 metros, serão delimitados com blocos de concreto 10, por serem mais resistentes e, portanto, possuem durabilidade maior conforme **Figura 45 e 46**.

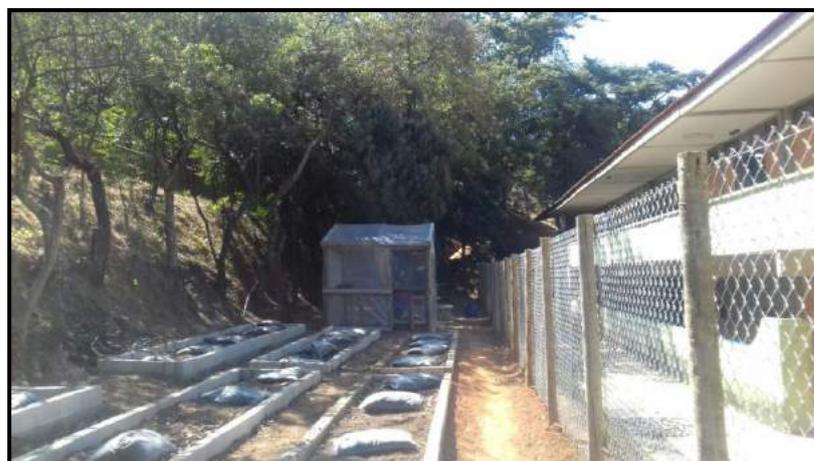
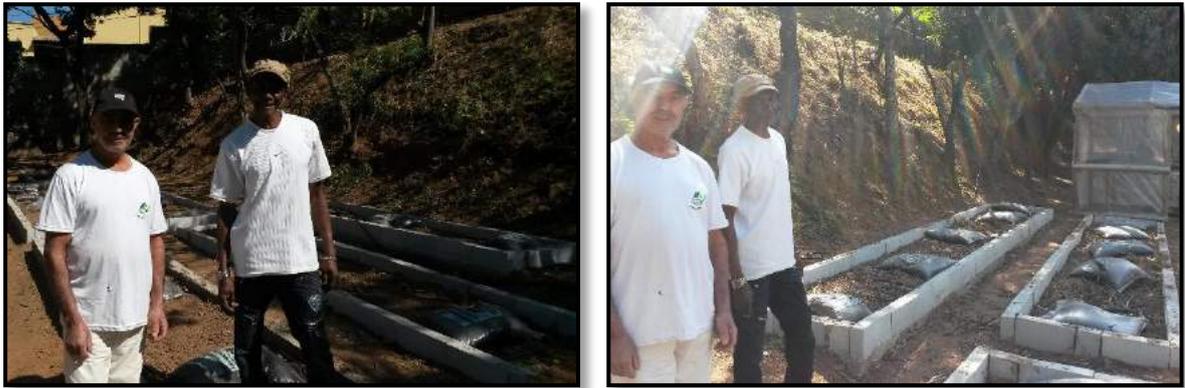
**Figura 45 - Canteiros delimitados com blocos de concreto.**  
Fonte: Neogeo, 2016.

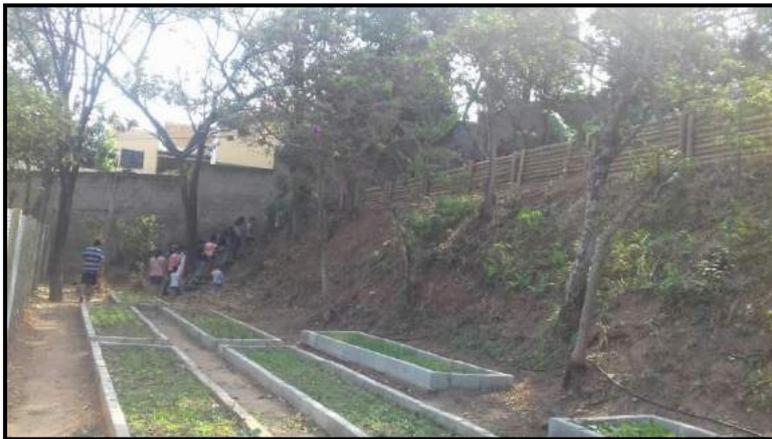
**Figura 46 - Canteiro após a delimitação com blocos de concreto e plantio.**  
Fonte: Neogeo, 2016.

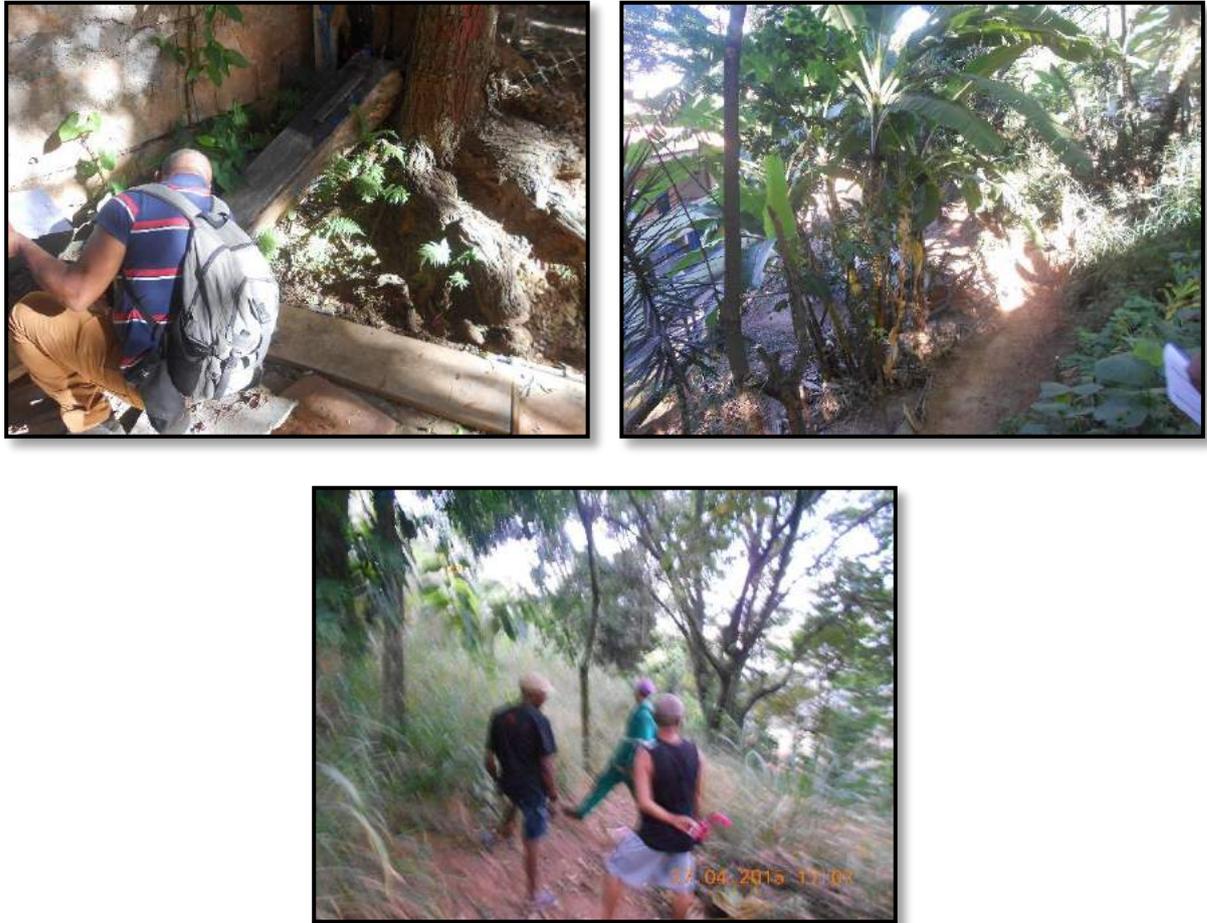
**Figura 47 - Área antes da implantação da escada e trilha.**  
Fonte: Neogeo, 2016.

Os 100 metros de trilhas por sua vez foram delimitados com mourões de eucalipto com diâmetros de 10 e 12 cm por serem mais sustentáveis e visualmente mais bonito, desempenhando o papel de contenção, evitando o carreamento de sedimentos. Para acessar essas trilhas, foram feitas escadas de pneus reutilizados. As **Figura 47 e 50**

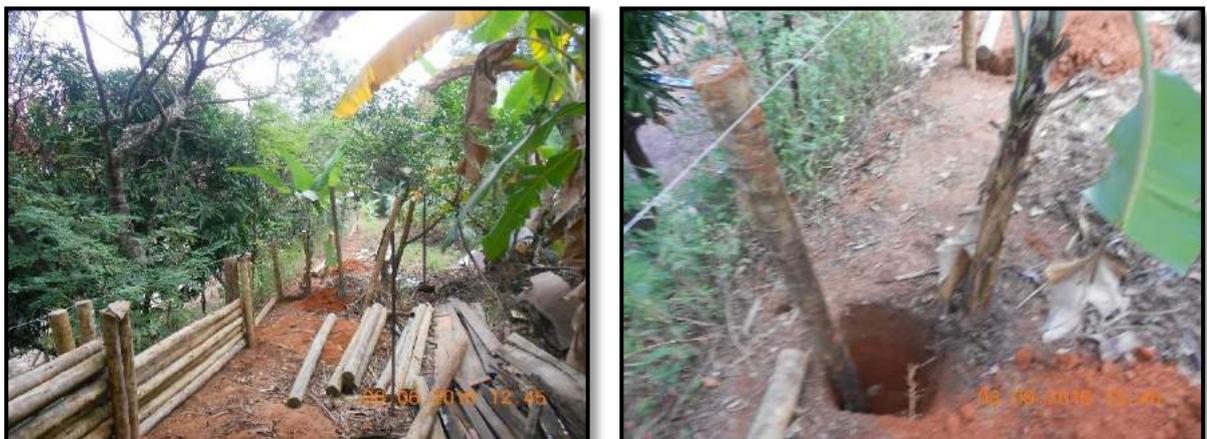
**Figura 48 - Implantação da delimitação da trilha.**  
Fonte: Neogeo, 2016.

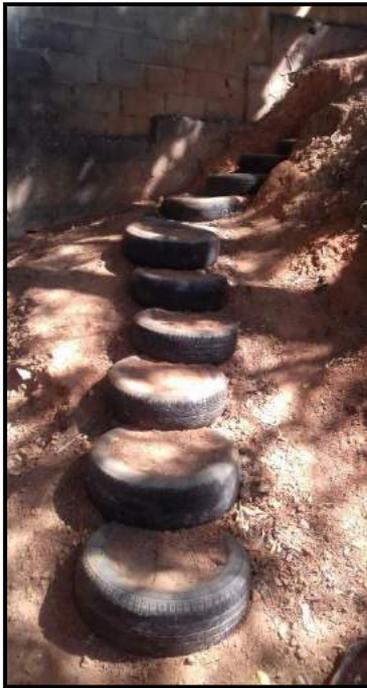
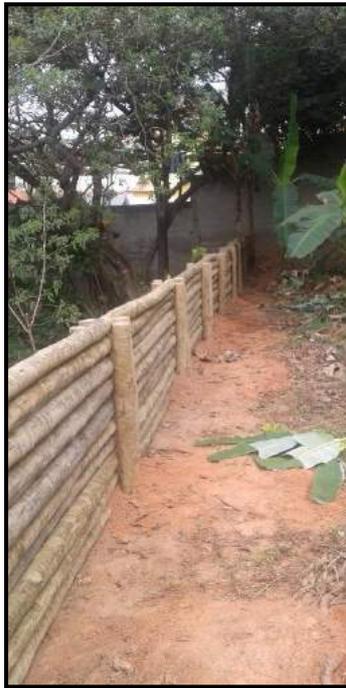
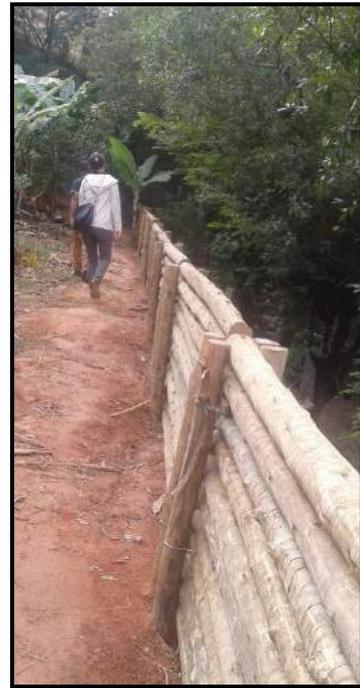
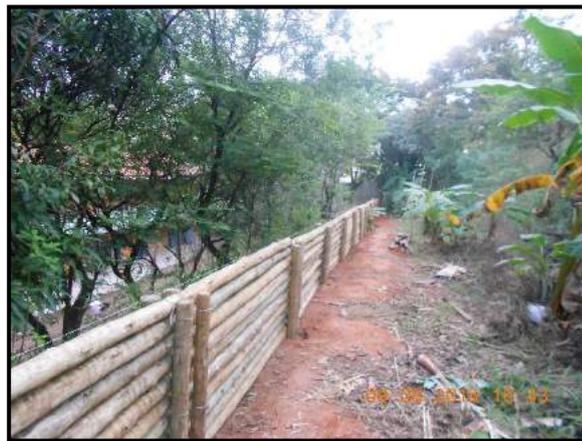
**Figura 49 - Trilha delimitada com mourões e escadas de pneu reciclado.**  
Fonte: Neogeo, 2016.

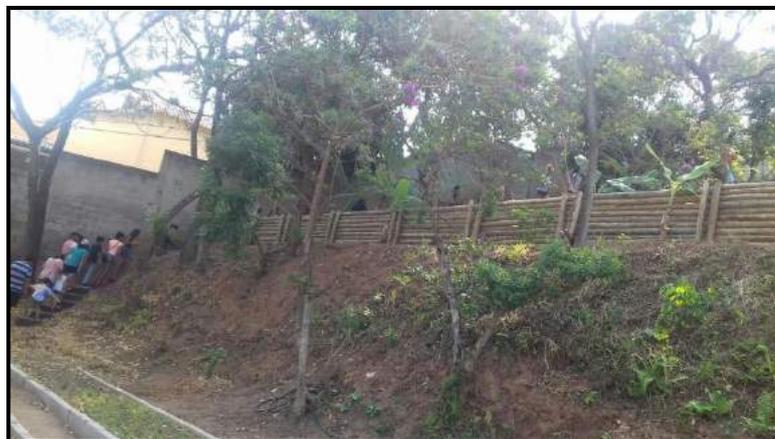
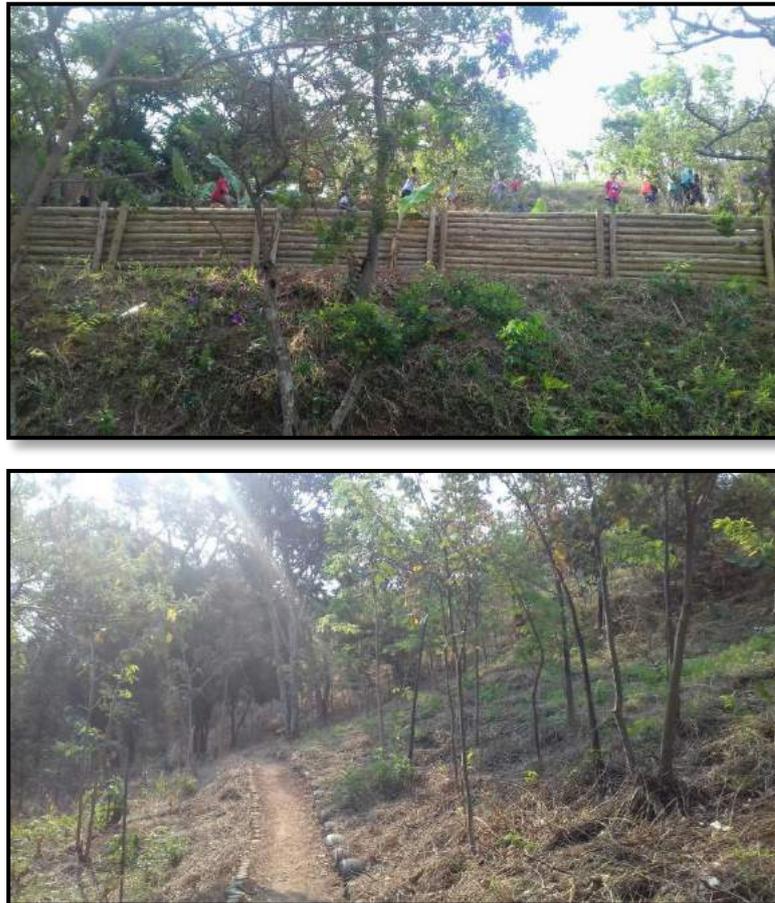
**Figura 50 - Área após a implantação da trilha e escada de pneus.**  
Fonte: Neogeo, 2016.

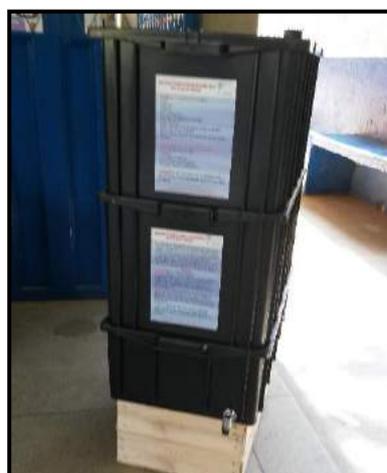
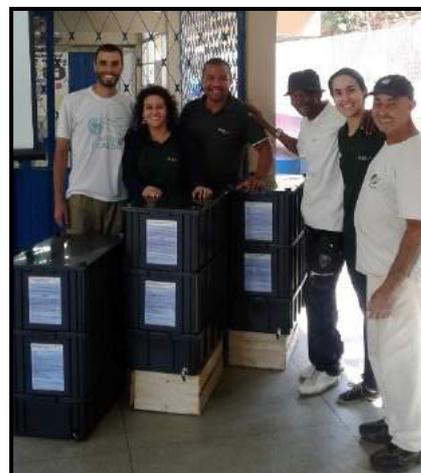
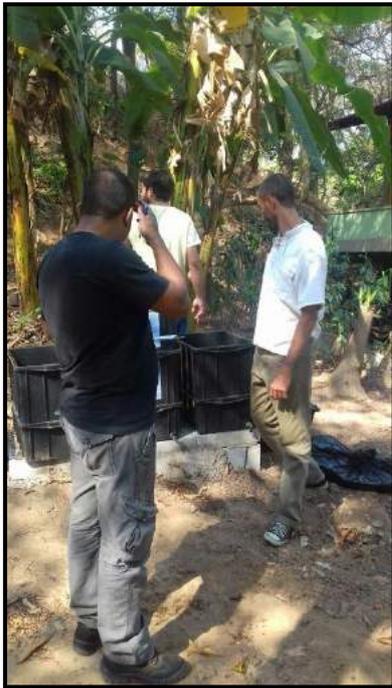
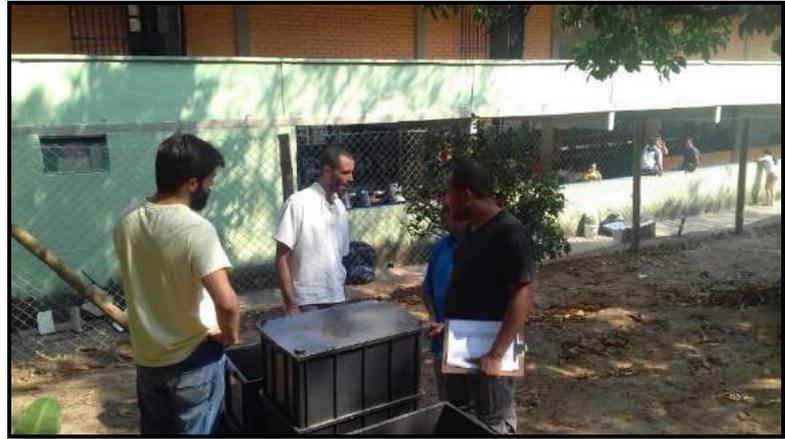
**Figura 52 - Composteira instalada.**  
Fonte: Neogeo, 2016.

A composteira instalada na escola possui capacidade para comportar 120 litros de materiais orgânicos para posterior transformação no adubo. A **Figura 52** apresenta a composteira que foi instalada na Escola.

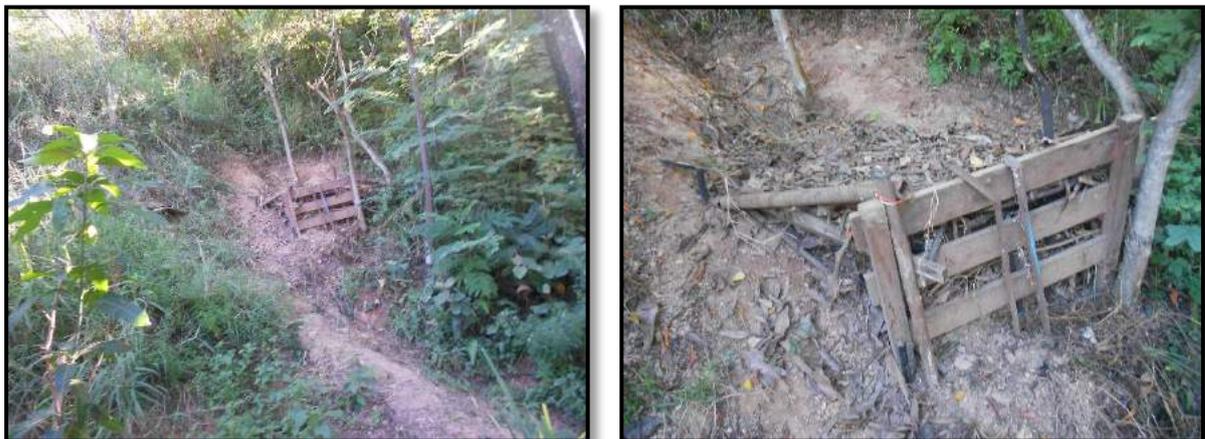
Os carreamentos destes sedimentos deixam as superfícies do terreno expostas e conseqüentemente ocorre o desgaste do solo e a possível surgência de buracos, nos casos mais extremos, as voçorocas e deslizamentos de camadas de solo.

**Figura 54 - Local com incidência de erosão devido ao carreamento de sedimentos pela enxurrada.**

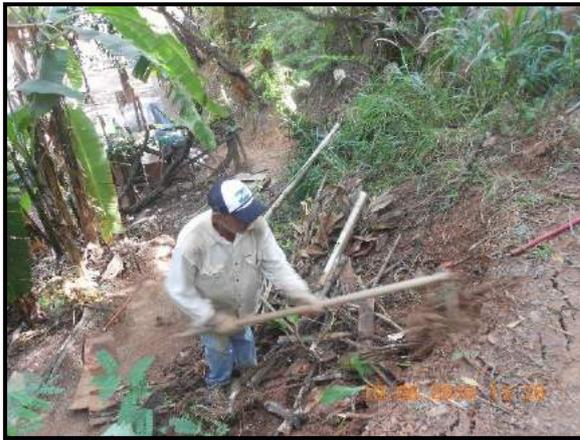
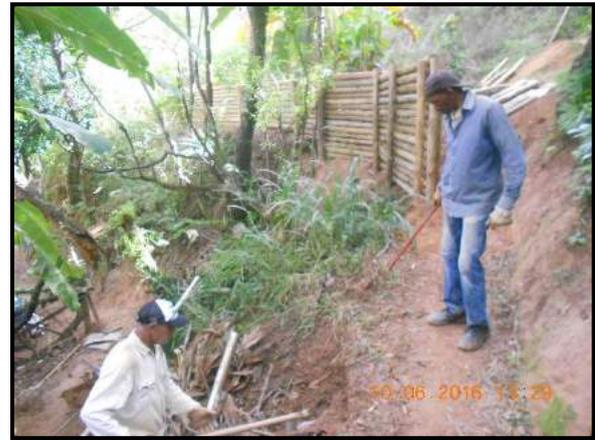
**Figura 55 - Implantação da paliçada.**

A vários mecanismos para evitar ou minimizar a incidências destas erosões, como a cobertura do solo através do plantio, retaludamento, contenções, dentre outras. Neste contexto, visando minimizar estas erosões, optou-se pela implantação de paliçadas, como visto na **Figura 55**.

A implantação das paliçadas foi a intervenção mais propícia para o ambiente por não causar danos ambientais, sendo que ela tem por finalidade quebrar a força da enxurrada e reter os sedimentos que são carreados por ela. A **Figura 56** apresenta a paliçada implantada.
