**PROJETO DE REVITALIZAÇÃO DE NASCENTES URBANAS NA  
BACIA HIDROGRÁFICA DO RIBEIRÃO ARRUDAS E DIVULGAÇÃO  
DE PRÁTICAS AMBIENTAIS PARA PROTEÇÃO E CONSERVAÇÃO  
DAS NASCENTES**

**1º RELATÓRIO DE ACOMPANHAMENTO  
DE INTERVENÇÕES EM NASCENTES  
URBANAS**

**RELATÓRIO DE ACOMPANHAMENTO DAS INTERVENÇÕES NAS  
NASCENTES AR 011, AR 064 e AR 065**

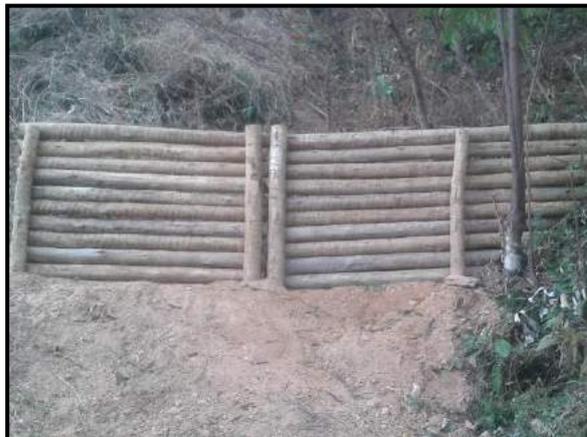
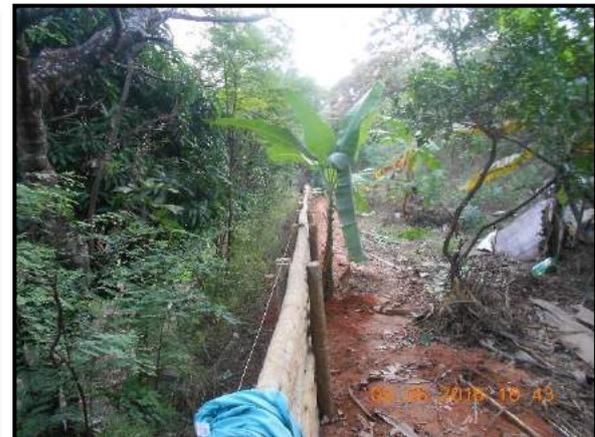
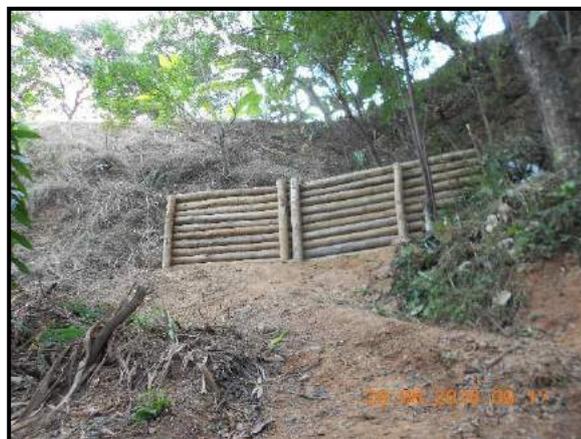
**Figura 56 - Paliçadas instaladas.**

A implantação das paliçadas foi a intervenção mais propícia para o ambiente por não causar danos ambientais, sendo que ela tem por finalidade quebrar a força da enxurrada e reter os sedimentos que são carreados por ela. A **Figura 56** apresenta a paliçada implantada.

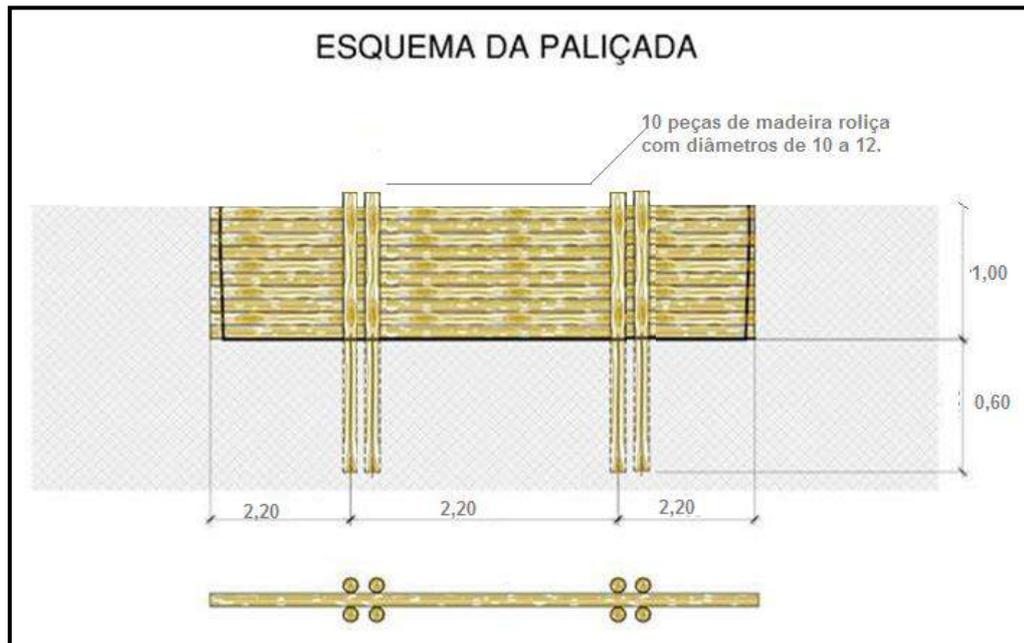
A paliçada para contenção dos sedimentos carregados pela chuva possui 9,65 m<sup>2</sup> de extensão. A **Figura 57** apresenta o croqui da paliçada executada.

**Figura 57 - Croqui das paliçadas.**  
Fonte: Neogeo, 2016.

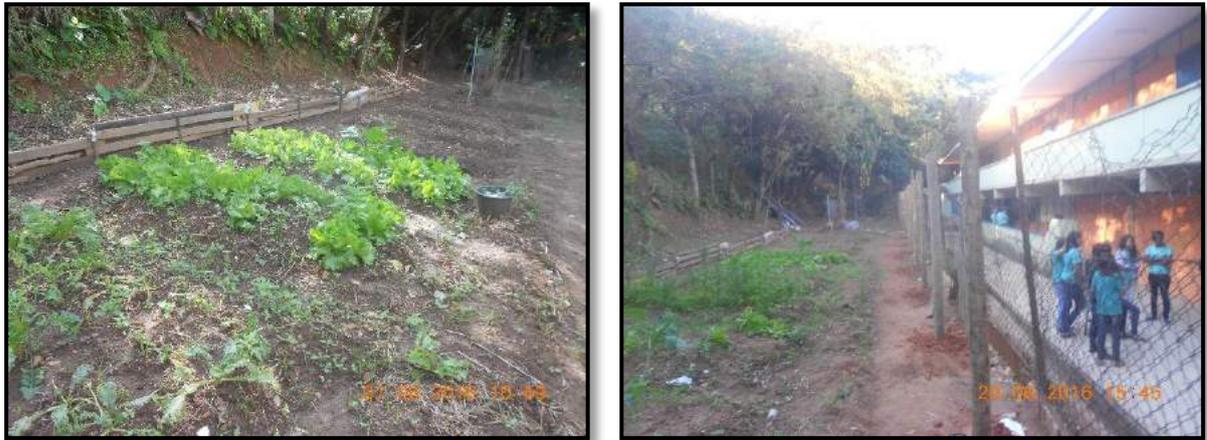
As hortas na escola eram cultivadas sem qualquer tipo de proteção ou conhecimento técnico do assunto. Ficavam expostas e desprotegidas, portanto, sujeitas as mudanças de temperaturas, lixos, ameaças externas e pisoteio como é visto na **Figura 58**.

**Figura 58 - Horta antes de receber a proteção da estufa.**  
Fonte: Neogeo, 2016.

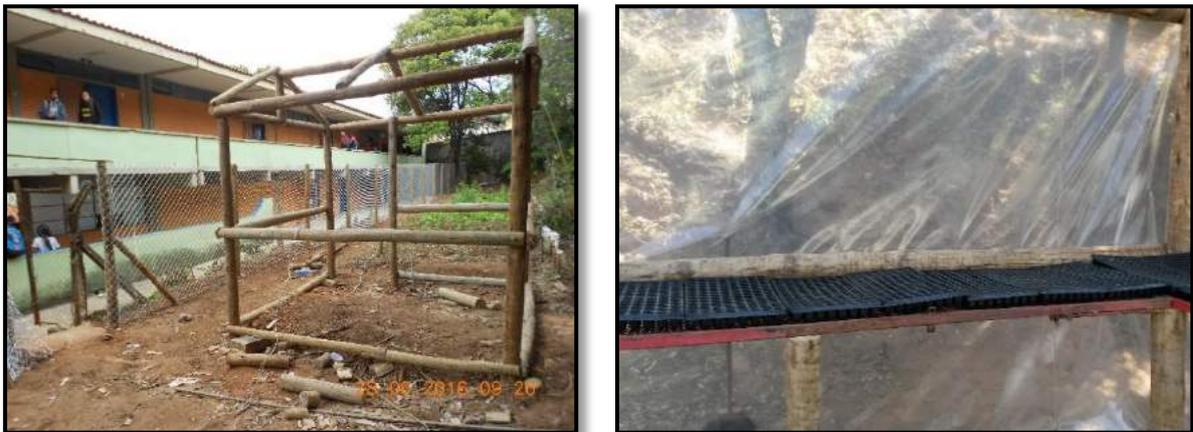
**Figura 59 - Implantação da estufa.**  
Fonte: Neogeo, 2016.

Devido a exposição a estas mudanças de temperatura, observou-se grande dificuldade no desenvolvimento das mudas, portanto, diante deste contexto viu-se a necessidade de implantação de uma estufa para cultivar as mudas conforme apresenta a **Figura 59**.

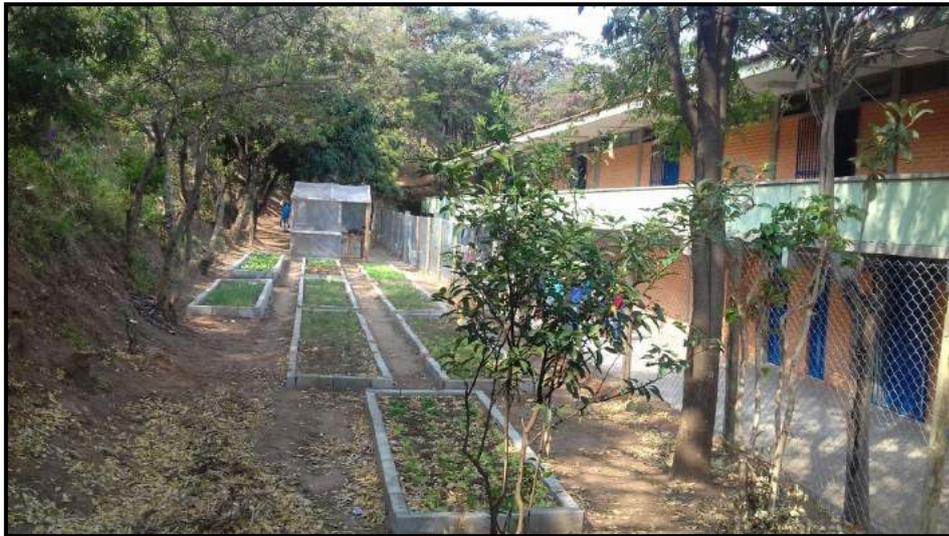
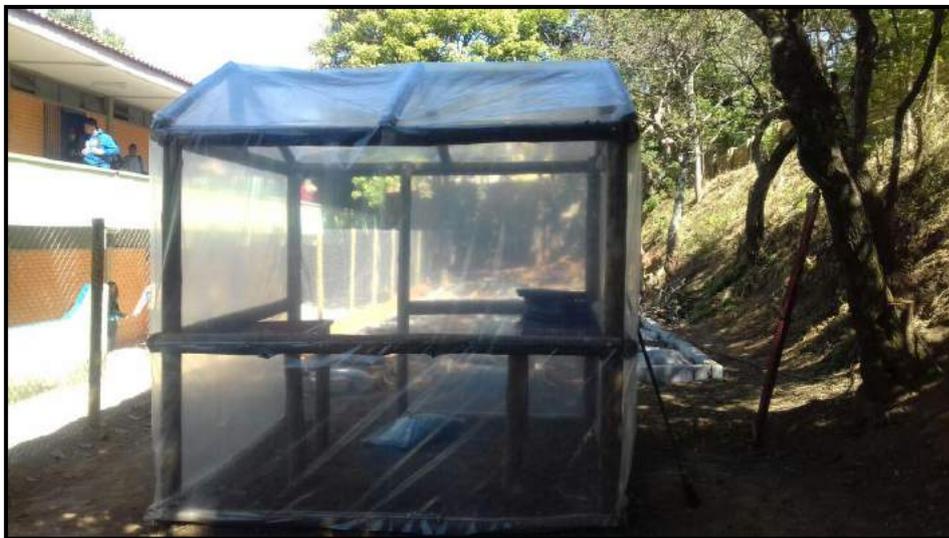
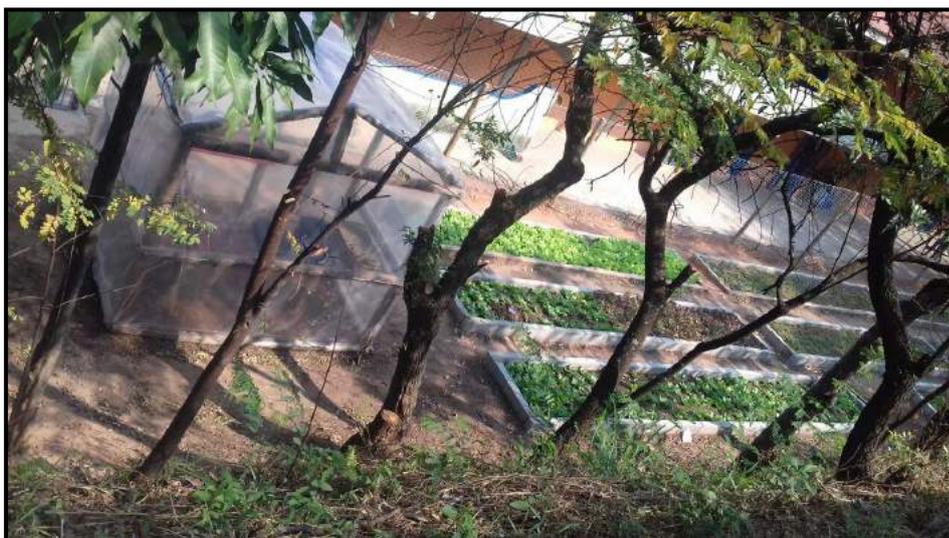
A estufa instalada tem aproximadamente 6,25 m<sup>2</sup> conforme observamos na **Figura 60**, seu objetivo é absorver o calor do sol com intuito de manter a temperatura interna controlada e com isso garantir a proteção e conservação das mudas cultivadas, contra possíveis ameaças externas.

**Figura 60 - Estufa instalada na horta.**  
Fonte: Neogeo, 2016.

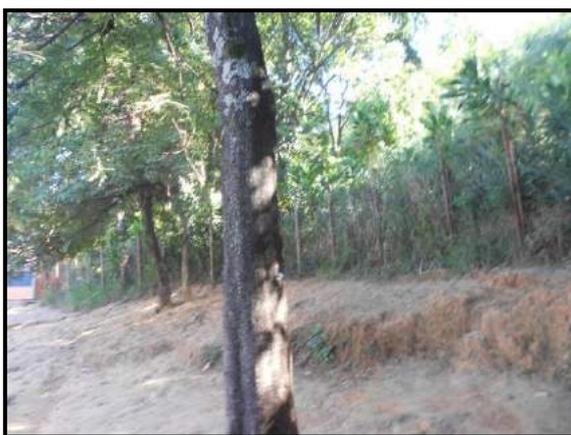
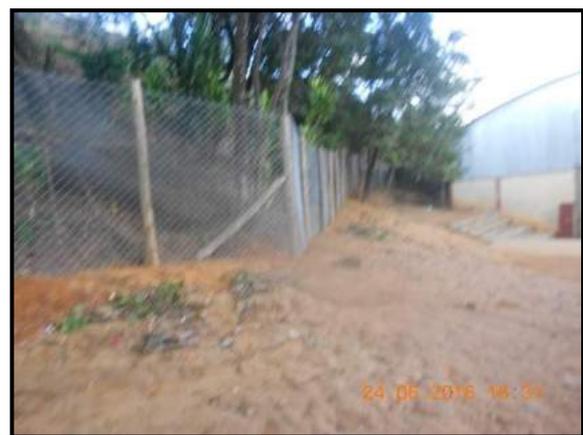
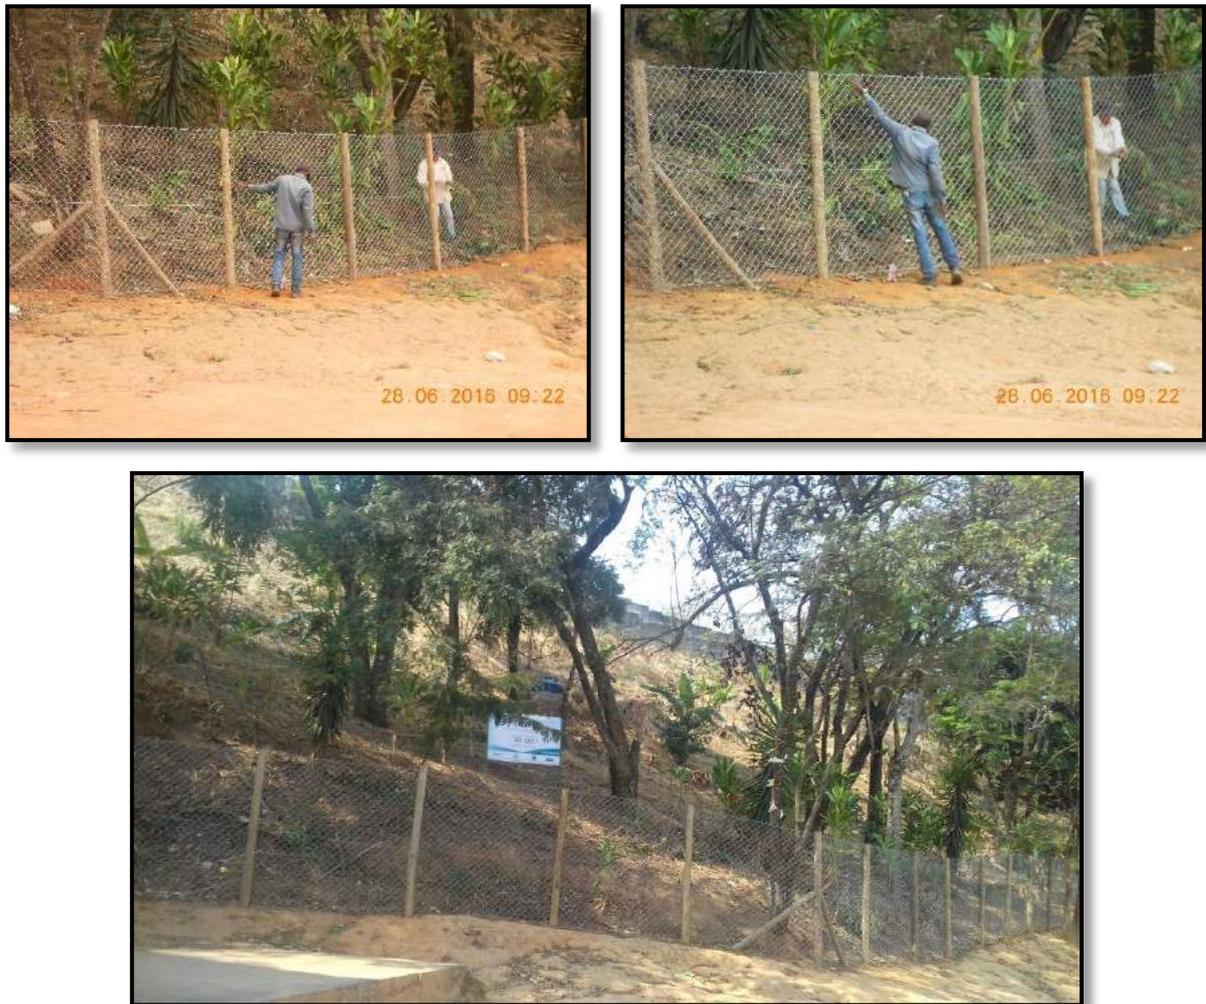
**Figura 61 - Cerca instalada na parte de trás da escola.**  
Fonte: Neogeo, 2016.

Sabemos que uma escola possui trânsito constante de pessoas, principalmente de crianças e adolescentes, portanto para evitar possíveis acidentes, foi realizada a troca desta cerca pois a mesma oferecia perigo no local.

Foram instalados 40 metros de cerca conforme apresentado na **Figura 61**.

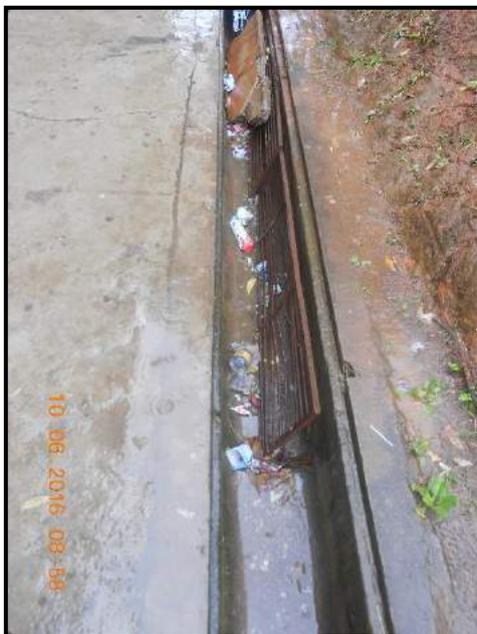
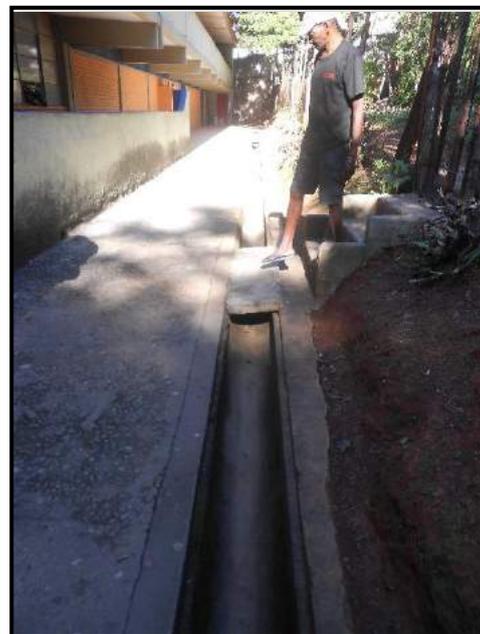
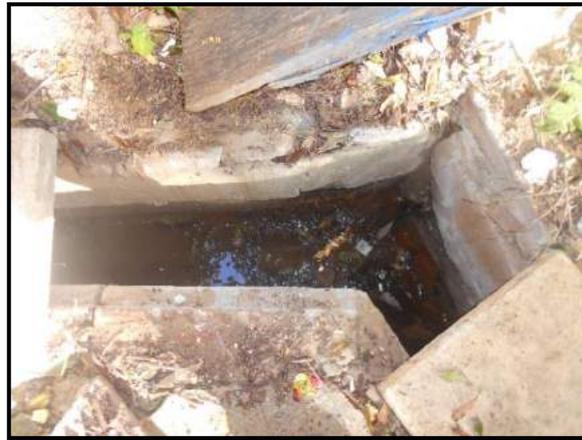
**Figura 64 - Canaletas com entulhos e sem a grade de proteção.**  
Fonte: Neogeo, 2016.

As **Figuras 64 e 65** ilustram a situação das canaletas antes das intervenções e após a limpeza e adequação delas respectivamente.

As canaletas da escola, tinham por função coletar e direcionar a água provinda de chuvas ou lavagens das áreas próximas a mesma para locais adequados de descarga desta água. Contudo, elas encontravam-se assoreadas pelos sedimentos que eram carreados pela chuva, como restos de vegetação, entulho, solo grosseiro dentre outros. Diante disso, houve a necessidade de limpeza e troca de 65 metros de grades de proteção tipo cantoneira de ferro 3/4 x 1/8 e ferro chato de 1/2 x 1/8 das canaletas.

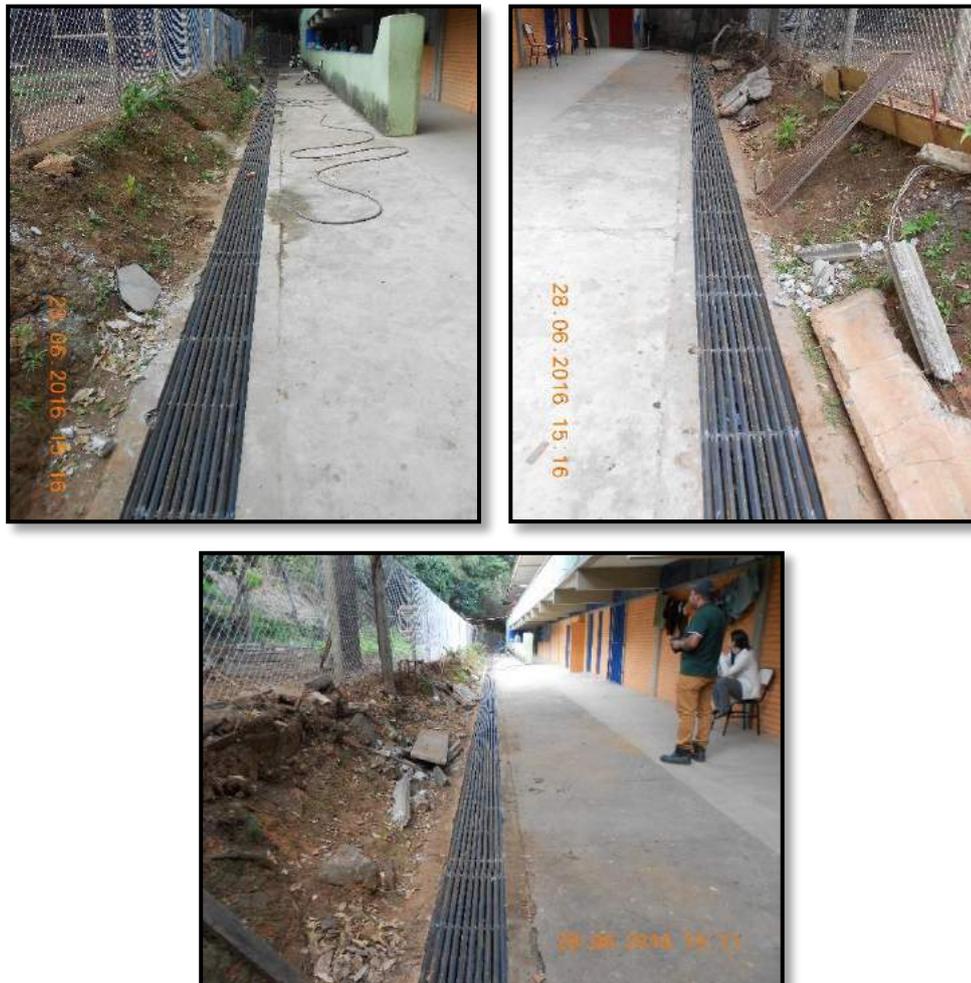
**Figura 65 - Canaletas após limpeza e instalação das grades de proteção.**  
Fonte: Neogeo, 2016.

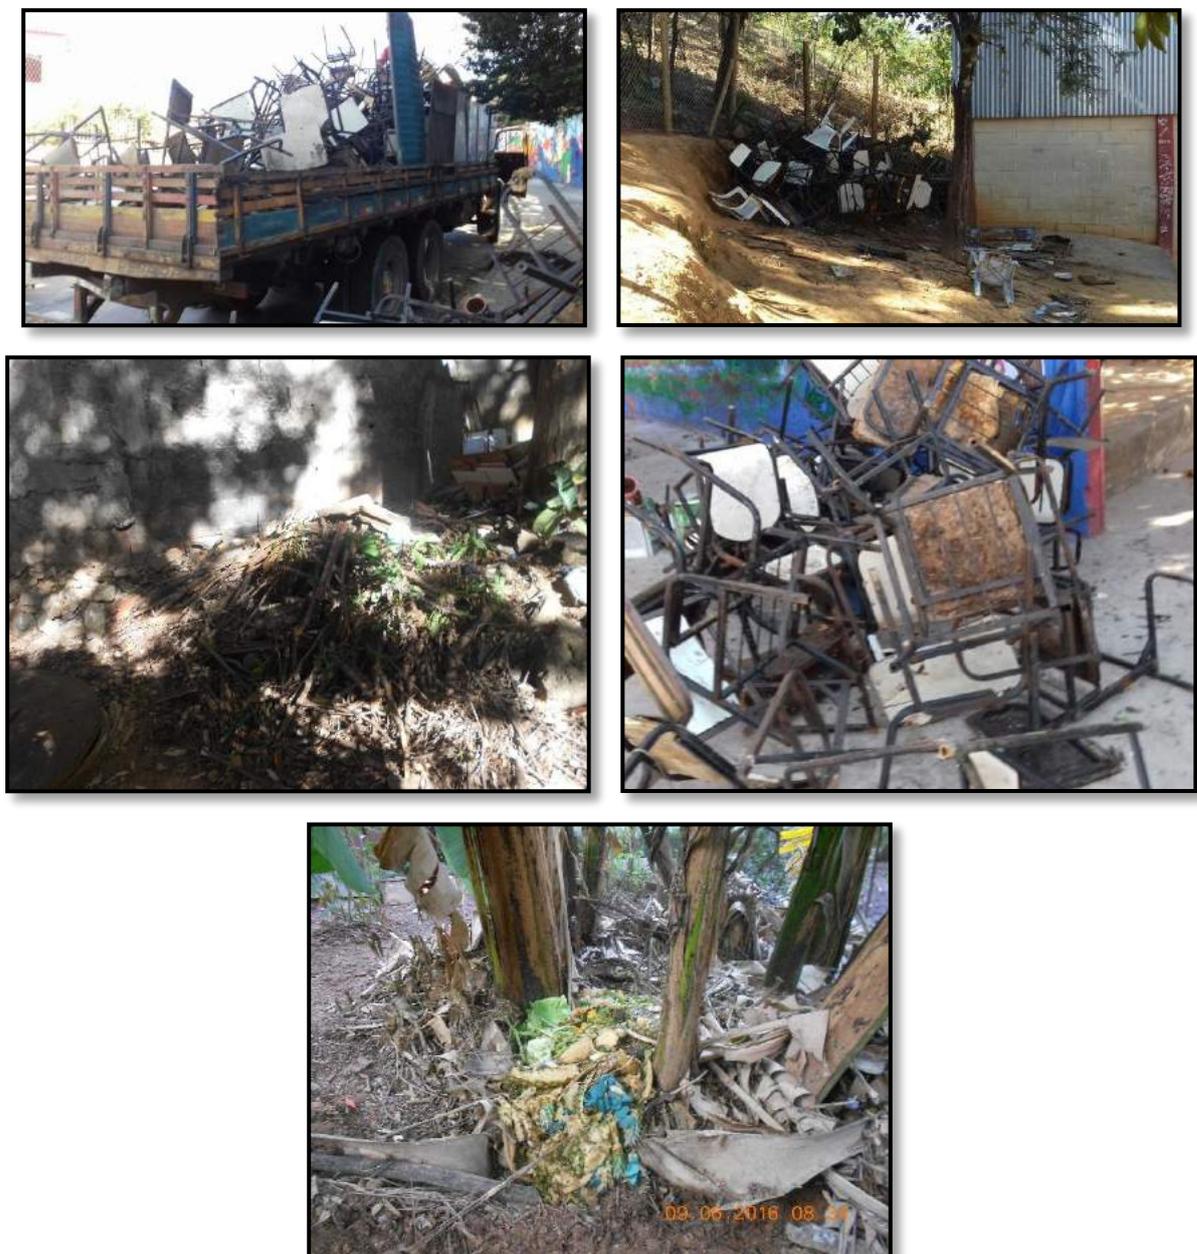
Sua limpeza consistiu em na retirada de 50 m<sup>2</sup> de entulho e lixo.

**Figura 66 - Entulho retirado do entorno da cisterna.**  
Fonte: Neogeo, 2016.

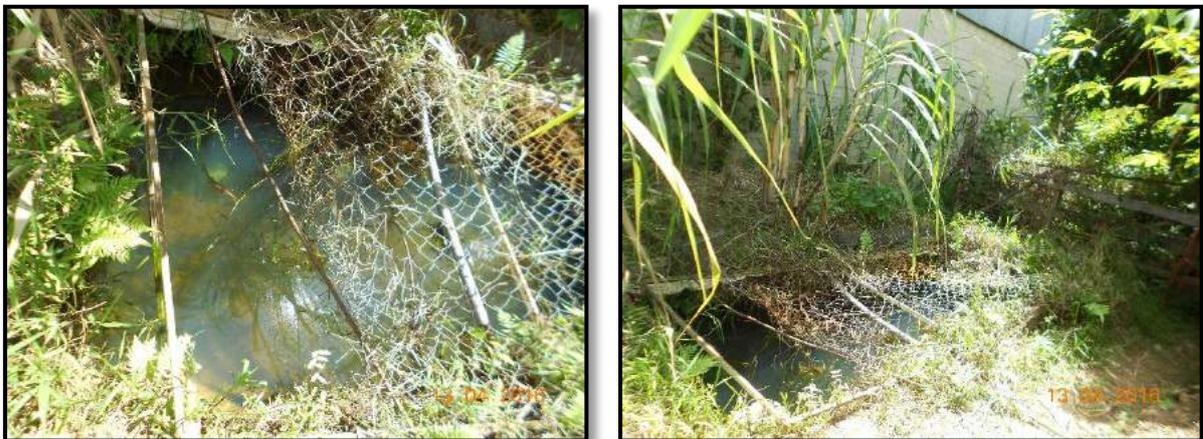
As águas providas da nascente após a sua drenagem e utilização, eram reservadas em aquários localizados no chão ao lado da Escola, porém estes aquários estavam desprotegidos, suscetível a possíveis acidentes com os alunos e funcionários, cobertos pela vegetação que havia crescido em seu entorno por falta de manutenção e suas grades, anteriormente colocadas para a proteção deles, hoje apresentavam riscos, pois estavam enferrujadas e parte delas haviam se soltado, como podemos observar na **Figura 67**.

**Figura 67 - Aquários sem proteção e apresentando riscos.**  
Fonte: Neogeo, 2016.

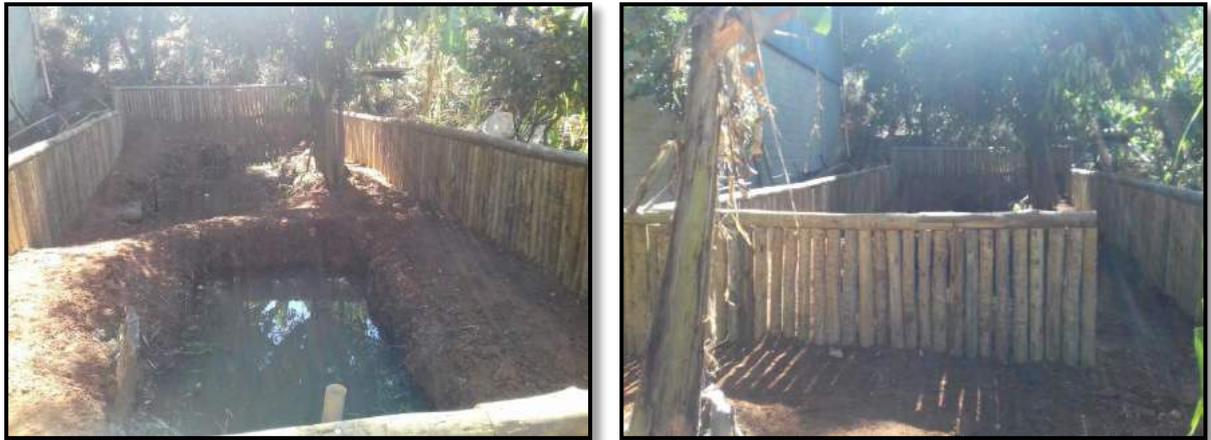
**Figura 68 - Cerca de mourão de eucalipto instalado para proteção dos aquários.**  
Fonte: Neogeo, 2016.

Para evitar riscos, ocorrência de acidentes, visando não descaracterizá-los e mantendo o acesso até eles, pois também são criadouros de pequenos peixes, foi implantada uma cerca de 40 metros de eucalipto tratado, pois forma uma barreira de proteção e é esteticamente e visualmente agradável, promovendo um ambiente aconchegante e de descanso conforme **Figura 68**.

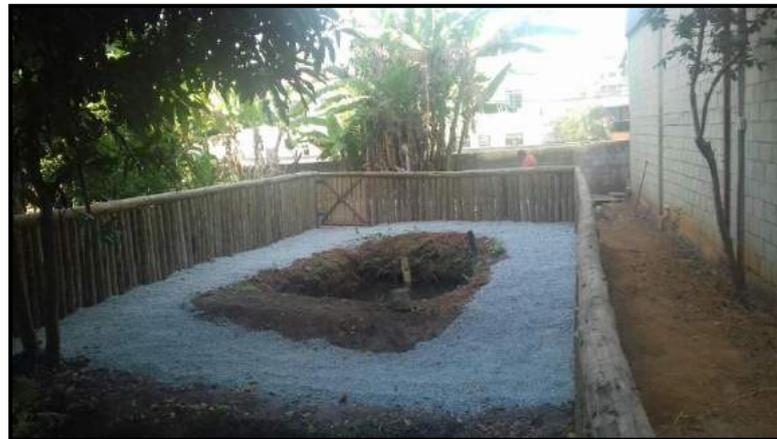
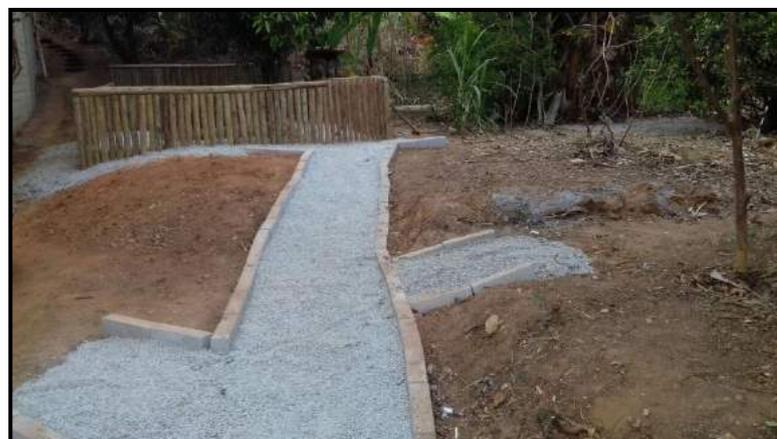
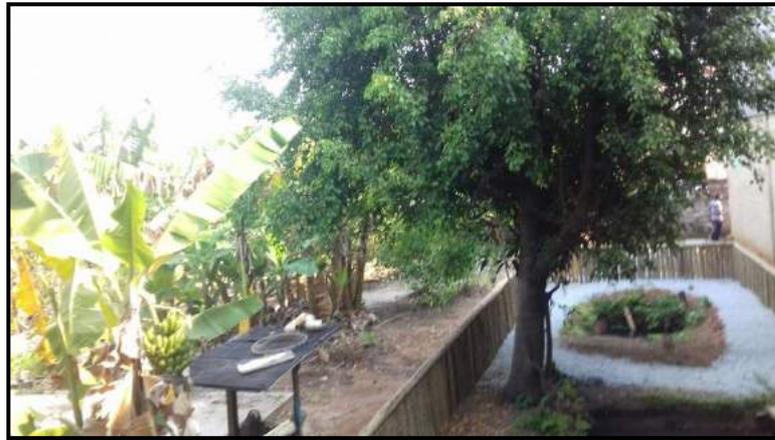
**Figura 69 - Lago após a realização das intervenções.**

Após as intervenções realizadas nos aquários que consistiu na roçagem em seu entorno, na proteção com cerca de eucalipto e na sua limpeza, foi implantado uma trilha de brita delimitadas com blocos de concreto para melhorar o acesso em torno do lago e evitar que o mato o rodeie novamente conforme **Figura 69**.

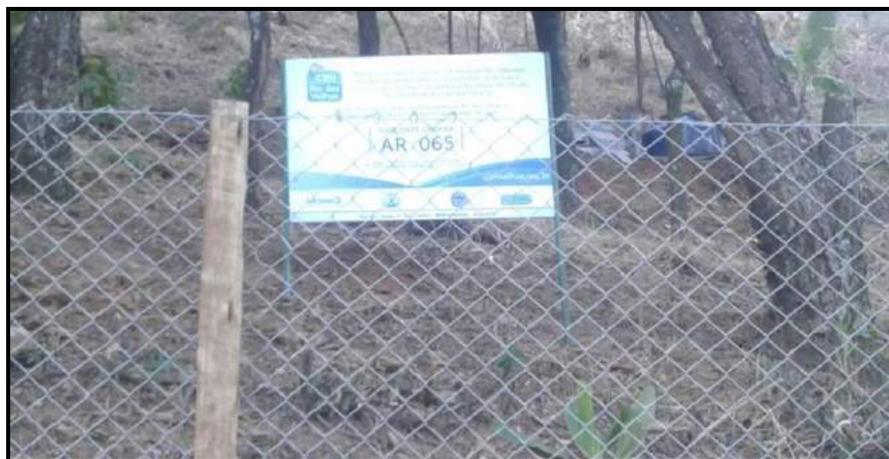
**Figura 72 - Placa de obra instalada.**

Para identificação da nascente, apresentar o Projeto executado para a recuperação e preservação das mesmas e os comitês envolvidos, foram implantadas placas de identificação da obra/projeto de revitalização em aço galvanizado, estas continham o nome do projeto, o logo da Associação Executiva de Apoio à Gestão - AGB Peixe Vivo, do comitê CBH Rio das Velhas, do subcomitê do Ribeirão Arrudas e o nome de identificação da nascente conforme **Figura 72 e 73**.

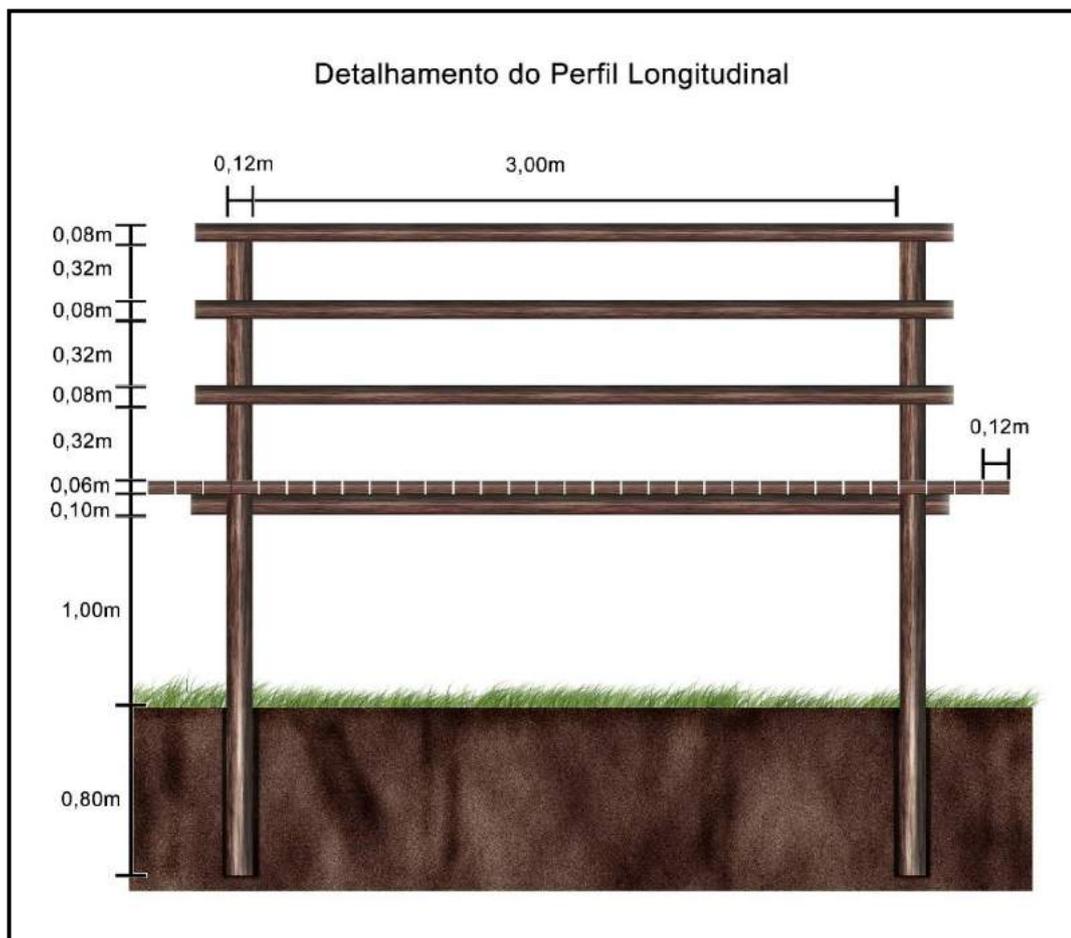
**Figura 2 - Esboço de uma trilha suspensa.**  
Fonte: Neogeo Engenharia Ltda, 2016.

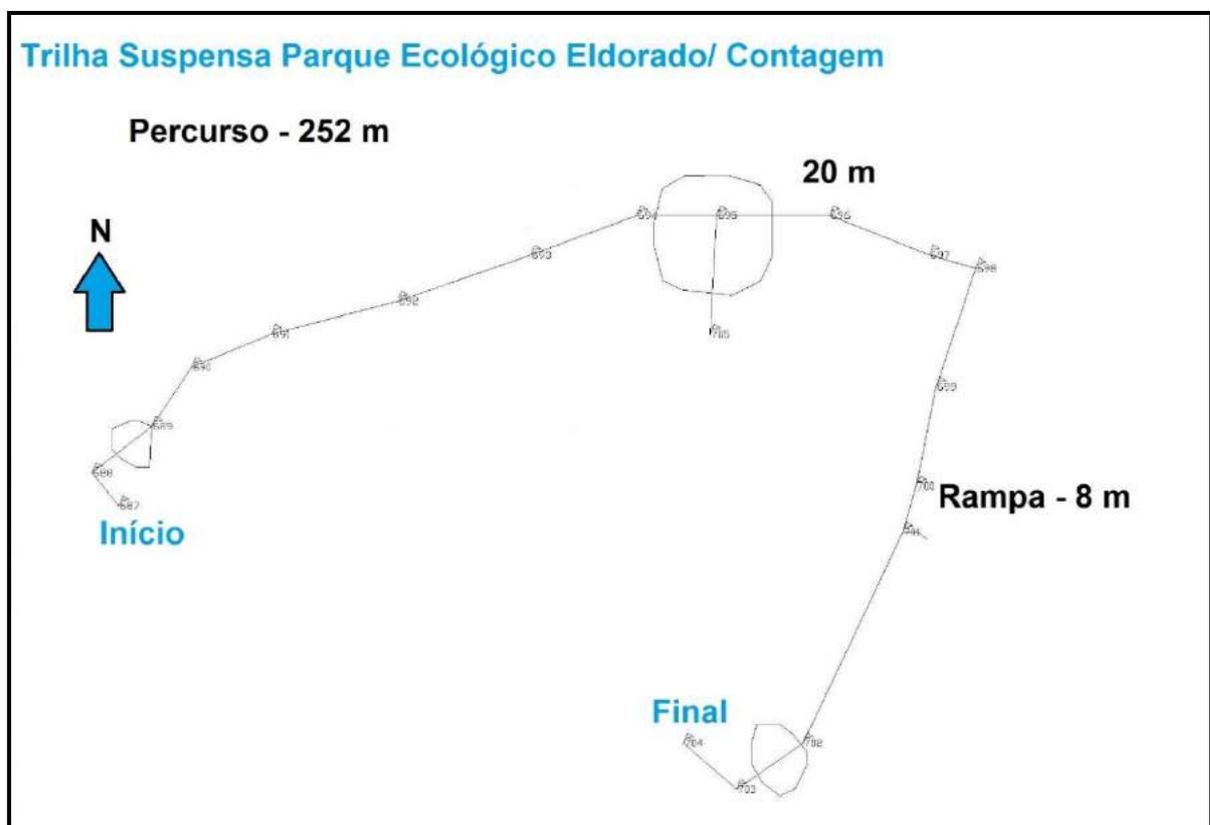
A **Figura 5** mostra um mapa com o traçado da trilha para condução à nascente.

**Figura 5 - Traçado da trilha para a nascente.**  
Fonte: elaborado pela Neogeo Engenharia Ltda, 2016.

O caminho determinado inicialmente para traçar a trilha, foi identificado através de análise em campo com auxílio de GPS e será o caminho mais conveniente a ser percorrido e explorado. Porém, deve ser feito estudo e uma análise ambiental da área para determinar a real localização da trilha, impedindo que a execução da mesma cause impactos ambientais, atendendo a seu objetivo principal que é aproximar o visitante à natureza.

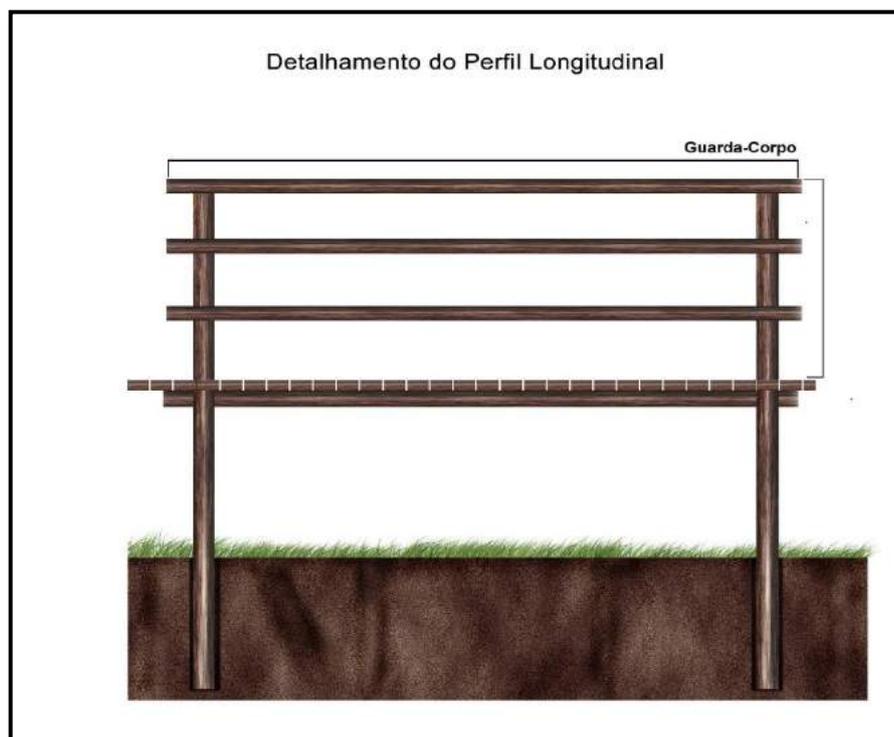
**Figura 6 - Detalhamento do guarda-corpo.**  
Fonte: Neogeo Engenharia Ltda, 2016.

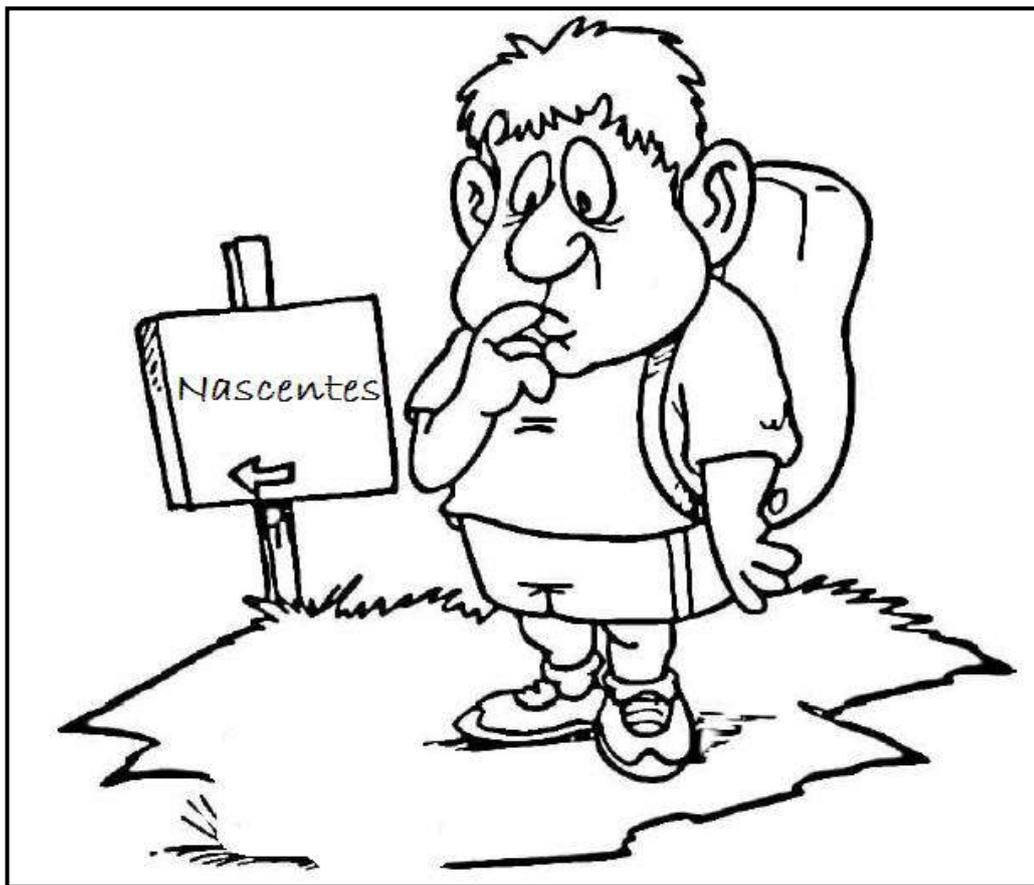
**Figura 7 - Sinalização com placas.**

A sinalização deverá ser implantada no percurso da trilha a fim de orientar e informar os visitantes sobre os dados de interpretação da paisagem, dados sobre as espécies vegetais, localização dentre outras informações que deverão ser apresentadas em placas de aço galvanizado, dimensões determinadas pela necessidade do local, fixadas em mourões de eucalipto tratado cravados no solo.

A **Figura 7** apresenta a importância da sinalização com placas para orientar os visitantes.
