RECOMPOSIÇÃO DE MATAS CILIARES DEGRADADAS E MANUTENÇÃO FLORESTAL NA BACIA DO RIO TAQUARAÇU

RELATÓRIO DE CAMPO - Nº. 14 DE 20

CONTRATO DE GESTÃO Nº 002/IGAM/2012

Fevereiro/2015

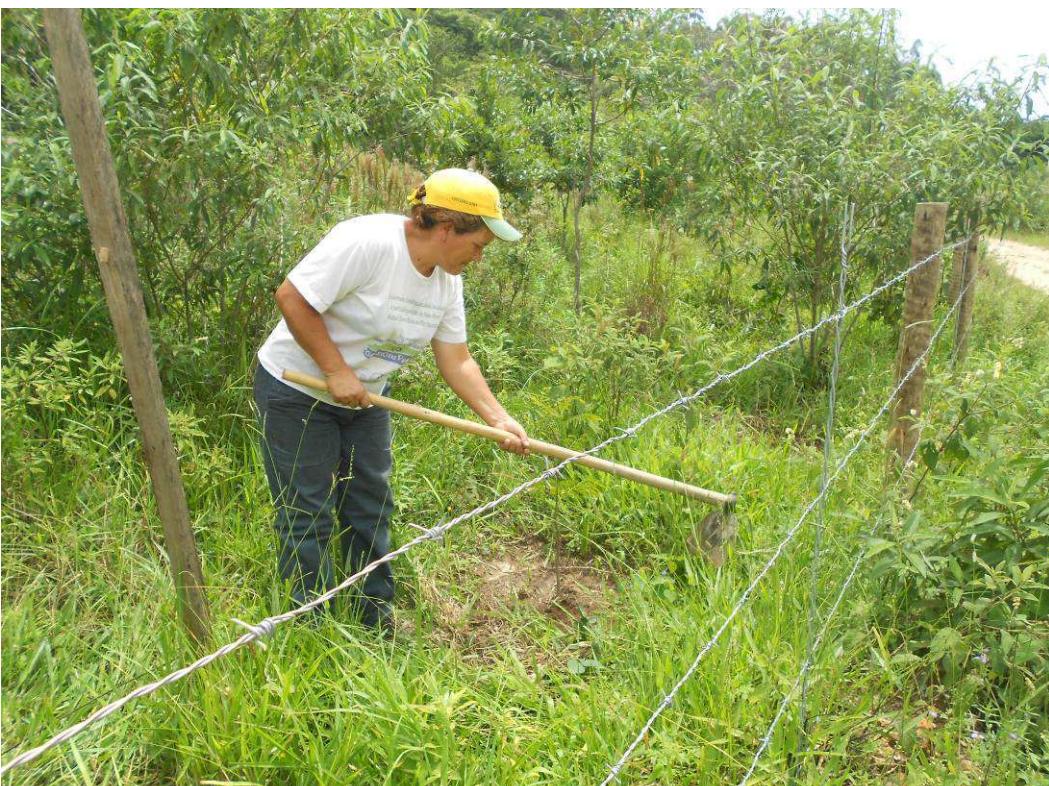
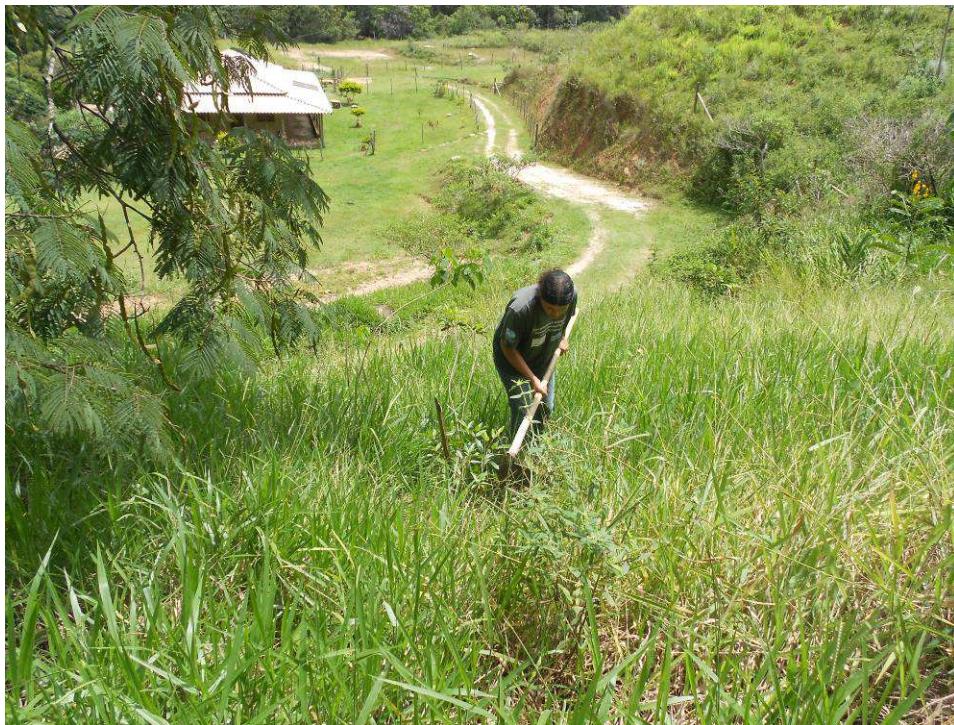
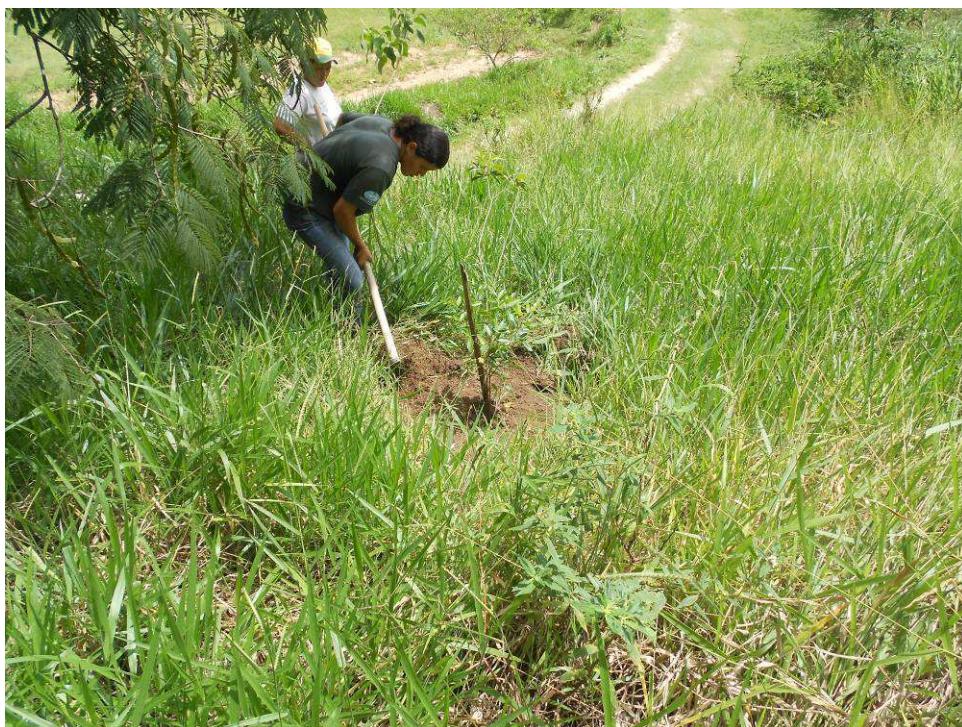
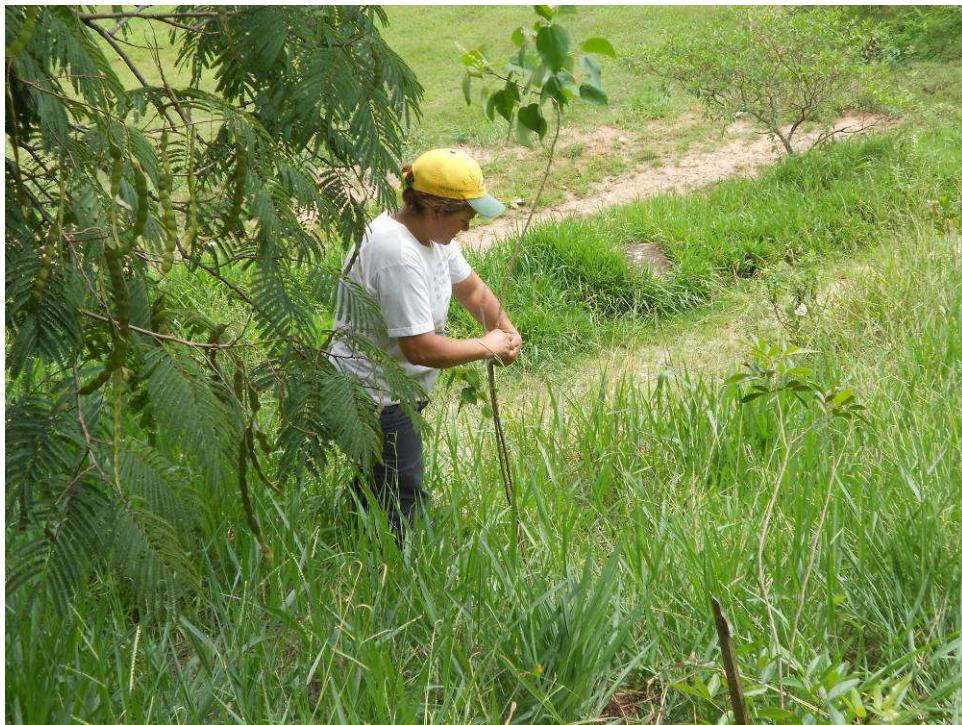
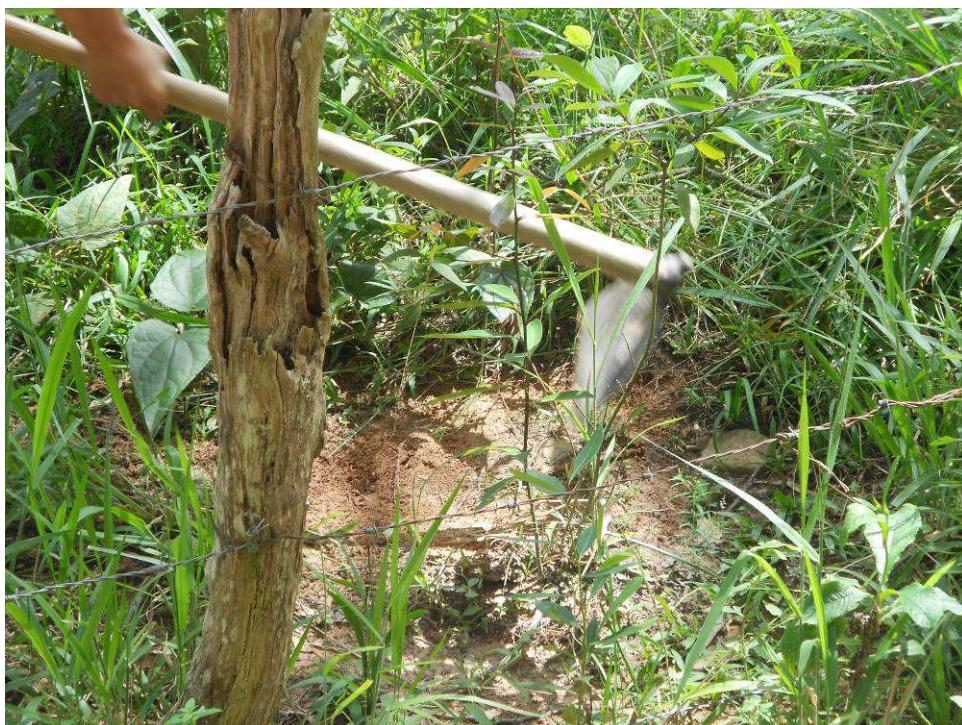
Figura 2: Coroamento de mudas.

Figura 3: Coroamento de mudas.

Figura 4: Coroamento de mudas.

Figura 5: Coroamento de mudas.

Figura 6: Coroamento de mudas.

Todas as mudas plantadas passam por coroamentos periódicos para evitar a mato competição e possibilitar a realização da adubação de cobertura. Esse trabalho esta sendo realizado manualmente com auxílio de enxadas, limpando-se uma área de 80 cm ao redor das mudas plantadas.

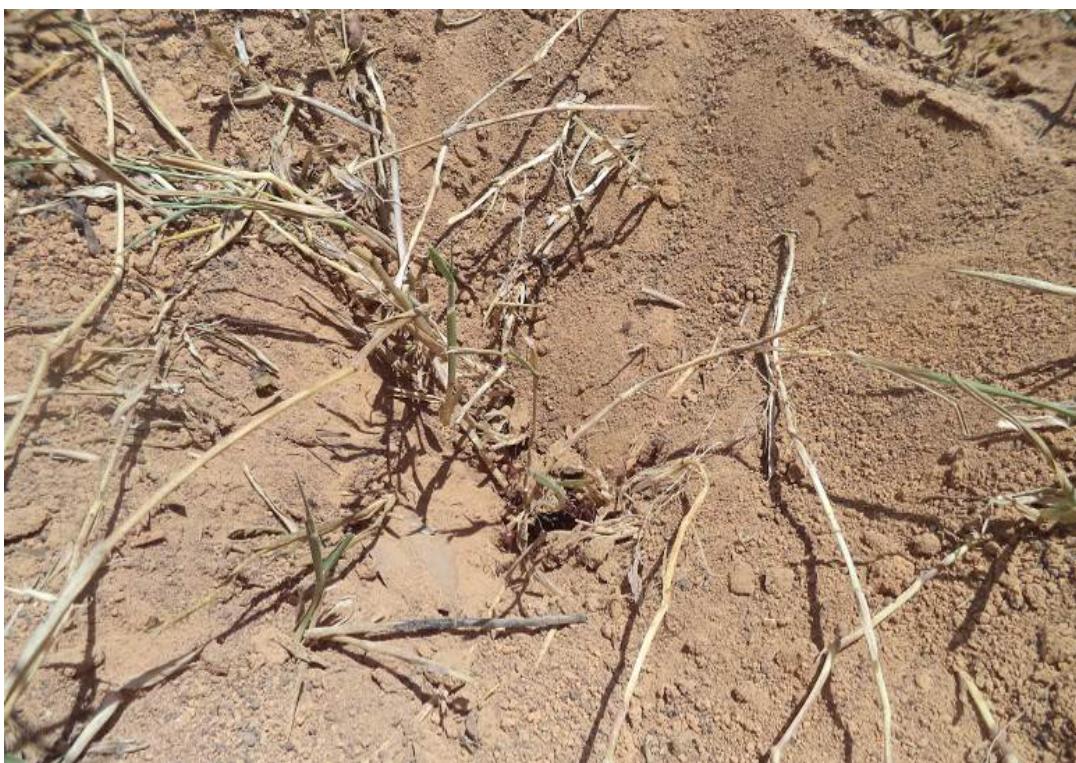
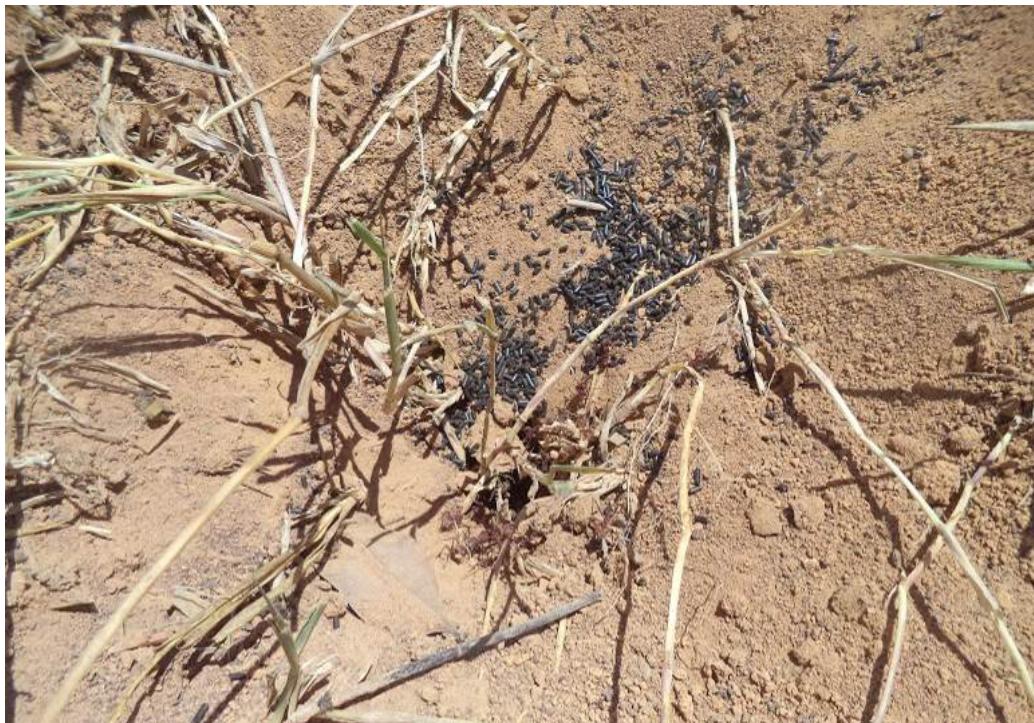
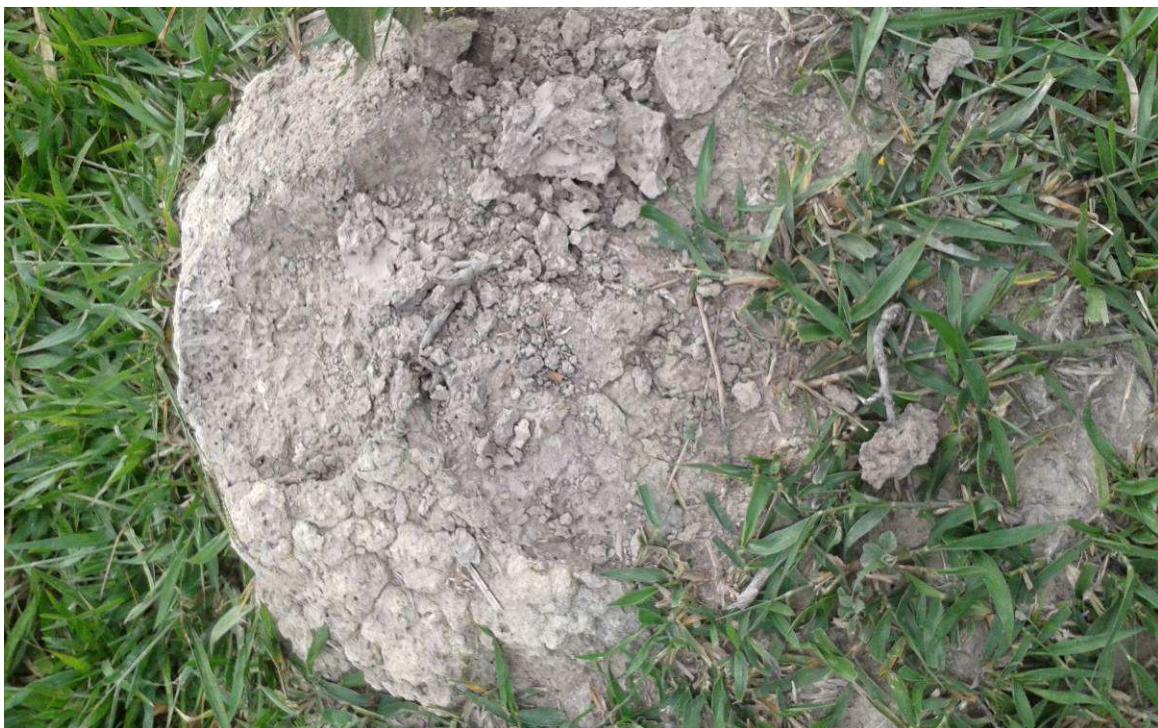
Figura 7: Controle de formigas.

Figura 8: Controle de formigas.

Figura 9: Controle de formigas.

O controle é realizado com auxílio de isca formicida granulada à base de sulfuramida (produto comercial Mirex) distribuída ao longo dos carreiros e olheiros ativos. Nos períodos de chuva, nos locais com muita incidência de formigas, esta sendo utilizado também formicida em pó.

O controle abrange as áreas de plantio e seu entorno, para evitar que formigas de áreas vizinhas venham a atacar as mudas plantadas.

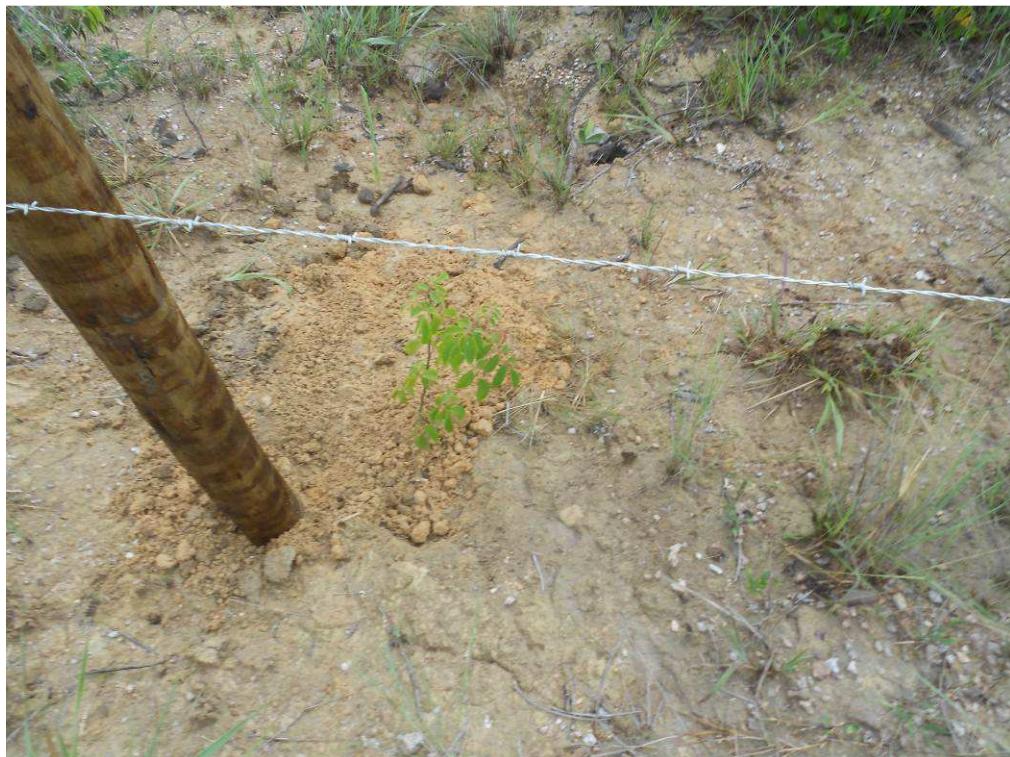
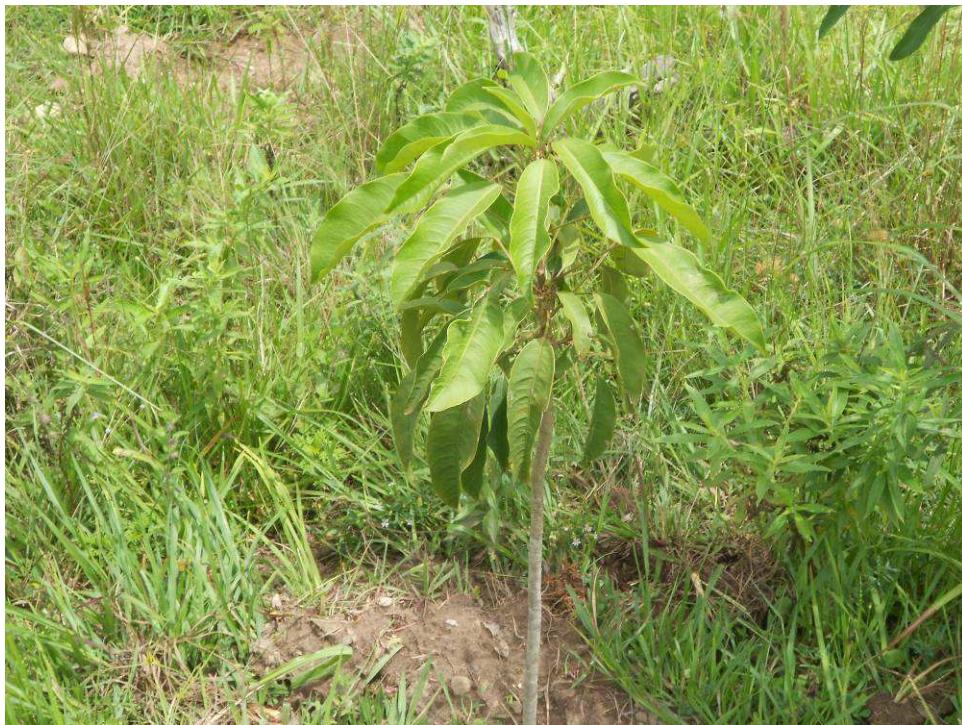
Figura 10: Replantio das mudas.

Figura 11: Replantio das mudas.

Figura 12: Replantio das mudas.

Com a falta de chuvas no ano de 2014, muitas mudas precisaram ser replantadas e este trabalho estendeu-se até o mês de fevereiro de 2015.

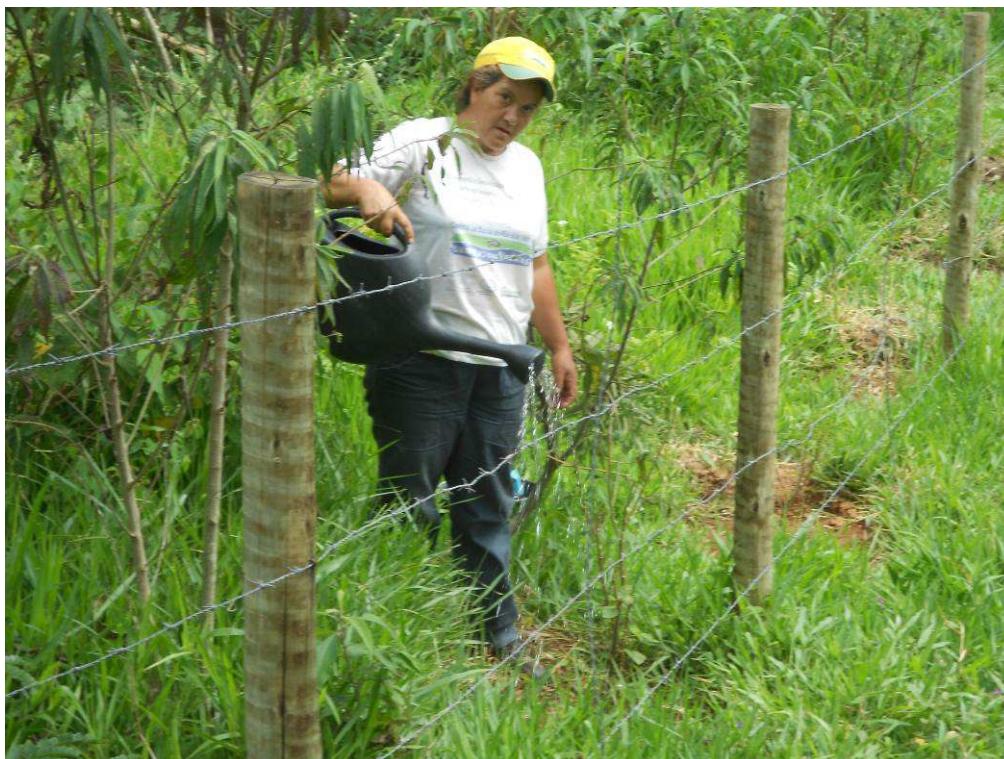
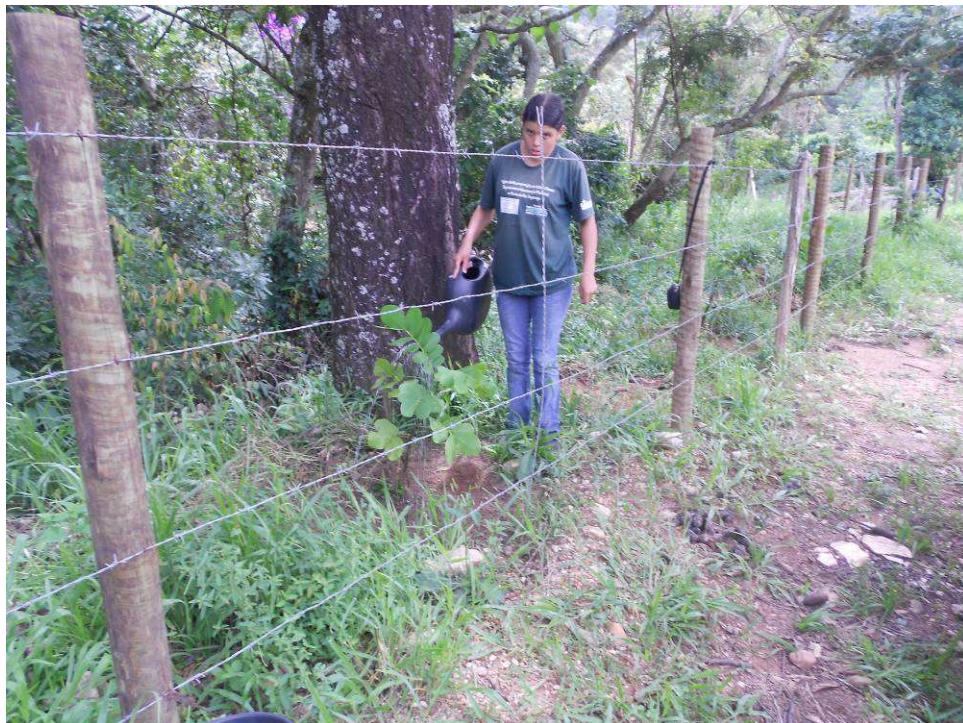
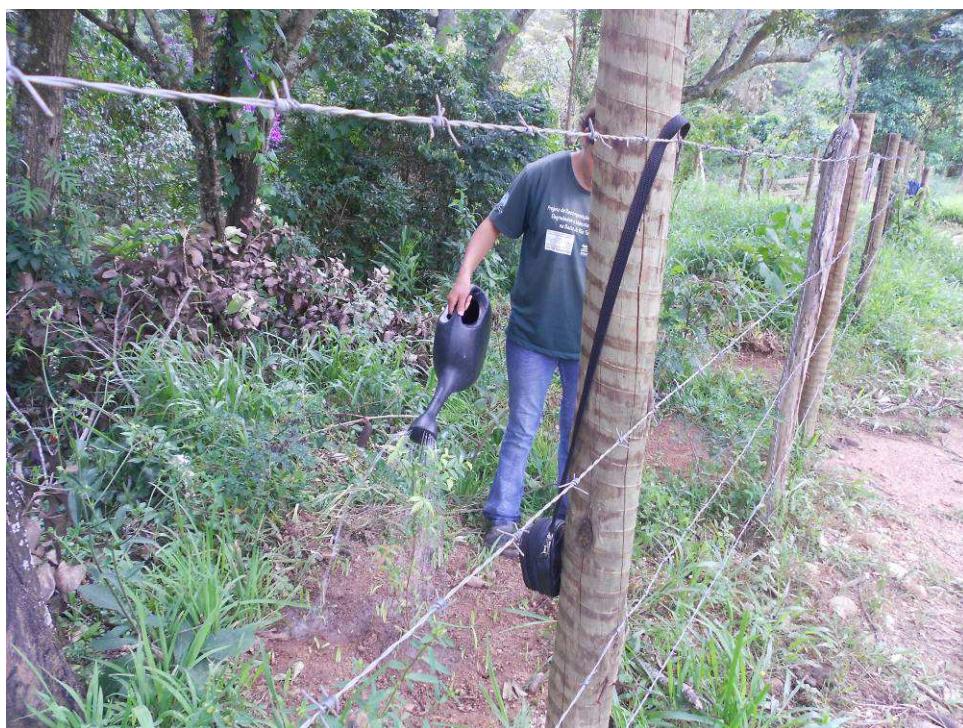
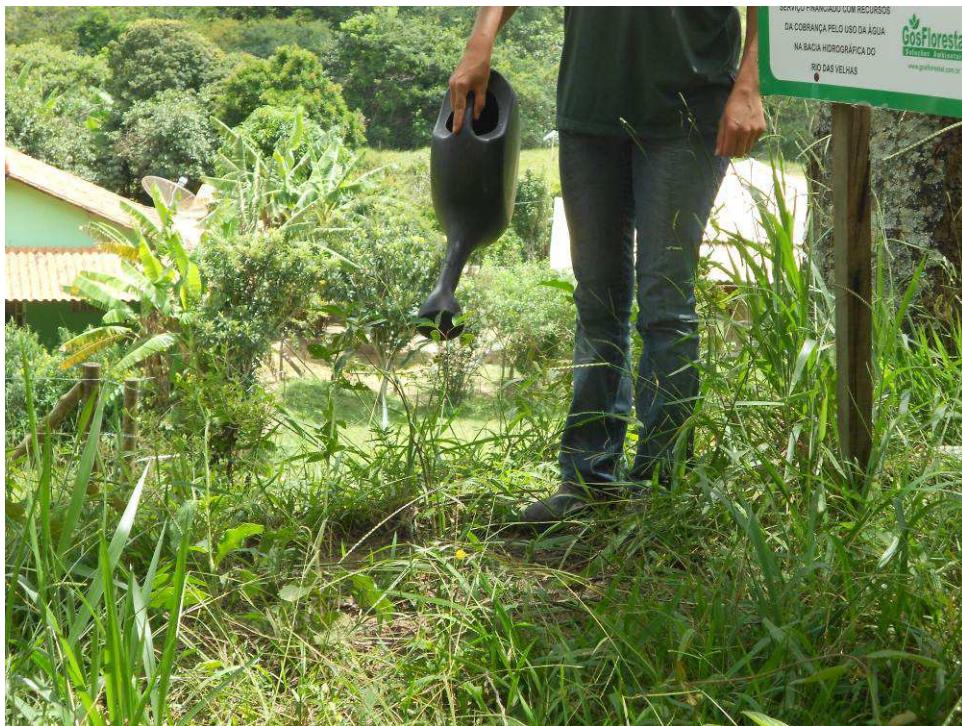
Figura 13: Irrigação das mudas.

Figura 14: Irrigação das mudas.

Figura 15: Irrigação das mudas.

Figura 16: Irrigação das mudas.

O índice pluviométrico durante o mês de fevereiro de 2015 foi um pouco mais favorável, mas não o suficiente para garantir o pegamento das mudas replantadas, portanto, optamos em continuar irrigando as mudas.

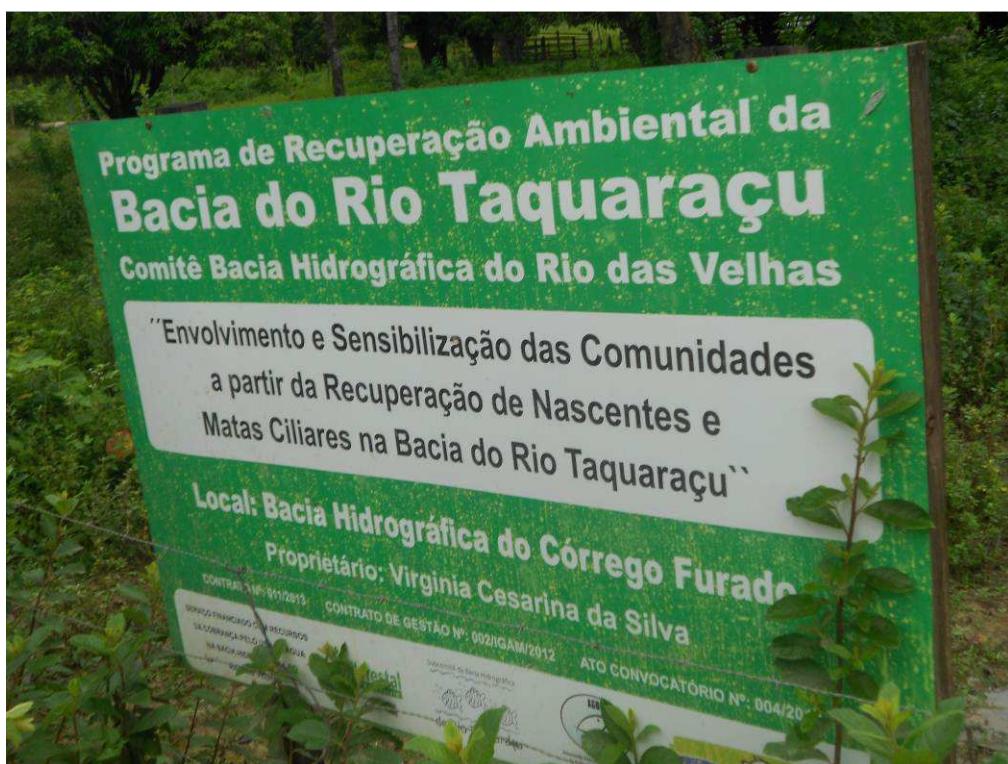
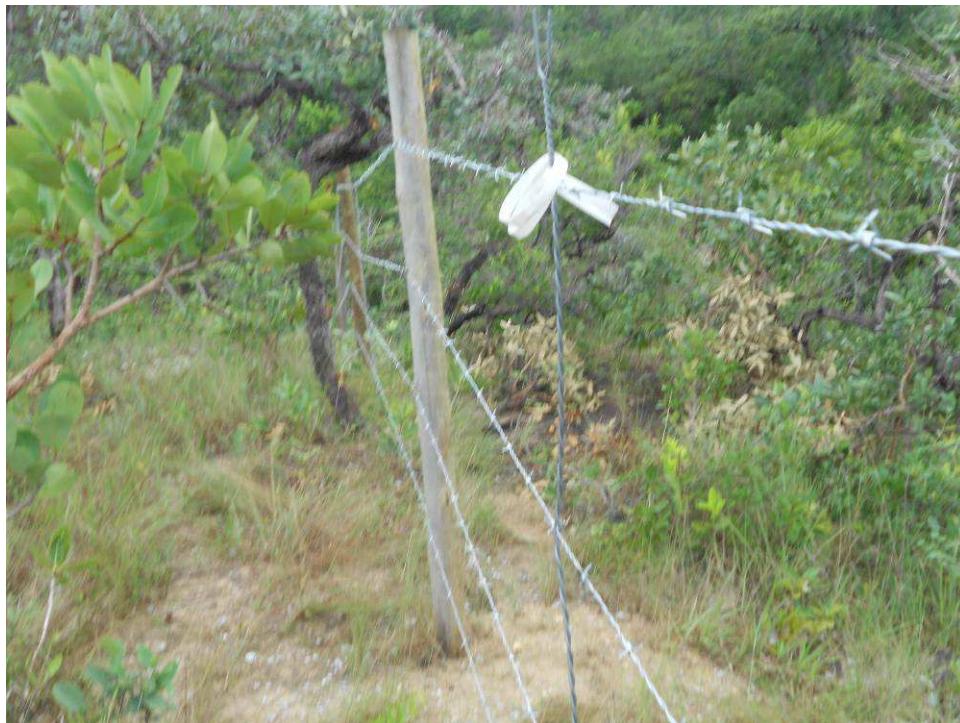
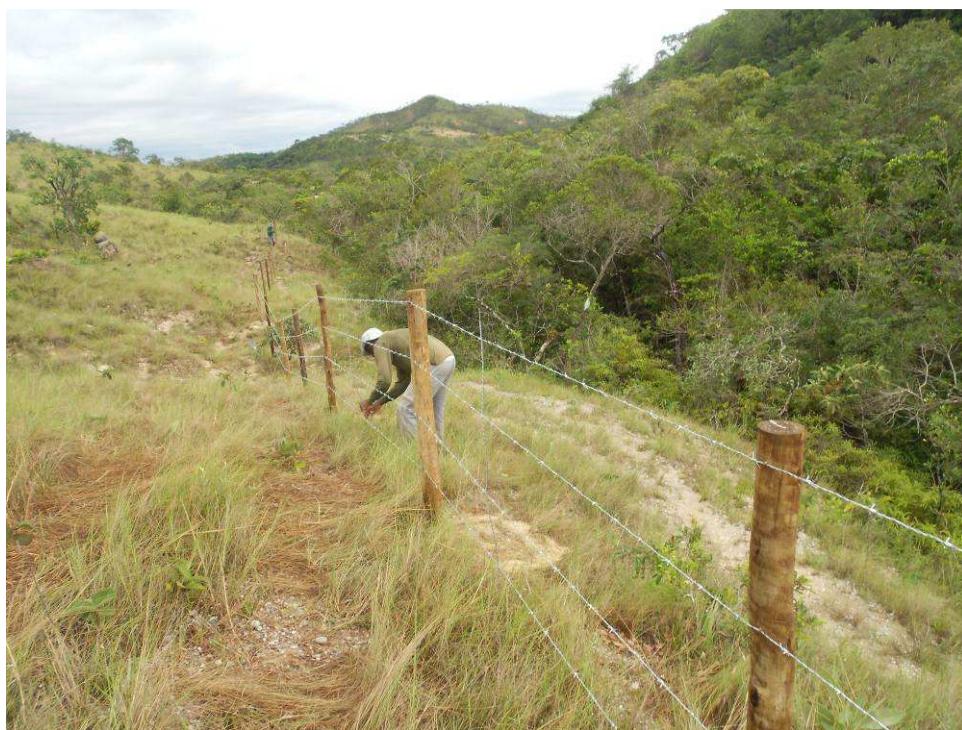
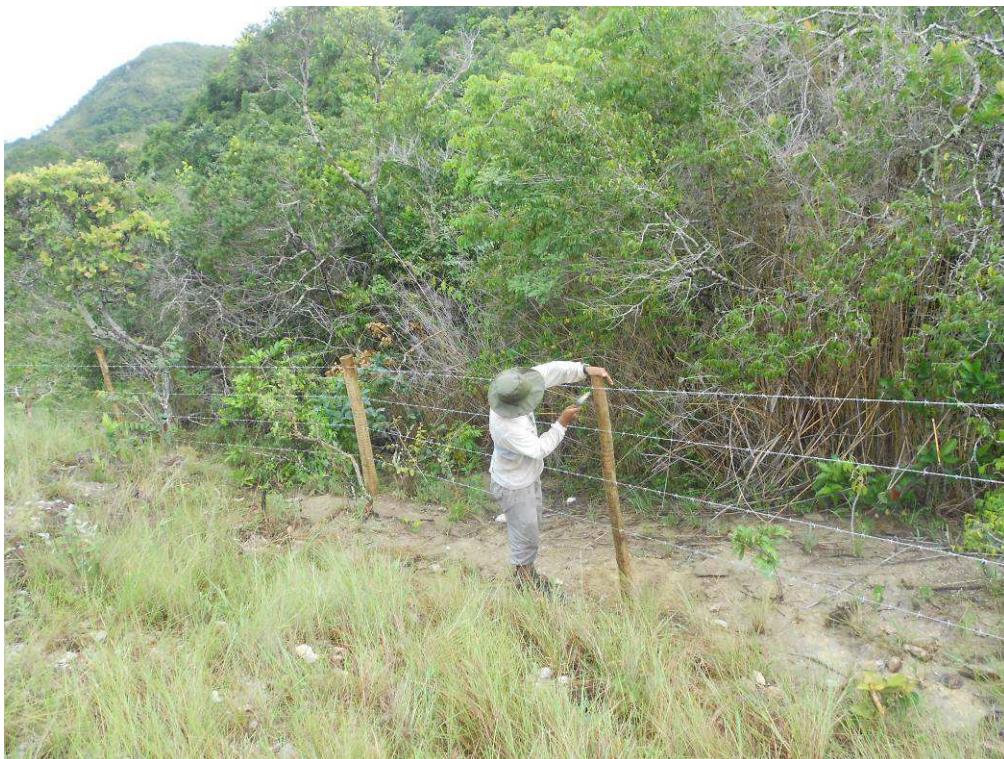
Figura 17: Construção de aceiro e cerca.

Figura 18: Construção de aceiro e cerca.

Figura 19: Construção de aceiro e cerca.

Figura 20: Construção de aceiro e cerca.

A construção dos aceiros, iniciada em julho, continuou até o mês de outubro de 2014. Com a chegada do período chuvoso essas atividades foram suspensas sendo retomadas no início do período seco de 2015 (maio/junho). Em algumas áreas onde estão sendo construídas as cercas, e o mato encontra-se alto, o aceiro tem sido realizado concomitante à construção das cercas, como é o caso da propriedade da Sra. Virginia.

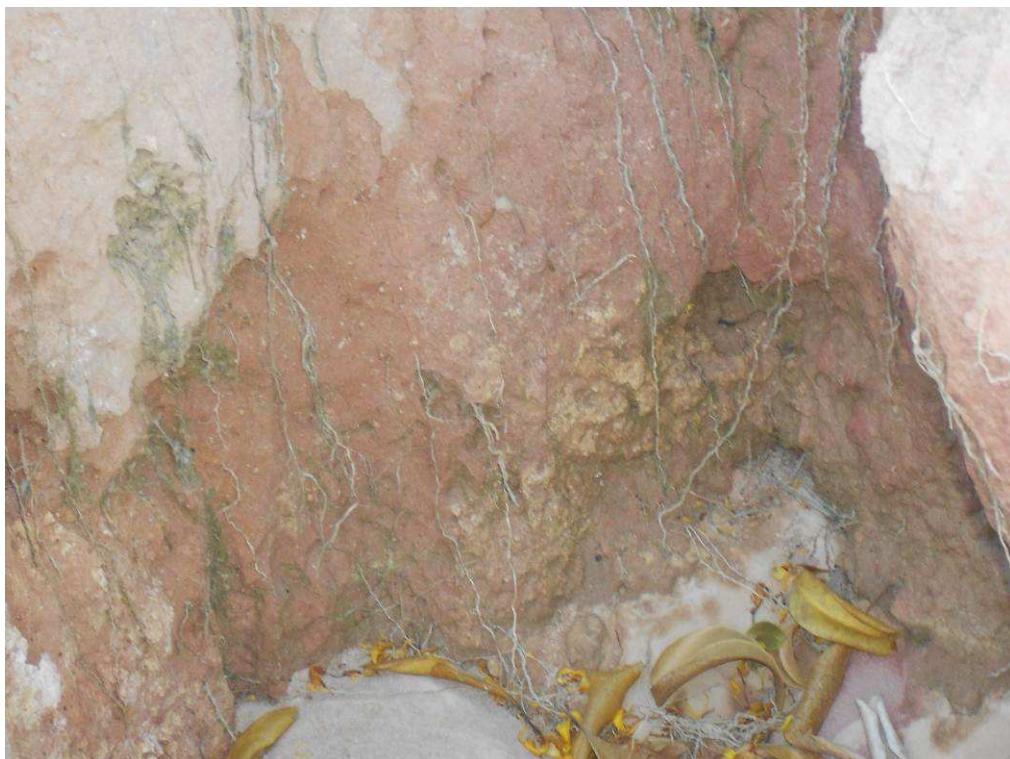
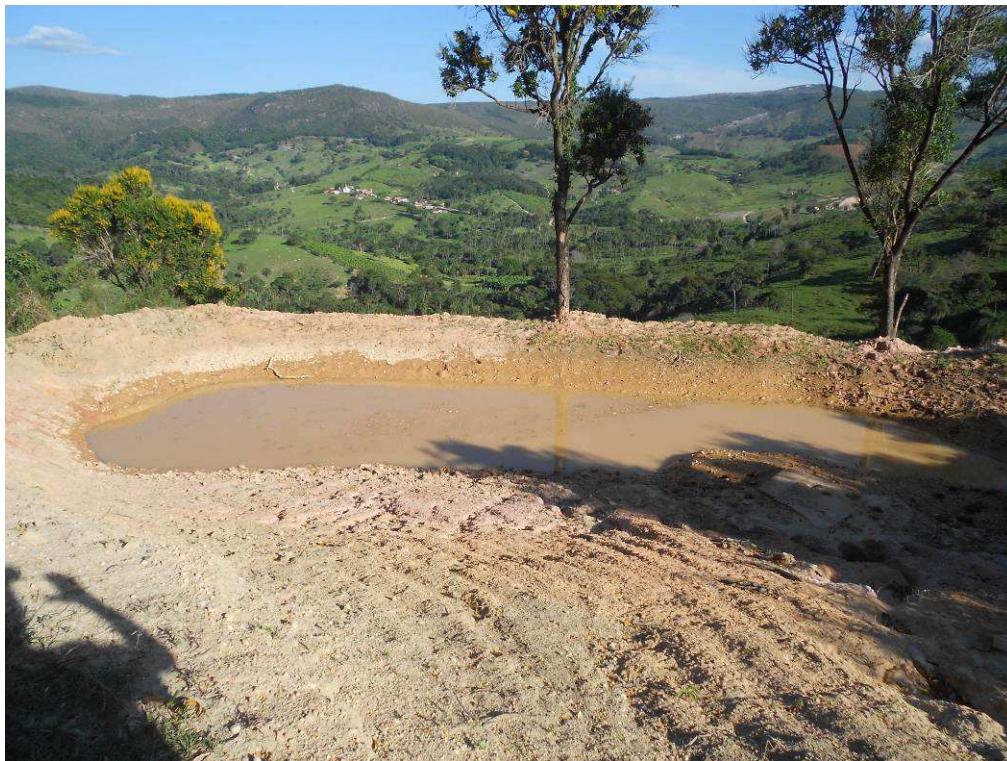
Figura 32: Vista das barraginhas após os períodos de chuva.

Figura 33: Vista das barraginhas após os períodos de chuva.

A execução dos trabalhos de estabilização e recuperação ambiental das voçorocas iniciou no mês de outubro, combarraginhas e curvas de níveis a montante das voçorocas para diminuir a quantidade e velocidade das águas superficiais que escoam até essas erosões. Na sequência foram instaladas paliçadas de madeira e biorretentores de sedimentos seguidos de adubação e plantio de gramíneas e leguminosas nas áreas de voçoroca em processo de recuperação visando a aceleração do processo de estabilização e reabilitação ambiental. A eficiência das barraginhas pode ser comprovada como vemos nas imagens abaixo, pois até o momento mesmo após fortes chuvas, as mesmas continuam em perfeito estado e com grandes volumes de água armazenada, garantindo sua infiltração no solo e diminuindo os processos erosivos

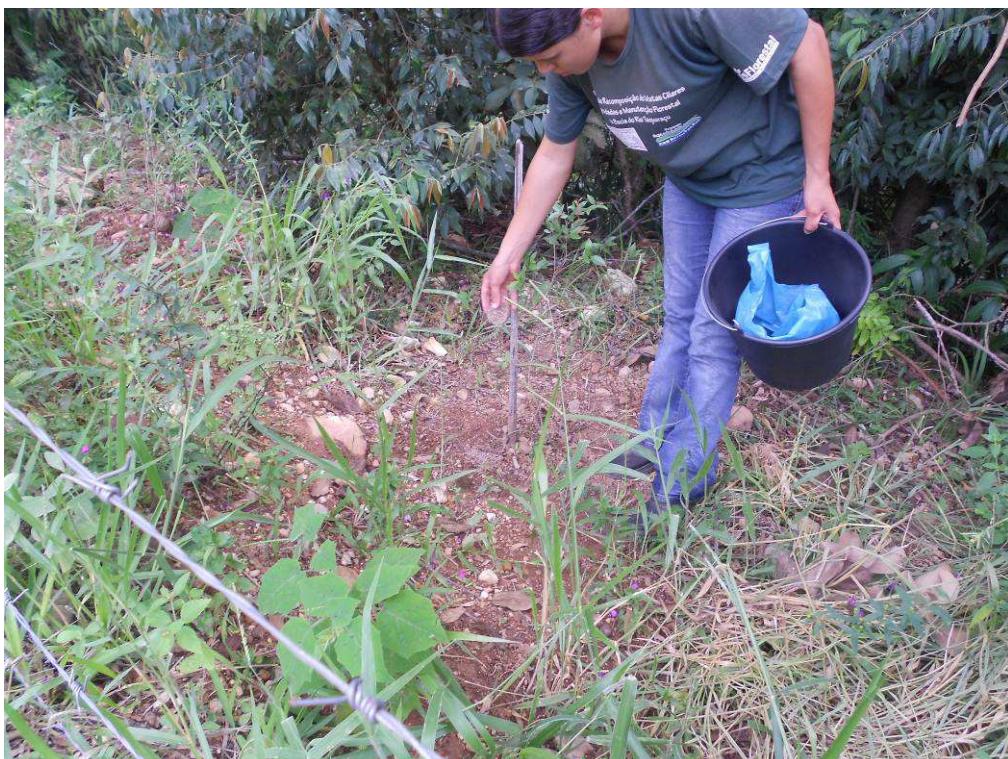
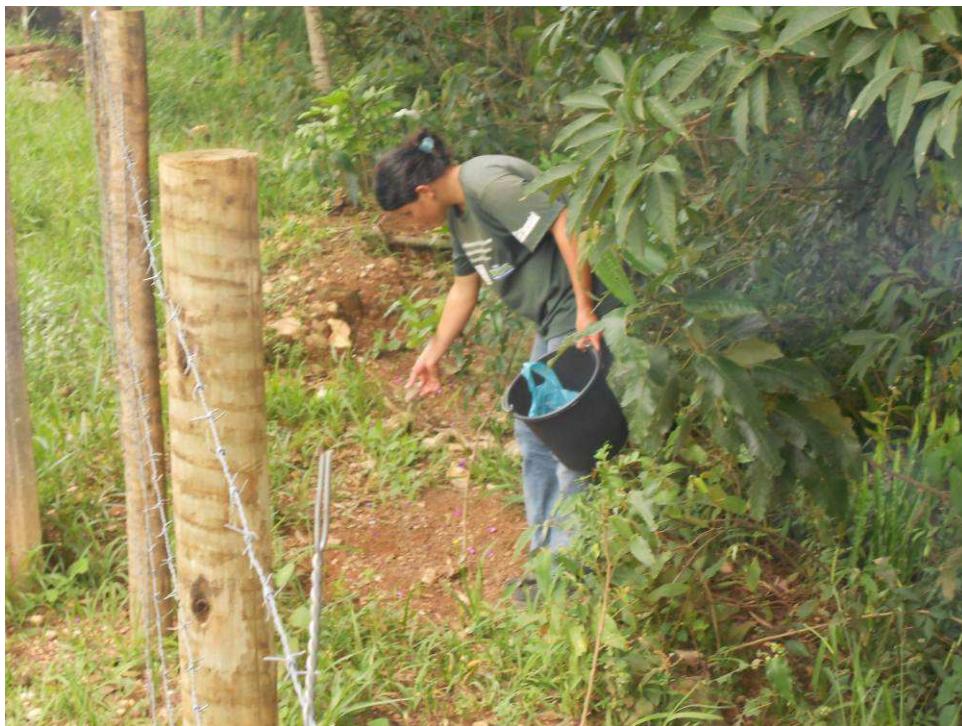
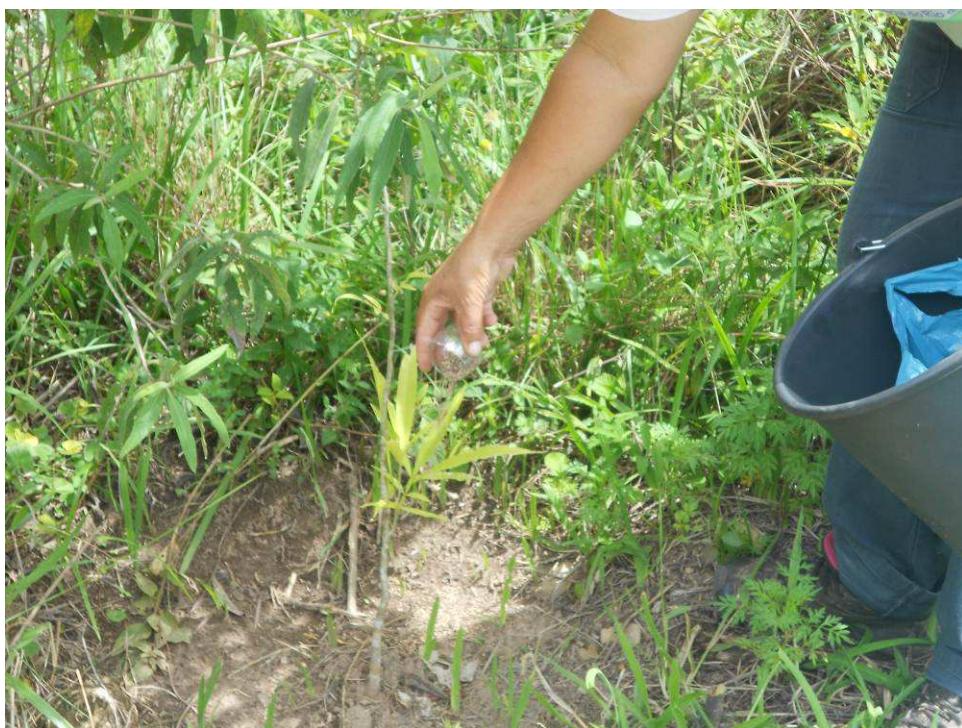
Figura 34: Adubação de arranque.

Figura 35: Adubação de arranque.

Figura 36: Adubação de arranque.

Com o início do período chuvoso, as adubações de arranque foram iniciadas no mês de novembro de 2014. Estão sendo aplicados 100 g/cova de NPK 06-30-06 depositados em duas covetas laterais distantes cerca de 15 cm da muda.
