Diagnóstico das Nascentes Urbanas na Bacia Hidrográfica do Ribeirão Onça

Relatório Final – TOMO I

**DIAGNÓSTICO DAS NASCENTES
URBANAS NA BACIA HIDROGRÁFICA DO
RIBEIRÃO ONÇA – RELATÓRIO FINAL**

PRODUTO 2B

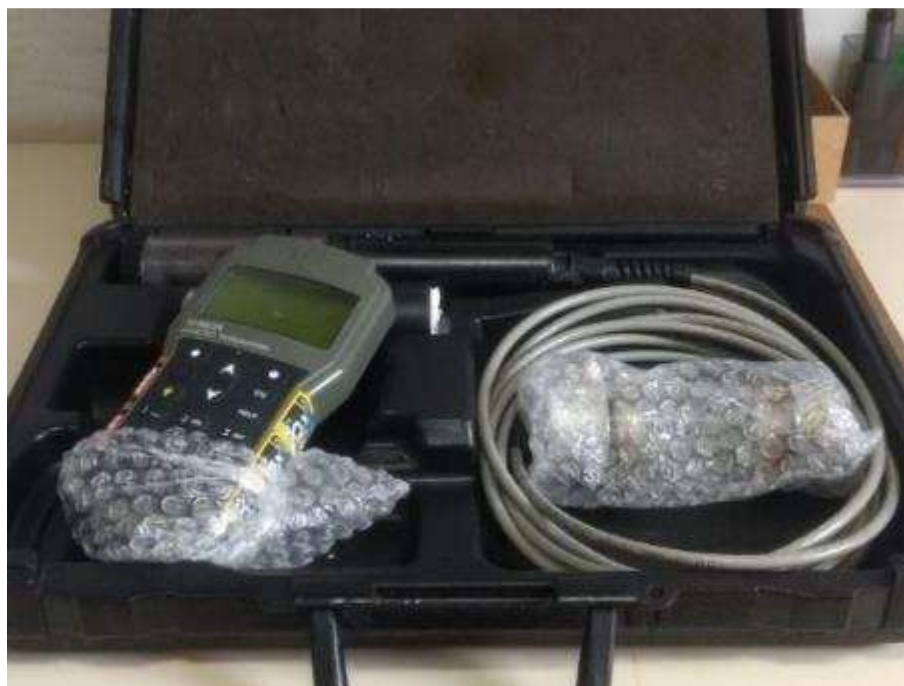
Figura 13 – Sonda de análise da qualidade da água em campo

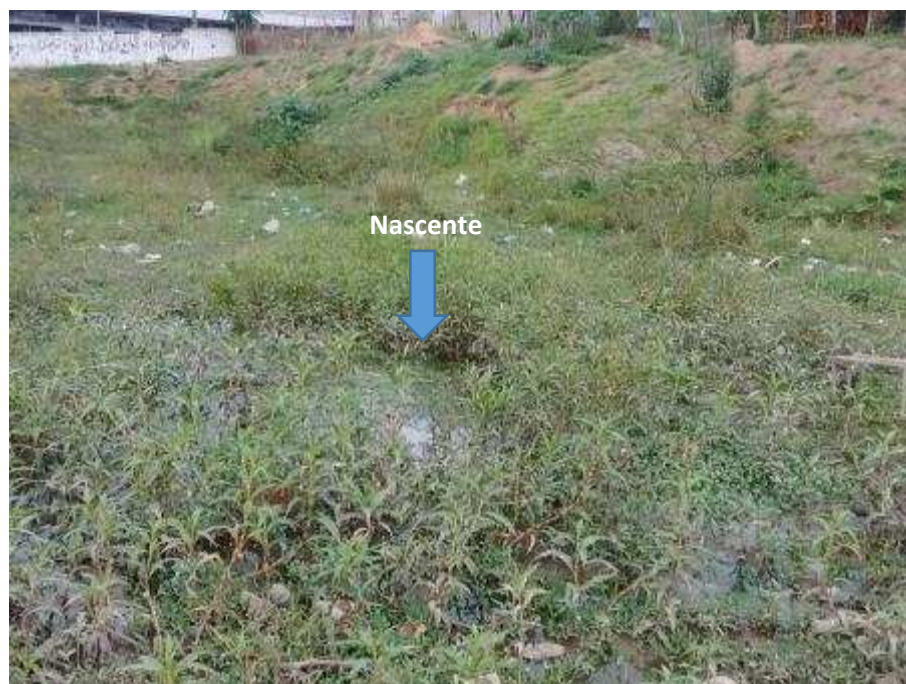
Figura 21 – Exemplo de nascente não protegida na Região da Sub-bacia do Córrego Vilarinho – Nascente NAS114

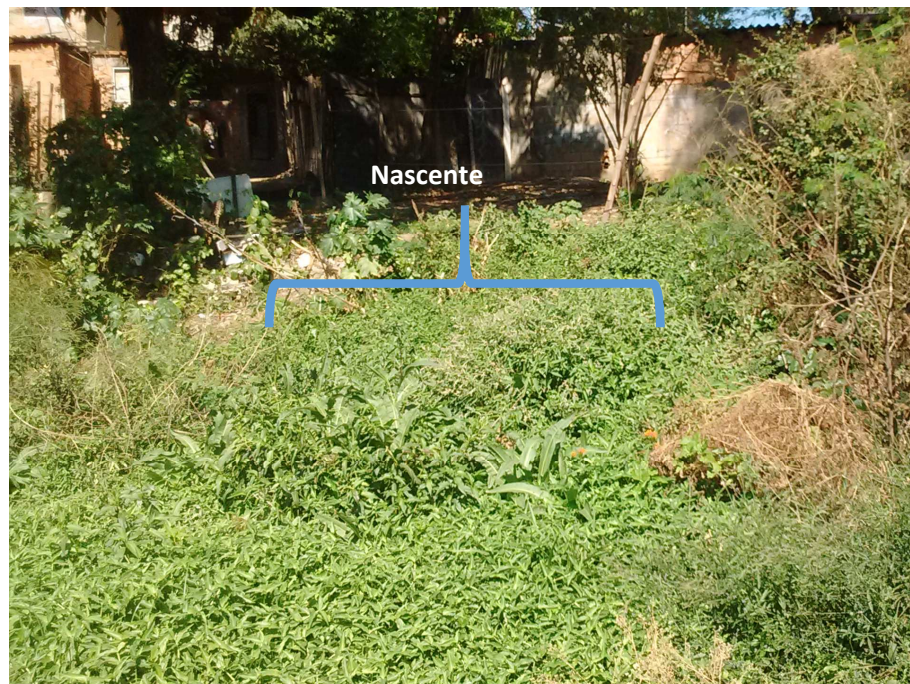
Figura 28 – Exemplo de nascente difusa na Região da Sub-bacia do Córrego Vilarinho – Nascente NAS061

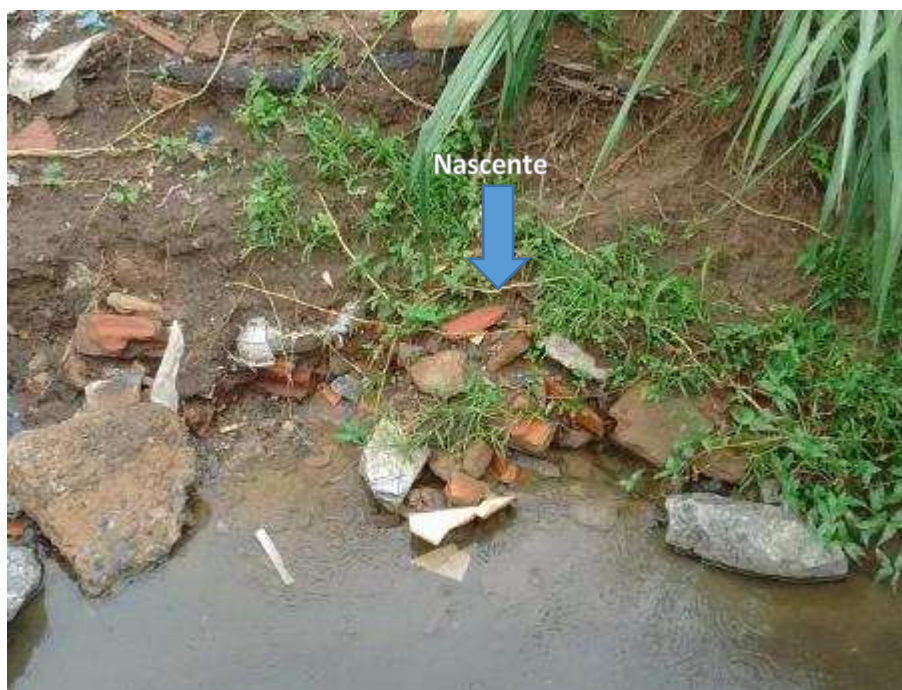
Figura 33 – Exemplo de nascente com entulho na Região da Sub-bacia do Córrego Vilarinho – Nascente NAS341

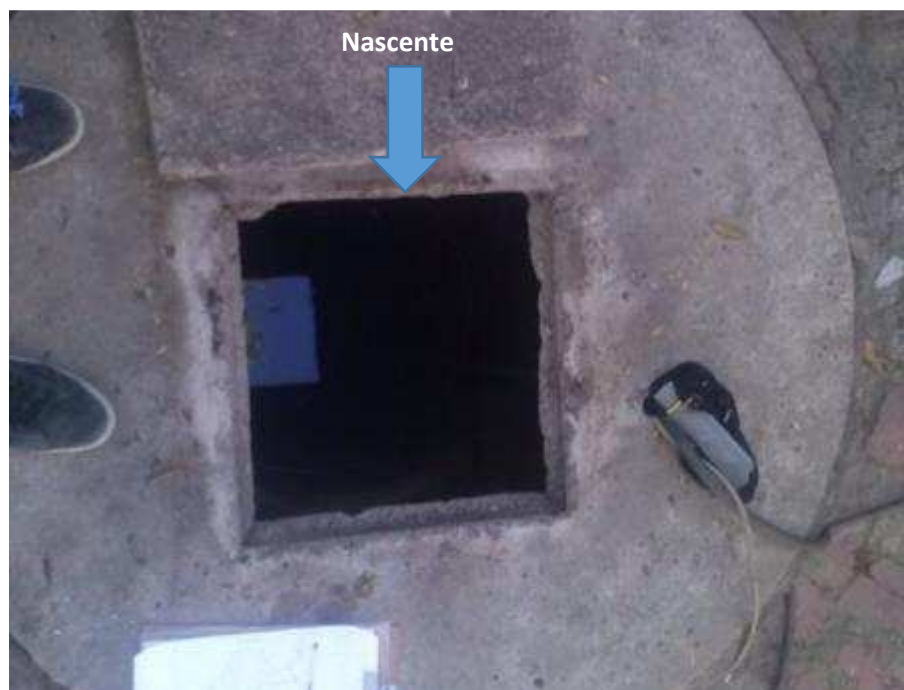
Figura 35 – Exemplo de nascente sem migração de ferro e óxidos na Região da Sub-bacia do Córrego Vilarinho – Nascente NAS011

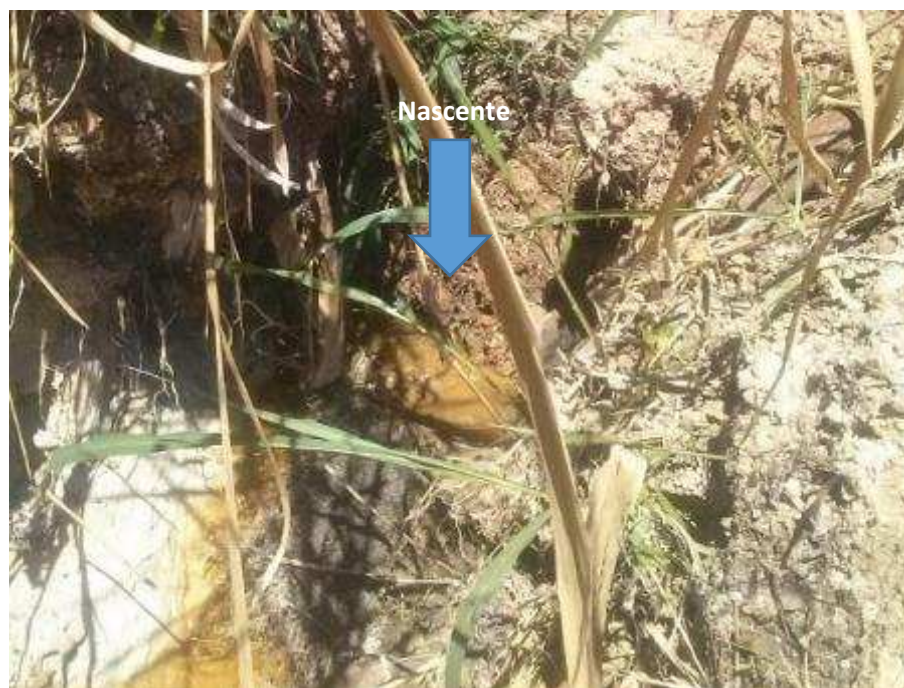
Figura 36 – Exemplo de nascente com migração de ferro e óxidos na Região da Sub-bacia do Córrego Vilarinho – Nascente NAS038

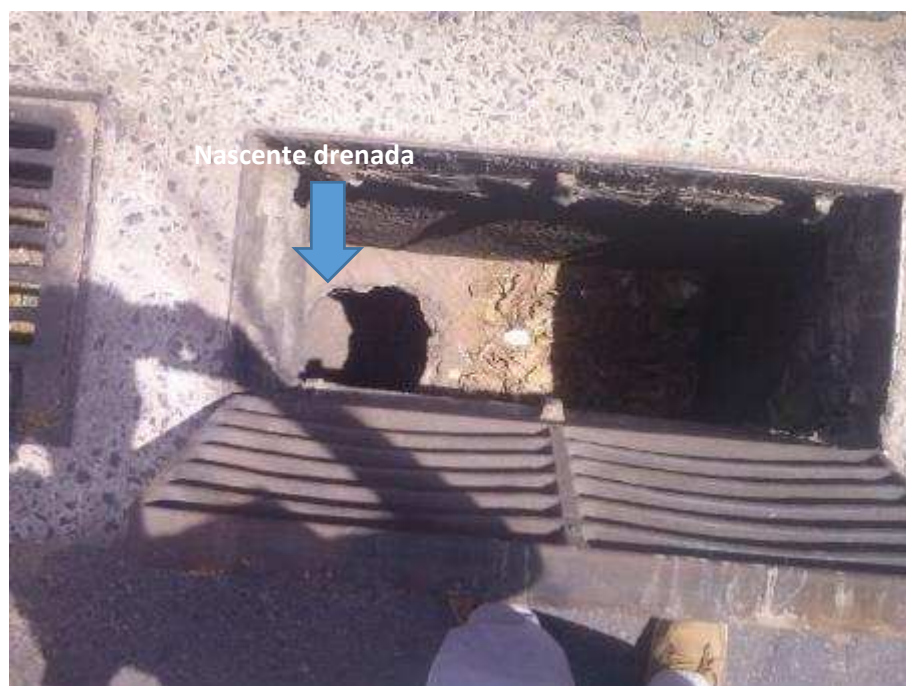
Figura 48 – Boca de lobo onde existe uma nascente drenada cuja geomorfologia é indefinida na Região da Sub-bacia do Córrego Vilarinho –

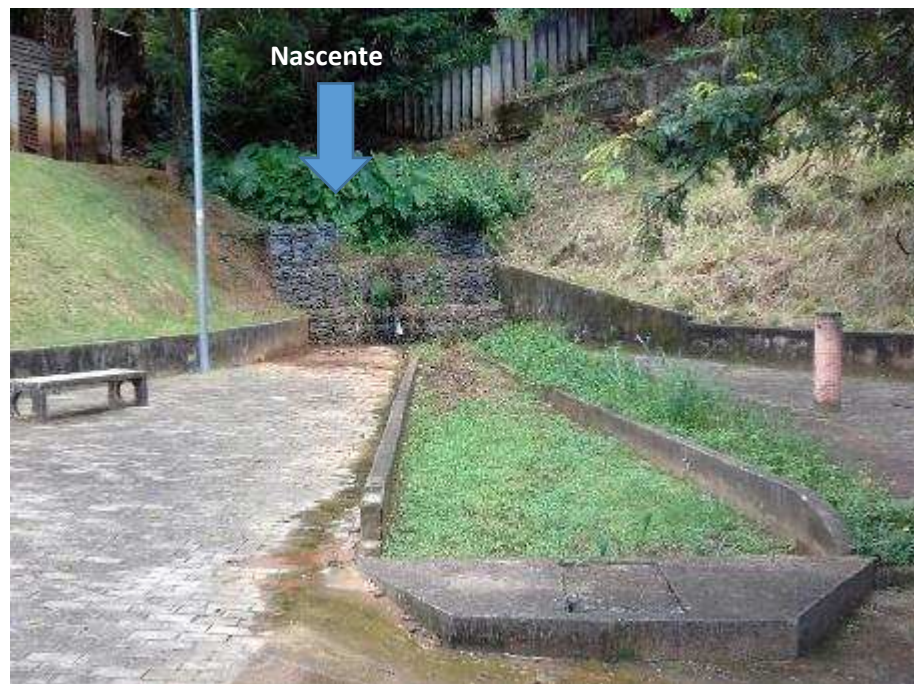
Figura 87 – Exemplo de nascente em área com médio grau de impermeabilização na Região da Sub-bacia do Córrego Vilarinho – Nascente NAS003

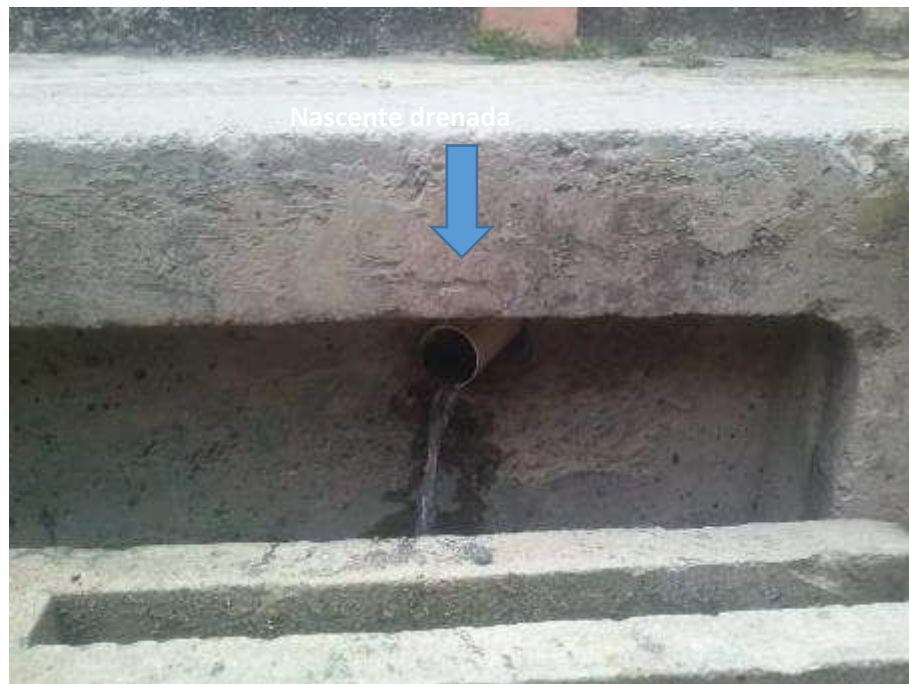
Figura 96 – Exemplo de nascente drenada na Região da Sub-bacia do Córrego Vilarinho – Nascente NAS031

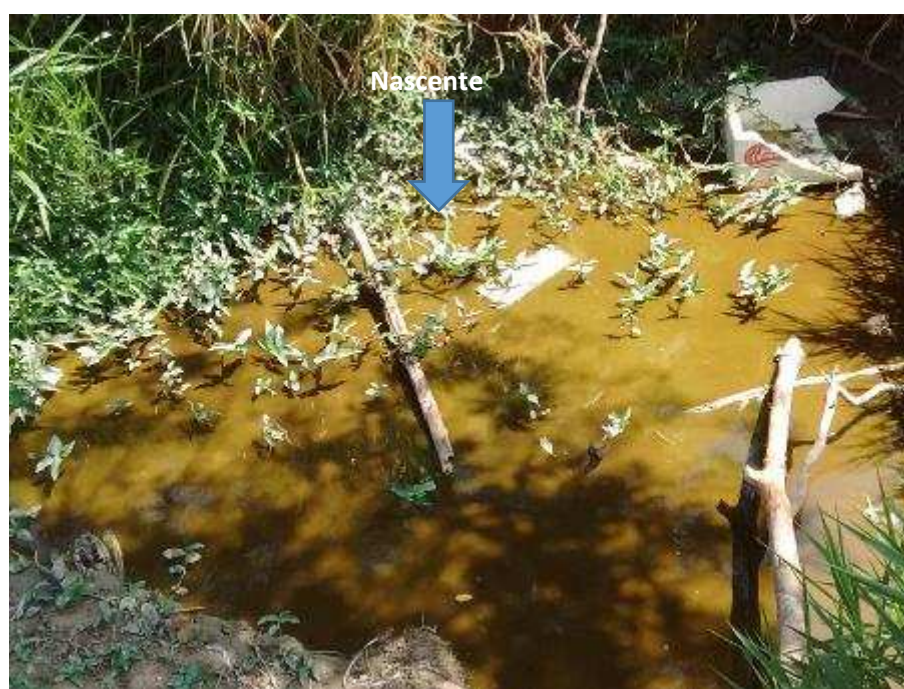
Figura 116 – Exemplo de nascente não protegida na Região da Sub-bacia do Ribeirão Isidoro – Nascente NAS155

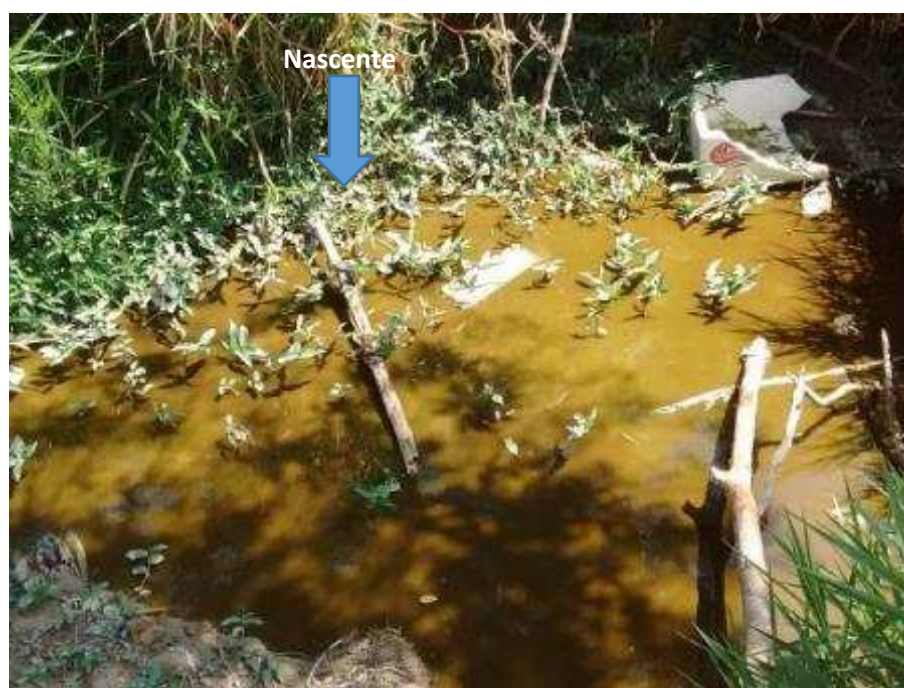
Figura 130 – Exemplo de nascente em área com migração de ferro e óxidos na Região da Sub-bacia Ribeirão Isidoro – Nascente NAS155

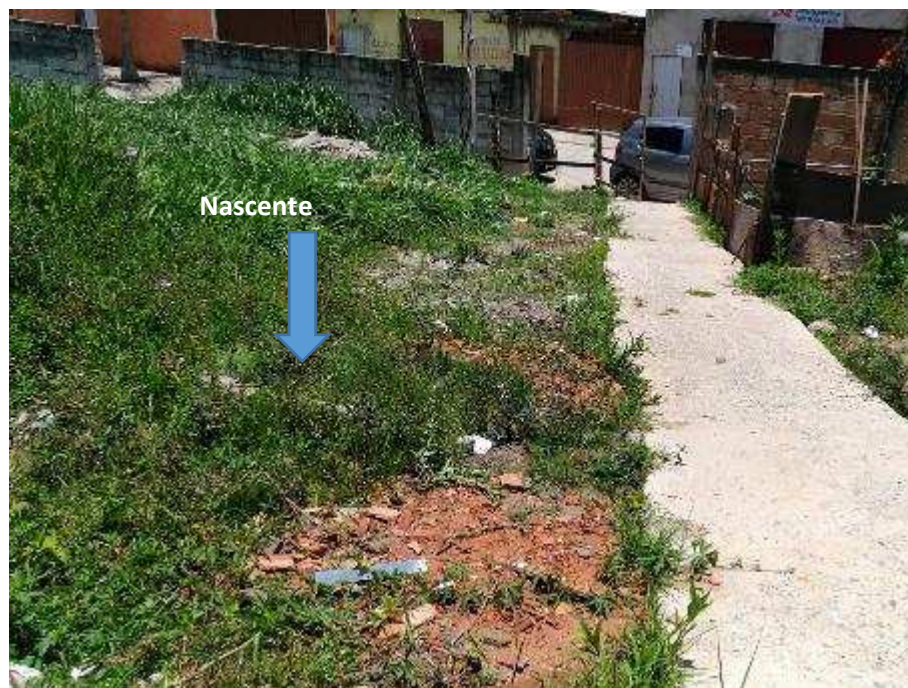
Figura 283 – Exemplo de nascente em área com médio grau de impermeabilização na Região da Sub-bacia do Baixo Onça – Nascente NAS308

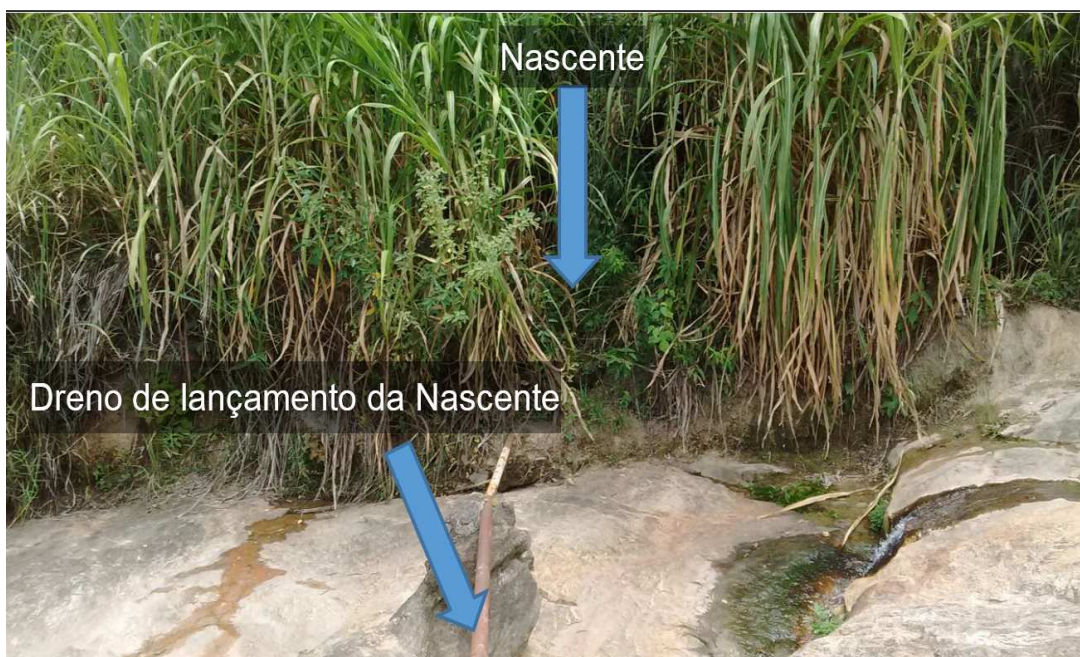
Figura 296 – Exemplo de nascente classificada como em “outra condição”, por ser drenada e represada, na Região da Sub-bacia do Baixo Onça – Nascente NAS285

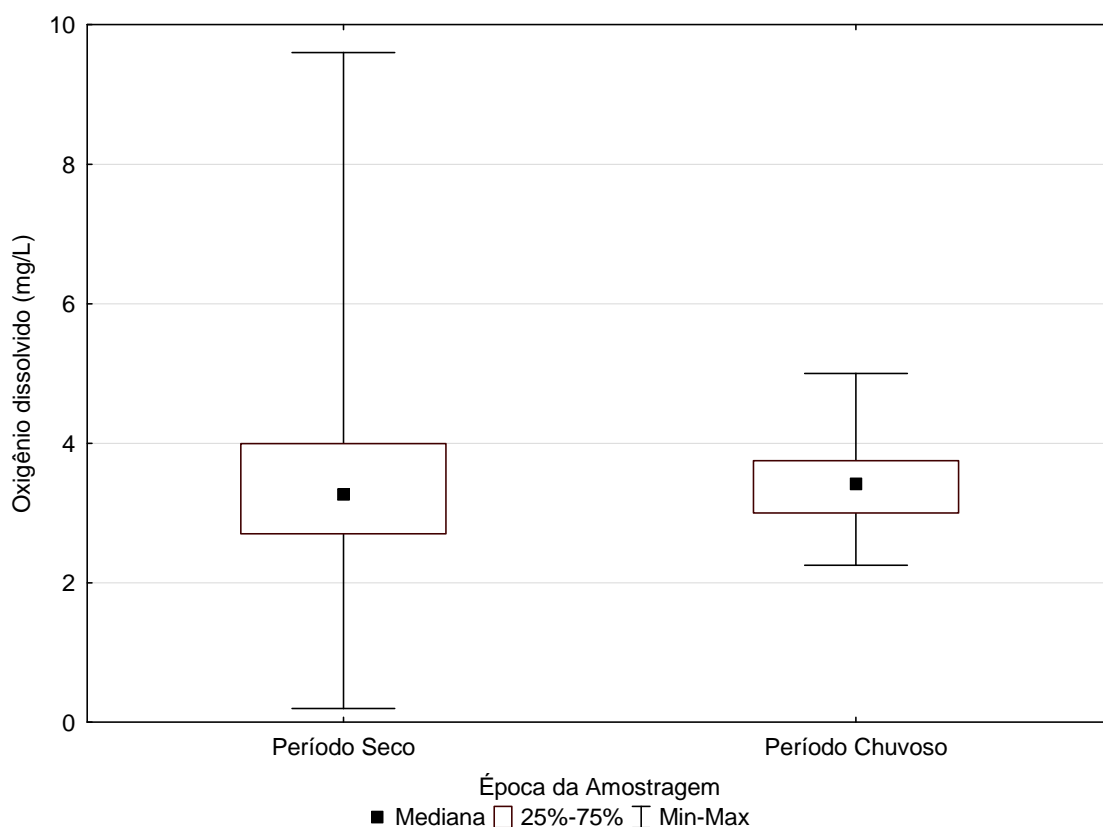
Figura 312 – Box-plot das concentrações do parâmetro oxigênio dissolvido considerando os períodos seco e chuvoso na Região da sub-bacia do Ribeirão Isidoro
