Diagnóstico das Nascentes Urbanas na Bacia Hidrográfica do Ribeirão Onça Relatório Parcial - Tomo I

**DIAGNÓSTICO DAS NASCENTES
URBANAS NA BACIA HIDROGRÁFICA DO
RIBEIRÃO ONÇA – RELATÓRIO PARCIAL
TOMO I**

PRODUTO 2A

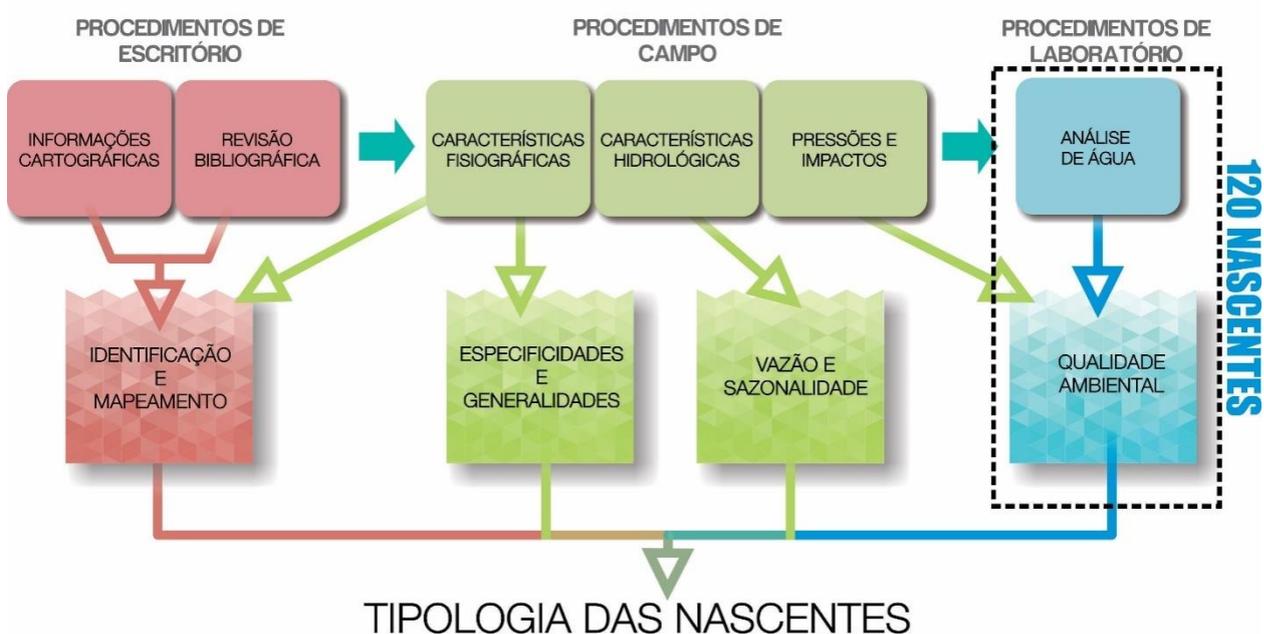
Figura 3 – Fluxograma de procedimentos metodológicos para a etapa de cadastramento das nascentes urbanas

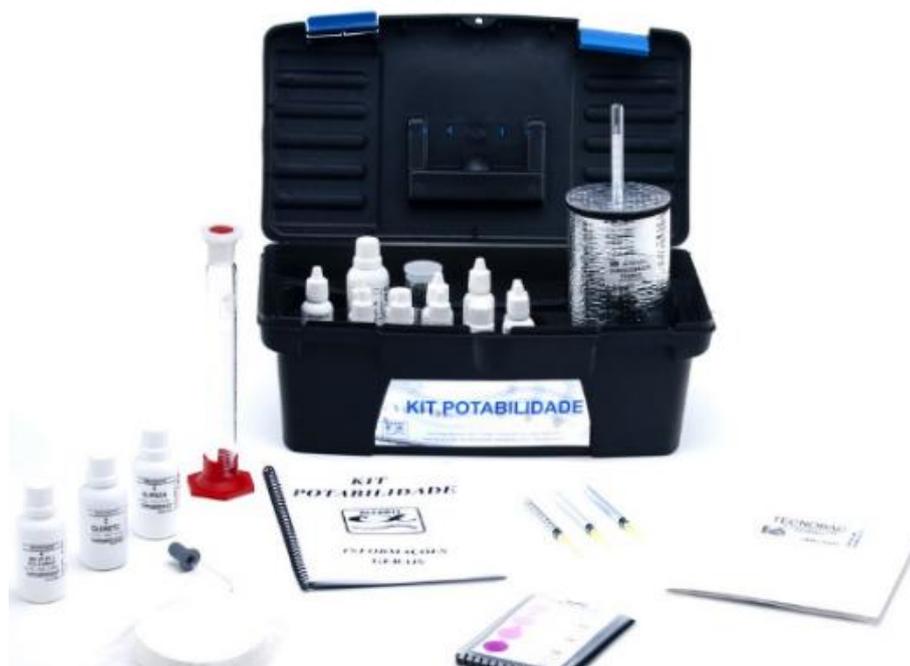
Figura 10 – Kit de potabilidade utilizado para análise de parâmetros físico-químicos e microbiológicos

A NMC Projetos e Consultoria Ltda. irá realizar 02 (duas) campanhas de análise da qualidade da água das nascentes, a primeira no mês de março de 2018, considerado período chuvoso, e a segunda no mês de maio de 2018, considerado período seco. Ao todo, serão contempladas 120 (cento e vinte) nascentes inseridas nas 03 (três) regiões de estudo: Região da Sub-bacia do Córrego Vilarinho; Região da Sub-Bacia do Ribeirão Isidoro; e Região da Sub-bacia do Baixo Onça, ou seja, pelo menos 40 (quarenta) nascentes em cada Região. As coletas e análises serão realizadas pela própria empresa, por meio da utilização do Kit Básico de Potabilidade e da sonda de análise da qualidade das águas (medidor multiparâmetro), conforme orientações do TDR. Para tanto, será utilizado um kit de potabilidade e uma sonda de análise da qualidade das águas (medidor multiparâmetro) representados na Figura 10 e Figura 11, respectivamente.

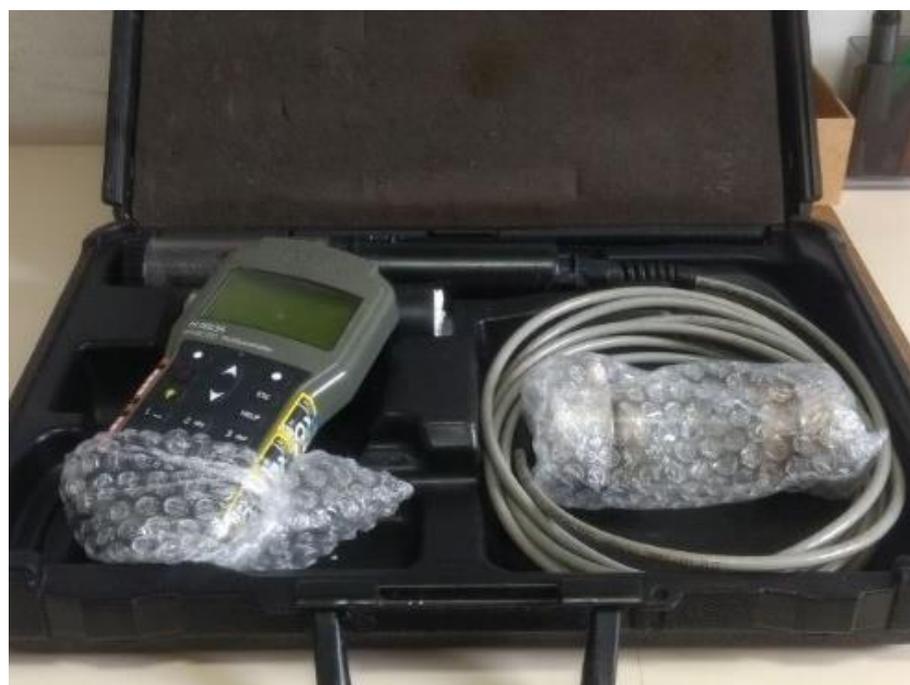
Figura 11 – Sonda de análise da qualidade da água em campo

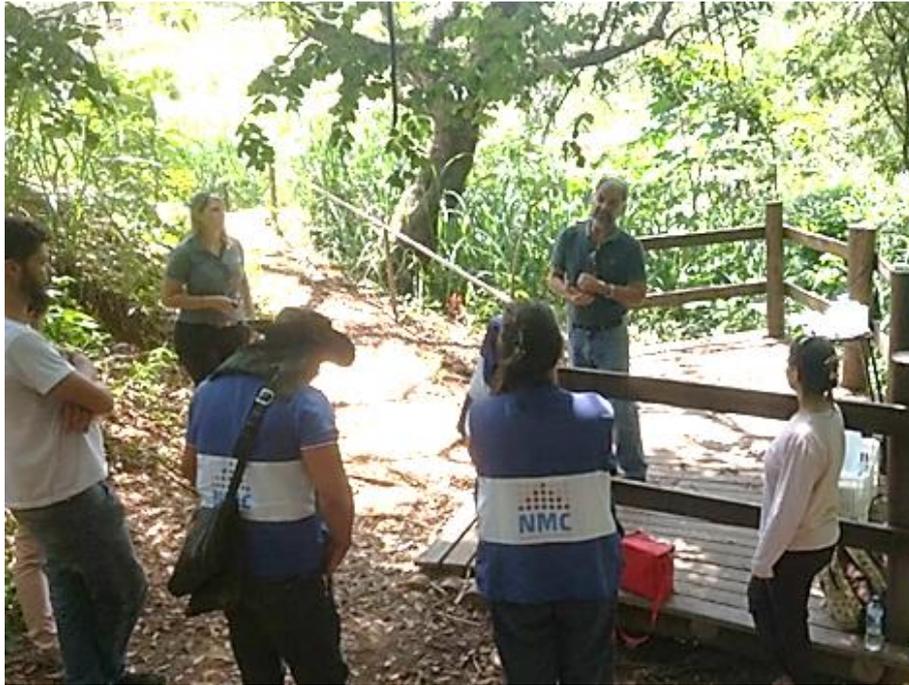
Figura 12 – Treinamento da equipe para análise de qualidade das águas na Nascente Fundamental do Parque Ciliar do Ribeirão Onça

Os procedimentos de análise de qualidade das águas serão realizados pelo profissional Giovani Rodrigues, geógrafo, capacitado pelo consultor externo, Dr. Daniel Adolpho Cerqueira, Biólogo, Microbiologista aposentado da Companhia de Saneamento de Minas Gerais (COPASA), que interpretará os resultados obtidos. Na Figura 12 é possível verificar o treinamento desse profissional na Nascente Fundamental do Parque Ciliar do Ribeirão Onça, realizado no dia 09/01/2018, bem como do restante da equipe técnica da empresa que o auxiliará nessa atividade.

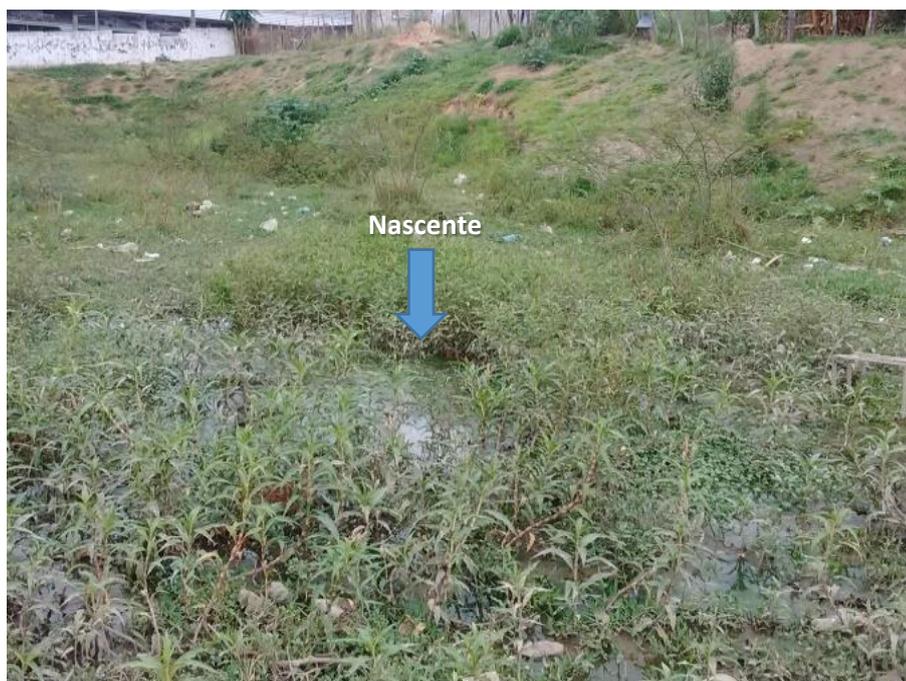
Figura 18 – Exemplo de nascente não protegida na Região da Sub-bacia do Córrego Vilarinho – Nascente NAS114

Na Figura 18 e Figura 19 são apresentados exemplos de nascentes não protegidas e protegidas, respectivamente, na Região da Sub-bacia do Córrego Vilarinho.

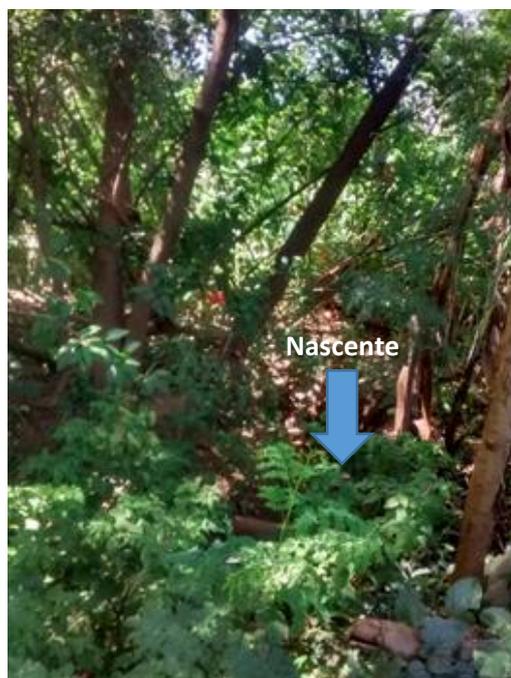
Figura 19 – Exemplo de nascente protegida na Região da Sub-bacia do Córrego Vilarinho – Nascente NAS042

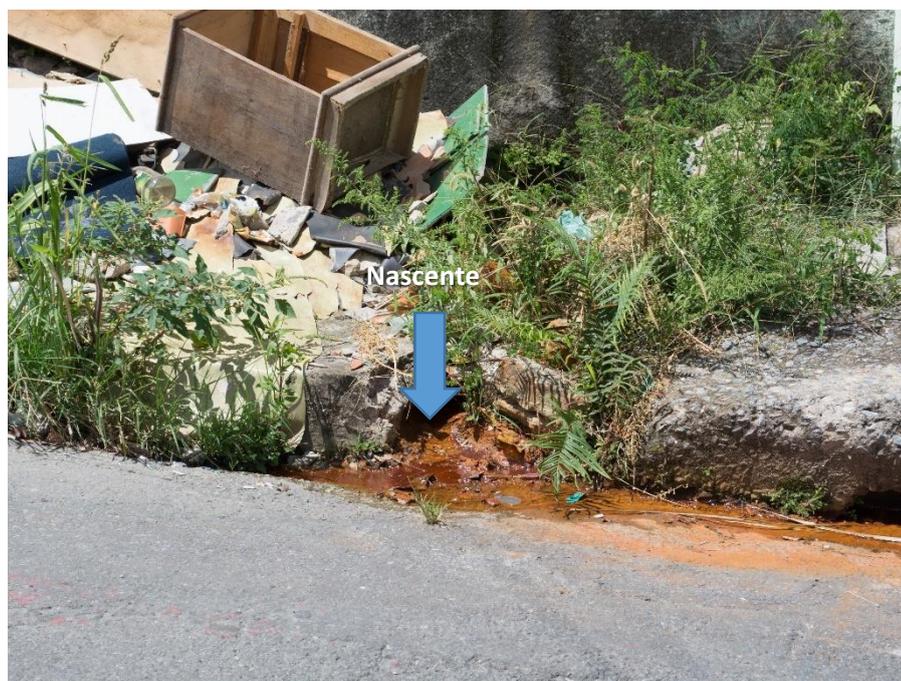
Na Figura 21 e Figura 22 são apresentados exemplos de nascentes perenes e intermitentes, respectivamente, na Região da Sub-bacia do Córrego Vilarinho.

Figura 21 – Exemplo de nascente perene na Região da Sub-bacia do Córrego Vilarinho – Nascente NAS013

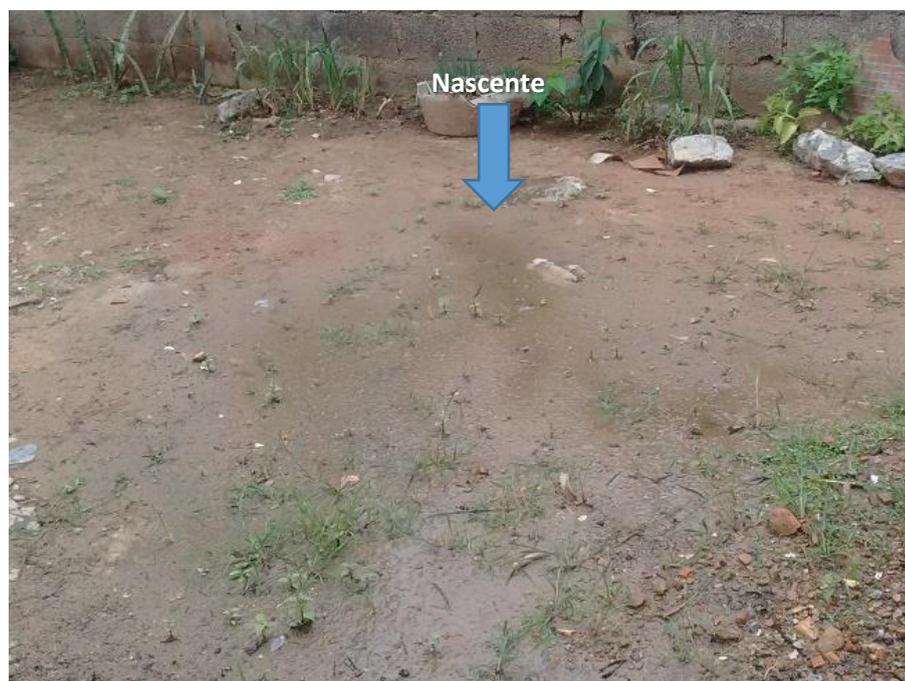
Figura 22 – Exemplo de nascente intermitente na Região da Sub-bacia do Córrego Vilarinho – Nascente NAS123

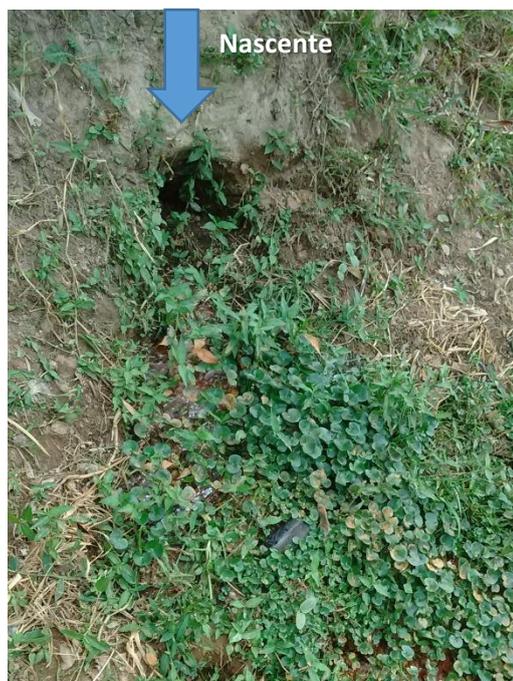
Na Figura 24, Figura 25 e Figura 26 são apresentados exemplos de nascentes pontuais, difusas e múltiplas, respectivamente, na Região da Sub-bacia do Córrego Vilarinho.

Figura 24 – Exemplo de nascente pontual na Região da Sub-bacia do Córrego Vilarinho – Nascente NAS084

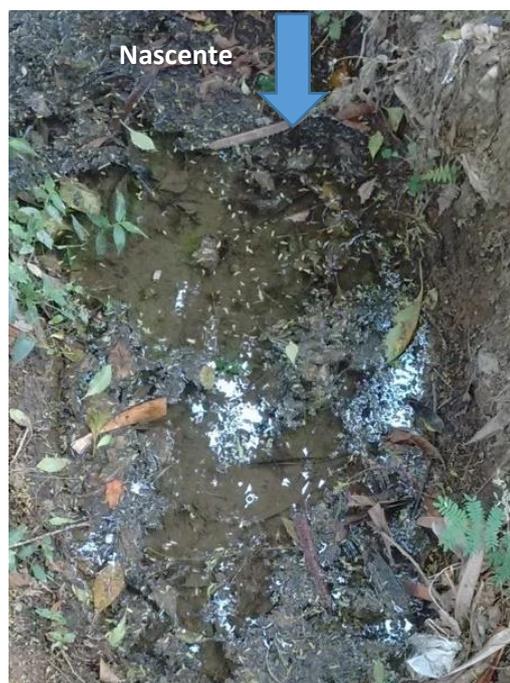
Figura 25 – Exemplo de nascente difusa na Região da Sub-bacia do Córrego Vilarinho – Nascente NAS091

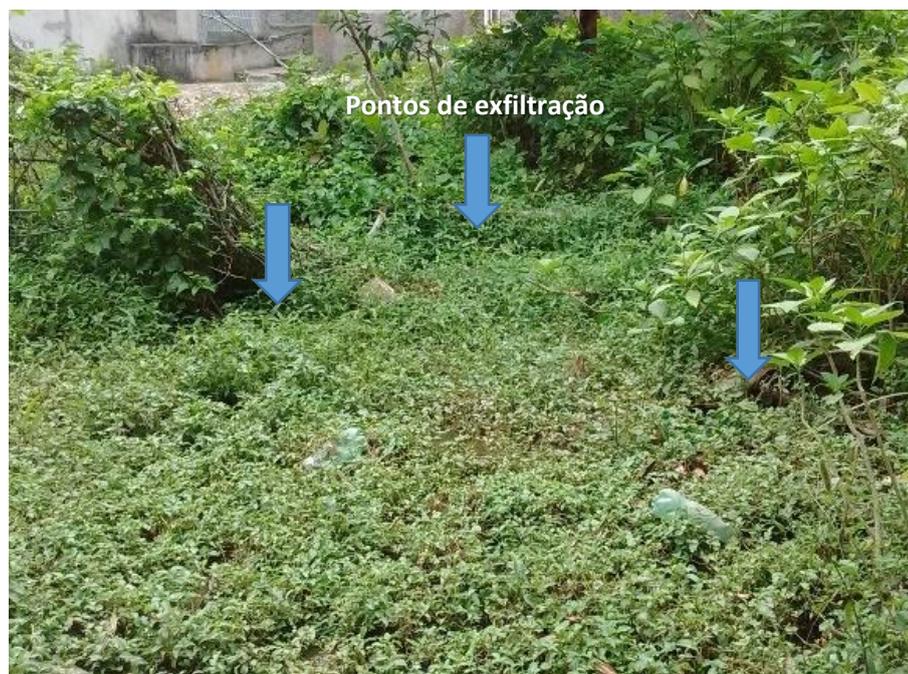
Figura 26 – Exemplo de nascente múltipla na Região da Sub-bacia do Córrego Vilarinho – Nascente NAS086

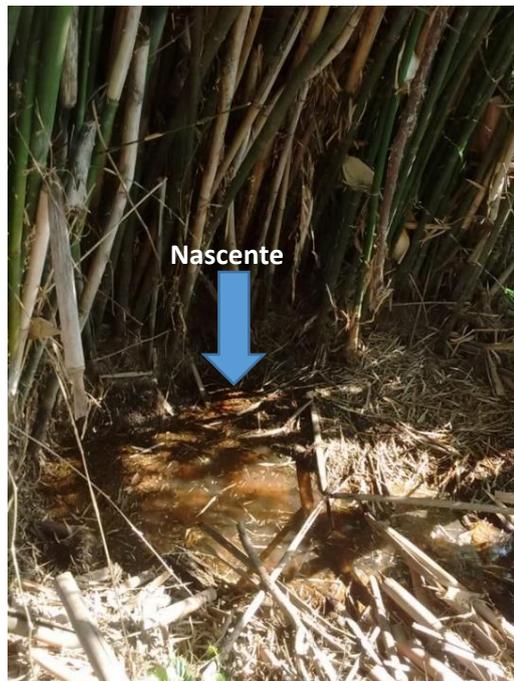
Na Figura 28, Figura 29 e Figura 30 são apresentados exemplos de nascentes limpas, poluídas e com entulho, respectivamente, na Região da Sub-bacia do Córrego Vilarinho.

Figura 28 – Exemplo de nascente limpa na Região da Sub-bacia do Córrego Vilarinho – Nascente NAS052

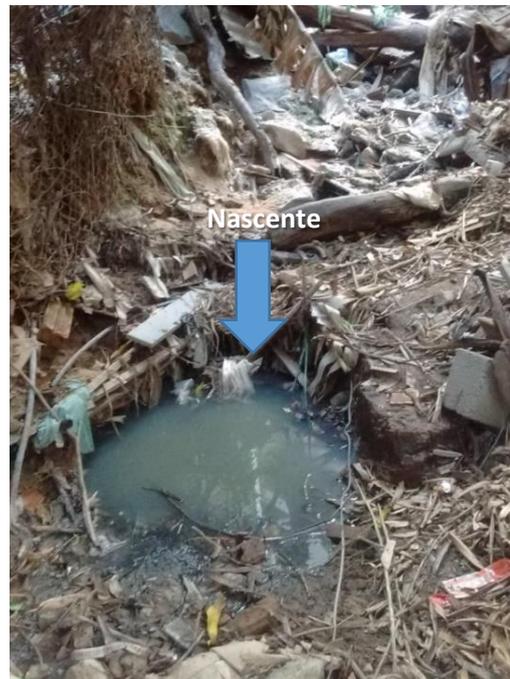
Figura 29 – Exemplo de nascente poluída na Região da Sub-bacia do Córrego Vilarinho – Nascente NAS359

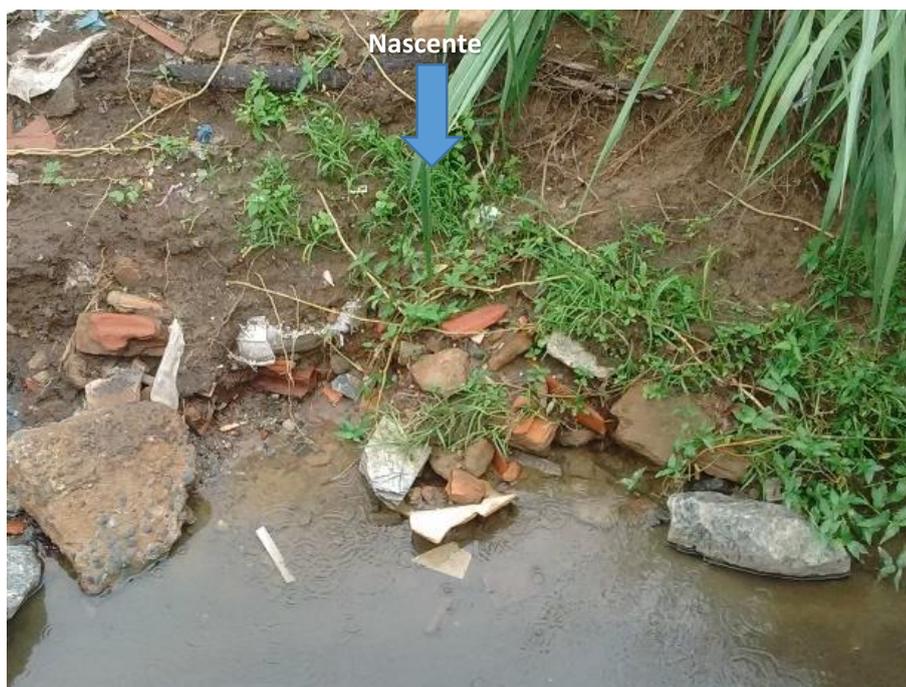
Figura 30 – Exemplo de nascente com entulho na Região da Sub-bacia do Córrego Vilarinho – Nascente NAS341

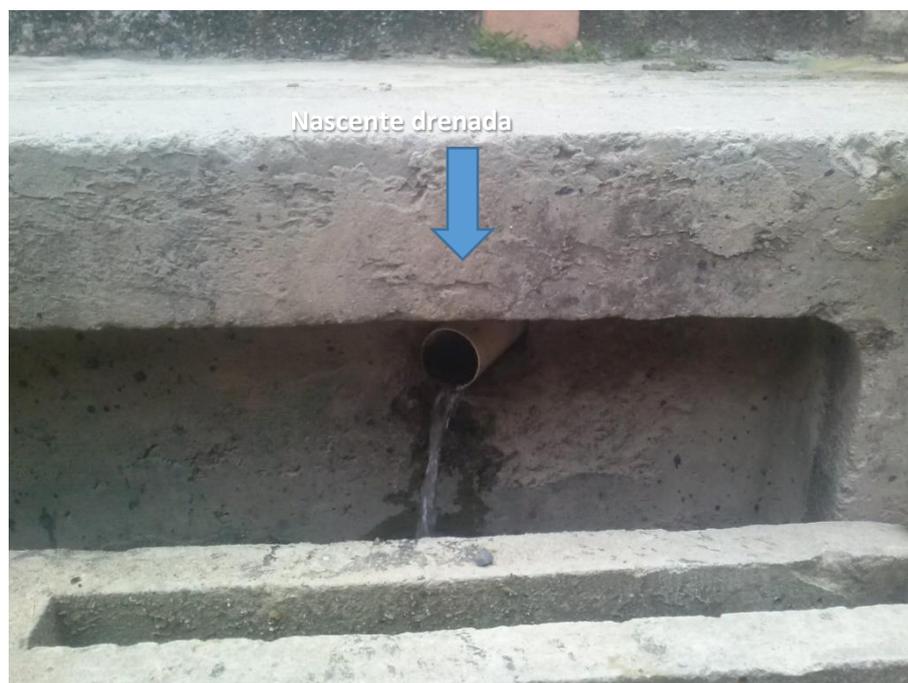
Figura 33 – Exemplo de nascente drenada na Região da Sub-bacia do Córrego Vilarinho – Nascente NAS031

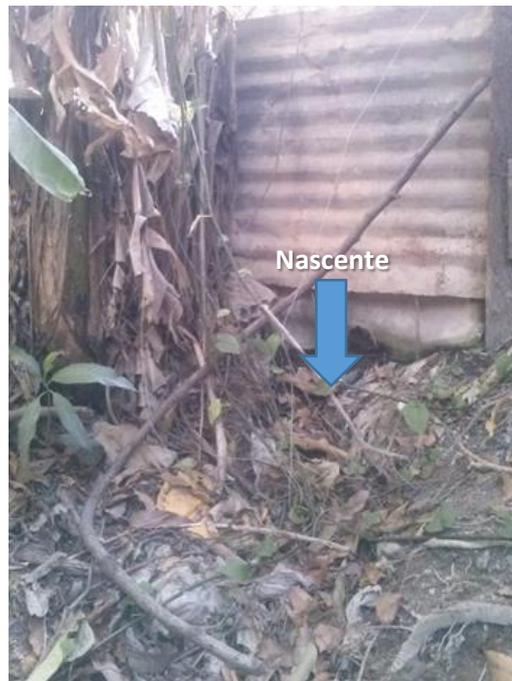
Figura 34 – Exemplo de nascente natural antropizada na Região da Sub-bacia do Córrego Vilarinho – Nascente NAS028

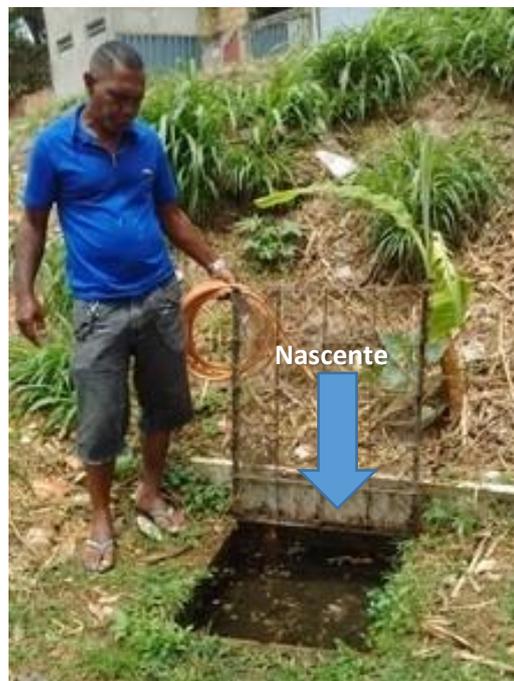
Figura 35 – Exemplo de nascente drenada confinada na Região da Sub-bacia do Córrego Vilarinho – Nascente NAS092

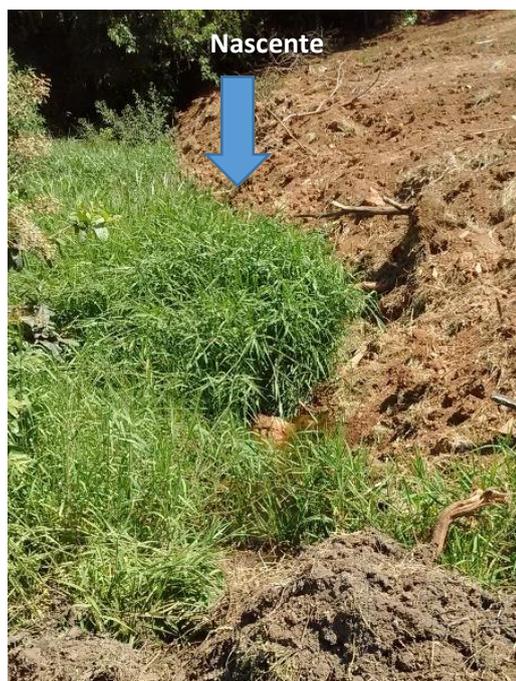
Aterrada	Quando a nascente se encontrar visualmente degradada pela chegada anômala de sedimentos tecnogênicos, isto é, provenientes de focos de erosão originados ou acelerados pela ocupação humana. Quando a nascente se encontrar aterrada por resíduos da construção civil (entulhos) ou aterrada por extratos (solo), decorrente de obras de terraplenagem sem a implantação de um sistema de drenagem.

Figura 36 – Exemplo de nascente aterrada na Região da Sub-bacia do Córrego Vilarinho – Nascente NAS080

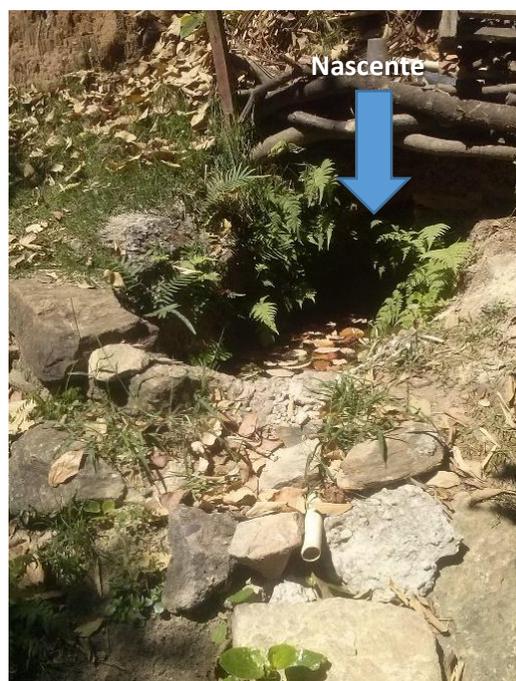
Figura 37 – Exemplo de nascente represada na Região da Sub-bacia do Córrego Vilarinho – Nascente NAS048

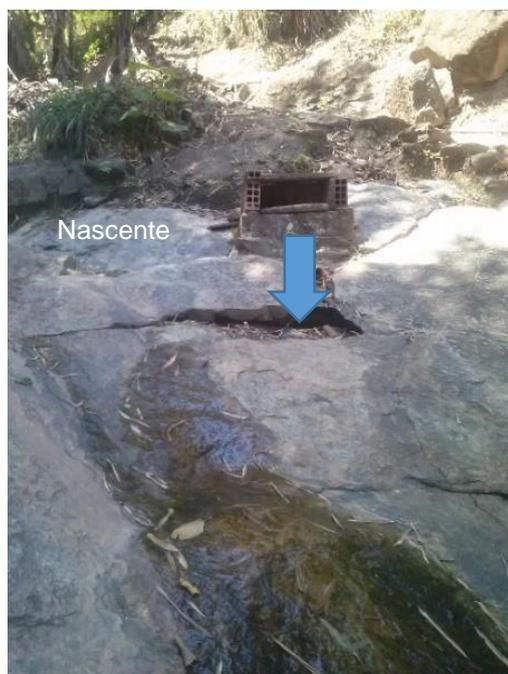
Na Figura 39, Figura 40, Figura 41, Figura 42 e Figura 43 são apresentados exemplos de uso das nascentes para manutenção do corpo hídrico, uso doméstico, harmonia paisagística, dessedentação animal e afastamento de esgoto, respectivamente, na Região da Sub-bacia do Córrego Vilarinho. O uso da água para lavagem de carro foi relatado pela população local e não ocorria no momento do cadastro, motivo pelo qual não há registro fotográfico do mesmo.

Figura 39 – Exemplo de nascente cujo uso identificado é a manutenção de corpos hídricos na Região da Sub-bacia do Córrego Vilarinho – Nascente NAS046

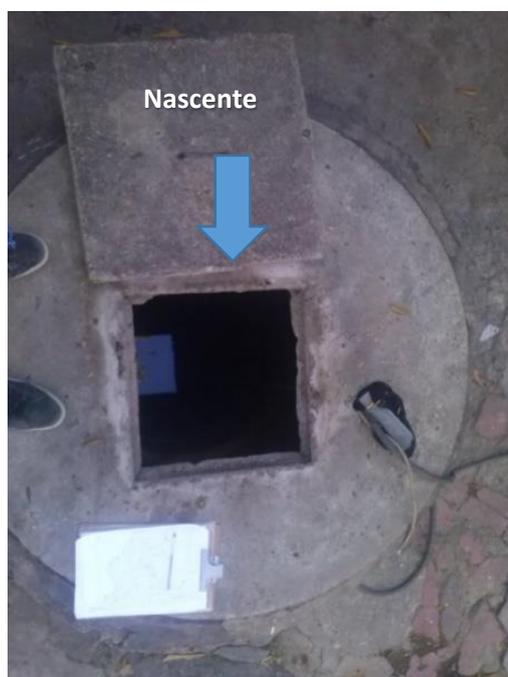
Figura 40 – Exemplo de nascente com uso doméstico na Região da Sub-bacia do Córrego Vilarinho – Nascente NAS011

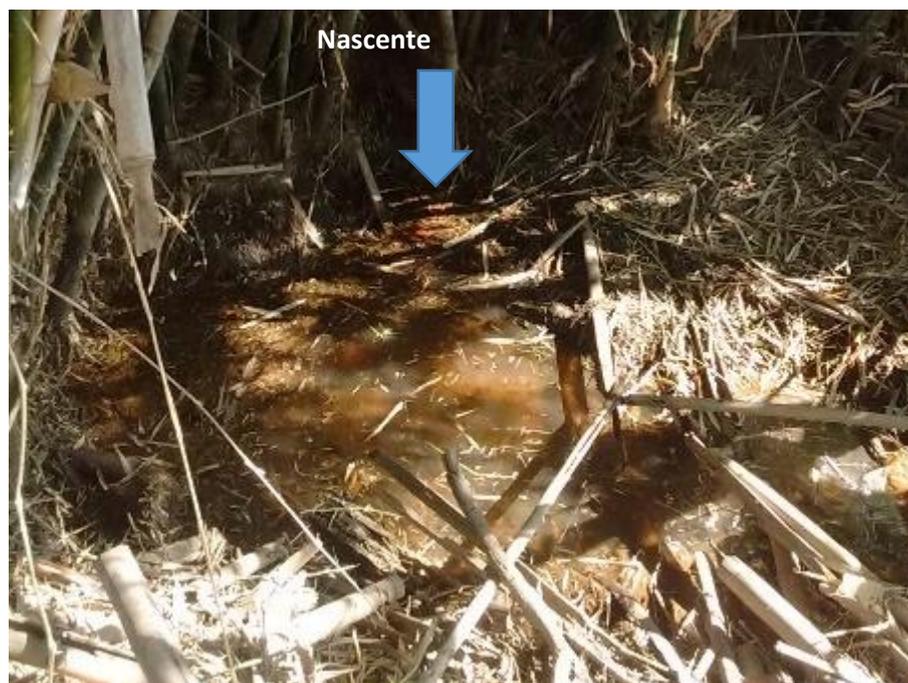
Figura 41 – Exemplo de nascente com uso para harmonia paisagística na Região da Sub-bacia do Córrego Vilarinho – Nascente NAS052

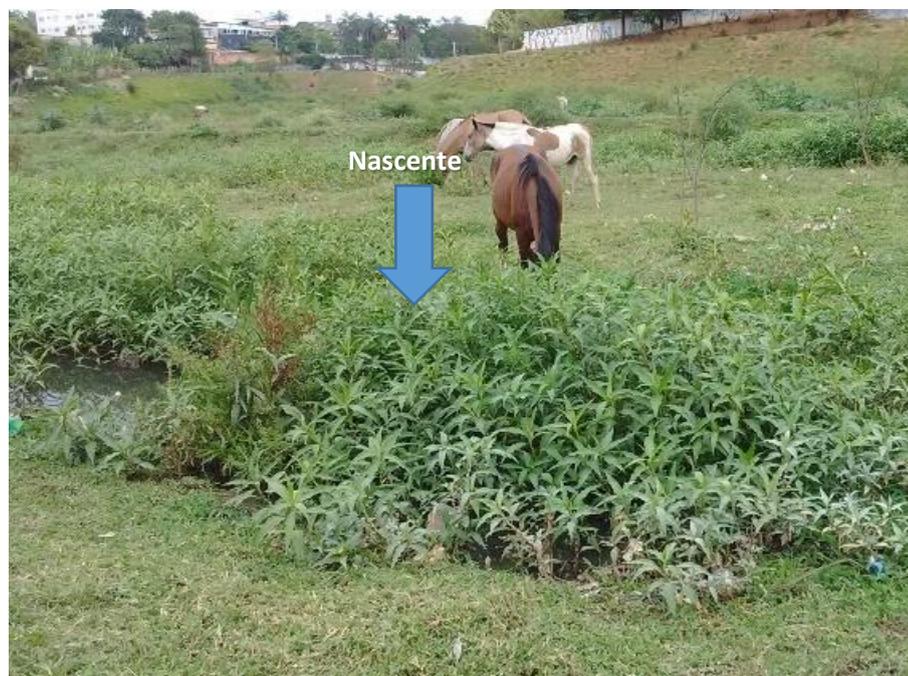
Figura 42 – Exemplo de nascente com uso para dessedentação animal na Região da Sub-bacia do Córrego Vilarinho – Nascente NAS128

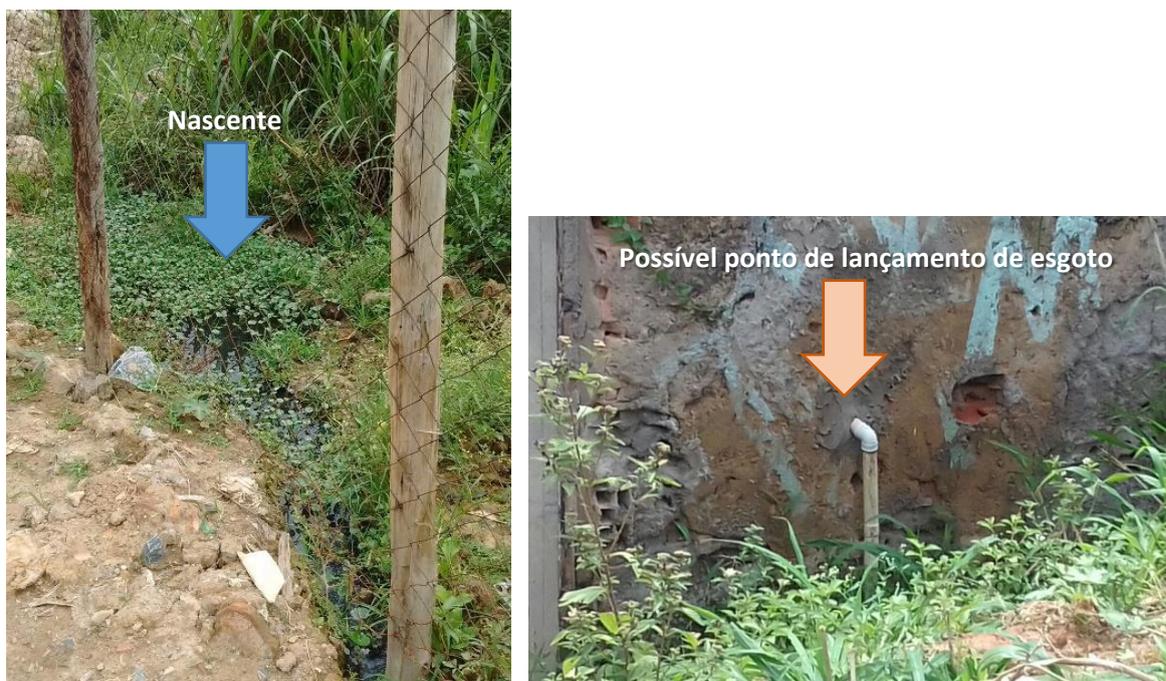
Figura 43 – Exemplo de nascente com uso para afastamento de esgoto com destaque para um possível ponto de lançamento de esgoto a montante, na Região da Sub-bacia do Córrego Vilarinho – Nascente NAS148

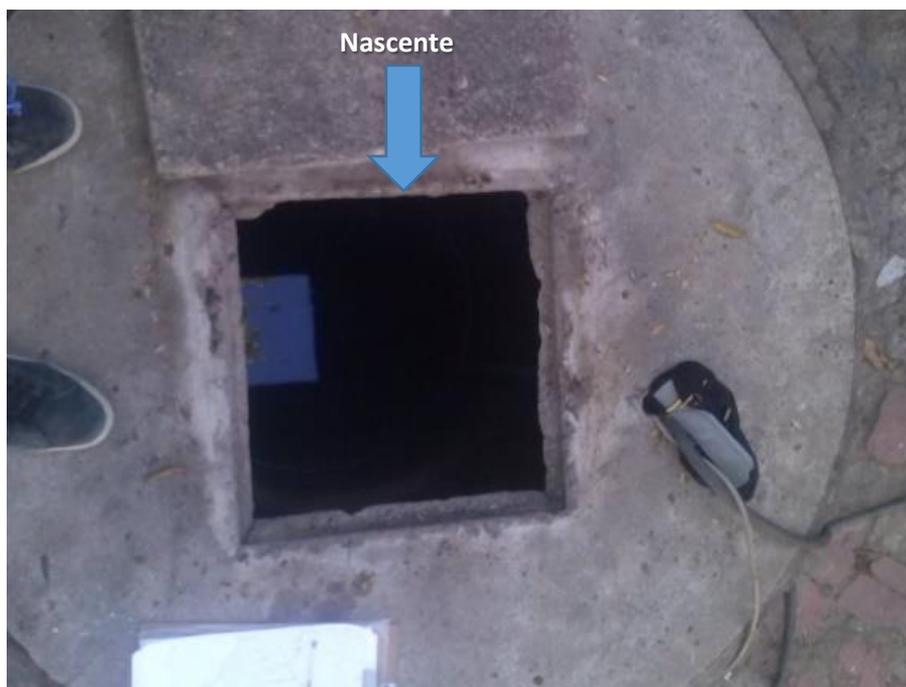
Figura 45 – Exemplo de nascente sem migração de ferro e óxidos na Região da Sub-bacia do Córrego Vilarinho – Nascente NAS011

Nas Figuras 45 e Figura 46 são apresentados exemplos de nascentes sem e com migração de ferro e óxidos, respectivamente, na Região da Sub-bacia do Córrego Vilarinho.

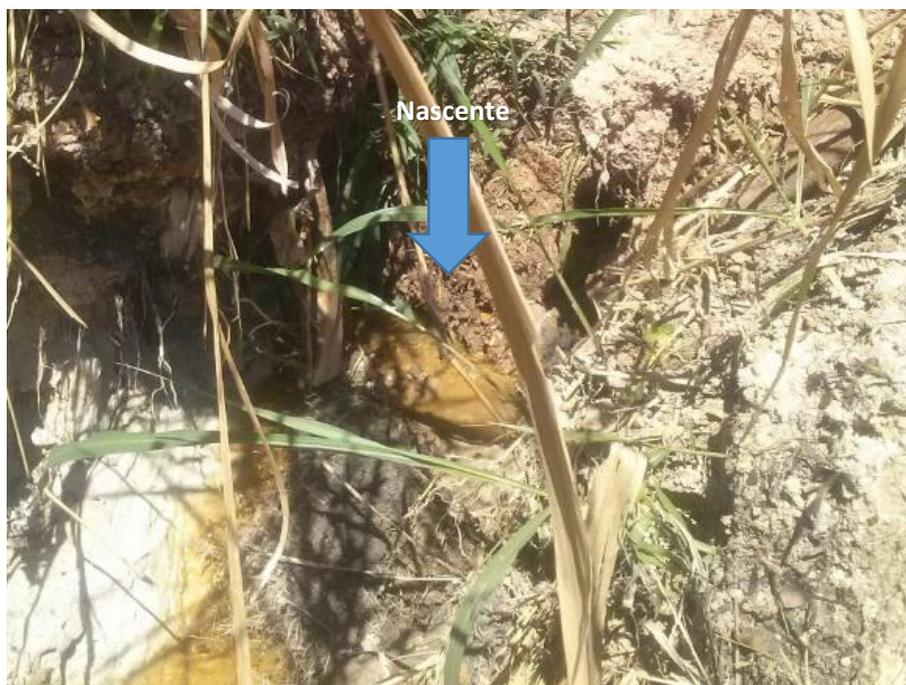
Figura 46 – Exemplo de nascente com migração de ferro e óxidos na Região da Sub-bacia do Córrego Vilarinho – Nascente NAS038

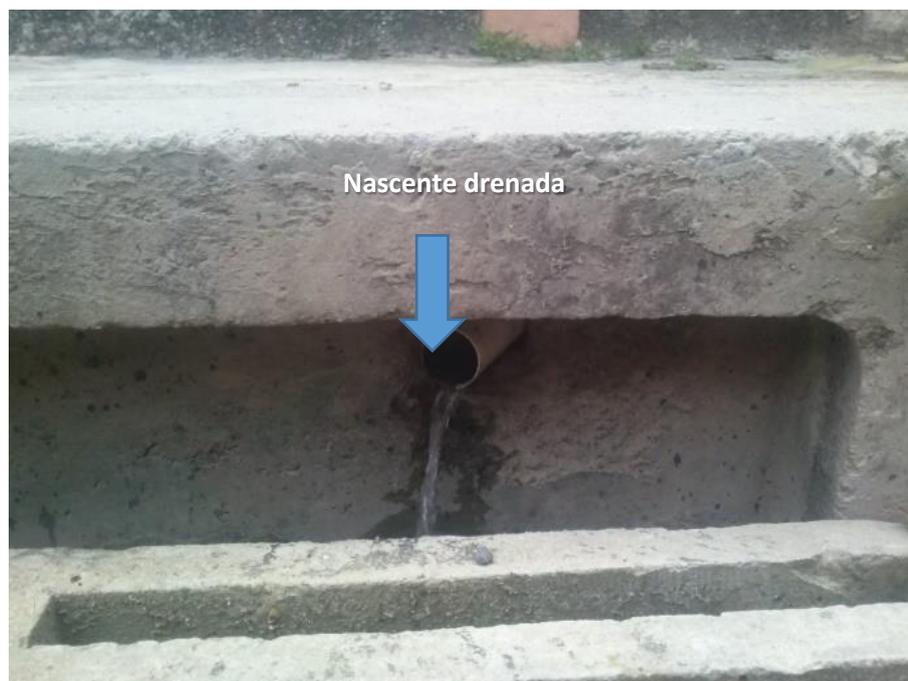
Figura 48 – Exemplo de nascente com vazão grande na Região da Sub-bacia do Córrego Vilarinho – Nascente NAS031

Na Figura 48, Figura 49, Figura 50 e Figura 51 são apresentados exemplos de nascentes com vazão grande, vazão significativa, pouca vazão e vazão mínima, respectivamente, na Região da Sub-bacia do Córrego Vilarinho.

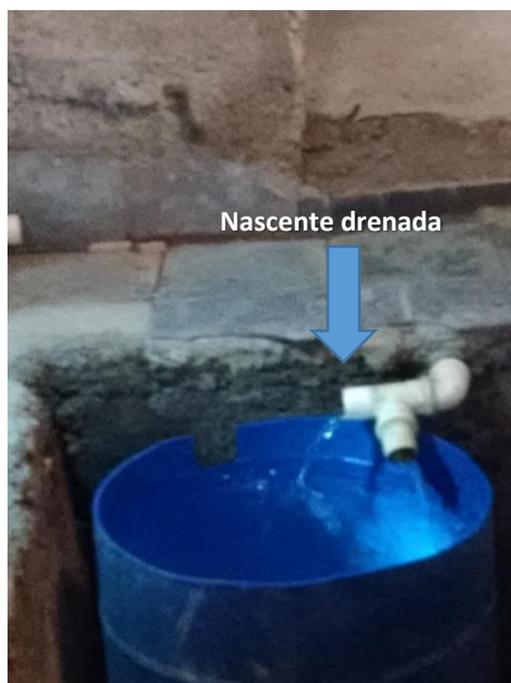
Figura 49 – Exemplo de nascente com vazão significativa na Região da Sub-bacia do Córrego Vilarinho – Nascente NAS342

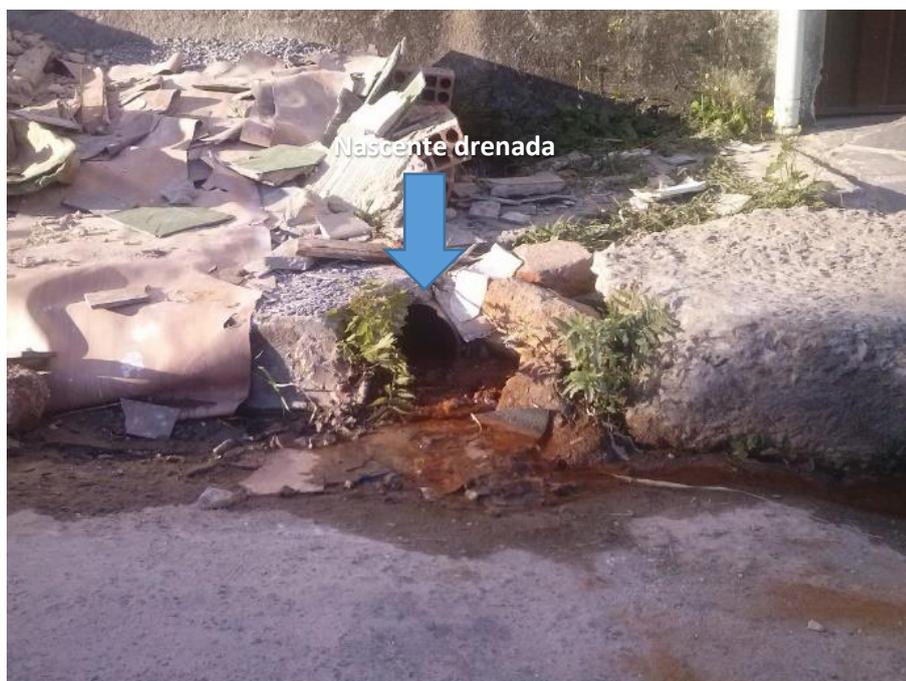
Figura 50 – Exemplo de nascente com pouca vazão na Região da Sub-bacia do Córrego Vilarinho – Nascente NAS013

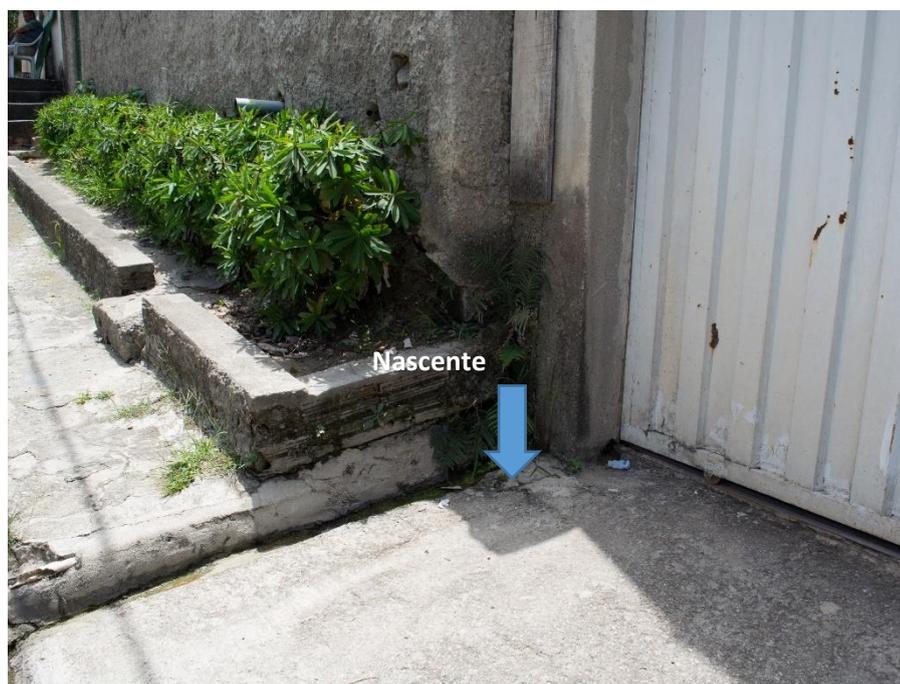
Figura 51 – Exemplo de nascente com vazão mínima na Região da Sub-bacia do Córrego Vilarinho – Nascente NAS009

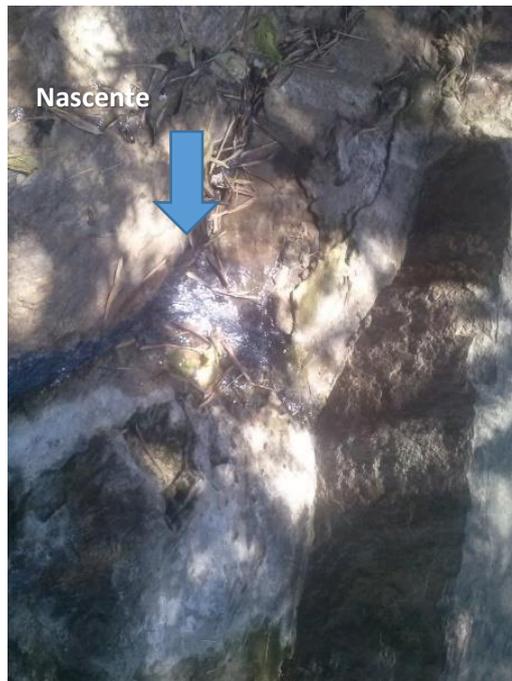
Nas Figura 53, Figura 54, Figura 55, Figura 56, Figura 57, Figura 58 e Figura 59 são apresentados exemplos de nascentes associadas a afloramento, canal, cavidade, concavidade, depressão, geomorfologia indefinida e olhos d'água, respectivamente, na Região da Sub-bacia do Córrego Vilarinho. Cabe salientar que as nascentes classificadas como indefinidas correspondem a exfiltrações que ocorrem em áreas altamente antropizadas, onde não foi possível avaliar as características geomorfológicas das mesmas.

Figura 53 – Exemplo de nascente cuja geomorfologia está associada a afloramento na Região da Sub-bacia do Córrego Vilarinho – Nascente NAS045

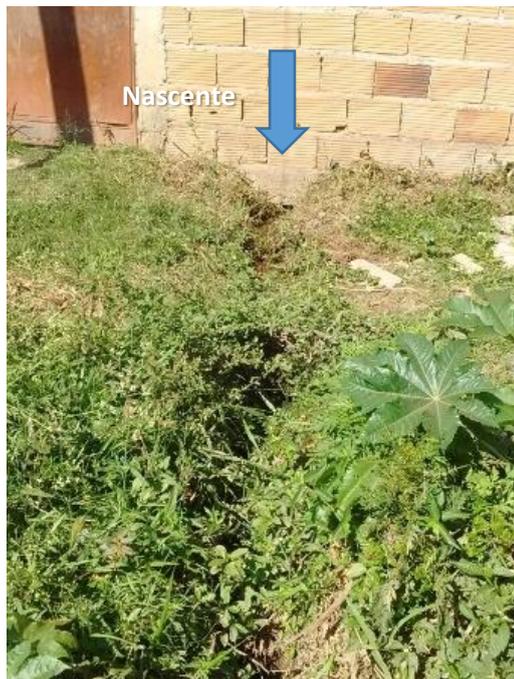
Figura 54 – Exemplo de nascente cuja geomorfologia está associada a canal na Região da Sub-bacia do Córrego Vilarinho – Nascente NAS068

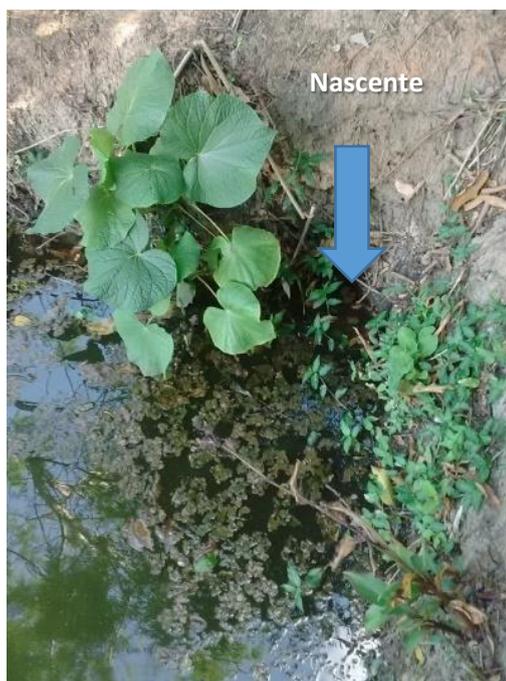
Figura 55 – Exemplo de nascente cuja geomorfologia está associada a cavidade na Região da Sub-bacia do Córrego Vilarinho – Nascente NAS051

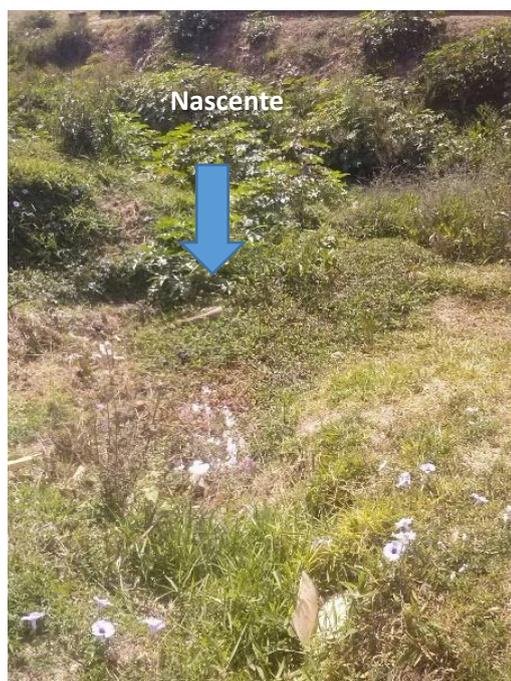
Figura 56 – Exemplo de nascente cuja geomorfologia está associada a concavidade na Região da Sub-bacia do Córrego Vilarinho – Nascente NAS025

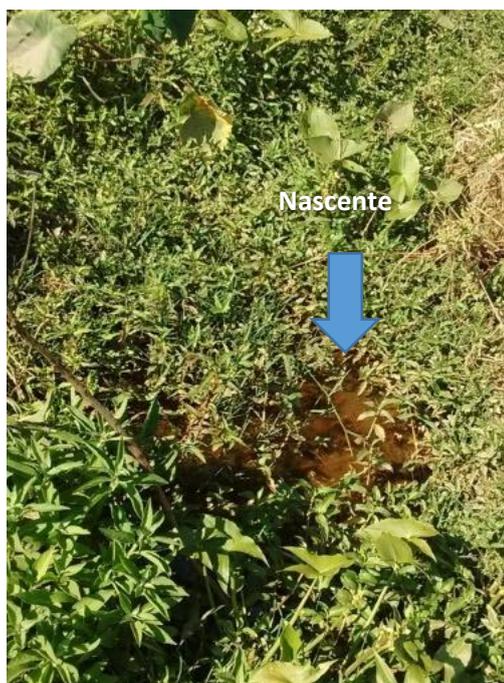
Figura 57 – Exemplo de nascente cuja geomorfologia está associada a depressão na Região da Sub-bacia do Córrego Vilarinho – Nascente NAS058

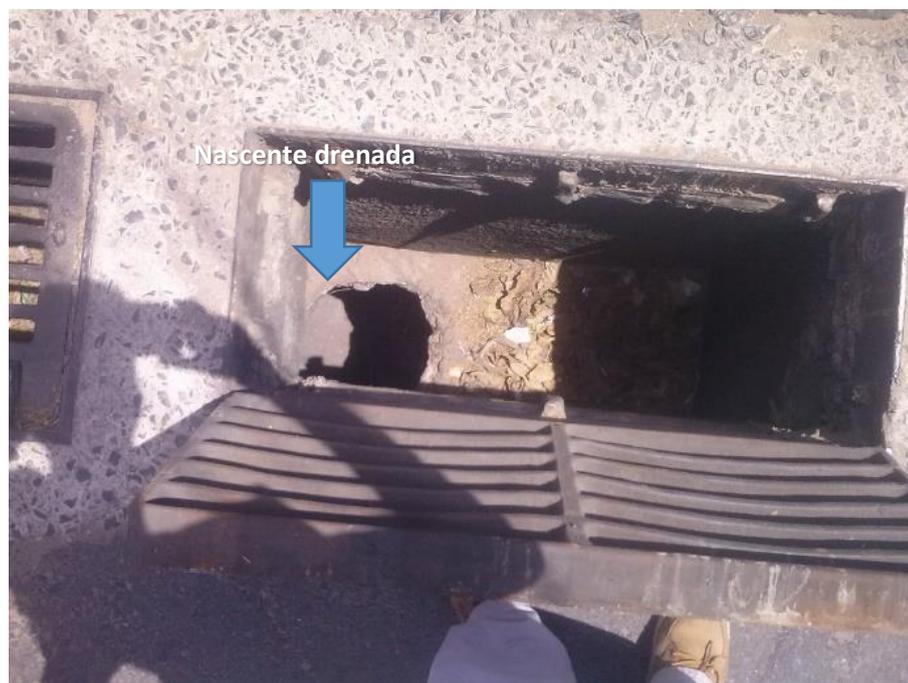
Figura 58 – Boca de lobo onde existe uma nascente drenada cuja geomorfologia é indefinida na Região da Sub-bacia do Córrego Vilarinho – Nascente NAS014

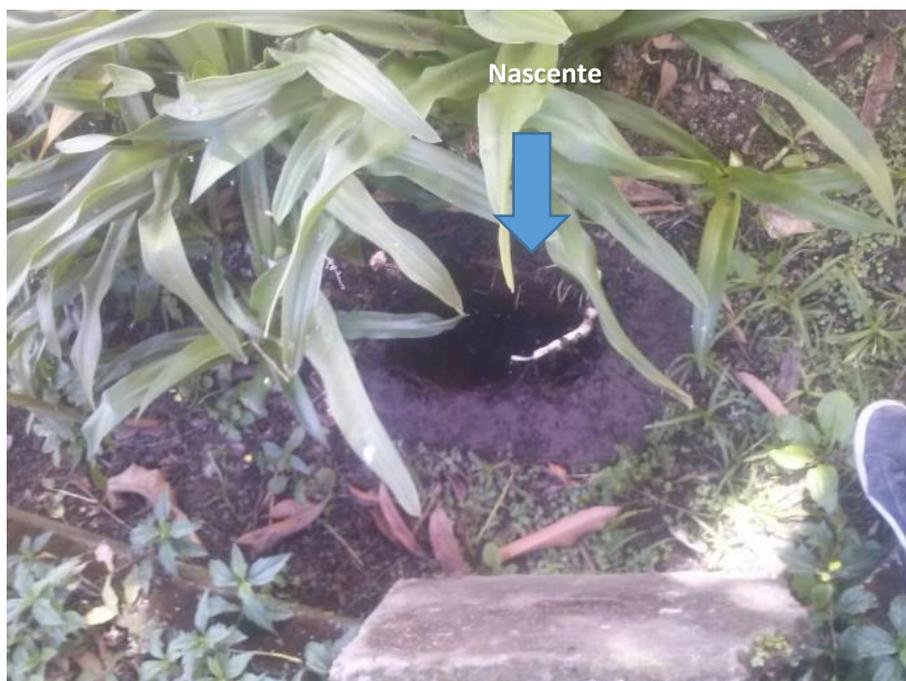
Figura 59 – Exemplo de nascente cuja geomorfologia está associada a olhos d’água na Região da Sub-bacia do Córrego Vilarinho – Nascente NAS024

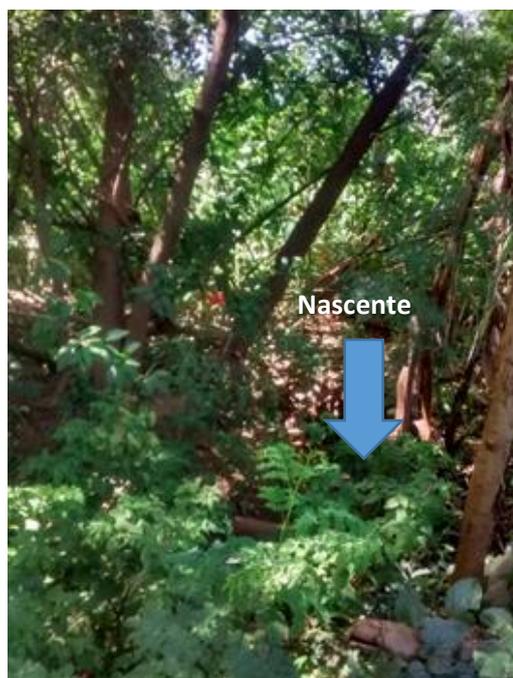
Na Figura 61, Figura 62, Figura 63 e Figura 64 são apresentados exemplos de nascentes em áreas com ocorrência de vegetação arbórea, arbustiva, herbácea e sem vegetação em seu entorno, respectivamente, na Região da Sub-bacia do Córrego Vilarinho.

Figura 61 – Exemplo de nascente em área com vegetação arbórea na Região da Sub-bacia do Córrego Vilarinho – Nascente NAS042

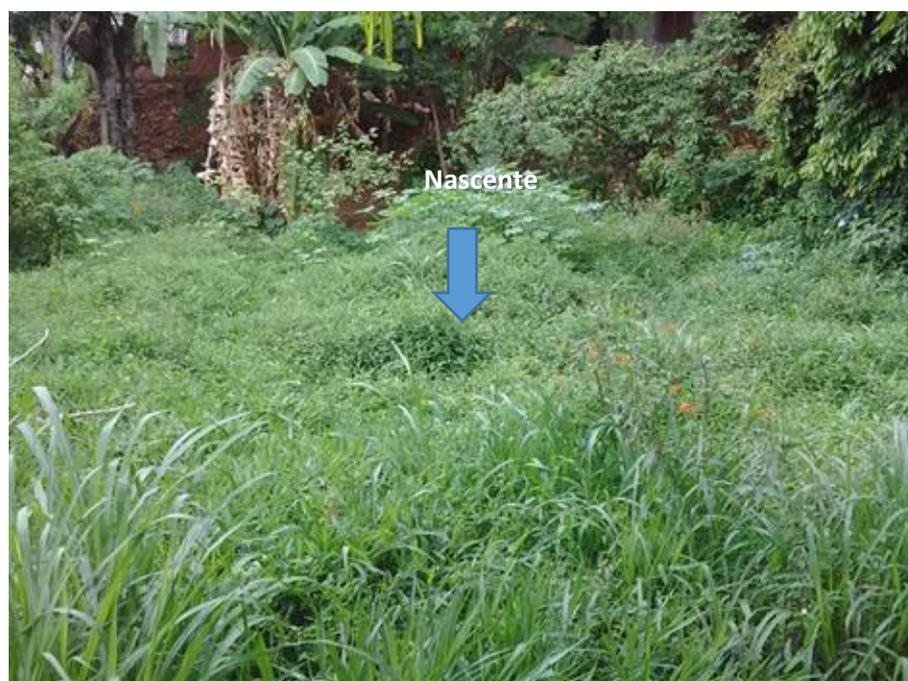
Figura 62 – Exemplo de nascente em área com vegetação arbustiva na Região da Sub-bacia do Córrego Vilarinho – Nascente NAS090

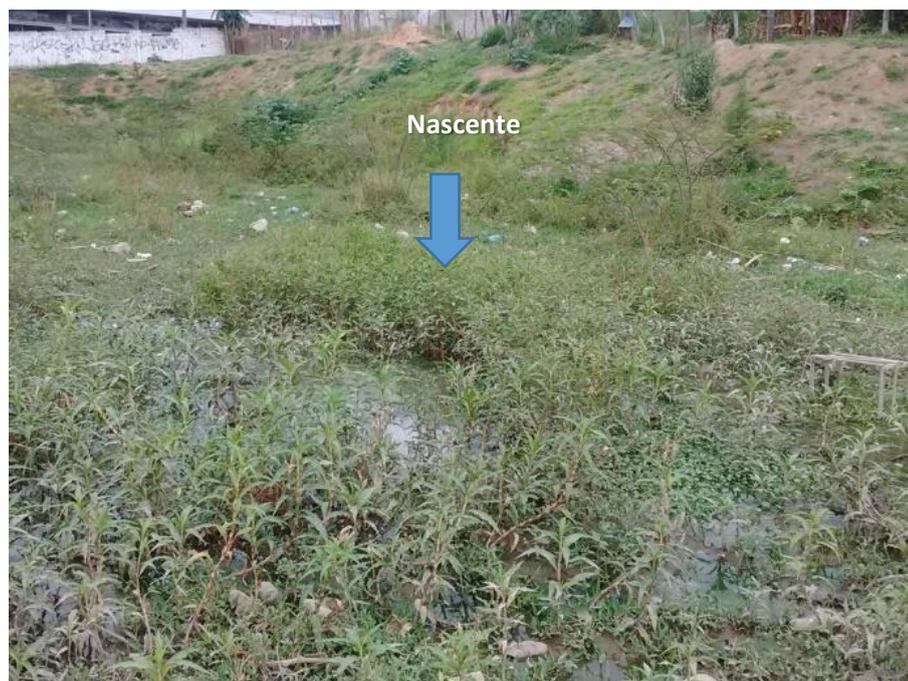
Figura 63 – Exemplo de nascente em área com vegetação herbácea na Região da Sub-bacia do Córrego Vilarinho – Nascente NAS114
