Diagnóstico das Nascentes Urbanas na Bacia Hidrográfica do Ribeirão Onça Relatório Parcial - Tomo I

**DIAGNÓSTICO DAS NASCENTES
URBANAS NA BACIA HIDROGRÁFICA DO
RIBEIRÃO ONÇA – RELATÓRIO PARCIAL
TOMO I**

PRODUTO 2A

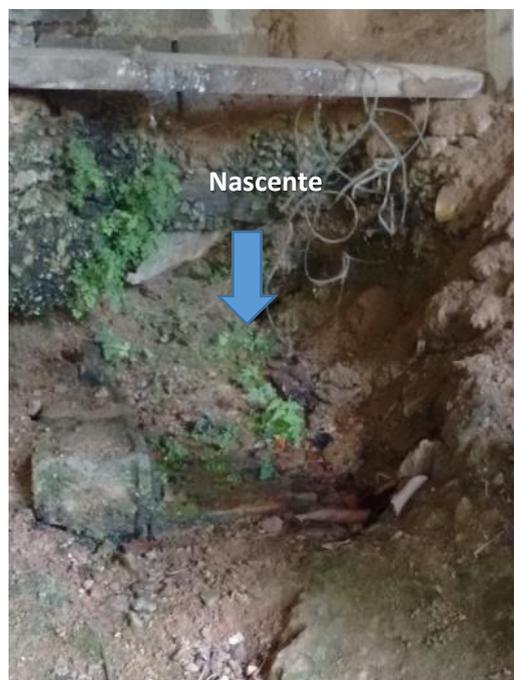
Na Figura 61, Figura 62, Figura 63 e Figura 64 são apresentados exemplos de nascentes em áreas com ocorrência de vegetação arbórea, arbustiva, herbácea e sem vegetação em seu entorno, respectivamente, na Região da Sub-bacia do Córrego Vilarinho.

Figura 64 – Exemplo de nascente em área sem vegetação na Região da Sub-bacia do Córrego Vilarinho – Nascente NAS339

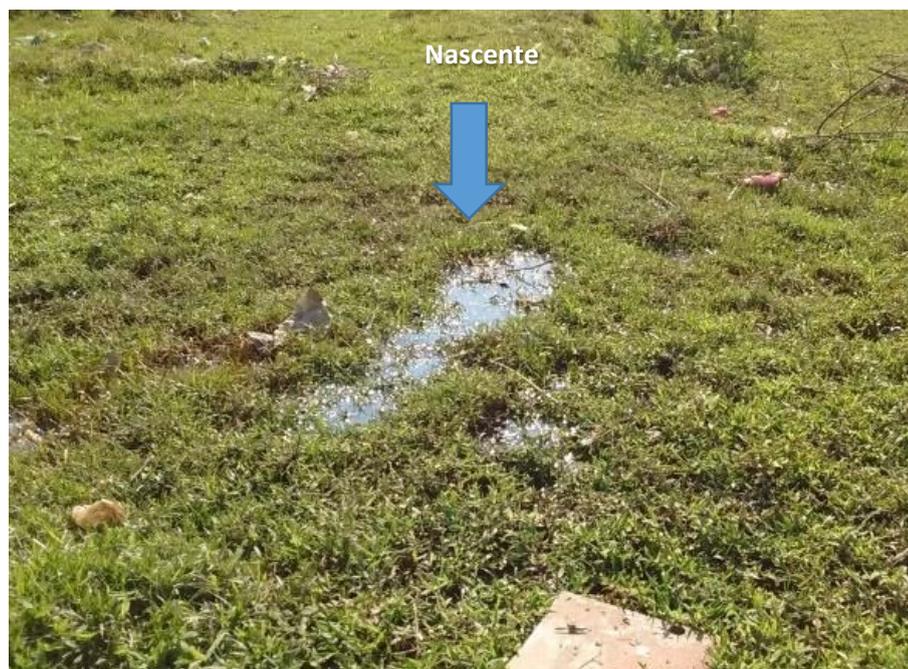
Na Figura 66, Figura 67 e Figura 68 são apresentados exemplos de nascentes em áreas com baixa, média e alta declividade, respectivamente, na Região da Sub-bacia do Córrego Vilarinho.

Figura 66 – Exemplo de nascente em área de baixa declividade na Região da Sub-bacia do Córrego Vilarinho – Nascente NAS054

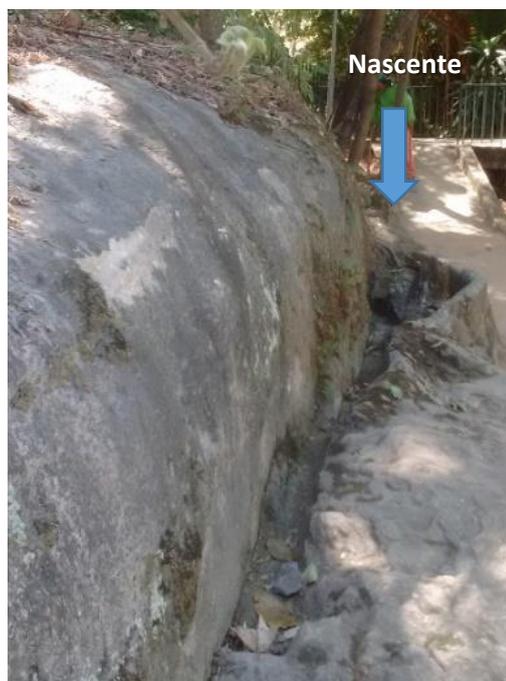
Figura 67 – Exemplo de nascente em área de média declividade na Região da Sub-bacia do Córrego Vilarinho – Nascente NAS005

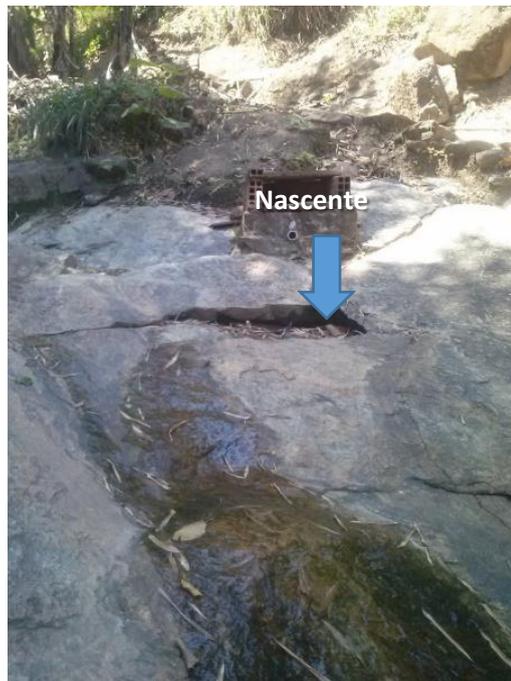
Figura 68 – Exemplo de nascente em área de alta declividade na Região da Sub-bacia do Córrego Vilarinho – Nascente NAS047

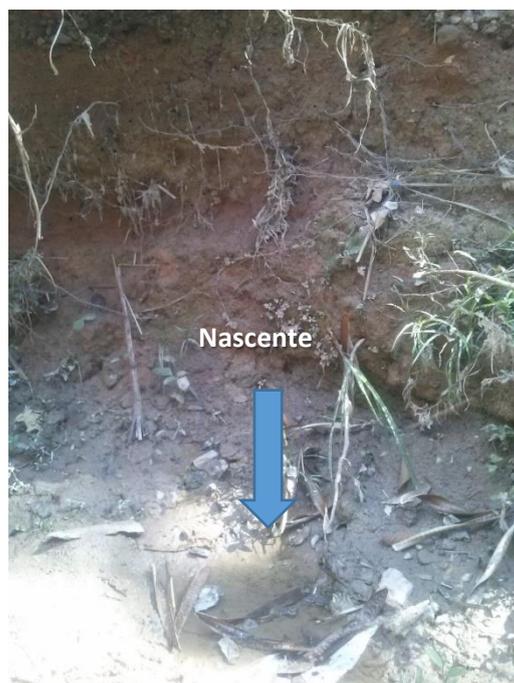
Em relação à cor do solo na área de ocorrência, 100% das 135 (cento e trinta e cinco) nascentes cadastradas na Região da Sub-bacia do Córrego Vilarinho apresentam solo amarelado. Na Figura 69 é apresentado um exemplo de nascente em área com solo amarelado na Região da Sub-bacia do Córrego Vilarinho.

Figura 69 – Exemplo de nascente em área com ocorrência de solo de cor amarelada na Região da Sub-bacia do Córrego Vilarinho – Nascente NAS040

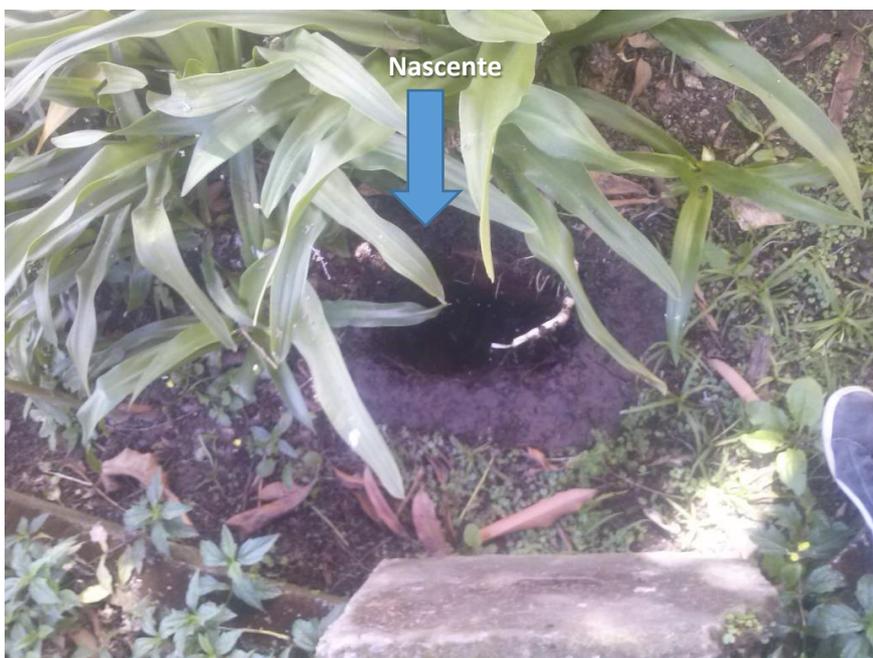
Na Figura 71, Figura 72 e Figura 73 são apresentados exemplos de nascentes em áreas com ocorrência de solos com granulometria argilosa, cascalhenta e arenosa, respectivamente, na Região da Sub-bacia do Córrego Vilarinho.

Figura 71 – Exemplo de nascente em área com ocorrência de solo de granulometria argilosa na Região da Sub-bacia do Córrego Vilarinho – Nascente NAS024

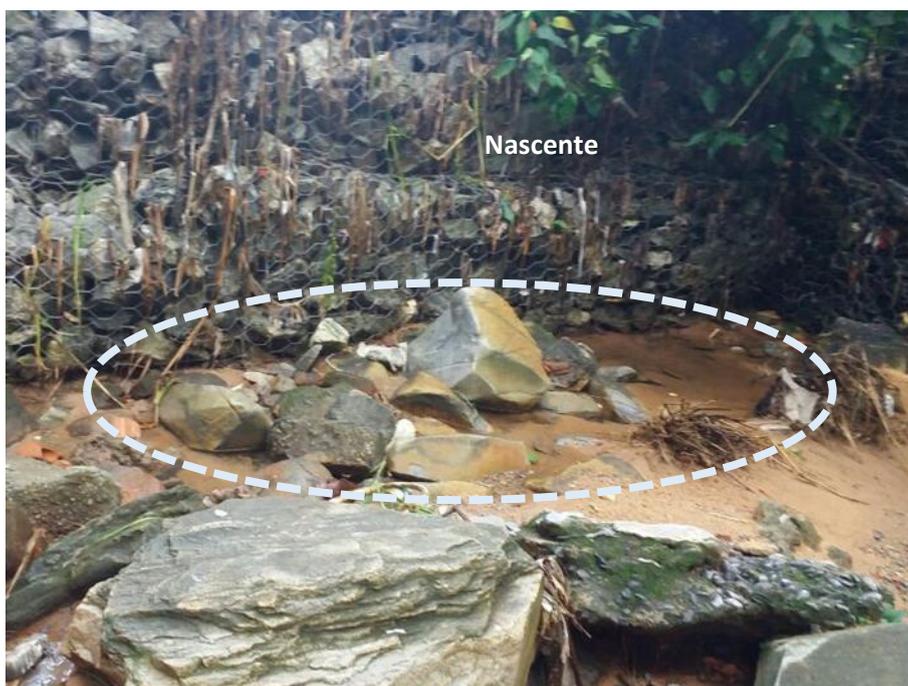
Figura 72 – Exemplo de nascente em área com ocorrência de solo de granulometria cascalhenta na Região da Sub-bacia do Córrego Vilarinho – Nascente NAS007

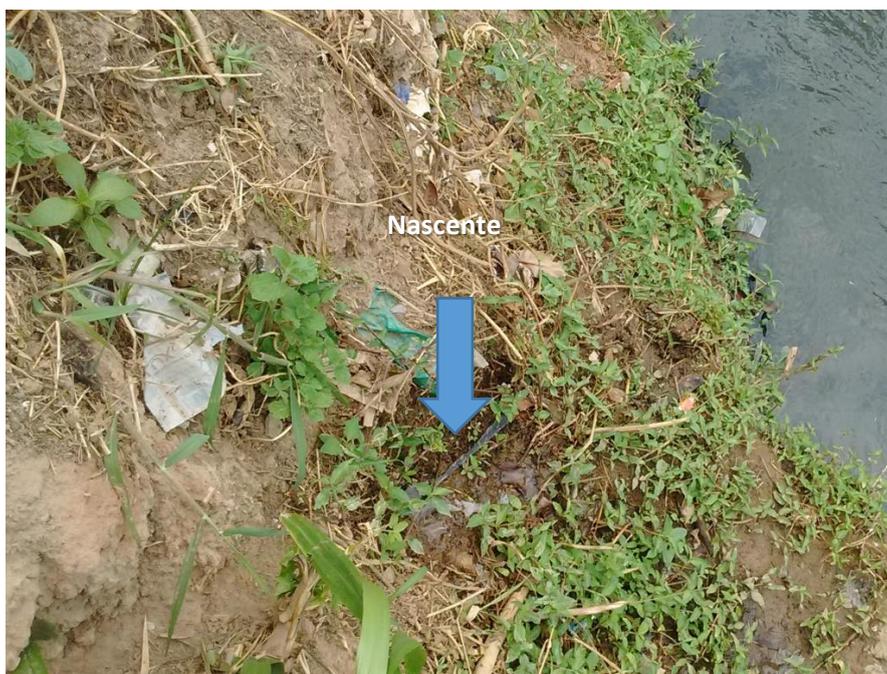
Figura 73 – Exemplo de nascente em área com ocorrência de solo de granulometria arenosa na Região da Sub-bacia do Córrego Vilarinho – Nascente NAS094

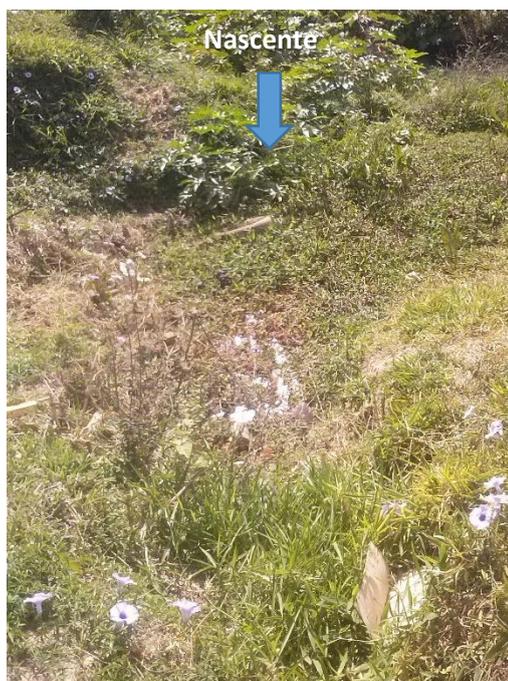
Figura 75 – Exemplo de nascente em área com ocorrência de gramíneas na Região da Sub-bacia do Córrego Vilarinho – Nascente NAS025

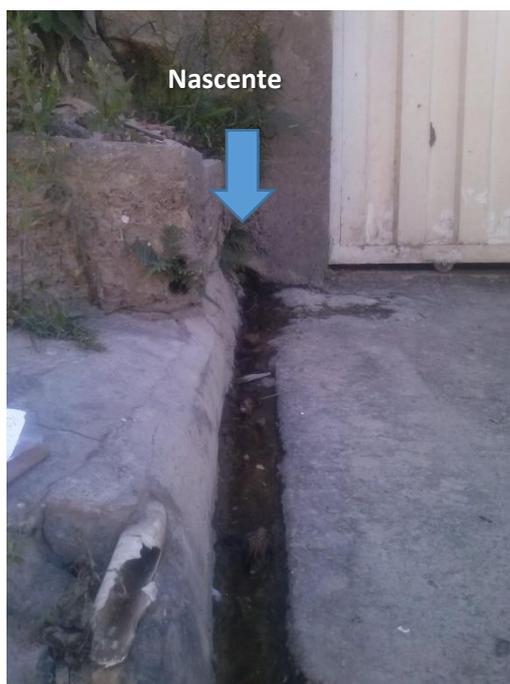
Figura 76 – Exemplo de nascente em área sem vegetação na Região da Sub-bacia do Córrego Vilarinho – Nascente NAS009

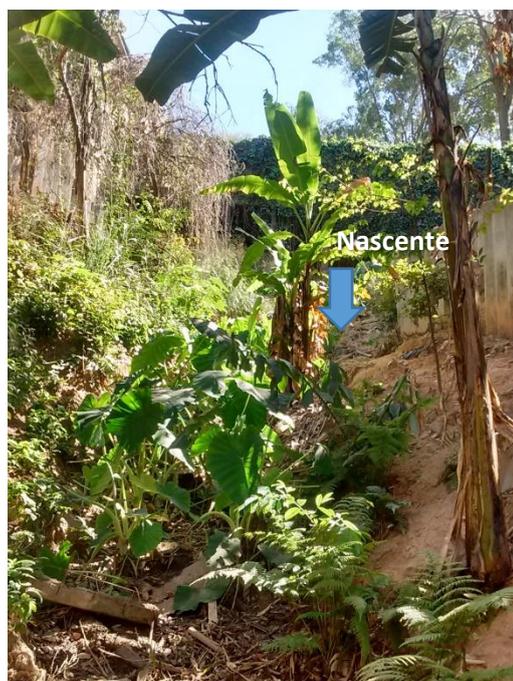
Figura 77 – Exemplo de nascente em área com espécies frutíferas e/ou comestíveis na Região da Sub-bacia do Córrego Vilarinho – Nascente NAS004

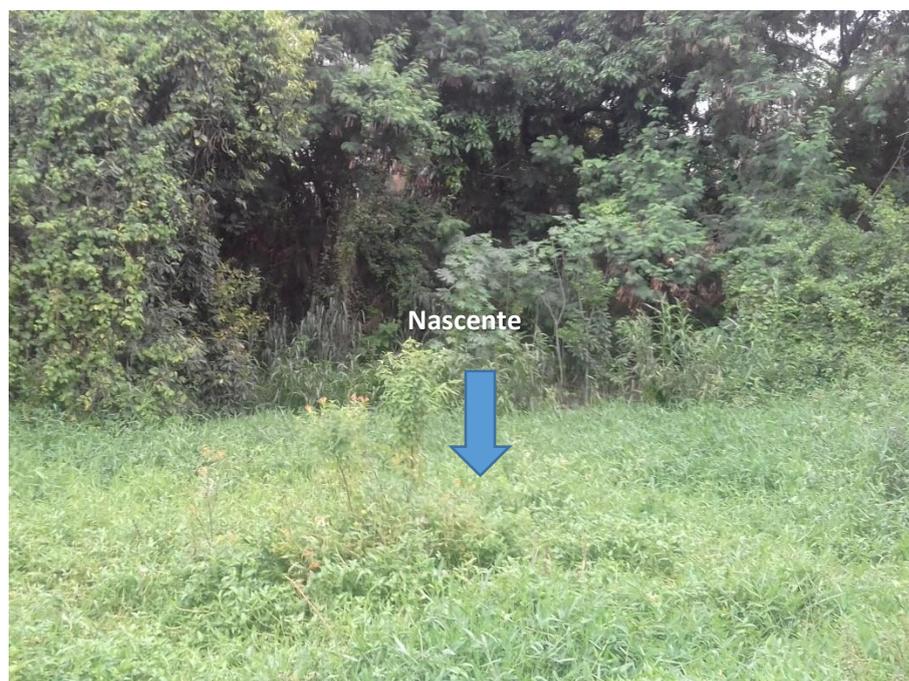
Figura 78 – Exemplo de nascente em área com ocorrência de gramíneas ou vegetação arbustiva associadas a indivíduos arbóreos na Região da Sub-bacia do Córrego Vilarinho – Nascente NAS069

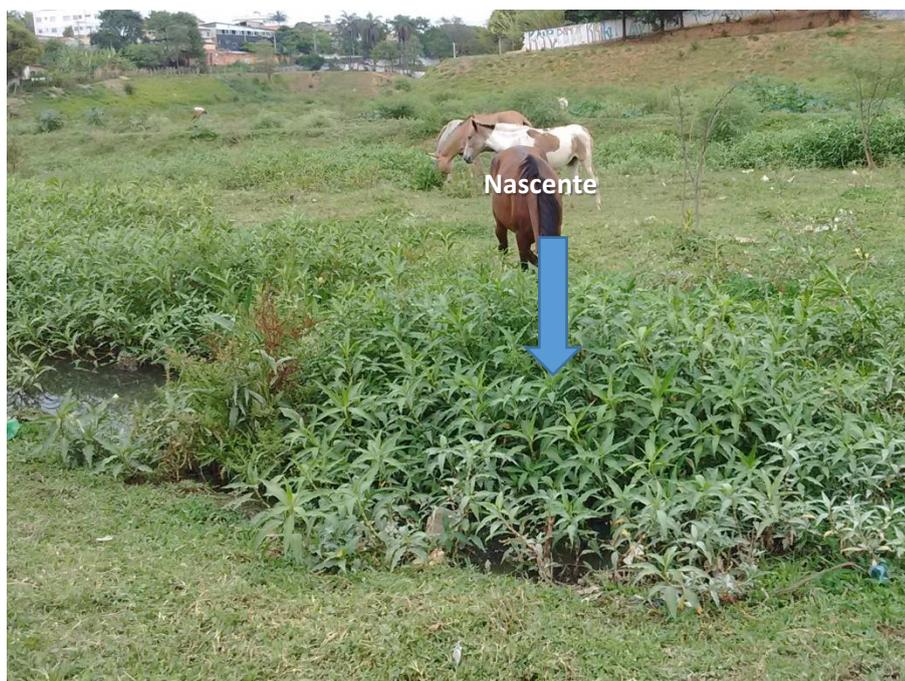
Figura 79 – Exemplo de nascente em área com ocorrência de vegetação adaptada a hidromorfismo na Região da Sub-bacia do Córrego Vilarinho – Nascente NAS128

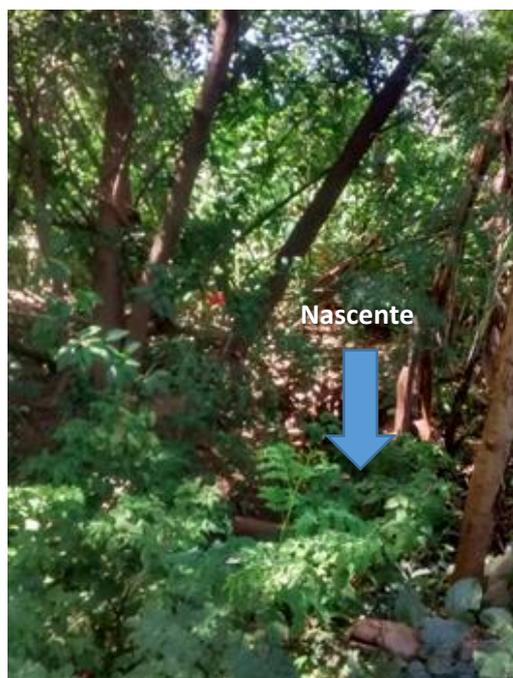
Figura 81 – Exemplo de nascente não antropogênica na Região da Sub-bacia do Córrego Vilarinho – Nascente NAS042

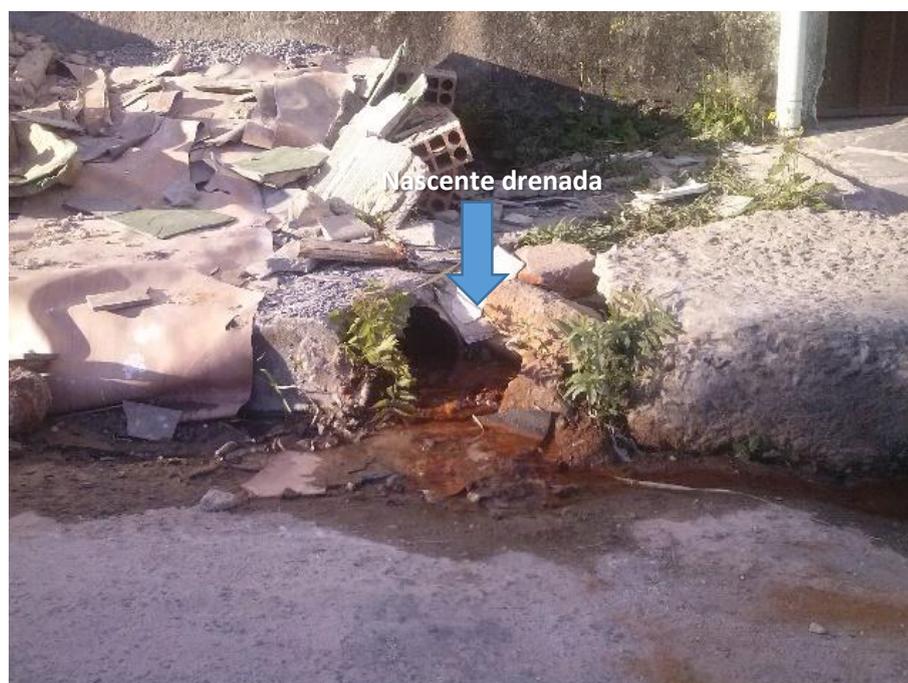
Figura 82 – Exemplo de nascente antropogênica na Região da Sub-bacia do Córrego Vilarinho – Nascente NAS013

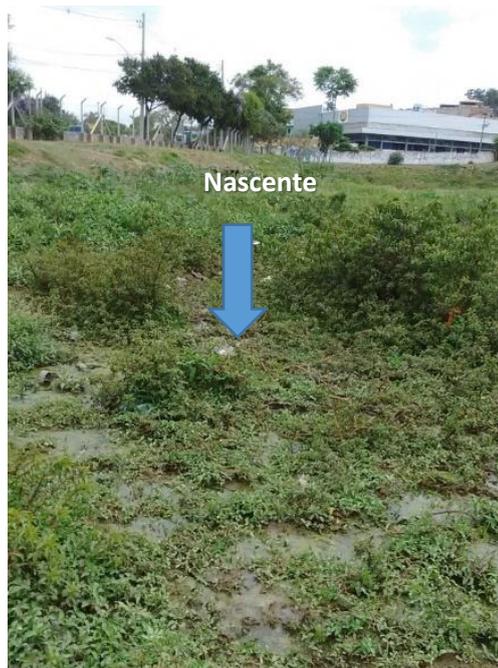
Figura 84 – Exemplo de nascente sem processos erosivos na Região da Sub-bacia do Córrego Vilarinho – Nascente NAS117

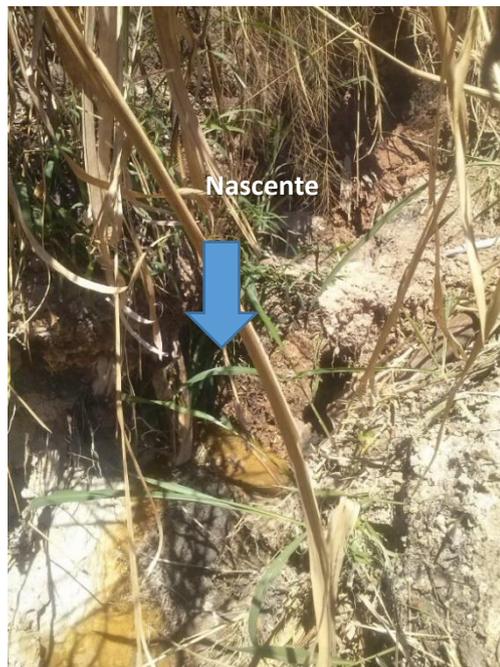
Figura 85 – Exemplo de nascente em área com solo exposto que favorece a ocorrência de processos erosivos na Região da Sub-bacia do Córrego Vilarinho – Nascente NAS038

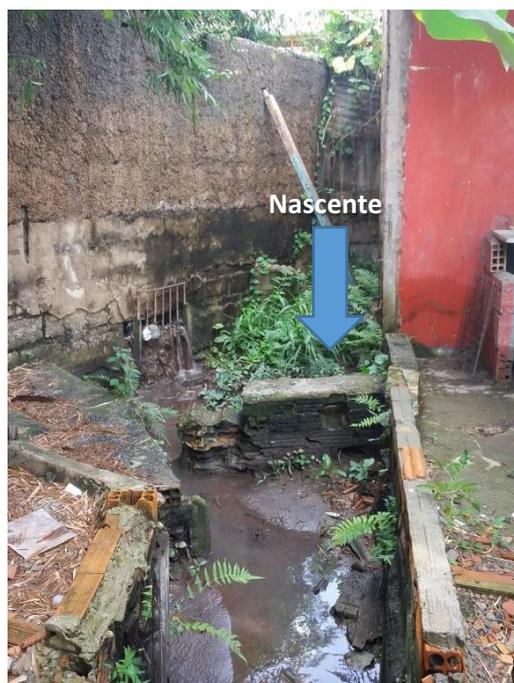
Figura 87 – Exemplo de nascente sem lixo no entorno na Região da Sub-bacia do Córrego Vilarinho – Nascente NAS331

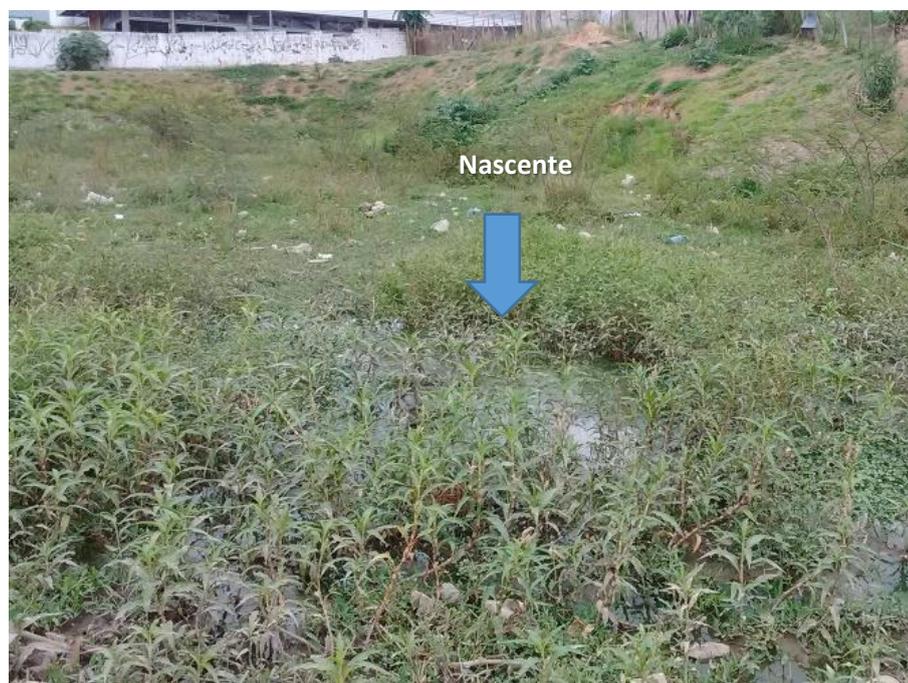
Figura 88 – Exemplo de nascente com lixo no entorno na Região da Sub-bacia do Córrego Vilarinho – Nascente NAS114

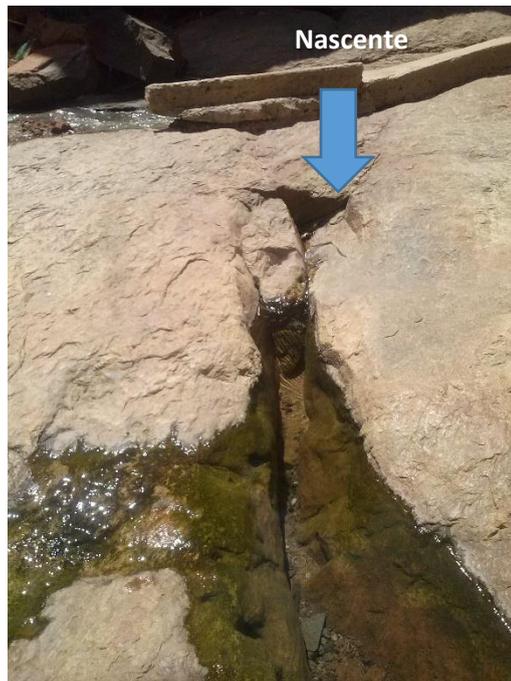
Figura 90 – Exemplo de nascente sem presença de esgoto na Região da Sub-bacia do Córrego Vilarinho – Nascente NAS048

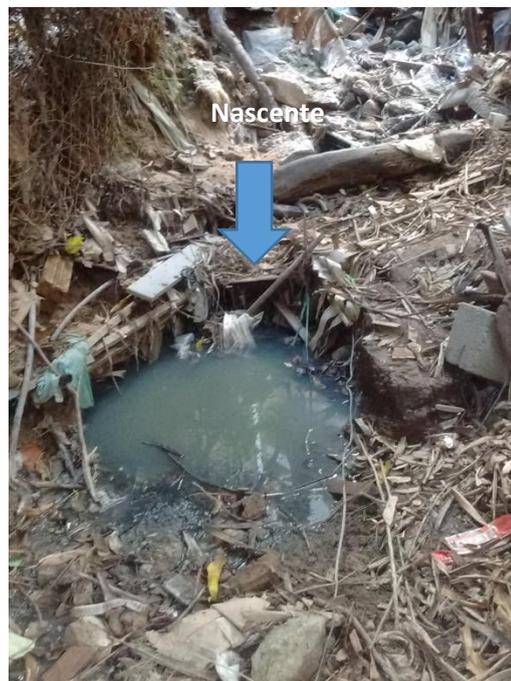
Figura 91 – Exemplo de nascente com presença de esgoto na Região da Sub-bacia do Córrego Vilarinho – Nascente NAS359

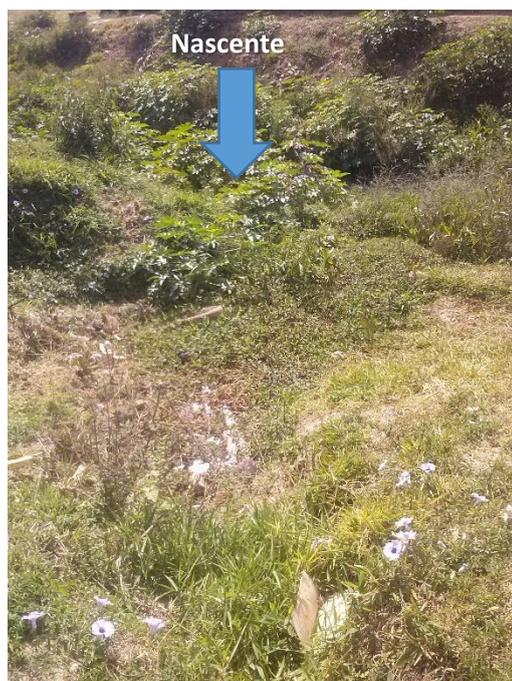
Figura 93 – Exemplo de nascente em área com baixo grau de impermeabilização na Região da Sub-bacia do Córrego Vilarinho – Nascente NAS025

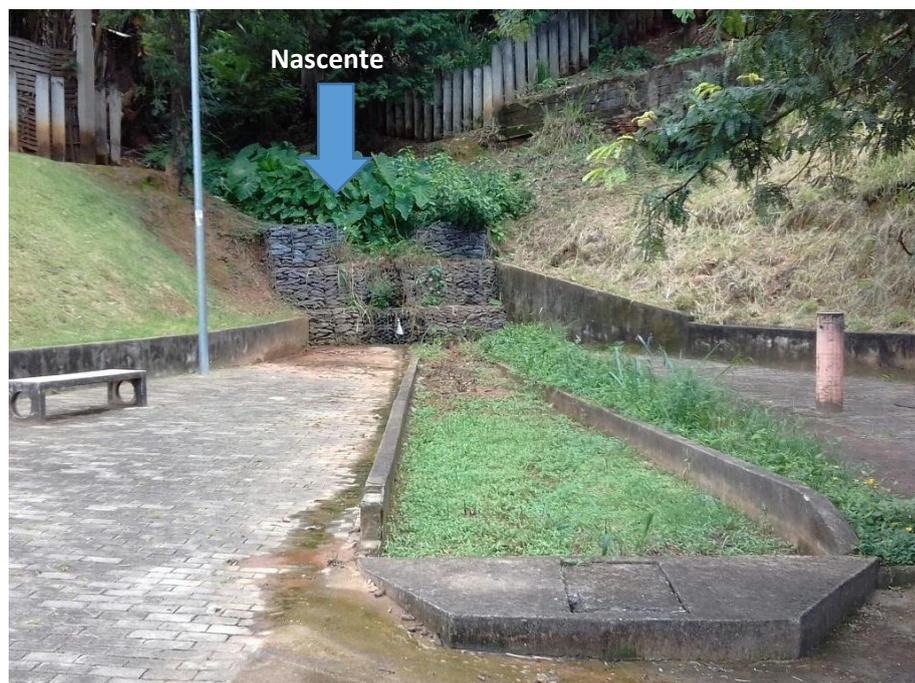
Figura 94 – Exemplo de nascente em área com médio grau de impermeabilização na Região da Sub-bacia do Córrego Vilarinho – Nascente NAS003

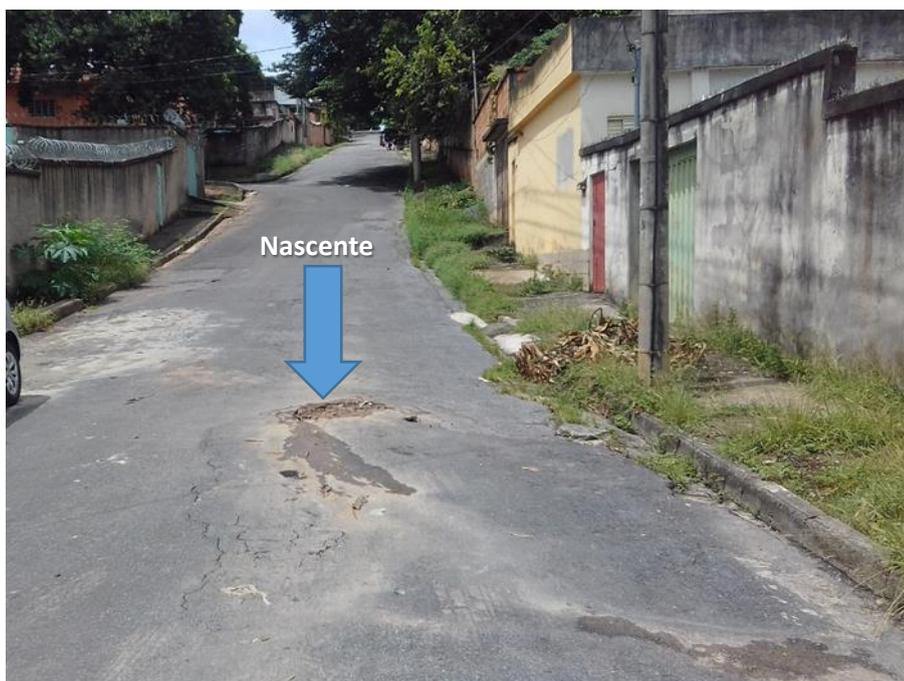
Figura 95 – Exemplo de nascente em área com alto grau de impermeabilização na Região da Sub-bacia do Córrego Vilarinho – Nascente NAS081

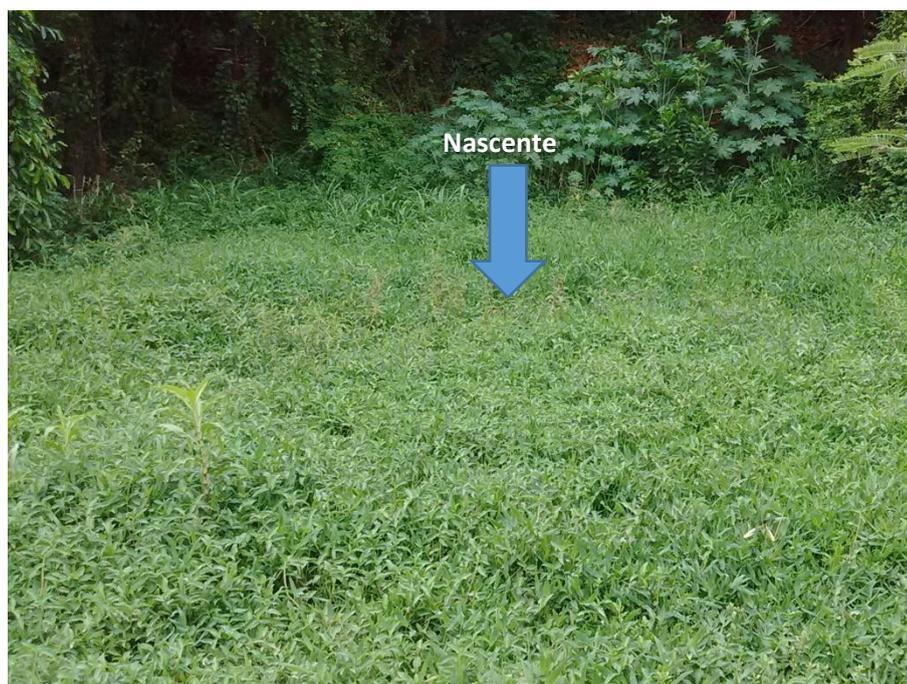
Figura 98 – Exemplo de nascente em lotes vagos e áreas públicas na Região da Sub-bacia do Córrego Vilarinho – Nascente NAS089

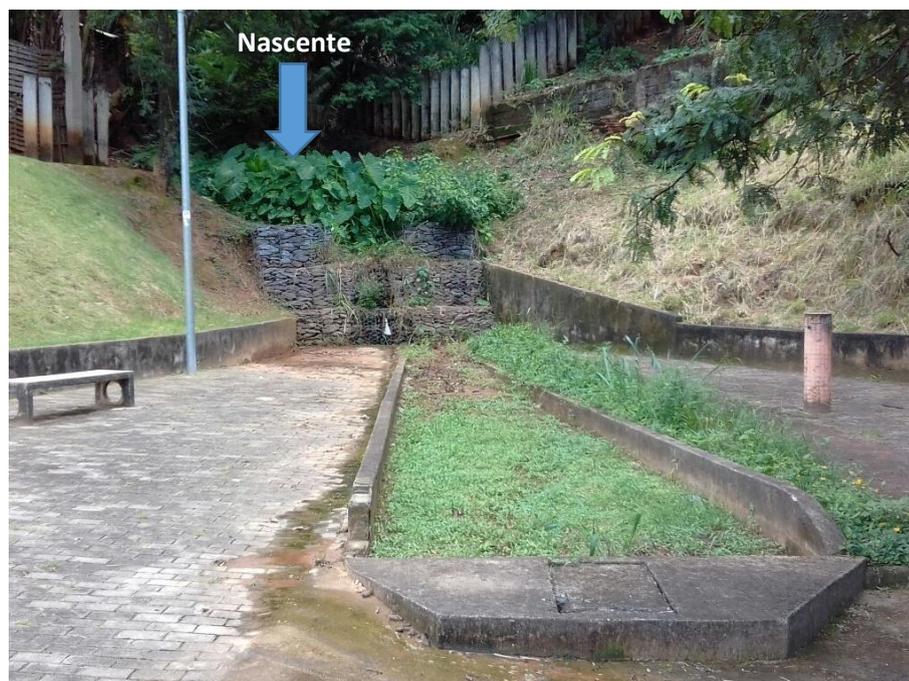
Figura 99 – Exemplo de nascente em parques e praças na Região da Sub-bacia do Córrego Vilarinho – Nascente NAS003

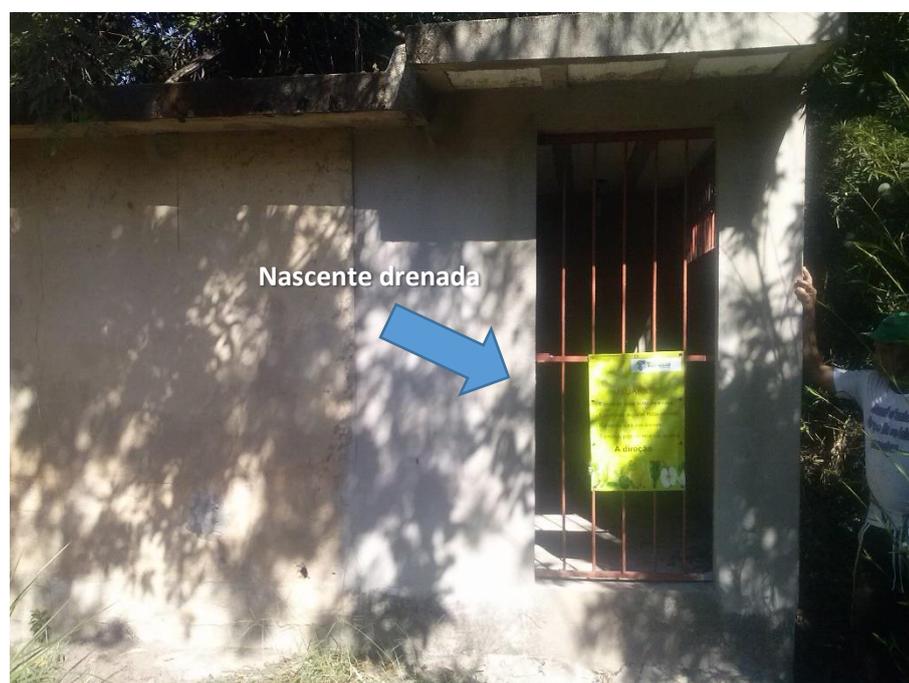
Figura 100 – Exemplo de nascente em clube na Região da Sub-bacia do Córrego Vilarinho – Nascente NAS043

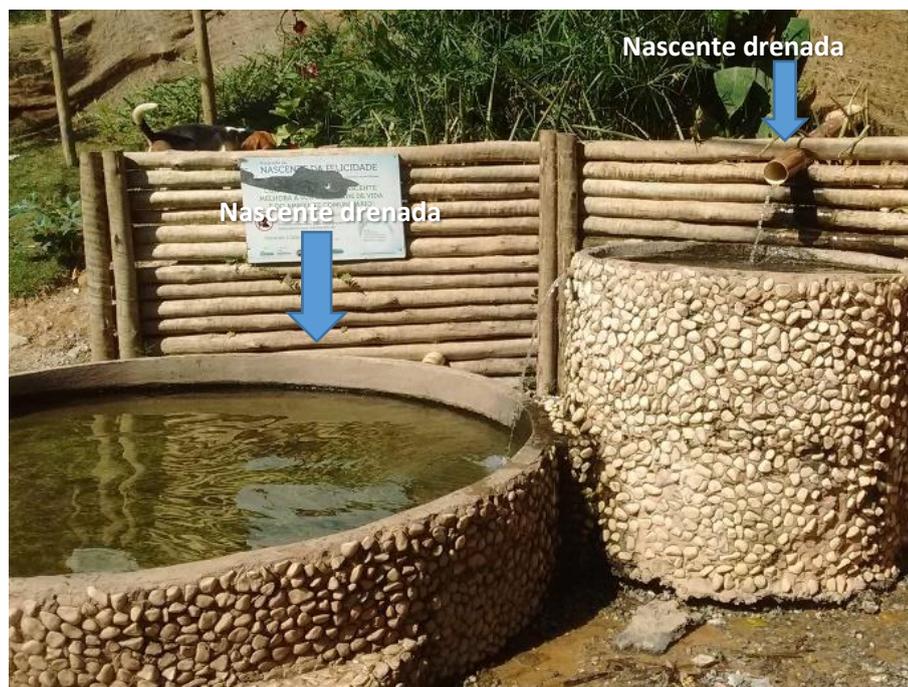
Figura 102 – Exemplo de nascente protegida na Região da Sub-bacia do Ribeirão Isidoro – Nascente NAS151

Na Figura 102 e Figura 103 são apresentados exemplos de nascentes com e sem proteção, respectivamente, na Região da Sub-bacia do Ribeirão Isidoro.

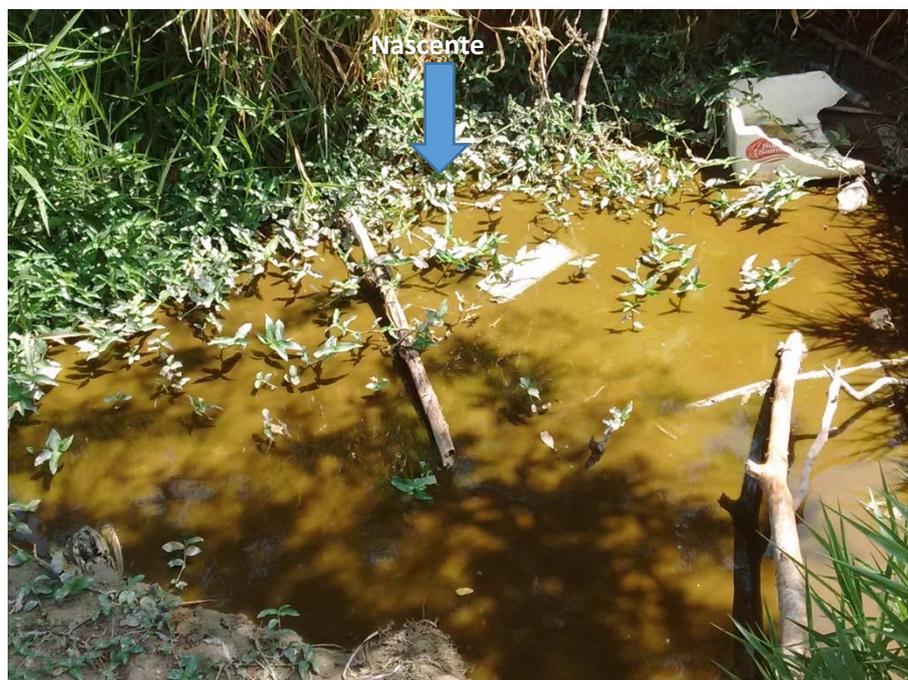
Figura 103 – Exemplo de nascente não protegida na Região da Sub-bacia do Ribeirão Isidoro – Nascente NAS155

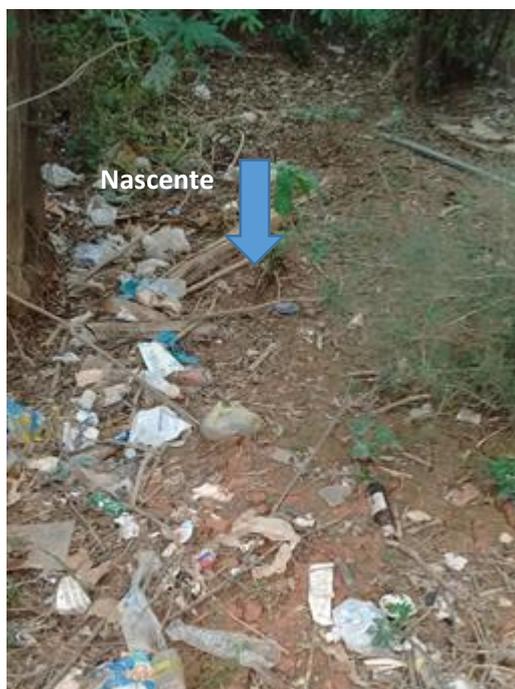
Figura 106 – Exemplo de nascente intermitente na Região da Sub-bacia do Ribeirão Isidoro – Nascente NAS165

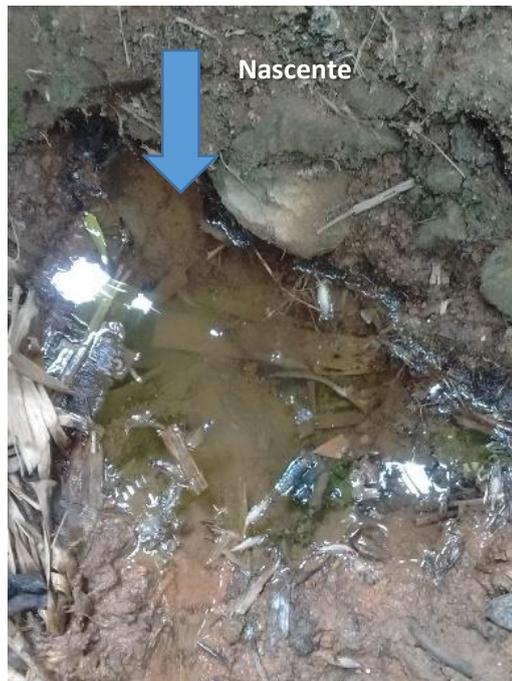
Figura 108 – Exemplo de nascente pontual na Região da Sub-bacia do Ribeirão Isidoro – Nascente NAS210

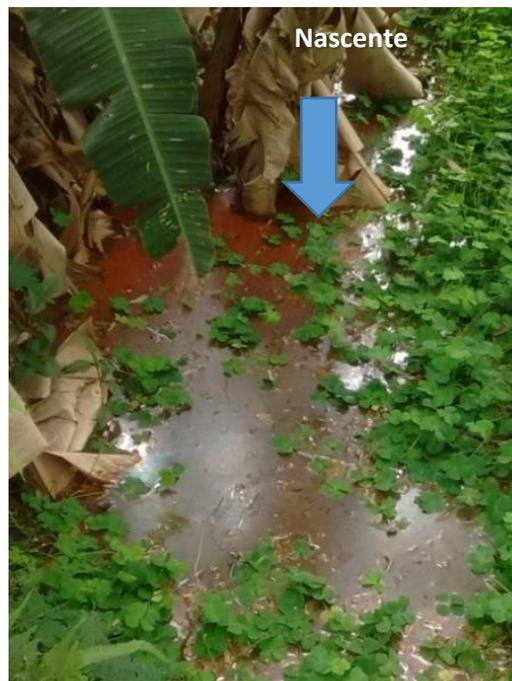
Figura 109 – Exemplo de nascente difusa na Região da Sub-bacia do Ribeirão Isidoro – Nascente NAS213

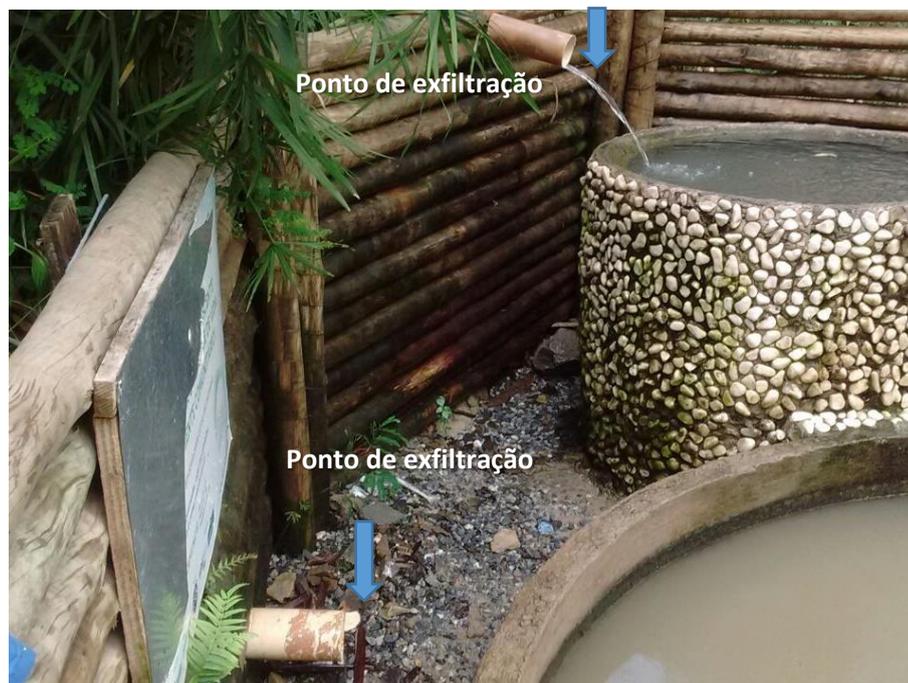
Figura 110 – Exemplo de nascente múltipla na Região da Sub-bacia do Ribeirão Isidoro – Nascente NAS151

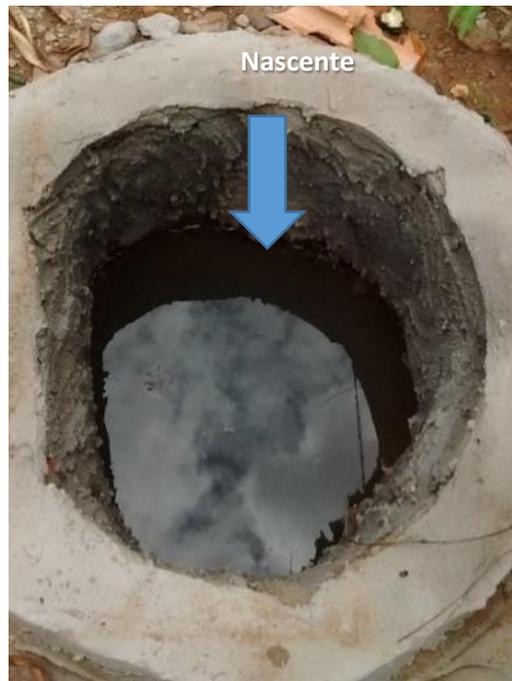
Figura 112 – Exemplo de nascente limpa na Região da Sub-bacia do Ribeirão Isidoro – Nascente NAS187

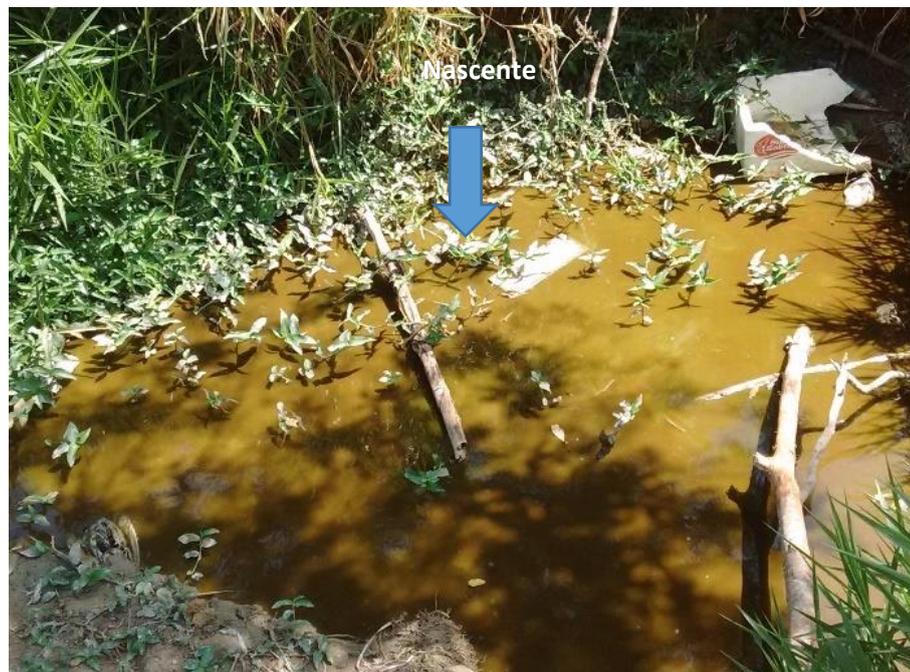
Figura 113 – Exemplo de nascente poluída na Região da Sub-bacia do Ribeirão Isidoro – Nascente NAS155

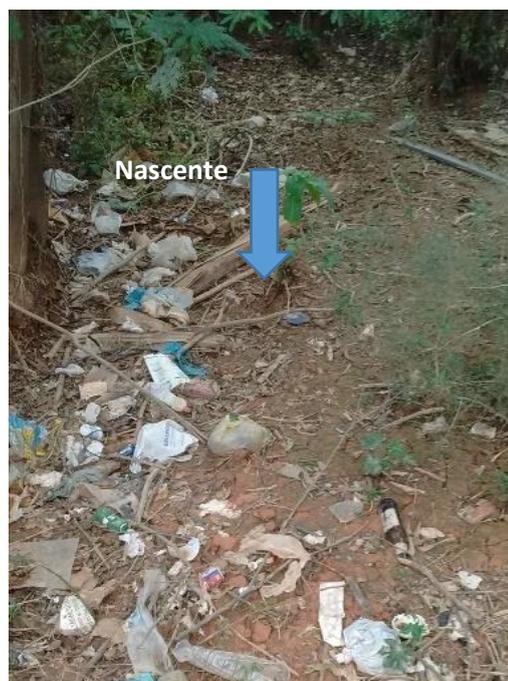
Figura 114 – Exemplo de nascente com entulho misturado com lixo na Região da Sub-bacia do Ribeirão Isidoro – Nascente NAS165

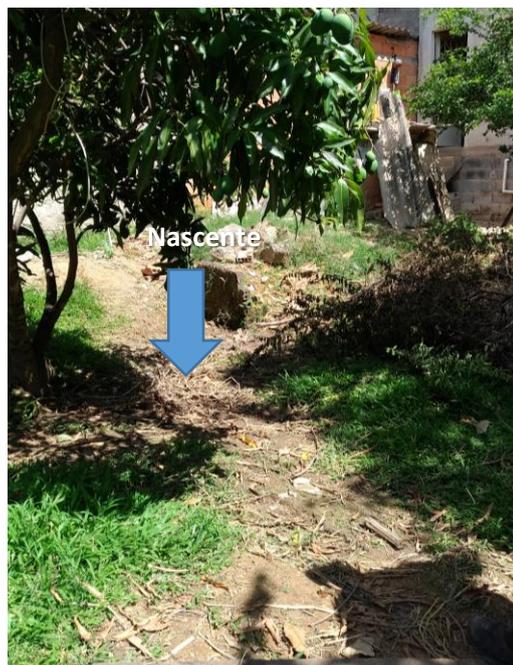
Figura 116 – Exemplo de nascente natural antropizada na Região da Sub-bacia do Ribeirão Isidoro – Nascente NAS304

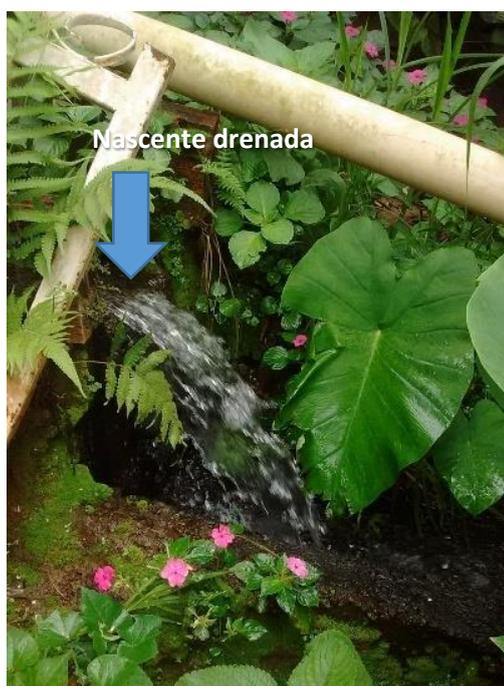
Figura 117 – Exemplo de nascente drenada na Região da Sub-bacia do Ribeirão Isidoro – Nascente NAS182

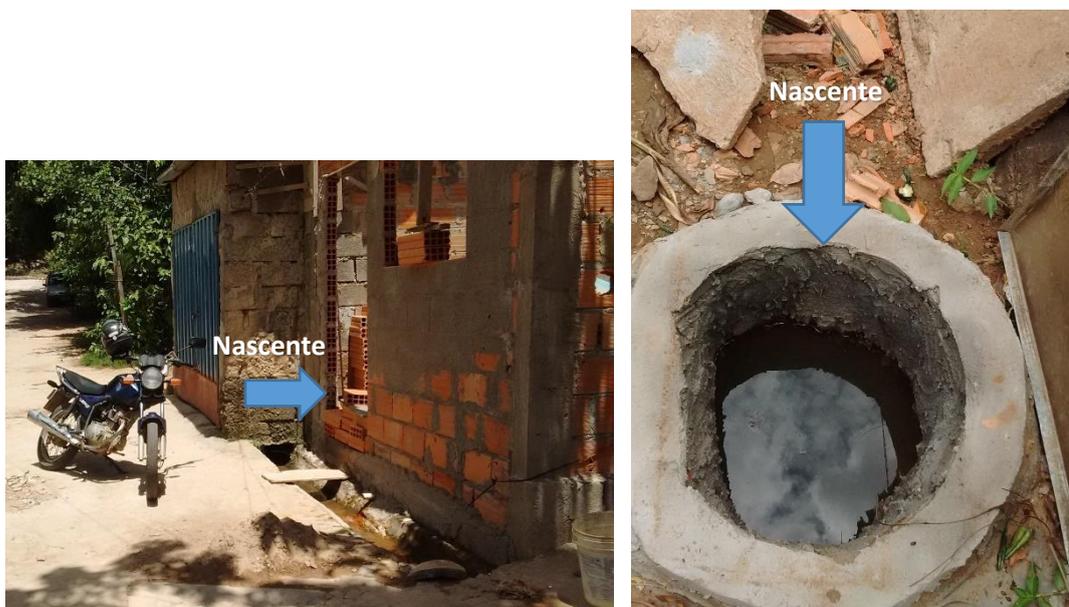
Figura 118 – Exemplo de nascente drenada confinada na Região da Sub-bacia do Ribeirão Isidoro – Nascente NAS187

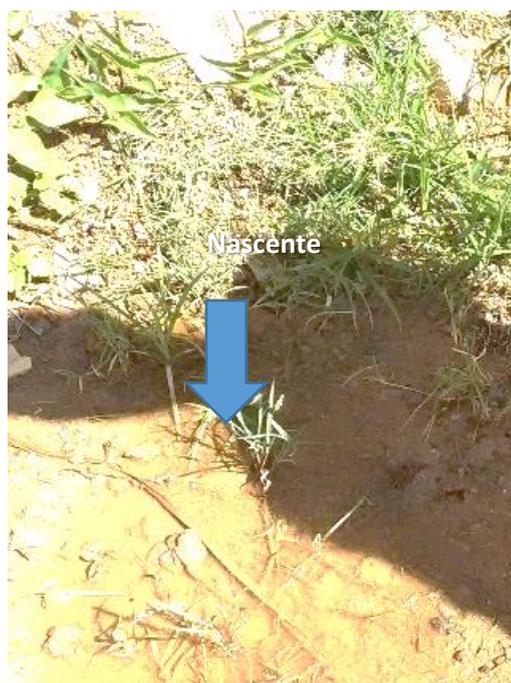
Figura 119 – Exemplo de nascente aterrada na Região da Sub-bacia do Ribeirão Isidoro – Nascente NAS179

Aterrada	Quando a nascente se encontrar visualmente degradada pela chegada anômala de sedimentos tecnogênicos, isto é, provenientes de focos de erosão originados ou acelerados pela ocupação humana. Quando a nascente se encontrar aterrada por resíduos da construção civil (entulhos) ou aterrada por extratos (solo), decorrente de obras de terraplenagem sem a implantação de um sistema de drenagem.

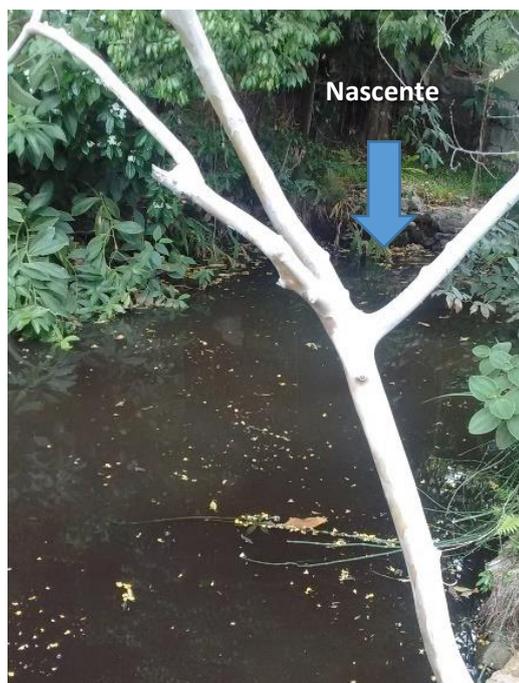
Figura 120 – Exemplo de nascente represada na Região da Sub-bacia do Ribeirão Isidoro – Nascente NAS164

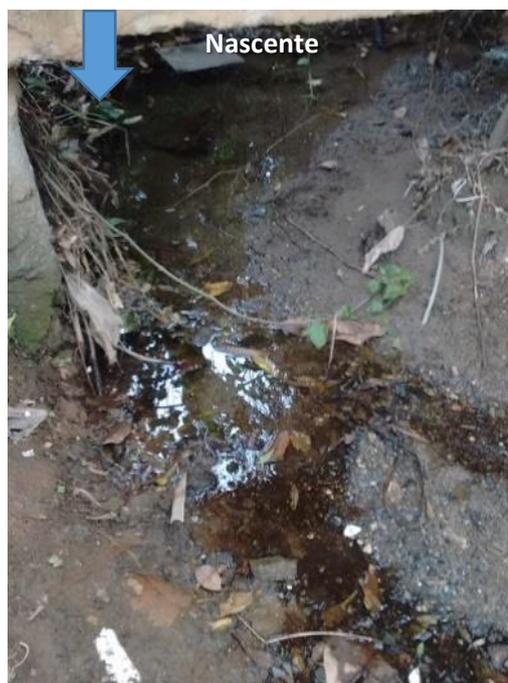
Figura 123 – Exemplo de nascente utilizada para manutenção de corpo hídrico na Região da Sub-bacia do Ribeirão Isidoro – Nascente NAS180

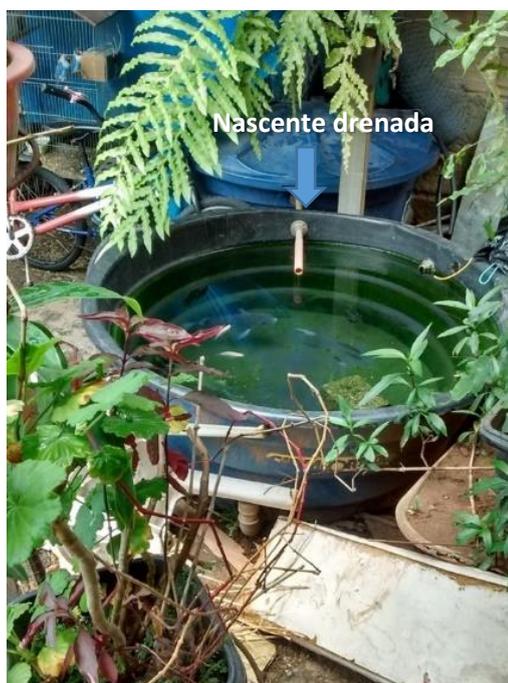
Figura 124 – Exemplo de nascente com uso doméstico na Região da Sub-bacia do Ribeirão Isidoro – Nascente NAS190

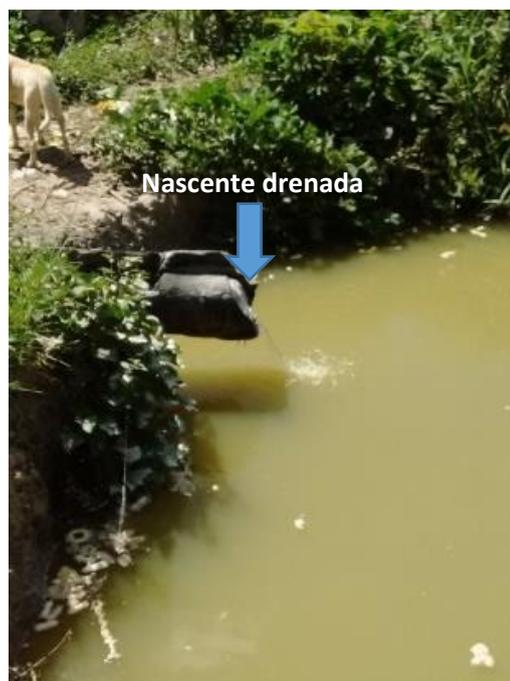
Figura 125 – Exemplo de nascente utilizada para aquicultura na Região da Sub-bacia do Ribeirão Isidoro – Nascente NAS268

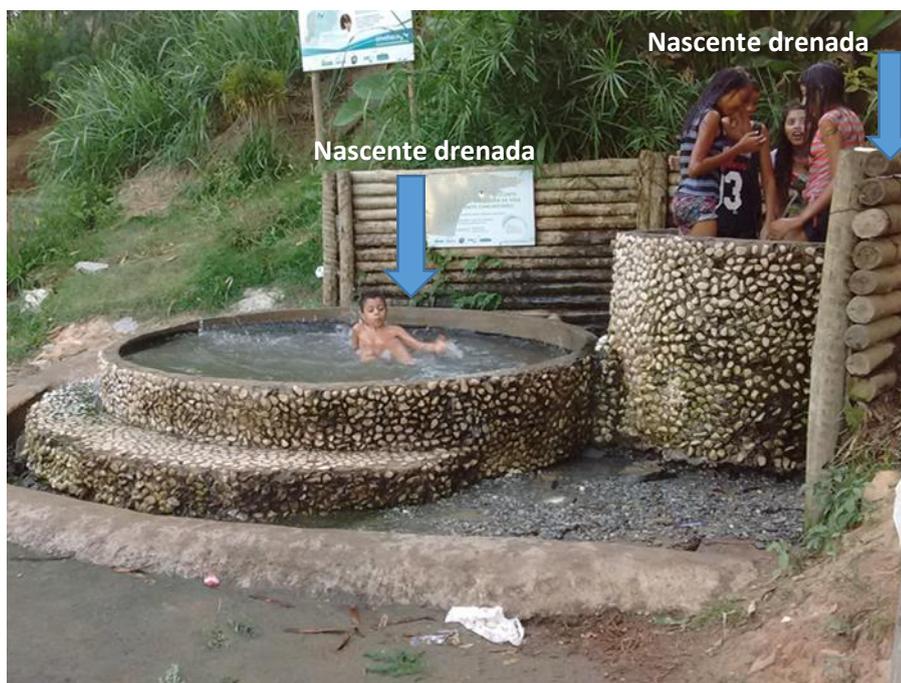
Figura 126 – Exemplo de nascente utilizada para recreação de contato primário na Região da Sub-bacia do Ribeirão Isidoro – Nascente NAS151
