Diagnóstico das Nascentes Urbanas na Bacia Hidrográfica do Ribeirão Onça Relatório Parcial - Tomo I

**DIAGNÓSTICO DAS NASCENTES
URBANAS NA BACIA HIDROGRÁFICA DO
RIBEIRÃO ONÇA – RELATÓRIO PARCIAL
TOMO I**

PRODUTO 2A

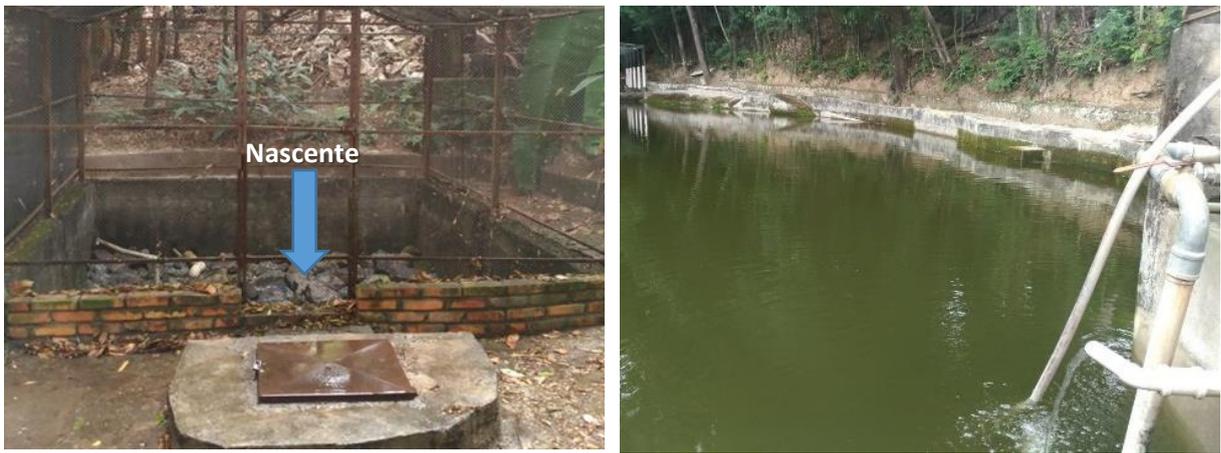
Figura 127 – Exemplo de uso da nascente para harmonia paisagística na Região da Sub-bacia do Ribeirão Isidoro – Nascente NAS196

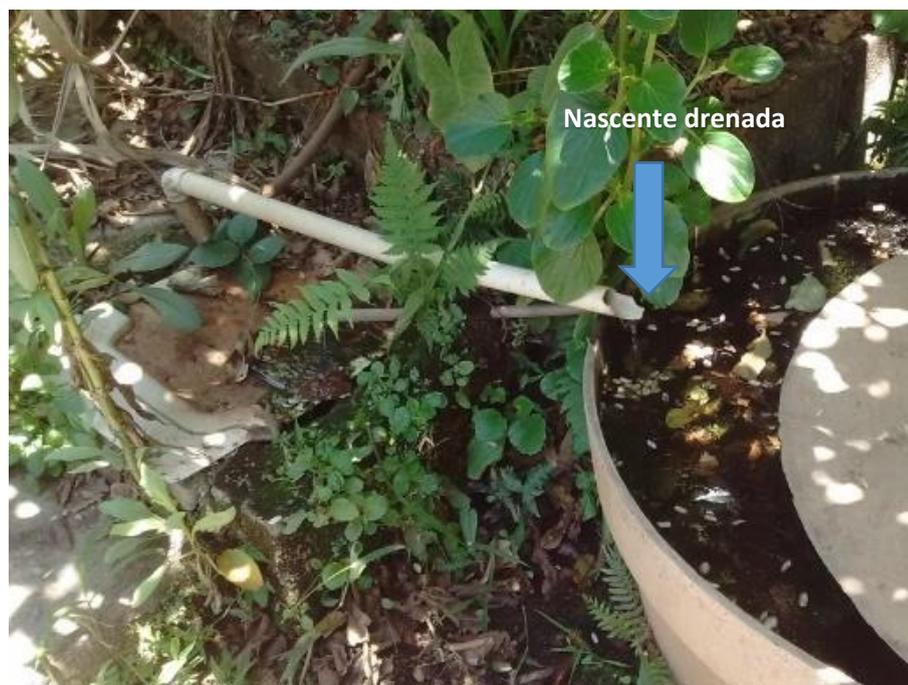
Figura 129 – Exemplo de nascente em área sem migração de ferro e óxidos na Região da Sub-bacia do Ribeirão Isidoro – Nascente NAS152

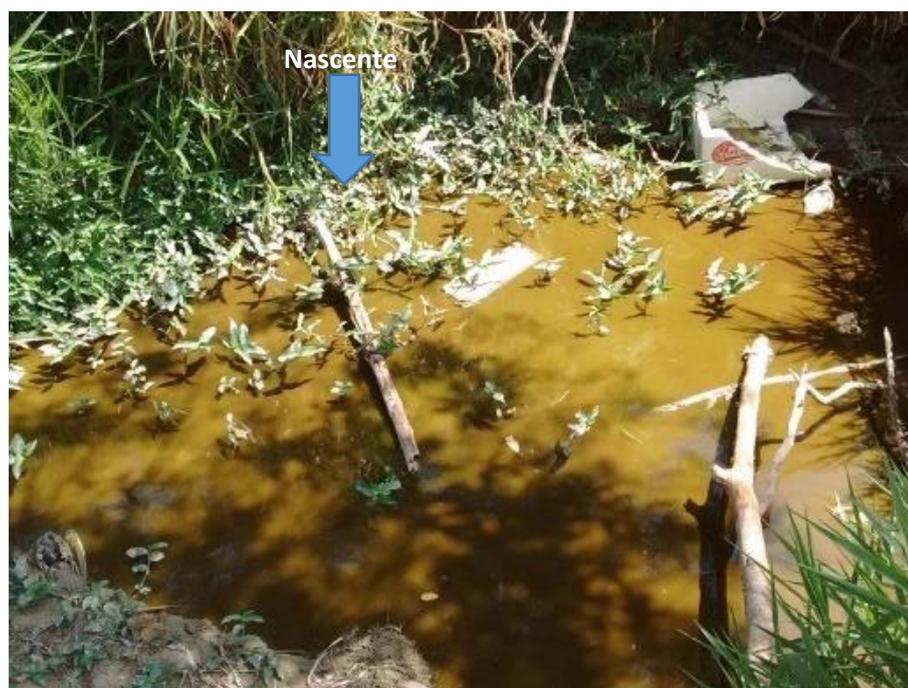
Figura 130 – Exemplo de nascente em área com migração de ferro e óxidos na Região da Sub-bacia Ribeirão Isidoro – Nascente NAS155

Na Figura 129 e Figura 130 são apresentados exemplos de nascentes sem e com migração de ferro e óxidos, respectivamente, na Região da Sub-bacia do Ribeirão Isidoro.

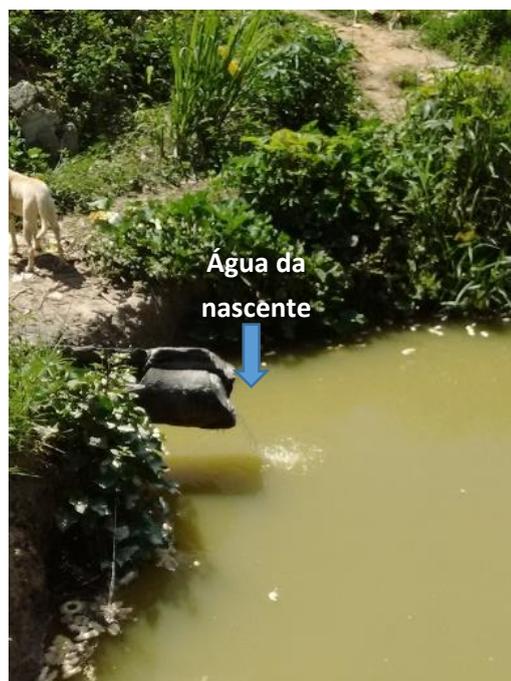
Figura 132 – Exemplo de nascente com vazão grande na Região da Sub-bacia do Ribeirão Isidoro – Nascente NAS268
Fonte: NMC Projetos e Consultoria Ltda. (2017)

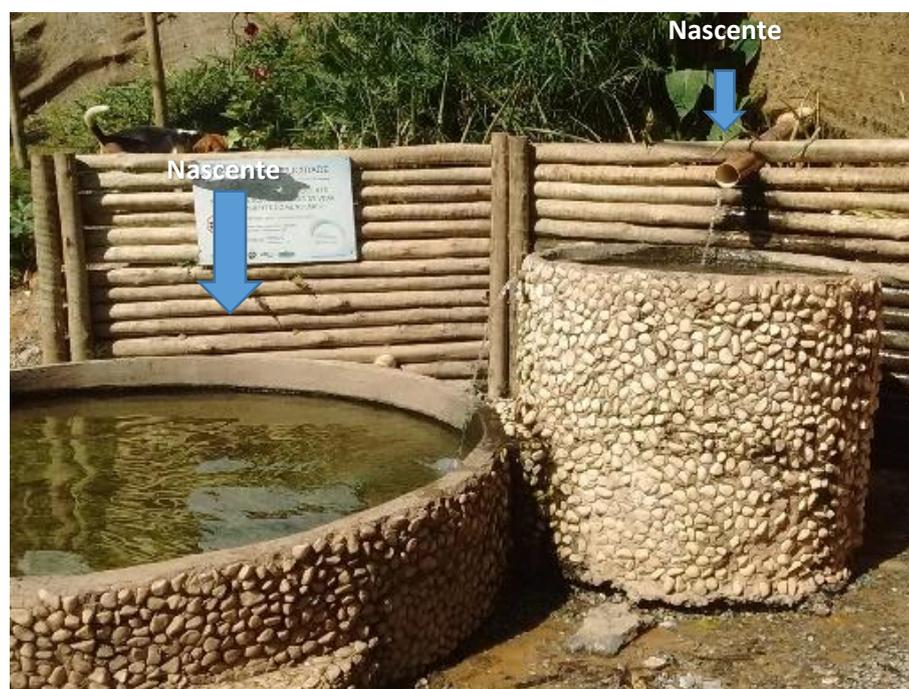
Figura 133 – Exemplo de nascente com vazão significativa na Região da Sub-bacia do Ribeirão Isidoro – Nascente NAS151
Fonte: NMC Projetos e Consultoria Ltda. (2017)

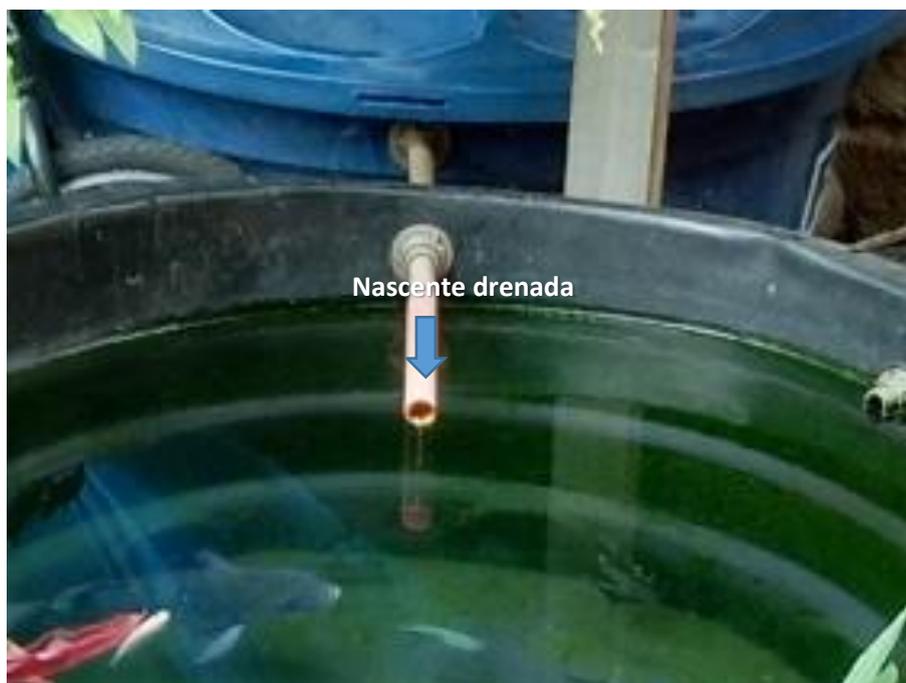
Figura 134 – Exemplo de nascente com pouca vazão na Região da Sub-bacia do Ribeirão Isidoro – Nascente NAS160
Fonte: NMC Projetos e Consultoria Ltda. (2017)

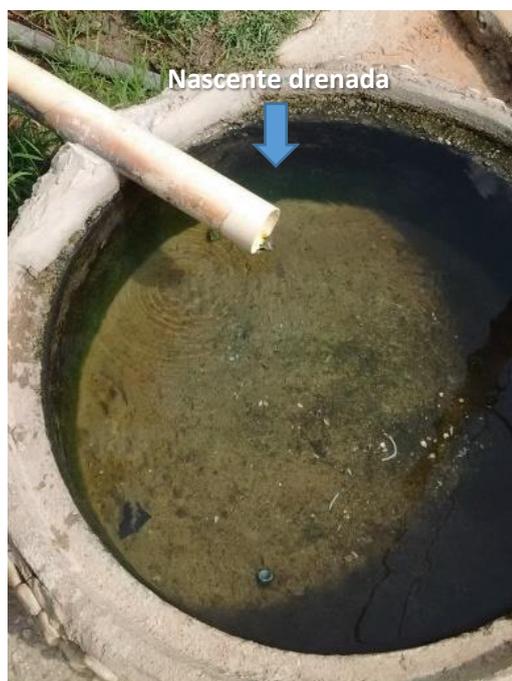
Figura 135 – Exemplo de nascente com vazão mínima na Região da Sub-bacia do Ribeirão Isidoro – Nascente NAS162
Fonte: NMC Projetos e Consultoria Ltda. (2017)

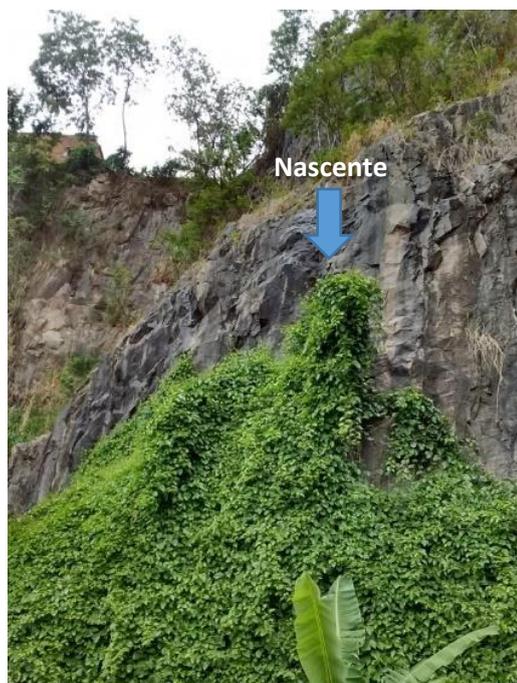
Figura 137 – Exemplo de nascente com geomorfologia associada a afloramento na Região da Sub-bacia do Ribeirão Isidoro – Nascente NAS193

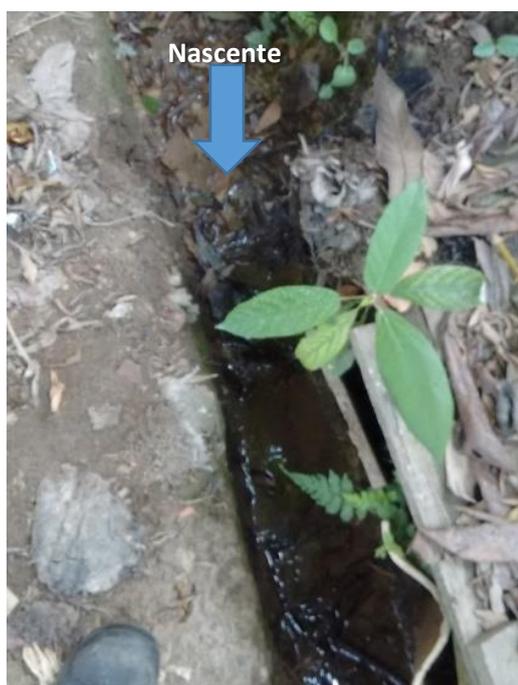
Figura 138 – Exemplo de nascente com geomorfologia associada a canal na Região da Sub-bacia do Ribeirão Isidoro – Nascente NAS191

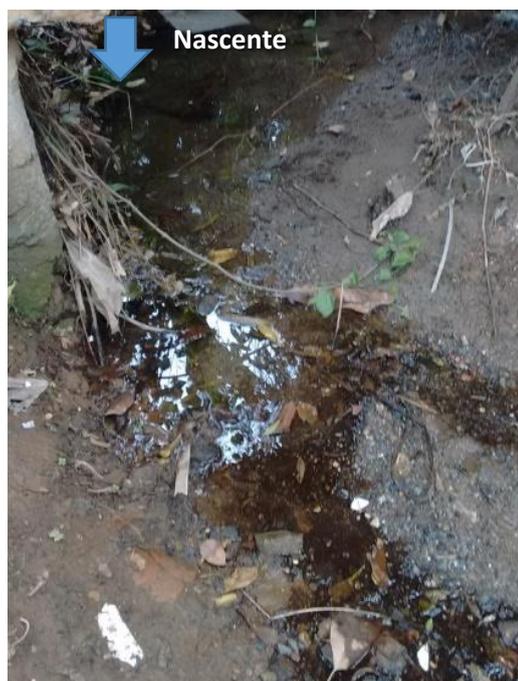
Figura 139 – Exemplo de nascente com geomorfologia associada a cavidade na Região da Sub-bacia do Ribeirão Isidoro – Nascente NAS180

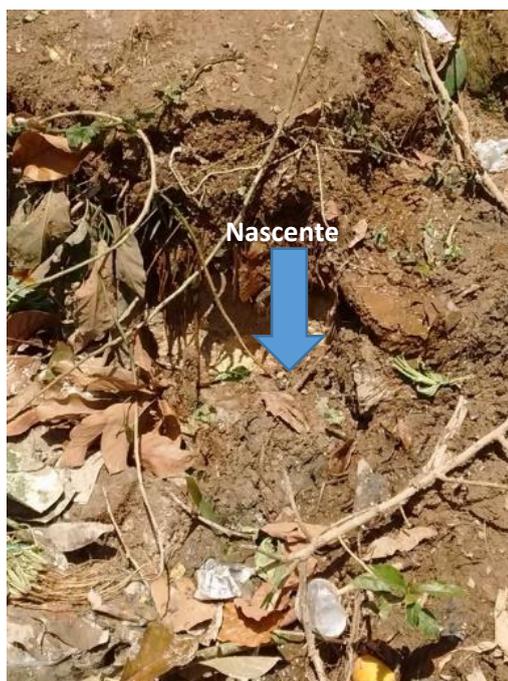
Figura 141 – Exemplo de nascente com geomorfologia associada a depressão na Região da Sub-bacia do Ribeirão Isidoro – Nascente NAS178

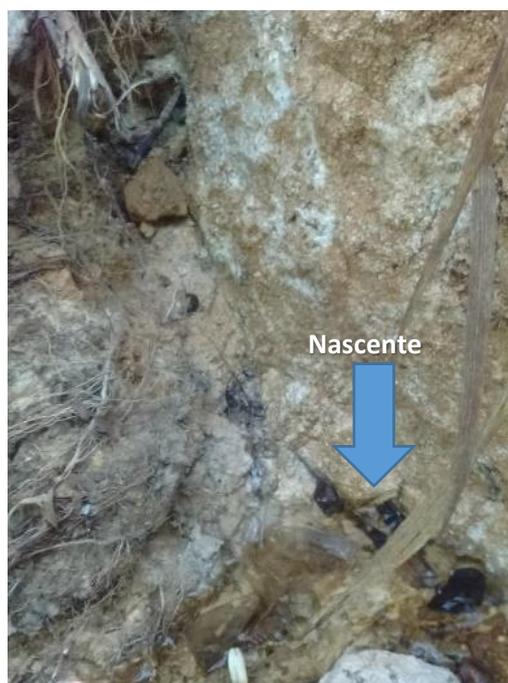
Figura 142 – Exemplo de nascente com geomorfologia associada a duto na Região da Sub-bacia do Ribeirão Isidoro – Nascente NAS312

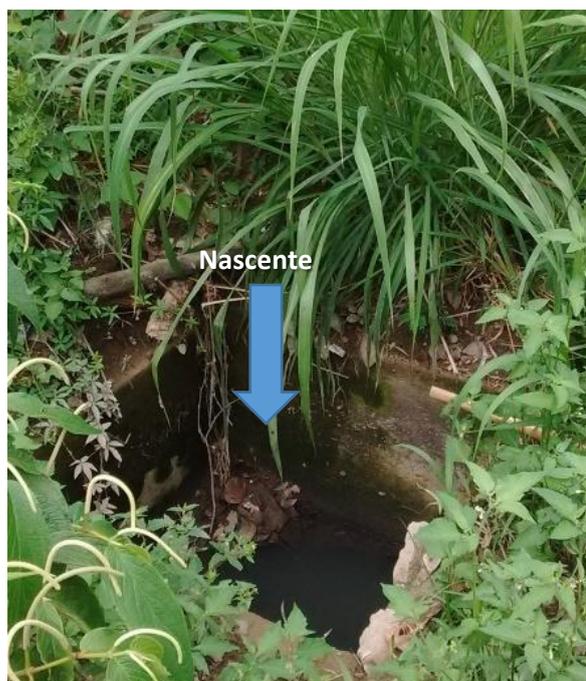
Figura 143 – Exemplo de nascente com geomorfologia indefinida na Região da Sub-bacia do Ribeirão Isidoro – Nascente NAS171

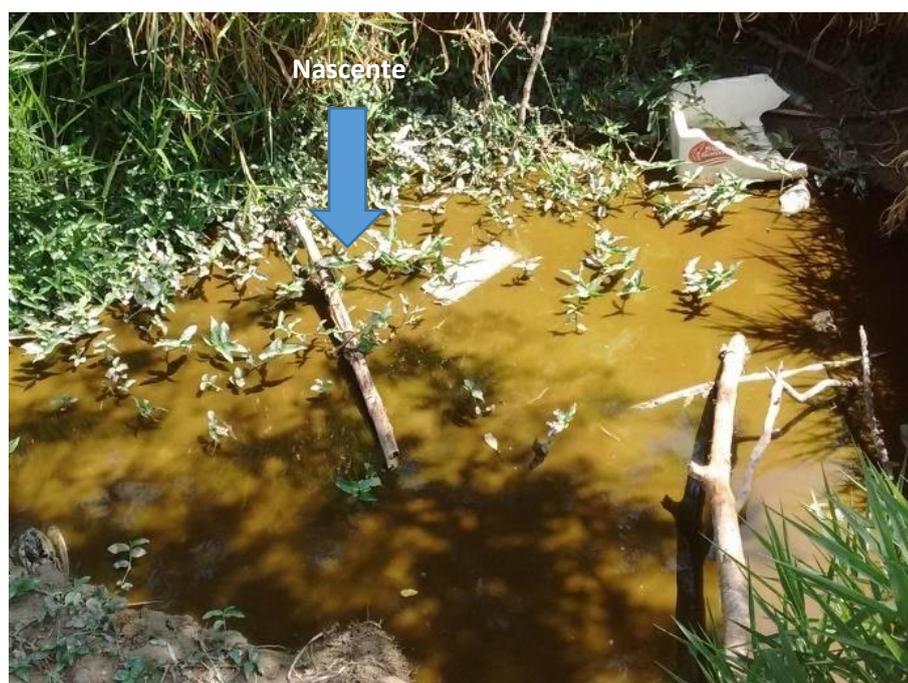
Figura 144 – Exemplo de nascente com geomorfologia associada a olhos d'água na Região da Sub-bacia do Ribeirão Isidoro – Nascente NAS155

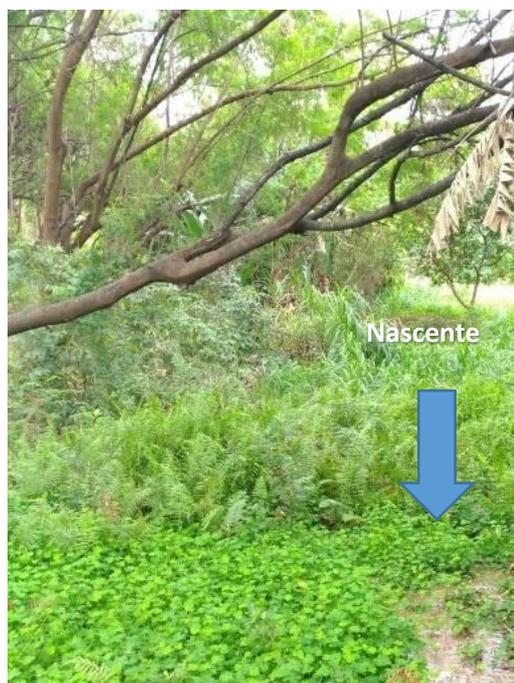
Figura 146 – Exemplo de nascente em área com vegetação arbórea na Região da Sub-bacia do Ribeirão Isidoro – Nascente NAS213

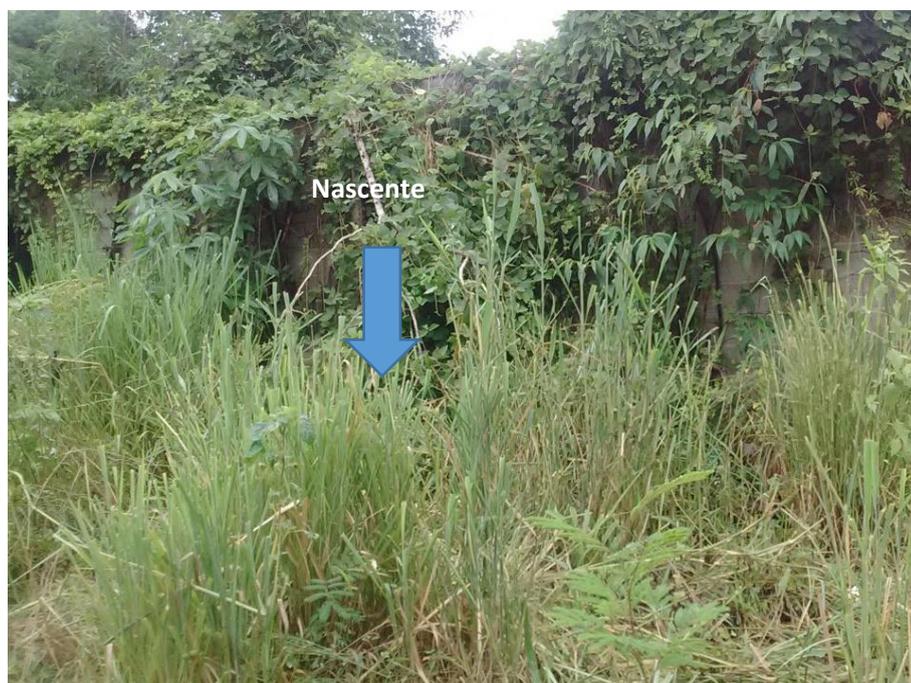
Figura 147 – Exemplo de nascente em área com vegetação arbustiva na Região da Sub-bacia do Ribeirão Isidoro – Nascente NAS171

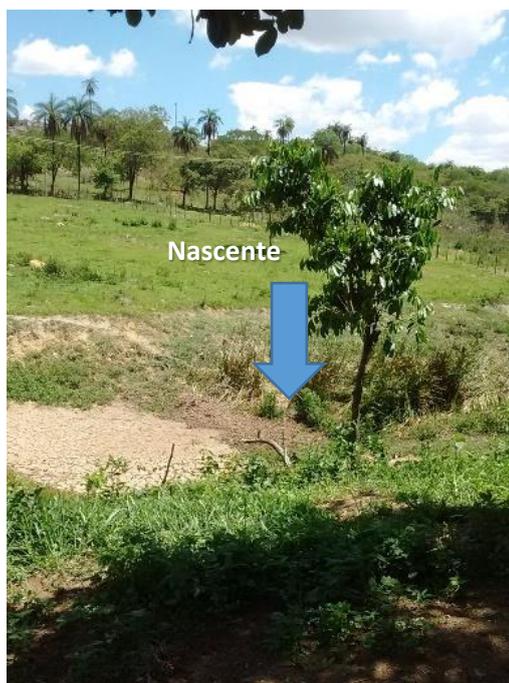
Figura 148 – Exemplo de nascente em área com vegetação herbácea na Região da Sub-bacia do Ribeirão Isidoro – Nascente NAS275

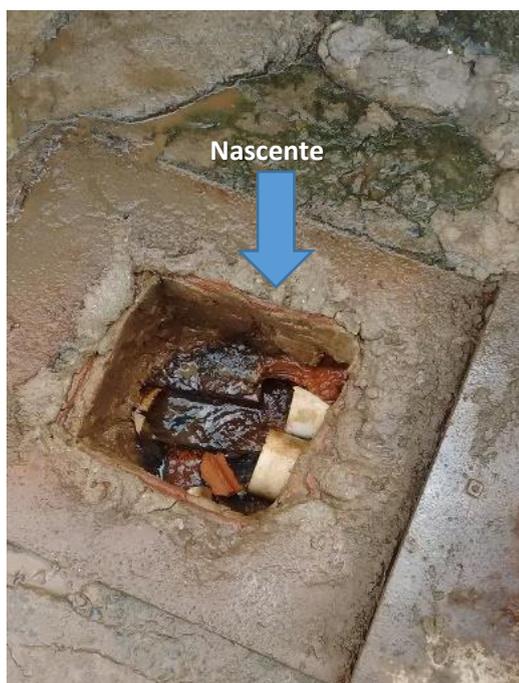
Figura 149 – Exemplo de nascente em área sem vegetação na Região da Sub-bacia do Ribeirão Isidoro – Nascente NAS188

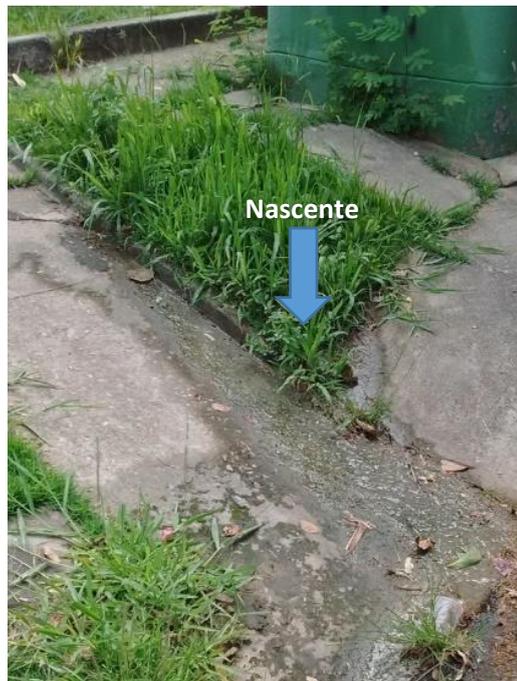
Figura 151 – Exemplo de nascente em área com baixa declividade na Região da Sub-bacia do Ribeirão Isidoro – Nascente NAS184

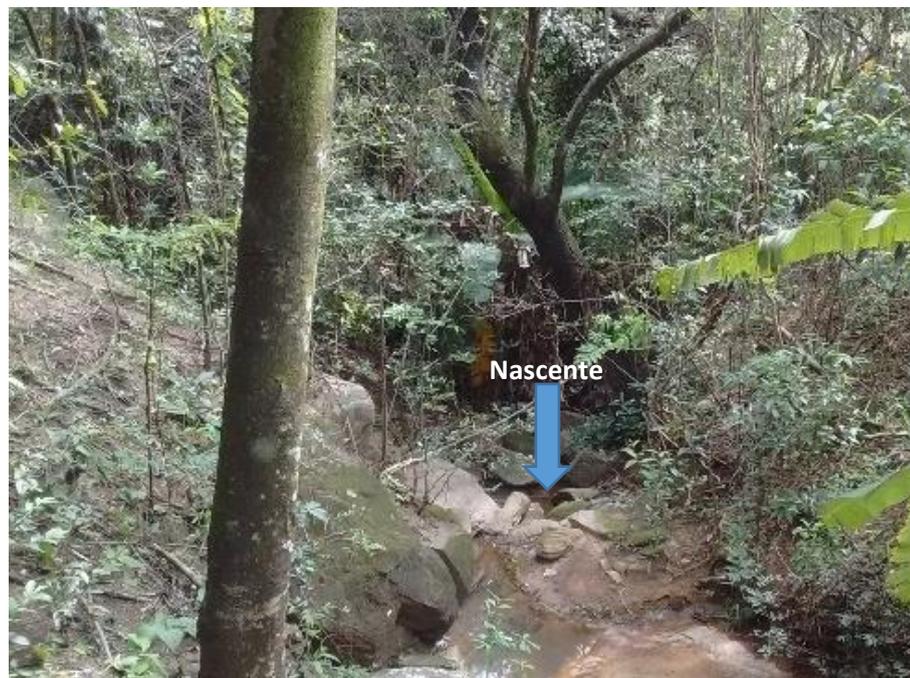
Figura 152 – Exemplo de nascente em área com alta declividade na Região da Sub-bacia do Ribeirão Isidoro – Nascente NAS299

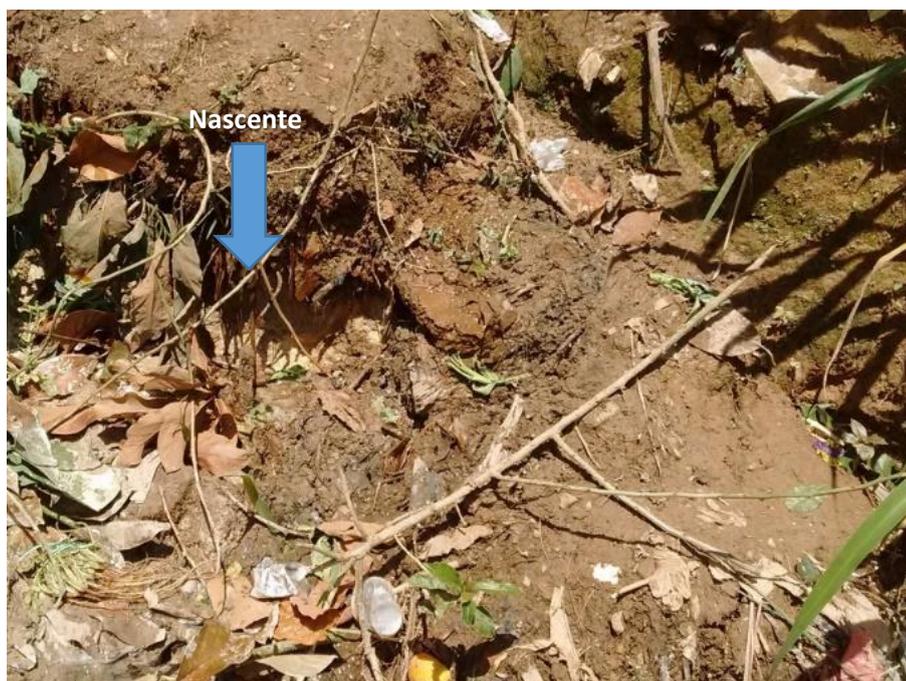
Figura 154 – Exemplo de nascente em área com solo amarelado na Região da Sub-bacia do Ribeirão Isidoro – Nascente NAS178

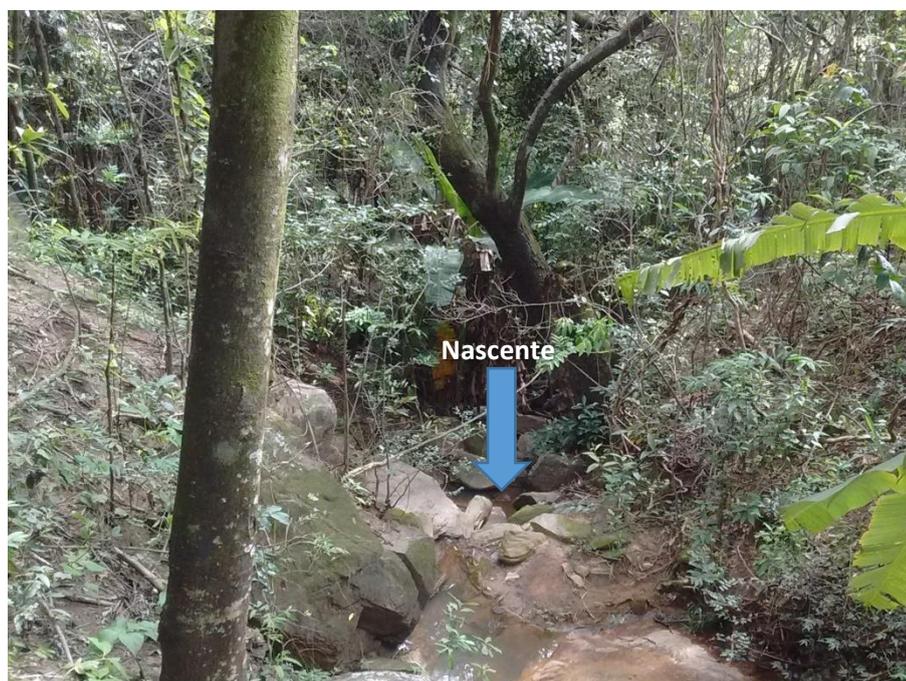
Figura 155 – Exemplo de nascente em área com solo avermelhado na Região da Sub-bacia do Ribeirão Isidoro – Nascente NAS299

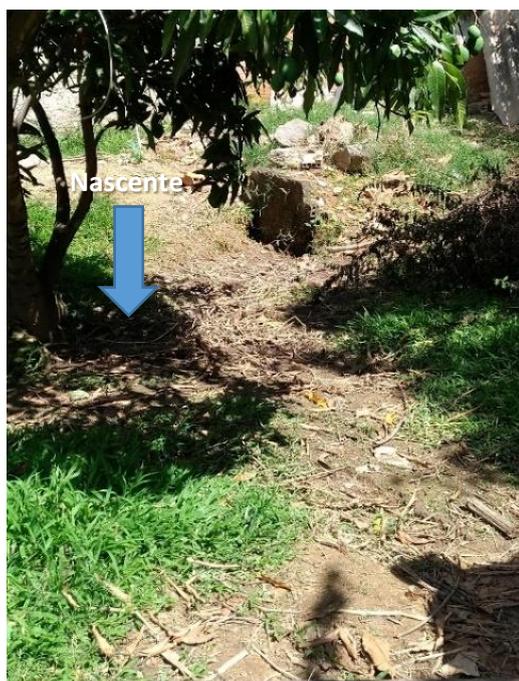
Figura 156 – Exemplo de nascente em área com solo acinzentado na Região da Sub-bacia do Ribeirão Isidoro – Nascente NAS304

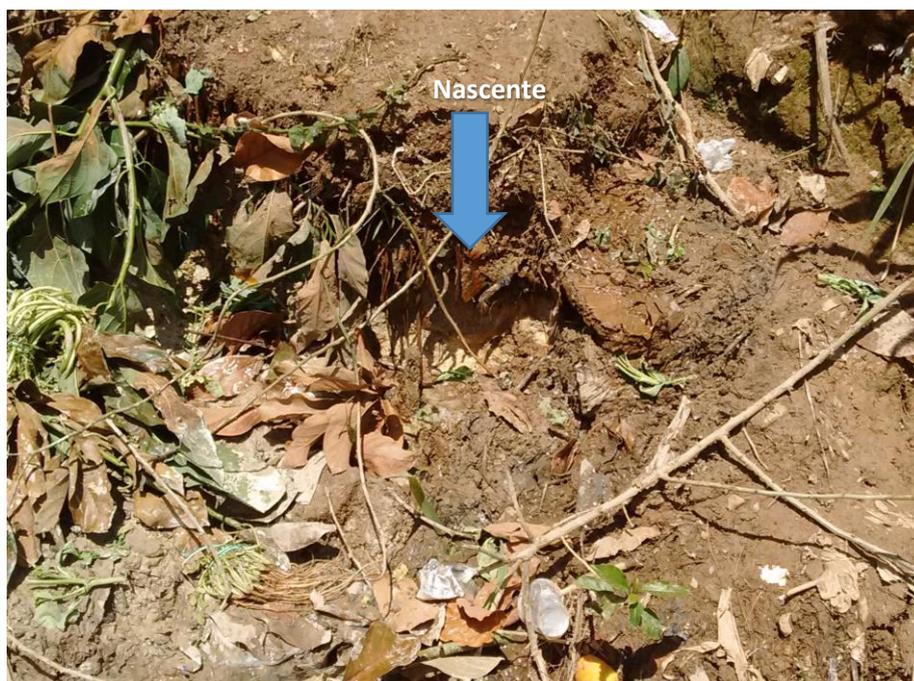
Figura 158 – Exemplo de nascente em área com solo com granulometria argilosa na Região da Sub-bacia do Ribeirão Isidoro – Nascente NAS178

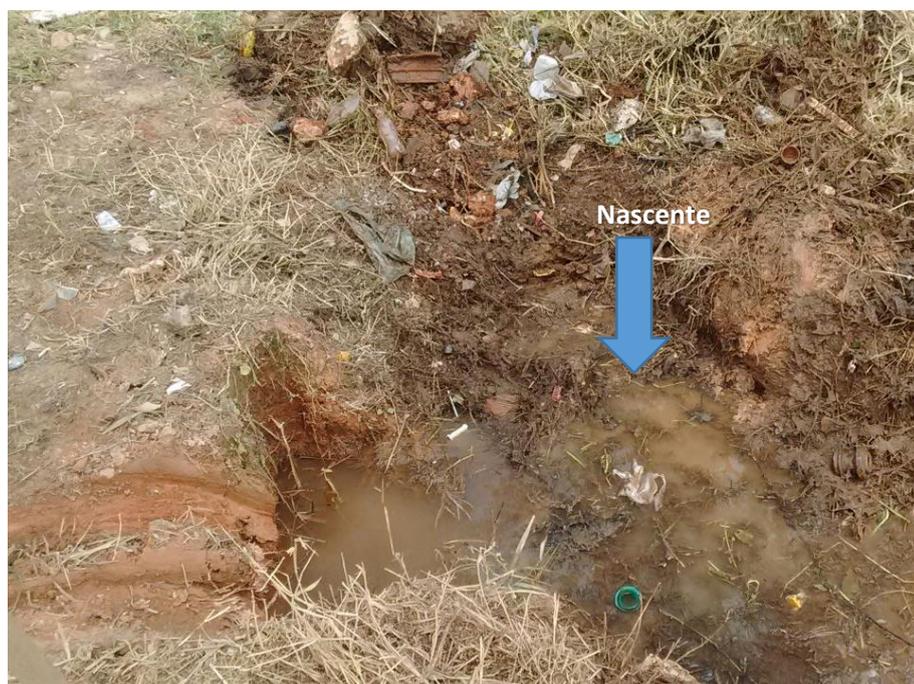
Figura 159 – Exemplo de nascente em área com solo com granulometria arenosa na Região da Sub-bacia do Ribeirão Isidoro – Nascente NAS162

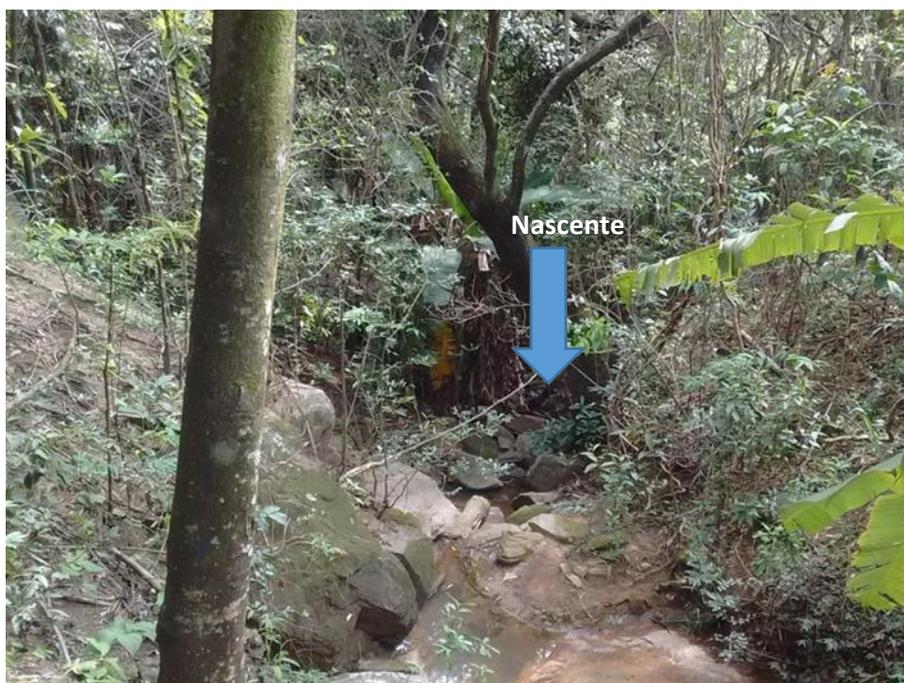
Figura 160 – Exemplo de nascente em área com afloramento rochoso na Região da Sub-bacia do Ribeirão Isidoro – Nascente NAS299

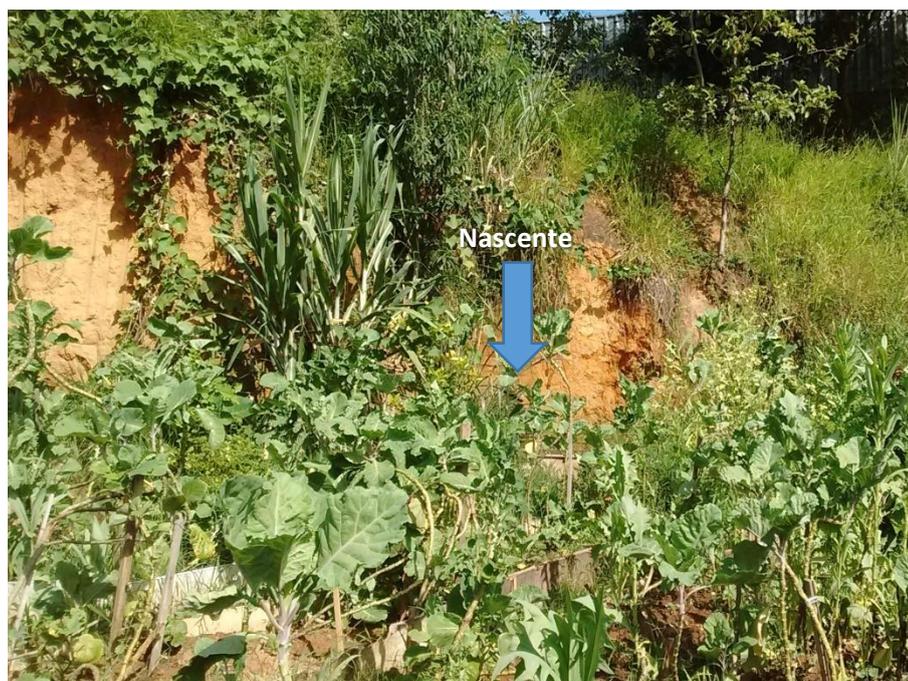
Figura 162 – Exemplo de nascente em área com espécies frutíferas e/ou comestíveis na Região da Sub-bacia do Ribeirão Isidoro – Nascente NAS158

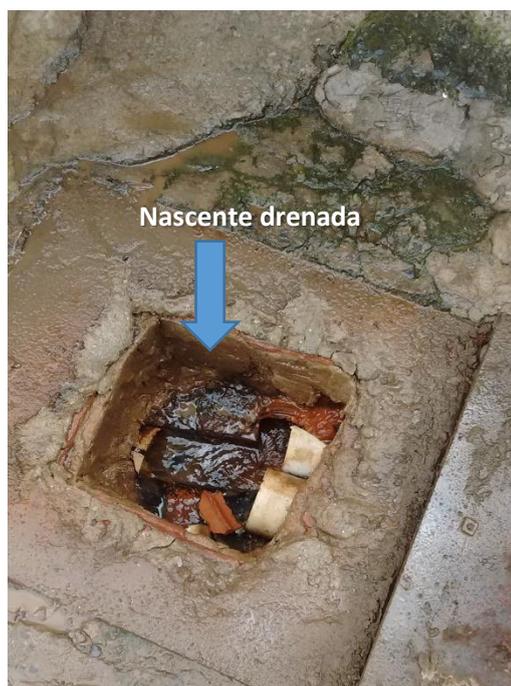
Figura 163 – Exemplo de nascente em área sem vegetação na Região da Sub-bacia do Ribeirão Isidoro – Nascente NAS188

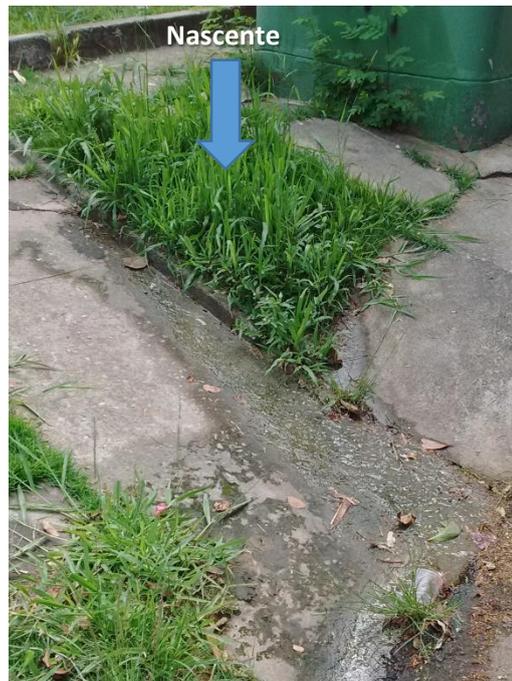
Figura 164 – Exemplo de nascente em área com gramíneas na Região da Sub-bacia do Ribeirão Isidoro – Nascente NAS184

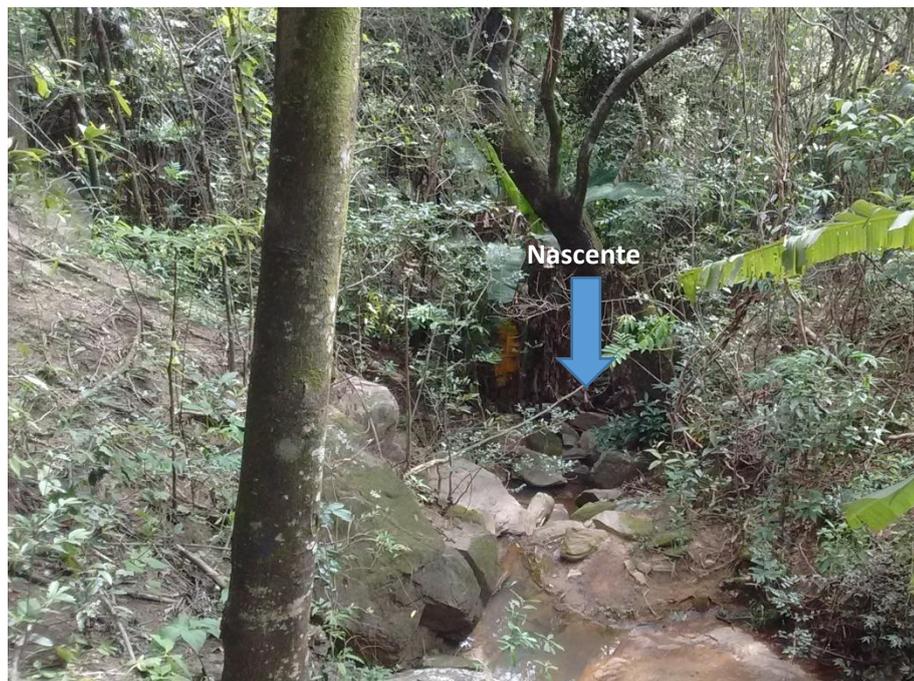
Figura 165 – Exemplo de nascente em área com gramíneas ou vegetação arbustiva associadas a indivíduos arbóreos na Região da Sub-bacia do Ribeirão Isidoro – Nascente NAS299

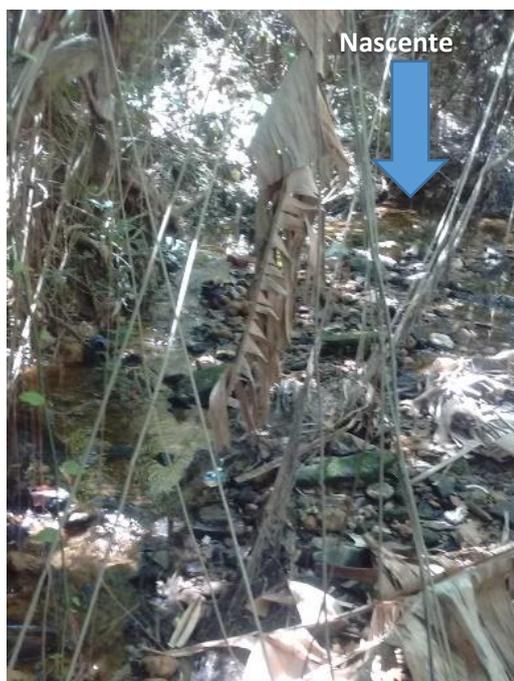
Figura 167 – Exemplo de nascente não antropogênica na Região da Sub-bacia do Ribeirão Isidoro – Nascente NAS282

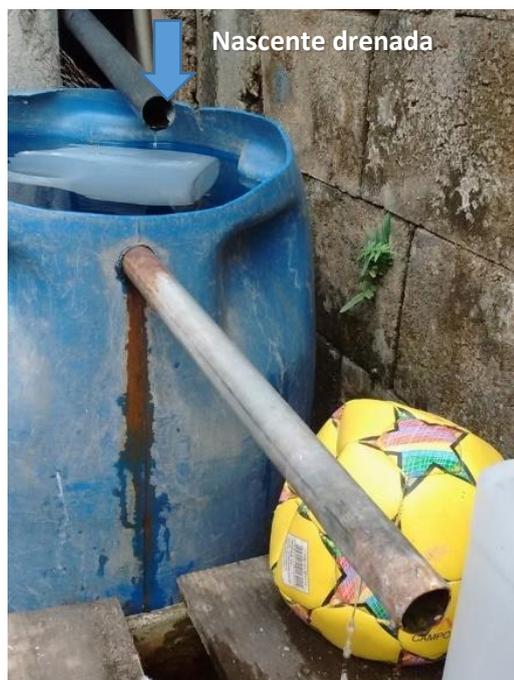
Figura 168 – Exemplo de nascente antropogênica na Região da Sub-bacia do Ribeirão Isidoro – Nascente NAS189

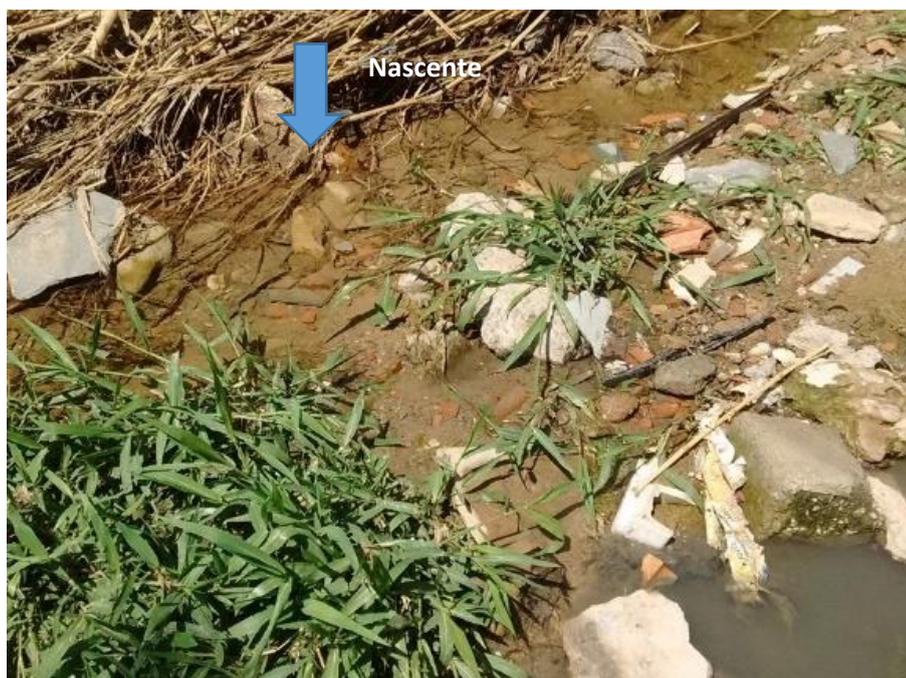
Figura 170 – Exemplo de nascente em área alterada com ocorrência de solo exposto na Região da Sub-bacia do Ribeirão Isidoro – Nascente NAS156

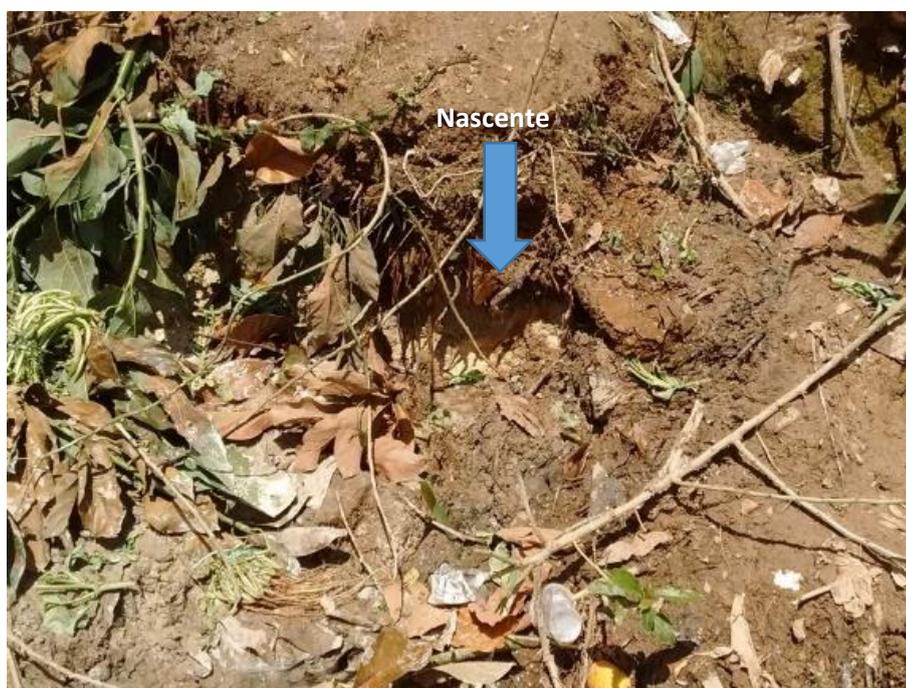
Figura 171 – Exemplo de nascente em área com processo de erosão acelerada na Região da Sub-bacia do Ribeirão Isidoro – Nascente NAS178

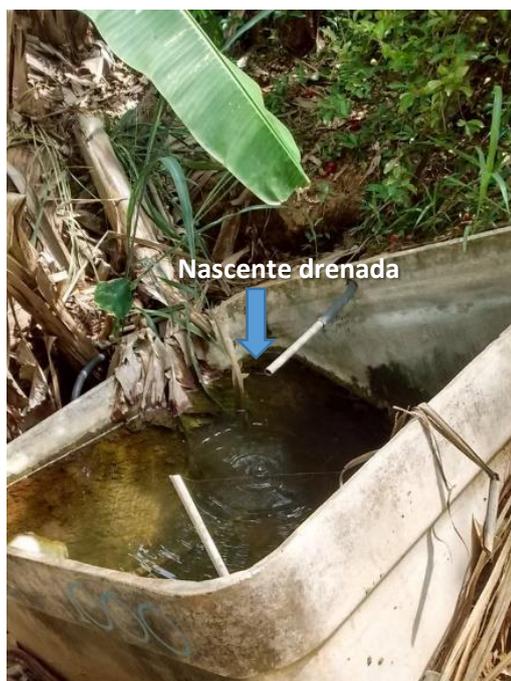
Figura 174 – Exemplo de nascente sem presença de lixo no entorno na Região da Sub-bacia do Ribeirão Isidoro – Nascente NAS413

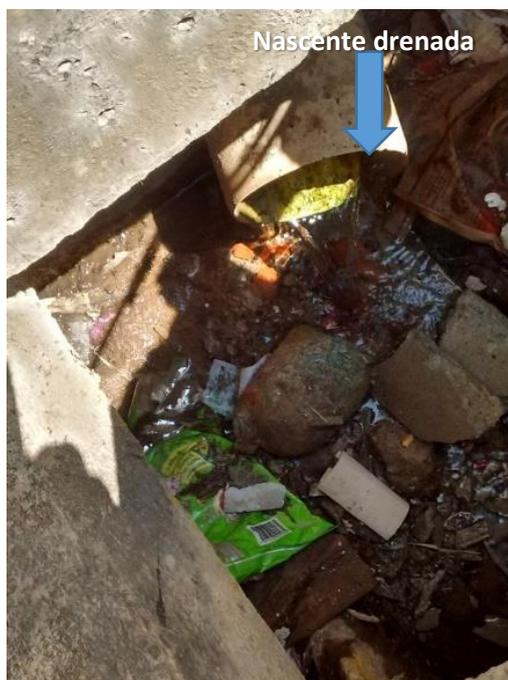
Figura 175 – Exemplo de nascente com presença de lixo no entorno na Região da Sub-bacia do Ribeirão Isidoro – Nascente NAS160

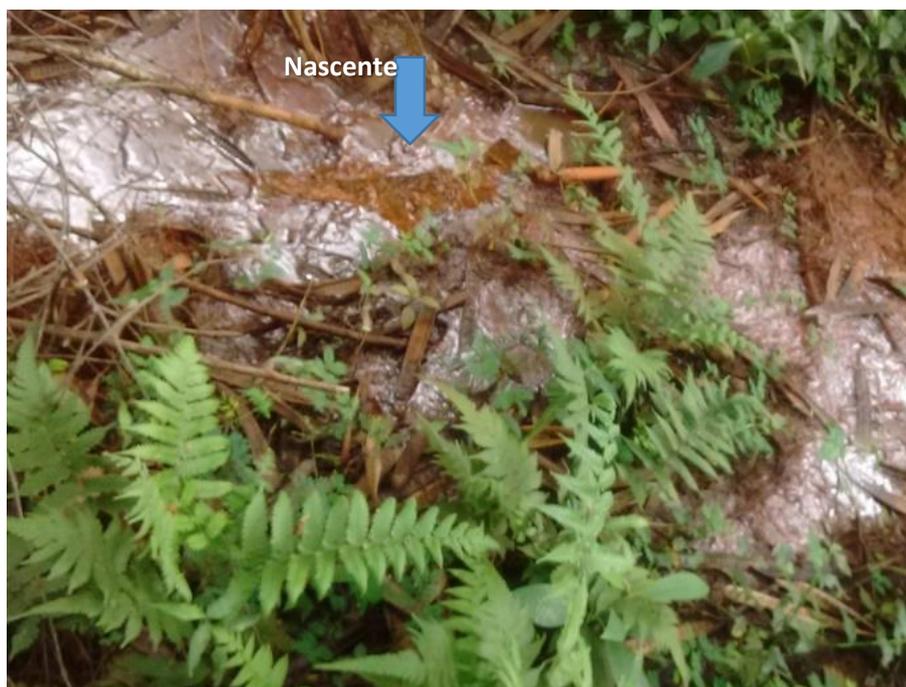
Figura 177 – Exemplo de nascente sem presença de esgoto na Região da Sub-bacia do Ribeirão Isidoro – Nascente NAS211

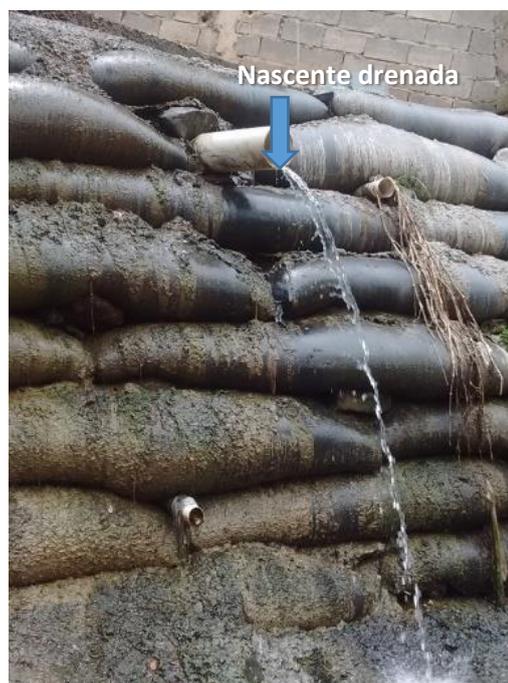
Figura 178 – Exemplo de nascente com presença de esgoto na Região da Sub-bacia do Ribeirão Isidoro – Nascente NAS312

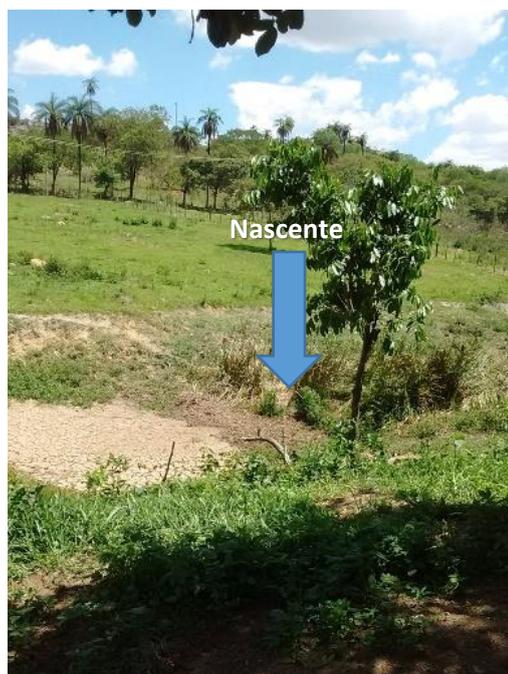
Figura 180 – Exemplo de nascente em área com baixo grau de impermeabilização na Região da Sub-bacia do Ribeirão Isidoro – Nascente NAS275

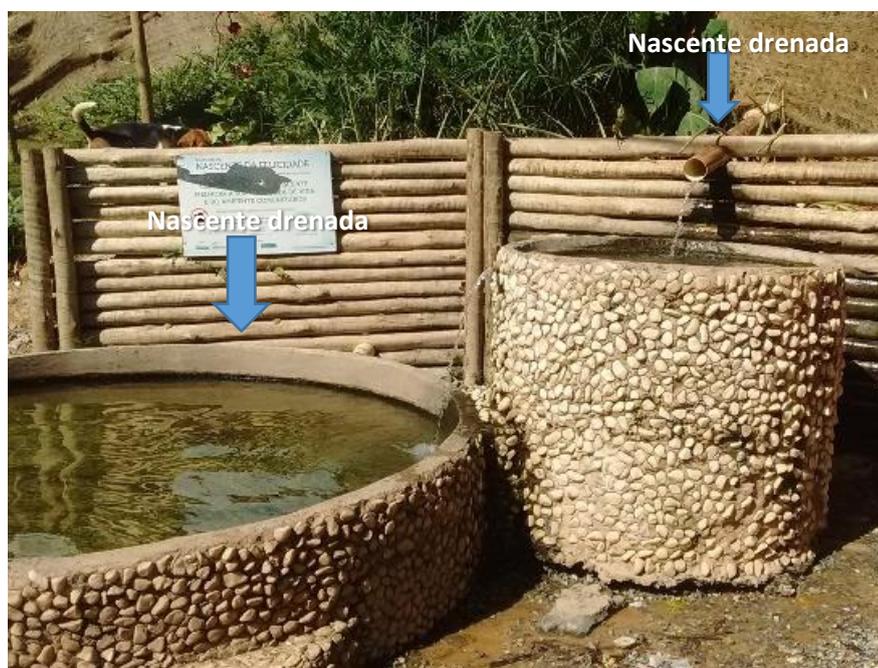
Figura 181 – Exemplo de nascente em área com médio grau de impermeabilização na Região da Sub-bacia do Ribeirão Isidoro – Nascente NAS151

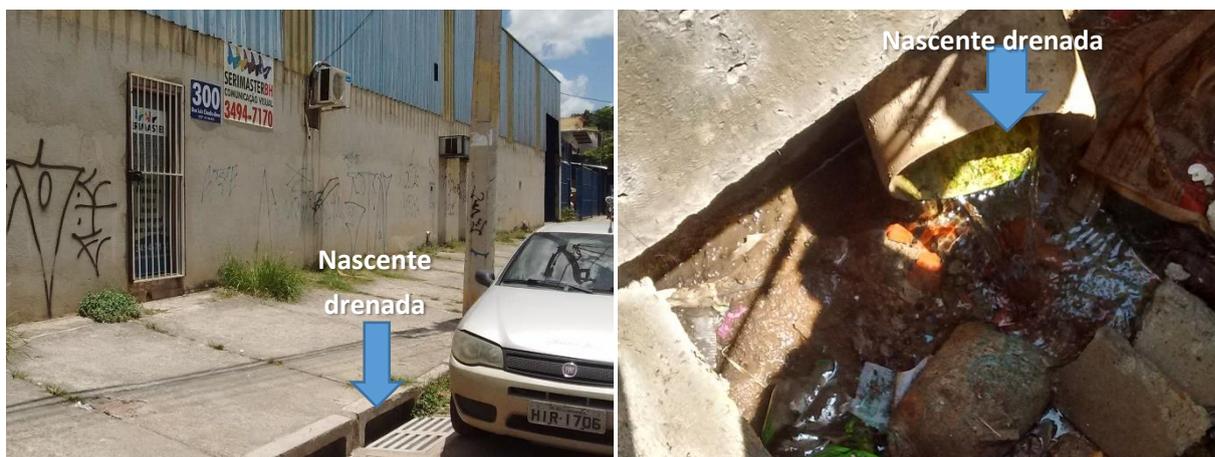
Figura 182 – Exemplo de nascente em área com alto grau de impermeabilização na Região da Sub-bacia do Ribeirão Isidoro – Nascente NAS427

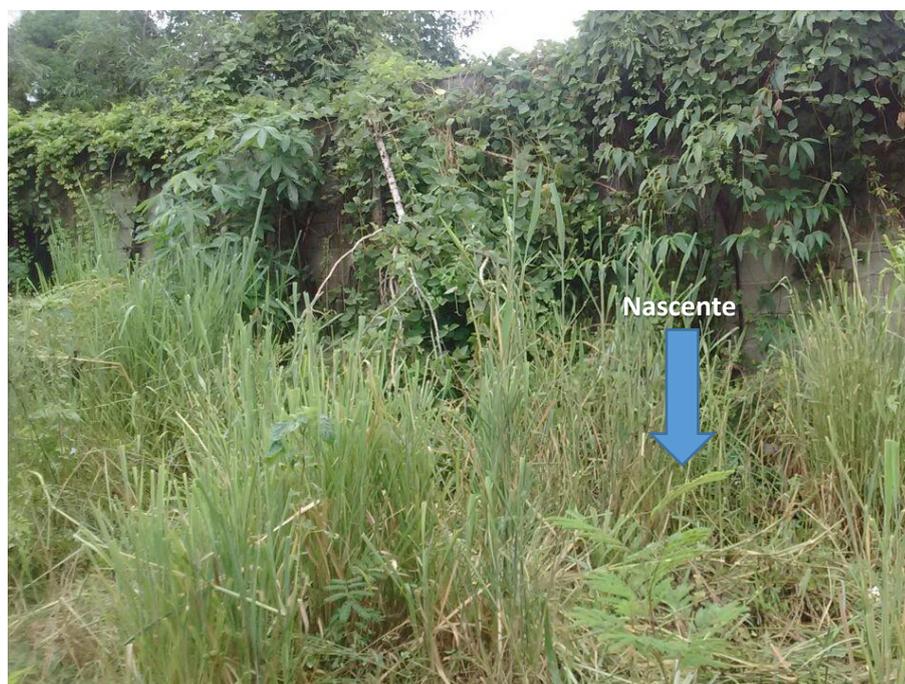
Figura 185 – Exemplo de nascente em lotes vagos e áreas públicas na Região da Sub-bacia do Ribeirão Isidoro – Nascente NAS171

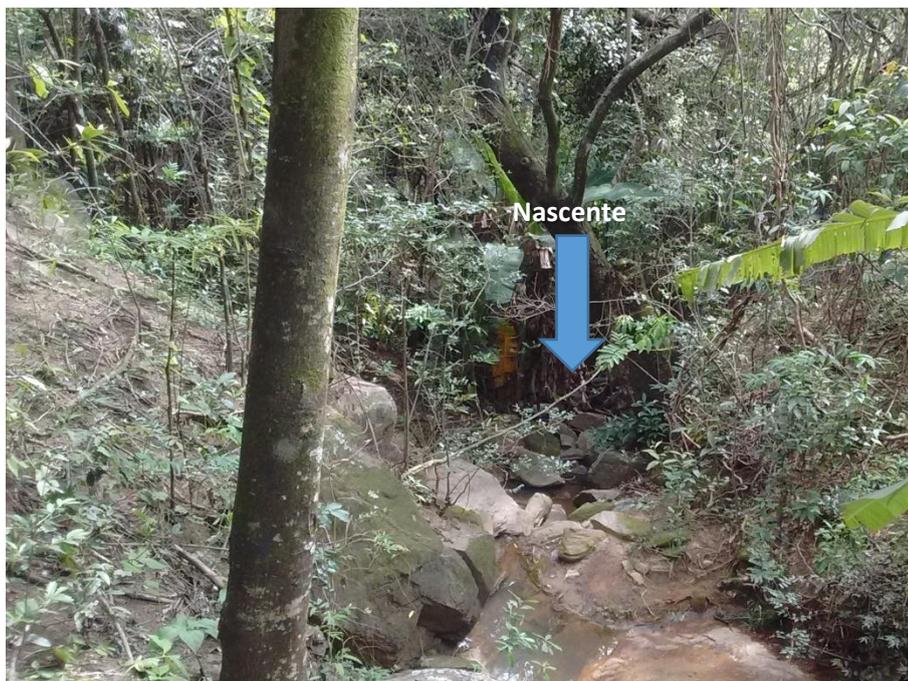
Figura 186 – Exemplo de nascente em parques e praças na Região da Sub-bacia do Ribeirão Isidoro – Nascente NAS299

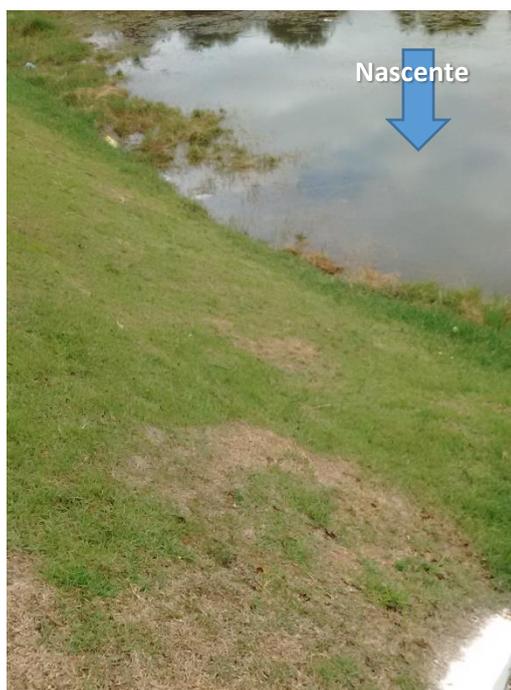
Figura 187 – Exemplo de nascente em cemitério na Região da Sub-bacia do Ribeirão Isidoro – Nascente NAS194
