Diagnóstico das Nascentes Urbanas na Bacia Hidrográfica do Ribeirão Onça Relatório Parcial - Tomo I

**DIAGNÓSTICO DAS NASCENTES
URBANAS NA BACIA HIDROGRÁFICA DO
RIBEIRÃO ONÇA – RELATÓRIO PARCIAL
TOMO I**

PRODUTO 2A

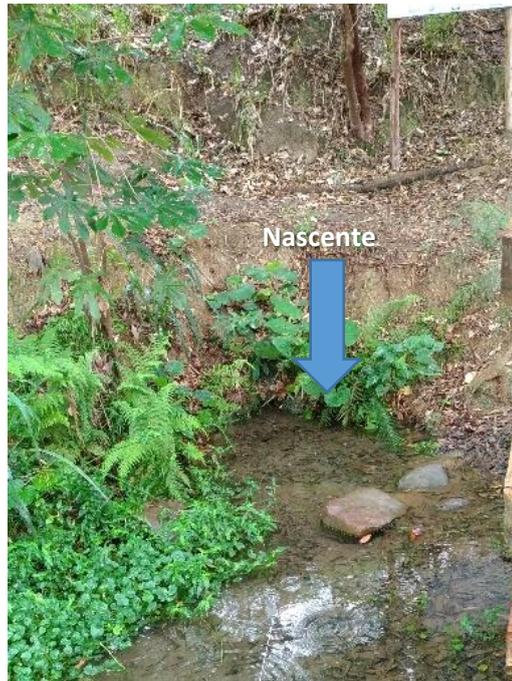
Figura 189 – Exemplo de nascente protegida na Região da Sub-bacia do Baixo Onça – Nascente NAS300

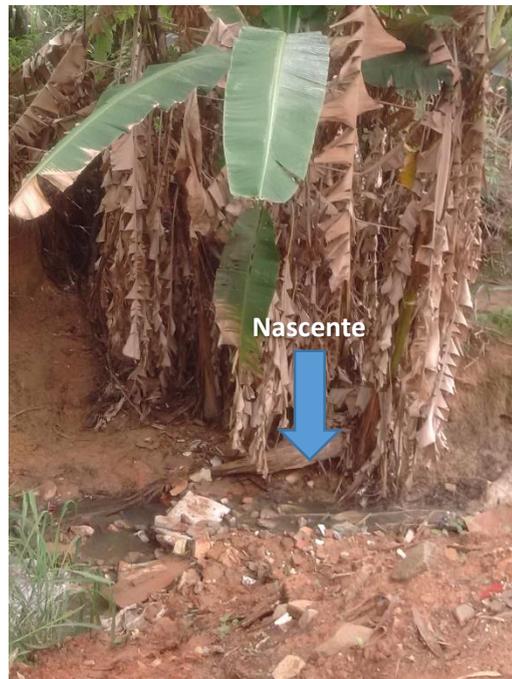
Figura 190 – Exemplo de nascente não protegida na Região da Sub-bacia do Baixo Onça – Nascente NAS293

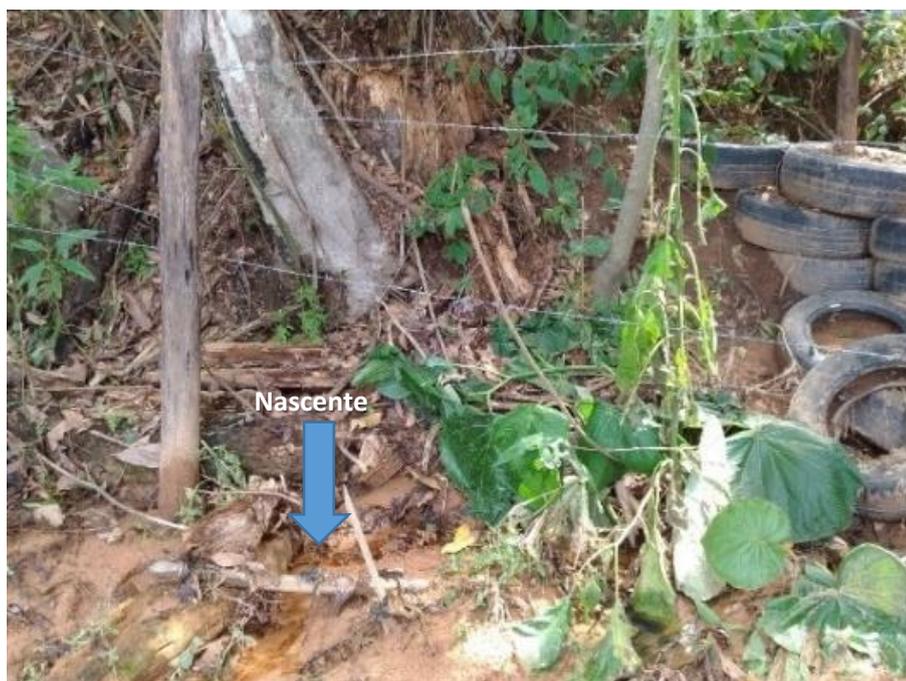
Figura 192 – Exemplo de nascente perene na Região da Sub-bacia do Baixo Onça – Nascente NAS358

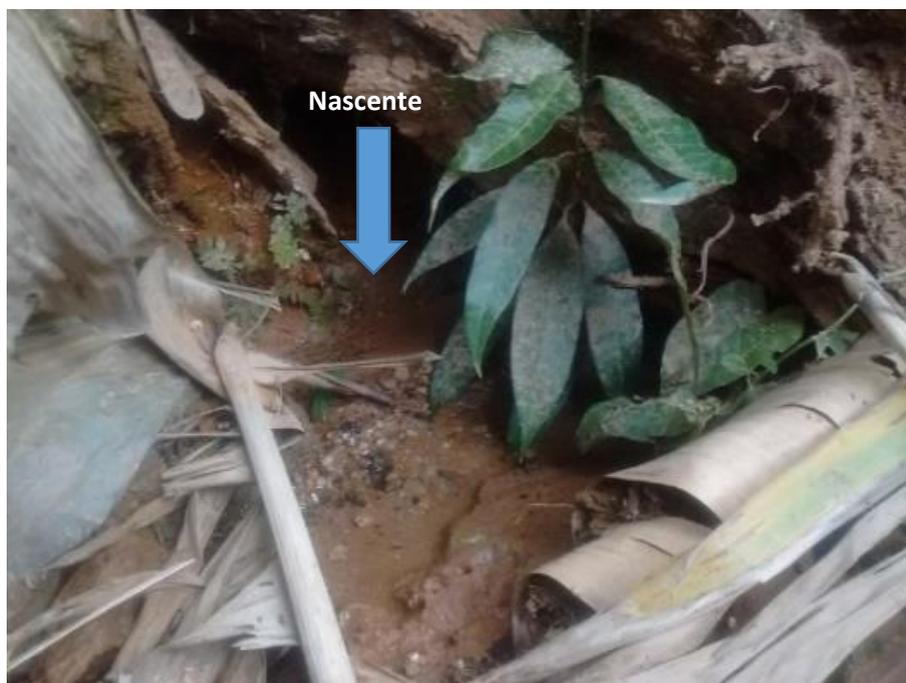
Figura 193 – Exemplo de nascente intermitente na Região da Sub-bacia do Baixo Onça – Nascente NAS101

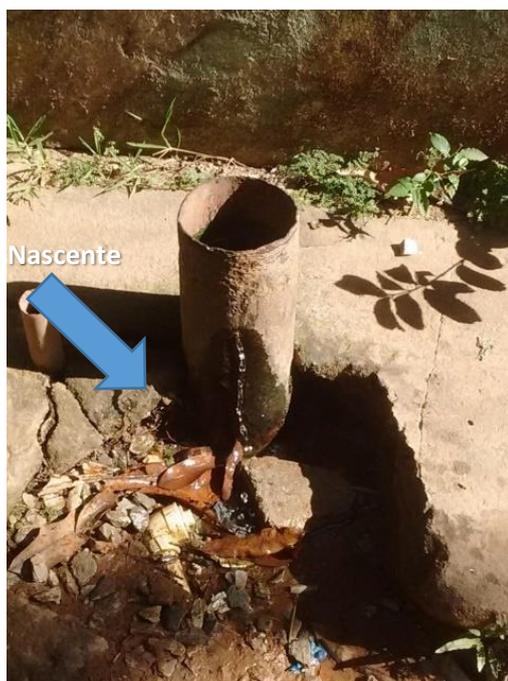
Figura 195 – Exemplo de nascente pontual na Região da Sub-bacia do Baixo Onça – Nascente NAS111

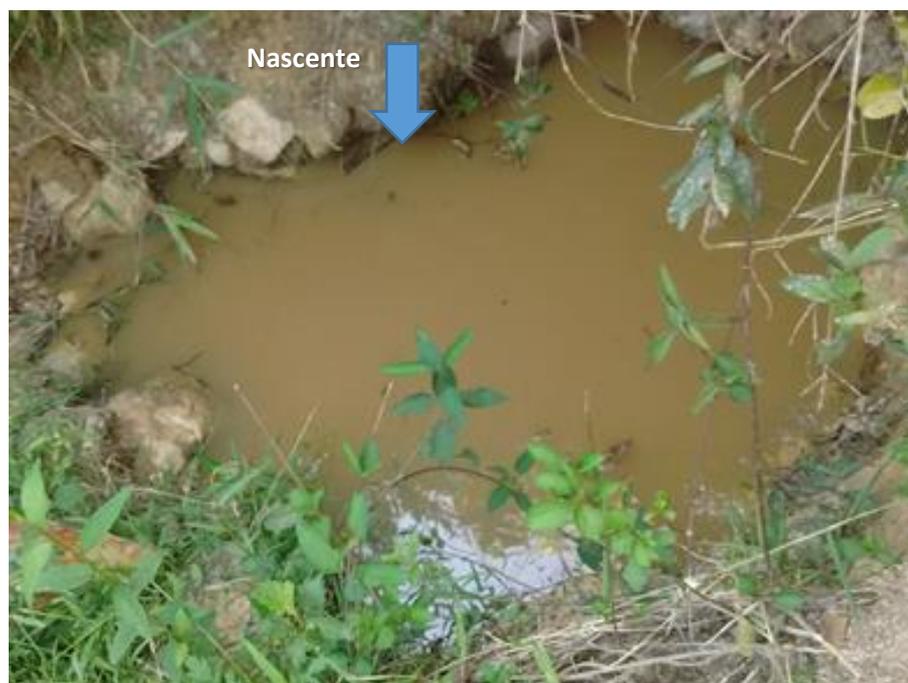
Figura 196 – Exemplo de nascente difusa na Região da Sub-bacia do Baixo Onça – Nascente NAS232

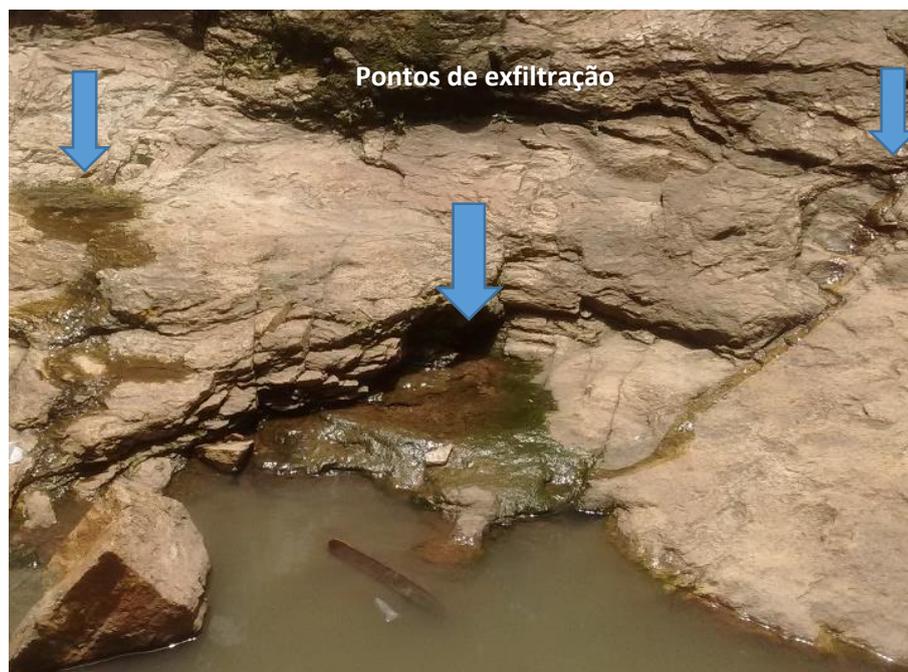
Figura 197 – Exemplo de nascente múltipla na Região da Sub-bacia do Baixo Onça – Nascente NAS392

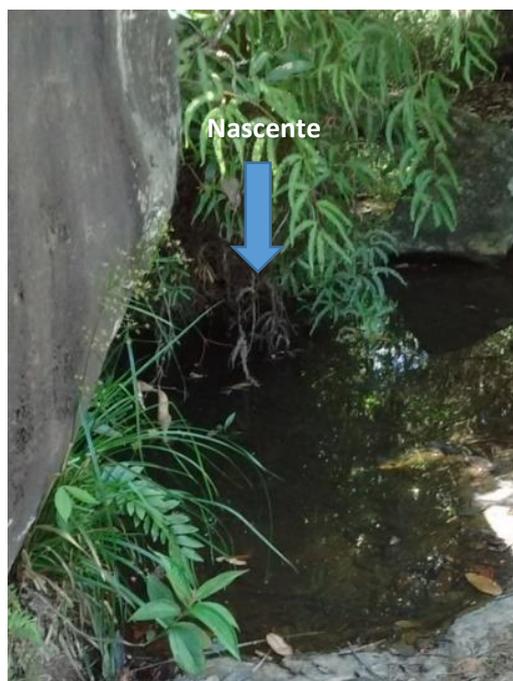
Figura 199 – Exemplo de nascente limpa na Região da Sub-bacia do Baixo Onça – Nascente NAS277

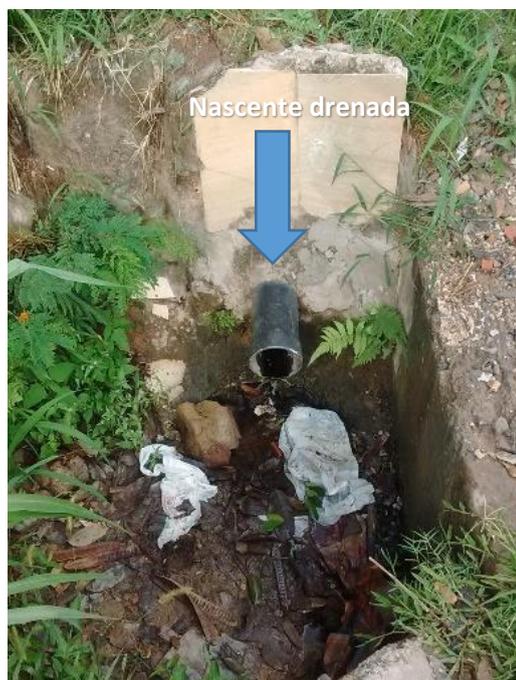
Figura 200 – Exemplo de nascente poluída na Região da Sub-bacia do Baixo Onça – Nascente NAS131

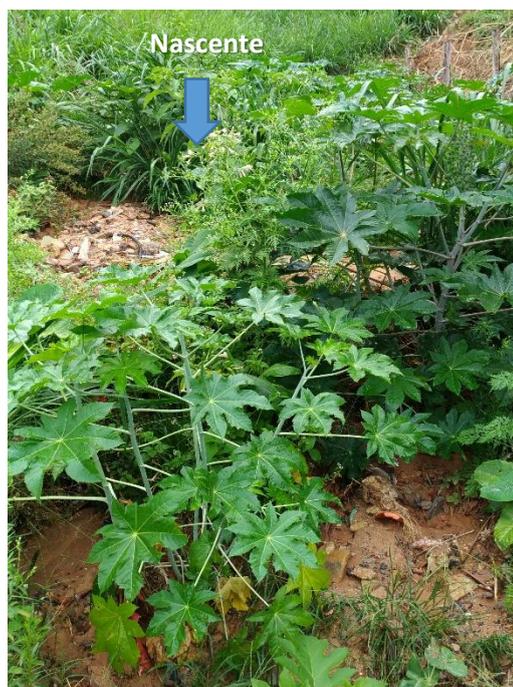
Figura 201 – Exemplo de nascente com entulho na Região da Sub-bacia do Baixo Onça – Nascente NAS301

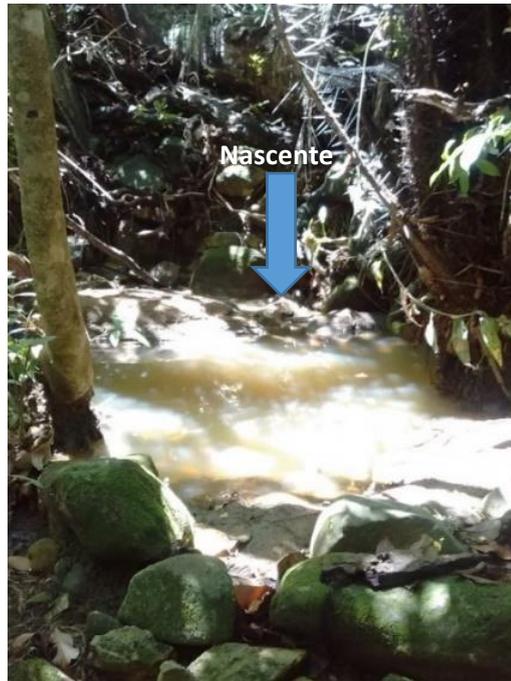
Figura 203 – Exemplo de nascente natural na Região da Sub-bacia do Baixo Onça – Nascente NAS370

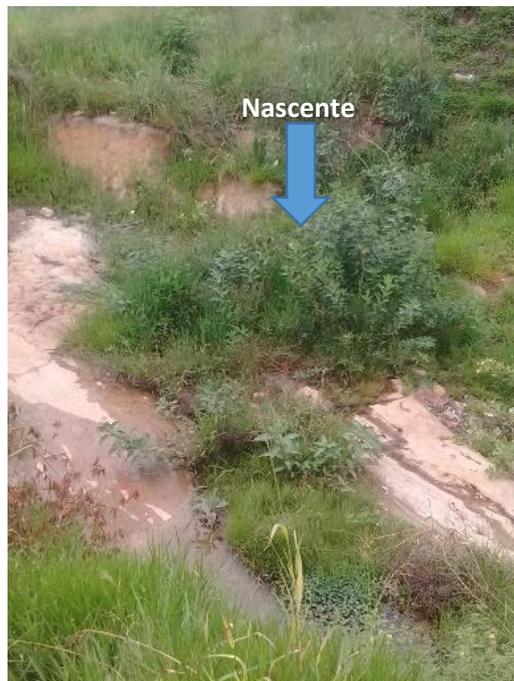
Figura 204 – Exemplo de nascente natural antropizada na Região da Sub-bacia do Baixo Onça – Nascente NAS221

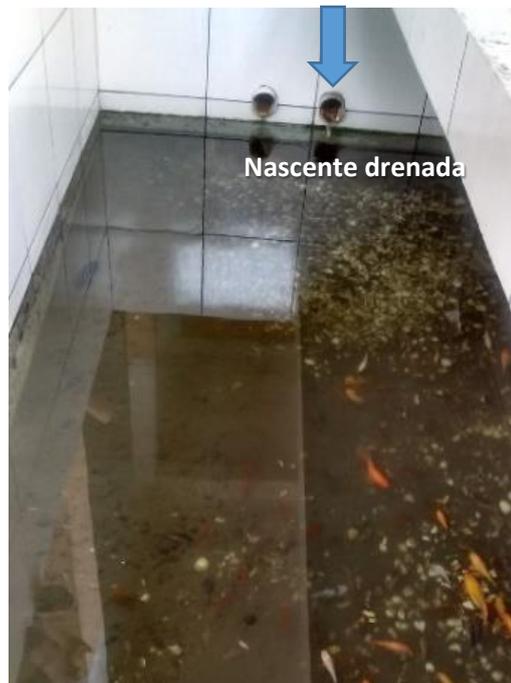
Figura 205 – Exemplo de nascente drenada confinada na Região da Sub-bacia do Baixo Onça – Nascente NAS297

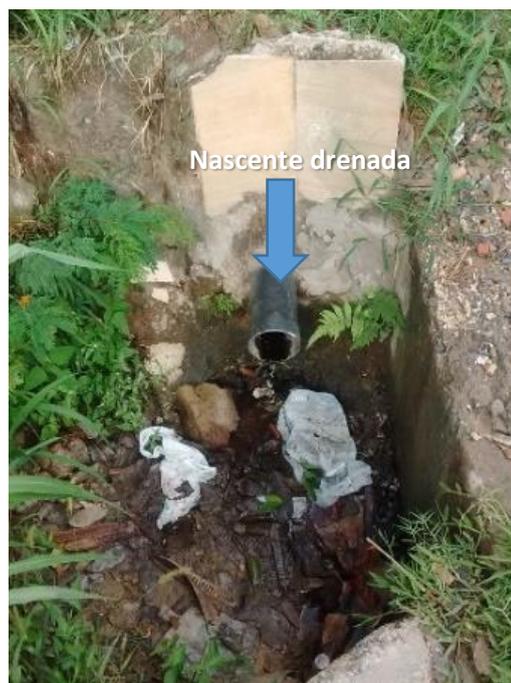
Figura 206 – Exemplo de nascente drenada na Região da Sub-bacia do Baixo Onça – Nascente NAS131

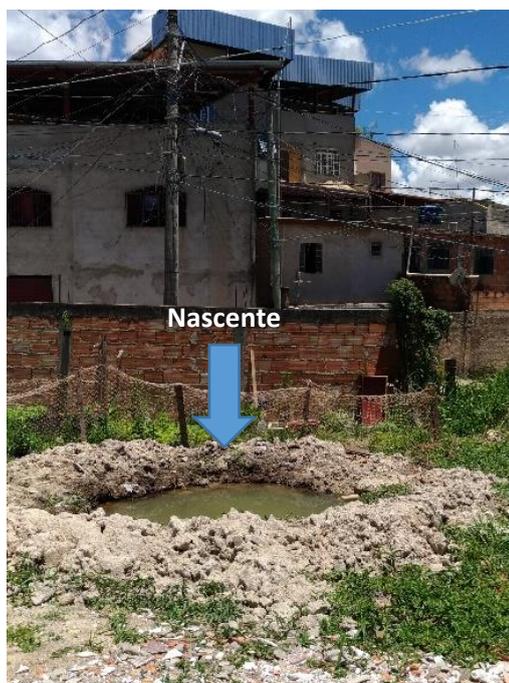
Figura 207 – Exemplo de nascente represada na Região da Sub-bacia do Baixo Onça – Nascente NAS305

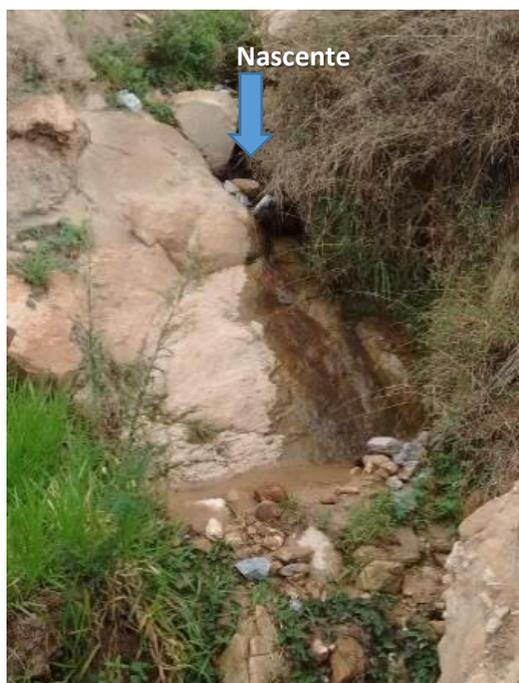
Figura 210 – Exemplo de nascente utilizada para manutenção do corpo hídrico na Região da Sub-bacia do Baixo Onça – Nascente NAS133

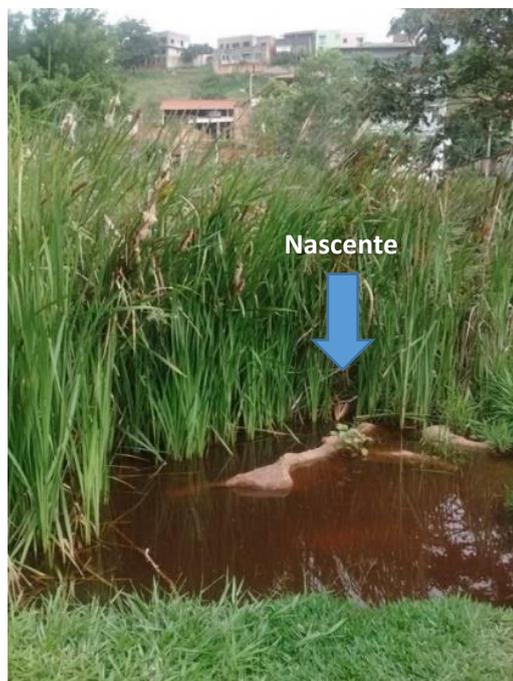
Figura 211 – Exemplo de nascente com uso para harmonia paisagística na Região da Sub-bacia do Baixo Onça – Nascente NAS436

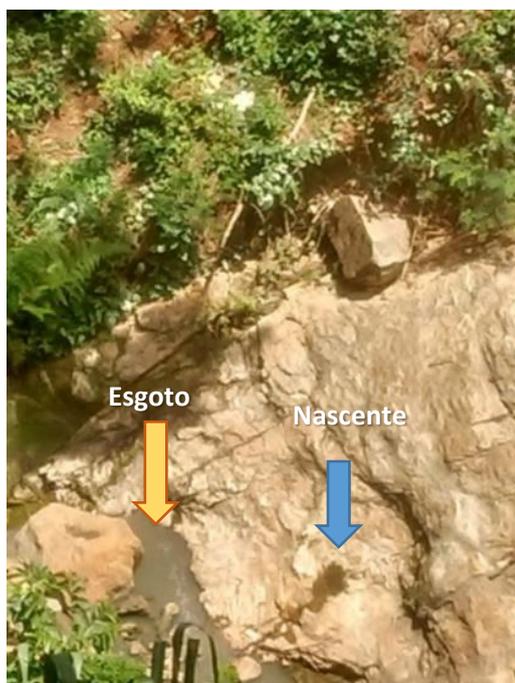
Figura 212 – Exemplo de nascente utilizada para afastamento de esgoto na Região da Sub-bacia do Baixo Onça – Nascente NAS394

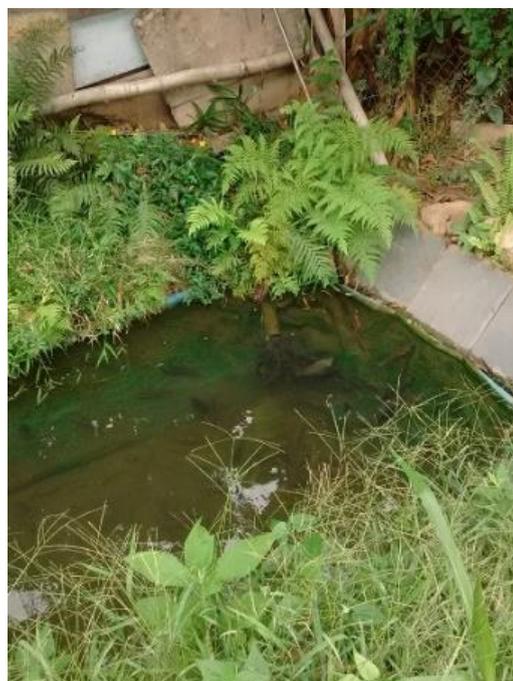
Figura 213 – Exemplo de nascente utilizada para aquicultura na Região da Sub-bacia do Baixo Onça – Nascente NAS216

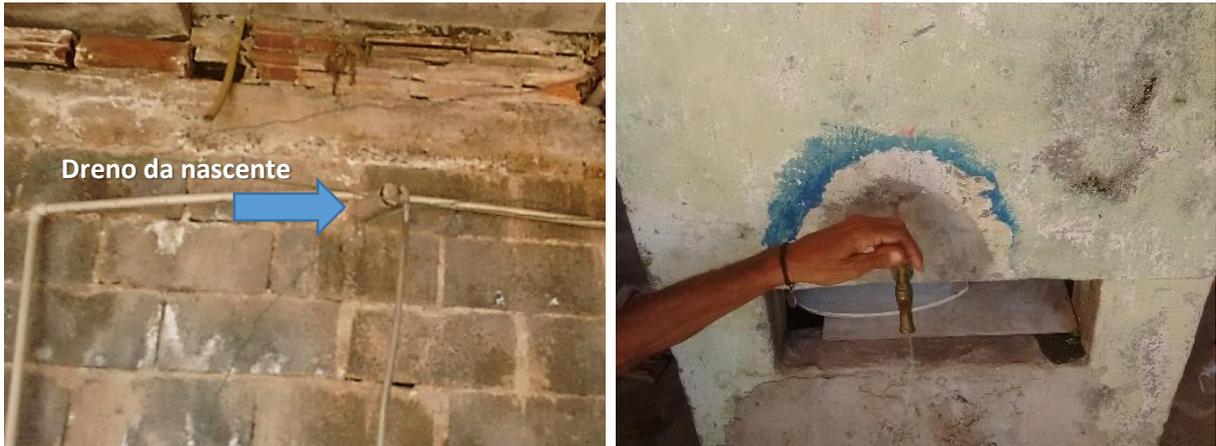
Figura 214 – Exemplo de nascente utilizada para fins domésticos na Região da Sub-bacia do Baixo Onça – Nascente NAS224

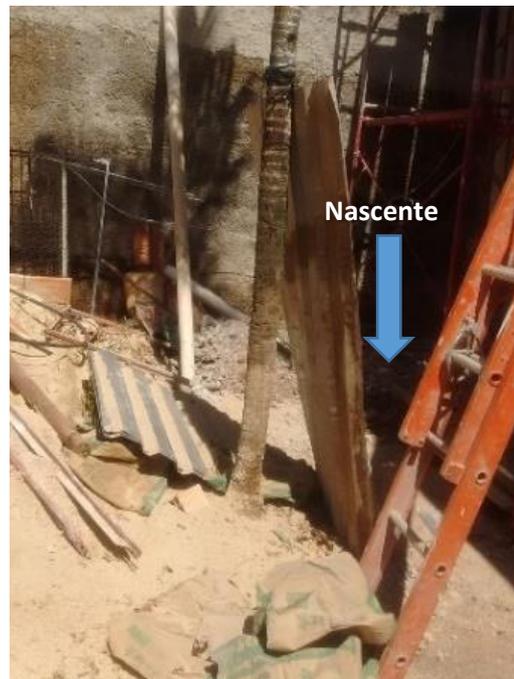
Figura 215 – Exemplo de nascente utilizada na construção civil (preparo/mistura de cimento) na Região da Sub-bacia do Baixo Onça – Nascente NAS240

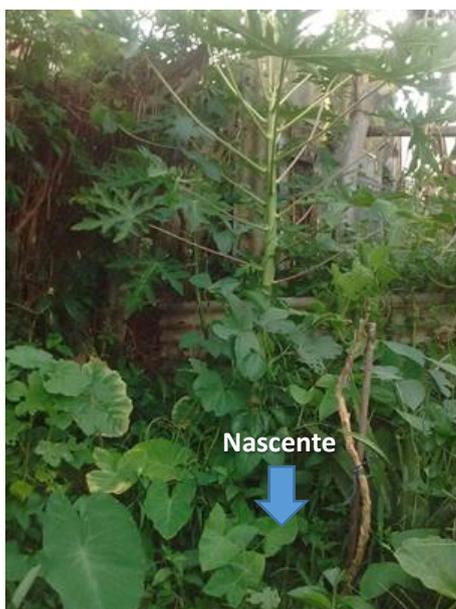
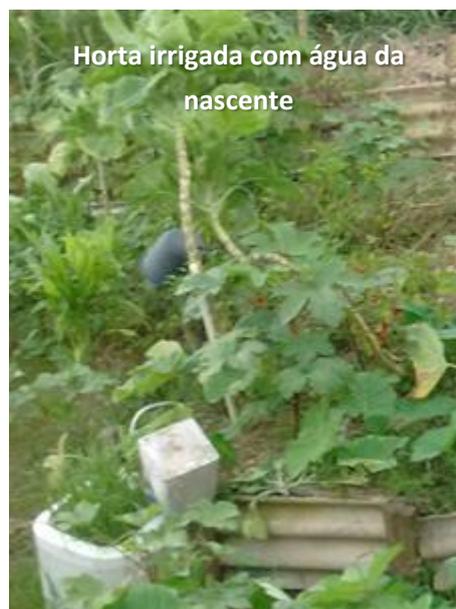
Figura 216 – Exemplo de nascente utilizada para irrigação na Região da Sub-bacia do Baixo Onça – Nascente NAS227

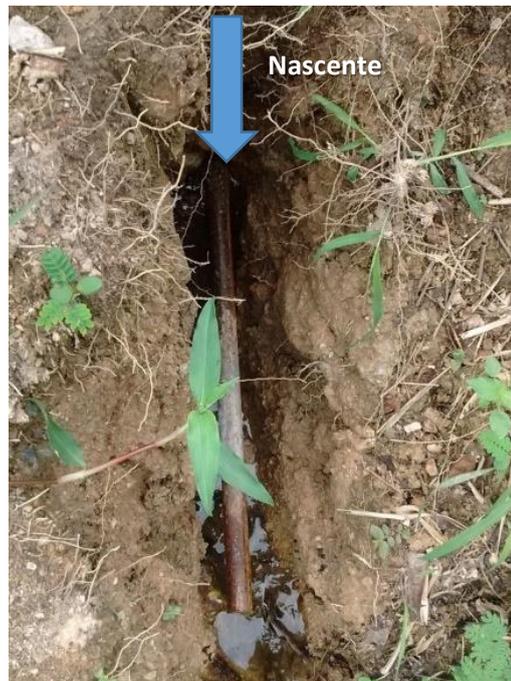
Figura 218 – Exemplo de nascente sem migração de ferro e óxidos na Região da Sub-bacia do Baixo Onça – Nascente NAS096

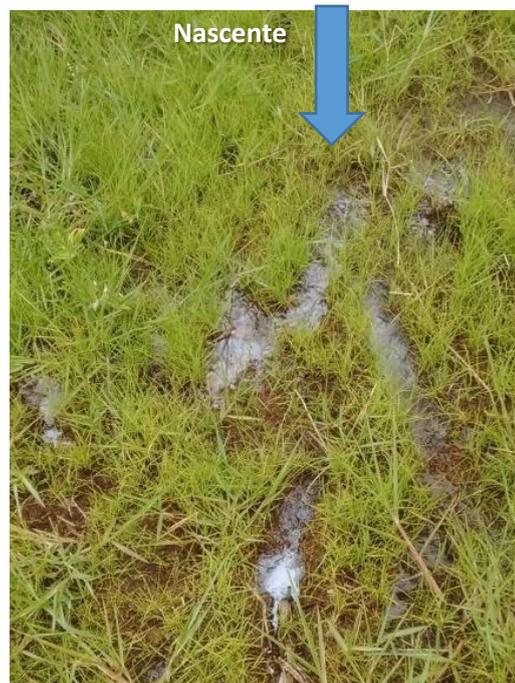
Figura 219 – Exemplo de nascente com migração de ferro e óxidos na Região da Sub-bacia do Baixo Onça – Nascente NAS206

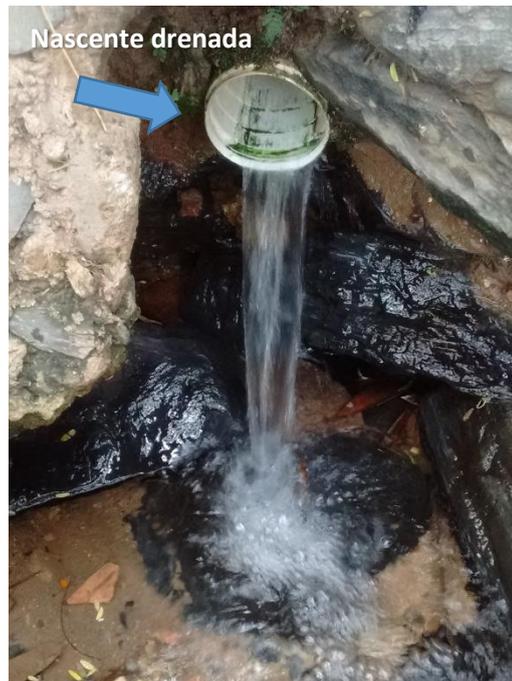
Figura 221 – Exemplo de nascente com grande vazão na Região da Sub-bacia do Baixo Onça – Nascente NAS199

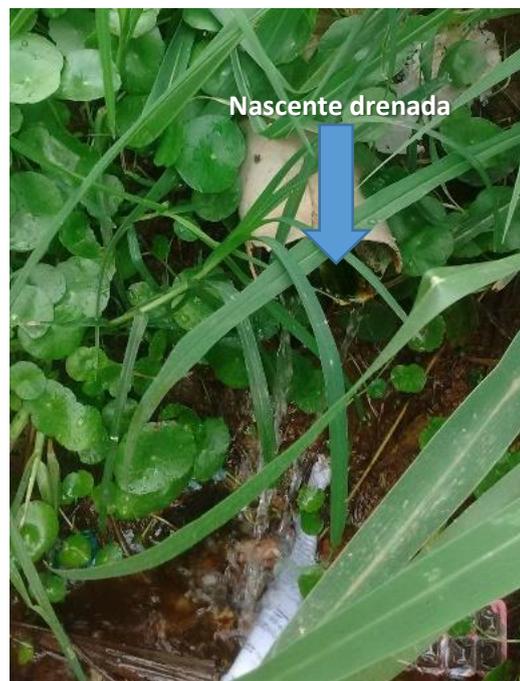
Figura 222 – Exemplo de nascente com vazão significativa na Região da Sub-bacia do Baixo Onça – Nascente NAS220

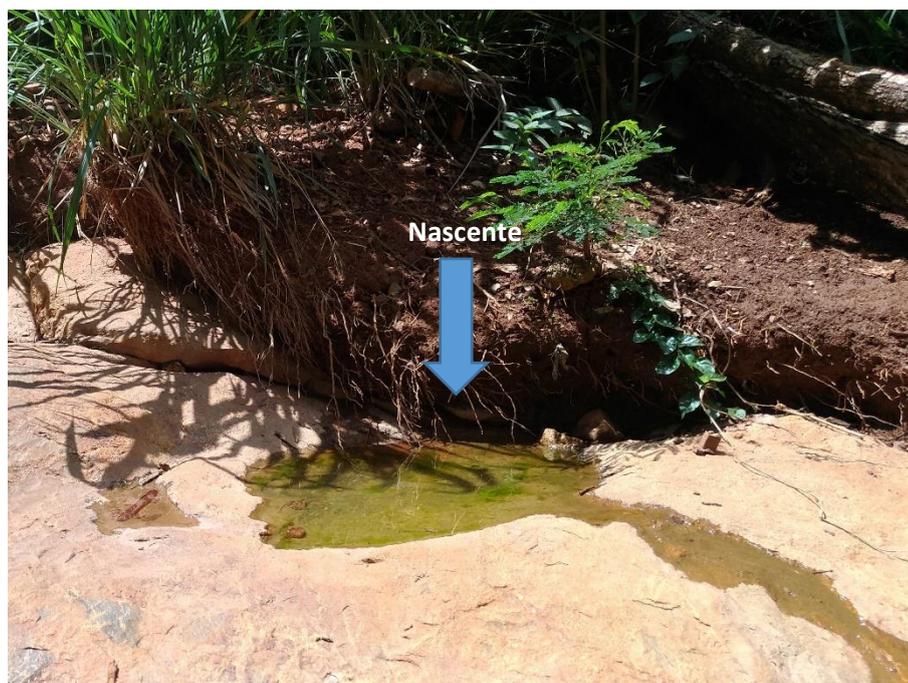
Figura 223 – Exemplo de nascente com pouca vazão na Região da Sub-bacia do Baixo Onça – Nascente NAS431

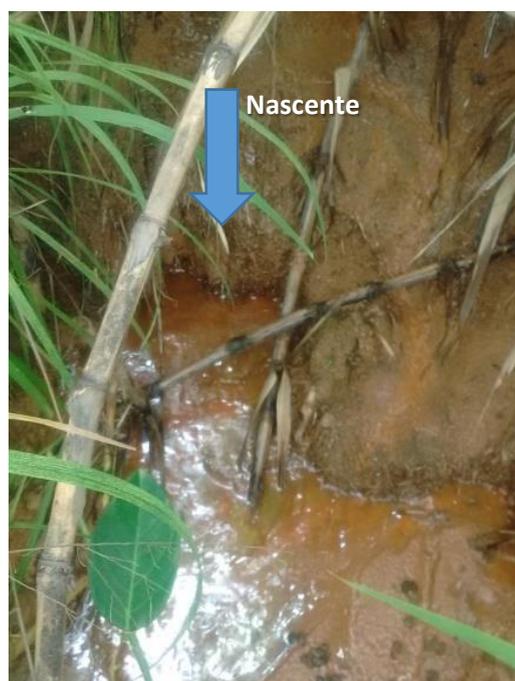
Figura 224 – Exemplo de nascente com vazão mínima na Região da Sub-bacia do Baixo Onça – Nascente NAS327

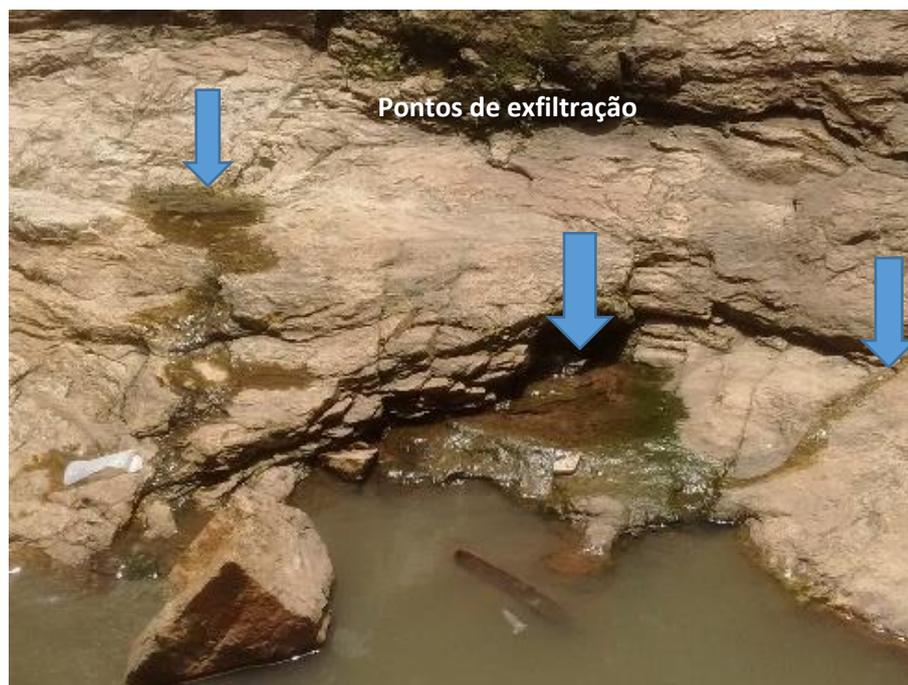
Figura 226 – Exemplo de nascente com geomorfologia associada a afloramento na Região da Sub-bacia do Baixo Onça – Nascente NAS392

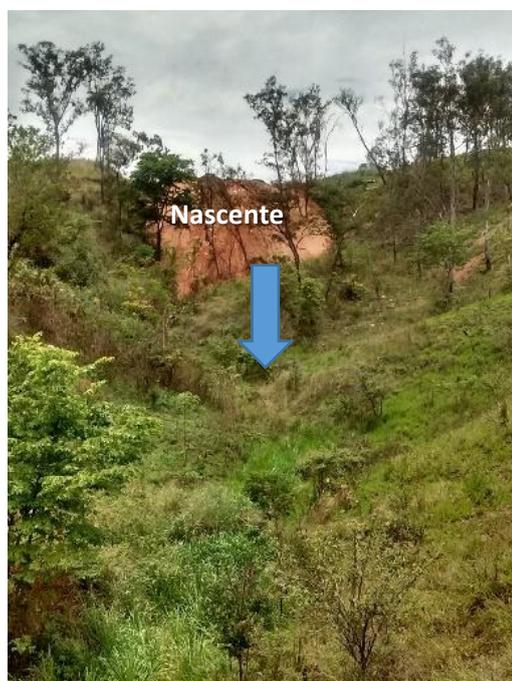
Figura 227 – Exemplo de nascente com geomorfologia associada a canal na Região da Sub-bacia do Baixo Onça – Nascente NAS201

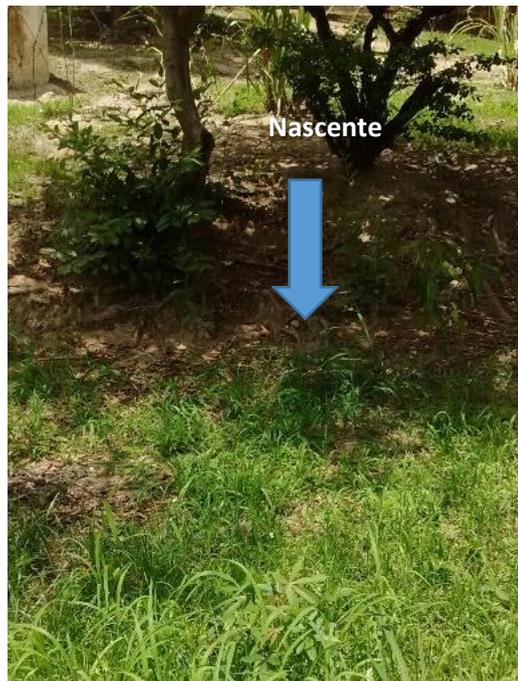
Figura 228 – Exemplo de nascente com geomorfologia associada a concavidade na Região da Sub-bacia do Baixo Onça – Nascente NAS108

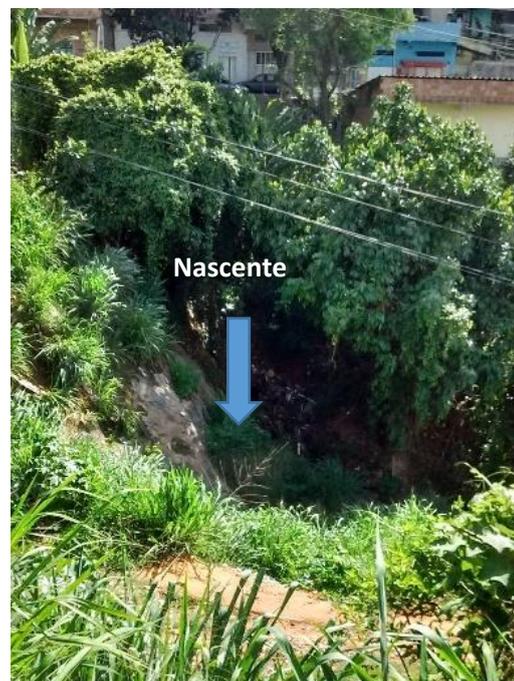
Figura 229 – Exemplo de nascente com geomorfologia associada a depressão na Região da Sub-bacia do Baixo Onça – Nascente NAS416

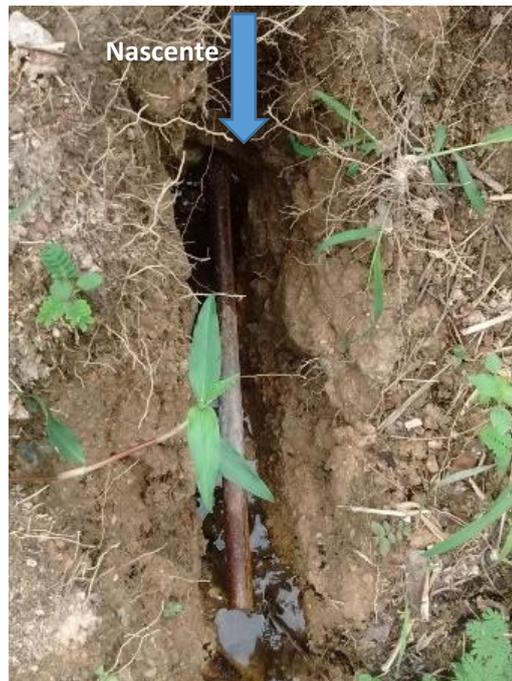
Figura 230 – Exemplo de nascente com geomorfologia associada a duto na Região da Sub-bacia do Baixo Onça – Nascente NAS096

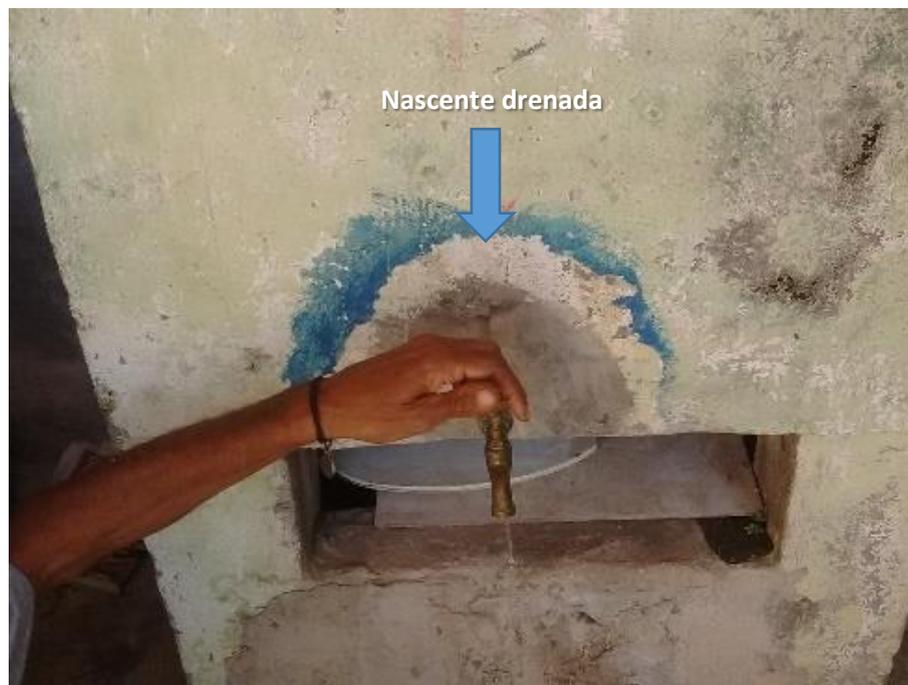
Figura 231 – Exemplo de nascente com geomorfologia indefinida na Região da Sub-bacia do Baixo Onça – Nascente NAS224

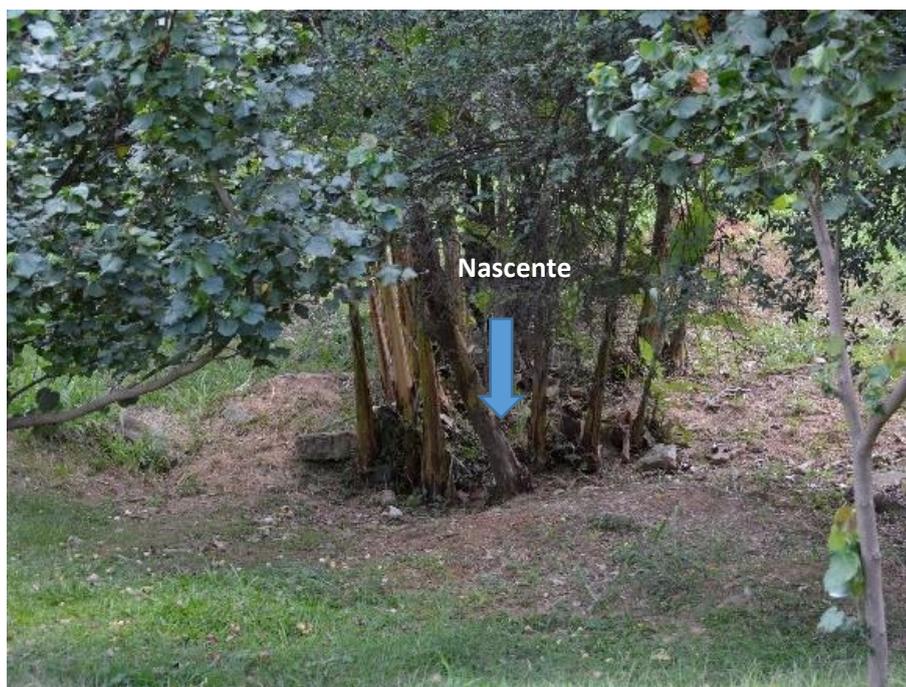
Figura 234 – Exemplo de nascente em área com vegetação arbórea na Região da Sub-bacia do Baixo Onça – Nascente NAS209

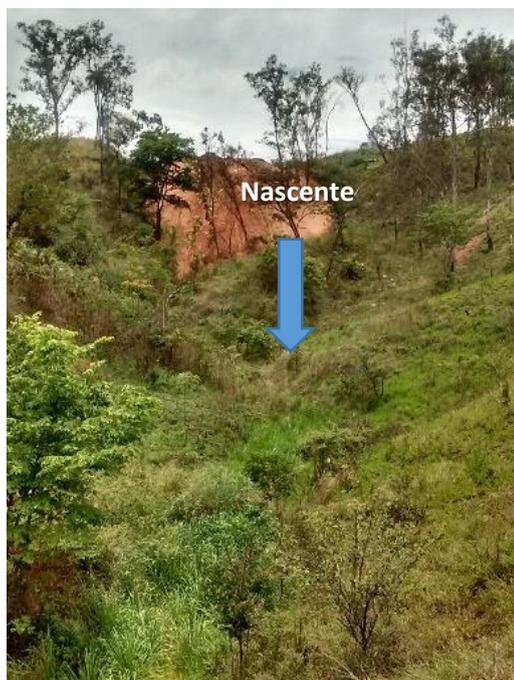
Figura 235 – Exemplo de nascente em área com vegetação arbustiva na Região da Sub-bacia do Baixo Onça – Nascente NAS289

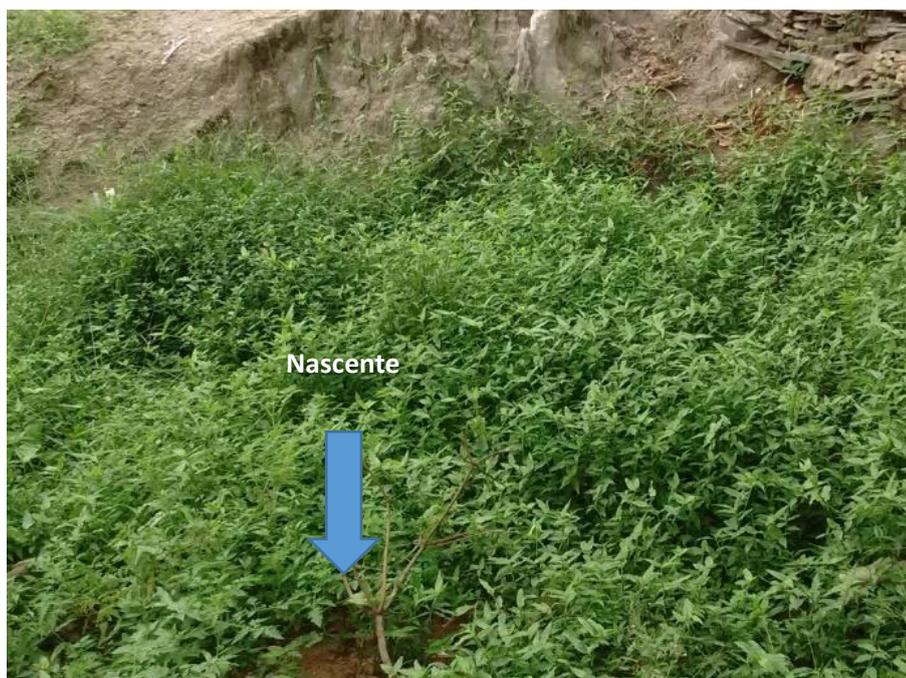
Figura 236 – Exemplo de nascente em área com vegetação herbácea na Região da Sub-bacia do Baixo Onça – Nascente NAS097

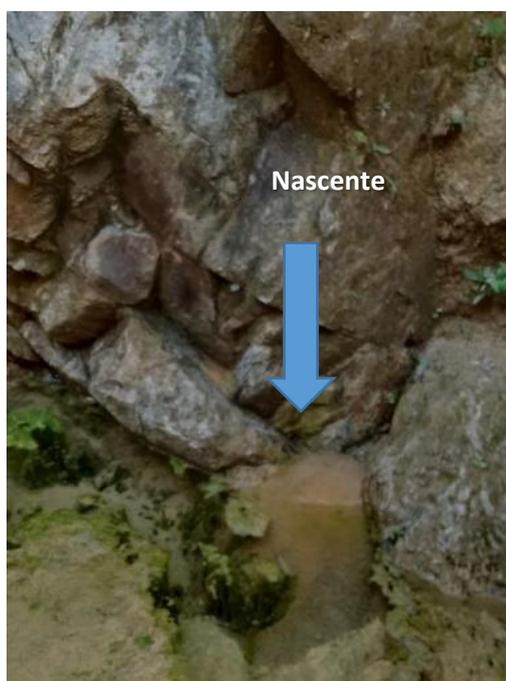
Figura 237 – Exemplo de nascente em área com vegetação ausente na Região da Sub-bacia do Baixo Onça – Nascente NAS225

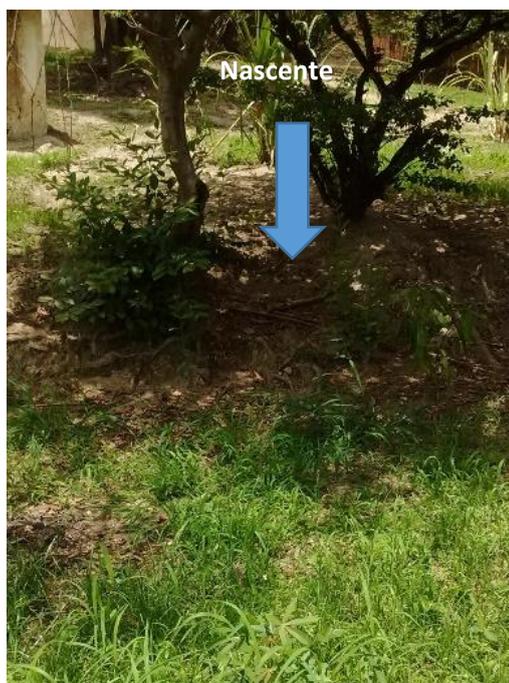
Figura 239 – Exemplo de nascente em área com declividade baixa na Região da Sub-bacia do Baixo Onça – Nascente NAS108

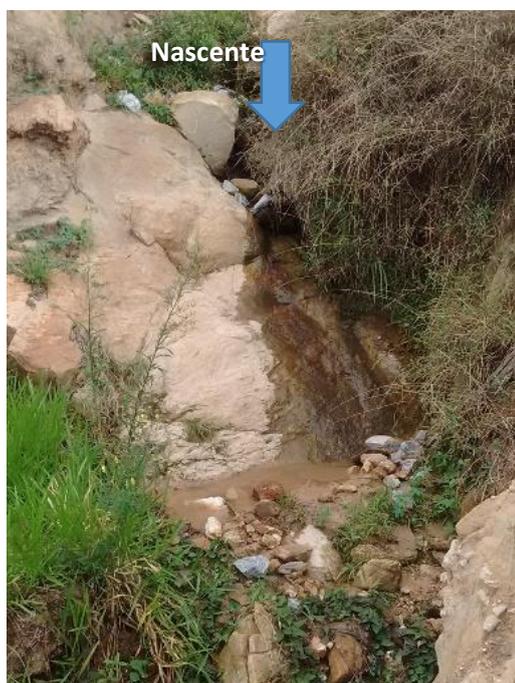
Figura 240 – Exemplo de nascente em área com declividade média na Região da Sub-bacia do Baixo Onça – Nascente NAS133

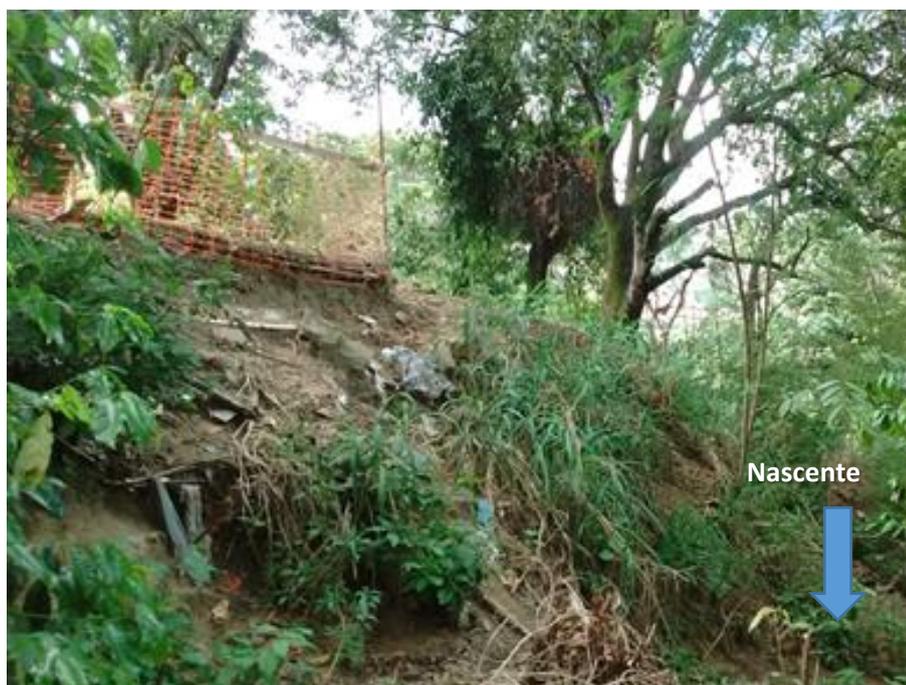
Figura 241 – Exemplo de nascente em área com declividade alta na Região da Sub-bacia do Baixo Onça – Nascente NAS287

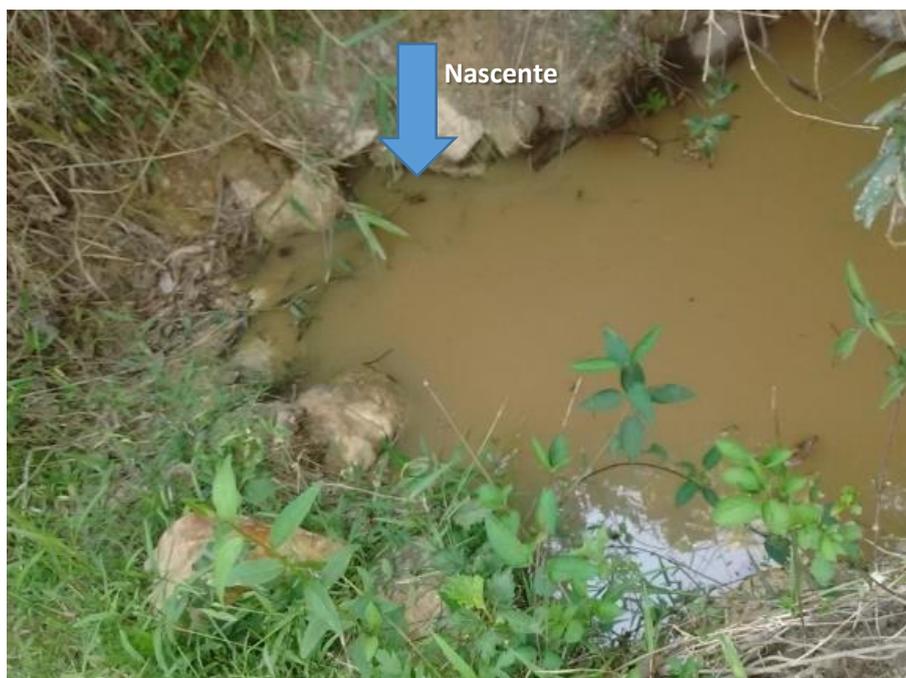
Figura 243 – Exemplo de nascente em área com presença de solo amarelado na Região da Sub-bacia do Baixo Onça – Nascente NAS232

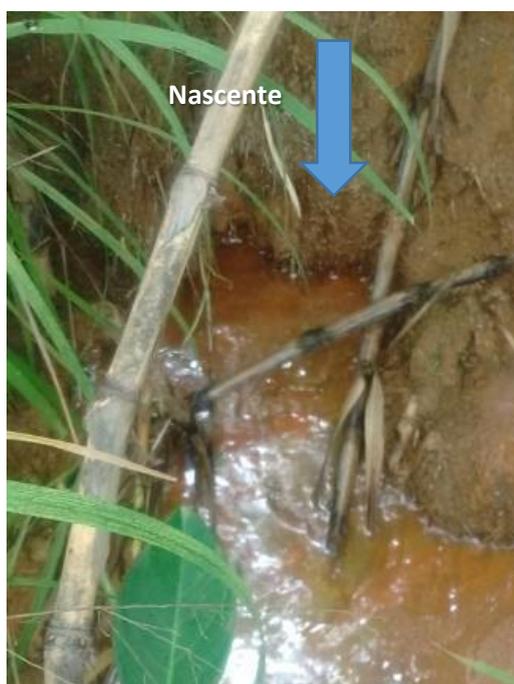
Figura 244 – Exemplo de nascente em área com presença de solo avermelhado na Região da Sub-bacia do Baixo Onça – Nascente NAS327

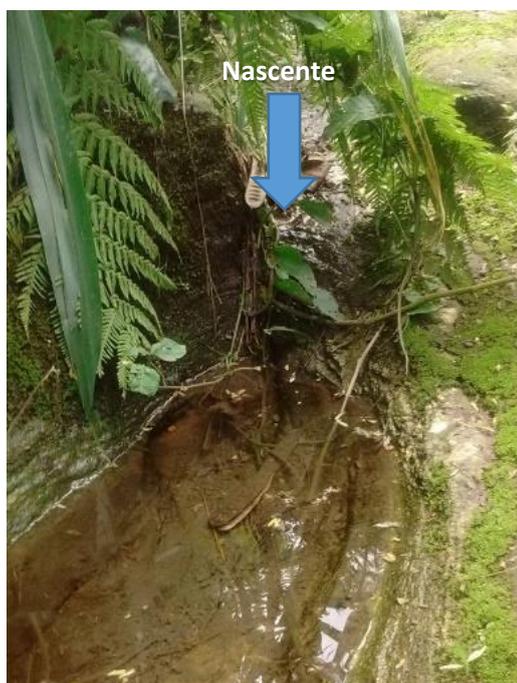
Figura 246 – Exemplo de nascente em área com presença de solo de cor indeterminada na Região da Sub-bacia do Baixo Onça – Nascente NAS393

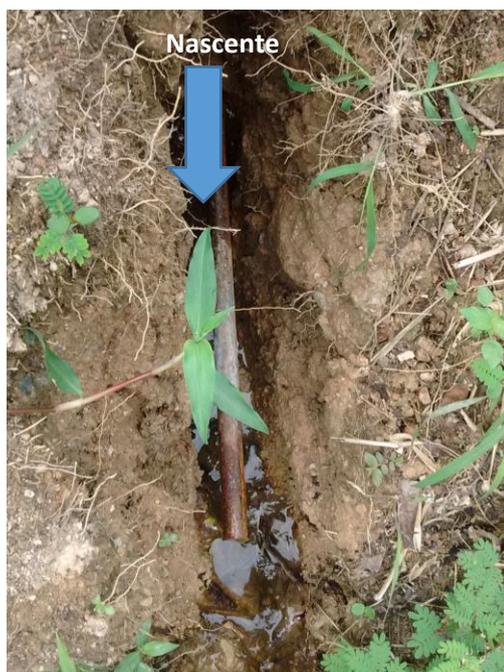
Figura 248 – Exemplo de nascente em área com presença de solo de granulometria argilosa na Região da Sub-bacia do Baixo Onça – Nascente NAS096

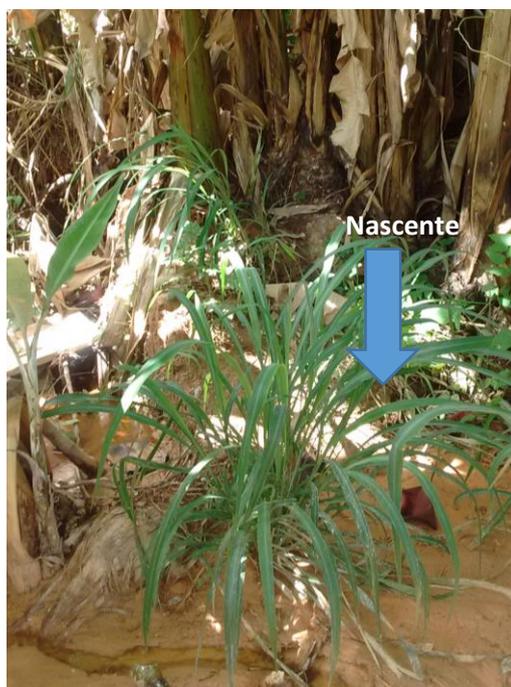
Figura 249 – Exemplo de nascente em área com presença de solo de granulometria arenosa na Região da Sub-bacia do Baixo Onça – Nascente NAS105

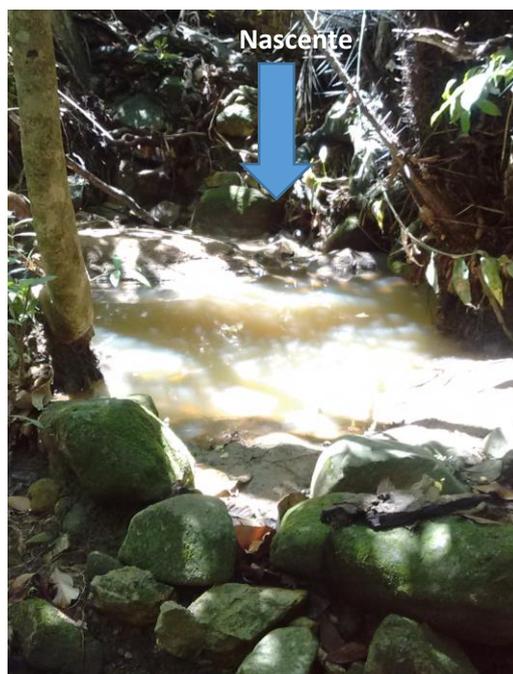
Figura 250 – Exemplo de nascente em área com presença de solo de granulometria cascalhenta na Região da Sub-bacia do Baixo Onça – Nascente NAS370

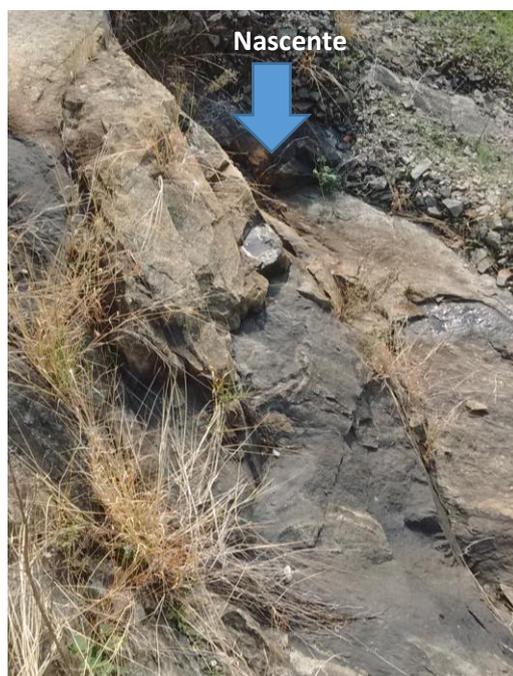
Figura 251 – Exemplo de nascente em área com presença afloramento rochoso na Região da Sub-bacia do Baixo Onça – Nascente NAS132

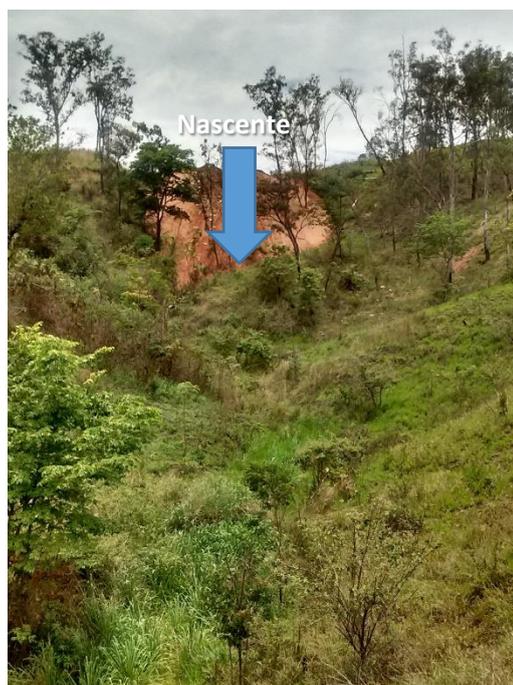
Figura 253 – Exemplo de nascente em área com gramíneas ou vegetação arbustiva associadas a indivíduos arbóreos na Região da Sub-bacia do Baixo Onça – Nascente NAS289

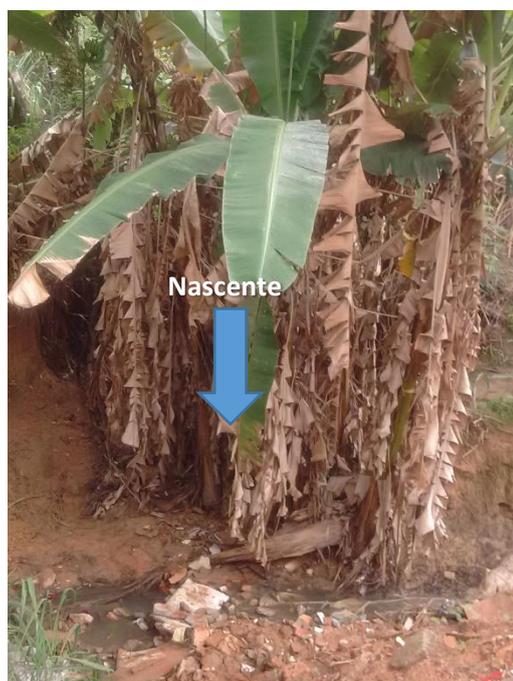
Figura 254 – Exemplo de nascente em área com espécies frutíferas e/ou comestíveis na Região da Sub-bacia do Baixo Onça – Nascente NAS293

Na Figura 253, Figura 254, Figura 255 e Figura 256 são apresentados exemplos de nascentes em áreas com gramíneas ou vegetação arbustiva associadas a indivíduos arbóreos, com espécies frutíferas e/ou comestíveis, com gramíneas e sem vegetação, respectivamente, na Região da Sub-bacia do Baixo Onça.

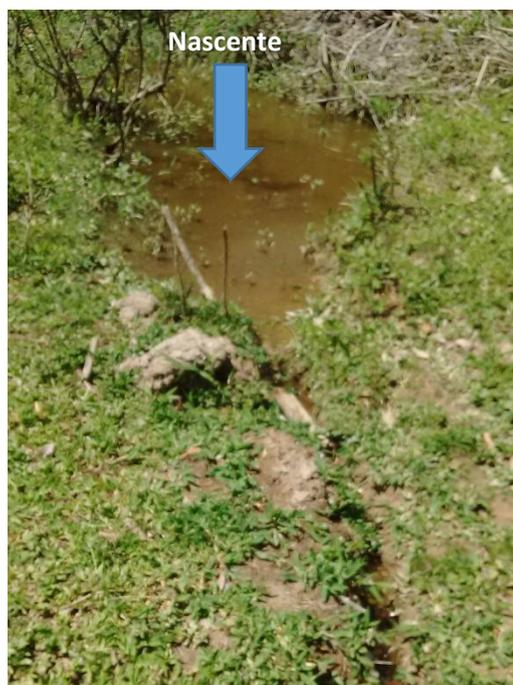
Figura 255 – Exemplo de nascente em área com gramíneas na Região da Sub-bacia do Baixo Onça – Nascente NAS276
