Diagnóstico das Nascentes Urbanas na Bacia Hidrográfica do Ribeirão Onça Relatório Parcial - Tomo I

**DIAGNÓSTICO DAS NASCENTES
URBANAS NA BACIA HIDROGRÁFICA DO
RIBEIRÃO ONÇA – RELATÓRIO PARCIAL
TOMO I**

PRODUTO 2A

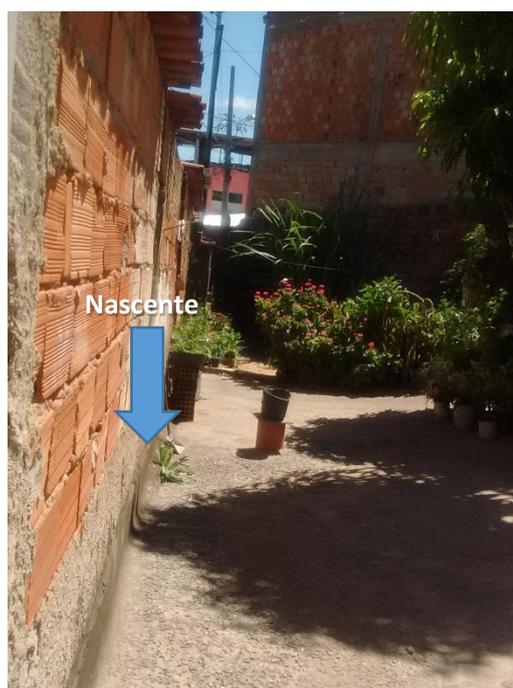
Figura 256 – Exemplo de nascente em área sem vegetação na Região da Sub-bacia do Baixo Onça – Nascente NAS241

Na Figura 253, Figura 254, Figura 255 e Figura 256 são apresentados exemplos de nascentes em áreas com gramíneas ou vegetação arbustiva associadas a indivíduos arbóreos, com espécies frutíferas e/ou comestíveis, com gramíneas e sem vegetação, respectivamente, na Região da Sub-bacia do Baixo Onça.

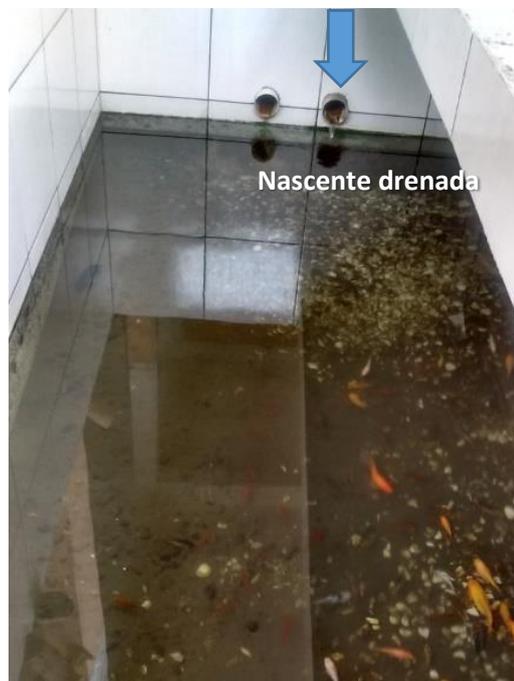
Figura 259 – Exemplo de nascente antropogênica na Região da Sub-bacia do Baixo Onça – Nascente NAS297

Na Figura 258 e Figura 259 são apresentados exemplos de nascentes não antropogênicas e antropogênicas, respectivamente, na Região da Sub-bacia do Baixo Onça.

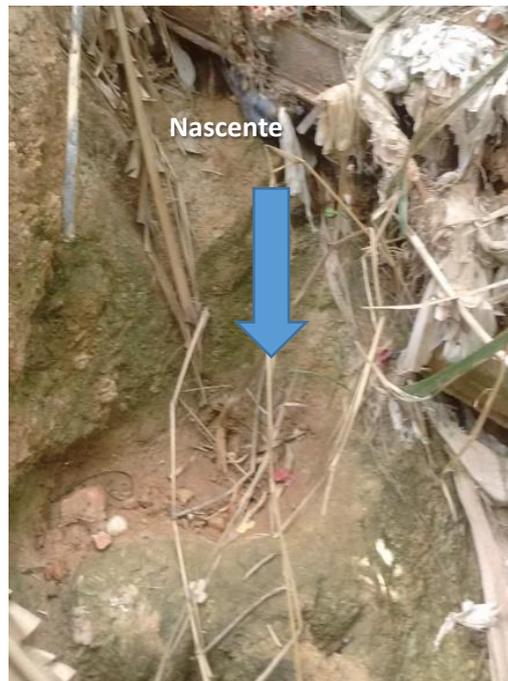
Figura 261 – Exemplo de nascente em área com solo exposto que favorece a ocorrência de processos erosivos na Região da Sub-bacia do Baixo Onça – Nascente NAS109

Na Figura 261, Figura 262, Figura 263 e Figura 264 são apresentados exemplos de nascentes em áreas alteradas com solo exposto que favorece a ocorrência de processos erosivos, em áreas com ocorrência de processos de erosão acelerada, em áreas com erosão em sulcos e sem processos erosivos, respectivamente, na Região da Sub-bacia do Baixo Onça.

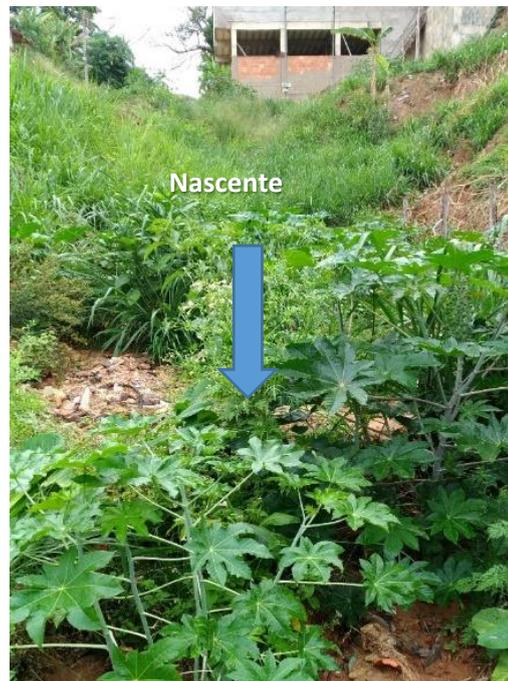
Figura 262 – Exemplo de nascente em área alterada com ocorrência de processos de erosão acelerada na Região da Sub-bacia do Baixo Onça – Nascente NAS301

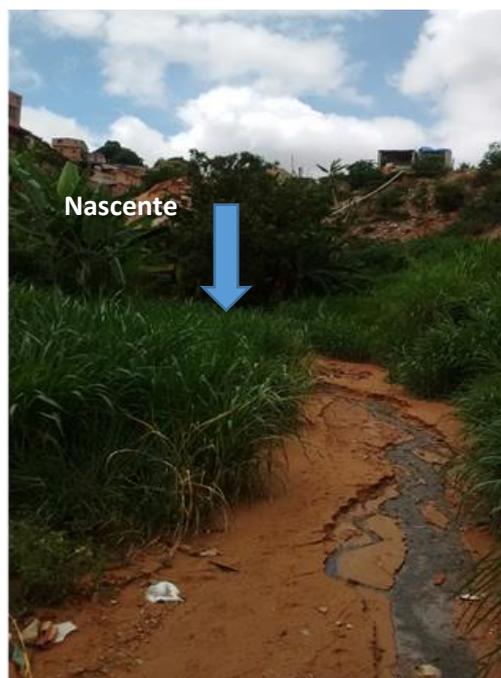
Figura 263 – Exemplo de nascente em área com presença de sulcos erosivos na Região da Sub-bacia do Baixo Onça – Nascente NAS105

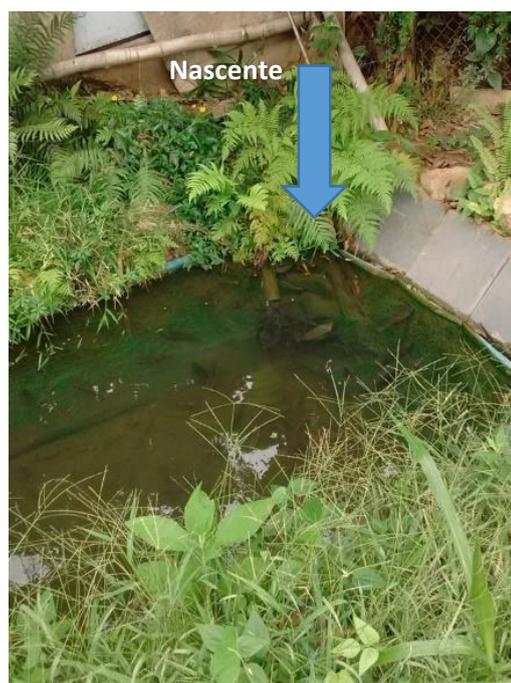
Figura 264 – Exemplo de nascente em área sem processos erosivos na Região da Sub-bacia do Baixo Onça – Nascente NAS216

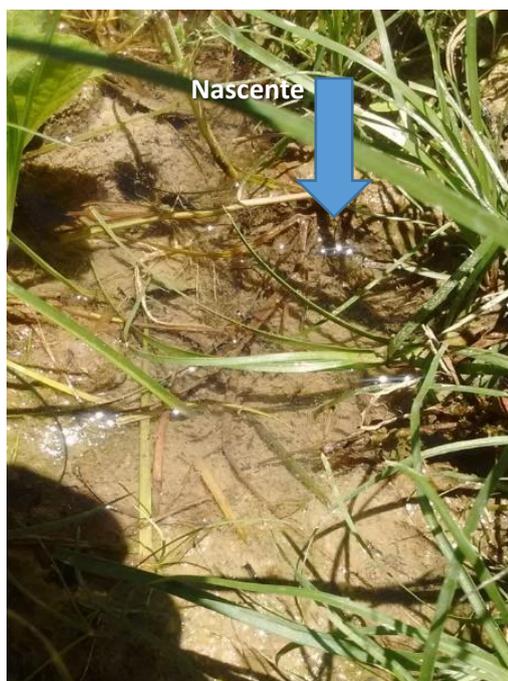
Figura 266 – Exemplo de nascente sem presença de lixo no entorno na Região da Sub-bacia do Baixo Onça – Nascente NAS242

Na Figura 266 e Figura 267 são apresentados exemplos de nascentes sem e com presença de lixo no entorno, respectivamente, na Região da Sub-bacia do Baixo Onça.

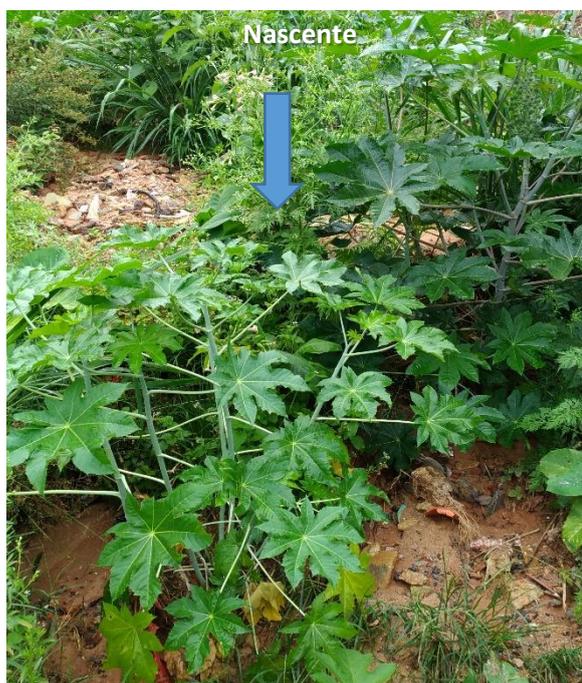
Figura 267 – Exemplo de nascente com presença de lixo no entorno na Região da Sub-bacia do Baixo Onça – Nascente NAS301

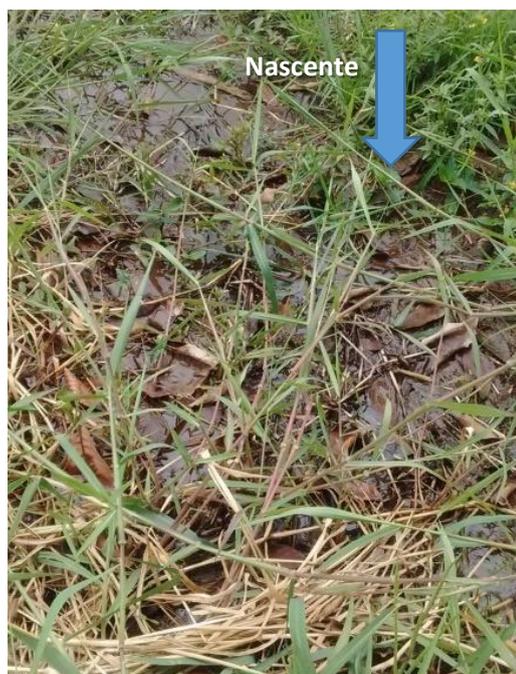
Figura 269 – Exemplo de nascente sem presença de esgoto na Região da Sub-bacia do Baixo Onça – Nascente NAS204
Fonte: NMC Projetos e Consultoria Ltda. (2017)

Na Figura 269 e Figura 270 são apresentados exemplos de nascentes sem e com presença de esgoto, respectivamente, na Região da Sub-bacia do Baixo Onça.

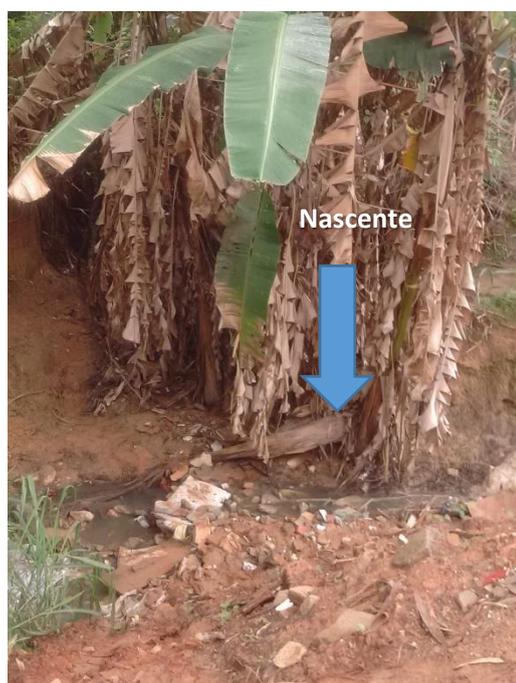
Figura 270 – Exemplo de nascente com presença de esgoto na Região da Sub-bacia do Baixo Onça – Nascente NAS292
Fonte: NMC Projetos e Consultoria Ltda. (2017)

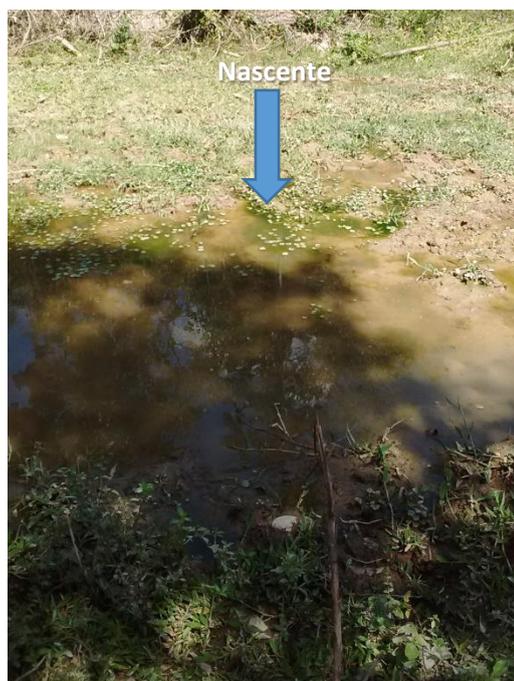
Figura 272 – Exemplo de nascente em área com baixo grau de impermeabilização na Região da Sub-bacia do Baixo Onça – Nascente NAS278

Na Figura 272, Figura 273 e Figura 274 são apresentados exemplos de nascentes com baixo, médio e alto grau de impermeabilização, respectivamente, na Região da Sub-bacia do Baixo Onça.

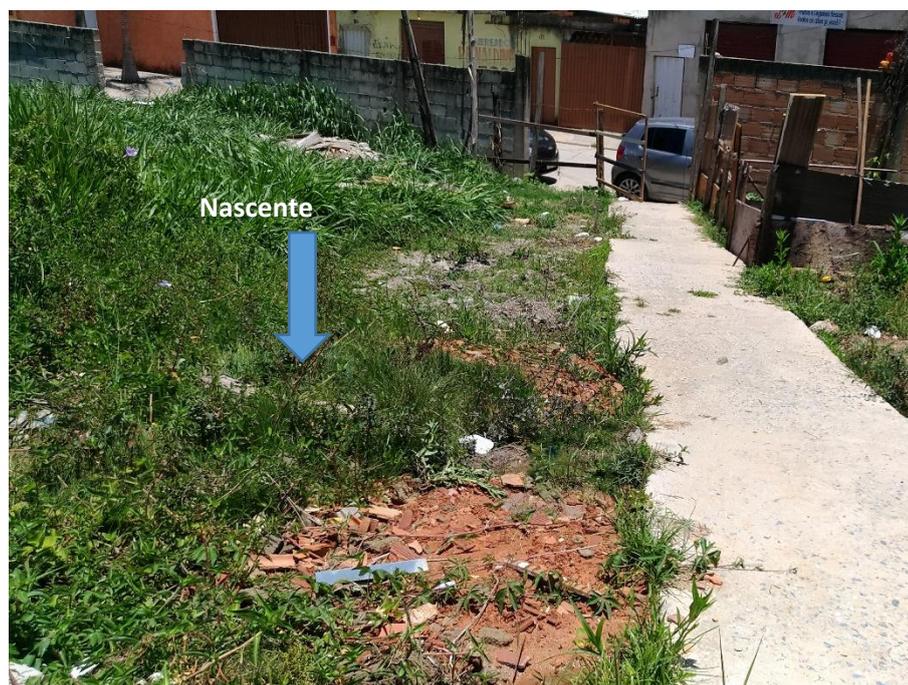
Figura 273 – Exemplo de nascente em área com médio grau de impermeabilização na Região da Sub-bacia do Baixo Onça – Nascente NAS308

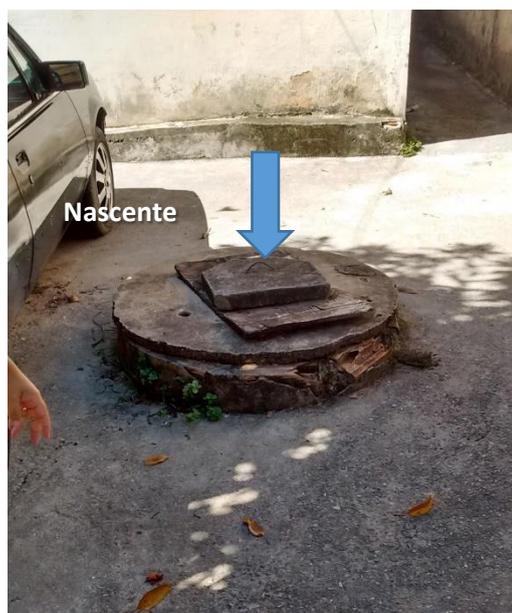
Figura 274 – Exemplo de nascente em área com alto grau de impermeabilização na Região da Sub-bacia do Baixo Onça – Nascente NAS215

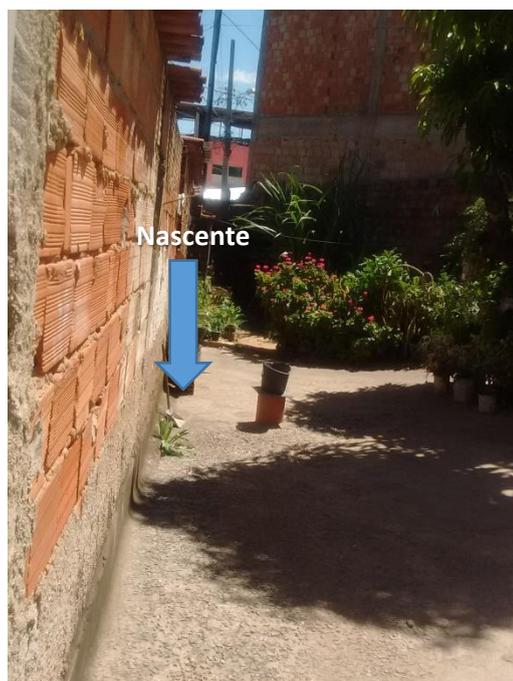
Figura 276 – Exemplo de nascente em área residencial na Região da Sub-bacia do Baixo Onça – Nascente NAS241

Na Figura 276, Figura 277 e Figura 278 são apresentados exemplos de nascentes em áreas residenciais, lotes vagos e áreas públicas, e parques e praças, respectivamente, na Região da Sub-bacia do Baixo Onça.

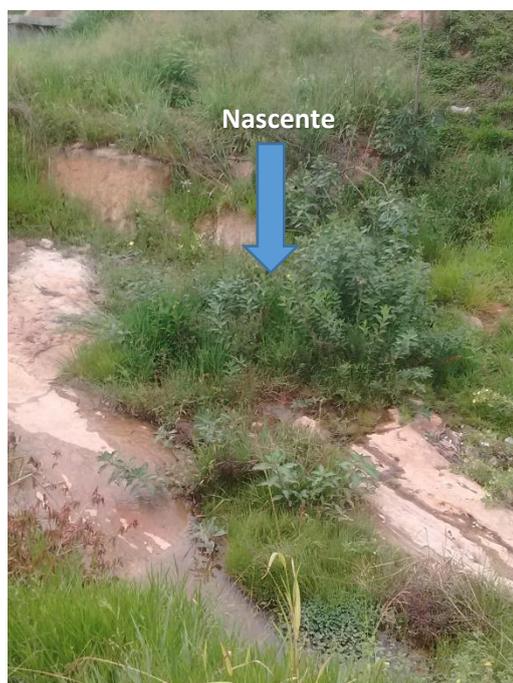
Figura 277 – Exemplo de nascente em lotes vagos e áreas públicas na Região da Sub-bacia do Baixo Onça – Nascente NAS221

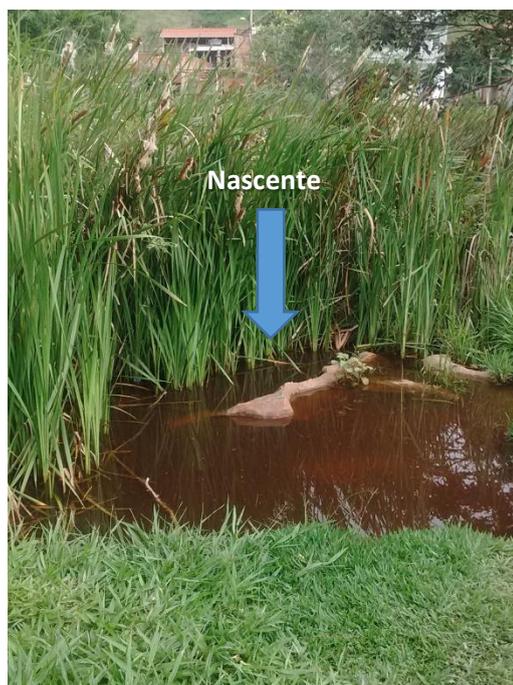
Figura 278 – Exemplo de nascente em parques e praças na Região da Sub-bacia do Baixo Onça – Nascente NAS436

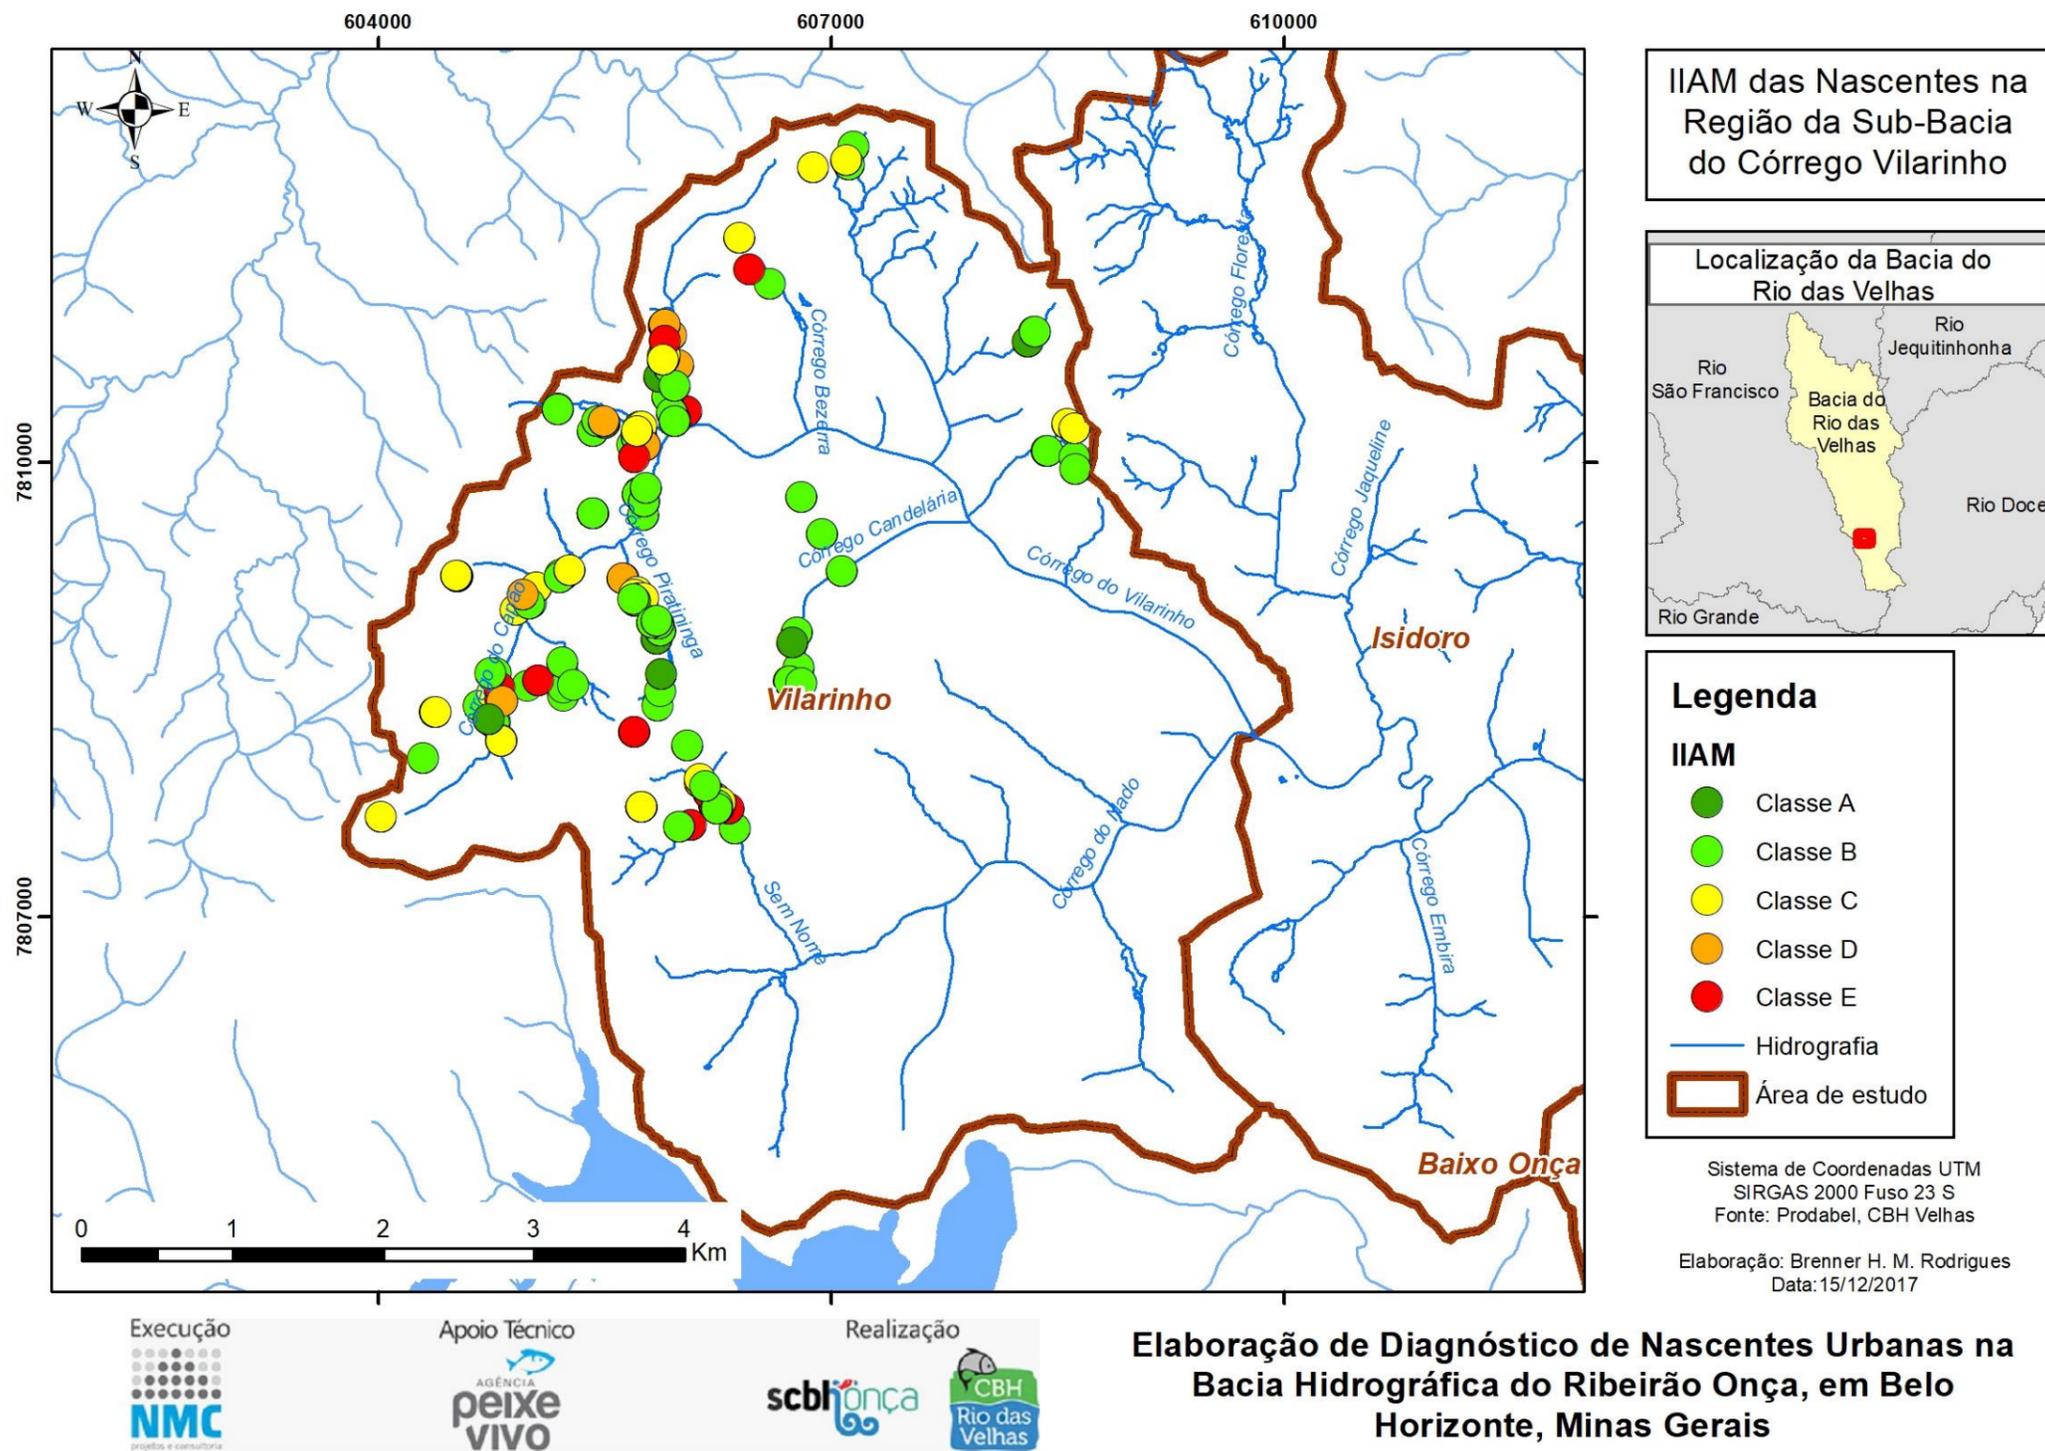
Figura 280 – Distribuição espacial das nascentes classificadas quanto aos impactos ambientais macroscópicos na Região da Sub-bacia do Córrego Vilarinho

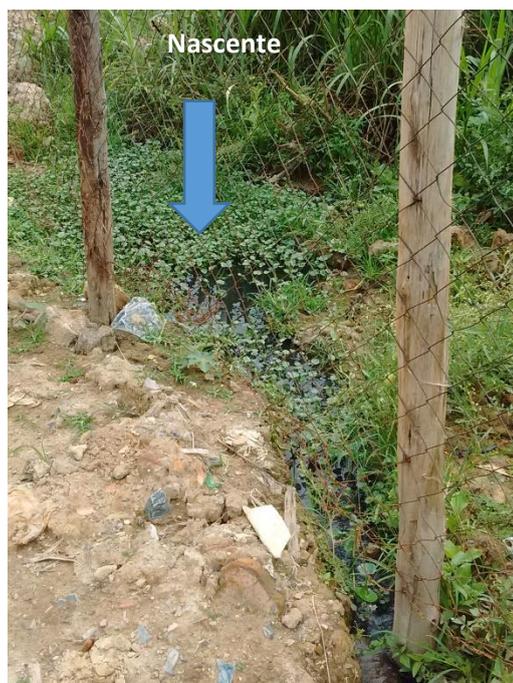
Figura 281 – Exemplo de nascente Classe E na Região da Sub-bacia do Córrego Vilarinho – Nascente NAS148

As microbacias dos córregos Piratininga e Candelária apresentaram uma maior concentração de nascentes categorizadas como Classe B, que apresentam, portanto, grau de proteção *bom*. Na Figura 280 é apresentada a distribuição espacial das nascentes e na Figura 281 e Figura 282 são exemplificadas nascentes que apresentam, respectivamente, os piores e os melhores resultados, segundo o IIAM, na Região da Sub-bacia do Córrego Vilarinho.

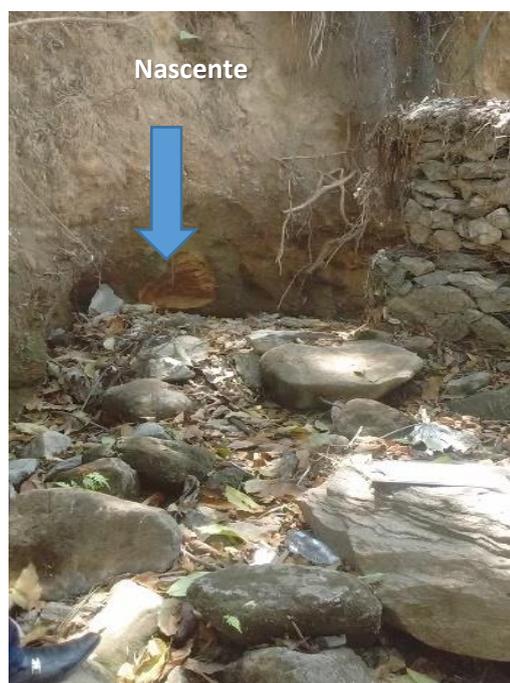
Figura 282 – Exemplo de nascente Classe A na Região da Sub-bacia do Córrego Vilarinho – Nascente NAS007

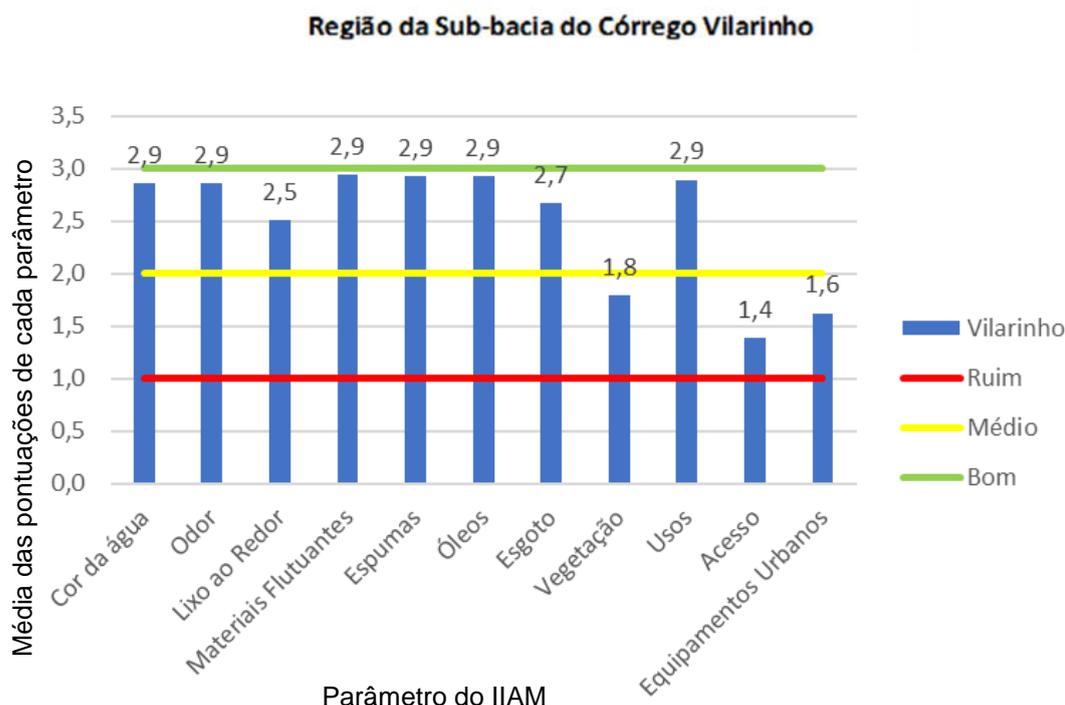
Figura 283 – Classificação das nascentes para cada parâmetro que compõe o Índice de Impacto Ambiental Macroscópico na Região da Sub-bacia do Córrego Vilarinho

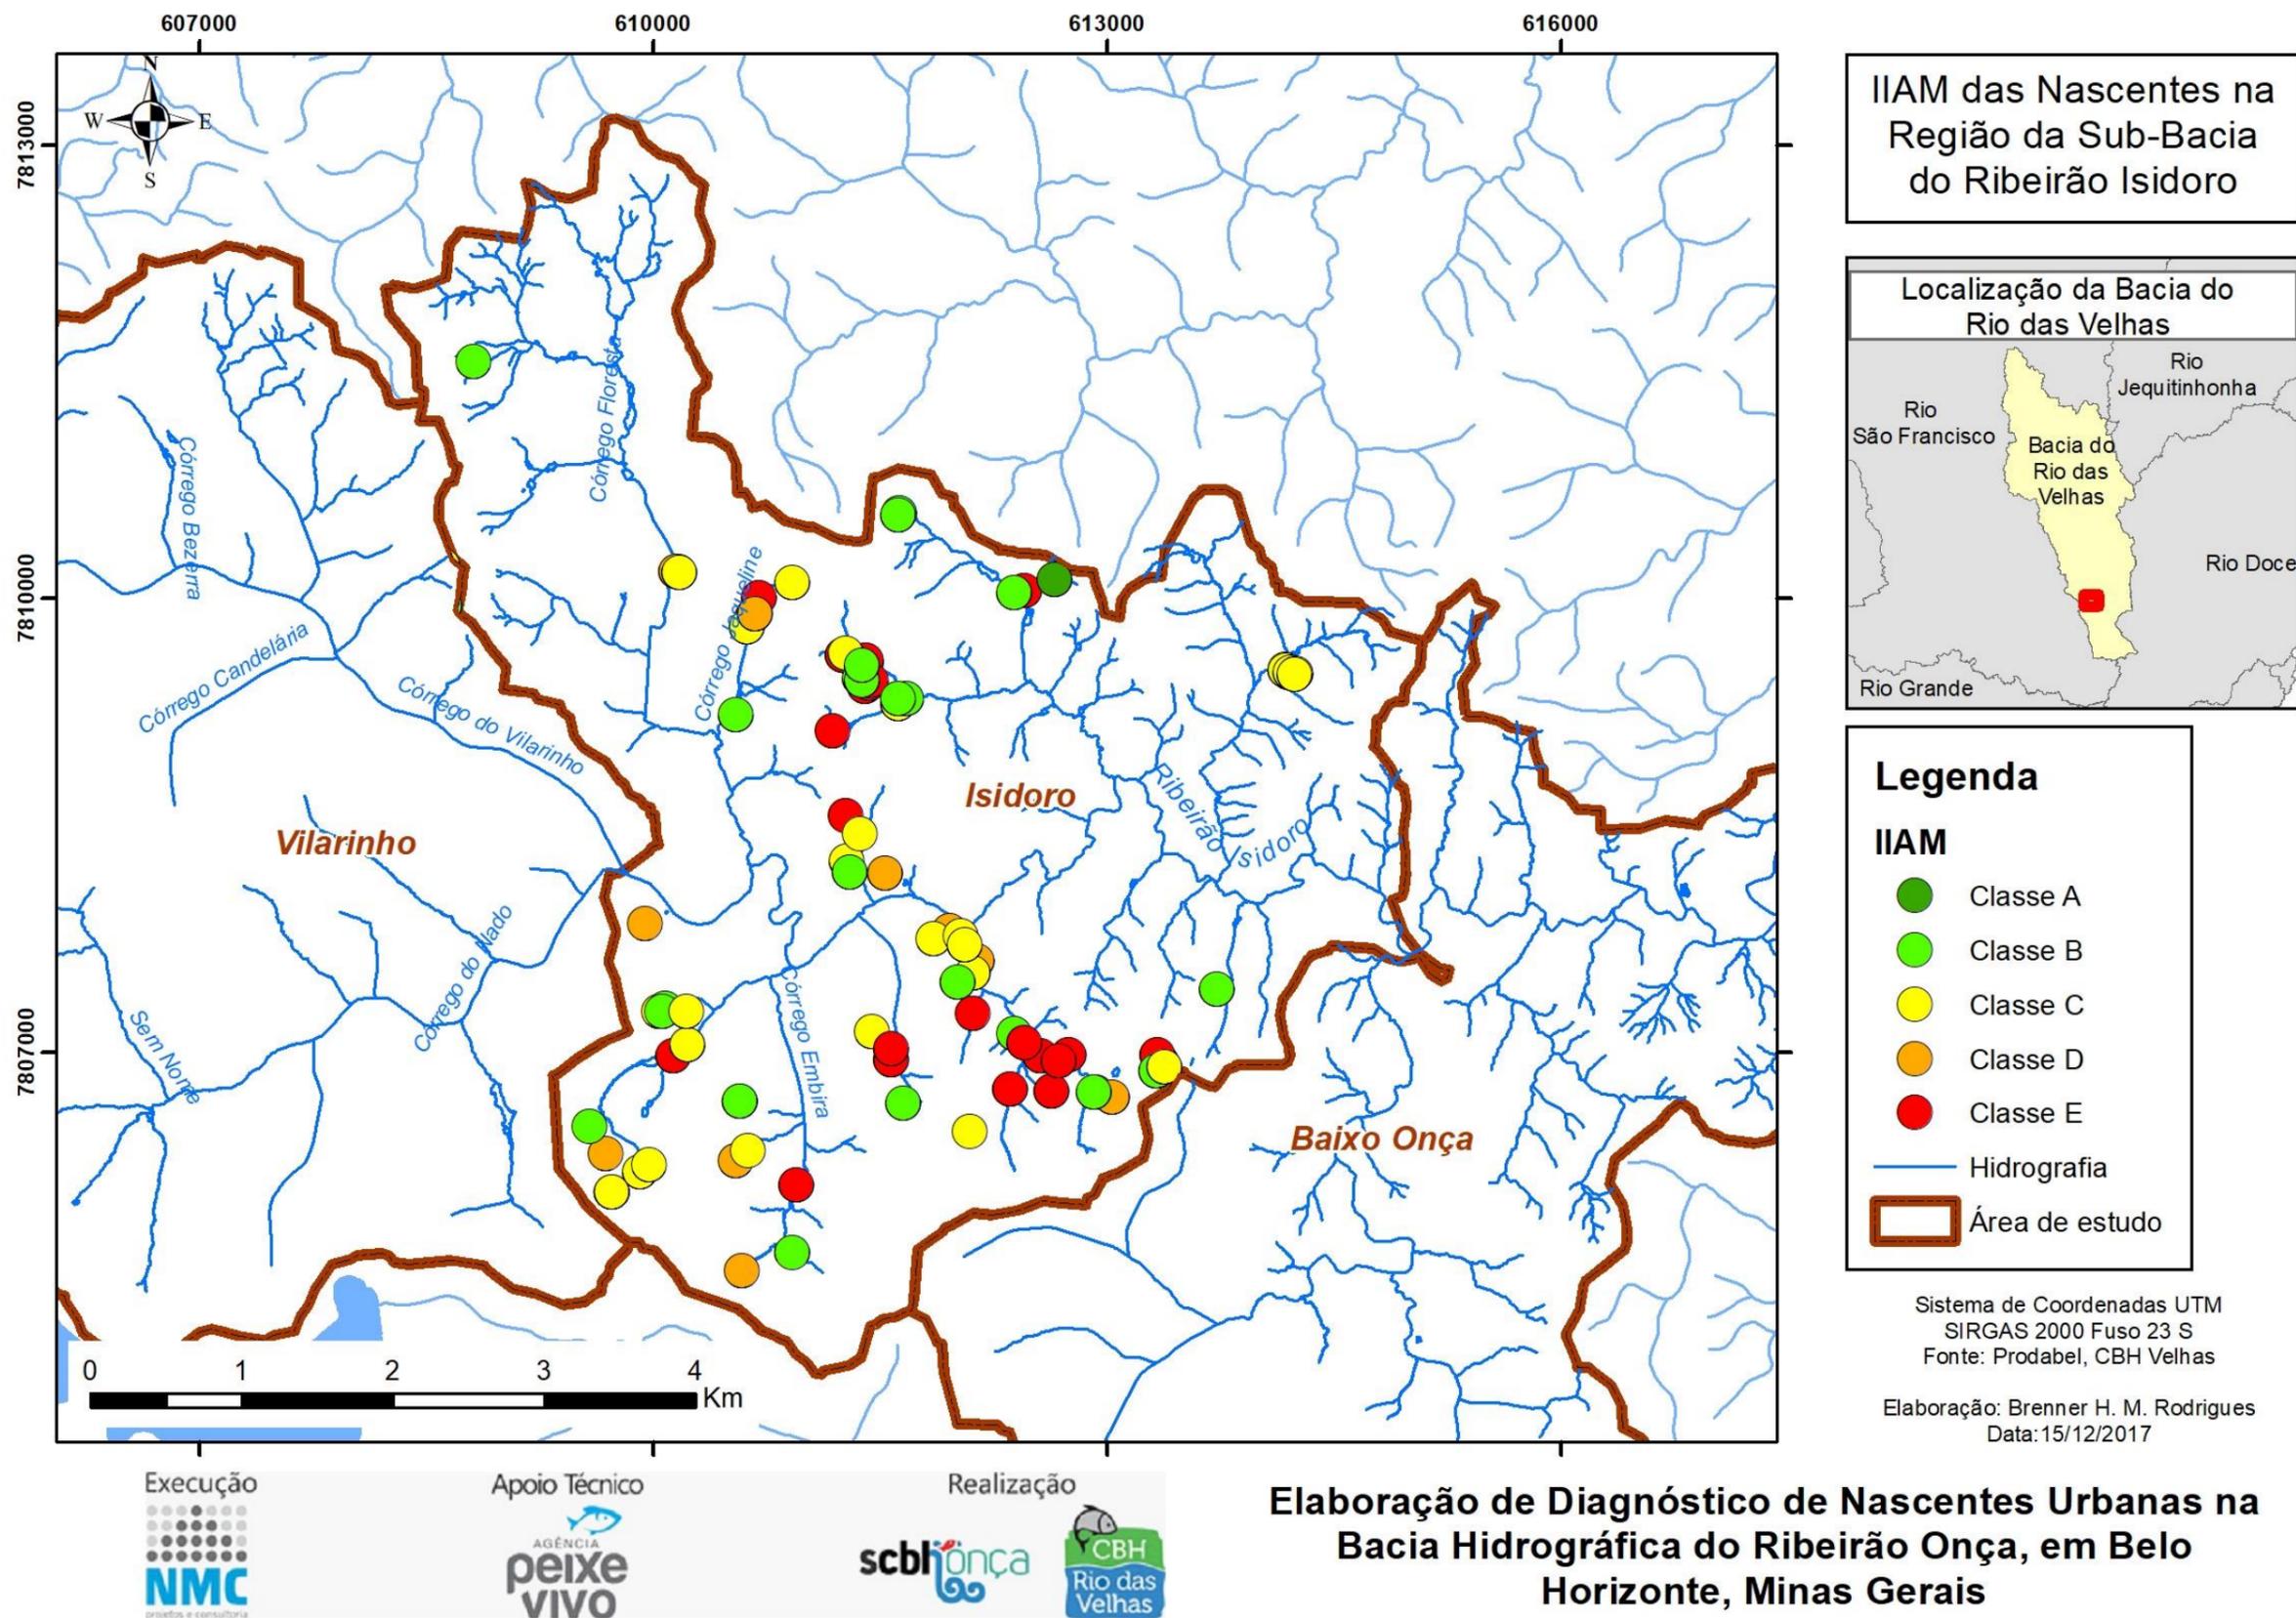
Figura 285 – Distribuição espacial das nascentes classificadas quanto aos impactos ambientais macroscópicos na Região da Sub-bacia do Ribeirão Isidoro

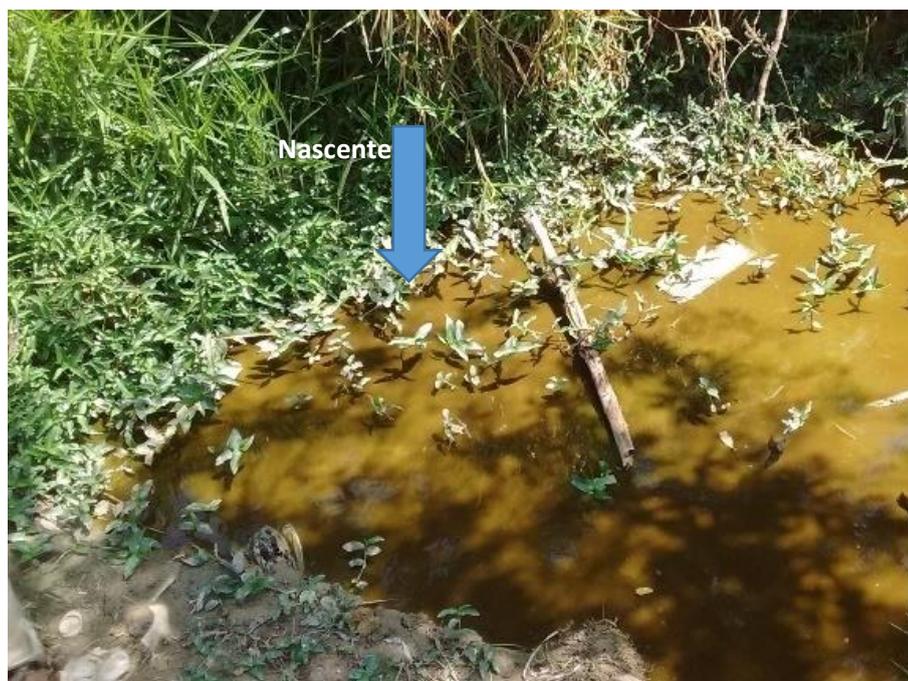
Figura 286 – Exemplo de nascente Classe E na Região da Sub-bacia do Ribeirão Isidoro – Nascente NAS155

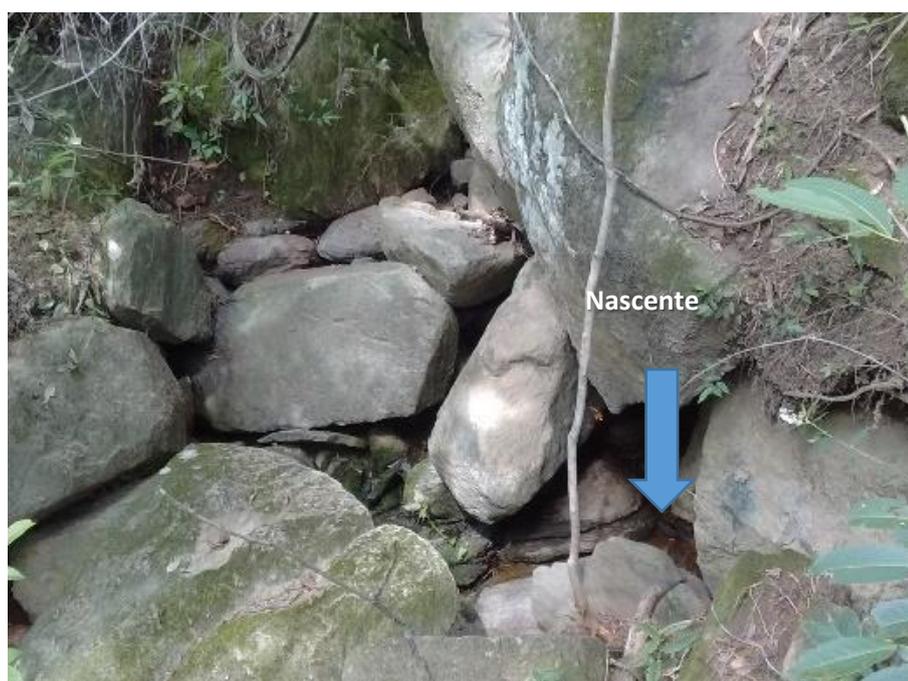
Figura 287 – Exemplo de nascente Classe A na Região da Sub-bacia do Ribeirão Isidoro – Nascente NAS299

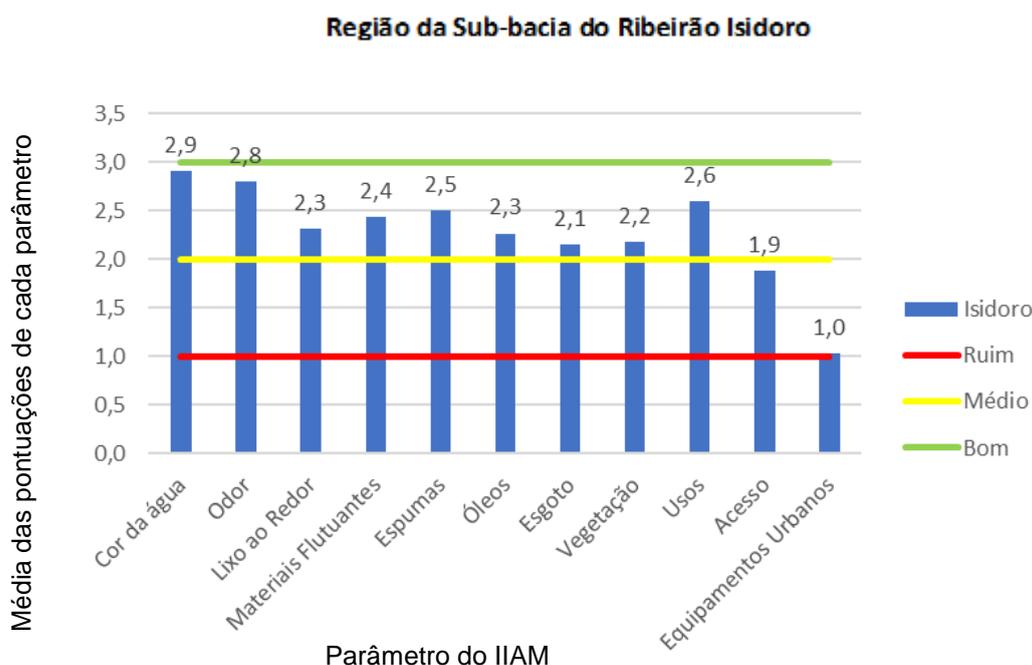
Figura 288 – Classificação das nascentes para cada parâmetro que compõe o Índice de Impacto Ambiental Macroscópico na Região da Sub-bacia do Ribeirão Isidoro

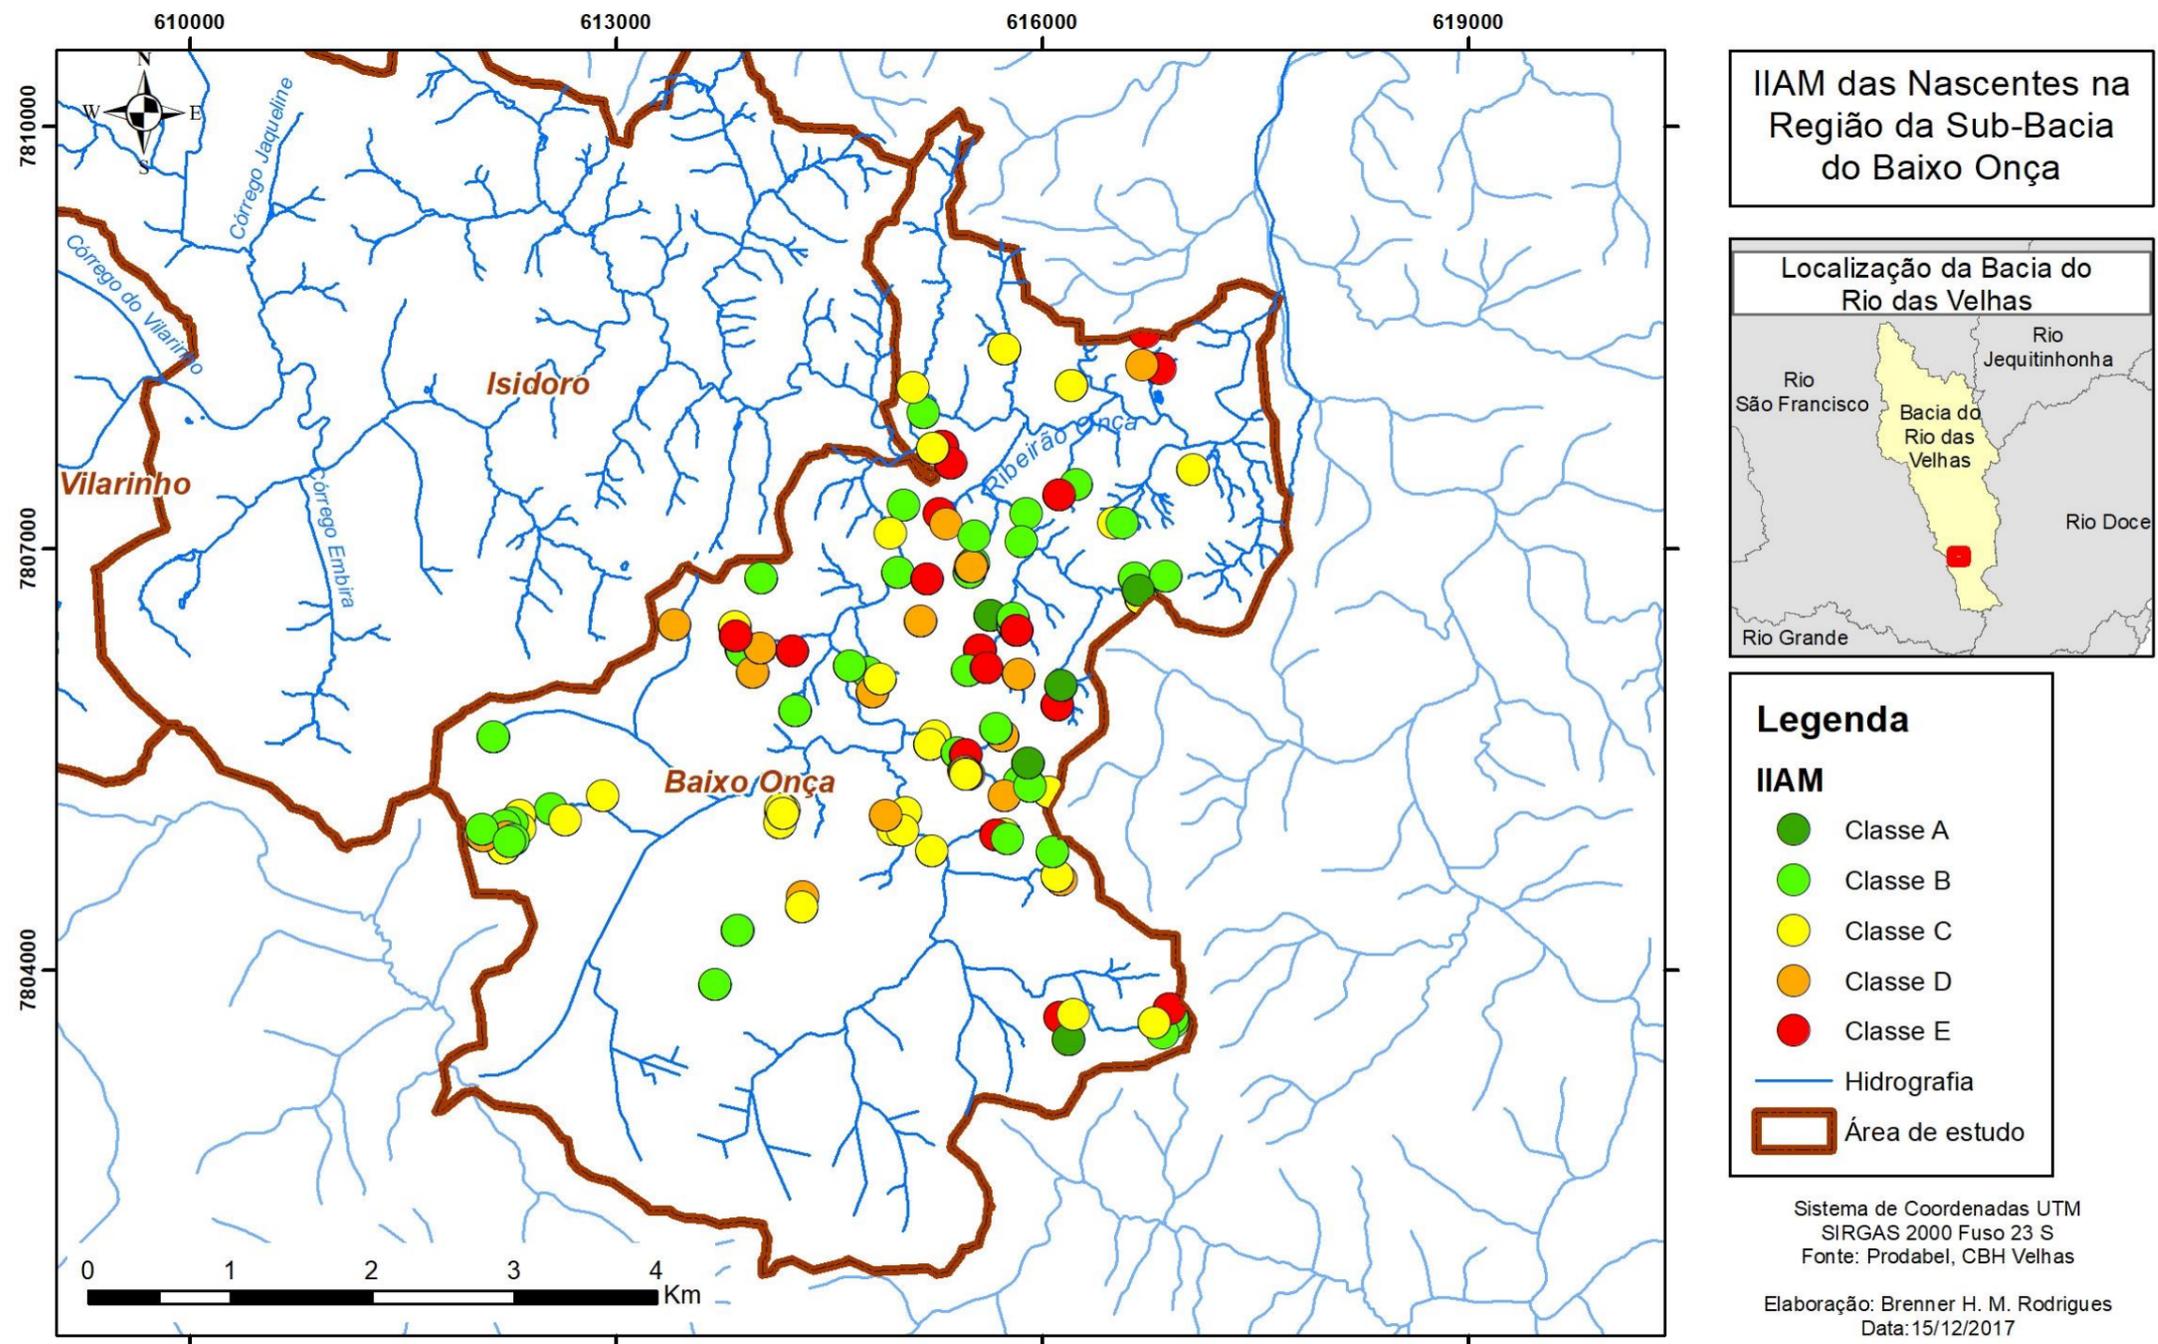
Figura 290 – Distribuição espacial das nascentes classificadas quanto aos impactos ambientais macroscópicos na Região da Sub-Bacia do Baixo Onça

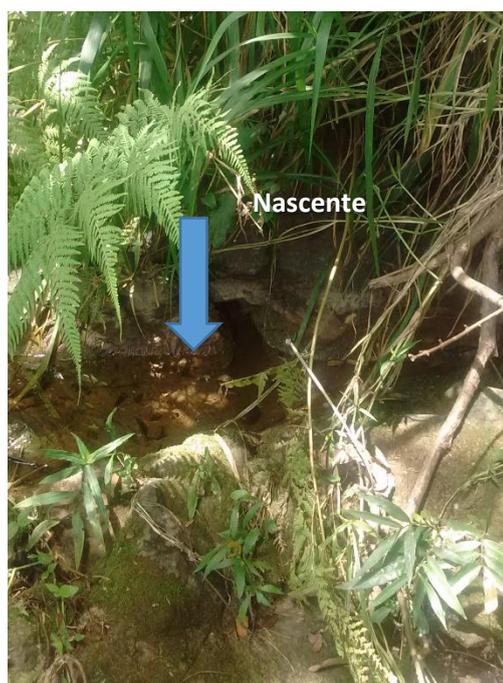
Figura 292 – Exemplo de nascente Classe A na Região da Sub-bacia do Baixo Onça – Nascente NAS232

Em termos de espacialização, as nascentes com o pior índice (*péssimo*), classificadas como “E”, estão concentradas na porção média da Região da Sub-bacia do Baixo Onça. As nascentes com grau de proteção mais elevado (*bom* e *ótimo*) encontram-se espalhadas na bacia, sem uma distribuição homogênea. Na Figura 290 é apresentada a distribuição espacial das nascentes e na Figura 291 e Figura 292 são exemplificadas nascentes que apresentam, respectivamente, os piores e os melhores resultados, segundo o IIAM, na Região da Sub-bacia do Baixo Onça.

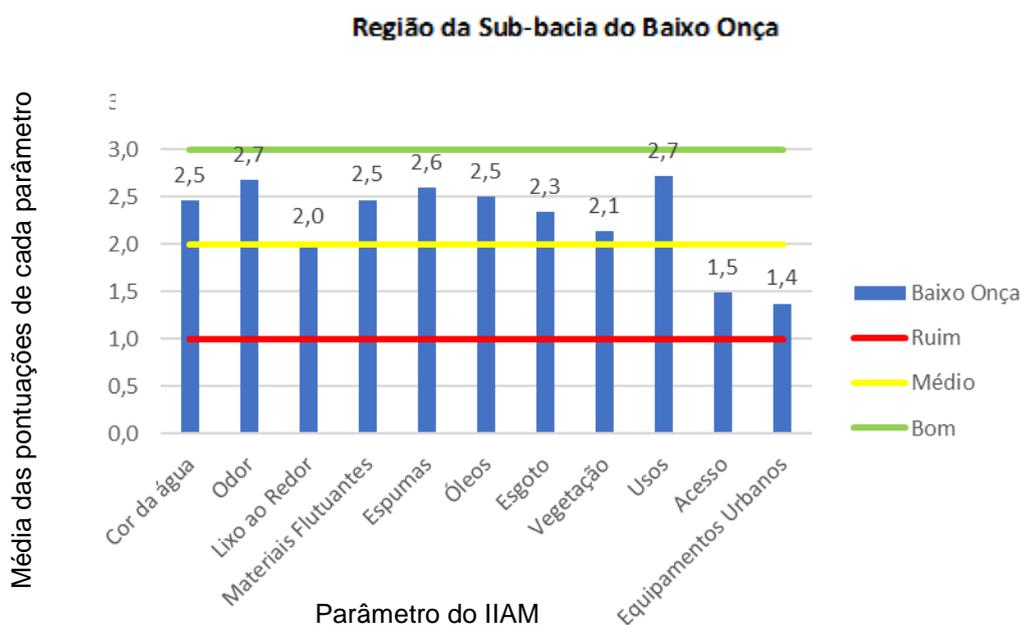
Figura 293 – Classificação das nascentes para cada parâmetro que compõe o Índice de Impacto Ambiental Macroscópico na Região da Sub-bacia do Baixo Onça

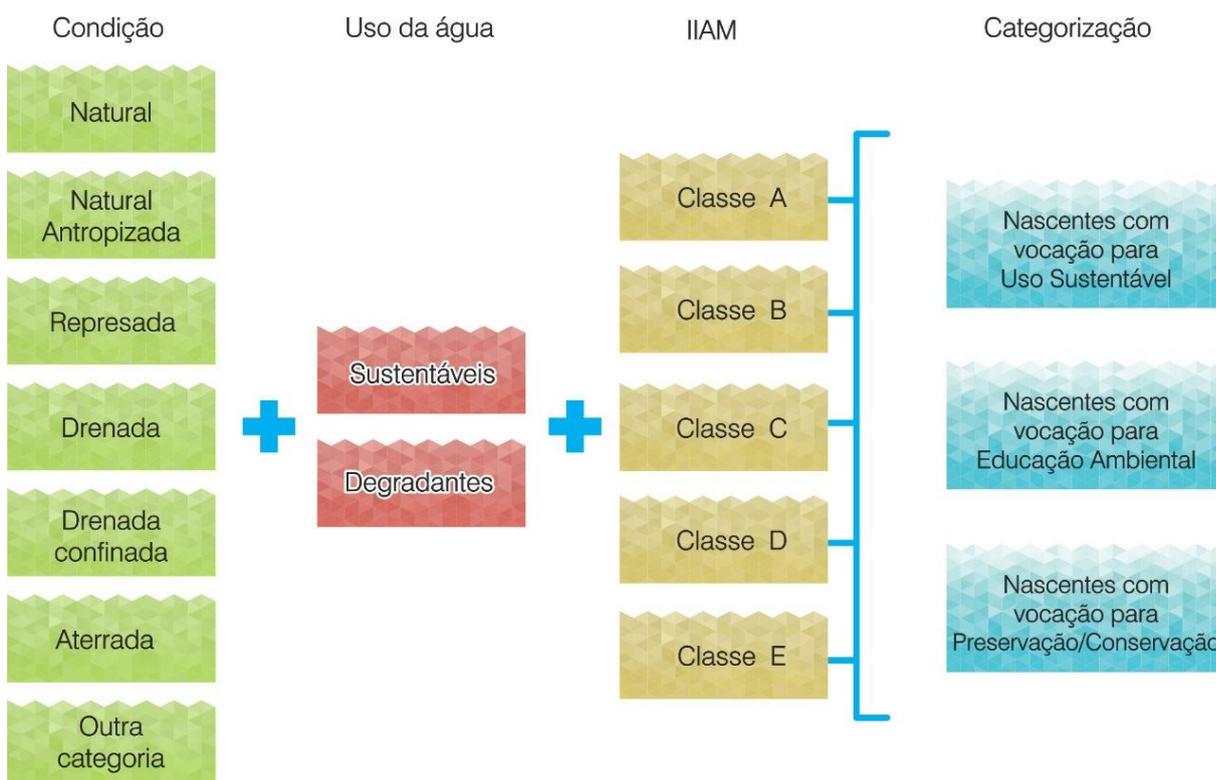
Figura 294 – Proposta preliminar de categorização das nascentes

- ii) nascentes com vocação para educação ambiental: grupo composto por nascentes localizadas em parques públicos ou cuidadas por pessoas com alto engajamento social, interessadas em desenvolver ou participar de ações de educação ambiental na região;
- iii) nascentes com vocação para preservação/conservação: grupo composto por nascentes cujo uso atual degrada a qualidade da água ou que não são utilizadas pela comunidade, nas quais as diretrizes para recuperação estão associadas à mitigação dos impactos existentes e à requalificação ambiental dos sistemas.
