**ANEXO I – TERMO DE REFERÊNCIA**

**“CONTRATAÇÃO DE PESSOA JURÍDICA PARA EXECUÇÃO DE SERVIÇOS DE RECUPERAÇÃO HIDROAMBIENTAL NA BACIA DO CÔRREGO PASTO DOS BOIS, MUNICÍPIO DE URUANA DE MINAS, ESTADO DE MINAS GERAIS”  
ATO CONVOCATÓRIO Nº 013/2016**

**CONTRATO DE GESTÃO Nº. 14/ANA/2010**

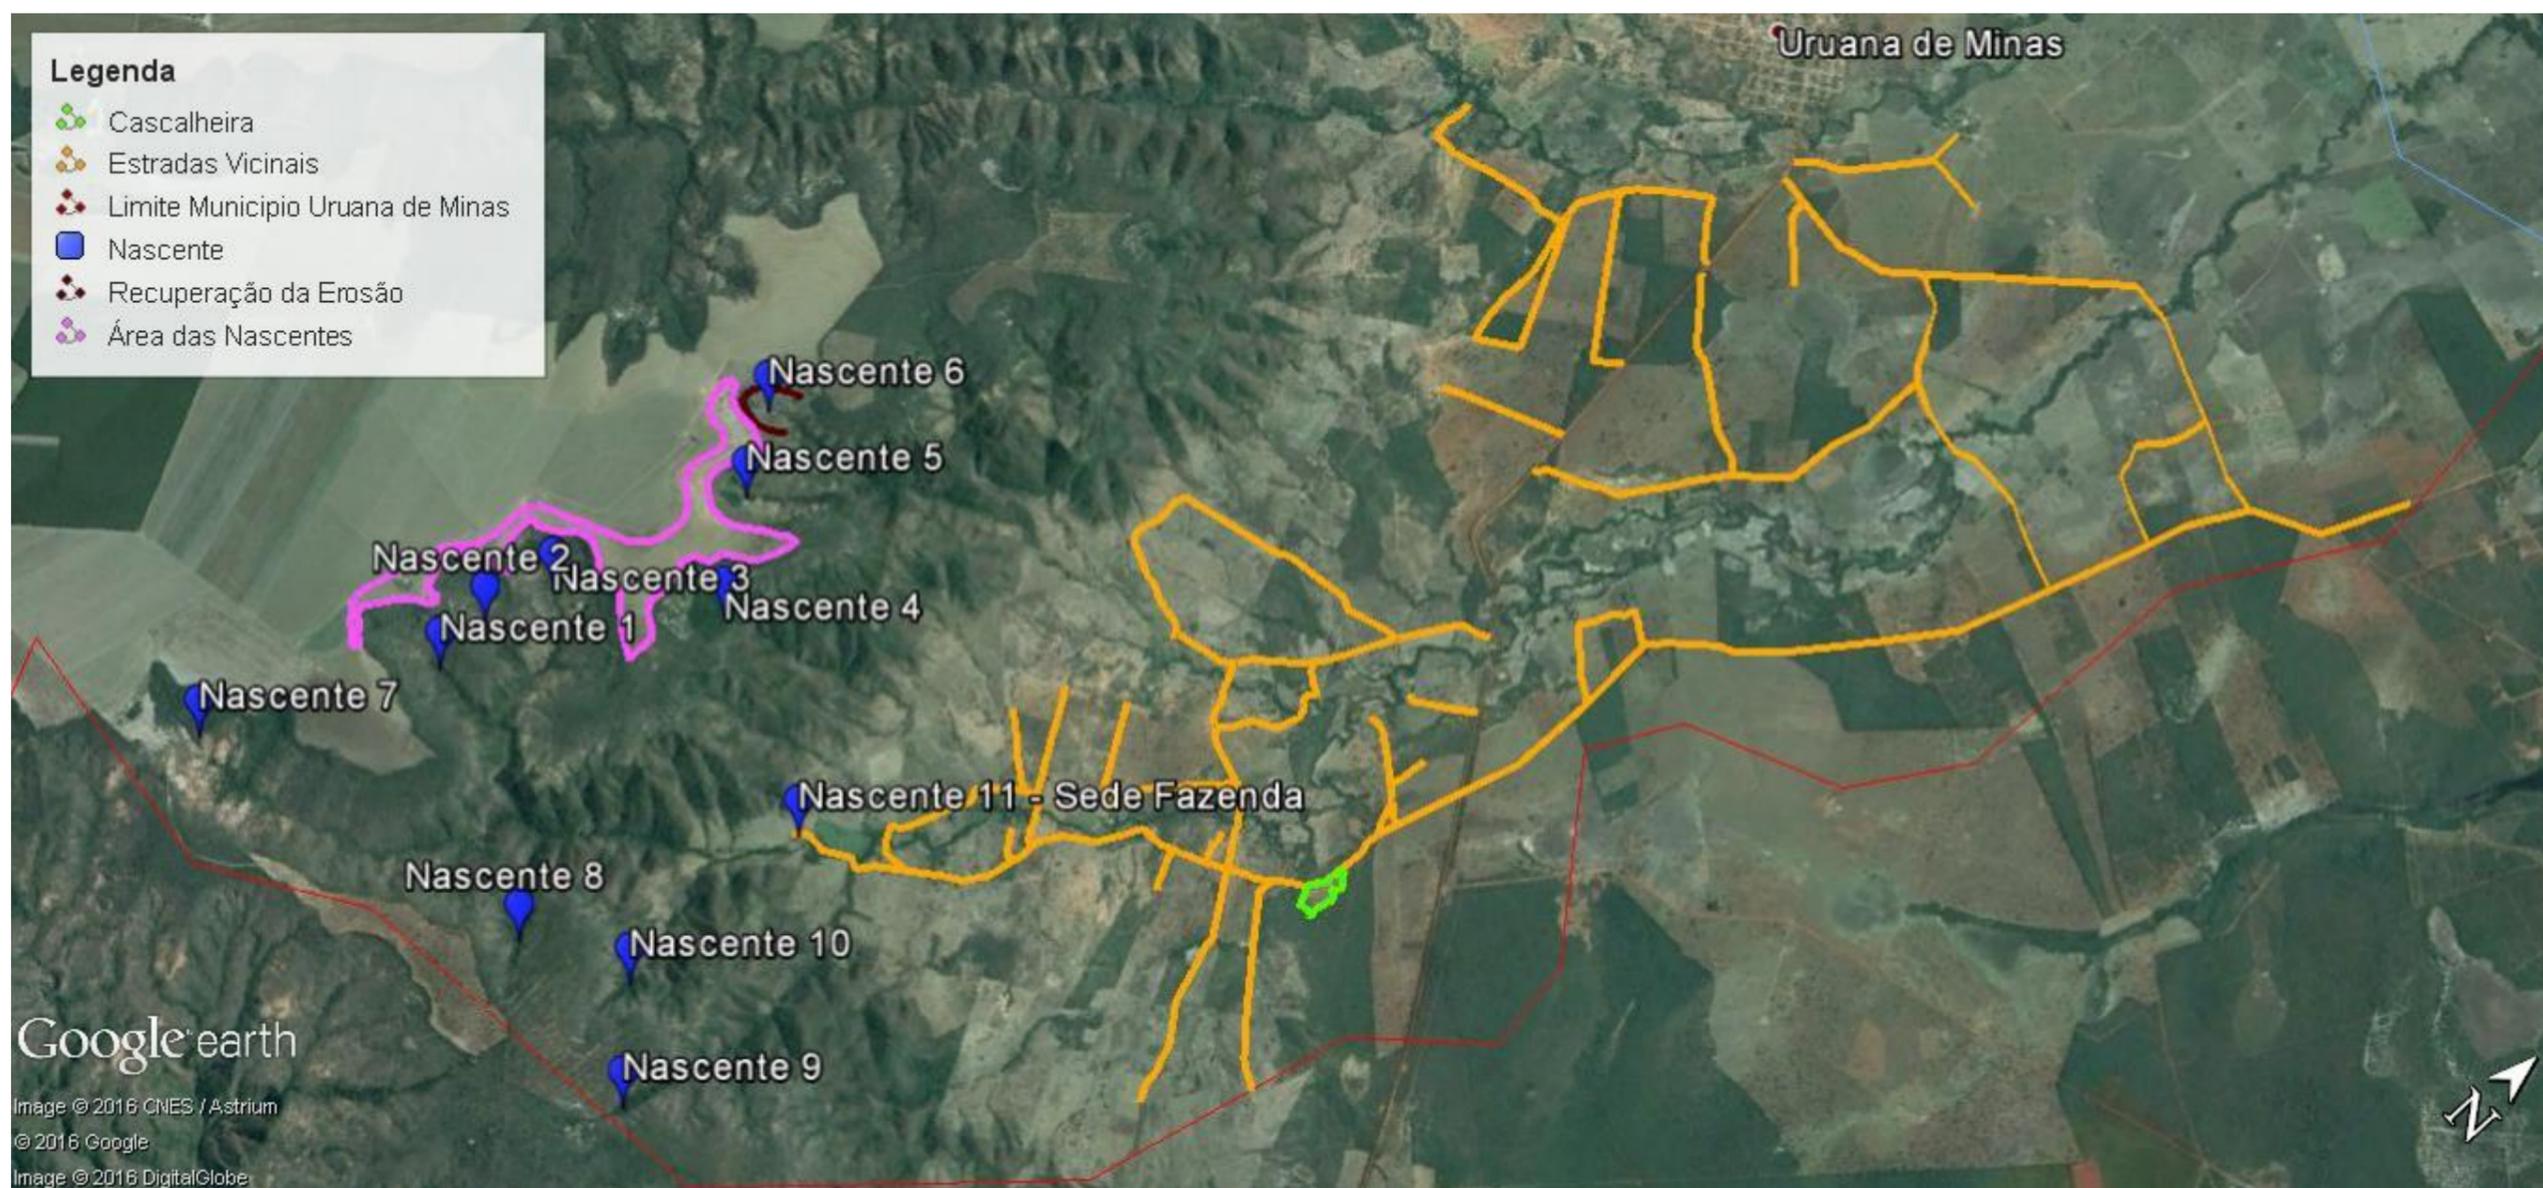
Figura 6.1 – Mapa geral das áreas de intervenção na Microbacia do Córrego Pasto dos Bois, em Uruana de Minas-MG

As áreas da Microbacia do Córrego Pasto dos Bois a serem contempladas com intervenções visando à melhoria das suas condições hidroambientais são apresentadas no mapa da Figura 6.1 e discutidas na sequência.

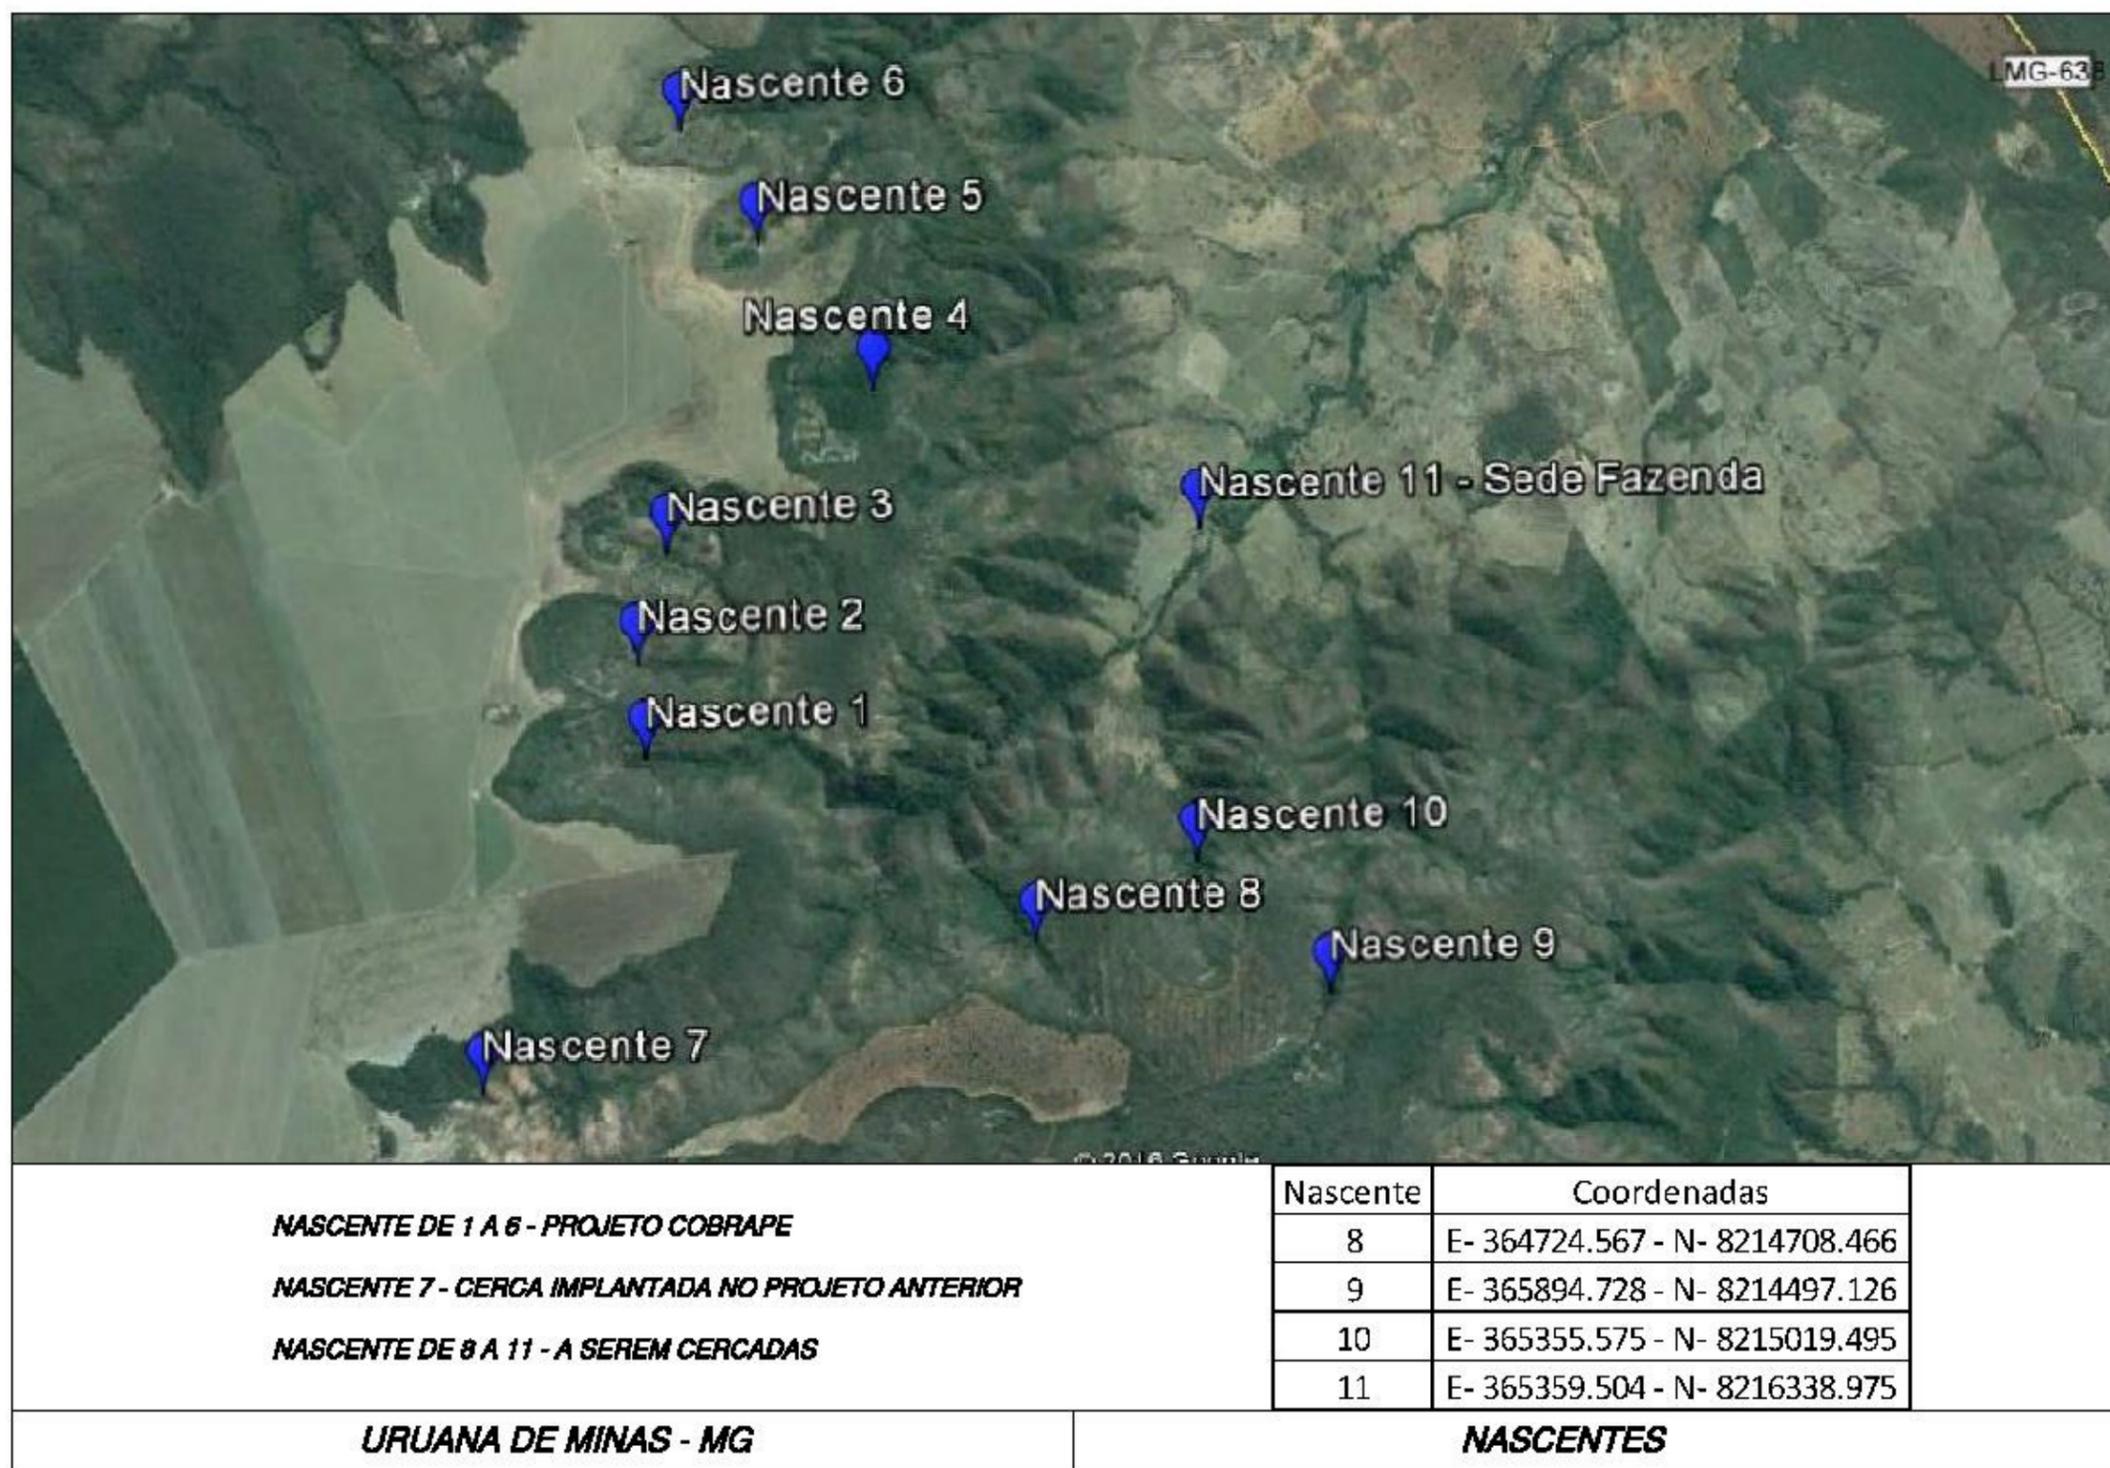
Figura 7.1 – Nascentes a serem recuperadas, cercadas ou já cercadas na microbacia do Córrego Pasto dos Bois, em Uruana de Minas-MG

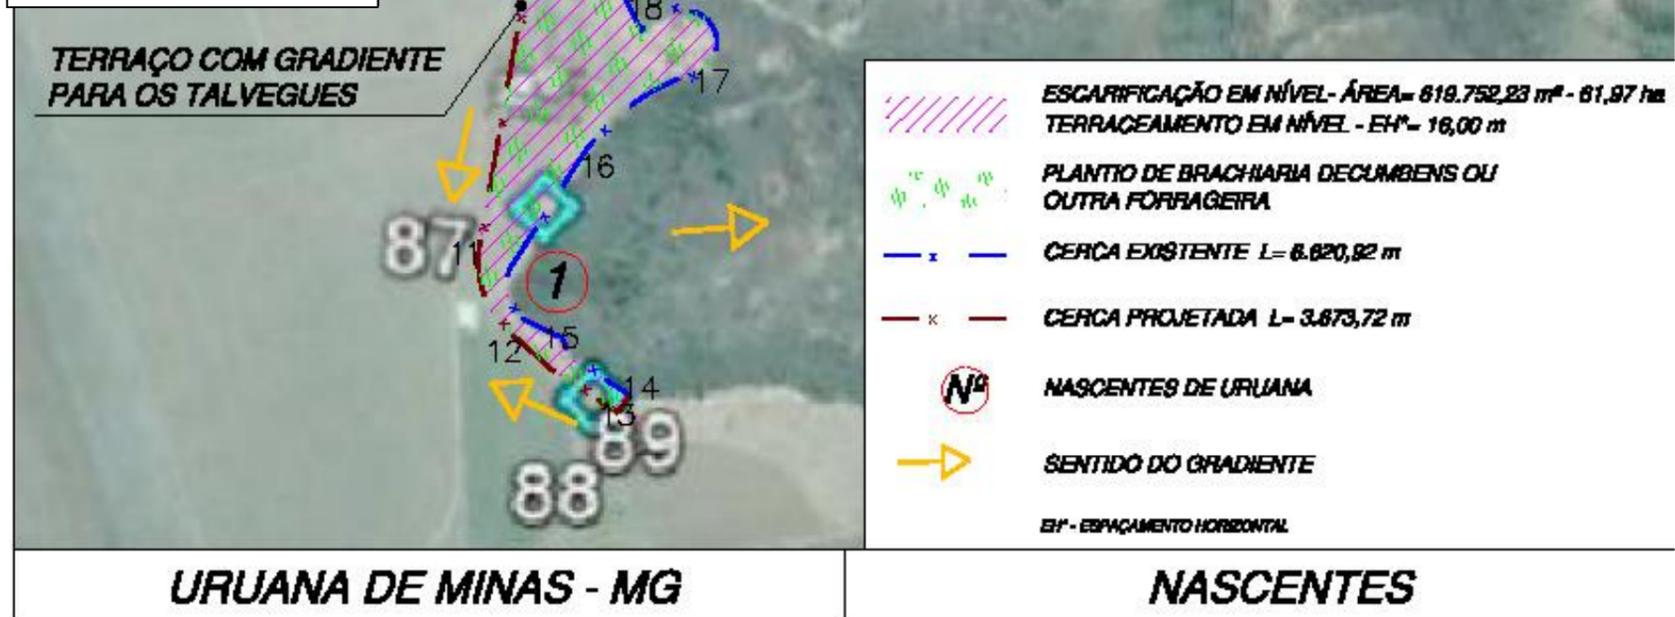
Figura 72 – Projeto de intervenção na Área la  
 Fonte: COBRAPE (2016)

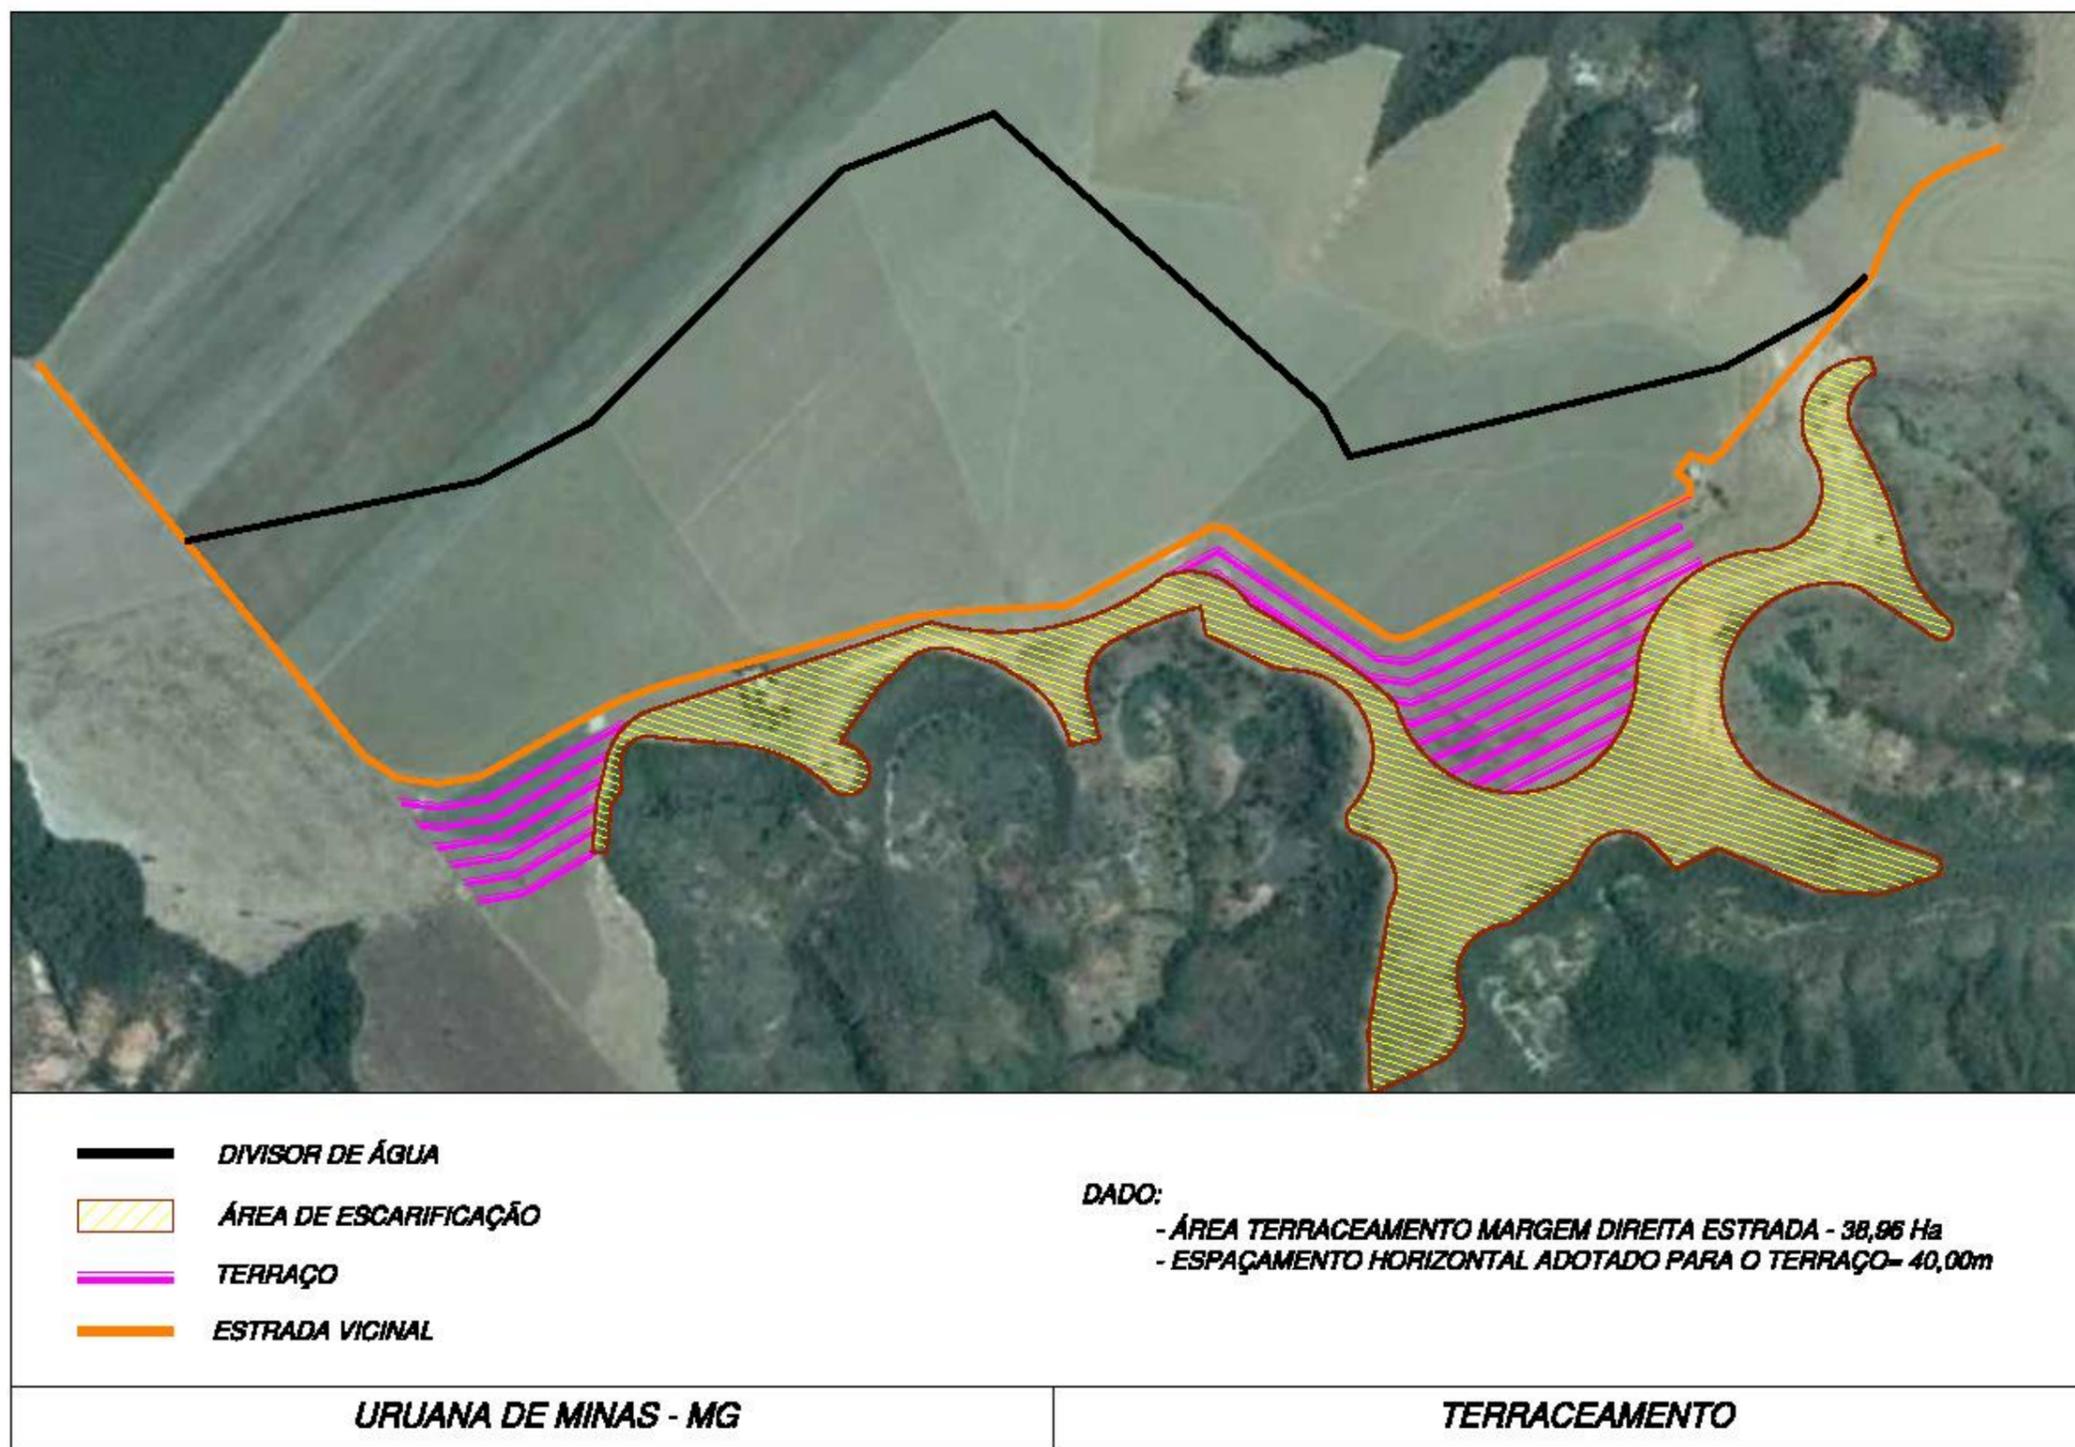
Figura 7.3 – Projeto de intervenção na Área Ib

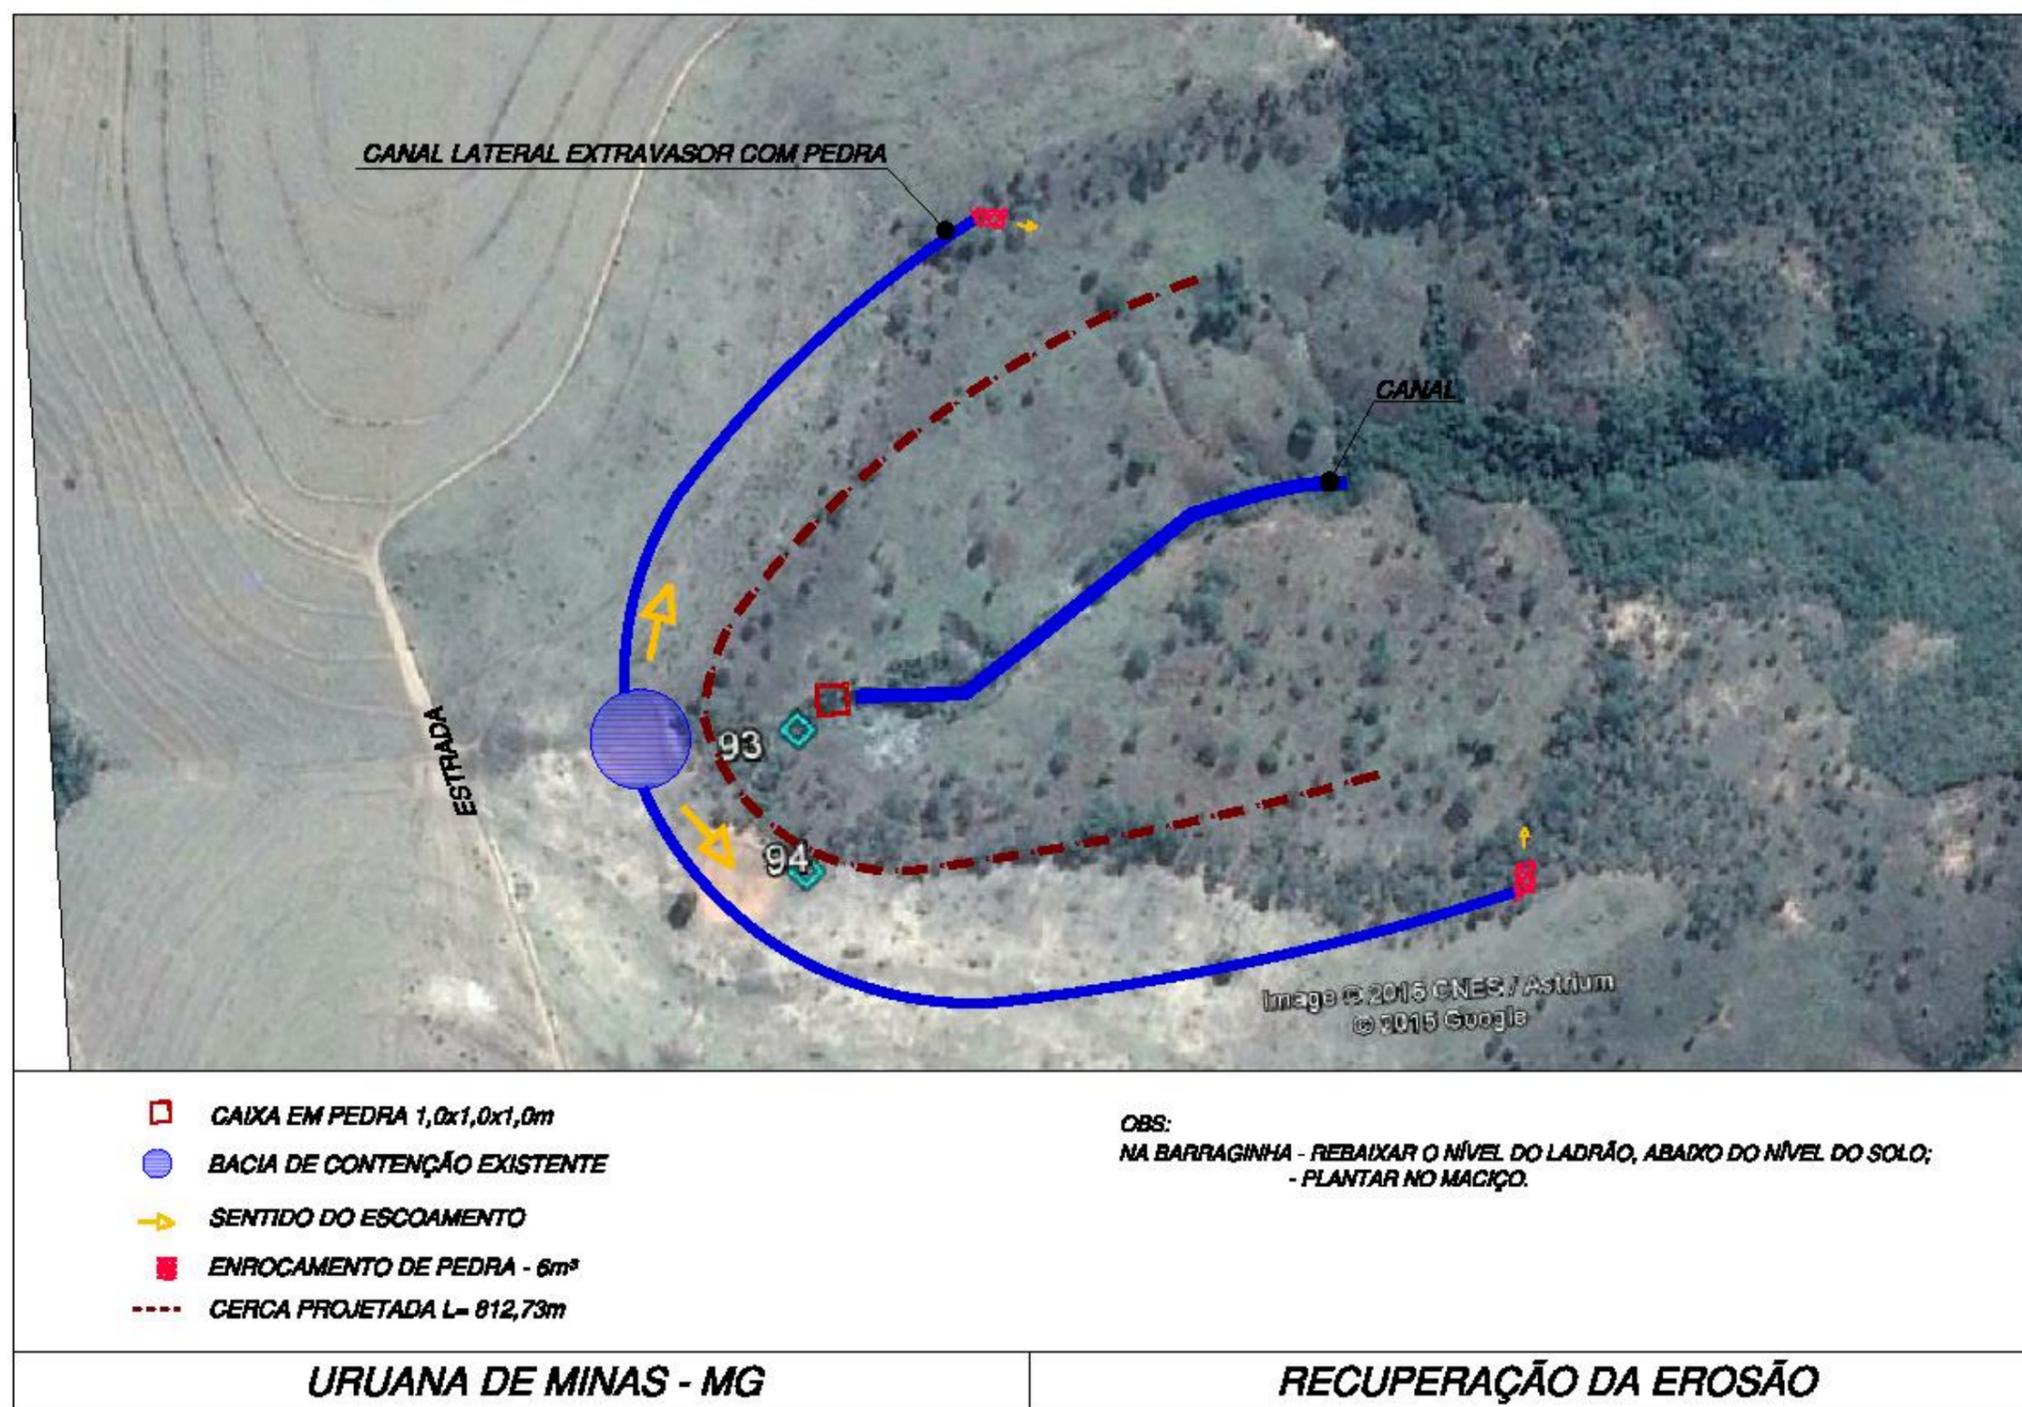
Figura 7.4 – Projeto de intervenção na Área II

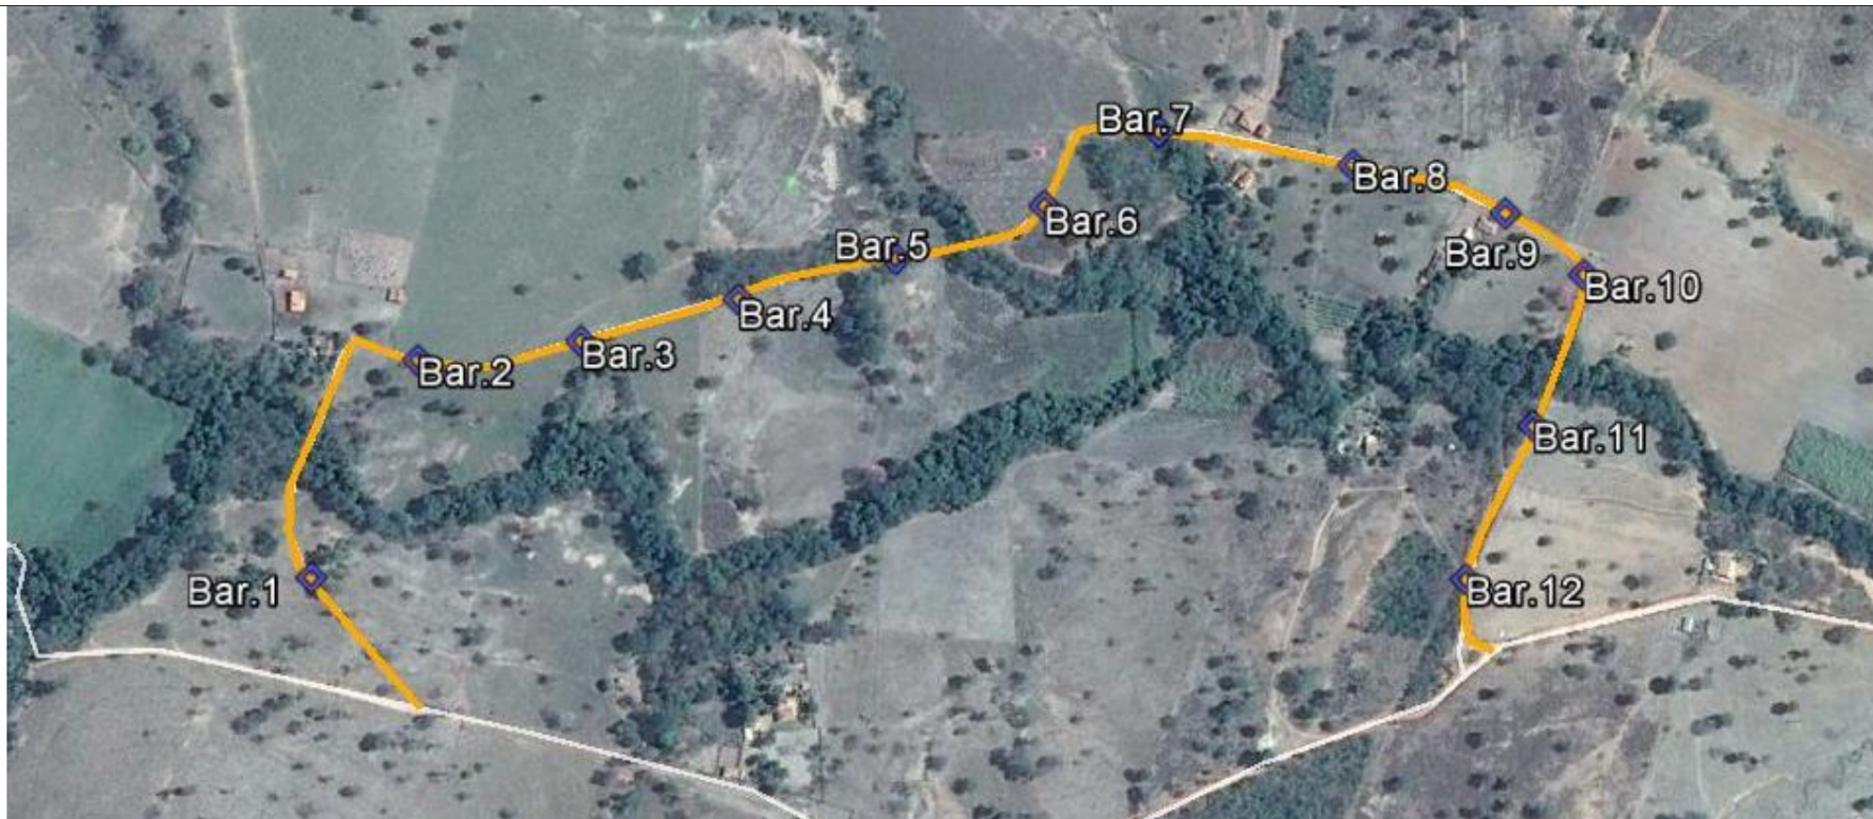
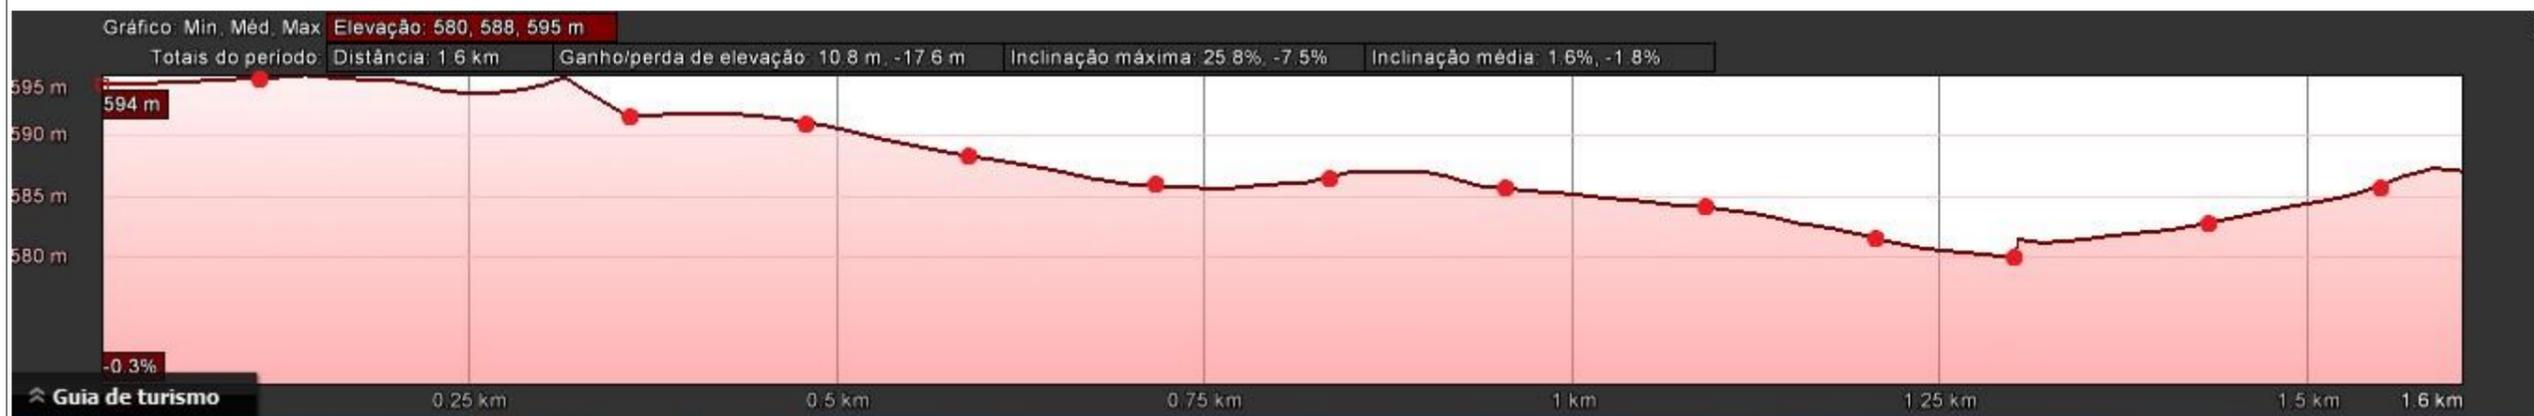
Figura 7.6 – Trecho 2 de readequação de estrada – Área III

Barraginha	Coordenadas	
	E	N
1	365807.141	- 8216671.276
2	365719.994	- 8216826.267
3	365774.492	- 8216931.395
4	365811.257	- 8217040.160
5	365856.235	- 8217150.645
6	365883.468	- 8217260.770
7	365886.195	- 8217359.205
8	365984.236	- 8217459.813
9	366074.106	- 8217529.151
10	366144.913	- 8217549.545
11	366215.720	- 8217459.813
12	366276.995	- 8217356.486

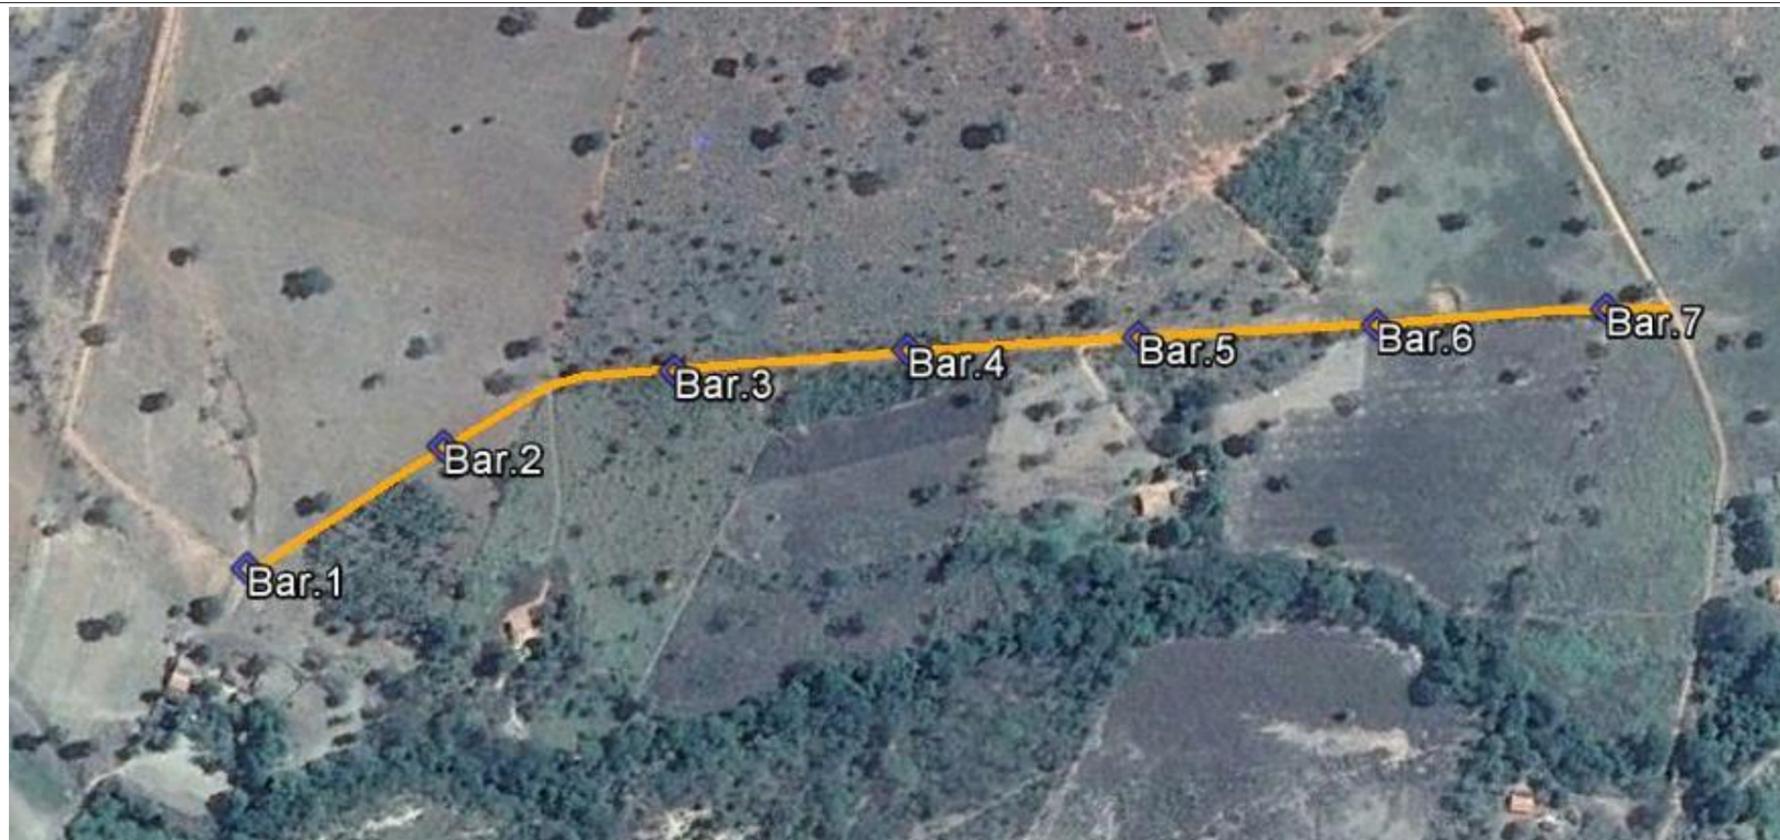
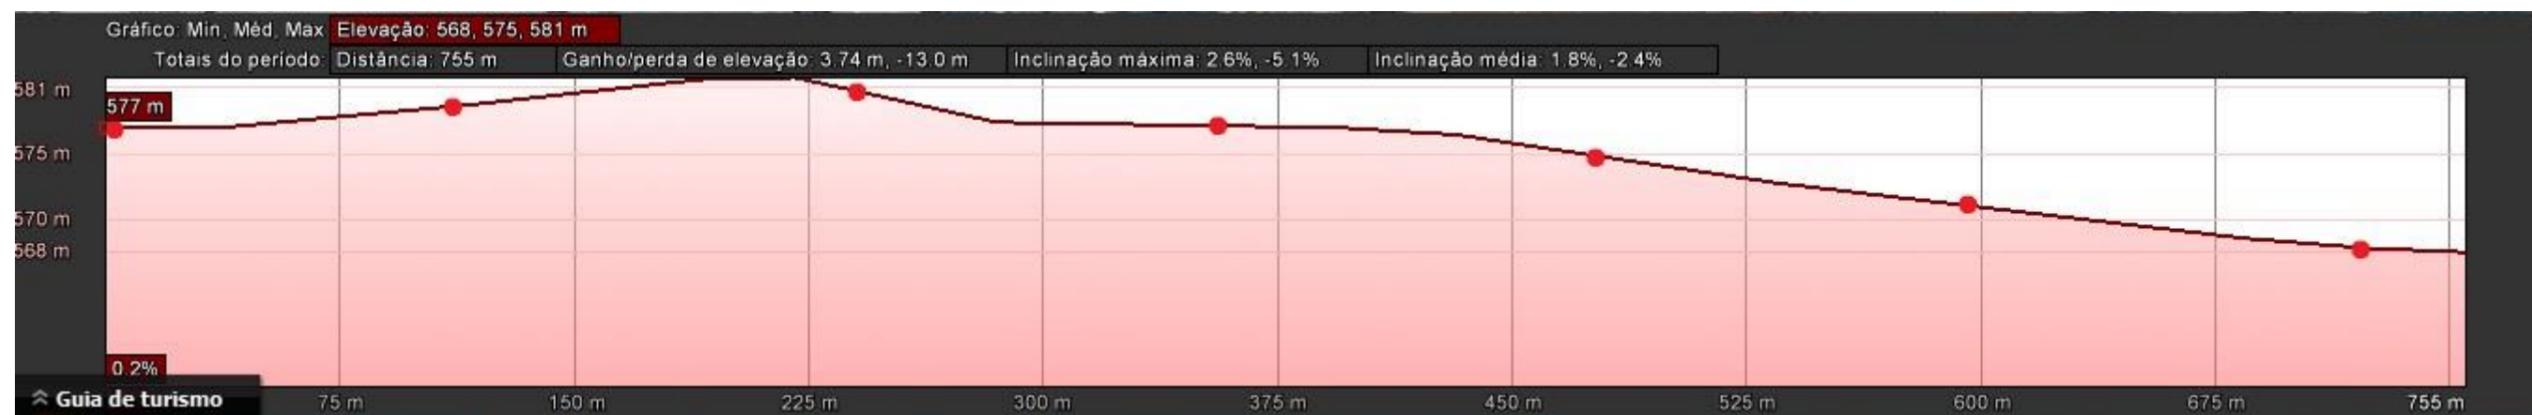
Figura 7.7 – Trecho 3 de readequação de estrada – Área III

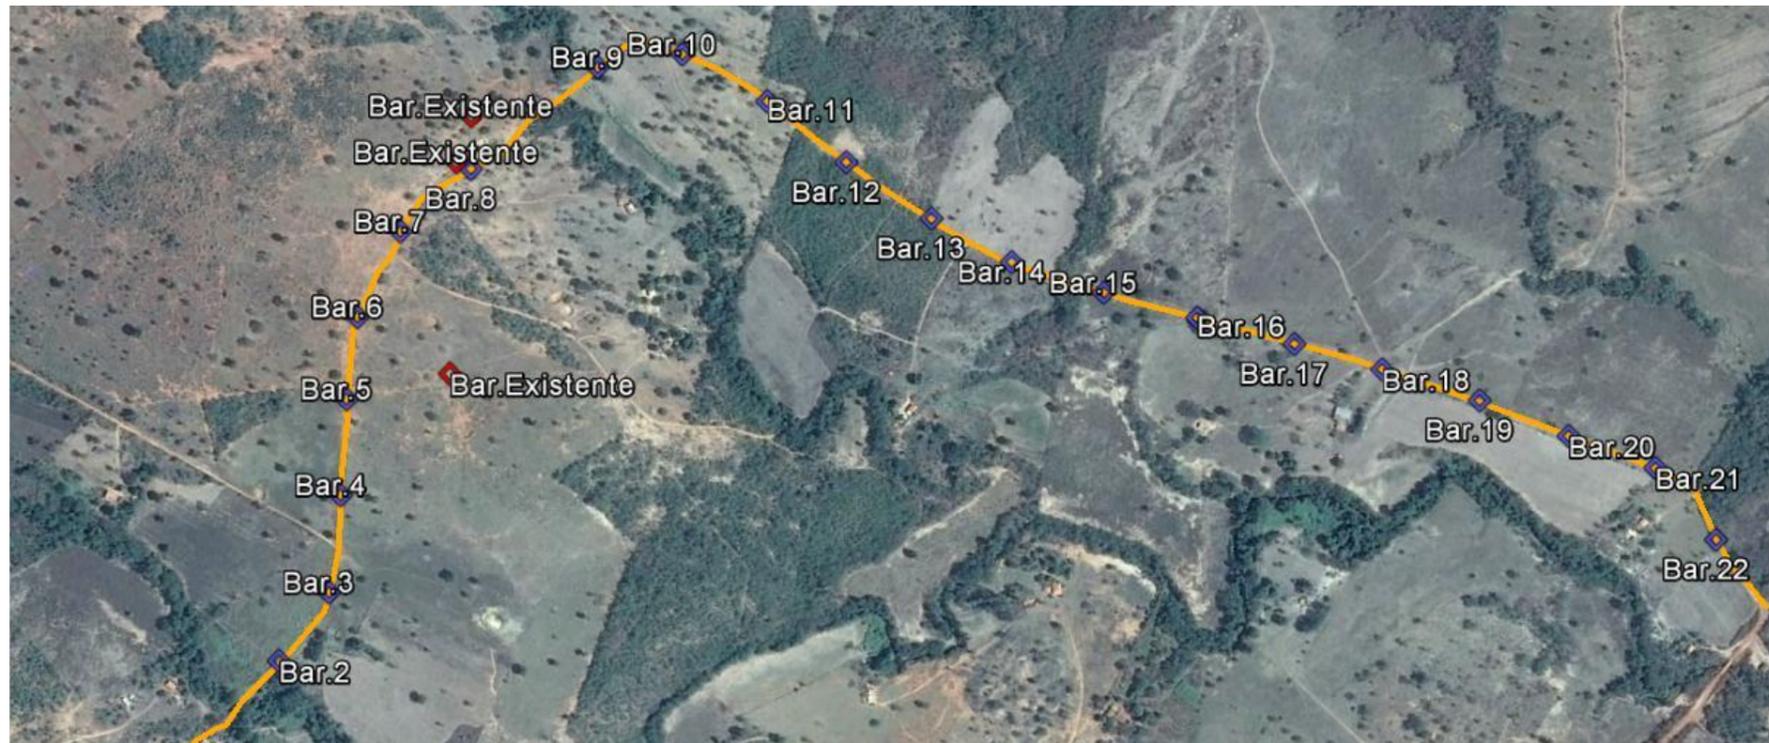
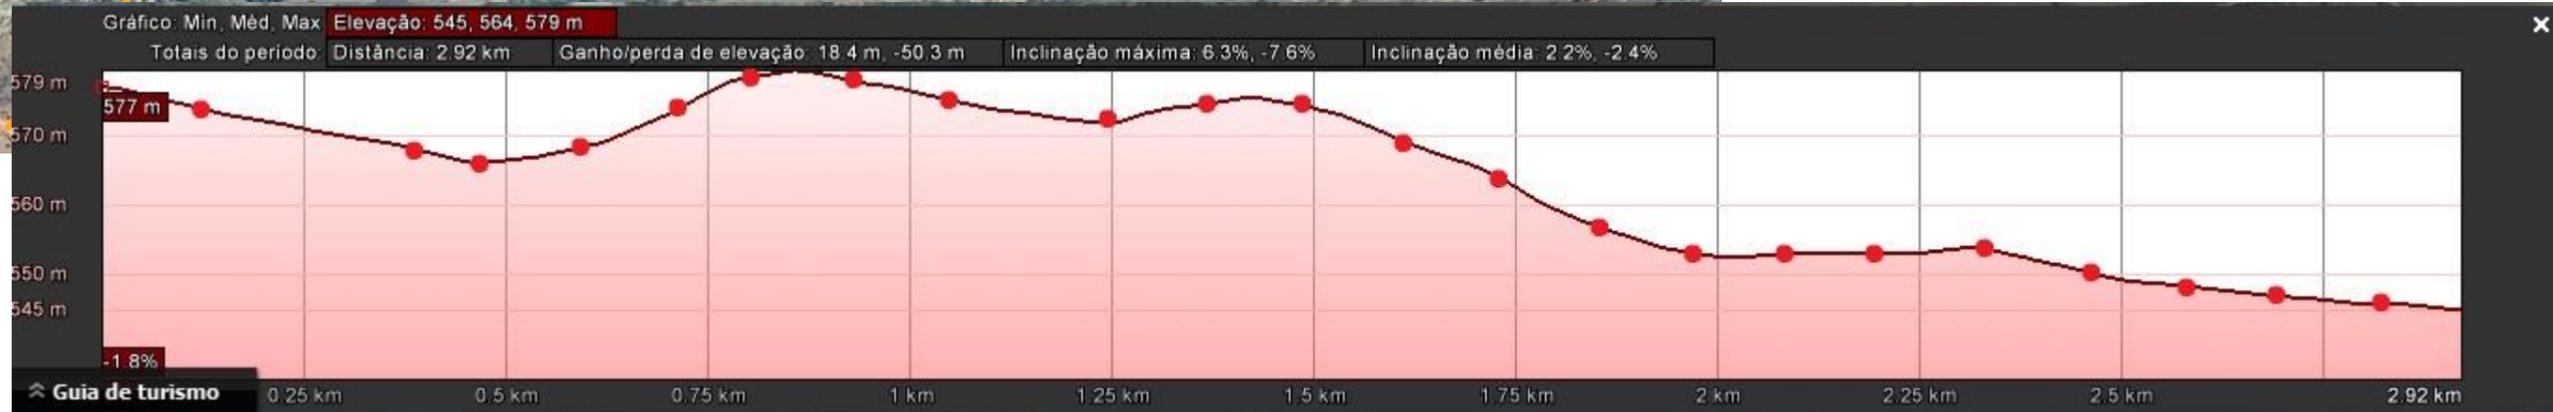
Figura 7.8 – Trecho 4 de readequação de estrada – Área III

Barraginha	Coordenadas	
	E	N
1	367153.217	- 8218204.854
2	367010.452	- 8218402.416
3	366935.312	- 8218474.938
4	366820.098	- 8218514.951
5	366699.875	- 8218539.959
6	366602.194	- 8218569.968
7	366507.017	- 8218639.990
8	366451.915	- 8218740.021
9	366356.361	- 8218913.985
10	366351.352	- 8219024.019
11	366426.491	- 8219114.048
12	366521.668	- 8219199.074
13	366606.826	- 8219289.102
14	366676.973	- 8219384.943
15	366727.066	- 8219484.974
16	366782.168	- 8219597.509
17	366829.756	- 8219707.543
18	366877.363	- 8219808.454
19	366932.465	- 8219925.991
20	366995.082	- 8220026.022
21	367052.688	- 8220131.055
22	367150.370	- 8220183.571
