**ANEXO I – TERMO DE REFERÊNCIA**

**“CONTRATAÇÃO DE PESSOA JURÍDICA PARA EXECUÇÃO DE SERVIÇOS DE RECUPERAÇÃO HIDROAMBIENTAL NA BACIA DO CÔRREGO PASTO DOS BOIS, MUNICÍPIO DE URUANA DE MINAS, ESTADO DE MINAS GERAIS”  
ATO CONVOCATÓRIO Nº 013/2016**

**CONTRATO DE GESTÃO Nº. 14/ANA/2010**

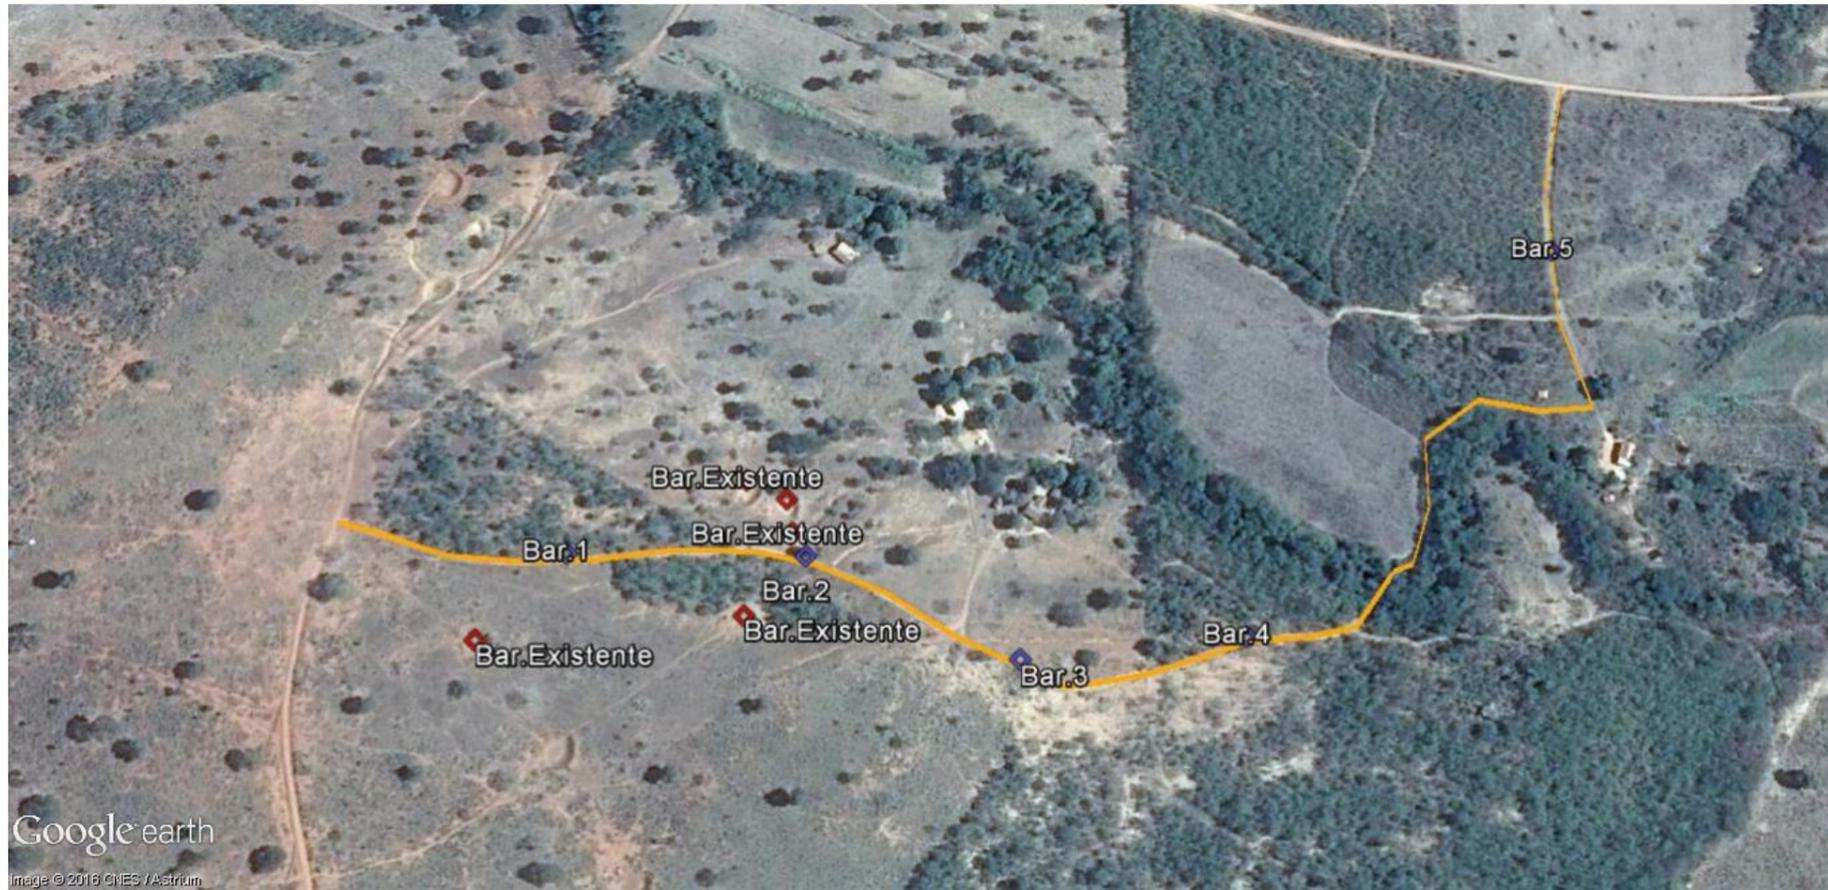
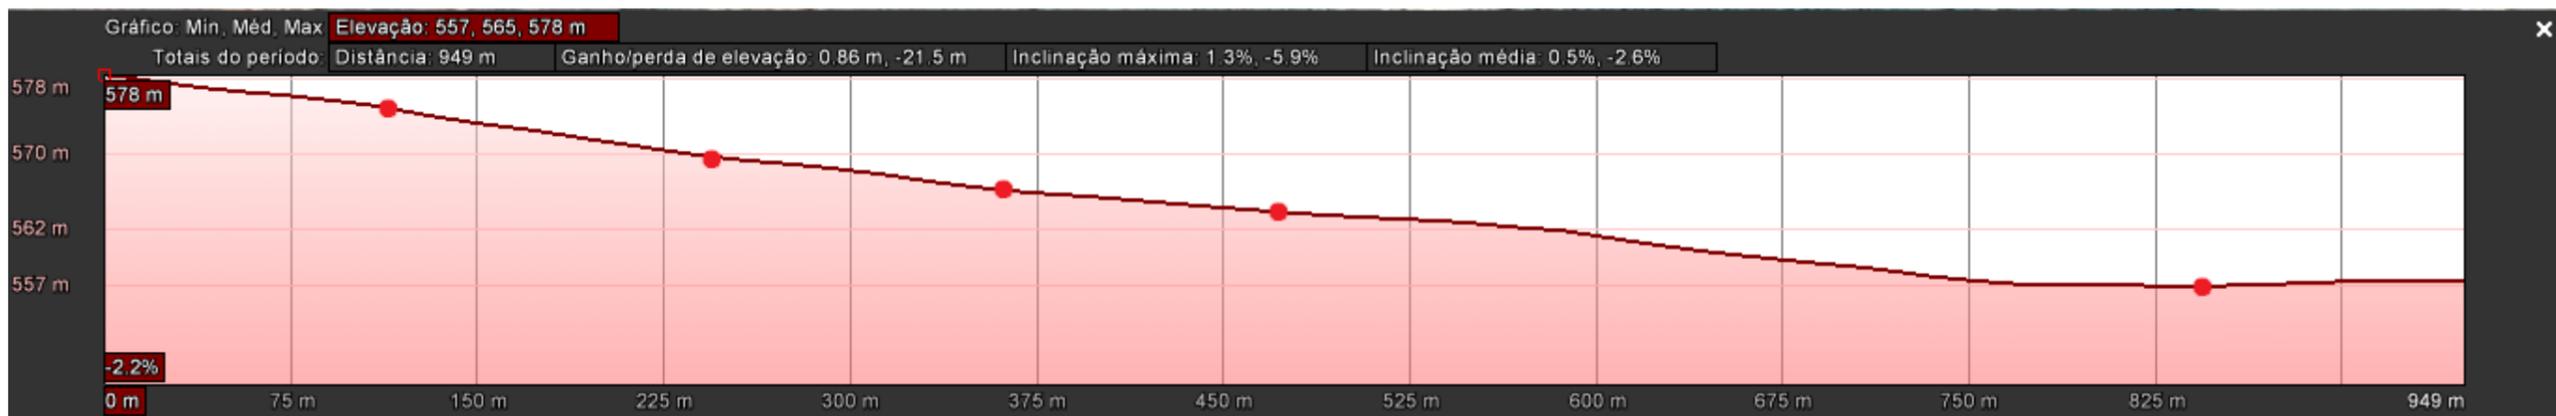
Figura 7.9 – Trecho 5 de readequação de estrada – Área III

Barraginha	Coordenadas	
	E	N
Existente	366636.821	8218655.698
1	366617.937	8218716.260
Existente	366690.875	8218779.646
Existente	366627.470	8218815.368
Existente	366649.432	8218827.353
Existente	366664.158	8218820.693
2	366679.717	8218820.138
3	366781.225	8218886.306
4	366825.539	8218991.587
5	366731.364	8219251.195

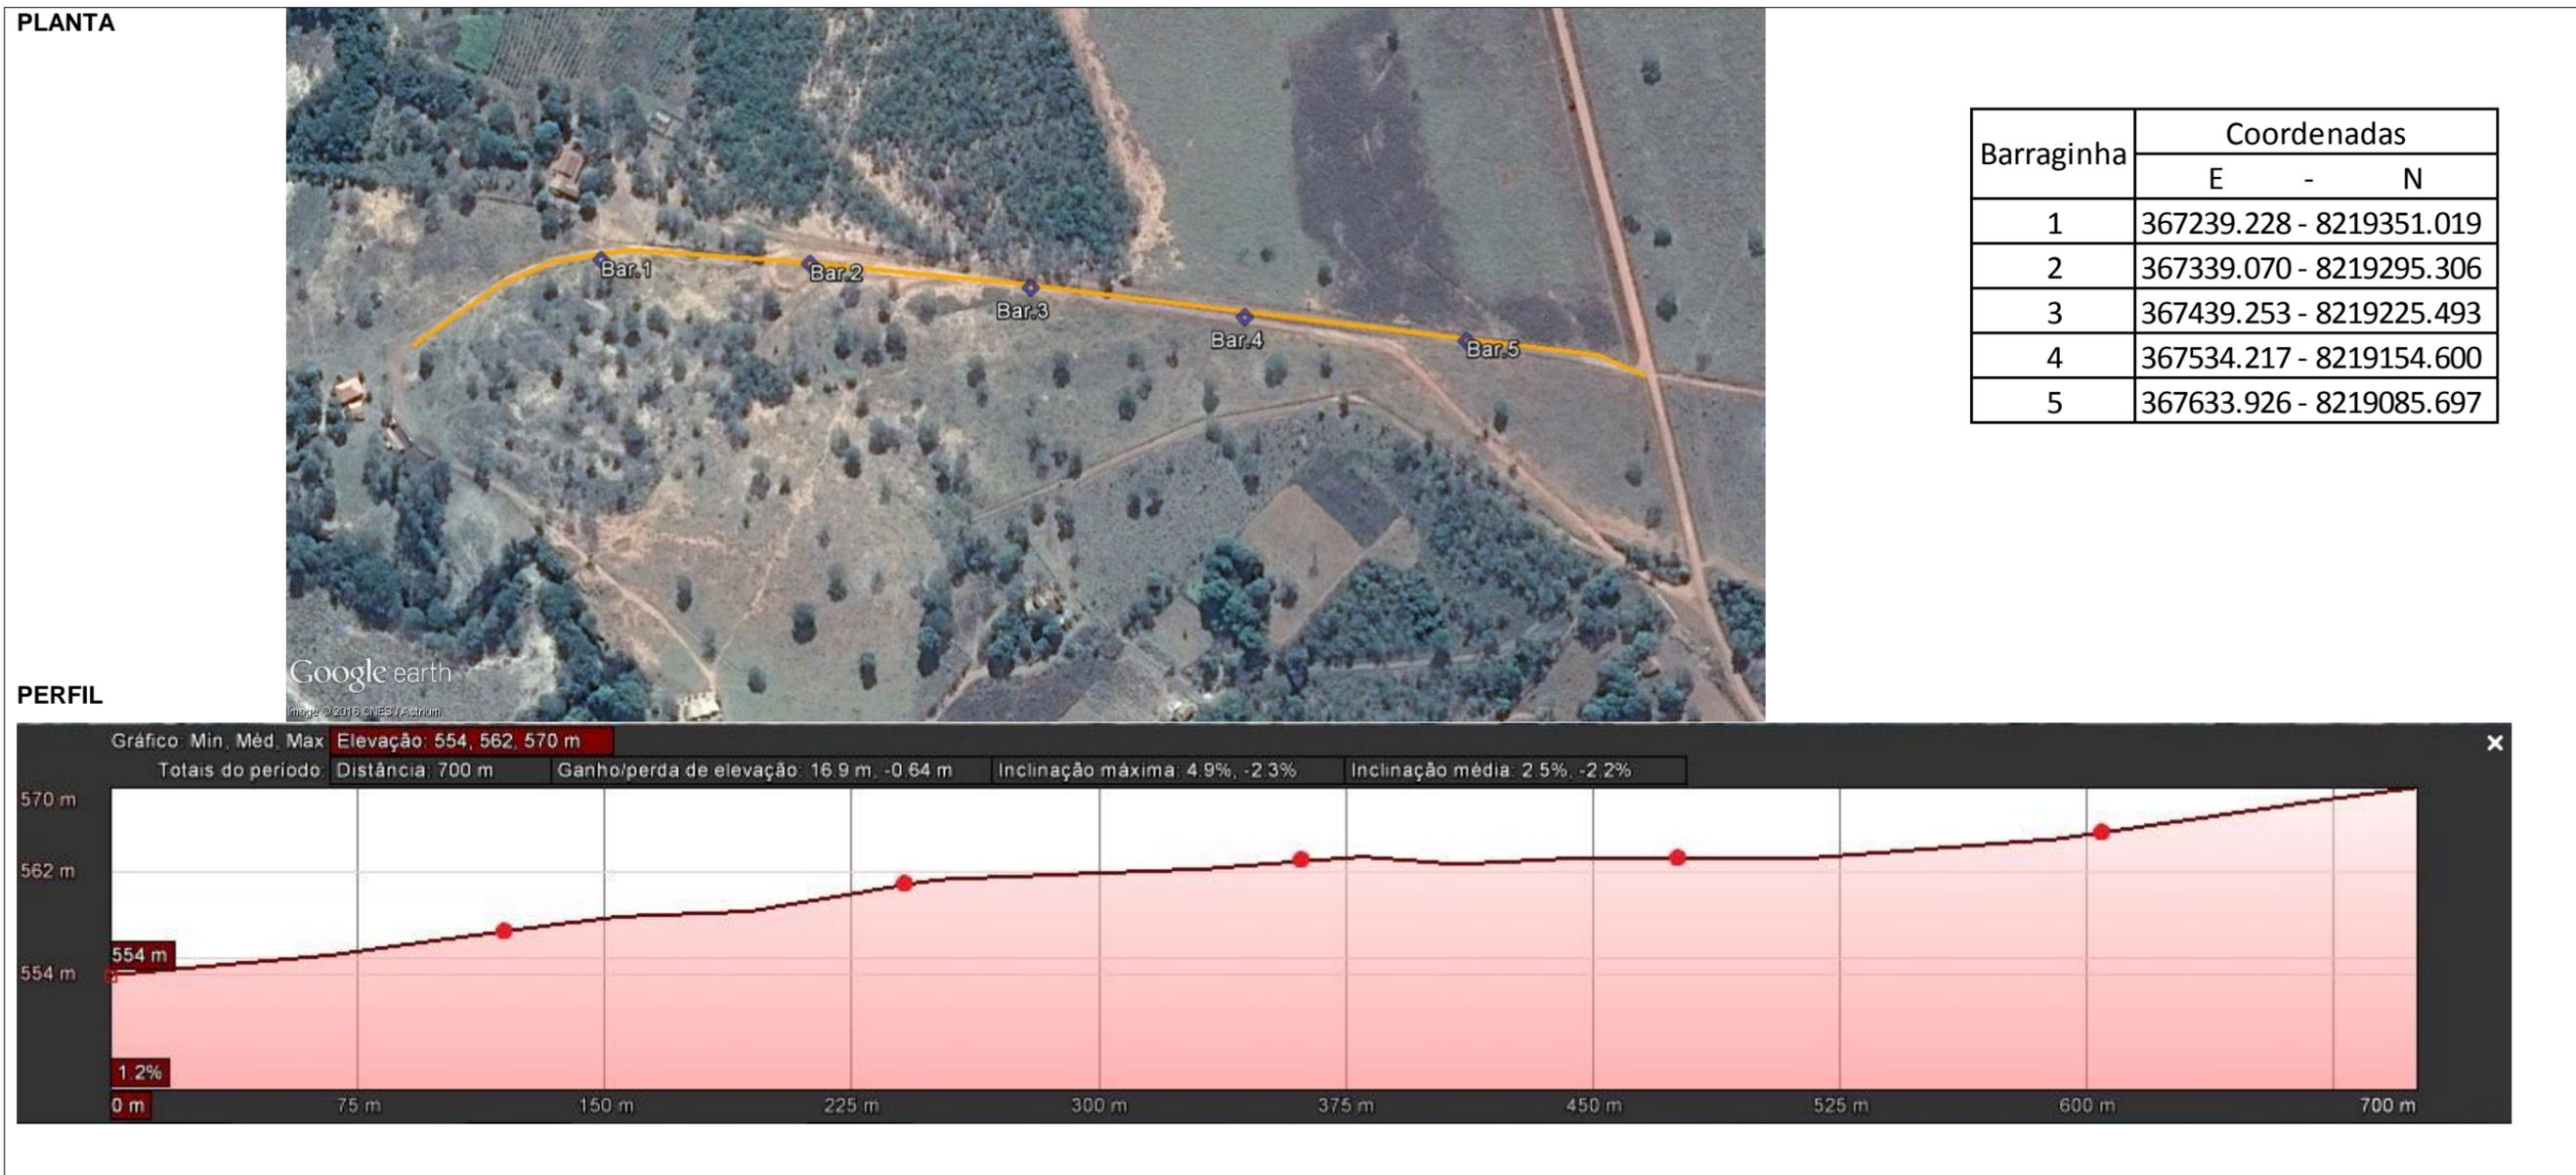
Figura 7.10 – Trecho 6 de readequação de estrada – Área III

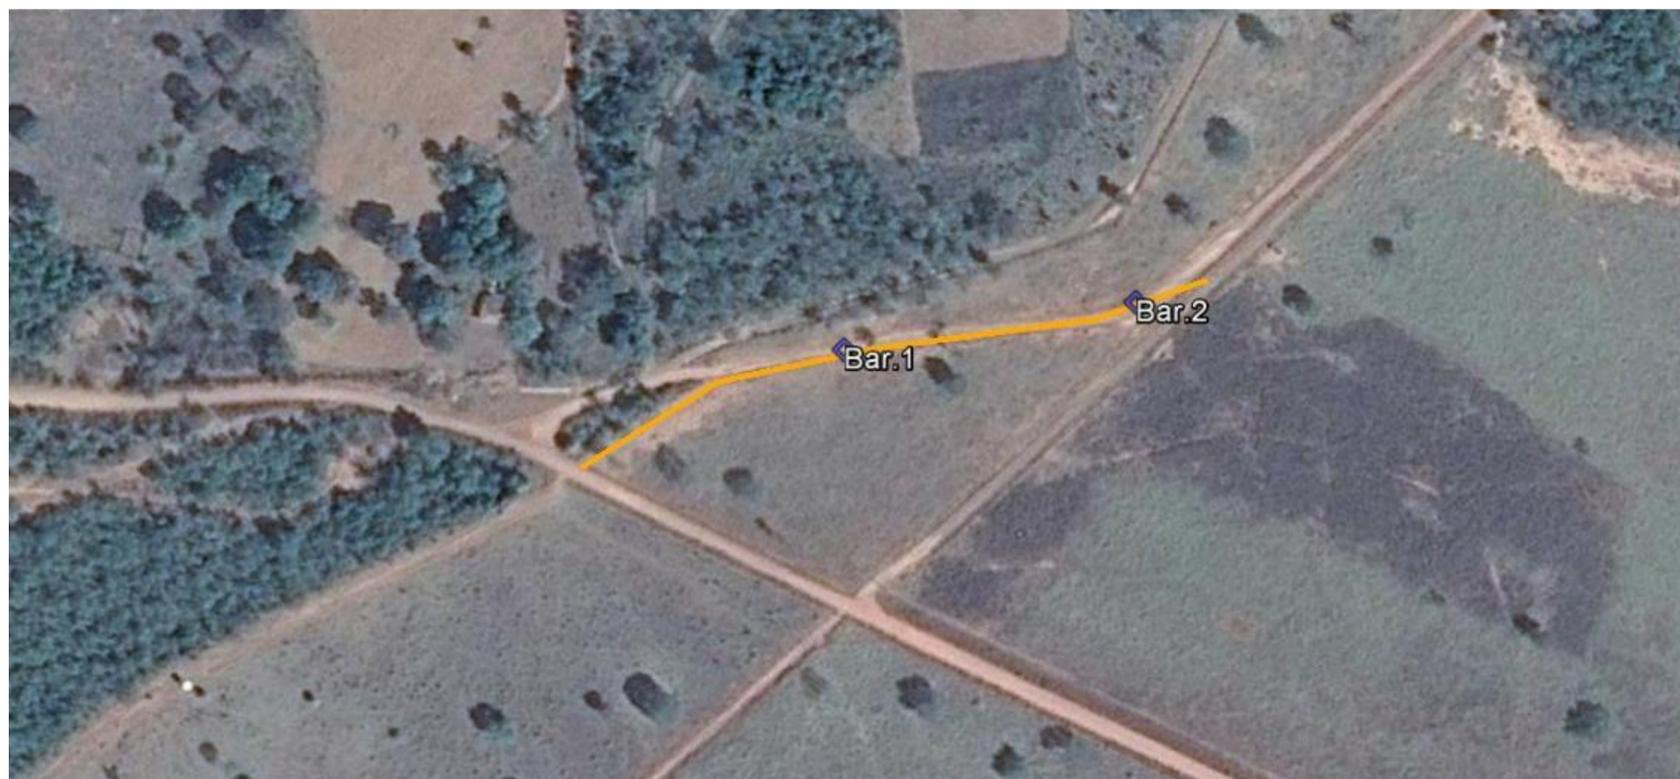
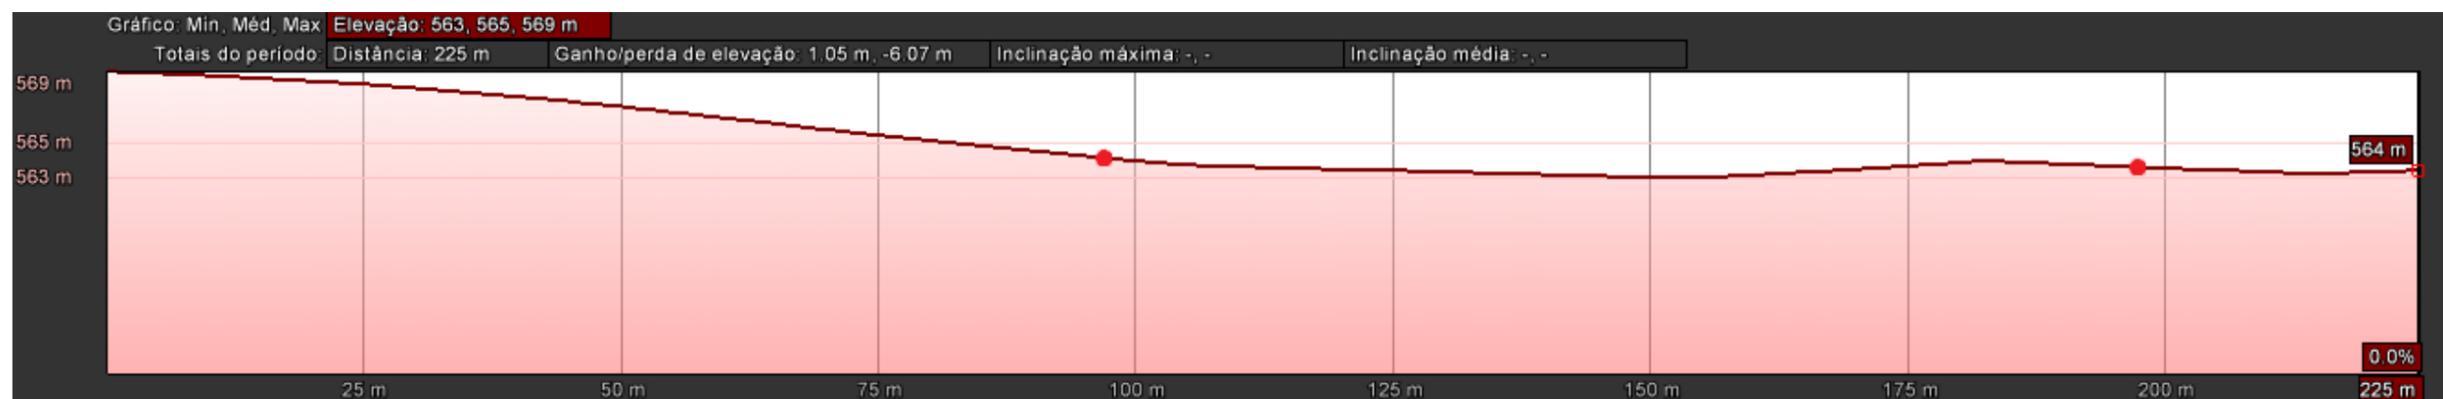
Figura 7.11 – Trecho 7 de readequação de estrada – Área III

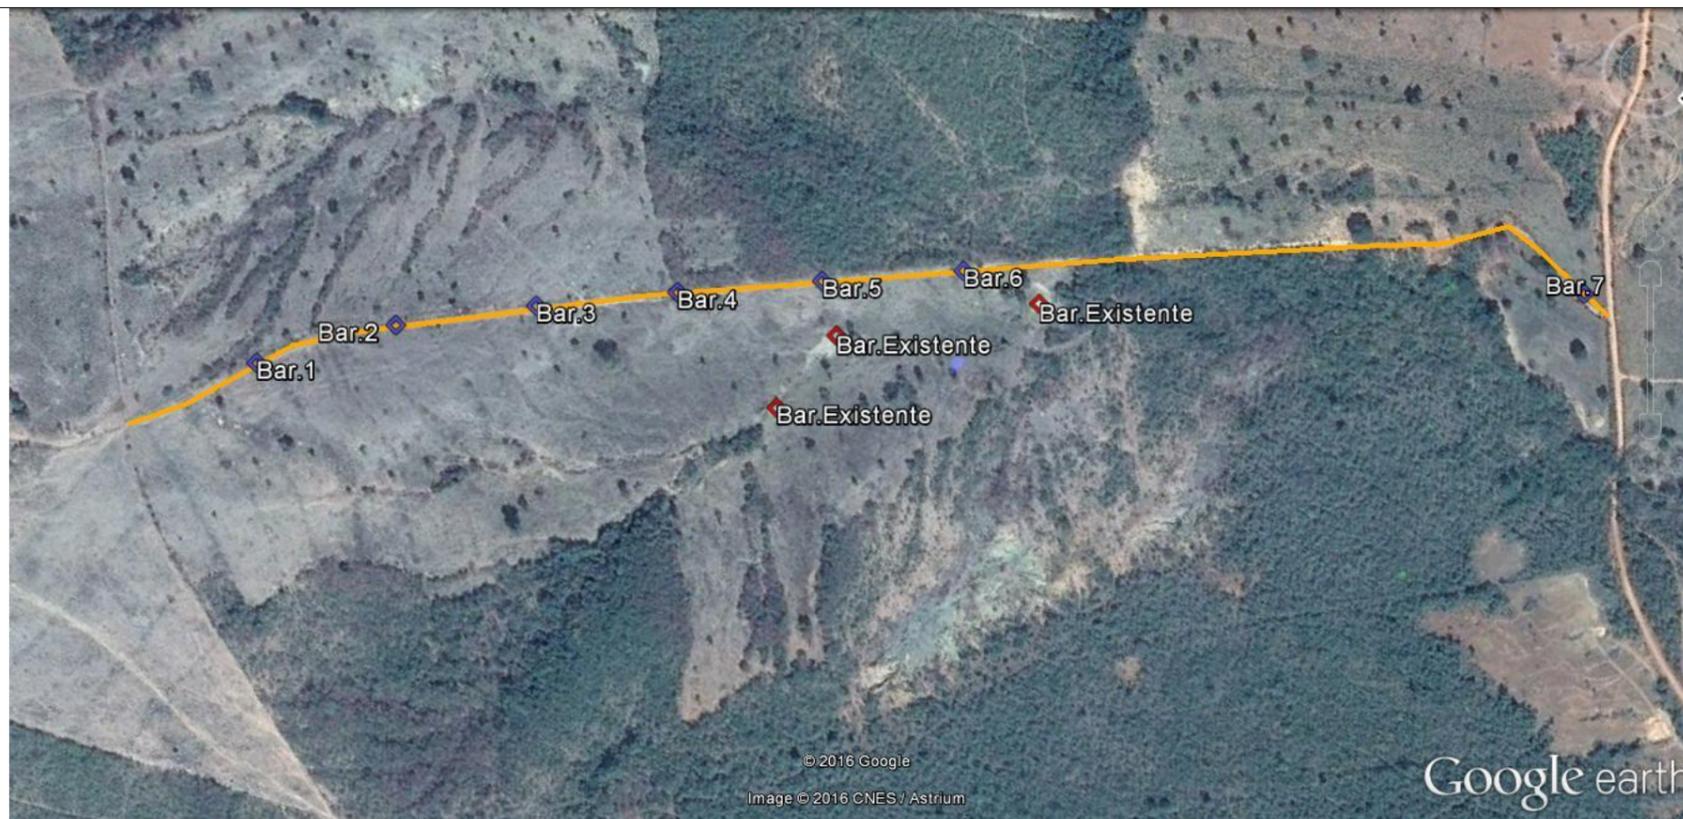
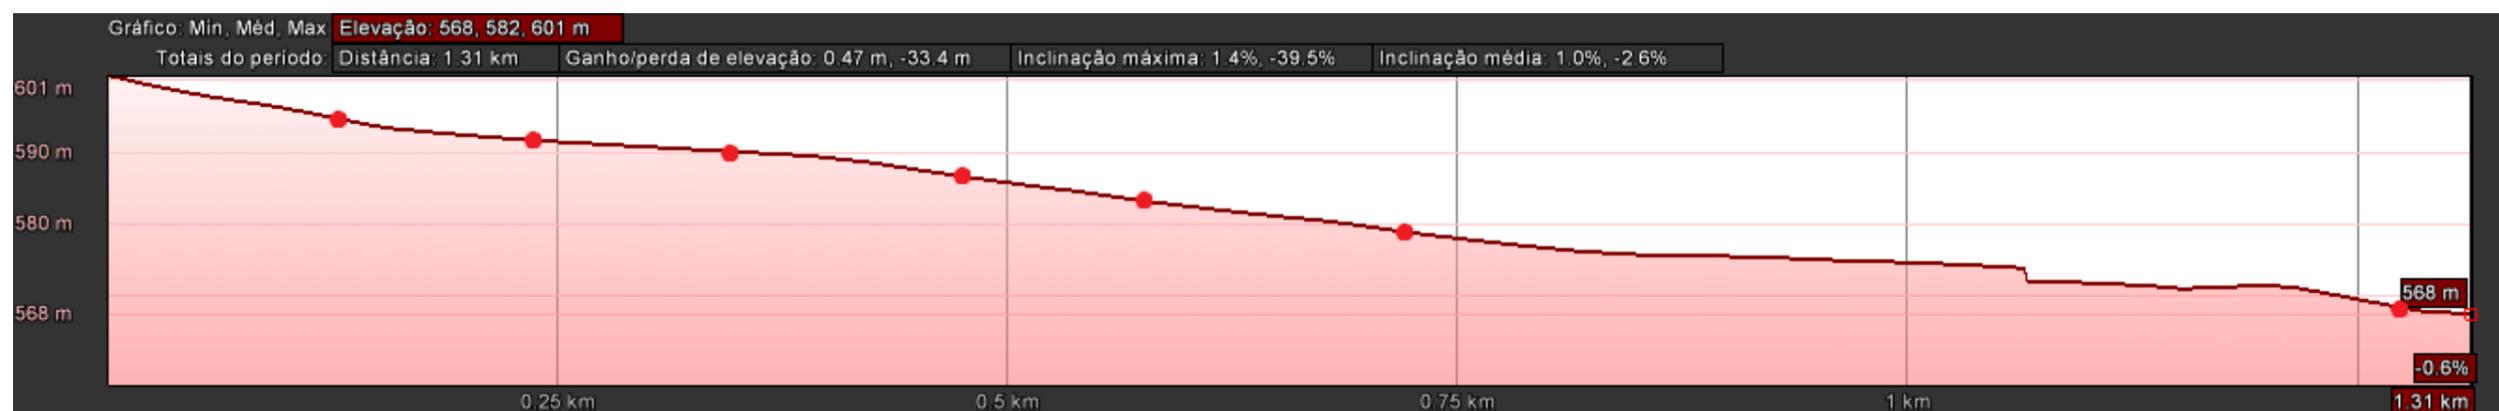
Figura 7.12 – Trecho 8 de readequação de estrada – Área III

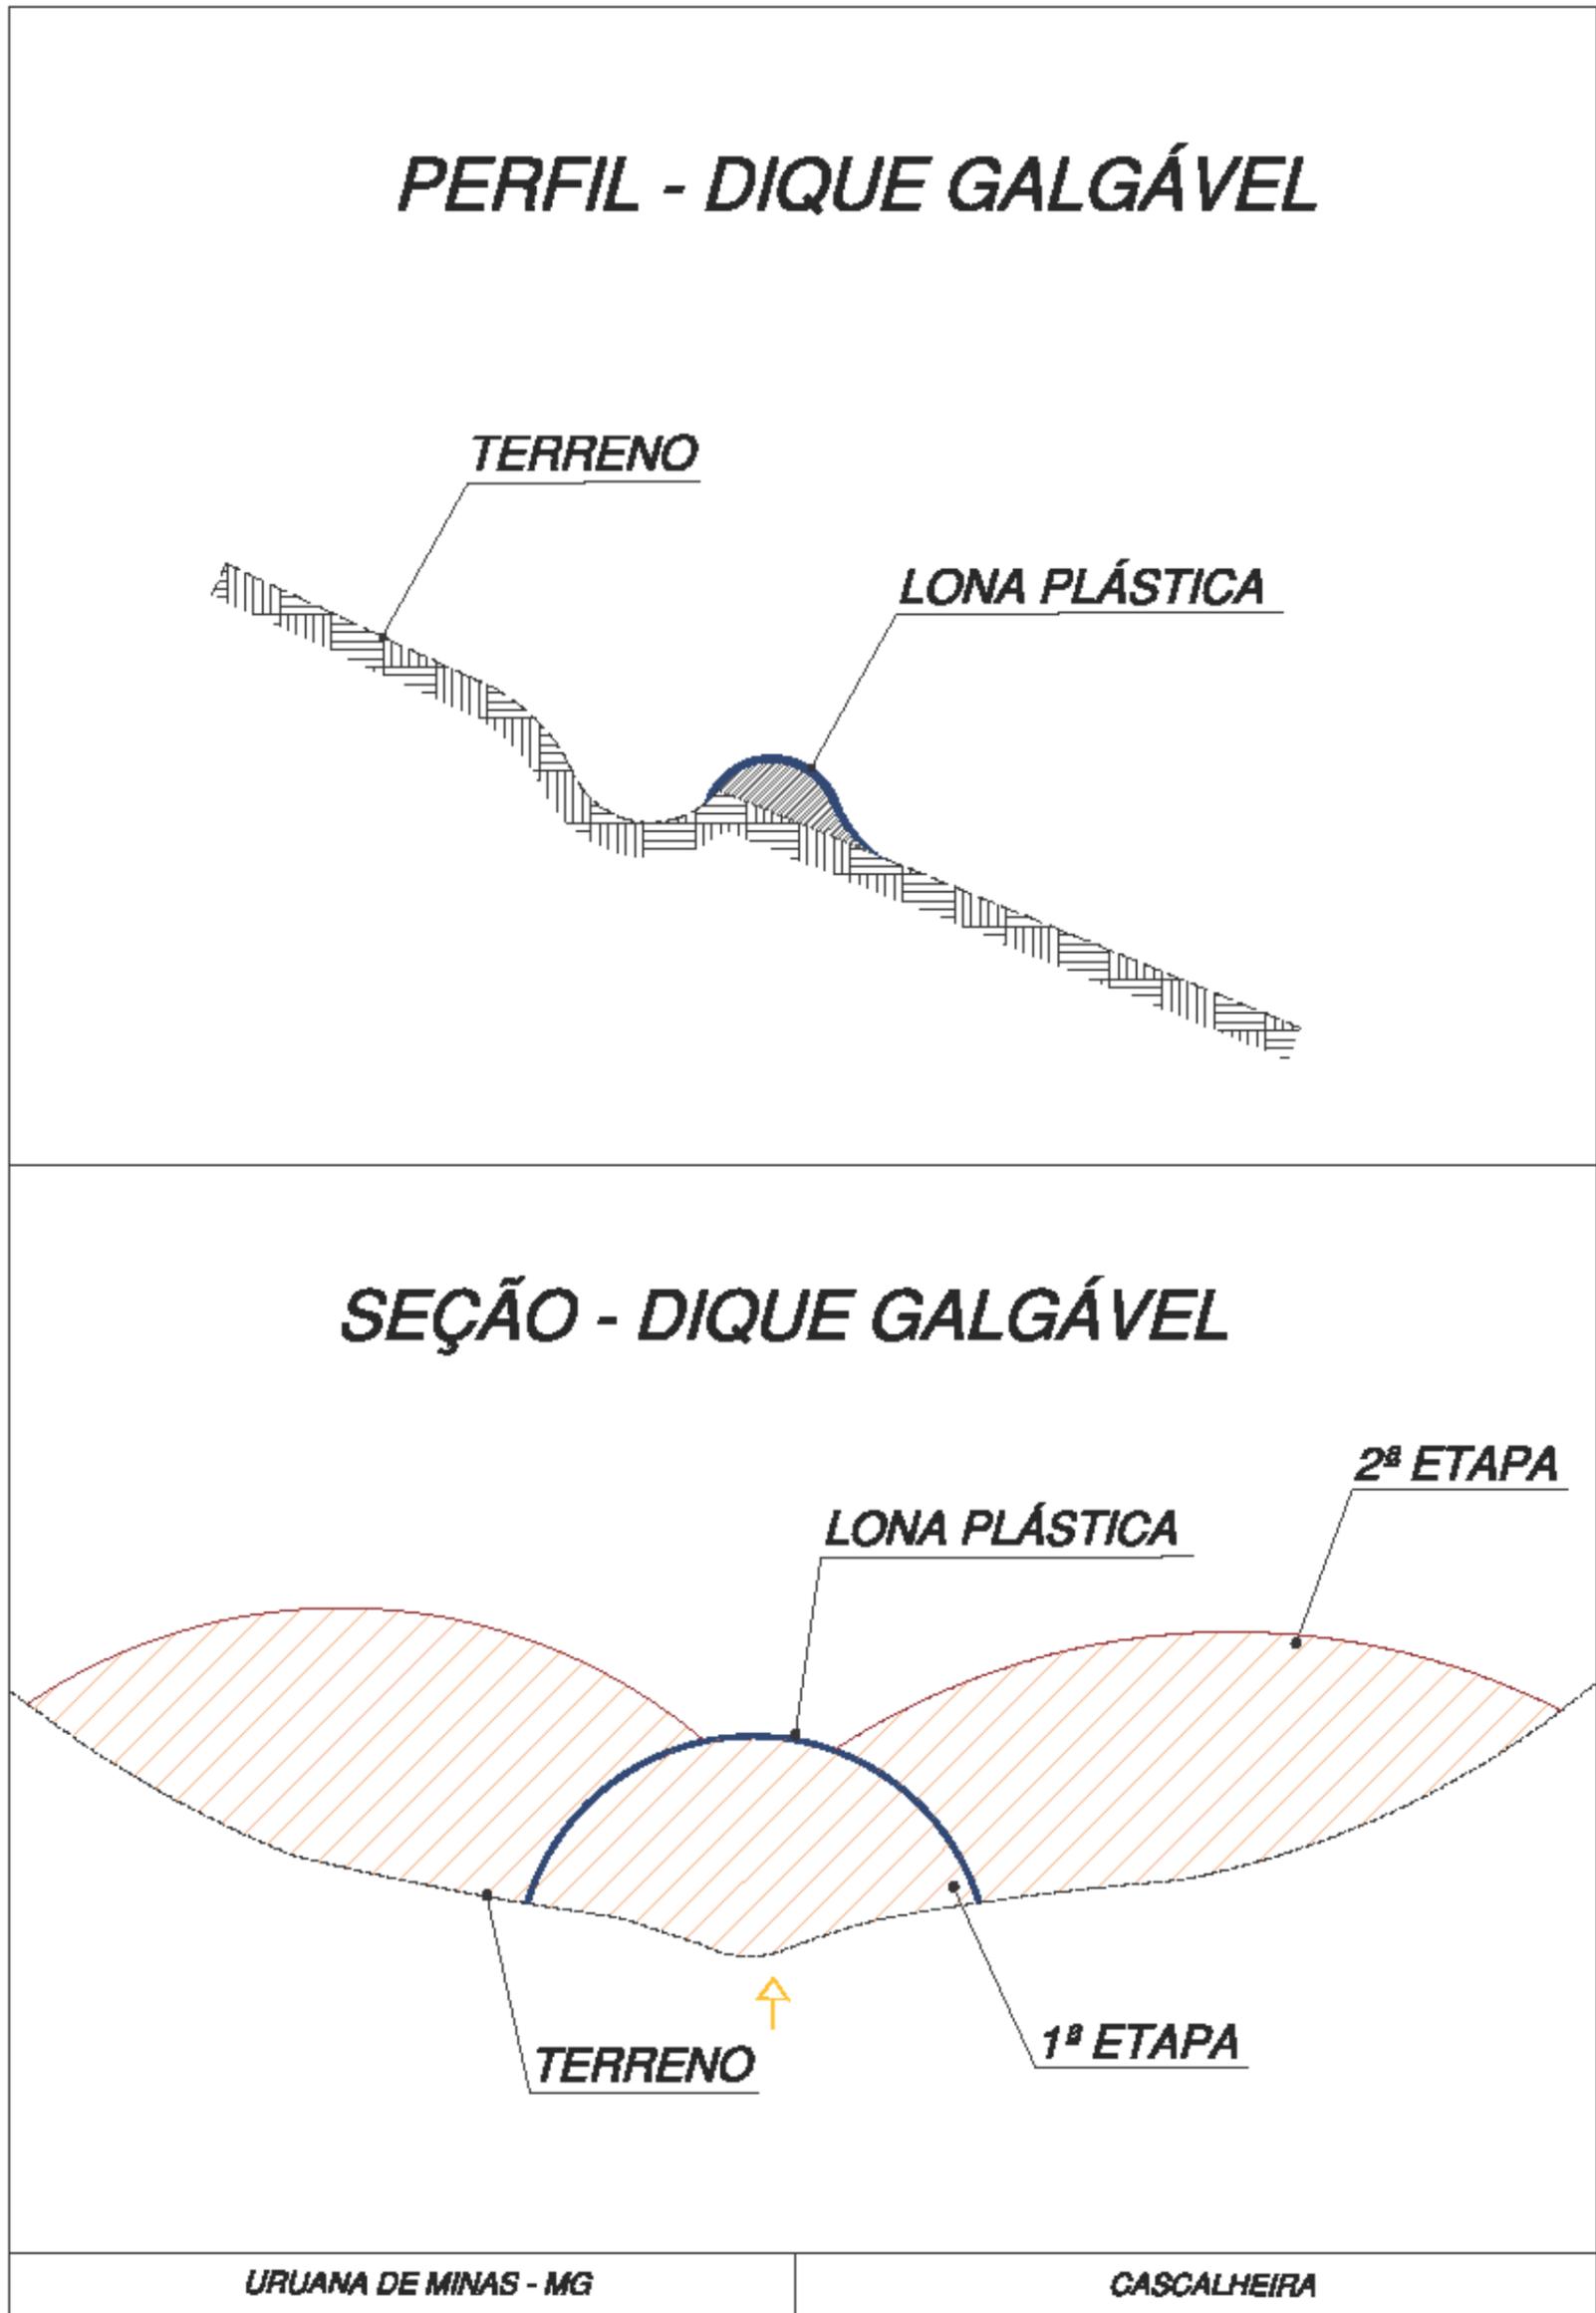
Figura 7.39 – Perfil do projeto de intervenção na Área IV  
Fonte: COBRAPE (2016)

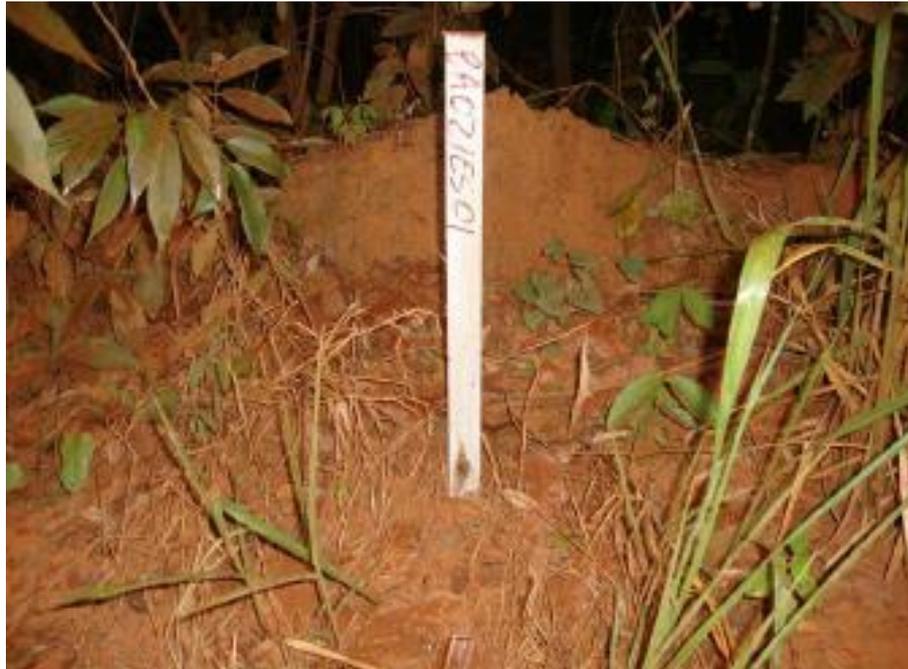
**Figura 8.2 – Exemplo de locação topográfica utilizada nos projetos hidroambientais da bacia do rio São Francisco**

Na Figura 8.2 é apresentada fotografia que exemplifica a locação topográfica utilizada em projetos hidroambientais já executados na bacia do Rio São Francisco.

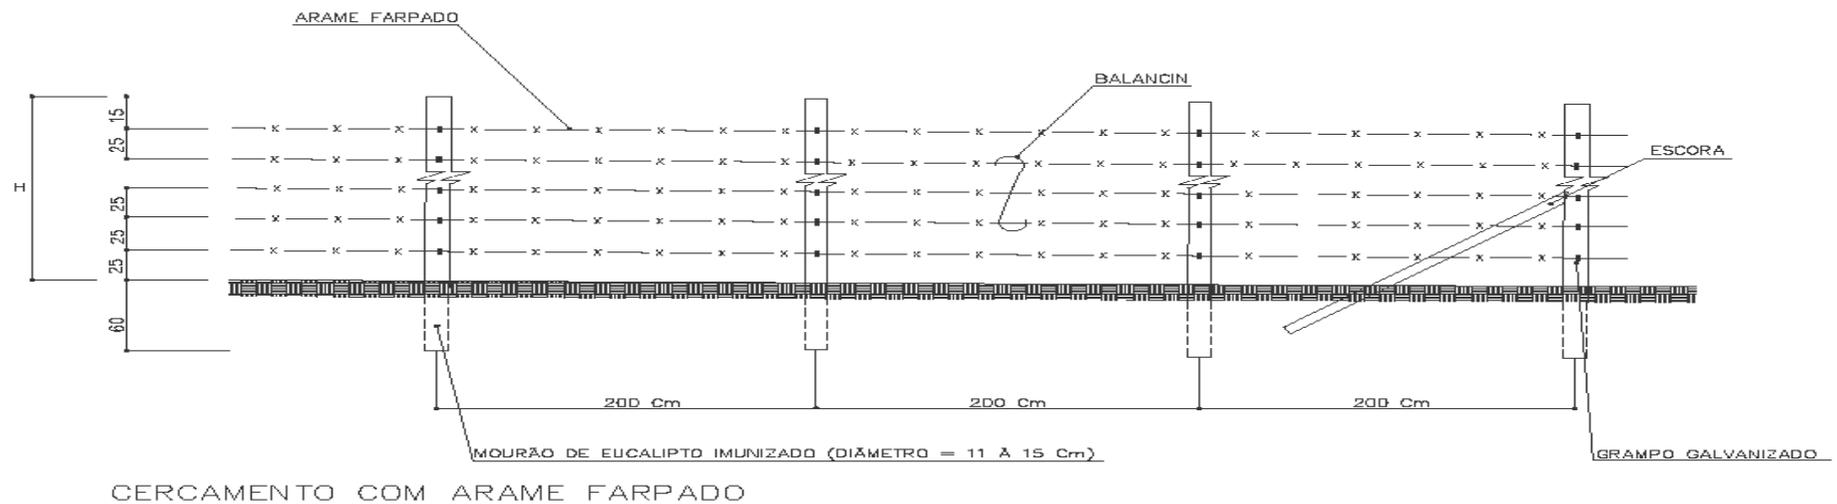
Figura 8.3 – **Layout** da cerca, incluindo as especificações técnicas

O arame farpado utilizado no cercamento deverá ser zincado, possuindo duas cordoalhas entrelaçadas de diâmetro de 1,6 mm e carga de ruptura de 350 kgf. O fio inferior deve manter uma distância de 25 cm a partir do solo, de modo que deverão ser mantidas as seguintes distâncias: 25 cm (solo ao fio inferior da cerca), 30 cm (espaçamentos fios intermediários) e 15 cm (fio superior da cerca, ao topo do mourão). No caso da área de projeto as cercas deverão ser constituídas de cinco fios de arame farpado. Nas Figura 8.3 e Figura 8.4 são representados respectivamente um modelo genérico de *layout* de cerca e um *layout* de instalação de cercas.

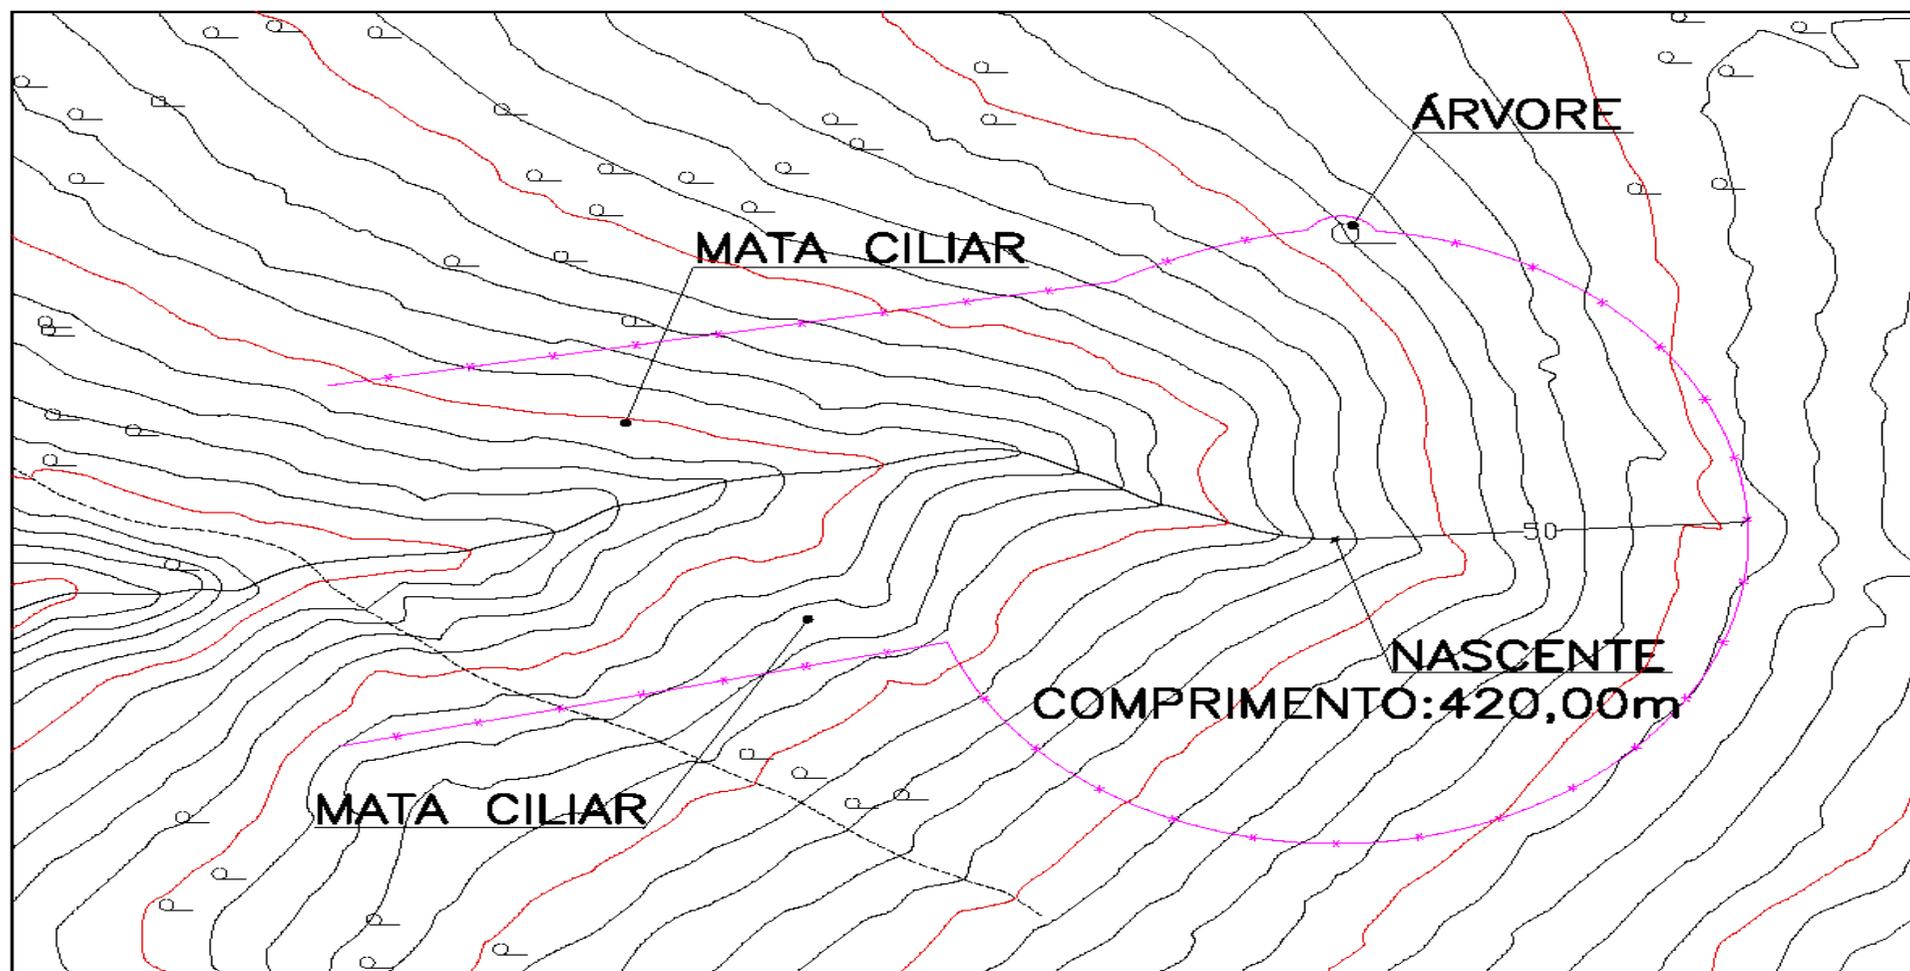
Figura 8.4 - *Layout* de instalação da cerca

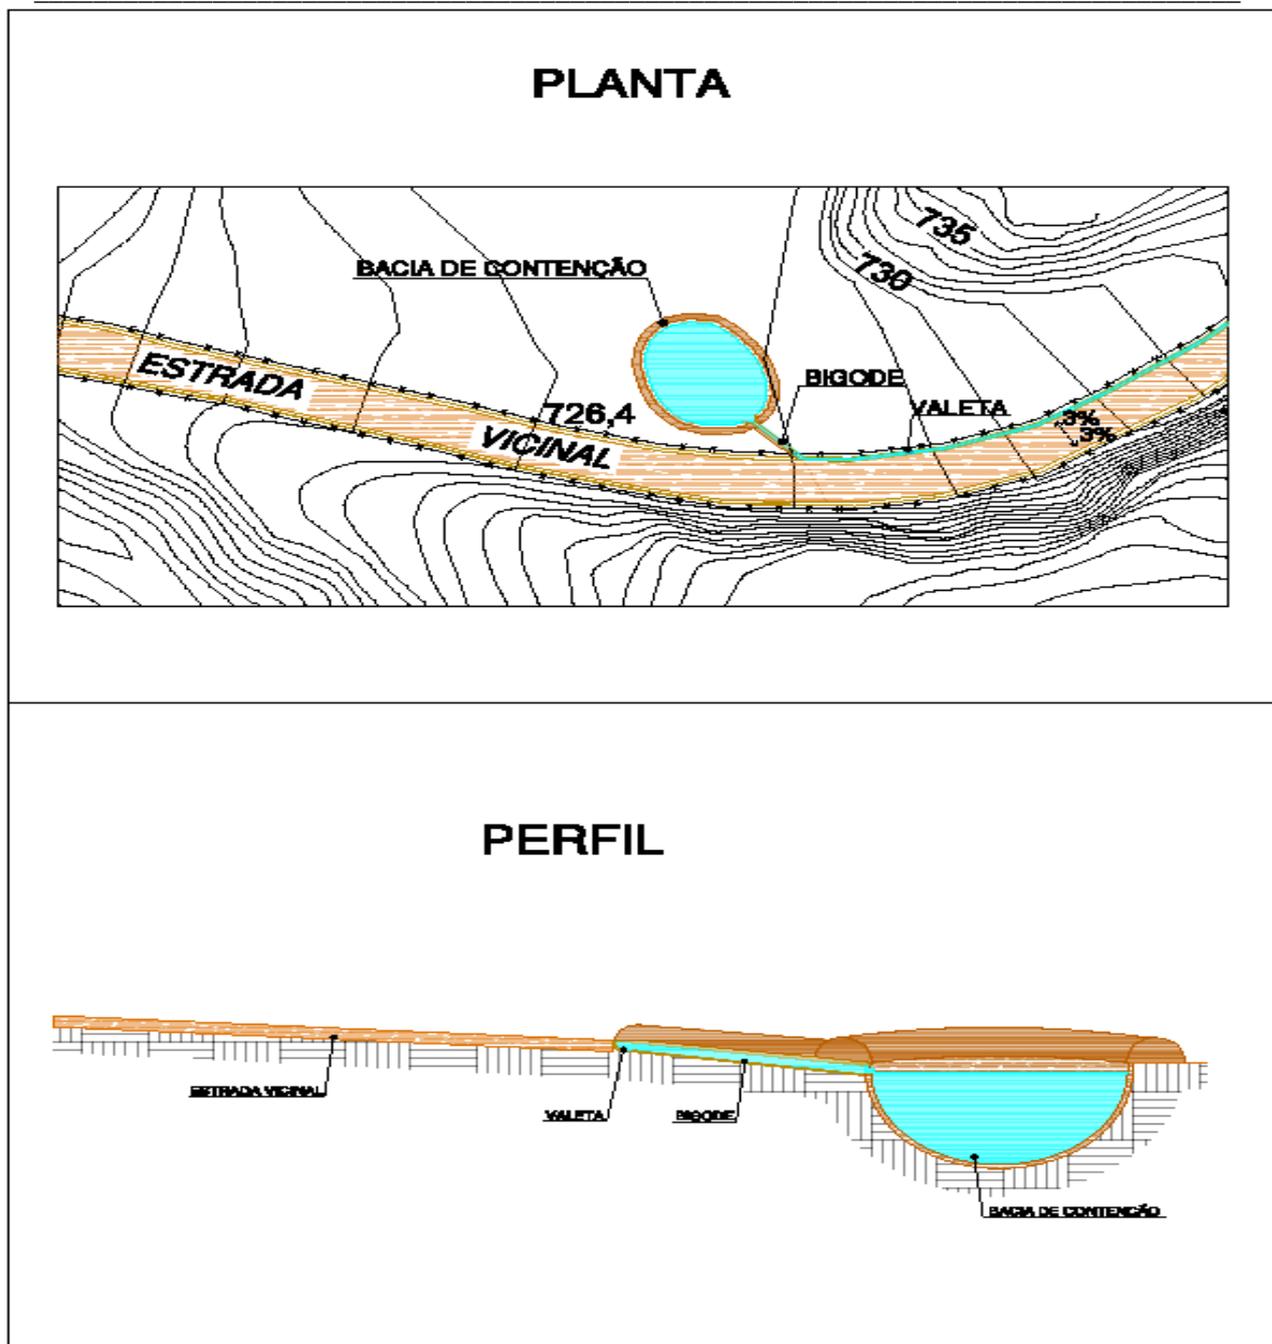
Figura 8.6 – Planta e perfil de bacia de contenção de águas pluviais

Bacias de contenção de água da chuva, conhecidas popularmente como “barraginhas” ou “cacimbas”, são bacias ou tanques implantados/escavados mecanicamente (escavadeiras) no solo, em formato preferencialmente circular, instaladas em pontos estratégicos da área de drenagem, com o objetivo de promover o armazenamento e a infiltração da água.

O material proveniente da etapa de escavação poderá ser utilizado para construir as lombadas cascalhadas e o excedente deverá ser disposto no entorno da bacia de contenção. É importante destacar que, à medida que o material for sendo disposto no entorno da bacia de contenção, o mesmo deverá ser compactado com auxílio da pá-carregadeira. Dessa forma, o entorno da bacia ficará com uma faixa plana e compactada de aproximadamente 3,0 m, o que evitará que o material escavado retorne para o interior da bacia da contenção, diminuindo o seu volume de acumulação.
