PROJETO DE VALORIZAÇÃO
DAS NASCENTES URBANAS

Comitê da Bacia Hidrográfica do Rio das Velhas
Subcomitês das Bacias Hidrográficas dos Ribeirões Arrudas e Onça

É para a nossa cidade, que carece de um olhar mais atencioso e sensível em relação às águas, que apresentamos, neste catálogo, uma pequena amostra dos resultados do Projeto Hidroambiental: Valorização das Nascentes Urbanas. Por meio dos mapas das sub-bacias de nossos dois ribeirões, das tabelas com a identificação de todas as nascentes cadastradas, de uma breve descrição daquelas que foram selecionadas para receberem um plano de revitalização, e de um resumo das ações a serem adotadas, esperamos despertar a atenção para a importância desse tema.

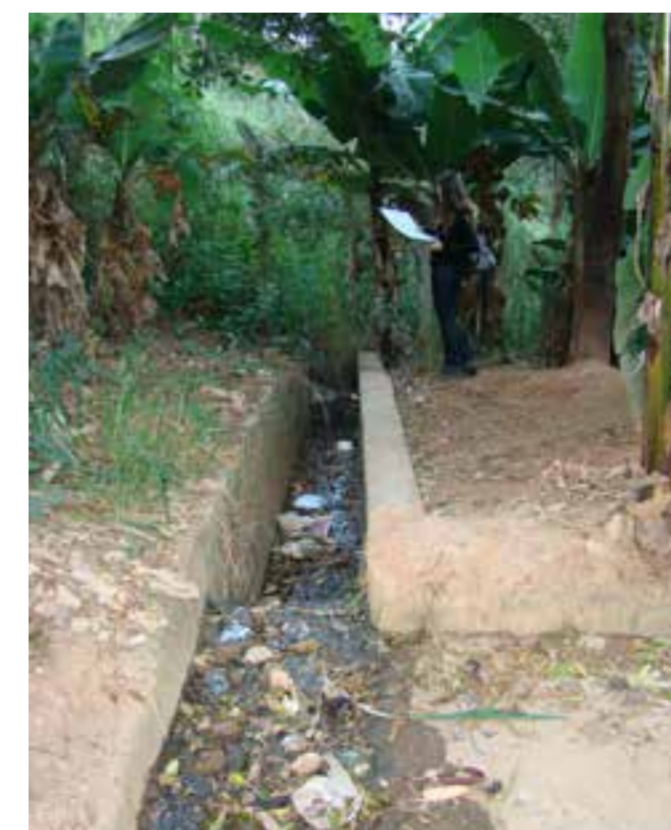
NASCENTE AR150
Rua Belém de Judá, 107 - Milionários /Belo Horizonte
CUIDADOR - José Francisco dos Santos

BREVE DESCRIÇÃO - O lote onde a nascente está localizada possui 500m². O grau de impermeabilização do terreno foi classificado como baixo e a água da nascente é direcionada para o córrego Bonsucesso. A vegetação é predominantemente de porte arbóreo e na área há muitos resíduos de origem doméstica. O esgoto e a água pluvial são lançados na rua à montante da nascente. Os efluentes são direcionados para uma canaleta construída pela prefeitura, que finaliza a poucos metros da área da nascente. Esse quadro é agravado pela existência de uma pocilga na divisa do terreno, cujos resíduos são lançados no córrego Bonsucesso.

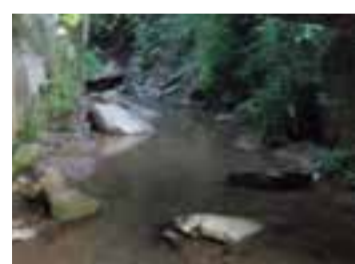
NASCENTE AR072 - Rua Carvalho de Brio, 1120 - General Carneiro / Sabará
CUIDADORA - Márcia Lima

BREVE DESCRIÇÃO - A nascente está situada atrás do campo Geração, importante área de lazer para a população residente no entorno. A água é utilizada para consumo humano e fins domésticos. Os moradores chegaram a construir uma estrutura de concreto para proteger a água e facilitar a captação. Os problemas associados à nascente se referem especialmente à presença de resíduos domésticos em sua área de entorno e ao lançamento de esgoto dos domicílios vizinhos a cerca de cinco metros da nascente.

RESUMO DO PLANO - Comprar o terreno à montante da nascente, importante para reforçar a área de recarga, instalar fossas sépticas e filtros biológicos para escoar água das residências vizinhas, com reaproveitamento da água excedente para irrigação de plantas arbóreas e jardins. Instalar pia na boca da nascente. Realizar oficinas educativas de compostagem, construção de filtros biológicos e fossas sépticas, capacitando multiplicadores dessas tecnologias sociais.

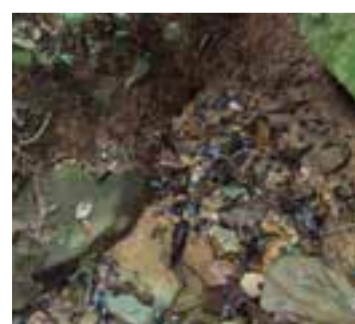
NASCENTE AR143 - Rua Fernão Dias, 1487 - Alto Vera Cruz / Belo Horizonte
CUIDADOR - Fernando Luiz Vieira

BREVE DESCRIÇÃO - A nascente está situada em uma área de preservação do Chacreamento Ipê Amarelo, no município de Sabará. O empreendimento conta com uma associação comunitária organizada e preocupada com as questões ambientais. Embora a área verde seja bem preservada, alguns proprietários acabam por retirar boa parte da cobertura vegetal nativa do terreno, inclusive das encostas íngremes, promovendo situações de risco de processos erosivos. Outro problema é que algumas residências utilizam fossas negras.

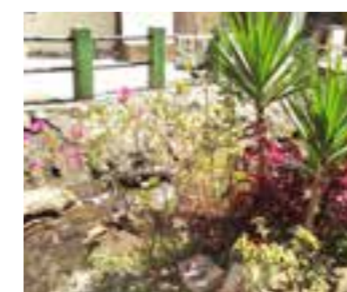
NASCENTE AR026 - Rua dos Carvalhos, 155 - Vila Acaba Mundo / Belo Horizonte
CUIDADOR - Irani Martins Rodrigues dos Santos

BREVE DESCRIÇÃO - A nascente encontra-se nas imediações de um afloramento rochoso, às margens de um curso d'água que recebe parte do esgoto das moradias do entorno. Apesar de estar próxima ao córrego poluído, a população local utiliza a água da nascente para atividades de lazer e recreação, em especial as crianças. Há também o uso doméstico. Para facilitar esses usos, foi construída uma estrutura para a contenção da água. Na área há cultivo de hortaliças, presença de entulho e lixo doméstico.

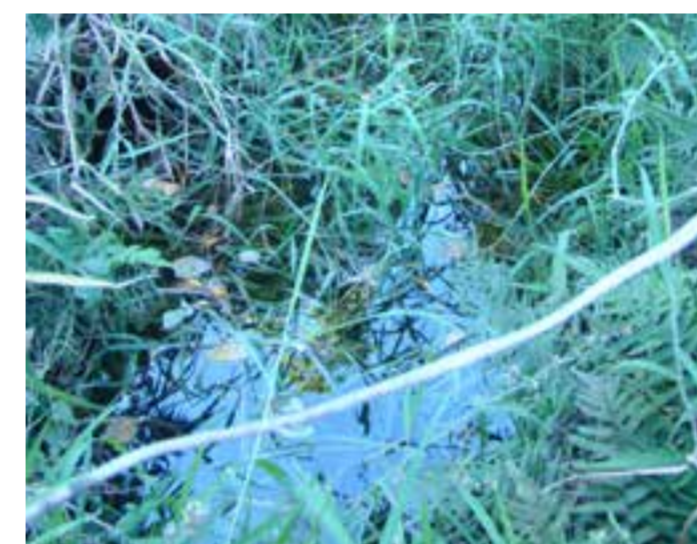
NASCENTE AR066

BREVE DESCRIÇÃO - Situada no quintal da residência de seu cuidador, a nascente tem sua água direcionada para a rede pluvial. Ainda assim, as paredes externas dos prédios próximos à nascente apresentam problemas de infiltração. O grau de impermeabilização do terreno é baixo e os moradores do prédio gostariam que a área à jusante da nascente fosse cimentada.

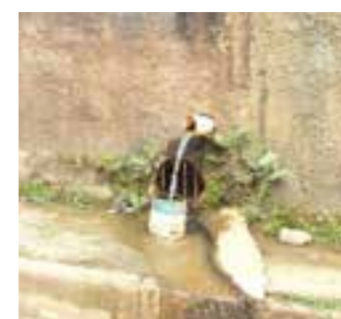
NASCENTE AR030 - Rua Zilda Gama, 240 - Havaí / Belo Horizonte
CUIDADOR - Sebastião Sírío de Lelis

BREVE DESCRIÇÃO - A nascente forma um lago utilizado pelo proprietário do terreno para a criação de peixes e irrigação de plantas. O excedente da água é direcionado para a rua e percorre cerca de 100 metros até chegar à rede pluvial, que também recebe águas de várias outras nascentes existentes na região. O grau de impermeabilização do terreno foi classificado como baixo. Predominam no quintal espécies vegetais de porte arbóreo.

RESUMO DO PLANO - Instalar rede de esgoto condominial conjunta com a área da nascente AR037, facilitando o escoamento para a rede pluvial e eliminando as possibilidades de contaminação das águas. Colocar placas educativas com orientações sobre o cuidado com a nascente, adotar práticas de manejo agroecológico do quintal, favorecendo a área de recarga, incentivar a adoção de práticas agroecológicas pelos moradores da região, realizar análise periódica da qualidade da água.

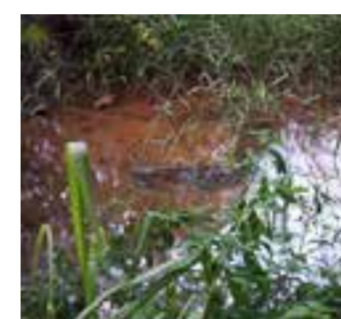
NASCENTE AR032 - Rua da Represa, s/n - Havaí / Belo Horizonte
CUIDADOR - Humberto Ferreira de Souza

BREVE DESCRIÇÃO - A nascente é perene, forma dois lagos e tem o excedente de água drenado para a rua. No lote onde ela está localizada residem cinco famílias. A dificuldade encontrada pelo cuidador na manutenção do terreno se refere à grande quantidade de capim das espécies braquiária e colônia, que possuem alto poder de rebrota. No terreno foram observados entulhos, como restos de madeira e lixo de origem doméstica. A água da nascente não é utilizada para consumo humano.

RESUMO DO PLANO - Melhorar a qualidade ambiental dos lagos, com a retirada de sedimentos e construção de barreiras de pedras para reduzir o assoreamento. O plano propõe que seja buscada parceria com a Prefeitura de Belo Horizonte para a instalação de rede hidráulica subterrânea, levando a água da nascente até a rede pluvial. Indica, também, a retirada do entulho acumulado no local, plantio de árvores frutíferas e nativas e oficinas de agroecologia.

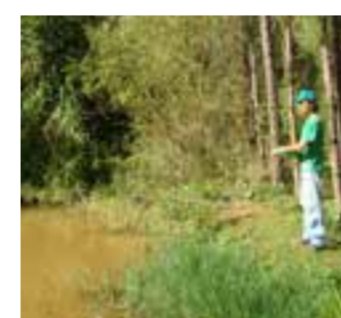
NASCENTE AR037 - Rua José Cambraia Nascimento, 403 - Havaí / Belo Horizonte
CUIDADORES - Silvana Maria Pereira e Marcos Vinícius da Silva

BREVE DESCRIÇÃO - A propriedade apresenta uma grande área vegetada protegida pelos moradores e três lagos nos quais há criação de peixes. Existe a possibilidade da existência de diversas outras nascentes no terreno, em função de suas dimensões e características, mas não foi possível identificá-las devido às dificuldades de acesso. Há espécies vegetais de diferentes portes no entorno da nascente e fauna nativa. Os principais problemas associados à nascente são o lançamento de lixo e entulho por moradores de uma vila vizinha. A água da nascente, após sair da propriedade, escoou pelo fundo de vários lotes, recebendo efluentes domésticos de residências vizinhas, até cair na rede pluvial.

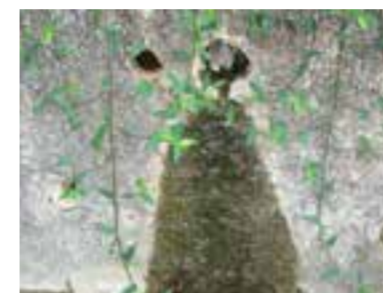
NASCENTE AR133

BREVE DESCRIÇÃO - A nascente está localizada no Conjunto Habitacional Sandoval de Azevedo. Segundo relatos de moradores, pode estar provocando infiltrações em alguns apartamentos. No Conjunto há vários pontos de exfiltração com drenagem perene. A água é canalizada até a rede pluvial, com caixas para manutenção da rede de escoamento. Há pontos de exfiltração no pátio, direcionados para uma canaleta que joga uma parte da água na rua e outra parte na rede pluvial.

RESUMO DO PLANO - Melhorar o escoamento da nascente, com fluxo único para os olhos de água, e melhoria da canaleta existente, realizar análise da qualidade da água e oferecer assistência técnica periódica. As atividades de educação socioambiental preveem oficinas de práticas agroecológicas, incentivo às hortas comunitárias e, como deseja a cuidadora, plantio de árvores frutíferas e de ervas diversas para uso dos moradores.

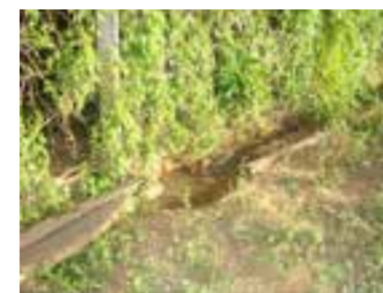
NASCENTE AR162

BREVE DESCRIÇÃO - A nascente está localizada em uma propriedade na qual residem seis famílias. Apresenta escoamento perene e exfiltração difusa, estando a dois metros de distância da construção mais próxima. Não há formação de lago, mas parte de sua água é armazenada em um reservatório de manilha e utilizada para irrigação, dessedentação animal e, ocasionalmente, serviços domésticos. O excedente é drenado diretamente para o córrego Rola Moça.

RESUMO DO PLANO - Propõe a canalização do esgoto a partir dos pontos de descarte, a delimitação da área de nascente e definição do caminho que leva até ela, além da construção de cerca para o galinheiro próximo à nascente. Para melhorar a qualidade ambiental do entorno, propõe-se o plantio de jardim, de árvores frutíferas e a adoção de práticas agroecológicas na produção de alimentos e na criação de galinhas e patos, comuns na região da nascente. Outra ação é a análise da qualidade da água e a assistência técnica periódica.

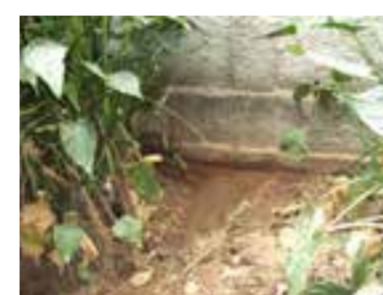
NASCENTE AR169

BREVE DESCRIÇÃO - A área onde se encontra a nascente era uma fazenda de criação de gado e cavalos de carroceiros há aproximadamente 16 anos. O proprietário atual está construindo um prédio com cinco apartamentos no terreno, mas o projeto contempla a conservação da nascente. Foram verificados três pontos de exfiltração e a água está sendo utilizada na construção. O excedente é direcionado para um lote vago, onde conflui com outras nascentes, antes de incidir sobre a rede pluvial.

RESUMO DO PLANO - Sinalizar a nascente e adotar medidas para sua preservação, que incluem: melhorar a infiltração abrindo canais, retirar entulho e lixo acumulados, plantar árvores frutíferas utilizando adubação verde, fazer aporte de nitrogênio e matéria orgânica no solo, retirar gramíneas e outras ervas invasoras para acelerar a regeneração natural e fazer intervenção paisagística no lote vizinho, para gerar cultura de conservação das várias nascentes da região.

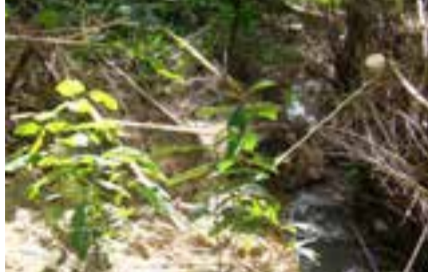
NASCENTE AR060 - Rua Alegria, 164 - Paraíso / Belo Horizonte
CUIDADOR - Ernesto Soares da Conceição (Sr. Nonô)

BREVE DESCRIÇÃO - A área é preservada pelo cuidador, que é tido como uma referência na comunidade. Há mais de 20 anos ele realiza diversas intervenções na região vizinha à nascente, melhorando sua qualidade ambiental. O terreno possui declividade acentuada, baixo grau de impermeabilização e a vegetação predominante é de porte arbóreo.

RESUMO DO PLANO - Aumento do espelho d'água formado pelas nascentes, por meio da construção de uma pequena barragem e instalação de rede condominial para recolher e direcionar o esgoto de várias casas do entorno, até então despejado no córrego. Outras medidas indicadas são a impermeabilização dos leitos do curso d'água e do lago até o córrego dos Joões, a fim de melhorar a drenagem superficial e reduzir o fluxo horizontal da água, minimizando a infiltração na casa.

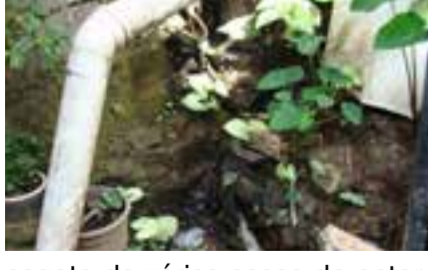
NASCENTE AR061 - Rua Benjamim Quadros, 313 - Paraíso / Belo Horizonte
CUIDADORA - Elisângela de Souza

BREVE DESCRIÇÃO - Localizada sob uma residência e a 2,5 m de distância de outra moradia no mesmo terreno, a nascente é perene e possui drenagem difusa. Sua água é utilizada para a lavagem do quintal, sendo acumulada em um pequeno lago, direcionado para o córrego Navio Baleia.

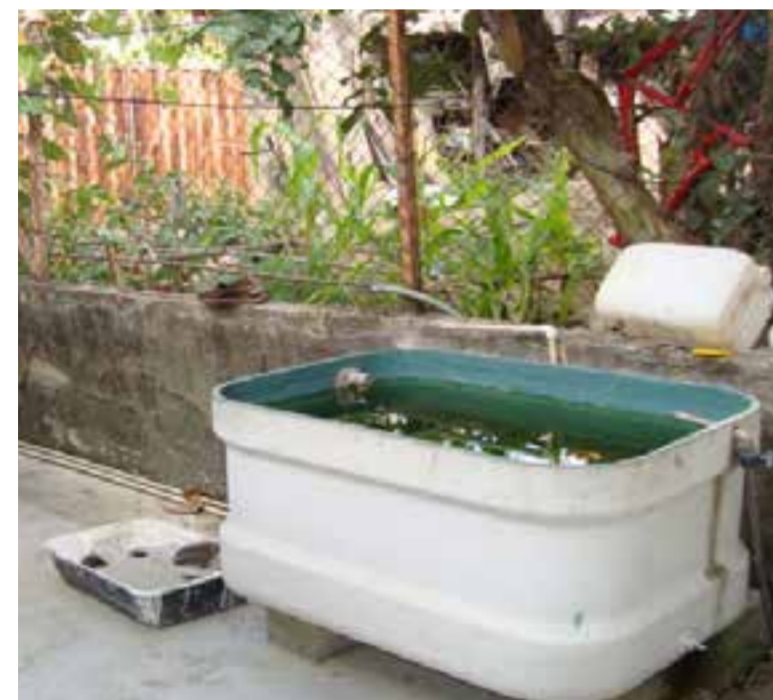
NASCENTE ON144

BREVE DESCRIÇÃO - Localizada em uma oficina mecânica, a nascente tem sua água usada para fins domésticos. O cuidador desenvolveu alternativas para uso, como a construção de uma bomba carneiro utilizando garrafas pet e um sistema de irrigação para a horta. Verifica-se a existência de vegetação degradada, contaminação por pequeno volume de óleo, sedimentos e entulho em seu entorno.

RESUMO DO PLANO - Retirada do entulho e reorganização do material que pode ser aproveitado em local apropriado. Outras medidas sugeridas são a instalação de placas educativas e de identificação da nascente e o plantio de grama em torno do estacionamento para facilitar a infiltração da água no solo. Como atividade de educação ambiental, propôs-se uma introdução à agroecologia.

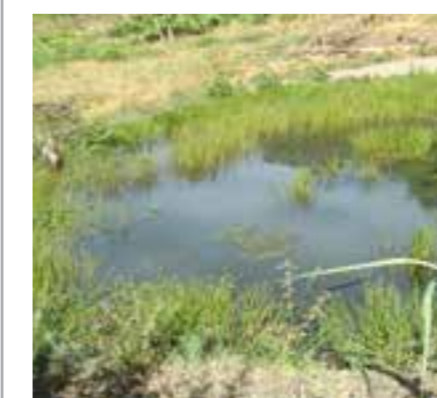
NASCENTE ON037 - Rua Cinco, 635, Chácaras Cotia - Santa Terezinha / Contagem
CUIDADORA - Marta da Silva Muniz

BREVE DESCRIÇÃO - A área possui três nascentes principais, sendo duas próximas às residências existentes no lote. A água é utilizada para consumo humano e de animais, além de atividades domésticas. Problemas com infiltração têm sido constantes na residência da cuidadora. Por iniciativa própria, os moradores abriram algumas valetas que direcionam parte da água e também o esgoto para uma área brejosa da propriedade.

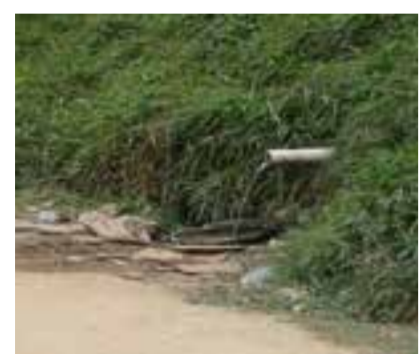
NASCENTE ON127

BREVE DESCRIÇÃO - A nascente está localizada em uma área pública, junto ao muro da Escola Municipal Jardim Felicidade. Ela se encontra no mesmo quarteirão de outra nascente com características semelhantes: diversos pontos de depósitos clandestinos de lixo na vizinhança. A água esco diretamente para o córrego Tamboril. A alguns metros, a jusante, deságua no Córrego Isidoro.

RESUMO DO PLANO - Promover a limpeza da área e organizar o material que pode ser reutilizado, como as garrafas pet. Além disso, o plano prevê a contenção do solo na divisa do muro no lado externo da escola e a construção de um chafariz nas bicas da nascente utilizando de mosaicos de cacos de azulejo. Outras ações propostas são: cercar a área gramada do fundo da escola com pingo-de-ouro; instalar placas educativas e grafite temático no muro, para sensibilizar as pessoas sobre a importância da preservação das águas.

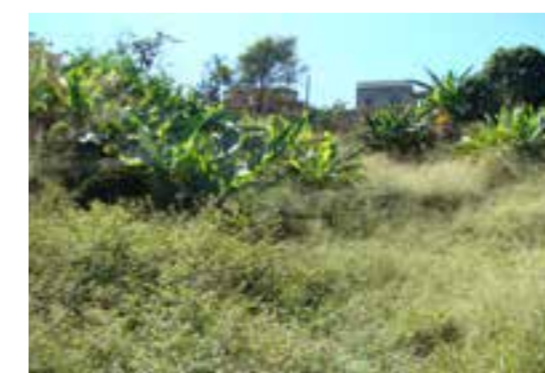
NASCENTE ON007 - Rua Angelônia, 15, bairro Paulo VI, Belo Horizonte
CUIDADORA - Emilia Ilidia dos Santos

BREVE DESCRIÇÃO - A nascente está situada em uma área pública conhecida como Buracão e a referência para sua localização é a Escola Sobral Pinto. Nas proximidades existiam várias casas que foram desapropriadas. No mesmo terreno há outras duas nascentes, cujas águas brotam de forma difusa em uma cabeceira de drenagem. A região encontra-se descaracterizada do ponto de vista natural.

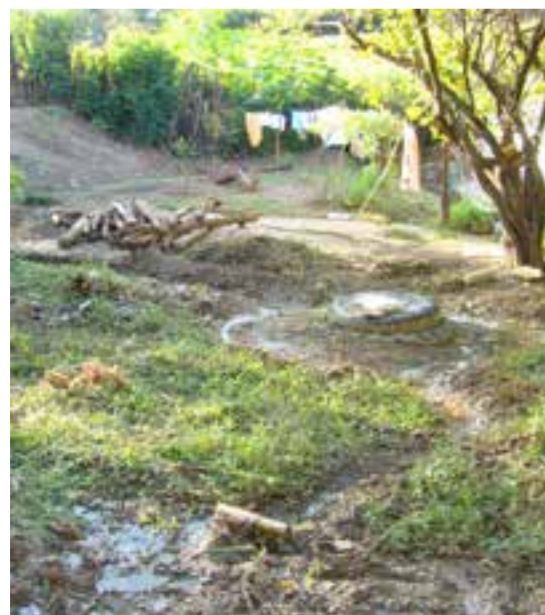
NASCENTE ON135
 Rua José Oscar Barreira, 758 - Planalto / Belo Horizonte
CUIDADOR - Vagner Luiz de Miranda

BREVE DESCRIÇÃO - A propriedade na qual a nascente está localizada não é servida pelo abastecimento de água pela Copasa. Portanto, sua água é utilizada para todos os fins, inclusive para dessedentação humana. Em ocasiões em que há falhas na distribuição de água na região, abastece também a vizinhança. O solo apresenta alto grau de assoreamento e baixa impermeabilidade. A rede de esgoto foi construída artesanalmente pelo irmão da proprietária, que é o cuidador da nascente.

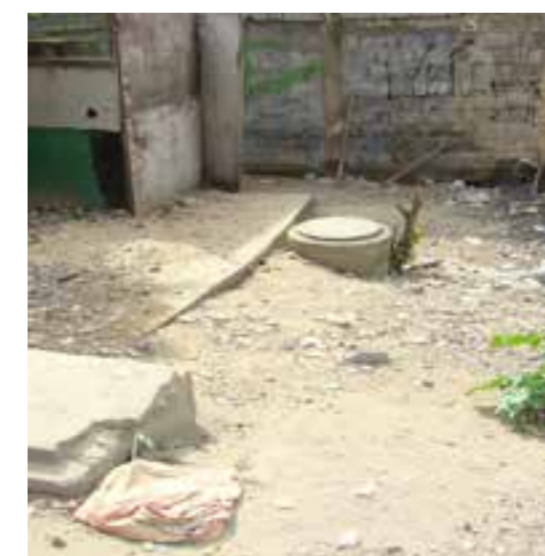
NASCENTE ON070
 Rua Ramiro Athanásio de Souza, 35 A - Ouro Preto / Belo Horizonte
CUIDADORA - Rosemeire Rodrigues

BREVE DESCRIÇÃO - A nascente encontra-se em um terreno de 15.000 m² e é drenada para a rede de esgoto. No local residem três famílias e os moradores utilizam a água esporadicamente para serviços domésticos ou quando há alguma falha na rede geral de abastecimento. Há criação de galinhas no terreno. No entorno da nascente existem algumas árvores frutíferas, mas observa-se a necessidade de maior cobertura vegetal.

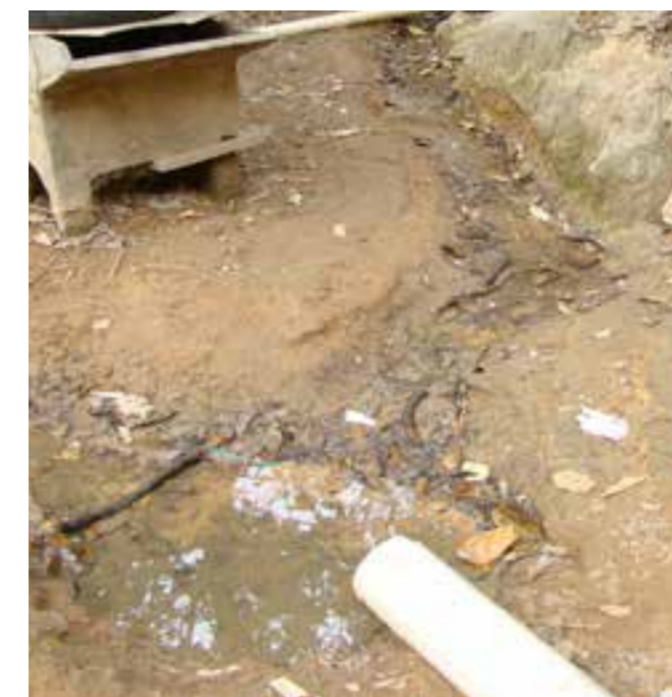
NASCENTE ON024

BREVE DESCRIÇÃO - A nascente está inserida na bacia do córrego Baleares, próximo a um parque linear criado pela Prefeitura no âmbito do projeto DRENURBS. Ela se encontra em um terreno de 5.900m², no qual residem quatro famílias. As casas foram construídas a cerca de 30 metros da nascente e os moradores contribuem para sua preservação. Foi construída uma caixa de concreto junto ao muro, no local onde ocorre a exfiltração. A partir dessa estrutura, a água converge pelo terreno até a rede pluvial.

RESUMO DO PLANO - Contenção de encostas para prevenir ou diminuir processos erosivos; manutenção do canal fluvial para evitar o acúmulo de água, facilitar sua condução até a rede pluvial e combater a propagação de vetores de doenças, como o mosquito da dengue. Propõe-se, ainda, plantar árvores nativas na área de recarga da nascente, nas encostas íngremes e às margens do canal para evitar o assoreamento e a erosão do solo. Como medida educativa, o plano prevê oficinas sobre coleta seletiva voltadas para o cuidador e moradores vizinhos.

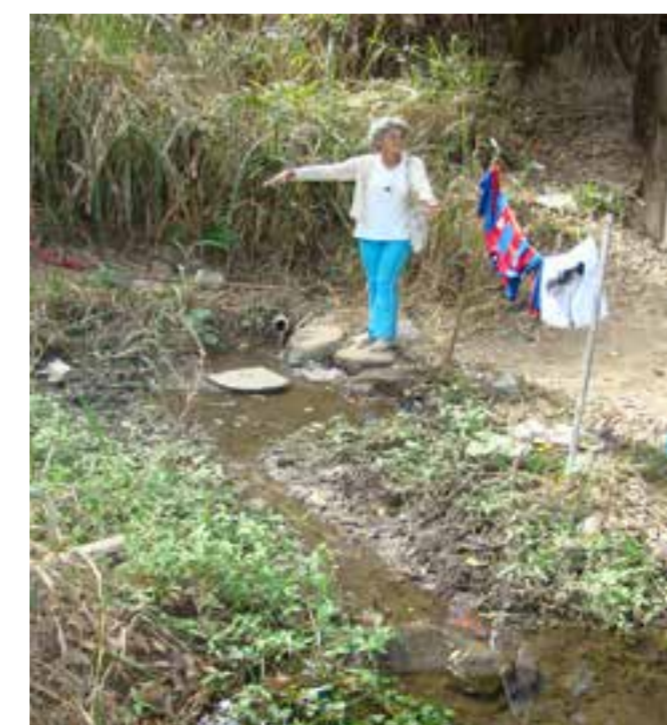
NASCENTE ON159
Rua Inês Glasman, 957 - Ribeiro de Abreu / Belo Horizonte
CUIDADORA - Júlia Machado Amaral

BREVE DESCRIÇÃO - Situada a uma distância de 150 metros do asfalto e a 60 metros do Conjunto Habitacional Ribeiro de Abreu, a nascente encontra-se em uma área pertencente à regional Nordeste. Ela está próxima ao Ribeirão Onça e sua água, que já foi a principal fonte de abastecimento para a população, ainda abastece a região quando o bairro é acometido pela falta de água da Copasa. O entorno da nascente apresenta uma grande área permeável, vegetação alterada e focos de erosão acelerada.

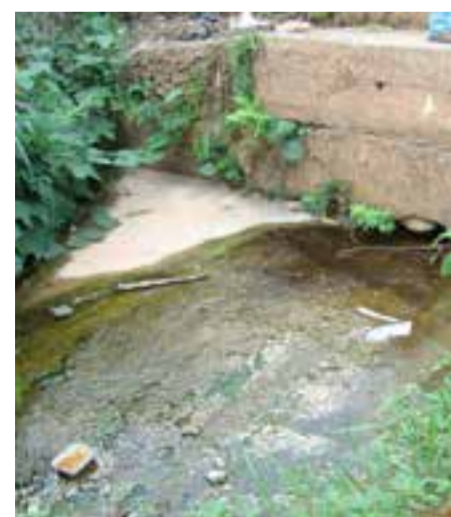
NASCENTE ON124
Rua Padre Agemiro Moreira, 160 - Paulo VI / Belo Horizonte
CUIDADOR - Agnaldo José de Souza

BREVE DESCRIÇÃO - A presença dessa nascente é conhecida pelos moradores vizinhos, que chegaram a represar a água e utilizar o espaço para lazer. Hoje há uma horta no local, cultivada pelo cuidador e a comunidade demonstra interesse em conservá-la, embora se mostre receosa quanto à utilização da água para irrigação da horta, por desconhecerem sua qualidade. Alguns moradores do entorno utilizam o espaço desocupado à montante para despejo clandestino de entulho e lixo.
