**A NAVEGAÇÃO DE LONGO CURSO NO TRECHO
BAIXO DO RIO SÃO FRANCISCO EM REGIME
DE REDUÇÃO DE VAZÕES DE DEFLUÊNCIA A
PARTIR DE SOBRADINHO**

Navegações em Janeiro e Abril de 2015

Brejo Grande 2015

© 2015 | **Canoa de Tolda – Sociedade Socioambiental do Baixo São Francisco**

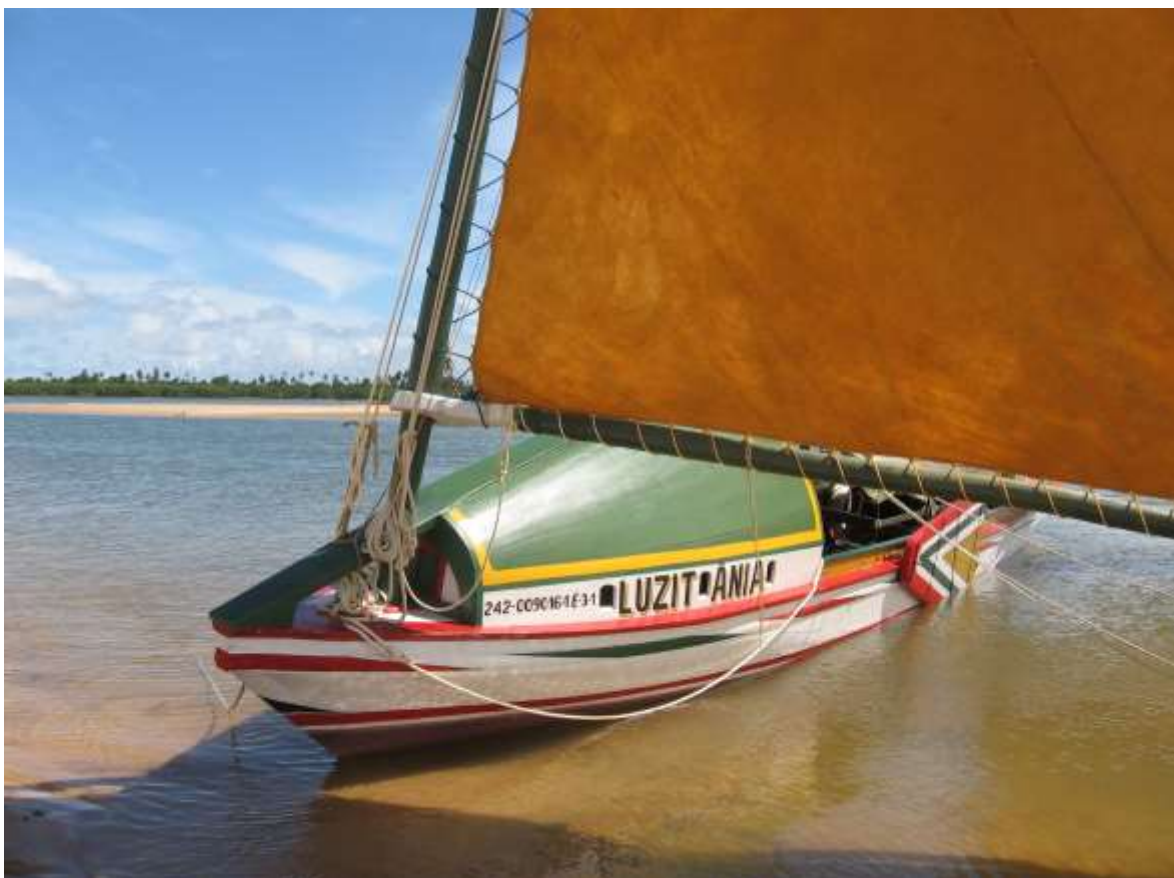
Foto CT001 – A canoa Luzitânia quando de sua volta às águas do São Francisco, 2007.

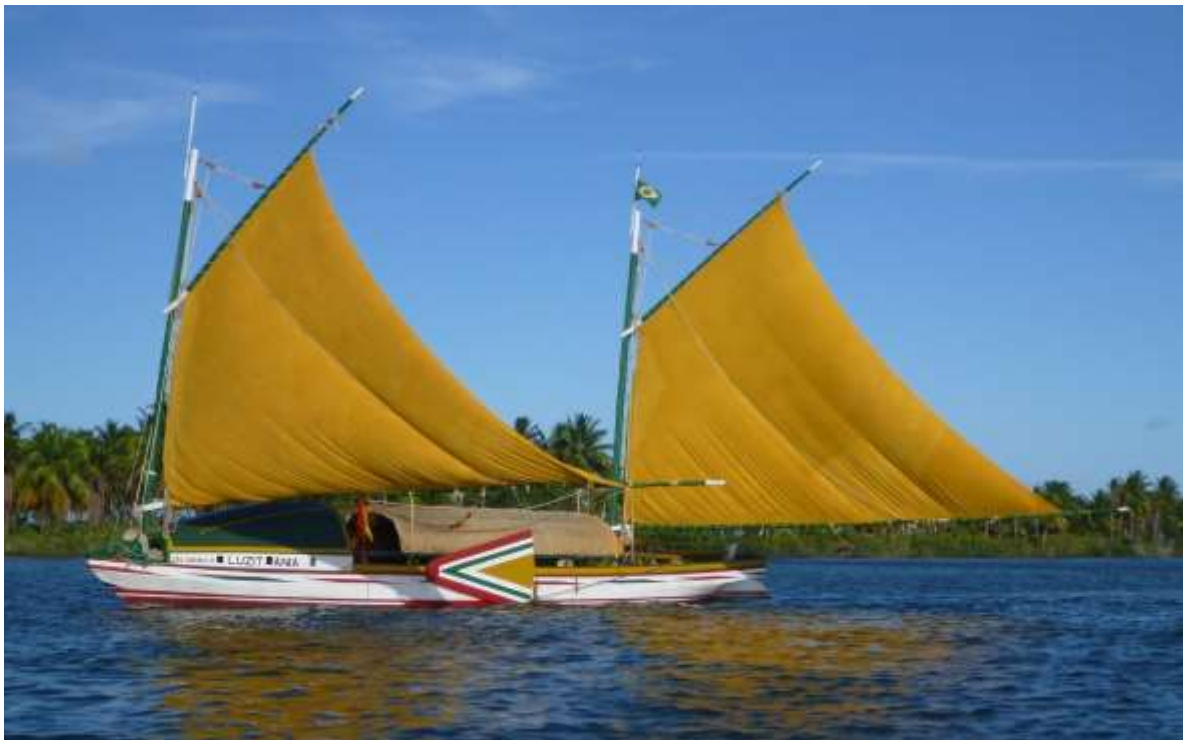
Foto CT002 – A canoa de tolda Luzitânia navegando nas proximidades da foz do rio São Francisco.

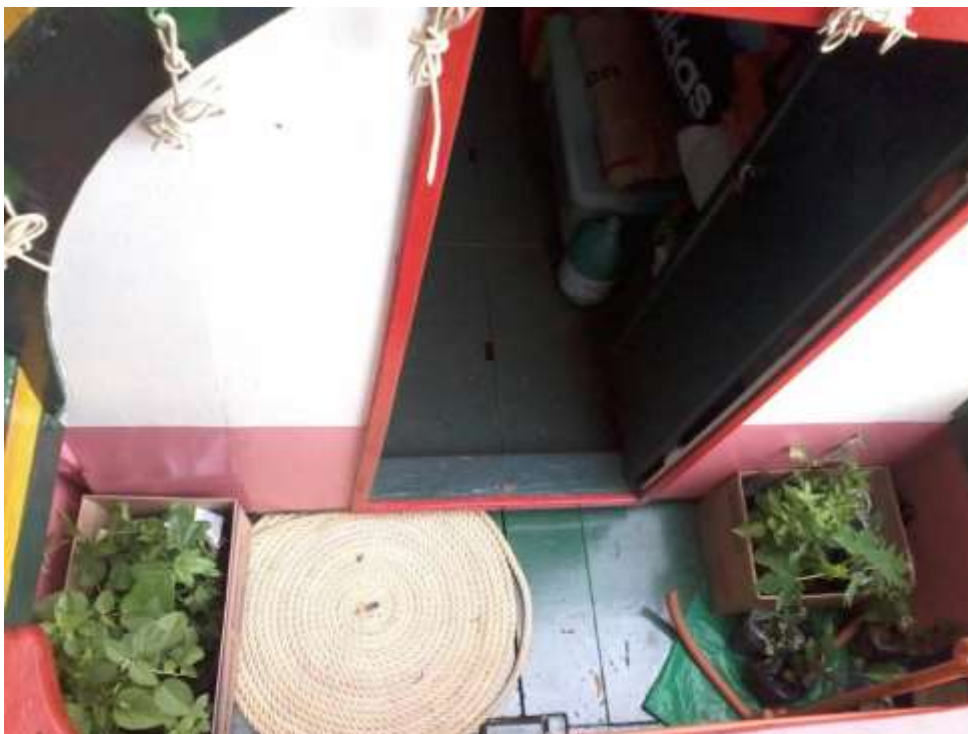
Figura 1 – A canoa Luzitânia sendo carregada, com mudas para plantio na Reserva Mato da Onça.

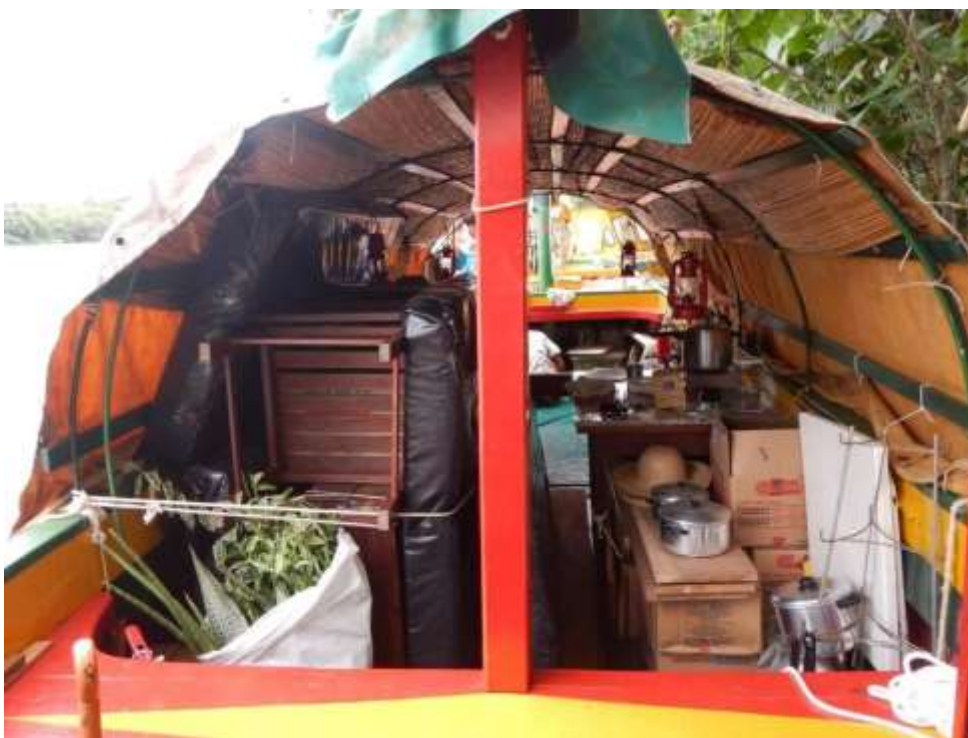
Figura 2 – A carga geral a bordo da Luzitânia, com vista da proa (boca da tolda) para a popa.

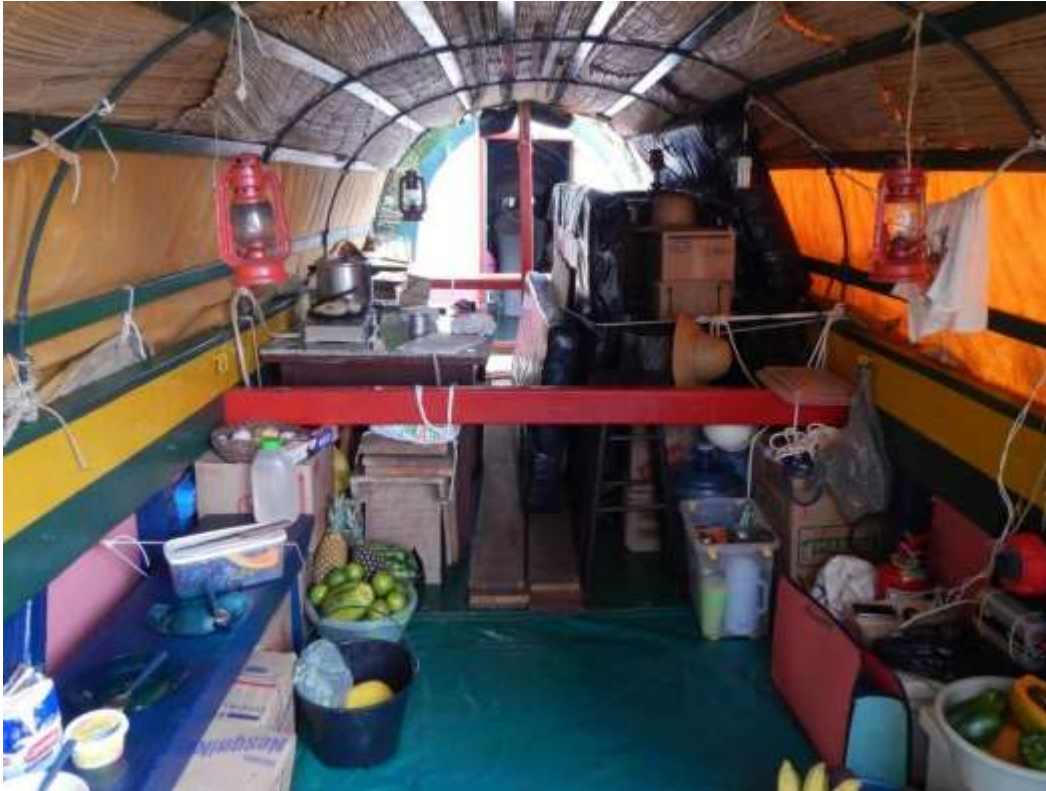
Figura 3 – A carga a bordo da Luzitânia, vista da popa para a proa, dentro do toldão.

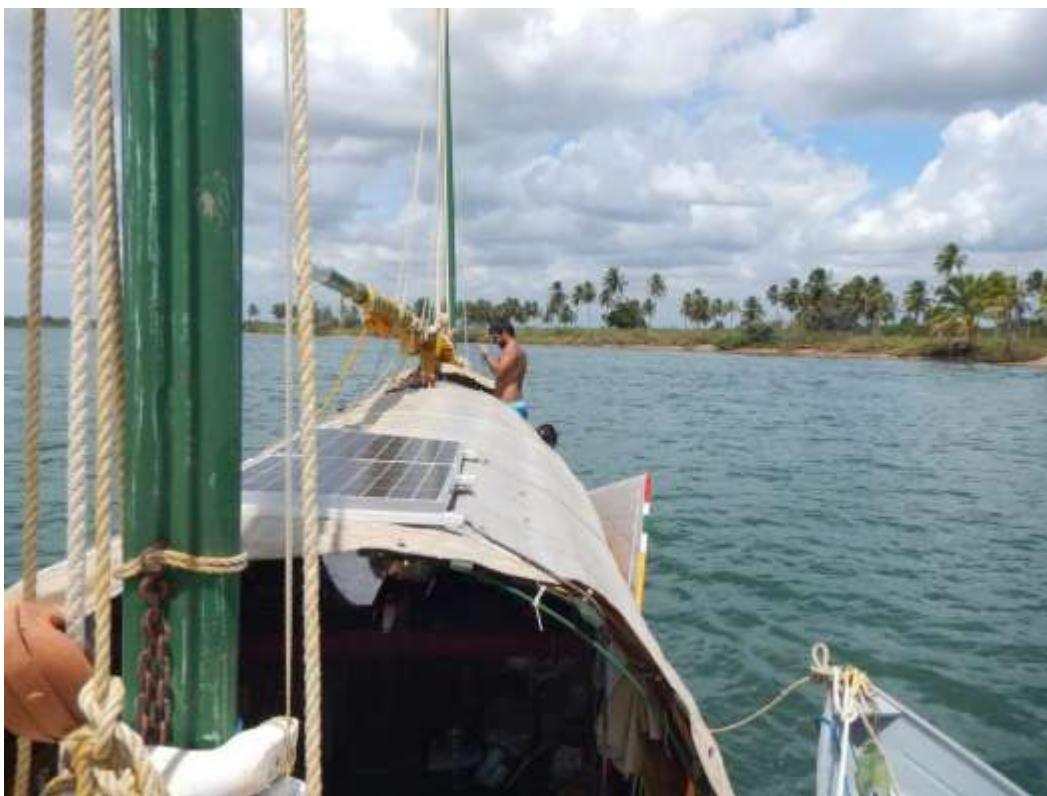
Figura 5 – Ainda sem vento, a canoa Luzitânia é empurrada pela lancha de apoio Água Nova.

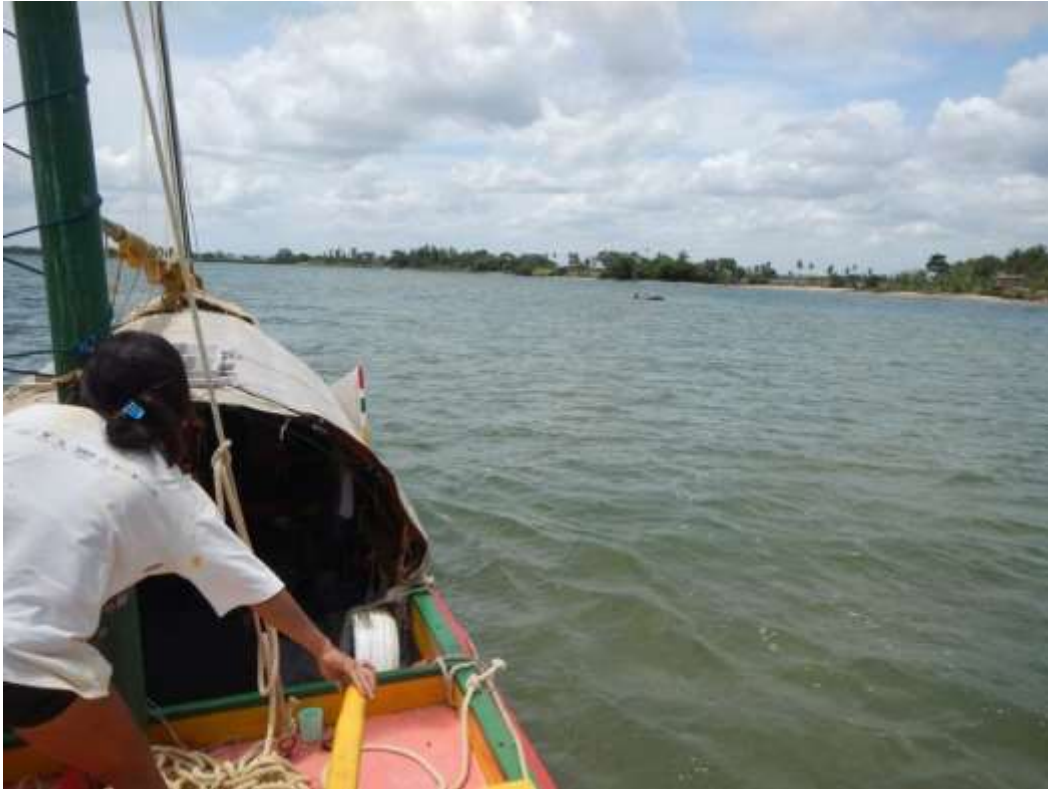
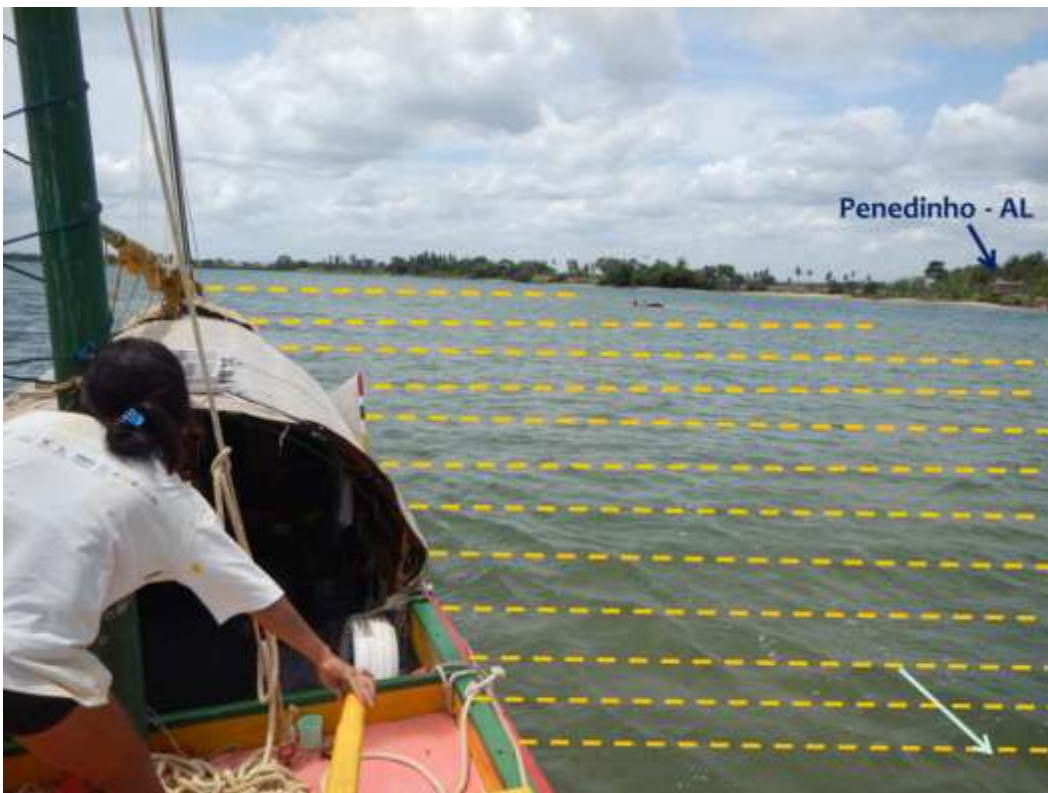
Figura 7

Figura 7B – A jusante do povoado Penedinho, Piaçabuçu, AL, o assoreamento é cada vez mais acentuado. Na baixa mar, a navegação é muito difícil nesse trecho, até as proximidades da Croa dos Patos.

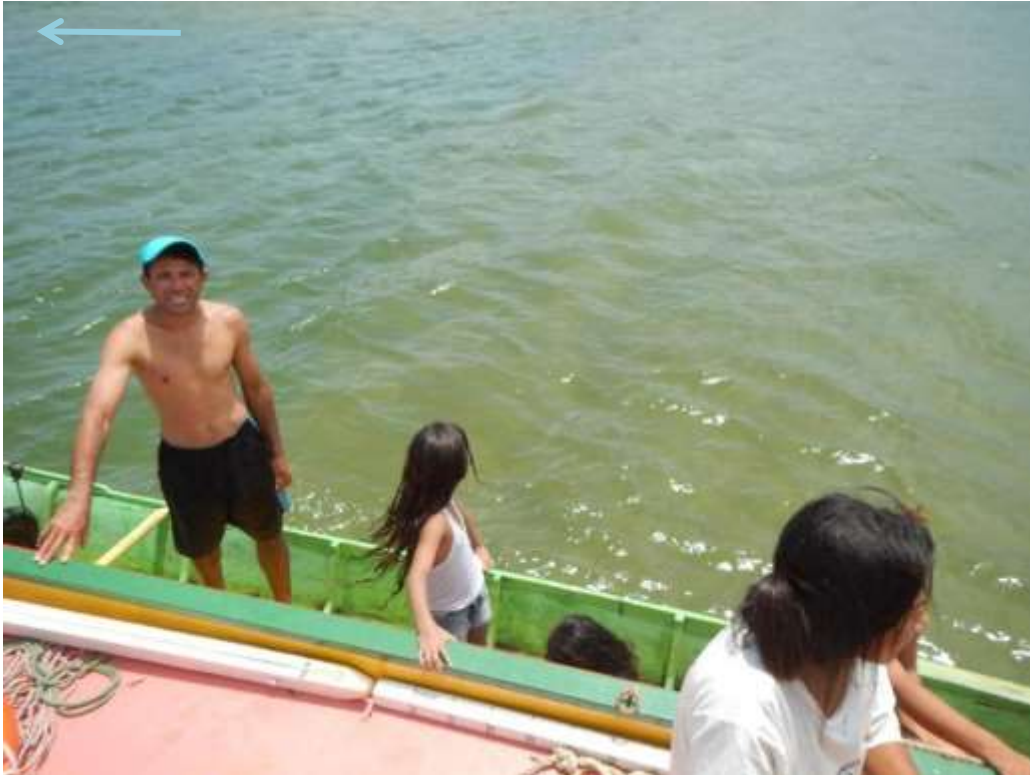
Figura 8 – No través do Penedinho, nosso colaborador, Petrúcio, pescador de camarão. É visível o calado insipiente no local.

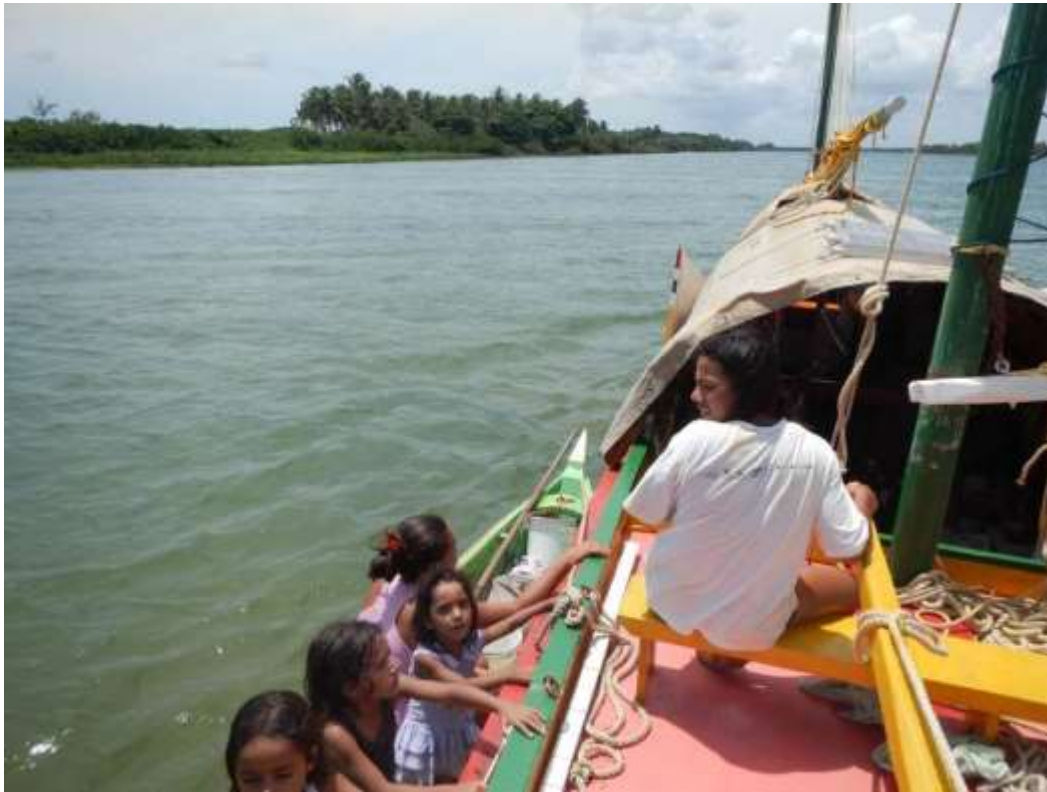
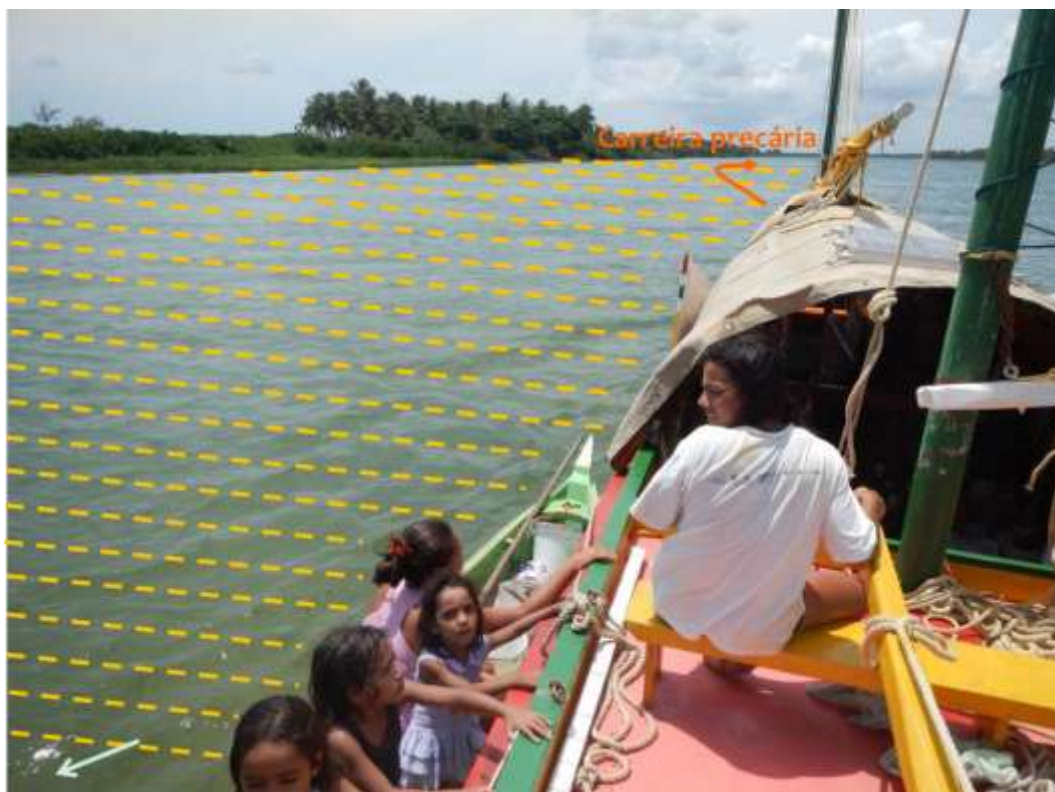
Figura 9

Figura 9B – A navegação pelo canal norte, até a virada da Croa dos Patos é restrita a um estreito canal. Ambas as margens estão comprometidas pelo avanço de flora aquática, sobre os trechos já assoreados.

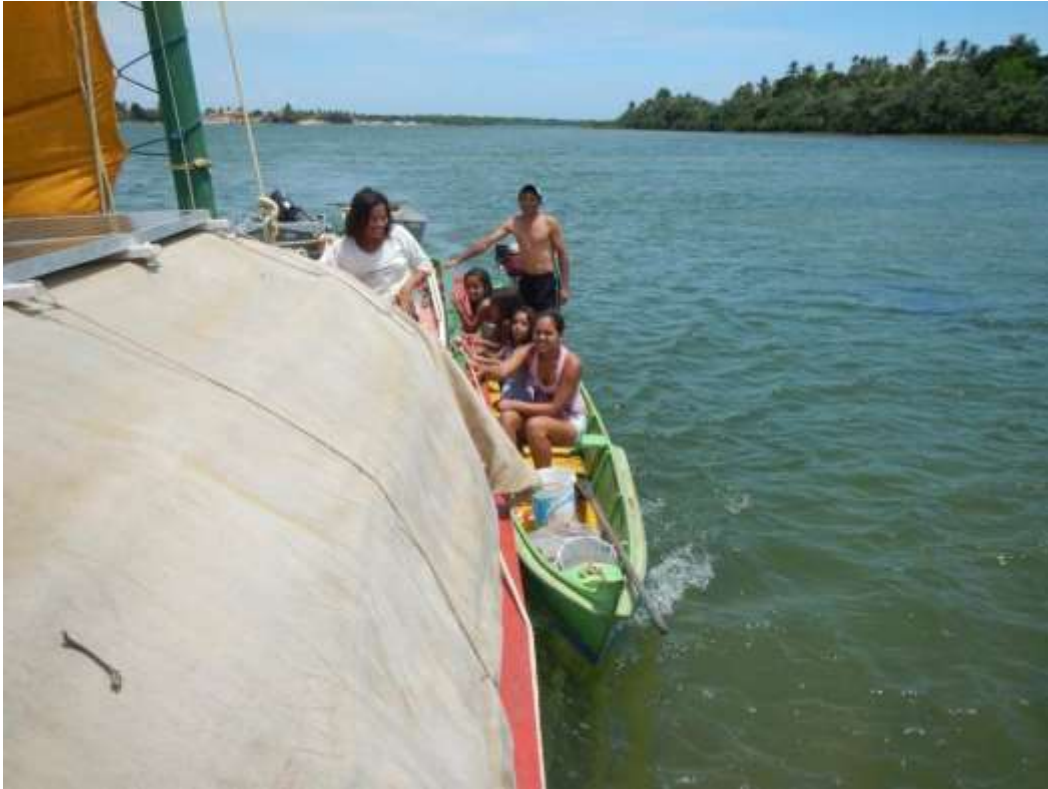
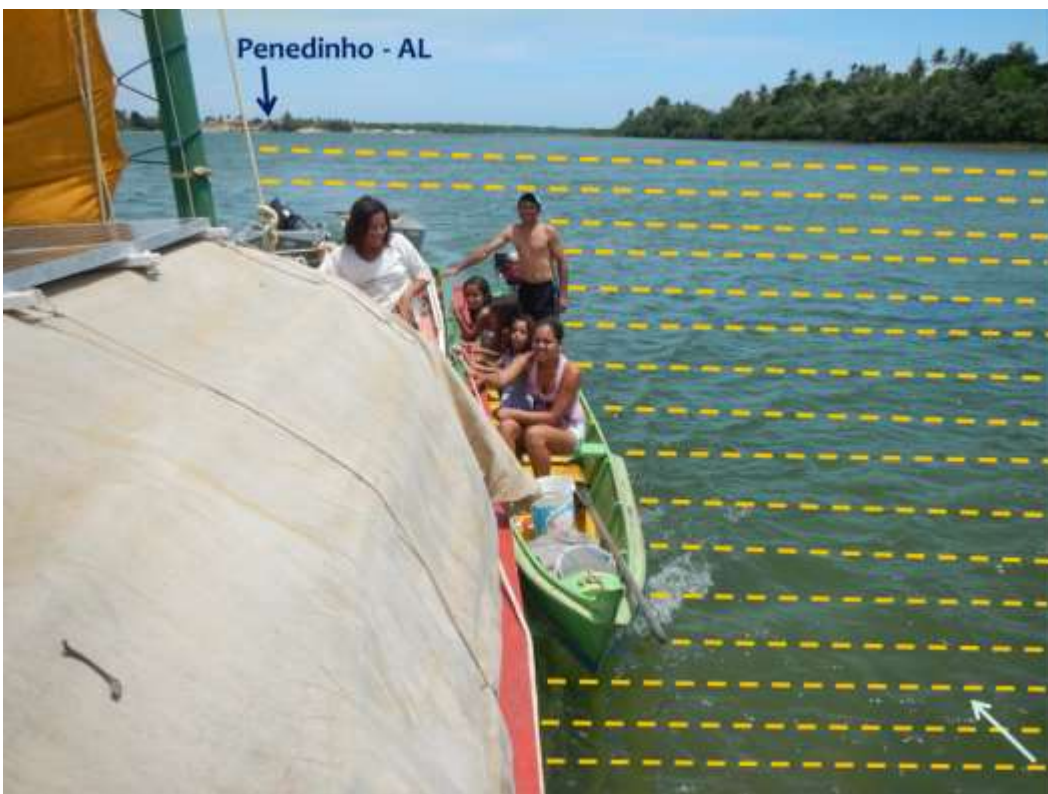
Figura 10

Figura 10B – A partir do Penedinho, para jusante, o canal norte está quase que completamente tomado pelo assoreamento e invasão de flora aquática.

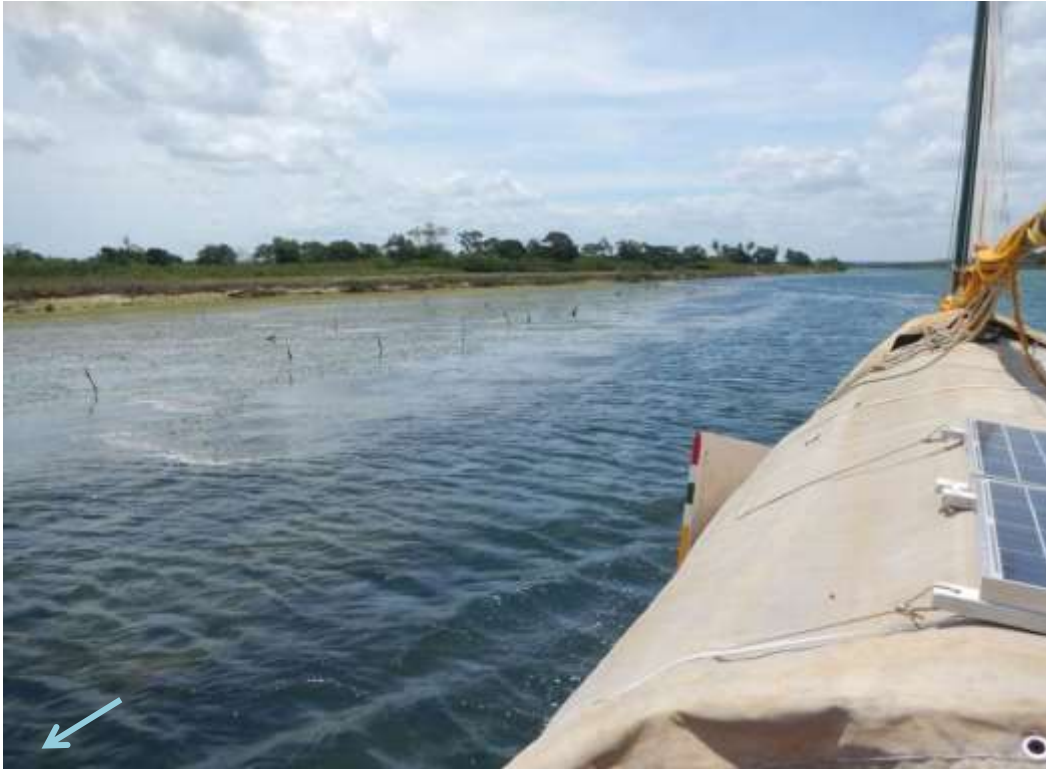
Figura 11 – Nas proximidades do povoado Casarão, é visível a invasão, ao longo das margens, de elódia e outras variedades de flora aquática. As varas são pontos de covos (armadilhas) de pesca de camarão

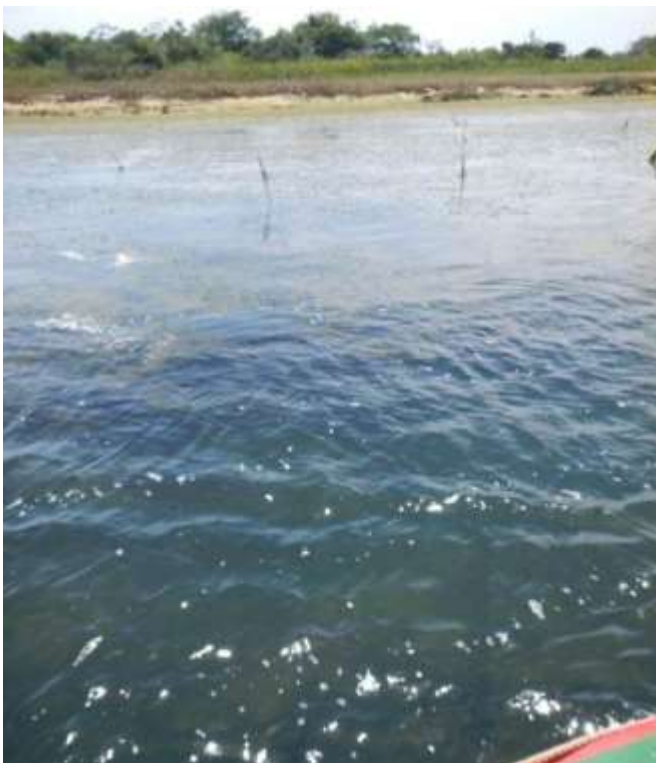
Figura 12 – A transparência da água é total, o que acelera o já consolidado processo de eutrofização em todo o Baixo São Francisco. Mesmo em águas mais profundas, há o avanço da flora aquática, que estabiliza os bancos de areia.

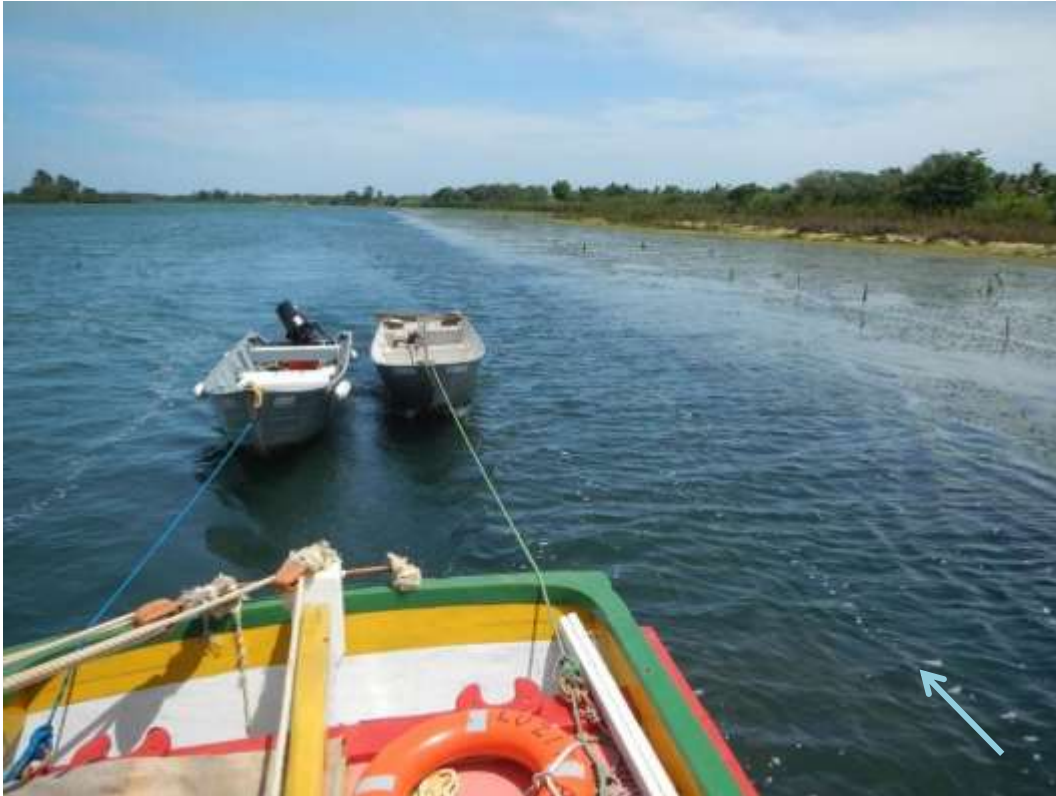
Figura 13 – Na baixa mar, os bancos de vegetação nas margens ficam completamente expostos, criando uma barreira de alta espessura, que dificulta e/ou inviabiliza o acesso a terra e vice versa, ao longo das margens.

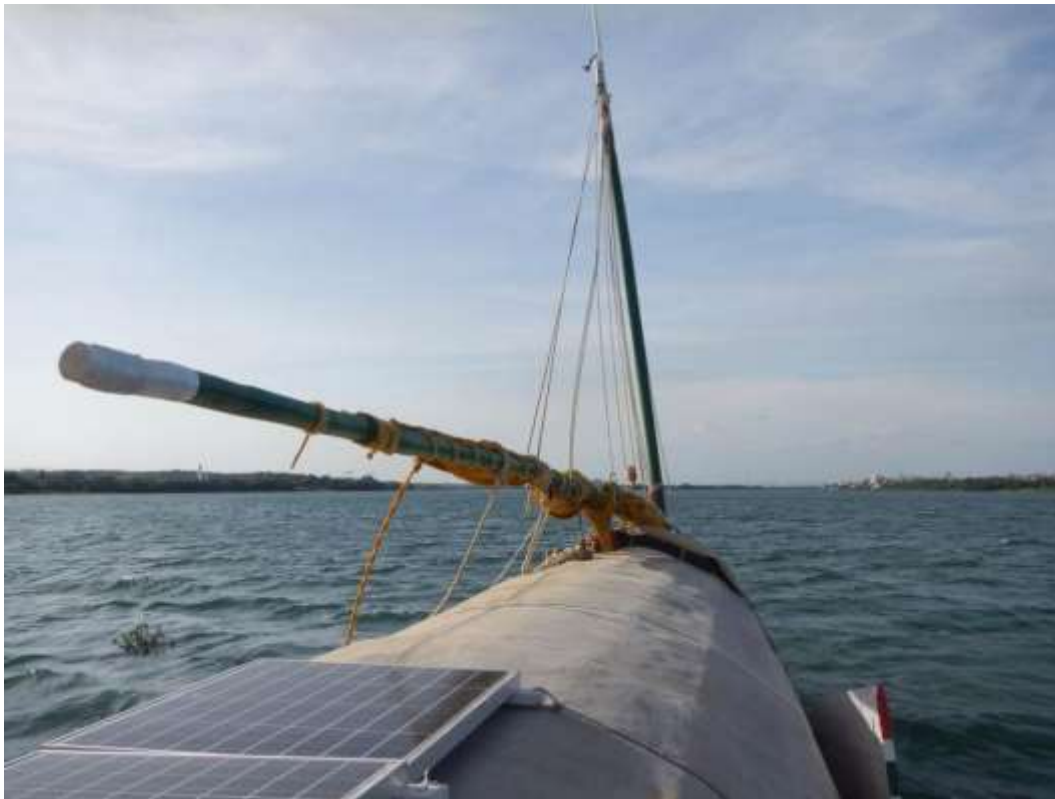
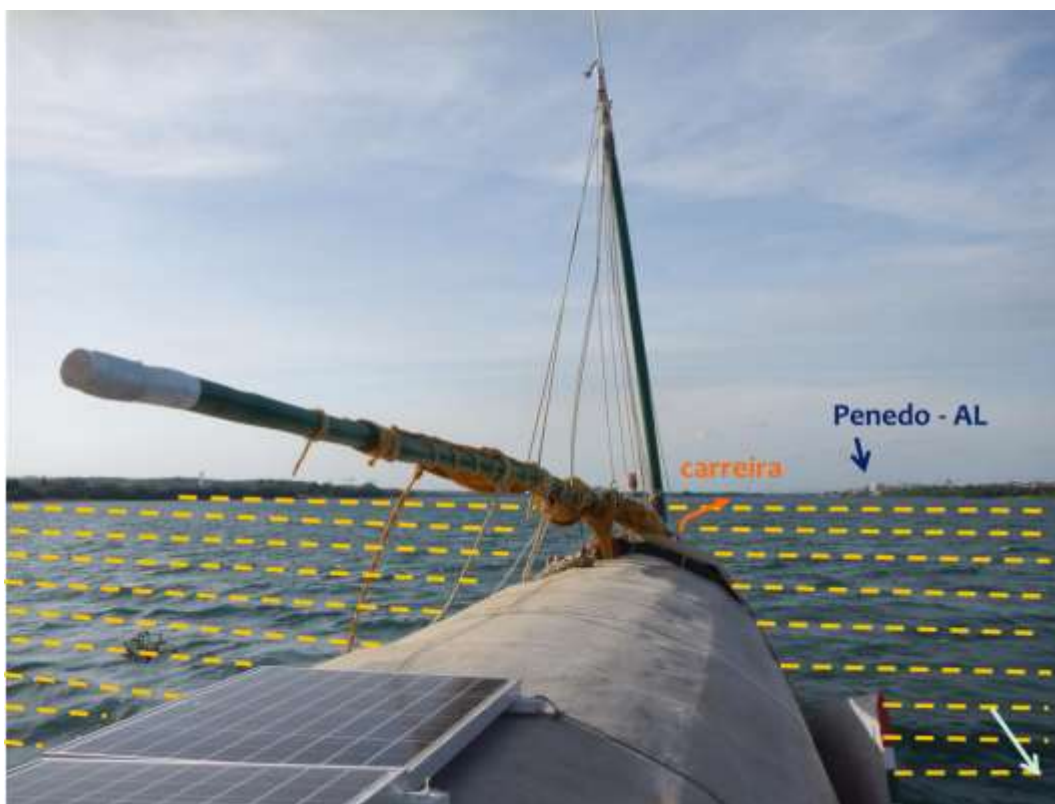
Figura 14

Figura 14B – No través de Neópolis, SE, logo acima do morro do Aracaré, e indo até o través de Penedo, AL, os bancos de areia e de vegetação aquática inviabilizam navegações na baixa mar por embarcações com calado da ordem de 1,50m.

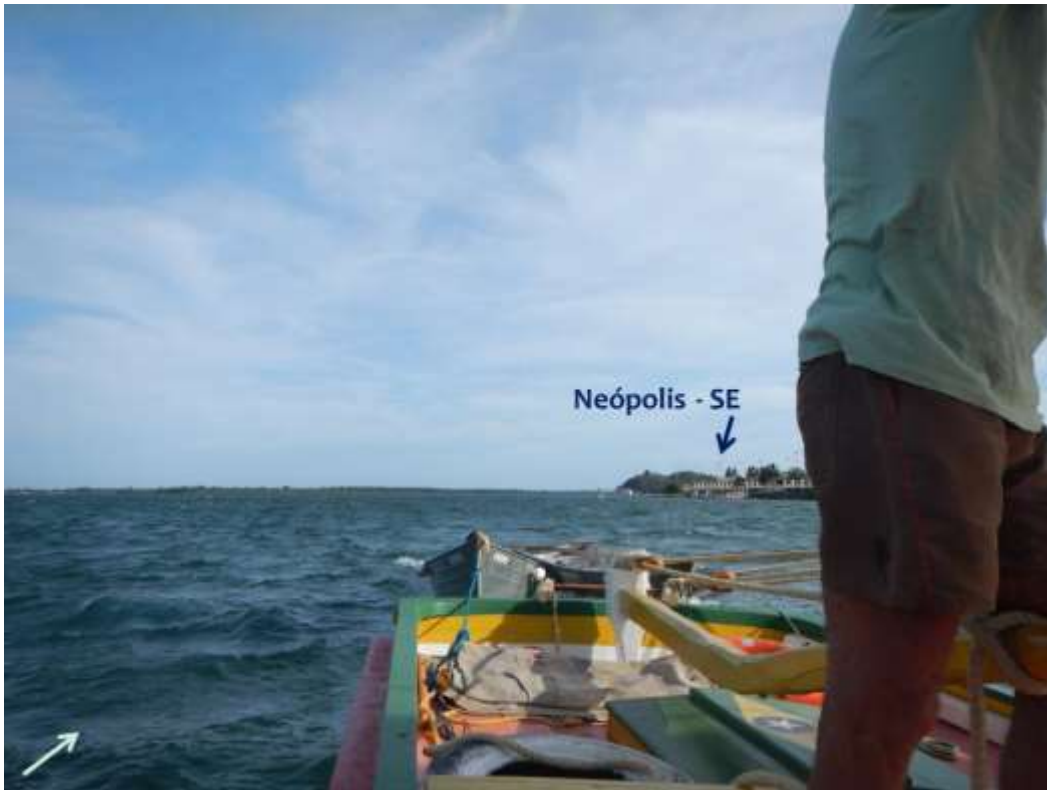
Figura 15 – Para uma passagem segura no trecho entre Neópolis, SE e a ponta inferior da ilha de São Pedro, no través de Penedo, AL, há que se contar com a ajuda da preamar, que se faz sentir até as proximidades da Saúde, SE.

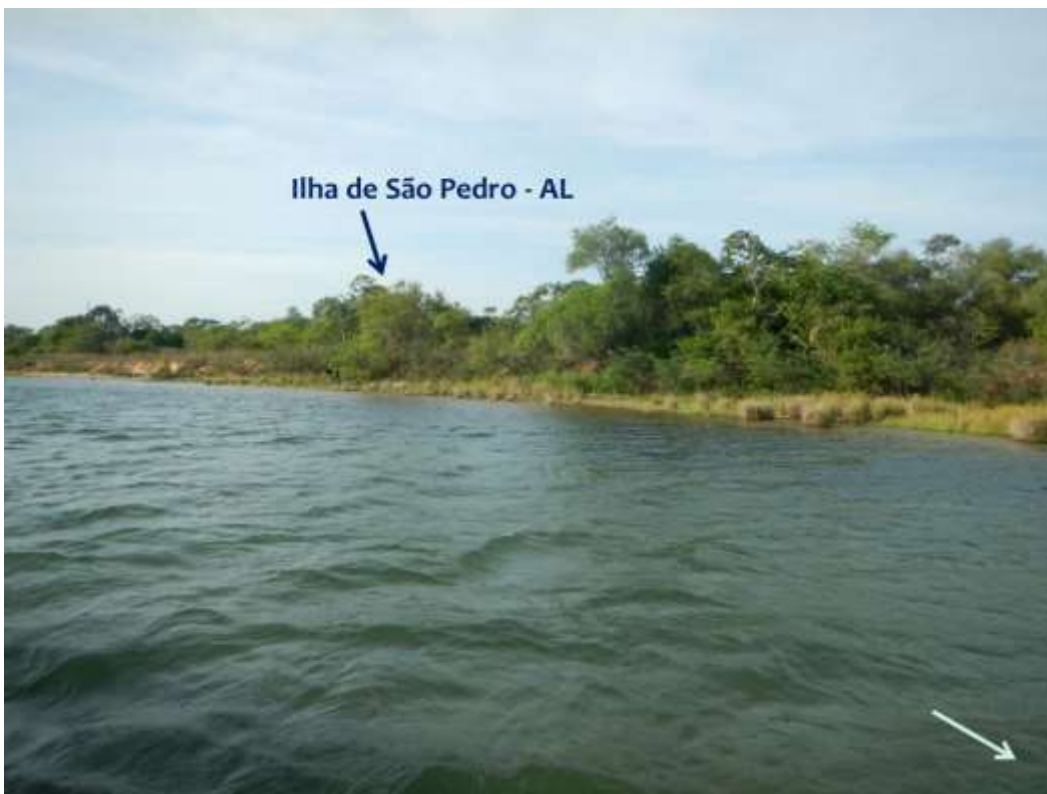
Figura 16 – O canal sul, entre a ilha de São Pedro e Santana do São Francisco, SE, tem sua parte central completamente obstruída por bancos de areia.

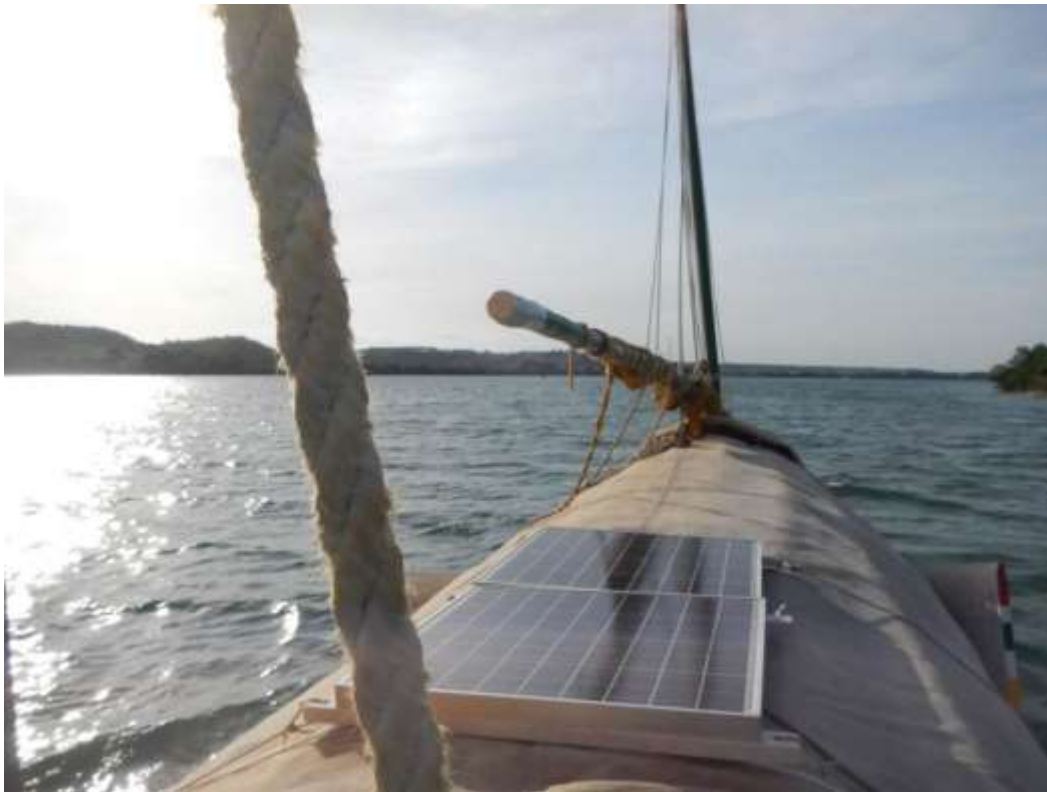
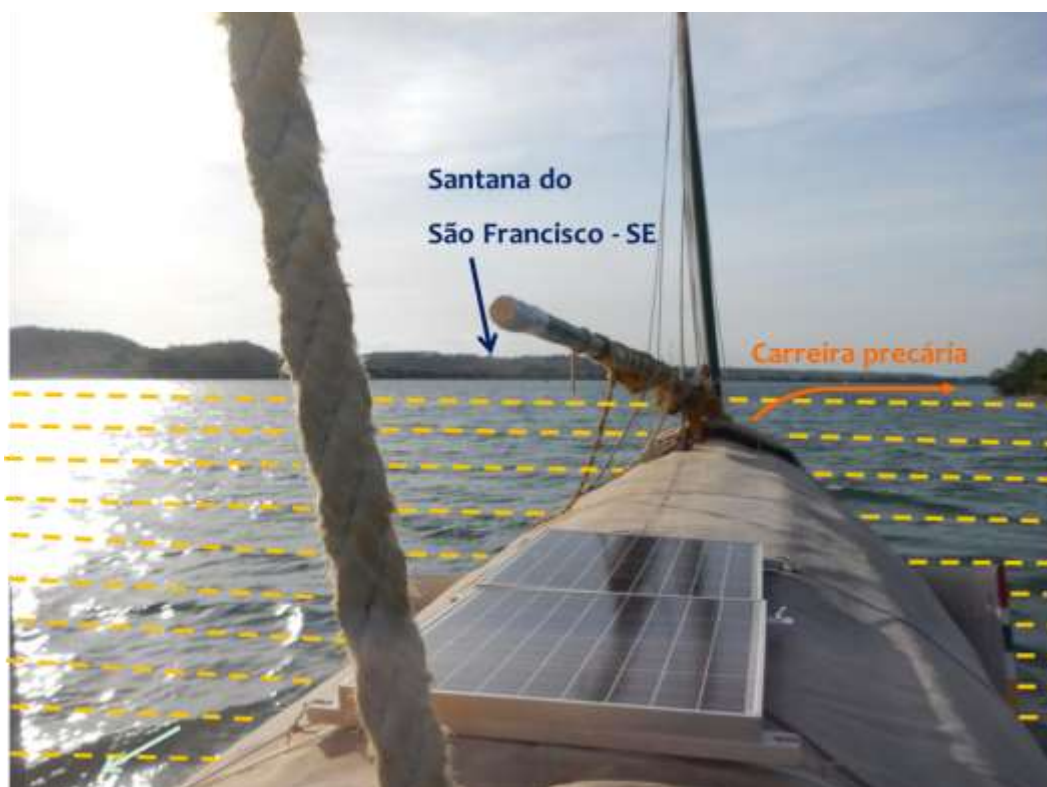
Figura 17

Figura 17B – Prosseguindo pela margem sul da ilha de São Pedro, em vários pontos há também obstrução provocada pela invasão de bancos de flora aquática submersa e flutuante (aguapés, a baronesa, chamada na região de balseiro).

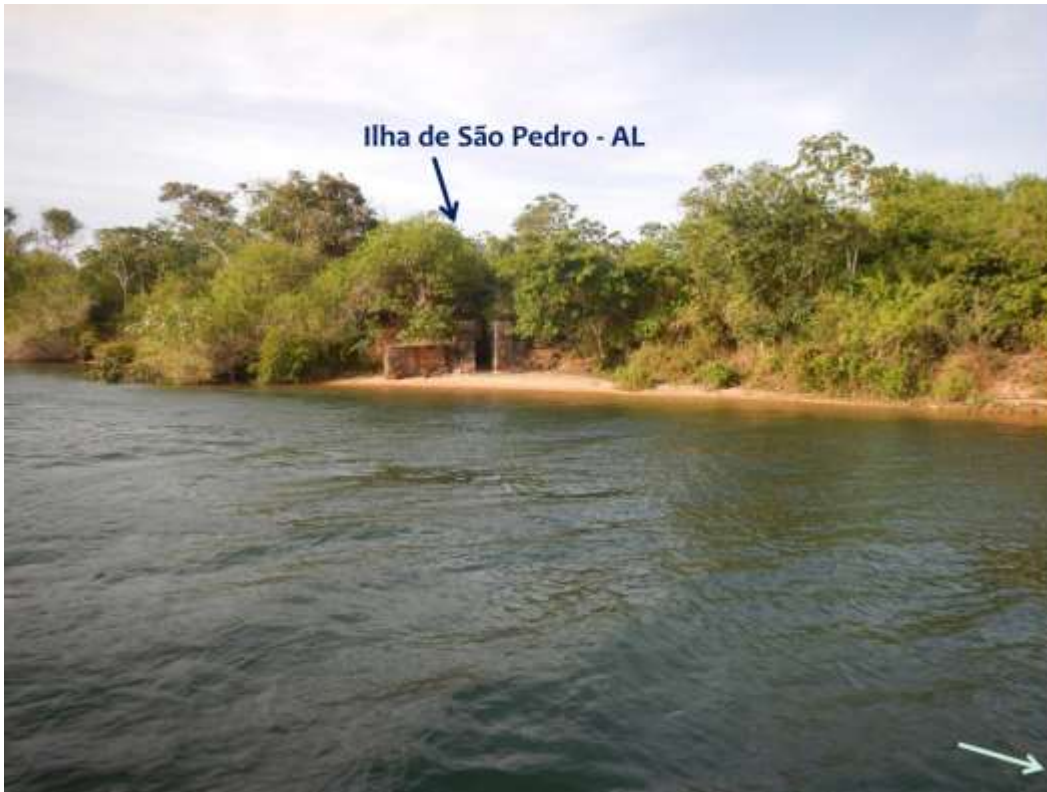
Figura 19 – Na ilha de São Pedro, a porta d’água, para o enchimento das mortas lagoas de arroz, é a prova dos níveis atingidos pelo São Francisco, antes dos barramentos, que possibilitaram uma pujante economia vazanteira.

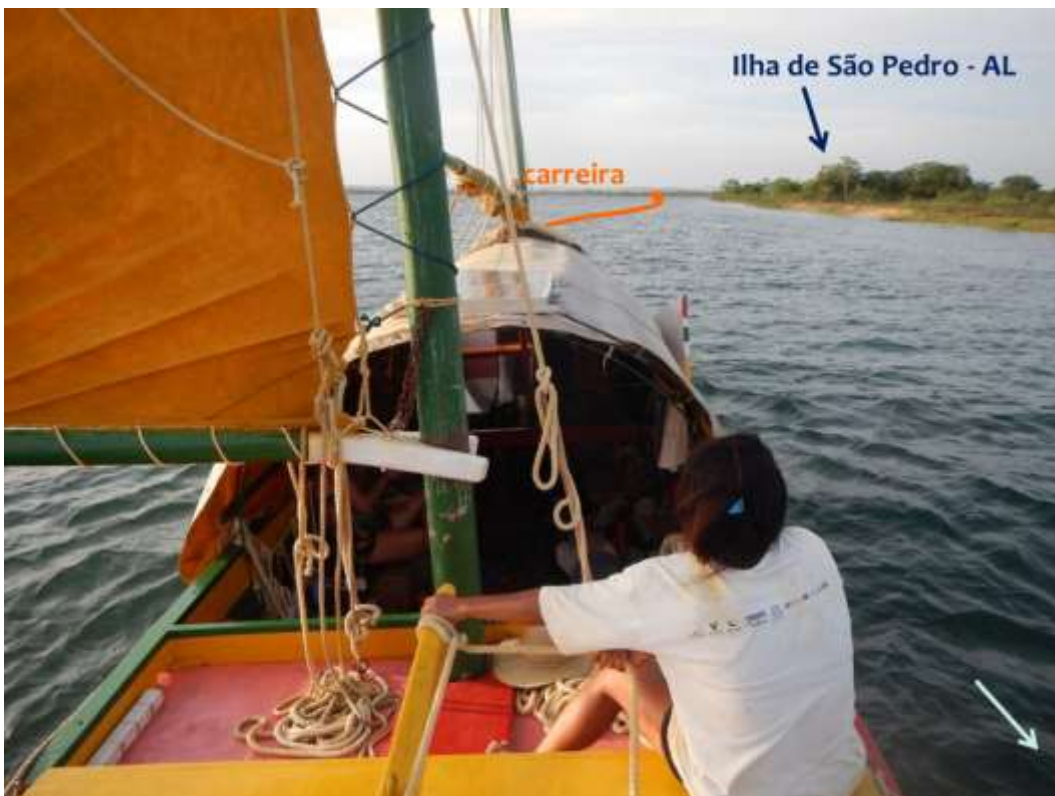
Figura 20 – Pela dificuldade e risco de encalhe e/ou impacto com destroços submersos, é necessária a navegação “atrofiada”, apenas com o traquete (pano, vela) de popa. Para manter a velocidade muito reduzida.

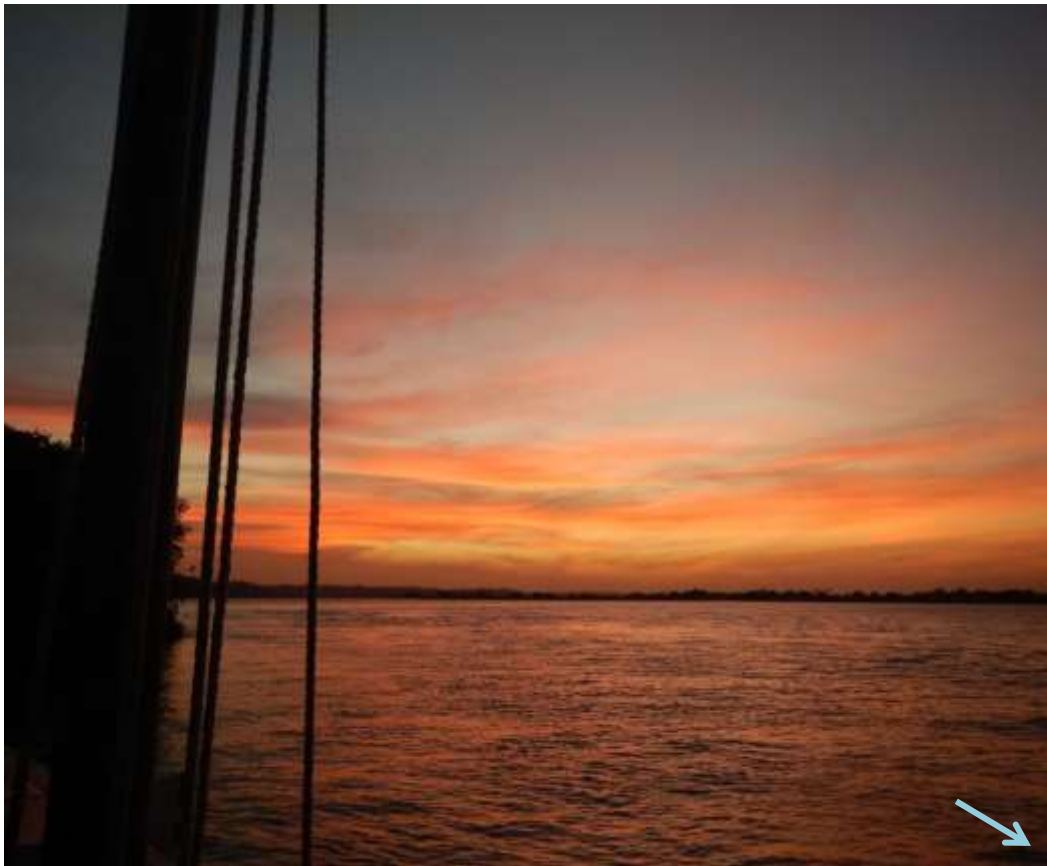
Figura 21 – No final da tarde, parada no porto da Fazenda Mãe Natureza, no povoado da Saúde, em Santana do São Francisco, SE. Para montante, o trecho do Xinaré e Pindoba, cada vez mais difícil de ser navegado.

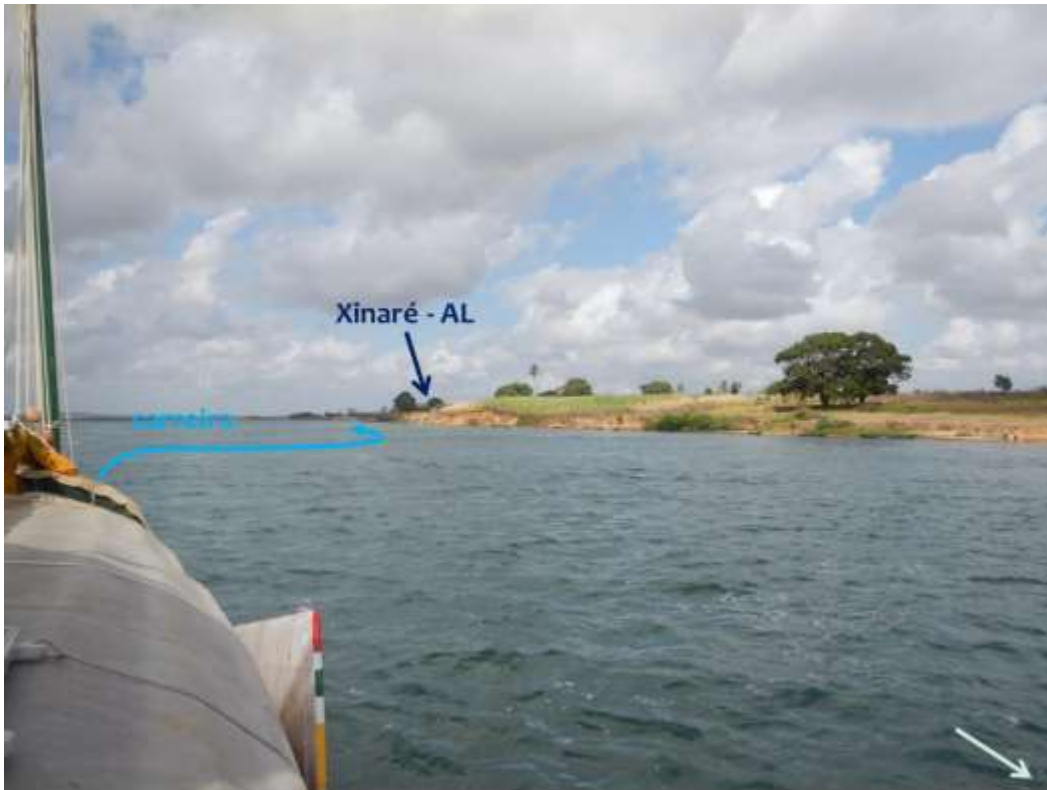
Figura 22 – Entre a ponta da entrada no largo do Xinaré (e través da bomba de elevação para o platô de Neópolis, SE), há um trecho onde ainda se verifica alguma profundidade, o que permite a marcação com a cor azul acima.

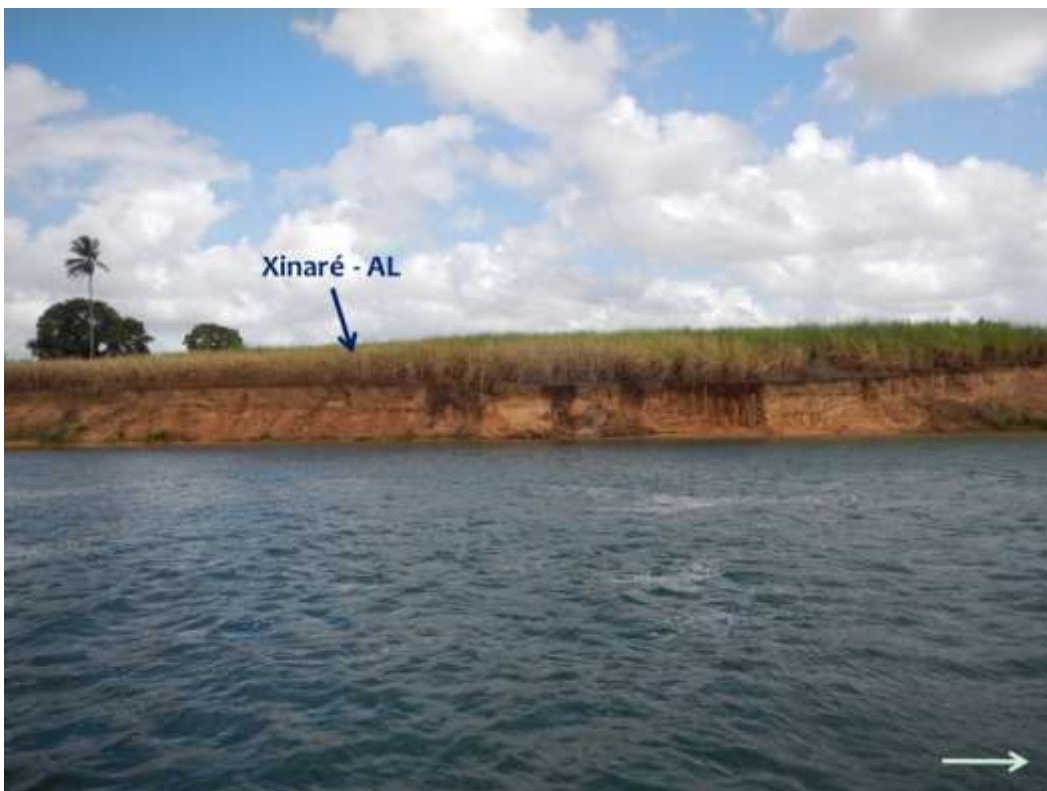
Figura 23 – Sem qualquer fiscalização e/ou ação reparatória, o plantio da cana de açúcar na região permanece ocupando Áreas de Preservação Permanente até o último milímetro já sobre a água.
