**A NAVEGAÇÃO DE LONGO CURSO NO TRECHO
BAIXO DO RIO SÃO FRANCISCO EM REGIME
DE REDUÇÃO DE VAZÕES DE DEFLUÊNCIA A
PARTIR DE SOBRADINHO**

Navegações em Janeiro e Abril de 2015

Brejo Grande 2015

© 2015 | **Canoa de Tolda – Sociedade Socioambiental do Baixo São Francisco**

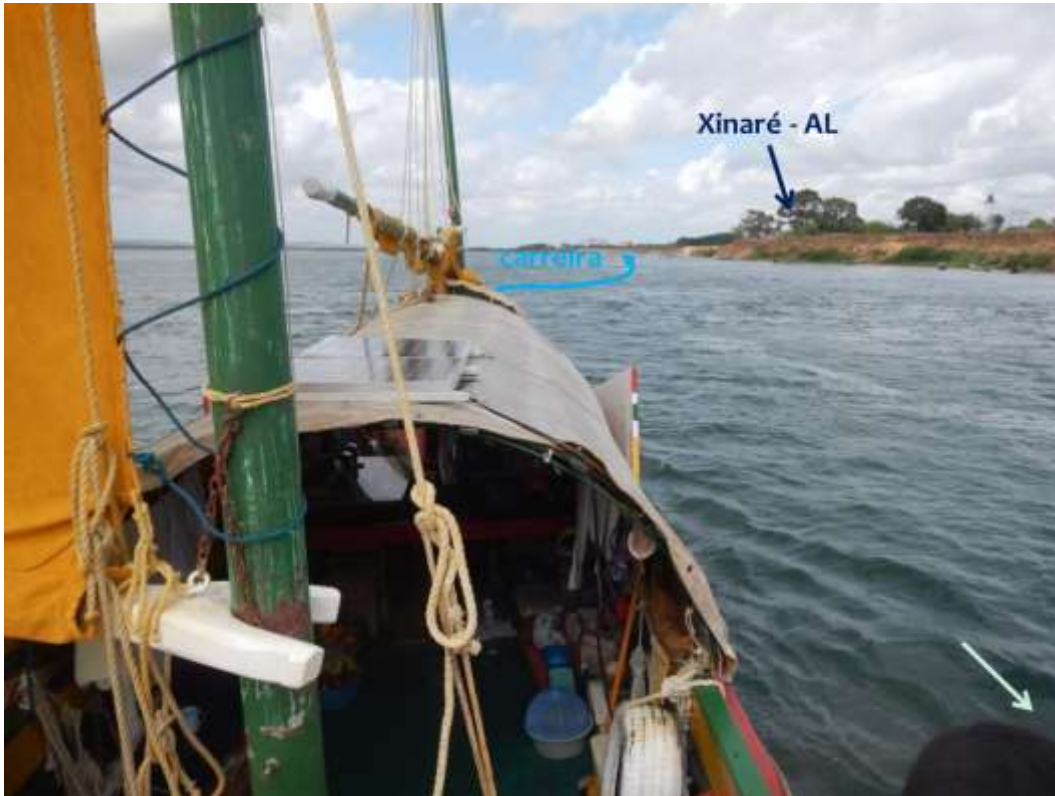
Figura 24 – Apesar de alguma profundidade no local, é mantida a configuração de um só pano, pois logo a montante, a situação é crítica, com extensas zonas completamente obstruídas e calado mínimo. Lembrando que a canoa Luzitânia cala cerca de 500 a 600 mm nas configurações de carga atualmente adotadas.

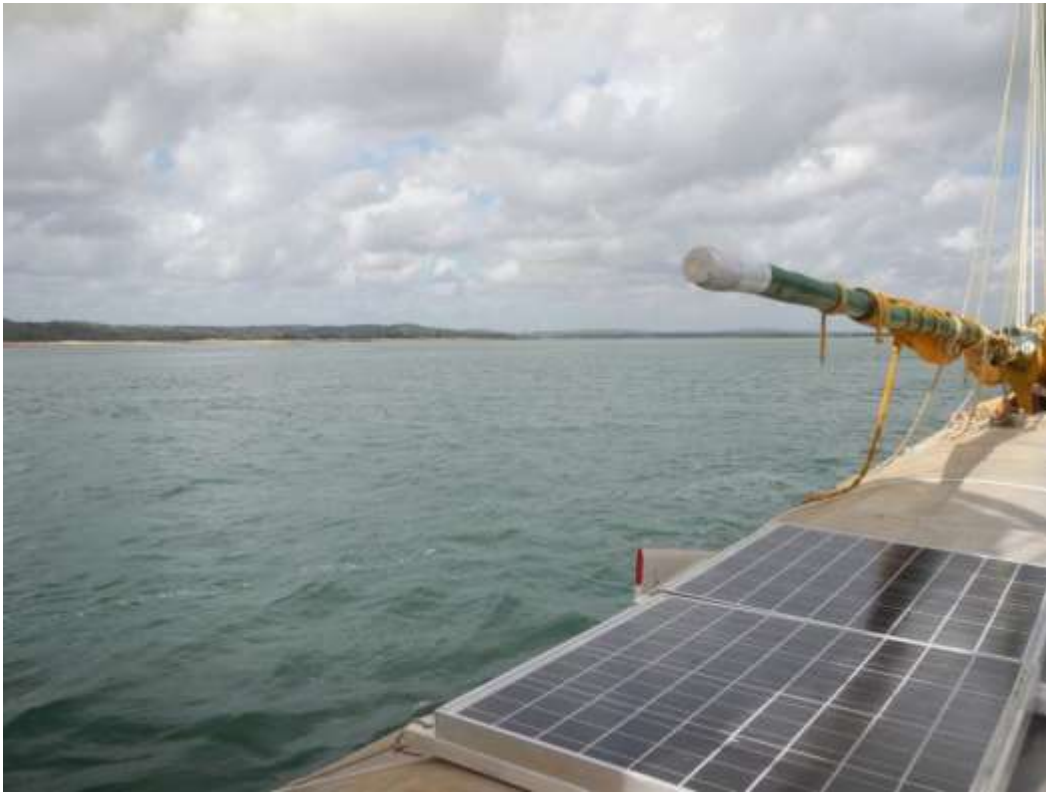
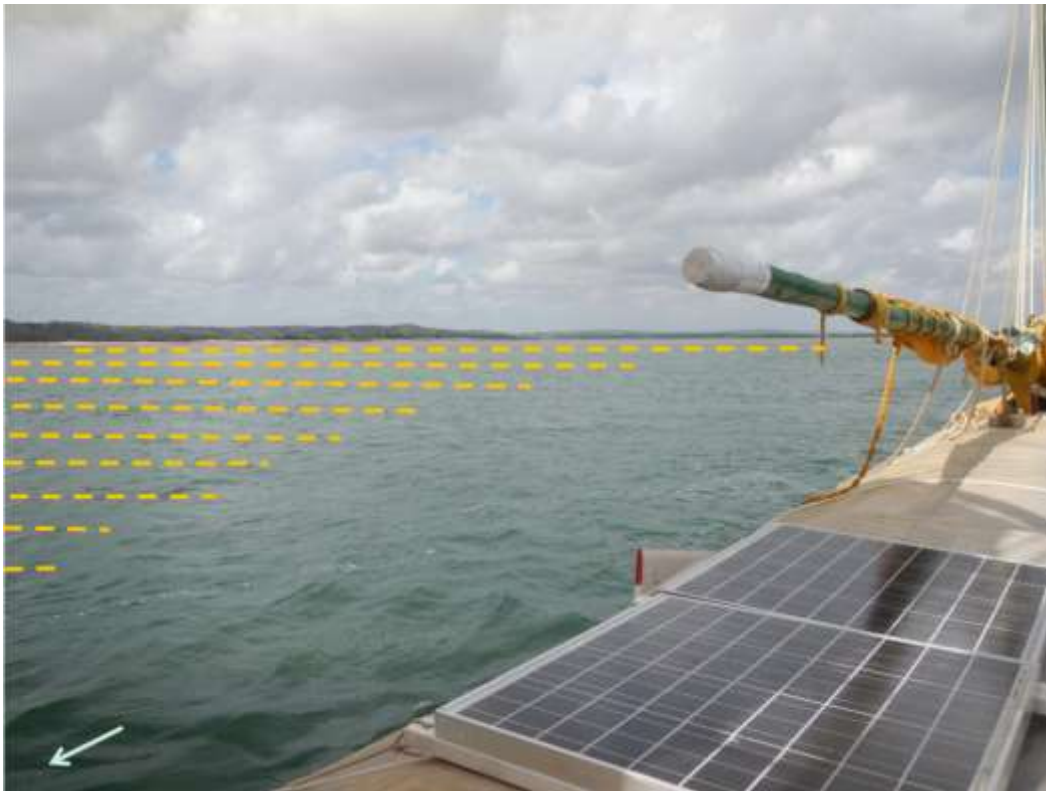
Figura 25

Figura 25B – Pouco abaixo do través da Pindoba, SE, todo a linha central do rio está comprometida. É o resultado de situações de carreamento de material em 2007 (chuvas no Baixo) e a redução de vazão que tudo consolidou no início de 2008. Já apresentado pela Canoa de Tolda.

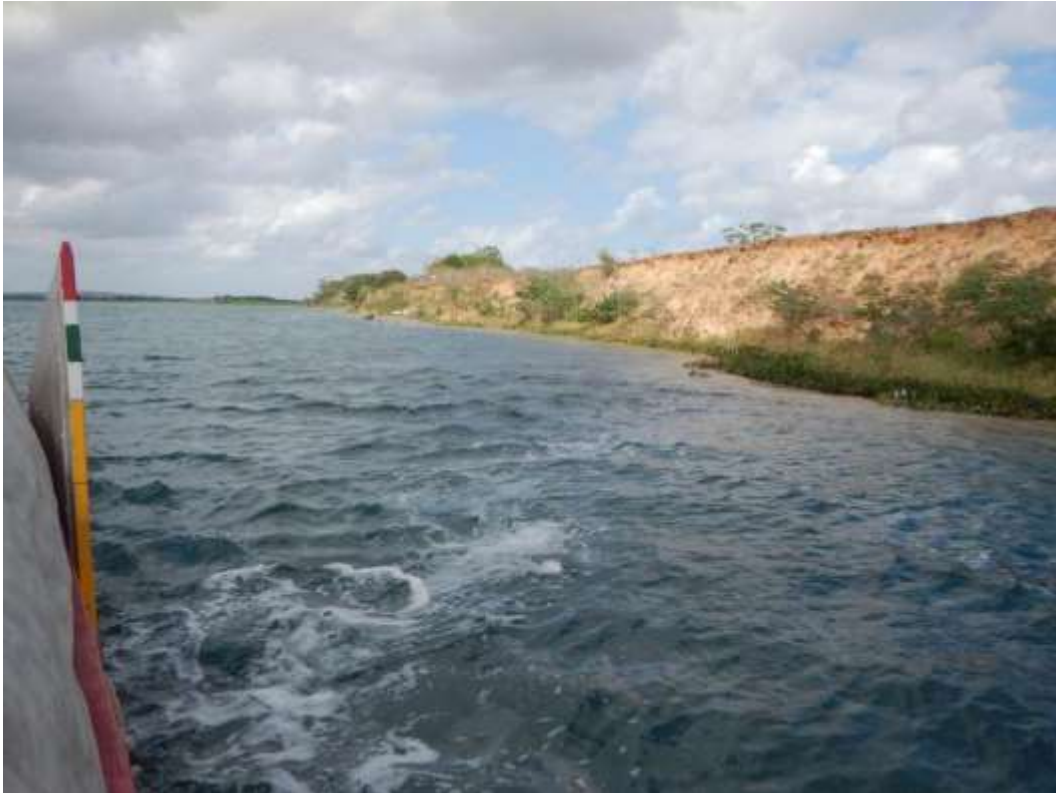
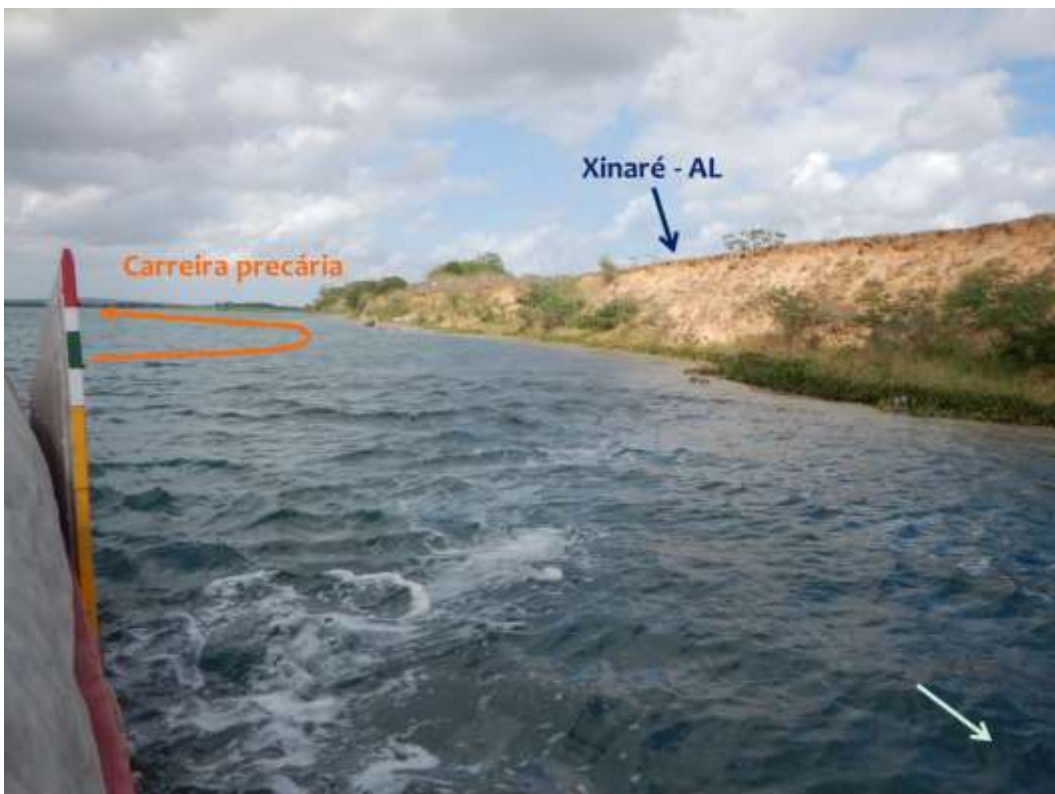
Figura 26

Figura 26B – Ao contrário do que é aparente, o trecho pela proa já é de grande dificuldade de passagem. Os dias de navegação por esta carreira estão contados. A devastação nas margens, sem controle de fiscalização e sem ações de reparação e recuperação, potencializa os já intensos processos erosivos.

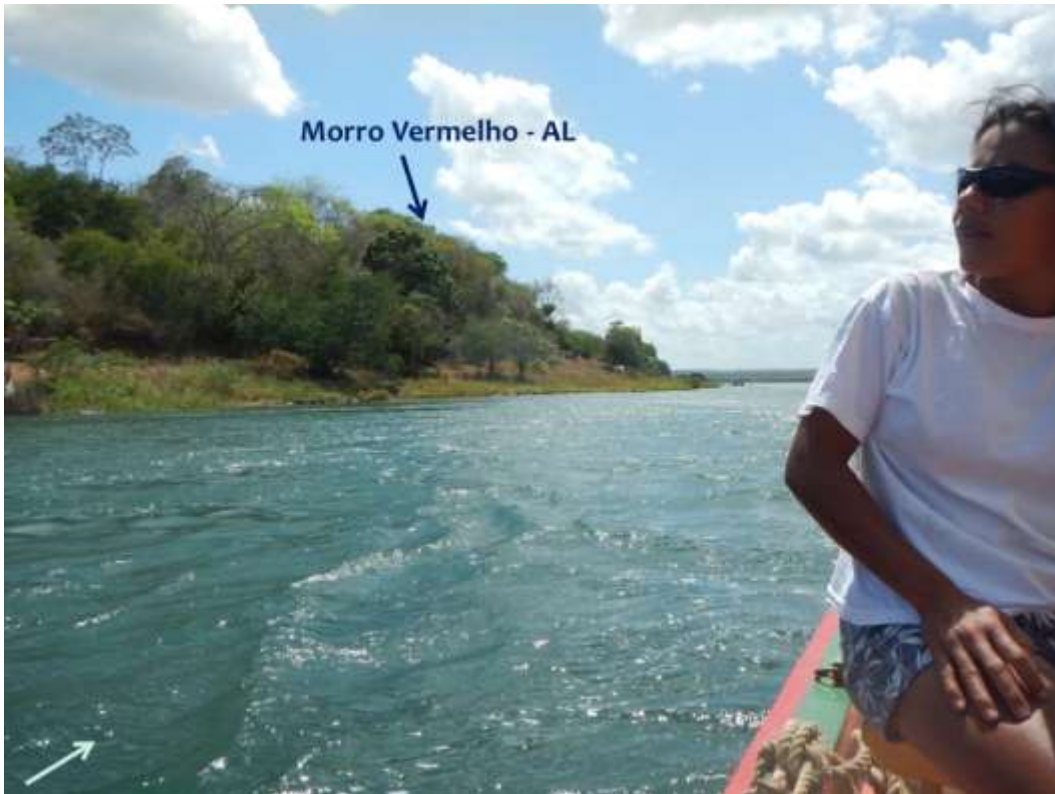
Figura 27- Entre o Morro Vermelho e a Barra do Itiuba, o que já foi um local de grande profundidade está com grande formação de croas no eixo do rio.

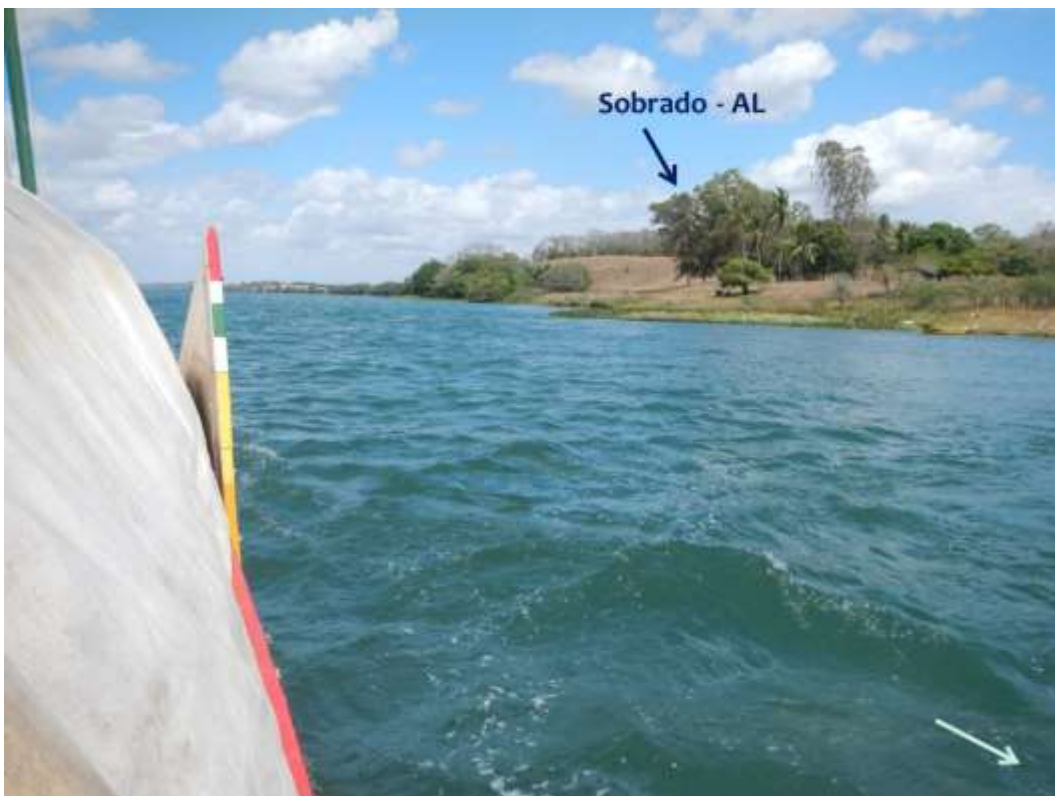
Figura 28 – Neste local, abaixo do través do Sobrado, é rápida a formação dos barramentos de areia.

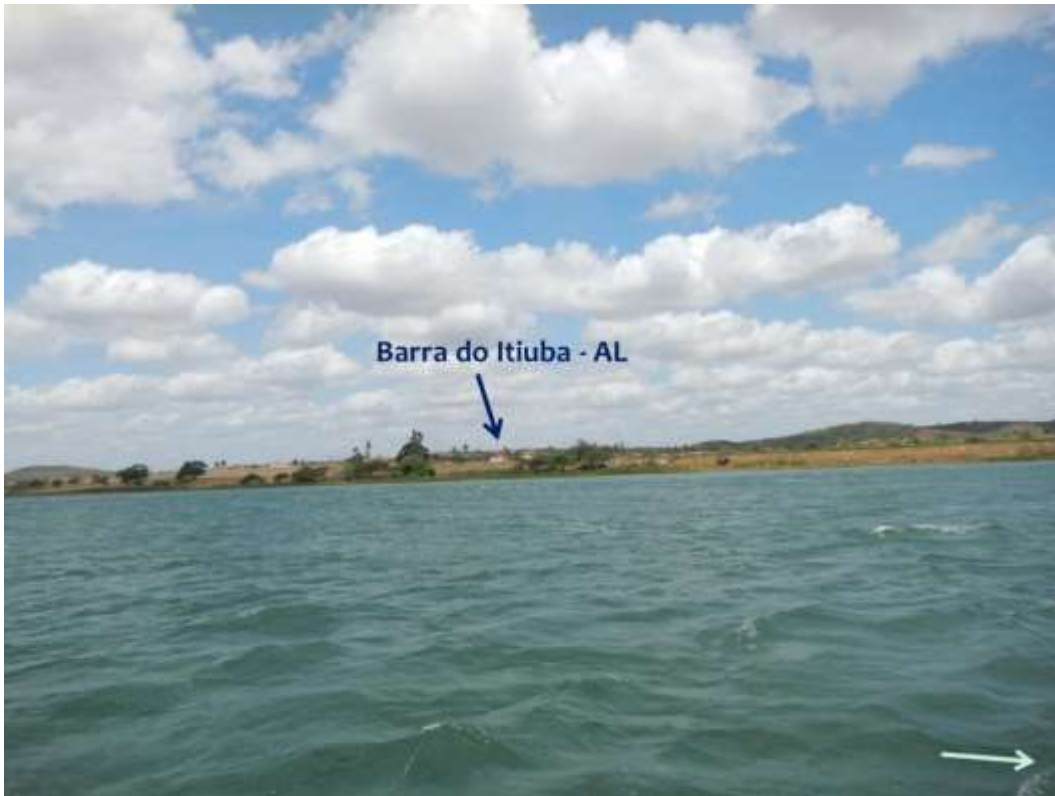
Figura 29 – No través da Barra do Itiúba, poucas opções para a guinada para oeste, em busca de passagem que leve até Propriá, SE.

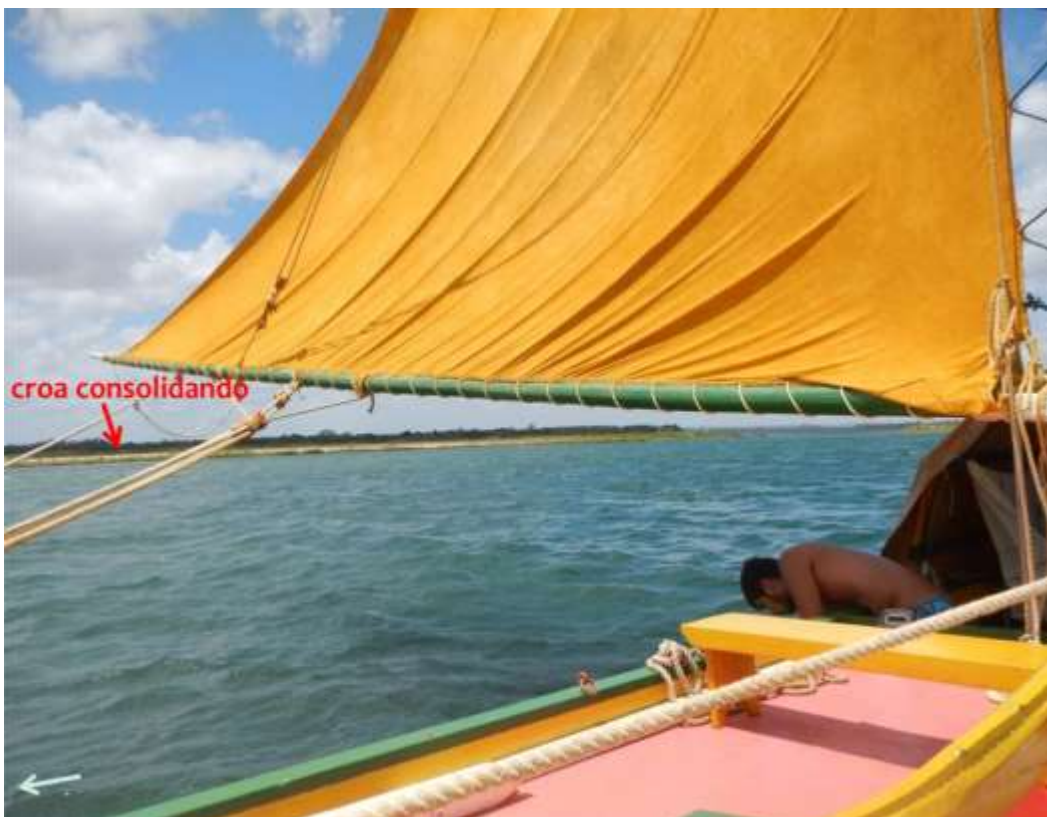
Figura 30 – A curva do rio nas imediações da Barra do Itiúba está dominada por um grande número de croas consolidadas, que surgiram com intensidade ao final de 2007, estabilizadas pela redução de vazão em 2008.

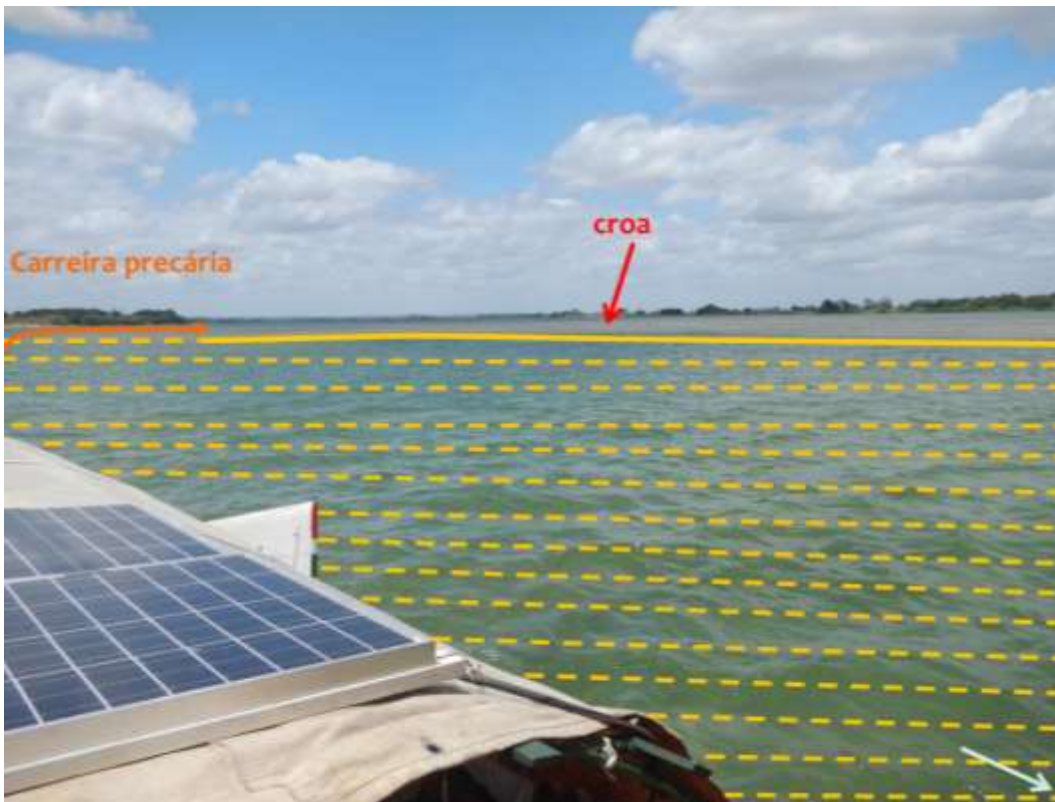
Figura 32B – Todo o percurso, seguindo pelo través do Mussuípe, SE, e atingindo a entrada do canal do perímetro de irrigação da Itiuba, AL, é praticado com grande dificuldade e a obstrução pode ser prevista para curto prazo.

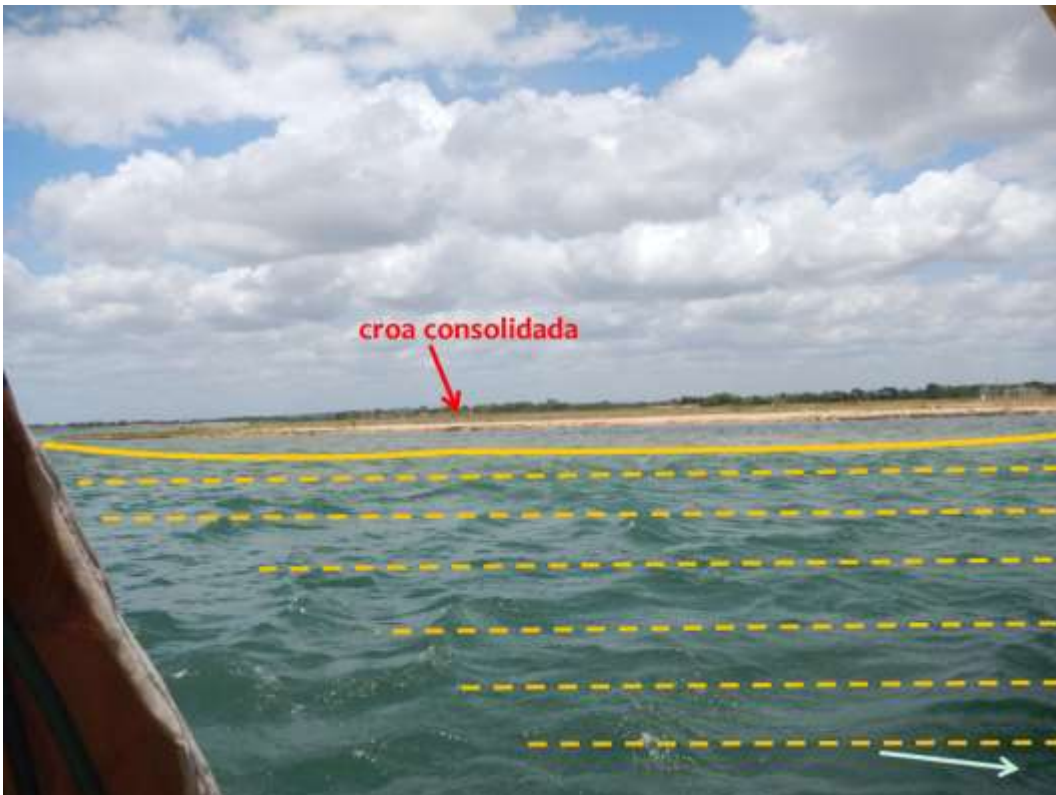
Figura 33B – No través dos espigões da Codevasf, acima do Mussuípe, SE, é necessário seguir por cima de outro conjunto de croas até a entrada do canal de irrigação do perímetro da Itiúba (AL) da Codevasf.

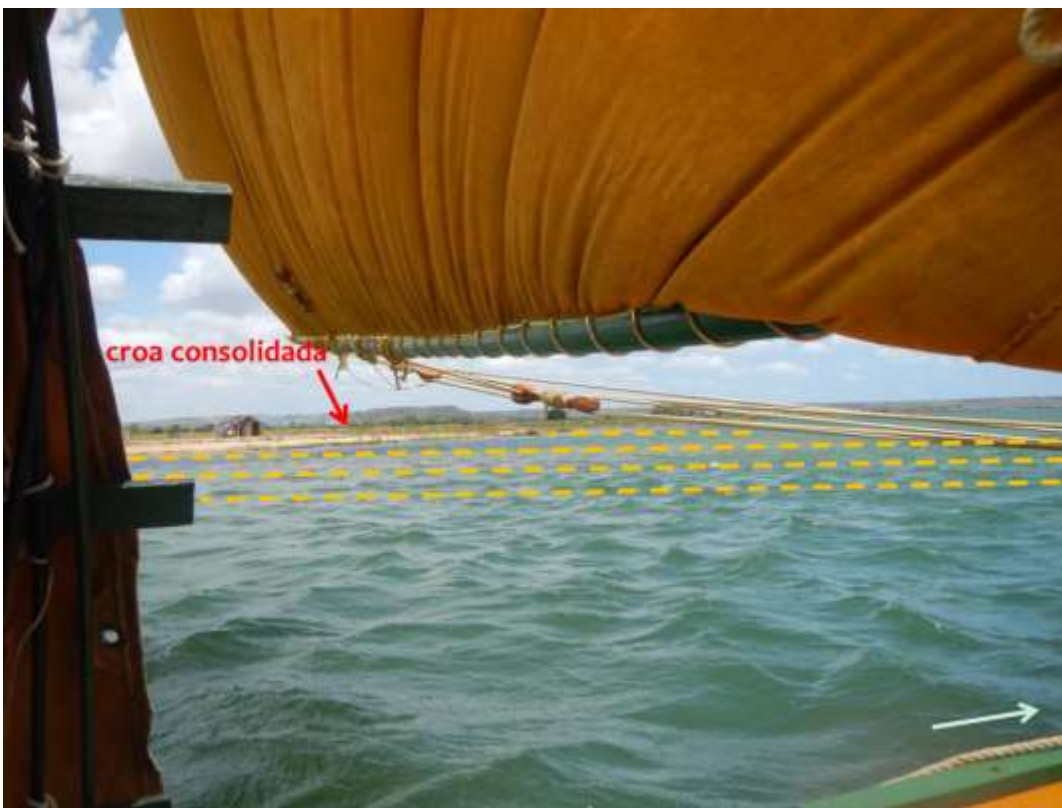
Figura 34

Figura 34B – Nas croas consolidadas, que podemos chamar de “proto-ilhas” as ocupações e usos irregulares são constantes e crescentes (nas novas áreas descobertas).

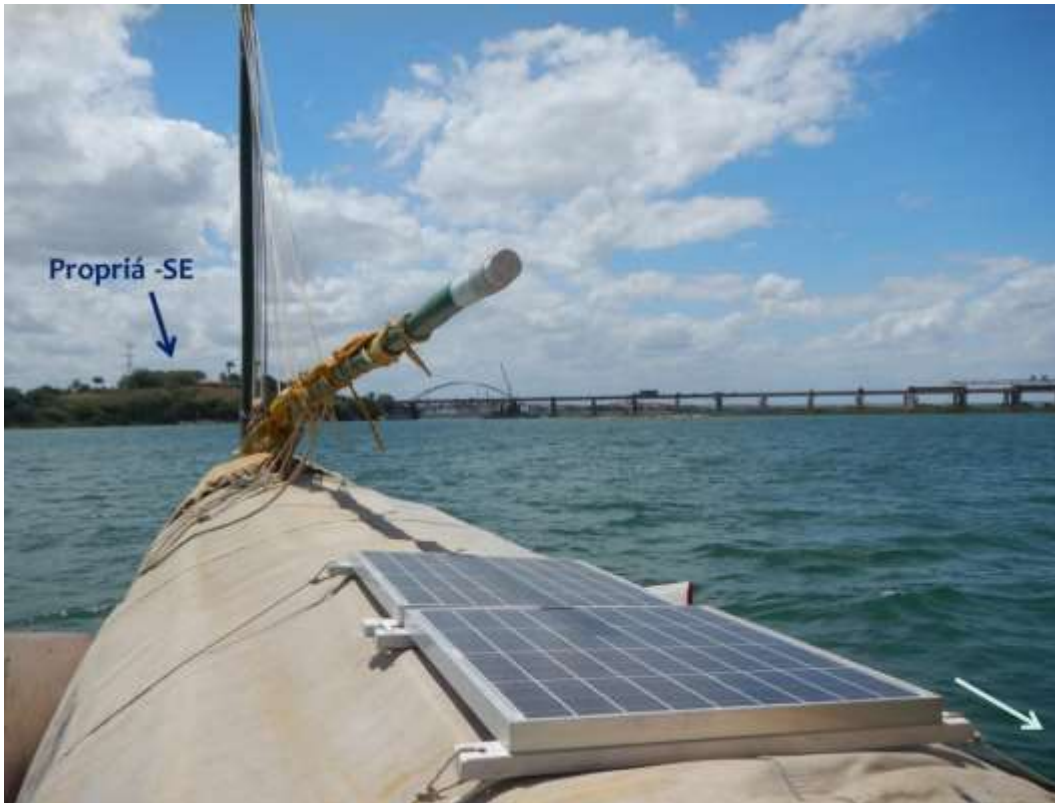
Figura 37 – A aproximação da ponte de Propriá, exige cuidado. Resta um estreito canal para a navegação e as obras de uma segunda ponte (não é uma simples duplicação da faixa de rodagem) cria dificuldades para a manobra.

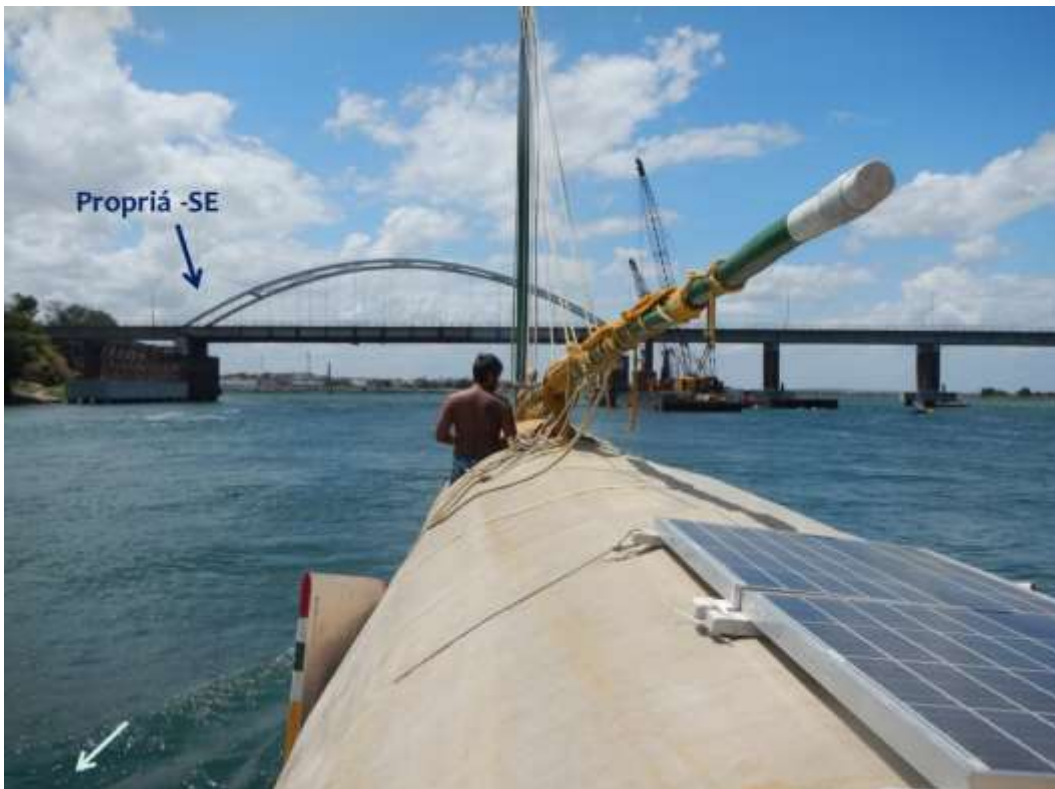
Figura 38 – A passagem pelo vão mais largo (o único com calado suficiente para garantir a segurança) deve ser perfeitamente alinhada.

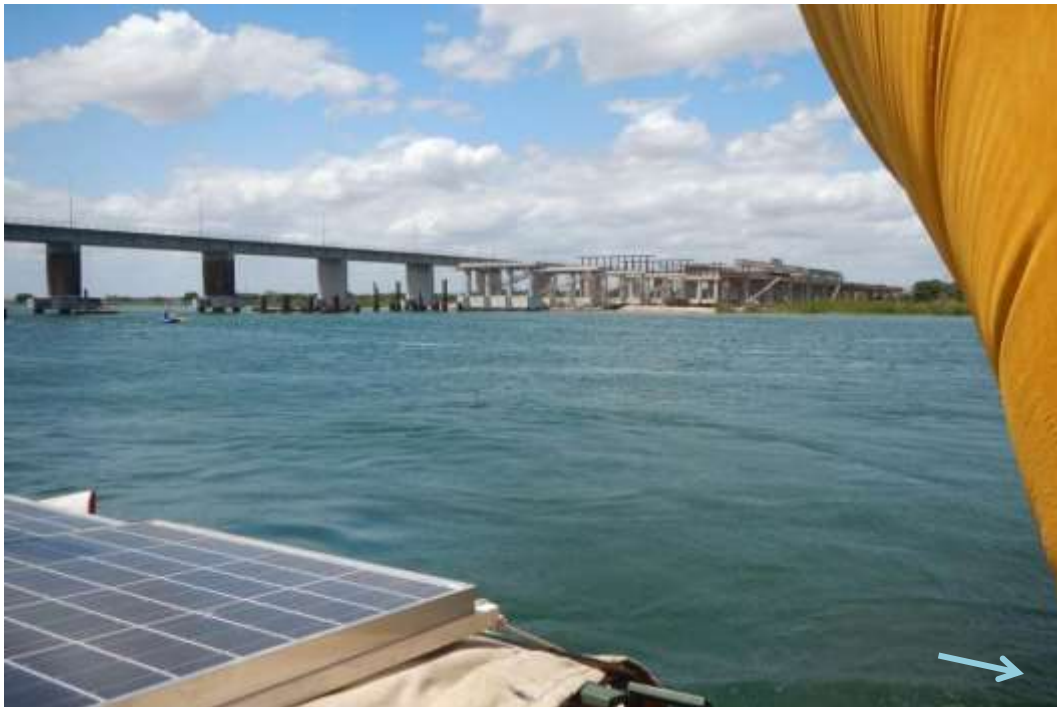
Figura 39 – O projeto da nova ponte não seguiu qualquer critério de minimizar os impactos (grande assoreamento no entorno e a jusante dos pilares) da ponte antiga. O mesmo padrão insustentável foi fielmente replicado, sem qualquer melhoria hidrodinâmica no formato dos agressivos pilares.

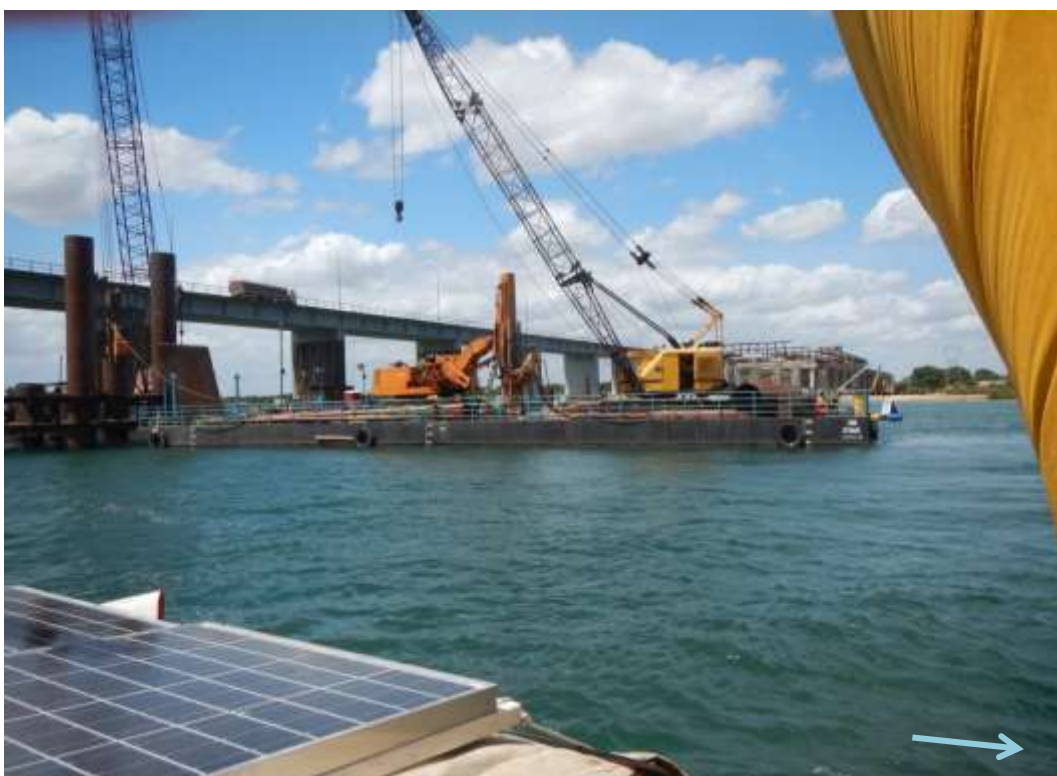
Figura 40 – Da mesma forma, os trabalhos de construção seguem sem qualquer procedimento de agressividade mínima ao rio. O leito agora seco do rio São Francisco é utilizado como um grande canteiro de obras, com máquinas, equipamentos, veículos transitando sem qualquer cuidado.

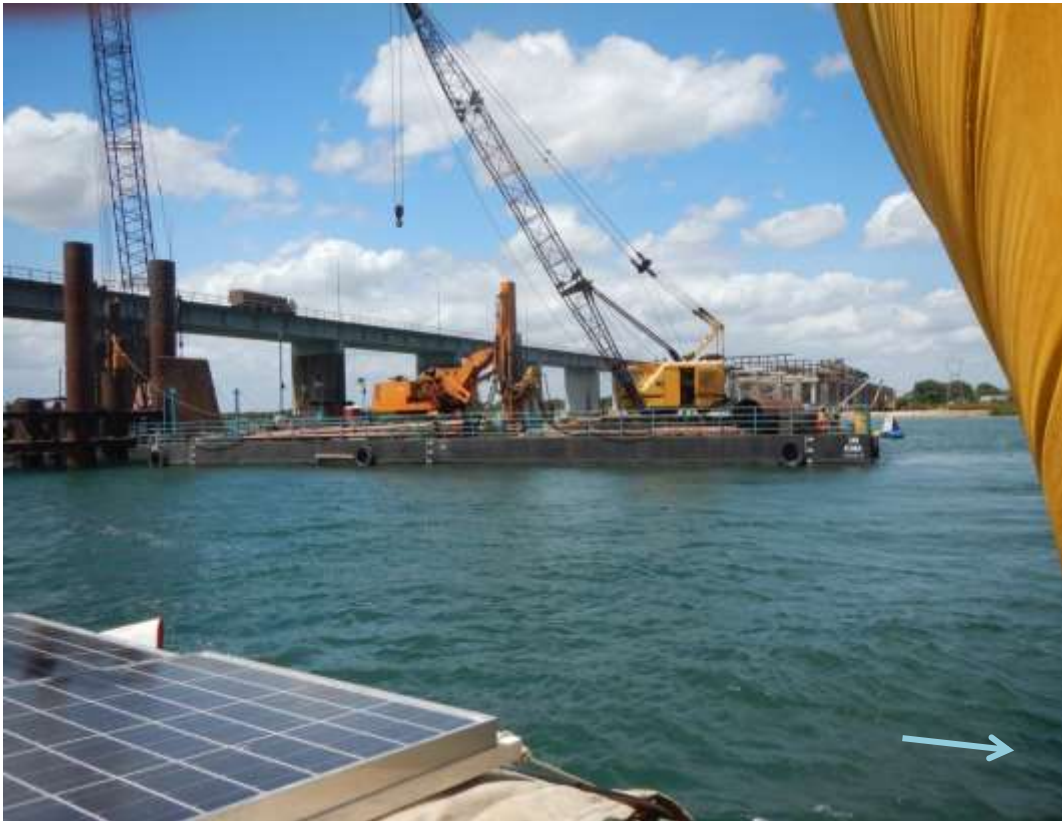
Figura 41 – Os impactos ambientais a serem produzidos pela nova ponte, já a partir da sua construção são preocupantes.

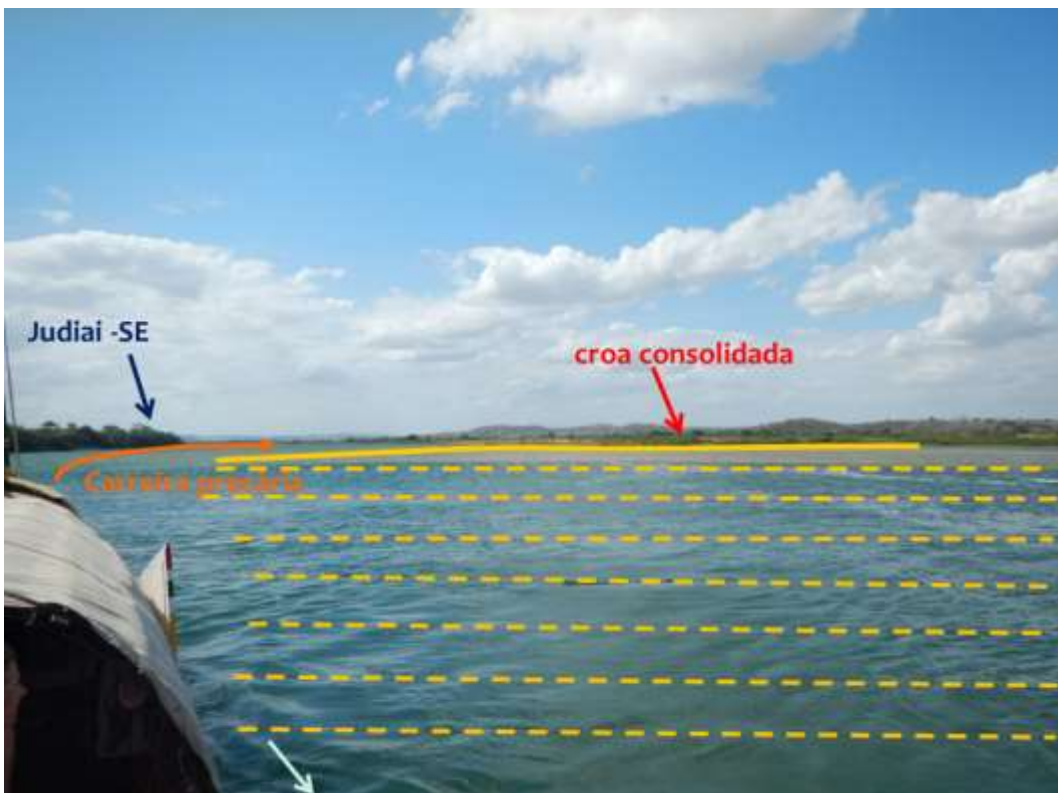
Figura 43B - No través da cidade do Porto Real do Colégio, AL, a única carreira possível é seguindo pelo canal sul. O canal norte, que corre até o povoado Tibiri e a localidade São Caetano, já em São Brás, AL, está completamente obstruído. A última passagem da Luzitânia pelo norte ocorreu em 2008.

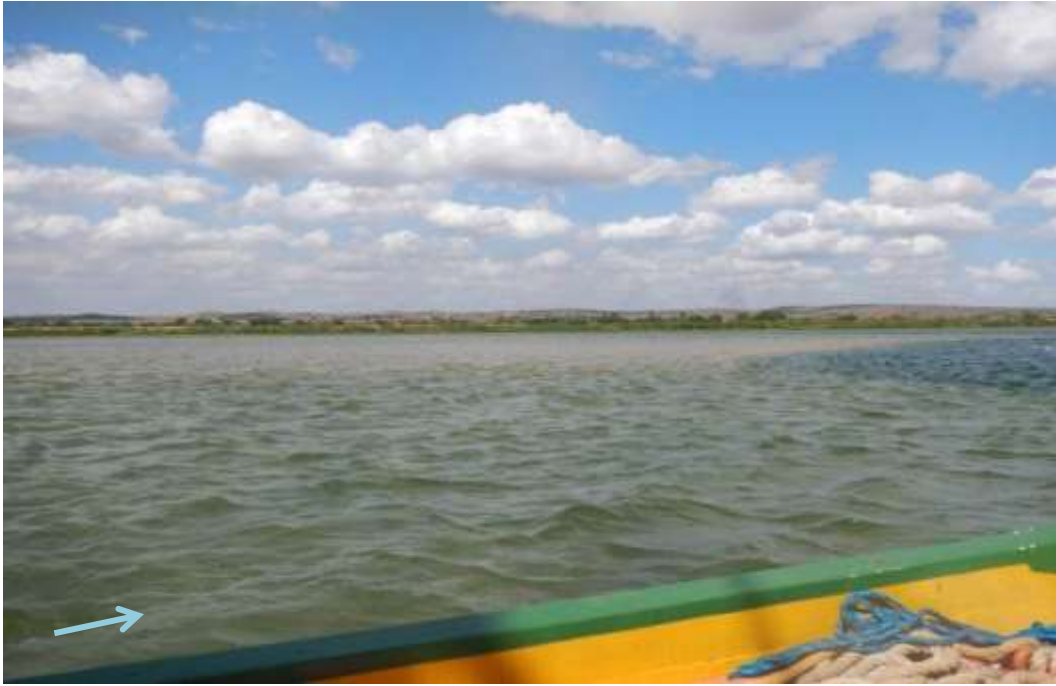
Figura 45 – Até a Jundiahy, a navegação será praticada sobre os bancos de areia, no limite do encalhe, o que exige a navegação com carga mínima, por embarcações de calado muito reduzido.

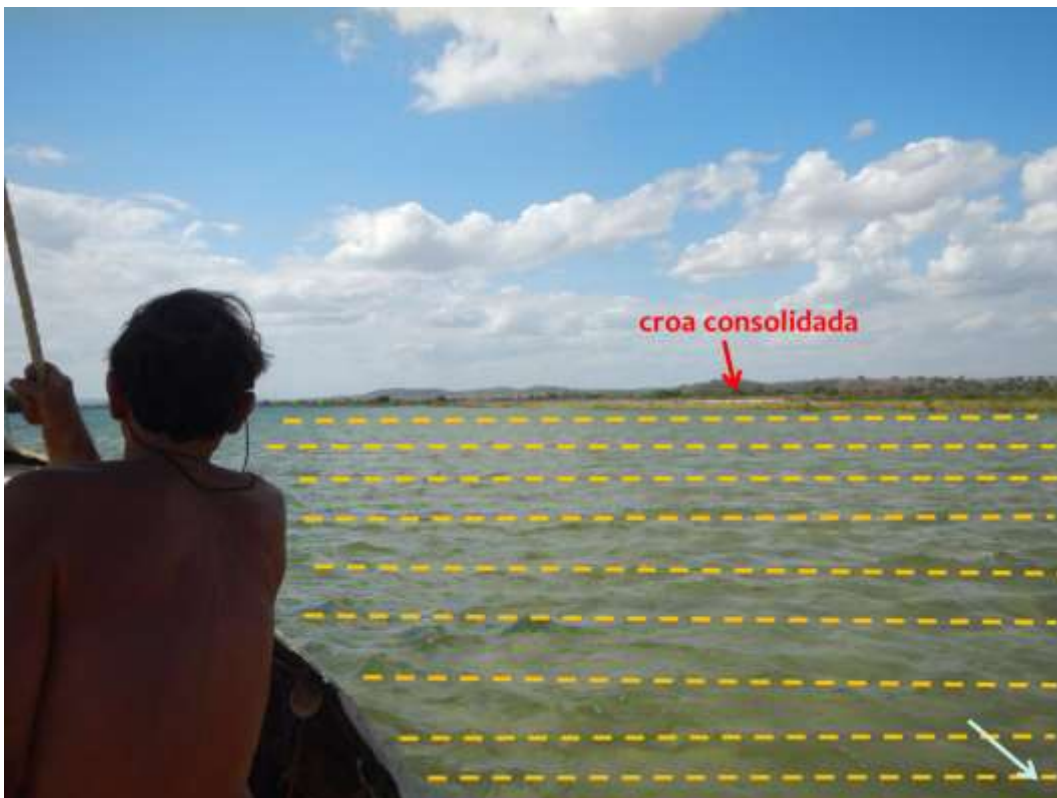
Figura 46B – Os bancos de areia no momento seguem expansão na direção norte sul, sentido sul, se aproximando da margem sergipana. As croas centrais, no eixo do rio, já em condições de ‘proto-ilhas’ e sem qualquer fiscalização, se encontram ocupadas por pequenas lavouras, mas sobretudo por gado bovino e ovino.

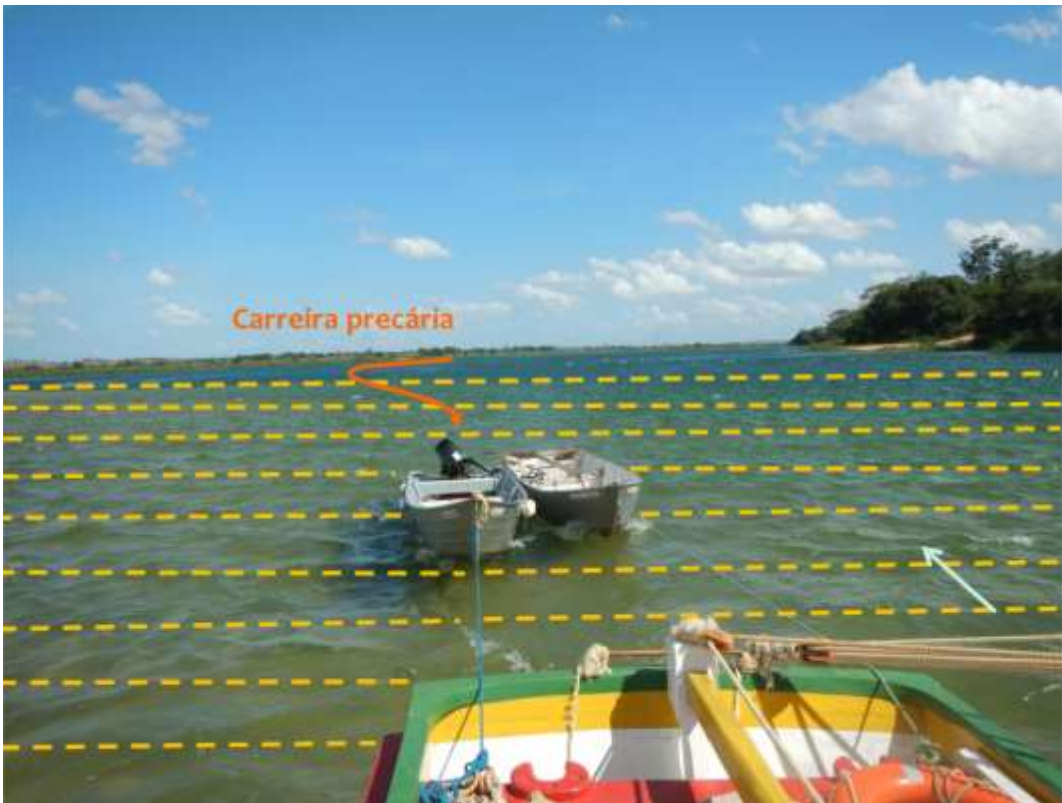
Figura 47

Figura 47B – A expansão dos bancos é visível, desde meados de 2014, quando foi feita outra navegação com a canoa Luzitânia.

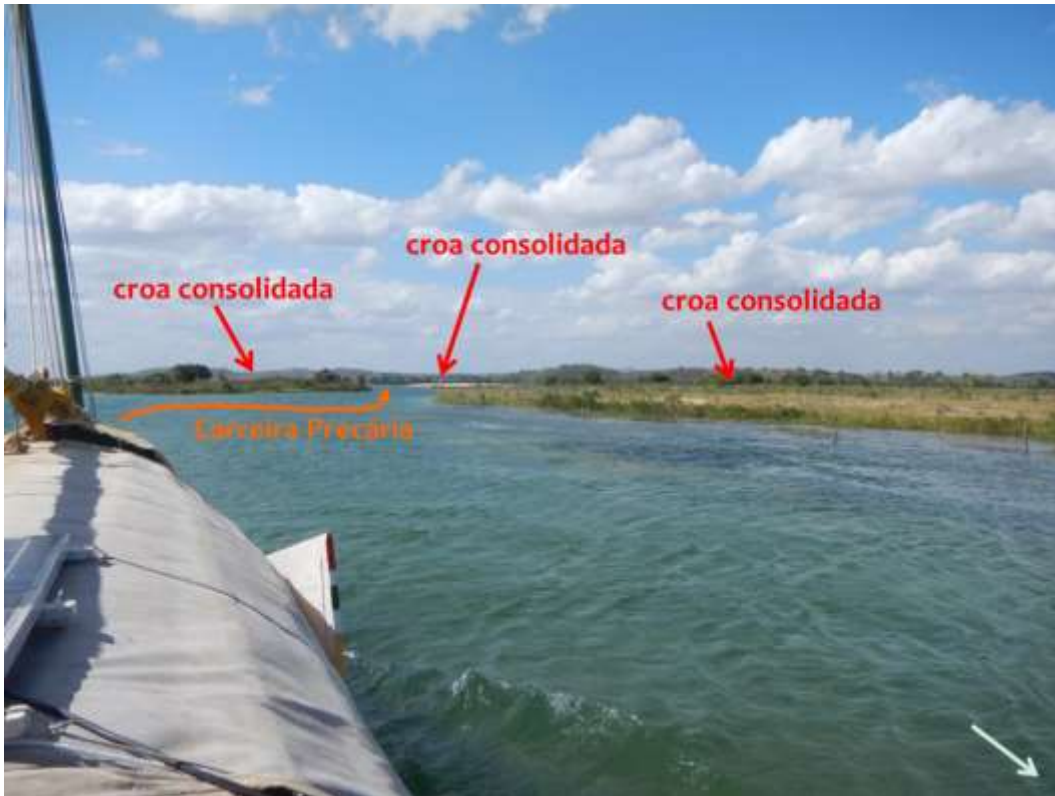
Figura 48 – No través da Jundiahy, a única alternativa é por um estreito canal rasgado em uma das croas consolidadas no “arquipélago” de proto-ilhas no eixo do rio. É uma passagem difícil, sobretudo a vela, pois não permite falhas na navegação, nas manobras.

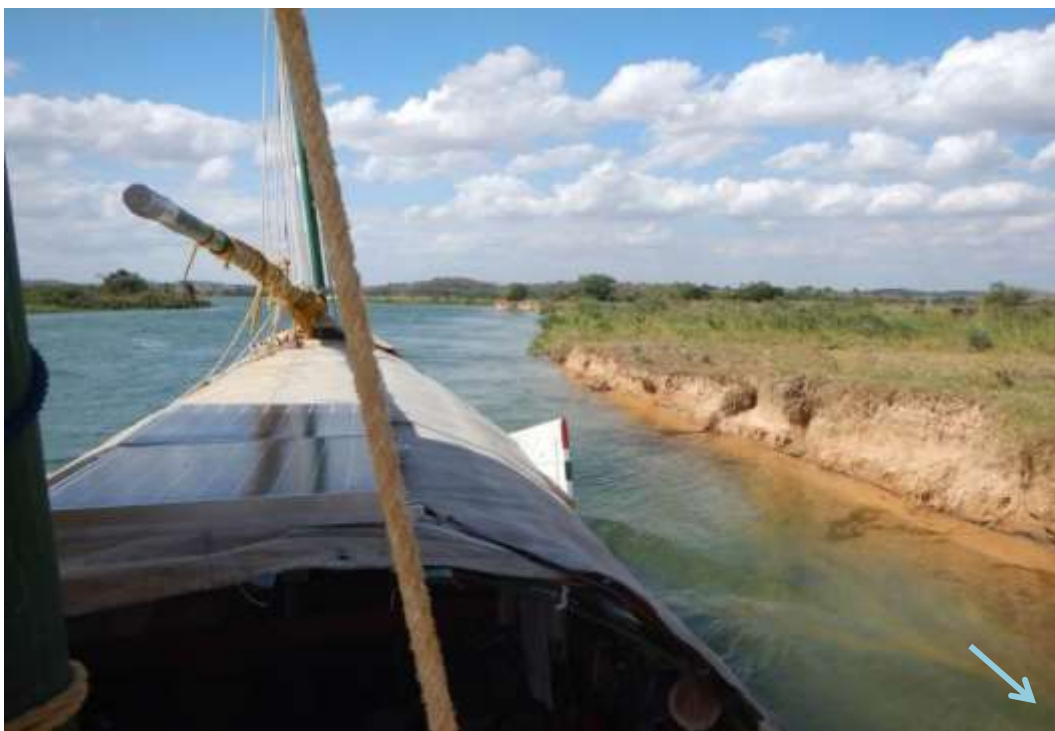
Figura 49- A tendência visível no processo desta pequena passagem é a dissolução da croa consolidada e o espalhamento do material no trecho logo a jusante, uma vez que a vazão é mínima, sem força, piorando ainda mais as já precárias condições de navegabilidade.

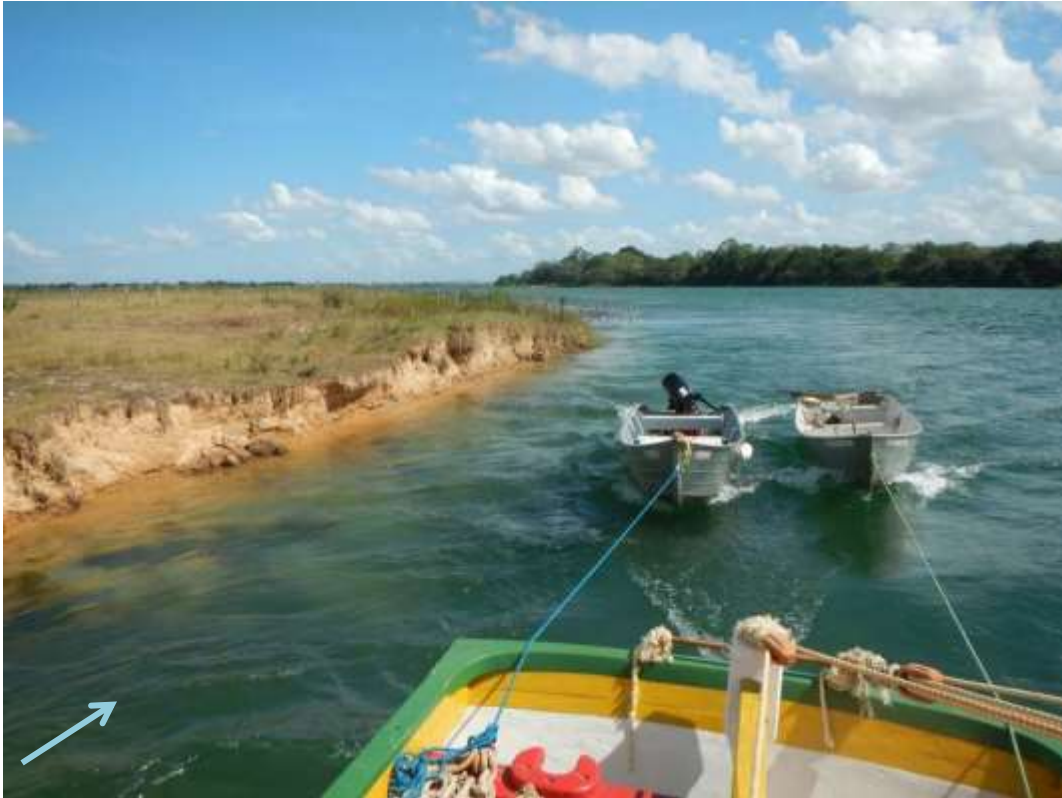
Figura 50- Mesmo em áreas mais profundas, como se vê, a ausência de sedimentos promove o crescimento de vegetação aquática.

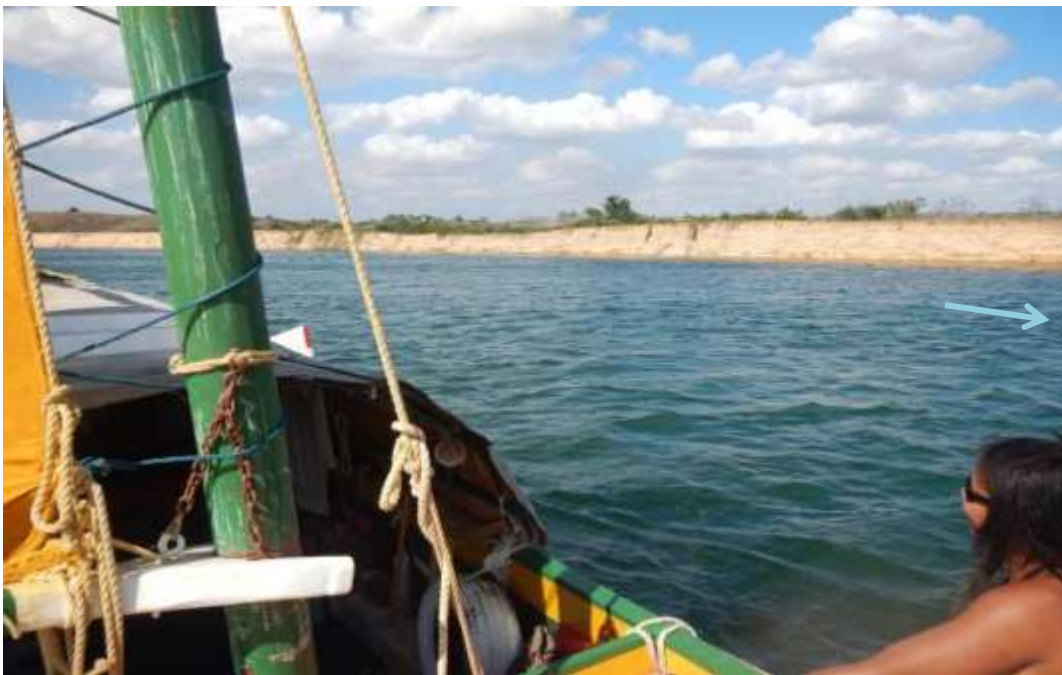
Figura 51 – O barrancos cortados nas croas mostram sua composição, claramente arenosa.

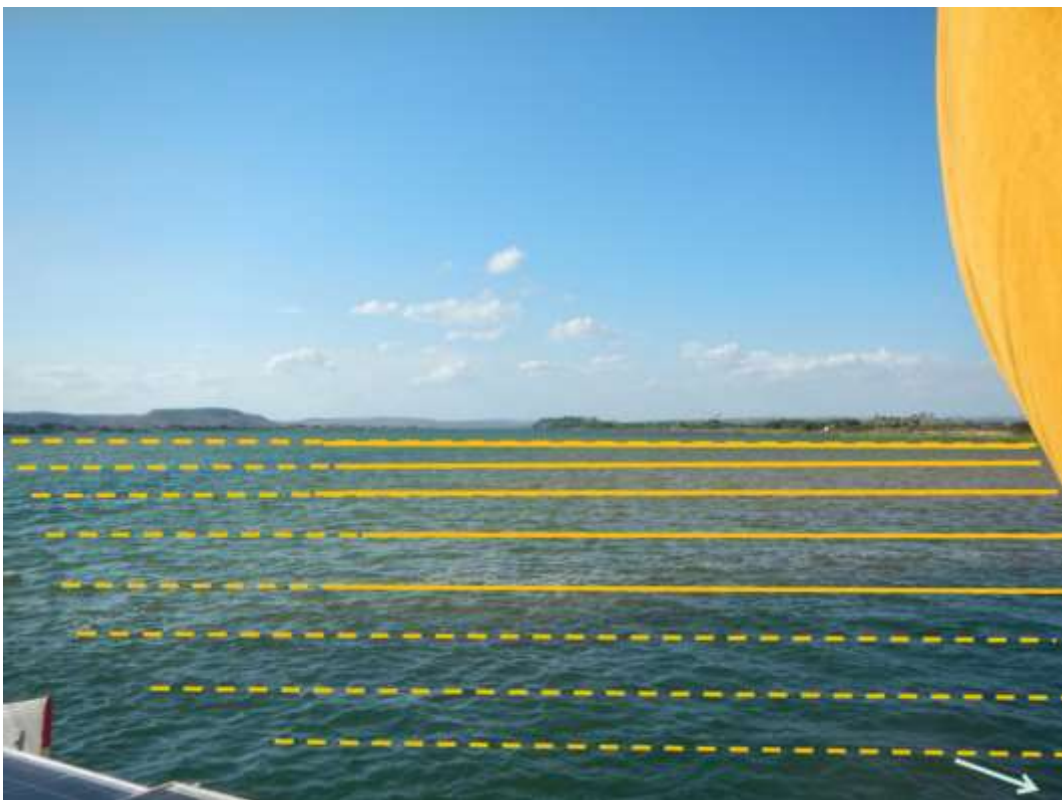
Figura 52

Figura 52B – No través dos povoados Crioulo e Cruzeiro, é necessária guinada para norte, por sobre grande banco que se estende de São Brás, AL, em direção ao sul. Com o objetivo de demandar a passagem do Morro do Gaia, AL.
