**A NAVEGAÇÃO DE LONGO CURSO NO TRECHO
BAIXO DO RIO SÃO FRANCISCO EM REGIME
DE REDUÇÃO DE VAZÕES DE DEFLUÊNCIA A
PARTIR DE SOBRADINHO**

Navegações em Janeiro e Abril de 2015

Brejo Grande 2015

© 2015 | **Canoa de Tolda – Sociedade Socioambiental do Baixo São Francisco**

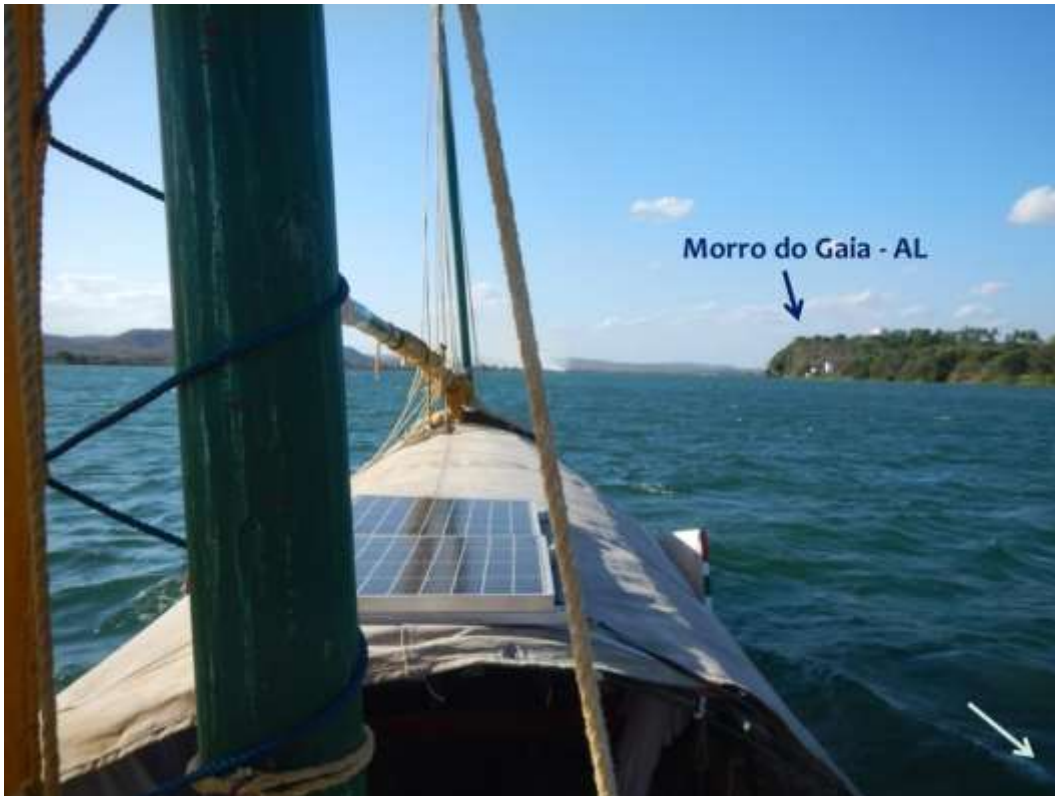
Figura 53 – A passagem pelo morro do Gaia, antes feita com tranquilidade pela margem norte, hoje é possível com segurança apenas pelo sul, e por sobre bancos de areia que se intensificam.

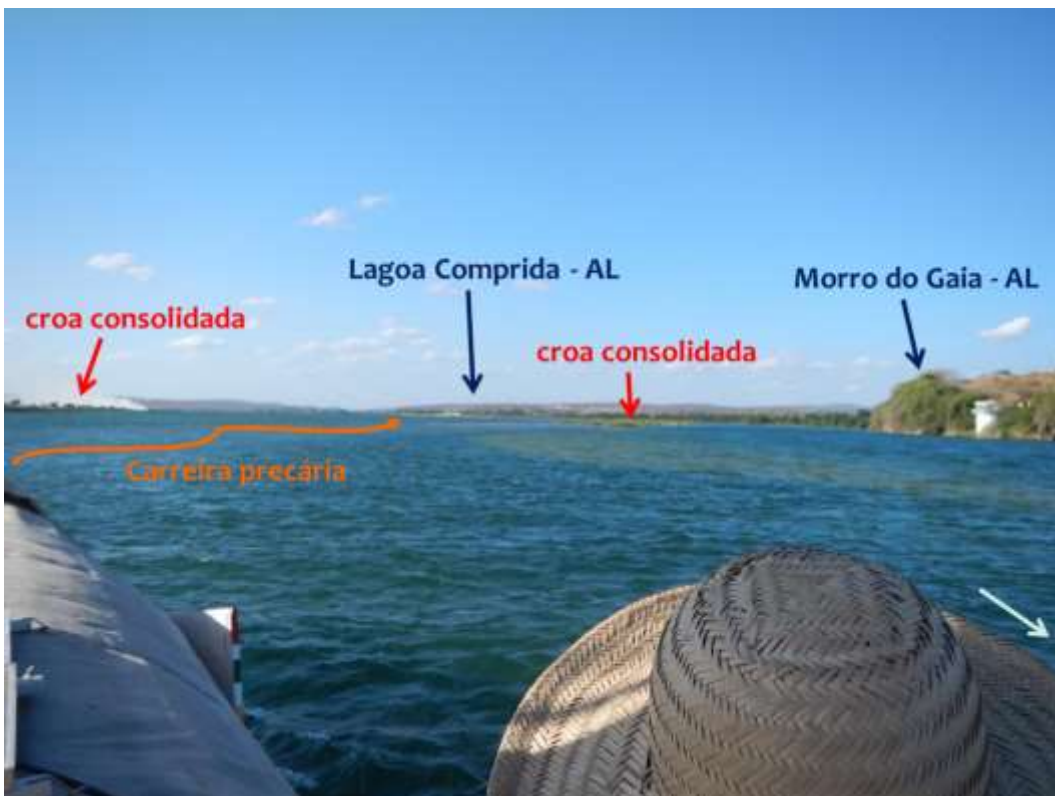
Figura 54- De acordo com a intensidade do vento, sobretudo os fortes no verão, a passagem pode ser relativamente difícil, pois não há mais espaço para bordejar.

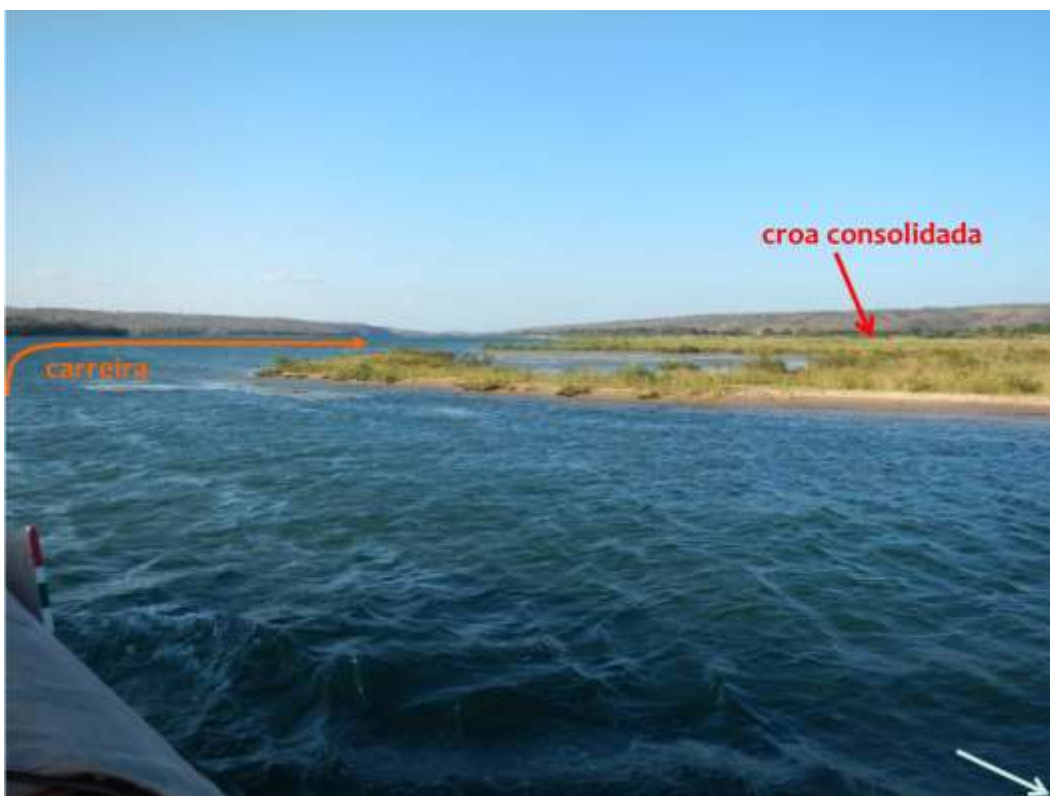
Figura 55 – No través do Munguengue, AL, a única passagem possível é pelo canal sul, rente a localidade de Pedro Chaves e pelas Aningas, abaixo dos Escuriais, em Nossa Senhora de Lourdes, SE. A passagem pelo norte foi feita pela última vez em dezembro de 2013.

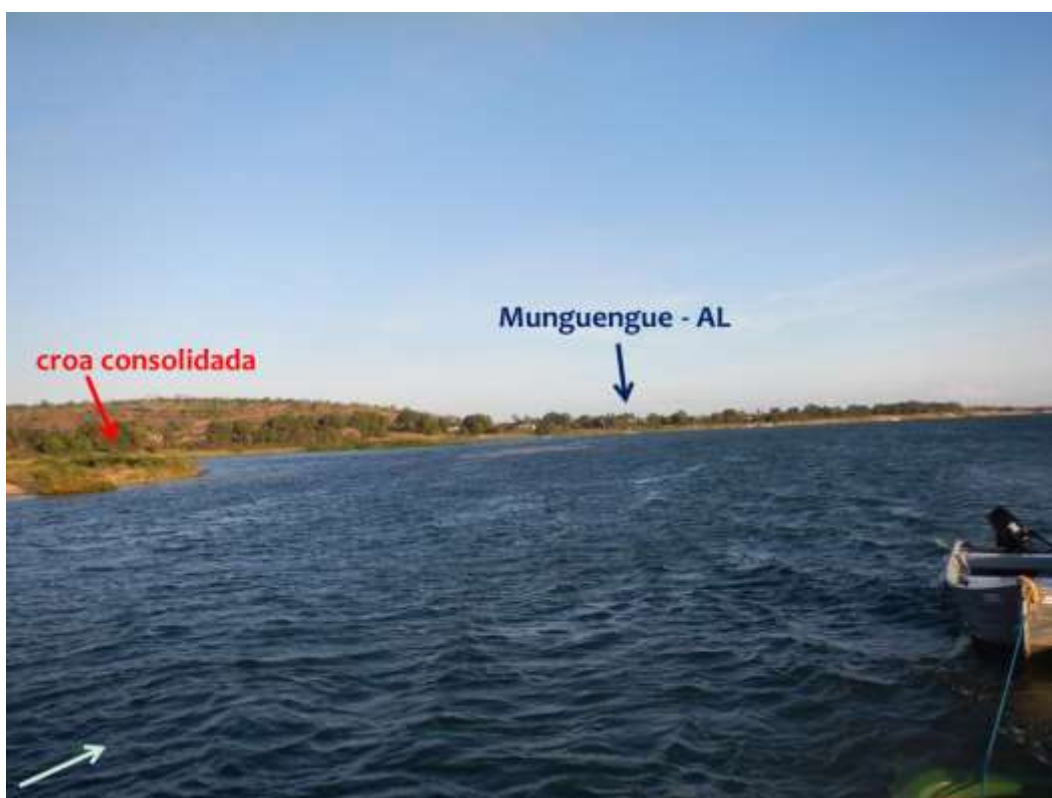
Figura 56 – Mesmo a passagem pelo canal da margem sergipana é muito precária, sobre bancos de areia já dominados pela vegetação aquática.

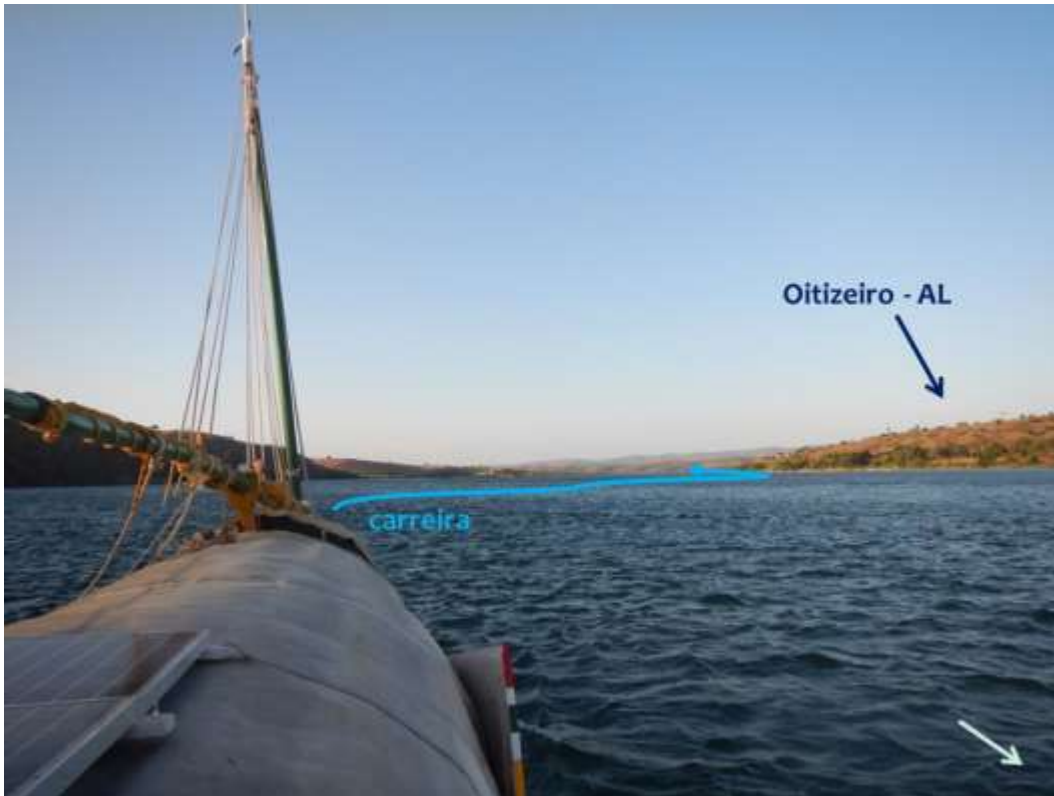
Figura 57 – A partir do través do povoado Oitizeiro, AL, ainda há uma passagem com certa profundidade, que vem se estreitando pelo avanço dos bancos que descem do través dos Escuriais, SE.

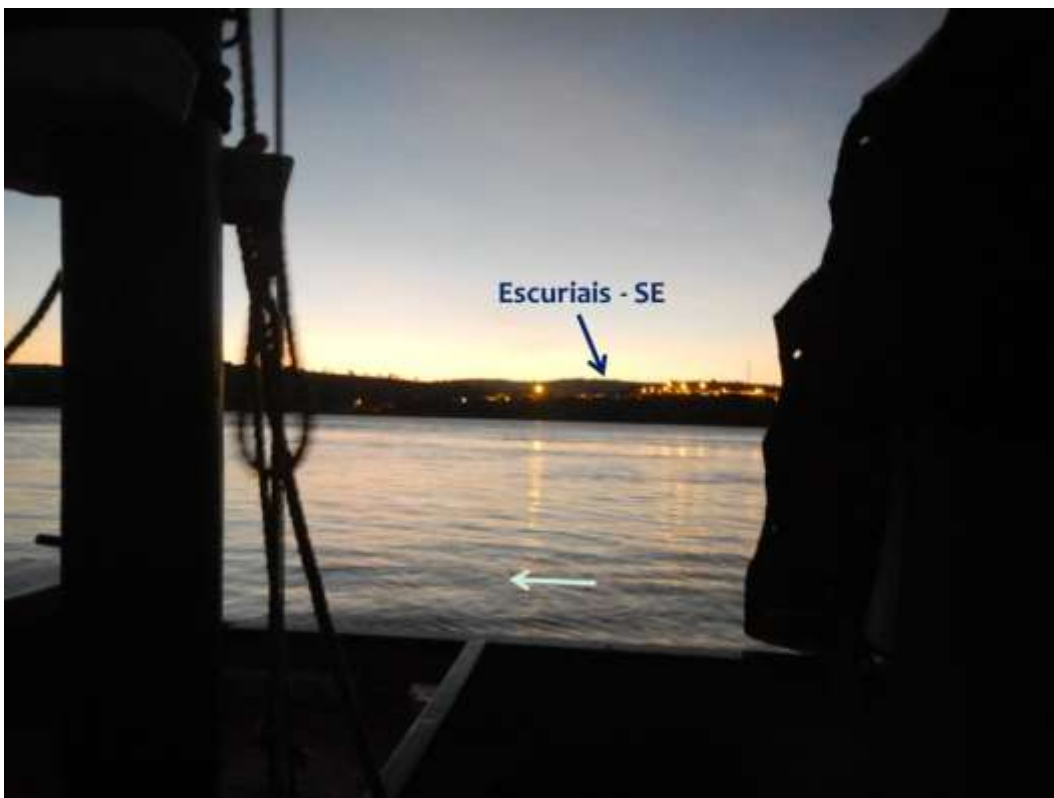
Figura 58 – O porto do Bode, AL, defronte ao povoado Escuriais é um local já tradicional de paradas da canoa Luzitânia: seguro, abrigado de ventos. Relativamente profundo. Porém, com a ausência de turbidez das águas, vem sendo invadido por grandes bancos de elódia.

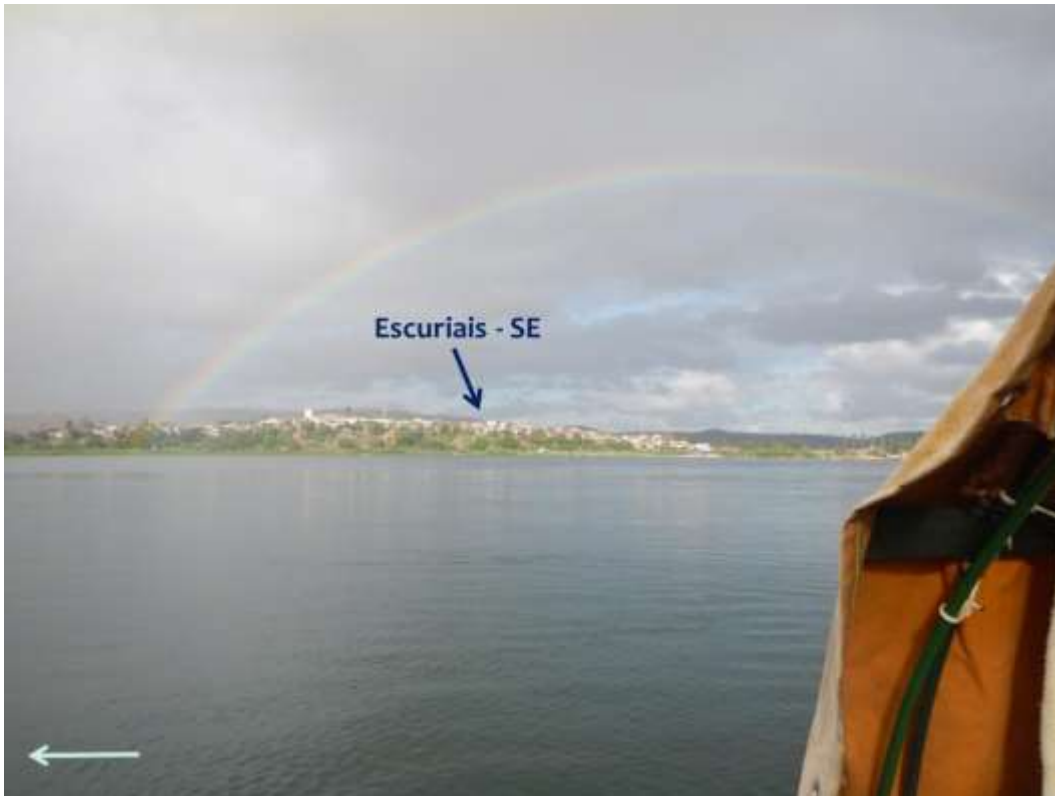
Figura 59 – A região entre o través dos Escuriais, SE e a ponta da Lagoa Funda, SE, está comprometida com vários e extensos bancos de areia ou já consolidados.

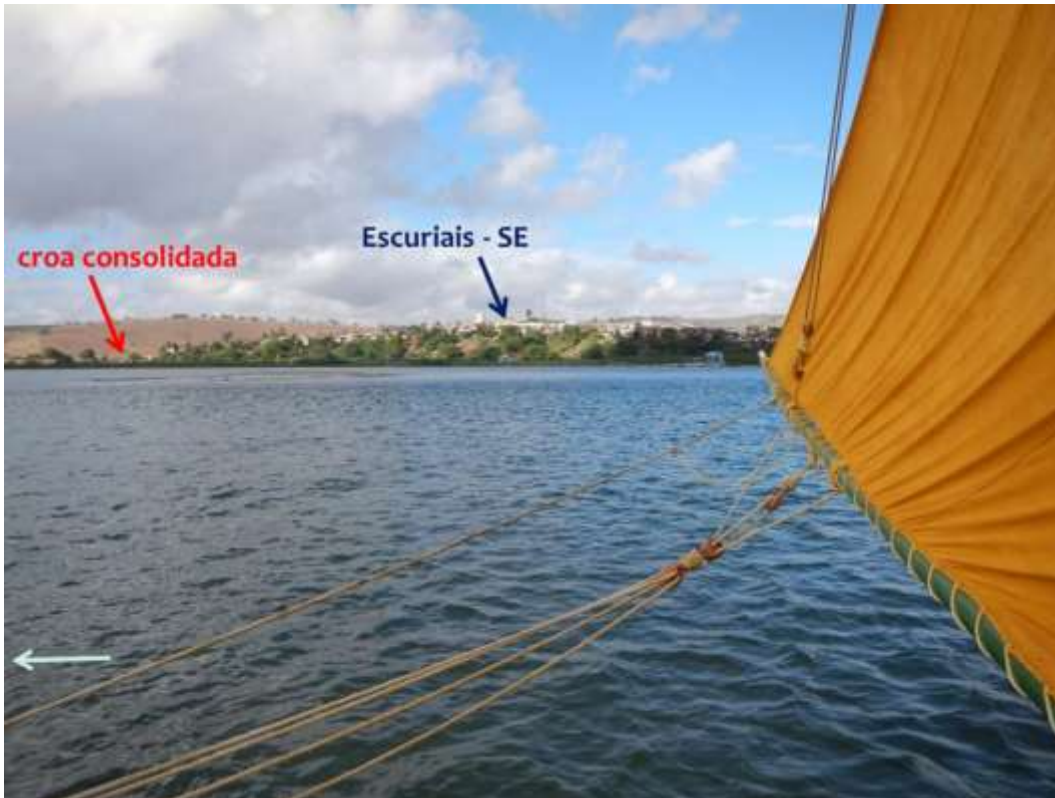
Figura 60 – Saindo do Bode, a caminho da passagem por Traipu, AL, é necessária a travessia para correr pela margem sergipana.

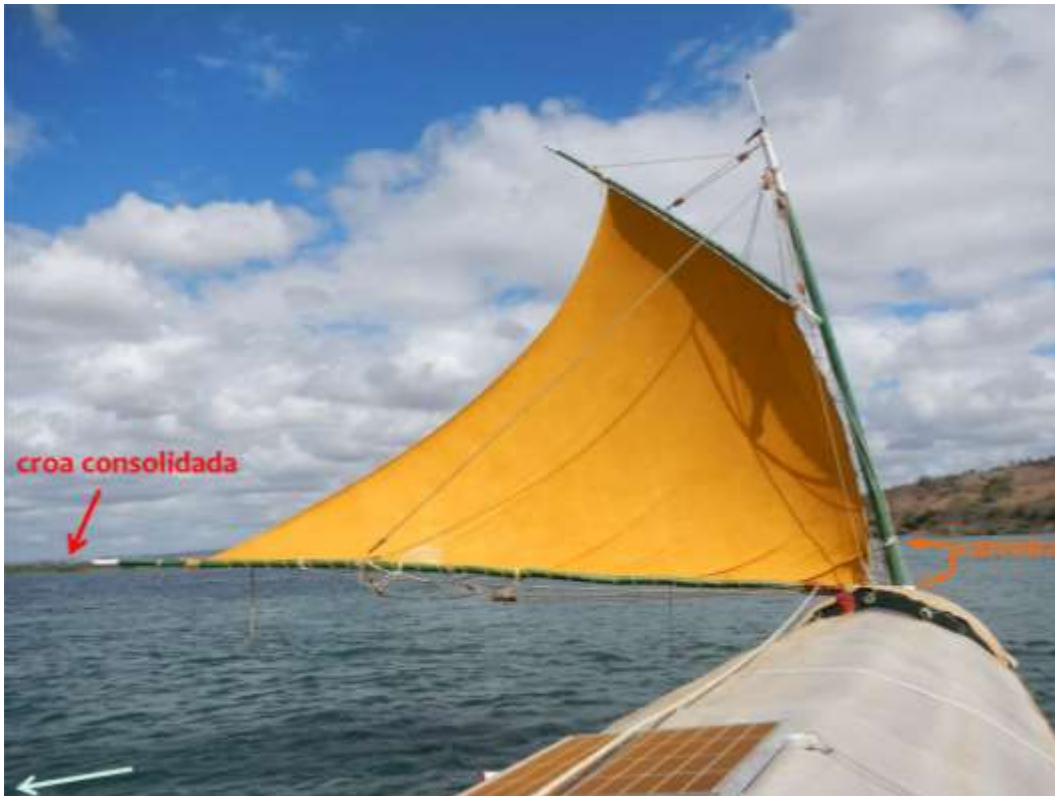
Figura 62 – Da ponta da Lagoa Funda, SE, nova travessia para a margem alagoana por uma passagem que rapidamente se assoreia.

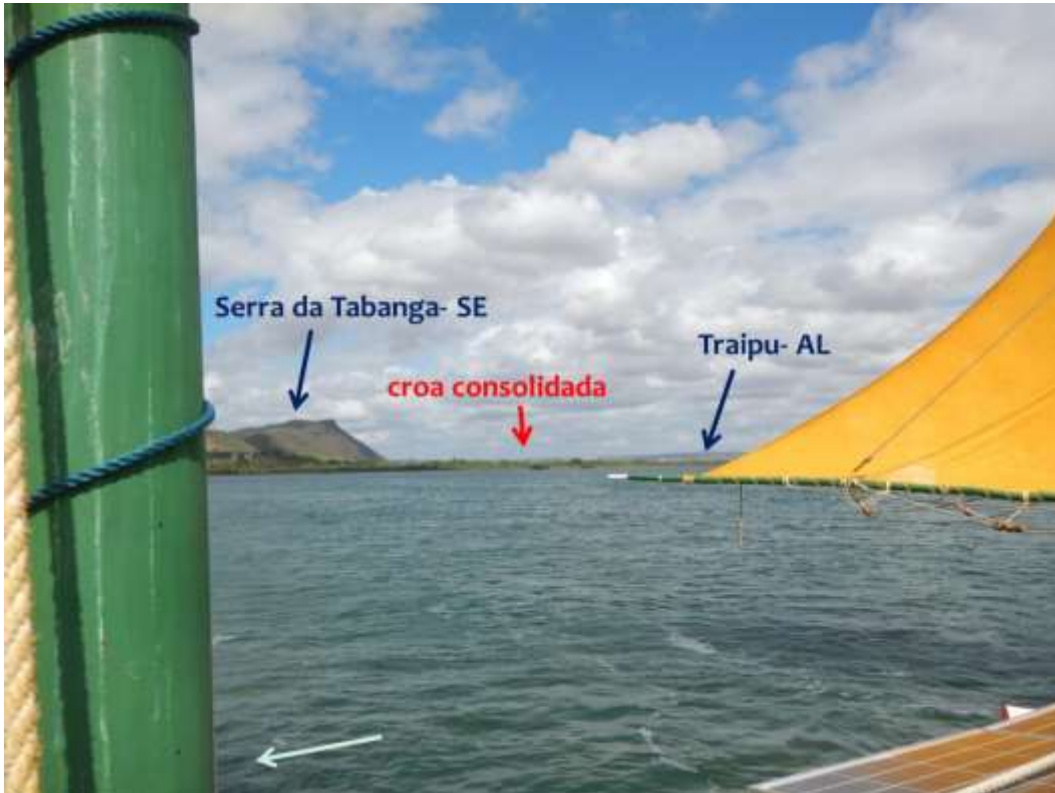
Figura 63 – Desde a navegação de outubro de 2014 ocorreu avanço dos barramentos de areia.

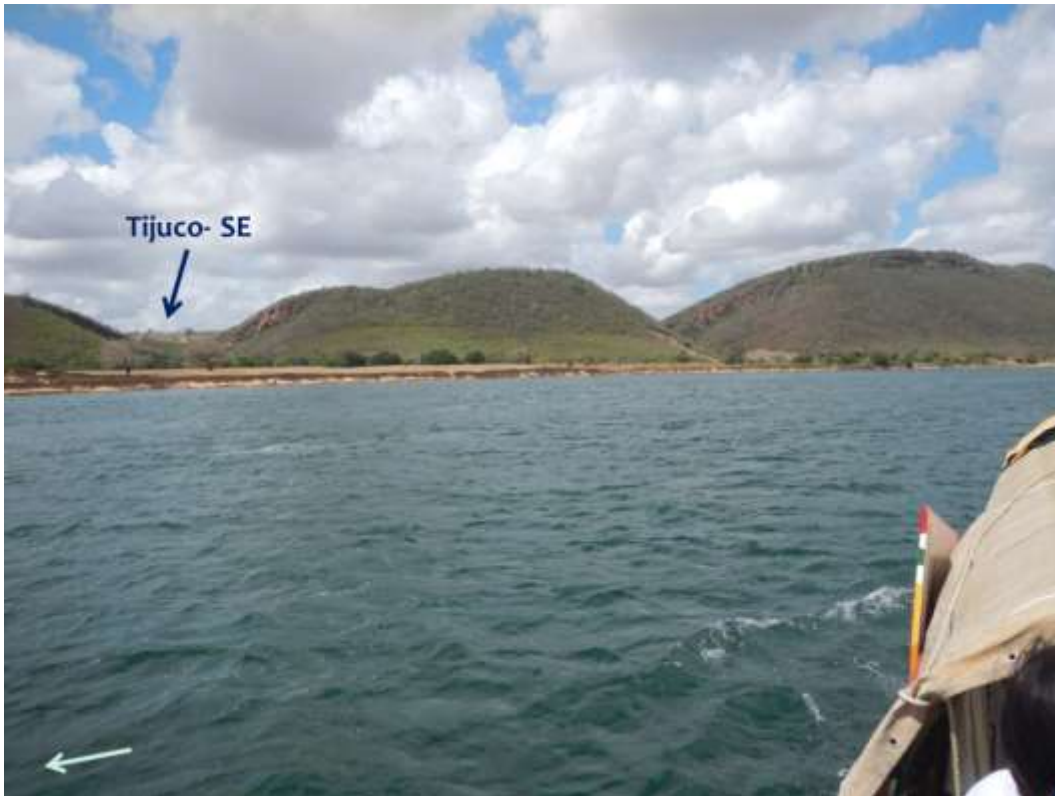
Figura 64 – No través do povoado Tijuco, em SE (cujo porto era acessível por um pequeno canal hoje completamente obstruído), a erosão galopante de antigas croas carrega mais material para o leito do rio

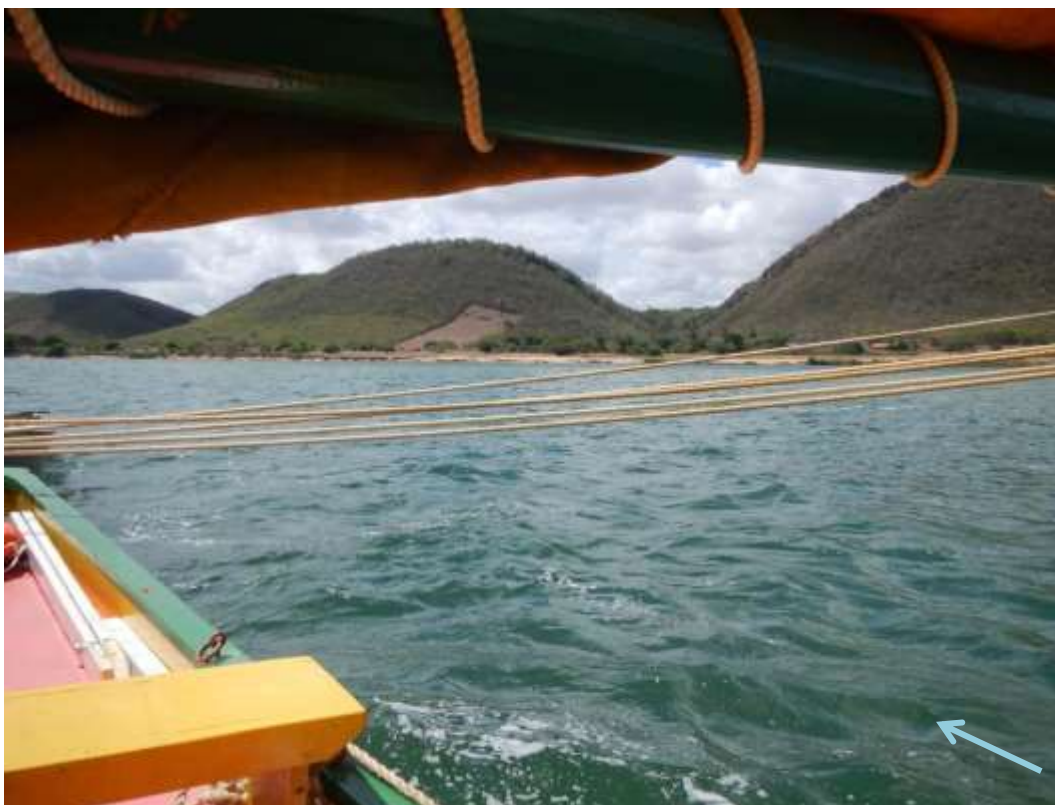
Figura 65 – O trecho entre o Tijuco, passando por Traipu, AL e Gararu, vem sofrendo também processo de compartimentação, isolando a região a montante da Lagoa Primeira, SE.

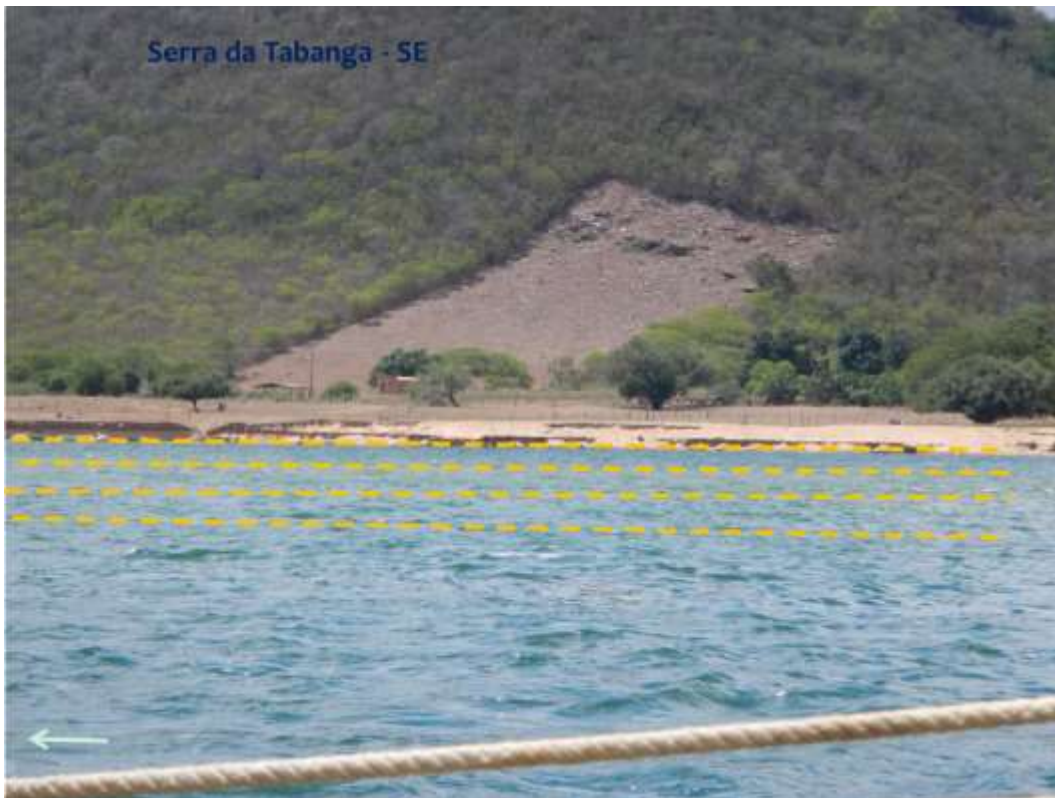
Figura 66 – As encostas da Tabanga, SE, serra marginal mais elevada no Baixo SF, sofrem o ataque de ações de agressão em Áreas de Preservação Permanente. Sem qualquer fiscalização e recuperação.

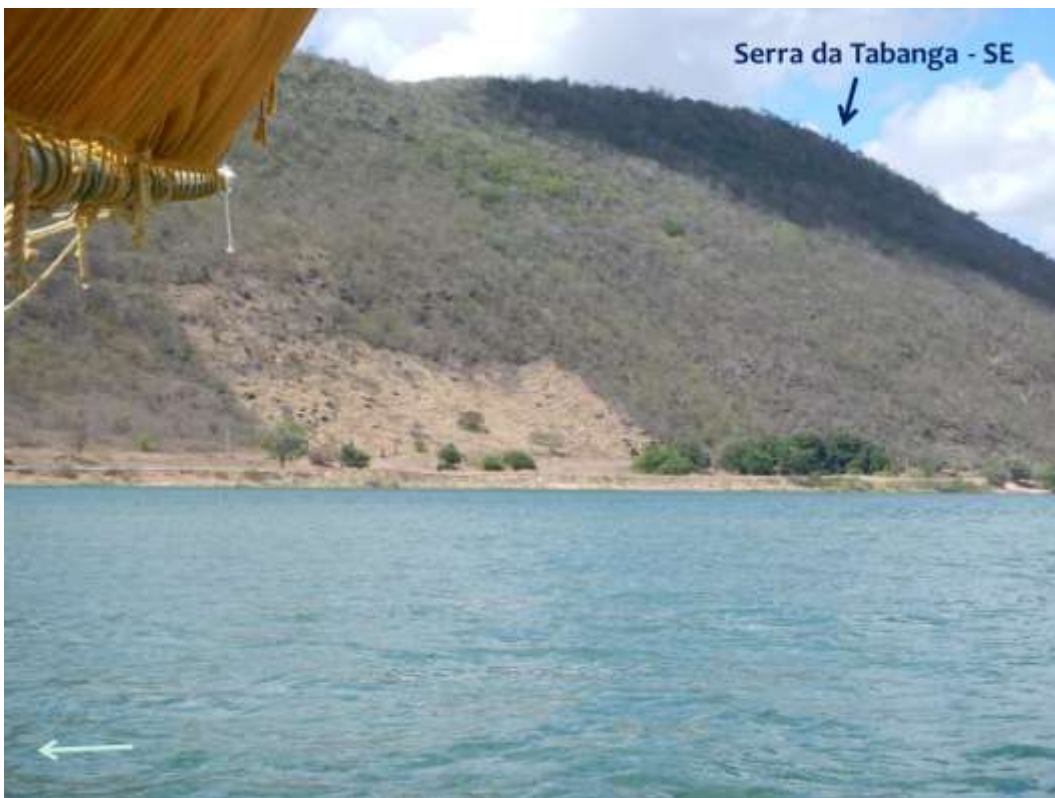
Figura 67 – Com a redução de vazão é verificada a rápida consolidação das croas.

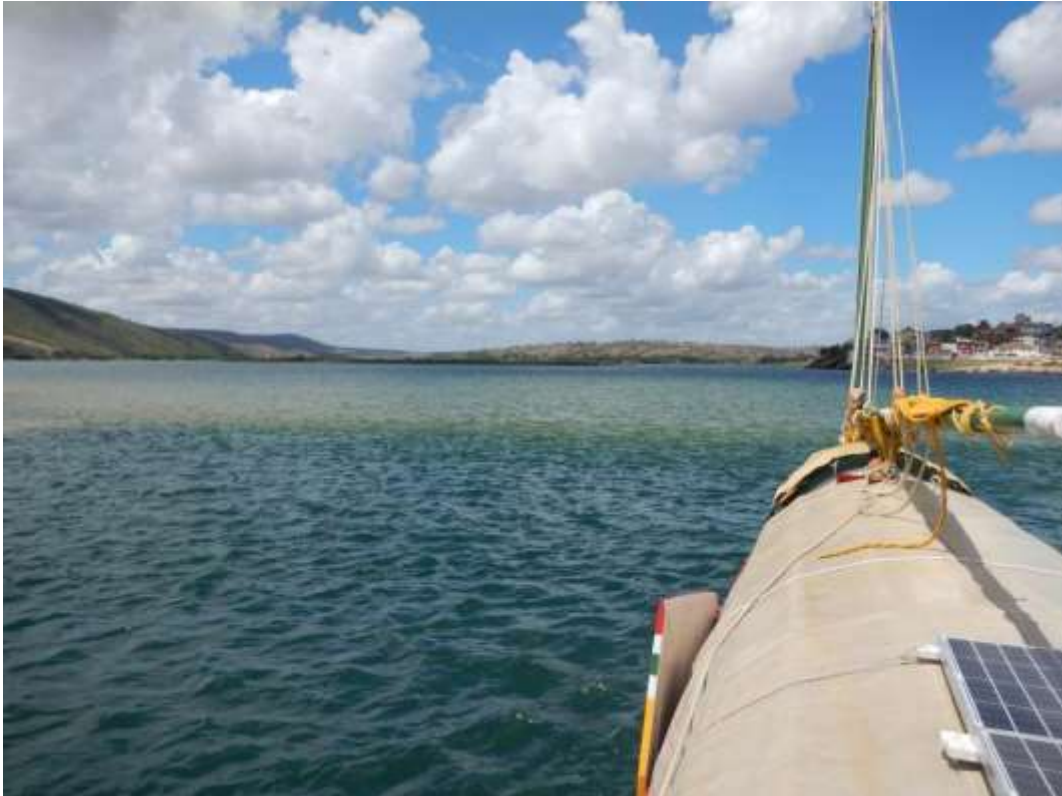
Figura 69

Figura 69B – Para garantir a passagem segura por Traipu, é indispensável a navegação sobre a croa, para ganho de altura em zona fora da “sombra” do vento.

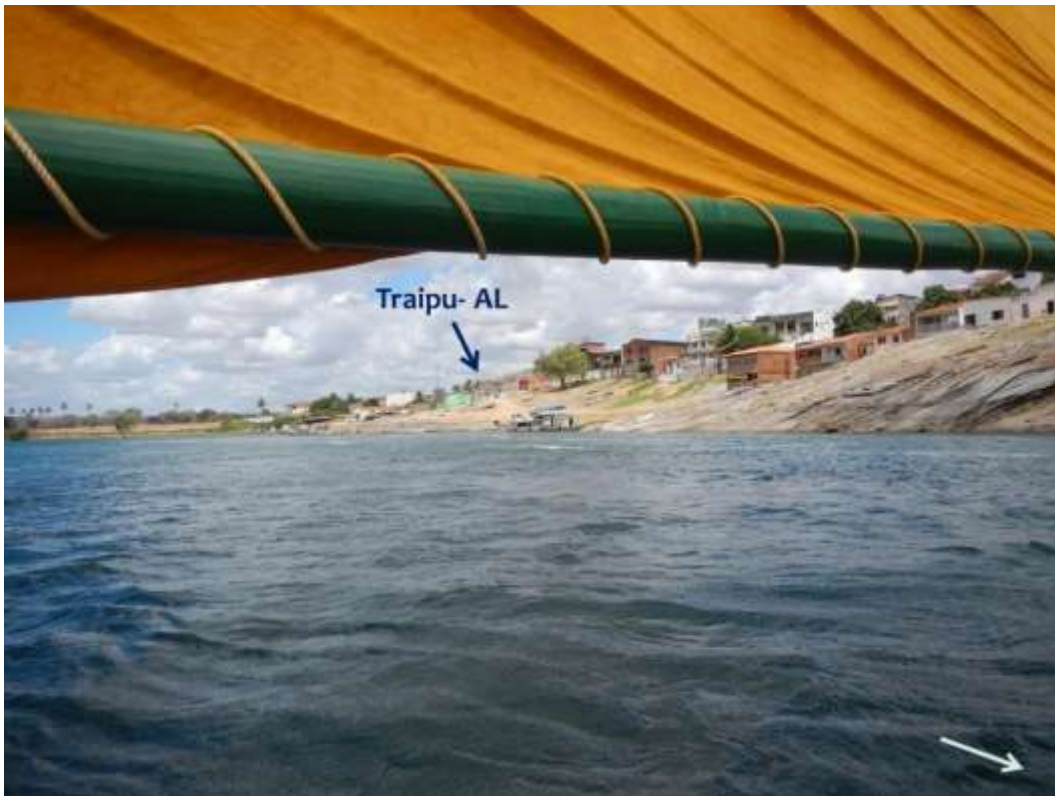
Figura 70 – Em Traipu, a cada dia, mais e mais ocupações irregulares às margens do São Francisco. A comprovação de ausência de fiscalização e omissão de órgãos responsáveis pela gestão do território.

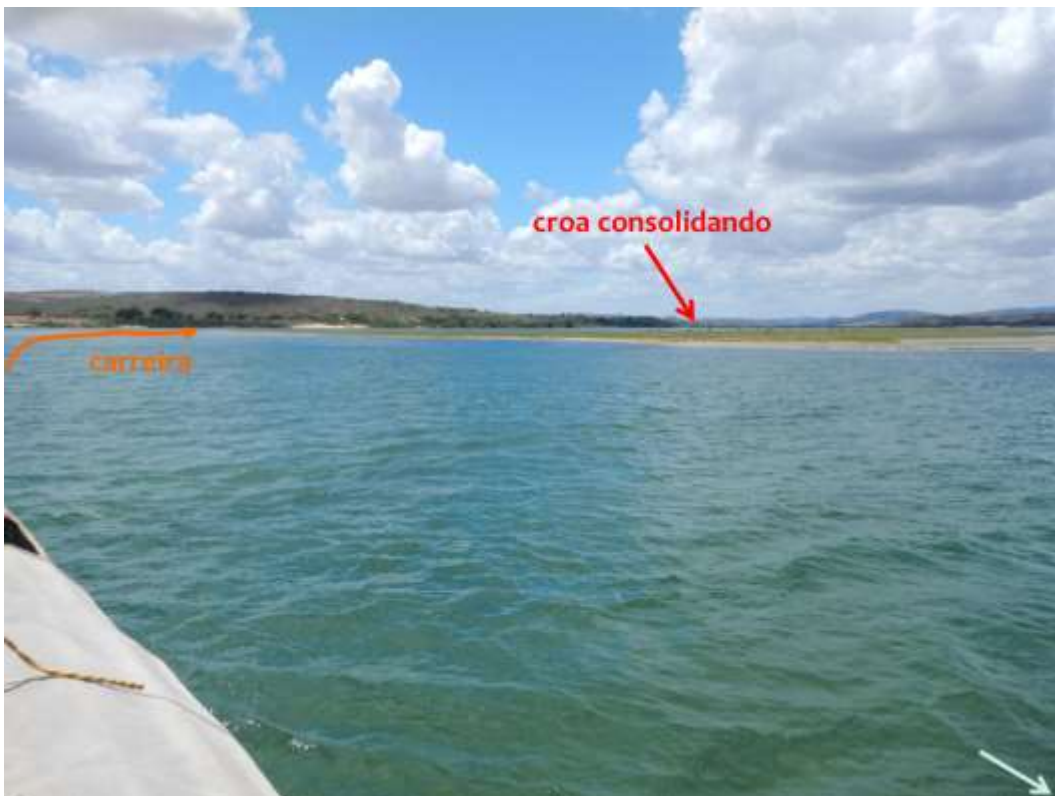
Figura 71 – Mais próximo a Gararu, a visão que se tem do rio, ao nível da água é de apenas terra. Tamanho é o sistema de compartimentos formados por barramentos bem consolidados.

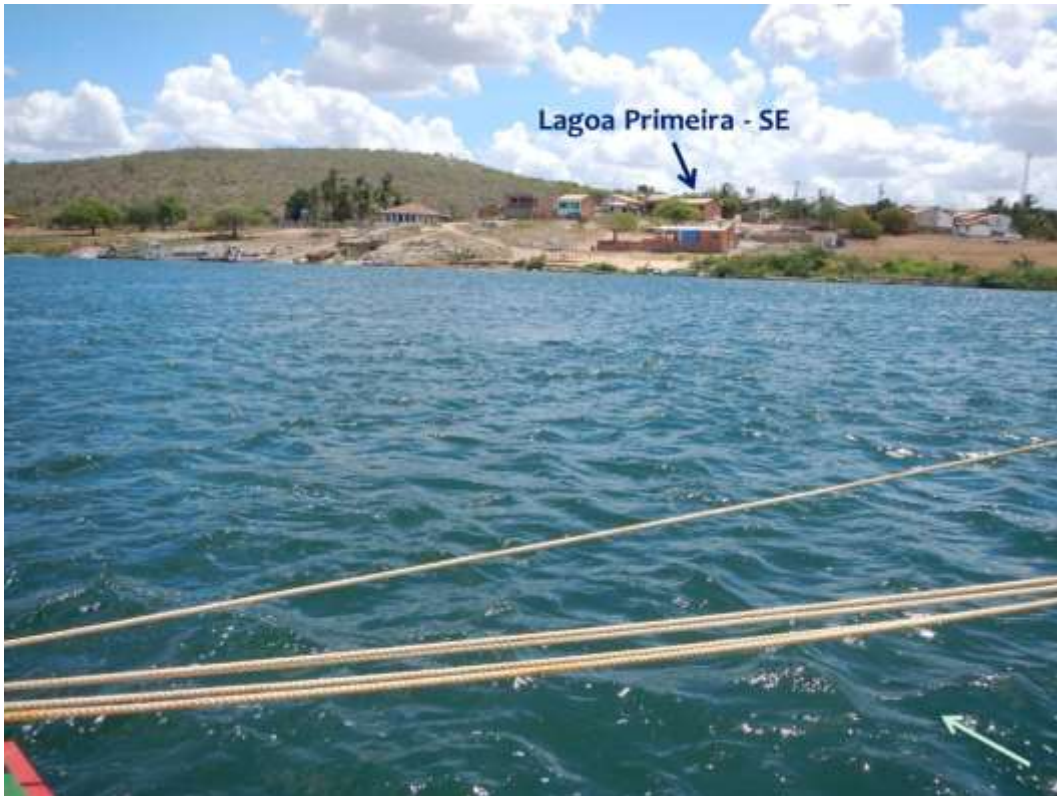
Figura 72 – A erosão na Lagoa Primeira, SE, teve seu limite no solo rochoso já bem próximo ao povoado.

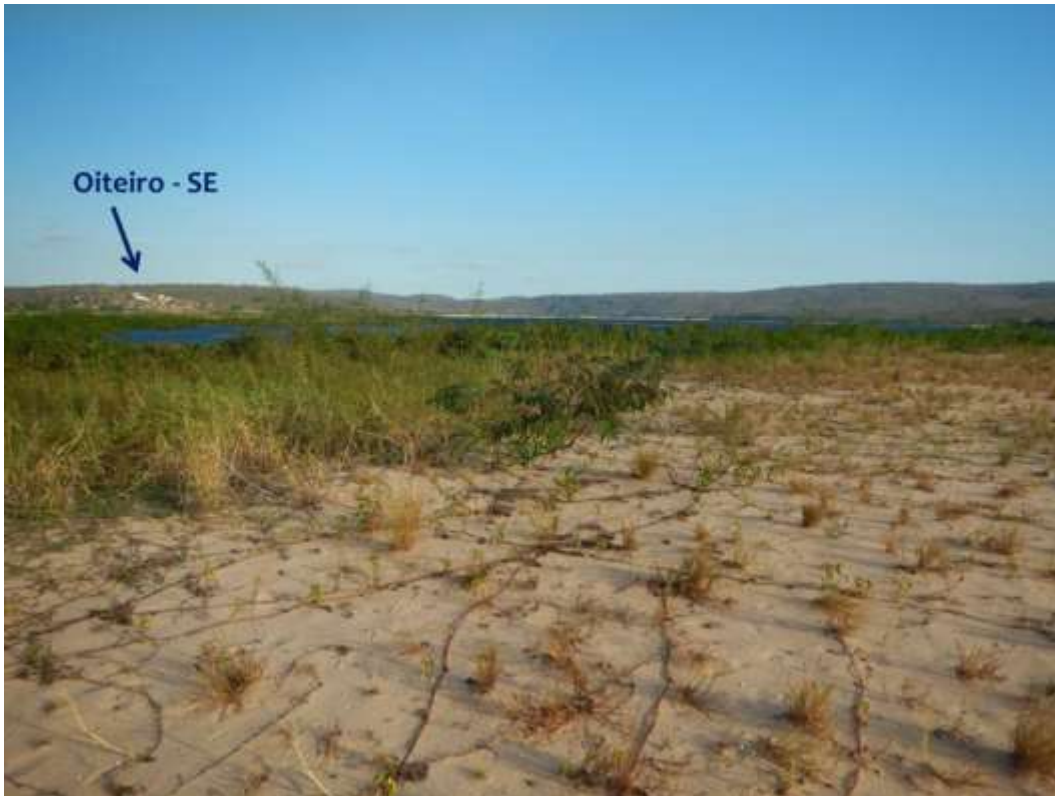
Figura 74 – A grande croa no través de Gararu, SE, no eixo do rio, reduz as possibilidades de navegação a um pequeno canal pelos Patos, AL, e outro, pouco mais largo, pelo sul, por SE.

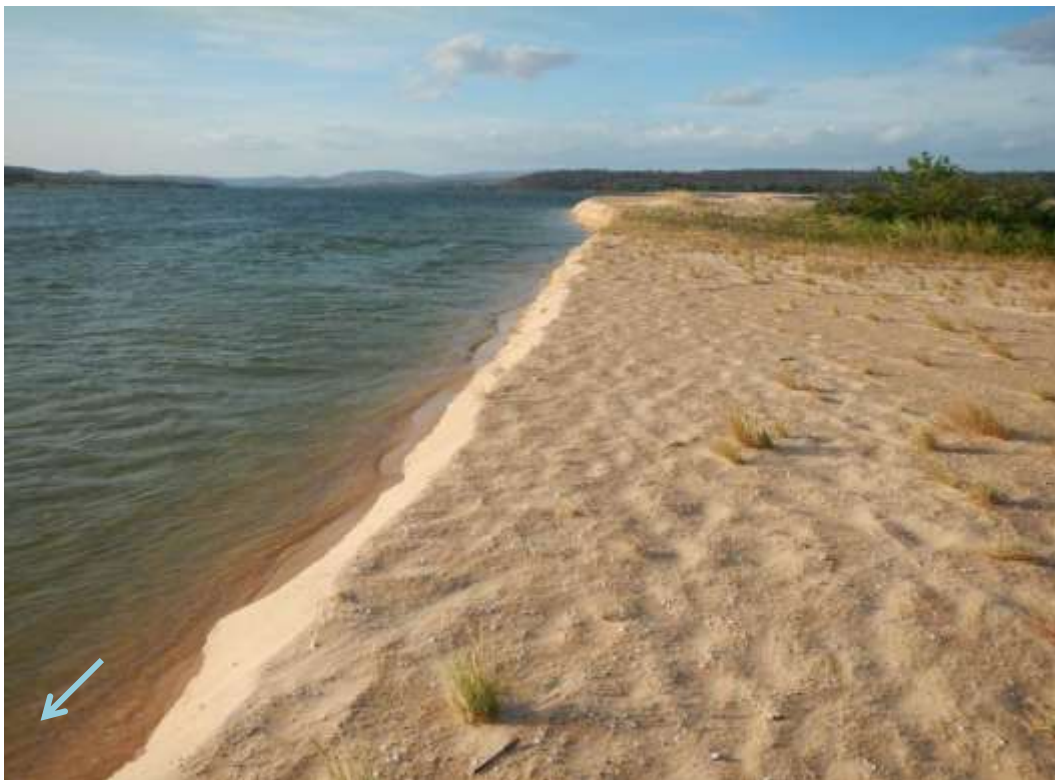
Figura 75 – A visão ao final da tarde, para montante é ilusória de um grande rio para se navegar. Deste local até Pão de Açúcar, são dezenas e dezenas de barramentos, formando sub-compartimentos de compartimentos maiores.

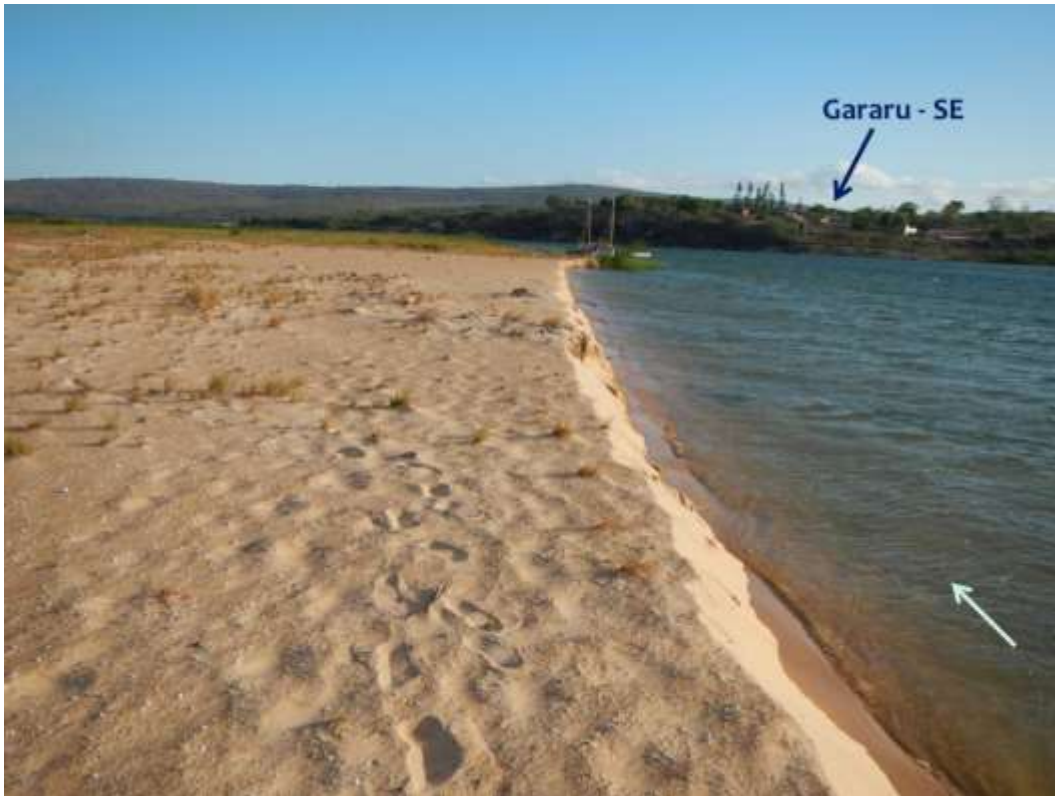
Figura 76 – Ocupando praticamente toda a faixa central do rio no través de Gararu, SE, a principal croa da região. Vista para o sul.

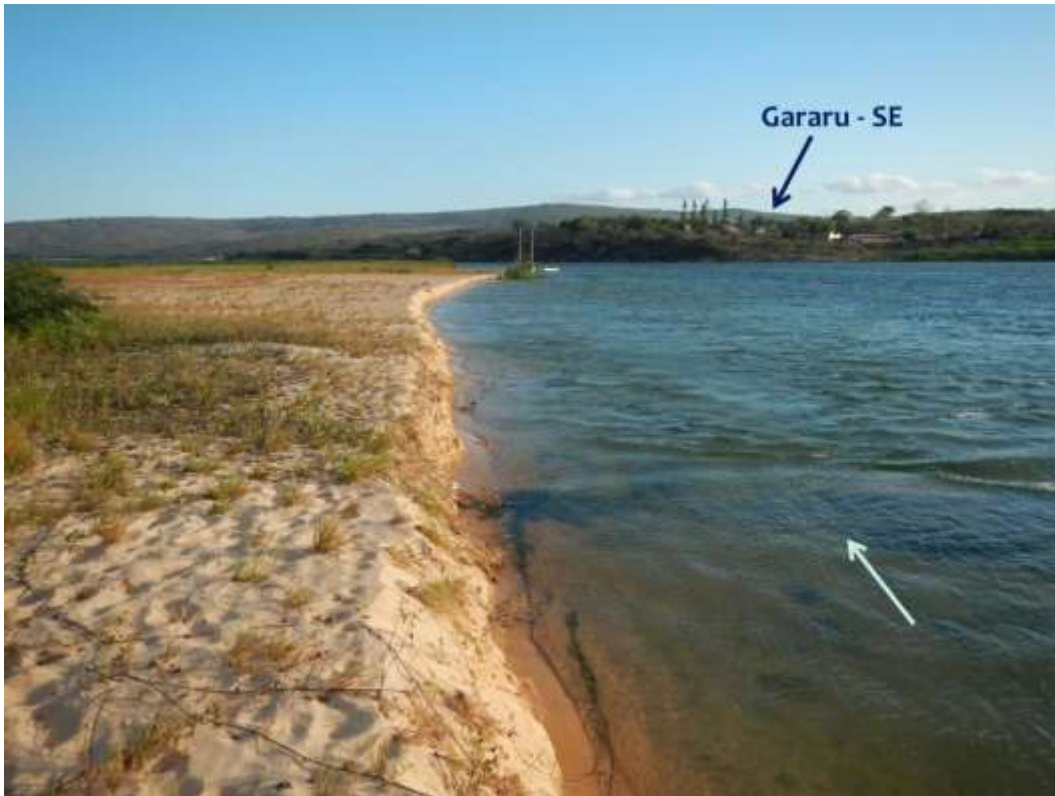
Figura 78 – Apesar do processo erosivo, esta grande croa está bem consolidada, com vegetação estabelecida em diversos pontos. É utilizada de forma irregular como pastagem.

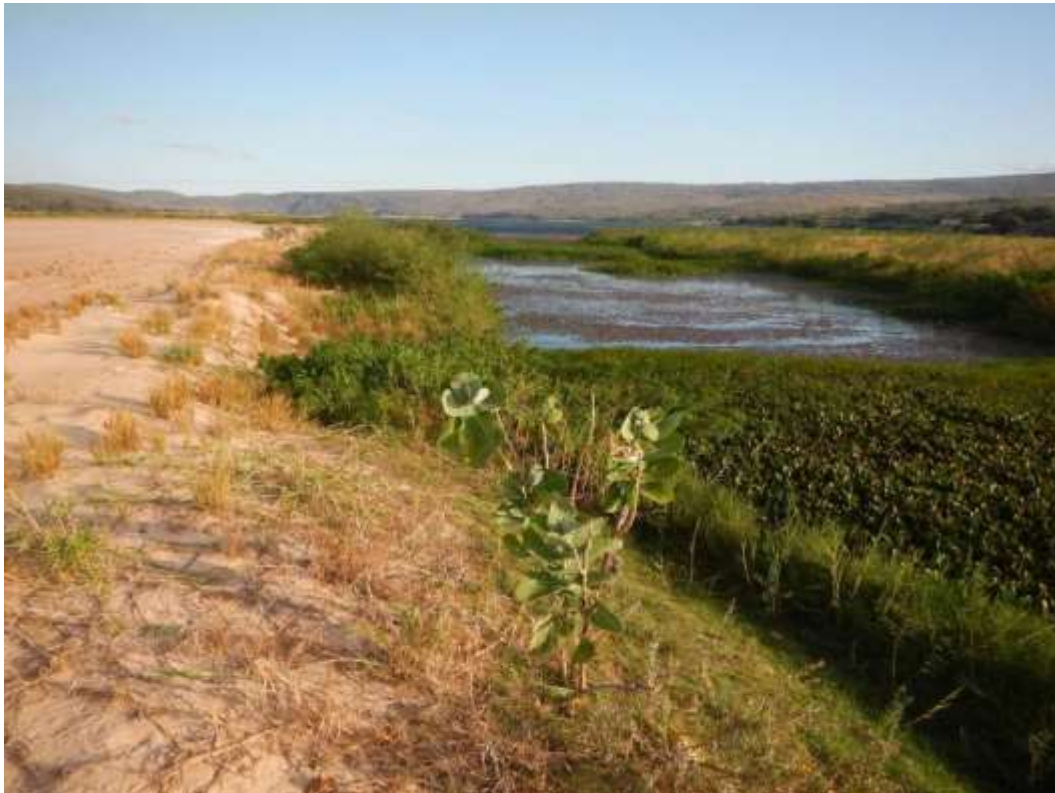
Figura 79 – Na borda sudeste da croa, para jusante, um brejo formado e com ecossistema próprio.

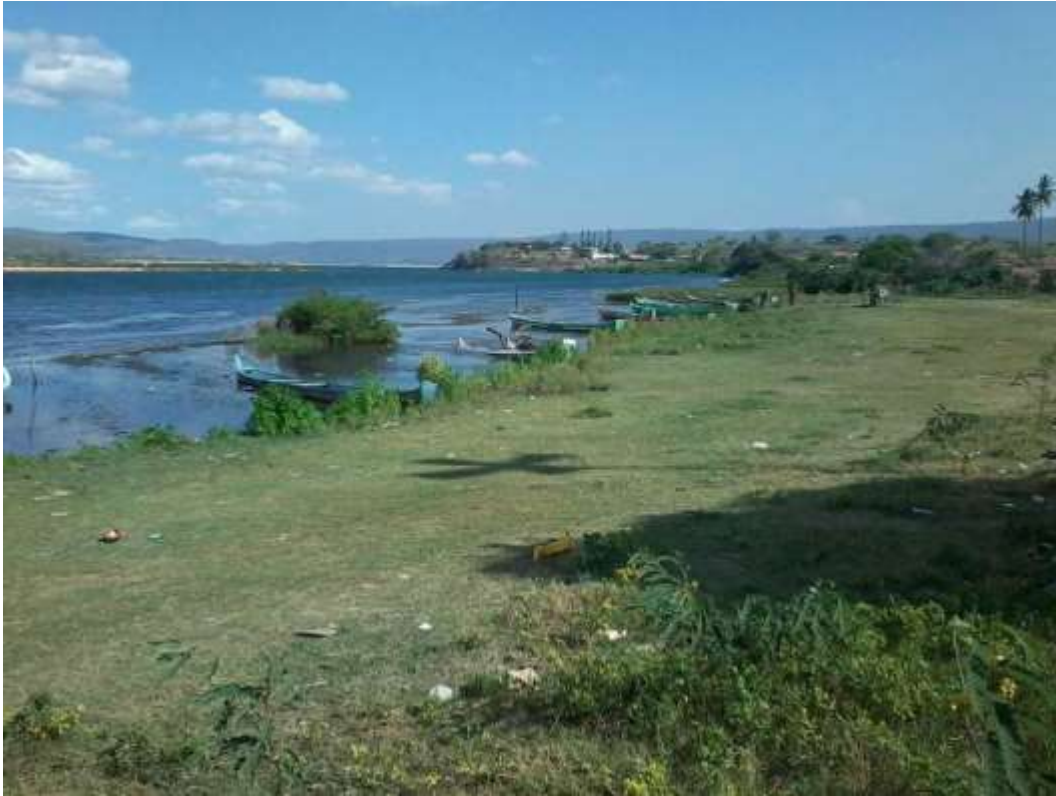
Figura 80 – O porto “de baixo” de Gararu é exemplar quanto à extensão de margem que mostra o recuo do rio em período recente: toda a zona verde trata-se de área de inundação já bem pisoteada e utilizada pela população.

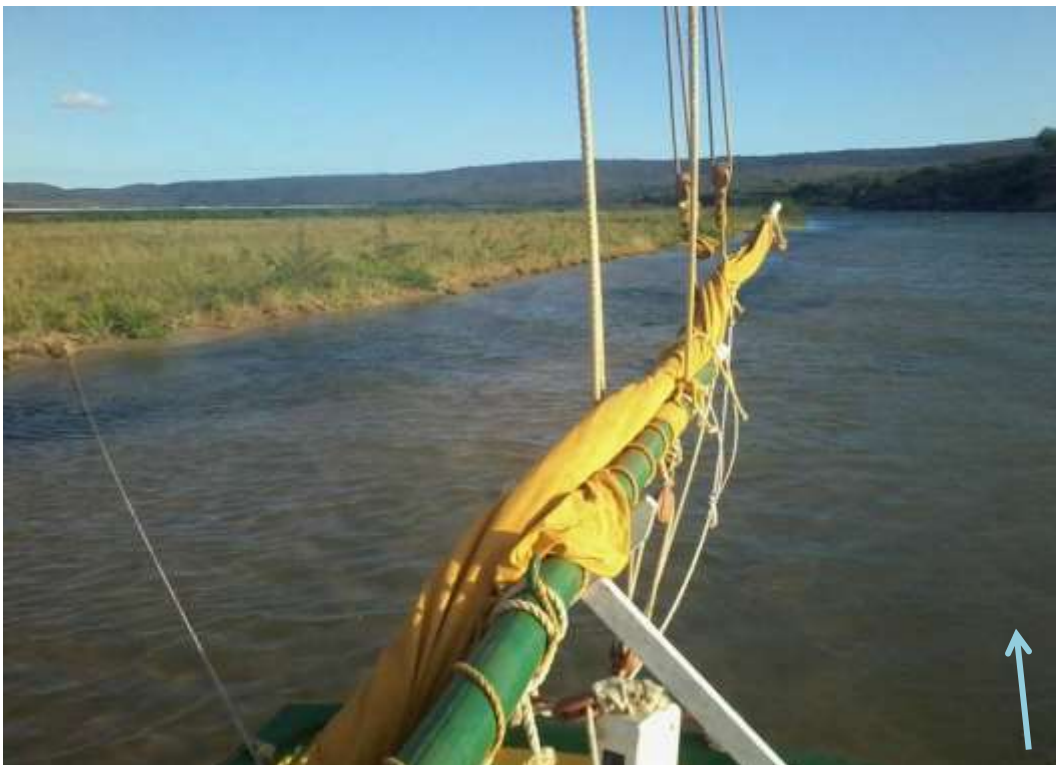
Figura 81 – Para a remoção de tantos corpos de obstrução a única solução é aumento de vazão em período semelhante ao histórico de cheia, por várias semanas, e por diversas temporadas.

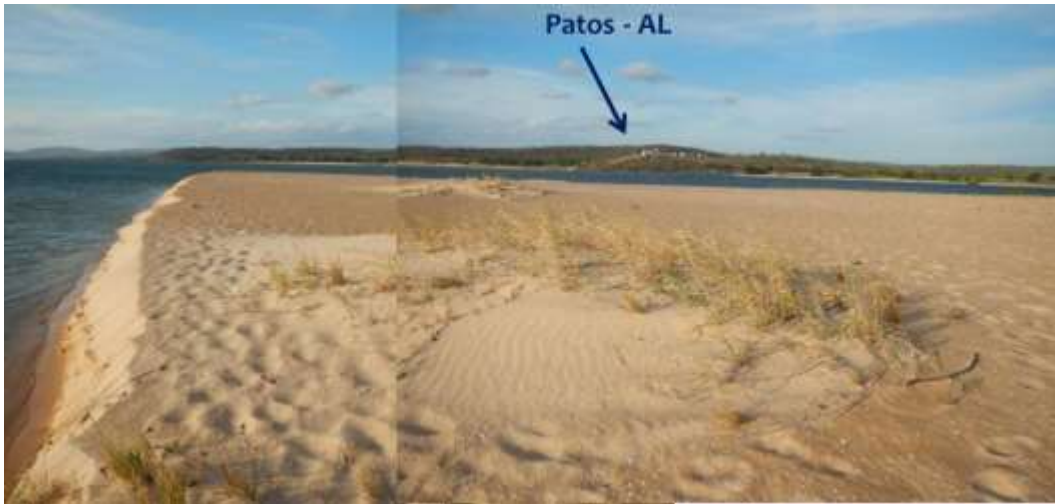
Figura 82 – O pequeno canal do norte, pelos Patos, AL, pode ser praticado com cuidado.
