**A NAVEGAÇÃO DE LONGO CURSO NO TRECHO
BAIXO DO RIO SÃO FRANCISCO EM REGIME
DE REDUÇÃO DE VAZÕES DE DEFLUÊNCIA A
PARTIR DE SOBRADINHO**

Navegações em Janeiro e Abril de 2015

Brejo Grande 2015

© 2015 | **Canoa de Tolda – Sociedade Socioambiental do Baixo São Francisco**

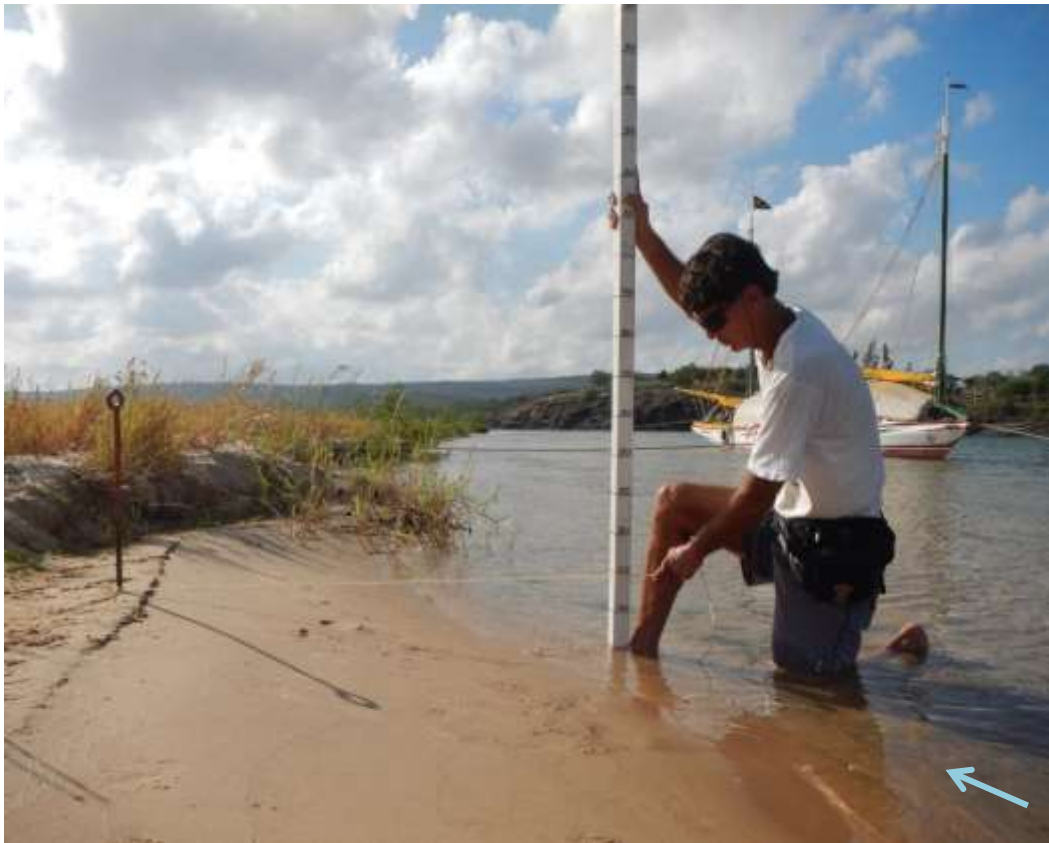
Figura 84 – Na manhã do dia 8, a medição da comprovação da grande variação de nível que é um dos grandes flagelos no Baixo São Francisco (cerca de 190 mm em Gararu).

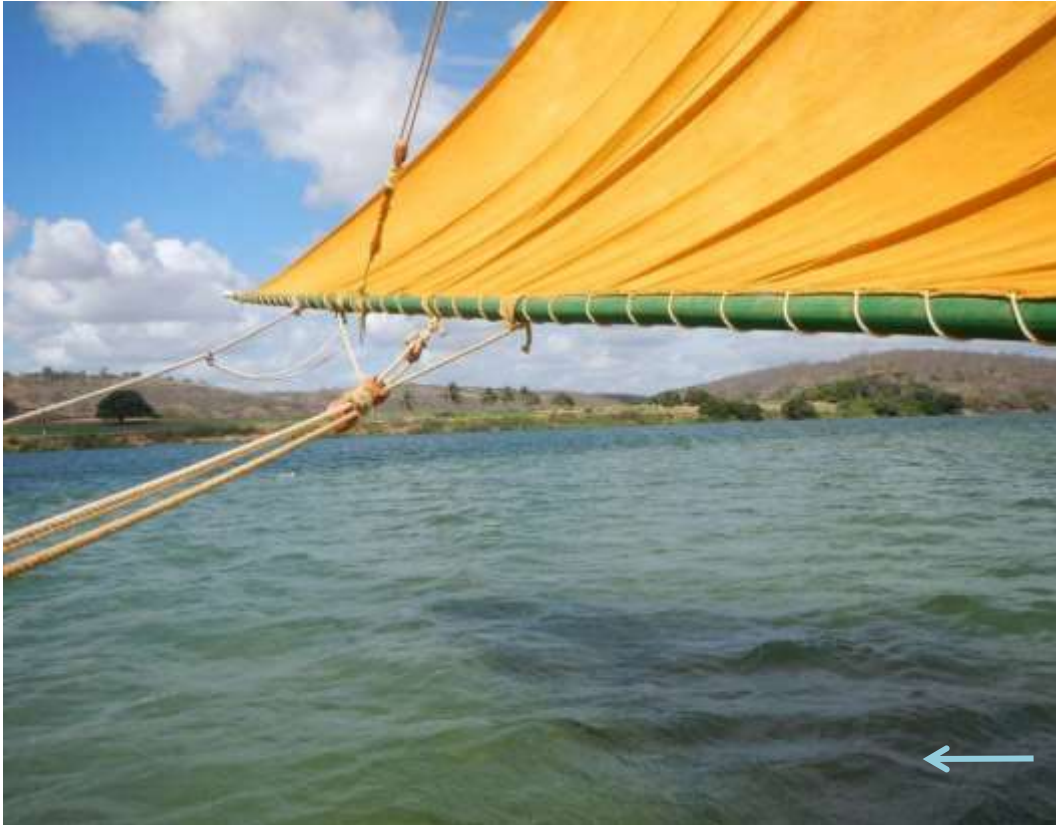
Figura 88 – No través da Genipatuba, SE, é verificada o aumento da zona de barramentos de areia. O que resta de canal, se localiza, comprimento reduzido, colado à margem sergipana.

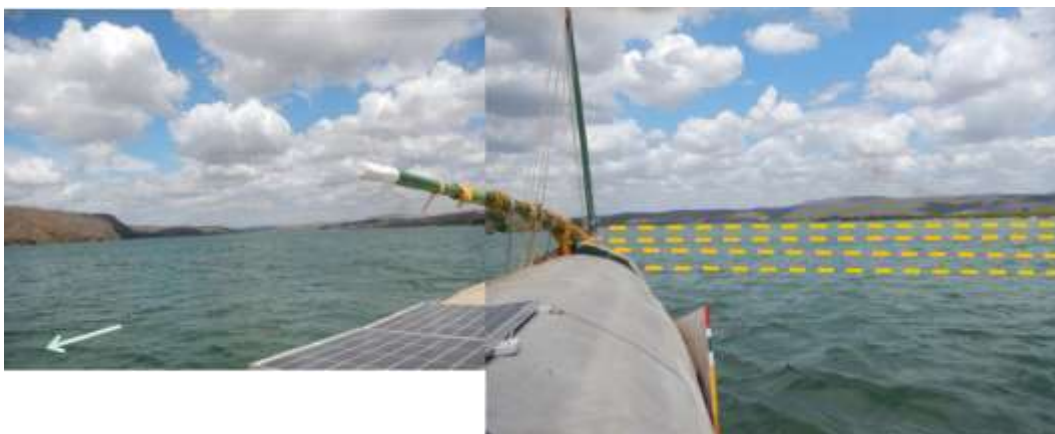
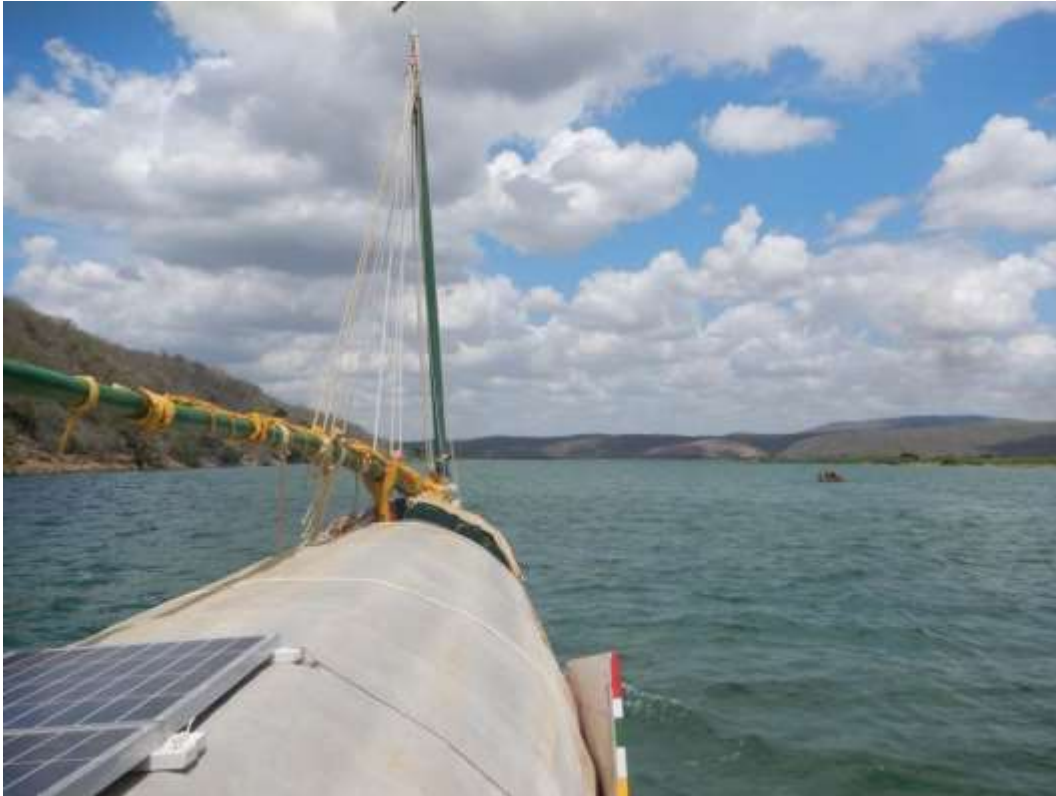
Figura 89

Figura 89B – Para se atingir a passagem menos difícil, a jusante da Jacobina, AL, são muitas as manobras, contornando um longo conjunto de croas consolidadas.

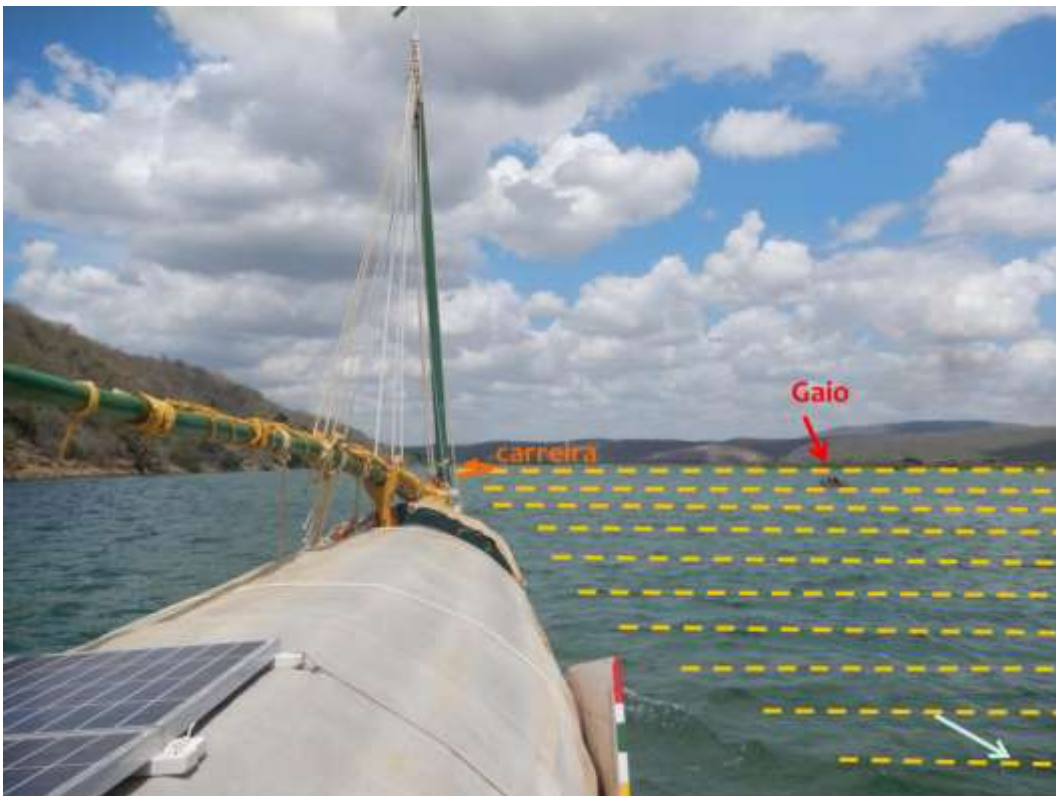
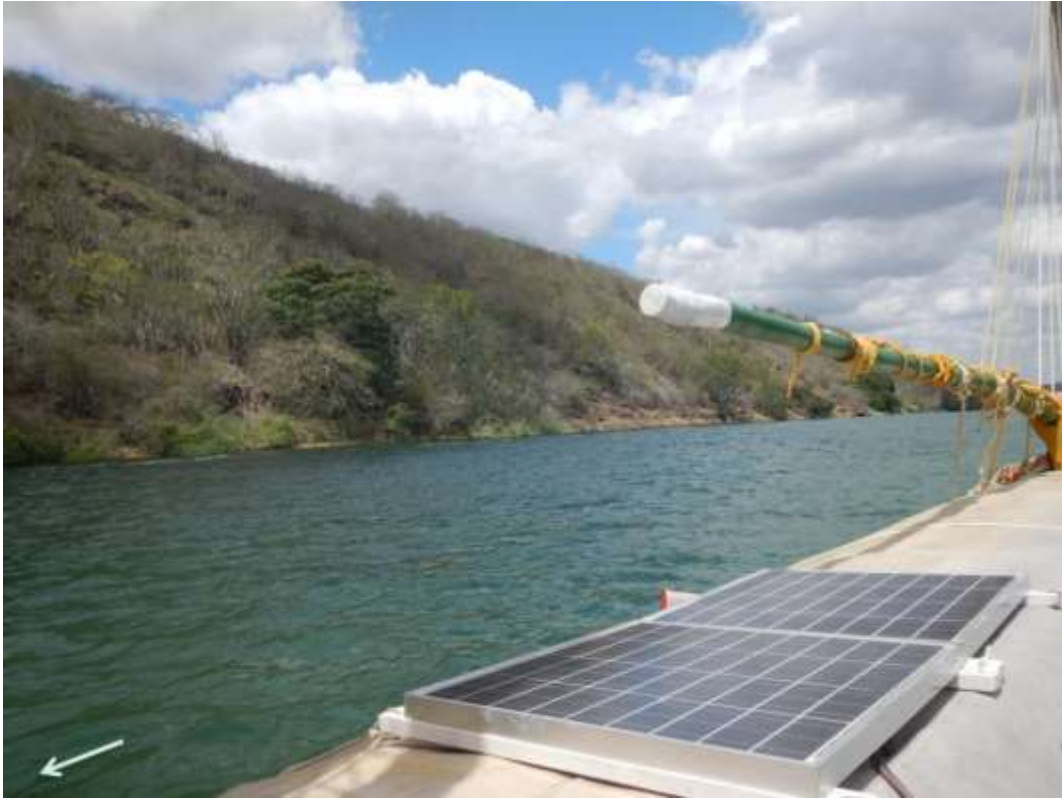
Figura 90

Figura 90B – O trecho que vai do través do terreno de Zezé Brauna, no Saco dos Medeiros, AL, está completamente assoreado. A navegação deve ser demandada com grande cautela.

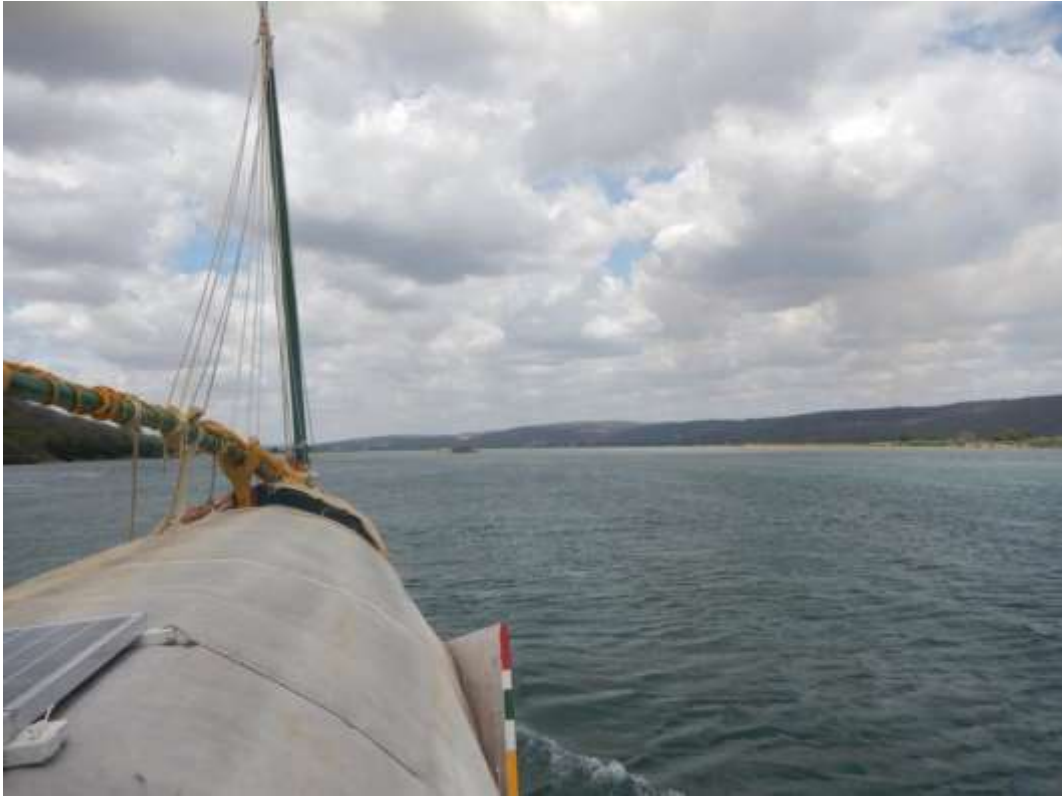
Figura 91 – Neste local, como em tantos outros já apresentados, a montante e a jusante, a proliferação de bancos de vegetação aquática.

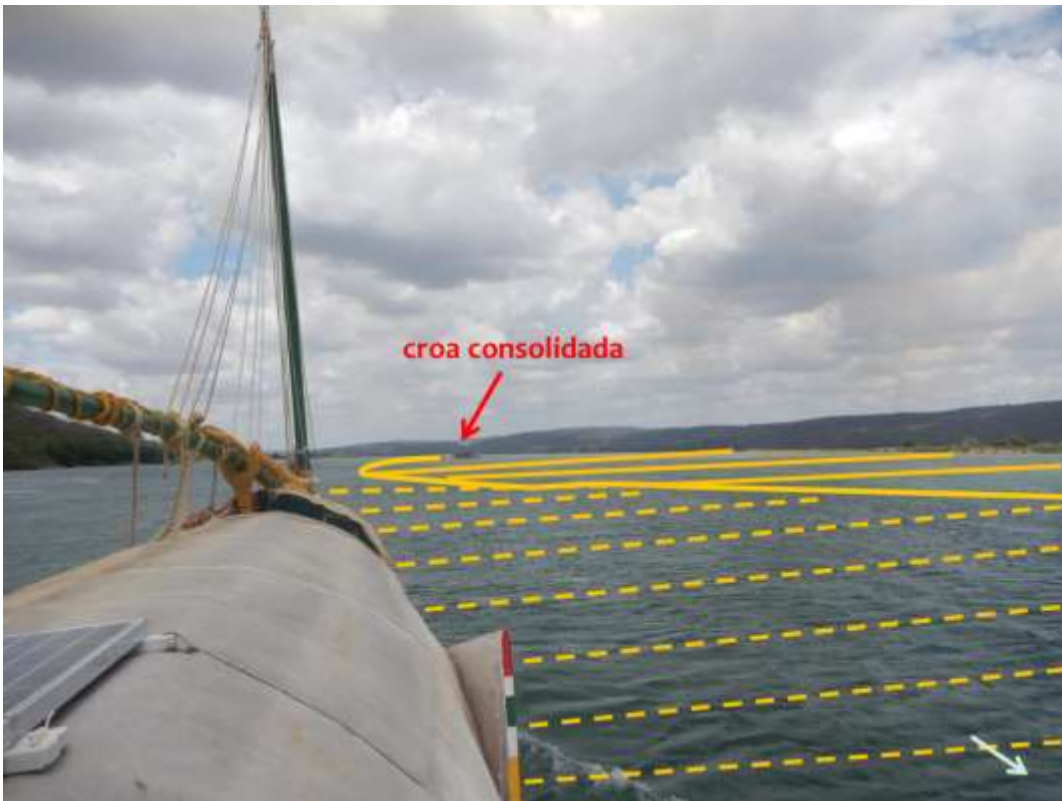
Figura 92

Figura 92B – Esta carreira está com os dias contados a curto prazo. A obstrução é certa.

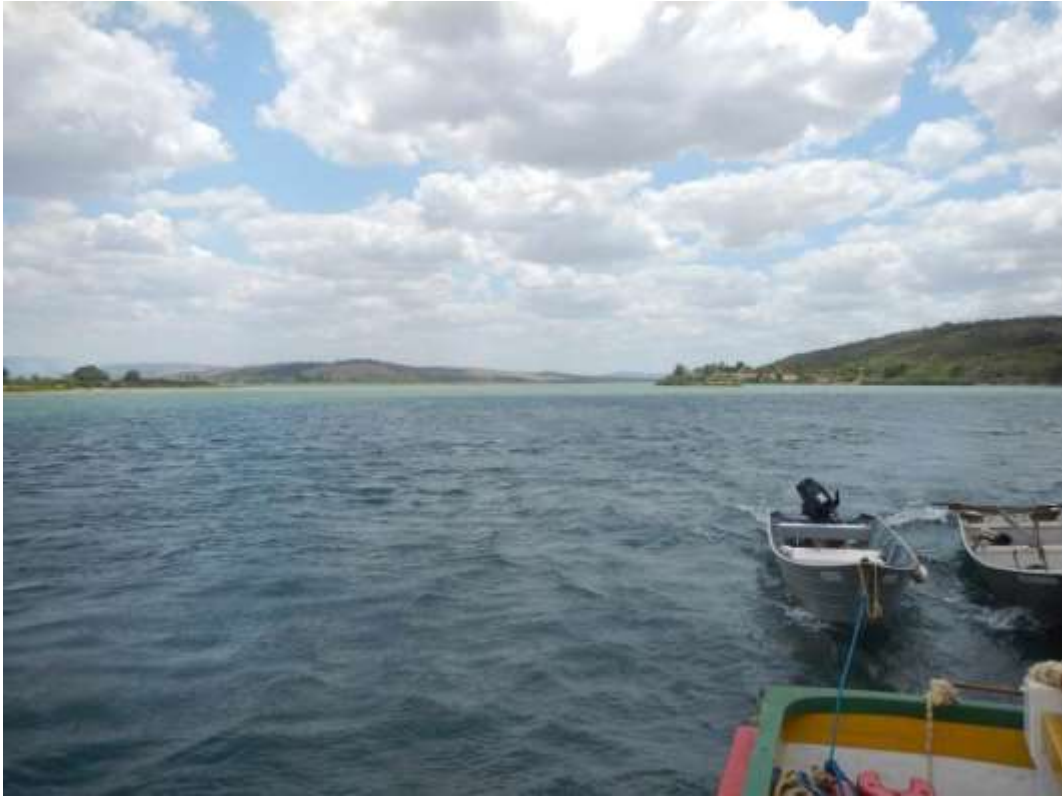
Figura 93B – Não há mais, neste momento, como correr pelo sul. Há que se atravessar, por sobre as croas submersas, para a Mundo Novo, AL, e correr pela banda do norte.

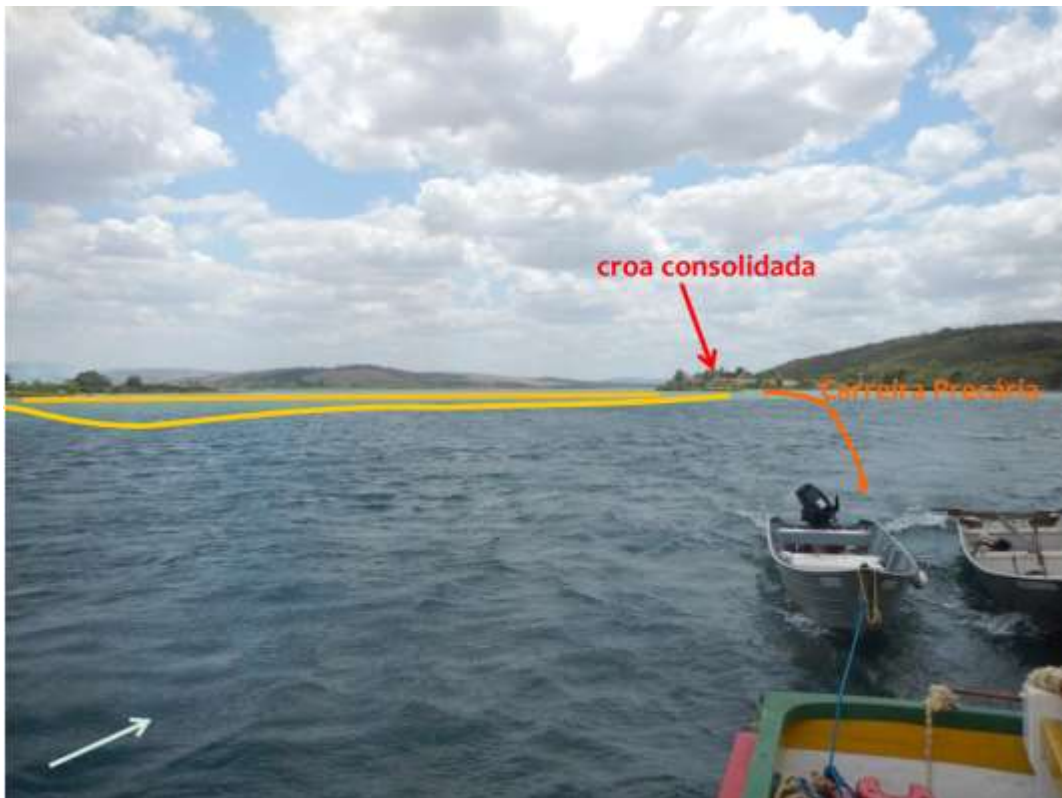
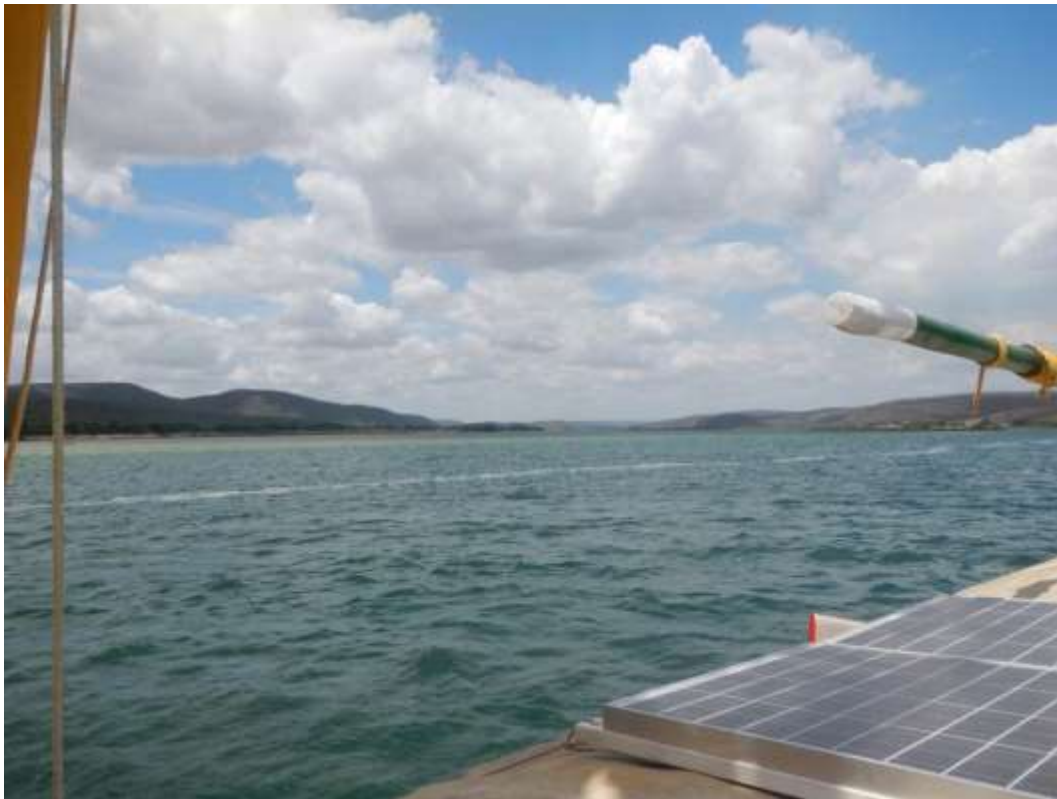
Figura 94

Figura 94B – A vista pela popa indica a situação de extrema obstrução nas zonas próximas à Jacobina e Mundo Novo, AL.

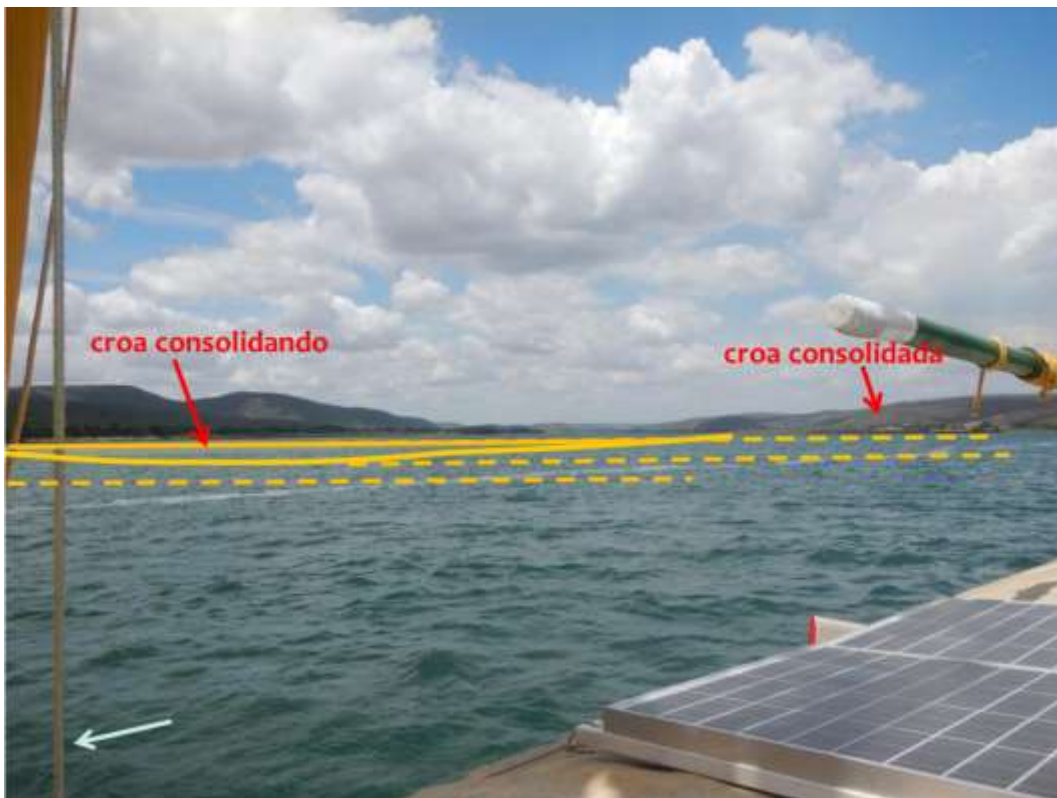
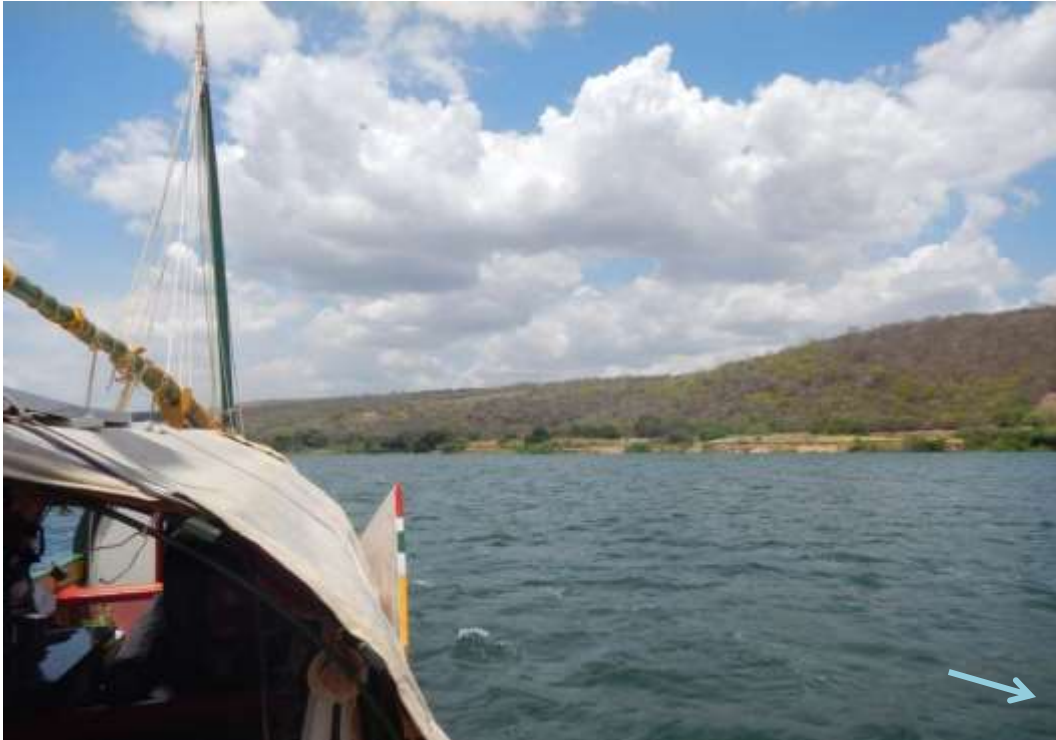
Figura 95

Figura 95B – O chamado “retão”, enre o Aió (a montante da ilha dos Prazeres, AL) e a Jacobina, AL, antes muito profundo, para navegação franca, hoje totalmente fragmentado por obstruções com restrição máxima de calado.

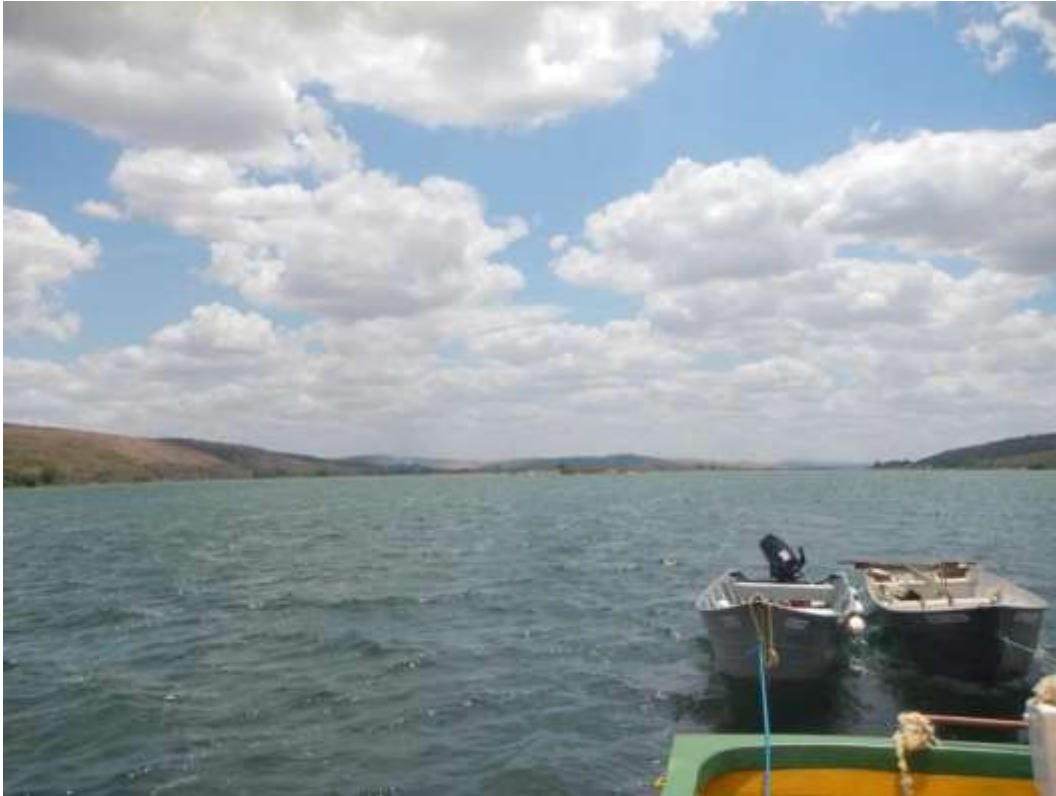
Figura 96 – Subindo acima da Mundo Novo, há que se cuidar para pontas de cascalhos em barra de riachos. Com a redução de vazão várias pedras ficam à flor da água.

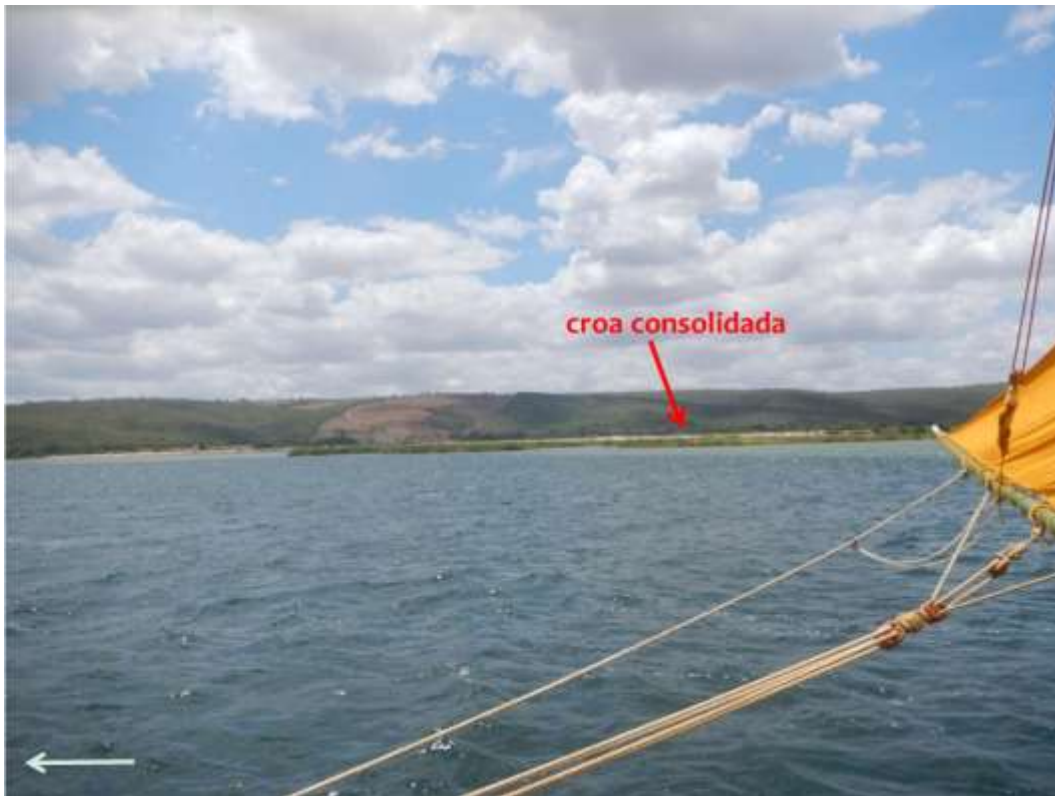
Figura 97B – A visão enganosa de uma zona ampla, propícia à navegação segura, fácil, é facilmente desconstruída pelo conhecimento da realidade local. Toda a zona está crítica.

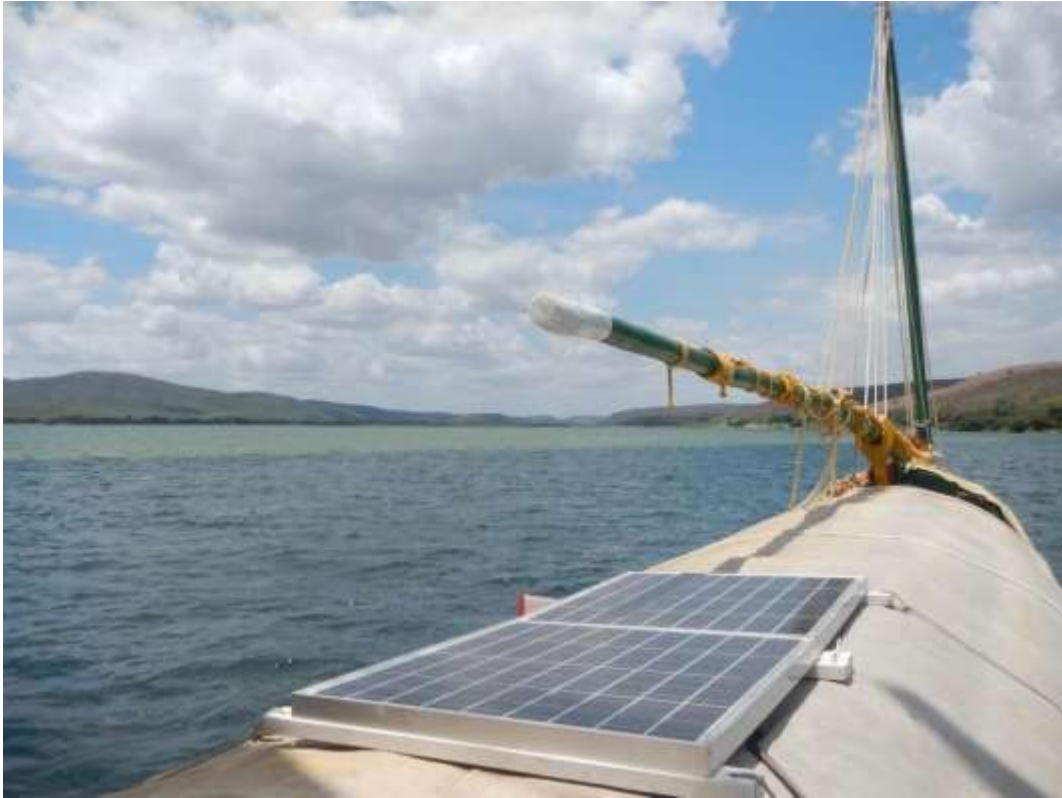
Figura 98 – No través das Intãs, SE, seguindo até o través do Aió, SE, um cordão de grandes e bem consolidadas croas.

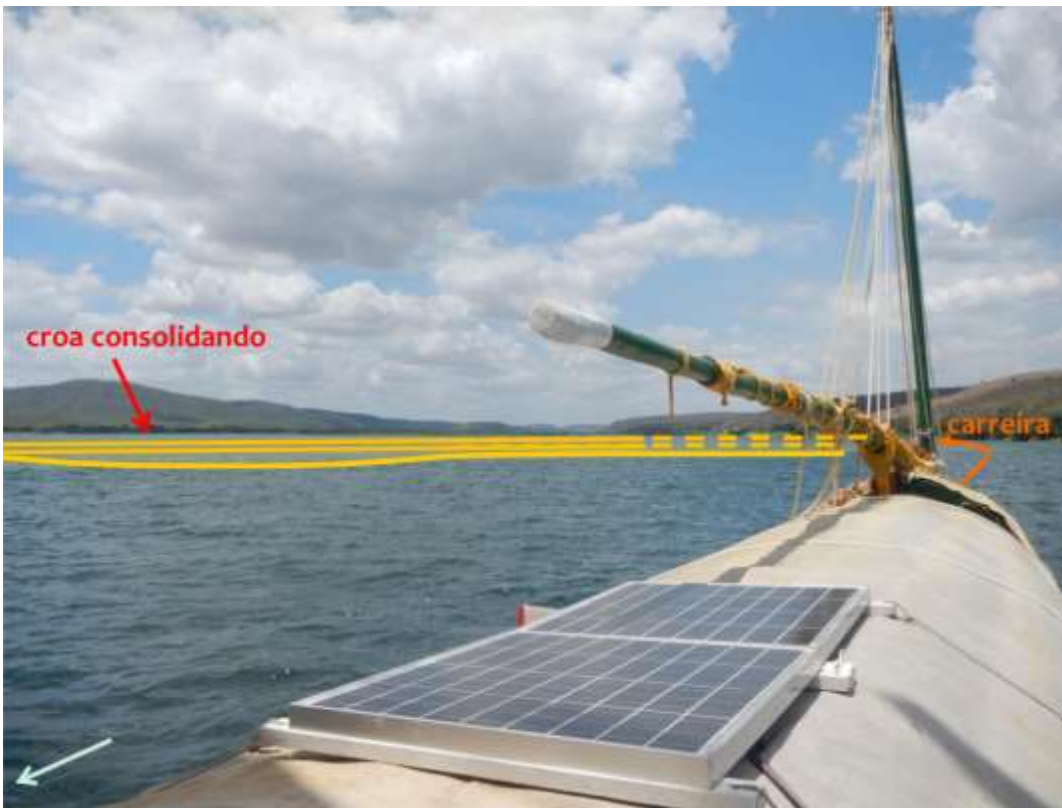
Figura 99

Figura 99B – Sem maiores alternativas para navegação mais tranquila, as carreiras precárias conduzem a embarcação sobre as inúmeras croas.

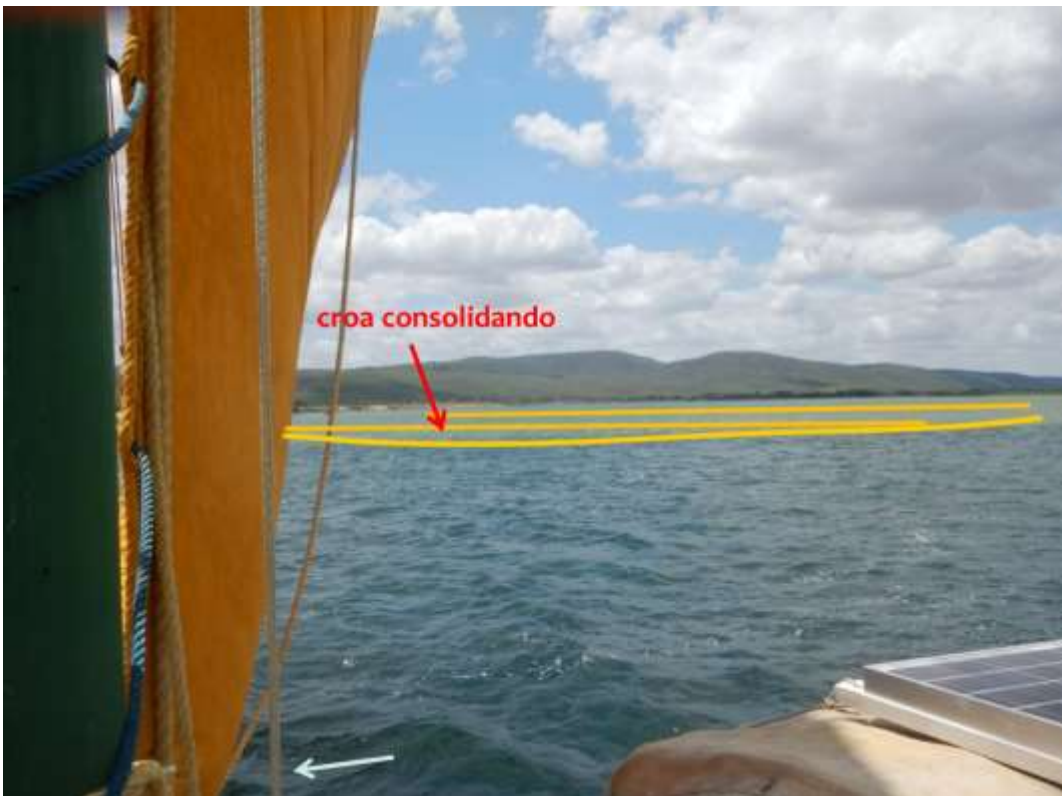
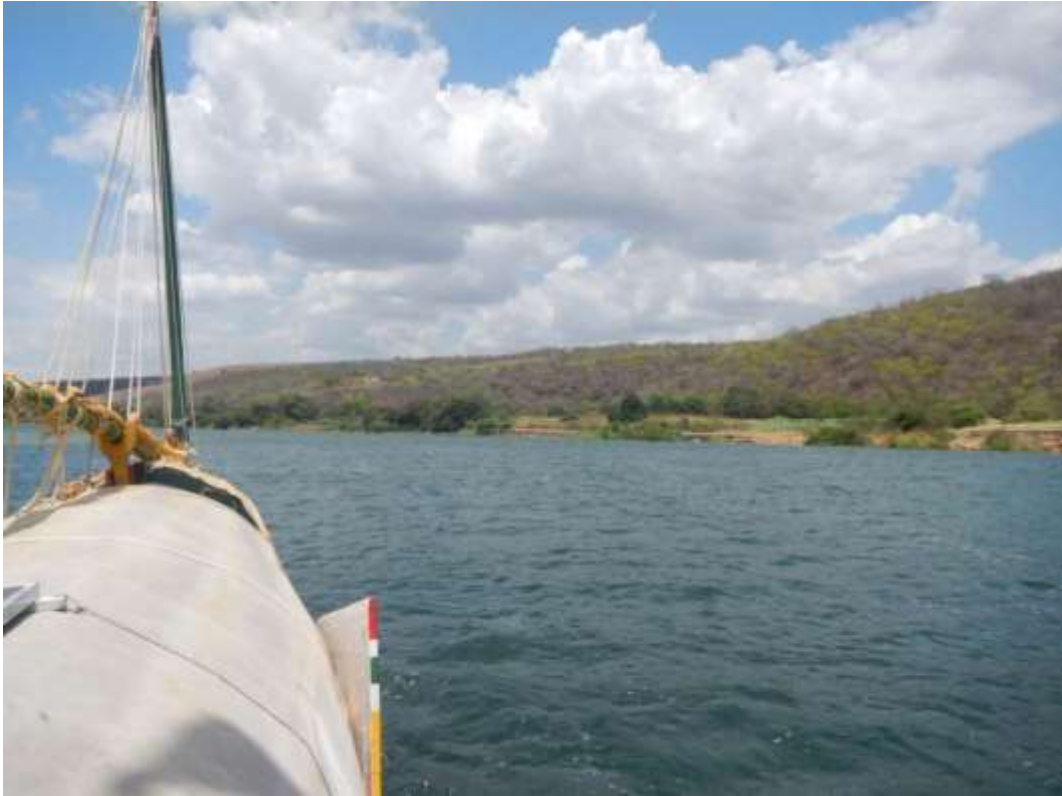
Figura 100

Figura 100B – No eixo da calha do São Francisco, a constatação das inúmeras croas em processo acelerado de consolidação.

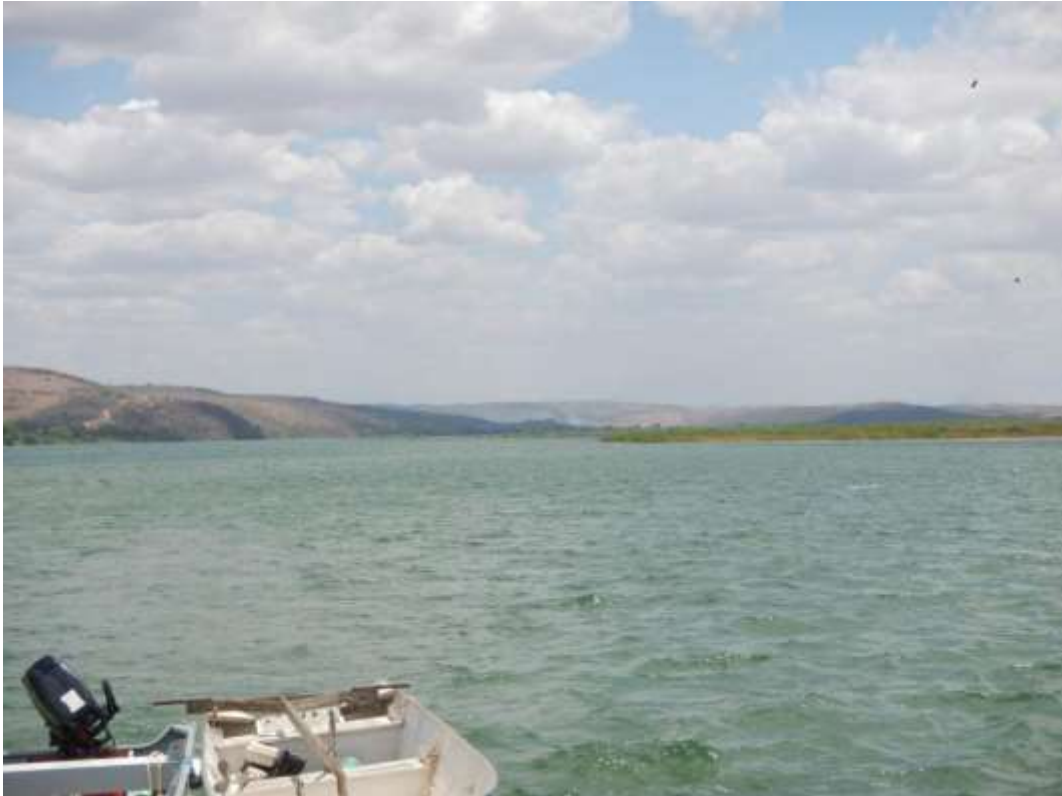
Figura 101B – A carreira precária pelo norte é muito próxima a uma série de pontos que merecem muita atenção, como cascalhos e pedras em barras de riachos alagoanos.

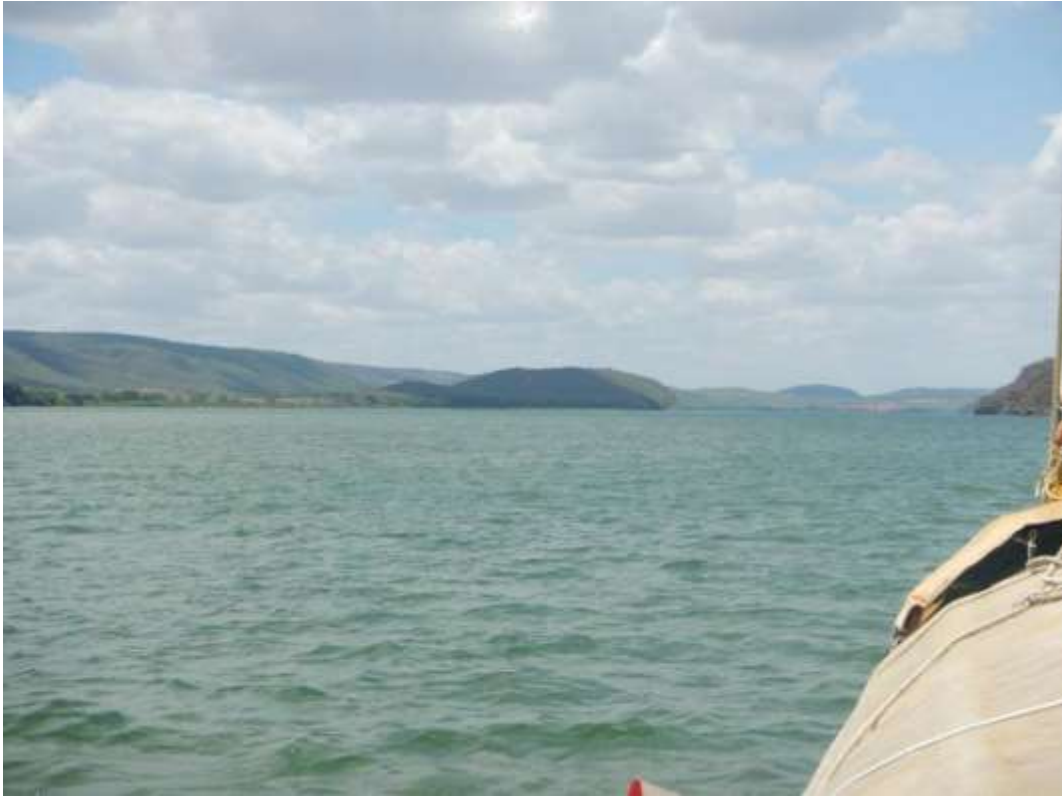
Figura 102B – O panorama de grandes áreas extensamente assoreadas é uma constante em todo o compartimento entre Gararu, SE, e Pão de Açúcar, AL.

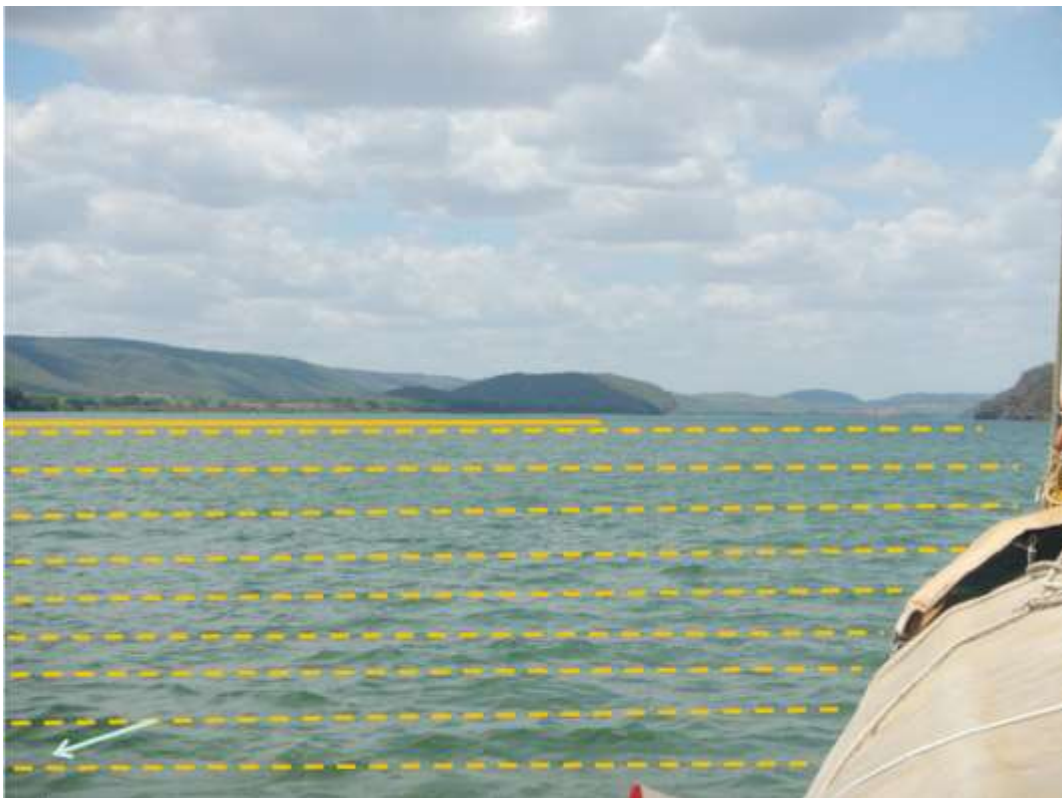
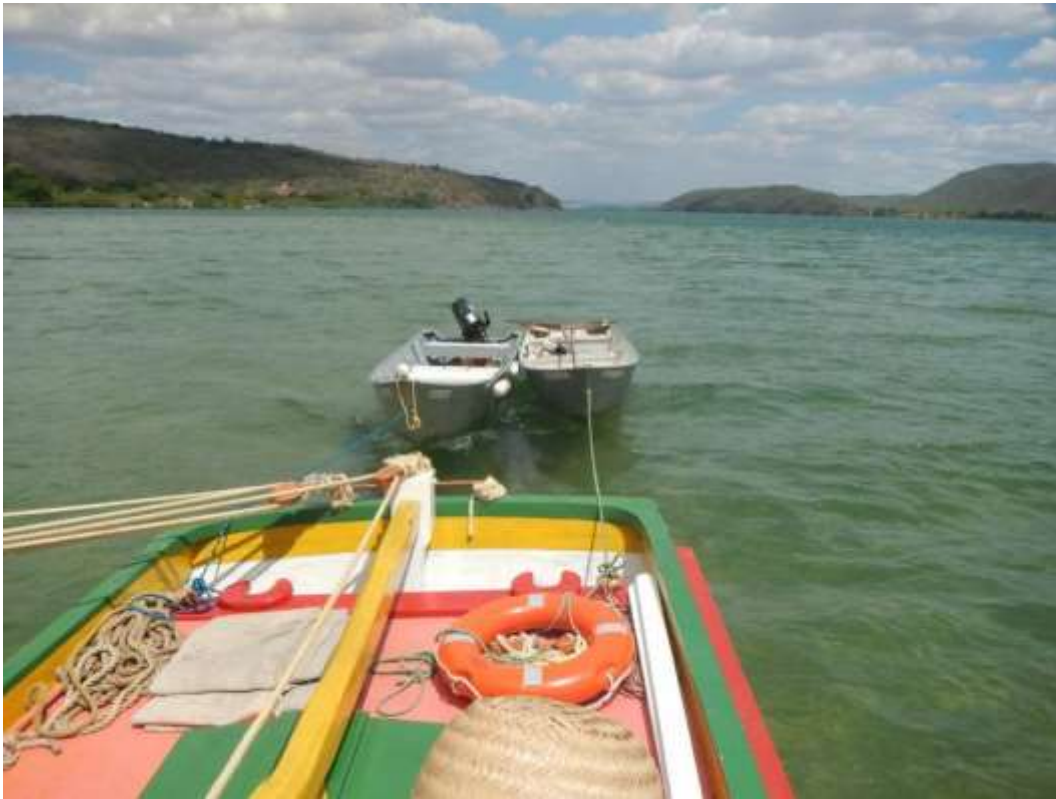
Figura 103

Figura 103B – Com cuidado, lentamente, a canoa Luzitânia sobe, cruzando por sobre os inúmeros bancos.

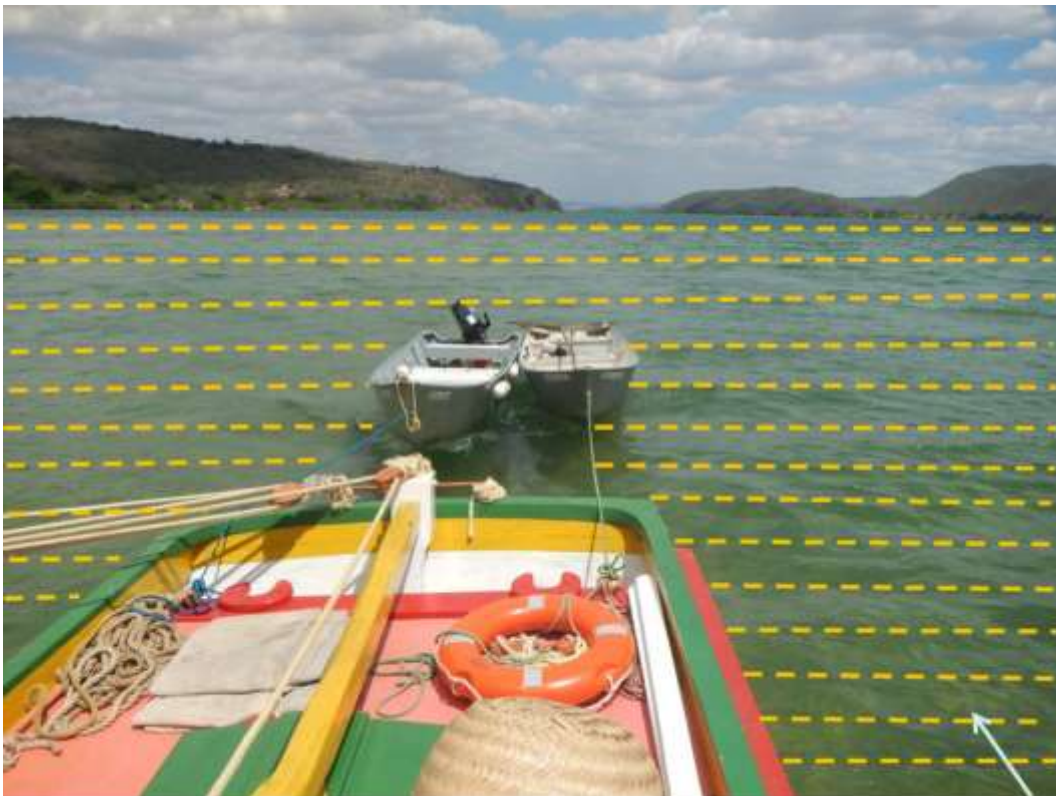
Figura 104B – A situação deixa claro que é impossível a navegação noturna ou com ventos mais fortes. Para embarcações motorizadas com calado superior a 0,90 m, é praticamente impossível.

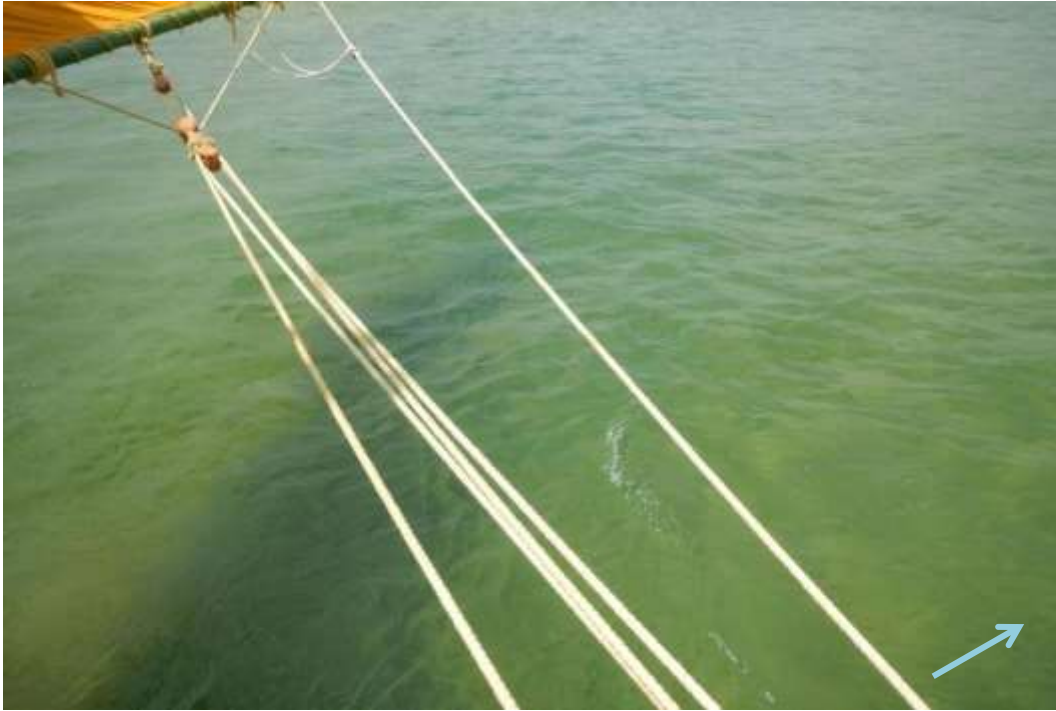
Figura 105 – Também é constatada a pouca, ou mínima observação de ictiofauna.

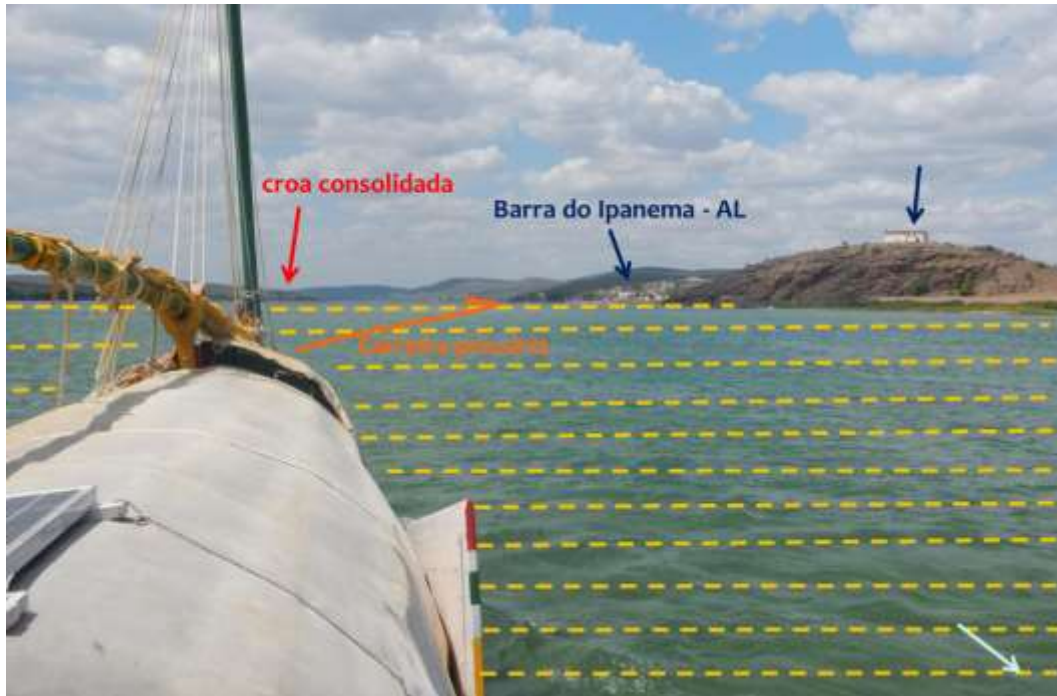
Figura 106B – Nas proximidades, a jusante da ilha dos Prazeres, onde se encontra a igreja secular de Nossa Senhora dos Prazeres, ocorreu ainda maior “espalhamento” dos bancos, se comparando ao período outubro de 2014.

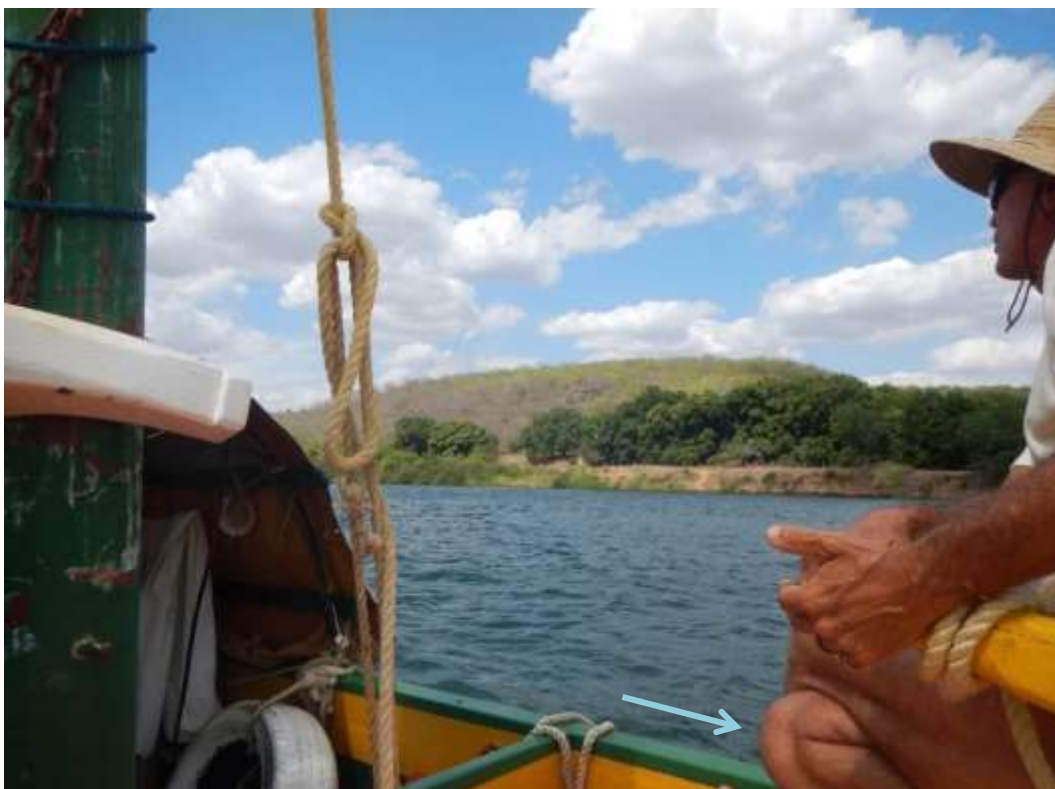
Figura 107 – Logo a montante do povoado da Barra do Ipanema, AL, pela quantidade de bancos que se projetam tanto do norte como do sul, a carreira toma a configuração de inúmeros zigue-zagues.
