**A NAVEGAÇÃO DE LONGO CURSO NO TRECHO
BAIXO DO RIO SÃO FRANCISCO EM REGIME
DE REDUÇÃO DE VAZÕES DE DEFLUÊNCIA A
PARTIR DE SOBRADINHO**

Navegações em Janeiro e Abril de 2015

Brejo Grande 2015

© 2015 | **Canoa de Tolda – Sociedade Socioambiental do Baixo São Francisco**

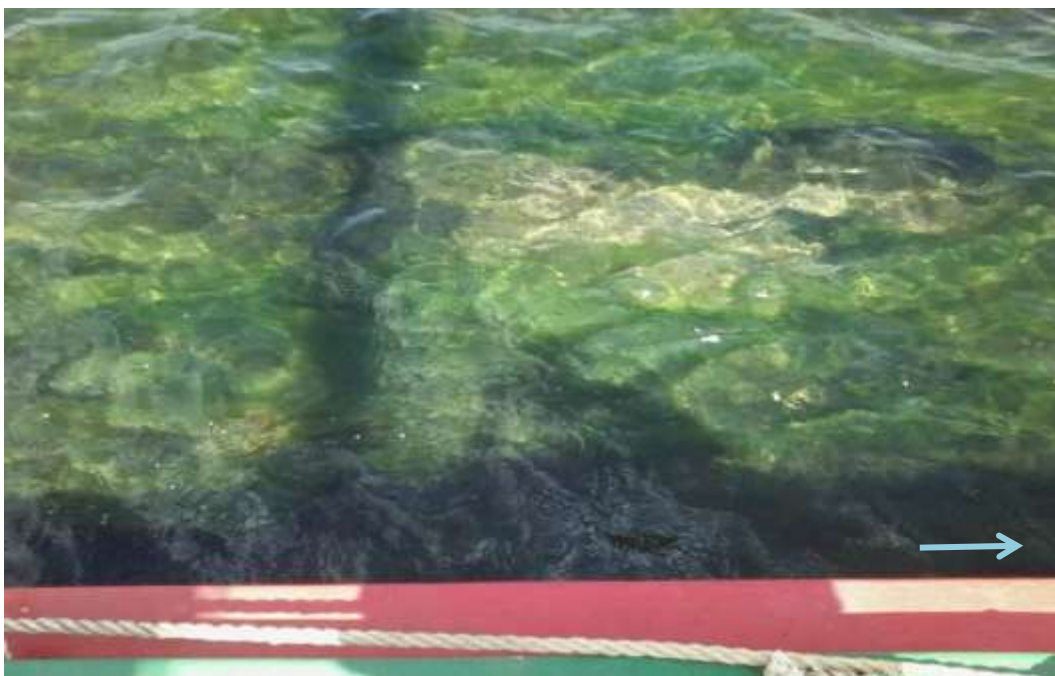
Figura 108 – Em diversos pontos, entre a Barra do Ipanema, AL, e Belo Monte, AL, a navegação se dá com calado da ordem de 0,70 cm.

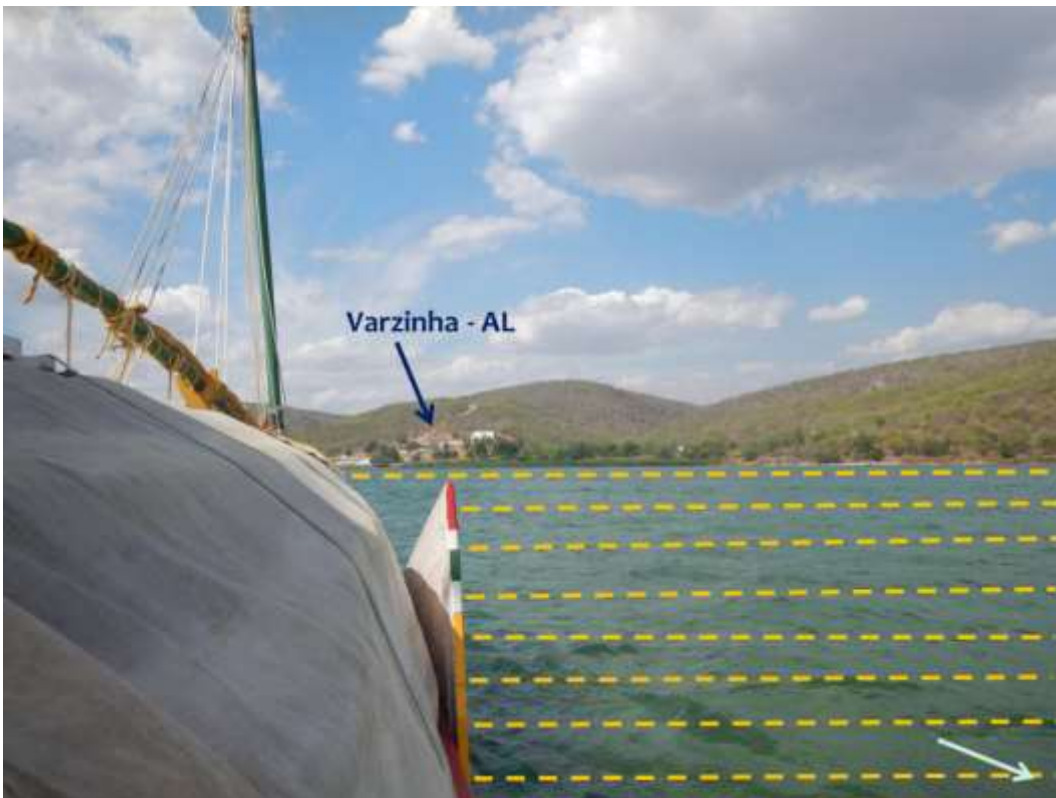
Figura 109B – Nas proximidades da fazenda Varzinha, em Belo Monte, AL, o eixo central da calha é impraticável por qualquer embarcação com calado superior a 0,60 cm.

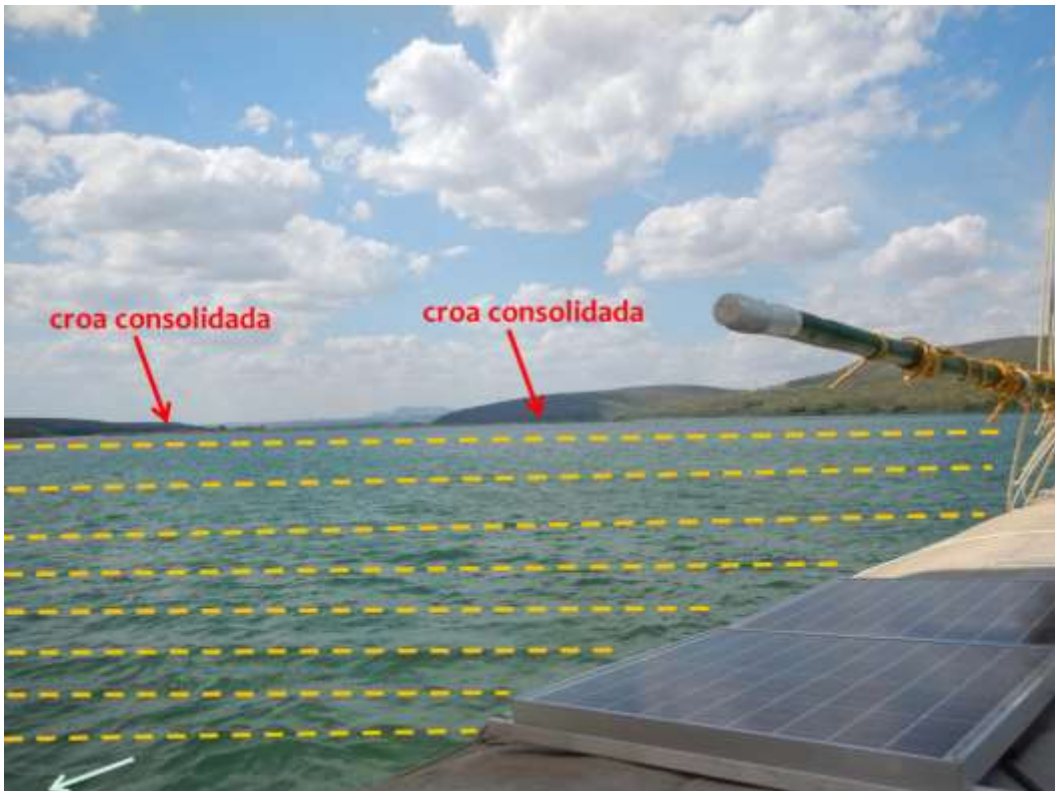
Figura 110B – Mirando para montante, a serra dos Meirus (interior de Pão de Açúcar, AL) dominando, a perspectiva da navegação longitudinal rumo ao total impedimento.

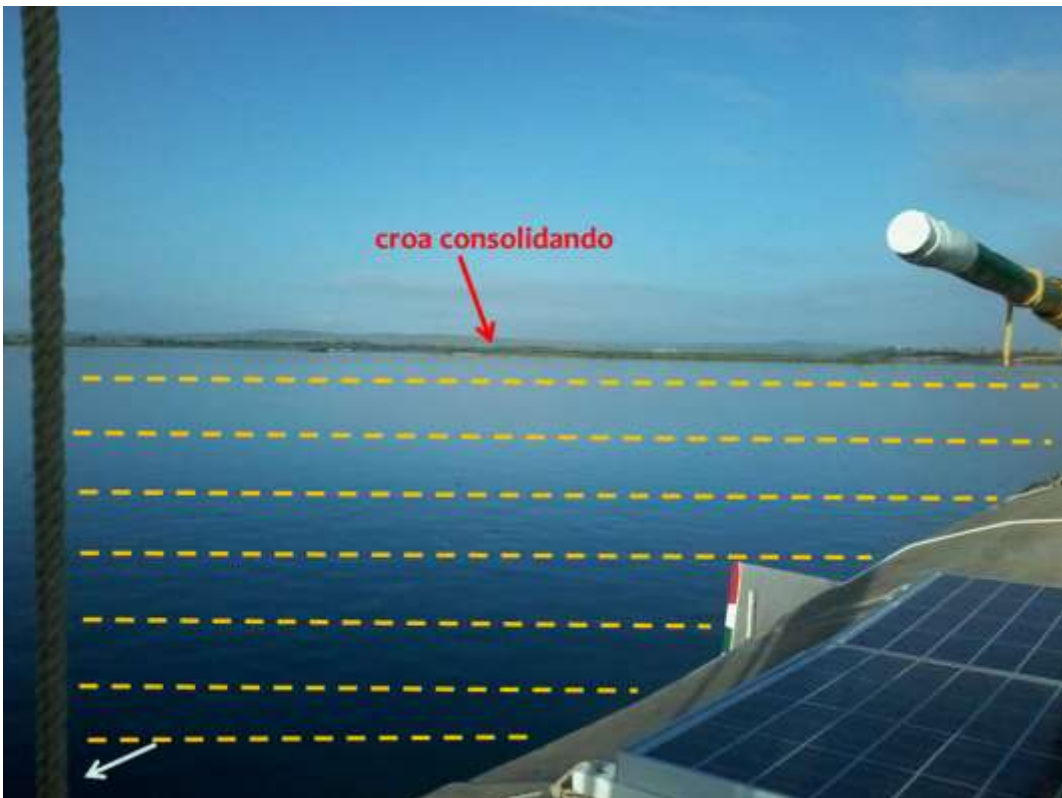
Figura 115B – Apesar da considerável largura, não há carreiras seguras, que permitam navegação sem maiores problemas.

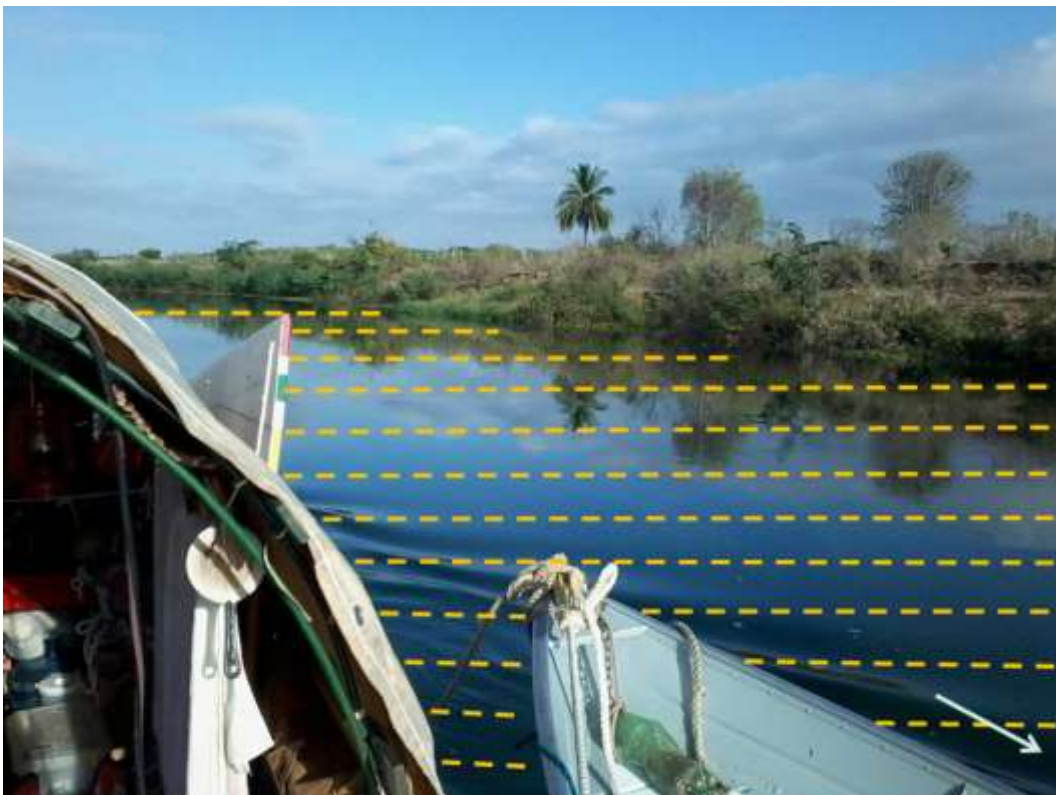
Figura 116B – A carreira precária pelo norte além de calado mínimo, vem sendo invadida pela proliferação da flora aquática descontrolada.

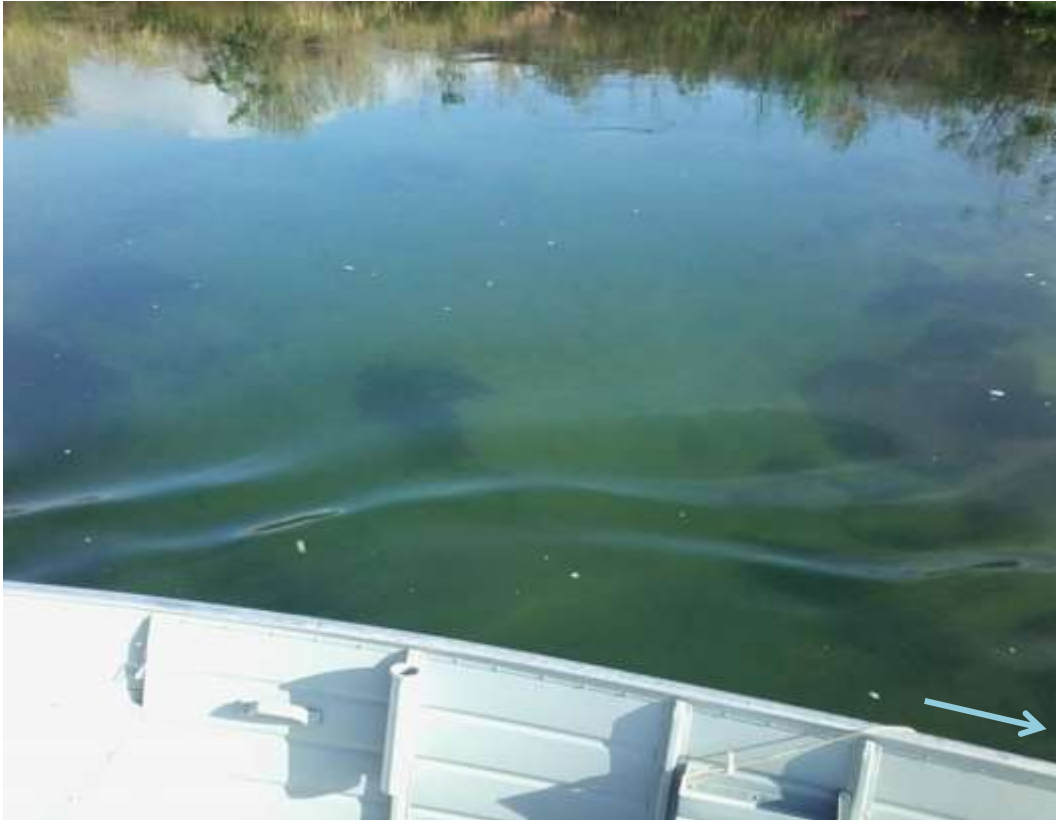
Figura 117 – A transparência das águas permite divulgar o fundo a menos de metro da superfície da água.

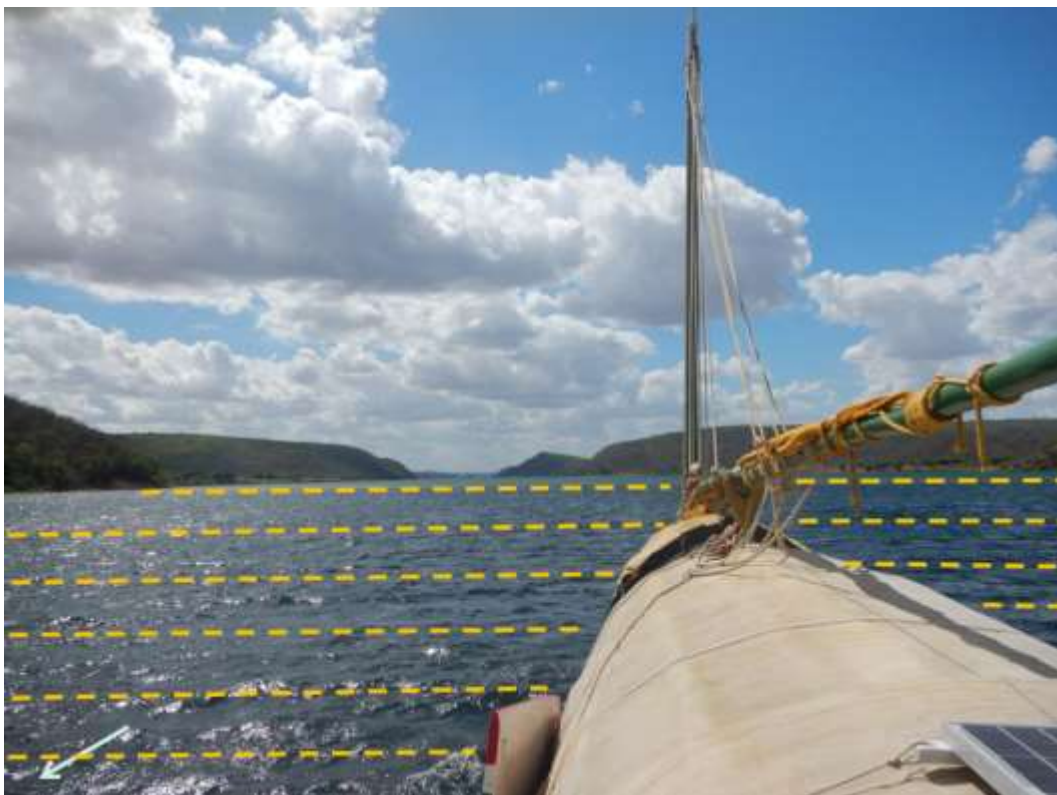
Figura 122 – Já mais perto do destino, a montante de Pão de Açúcar, ainda um trecho bem assoreado, entre o Saco Grande, SE e o Bonsucesso, também em Sergipe.

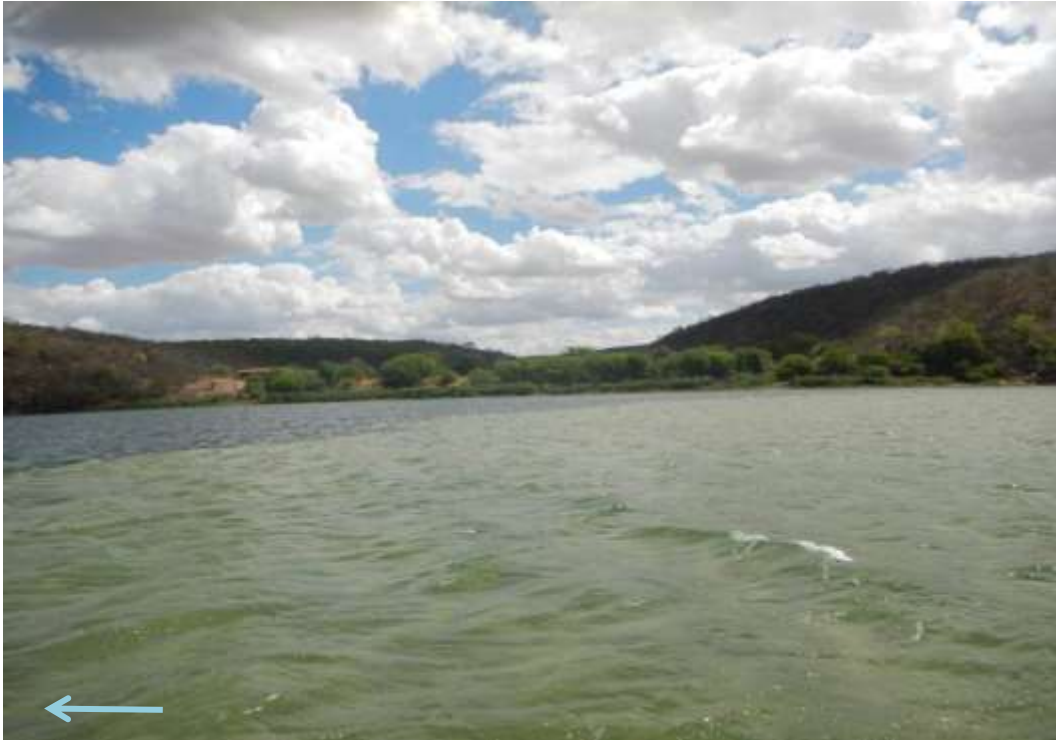
Figura 123 – A croa entre as Traíras, AL e o Cajueiro, SE, vem crescendo rapidamente, no eixo da calha do rio.

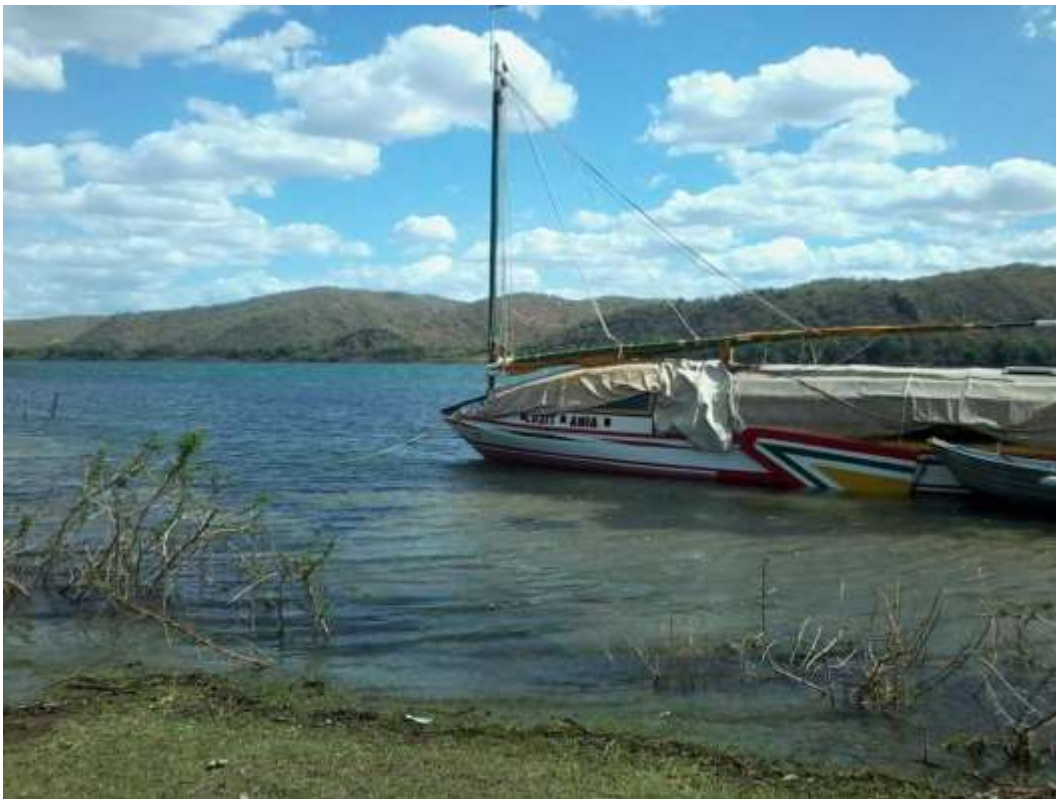
Figura 124 – A chegada ao Mato da Onça, no dia 9, coincidiu com um pequeno aumento de vazão, como mostra a “linha da maré”, no capim em frente ao porto.

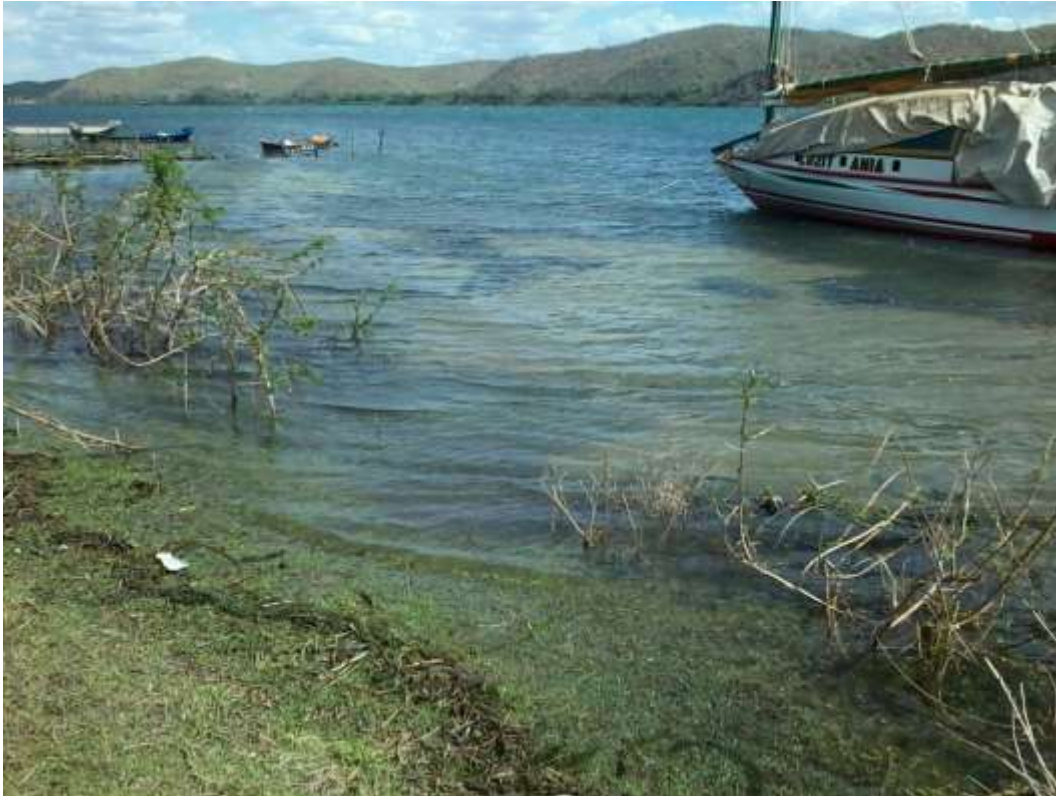
Figura 125 – As operações de Xingó, com variações diárias de vazão, como já foi indicado por vários estudos, é um dos grandes pontos de impacto ambiental em todo o Baixo.

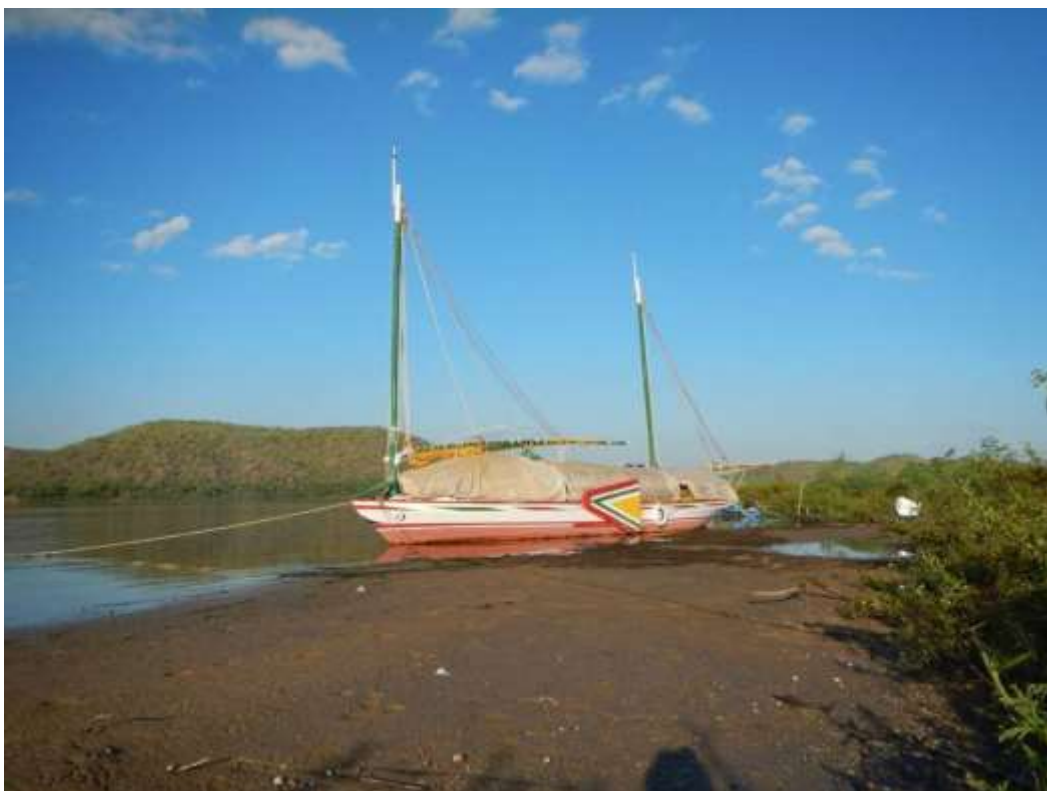
Figura 127 – pelo encalhe forçado a que foi submetida, com uma grande redução de vazão.

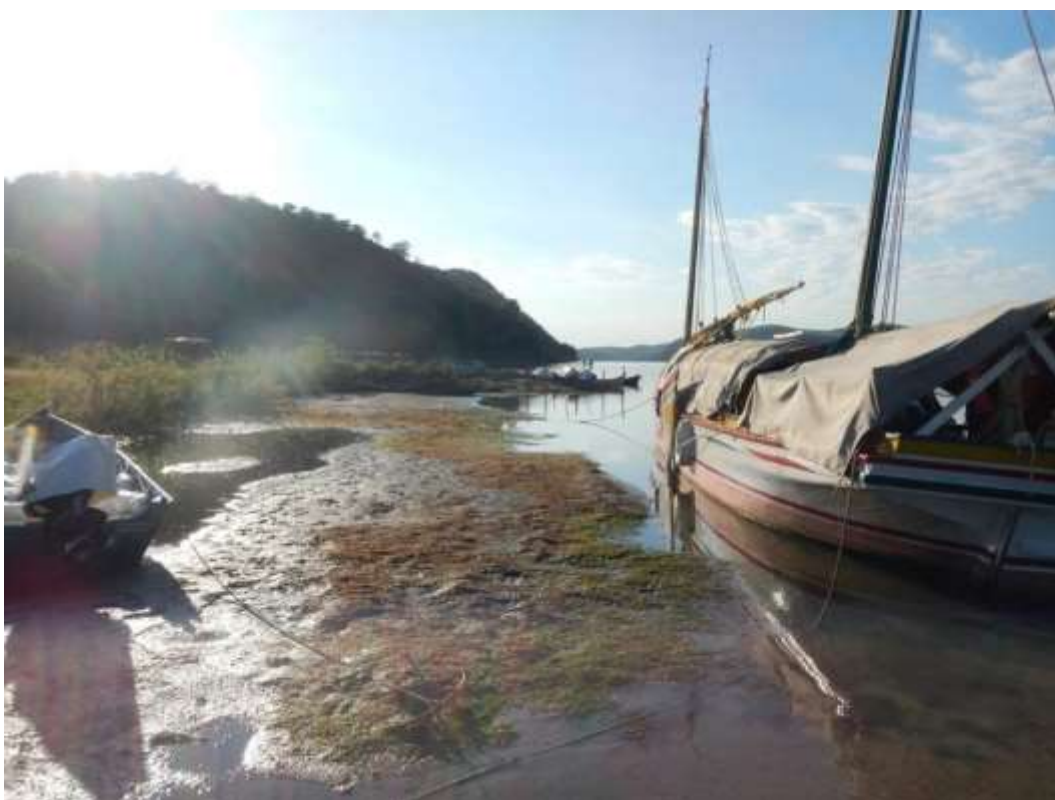
Figura 128 – A embarcação, completamente imobilizada, aguarda a “subida da maré” para voltar a flutuar e poder dar início à viagem de descida.

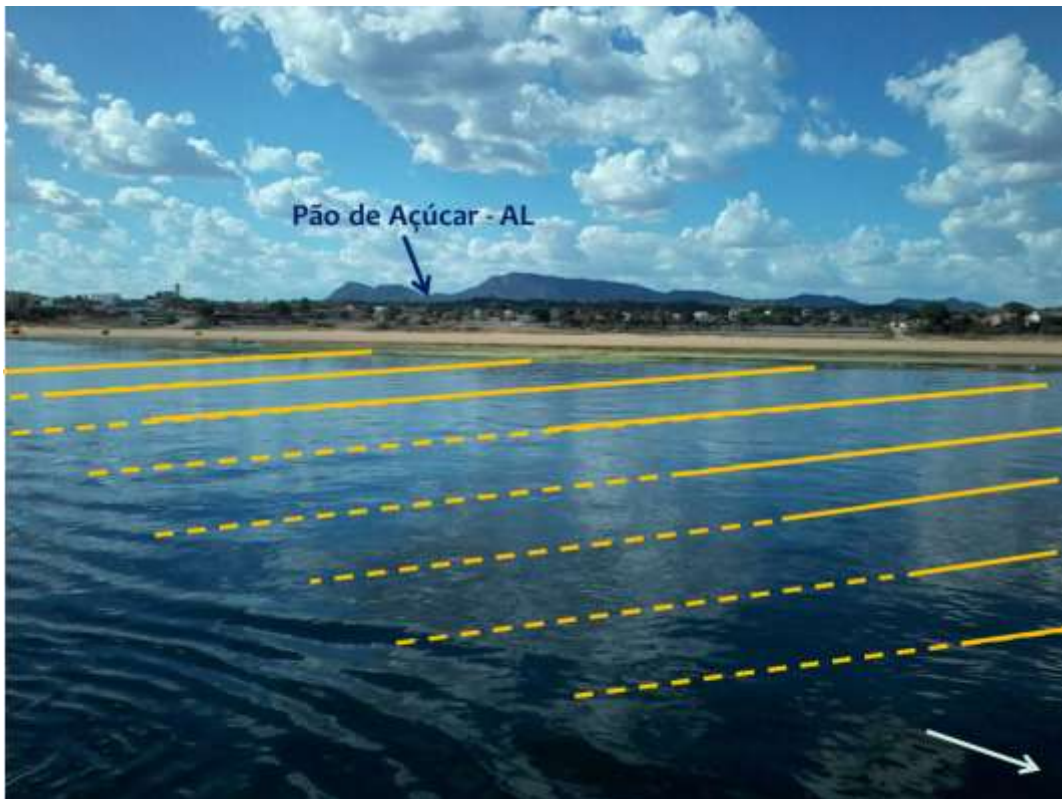
Figura 131B – No través de Pão de Açúcar, AL, a já conhecida situação alarmante dos grandes barramentos de areia e bancos de vegetação aquática a consolidá-los.

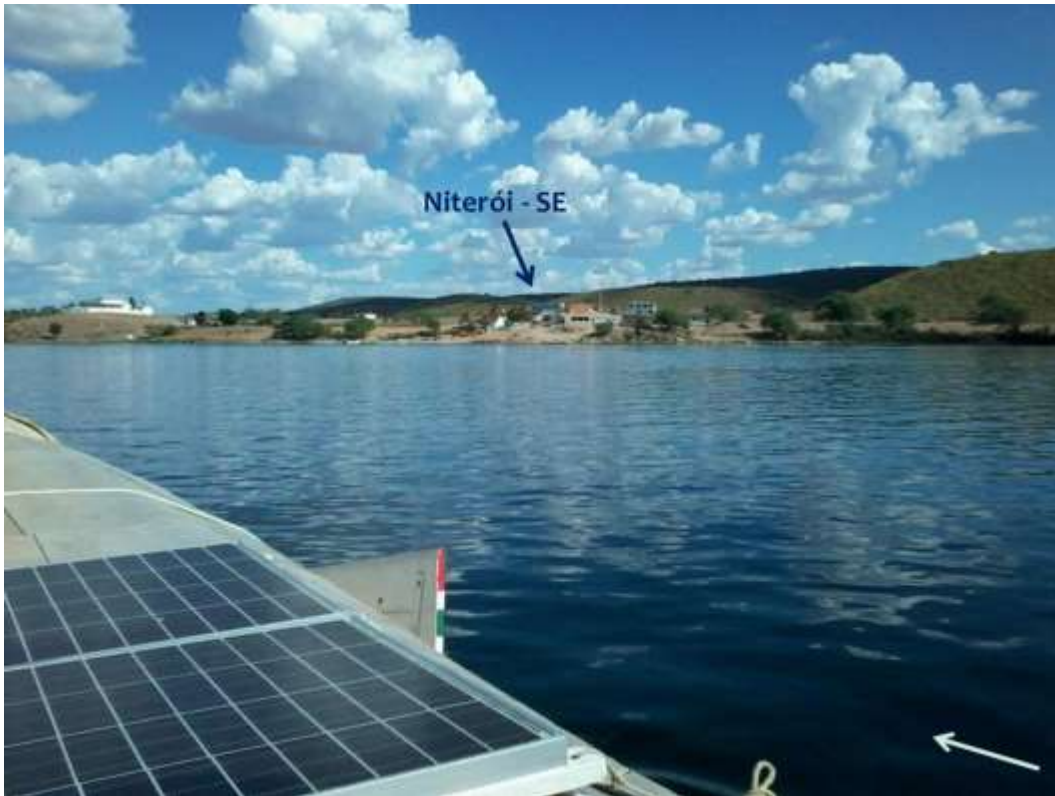
Figura 132 – O povoado Niterói, em Porto da Folha, SE, é atendido por uma linha de balsas, que hoje operam a partir de um porto provisório sobre uma das croas em frente a Pão de Açúcar, AL.

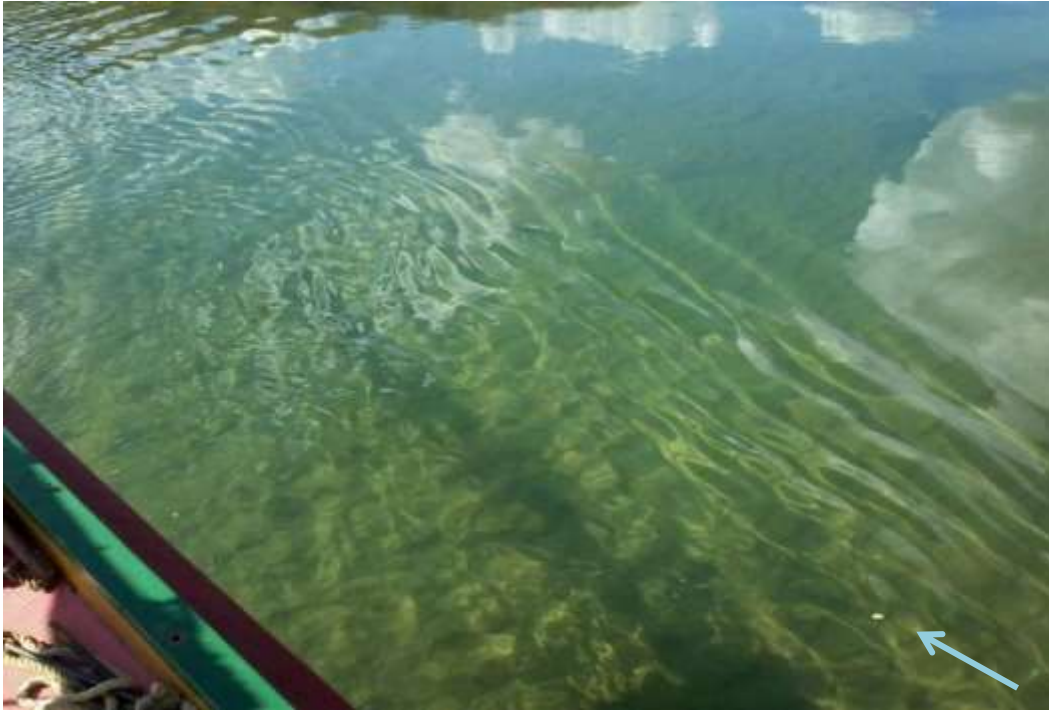
Figura 134 – O avanço dos barramentos de areia nas imediações da foz do riacho Farias, em Pão de Açúcar, AL.

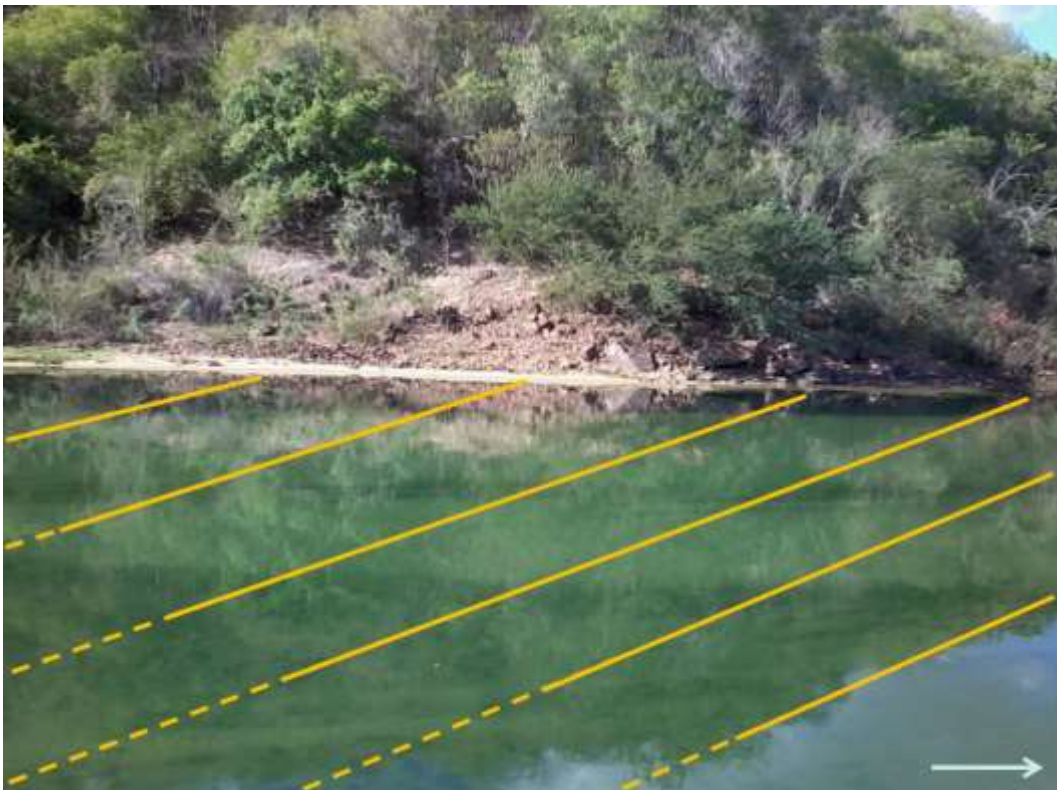
Figura 135B – A situação de assoreamento logo a jusante da barra do riacho Farias em Pão de Açúcar, AL.

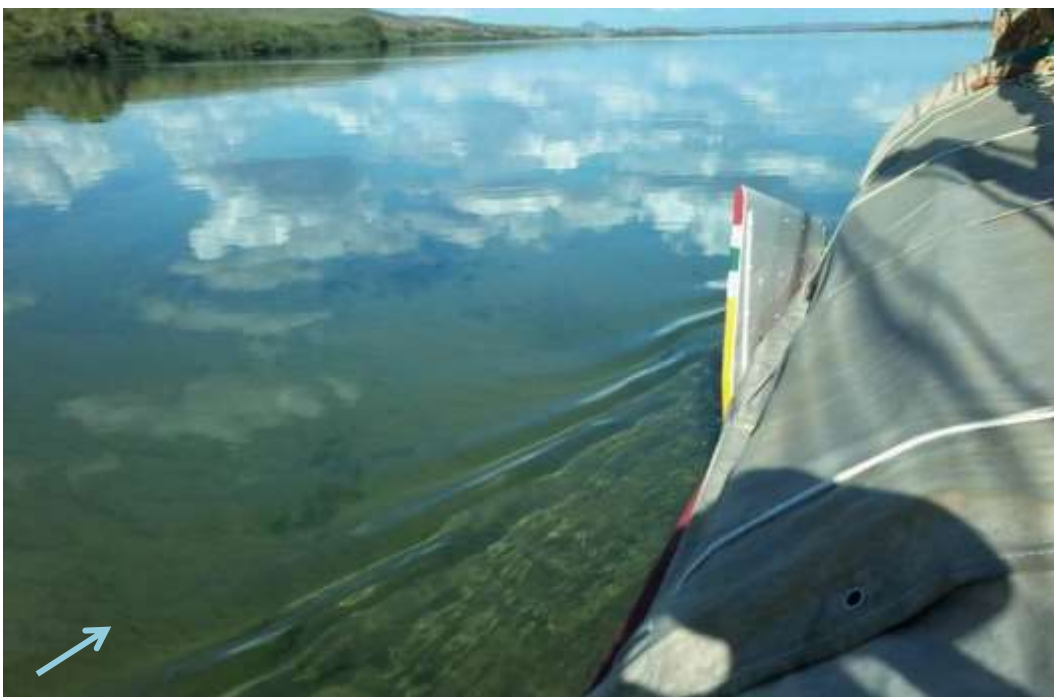
Figura 137 – Toda a calha, entre o riacho Farias, AL e a ponta sul da ilha de São Pedro, SE, completamente assoreados, formam um divisor de sub-compartimento das zonas que tendem à fragmentação.

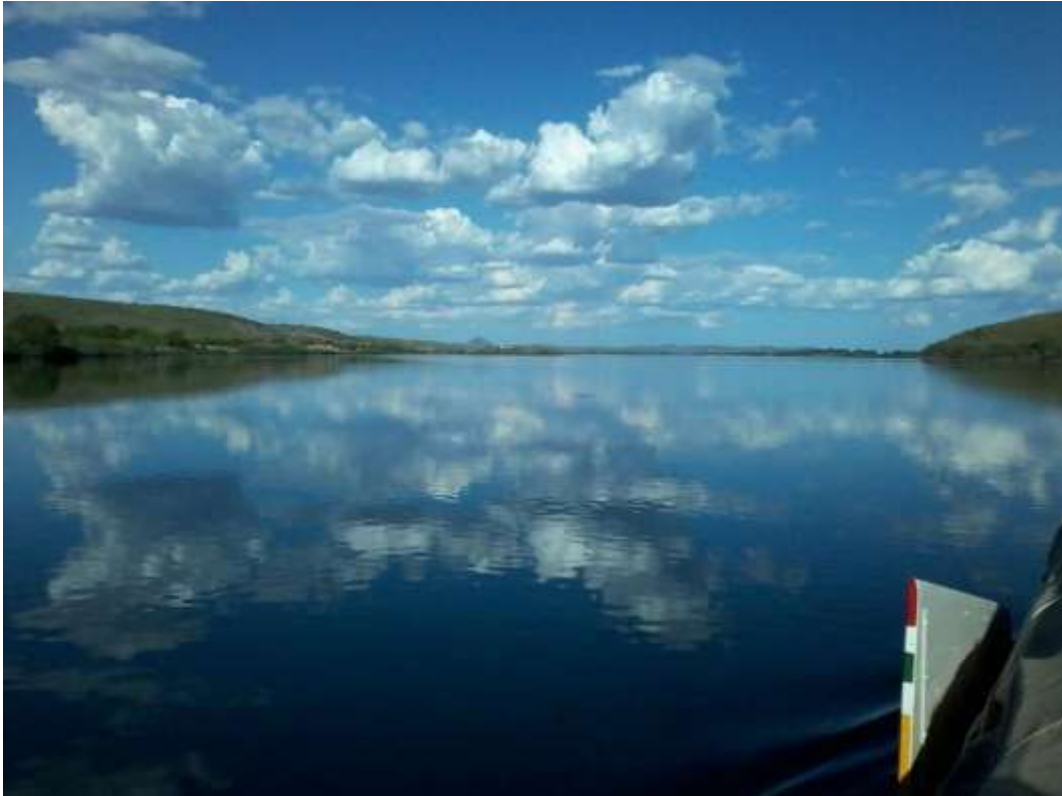
Figura 138B – Pela impossibilidade de navegação mais próxima da margem alagoana, a partir do morro logo a jusante do riacho Farias é necessário seguir próximo ao eixo do rio. Carreira precária.

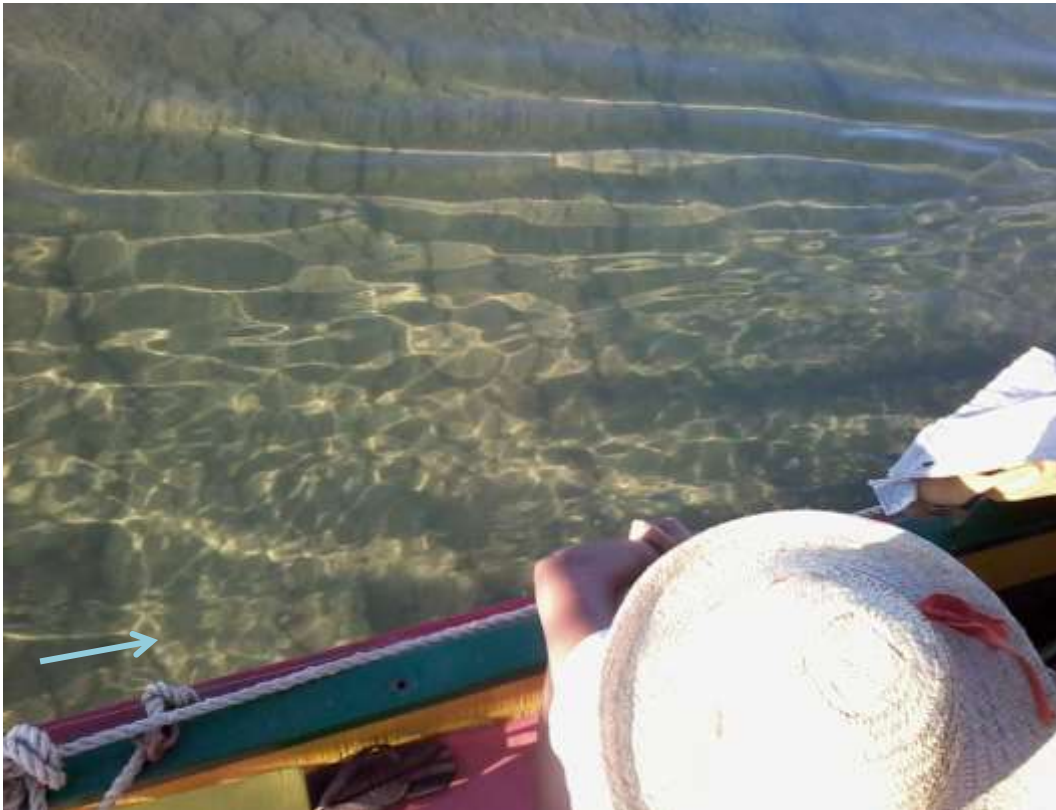
Figura 139 – De bordo da canoa é fácil constatar o calado mínimo no trecho, da ordem de 0,70m, o que inviabiliza qualquer navegação segura, a não ser para embarcações miúdas.

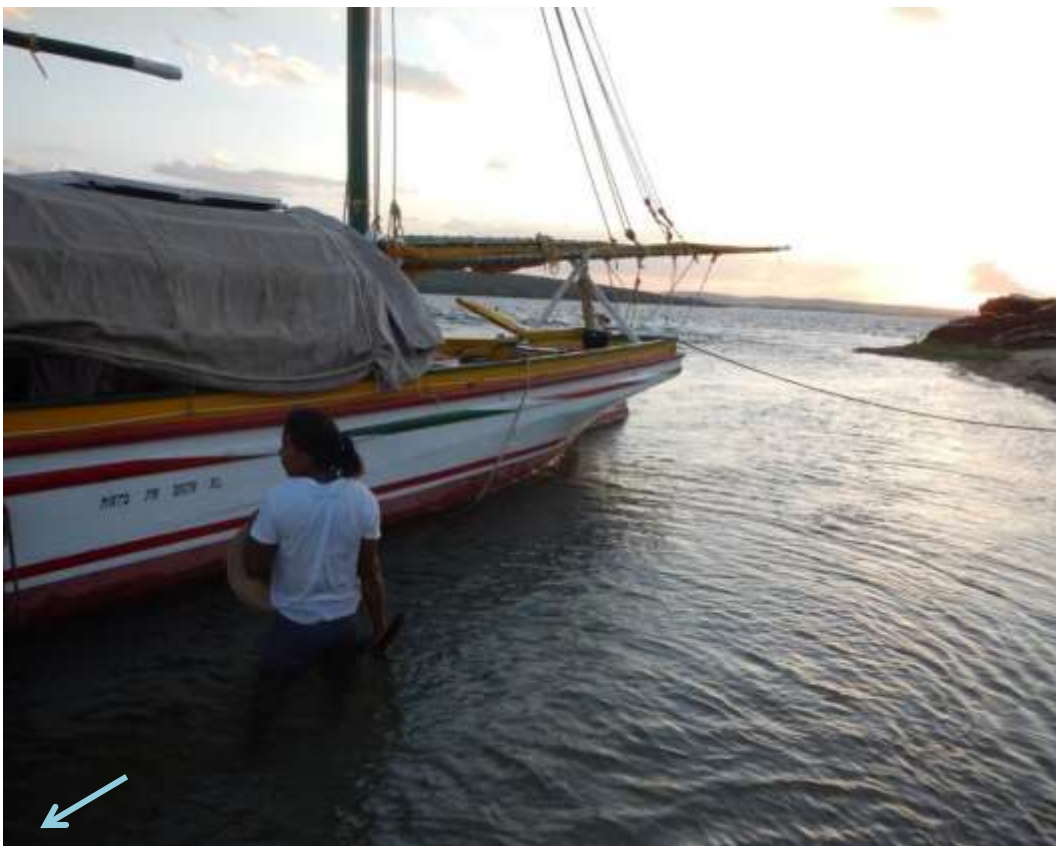
Figura 140 – Com o atraso da partida do Mato da Onça, a tarde chegou com a canoa nas proximidades de Belo Monte, AL, onde se decidiu pelo pernoite.

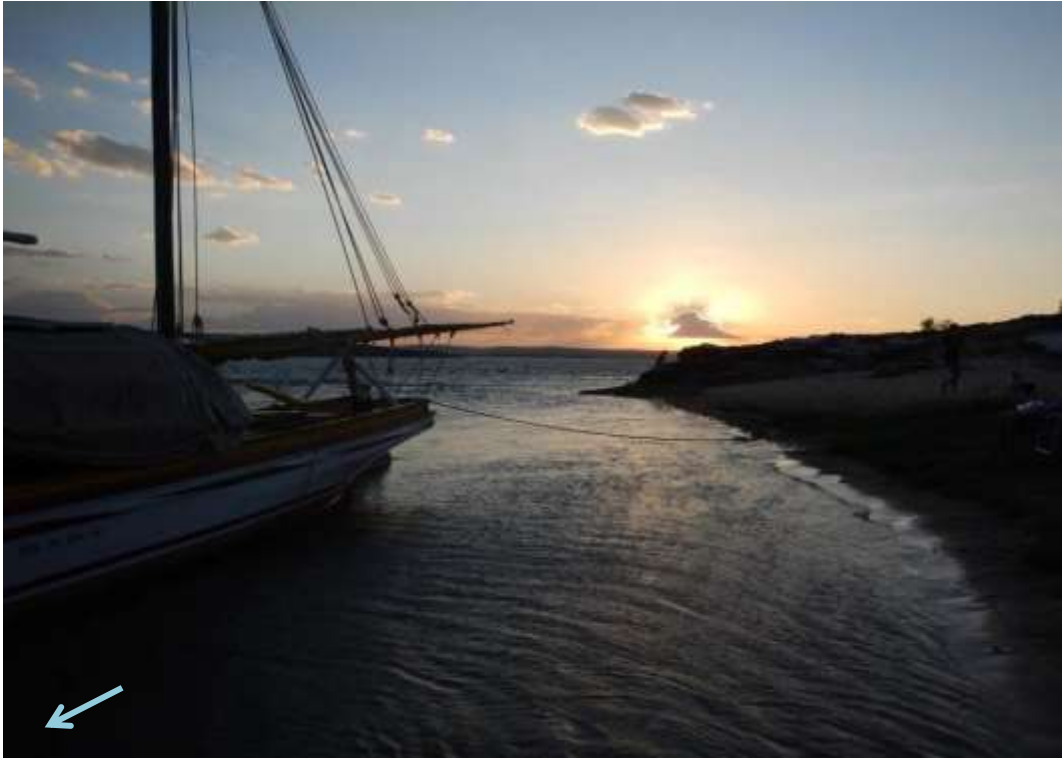
Figura 141 – O porto de Belo Monte é razoável, abrigado, porém com muito cascalho e algumas pedras isoladas junto à areia da margem. A aproximação deve ser feita com cuidado.

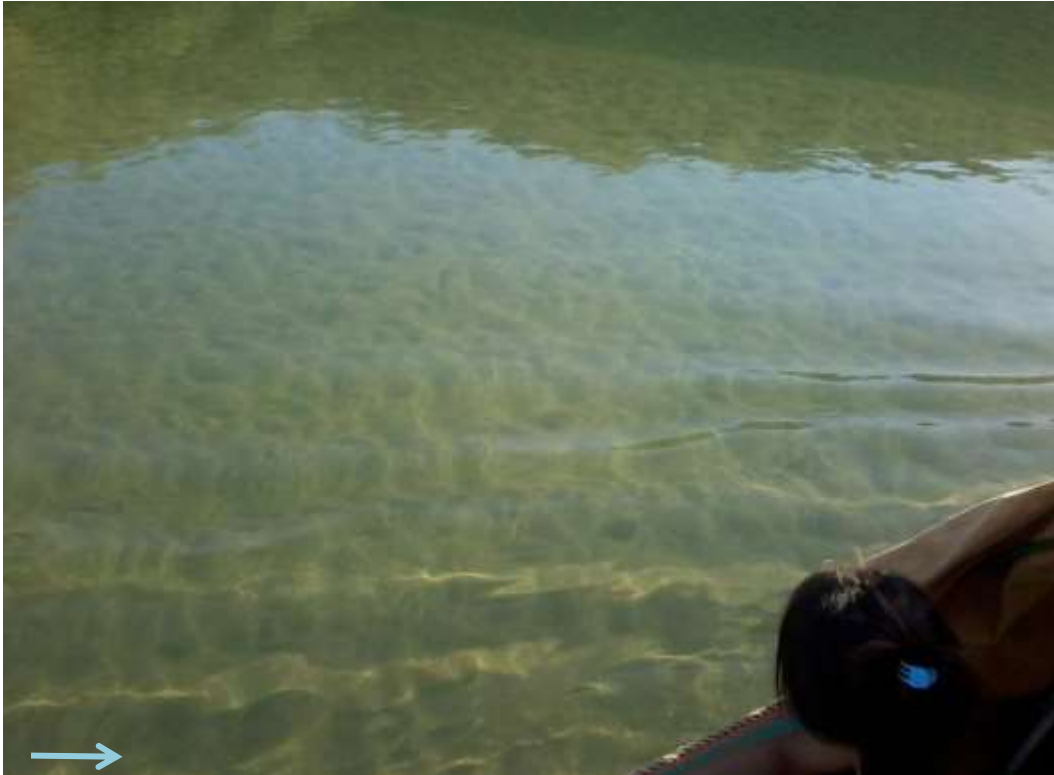
Figura 143 – Na boca do Aió, cortando pela já quase obstruída passagem do norte, a visão de um lugar que já foi dos mais profundos no sertão do Baixo São Francisco.

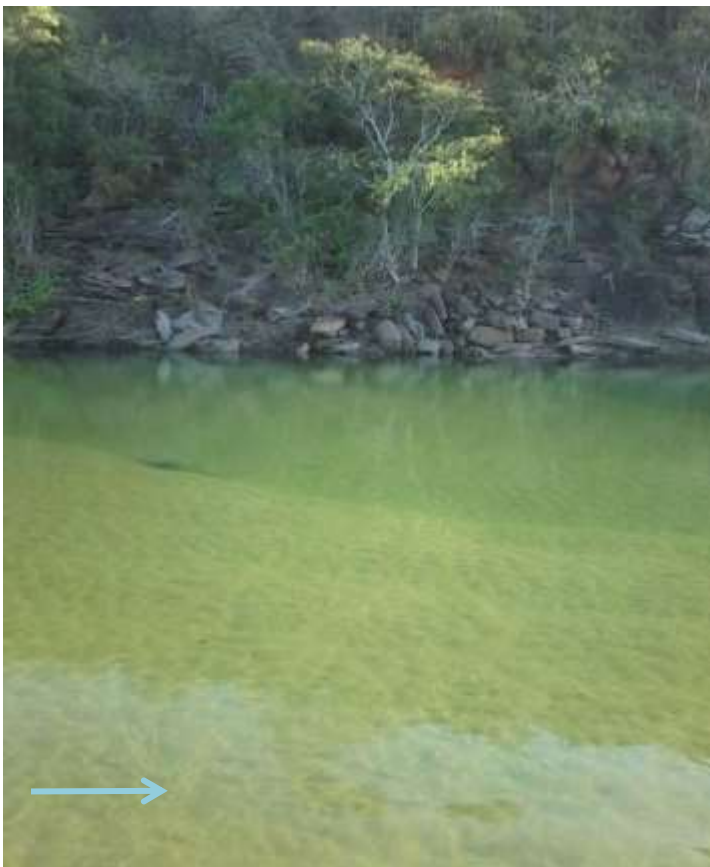
Figura 144 – Os degraus dos barramentos indicam o seu avanço recente.

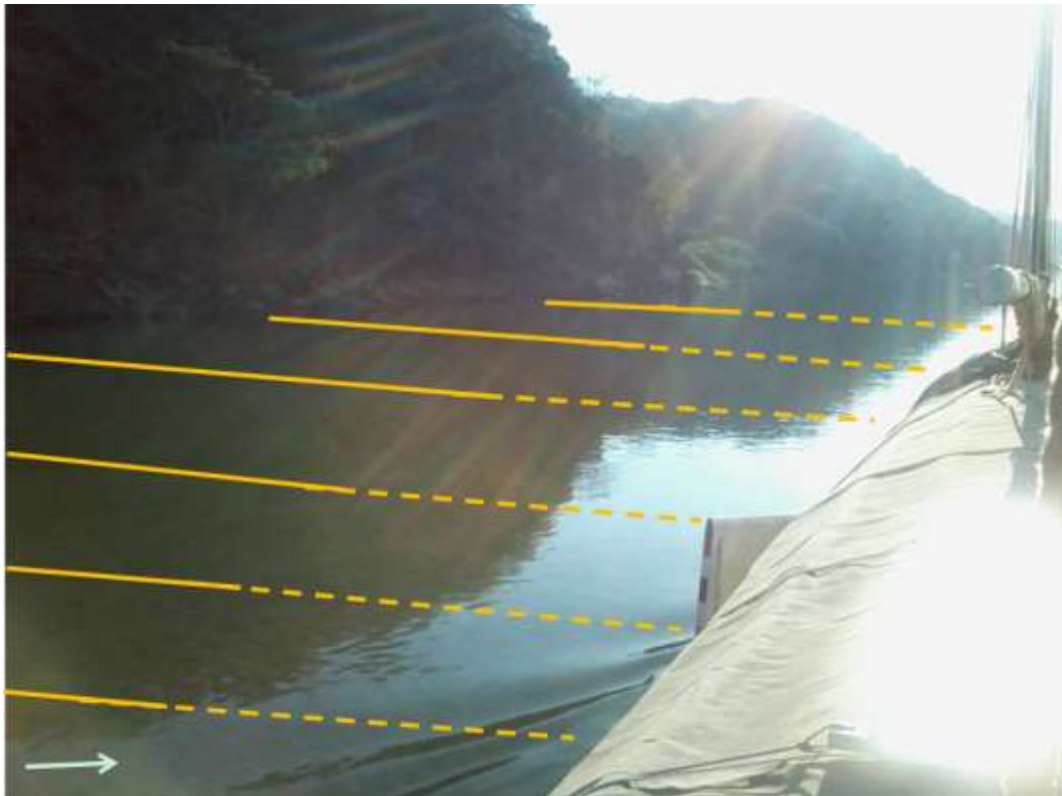
Figura 145B – Seguindo próximo a entrada do costão norte do Aió, onde já não é possível uma embarcação como a Luzitânia, com meros 0,50 m de calado, se aproximar da margem.

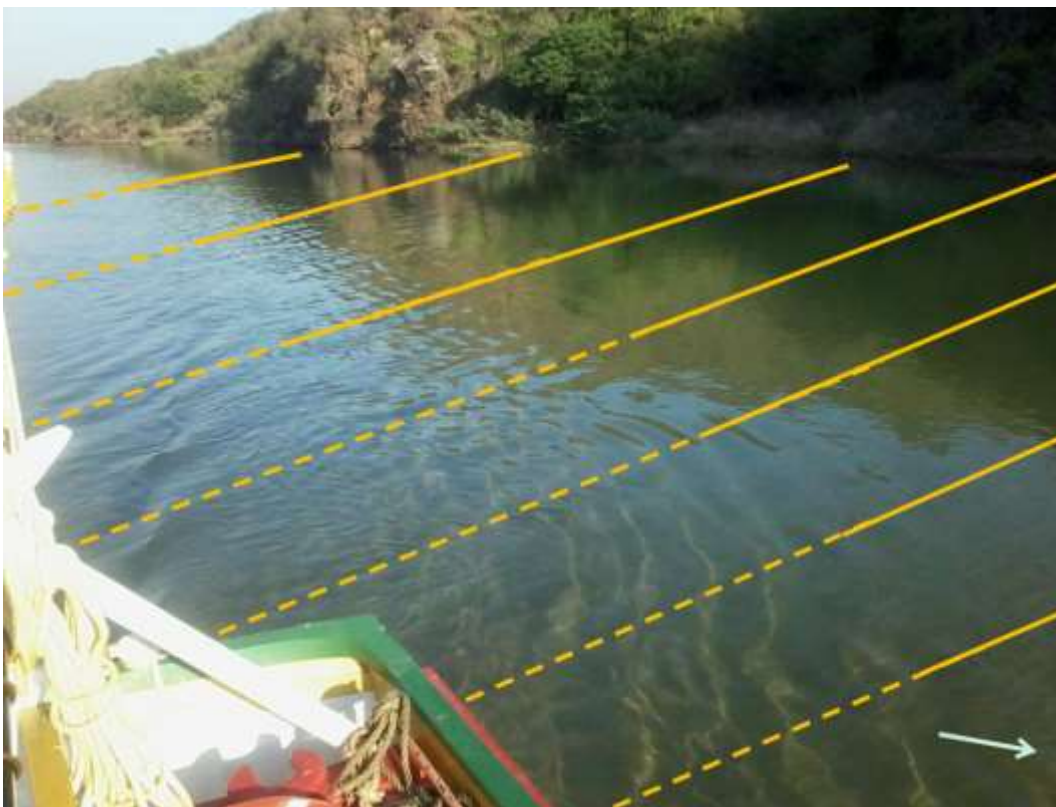
Figura 146B – Pela popa, a mesma visão, de um local onde já foi possível navegação franca e com total segurança.

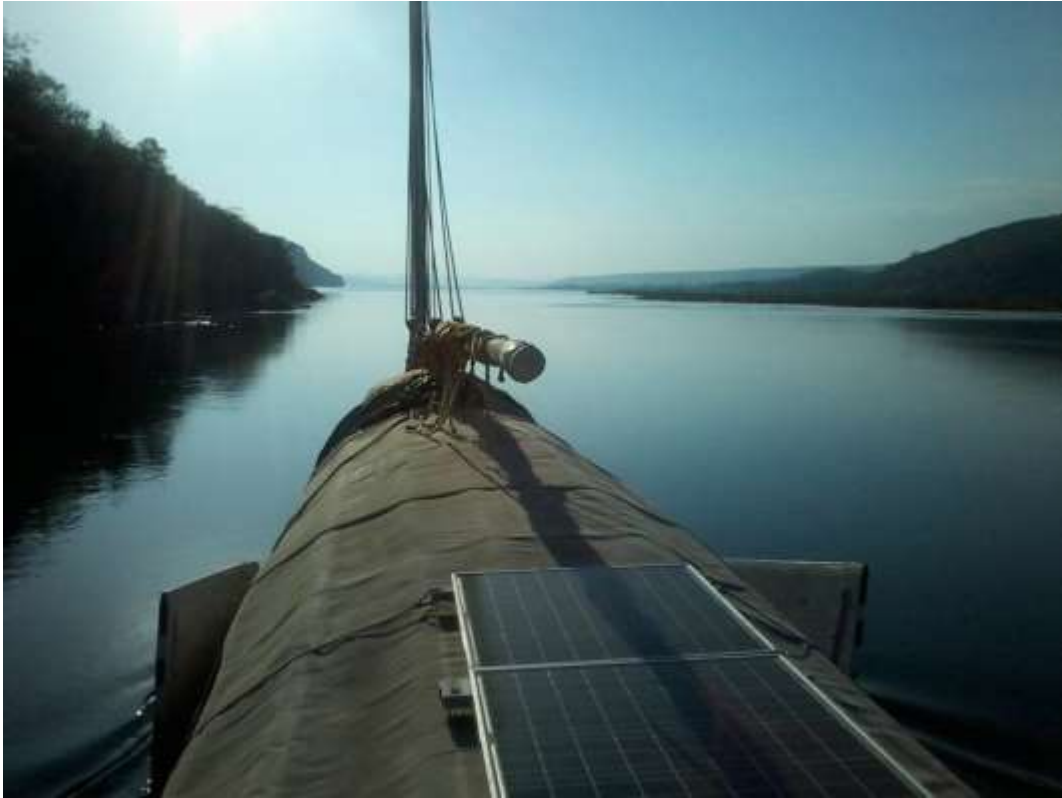
Figura 148B – Da boca do Aió, até o través do Mundo Novo, AL, a navegação é lenta, cuidadosa, e sempre por sobre os barramentos de areia.
