**A NAVEGAÇÃO DE LONGO CURSO NO TRECHO
BAIXO DO RIO SÃO FRANCISCO EM REGIME
DE REDUÇÃO DE VAZÕES DE DEFLUÊNCIA A
PARTIR DE SOBRADINHO**

Navegações em Janeiro e Abril de 2015

Brejo Grande 2015

© 2015 | **Canoa de Tolda – Sociedade Socioambiental do Baixo São Francisco**

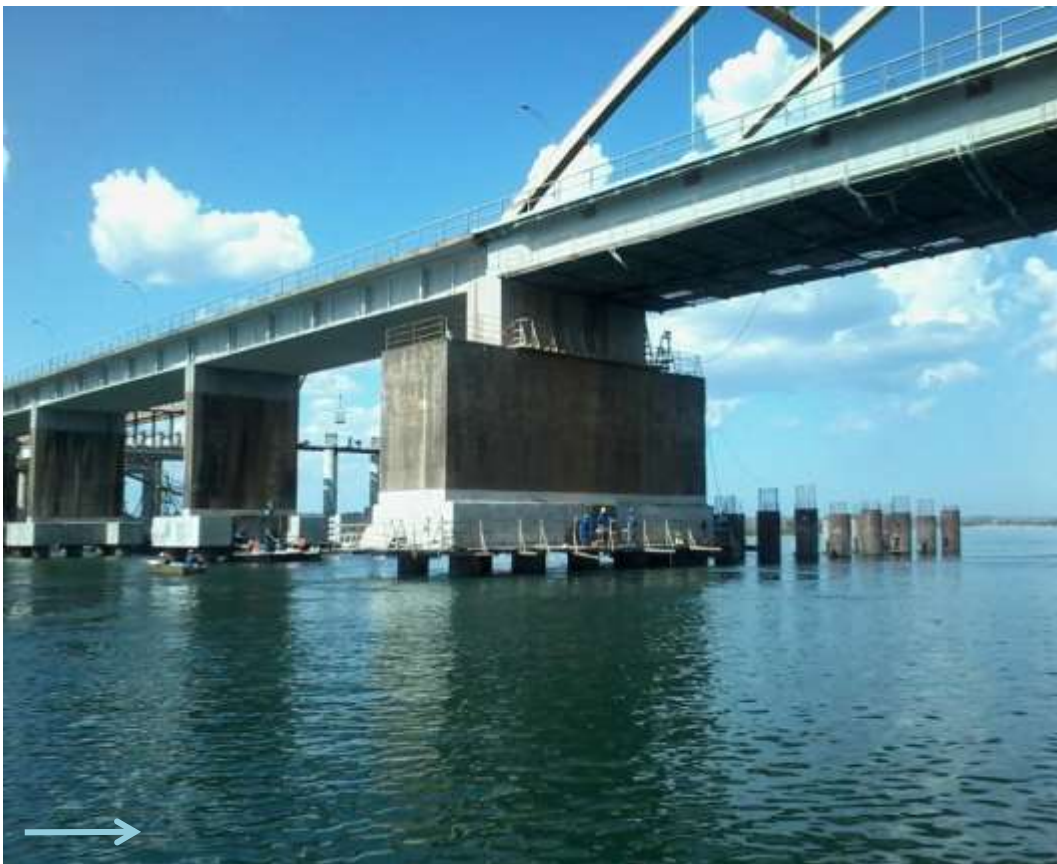
Figura 150 – Agora, em abril, já se constata a instalação das bases dos pilares da segunda ponte.

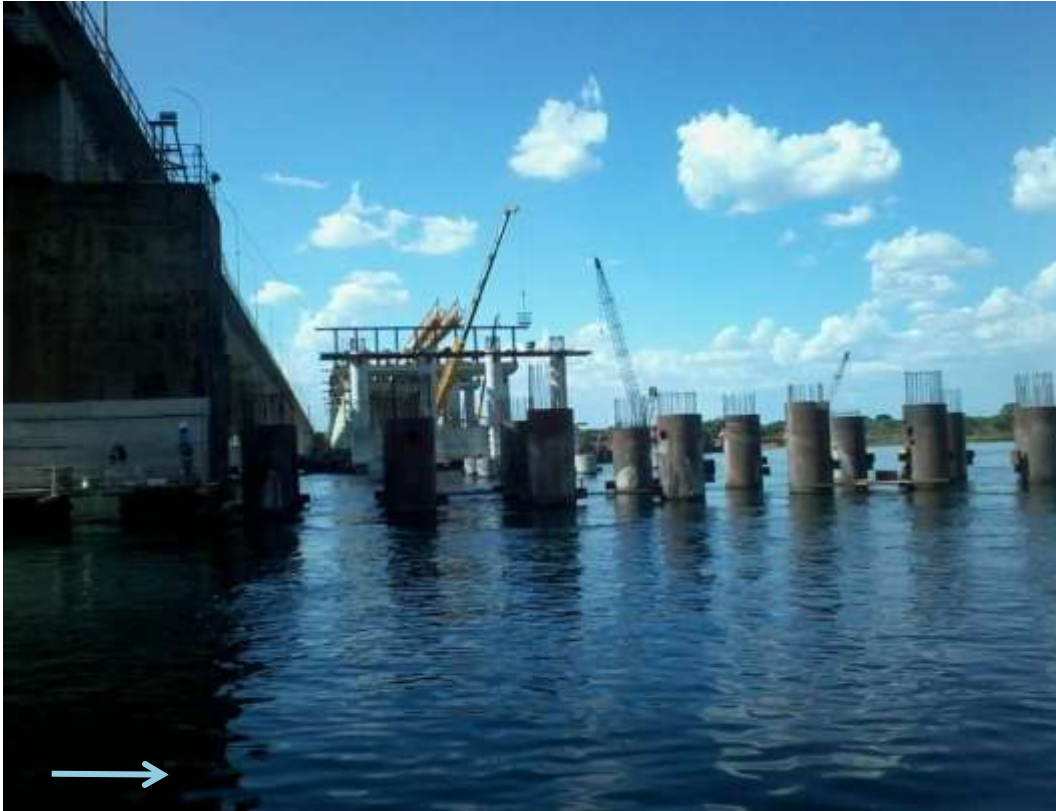
Figura 151 – A replicação de mais um sistema de pilares sem formas hidrodinâmicas junto ao já impactante sistema de pilares da ponte antiga, evidentemente agravará o assoreamento.

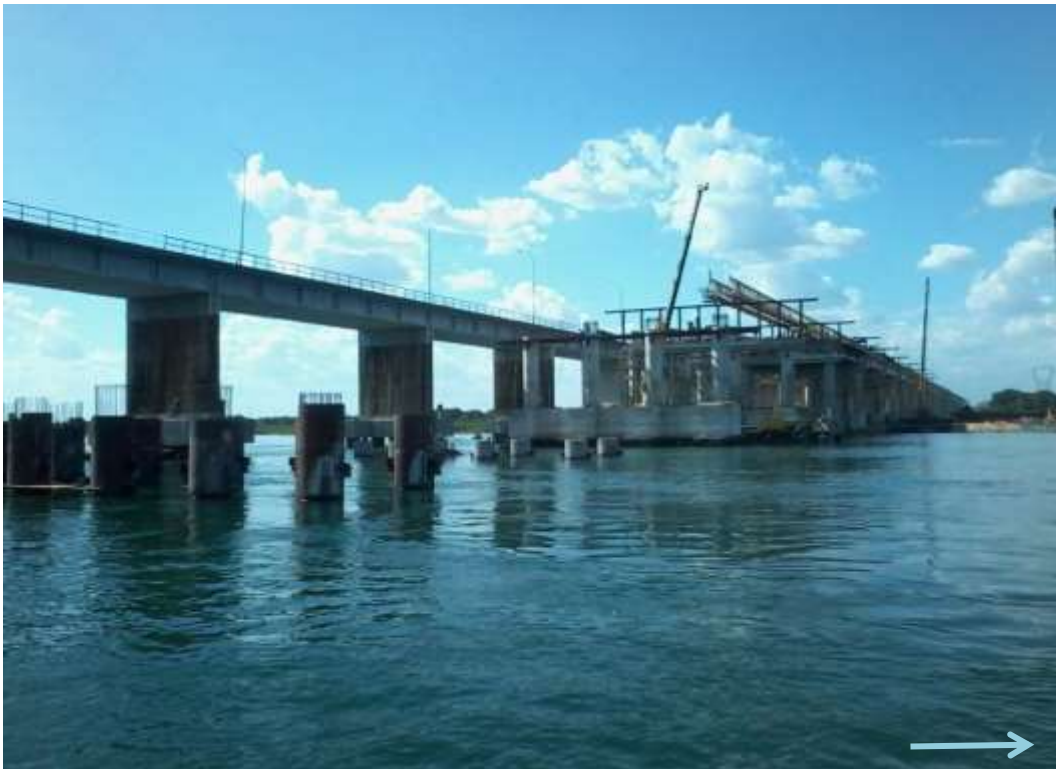
Figura 152 – Mais uma interferência a impactar a já altamente compactada dinâmica do São Francisco em seu trecho baixo.

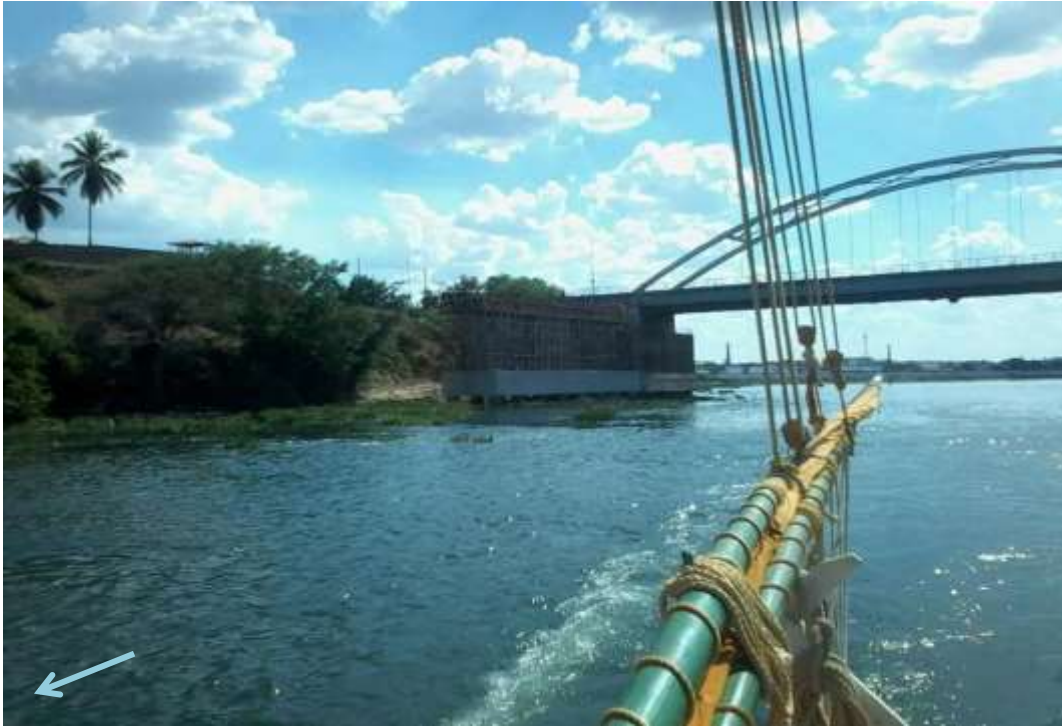
Figura 153 – Com o novo sistema de pilares, junto à margem sul, observa-se uma nova zona de menor pressão, onde estão acomodados os bancos de plantas aquáticas (baronesas).

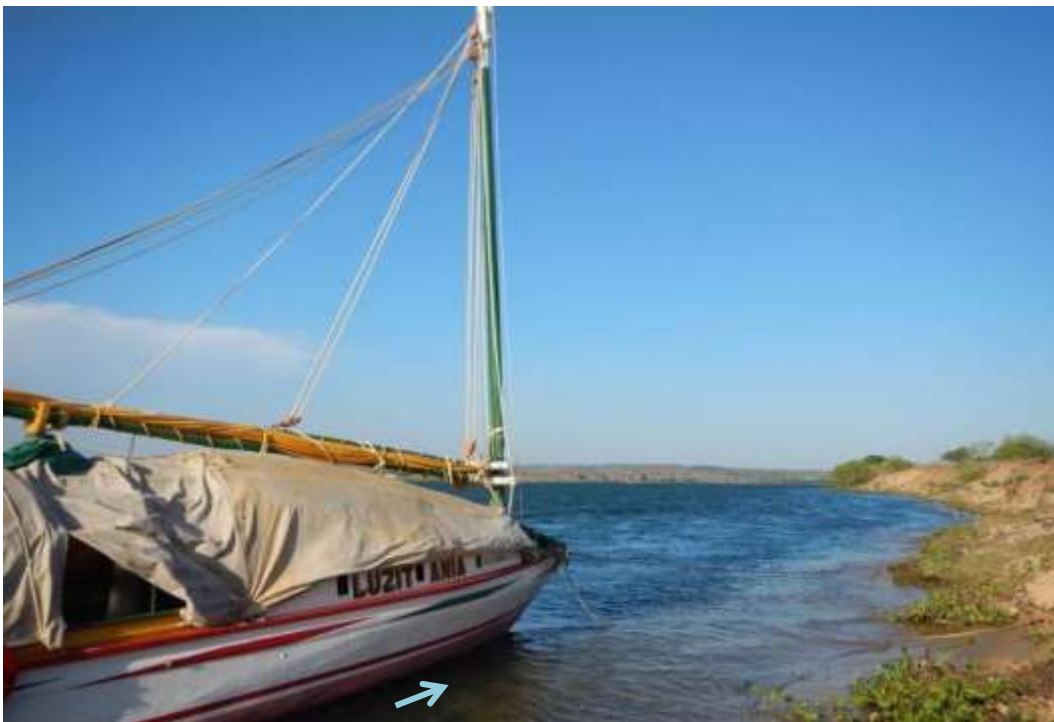
Figura 154 – O Mussúpe é uma boa alternativa de porto tranquilo para pernoite. Porém, vem sendo invadido, cada vez mais, por formações de bancos de elódias e outras vegetações aquáticas.

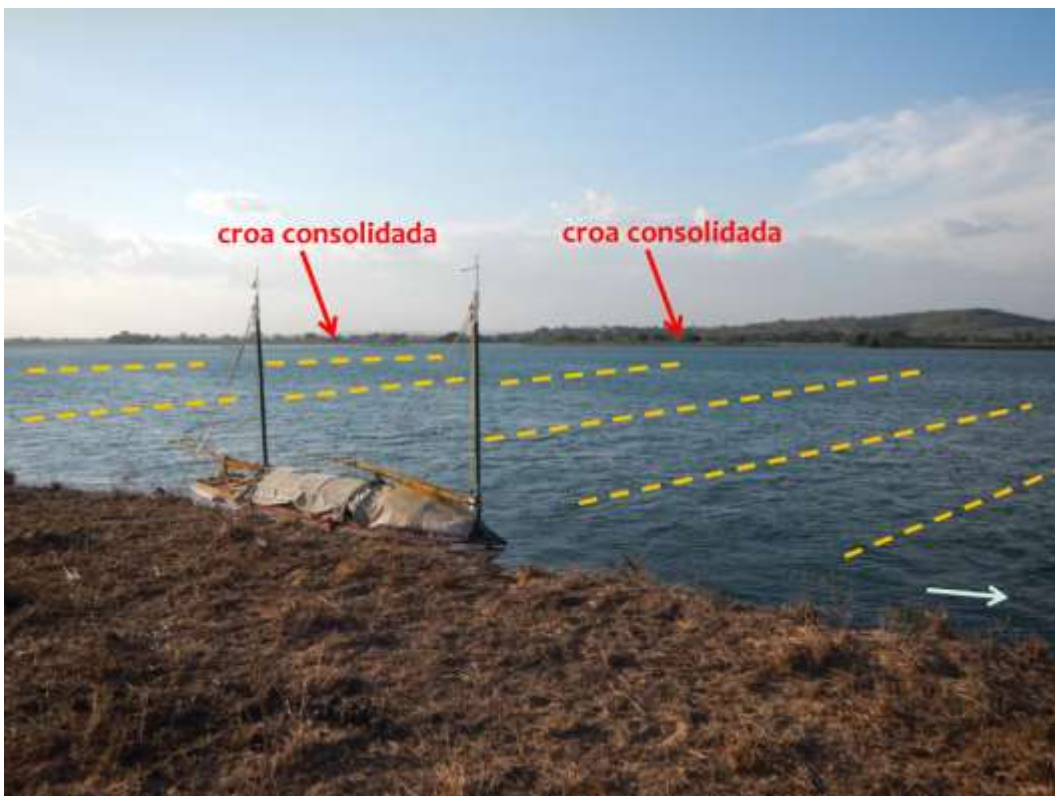
Figura 155B – Este amplo trecho entre a virada na altura da Barra do Itiúba, AL e Propriá, SE, está comprometido pelo assoreamento em toda a sua área.

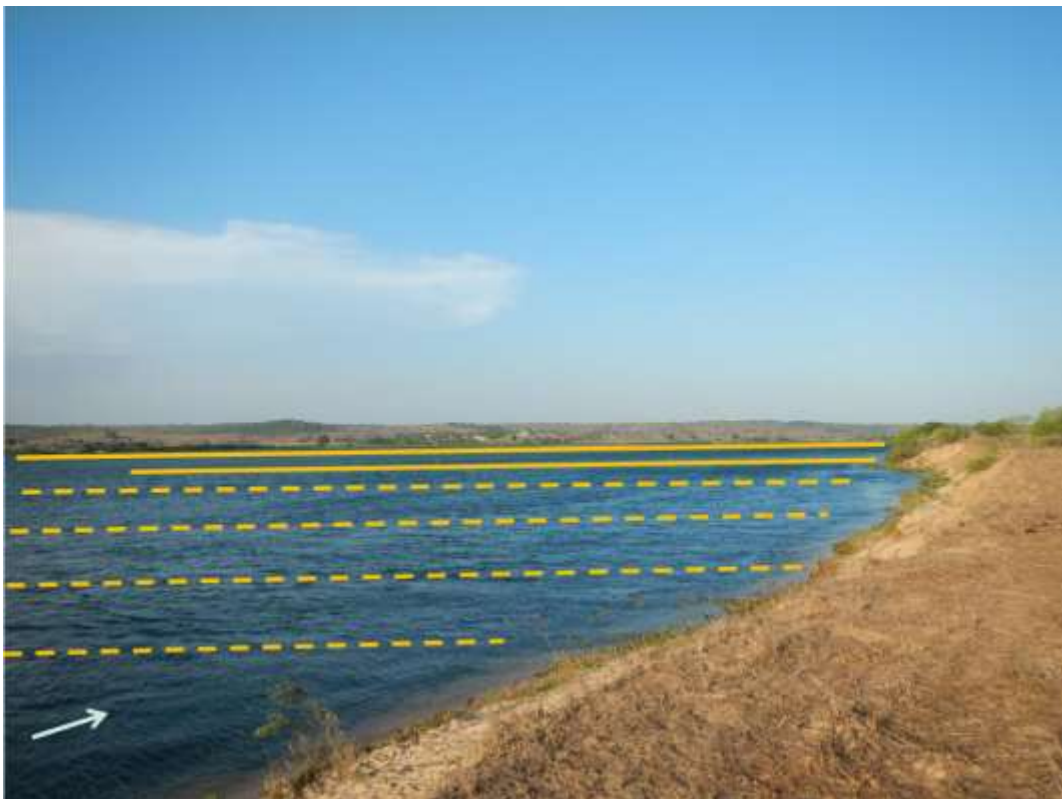
Figura 156B – Até cerca de 2008 ainda era possível a passagem pelo sul, margem sergipana, o que hoje é inviável.

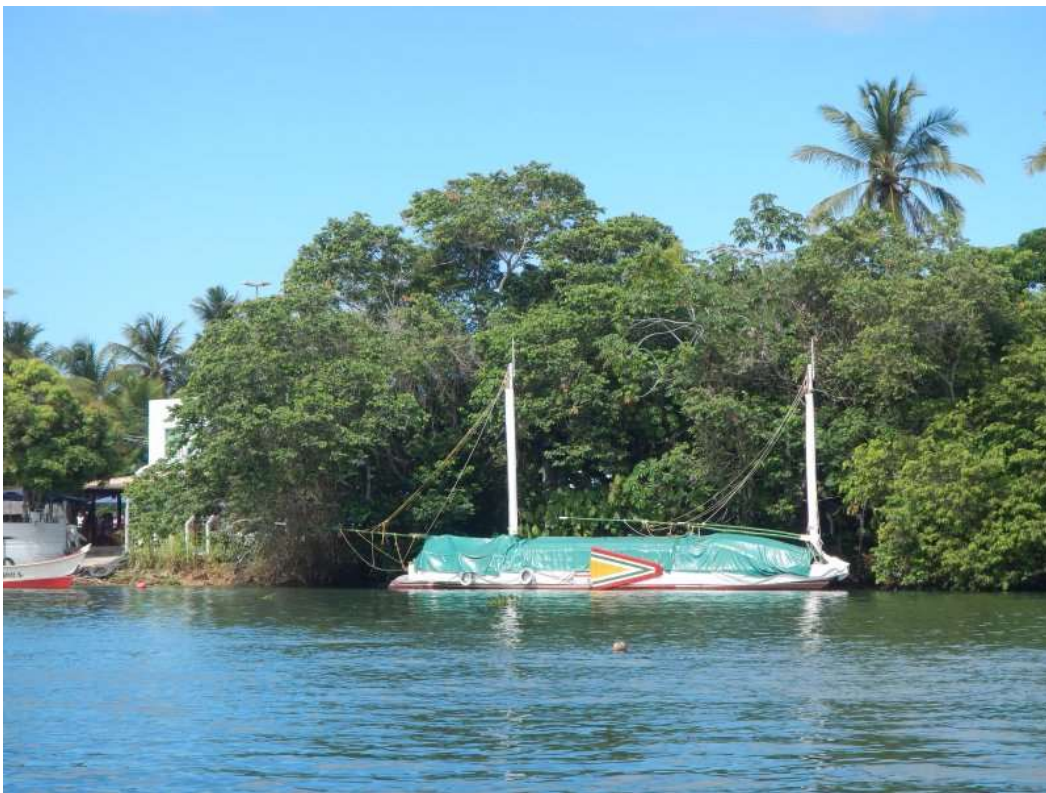
Figura 160 – No porto de Brejo Grande, SE, a Luzitânia devidamente protegida aguarda seu aparelhamento para nova viagem para o sertão, a ser realizada em 7 de julho de 2015.

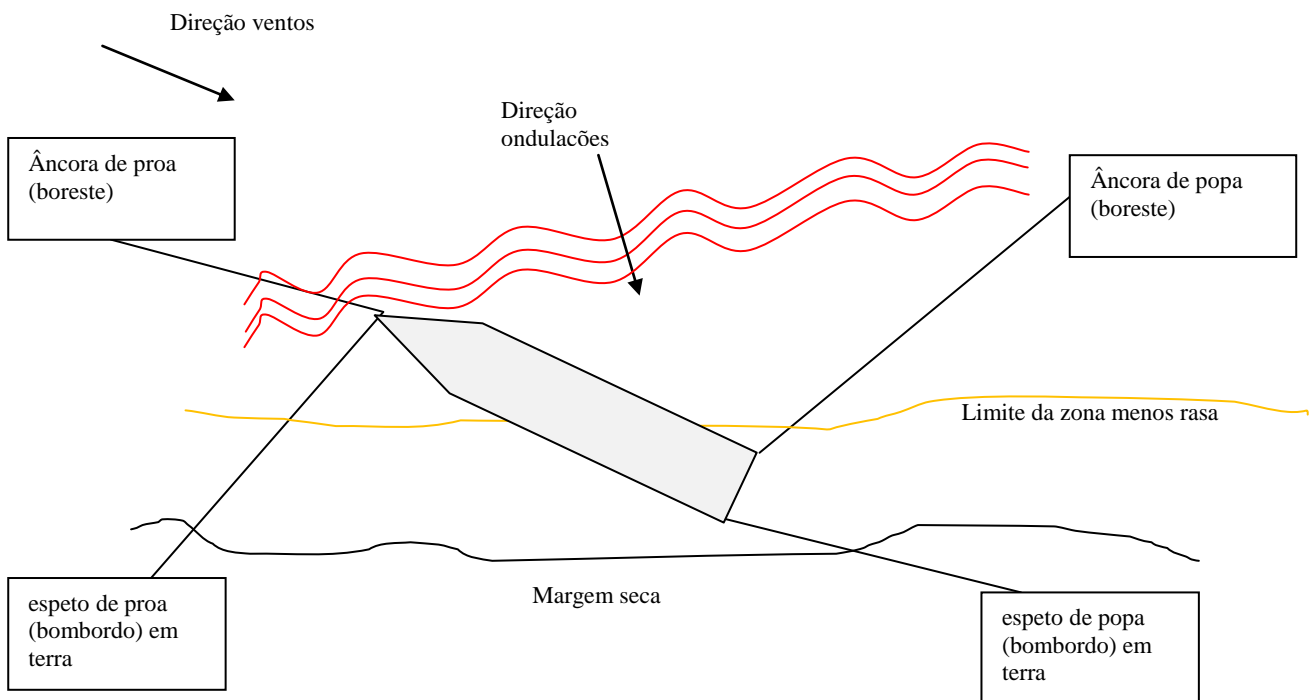
Gráfico 2 – manobra de minimização de efeitos do vento e das ondulações

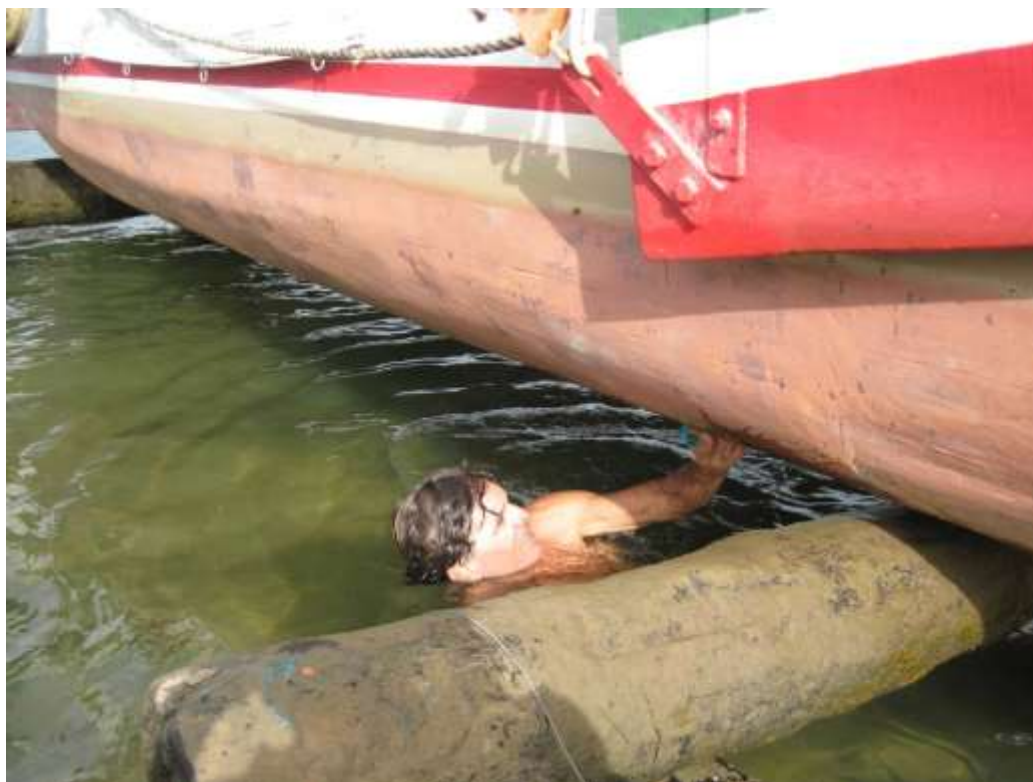
Figura 7 - Ainda com o casco molhado, a remoção de sujeira, organismos aderentes, lodo, etc.

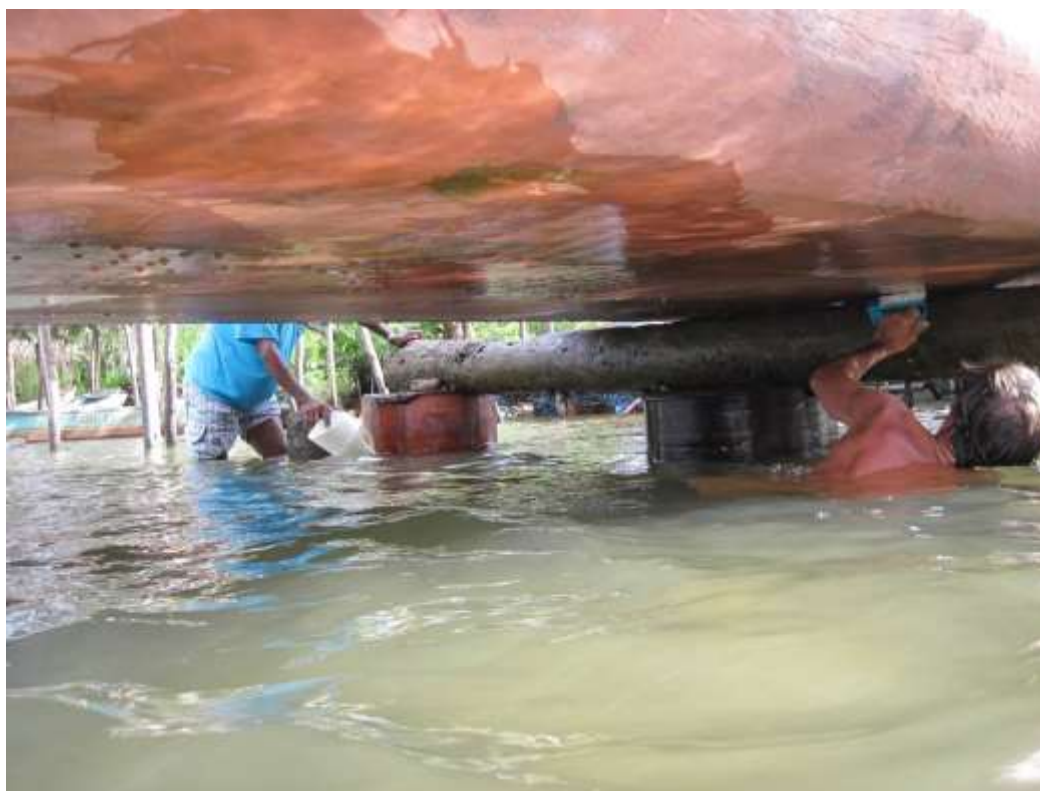
Figura 8 - Prosegue a limpeza. Observar o excelente estado de conservação do casco.

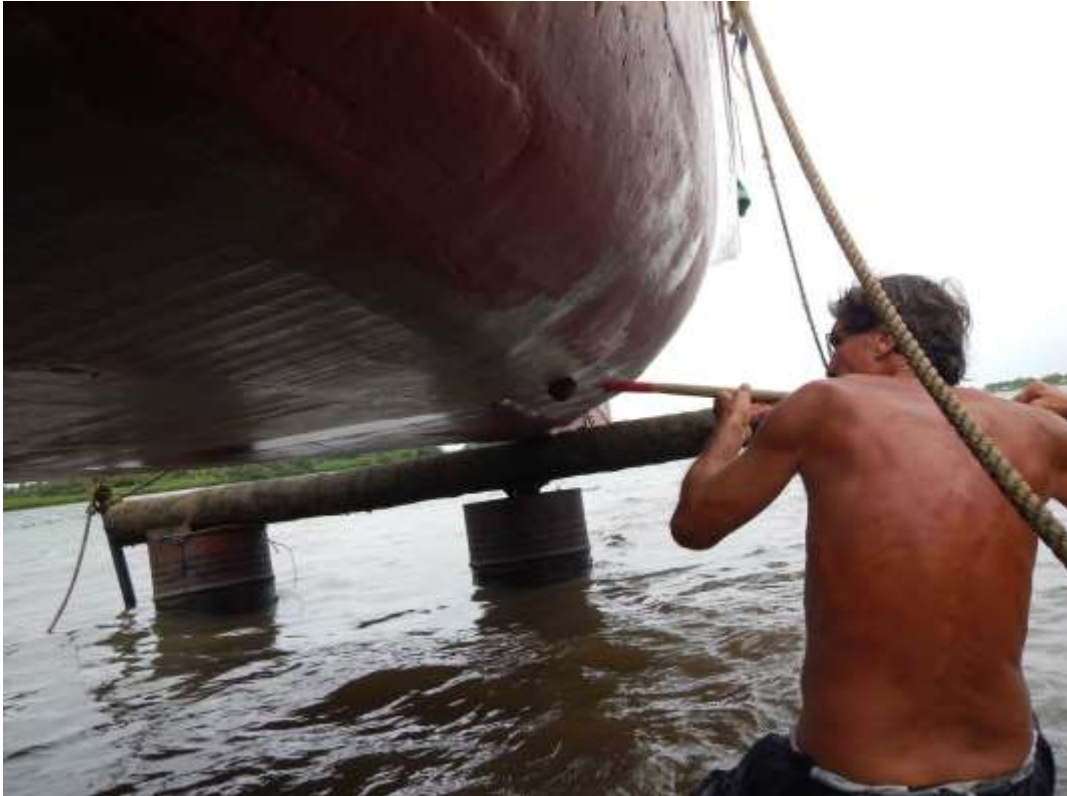
Figura 9 - Aplicando a tinta antiincrustante no fundo.

Nota: As figuras 9 e 10 são relativas à manutenção ocorrida em abril de 2014. Ilustram o que foi realizado em dezembro do mesmo ano quando não foi possível documentar a atividade.

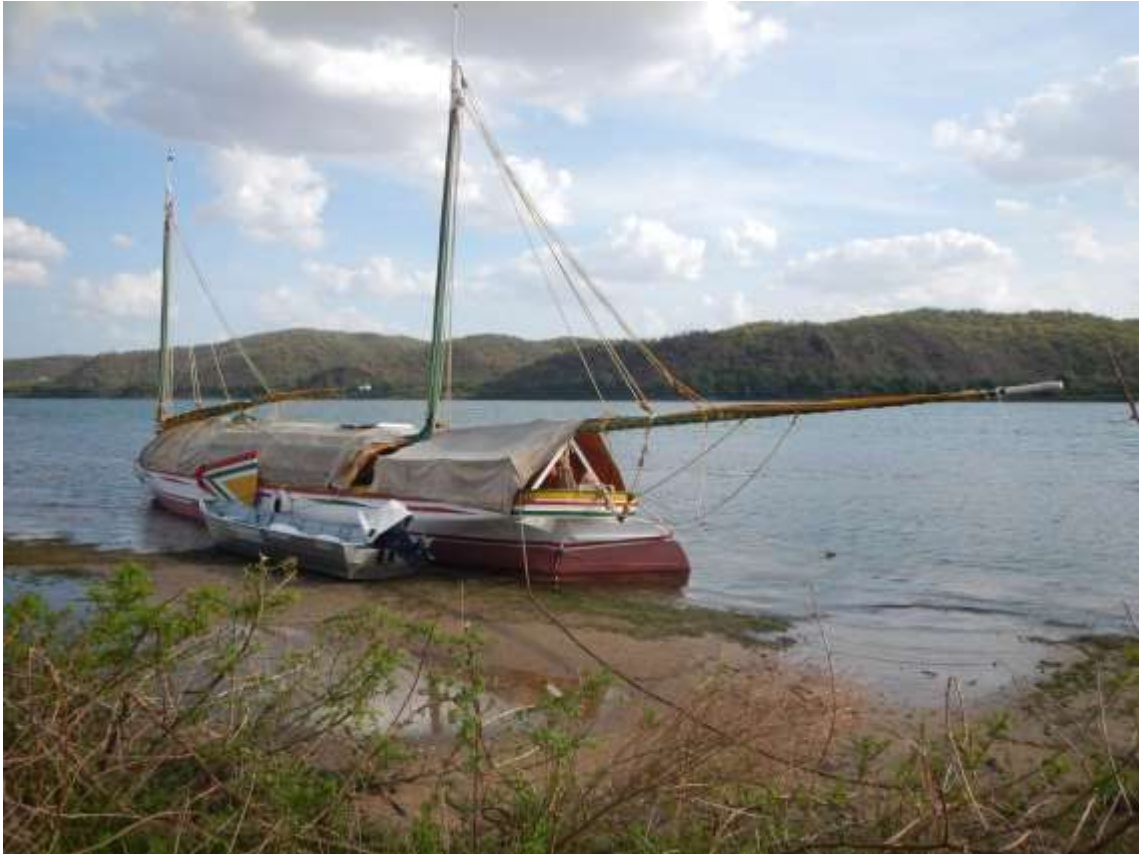
Figura 13 - A Luzitânia e a lancha Água Nova encalhadas no Mato da Onça. Manhã de 25 de janeiro.

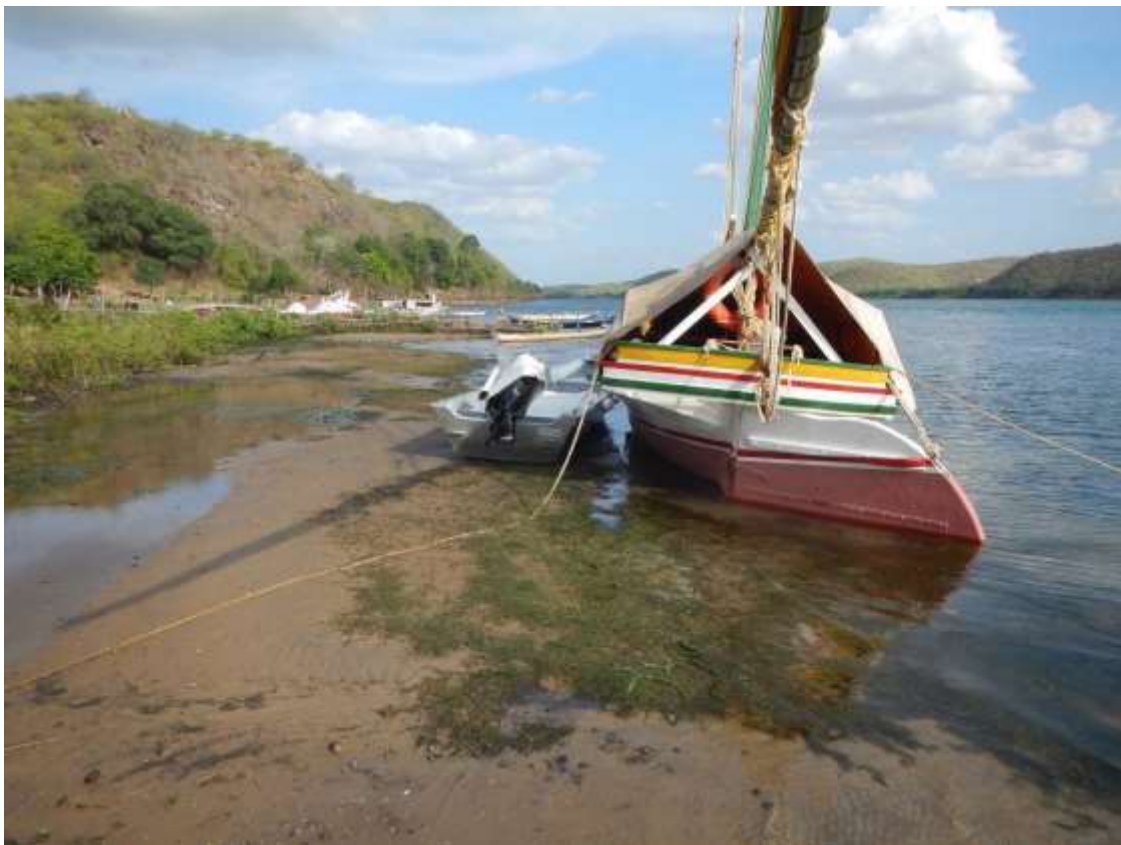
Figura 14 - Observar o calado da Luzitânia, cerca de 500 mm até a ponta do leme, carga leve.

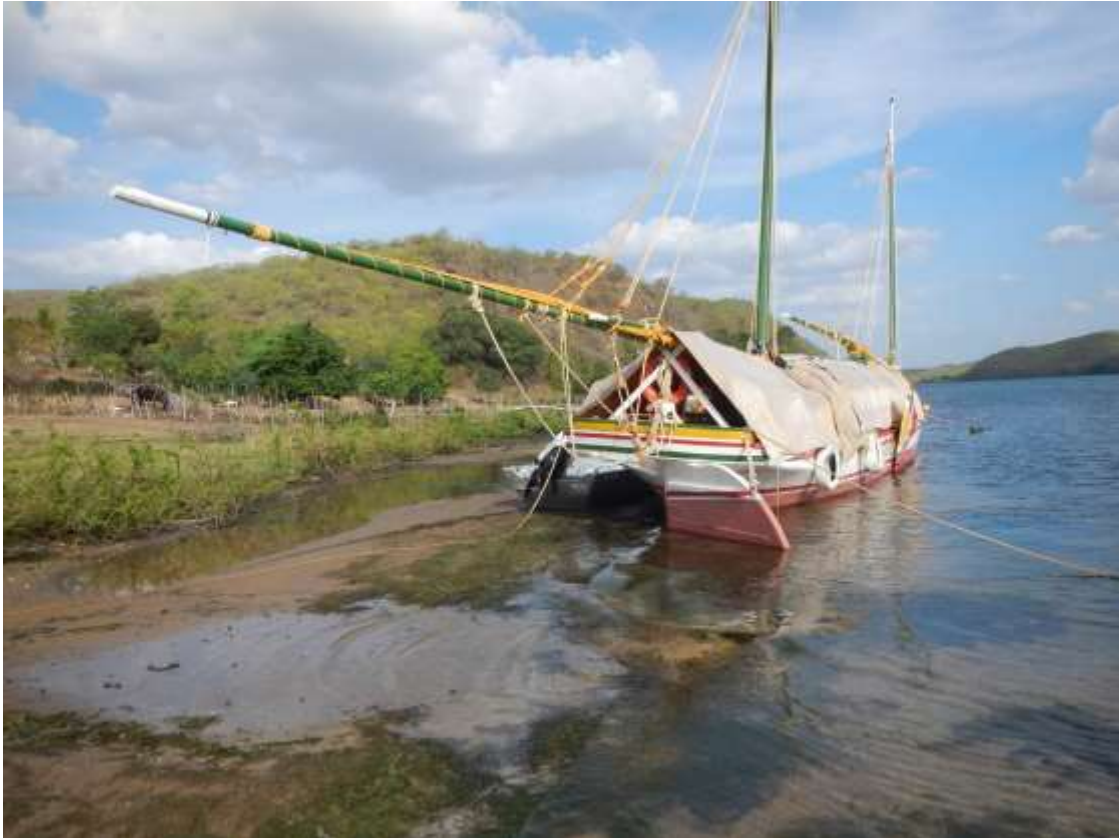
Figura 15 - A vegetação aquática se consolida rapidamente. Ocorre a proliferação do molusco Aruá.

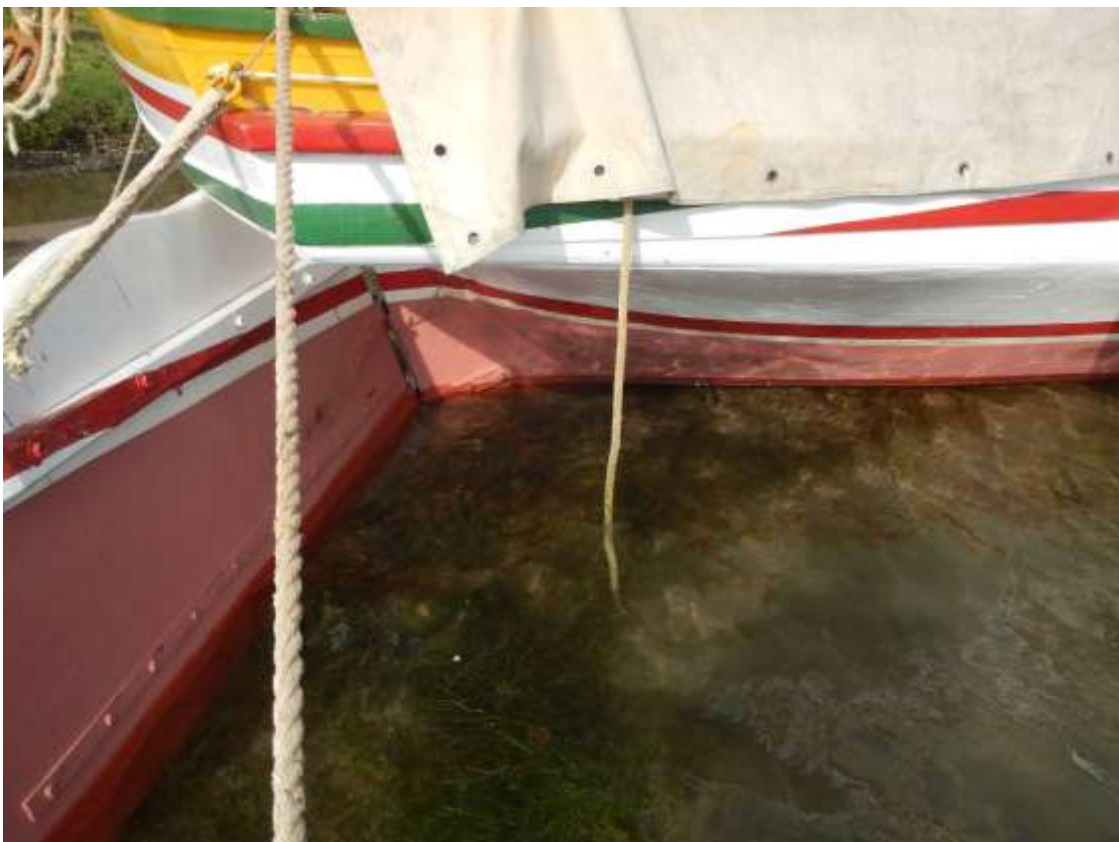
Figura 16 - A manobra de rotação da canoa impediu impactos maiores e danos na ferragem do leme.

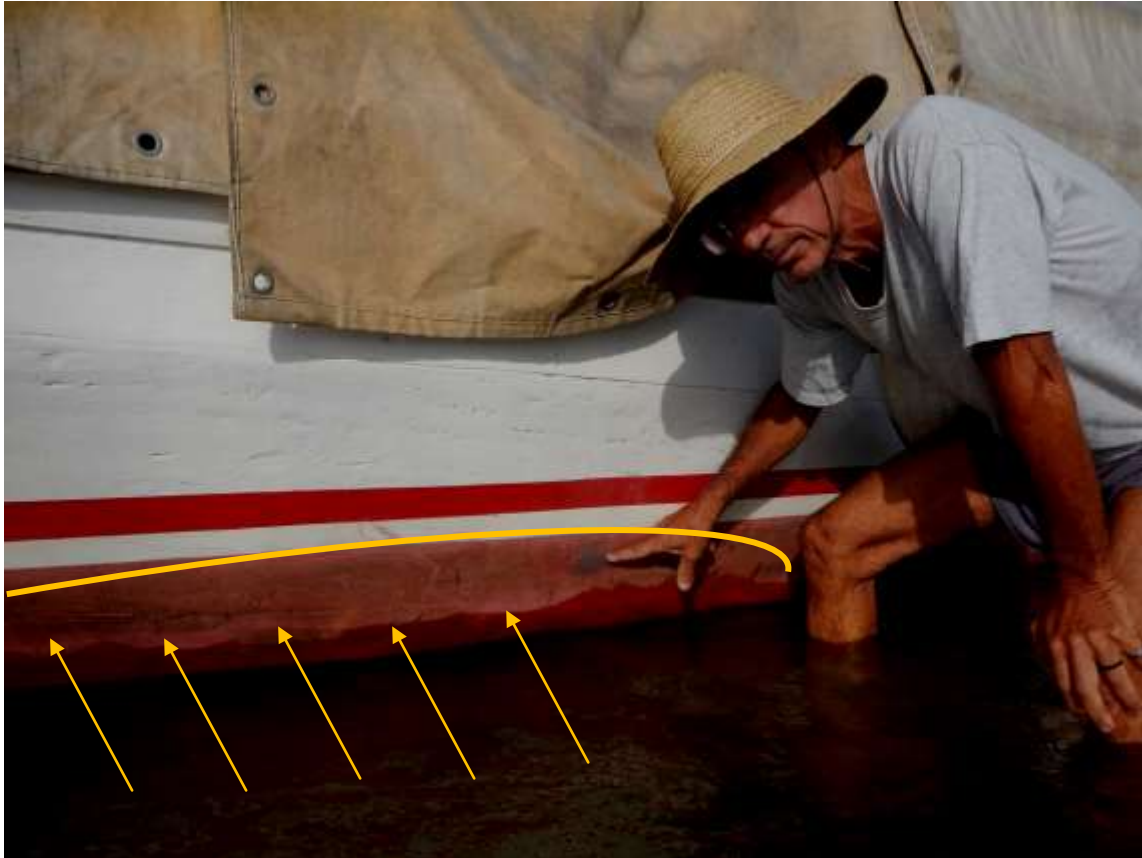
Figura 17 - Em diversos pontos a tinta foi completamente removida, expondo a base do casco.

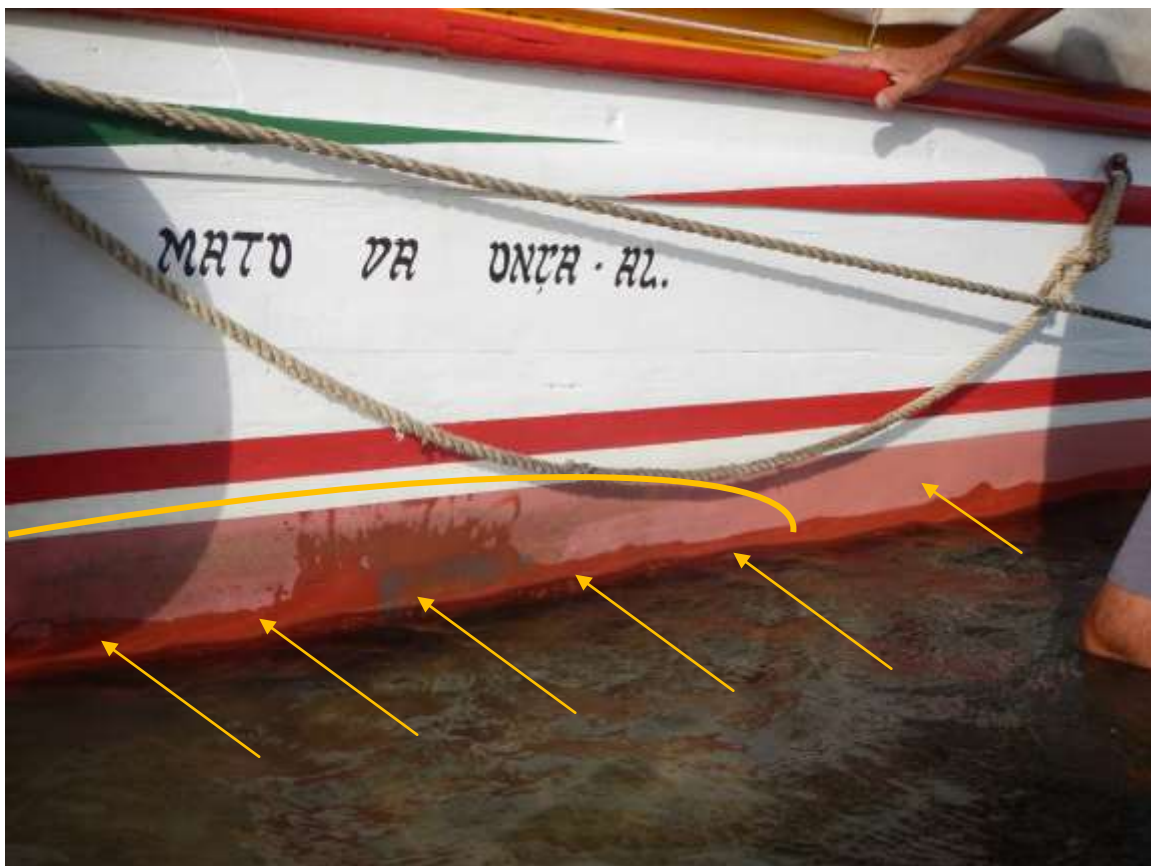
Figura 18 - Praticamente toda a bochecha de boreste foi danificada, além do fundo do casco.

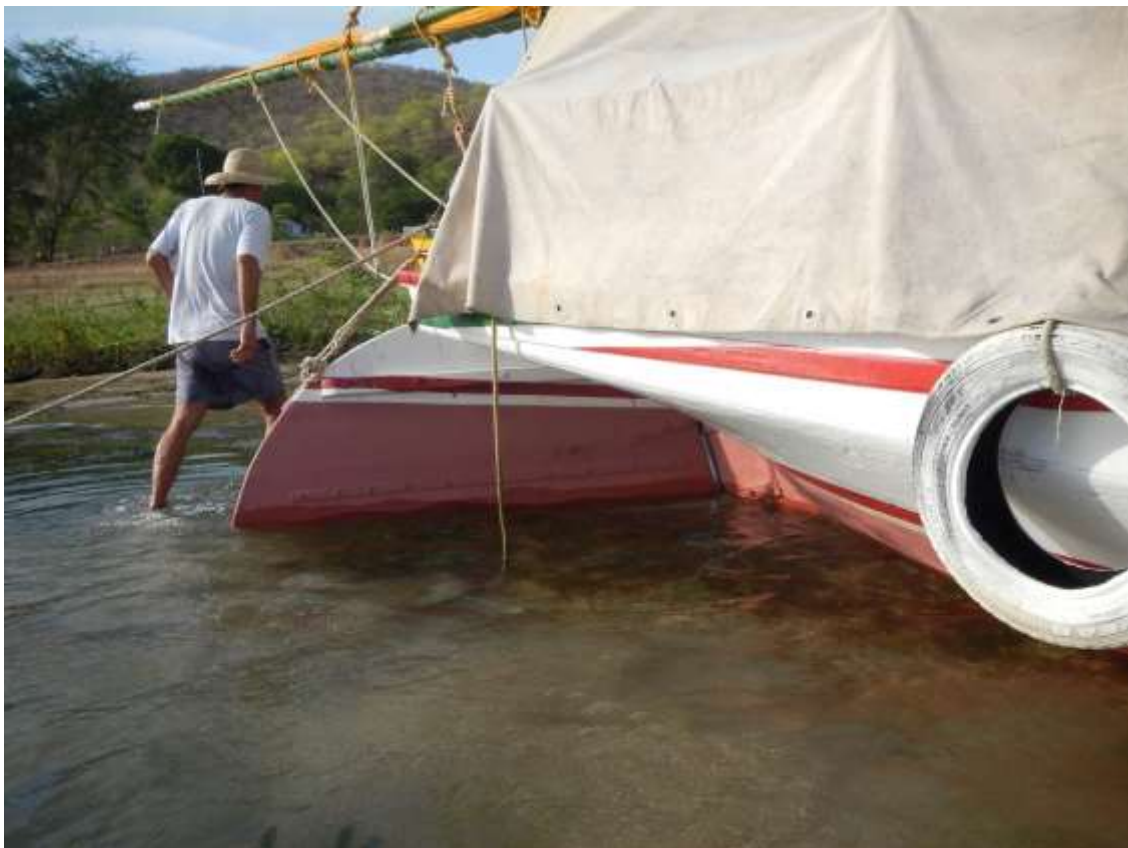
Figura 20 - A embarcação ficou literalmente fora da água.

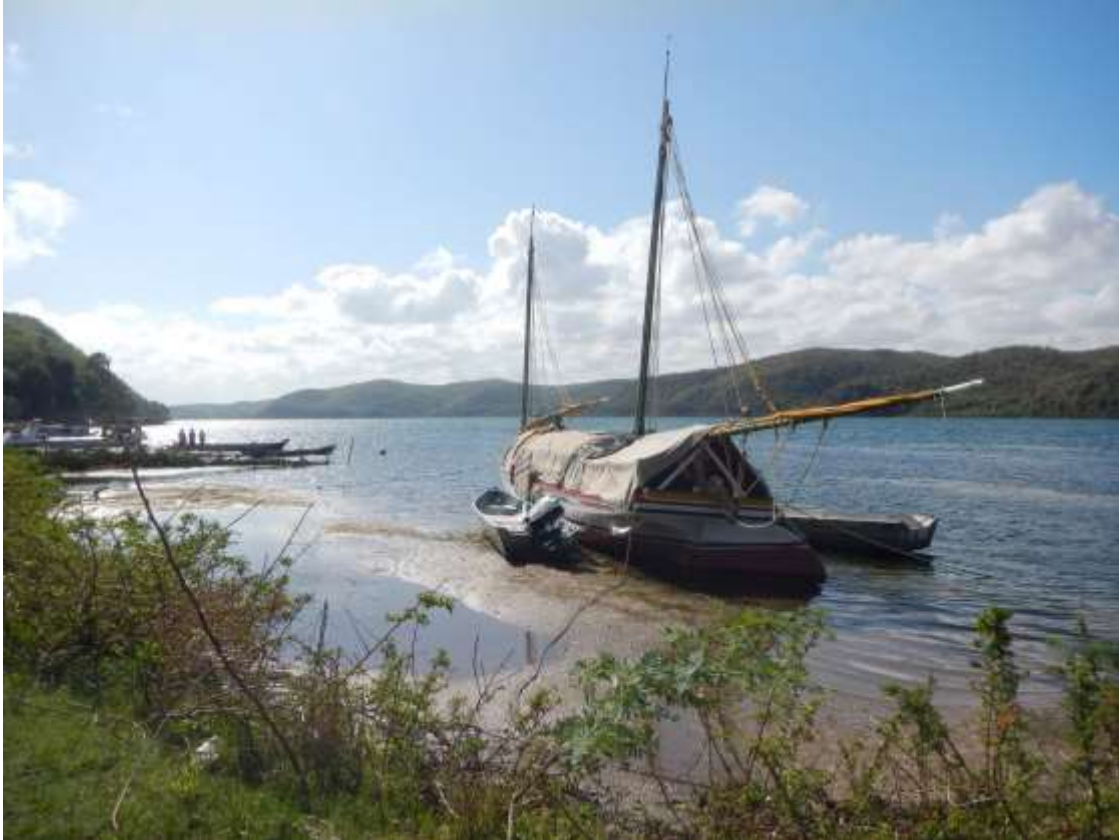
Figura 21 - Comparar esta imagem com as figuras 22 e 23 abaixo, realizadas no dia 9 de janeiro.

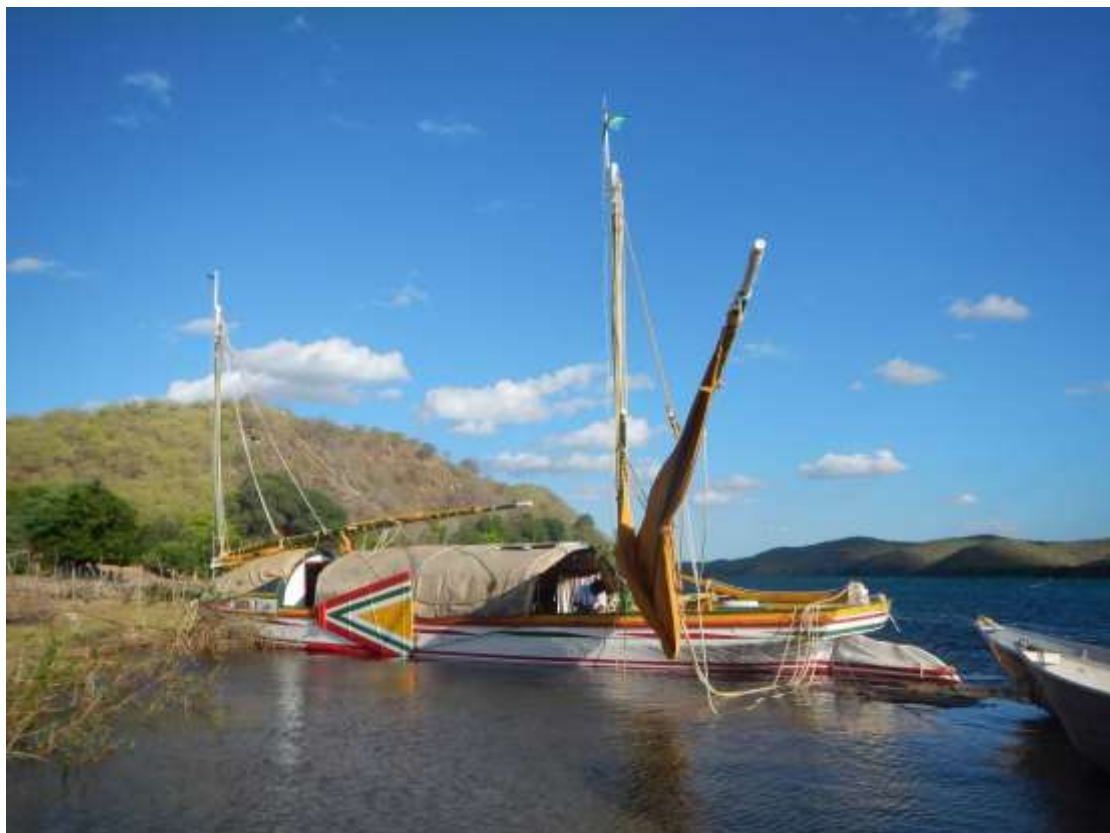
Figura 22 - Chegada da Luzitânia ao Mato da Onça, em 9 de janeiro.

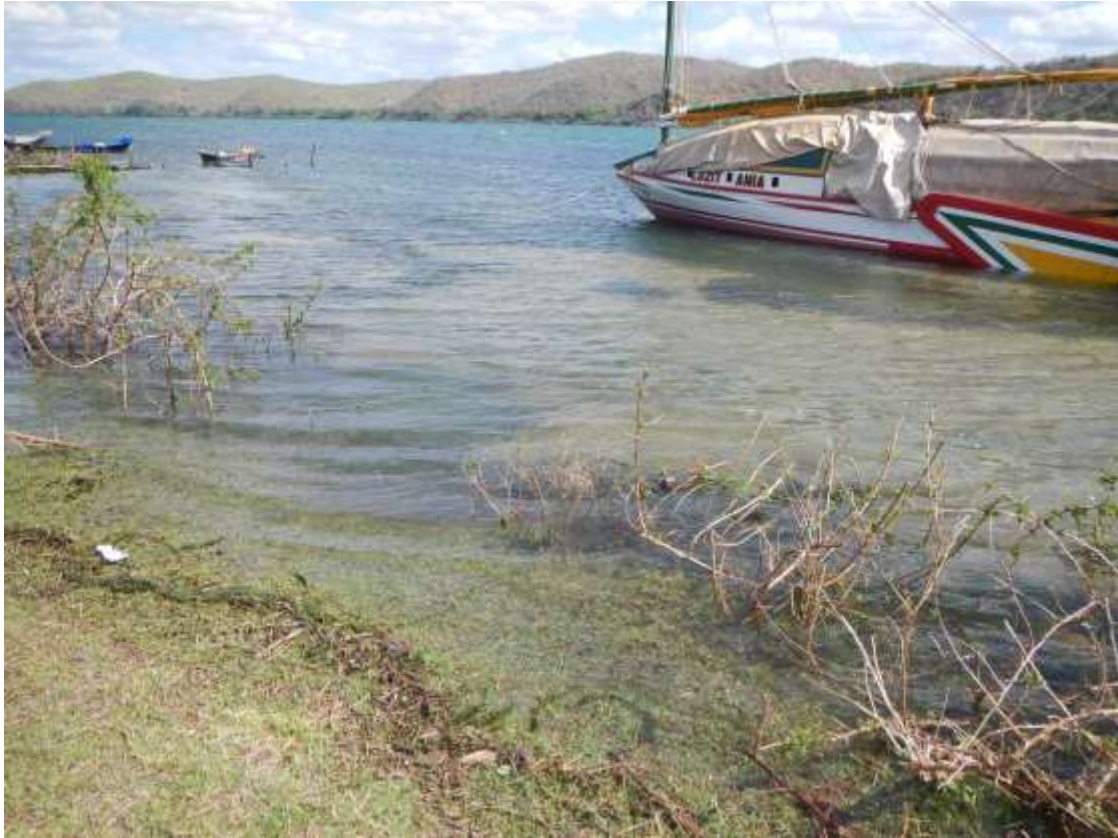
Figura 23 - A Luzitânia já fundeada no Mato da Onça. Observar a linha da "maré" na grama.

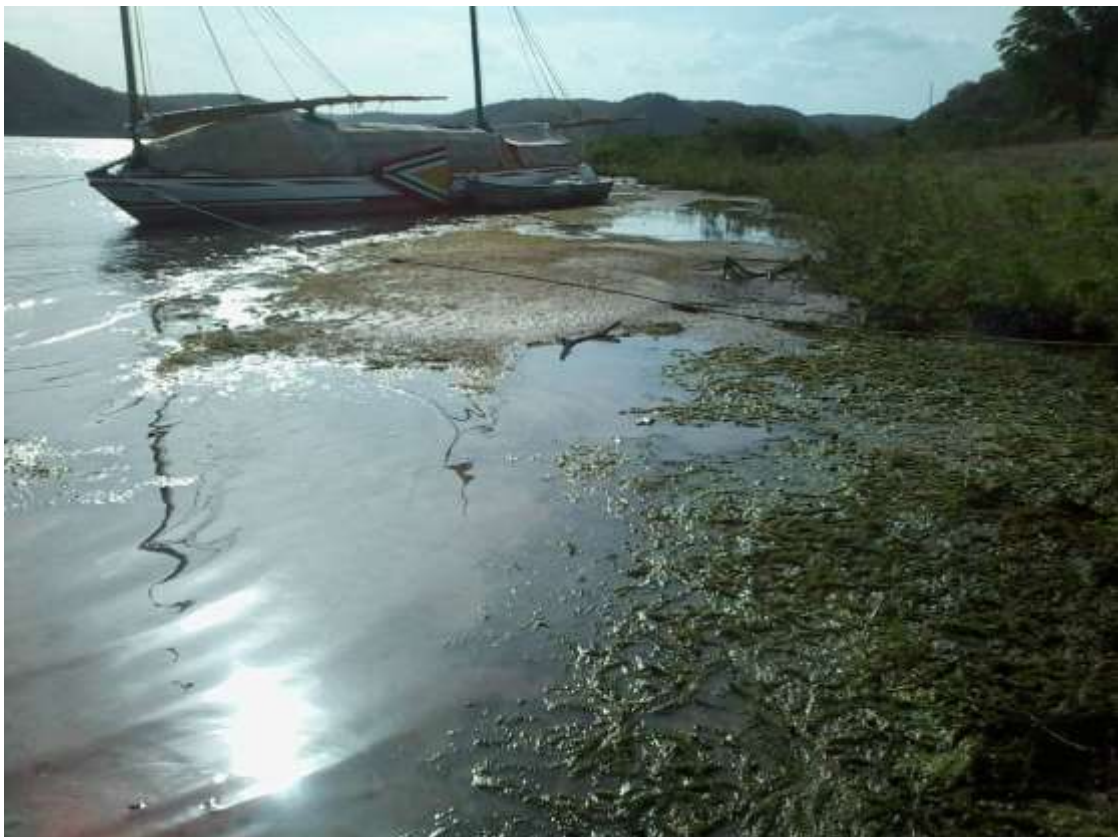
Figura 24 - Retornando ao dia 25. Afinal, há problemas ou não, com a redução da redução da vazão?

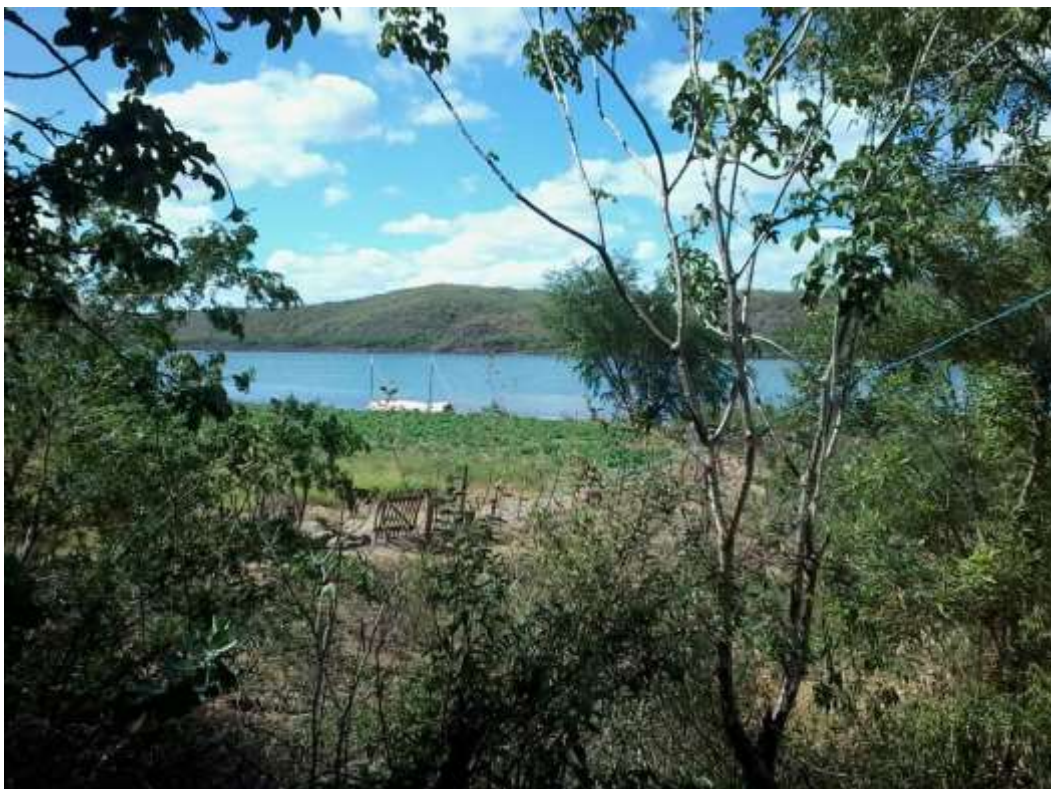
Figura 2 – Tudo no seu lugar, o rio correndo sereno para o Oceano Atlântico. Será?

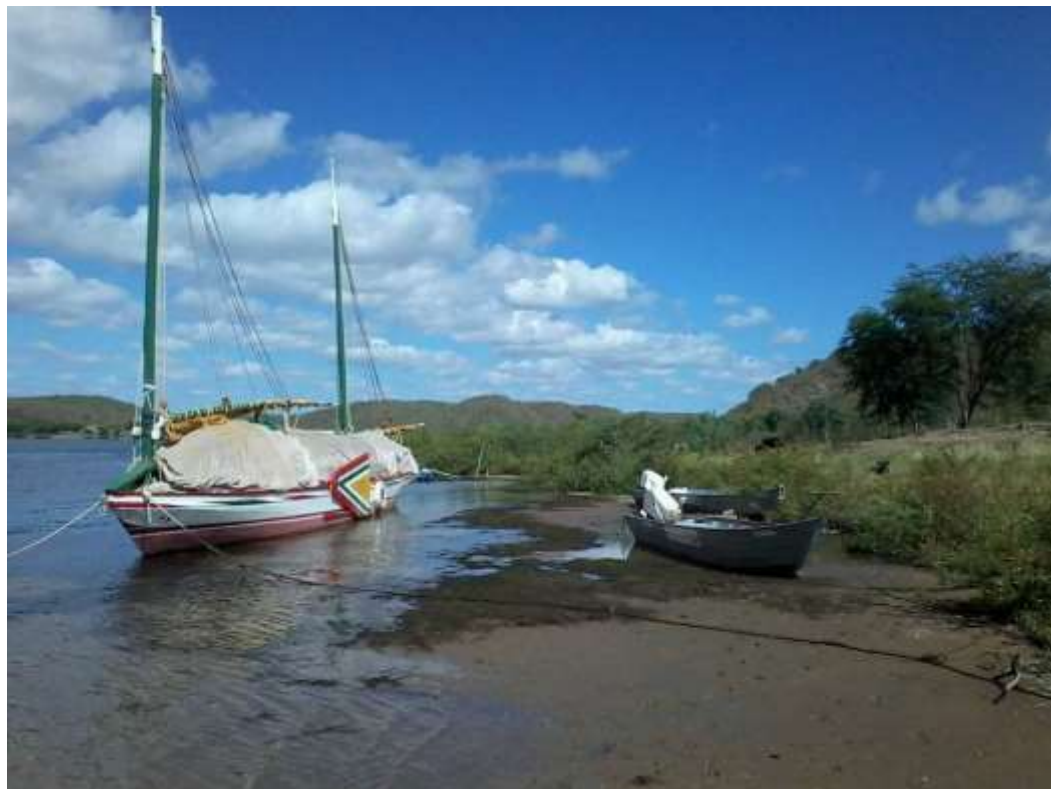
Figura 3 - O que parece, nem sempre é. Esta, a situação em 03 de março pela manhã. O rio vazou ainda mais do que a “maré” local a partir da vazão de 1.100 m³/s e a canoa Luzitânia e suas lanchas de apoio, amanheceram encalhadas, imobilizadas.
