**A NAVEGAÇÃO DE LONGO CURSO NO TRECHO
BAIXO DO RIO SÃO FRANCISCO EM REGIME
DE REDUÇÃO DE VAZÕES DE DEFLUÊNCIA A
PARTIR DE SOBRADINHO**

Navegações em Janeiro e Abril de 2015

Brejo Grande 2015

© 2015 | **Canoa de Tolda – Sociedade Socioambiental do Baixo São Francisco**

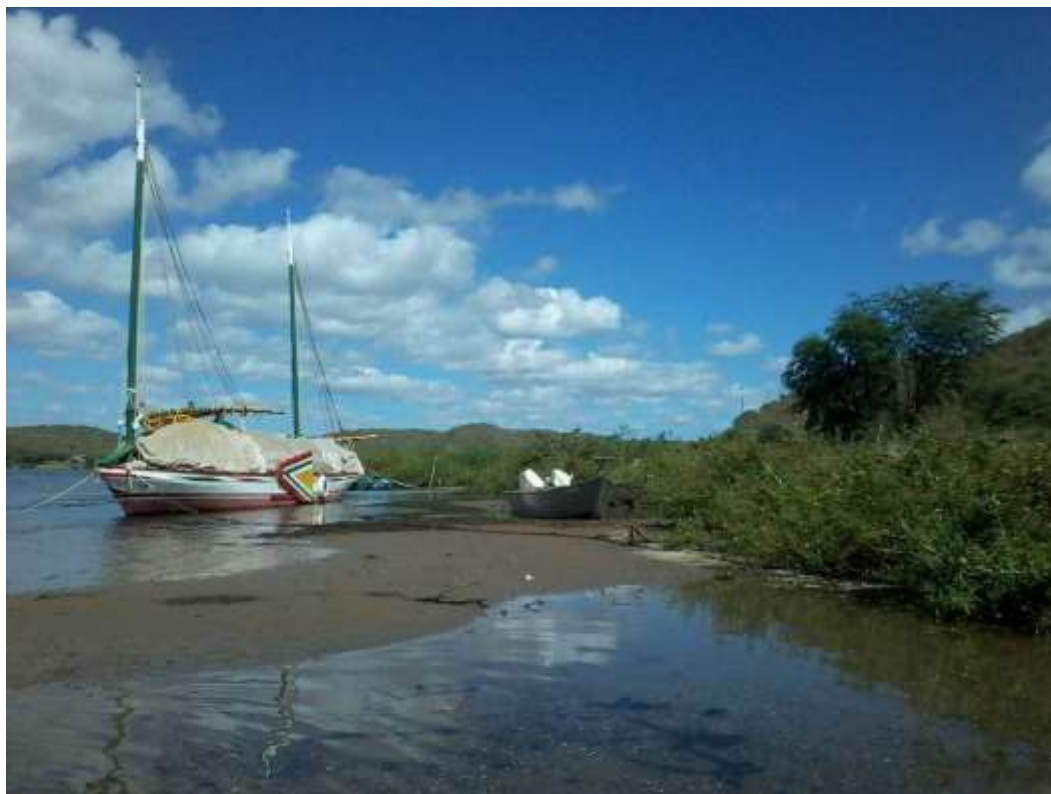
Figura 4 – Situação difícil, que não foi agravada pelo regime de ventos, muito brandos ou quase nada.

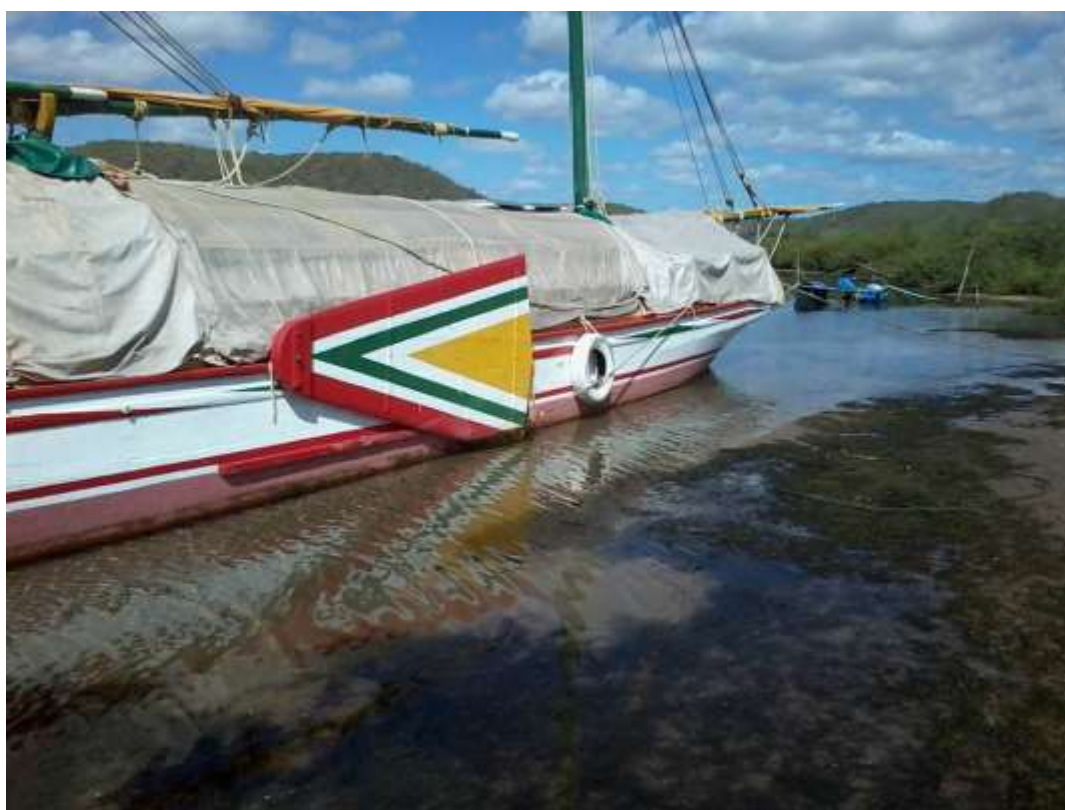
Figura 5 – A Luzitânia ficou encalhada na zona do fundo, “encaixada” num poço cavado pela sua movimentação (de uma banda a outra, por causa do vento) no encalhe anterior.

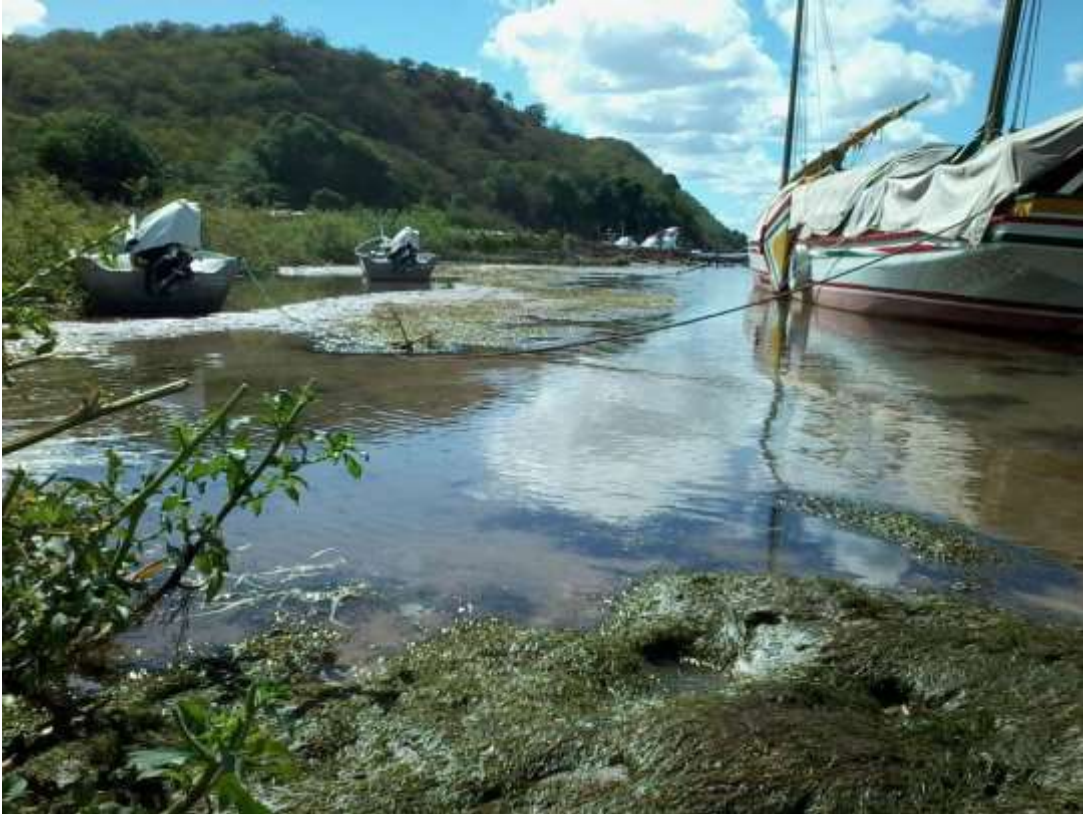
Figura 6 – Com a ainda maior redução da vazão, a situação de degradação bem conhecida Pelos ribeirinhos é descoberta (ver Anexo 2). É um fator que compromete a navegação.

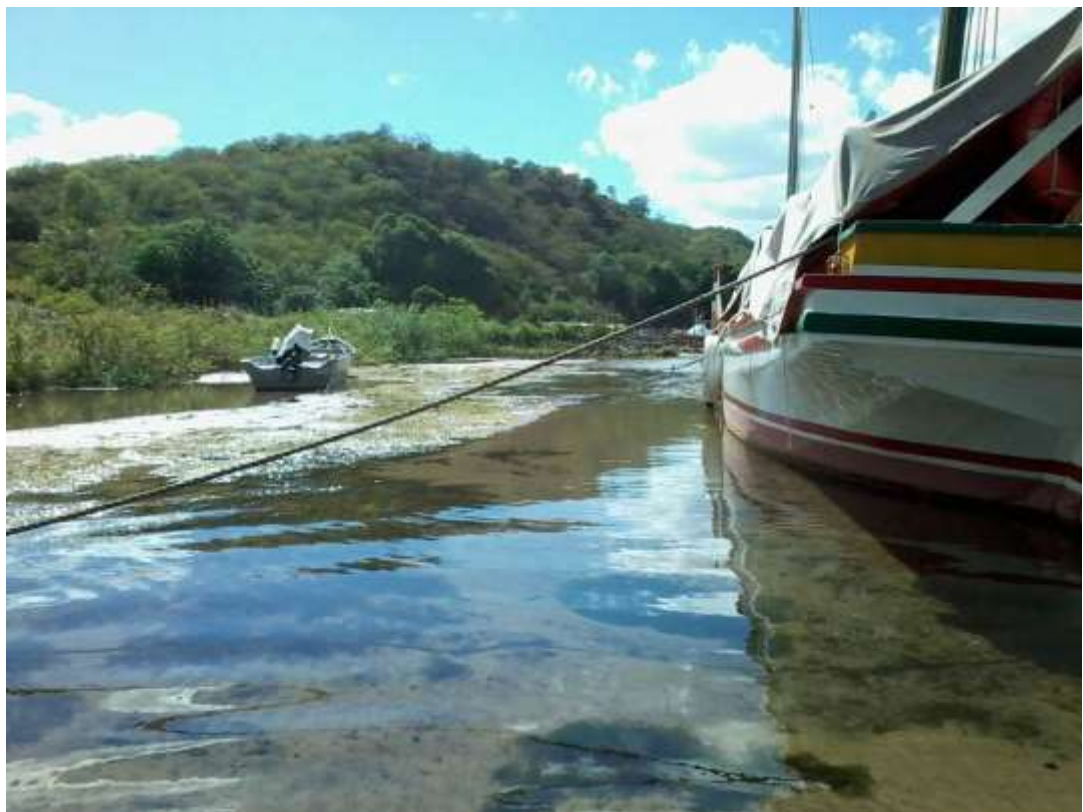
Figura 7 – Observar a marca linha d'água no casco da Luzitânia, onde há uma diferença de aproximadamente 90 mm (a serem adicionados a aproximadamente outros 100, compondo a variação de cerca de 150 a 190 mm de lâmina d'água por 100 m³/s nesta região).

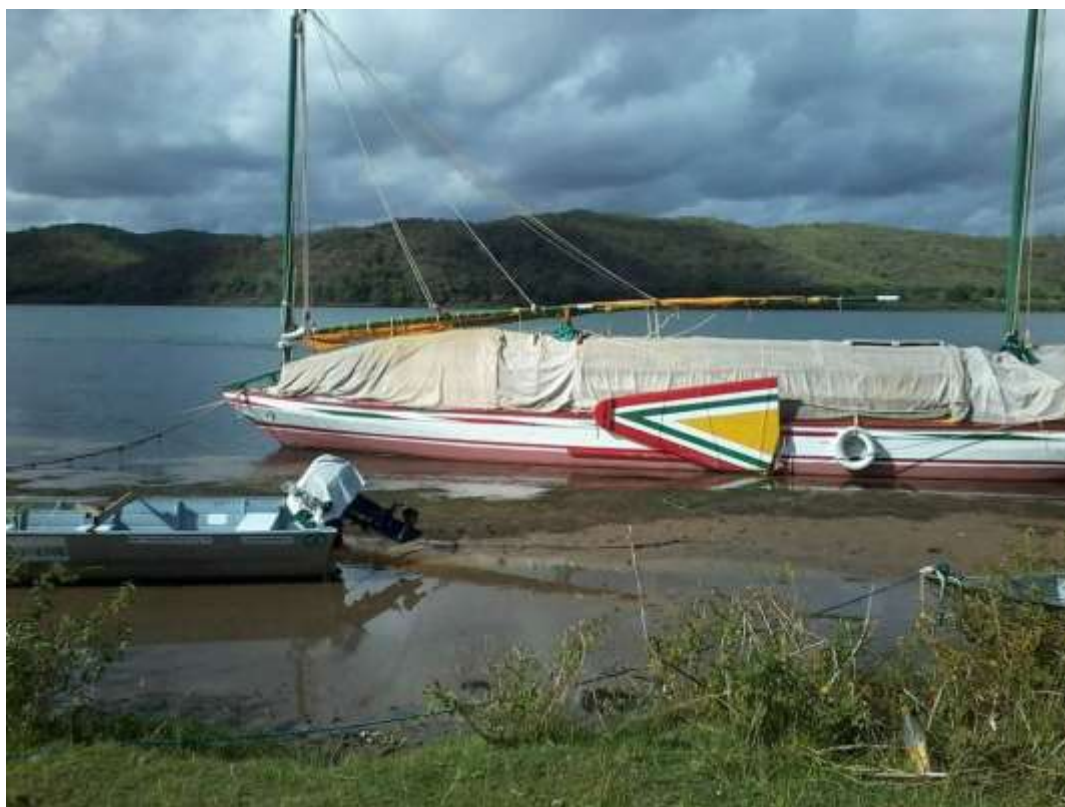
Figura 8 - A situação se repete no dia 4 de março.

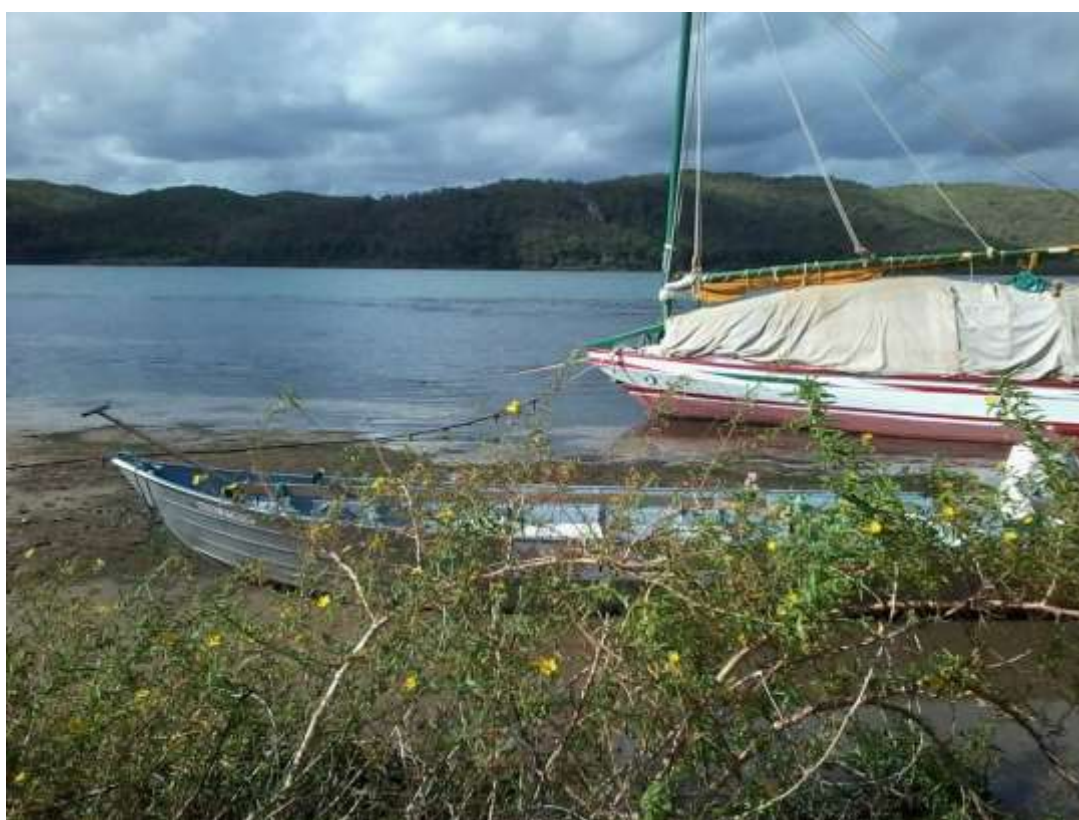
Figura 9 – E a preocupação é aumentada, com a perspectiva de não ser possível viajar no dia 6, como previsto.

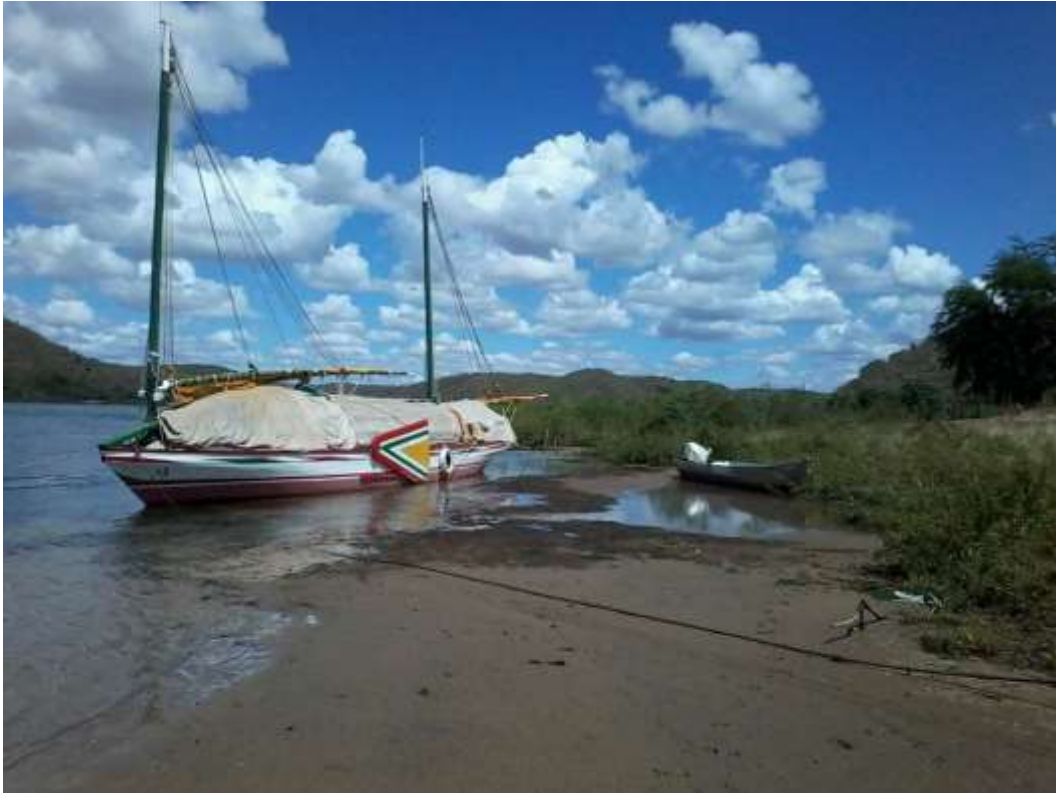
Figura 8 - E no dia 05 de março, nenhuma melhoria. As embarcações permanecem imobilizadas.

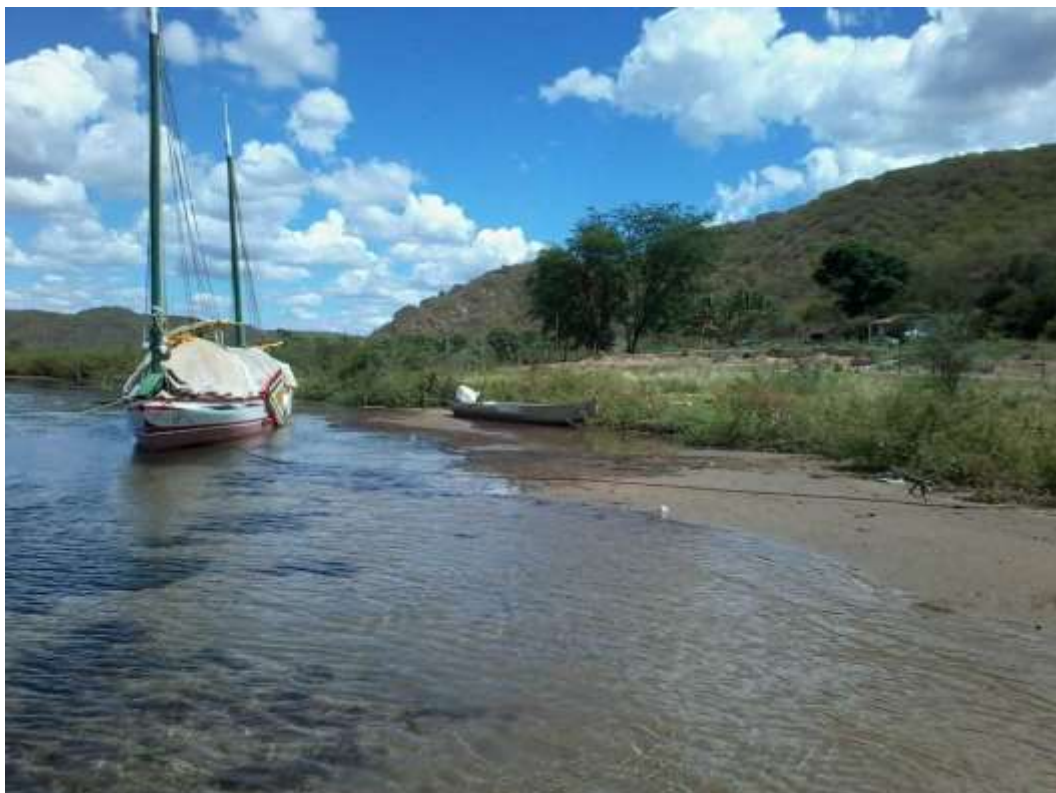
Figura 11 – A lancha Nêgo d'Água foi arrastada a pulso, para ser guardada em terra. A lancha Água Nova aguarda melhores condições, para ser empurrada para a água: será o apoio da Luzitânia na viagem.

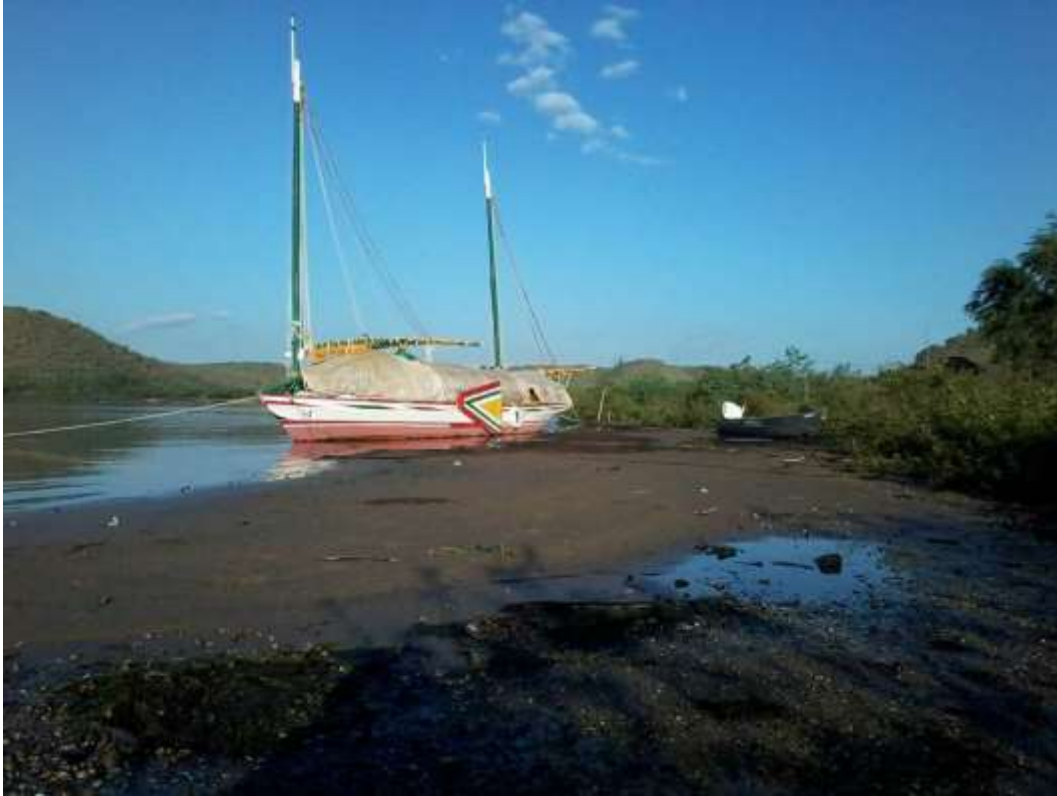
Figura 12 – Na madrugada do dia 6, hora de partida programada (às 4:00) perdida. Necessário aguardar a “maré encher”, o que é uma aberração.

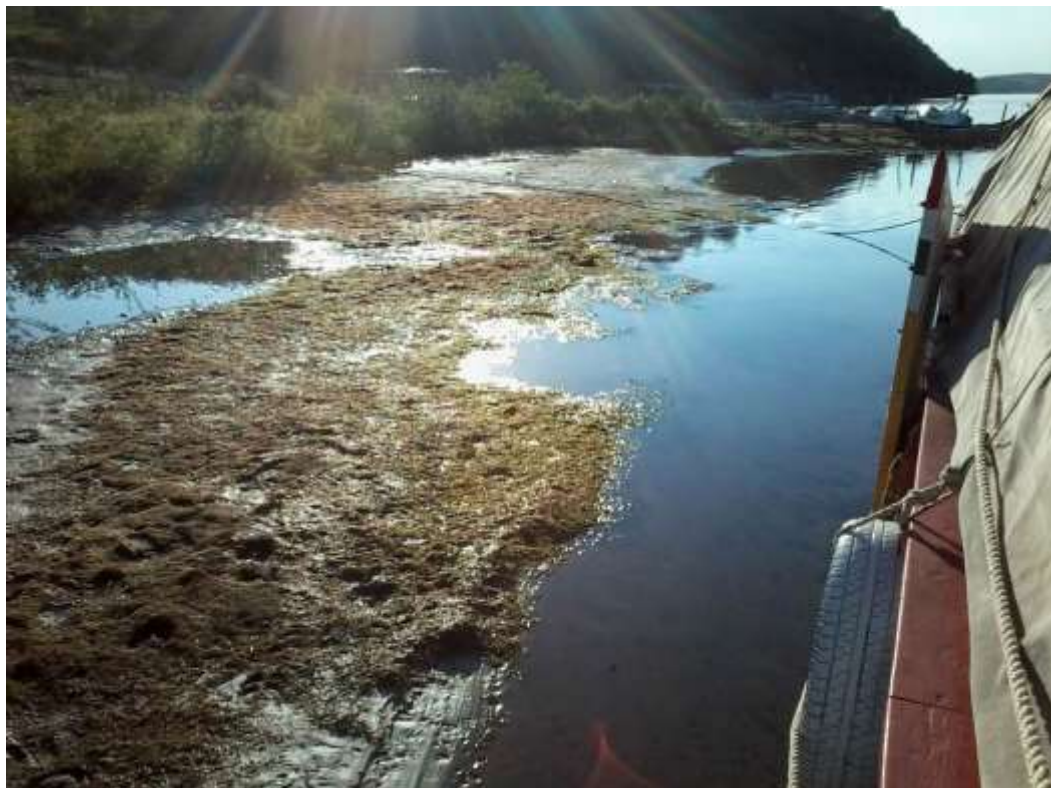
Figura 13 A manhã foi dedicada ao controle da variação da lâmina d’água nas marcas visíveis na areia, no meio da foto, borda inferior. São ondulações que mostram o pulso da barragem de Xingó.

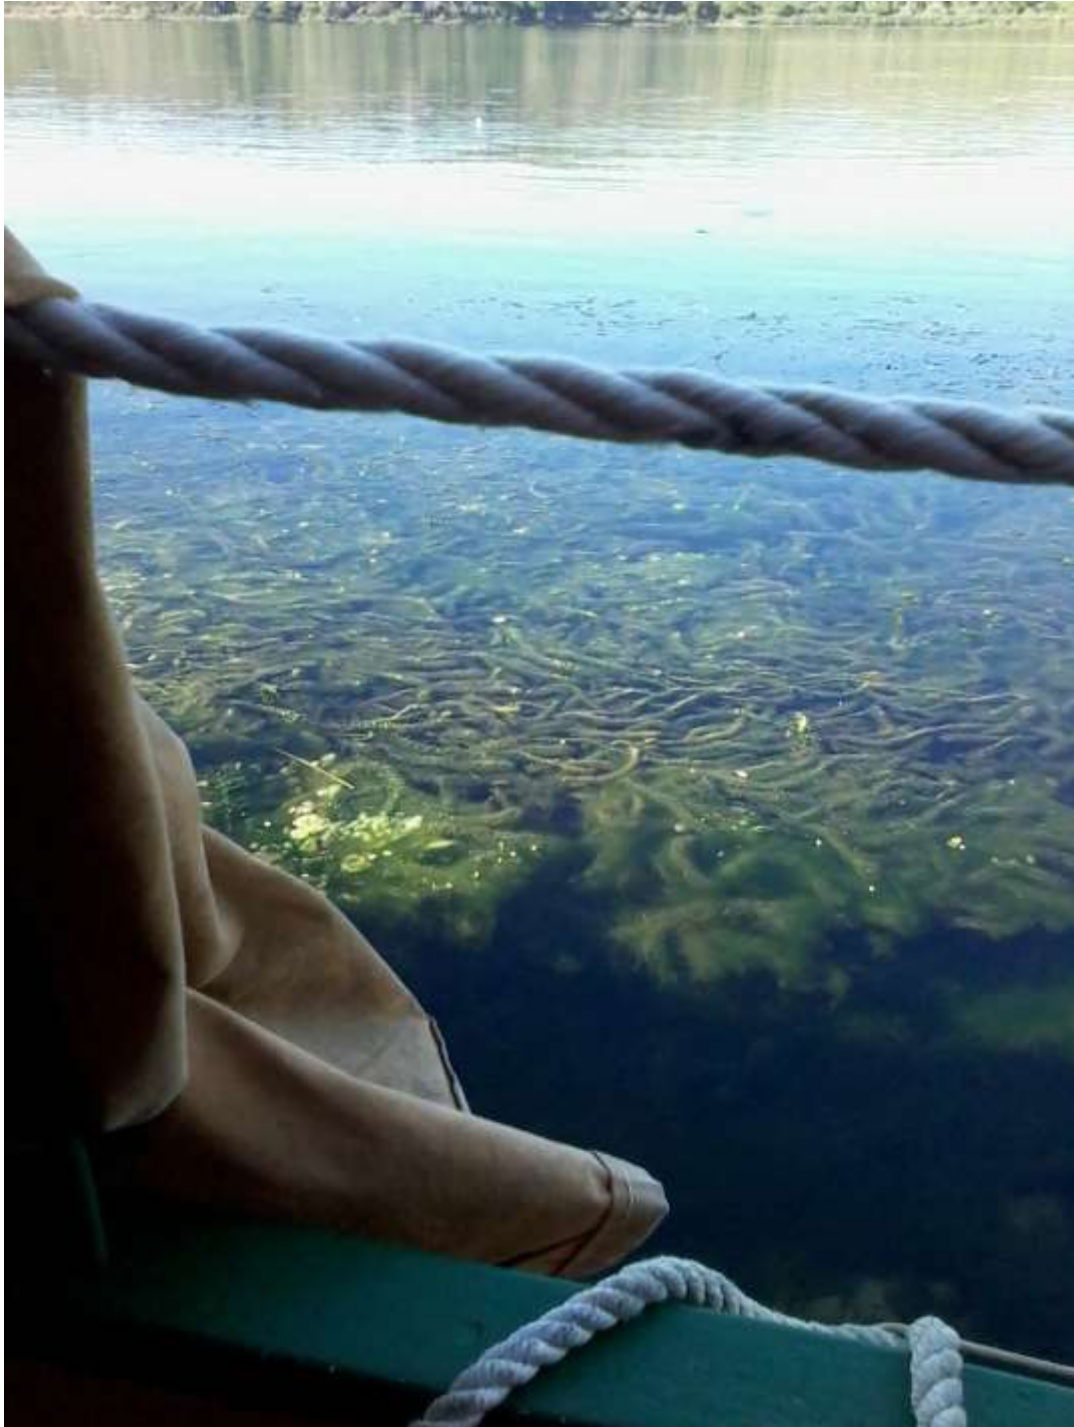
Figura 15 – Da canoa, em meio ao lodo que a cerca, que não para de se alastrar, o vislumbre do que poderá ser todo o Baixo, dentro de um futuro talvez não tão distante.

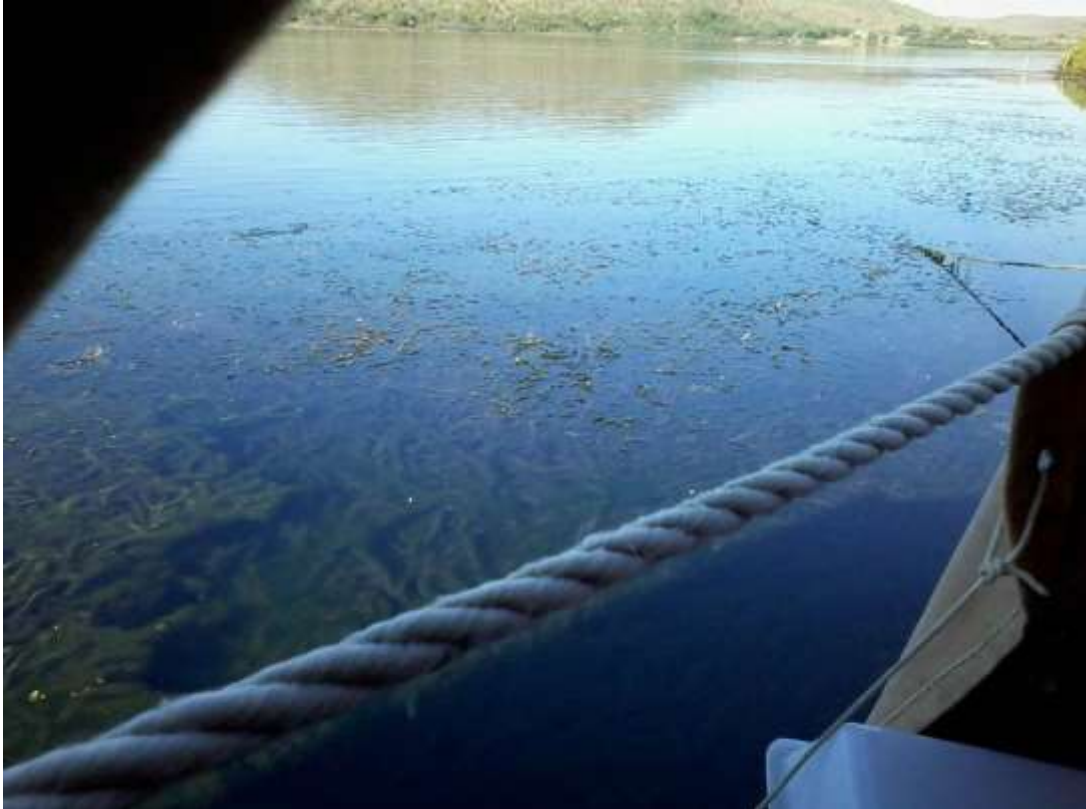
Figura 16 – A rapidez da proliferação desta massa aquática e seus impactos está sendo irresponsavelmente subestimada. Para quem acompanha o dia a dia, é visível a piora do quadro em períodos de tempos relativamente reduzidos.

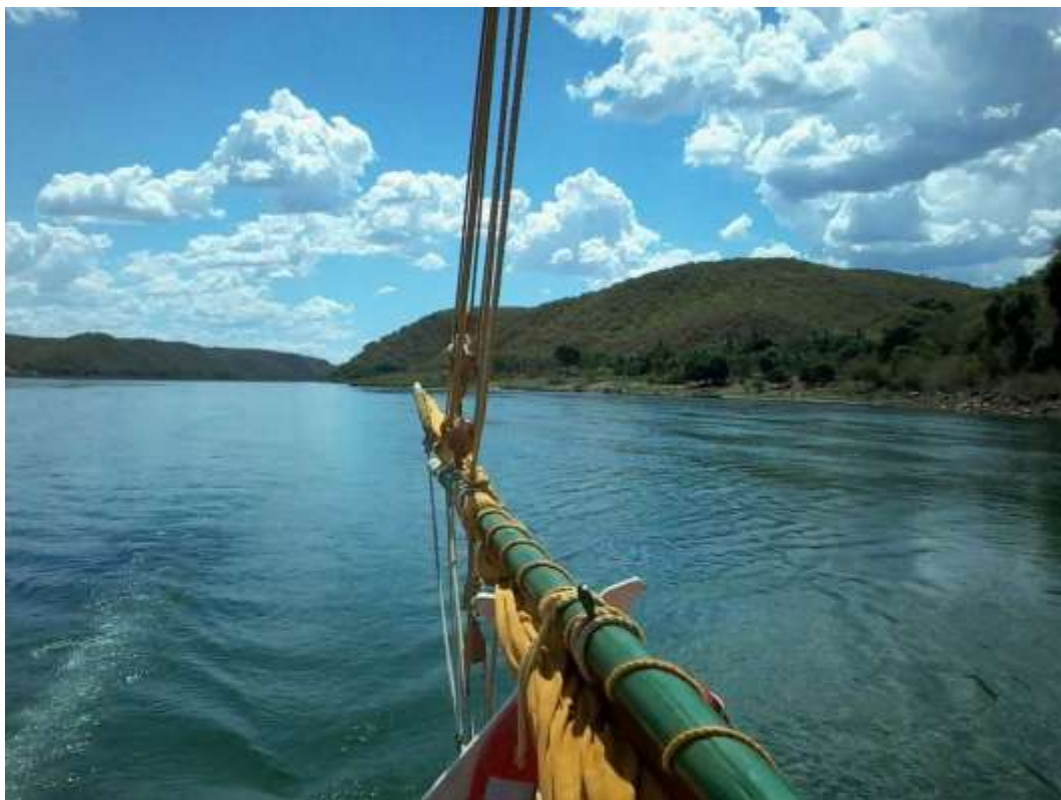
Figura 17 – Às 12:51, finalmente a Luzitânia está correndo para a praia, com cerca de nove horas de atraso em sua programação. Uma besteira, certamente, para os gestores do rio.

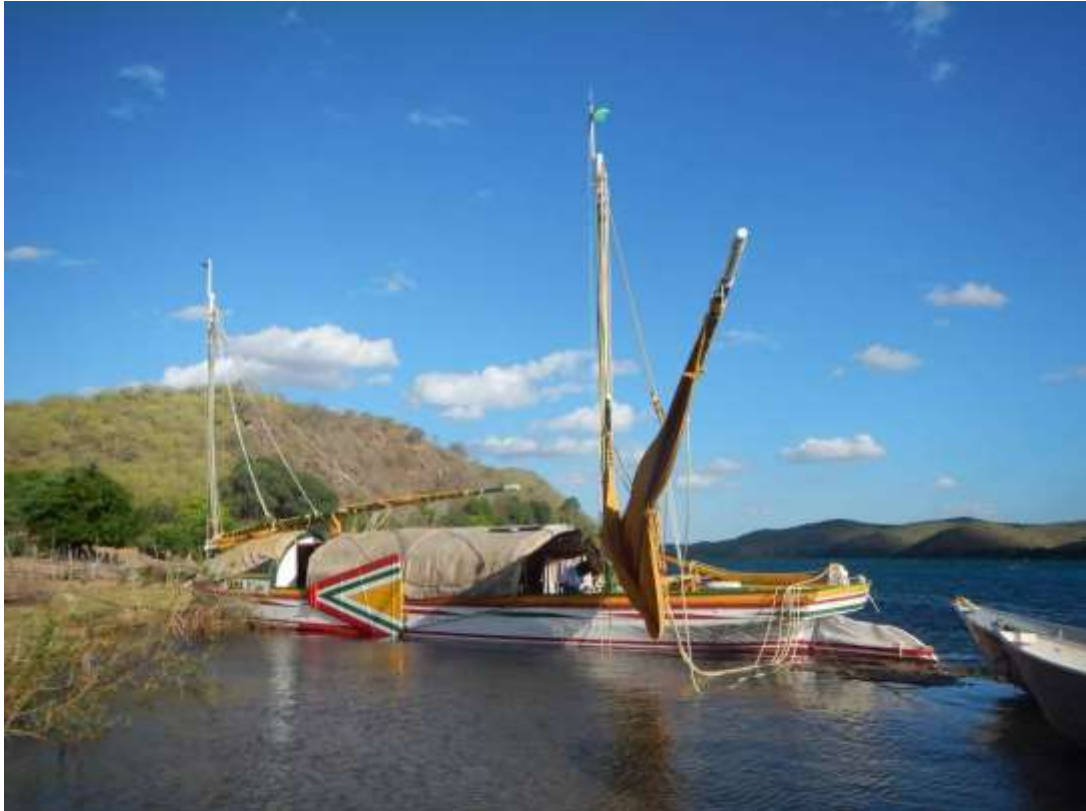
Figura 18 – A título de comparação, mais uma vez: A chegada da Luzitânia ao Mato da Onça, em 9 de janeiro.

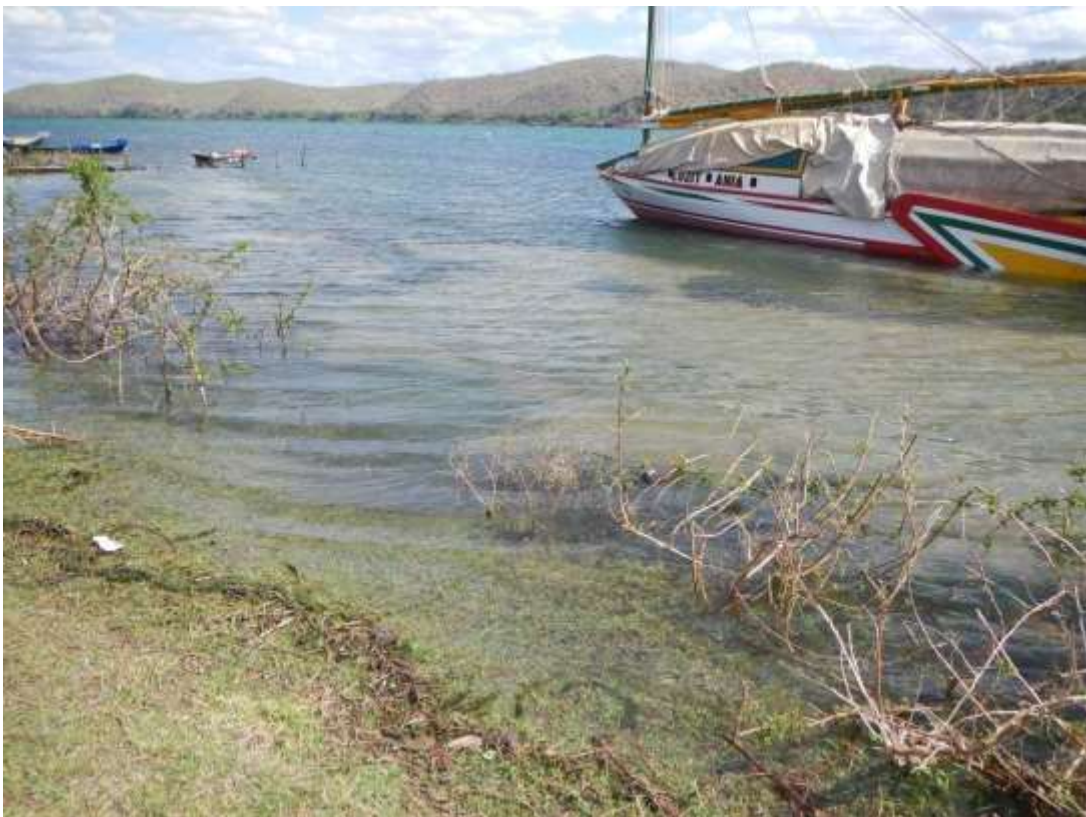
Figura 19 - Ainda no dia 9 de janeiro. A Luzitânia já fundeada no Mato da Onça. Observar a linha da "maré" na grama.

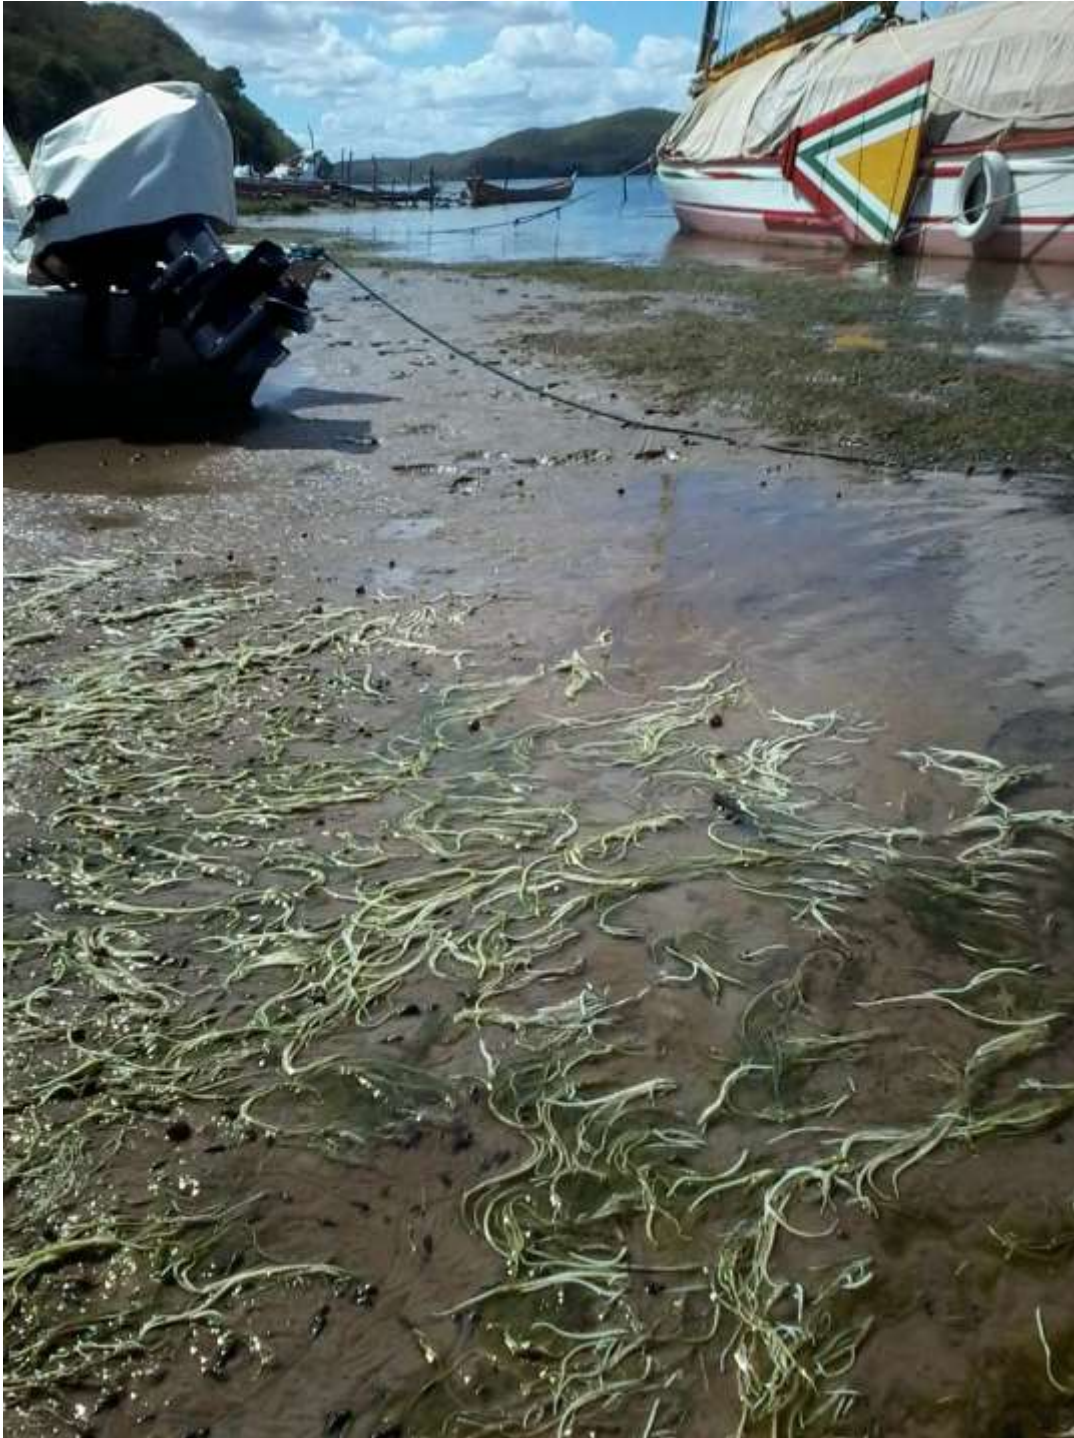
Figura 21 - A “verminose” que ataca o combalido São Francisco em seu trecho baixo é, na verdade, o avanço de vegetação ripária que está modificando e consolidando um novo (e preocupante) contorno das margens na região.

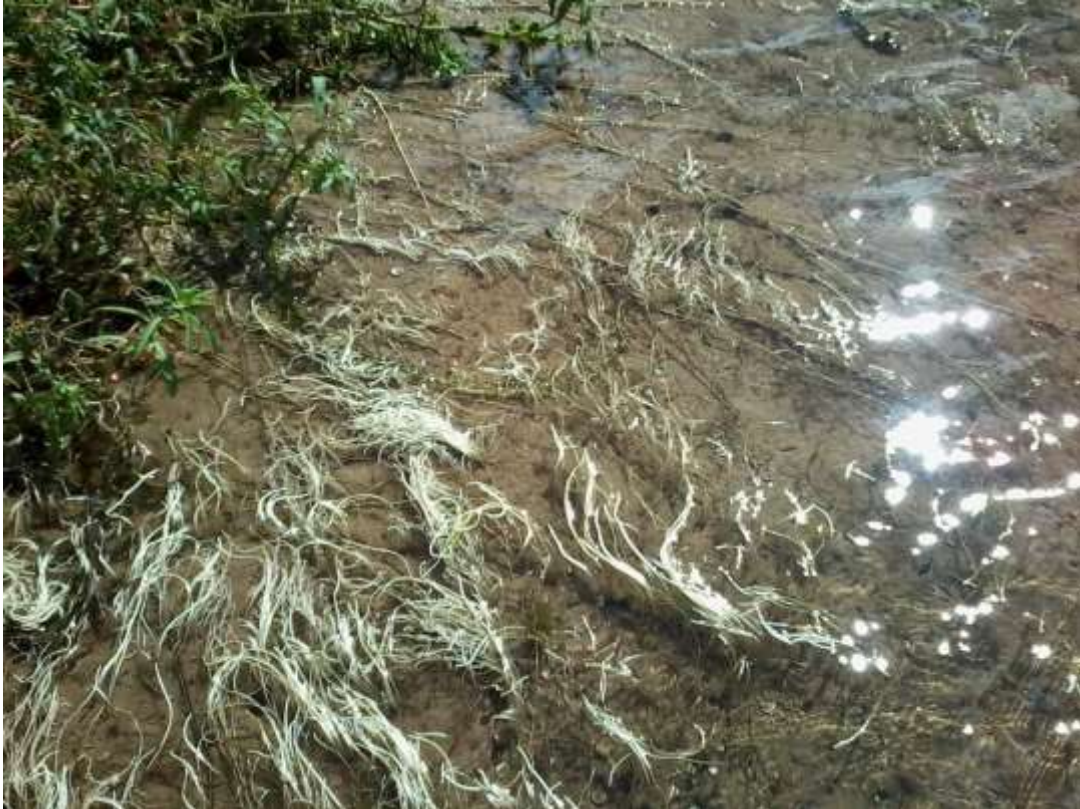
Figura 22 – Em meio “às vermes” vegetais, lama, fedor, toneladas de lodo podre e milhares de moluscos mortos e com cascas que cortam, infeccionam pés de gentes e patas de bichos.

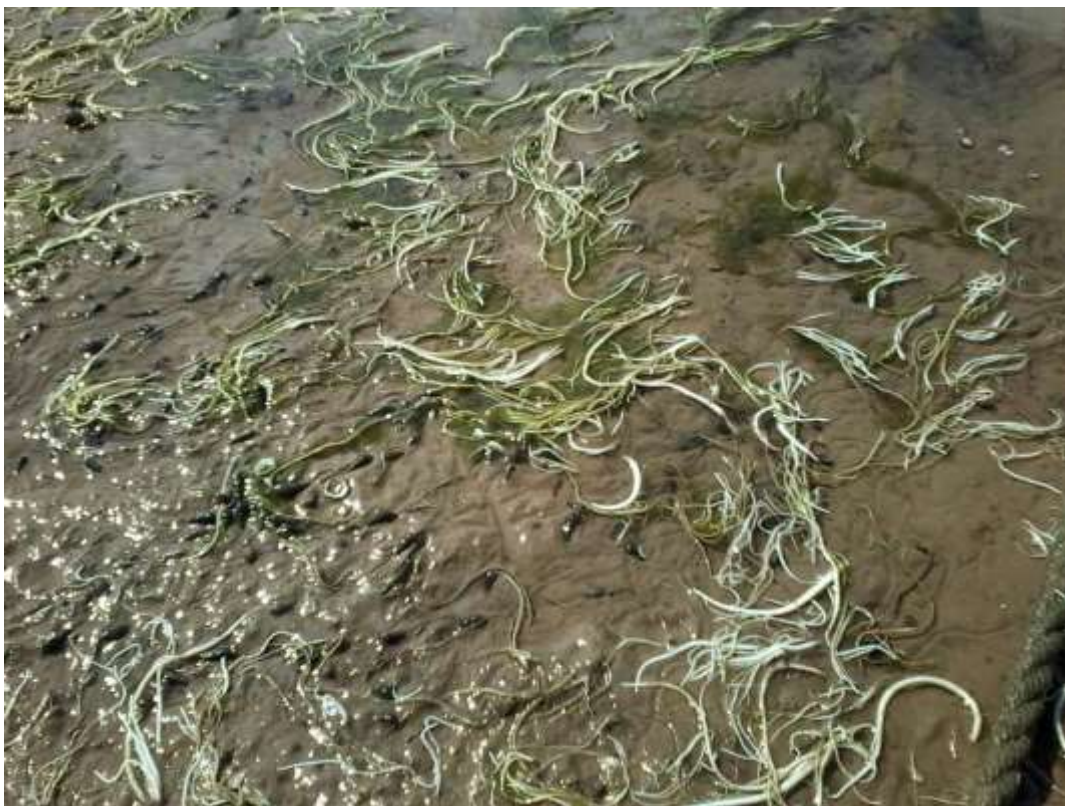
Figura 23 – O avanço desta flora pioneira e invasora é ligeiro e tal processo parece não ser devidamente encarado como mais um sinal de profunda degradação.

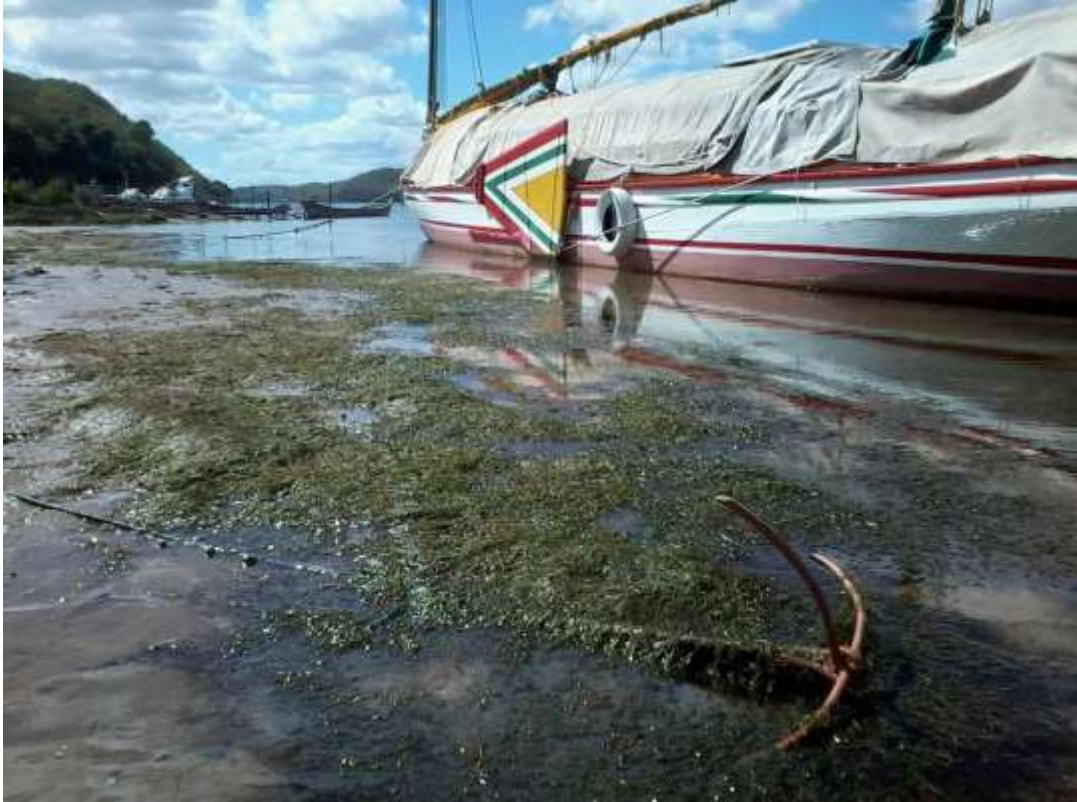
Figura 24 – Assim, as margens, os portos, vão adentrando a calha principal do rio, que não conta mais com suas benéficas e corretivas cheias cíclicas.

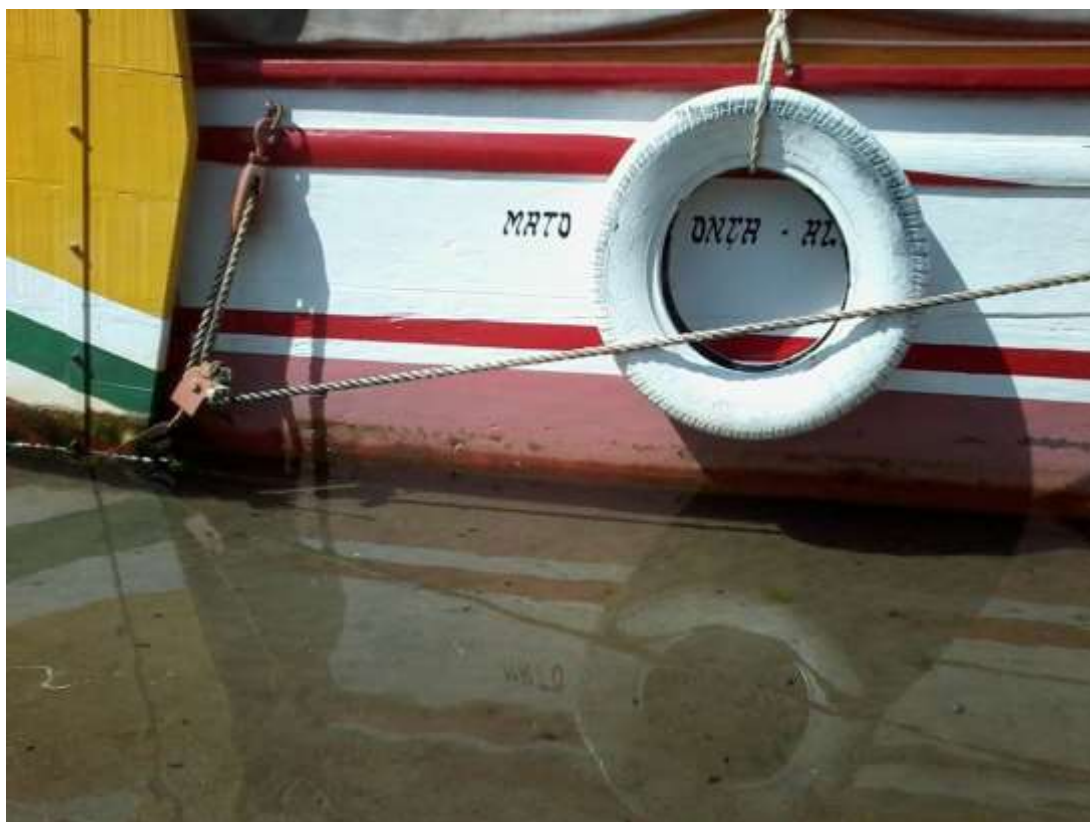
Figura 25 – A água límpida, transparente, de piscina, é oportunista e maldosamente vendida como um dos elementos da “vocação turística” do Baixo (pelo encanto que proporciona aos desavisados turistas). Uma camuflagem, talvez, ao significado da velha – mas ativa, bem ativa - canoa entalada na margem.

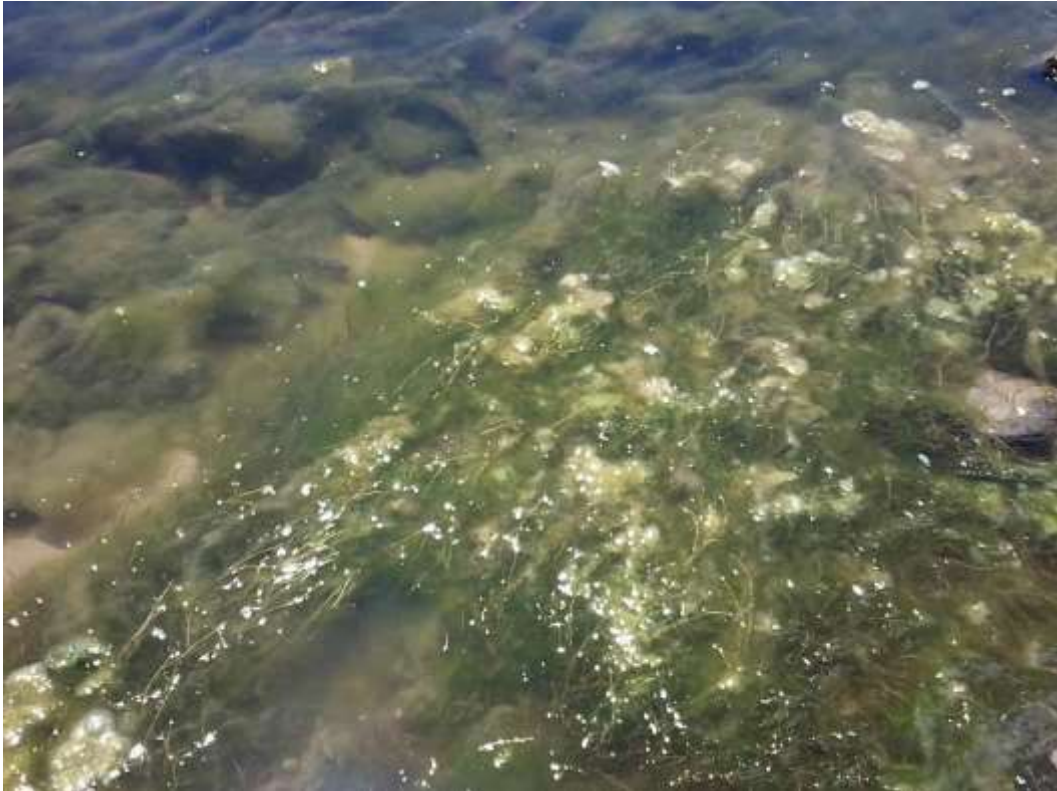
Figura 26 – Com a transparência da água, temperatura mais elevada, condicionantes favoráveis, os bancos de lodo, nas margens e mesmo no eixo do rio, crescem, morrem e apodrecem.

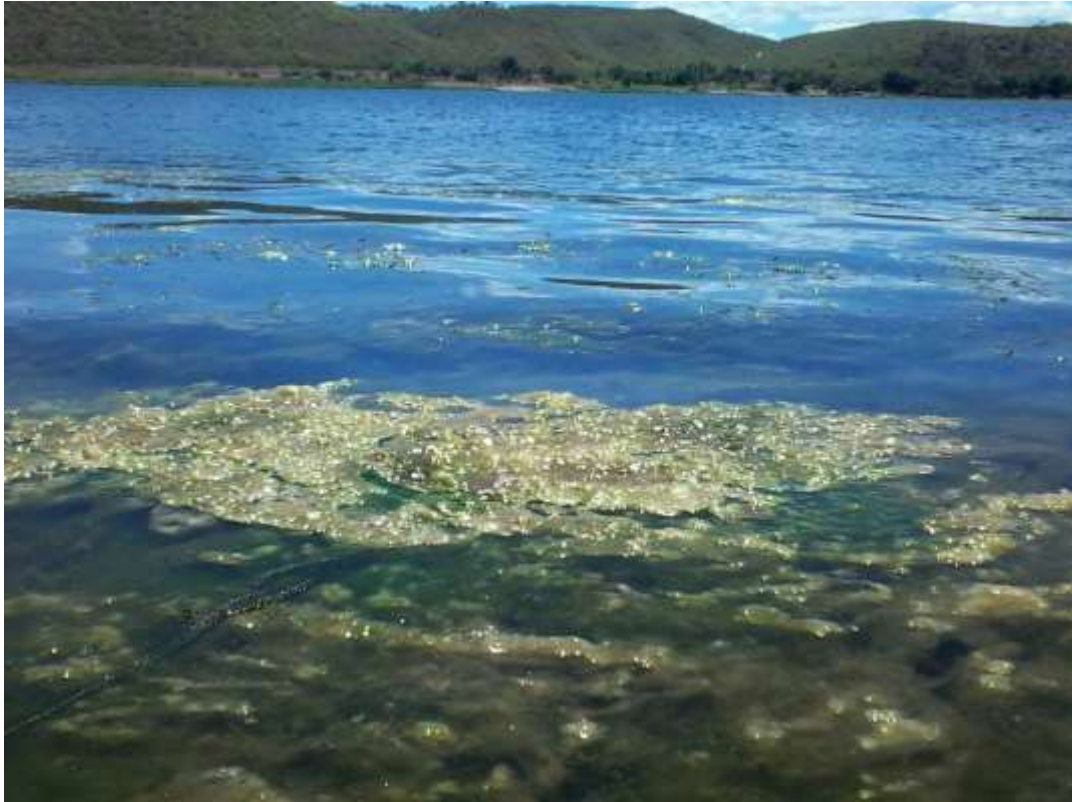
Figura 27 – Na margem oposta ao Mato da Onça, na sergipana localidade da Lagoa, Poço Redondo, o mesmo problema. De Piranhas até a foz, navegando a pulso, não há motivo para ausência de angústia.

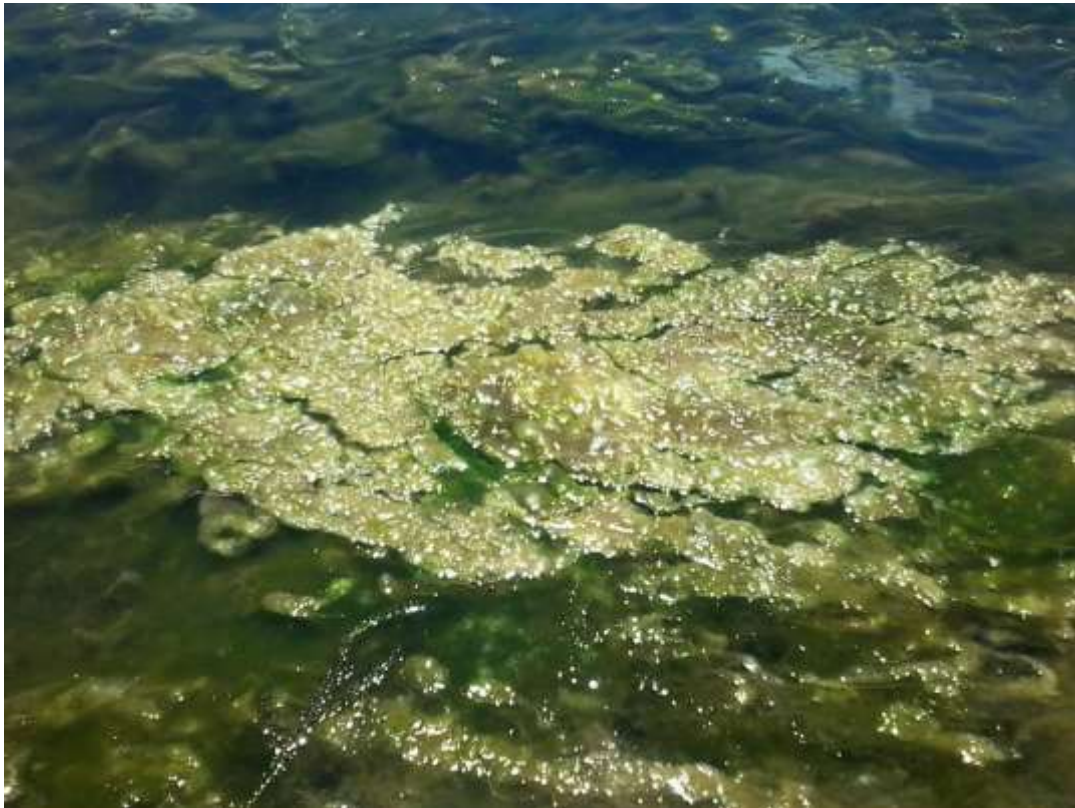
Figura 28 – Em muitas localidades, pessoas estão coletando água para beber, para uso doméstico, sob tais condições.
