## PROJETO DE GERENCIAMENTO INTEGRADO DAS ATIVIDADES DESENVOLVIDAS EM TERRA NA BACIA DO SÃO FRANCISCO ANA/GEF/PNUMA/OEA

### Subprojeto 2.2.C – Análise Multitemporal da Dinâmica de Alteração da Conformação do Leito do Rio São Francisco – Trecho Médio

### Resumo Executivo do Relatório Final

### ANÁLISE MULTITEMPORAL DA DINÂMICA DE ALTERAÇÃO DA CONFORMAÇÃO DO LEITO DO RIO SÃO FRANCISCO – TRECHO MÉDIO

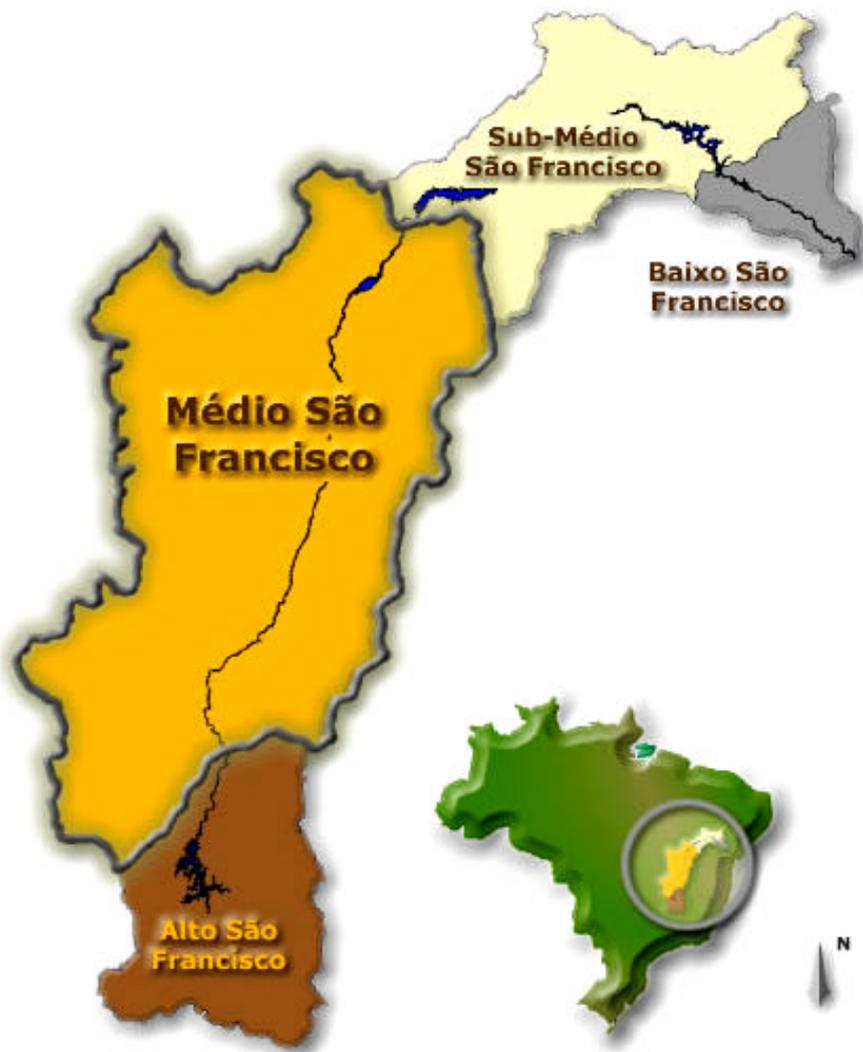
**Figura 1.** Subdivisão da Bacia do rio São Francisco em regiões fisiográficas.

A Bacia do São Francisco está dividida em quatro regiões fisiográficas denominadas, no sentido montante-jusante, de Alto, Médio, Sub-Médio e Baixo São Francisco. A Figura 1 apresenta a posição relativa destas quatro regiões.

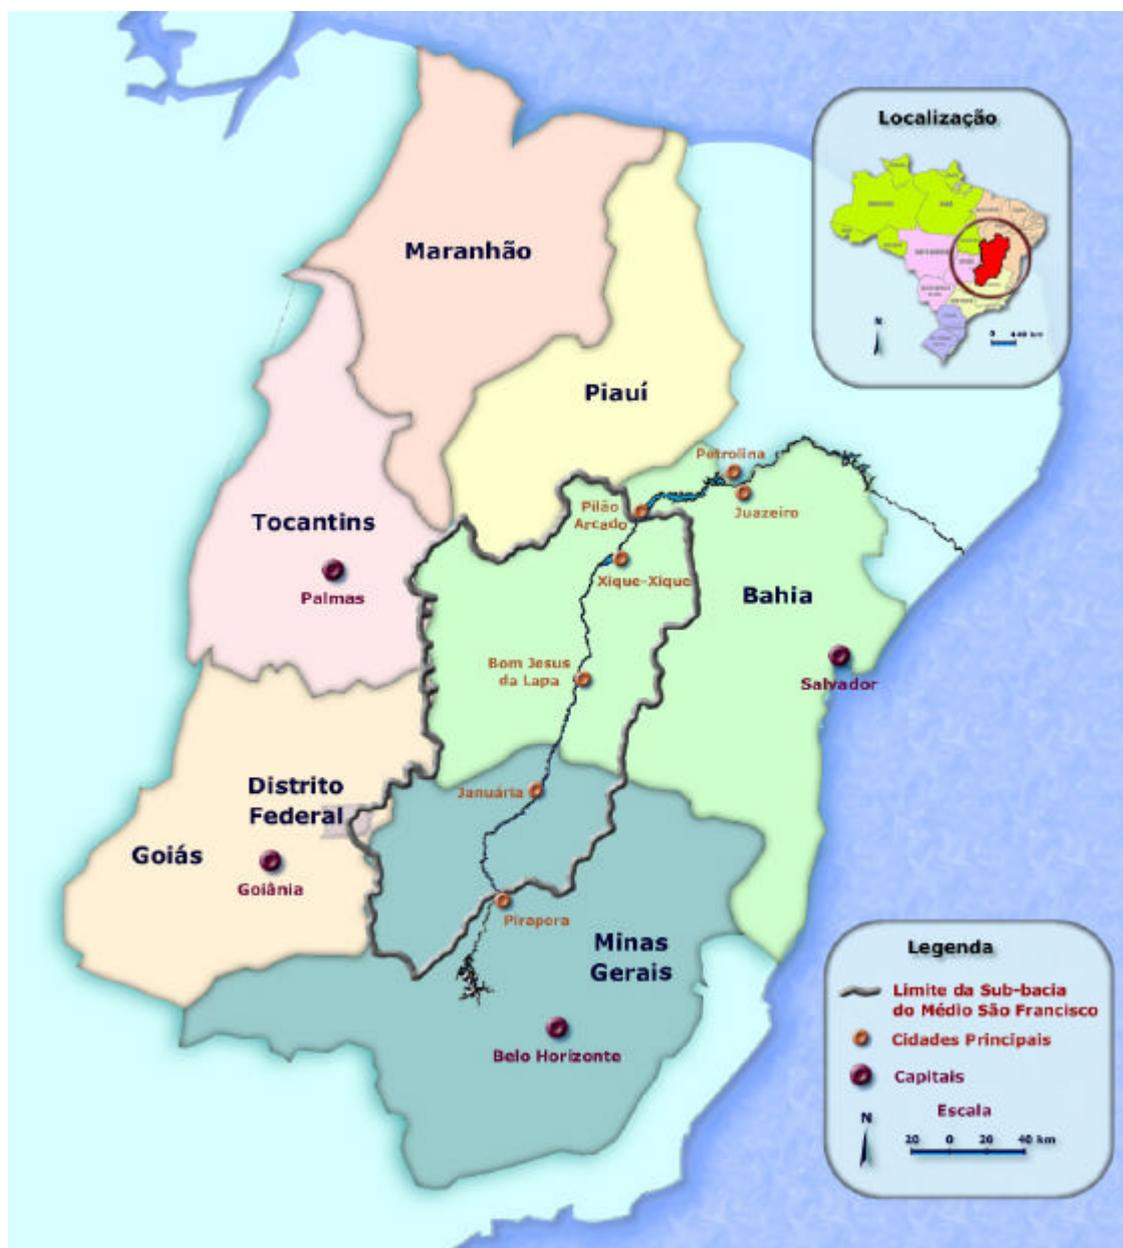
Figura 2. Localização da área de estudo.

A área de estudo do presente trabalho corresponde ao trecho do Médio São Francisco localizado sobre a calha do rio, prosseguindo até jusante de Pilão Arcado, no início do remanso do reservatório de Sobradinho, sendo delimitada pelas coordenadas  $-45^{\circ}30''$  W,  $-17^{\circ}30''$  S e  $-42^{\circ}00'$  e  $-09^{\circ}45'$ . A Figura 2 apresenta a localização da área.

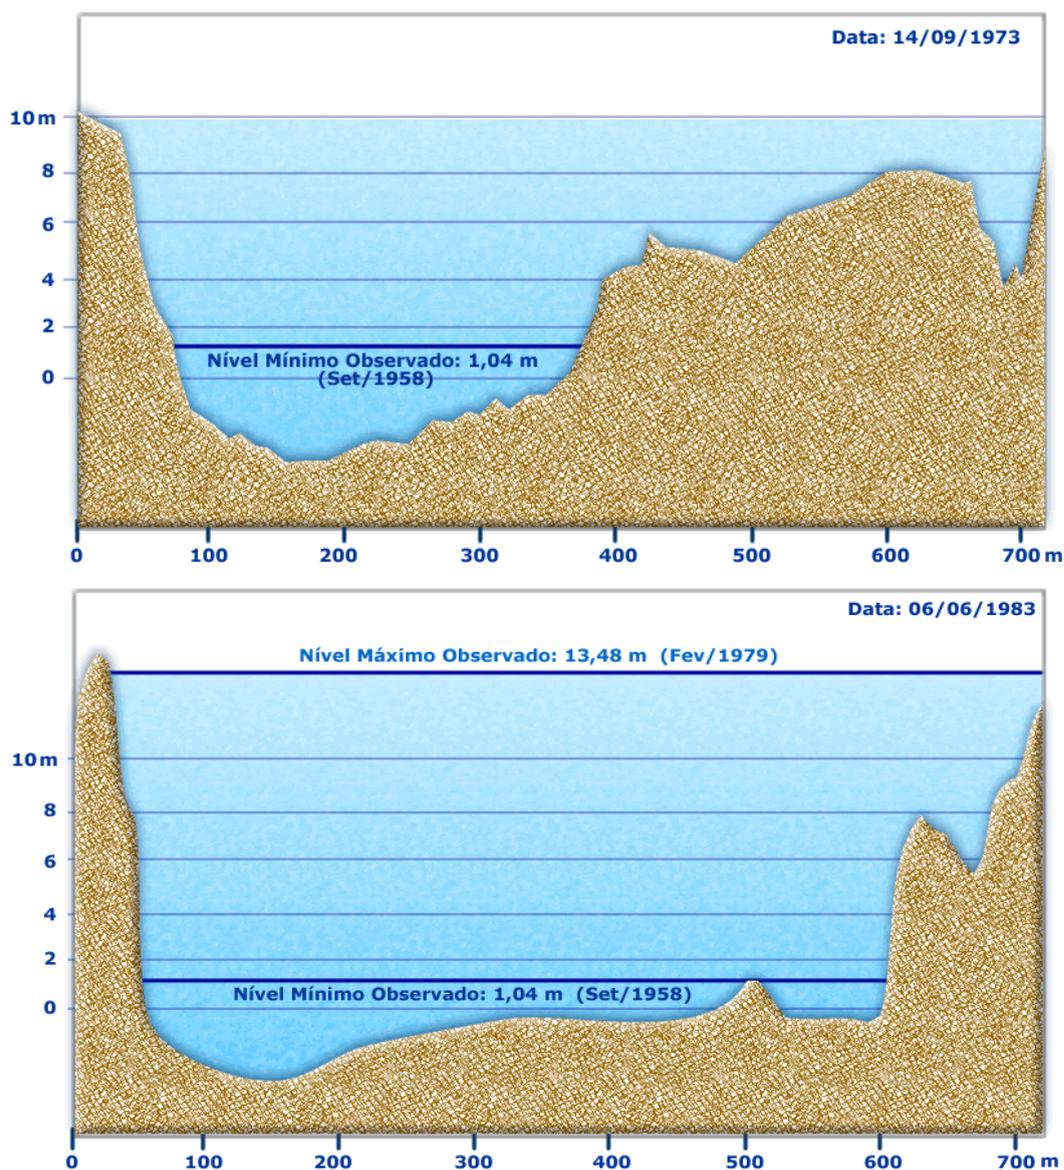
Figura 7. Perfis transversais do rio São Francisco na cidade de São Francisco, obtidos em 14/09/1973 e 06/08/83 (Exagero vertical – 20x).

Por ser de fundo móvel, o canal navegável muda de posição. A análise de perfis transversais referentes a épocas distintas ressalta esta mobilidade do fundo, conforme pode ser visto na Figura 7 que mostra dois momentos de batimetria da seção do rio São Francisco na estação fluviométrica da cidade de São Francisco.

Nota-se que entre 1973 e 1983 houve uma grande mudança no perfil, com uma extensa área de sedimentos localizados próximo à margem direita sofrendo erosão e estando ausentes no segundo perfil. Esta diferença marcante entre os dois períodos pode estar associada a profundas modificações do canal ocorridas provavelmente durante a grande cheia de 1979 quando, conforme indicado na figura, a cota máxima atingida pelo rio no período foi de 13,48 m.

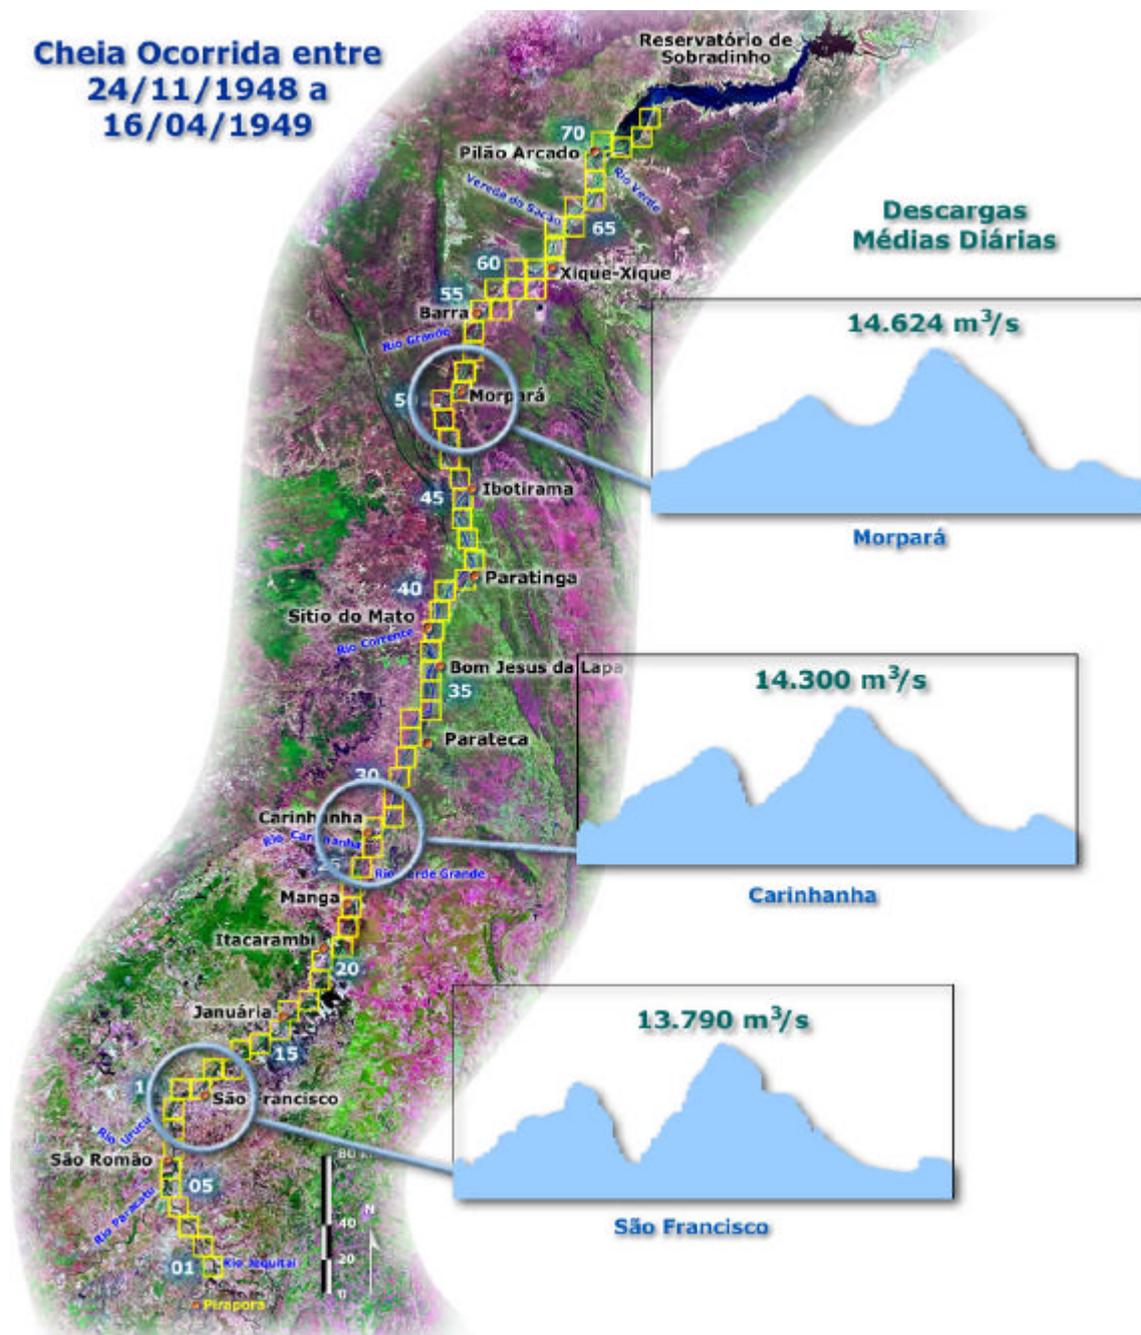
Figura 11. Descargas médias diárias para a cheia ocorrida entre 24/11/1948 a 16/04/1949.

As seqüências dos hidrogramas das três cheias analisadas (A Figura 11 apresenta um exemplo para a cheia de 1949) mostram que entre São Romão e São Francisco não existe diferença na forma dos hidrogramas. Os picos são semelhantes diferenciando apenas na magnitude das vazões.

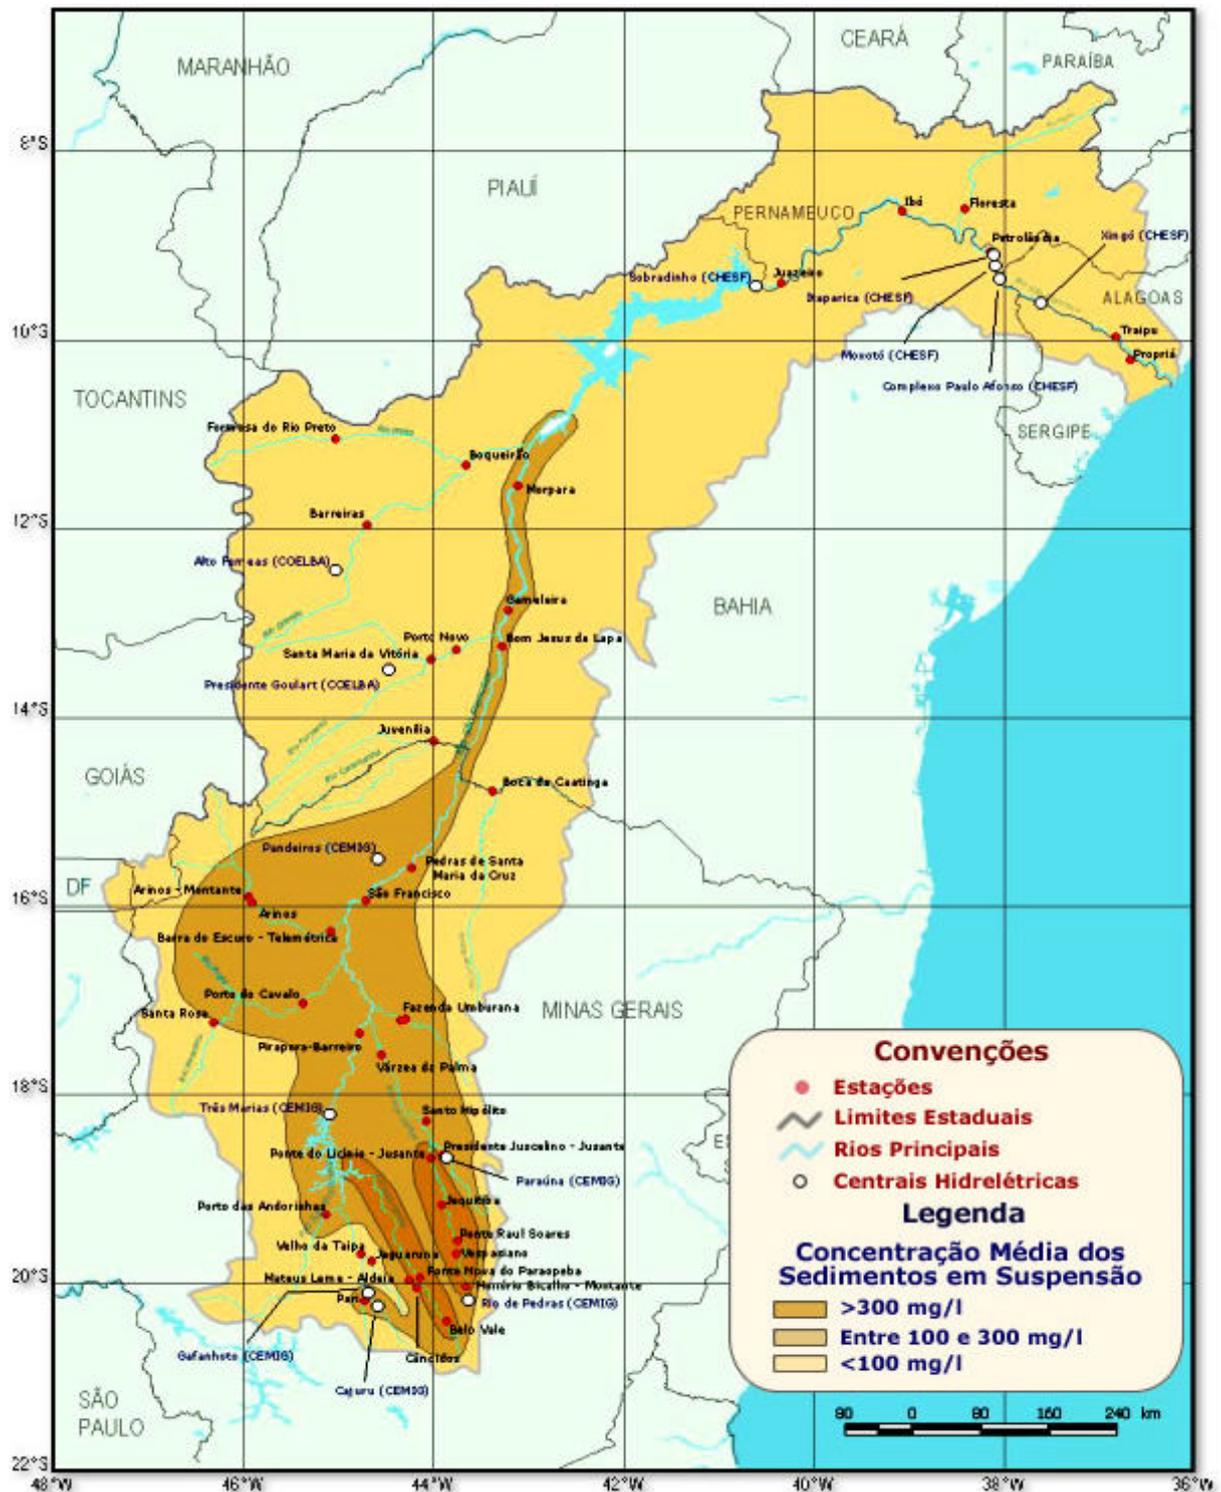
Figura 25. Concentração média dos sedimentos em suspensão nos rios da bacia do São Francisco.

Devido às características fisiográficas, principalmente geologia, relevo e climatologia, que atuam como fatores exógenos naturais, e atividades desenvolvidas para uso e ocupação do solo (fatores exógenos antrópicos secundários), a bacia do São Francisco possui maior produção de sedimentos em seu alto curso, onde as sub-bacias dos rios Paraopeba e das Velhas são as que apresentam concentrações mais elevadas, conforme pode ser visto na Figura 25.

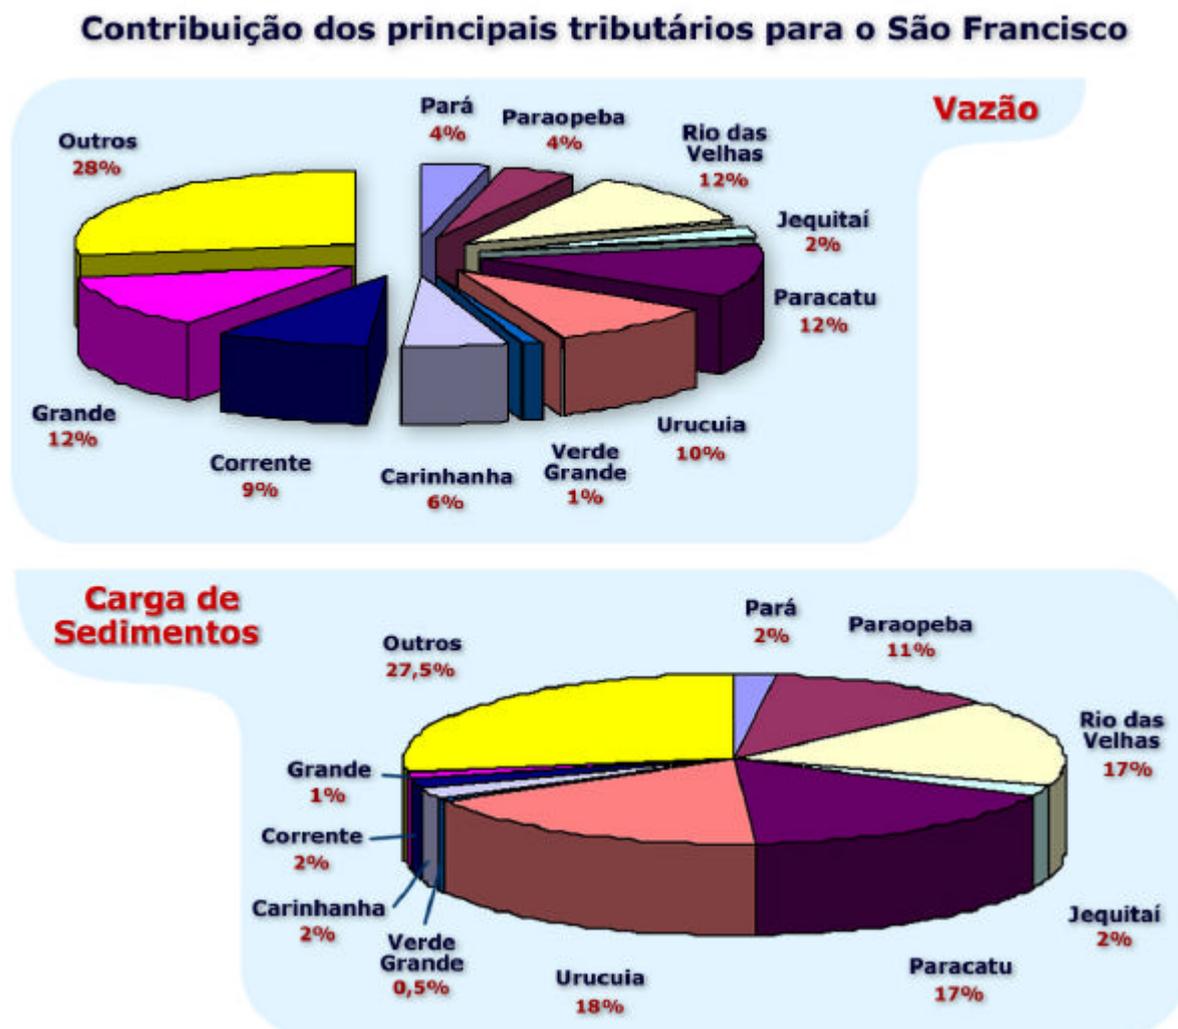
Figura 26. Relação entre a contribuição para a vazão e para a carga de sedimentos dos principais tributários do rio São Francisco.

Por outro lado, os rios Pará, Verde Grande, Carinhanha, Corrente e Grande que juntos contribuem com 32% da vazão do São Francisco, são responsáveis por apenas 7,5% da carga de sedimentos.

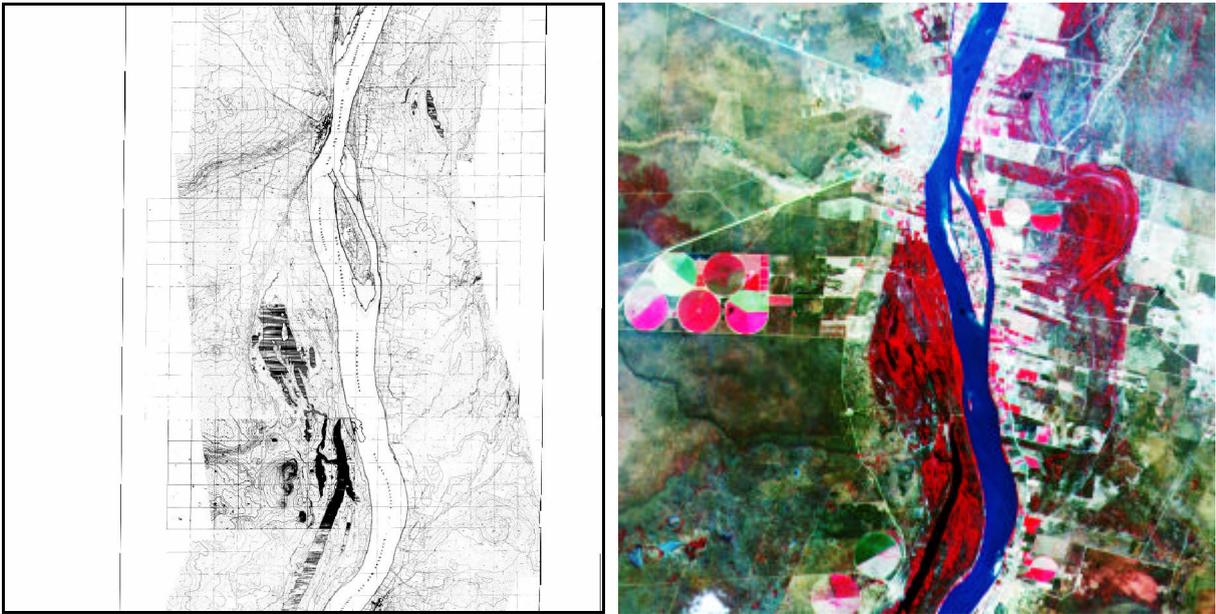
Figura 52. Mapa digital e imagem de satélite para o módulo 23 onde se vê a cidade de Manga.

A Figura 52 mostra o módulo 27 onde se vê a cidade de Manga. Nota-se que houve grande expansão da área da cidade tendo se intensificado a atividade agrícola, sendo vistos vários pivôs centrais próximos à margem esquerda do rio a sul de Manga, além de intenso parcelamento agrícola em toda a margem direita.

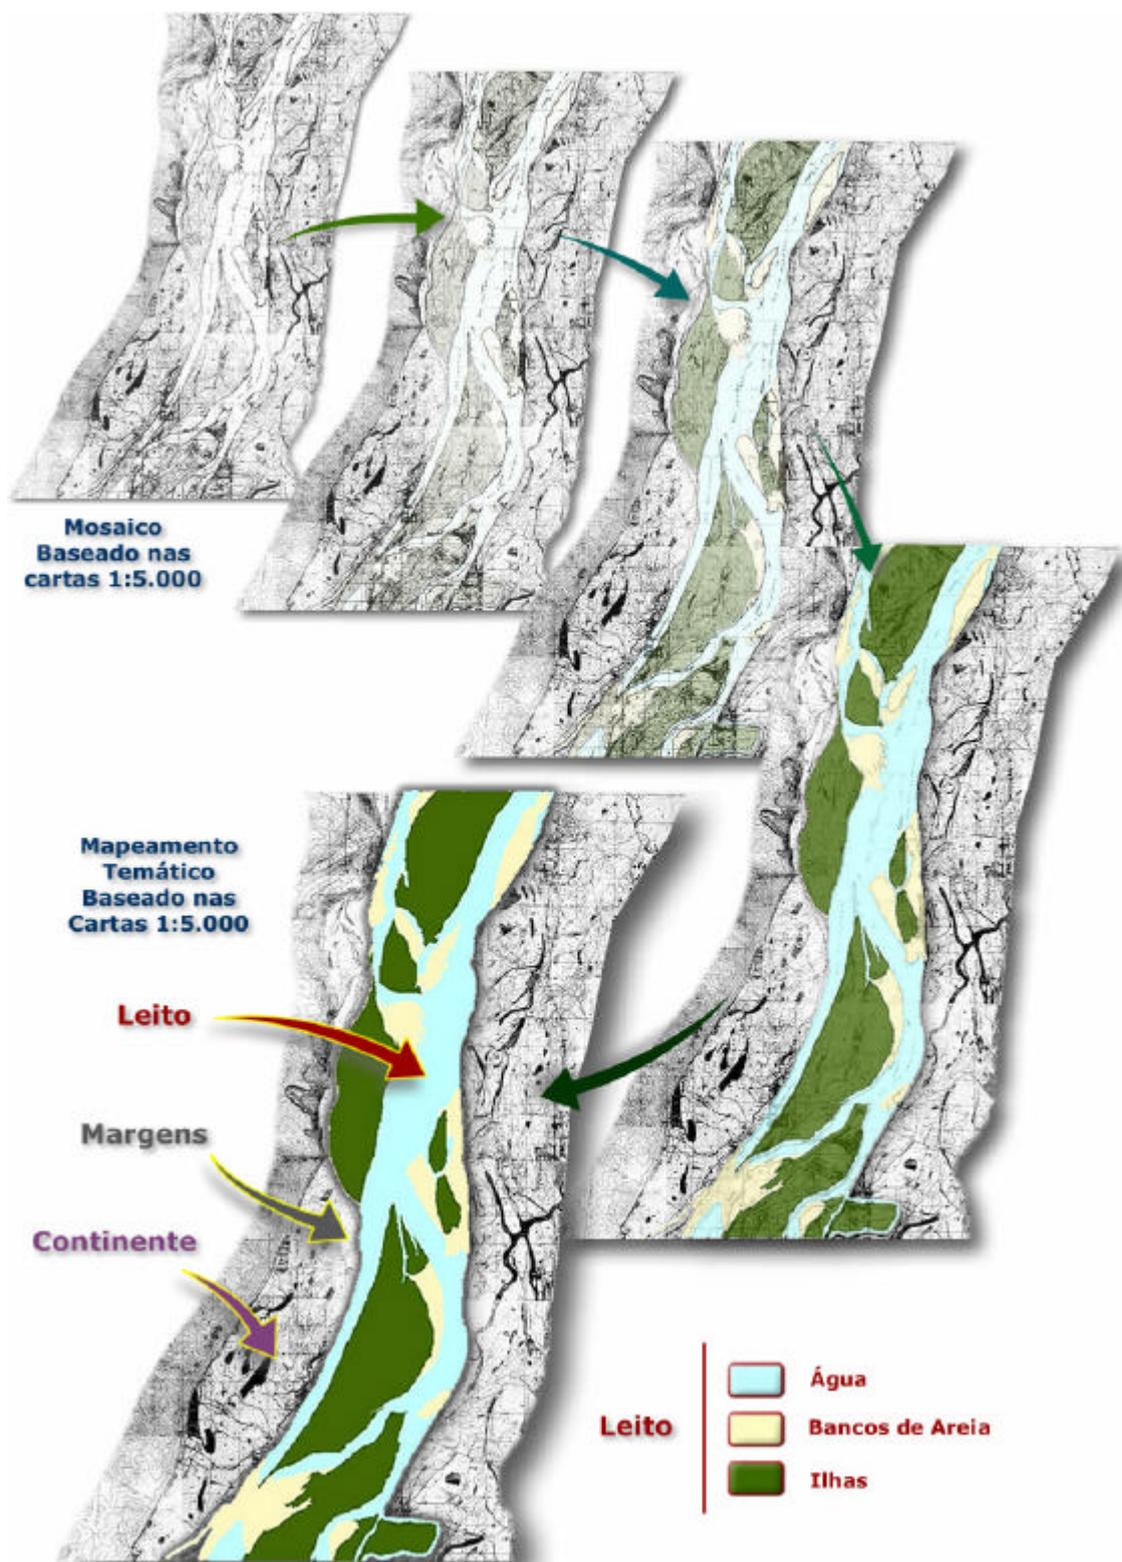
Figura 57. Definição das margens, do leito e do continente para os mapas obtidos a partir das cartas topográficas (módulo 63).

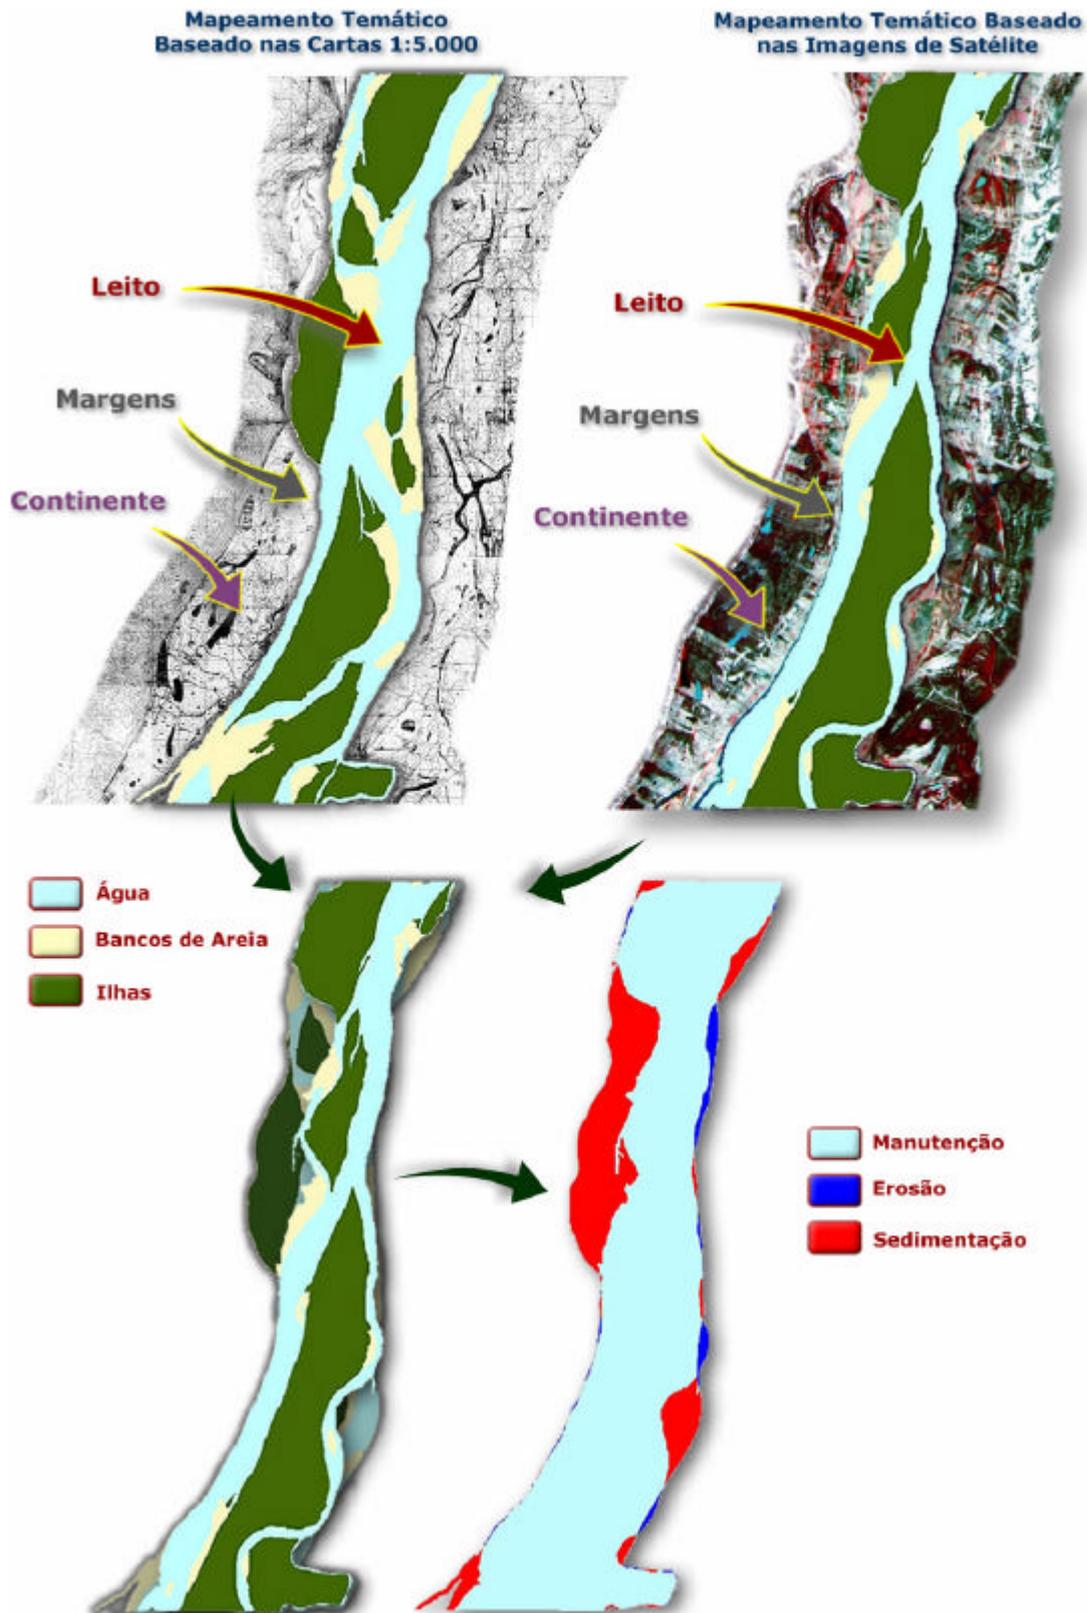
Figura 59. Obtenção dos mapas que ressaltam a manutenção, erosão e sedimentação das margens.

Na Figura 59 pode-se ver o resultado do reagrupamento das classes para o módulo 63, apresentado como exemplo nas figuras anteriores. As cores utilizadas correspondem às do Quadro 12.

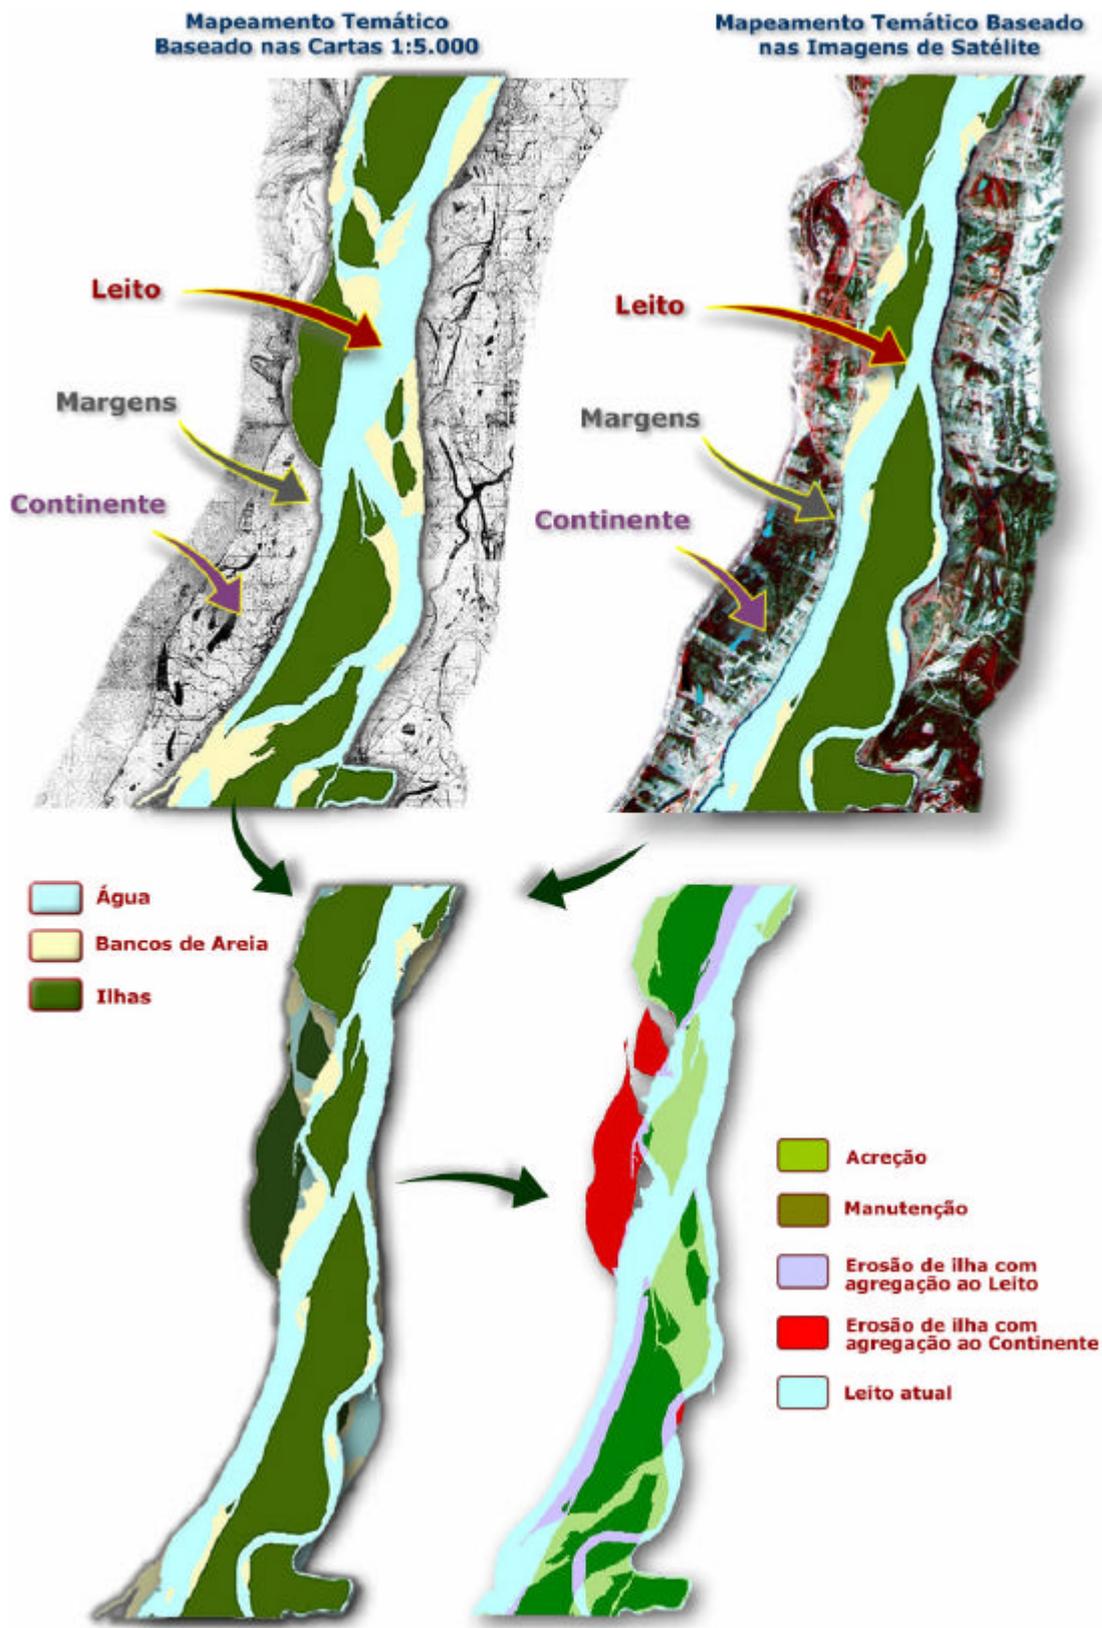
**Figura 60.** Processo de obtenção dos mapas que ressaltam o comportamento das ilhas indicando onde ocorreu acreção, manutenção, erosão com agregação ao leito e erosão com agregação ao continente.

com agregação ao leito, erosão com agregação ao continente e manutenção ocorreram conforme mostrado na Figura 60.

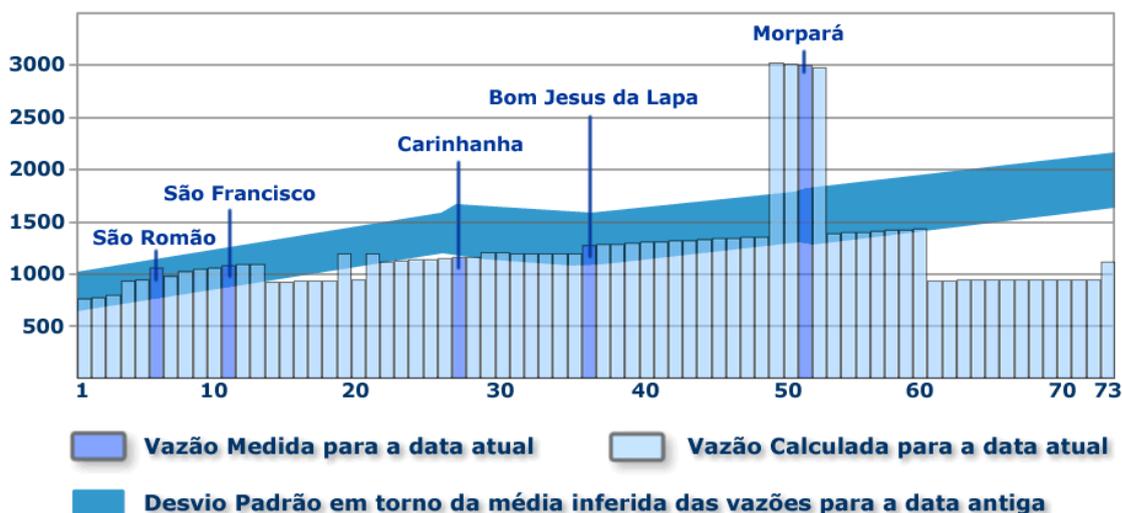
**Figura 70. Comparação entre as vazões médias inferidas para os meses de junho a setembro de 1946 e 1947 com as vazões medidas e calculadas para as datas de aquisição das imagens.**

Excetuando-se as duas áreas onde as vazões do rio nas imagens atuais estavam fora da média, notou-se que, no geral, havia uma tendência de que a vazão atual ficasse abaixo da média das vazões referentes ao período de referência entre 1946 e 1947.

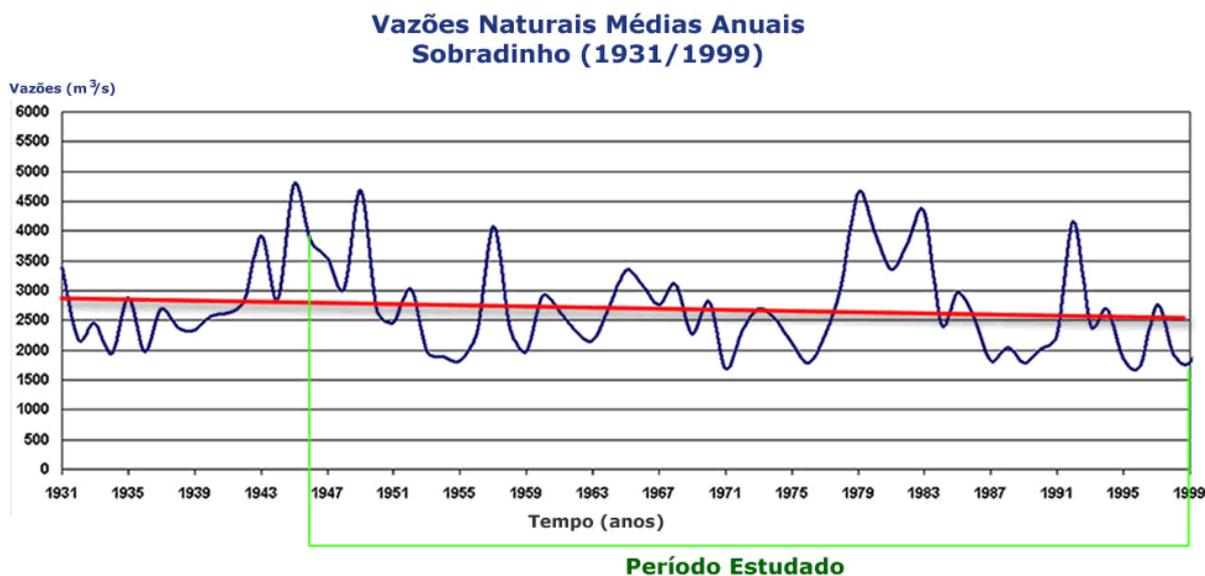
**Figura 71. Vazões Naturais Médias Anuais para o período de 1931 a 1999 em Sobradinho.**

Para efetuar-se esta análise utilizou-se as vazões médias naturais obtidas em Sobradinho no período de 1931 a 1999. A Figura 71 mostra que, como tendência geral, os picos das maiores cheias estão tendo uma redução, enquanto os anos com as maiores secas mostram vazões médias cada vez mais baixas.

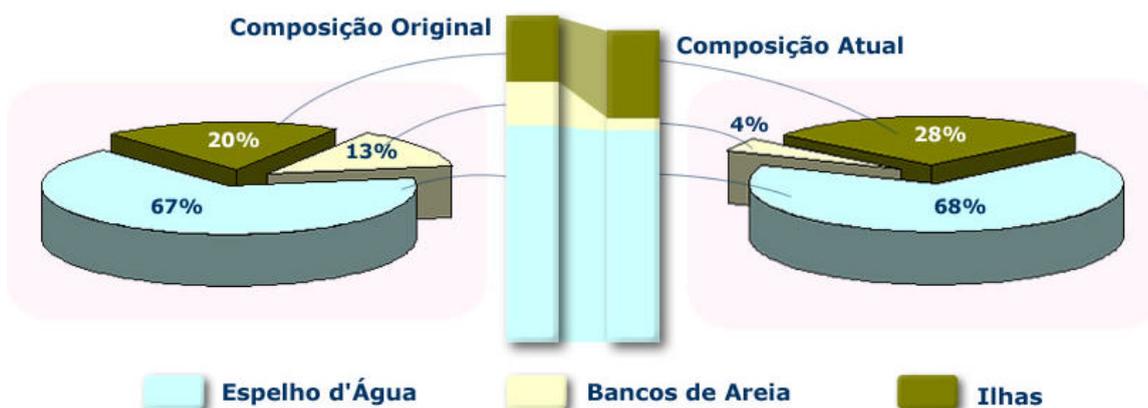
Figura 74. Comparação entre a composição original e atual do leito, considerando-se as percentagens de ilhas, bancos de areia e espelho d'água.

A Figura 74 mostra que a composição atual das classes que formavam o leito mostrou modificações substanciais para os bancos de areia, que compunham 13% da área original e passaram a representar apenas 4% da área atual, e para as ilhas, que eram 20% da área original e passaram a compor 28% da área atual.

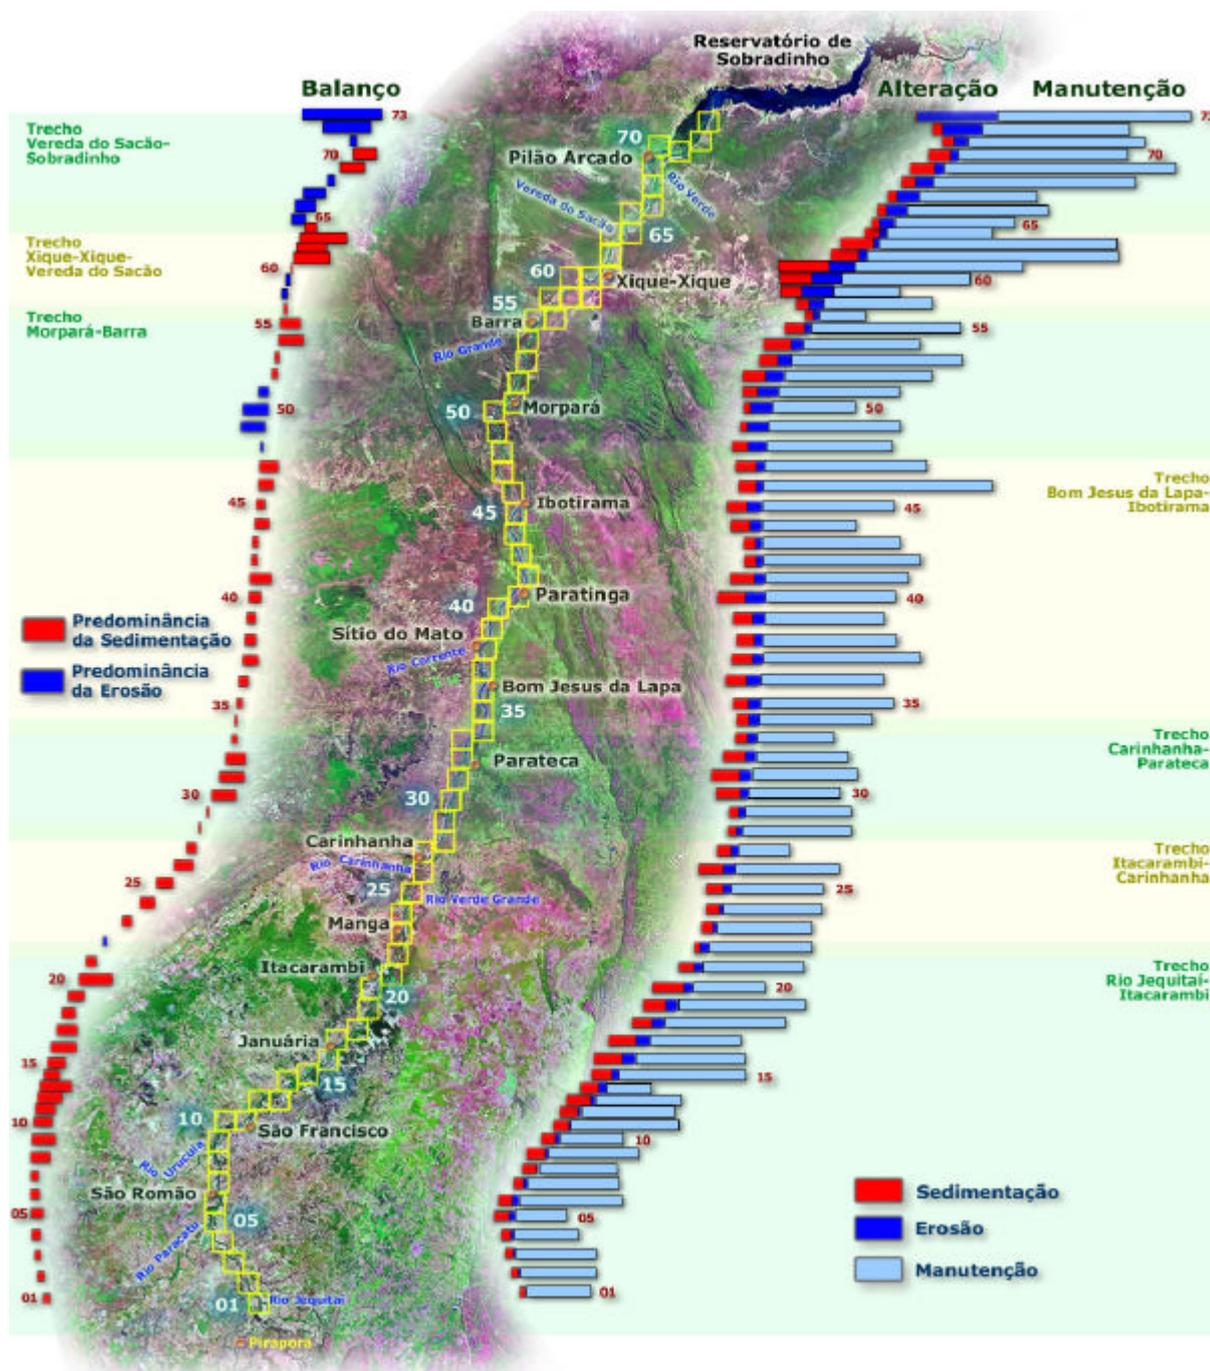
Figura 75. Comportamento da erosão e sedimentação das margens através dos parâmetros alteração total e balanço. O comprimento das colunas é proporcional à área em km<sup>2</sup> de cada item.

A área correspondente à manutenção (azul claro) e erosão das margens (azul escuro) corresponde à área atual do leito. Unindo-se a manutenção com a sedimentação das margens (vermelho) tem-se a antiga área do leito. Do lado esquerdo desta figura vê-se o balanço, onde a predominância da sedimentação é indicada em vermelho e a predominância da erosão em azul escuro.

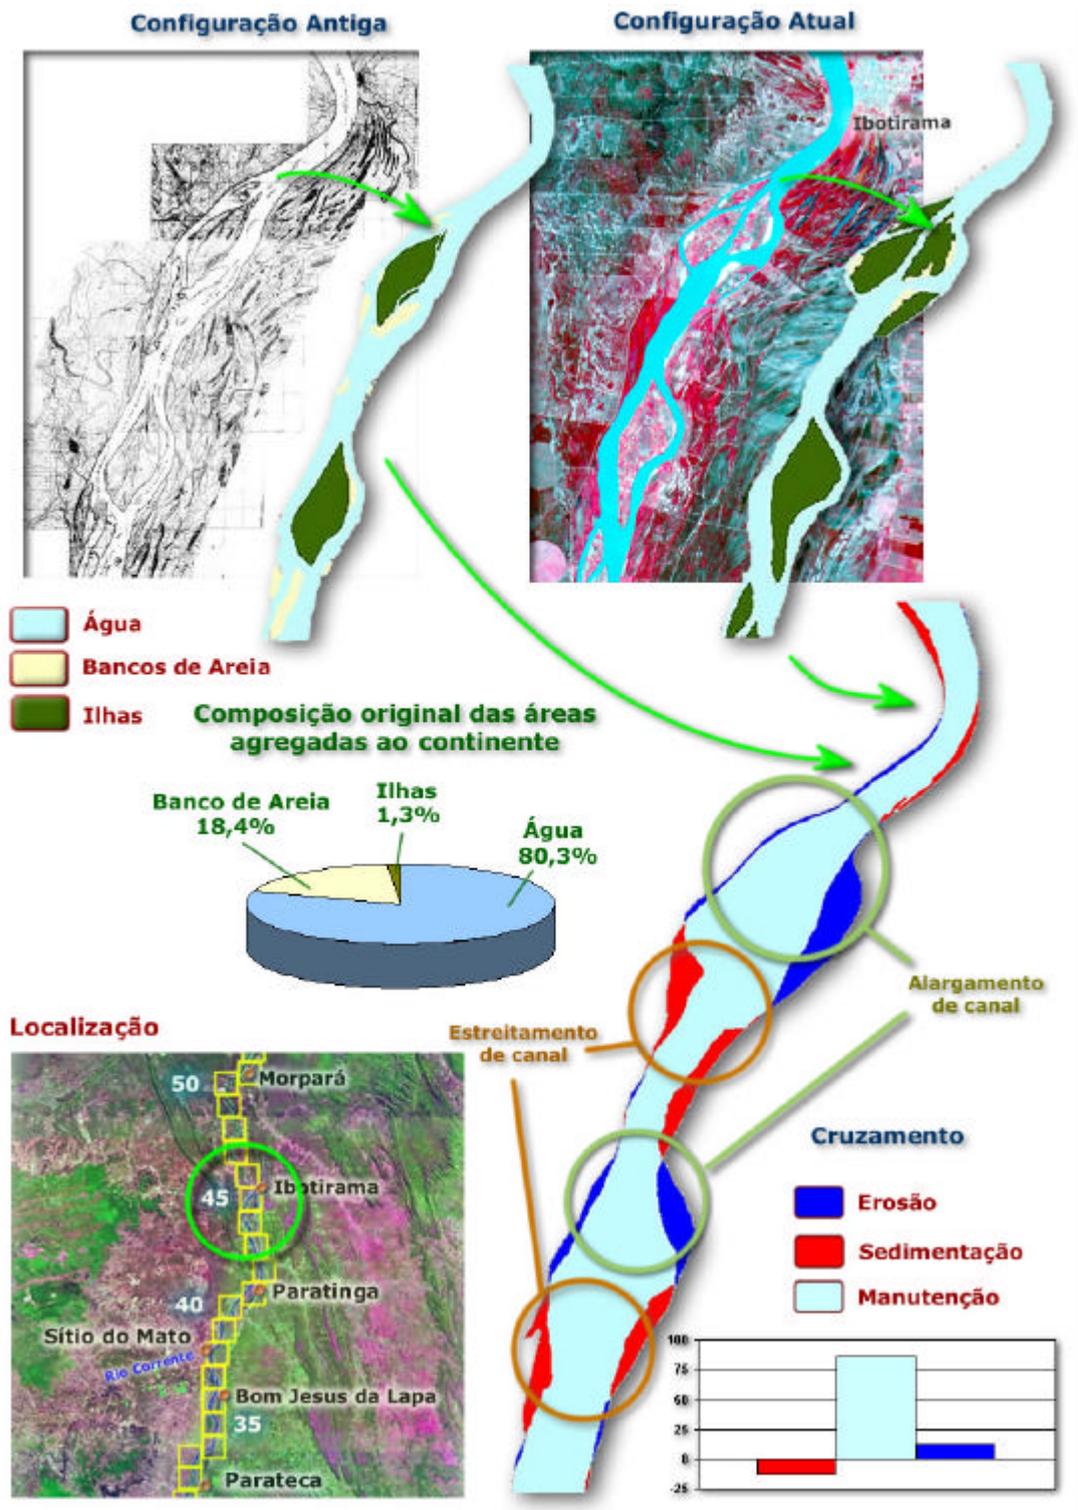
Figura 93. Área do módulo 45 com estreitamento e alargamento de canal alternados, com leve predominância da sedimentação e grau de alteração elevado.

Chama a atenção neste ponto, a alternância de áreas com alargamento e estreitamento do canal, que ocorre principalmente em função das mudanças ocorridas na conformação das ilhas. O gráfico em fatias mostra que as áreas que se agregaram ao continente eram compostas por mais de 80% de água, cerca de 18% de bancos de areia e uma parcela pouco superior a 1% de ilhas. Isto indica que a dinâmica de alteração neste trecho foi intensa, com a maior parte da área passando por processos de sedimentação secundários antes de se fixarem ao continente.

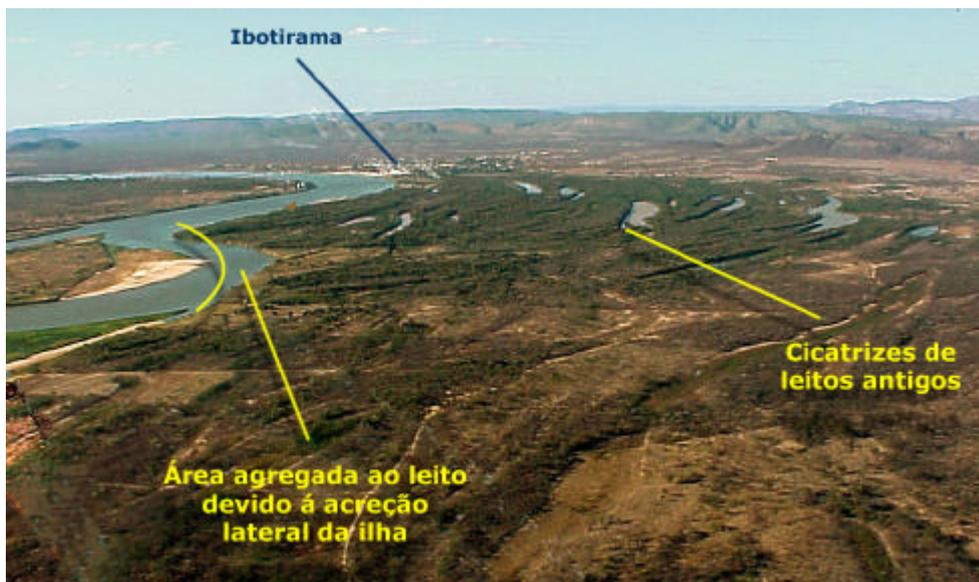
**Foto 15.**  
Porção norte do módulo 45, a jusante de Ibotirama, onde se vê cicatrizes de leitos antigos e áreas que sofreram erosão das margens devido à acreção de ilhas.

A Foto 15 mostra a porção norte do módulo 45, a jusante de Ibotirama, onde o leito sofreu intensa modificação. Nota-se que a acreção da ilha localizada no canto esquerdo da foto forçou a erosão da margem direita do rio, conforme indicado. São visíveis também áreas da planície de inundação que apresentam cicatrizes de leitos antigos.

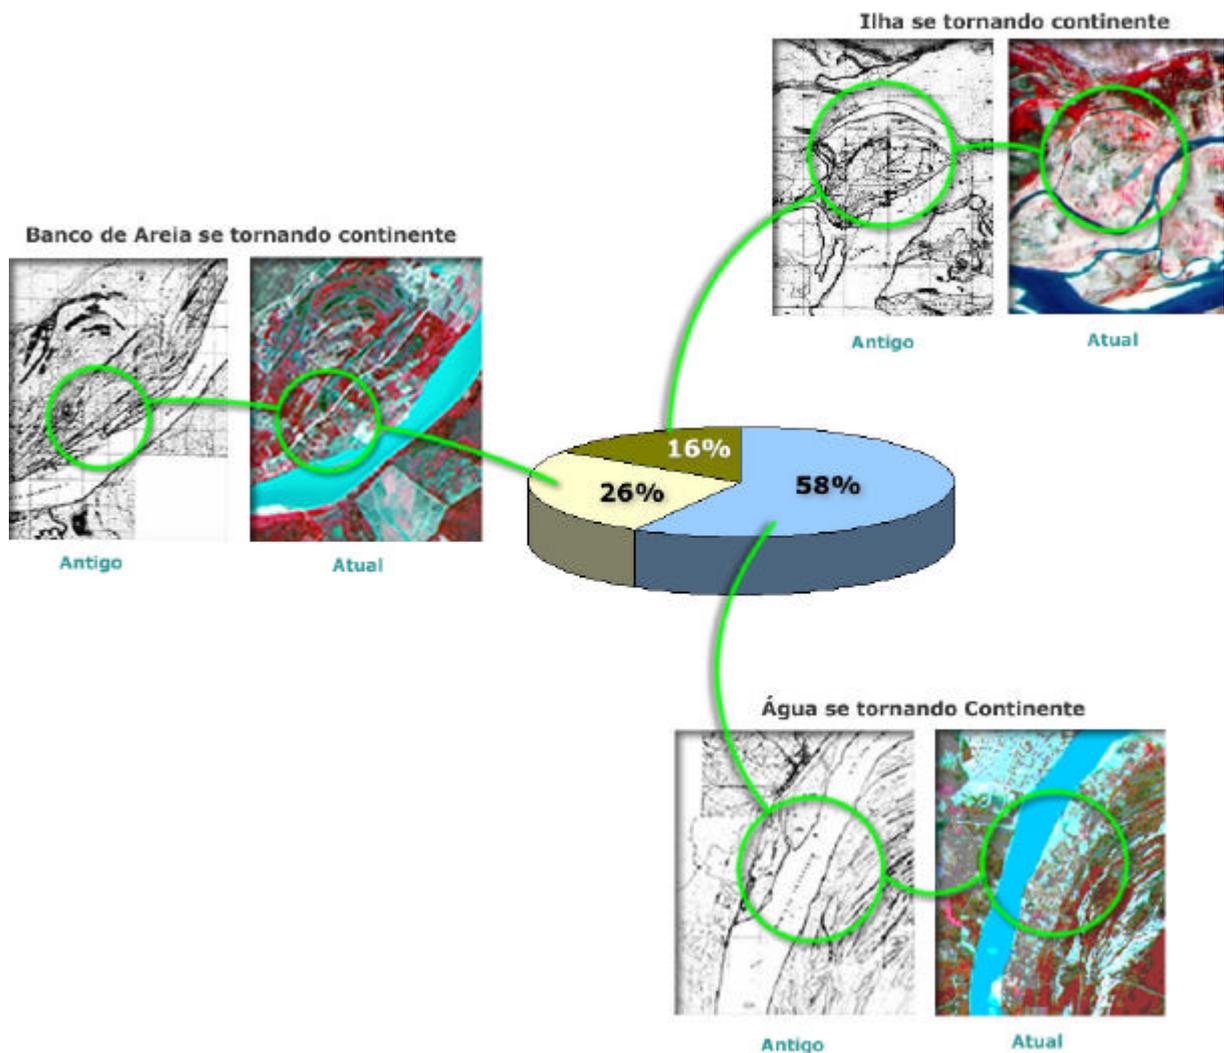
**Figura 110. Composição original das áreas que sofreram sedimentação e se fixaram ao continente.**

Analisando-se o comportamento das áreas onde ocorreu a sedimentação, mostrado na Figura 110, observa-se que 16% era composta originalmente por ilhas que se fixaram ao continente devido ao assoreamento do canal secundário, conforme indica o exemplo.
