## PROJETO DE GERENCIAMENTO INTEGRADO DAS ATIVIDADES DESENVOLVIDAS EM TERRA NA BACIA DO SÃO FRANCISCO ANA/GEF/PNUMA/OEA

### Subprojeto 2.2.C – Análise Multitemporal da Dinâmica de Alteração da Conformação do Leito do Rio São Francisco – Trecho Médio

### Resumo Executivo do Relatório Final

### ANÁLISE MULTITEMPORAL DA DINÂMICA DE ALTERAÇÃO DA CONFORMAÇÃO DO LEITO DO RIO SÃO FRANCISCO – TRECHO MÉDIO

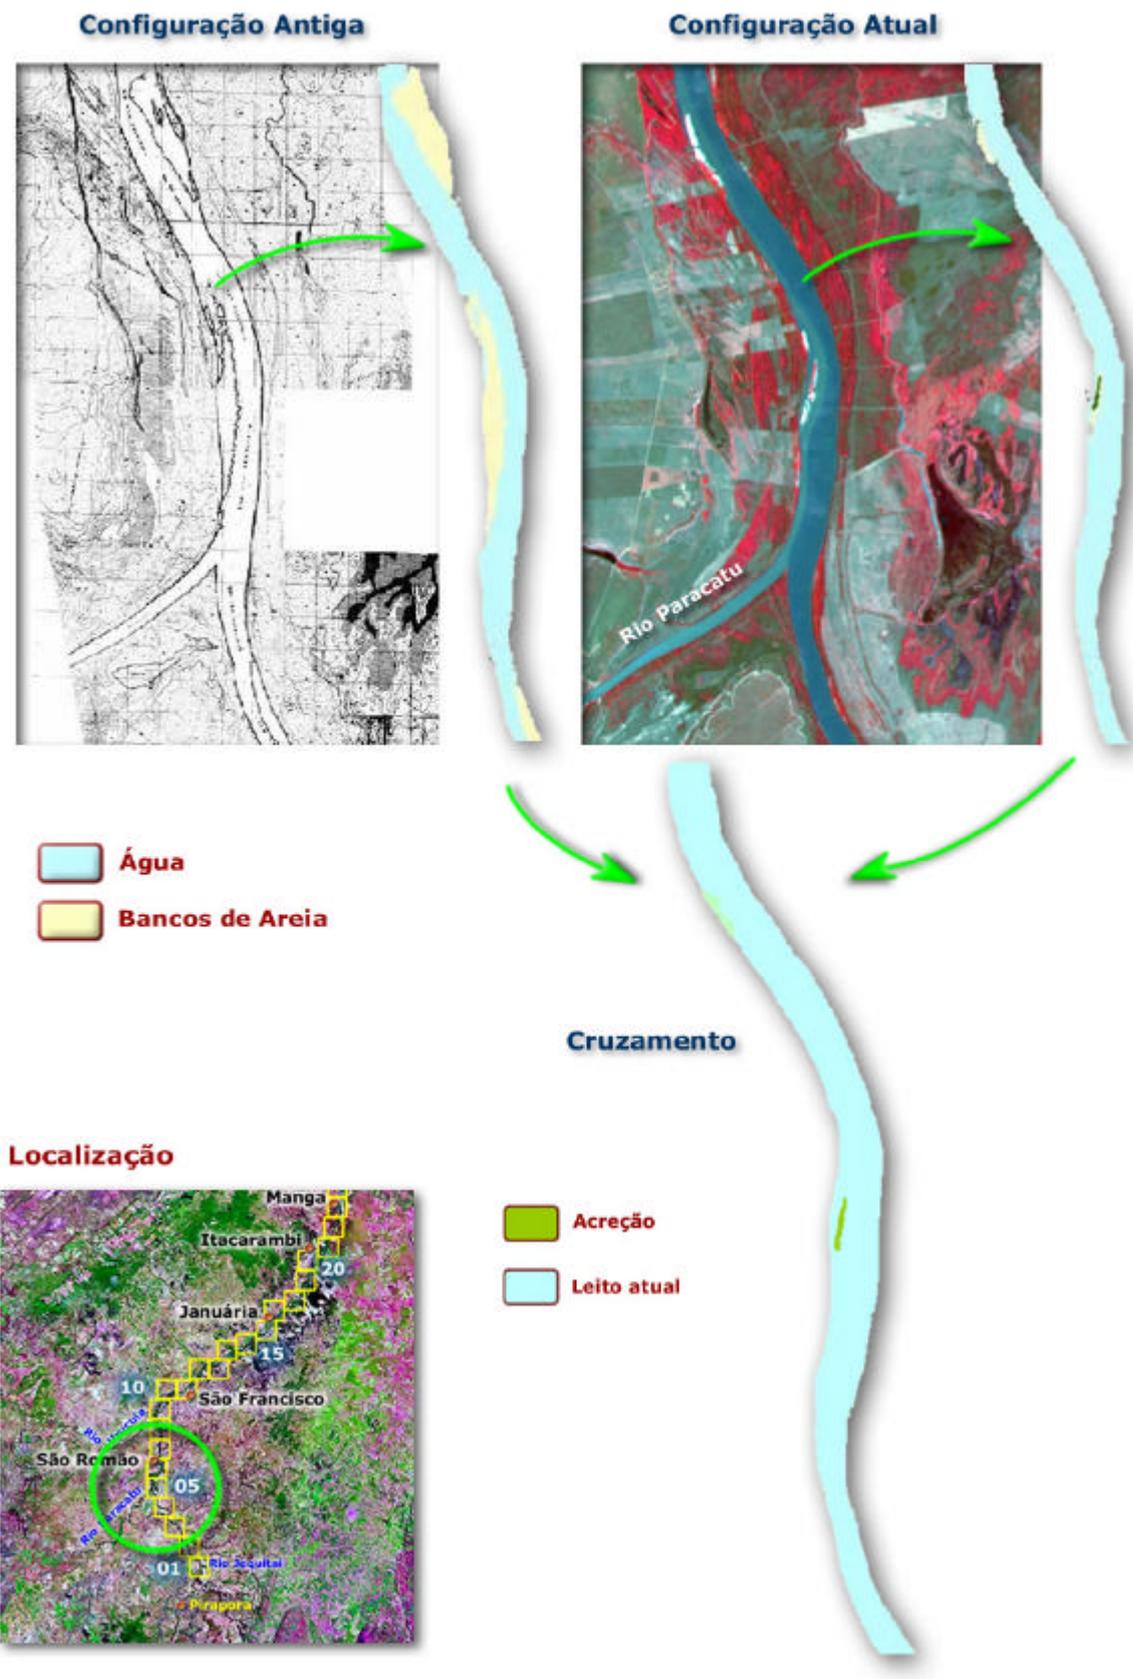
Figura 116. Área do módulo 5 onde ocorreu apenas o surgimento de uma pequena ilha na porção central do módulo.

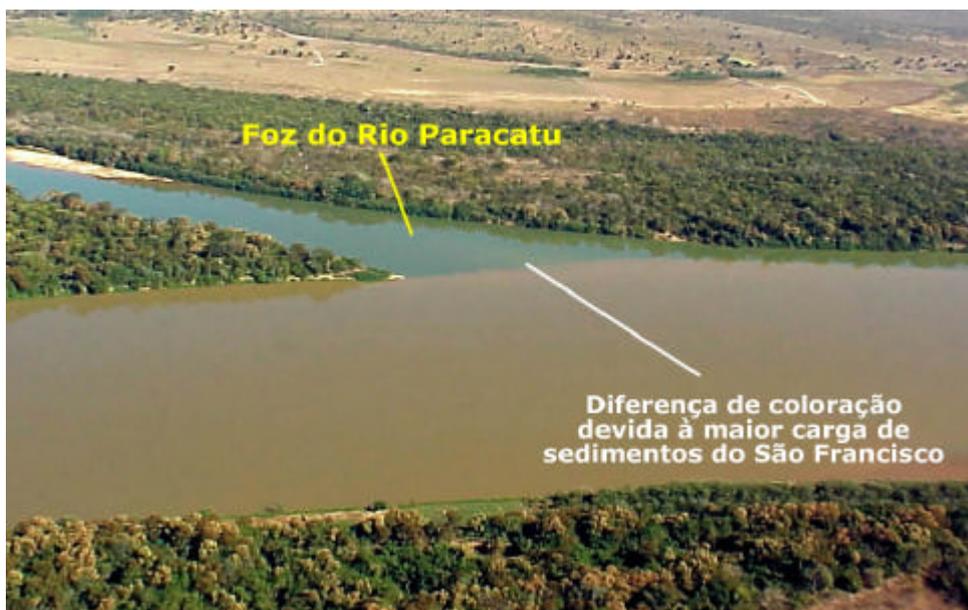
**Foto 25.**  
Foz do rio Paracatu no São Francisco onde se observa a diferença na coloração da água, associada a uma maior carga de sedimentos no São Francisco, na data em que a imagem foi obtida (10/08/2002).

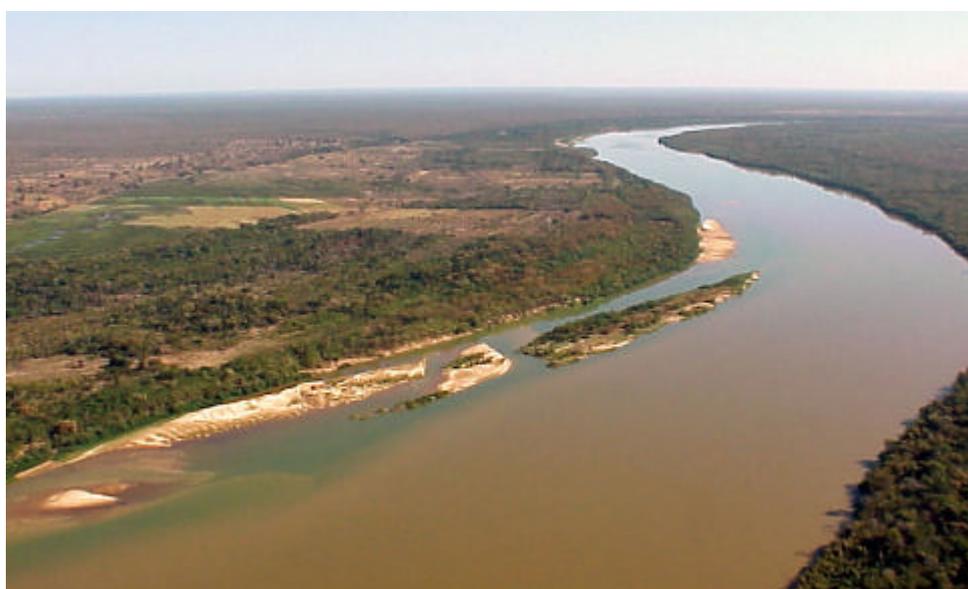
**Foto 26.**  
Bancos de areia e ilha formada a jusante da foz do rio Paracatu em função dos sedimentos trazidos por este rio e depositados no São Francisco. Observa-se ainda o leito encaixado com vertentes bem definidas.

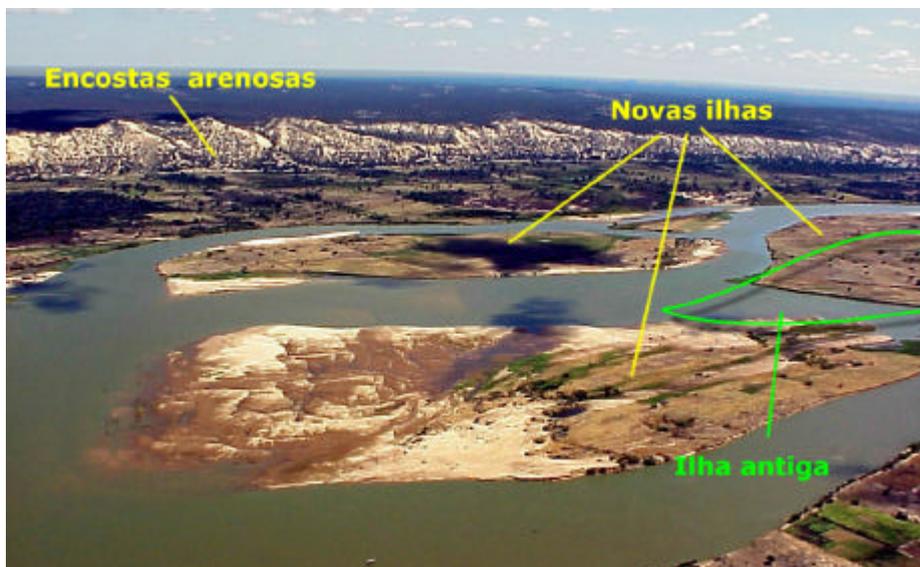
Foto 38.  
Ilhas que surgiram na porção final do módulo 64.

A Foto 38 mostra uma área na porção final do módulo 64 onde a conformação foi totalmente modificada com o surgimento de novas ilhas, conforme indicado. Esta parte do rio é bordejada à esquerda por terreno arenoso que limita a planície de inundação do rio.

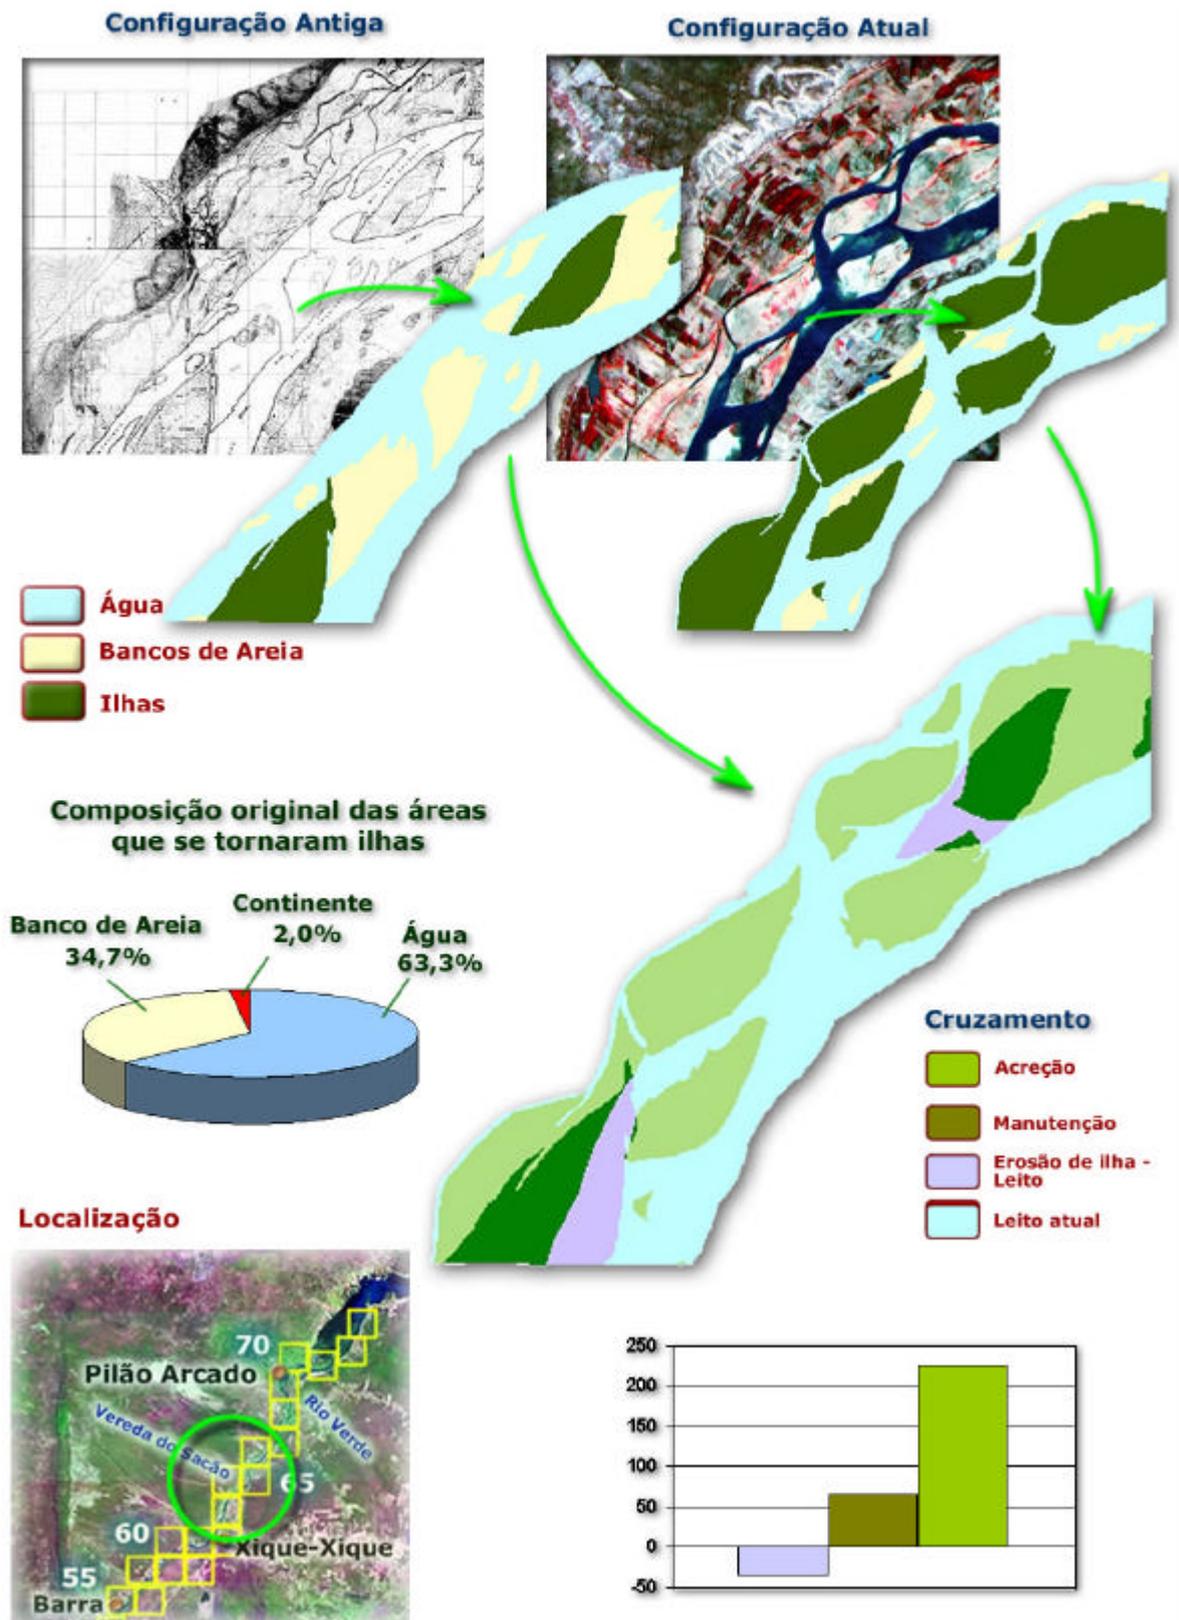
Figura 140. Área do módulo 64 onde ocorreu predominância da acreção de ilhas.

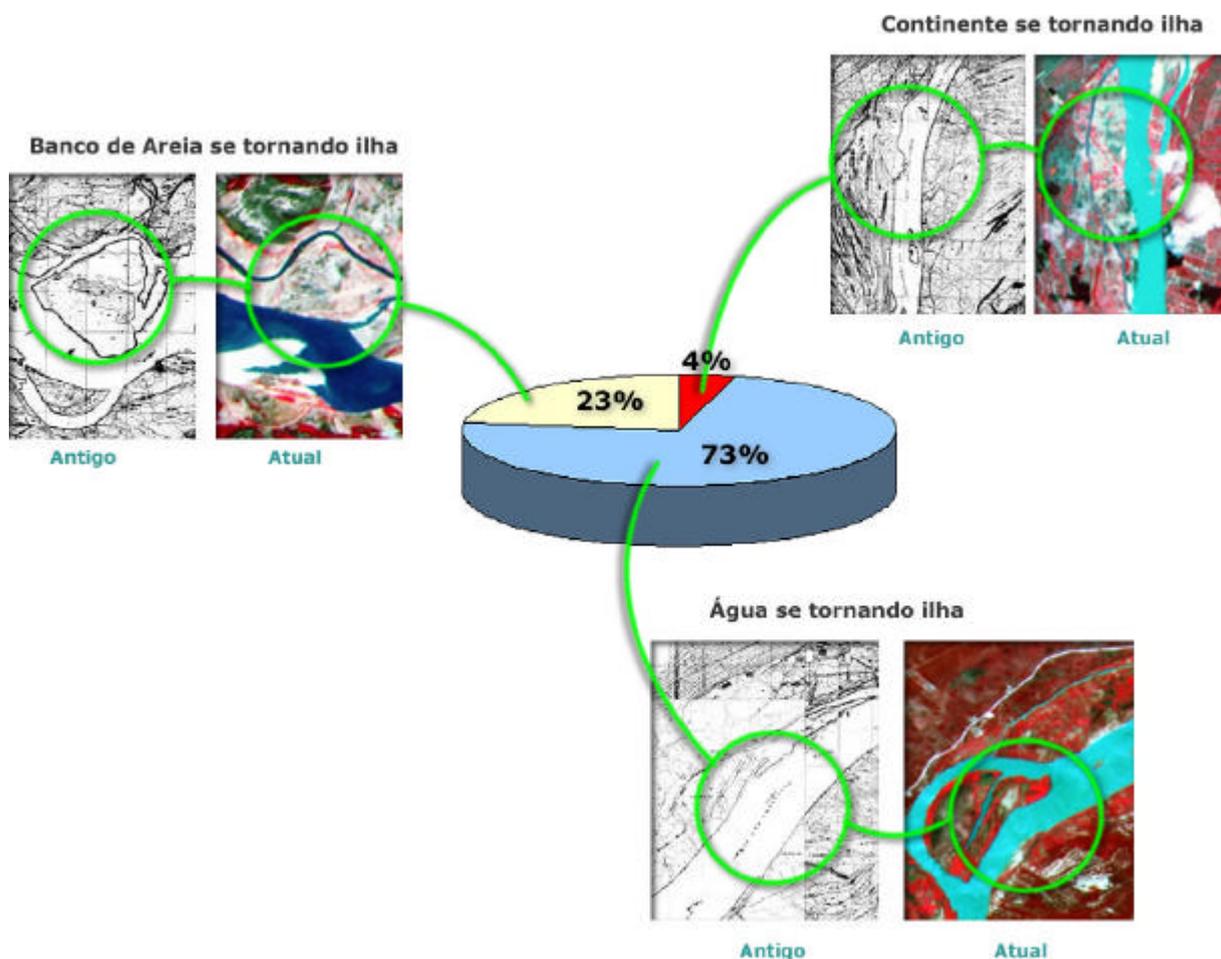
**Figura 147. Composição original das áreas que se tornaram ilhas.**

A Figura 147 mostra a composição original das áreas que se tornaram ilhas. Os bancos de areia representaram 23% do total e representam áreas que já apresentavam uma característica de zona de deposição na primeira data e que podem ter se fixado como ilhas pela evolução do processo de fixação com o desenvolvimento de vegetação e acreção de material às suas margens.

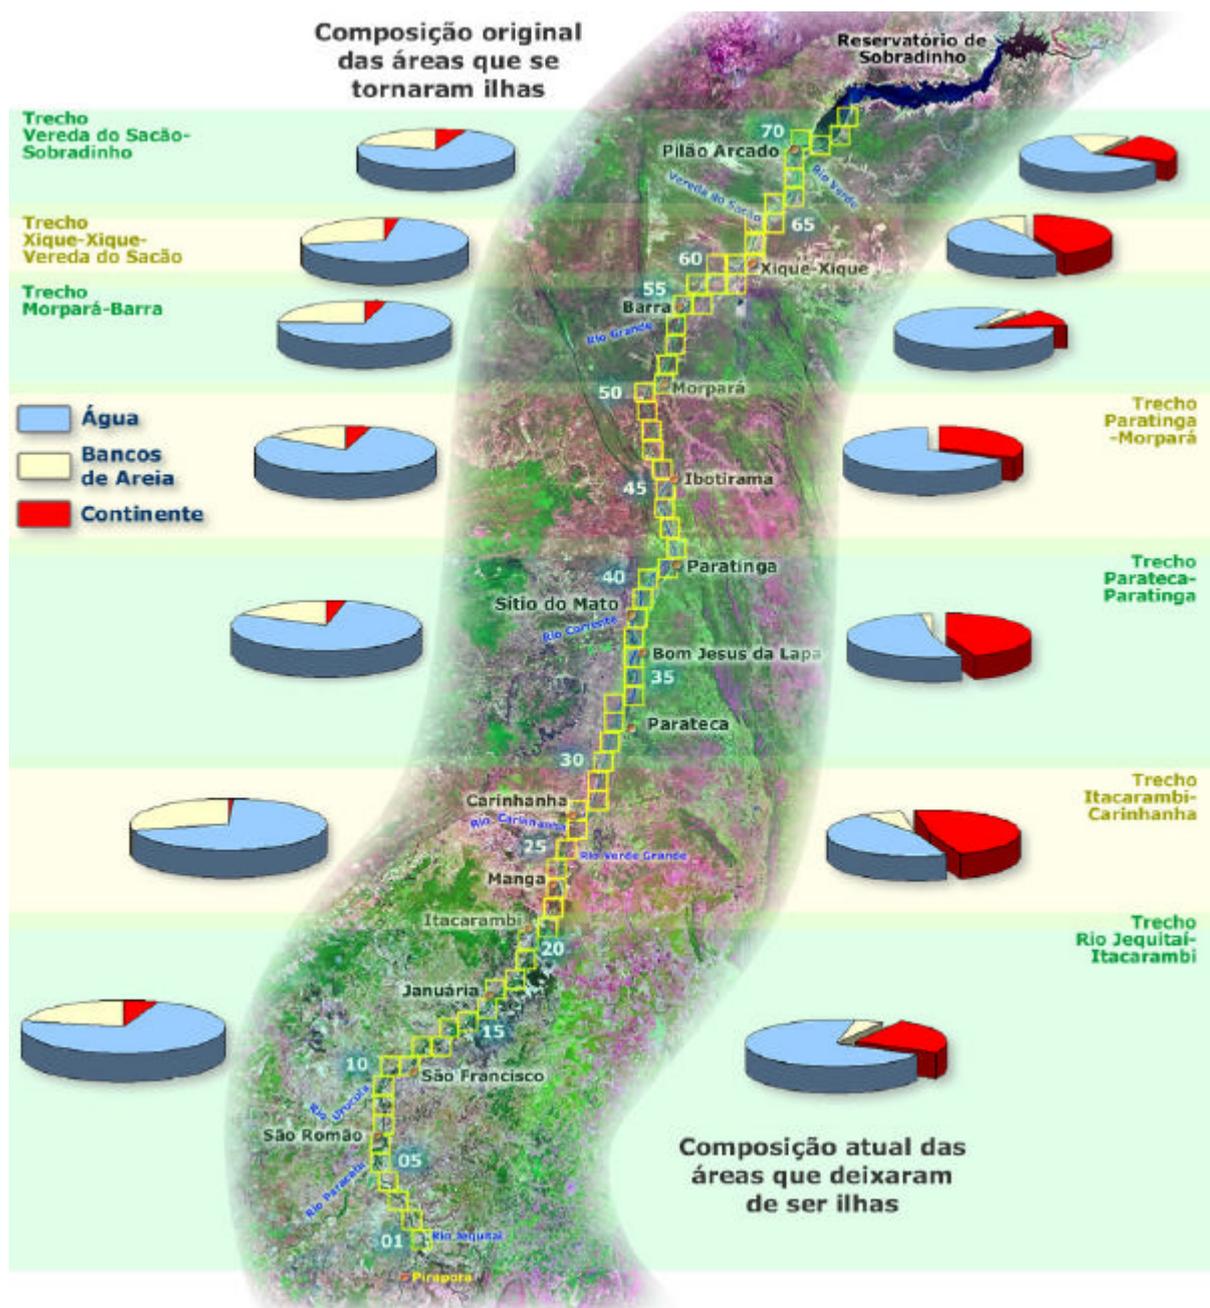
Figura 149. Análise da composição atual e original das áreas que sofreram, respectivamente, erosão e acreção de ilhas para todos os trechos estudados.

A Figura 149 mostra, por trechos, a composição original das áreas que se tornaram ilhas através do processo de acreção e a composição atual das áreas que deixaram de ser ilhas, devido à erosão.

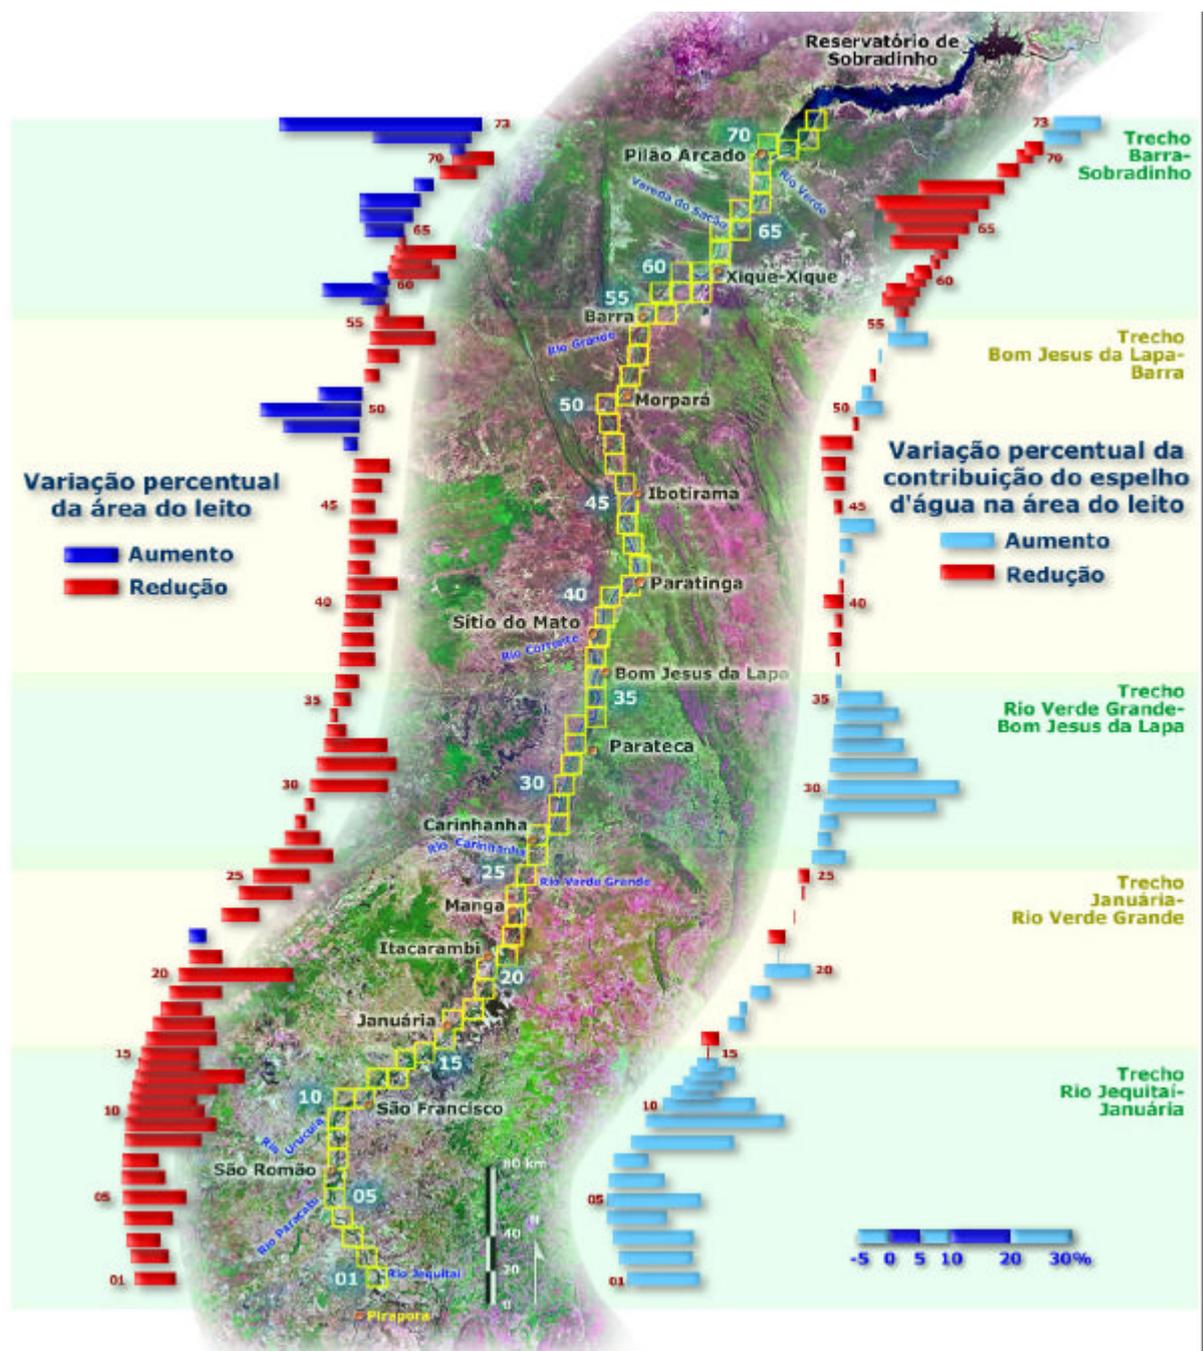
Figura 151. Variação percentual da área do leito e da contribuição do espelho d'água para toda a área analisada.

Esta variação, entretanto, quando avaliada módulo a módulo, mostra um comportamento característico que fornece indicações sobre a dinâmica de alteração do rio. A Figura 151 confronta a variação percentual da água na composição do leito com a redução percentual da área do leito para cada módulo.

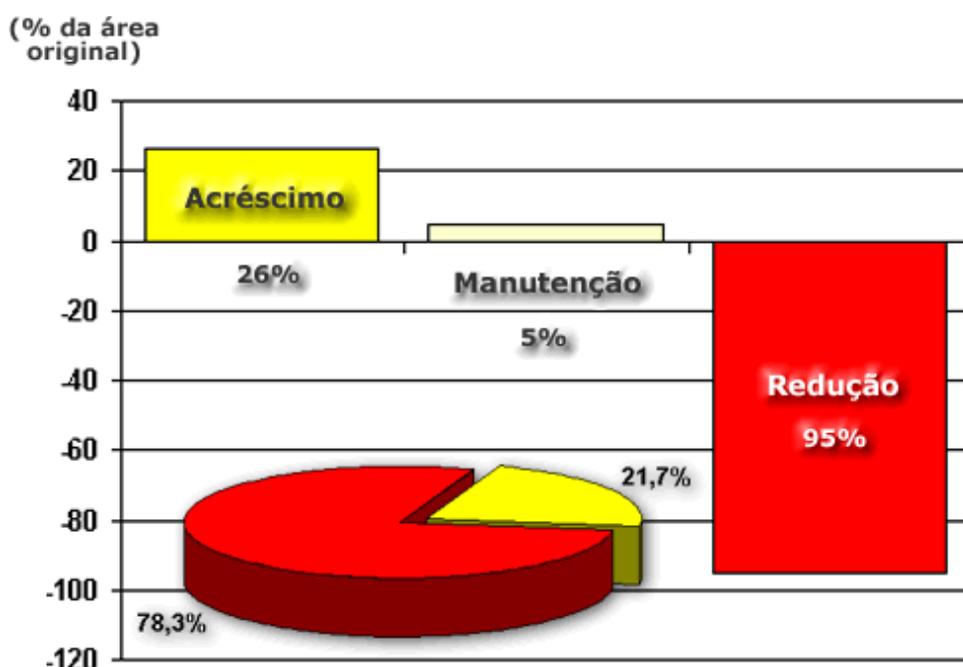
Figura 152.  
Comportamento dos bancos de areia.

Os bancos de areia mostraram uma redução generalizada que ocorreu em praticamente toda a área. Pode-se observar no gráfico em colunas da Figura 152 que cerca de 95% dos bancos de areia deixaram de existir. Por outro lado, novos bancos de areia surgiram representando um acréscimo que corresponde a 26% das áreas que continham bancos de areia na primeira data analisada, enquanto cerca de 5% da área original permaneceu como tal.

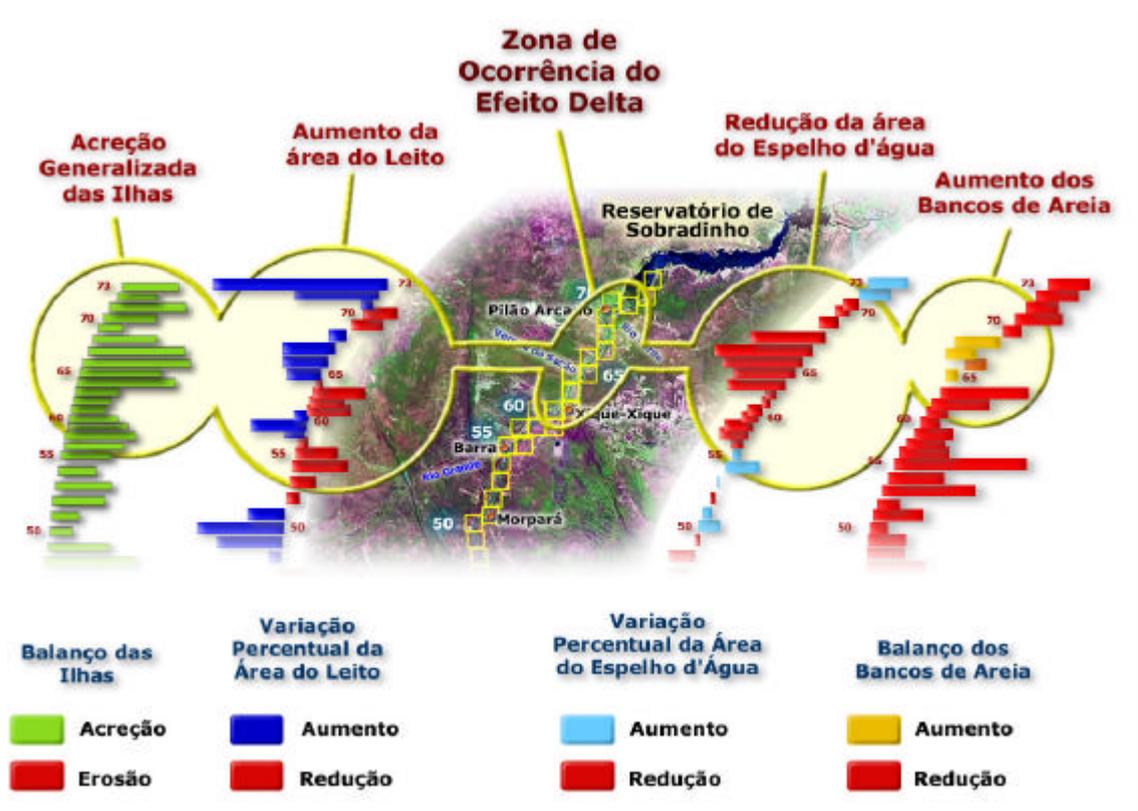
**Figura 156.** Associação de fatores que indicam a ocorrência do processo de assoreamento característico das regiões de delta a partir de jusante de Xique-Xique.

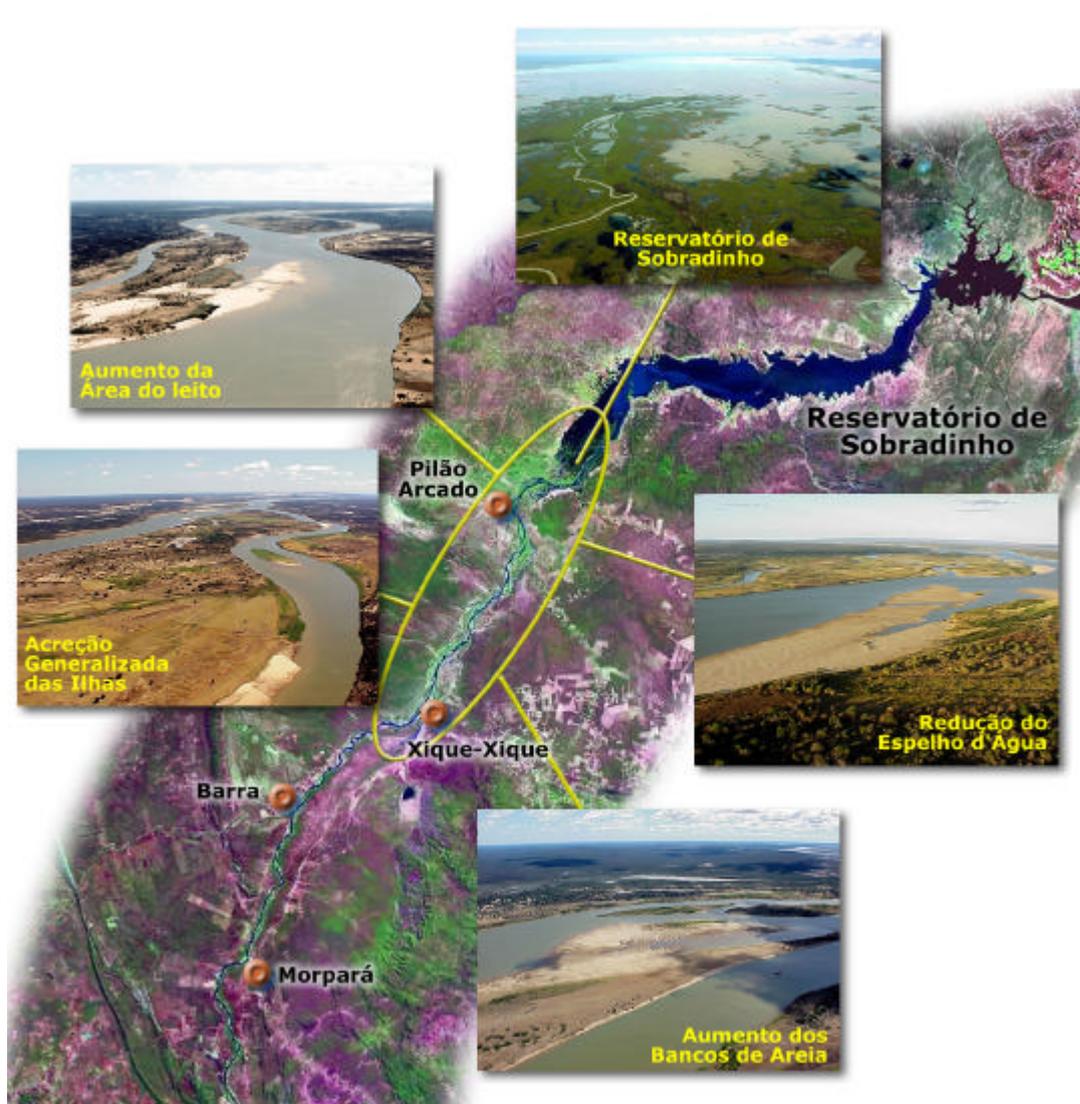
**Figura 157.** Principais características da conformação do leito na região onde está ocorrendo o efeito delta.

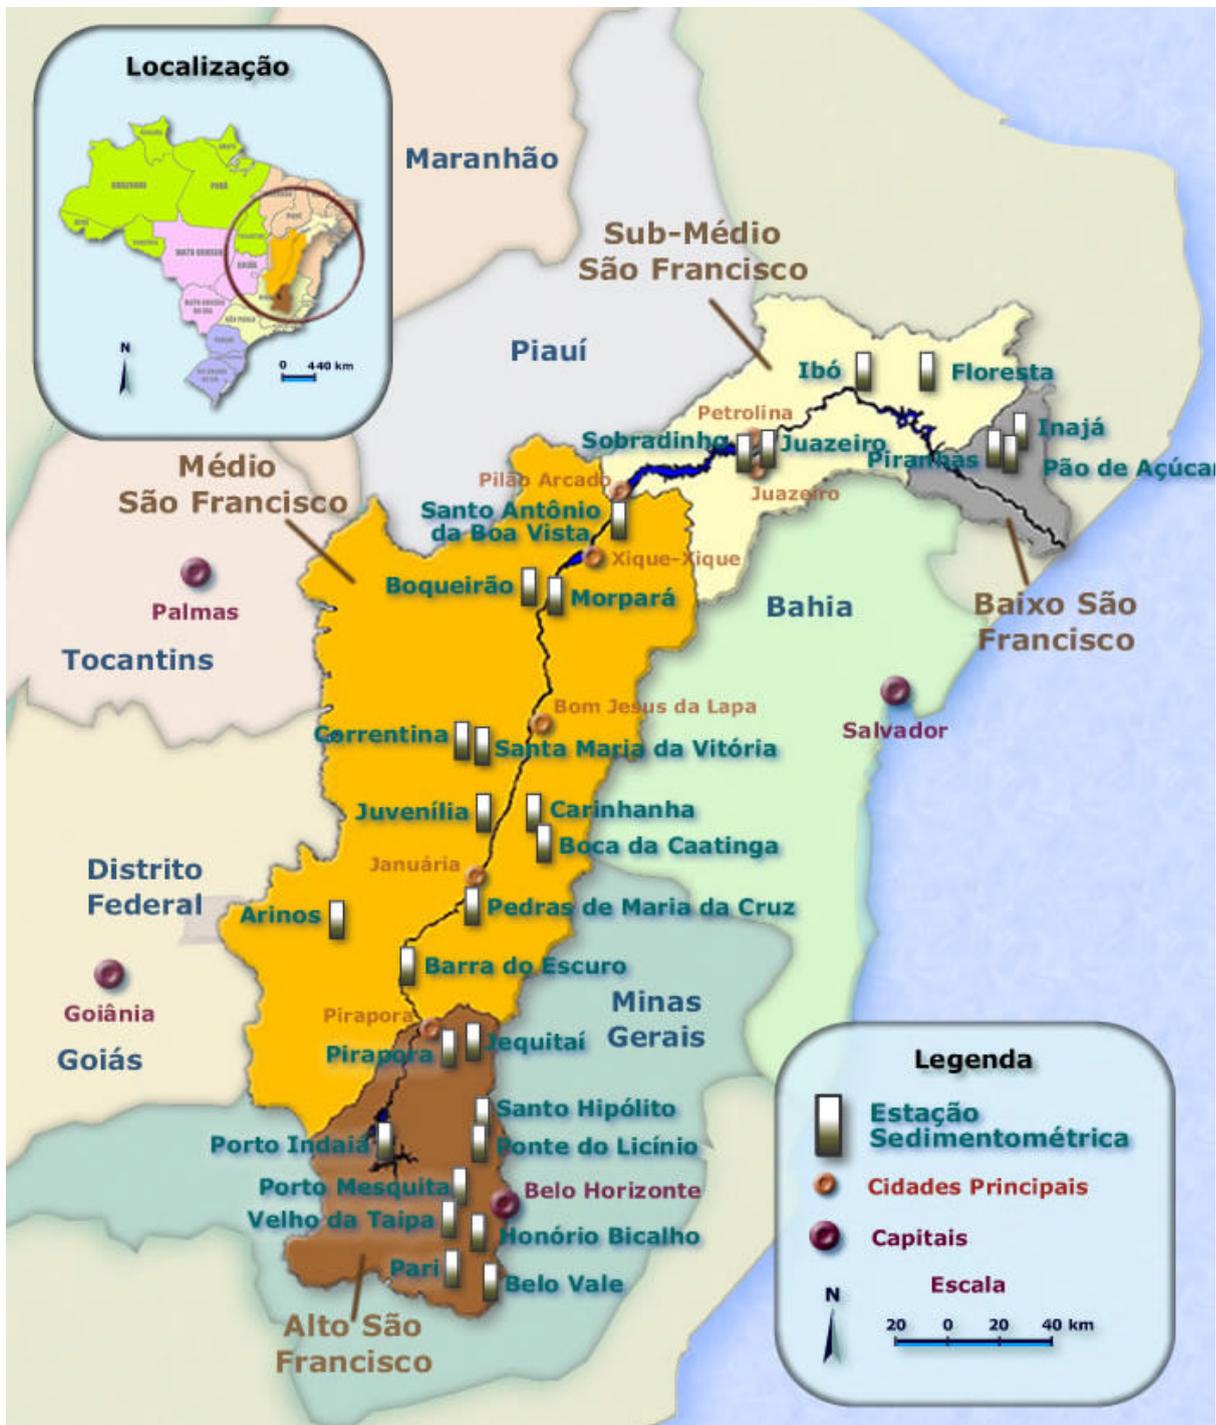
Figura 161. Localização das estações sedimentométricas.

Para que se possa aprofundar os estudos sedimentométricos no rio São Francisco, sugere-se a operação de uma rede sedimentométrica com 28 estações, posicionadas nos locais indicados na Figura 161. Cada estação teria um custo operacional anual de cerca de US\$ 10,700, totalizando US\$ 299,600 para toda a rede.
