PROJETO DE GERENCIAMENTO INTEGRADO DAS ATIVIDADES DESENVOLVIDAS EM TERRA NA BACIA DO SÃO FRANCISCO ANA/GEF/PNUMA/OEA

Subprojeto 2.4 - Estudo do Processo Erosivo das Margens do Baixo São Francisco e seus Efeitos na Dinâmica de Sedimentação do Rio

Resumo Executivo do Relatório Final

ESTUDO DO PROCESSO EROSIVO DAS MARGENS DO BAIXO SÃO FRANCISCO E SEUS EFEITOS NA DINÂMICA DE SEDIMENTAÇÃO DO RIO

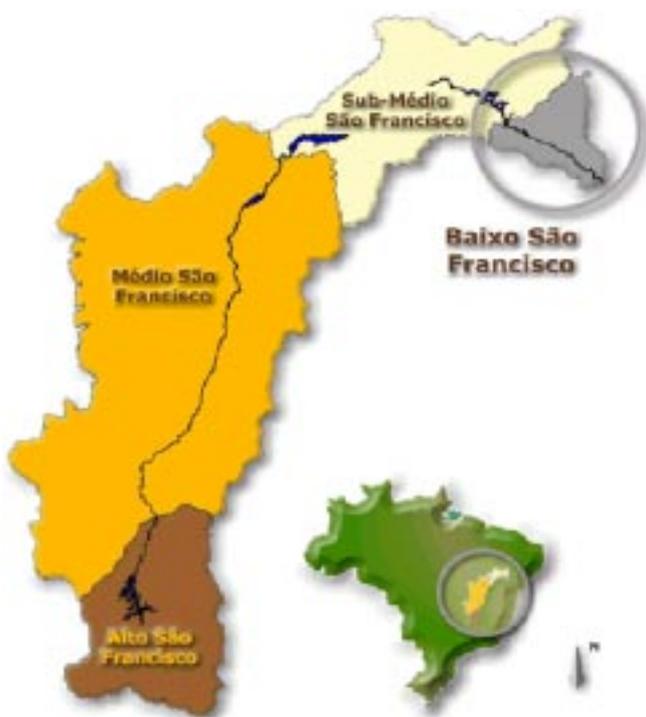
Figura 1. Subdivisões fisiográficas da Bacia do São Francisco (CODEVASF, 2002)

A área estudada pertence à Bacia Hidrográfica do rio São Francisco, mais precisamente à região fisiográfica do Baixo São Francisco (Figura 1). O objeto de estudo foi o canal do baixo curso do rio São Francisco e as suas margens, no trecho compreendido entre a cidade de Propriá (Sergipe), na divisa entre os Estados de Sergipe e Alagoas, e a sua foz, no Oceano Atlântico, com uma extensão aproximada de 75 quilômetros.

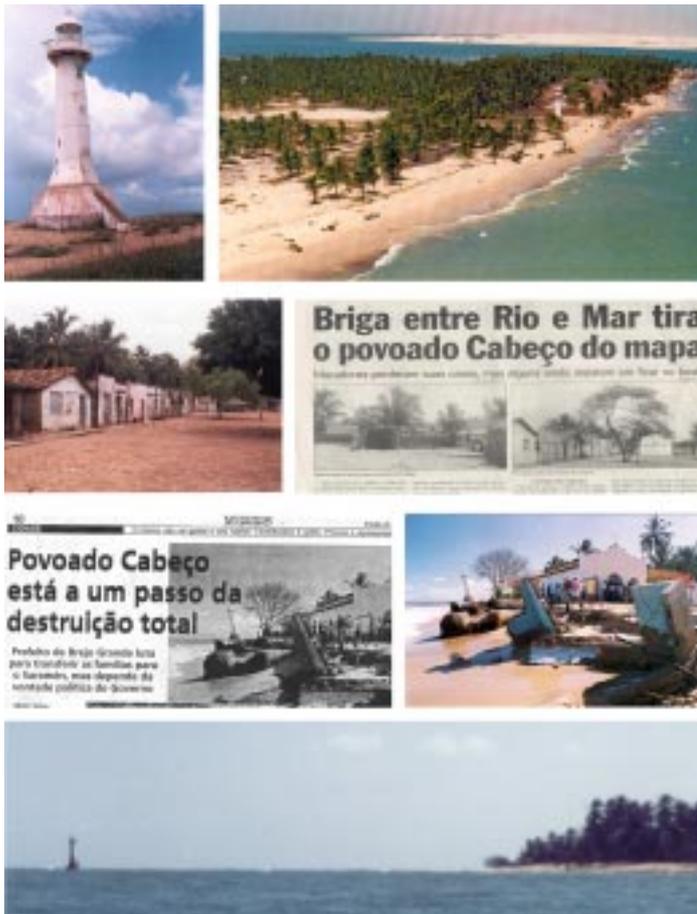
Figura 5. Fotomontagem evidenciando a evolução do processo erosivo e recuo da linha de costa no Povoado Cabeço na foz do rio São Francisco.

O caso do povoado Cabeço é emblemático do estado de degradação ambiental vivenciado pelo rio, pois a “foz do rio funciona como um indicador de mudanças introduzidas na bacia hidrográfica, sendo extremamente sensível a impactos gerados pelas grandes obras à montante que modificaram o regime de fluxo do curso d’água e, conseqüentemente, o equilíbrio entre os processos marinhos costeiros e os fluviais” (CPERH, 1997).

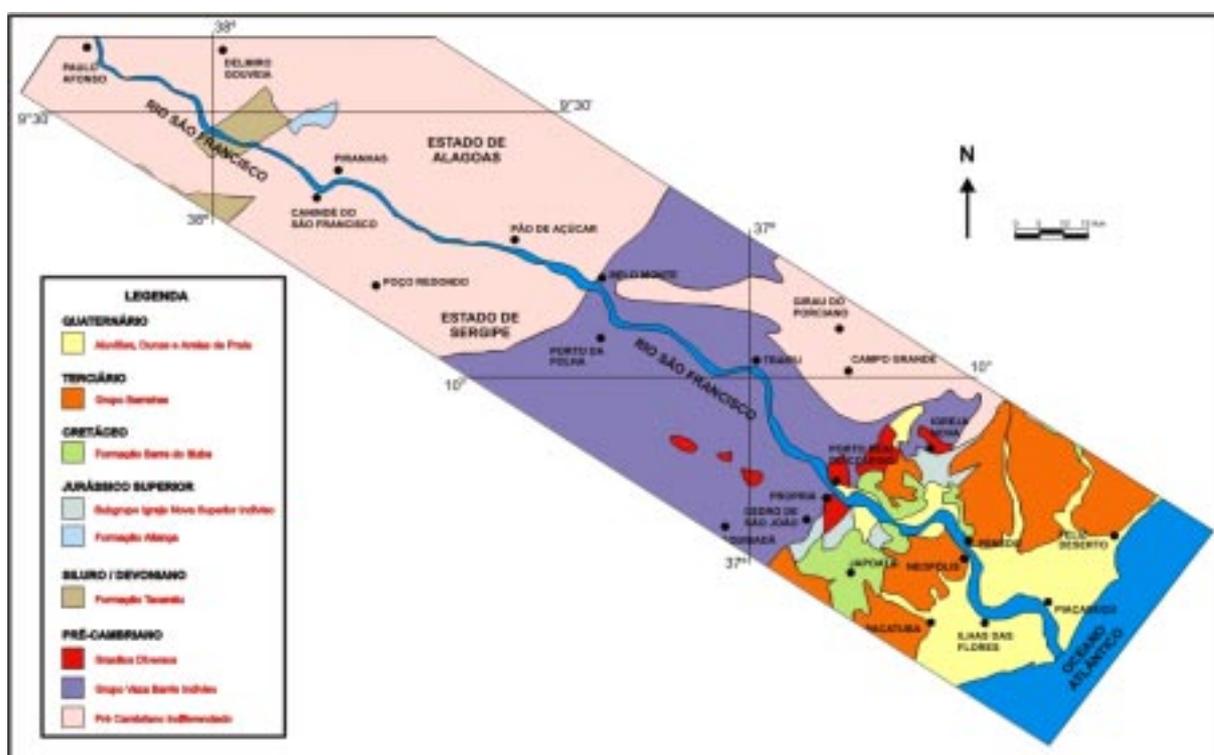
Figura 6. Mapa geológico simplificado da região do Baixo São Francisco. Modificado de: Carta geológica Brasil ao Milionésimo, DNPM (1976).

Atravessa, da mesma forma, três grandes unidades geológicas morfoestruturais (Figura 6): terrenos pré-cambrianos cristalinos/metasedimentares, terrenos sedimentares mesozóicos e terrenos sedimentares quaternários (Monteiro, 1962, in Vargas, 1999).

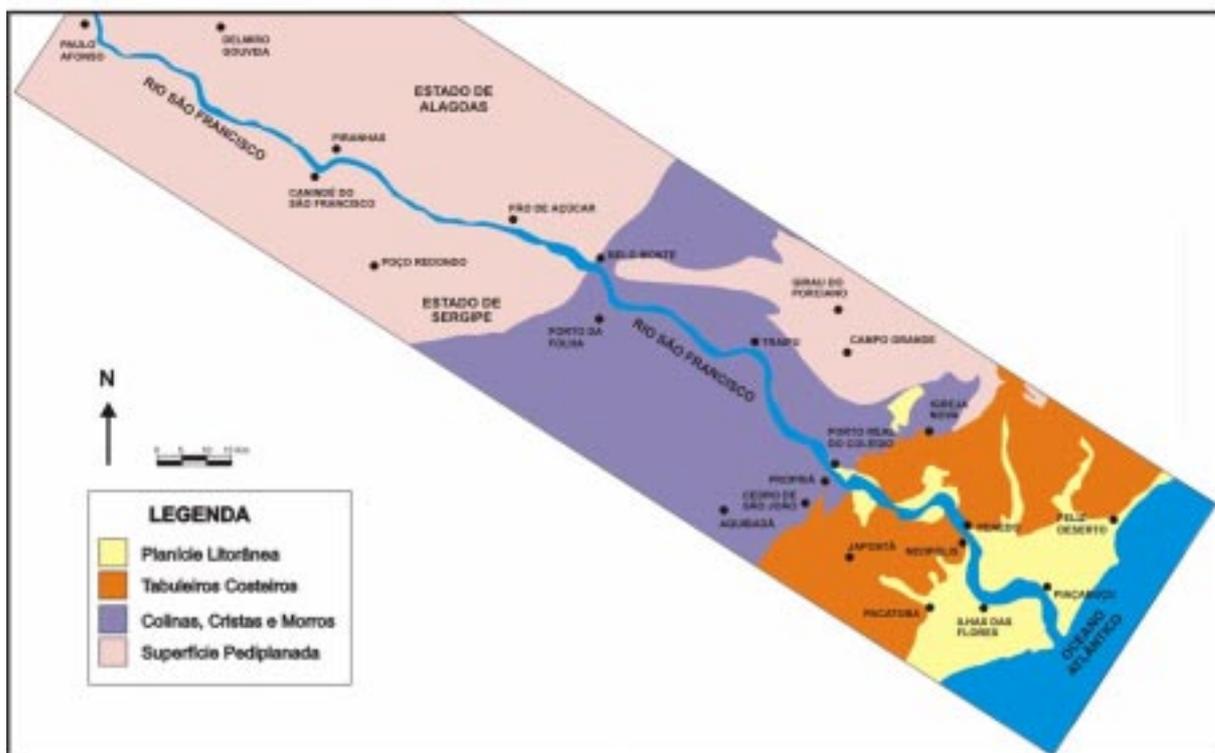
Figura 7. Unidades geomorfológicas Baixo São Francisco. Modificado de DNPM, 1976.

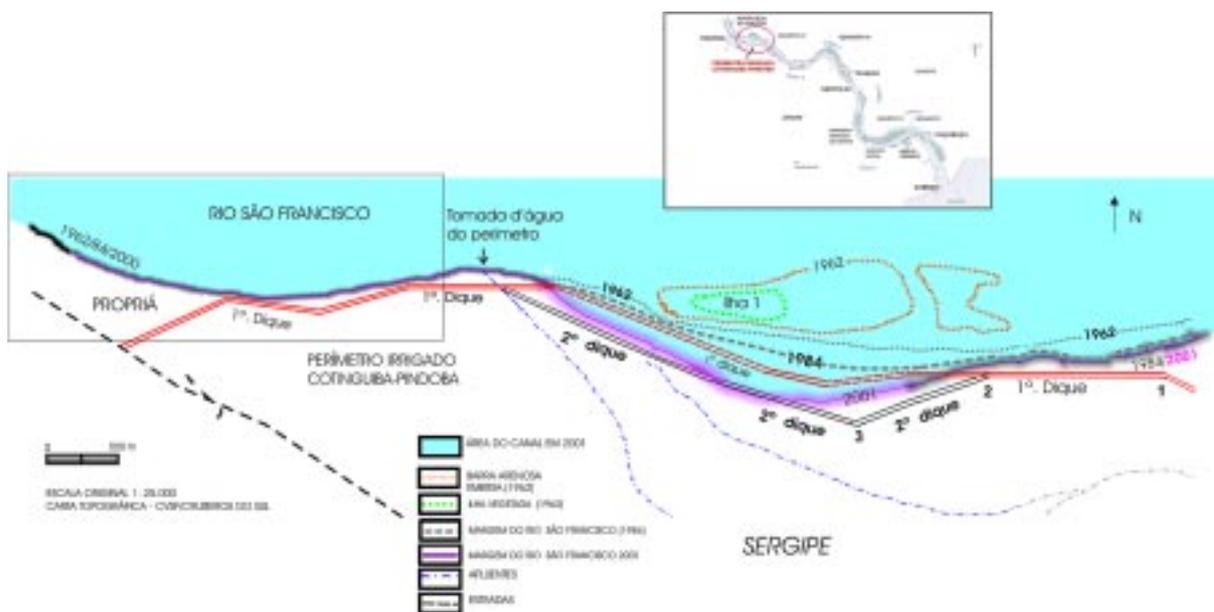
Figura 9. Mapa apresentando sucessivas linhas de margens (1962, 1984 e 2001) do rio São Francisco, reconstituídas a partir de mapas topográficos e fotos aéreas.

No trecho entre Propriá e a foz, não foram encontradas evidências de significativas mudanças na posição das curvas principais do rio São Francisco, nos últimos 148 anos. Ao contrário do que é comum acontecer em grandes rios que cruzam planícies sedimentares no seu curso inferior, não foram observadas grandes e evidentes mudanças laterais na posição da calha fluvial e nem, tampouco, migrações de suas curvas no período histórico mencionado (Figura 9).

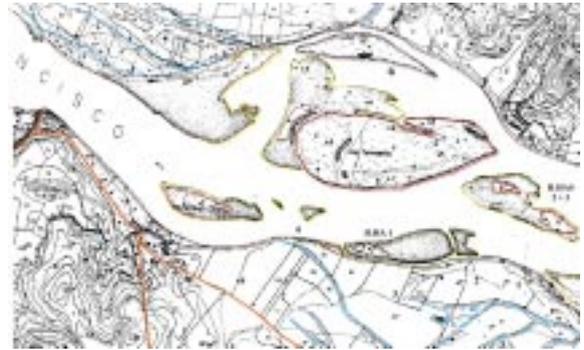
Mapa topográfico (1962) da região da várzea do Cotinguiba (CODEVASF)

Na análise histórica das mudanças morfológicas, em planta, do canal fluvial ficou evidente que o segmento do rio entre Propriá e Penedo é caracterizado por constantes mudanças na sua morfodinâmica interna e na trajetória do talvegue/canal principal (Figura 10).

Figura 10. Comparação de fotos aéreas e mapas da região de Cotinguiba-Pindoba em diferentes épocas.

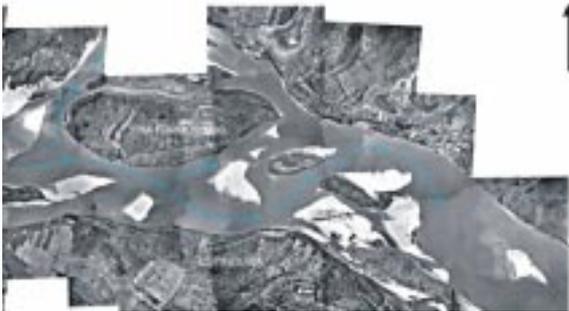
Montagem de fotos aéreas de 1973, linhas de fluxo principais (azul). Notar a formação de novas barras arenosas no canal e a erosão da ilha 1 situada em frente à margem do Cotinguiba, acompanhando mudança na trajetória do talvegue.

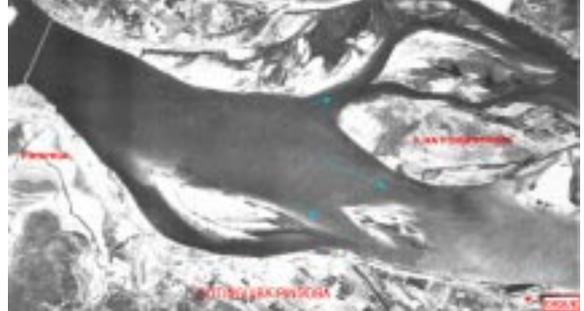
Foto aérea de dezembro 1984. Setas azuis indicam interpretação de linhas de fluxo à esquerda, ponte Propriá-Colégio.

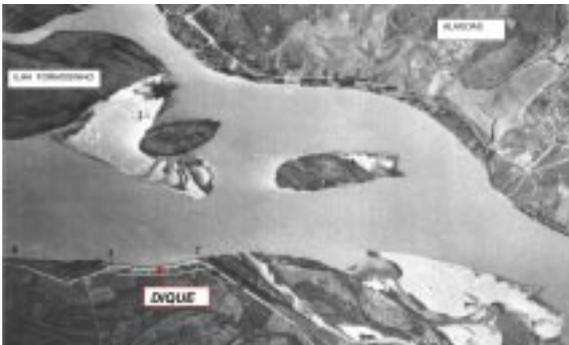
Foto aérea de janeiro 1988, em período de enchentes. Notar a proximidade do dique em relação à margem.

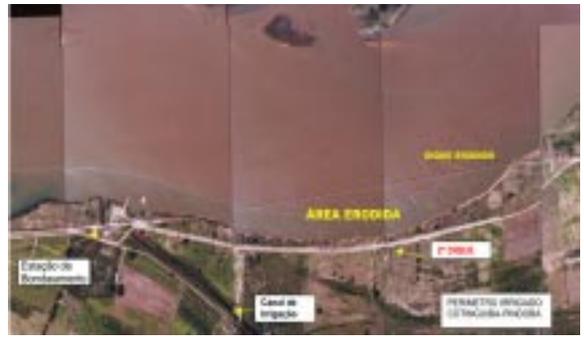
Montagem de fotos aéreas obtidas em 2000.

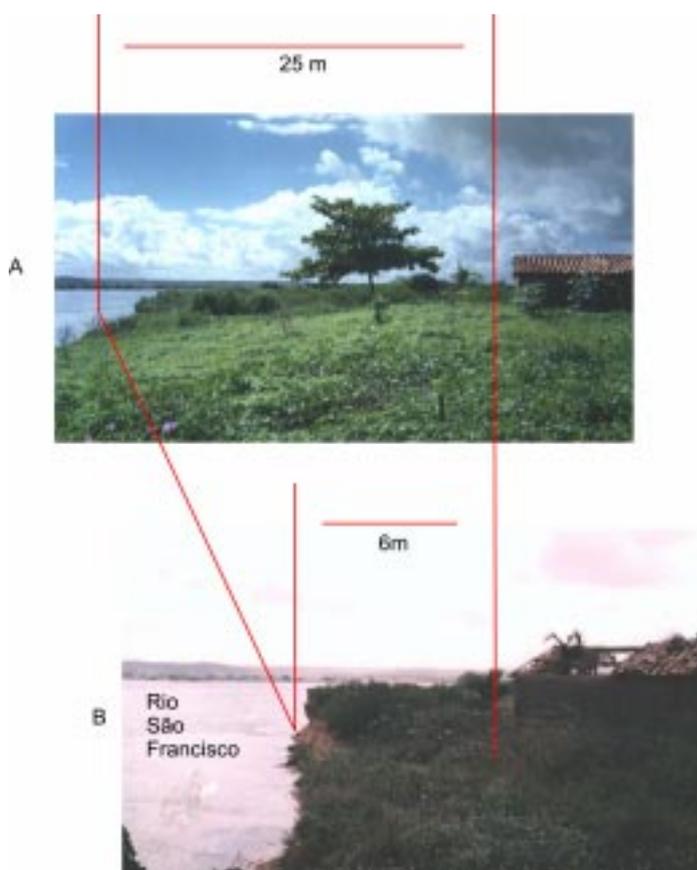
Figura 11. Recuo da linha de margem, destruindo a faixa de terreno anteriormente existente entre a estrada e a margem do rio. Foto a) obtida em 24/5/99 e b) em 8/11/99. Fotos: Casado (2000).

As soluções de engenharia civil empregadas pela CODEVASF para conter o avanço da erosão - adotadas sempre em caráter emergencial e com alto custo - falharam parcialmente, provavelmente devido à falta de estudos prévios que objetivassem a compreensão do comportamento da dinâmica fluvial e ao conhecimento dos fatores e processos envolvidos, agravados pela ausência de dados precisos de monitoramento hidrosedimentológico e geomorfológico.

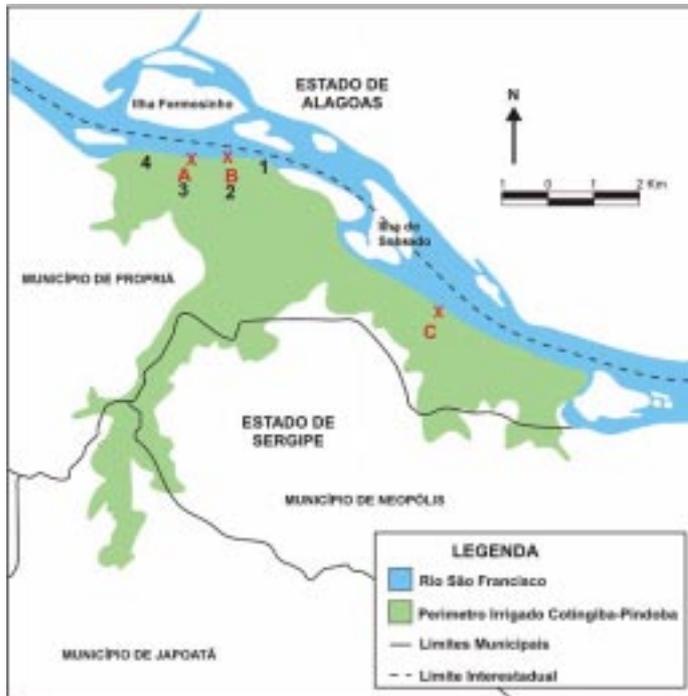
Figura 12. Localização das seções de monitoramento do processo erosivo. Taxas de erosão obtivas: Seção A (8,30 m/ano), Seção B (47,30 m/ano). Fonte: CASADO (2002)

O monitoramento do trecho da margem correspondente ao Perímetro Irrigado Cotinguiba-Pindoba, no período de fevereiro 1999 a outubro 2001 (33 meses) resultou em taxas de erosão marginal acumulada (recoo da margem) diferentes de acordo com a seção monitorada: na Seção A foi de 15,37 m, na Seção B, 66,46 m e na seção C de 17,15 m. (Figura 12)

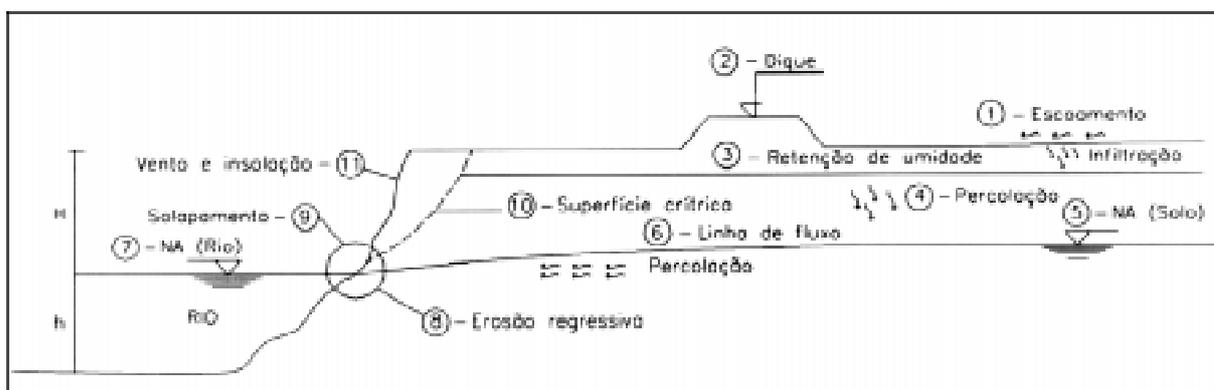
Figura 13. Representação esquemática dos principais mecanismos de desestabilização dos taludes marginais estudados no Baixo curso do Rio São Francisco.

A direção normal do fluxo hidráulico, da margem para o rio, chama a atenção para a contribuição que o mesmo pode estar fornecendo para o processo de solapamento da base do talude. A água que percola o interior de um talude em direção ao rio, exerce, em virtude de sua viscosidade, uma pressão sobre as partículas do subsolo. Esta pressão atua no sentido do fluxo e tende a provocar uma movimentação ou lixiviação das partículas mais finas para o sopé do talude. Como consequência desse processo, a camada arenosa da base do talude vem sendo submetida a uma situação de desequilíbrio. Além disso, os fluxos de água subterrânea torna a base do talude saturada, deixando-a mais susceptível ao solapamento pela ação de ondas (Figura 13).

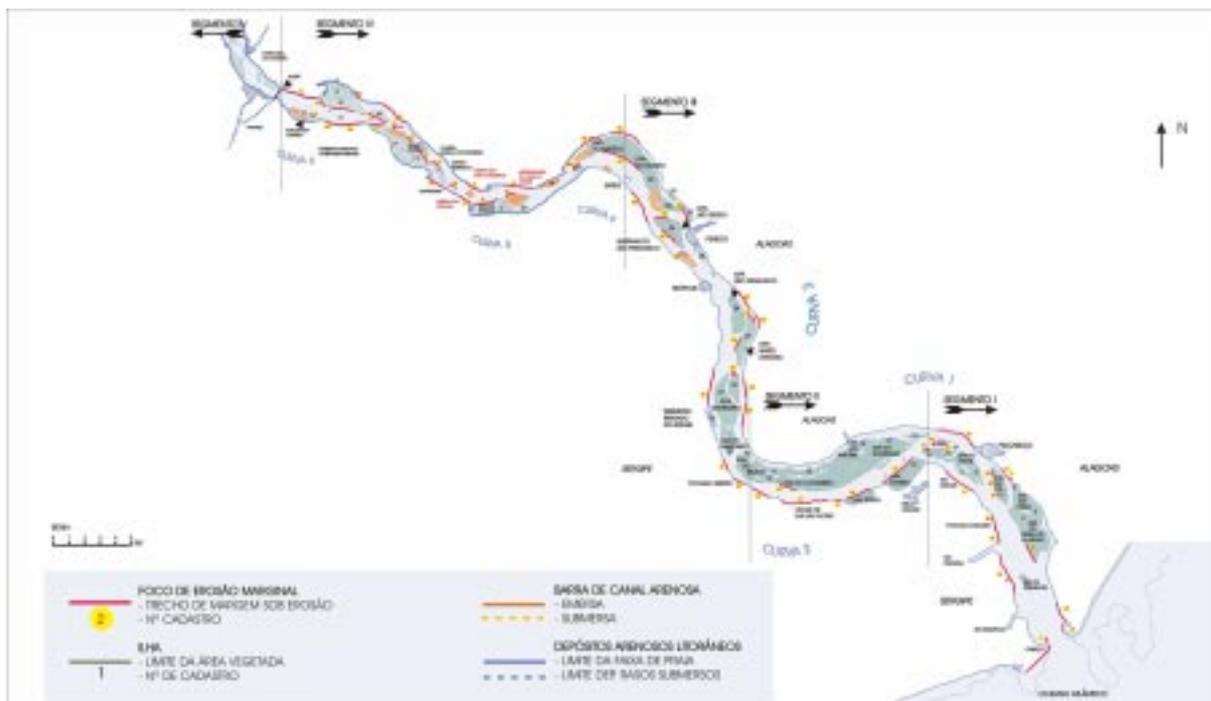
Figura 14. Mapa do baixo curso do rio São Francisco, entre Propriá e a foz, dividido em segmentos e feições geomorfológicas identificadas.

Foram identificados e cadastrados, em 2001, 72 focos de erosão marginal acelerada na faixa compreendida entre Pão de Açúcar (AL) e a foz do rio São Francisco. No trecho objeto do presente estudo, isto é, entre Propriá e a foz foram cadastrados 57 focos de erosão marginal. (Figura 14). Para montante, entre Propriá (SE) e Pão de Açúcar (AL), foram identificados os demais 15 focos. Apesar dos focos de erosão marginal ocorrerem em ambas às margens, a maior quantidade deles e os de maior magnitude estão localizados na margem, sergipana.

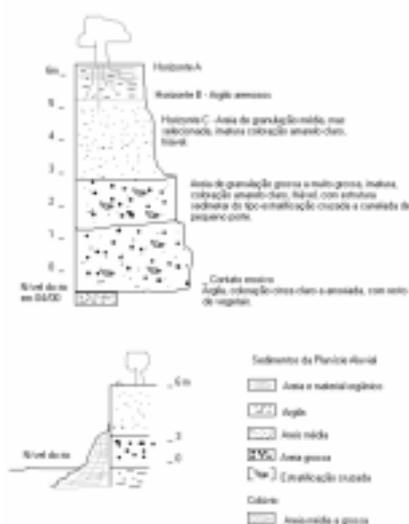
Figura 15. Perfil estratigráfico vertical da margem tipo não-coesiva, do Perímetro Irrigado Cotinguiba-Pindoba.

As margens do tipo F (Tipo Cotinguiba-Pindoba) são essencialmente formadas por areias não coesivas, altas a médias, e se caracterizam por se posicionarem geralmente nas curvas desenvolvidas pelo talvegue/canal principal, nos pontos onde o mesmo inflete em direção à margem. As margens do Tipo Cotinguiba-Pindoba estão distribuídas entre Propriá e Neopólis, onde estão concentrados os mais ativos e extensos focos de erosão marginal (Figura 15 e Foto 1).

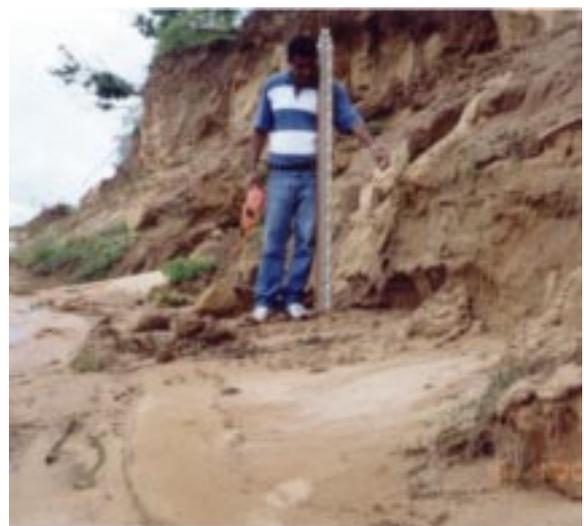
Foto 1. Base de margem da calha principal constituída por areias de origem fluvial. Notar o solapamento produzido pelas ondas.

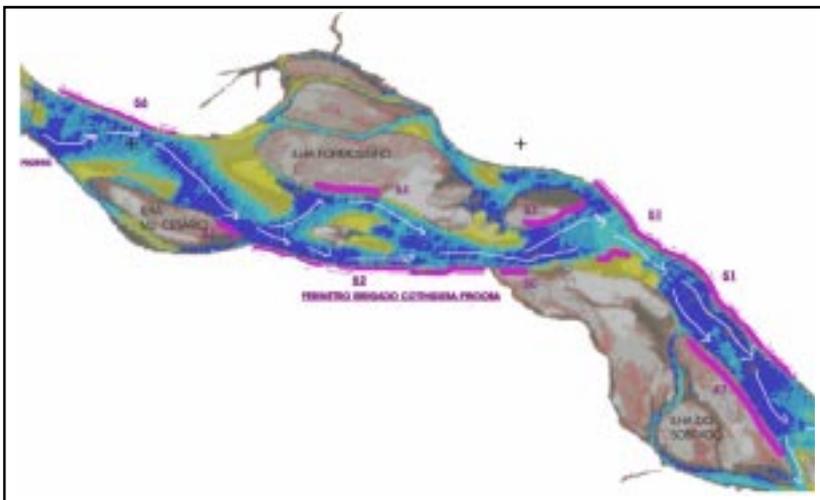
Figura 16. Imagem obtida a partir do geoprocessamento de imagem de satélite SPOT, 1991. Os tons mais fortes de azul indicam águas mais profundas e permitem visualizar o traçado do talvegue. Notar a estreita relação entre talvegue (traço branco) e trechos sob erosão acelerada (traços lilás).

A geometria do canal afeta muita das forças causadoras da erosão marginal. A ação das principais linhas de fluxo do canal fluvial, que acompanham as linhas de talvegue (Figura 16), é muito importantes na distribuição espacial da erosão marginal.

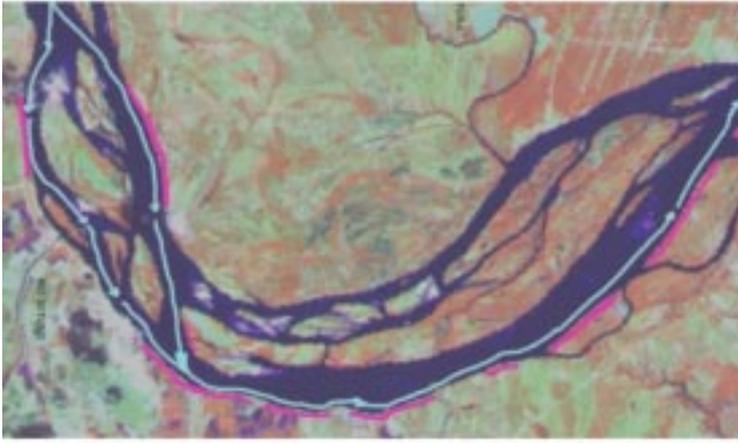
Figura 17. Interpretação do talvegue principal (linha azul clara) incidente sobre a margem externa da curva do rio e as relações com margens sob erosão (linhas lilás). Segmento II, Curva 2. Imagem de satélite Landsat 1990.

Constata-se, por outro lado, que em trechos pouco sinuosos a retilíneos do rio também são encontrados focos erosivos. Ficou evidenciado que estes casos também estavam relacionados à presença do talvegue próximo à margem. A expressiva presença de barras de canal e de ilhas vegetadas no rio São Francisco, também promove constantes subdivisões do fluxo do rio, criando canais secundários, que voltam a se reunir corrente abaixo.

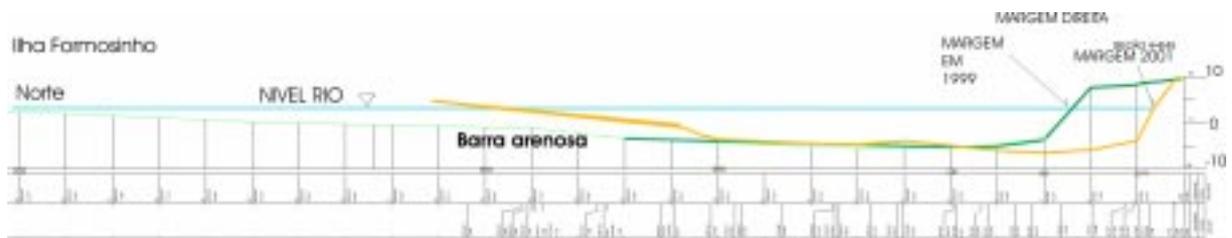
Figura 18. Perfil esquemático transversal ao canal, baseado em levantamento batimétrico efetuado pela CODEVASF em novembro 1999 (linha verde) e em junho 2001 (linha laranja). A Linha azul corresponde ao nível do rio regularizado. Margem do Perímetro Irrigado Cotinguiba-Pindoba.

Comprovou-se através de levantamentos batimétricos expeditos que na maioria dos trechos de margens em erosão, o talvegue encontra-se a poucos metros (geralmente a menos de 10 metros) da margem (Figura 18).

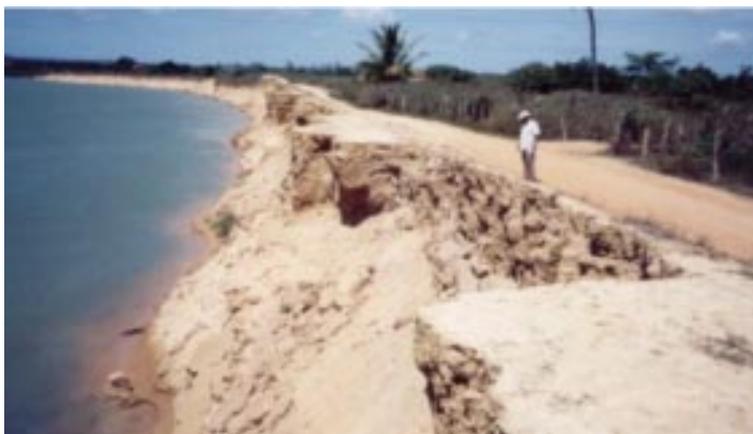
Foto 2. Visão geral da margem do Perímetro Irrigado Cotinguiba-Pindoba (ME-52). Em primeiro plano, restos do dique de proteção contra cheias que localmente constitui a parte superior do barranco, tendo um comportamento mais rígido. Notar a formação da franja ou “saia” formada pelos depósitos de fluxos de grãos.

As margens mais altas do trecho estudado estão localizadas exatamente nos focos erosivos mais críticos: Cotinguiba-Pindoba (ME-52) e Betume-Povoado Cerrão (ME 20 e 22), ambos entre 5 e 8 metros de altura e constituídas por areias interestratificadas com argilas (Foto 2).

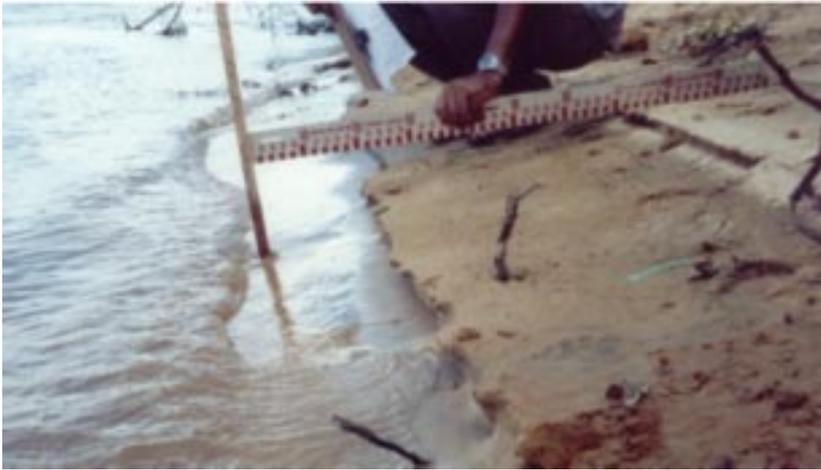
Foto 3. Praia fluvial estreita, em trecho sob erosão. A faixa de areias úmida é uma evidência da recente descida do nível do rio, na zona de intermarés.

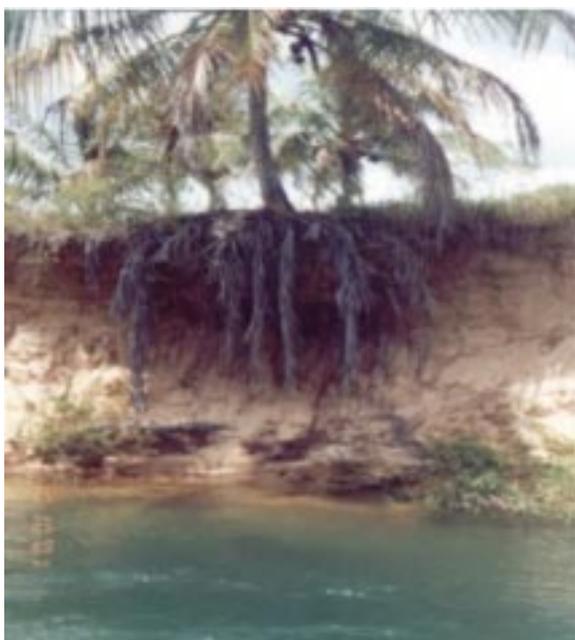
Foto 4. Foto evidenciando a atuação da erosão fluvial por corrasão, abaixo do nível do solo e das raízes. Neste local o talvegue se encontra adjacente à margem (Foco ME-26).

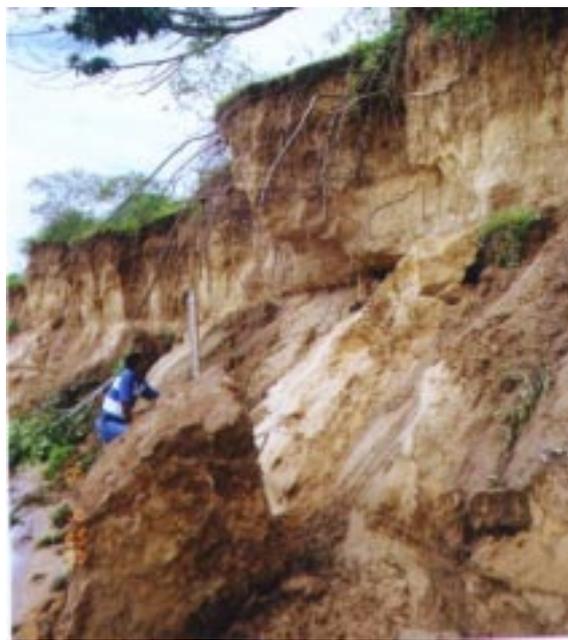
Foto 5. Ação conjugada de processos gravitacionais: fluxo de grãos e queda de blocos

Este tipo de margem é também altamente susceptível aos movimentos de massas (Foto 5), pela ação de gravidade, devido à baixa coesão das partículas, uma vez rompida a condição inicial de estabilidade. Os dois processos gravitacionais envolvidos nestes episódios são o fluxo de grãos, na parte intermediária do barranco e a queda de blocos, na parte superior. Para as camadas arenosas posicionadas na base do barranco o rompimento inicial da condição estável se dá pelo solapamento causado pela ação direta da corrente fluvial e da ação de ondas e enquanto que para a camada superior siltica-arenosa (sobre a qual desenvolve-se o solo) pelo solapamento causado pela remoção da areias subjacentes.

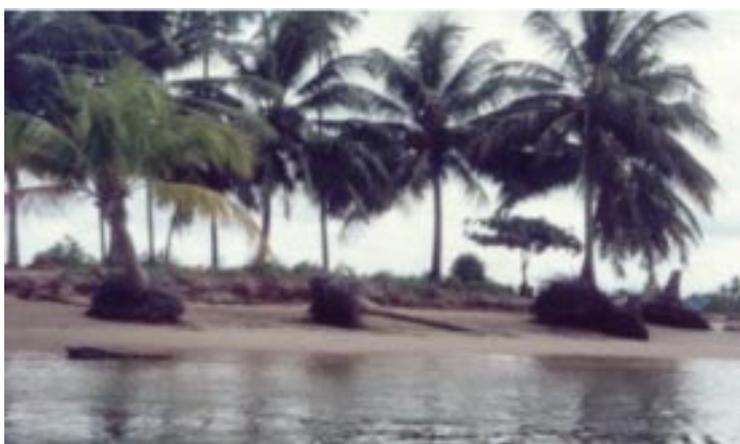
Foto 6. Barrancos marginais só atingidos durante as marés excepcionalmente altas. As raízes expostas dos coqueiros marcam a posição anterior da linha de margem. Povoado Saramen (ME 5).

Isto significa que, no trecho inferior do rio, nos períodos das marés excepcionalmente altas de sizígia, o nível máximo da maré sobe entre 50 e 70 cm acima do máximo alcançado nas marés de quadratura. Significa também que as ondas produzidas durante a subida da maré vão atingir os barrancos situados mais distantes da linha d'água (pela presença de uma faixa de praia) ou níveis mais elevados dos barrancos (quando da ausência ou estreita faixa de praia). É desta forma que se explica o ataque erosivo em certos focos de erosão presentes nos segmentos I e II, como os ME-5/Saramen (Foto 6) e ME-16/Ilha Teresa, que é mais eficiente quando ocorre simultaneamente com os efeitos das marés excepcionais meteorológicas ou de equinócio.

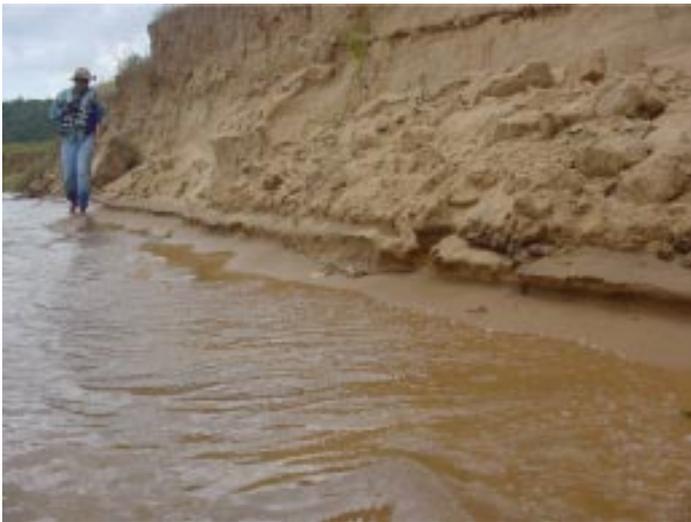
Foto 7. A foto registra a ação das ondas, durante elevação artificial do nível do rio. Margem do rio São Francisco, próximo a Gararu. Dia 13/09/01.

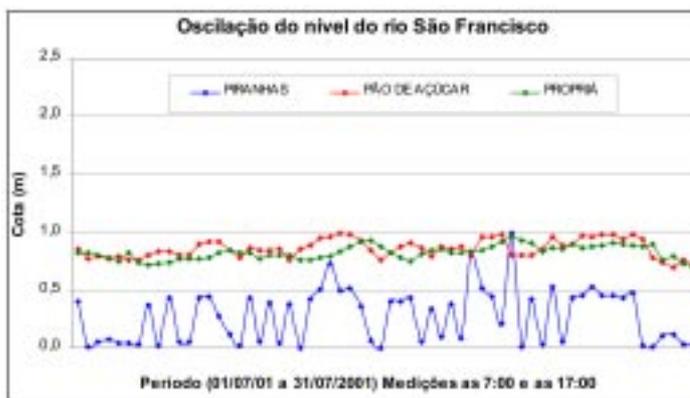
Figura 19. Oscilações do nível do rio no período de 01 a 31/07/2001

Os dados analisados permitem mostrar que os níveis d'água do rio São Francisco, principalmente no trecho entre Xingó e Própria, são fortemente influenciados pelas regras de operação da Usina de Xingó e promovem oscilações diárias e semanais de amplitudes variando entre 20 e 60 centímetros (Figura 19).

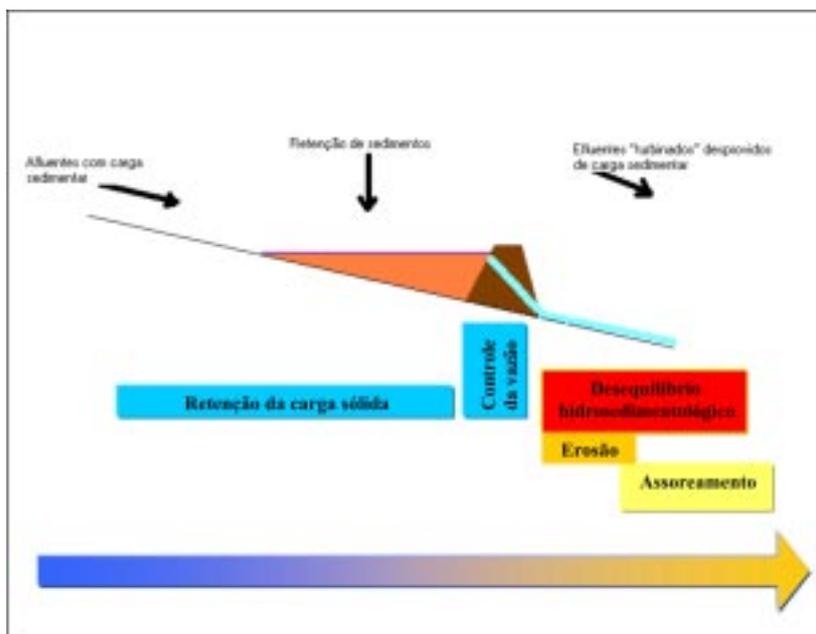
Figura 20. Esquema simplificado do papel exercido pela barragem de Xingó na retenção da carga sólida.

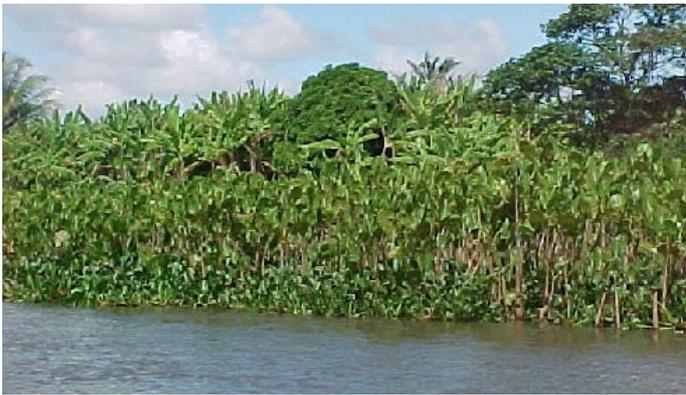
Foto 8. Margem estável com desenvolvimento de aninga e balseiro. Margem próxima à Ilha das Flores.

Quanto à importância a manutenção da mata ciliar, destaca-se entre as razões para mantê-la, o fato de fornecer alimento e sombra para os pescadores e peixes, sendo que esta função torna-se relevante diante da carência de nutrientes nas águas límpidas do rio. O aspecto paisagístico também deve ser lembrado, pois o embelezamento da paisagem desponta como uma motivação a mais para mantê-la, na medida em que estimula o surgimento e desenvolvimento do turismo ecológico na região (Foto 8).

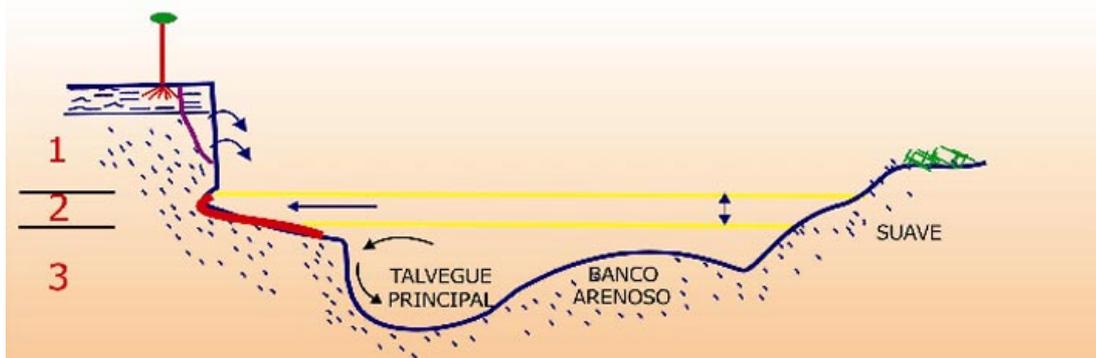
Figura 21. Síntese da atuação dos conjuntos de processos erosivos

As três naturezas distintas de processos erosivos que atuam em conjunto para promover a erosão nas margens do baixo curso do rio São Francisco são: a) relacionados à hidrodinâmica do canal, b) relacionados à dinâmica do estuário e as oscilações artificiais do nível do rio e c) relacionados ao comportamento geotécnico do barranco (talude marginal). Eles atuam respectivamente em três posições, em relação à superfície da água: abaixo do nível do rio (subaquoso), ao nível do rio e acima deste (subaéreo) (Figura 21).

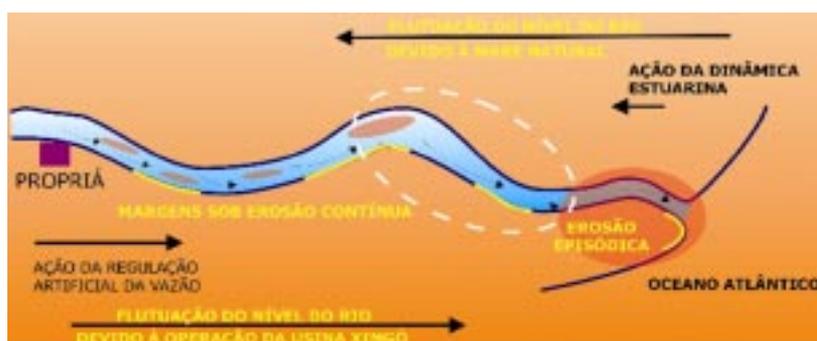
Figura 22. Dinâmicas ambientais as quais relacionam os conjuntos de processos erosivos: fluvial e estuarina.

O segundo está relacionado com a dinâmica do estuário e a interação com as oscilações do nível do rio produzidas artificialmente pela operação da Usina Hidrelétrica de Xingó. A dinâmica do estuário é responsável pela produção de ondas durante os ciclos diários de subida das marés que promovem o solapamento e a retirada dos materiais da base dos barrancos (Figura 22).

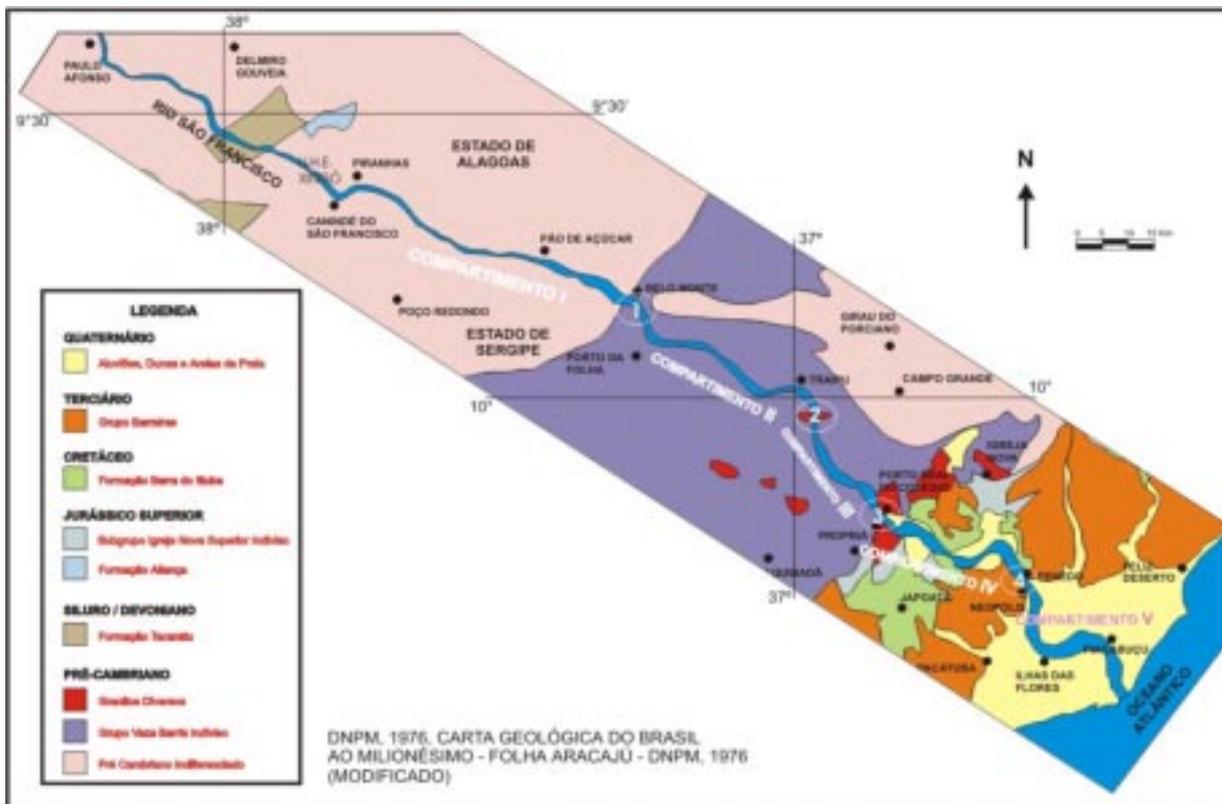
Figura 23. Compartimentação geomorfológica do Baixo São Francisco.

Conclui-se que o baixo do rio São Francisco à jusante de Xingó caracteriza-se por uma evolução controlada por uma compartimentação morfo-sedimentar, podendo ser dividido em 5 compartimentos geomorfológicos (Figura 23), definidos por controles litológicos, topográficos e estruturais.

O compartimento I se estende desde a barragem de Xingo até alguns quilômetros a jusante de Belo Monte. A característica mais marcante deste compartimento é que o rio São Francisco encontra-se encaixado num “canyon” (Foto 9) que desenvolve-se, por sua vez, encaixado em uma superfície pediplanizada (pediplano sertanejo), com substrato formado por rochas ígneas pré-cambrianas. Este compartimento atua fundamentalmente como corredor de sedimentos não sendo registradas feições deposicionais fluviais de importância

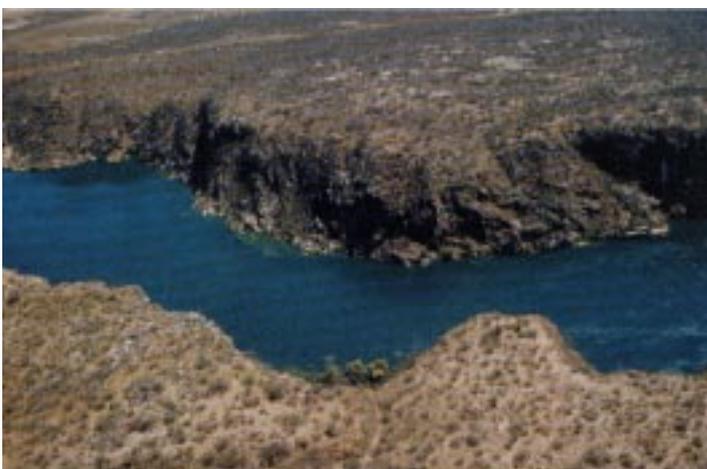
Foto 9. “Canyon” do São Francisco no compartimento I.

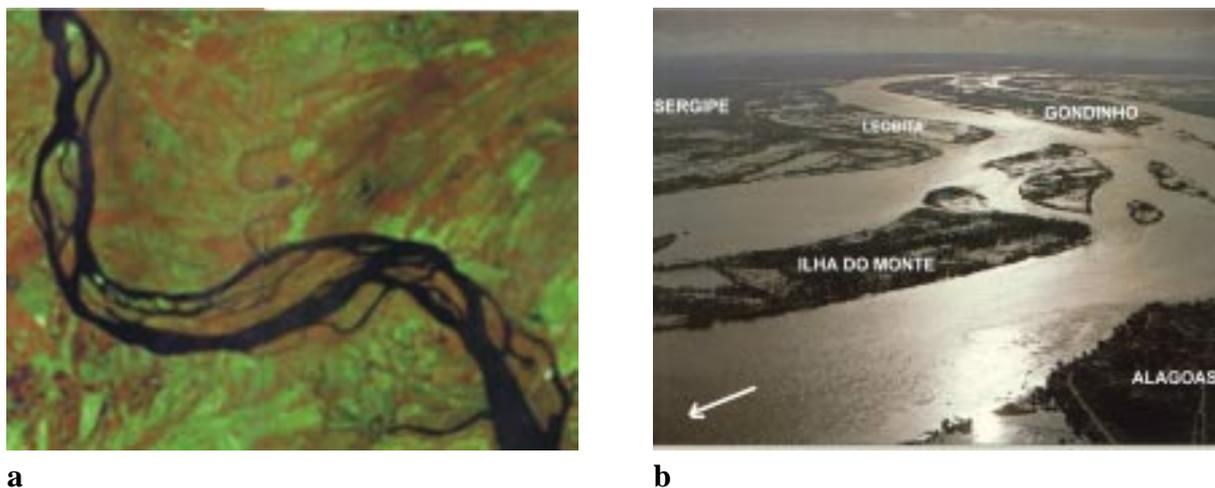
Figura 23. Compartimento Geomorfológico V: a) Imagem Landsat, ilhas estabilizadas e vegetadas; b) Padrão anastomosado visualizado por ocasião do período de inundação.

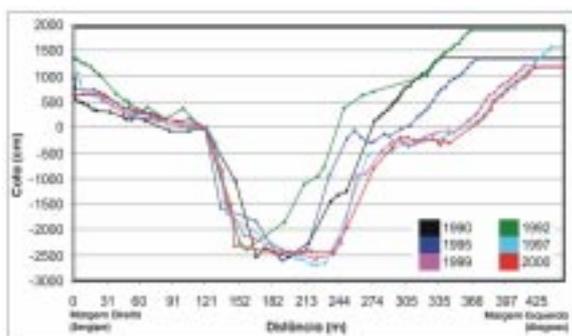
Figura 25. Superposição da seqüência histórica de perfis batimétricos transversais (1990-2000). Estação Fluviométrica de Piranhas. Fonte: ANEEL/ANA.

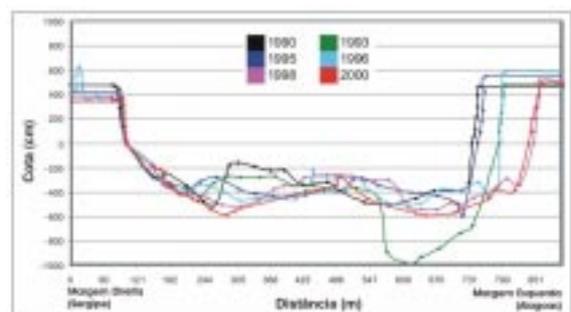
Figura 26. Perfis batimétricos transversais ao rio São Francisco, na Estação Fluviométrica de Propriá obtidos entre 1990 e 2000. Fonte: ANEEL/ANA.

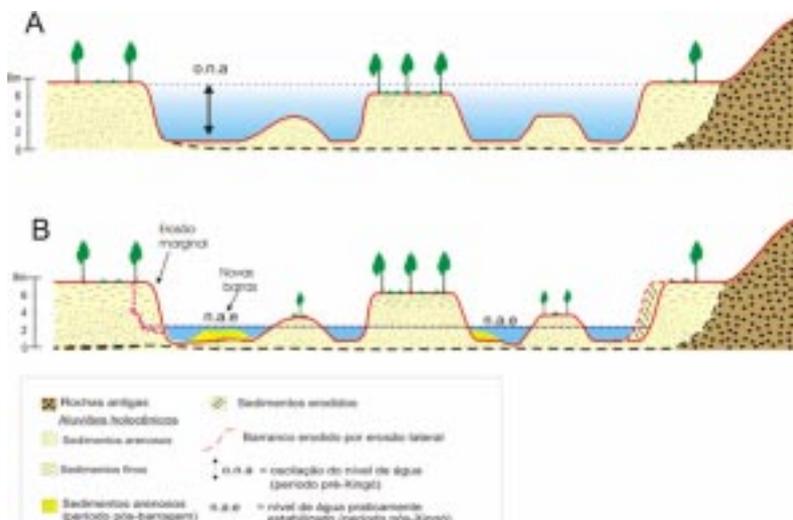
Figura 27. Modelo esquemático da morfodinâmica fluvial no período pré e pós-barragem de Xingó. A) período pré-Xingó. B) período pós-barragem.
