ANEXO I – TERMO DE REFERÊNCIA
ATO CONVOCATÓRIO Nº 24/2012
CONTRATO DE GESTÃO Nº 014/ANA/2010
LOTE 01

TERMO DE REFERÊNCIA PARA CONTRATAÇÃO DAS OBRAS E SERVIÇOS PARA RECUPERAÇÃO HIDROAMBIENTAL NA LAGOA DAS PIRANHAS, MUNICÍPIO DE BOM JESUS DA LAPA, BA

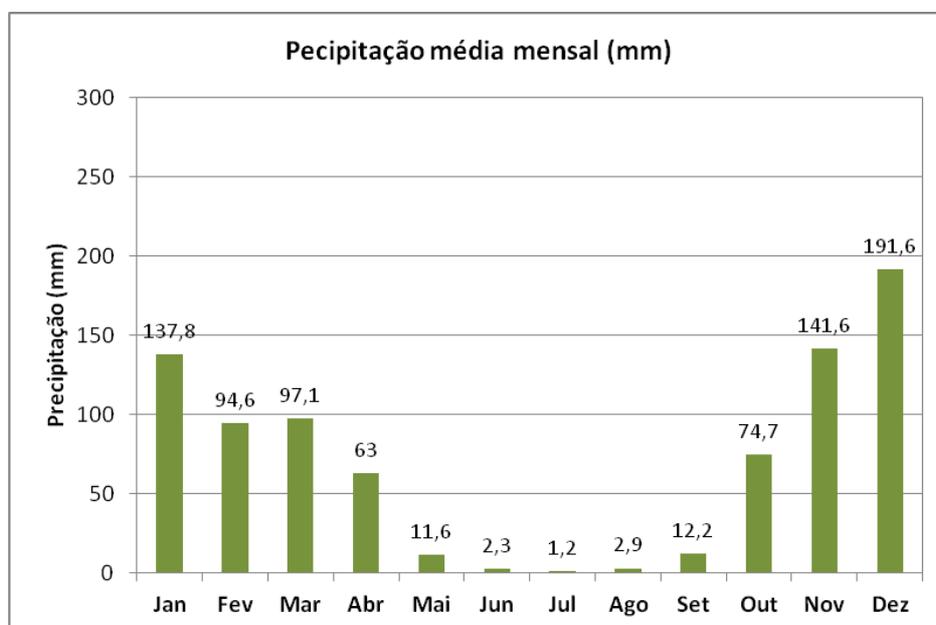
Figura 01 - Precipitação média mensal em Bom Jesus da Lapa – BA

As Figuras 1 e 2 exibem a variação mensal da precipitação e da evaporação, respectivamente, na estação climatológica do INMET em Bom Jesus da Lapa. A precipitação média mensal na região é bastante irregular, com média anual de 830 mm, com concentração dos maiores volumes nos meses de outubro a abril. No período chuvoso as maiores médias mensais alcançam cerca de 200 mm ao mês, enquanto que nos períodos de seca a altura pluviométrica é praticamente nula.

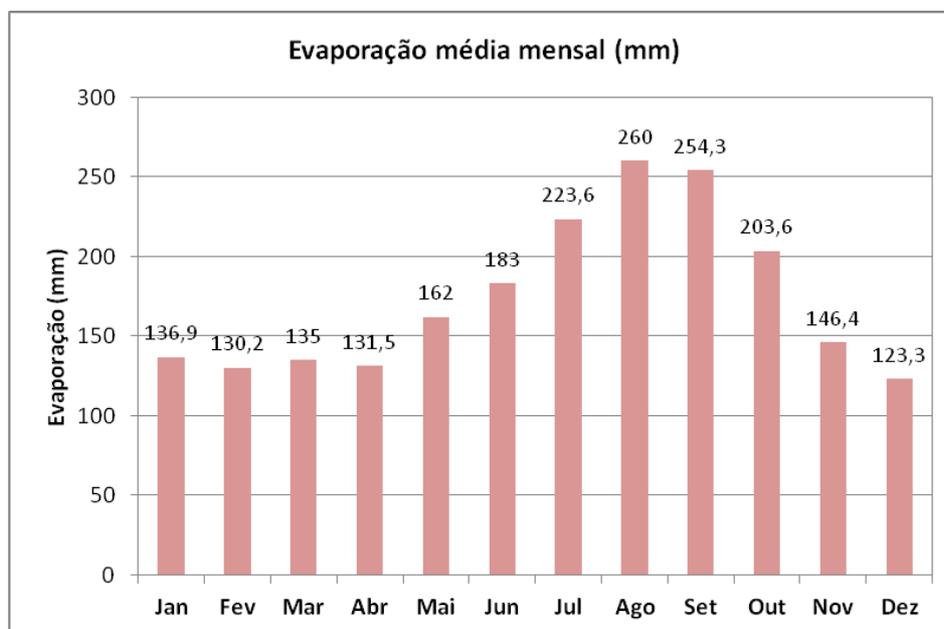
Figura 02 - Evaporação média mensal em Bom Jesus da Lapa – BA

A evaporação média anual é de cerca de 2.000 mm, sendo o período de maior evaporação entre os meses de maio a outubro.

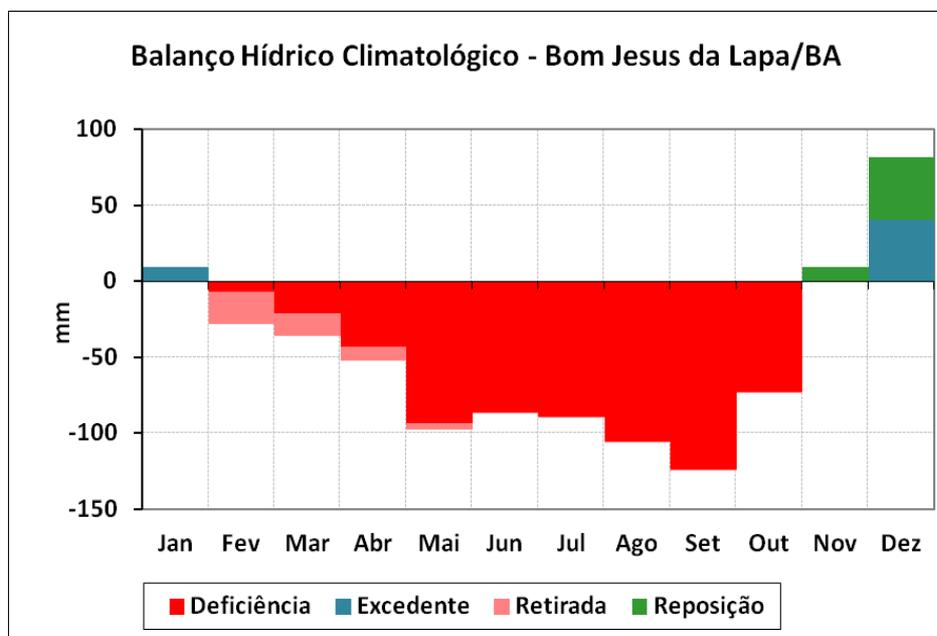
Figura 03 - Balanço hídrico climatológico em Bom Jesus da Lapa – BA

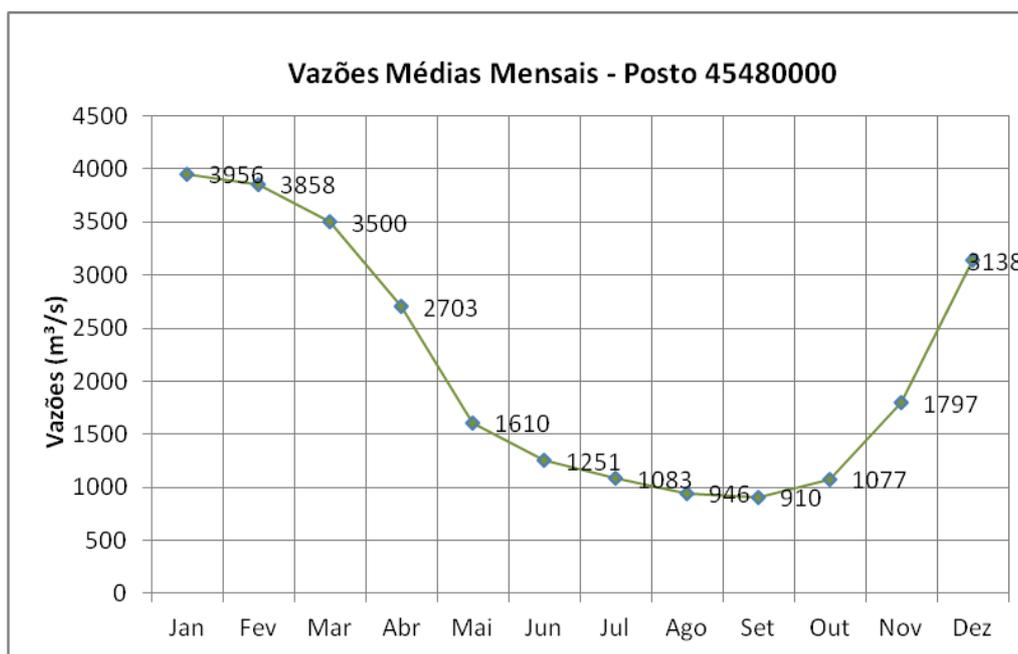
Figura 05 – Vazões médias mensais em Bom Jesus da Lapa.

resultante da exudação das águas subterrâneas. A distribuição das vazões mensais ao longo do ano pode ser observada na Figura 05. O hidrograma das vazões médias mensais apresenta uma defasagem de tempo (aproximadamente 1 ½ mês) em relação à ocorrência das chuvas. Tal fato pode ser decorrente justamente do domínio das águas subterrâneas para o escoamento do rio.

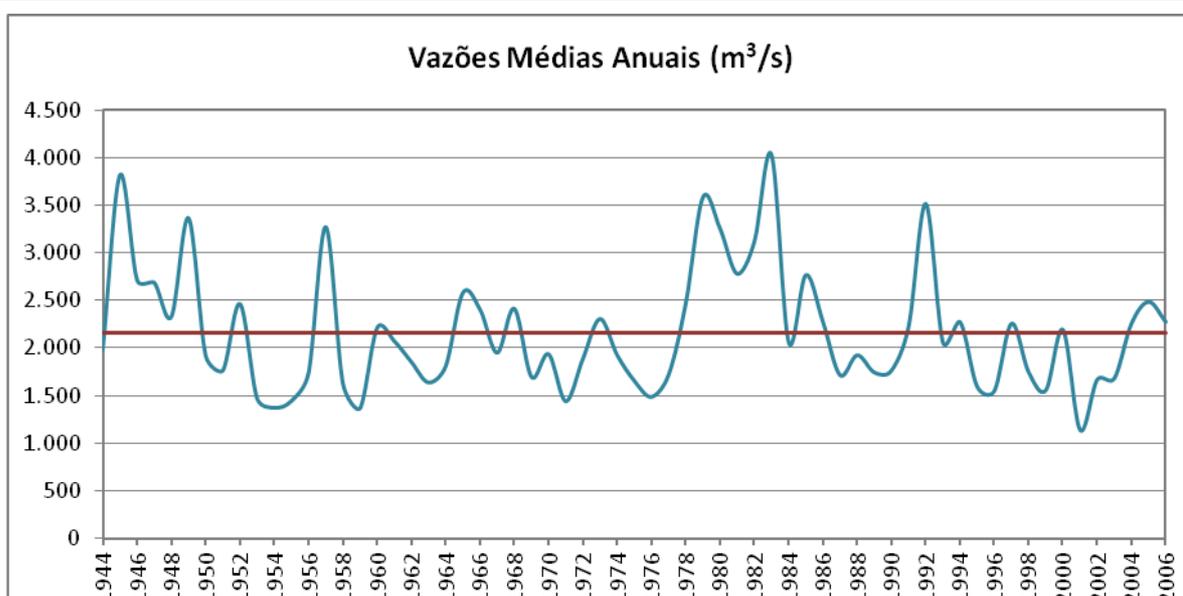
Figura 06 – Variação da vazão média anual em Bom Jesus da Lapa.

A variação da vazão média anual ao longo dos anos pode ser visualizada na Figura 06.

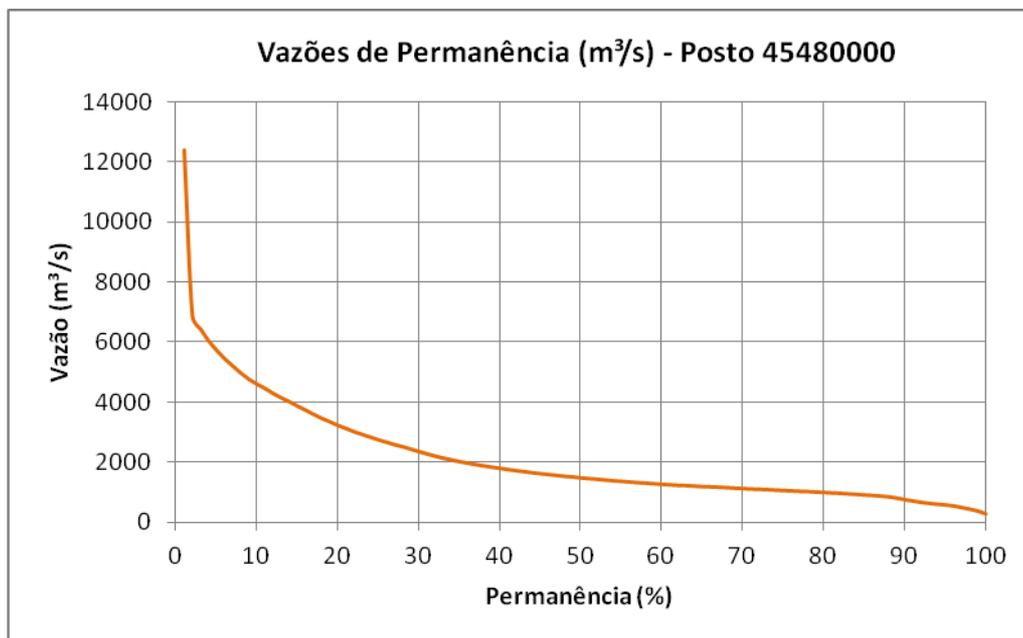
Figura 07 – Probabilidade de excedência das vazões em Bom Jesus da Lapa.

A curva de permanência de vazões (Figura 07), determinada utilizando todos os dados diários disponíveis da série histórica (período de 1944 a 2006) apresenta uma permanência de 32% para a vazão média observada de 2.152 m³/s. Ou seja, somente em períodos que somados atingem a cerca de 4 meses no ano ocorrem vazões iguais ou superiores à média. Já a vazão com 90% de permanência tem valor de 746 m³/s.

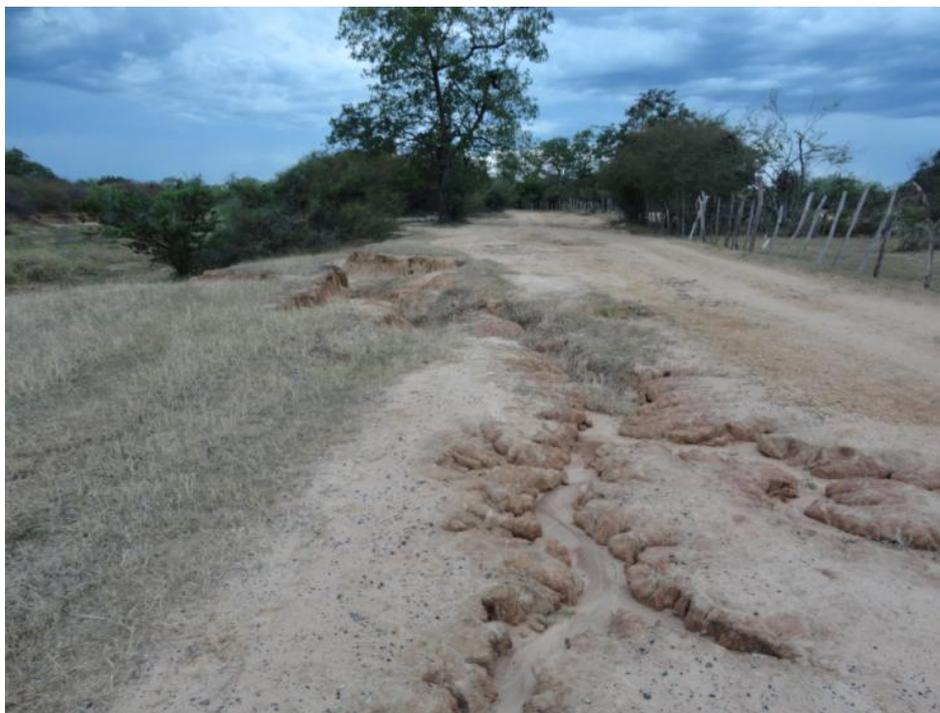
Fotografia 4 – Trecho de estrada próximo a BA-349 com desenvolvimento de processos erosivos.

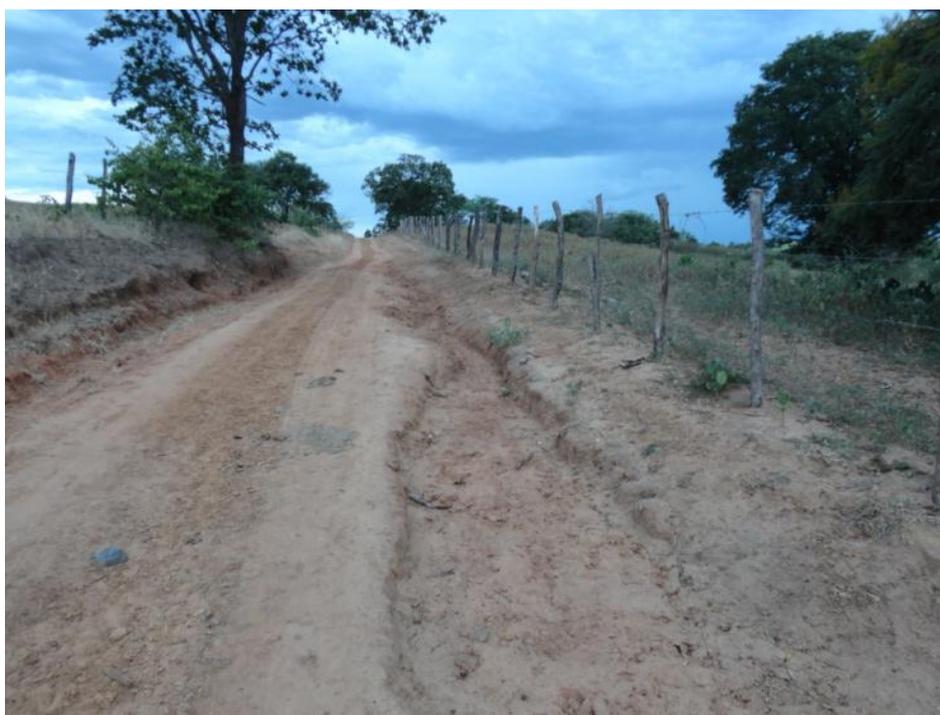
Fotografia 5 – Trecho de estrada com desenvolvimento de processos erosivos.

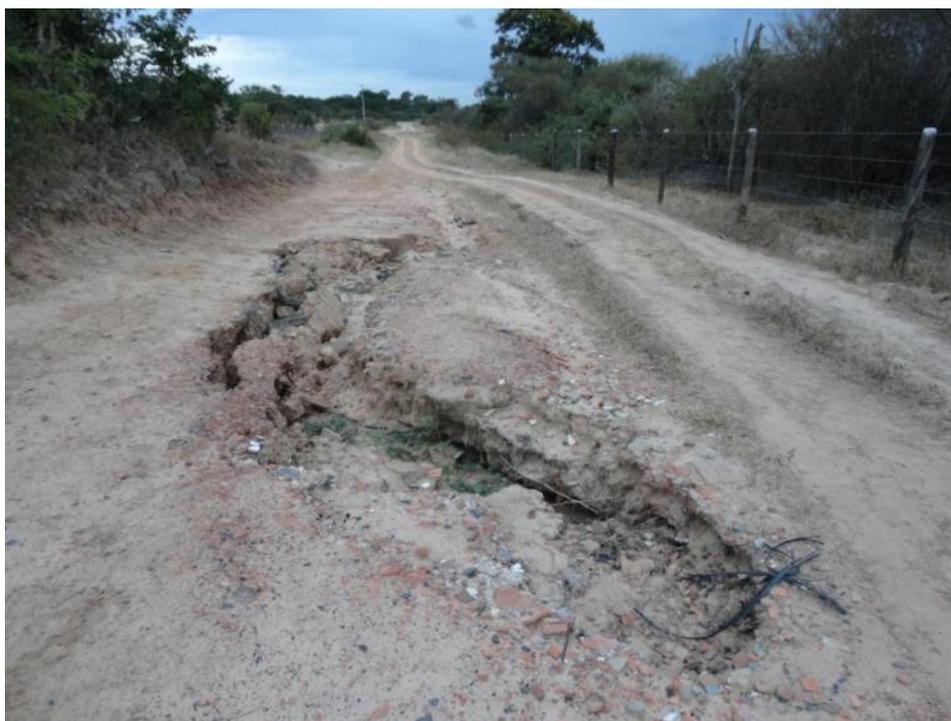
Fotografia 7 – Trecho com processo erosivo localizado

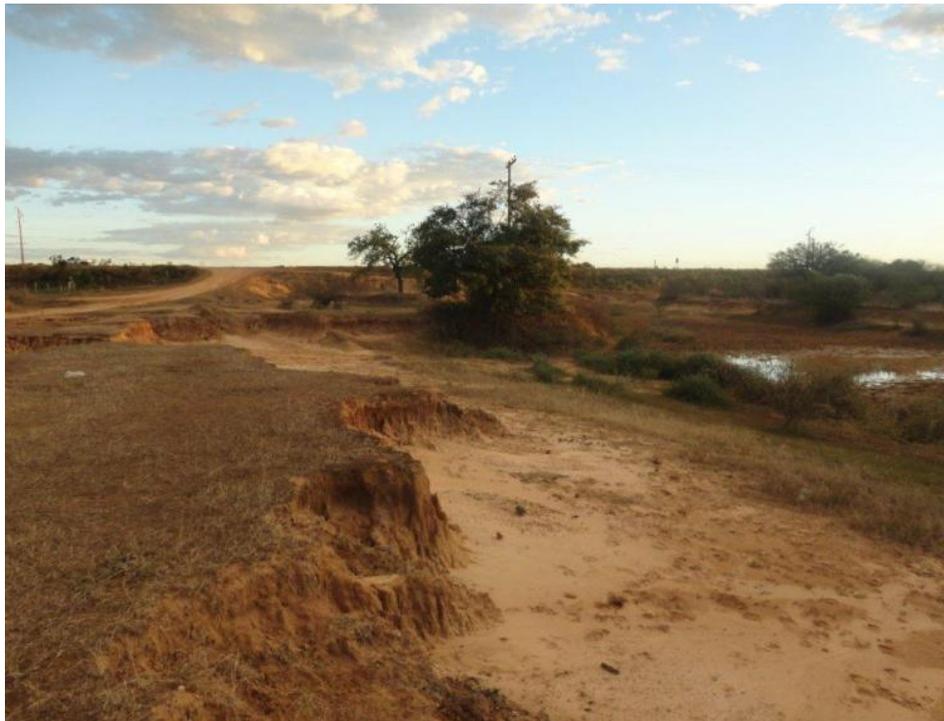
Fotografia 8 – Trecho inicial da estrada numa antiga jazida de material cascalhoso onde está indicado terraceamento – ao fundo está a BA-349.

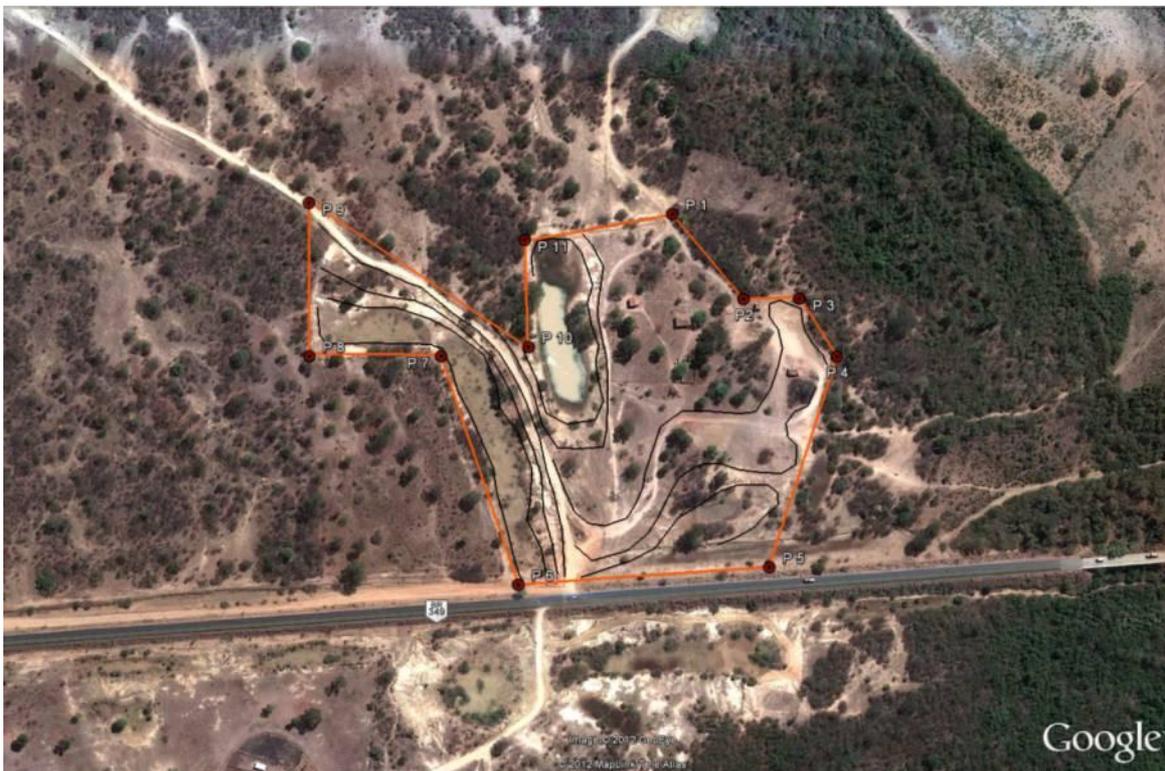
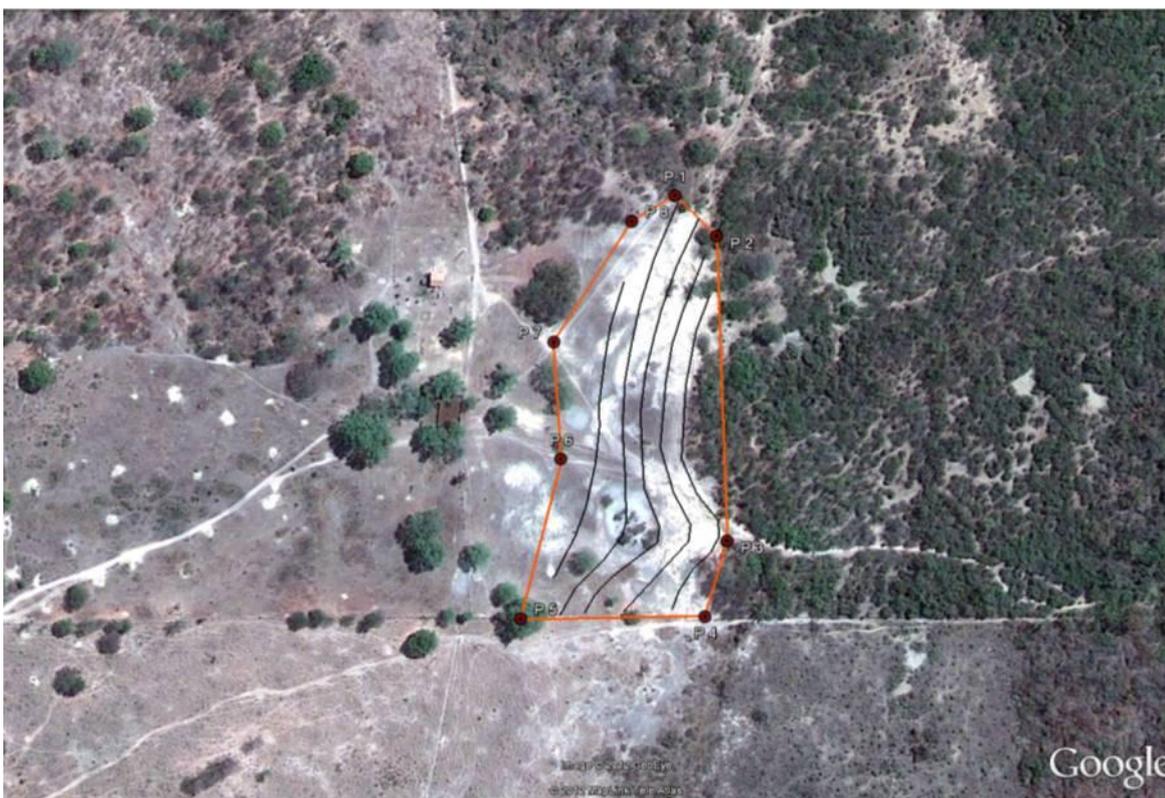
As imagens de satélite de 02 e 03 apresentam o detalhamento das duas áreas de Recuperação e Conservação. Os polígonos de coloração ocre contornam as áreas a serem protegidas e na cor preta são indicados os traçados aproximados dos terraços a serem construídos.

Imagem de Satélite 2: RC 01

Imagem de Satélite 3: RC 02

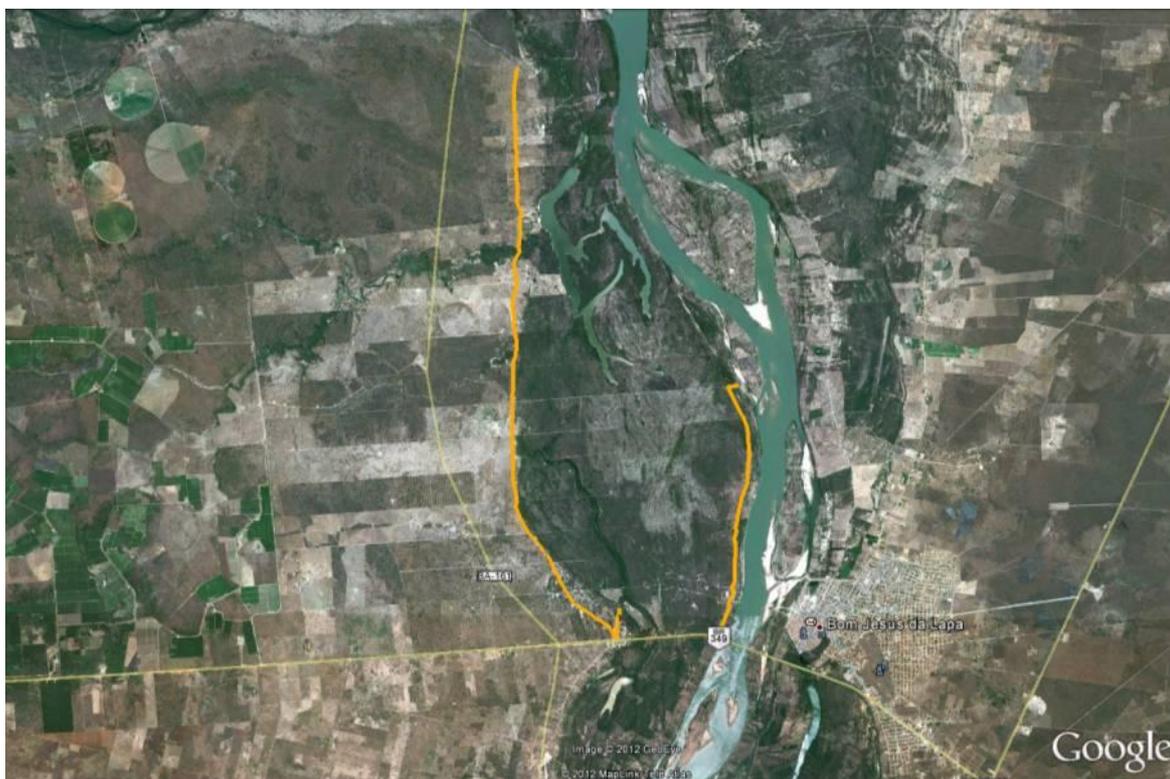
Imagem de Satélite 6: Traçado das estradas a serem adequadas

As estradas a serem adequadas são apresentadas na Imagem de Satélite 6, sendo representadas na cor laranja.

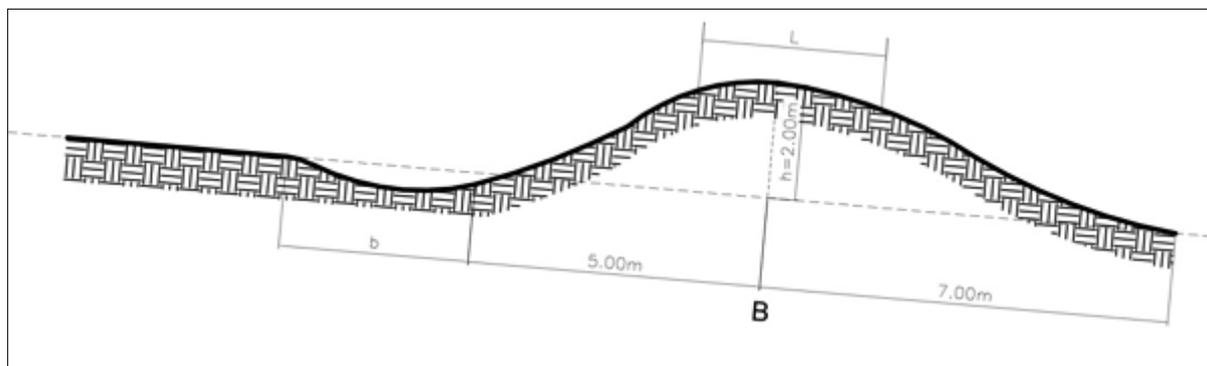
Figura 08 - Corte transversal de um terraço com seção trapezoidal: B= base maior do trapézio; b= base do canal do terraço ou base menor do trapézio; h= altura do camalhão; L= largura da crista. Fonte: Adaptado de Rio Grande do Sul (1985) por ALTRAN/TCBR - 2012

- a) o canal coletor, de onde é retirada a massa de solo para compor o terraço, e
- b) o camalhão ou dique, construído com a massa de solo movimentada do canal, conforme corte transversal apresentado na figura 08.

Para as condições de baixa declividade, com solo arenoso como ocorrem na área das obras, o terraço deverá ser de base larga (com 12 m de largura) e em nível e altura de 2 m. Nas áreas degradadas definidas neste Termo de Referência, em função do tipo de solo, declividade e média pluviométrica anual, o espaçamento entre terraços será de 43 m, ver na figura 09 abaixo. Como a faixa de retenção ocupa 12 m, a cada 31 metros serão implantadas faixas de retenção das águas pluviais.

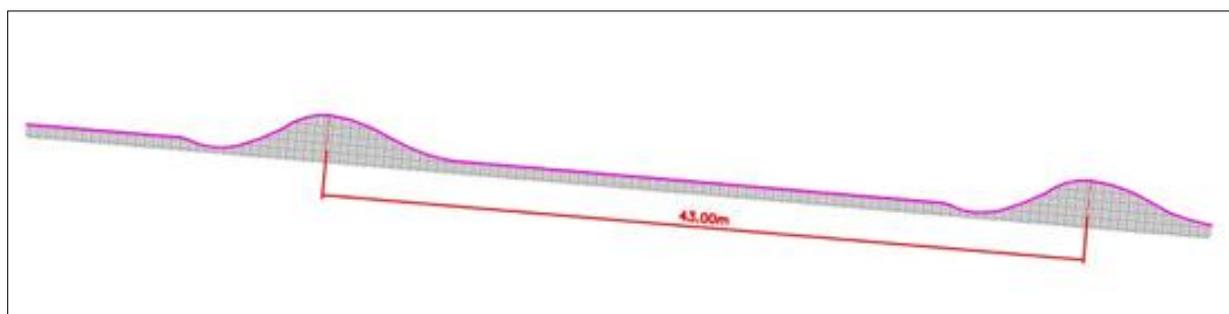
Figura 09: Distância entre os terraços

Para construção dos terraços deverá ser utilizado equipamento do tipo "Trator de esteiras com lâmina, potencia 165 hp, peso operacional 17,1T", com uma média de no máximo 3 (três) horas de serviço para cada hectare recuperado e terraceado, ou seja em cada 6 horas devem ser construídos 500 m de terraços em 2 ha.

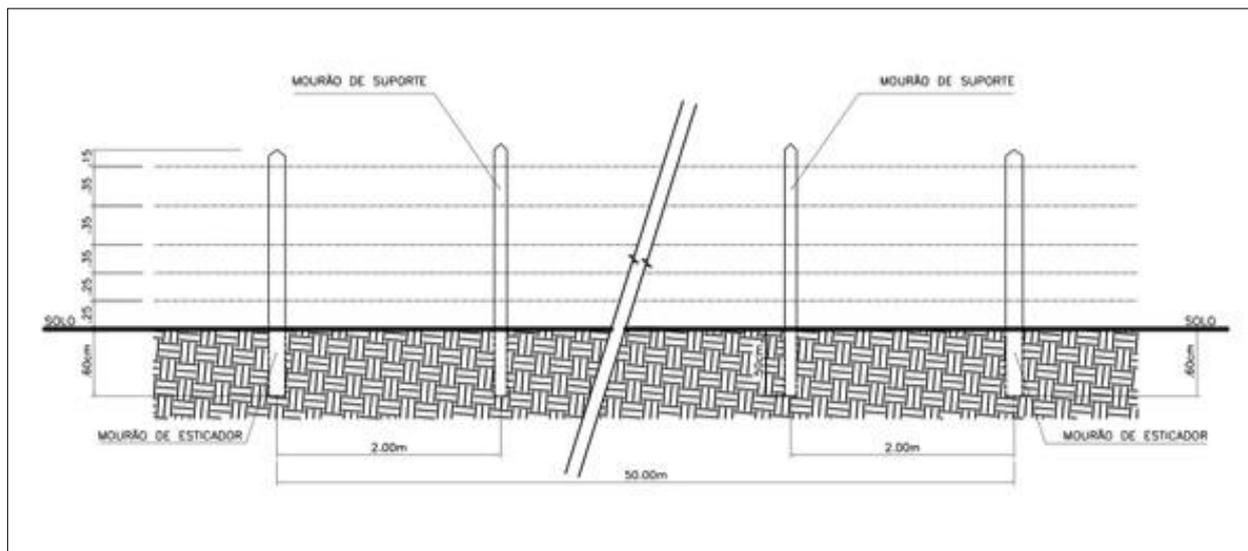
Figura 10: Cerca mourão de eucalipto com espaçamento de 2 m e cinco fios de arame farpado

A localização da cerca de arame farpado deve ser definida por meio de locação topográfica, delimitando a faixa de domínio. Para a implantação da cerca, deve ser feita a limpeza de uma faixa de terreno de 2,00 m de largura, para possibilitar a execução e a conservação, bem como proteção contra fogo. A limpeza deve consistir

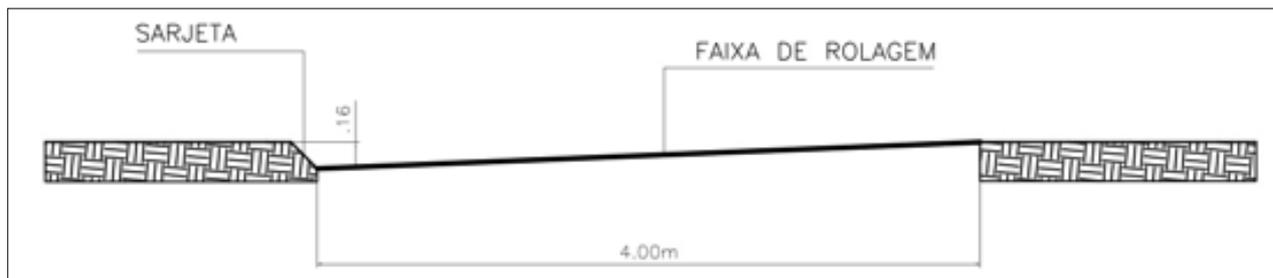
Figura 11: Esquema da estrada considerando uma largura média de 4 metros de largura, 4% de declividade e sarjeta com 16 cm de profundidade.

Após a passagem do trator de esteira com lâmina as estradas ficarão com o leito inclinado a 4% na faixa de rolagem. Para o lado mais baixo da mesma, junto ao leito lateral deverá ser feita uma sarjeta, ou dreno, com 16 cm de profundidade, para

conduzir as águas pluviais em direção às lombadas e para áreas de descarga de águas pluviais, conforme figura 11 a seguir.

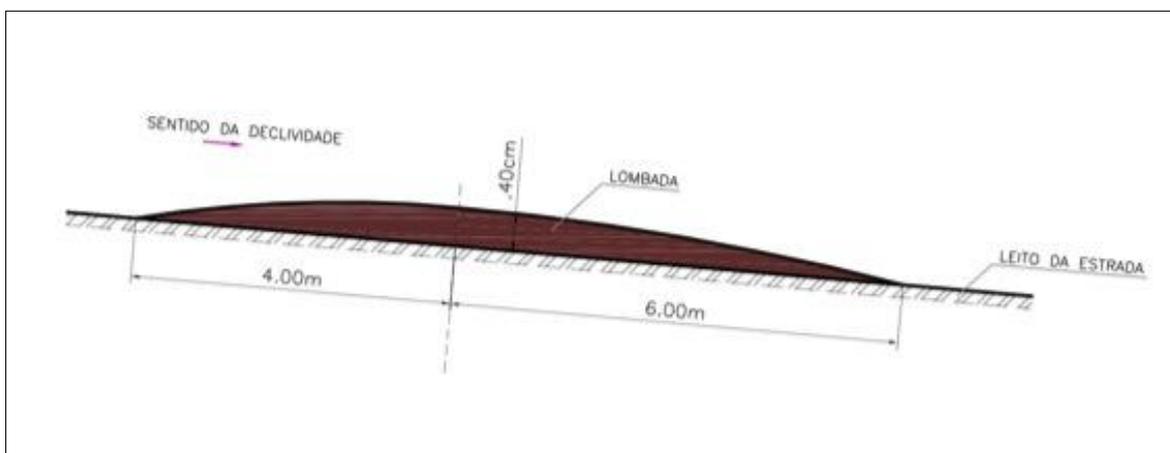
Figura 12: Esquema das dimensões de uma lombada (adaptado de Camilo, 2007)

As dimensões das lombadas devem ser de forma que não prejudiquem o tráfego e não permitam a transposição das águas das chuvas sobre as mesmas. Na figura 12 a seguir, observa-se que a altura (40 cm) e o comprimento total (10 m) estão em função do terreno e do tráfego. A montante da crista a lombada deverá ter cerca de 4 metros de extensão e a jusante cerca de 6 metros. A declividade na semi-base de montante deverá ser em torno de 6% e sua altura, que depois de compactada terá cerca de 40 cm, desde que não prejudique o trânsito de veículos.
