**ANEXO I – TERMO DE REFERÊNCIA
ATO CONVOCATÓRIO Nº 033/2019
CONTRATO DE GESTÃO Nº 014/ANA/2010**

**“CONTRATAÇÃO DE PESSOA JURÍDICA PARA EXECUÇÃO DAS OBRAS E SERVIÇOS DE
REQUALIFICAÇÃO AMBIENTAL NA BACIA HIDROGRÁFICA DO CÓRREGO NOVILHA BRAVA,
POMPÉU - MG”**

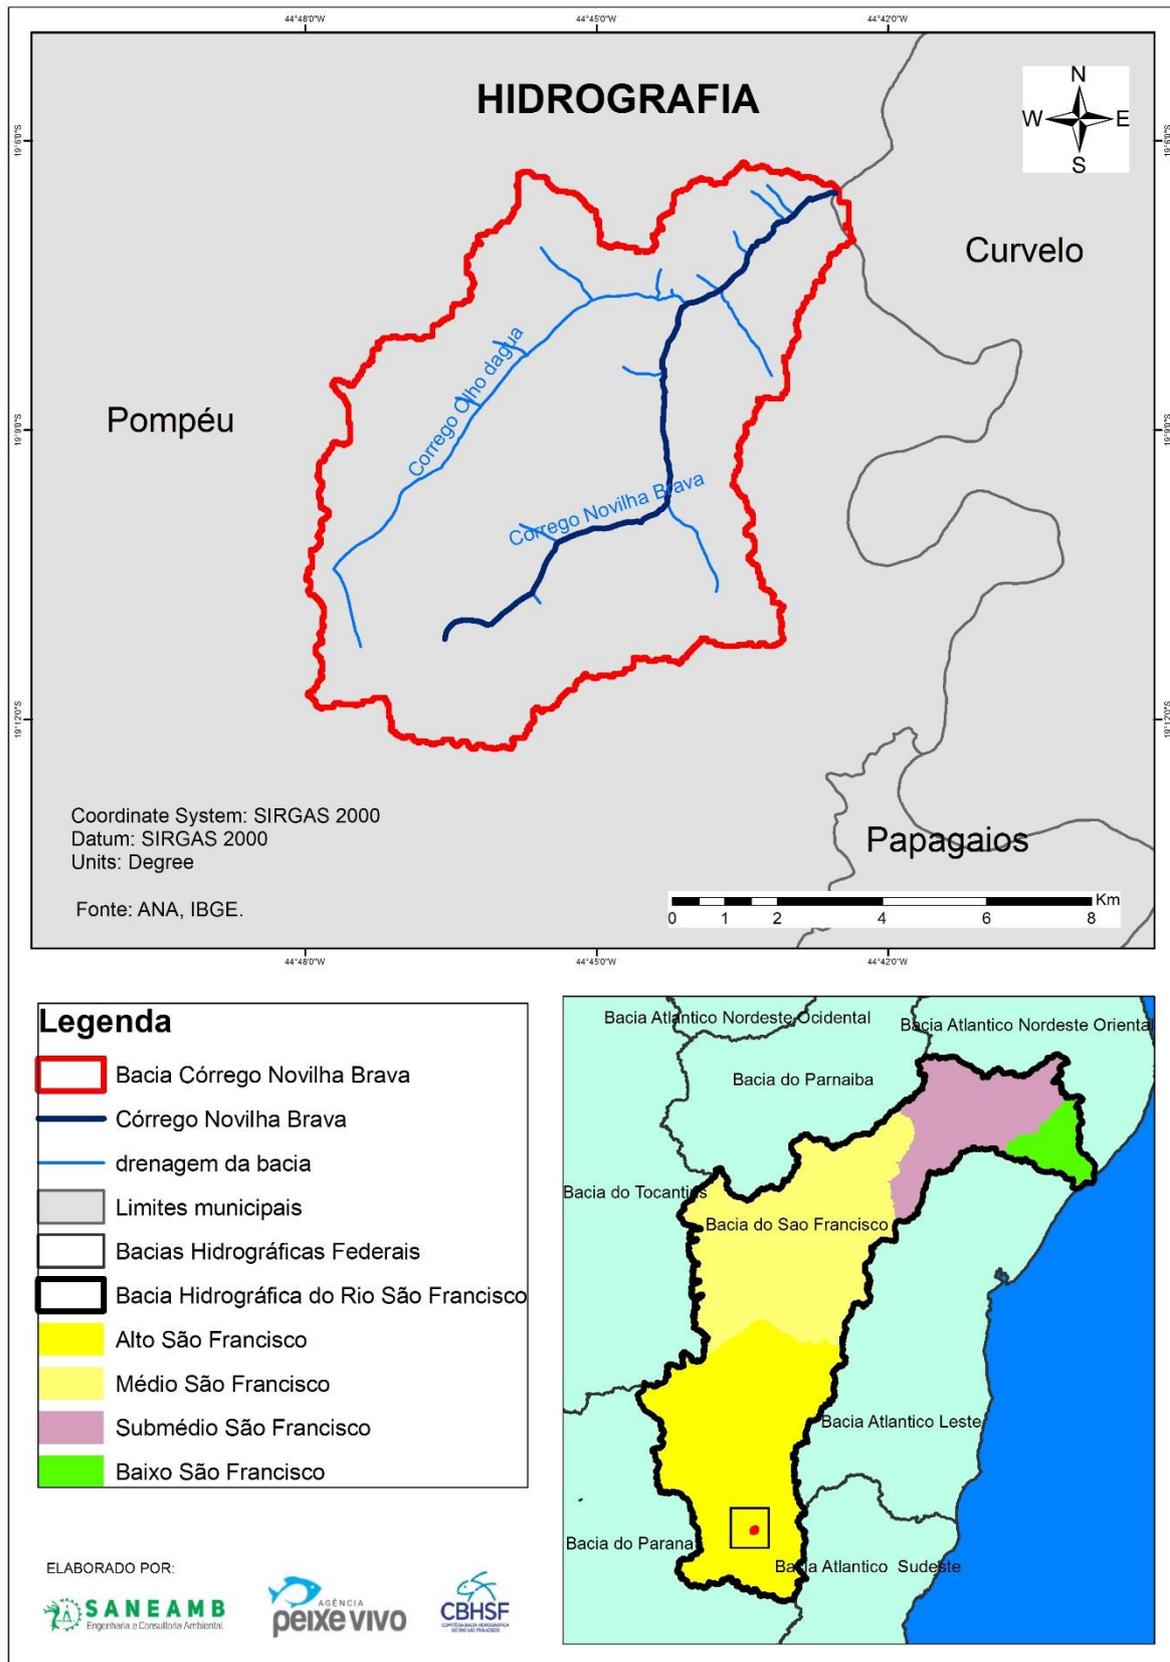
Figura 2: Hidrografia da Sub-bacia do Córrego Novilha Brava.
Fonte: ANA (2010). SANEAMB Engenharia, 2019

A sub-bacia do Córrego Novilha Brava possui uma área de aproximadamente 71,55 Km² e perímetro de 57 Km, cujo curso d'água principal percorre 13,06 Km de extensão. Nela se destaca, além do Córrego Novilha Brava, o Córrego Olhos d'água (Figura 2).

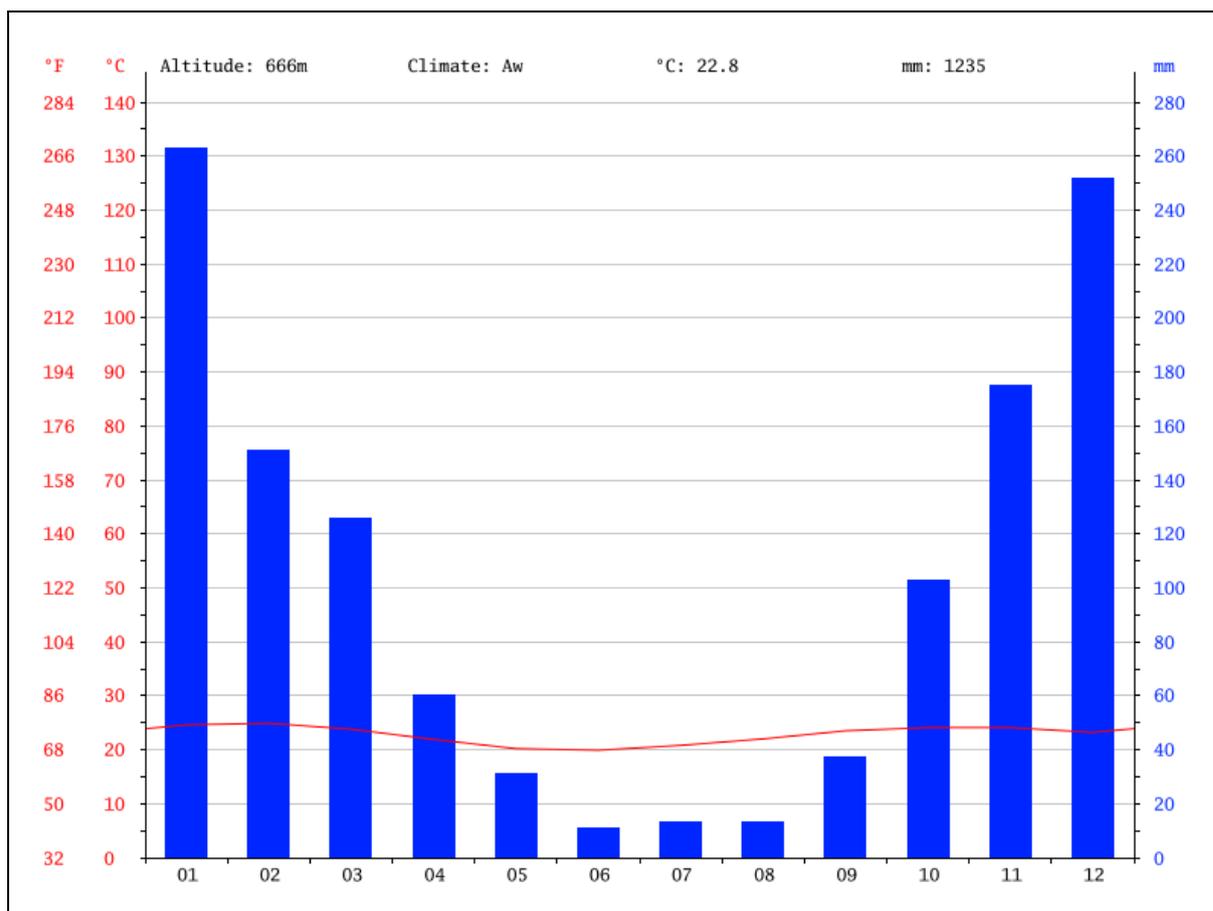
Figura 4: Clima no município de Pompéu-MG.
Fonte: Climate-data

No município de Pompéu, mais especificamente, o clima é caracterizado, de acordo com a classificação de Köppen e Geiger, como Aw (clima tropical com estação seca de Inverno), em que chove muito menos no inverno do que no verão. A temperatura média anual é de 22 °C, com pluviosidade média anual de 1235 mm. O mês mais quente do ano é fevereiro, com uma temperatura média de 24.9 °C, enquanto o mais frio é o mês de junho, com temperatura média de 19.9 °C (Figura 4).

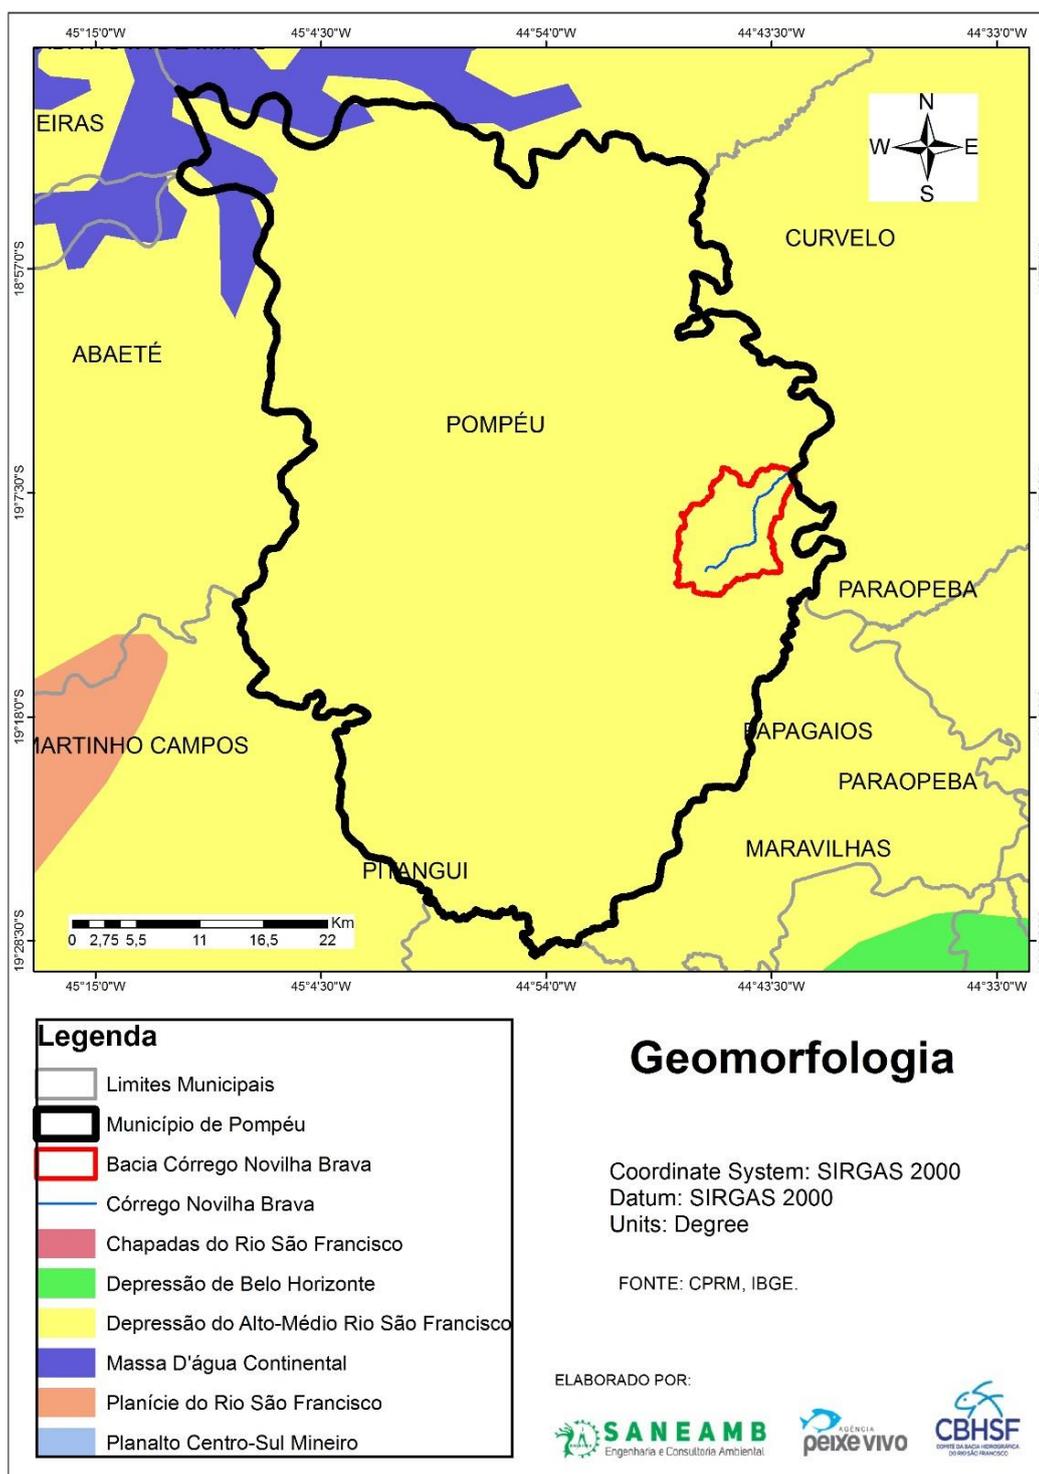
Figura 5: Geomorfologia da Sub- Bacia do Córrego Novilha Brava.
Fonte: Base Cartográfica (IBGE, 2006), CPRM (2011). SANEAMB Engenharia, 2019.

A unidade geomorfológica predominante na sub-bacia é a Depressão do Alto Médio Rio São Francisco (Figura 5), que ocupa 41% da área do Alto São Francisco (PDRH SF, 2016).

A Depressão do Alto São Francisco caracteriza-se por uma superfície de aplainamento retocada pela instalação da rede de drenagem, rampeada em direção ao Vale do São Francisco e dissecada em alguns trechos em feições de lombas e colinas de encostas côncavo-convexas, ravinadas. Nas áreas planas ocorrem depressões fechadas, de formas alongadas e circulares, ligadas ou não à rede de drenagem. Trata-se da área da Alta Bacia do Rio São Francisco, onde os vales geralmente têm fundo plano e canais meandantes. Os Modelados de Dissecação correspondem à dissecação fluvial que não obedecem ao controle estrutural marcante, definida pela configuração das variáveis: forma de topo, densidade de drenagem e aprofundamento das incisões. O pediplano se associa à superfície de aplainamento elaborada durante fases sucessivas de retomada de erosão, sem, no entanto, perder suas características de aplainamento, cujos processos às vezes geram sistemas com planos inclinados às vezes com concavidades

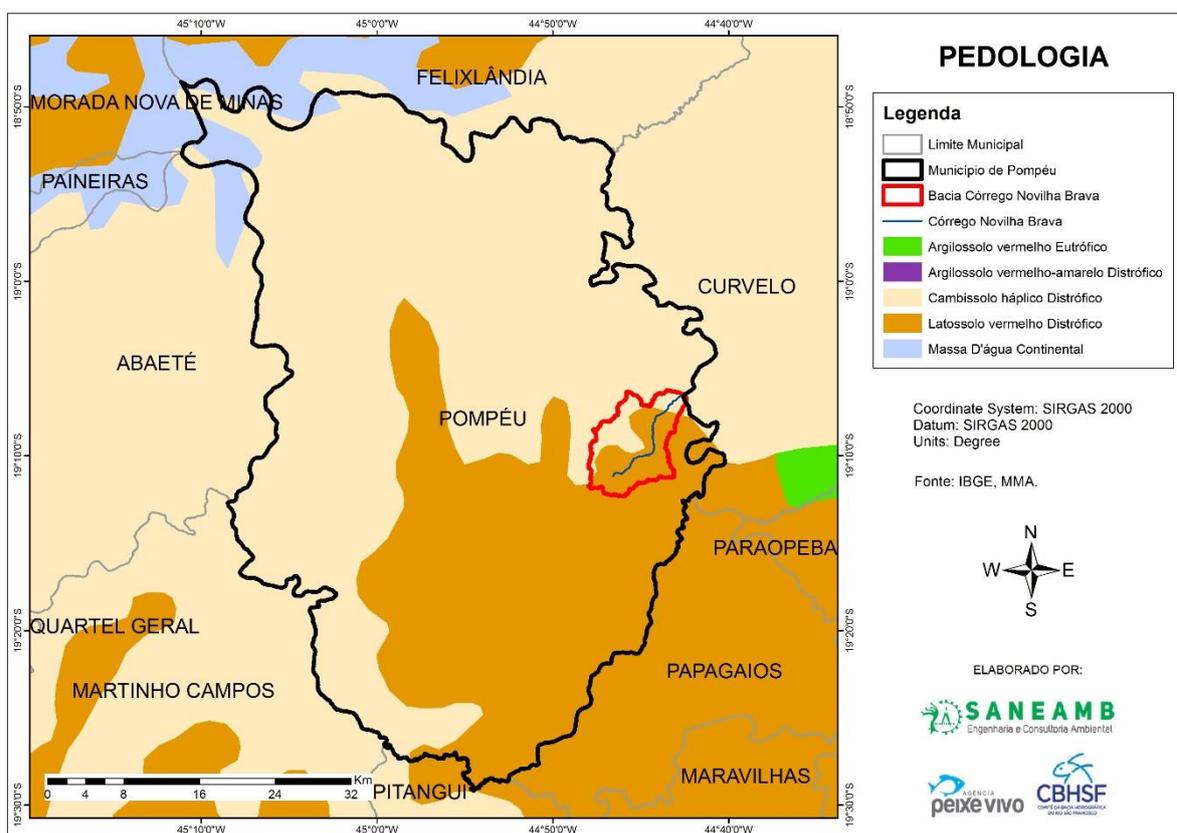
Figura 6: Caracterização Pedológica da Sub-Bacia do Córrego Novilha Brava.
Fonte: Base Cartográfica (IBGE, 2006), CPRM (2011). SANEAMB Engenharia, 2019.

Os latossolos vermelhos distróficos apresentam cores vermelhas acentuadas, devido aos teores mais altos e à natureza dos óxidos de ferro presentes no material originário em ambientes bem drenados, e características de cor, textura e estrutura uniformes em profundidade. São profundos e porosos ou muito porosos e, por serem distróficos, são de baixa fertilidade (EMBRAPA, 2006). De acordo com a Embrapa Solos, são solos minerais com teores médios a altos de Fe_2O_3 , conhecidos anteriormente como Latossolos vermelho-escuros. Possuem textura argilosa, muito argilosa ou média. Suas condições físicas aliadas ao relevo plano ou suavemente ondulado favorecem sua utilização para a agricultura. Os de textura média são mais pobres e podem ser degradados facilmente por compactação e erosão.

Os Cambissolos ocorrem em áreas de relevo acidentado e possuem um horizonte B incipiente, de pouca profundidade, com quantidades relativamente elevadas de minerais primários facilmente intemperizáveis. Os Cambissolos da subordem Háptico distrófico são solos com argila de atividade baixa e baixa saturação por bases na maior parte do horizonte B, dentro de 120 cm da superfície do solo (JANSEN, 2013).

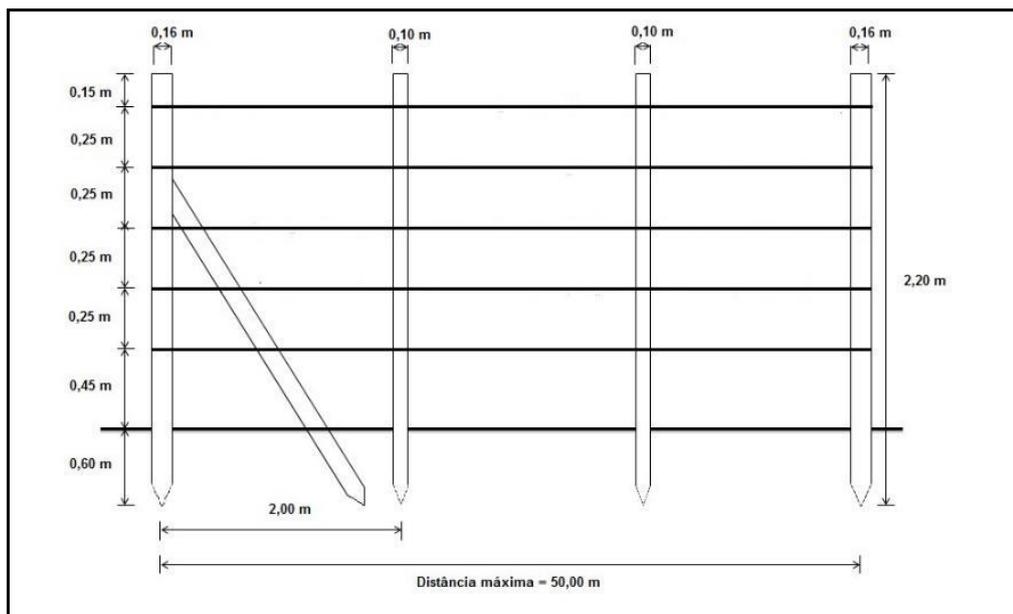
Figura 10: Desenho esquemático da cerca - Perfil Longitudinal

Serão utilizados cinco fios de arame liso, pois suportam uma carga maior e possuem menor possibilidade de causar danos físicos ao gado que se encontra na pastagem presente no entorno. Já o último fio inferior deverá estar a uma distância de aproximadamente 0,45 m da superfície do solo, a fim de permitir o trânsito de animais silvestres. A fauna local favorece o fluxo gênico entre a mata ciliar ao redor da nascente e os demais remanescentes florestais que se encontram no entorno. Isso contribui para o transporte de sementes e demais propágulos que podem auxiliar e tornar mais rápida a recuperação da vegetação na Área de Preservação Permanente. Já os quatro fios superiores terão uma distância entre si de 0,25 m e uma distância de 0,15 m entre o fio superior e a parte superior do mourão (Figura 10).

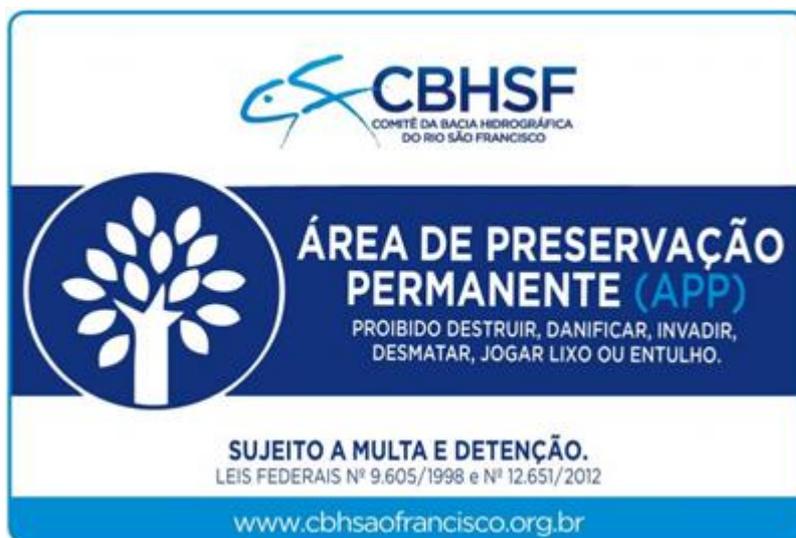
Figura 12- Modelo de placa de identificação de APP

As placas de alumínio serão fixadas a cada 200 m de cerca para fins de identificação da Área de Preservação Permanente, conforme modelo explicitado na figura 11.

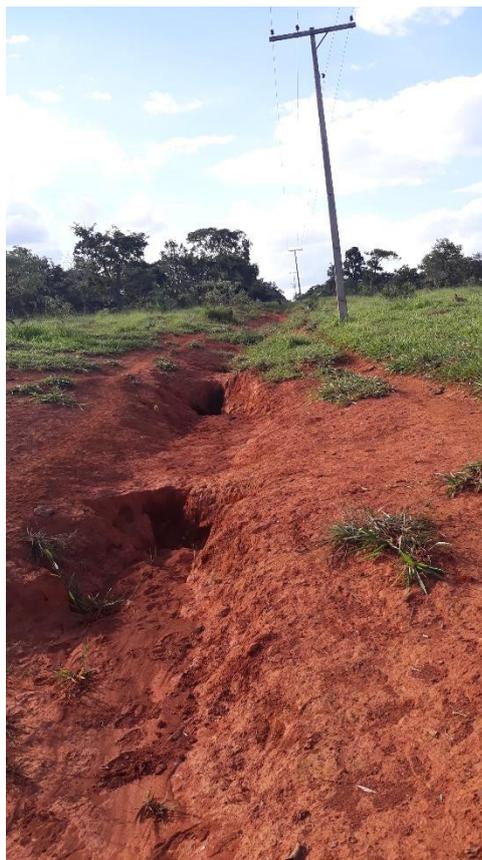
Figura 13- Sulcos erosivos.

Coordenadas: 23K – 524880.784; 7880063.352

Descrição: Sulcos erosivos com extensão 1,2 km em carregador inativo de antigo eucaliptal, atual reserva legal.

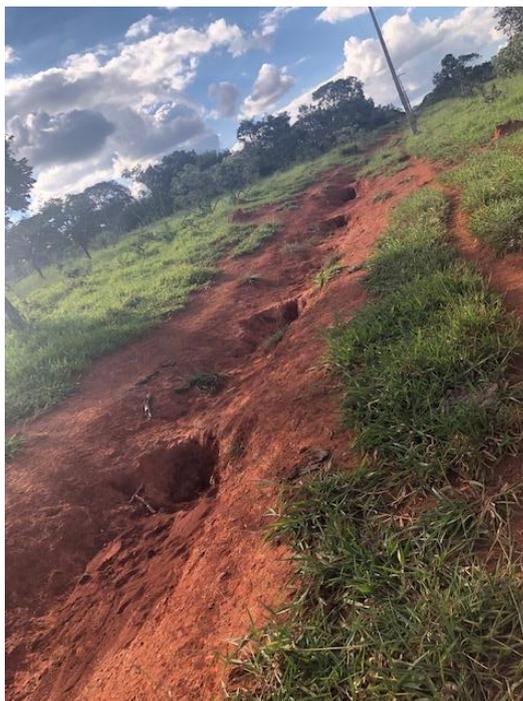
Figura 14- Sulcos erosivos.

Coordenada: 23K – 523869.952; 7879489.038

Descrição: Sulcos erosivos com extensão 0,48 km em carregador inativo de antigo eucaliptal, atual reserva legal.

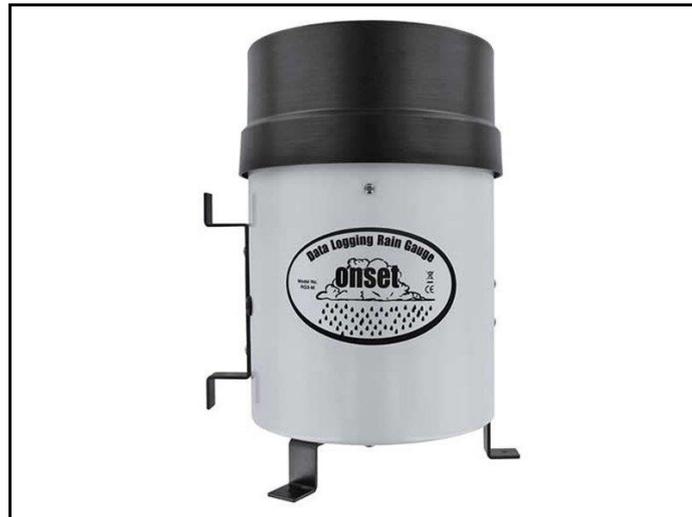
Figura 15- Pluviômetro Digital para medição de chuva

A precipitação será medida por meio de um pluviômetro digital (exemplo na Figura 15), que registra dados de precipitação e temperatura, armazenando o histórico de chuva em seu datalogger interno e possibilitando descarregar os dados no computador por USB. O pluviômetro grava dados automaticamente de até 3.200 milímetros de chuva, onde esses dados podem determinar com precisão as taxas de precipitação, o horário em que ocorreu, a duração e o gráfico da chuva durante todo o período que ficou coletando os dados.

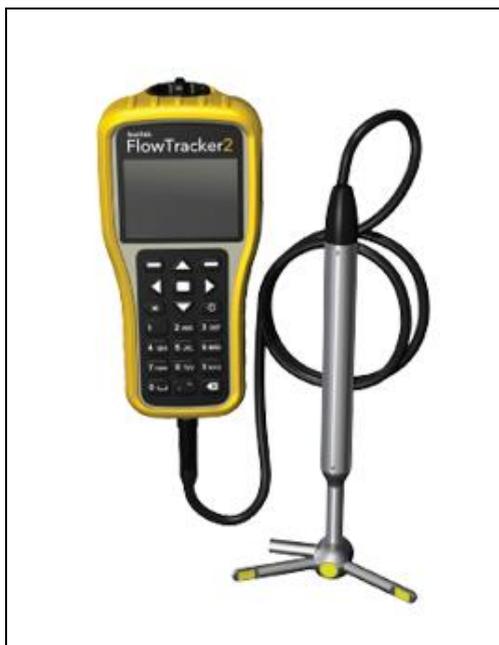
Figura 16- Medidor de vazão portátil.

A vazão será medida no curso d'água principal de cada propriedade escolhida, com o auxílio de medidor portátil de vazão (exemplo na Figura 16) pelo método Doppler Acústico de Velocidade (ADCP) tipo FlowTracker 2 ou de configuração igual ou superior a este equipamento exemplo (<https://www.clean.com.br/Arquivos/Produto/catalogo-104627.pdf>).

O aparelho orienta o processo de medição passo a passo, além de emitir alertas visuais e sonoros no caso de algo importante requerer a atenção. Inclui resultados em tempo real dos pontos de medição e parâmetros de controle de qualidade e medições verticais.

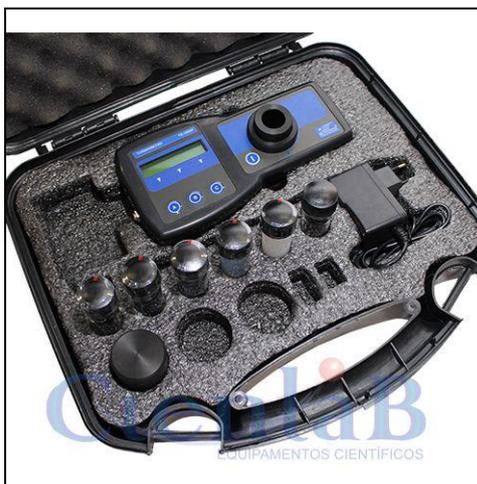
Figura 17- Turbidímetro Portátil Digital Microprocessado

A turbidez é um parâmetro usado no controle da qualidade da água. Para isso será utilizado um turbidímetro digital Portátil (exemplo na Figura 17).

A Contratada deverá adotar o turbidímetro modelo TB 1000P da TECNOPON ou de configuração igual ou superior.

O turbidímetro é um instrumento usado para fazer análises de turvação da água, usando comparações entre o feixe de luz emitido e o que foi recebido pelo sensor. Com esse processo, é possível fazer um levantamento da quantidade de partículas no líquido analisado e determinar o quanto é puro. As medidas usadas na avaliação de turbidez com o turbidímetro é o NTU (Unidade de Turbidez Nefelométrica), ou uT (Unidade de Turbidez).

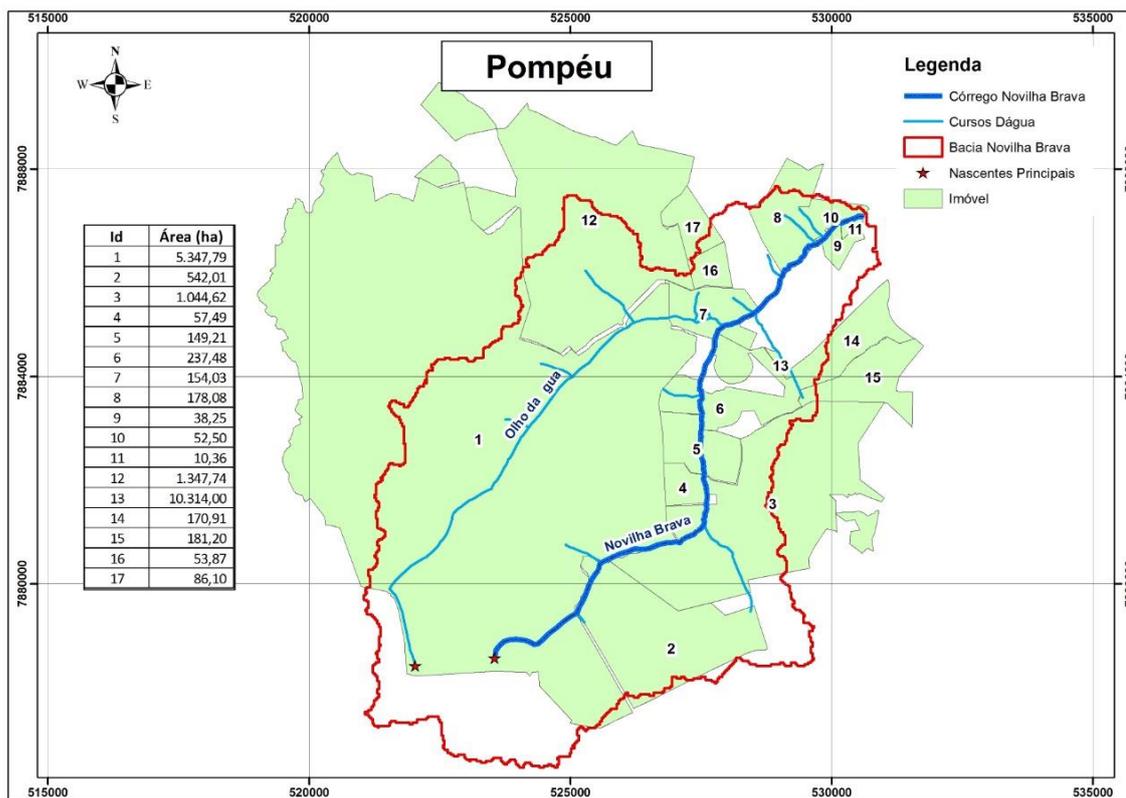
Figura 18- Sub-Bacia do Córrego Novilha Brava.
Fonte: Elaboração SANEAMB Engenharia, 2019.

As propriedades contempladas por este projeto estão inseridas numa área de até 2500 ha a partir da cabeceira da sub-bacia, conforme mapa da figura 18. A maioria dessas propriedades localiza-se no interior de um assentamento, sendo divididas em lotes. A relação de todas elas é apresentada no quadro 15.
