**CONTRATAÇÃO DE CONSULTORIA PARA ELABORAÇÃO DE
DIAGNÓSTICO E PROJETO BÁSICO DE CONSERVAÇÃO DE
RECURSOS HÍDRICOS EM UMA PARCELA DA BACIA
HIDROGRÁFICA DO RIO JURAMENTO, JURAMENTO - MINAS
GERAIS**

PRODUTO 3: Cadastro Fundiário das Propriedades

Este documento – Produto 3: Cadastro Fundiário das Propriedades – apresenta as informações sobre as propriedades cadastradas na área de estudo do trabalho.

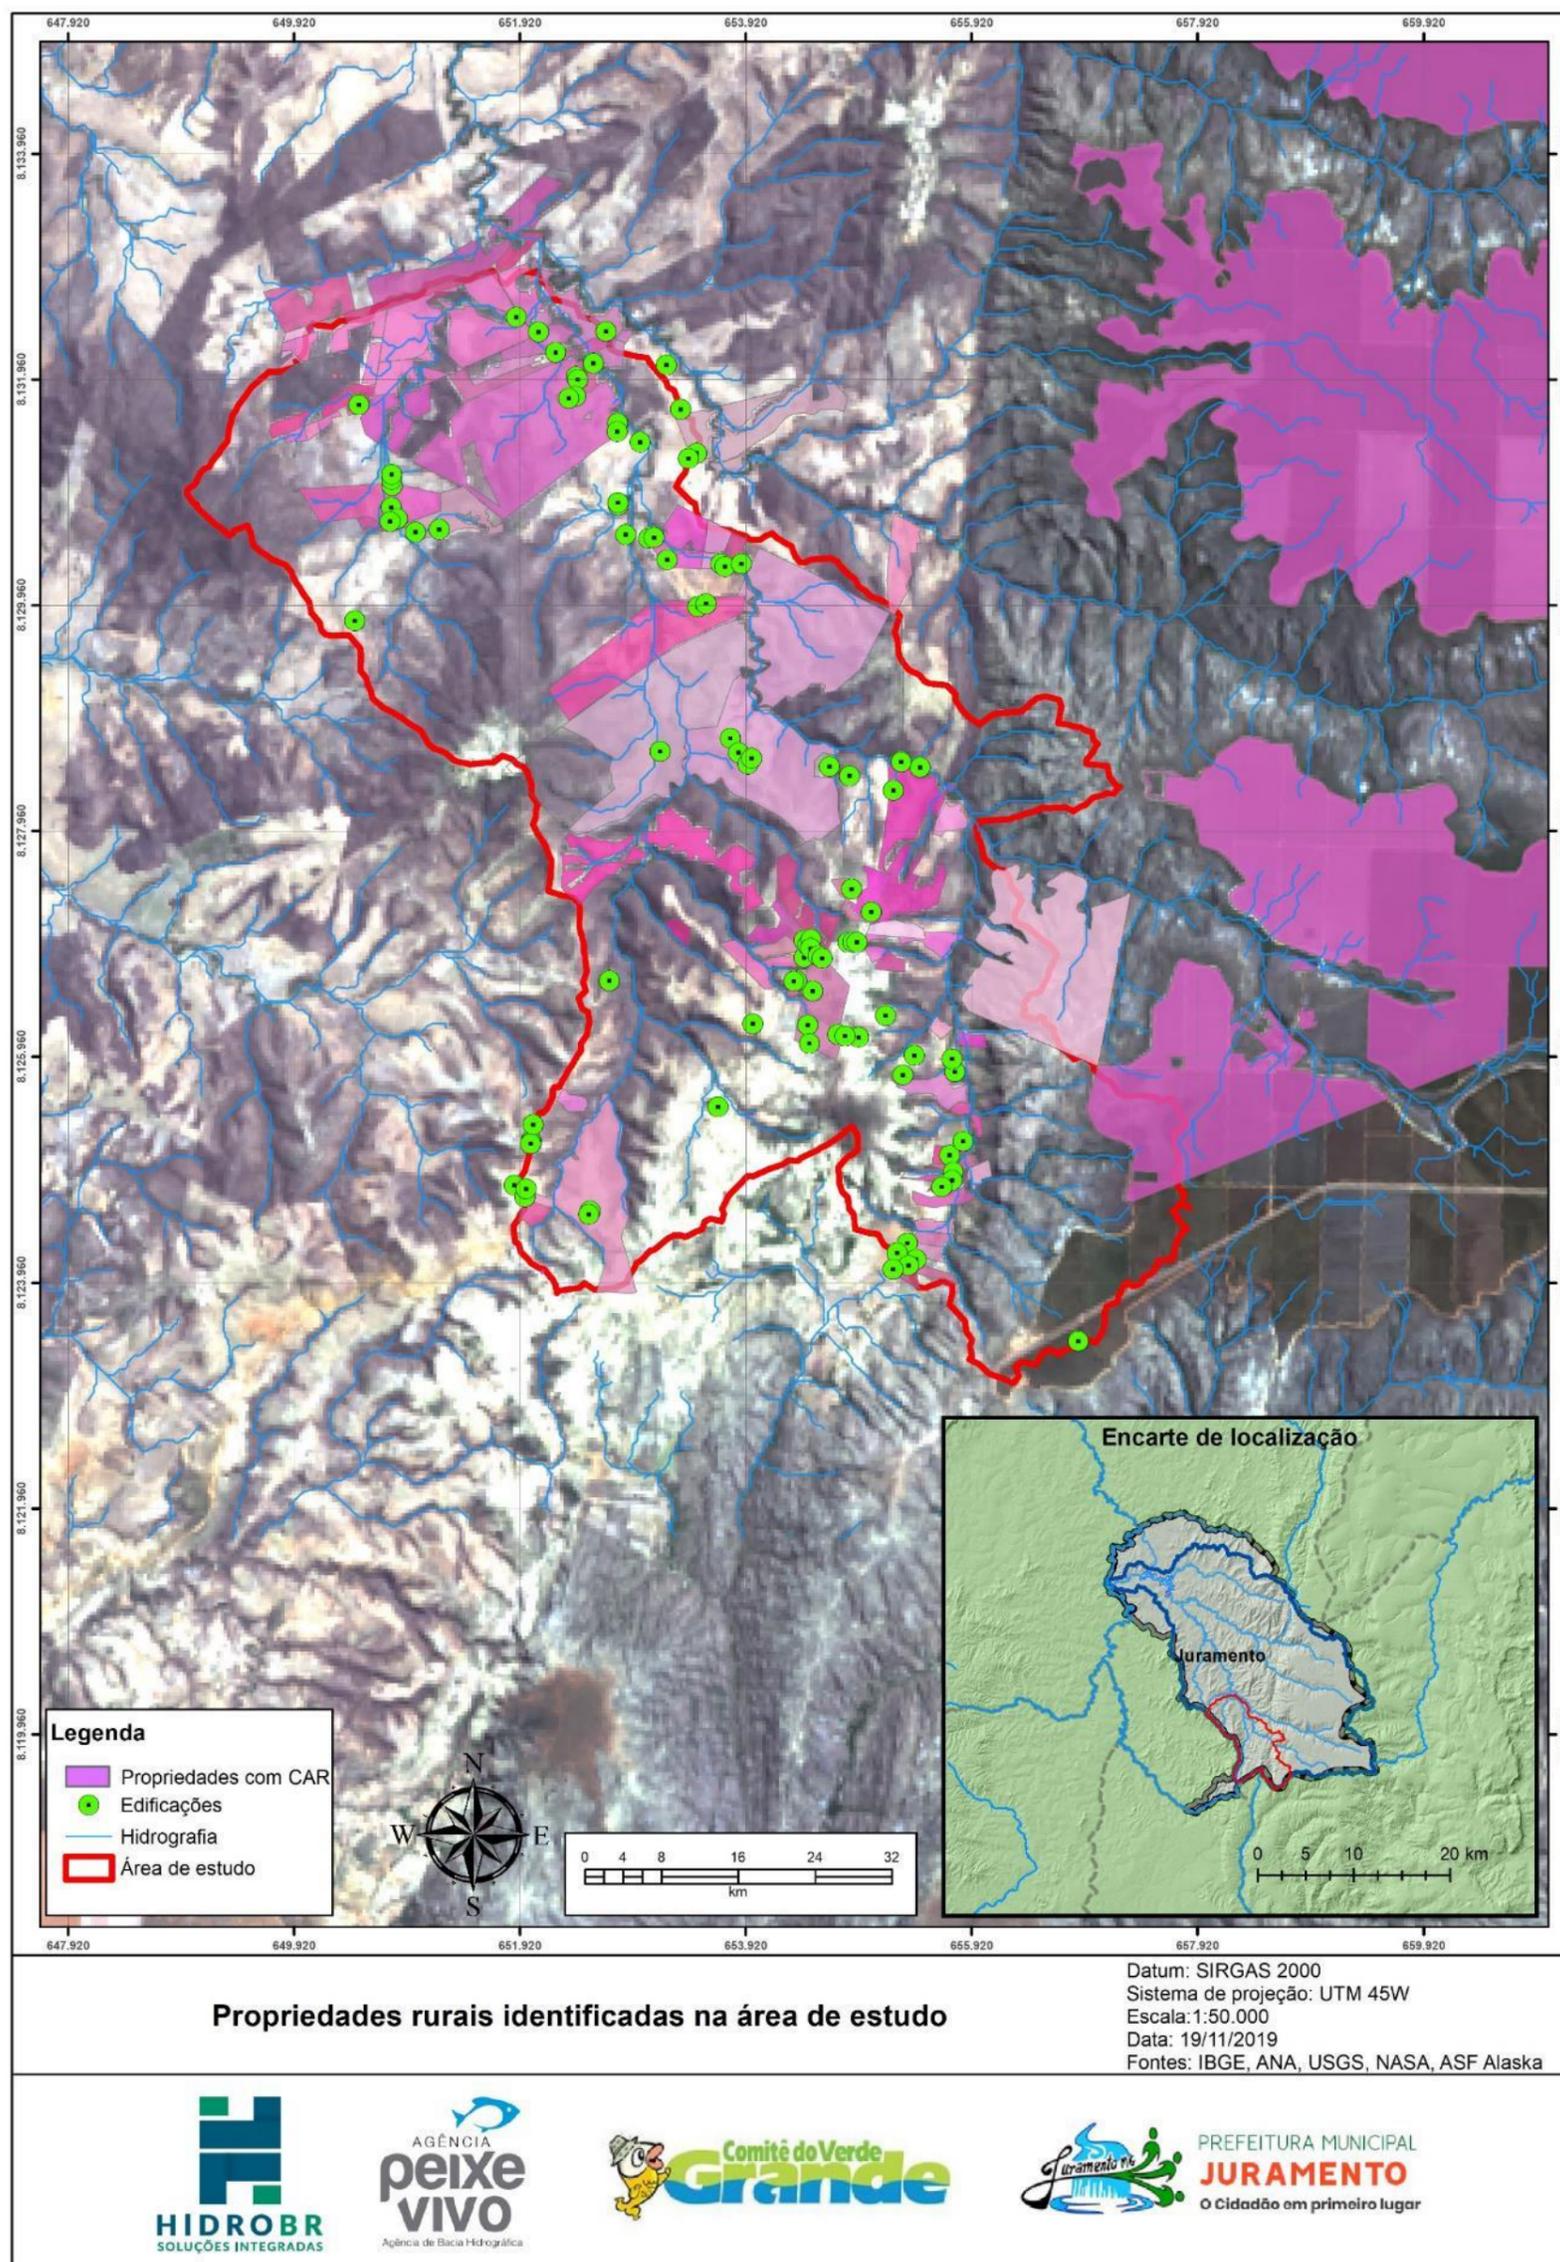
Figura 3.2 – Propriedades rurais identificadas no CAR e imagem de satélite na área de estudo

As informações constam em um mapa preliminar com delimitação das propriedades e apontamento das edificações, apresentadas na Figura 3.2.

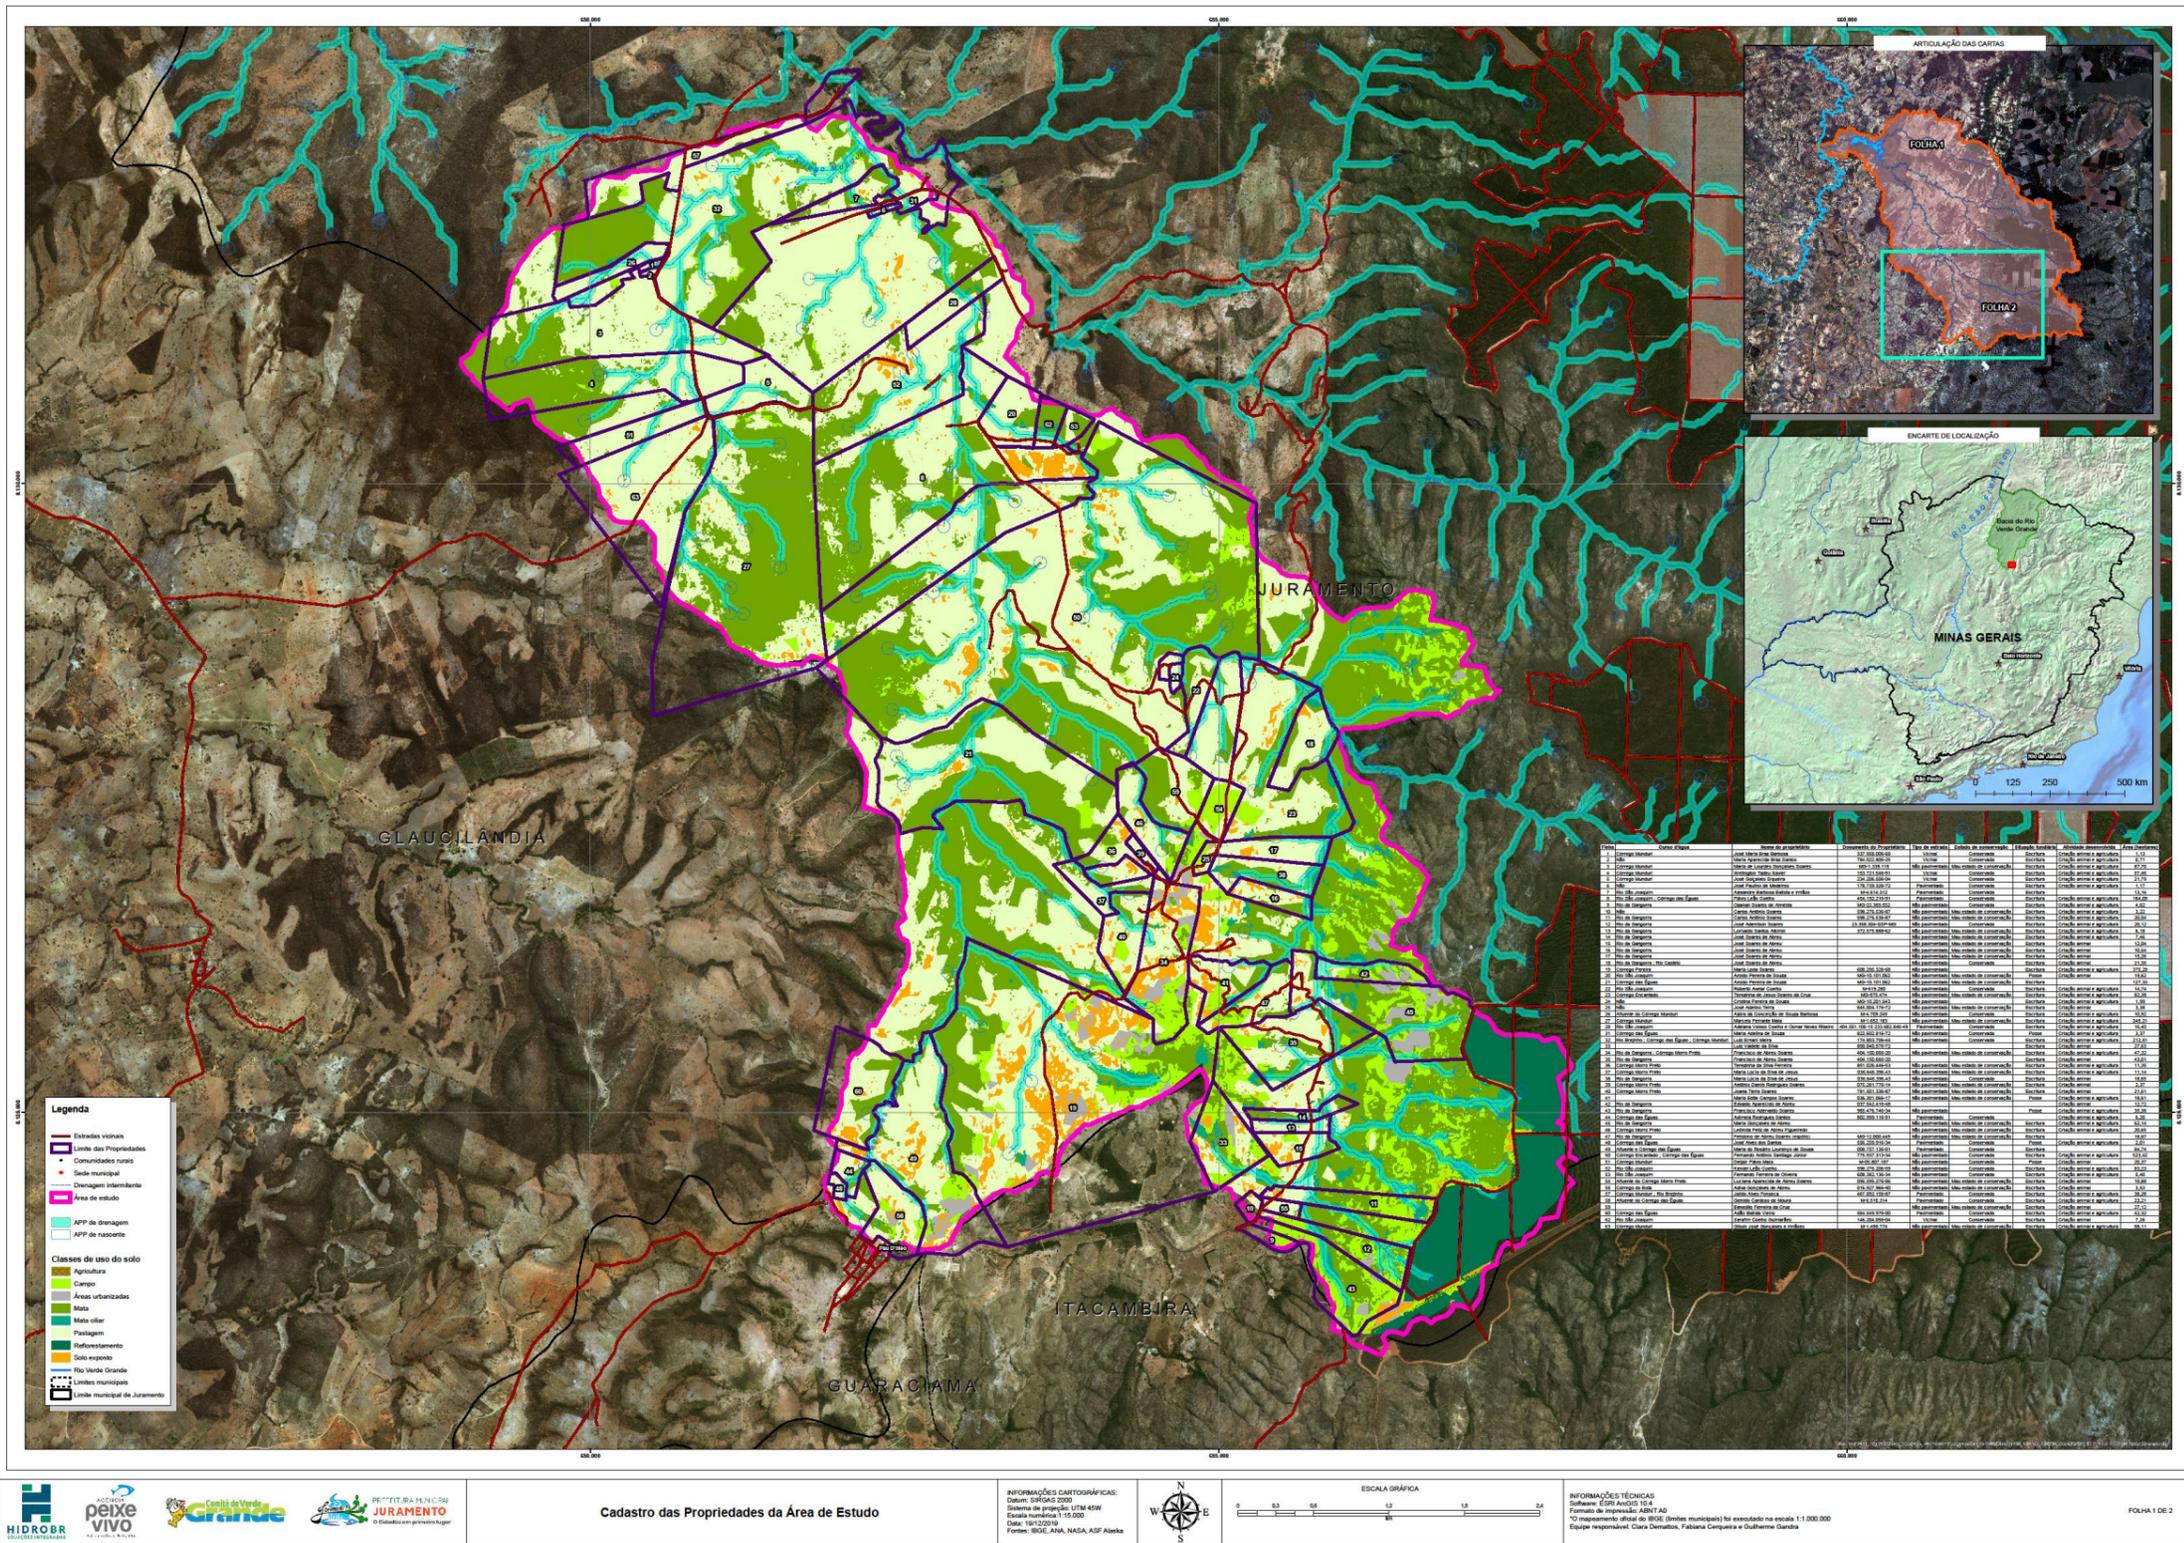
Figura 4.2 – Mapa com delimitação das propriedades visitadas

O questionário era respondido de forma voluntária e, posteriormente, era solicitado ao proprietário informações sobre os limites da propriedade e posicionamento relativo das edificações, nascentes, cursos d'água, APP, área de RL, erosões e estradas – para elaboração do croqui simplificado, e eram feitos registros fotográficos do local. De posse dessas informações, foi possível elaborar o mapa, apresentado na Figura 4.2, com indicação das propriedades, estradas e suas condições, bem como hidrografia. Cada propriedade foi associada a um número, relacionado à ficha do questionário, de modo a permitir acesso fácil aos dados obtidos.

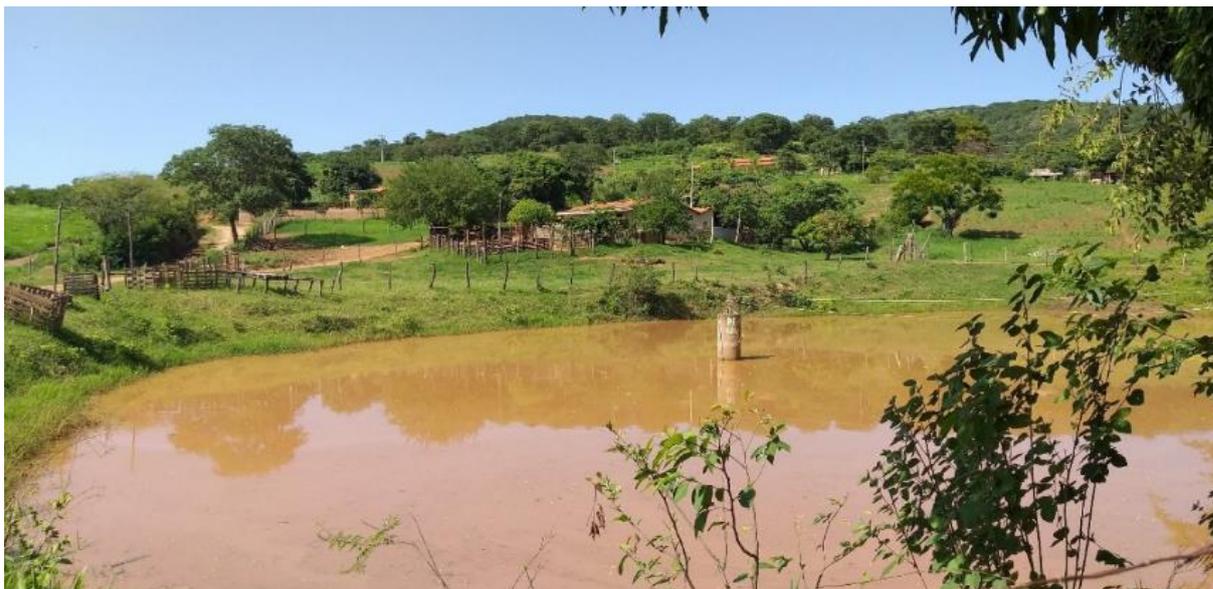
Figura 4.4 – Lagoa para dessedentação de animais na Propriedade 1

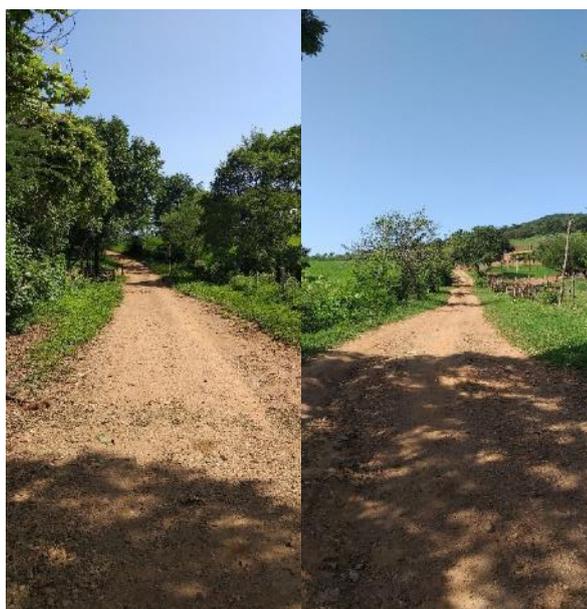
Figura 4.5 – Estrada de acesso à Propriedade 1 em bom estado de conservação

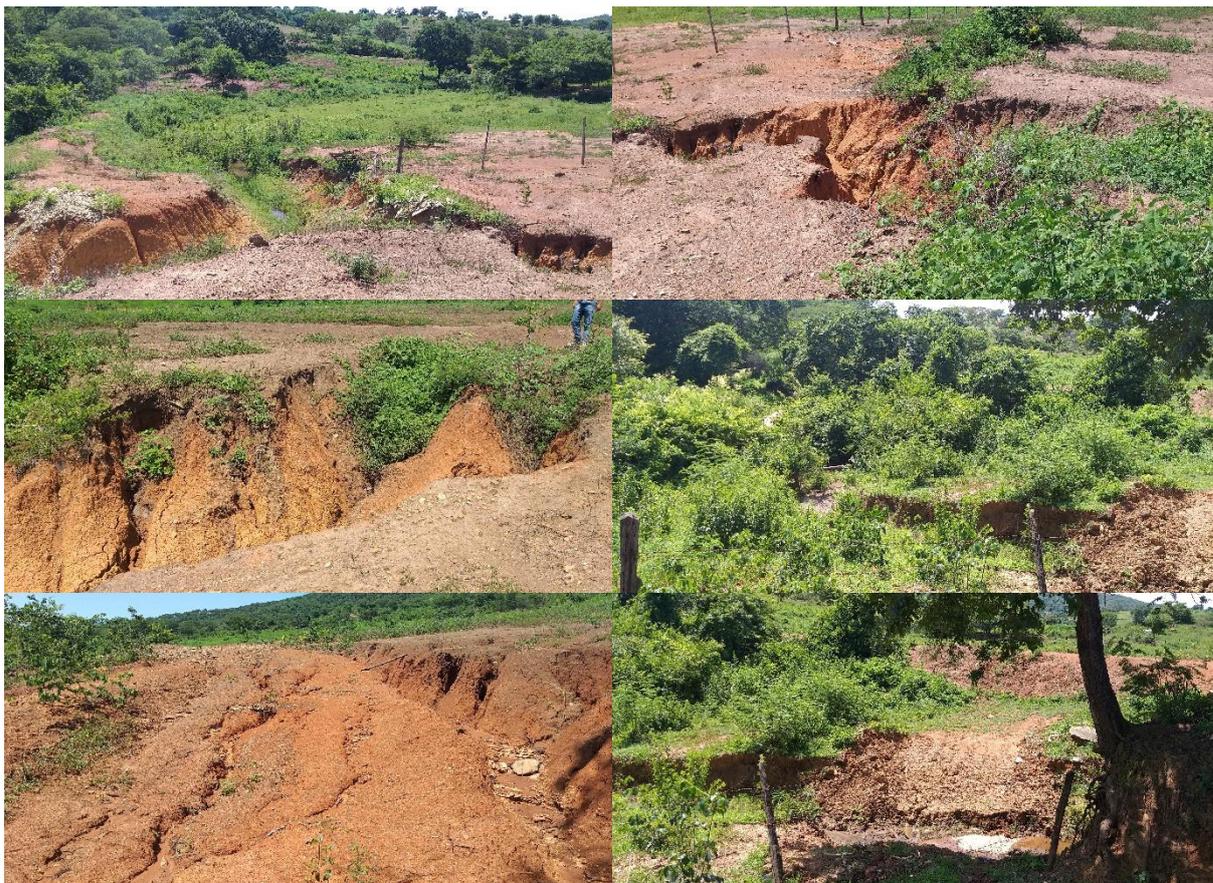
Figura 4.10 – Erosão na Propriedade 3

Nas Figura 4.9 e Figura 4.10 são apresentados registros fotográficos das características da propriedade e na Figura 4.11 apresentado croqui simplificado com dimensões, elementos componentes e limites da propriedade.

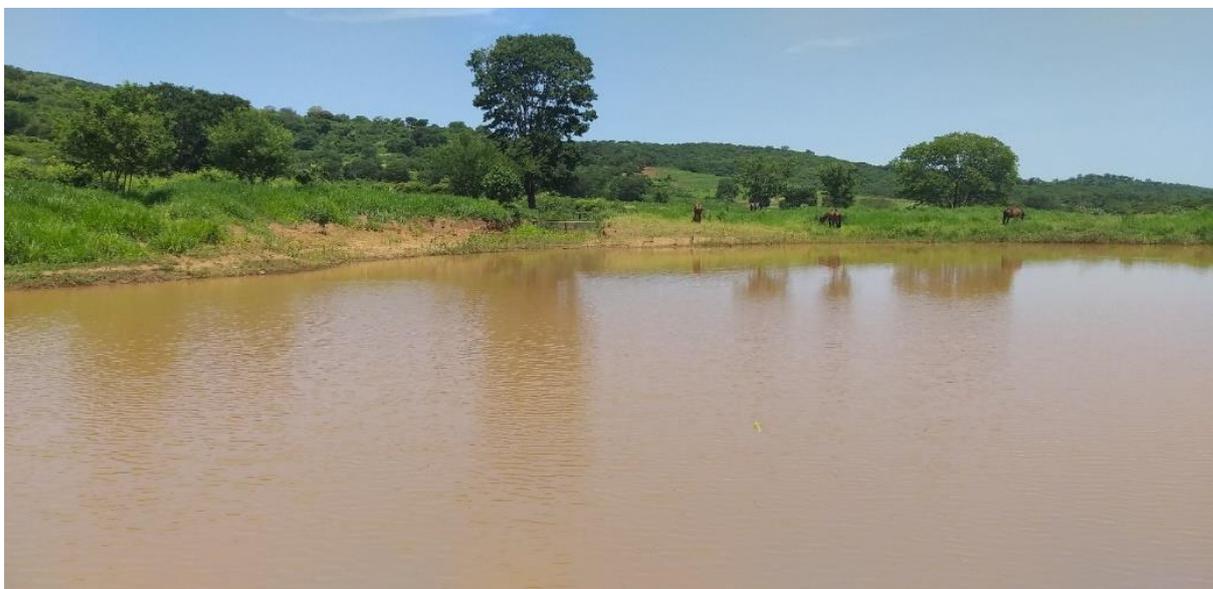
Figura 4.13 – Lagoa para dessedentação de animais no leito do córrego Munduri na Propriedade 4

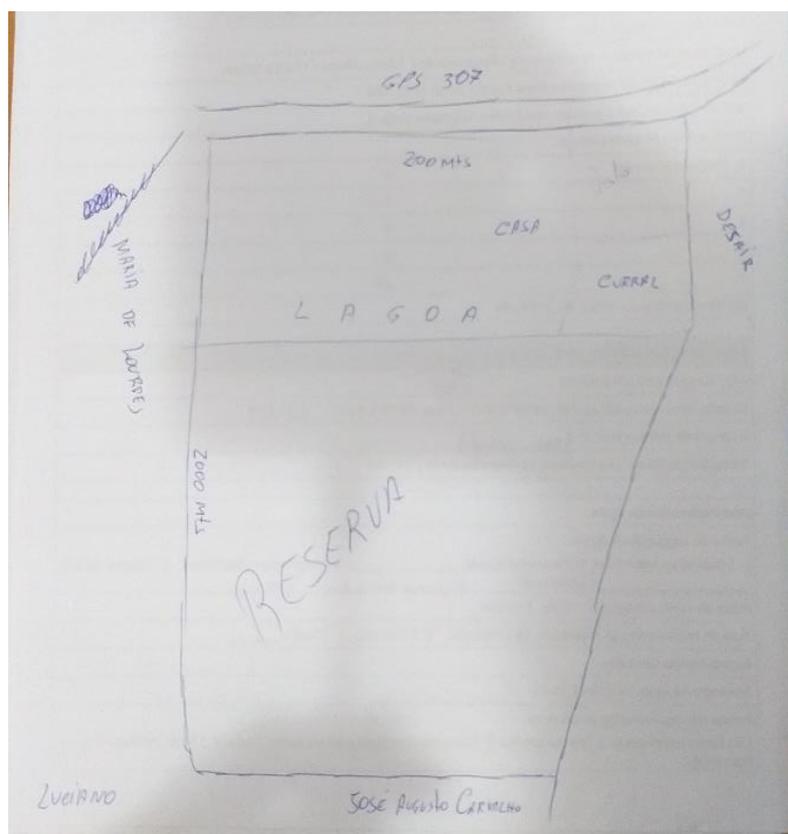
Figura 4.15 – Croqui simplificado da Propriedade 4

No terreno não há nascente, o Córrego Munduri percorre um pequeno trecho em um dos limites da propriedade, sem mata ciliar, e não há reserva legal. O acesso principal à propriedade dá-se por uma estrada não pavimentada, em bom estado de conservação. Não há processo erosivo na propriedade.

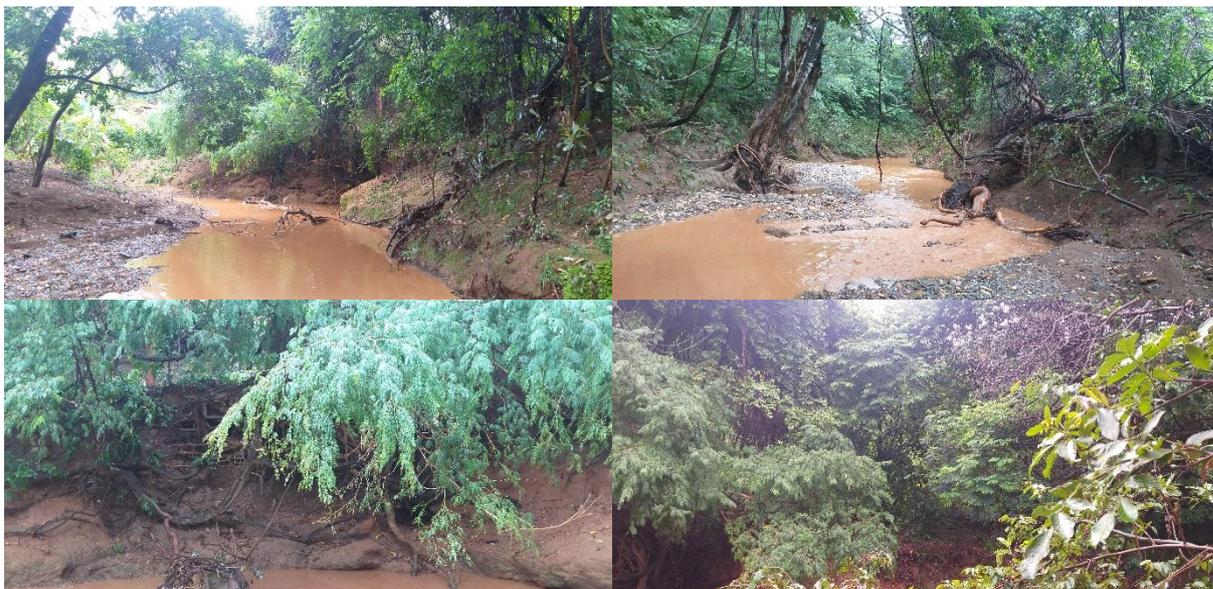
Figura 4.22 – Córrego das Águas e sua APP no limite da Propriedade 7

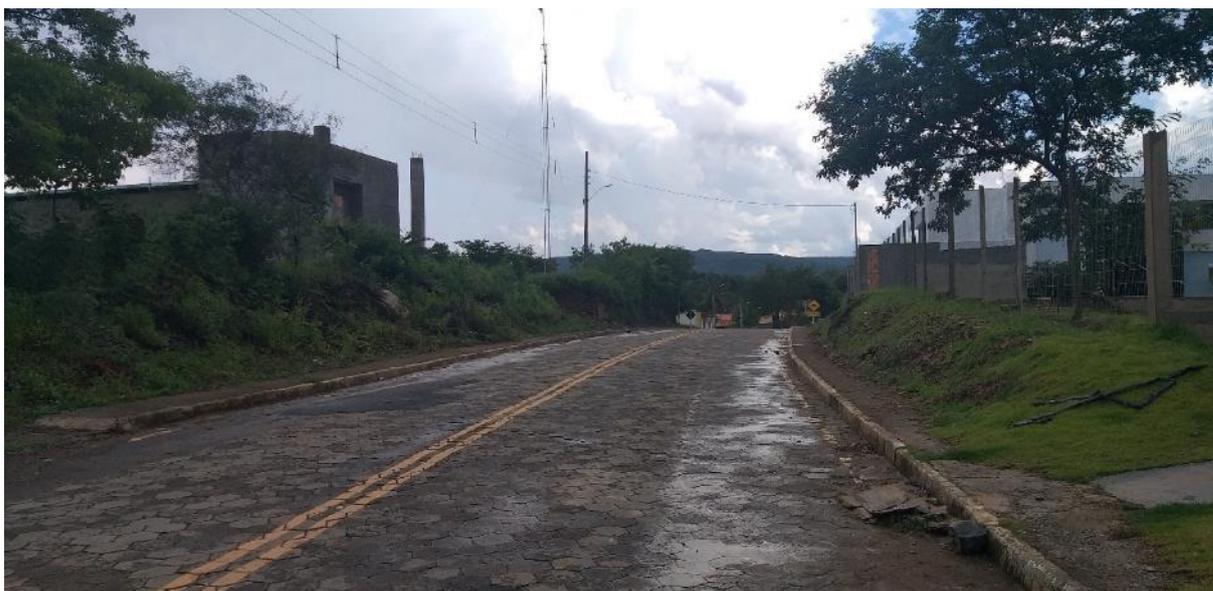
Figura 4.23 – Acesso por estrada pavimentada à Propriedade 7

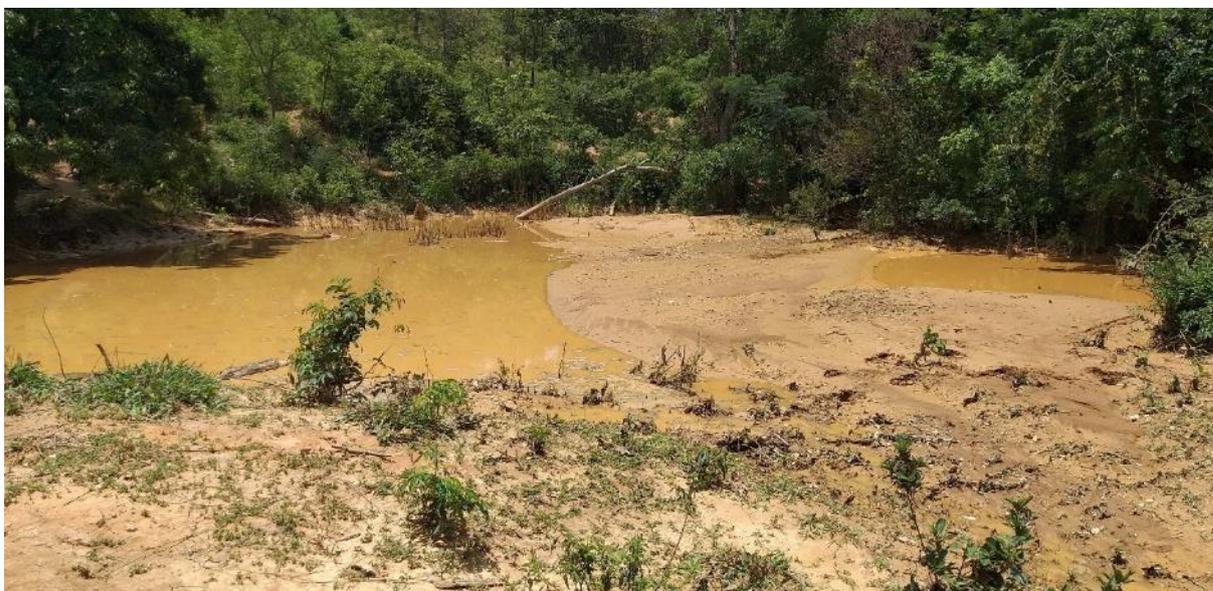
Figura 4.28 – Rio da Gangorra na Propriedade 9

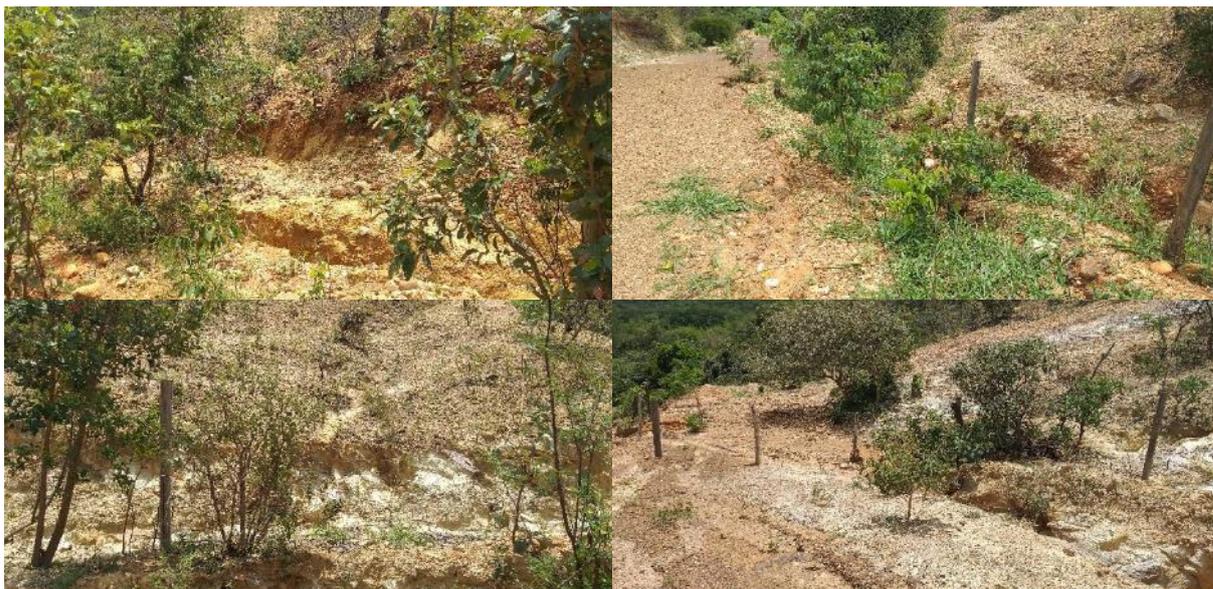
Figura 4.29 – Estrada que passa próximo à propriedade 9 com erosão

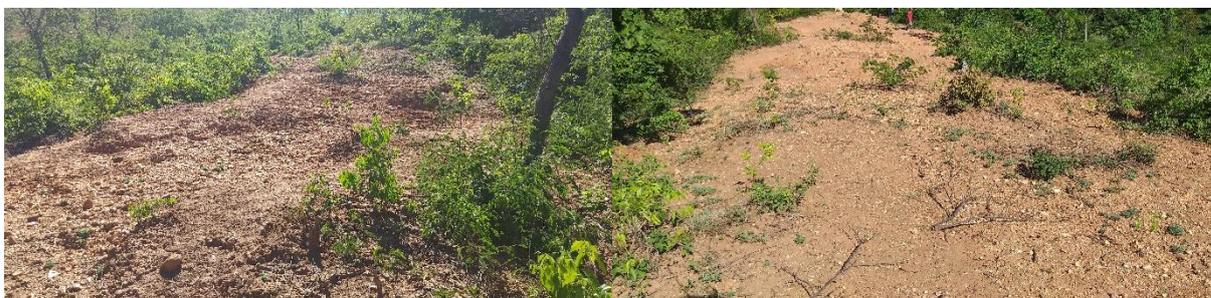
Figura 4.41 – Erosão na Propriedade 13

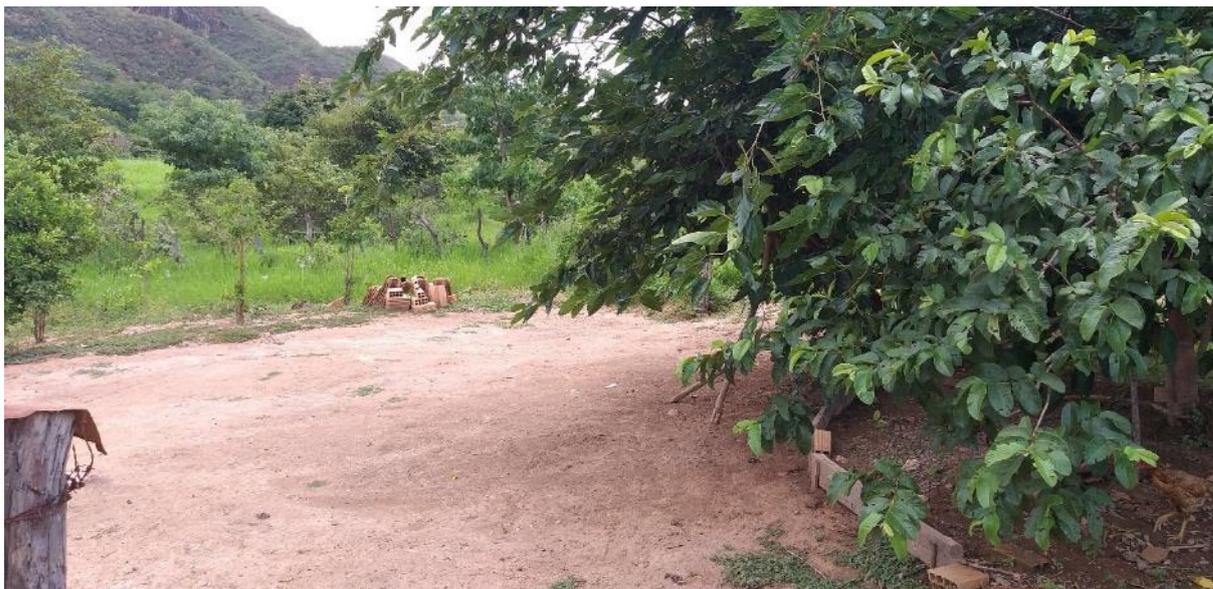
Figura 4.42 – Estrada de acesso à Propriedade 13

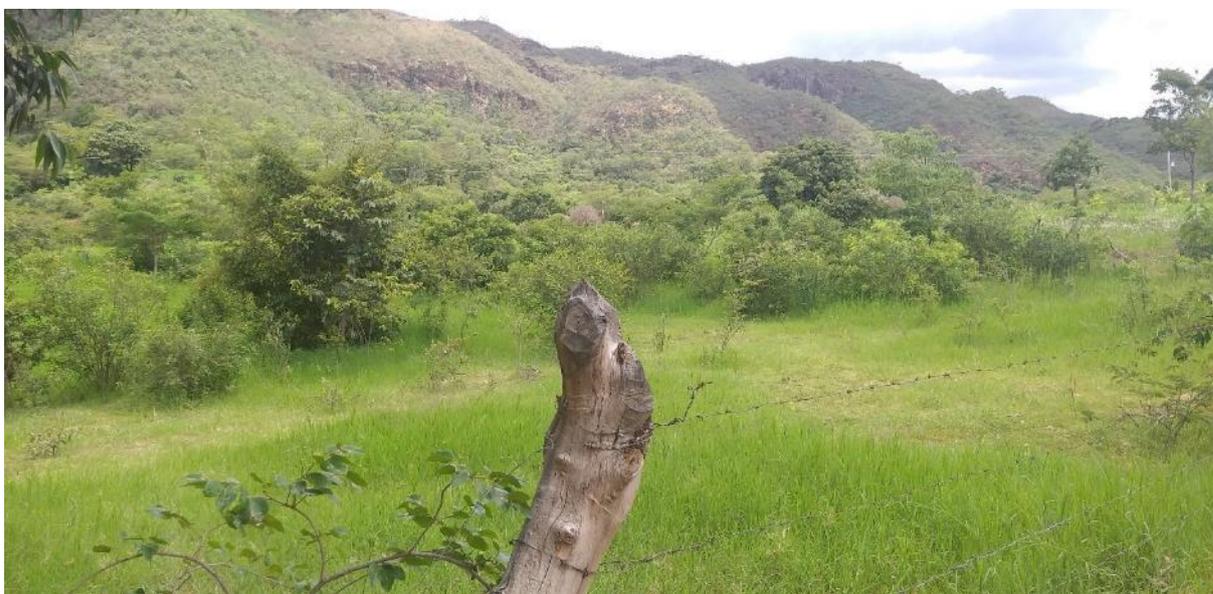
No terreno há 1 nascente protegida, com mais de 50 metros de raio de vegetação nativa em torno, o Rio da Gangorra atravessa a propriedade, percorrendo por 150 m em sua área, tendo a mata ciliar preservada, com aproximadamente 50 m de largura, há reserva legal com 6,68 ha, correspondendo a 69% da área total, e o acesso principal à propriedade dá-se por uma estrada não pavimentada em mau estado de conservação. Não se observa a ocorrência de processo erosivo no terreno.

Figura 4.47 – Vegetação preservada na Propriedade 15

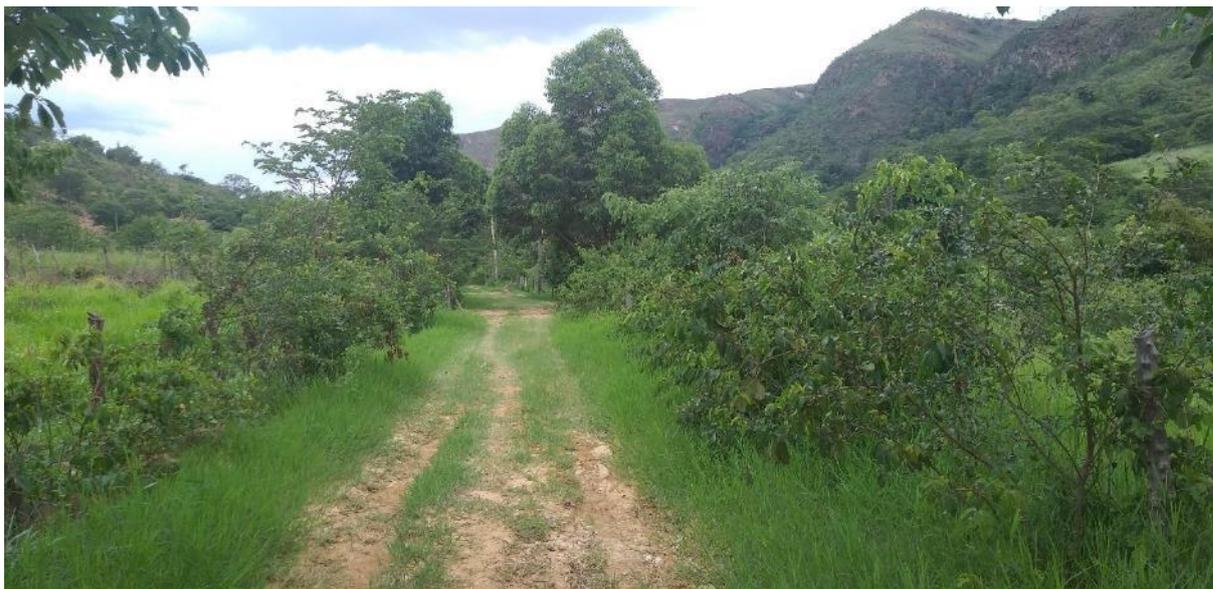
Figura 4.48 – Estrada de acesso à Propriedade 15

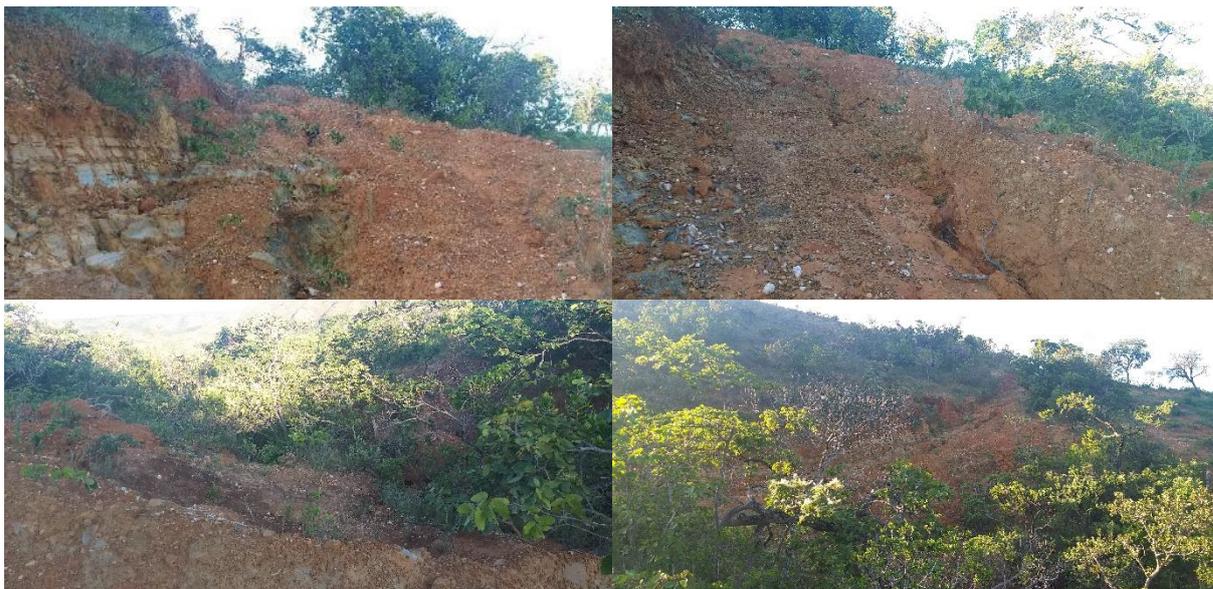
No terreno não há nascente, o Rio da Gangorra limita um dos extremos da propriedade, percorrendo por 250 m em sua área, tendo a mata ciliar preservada, com aproximadamente 5 m de largura, há reserva legal com 0,5 ha, correspondendo a 5% da área total, e o acesso principal à propriedade dá-se por uma estrada não pavimentada em mau estado de conservação. Também se observa a ocorrência de processo erosivo em parte do terreno que tem contribuído com o assoreamento do rio Gangorra.

Figura 4.51 – Erosão na Propriedade 16

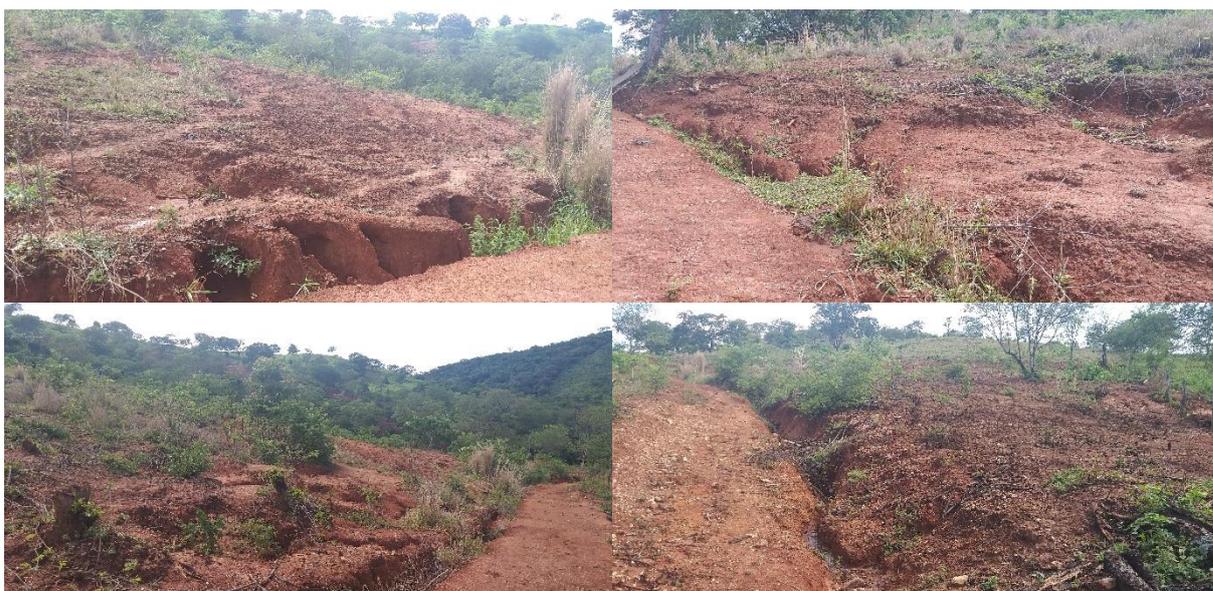
Figura 4.56 – Erosão na Propriedade 18

Nas Figura 4.55 e Figura 4.56 são apresentados registros fotográficos das características da propriedade e na Figura 4.57 é apresentado croqui simplificado com dimensões, elementos componentes e limites da propriedade.

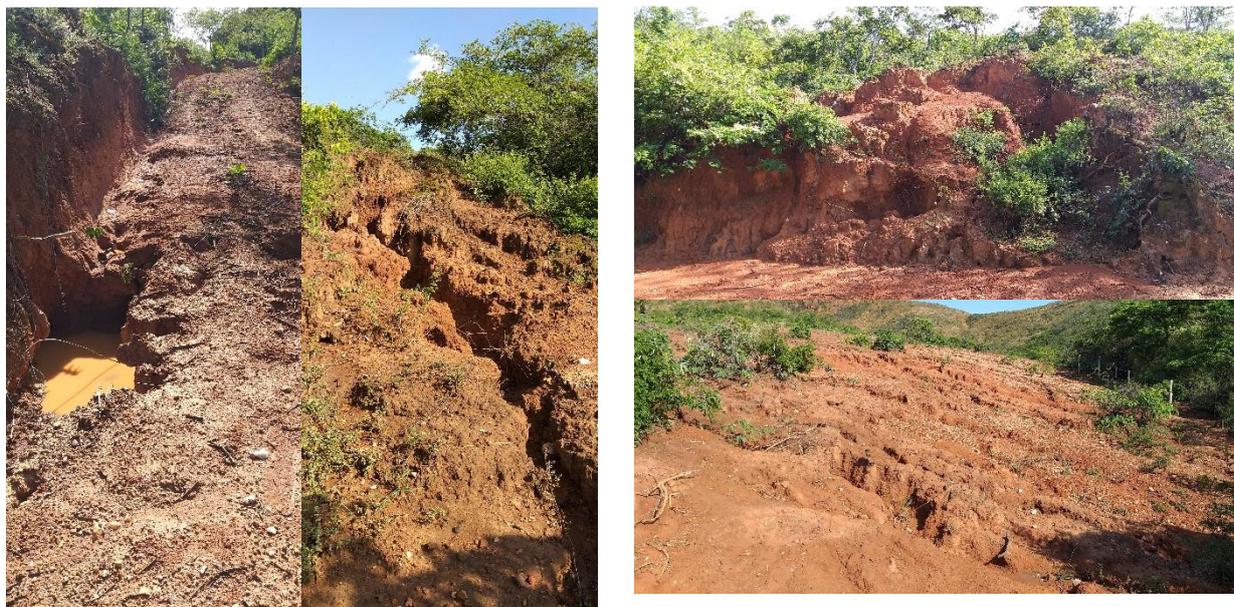
Figura 4.59 – Erosões na Propriedade 19

Nas Figura 4.58, Figura 4.59 e Figura 4.60 são apresentados registros fotográficos das características da propriedade e na Figura 4.61 é apresentado croqui simplificado com dimensões, elementos componentes e limites da propriedade.

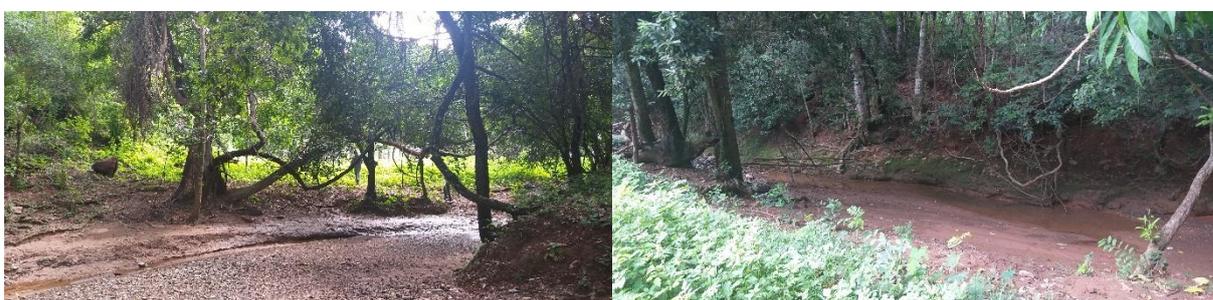
Figura 4.67 – Córrego das Éguas na Propriedade 21

No terreno há 1 nascente protegida, o córrego das Éguas atravessa a propriedade, percorrendo por 500 m em sua área, tendo a mata ciliar preservada, com aproximadamente 30 m de largura, há reserva legal com 61 ha, correspondendo a 50% da área total, e o acesso principal à propriedade dá-se por uma estrada não pavimentada em mau estado de conservação. Não se observa a ocorrência de processo erosivo no terreno.

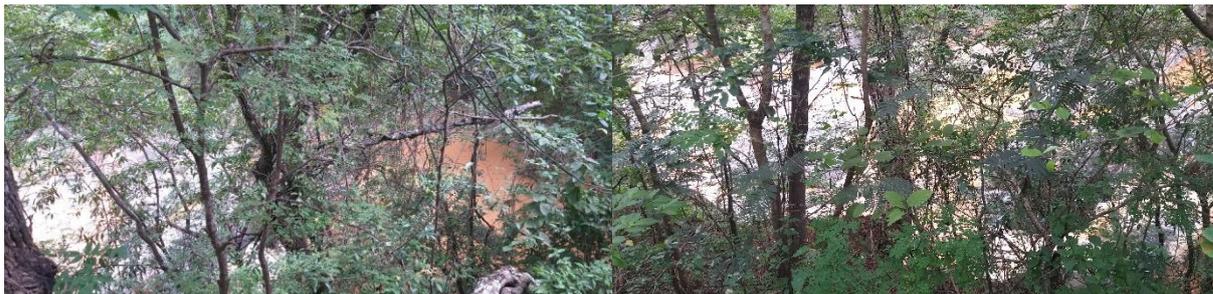
Figura 4.71 – Córrego Encantado (rio São Joaquim) na Propriedade 22

No terreno não há nascente, o córrego Encantado (nesse trecho conhecido como rio São Joaquim) limita um dos extremos da propriedade, percorrendo por 300 m em sua área, tendo a mata ciliar preservada, com aproximadamente 50 m de largura, há reserva legal com 12 ha, correspondendo a 80% da área total, e o acesso principal à

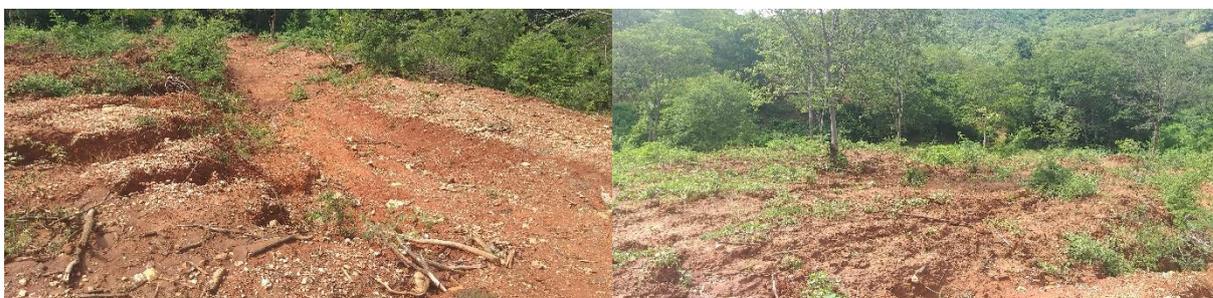
Figura 4.75 – Erosão na Propriedade 23

processo erosivo em parte do terreno que tem contribuído com o assoreamento do córrego Encantado.

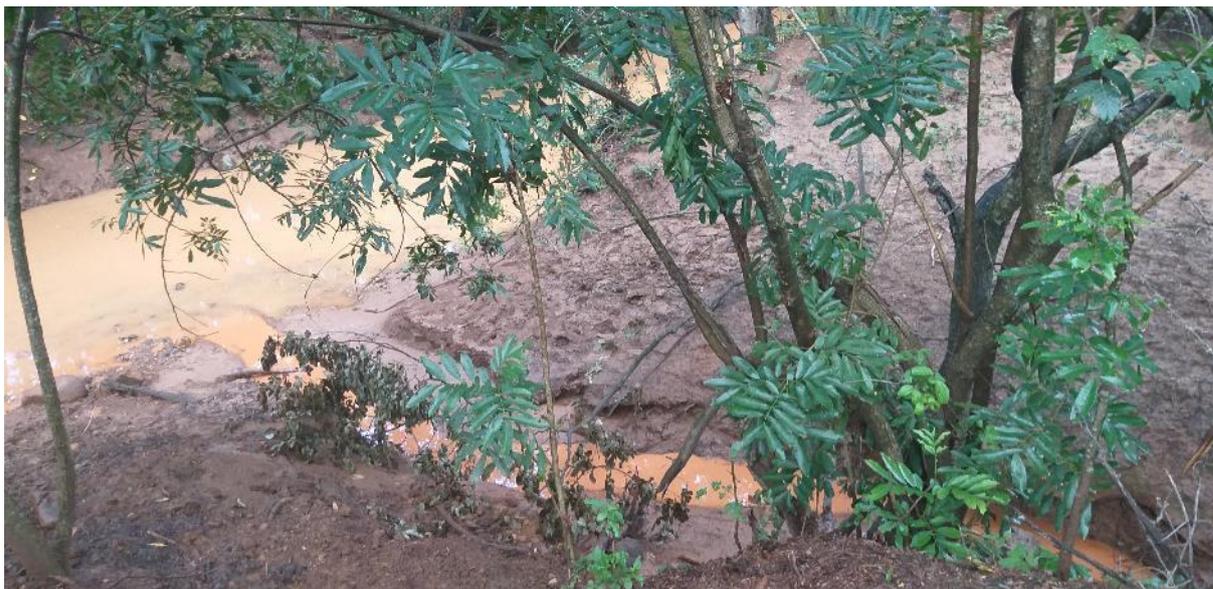
Figura 4.76 – Córrego Encantado na Propriedade 23

No terreno não há nascente, o córrego Encantado limita um dos extremos da propriedade, percorrendo por 500 m em sua área, tendo a mata ciliar preservada, com aproximadamente 100 m de largura, há reserva legal com 38,5 ha, correspondendo a 38,5% da área total, e o acesso principal à propriedade dá-se por uma estrada não pavimentada em mau estado de conservação. Também se observa a ocorrência de

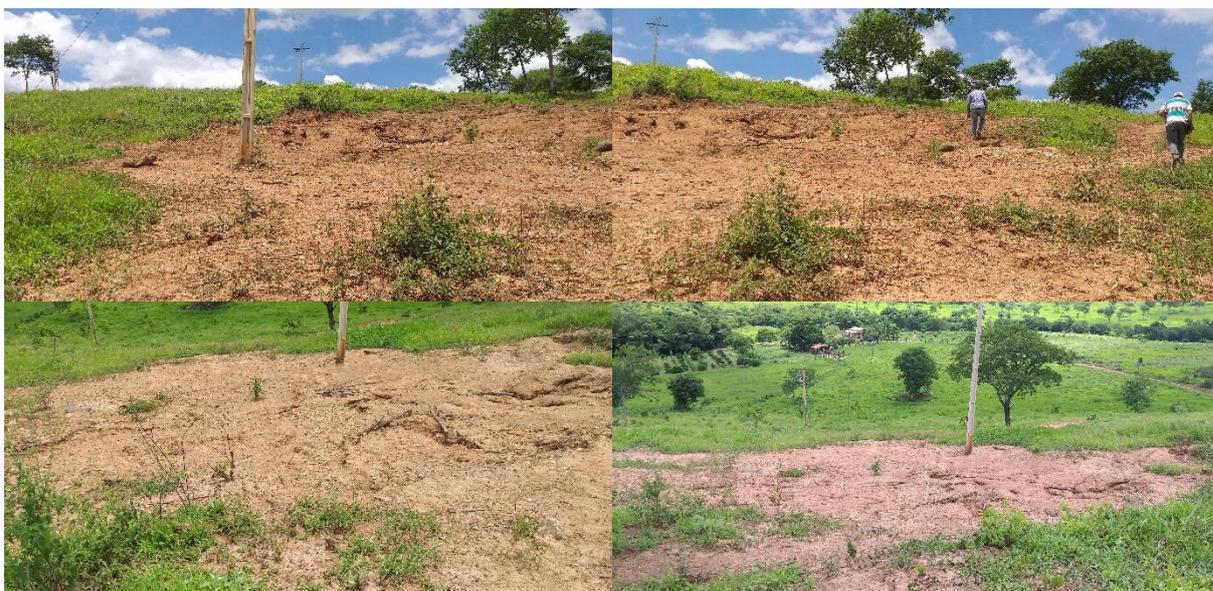
Figura 4.95 – Erosão na Propriedade 28

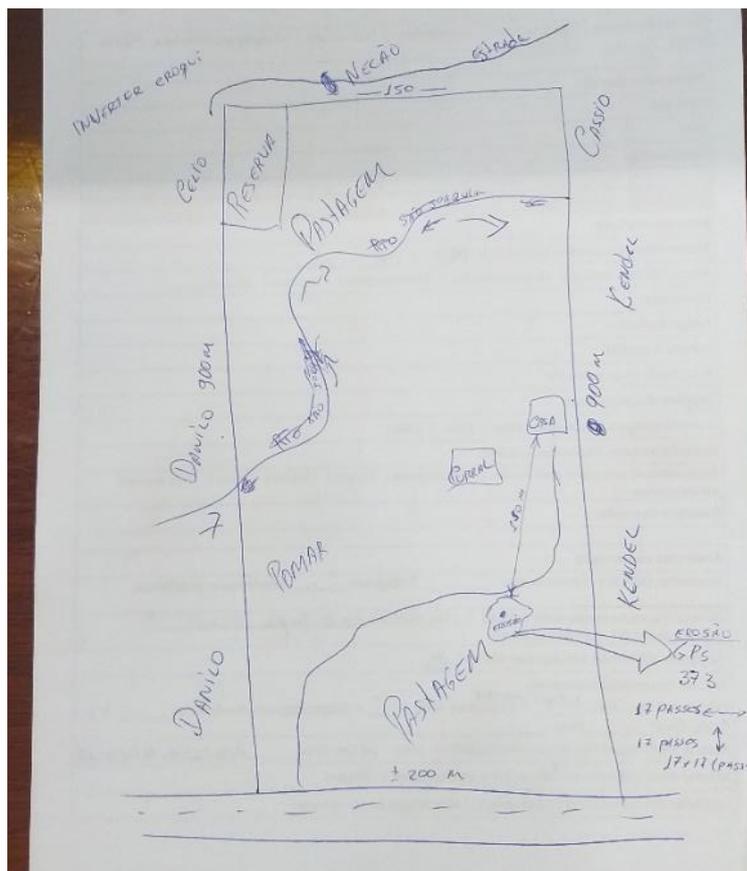
Figura 4.96 – Croqui simplificado da Propriedade 28

Nas Figura 4.92, Figura 4.93, Figura 4.94 e Figura 4.95 são apresentados registros fotográficos das características da propriedade e na Figura 4.96 é apresentado croqui simplificado com dimensões, elementos componentes e limites da propriedade.

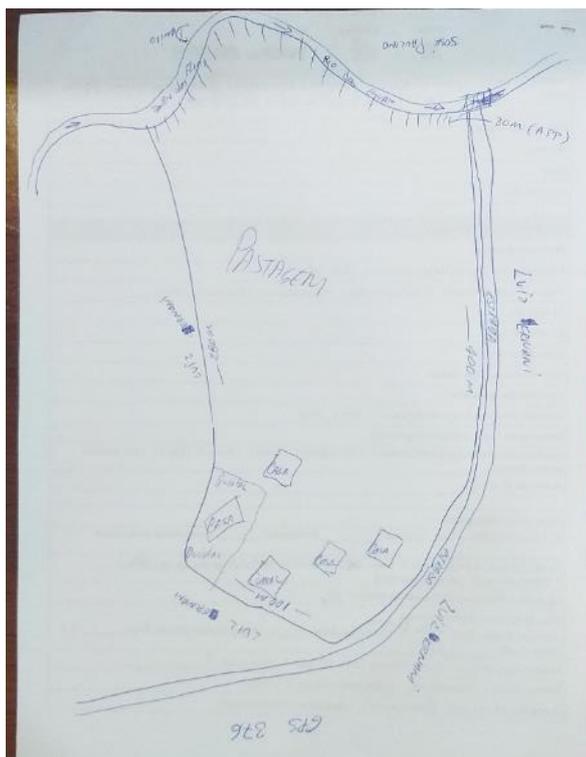
Figura 4.99 – Croqui simplificado da Propriedade 31

Nas Figura 4.97 e Figura 4.98 são apresentados registros fotográficos das características da propriedade e na Figura 4.99 é apresentado croqui simplificado com dimensões, elementos componentes e limites da propriedade.
