**CONTRATAÇÃO DE CONSULTORIA PARA ELABORAÇÃO DE
DIAGNÓSTICO E PROJETO BÁSICO DE CONSERVAÇÃO DE
RECURSOS HÍDRICOS EM UMA PARCELA DA BACIA
HIDROGRÁFICA DO RIO JURAMENTO, JURAMENTO - MINAS
GERAIS**

PRODUTO 3: Cadastro Fundiário das Propriedades

Este documento – Produto 3: Cadastro Fundiário das Propriedades – apresenta as informações sobre as propriedades cadastradas na área de estudo do trabalho.

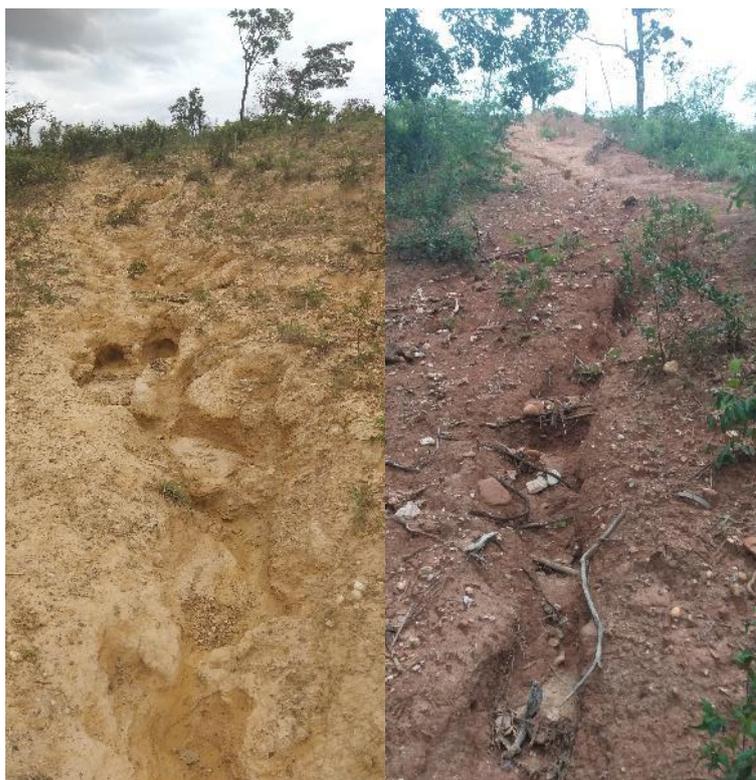
Figura 4.105 – Erosão 01 na Propriedade 33

No terreno há 1 nascente, com mais de 50 metros de raio de vegetação nativa em torno mas não está cercada, o córrego do Bota (afluente do rio da Gangorra) atravessa a propriedade, tendo a mata ciliar preservada, com aproximadamente 10 m de largura, há reserva legal com 7,68 ha, correspondendo a 30% da área total, e o acesso principal à propriedade dá-se por uma estrada não pavimentada em mau estado de conservação. Também se observa a ocorrência de processo erosivo avançado em parte do terreno que tem contribuído com o assoreamento do córrego do Bota.

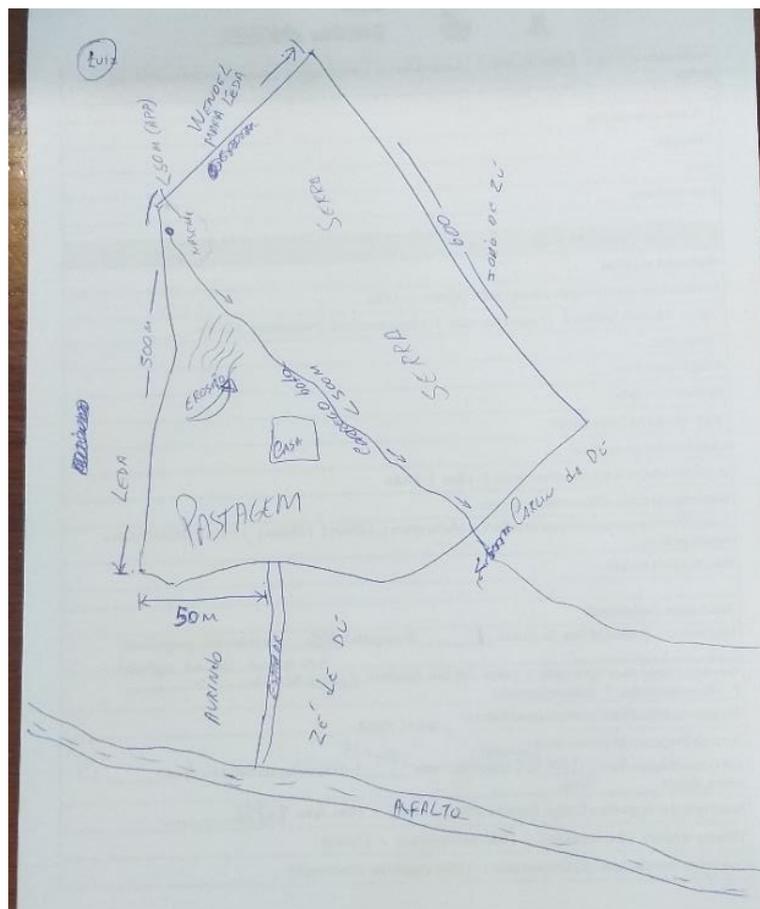
Figura 4.108 – Croqui simplificado da Propriedade 33

Nas Figura 4.103, Figura 4.104, Figura 4.105, Figura 4.106 e Figura 4.107 são apresentados registros fotográficos das características da propriedade e na Figura 4.108 é apresentado croqui simplificado com dimensões, elementos componentes e limites da propriedade.

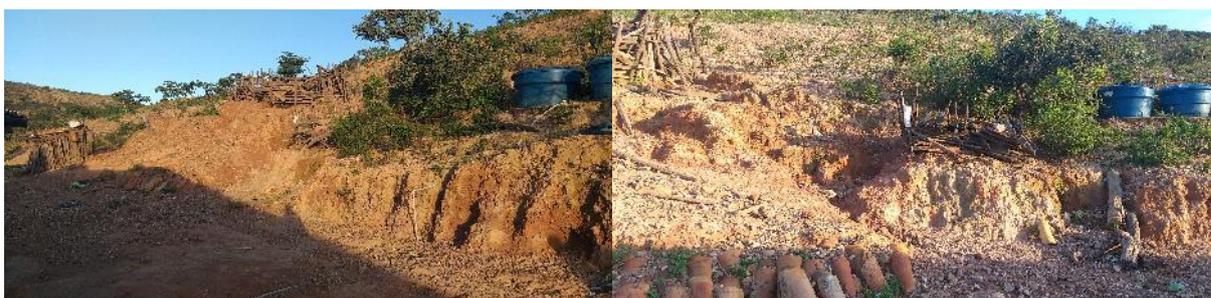
Figura 4.110 – Erosão 01 na Propriedade 34

propriedade dá-se por uma estrada não pavimentada em mau estado de conservação. Também se observa a ocorrência de processo erosivo avançado em partes do terreno.

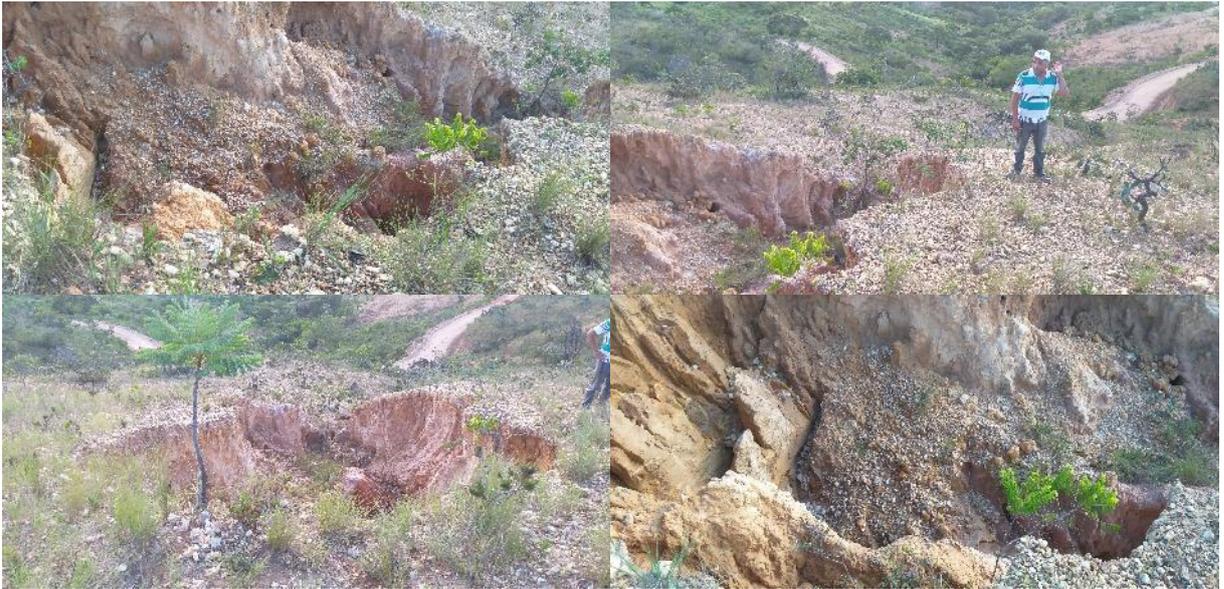
Figura 4.111 – Erosão 02 na Propriedade 34

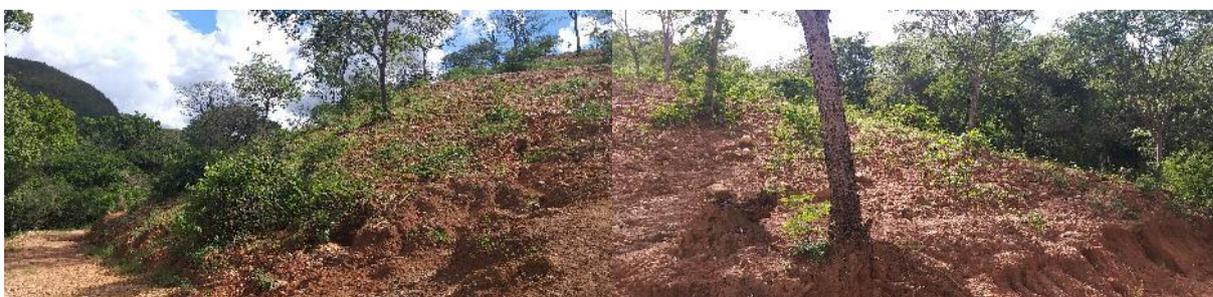
Figura 4.114 – Erosão na Propriedade 35

No terreno não há nascente, o córrego da Gangorra atravessa a propriedade, percorrendo por 100 m em sua área, tendo a mata ciliar preservada, com aproximadamente 30 m de largura, há reserva legal com 8 ha, correspondendo a 20% da área total, e o acesso dá-se a pé ou à cavalo. Observa-se a ocorrência de processo erosivo no terreno, do tipo laminar evoluindo para sulco.

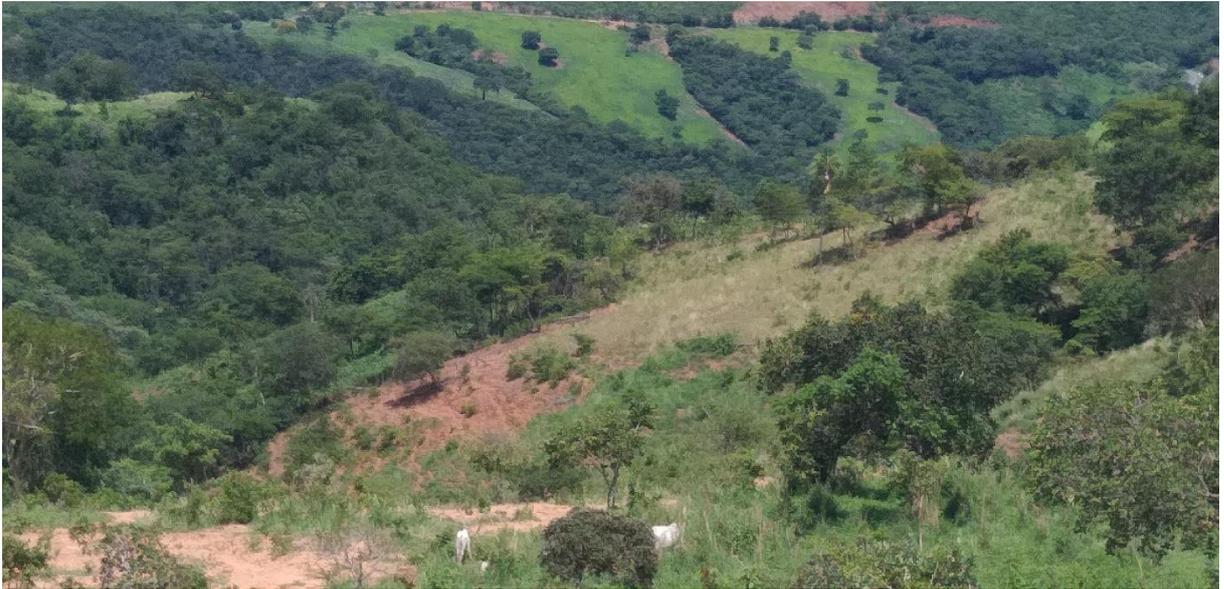
Figura 4.118 – Erosão na Propriedade 36

Nas Figura 4.116, Figura 4.117 e Figura 4.118 são apresentados registros fotográficos das características da propriedade e na Figura 4.119 é apresentado croqui simplificado com dimensões, elementos componentes e limites da propriedade.

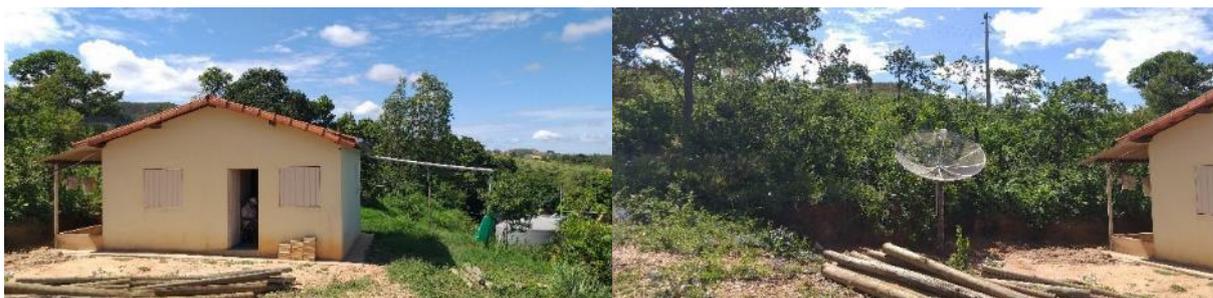
Figura 4.120 – Propriedade 37

No terreno não há nascente, o córrego Morro Preto atravessa a propriedade, percorrendo por, aproximadamente, 300 m em sua área, tendo a mata ciliar preservada, com aproximadamente 50 m de largura, há reserva legal com 1,24 ha, correspondendo a 10,3% da área total, e o acesso principal à propriedade dá-se por uma estrada não pavimentada em mau estado de conservação. Também se observa

a ocorrência de processos erosivos avançados em parte do terreno que têm contribuído com o assoreamento do córrego Morro Preto.

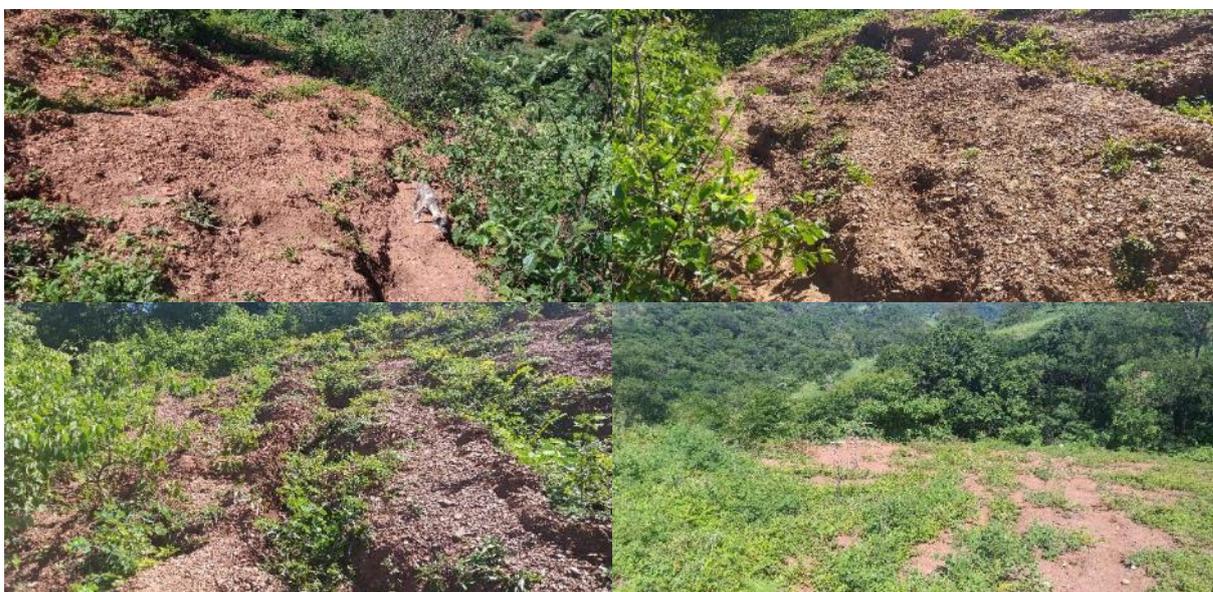
Figura 4.123 – Erosão 02 na Propriedade 37

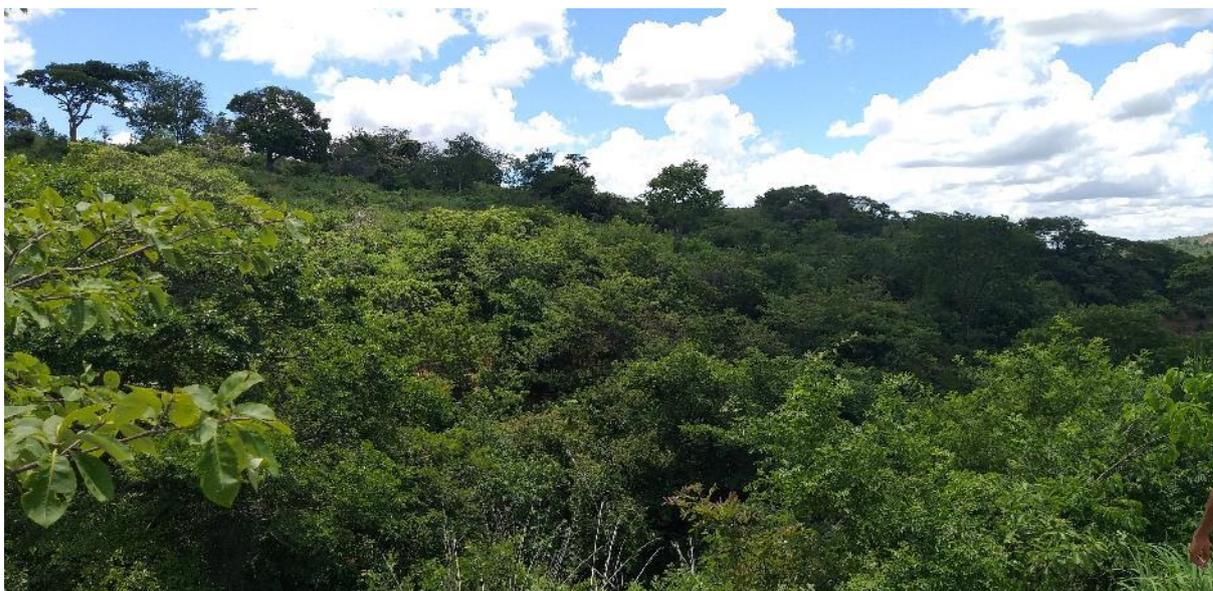
No terreno há 1 nascente, com 50 metros de raio de vegetação nativa em torno, mas não cercada, o córrego Morro Preto limita um dos extremos da propriedade, percorrendo por 100 m em sua área, tendo a mata ciliar preservada, com aproximadamente 30 m de largura, não há reserva legal, e o acesso principal à propriedade dá-se por uma estrada não pavimentada em mau estado de conservação. Não se observa a ocorrência de processo erosivo no terreno.

Figura 4.132 – Nascente na Propriedade 40

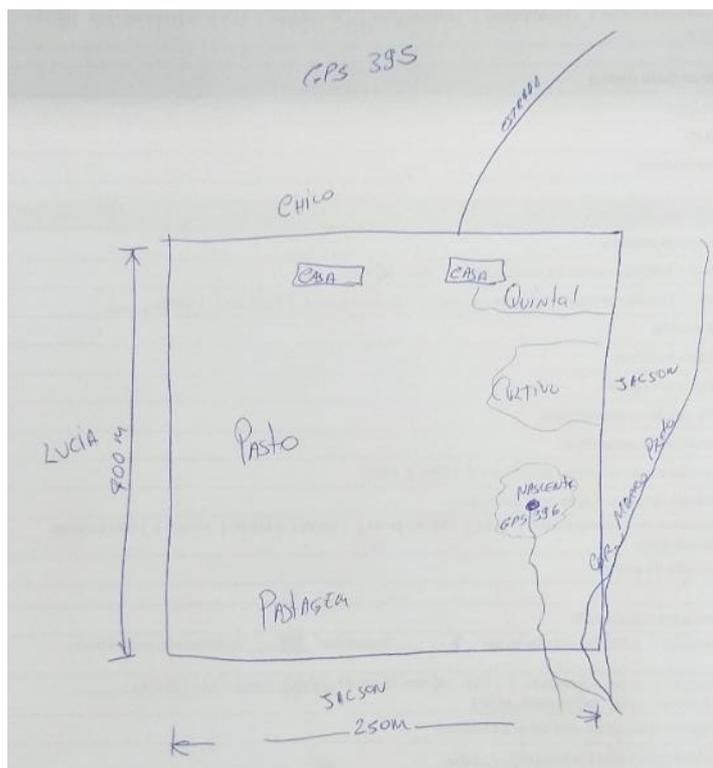
Figura 4.133 – Croqui simplificado da Propriedade 40

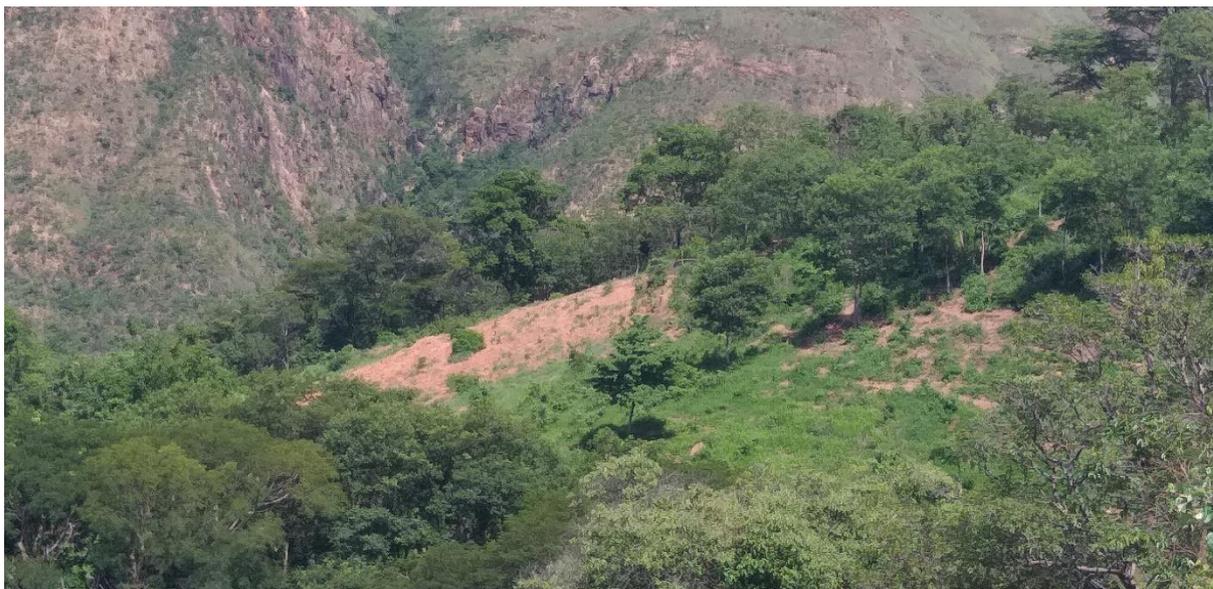
No terreno há 1 nascente protegida, com, aproximadamente, 50 metros de raio de vegetação nativa em torno e cercada, o córrego Bananal limita um dos extremos da propriedade, percorrendo por 500 ou 600 m em sua área, tendo a mata ciliar preservada, com aproximadamente 40 m de largura em cada margem, há reserva legal com 2,02 ha, correspondendo a 10,8% da área total, e o acesso principal à propriedade dá-se por uma estrada não pavimentada em mau estado de conservação. Também se observa a ocorrência de processo erosivo em parte do terreno que tem contribuído com o assoreamento do córrego Bananal.

Figura 4.135 – Erosão na Propriedade 41

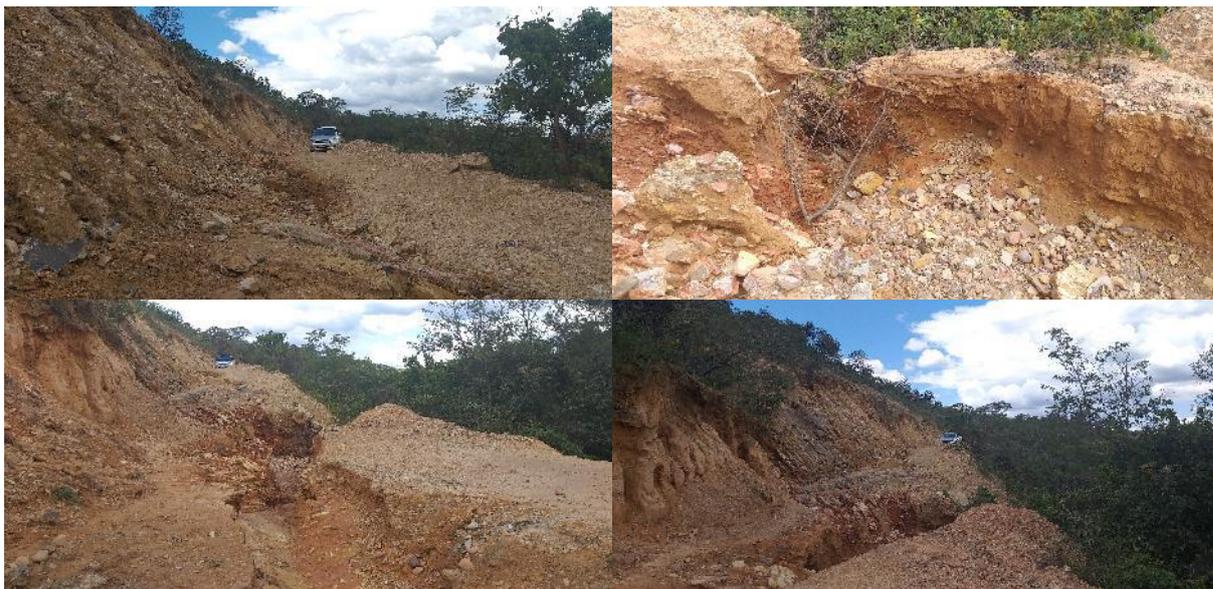
Figura 4.138 – Erosão em estrada que dá acesso à Propriedade 42

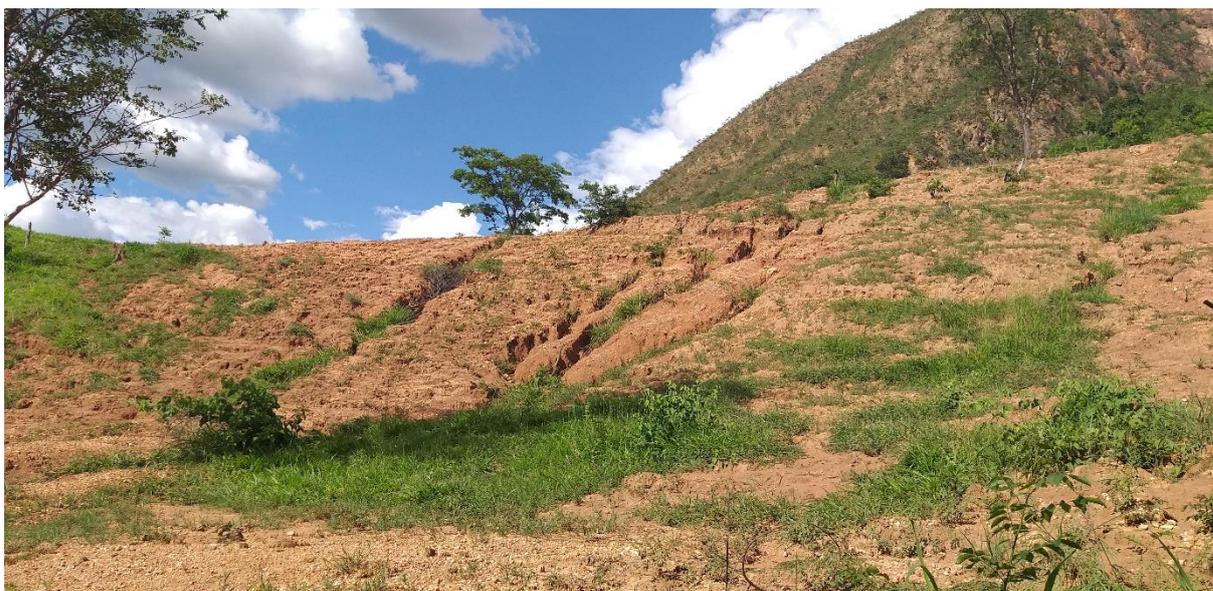
No terreno não há nascente, o rio da Gangorra limita um dos extremos da propriedade, percorrendo por 100 m em sua área, tendo a mata ciliar preservada, com aproximadamente 10 m de largura em cada margem, há reserva legal com 0,79 ha, correspondendo a 6% da área total, e o acesso principal à propriedade dá-se apenas à pé ou à cavalo por uma estrada vicinal em mau estado de conservação. Também se observa a ocorrência de processo erosivo avançado em parte do terreno que tem contribuído com o assoreamento do rio da Gangorra.

Figura 4.139 – Erosão na Propriedade 42

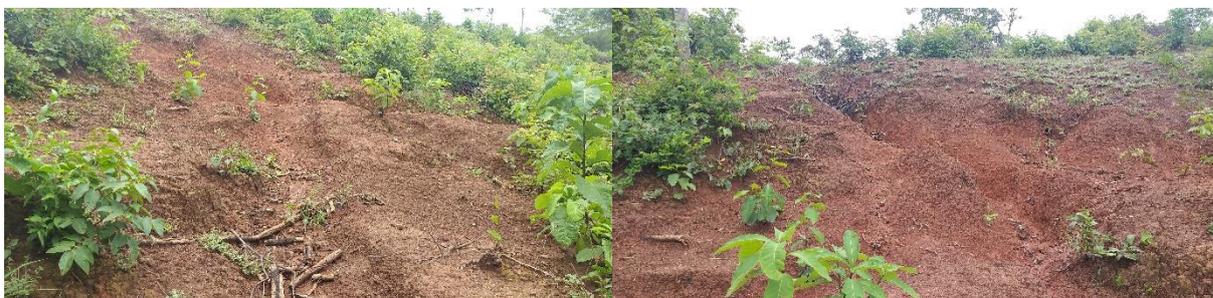
Figura 4.145 – Erosão na Propriedade 44

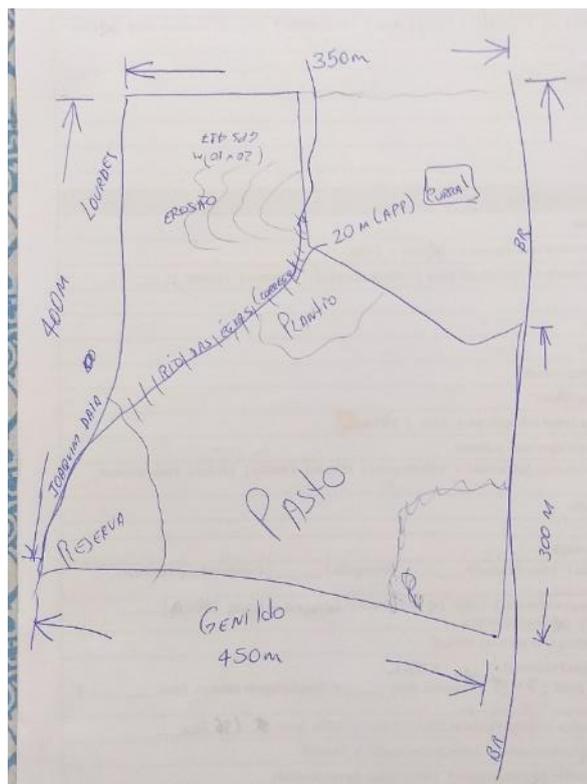
Figura 4.146 – Croqui simplificado da Propriedade 44

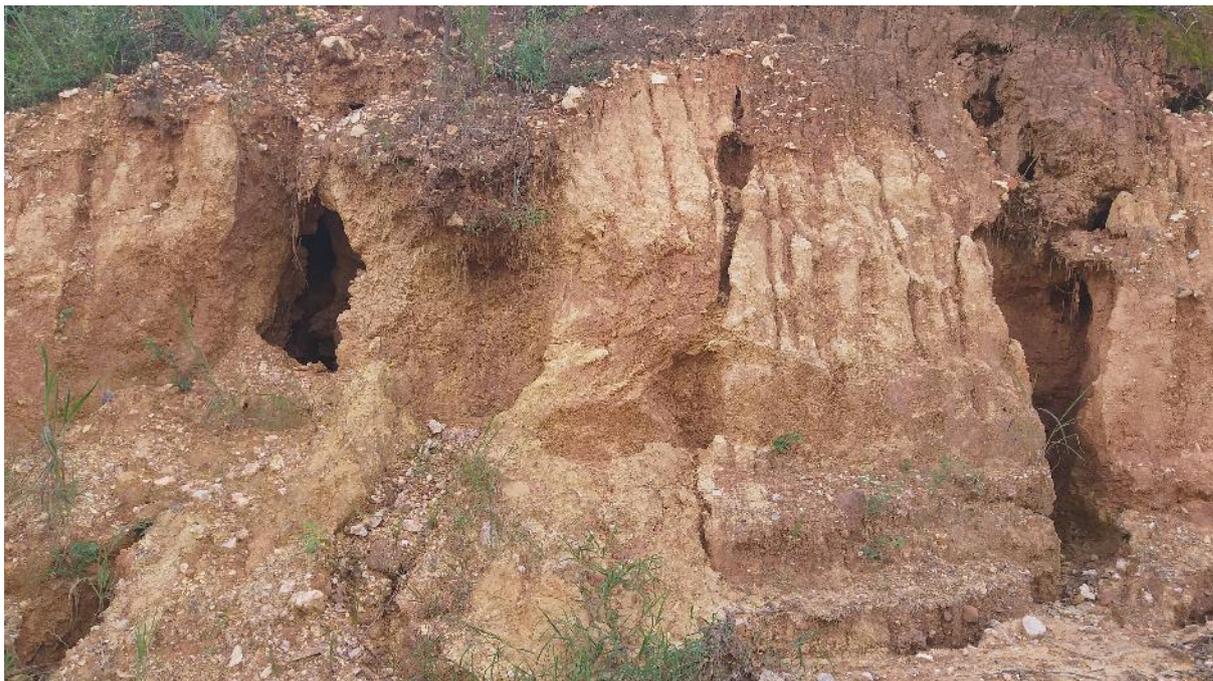
Figura 4.148 – Erosão 01 na Propriedade 45

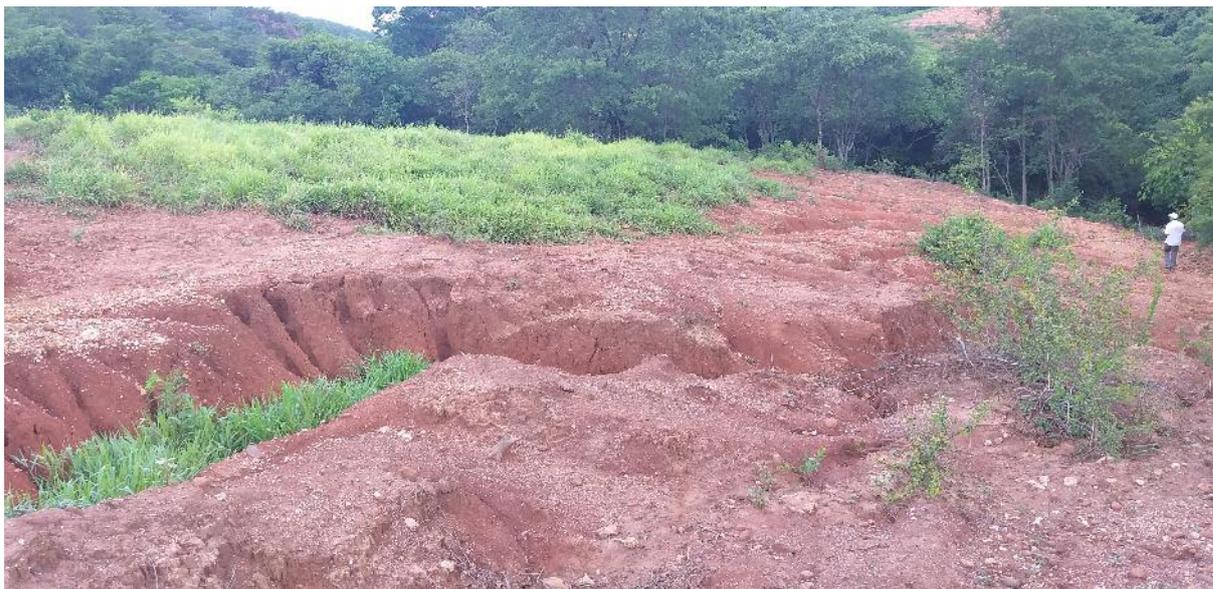
Figura 4.149 – Erosão 02 na Propriedade 45

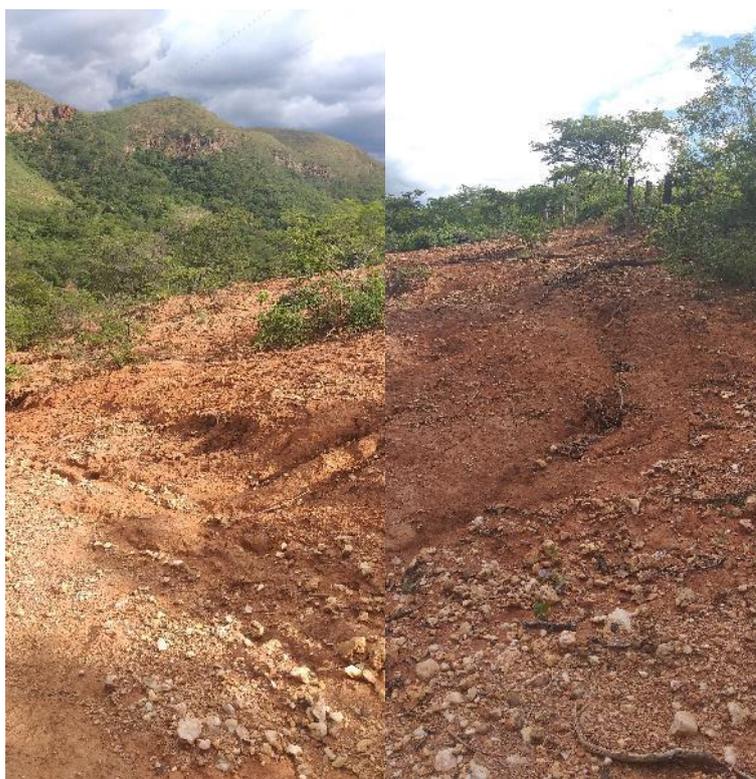
Figura 4.150 – Erosão 03 na Propriedade 45

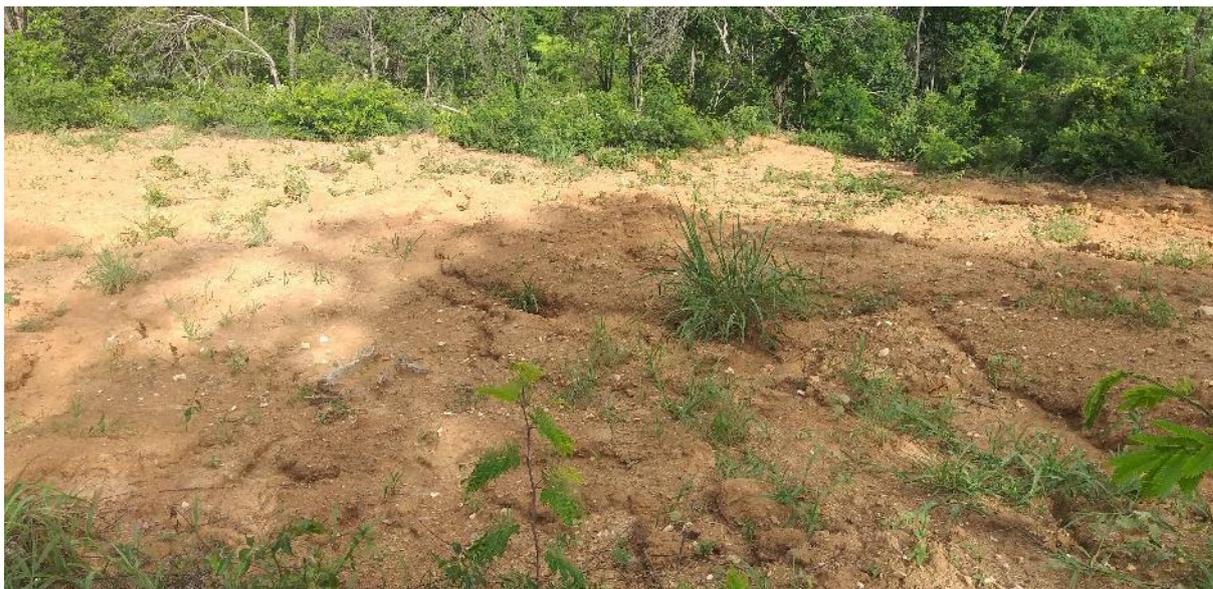
Figura 4.151 – Erosão 04 na Propriedade 45

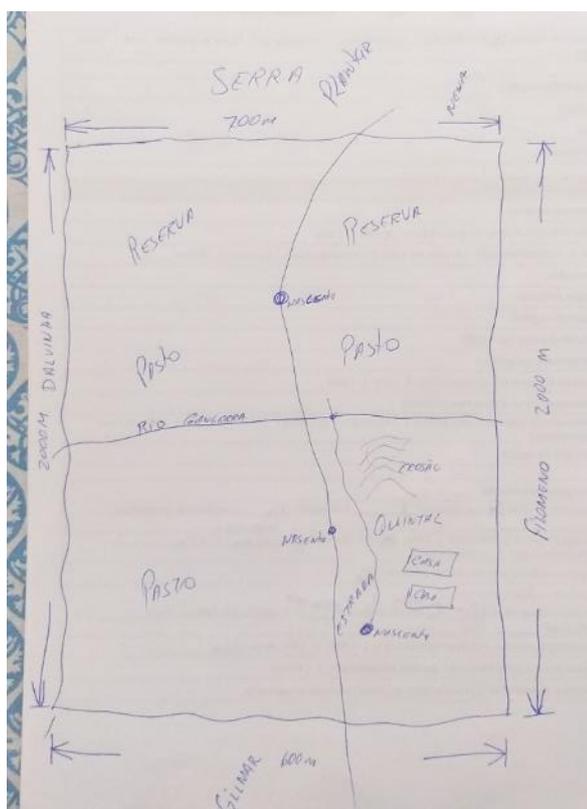
Figura 4.152 – Croqui simplificado da Propriedade 45

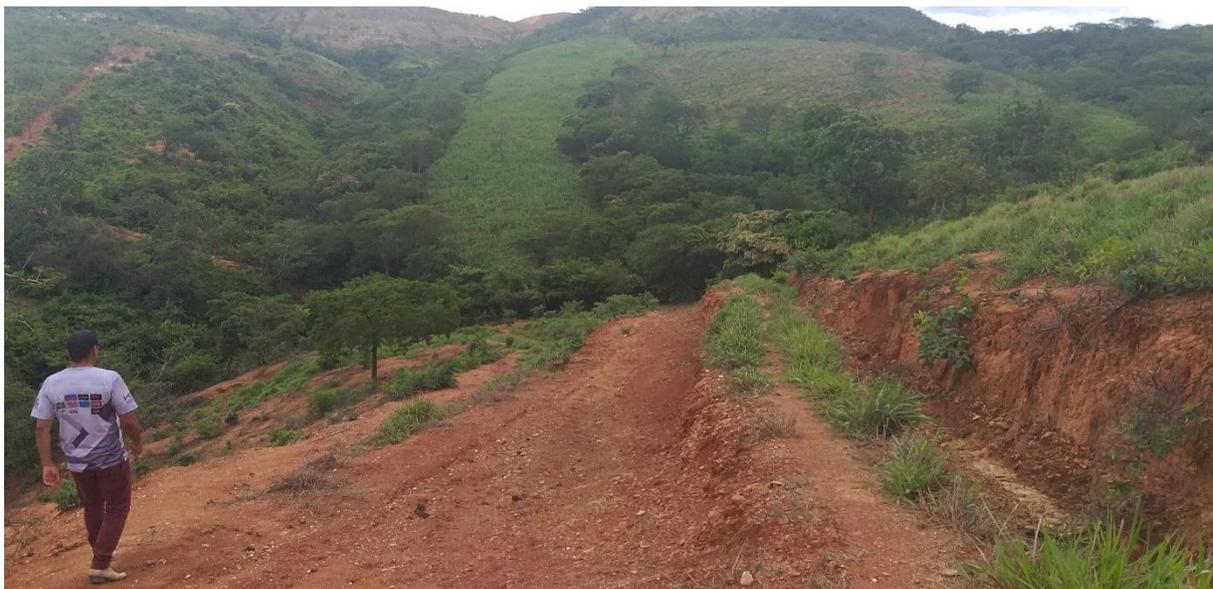
Figura 4.163 – Estrada interna da Propriedade 49

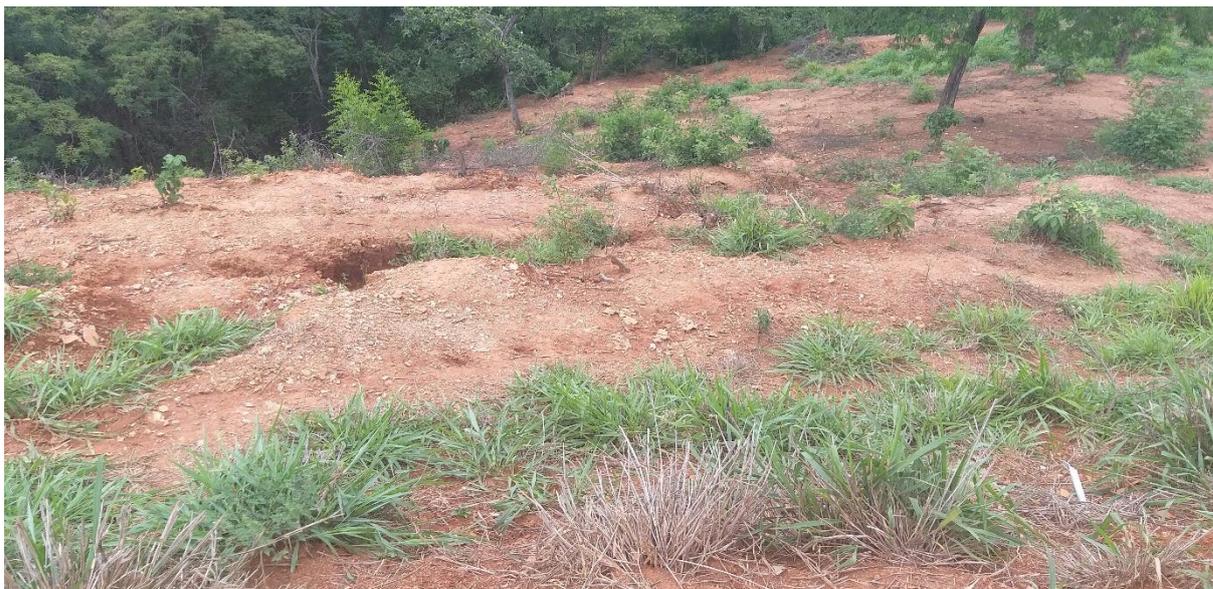
No terreno há 1 nascente protegida, com mais de 100 metros de raio de vegetação nativa em torno e cercada, o afluente e o córrego das Éguas limitam um dos extremos da propriedade, tendo a mata ciliar preservada, com aproximadamente 60 m de largura, há reserva legal com 15,4968 ha, correspondendo a 18% da área total, e o acesso principal à propriedade dá-se por uma estrada pavimentada em bom estado de conservação. Também se observa a ocorrência de processos erosivos avançados em parte do terreno que têm contribuído com o assoreamento do córrego das Éguas.

Figura 4.165 – Erosão 01 na Propriedade 49

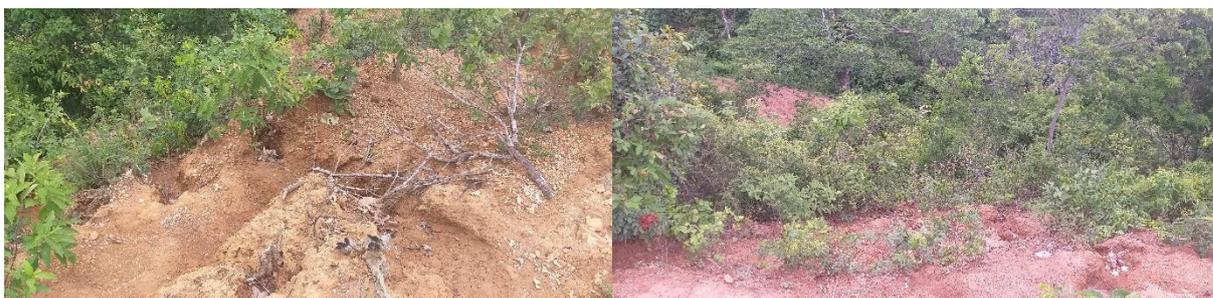
Figura 4.166 – Erosão 02 na Propriedade 49

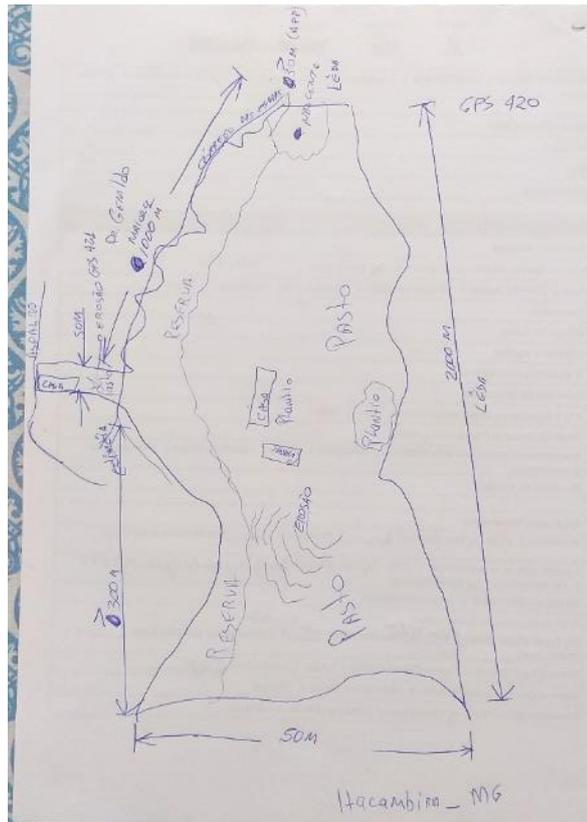
Figura 4.167 – Croqui simplificado da Propriedade 49

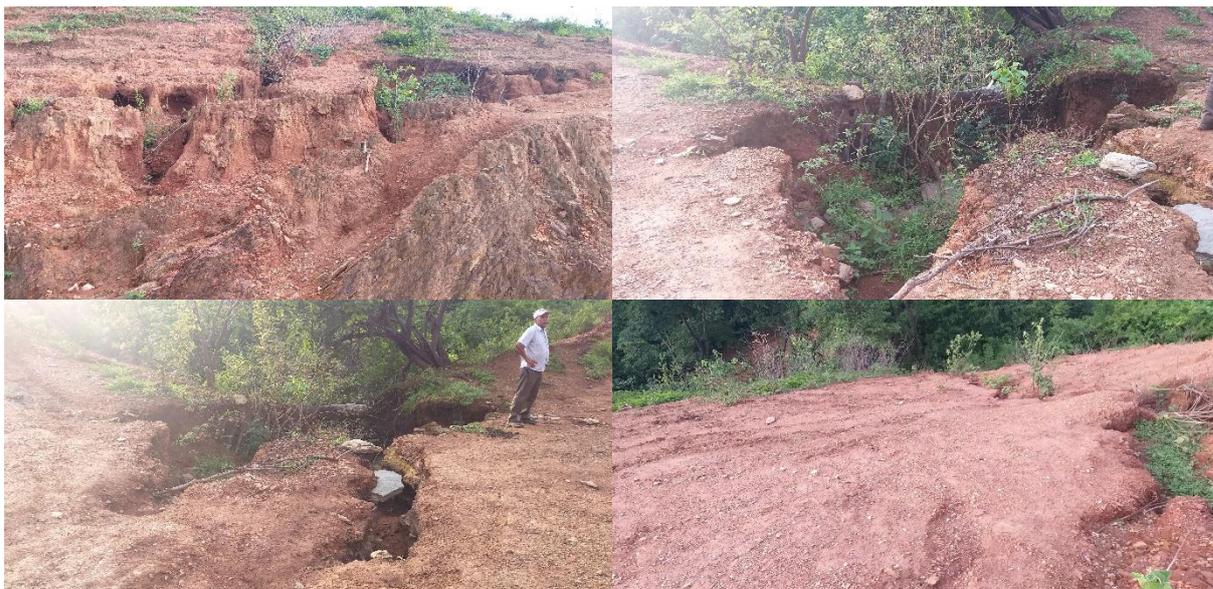
a ocorrência de processos erosivos avançados em parte do terreno que têm contribuído com o assoreamento do córrego Encantado.

Figura 4.171 – Erosão na Propriedade 50

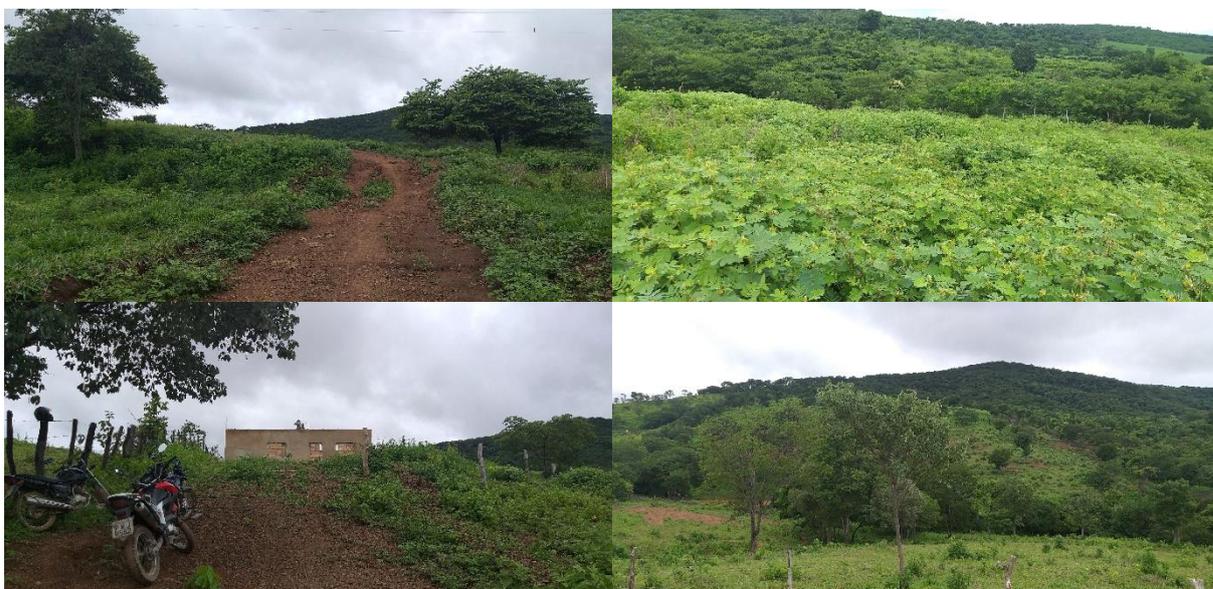
Figura 4.173 – Propriedade 51

No terreno não há nascente, o córrego Munduri atravessa a propriedade, não tendo a mata ciliar preservada, há reserva legal com 6,82 ha, correspondendo a 21% da área total, e o acesso principal à propriedade dá-se por uma estrada não pavimentada em bom estado de conservação. Não se observa a ocorrência de processo erosivo no terreno.

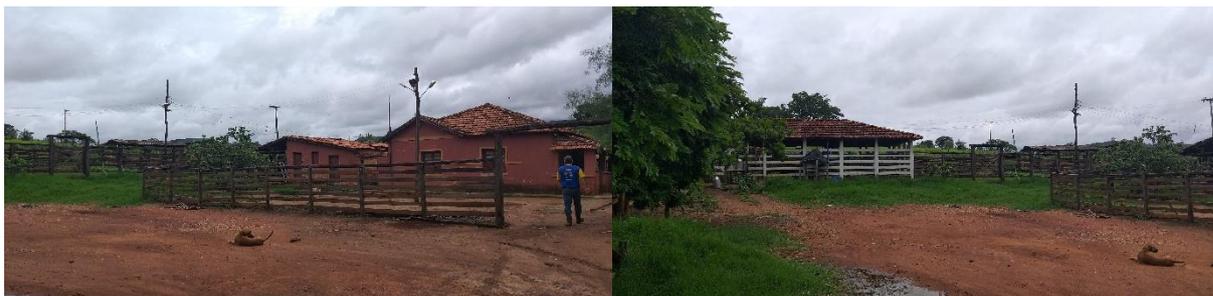
Figura 4.175 – Propriedade 52

No terreno não há nascente, o rio São Joaquim limita um dos extremos da propriedade, percorrendo por 400 m em sua área, tendo a mata ciliar preservada, com aproximadamente 15 m de largura, há reserva legal com 16 ha, correspondendo a 20% da área total, e o acesso principal à propriedade dá-se por uma estrada não pavimentada em bom estado de conservação. Não se observa a ocorrência de processo erosivo no terreno.

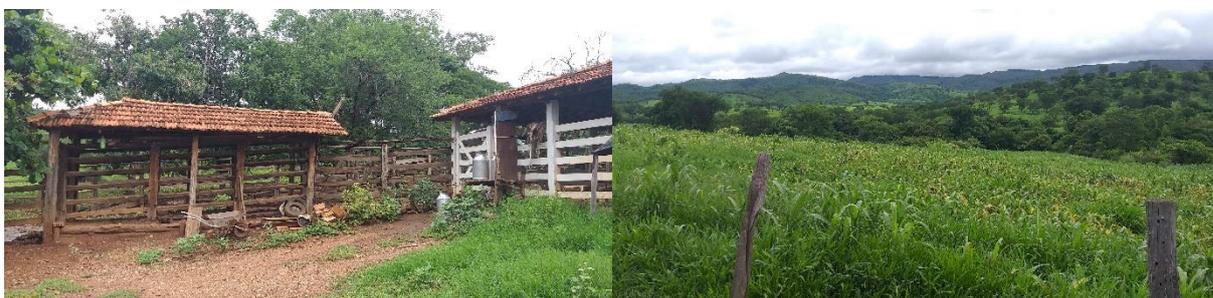
Figura 4.176 – Criação animal e cultivo na Propriedade 52

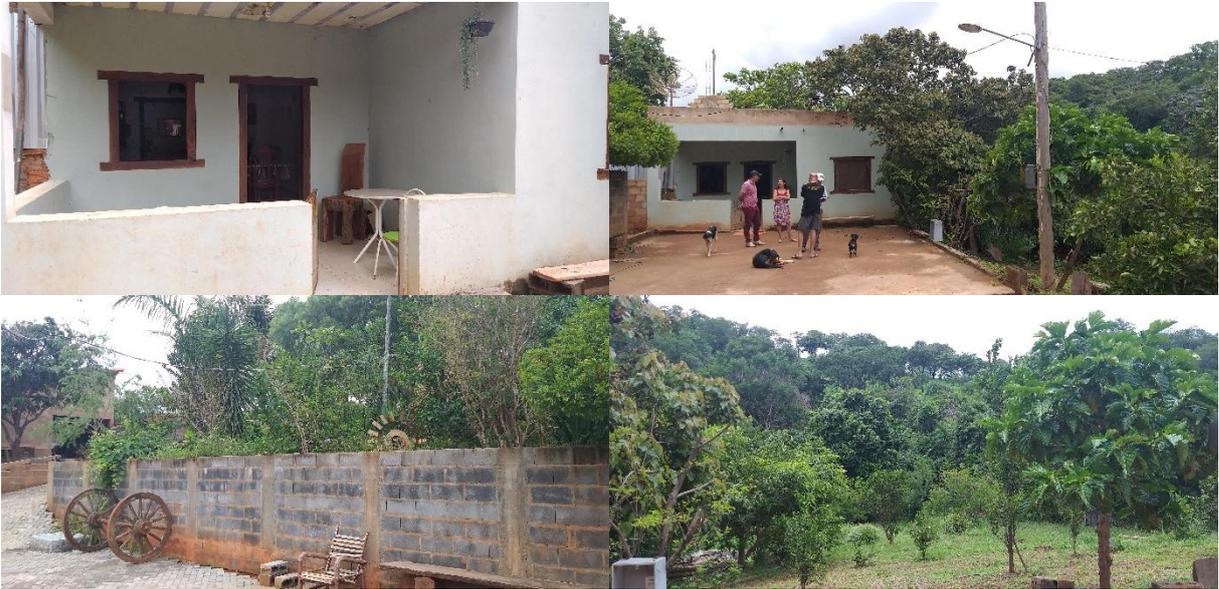
Figura 4.178 – Propriedade 53

No terreno não há nascente, o rio São Joaquim atravessa a propriedade, percorrendo por 100 m em sua área, tendo a mata ciliar preservada, com aproximadamente 10 a 30 m de largura nas duas margens, há reserva legal com 2 ha, correspondendo a 24% da área total, e o acesso principal à propriedade dá-se por uma estrada não pavimentada em bom estado de conservação. Não se observa a ocorrência de processo erosivo no terreno.

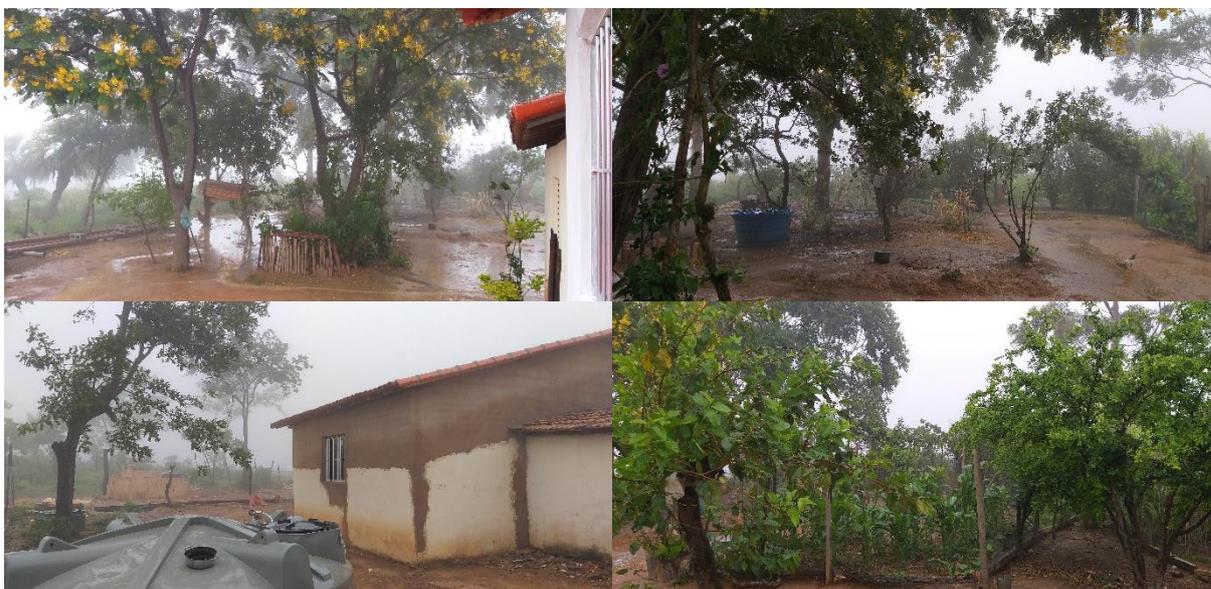
Figura 4.180 – Propriedade 54

No terreno não há nascente, o córrego Morro Preto limita um dos extremos da propriedade, tendo a mata ciliar preservada, há reserva legal com 2,0 ha, correspondendo a 21,1% da área total, e o acesso principal à propriedade dá-se por uma estrada não pavimentada em mau estado de conservação. Não se observa a ocorrência de processo erosivo no terreno.

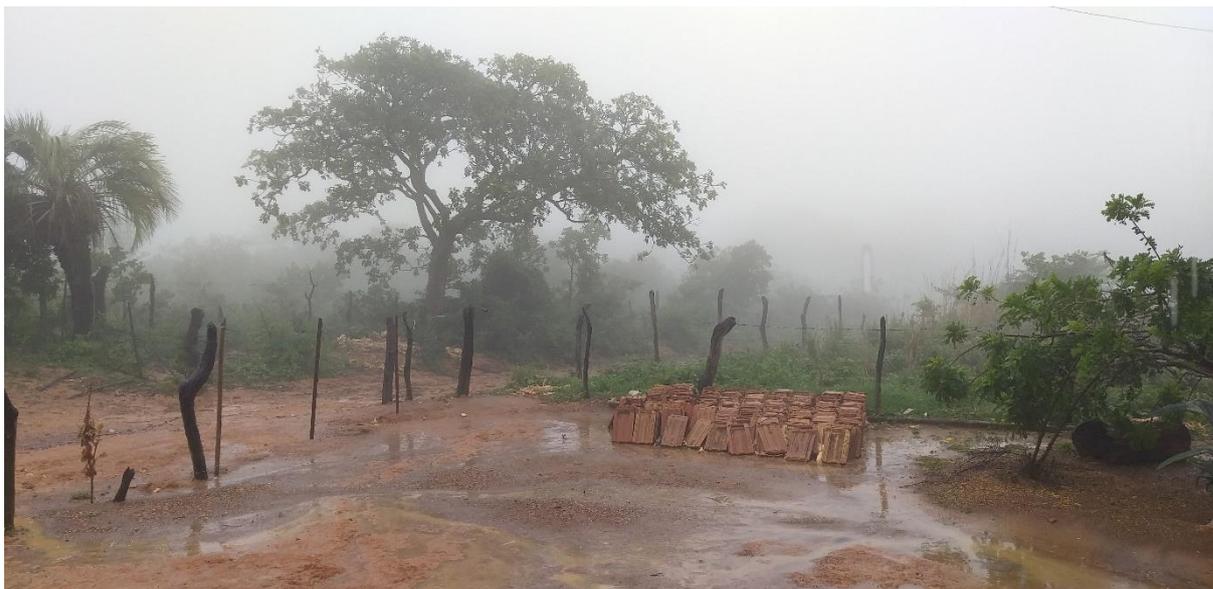
Figura 4.181 – Estrada de acesso à Propriedade 54

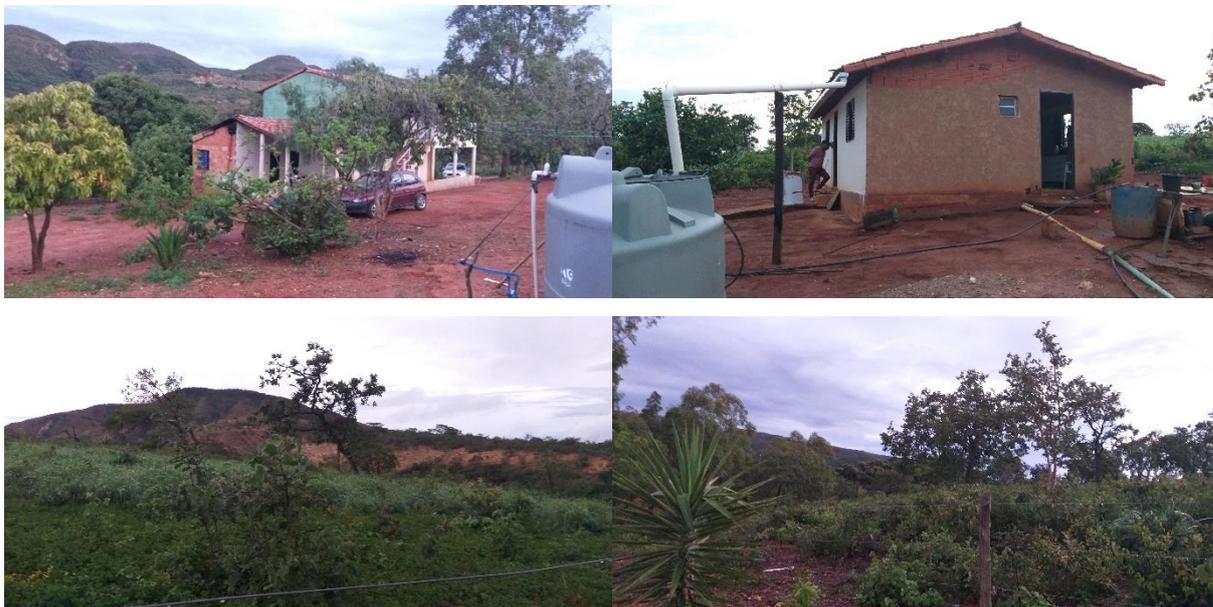
Figura 4.183 – Propriedade 55

No terreno não há nascente, o córrego do Bota atravessa a propriedade limita um dos extremos da propriedade, percorrendo por 200 m em sua área, tendo a mata ciliar preservada, com aproximadamente 10 m de largura em cada margem, há reserva legal com 2 ha, correspondendo a 67% da área total, e o acesso principal à propriedade dá-se por uma estrada não pavimentada em mau estado de conservação. Não se observa a ocorrência de processo erosivo no terreno.

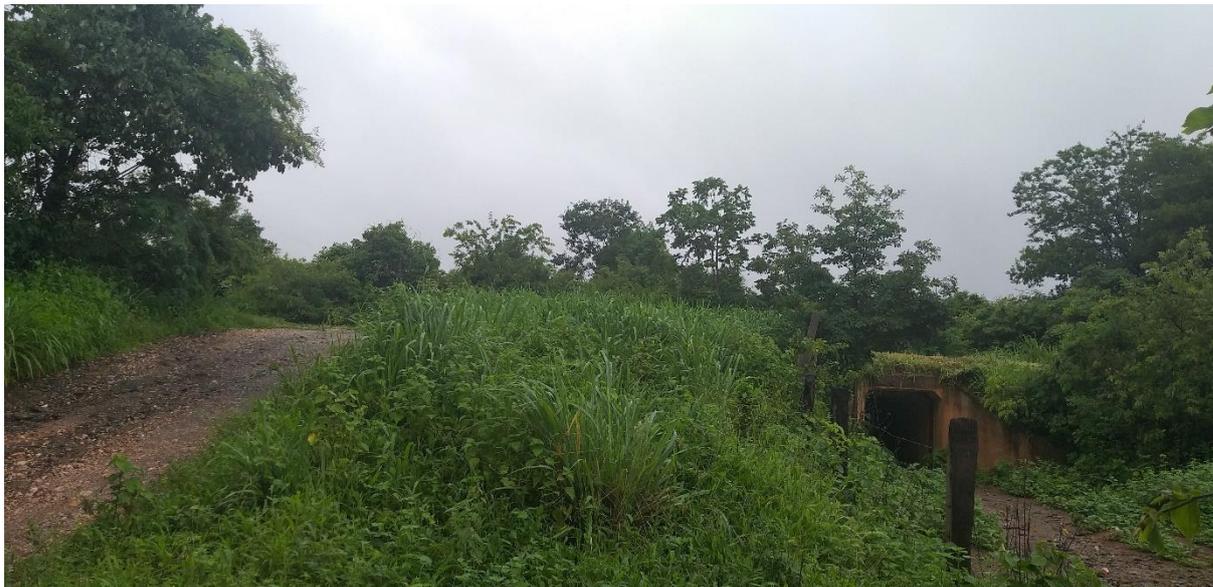
Figura 4.186 – Estradas de acesso à Propriedade 57 (à esquerda estrada de terra e acima estrada pavimentada – MG-308)
