**CONTRATAÇÃO DE CONSULTORIA PARA ELABORAÇÃO DE
DIAGNÓSTICO E PROJETO BÁSICO DE CONSERVAÇÃO DE
RECURSOS HÍDRICOS EM UMA PARCELA DA BACIA
HIDROGRÁFICA DO RIO JURAMENTO, JURAMENTO - MINAS
GERAIS**

PRODUTO 3: Cadastro Fundiário das Propriedades

Este documento – Produto 3: Cadastro Fundiário das Propriedades – apresenta as informações sobre as propriedades cadastradas na área de estudo do trabalho.

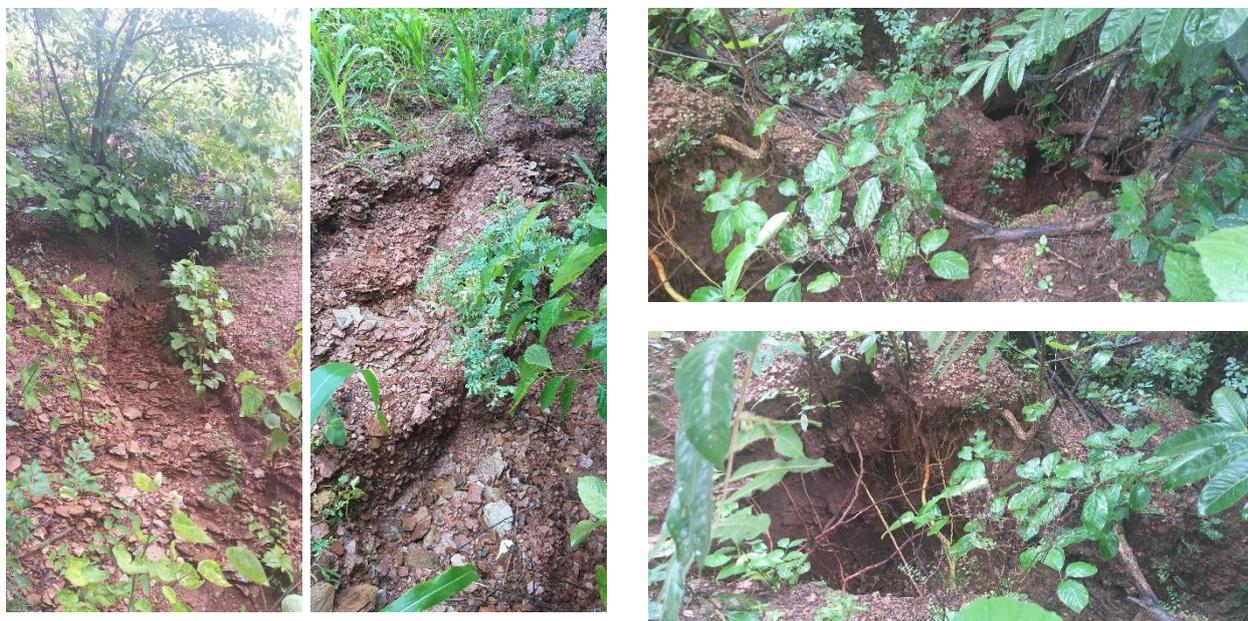
Figura 4.187 – Erosão na Propriedade 57

Nas Figura 4.185, Figura 4.186 e Figura 4.187 são apresentados registros fotográficos das características da propriedade e na Figura 4.188 é apresentado croqui simplificado com dimensões, elementos componentes e limites da propriedade.

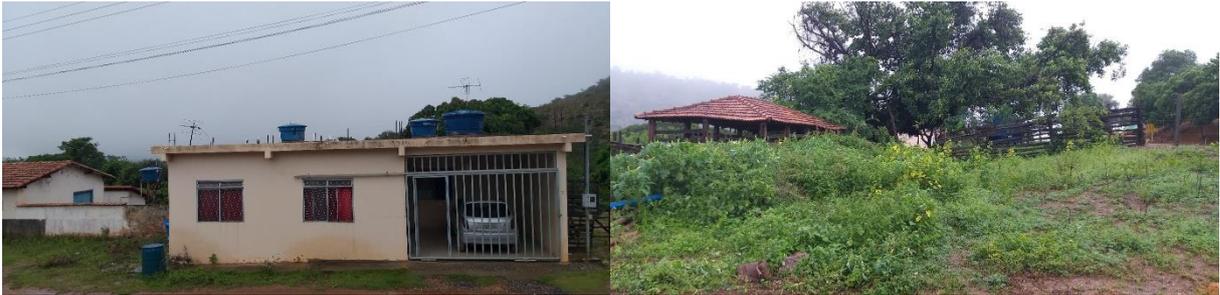
Figura 4.189 – Propriedade 58

No terreno há 3 nascentes protegidas, um afluente do córrego das Éguas (córrego Botafogo) limita um dos extremos da propriedade, percorrendo por 1 km em sua área, tendo a mata ciliar preservada, com aproximadamente 50 m de largura, não há reserva legal, e o acesso principal à propriedade dá-se por uma estrada pavimentada em bom estado de conservação. Também se observa a ocorrência de processo erosivo avançado em parte do terreno que tem contribuído com o assoreamento do córrego Botafogo.

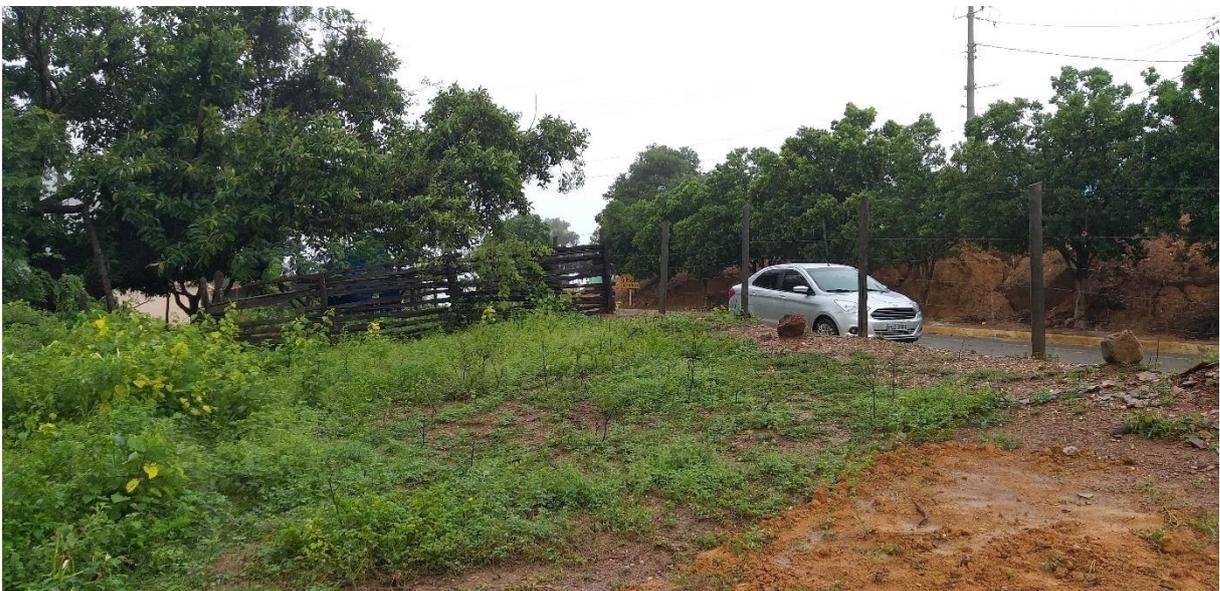
Figura 4.190 – Estrada de acesso à Propriedade 58

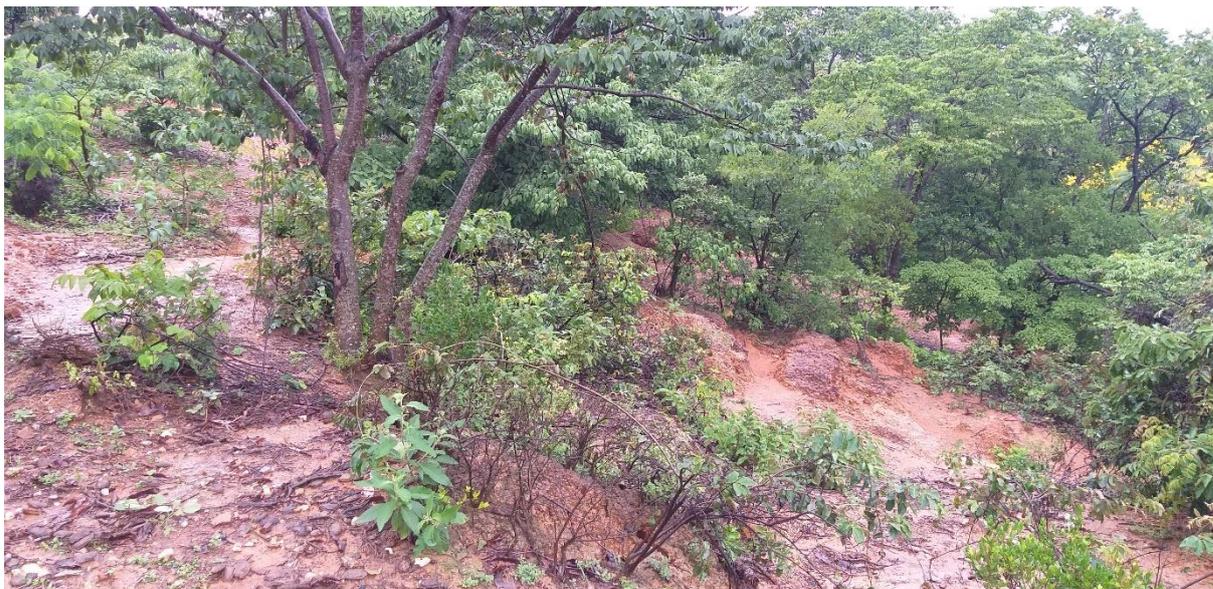
Figura 4.191 – Erosão na Propriedade 58

Quanto às erosões, 37% das propriedades afirmaram que ocorre alguma em seu terreno, sendo o tipo mais comum erosão em sulco e ravinamento. Em alguns casos, a erosão está bem avançada e contribui para o assoreamento do curso d'água mais próximo. O sistema viário é predominantemente não pavimentado, em mau estado de conservação, agravando a degradação do solo e o carreamento de sólidos para os cursos d'água.

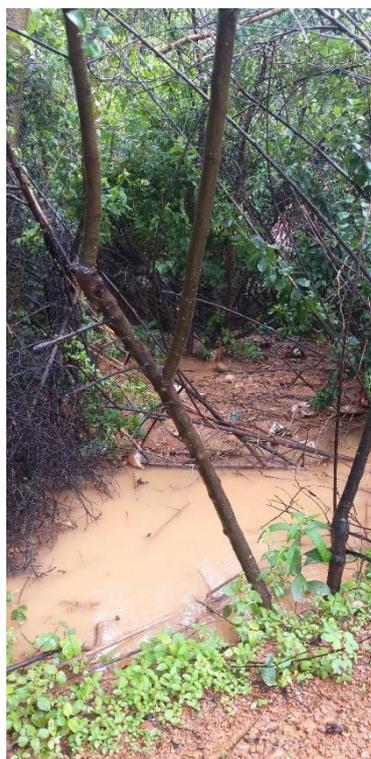
**Figura 4.192 – Córrego Botafogo, afluente do córrego das Éguas, na
Propriedade 58**

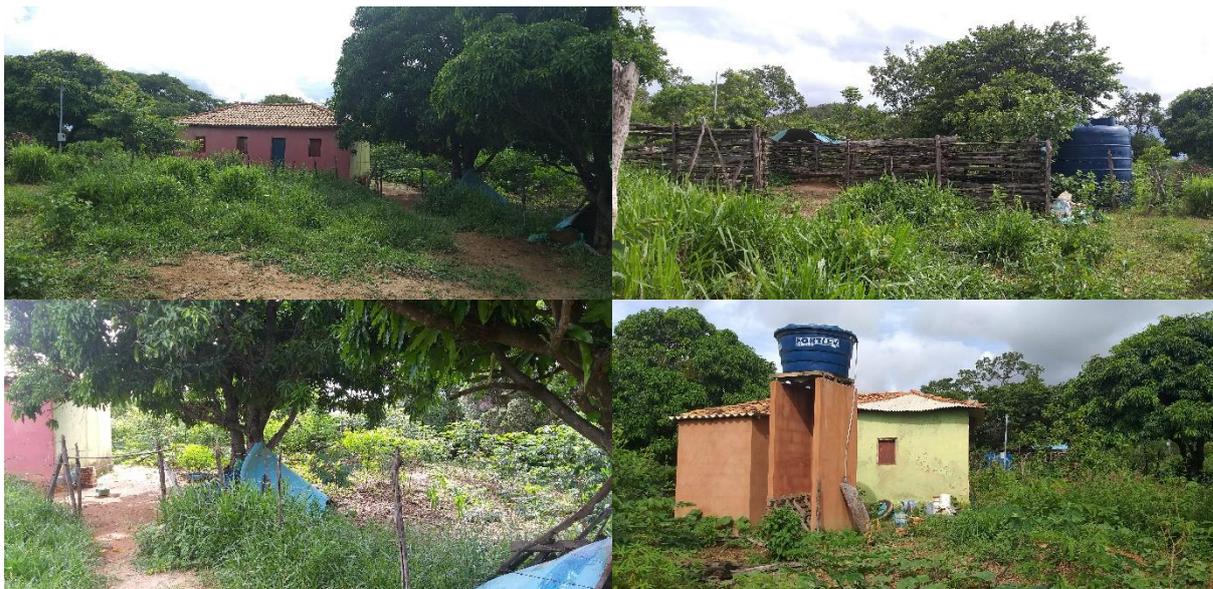
Figura 4.194 – Propriedade 59

No terreno não há nascente, curso d'água, ou reserva legal, e o acesso principal à propriedade dá-se por uma estrada não pavimentada em mau estado de conservação. Não se observa a ocorrência de processo erosivo no terreno.

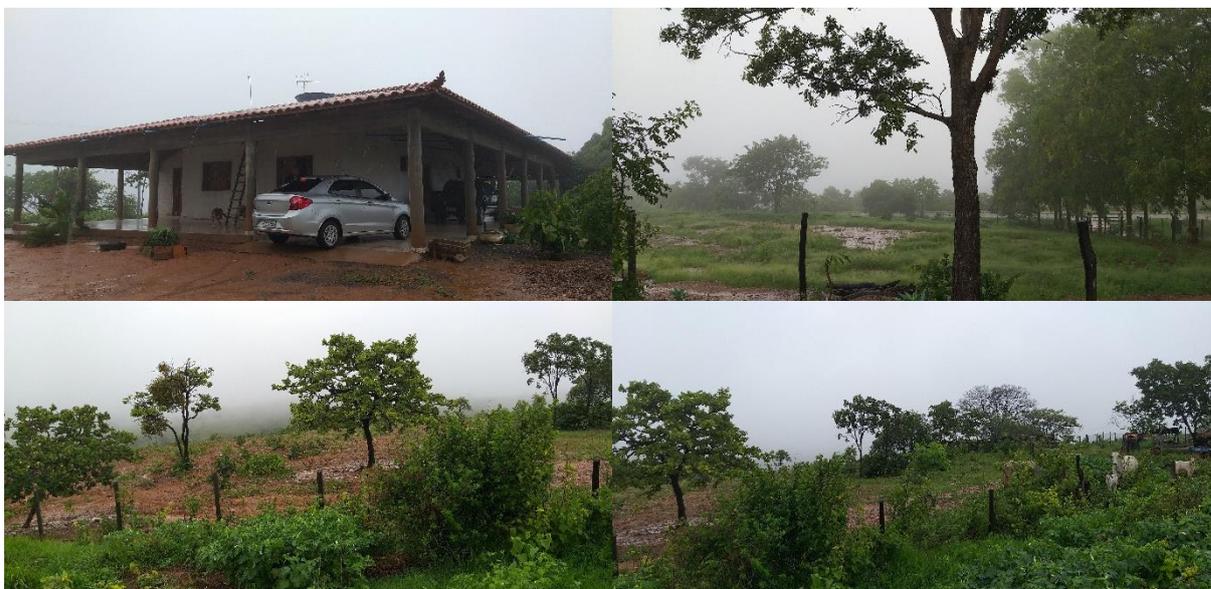
Figura 4.196 – Propriedade 60

No terreno há 1 nascente protegida, localizada fora da bacia do córrego das Éguas, o córrego das Éguas atravessa a propriedade, percorrendo por 800 m em sua área, tendo a mata ciliar preservada, com aproximadamente 100 m de largura, não há reserva legal, e o acesso principal à propriedade dá-se por uma estrada pavimentada em bom estado de conservação. Não se observa a ocorrência de processo erosivo no terreno.

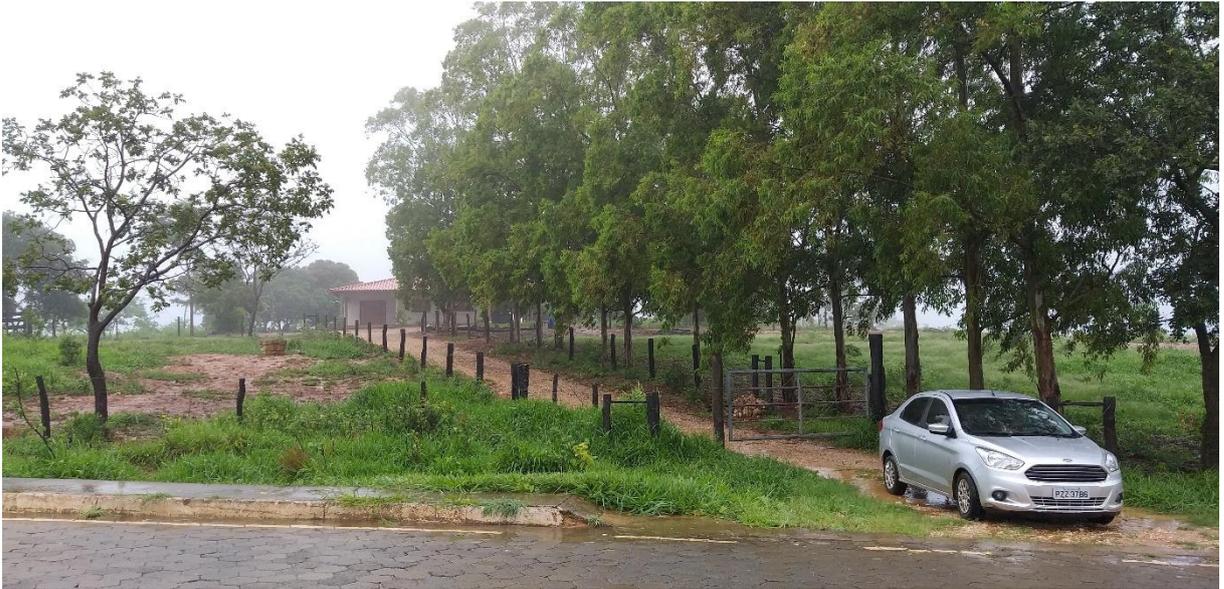
Figura 4.197 – Estrada de acesso à Propriedade 60

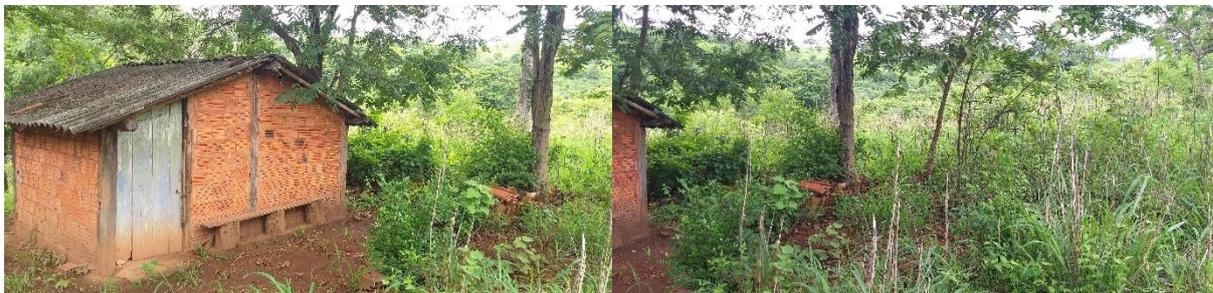
Figura 4.199 – Propriedade 62

No terreno não há nascente, o córrego Encantado (nesse trecho conhecido como rio São Joaquim) atravessa parte da propriedade, percorrendo por 150 m em sua área, tendo parte de sua mata ciliar preservada, com aproximadamente 4 m de largura, não há reserva legal, e o acesso principal à propriedade dá-se por uma estrada vicinal em bom estado de conservação. Não se observa a ocorrência de processo erosivo no terreno.

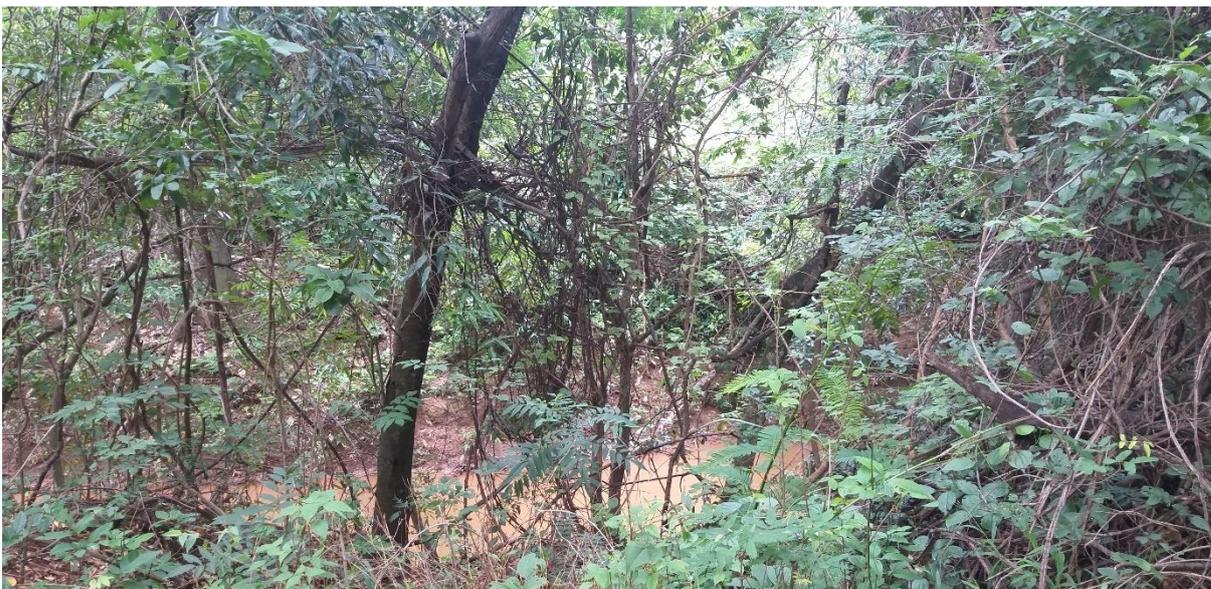
Figura 4.200 – córrego Encantado (rio São Joaquim) na Propriedade 62

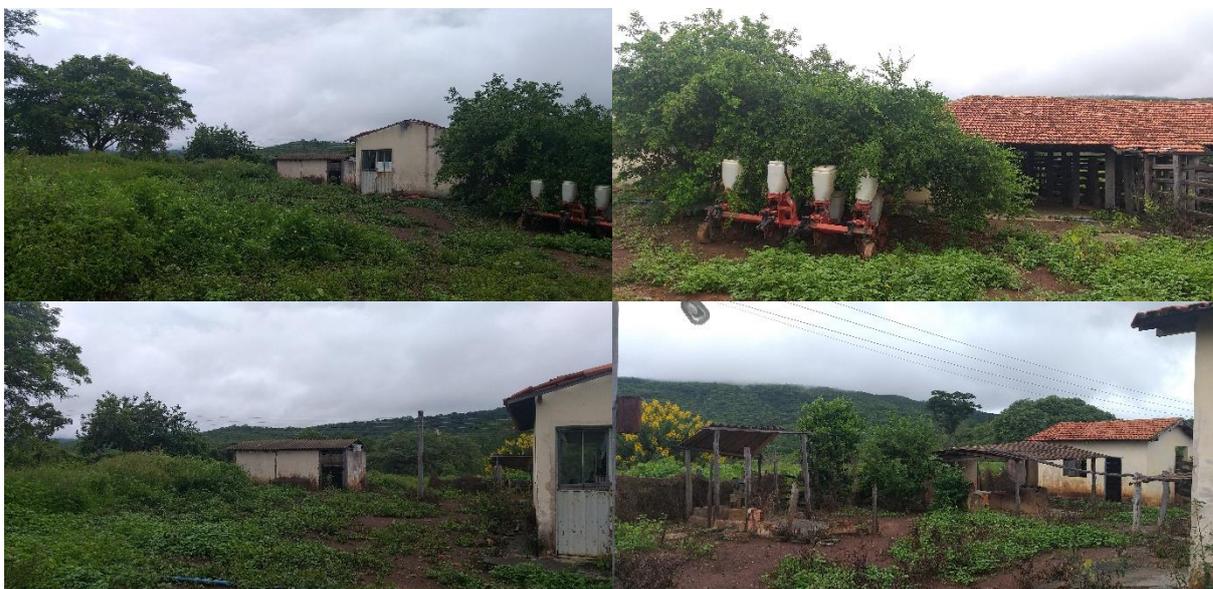
Figura 4.202 – Propriedade 63

No terreno não há nascente, o córrego Munduri limita parte da propriedade, não há reserva legal, e o acesso principal à propriedade dá-se por uma estrada não pavimentada em mau estado de conservação. Não se observa a ocorrência de processo erosivo no terreno.

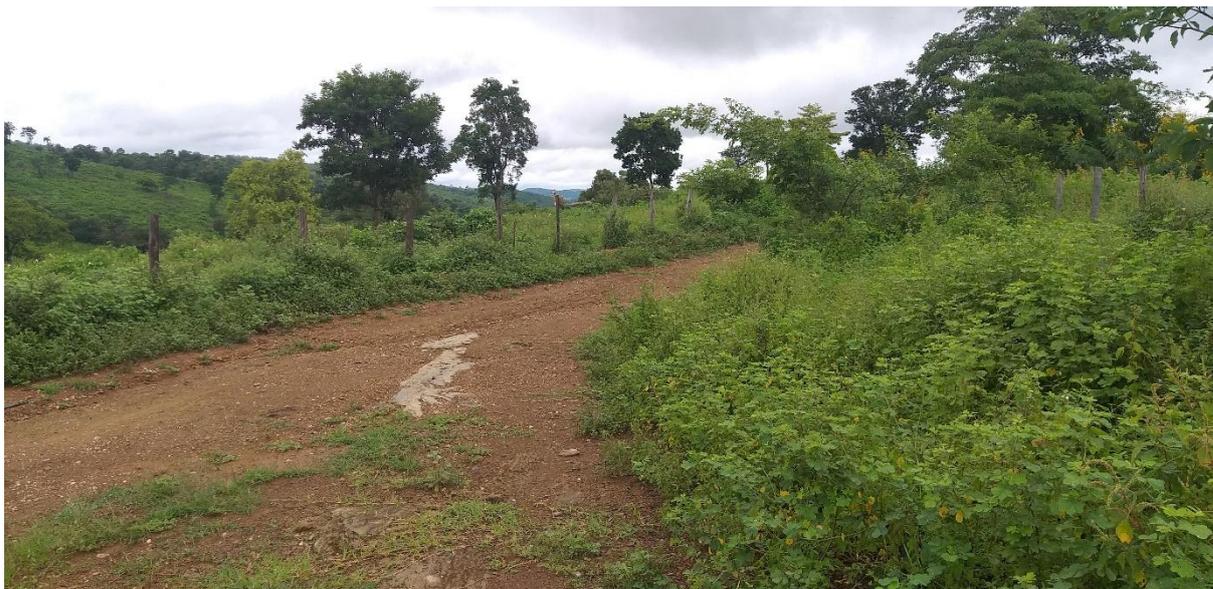
Figura 4.203 – Estrada de acesso à Propriedade 63

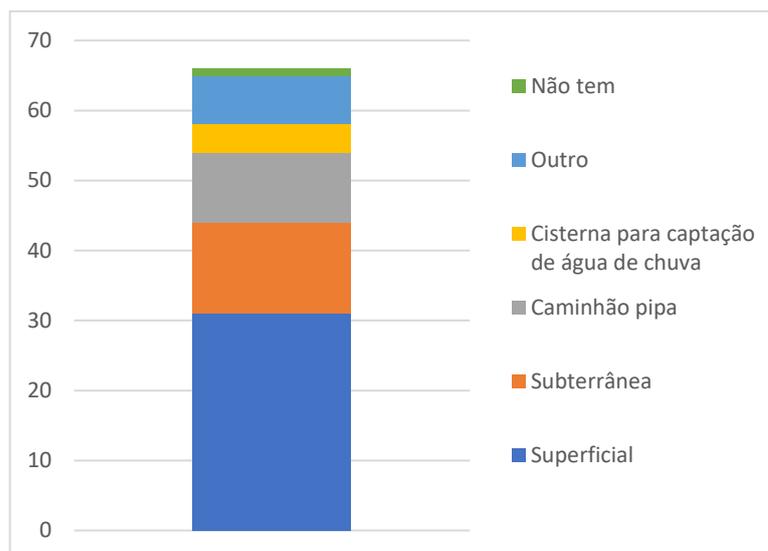
A situação de abastecimento de água, em termos de fontes de abastecimento, é ilustrada na Figura 4.209. É importante ressaltar que caminhão pipa e cisterna de água de chuva são usados como fontes adicionais, sendo que a necessidade do caminhão pipa pode ser indício da insegurança hídrica presente na Bacia do Rio Verde Grande.

Figura 4.209 – Fonte de captação de água das propriedades

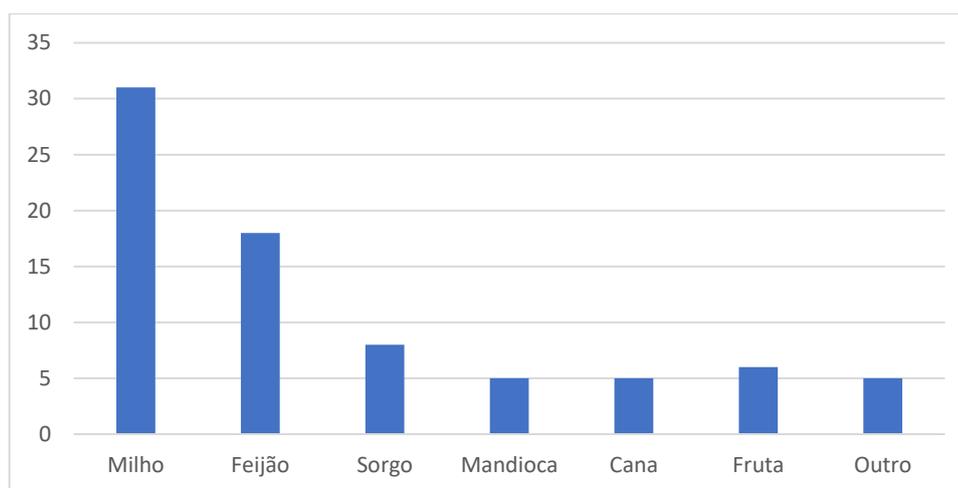
Quanto à agricultura, 40 (quarenta) propriedades, representando 68% do total, afirmaram realizar, enquanto 19 (dezenove) disseram não praticar. As culturas mais praticadas são ilustradas na Figura 4.215, sendo milho e feijão as predominantes.

Figura 4.215 – Número de propriedades que praticam cada tipo de cultura
