**ANEXO I – TERMO DE REFERÊNCIA
ATO CONVOCATÓRIO Nº 010/2020
CONTRATO DE GESTÃO Nº 014/ANA/2010**

**“CONTRATAÇÃO DE PESSOA JURÍDICA PARA EXECUÇÃO DAS OBRAS E
SERVIÇOS DE REQUALIFICAÇÃO AMBIENTAL NA BACIA HIDROGRÁFICA DO
CÓRREGO CONFUSÃO, SÃO GOTARDO - MG”**

FEVEREIRO DE 2020

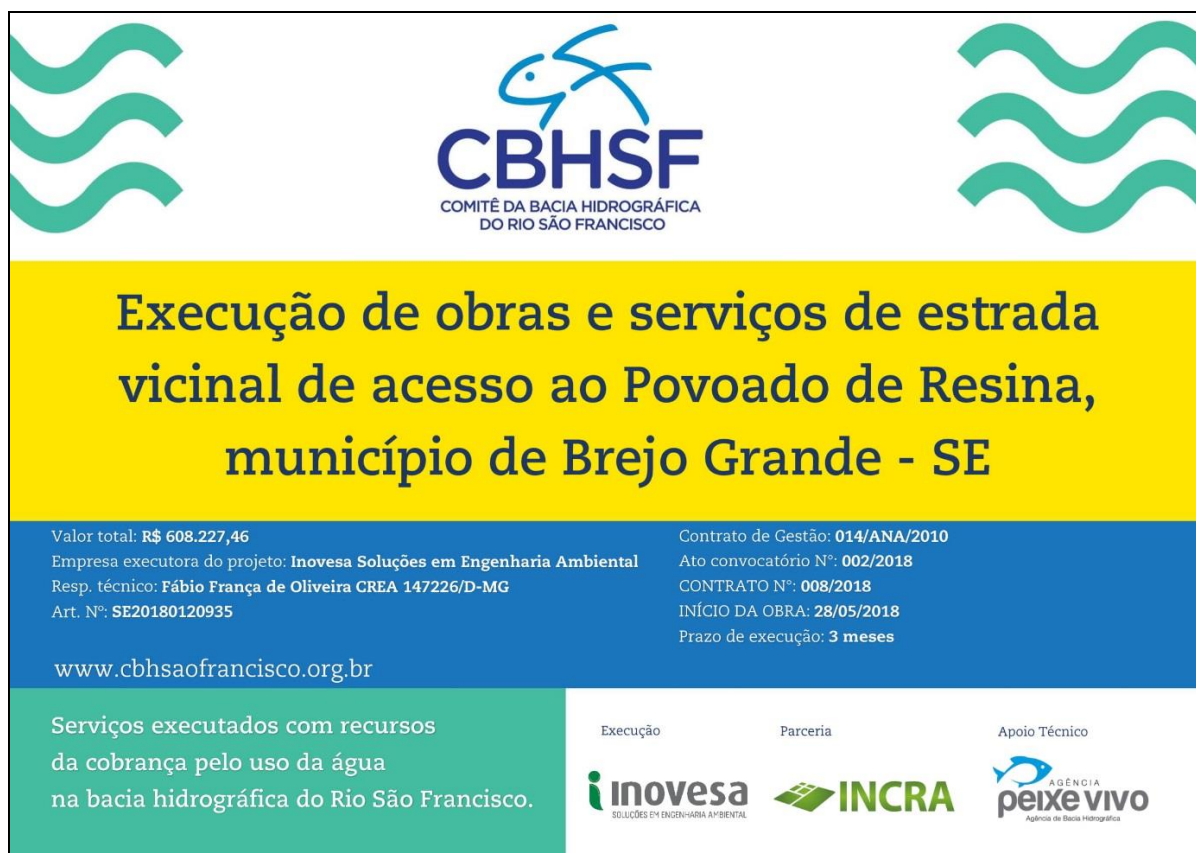
Figura 3- Modelo de placa de identificação de projeto contratado pela Agência Peixe Vivo.
Fonte: Agência Peixe Vivo, 2019.

Na Figura 3 é apresentado o modelo de placa ser confeccionado.

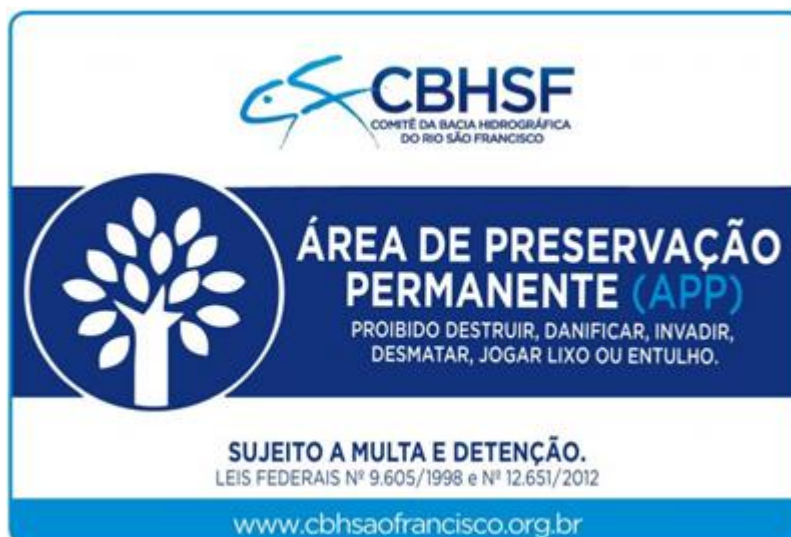
Figura 6- Modelo de placa de identificação de APP

As placas de alumínio serão fixadas a cada 200 m de cerca para fins de identificação da Área de Preservação Permanente, conforme modelo explicitado na Figura 6.

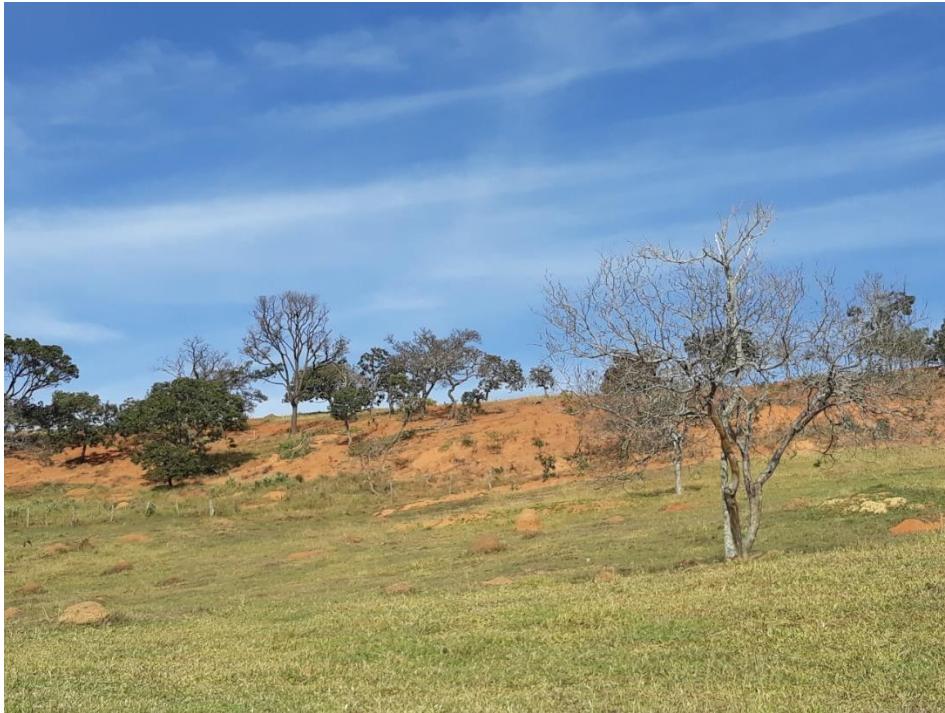
Figura 9- Área degradada na propriedade 42

Descrição: Solo exposto/área degradada com extensão de 1,19 ha

1. Reabilitação do solo com plantio de 3.975 mudas de leguminosas em uma área de 1,19ha.

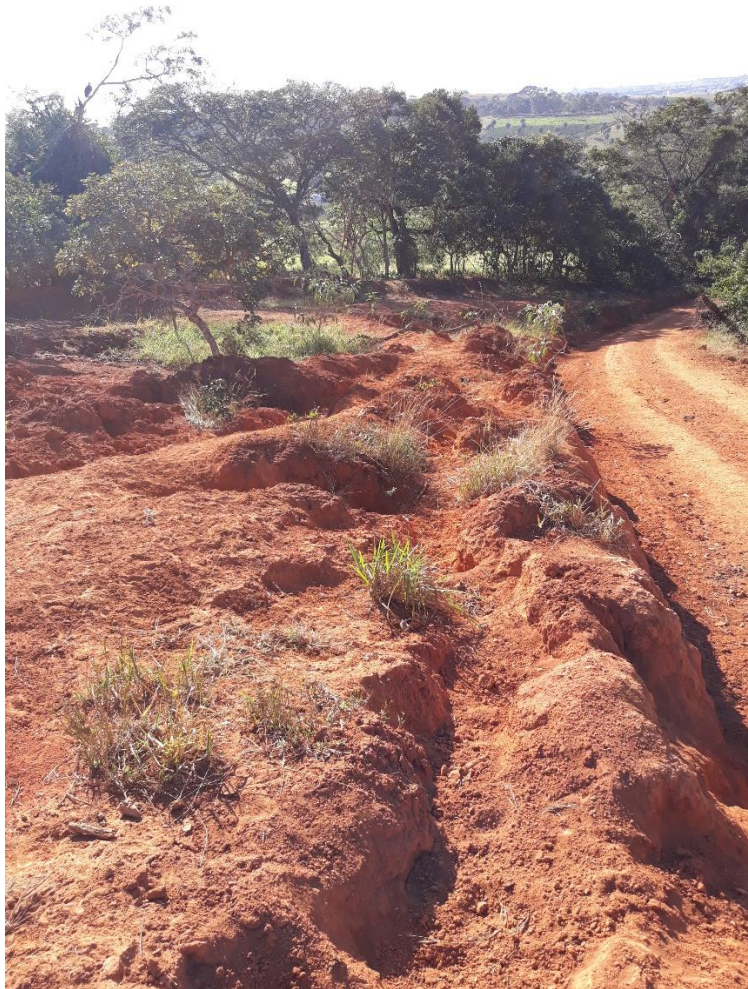
Descrição: Erosão em sulcos dimensões 68m de extensão, 21m de largura e 0,8m de profundidade

Figura 40-Erosão em sulcos na propriedade sem nome

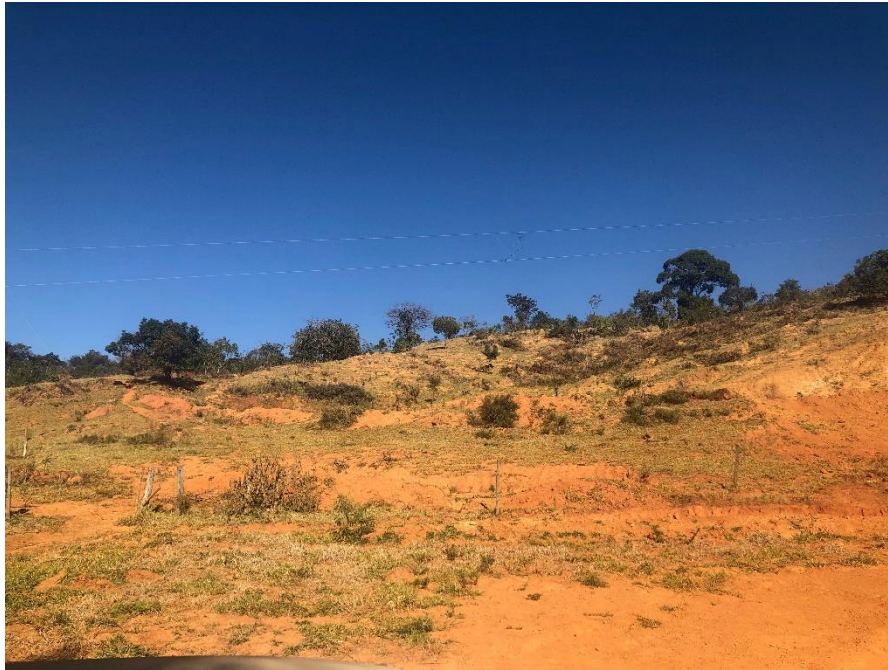
Figura 51- Área degradada na propriedade 56.

Descrição: Solo exposto/Área degradada extensão 0,3 ha

1. Reabilitação do solo com plantio de 750 mudas de leguminosas em uma área de 0,3ha.

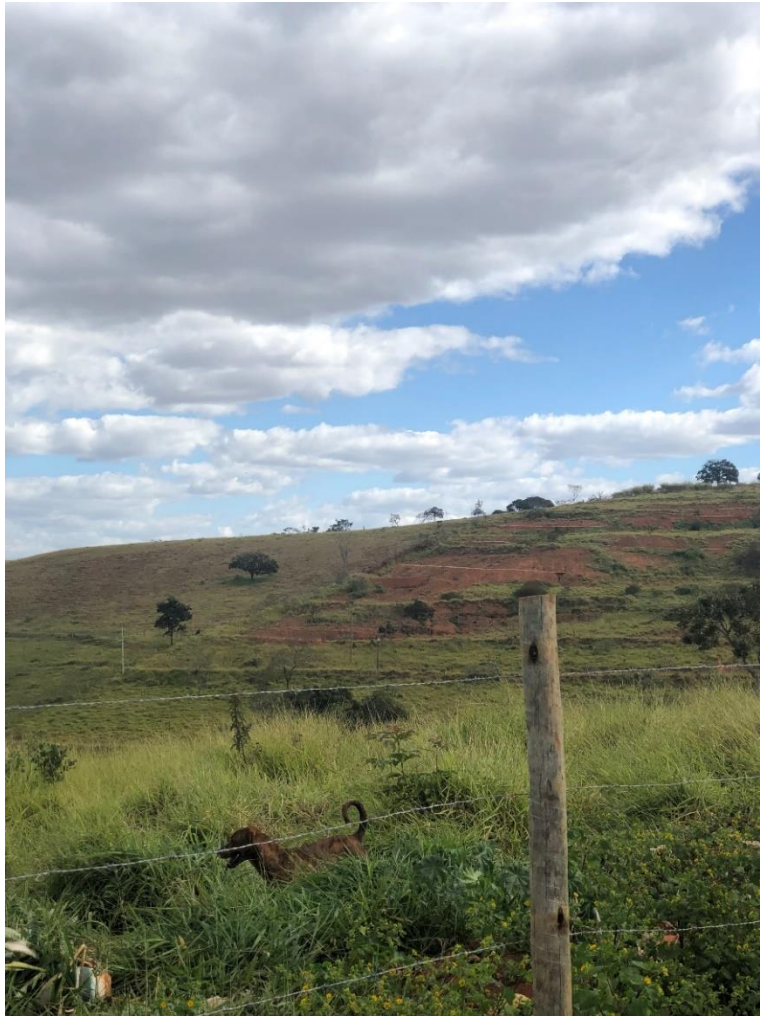
Descrição: Área de cascalheira em recuperação com extensão de 2,21ha

Figura 62- Área em recuperação na propriedade da Prefeitura

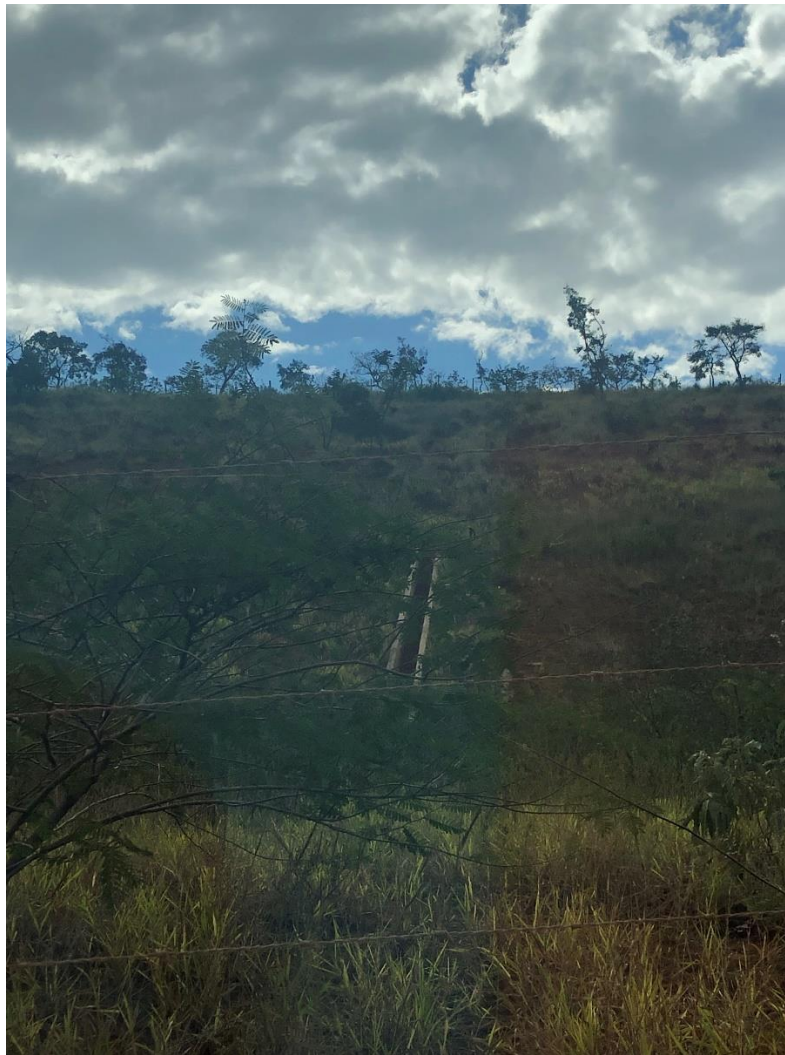
Descrição: Área de cascalheira em recuperação com extensão de 2,31ha

Figura 7- Área em recuperação na propriedade de Prefeitura

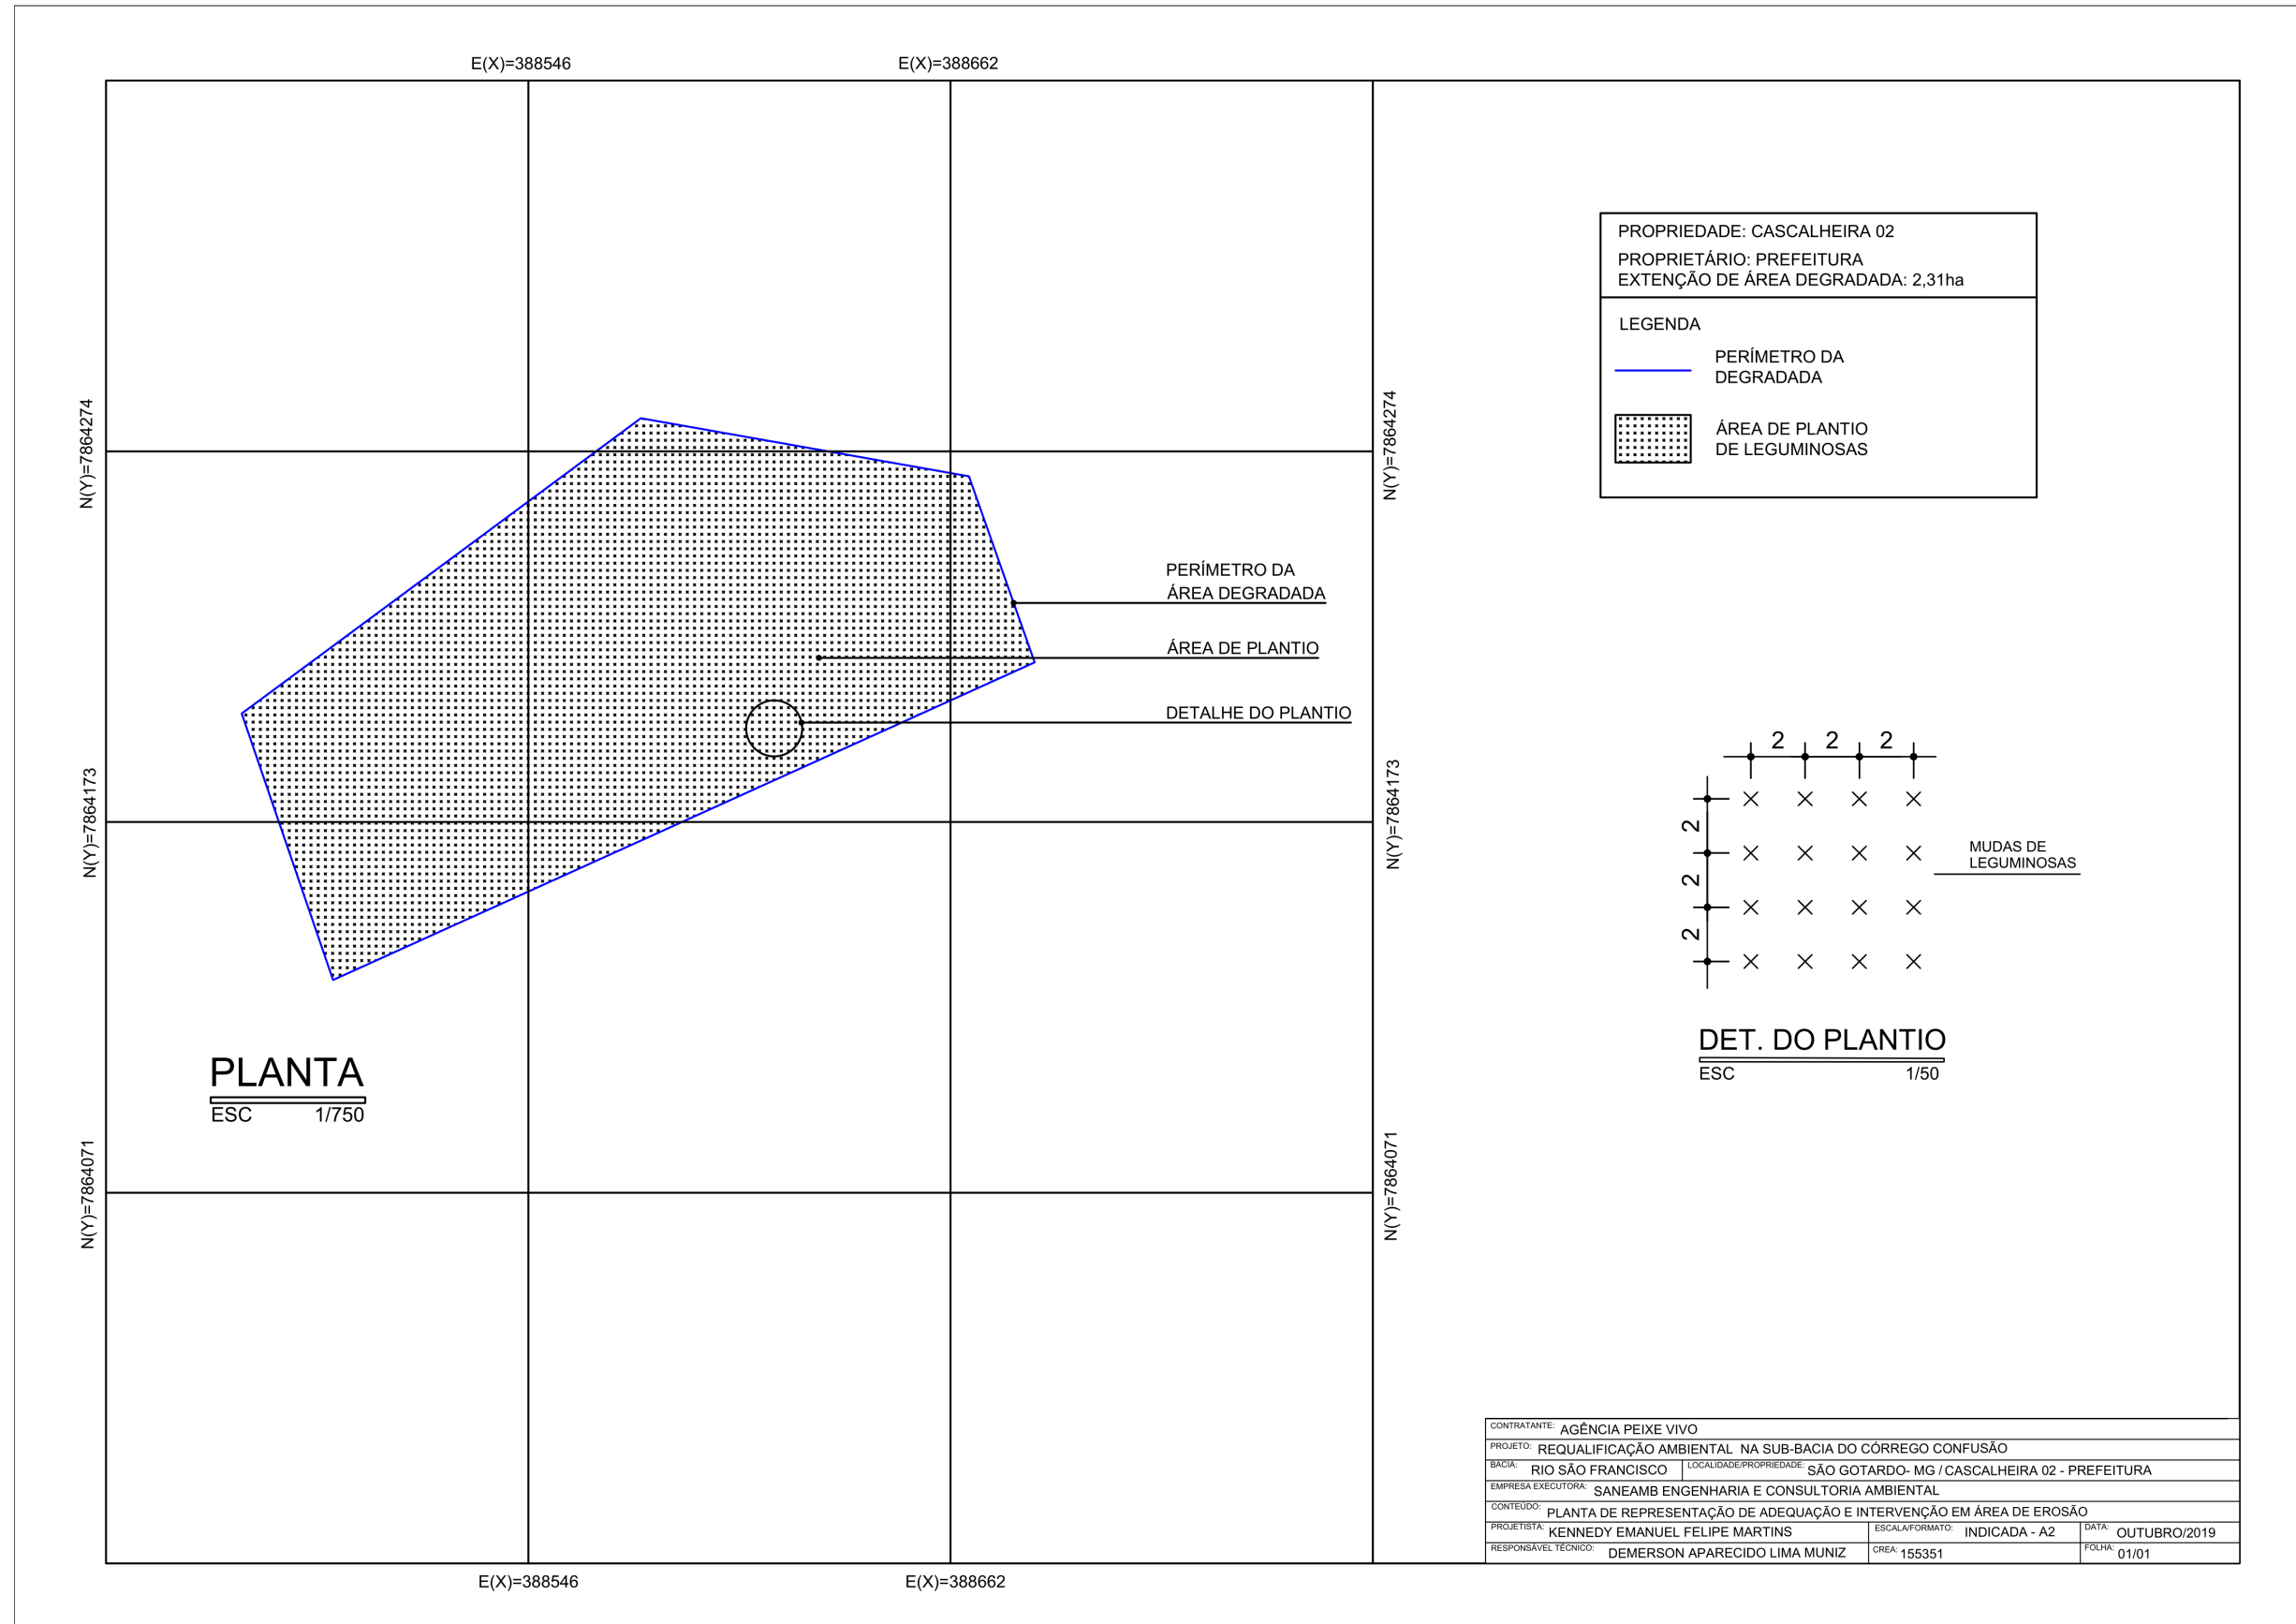
PROPRIEDADE: CASCALHEIRA 02
 PROPRIETÁRIO: PREFEITURA
 EXTENÇÃO DE ÁREA DEGRADADA: 2,31ha

1. Reabilitação do solo com plantio de 5.775 mudas de leguminosas em uma área de 2,31 ha.

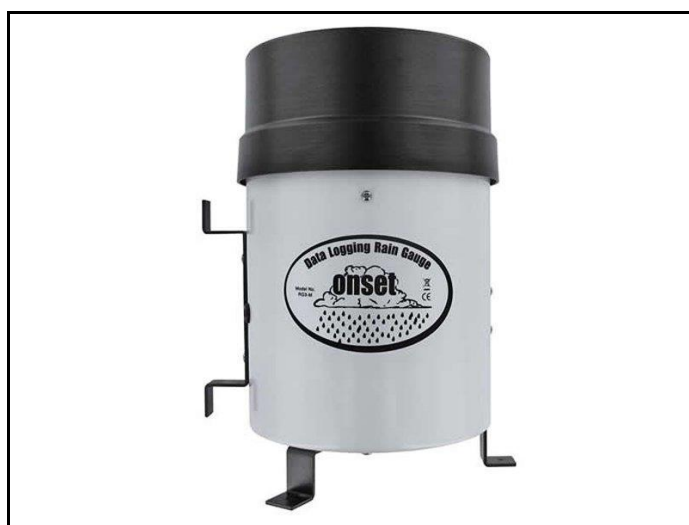
A precipitação será medida por meio de um pluviômetro Digital (Figura 14), que registra dados de precipitação e temperatura, armazenando o histórico de chuva em seu datalogger interno e possibilitando descarregar os dados no computador por USB. O pluviômetro grava dados automaticamente de até 3.200 milímetros de chuva, onde esses dados podem determinar com precisão as taxas de precipitação, o horário em que ocorreu, a duração e o gráfico da chuva durante todo o período que ficou coletando os dados.

Figura 14- Pluviômetro Digital para medição de chuva

As estações autorizadas da empresa serão utilizadas para geração dos dados necessários para emissão da série histórica de pluviosidade local.

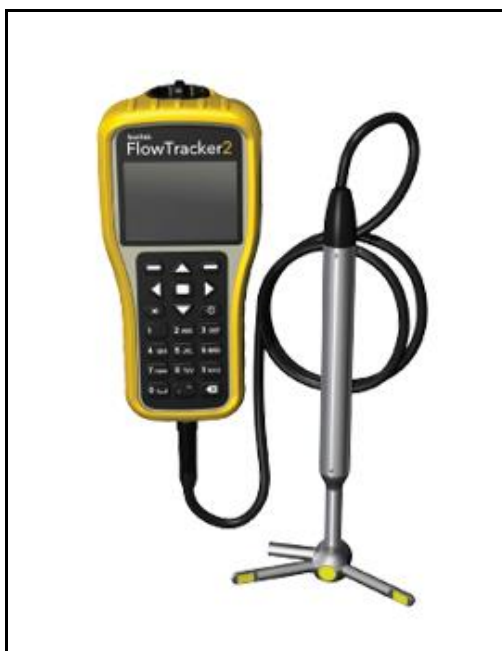
O conhecimento das vazões é necessário para se fazer um balanço de disponibilidades e demandas ao longo do tempo. A vazão será medida no curso d'água principal de cada propriedade escolhida, com o auxílio de medidor portátil de vazão (Figura 15) pelo método Doppler Acústico de Velocidade (ADV). O aparelho orienta o processo de medição passo a passo, além de emitir alertas visuais e sonoros no caso de algo importante requerer a atenção. Inclui resultados em tempo real dos pontos de medição e parâmetros de controle de qualidade e medições verticais.

Figura 8- Medidor de vazão portátil.

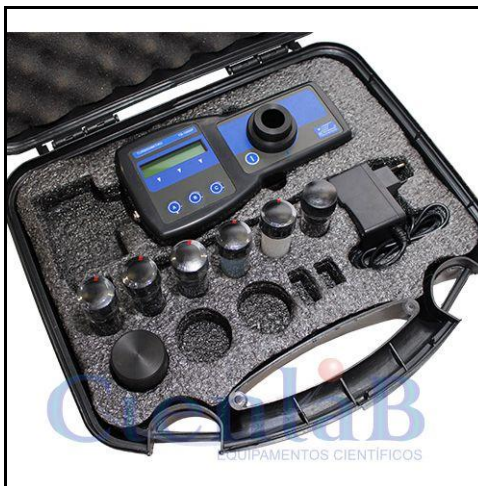
A turbidez é um parâmetro usado no controle da qualidade da água. Para isso será utilizado um Turbidímetro digital portátil (Figura 16).

O turbidímetro é um instrumento usado para fazer análises de turvação da água, usando comparações entre o feixe de luz emitido e o que foi recebido pelo sensor. Com esse processo, é possível fazer um levantamento da quantidade de partículas no líquido analisado e determinar o quanto é puro. As medidas usadas na avaliação de turbidez com o turbidímetro é o NTU (Unidade de Turbidez Nefelométrica), ou uT (Unidade de Turbidez).

Figura 16- Turbidímetro Portátil Digital Microprocessado
