Plano de Recursos Hídricos da Bacia Hidrográfica do Rio Verde Grande

Qualidade das
Águas Superficiais
e Subterrâneas e
dos Sedimentos

Montes Claros, 27 de maio de 2009

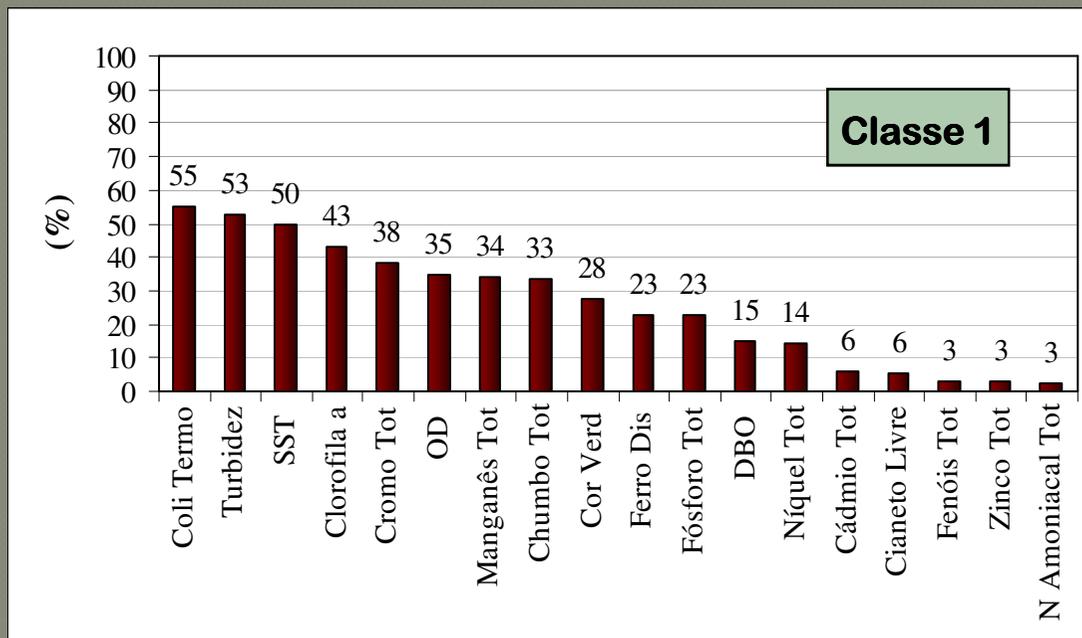
Resultados não conformes – 1997/2008

Rio Verde Grande a jusante da cidade de Glaucilândia - VG001

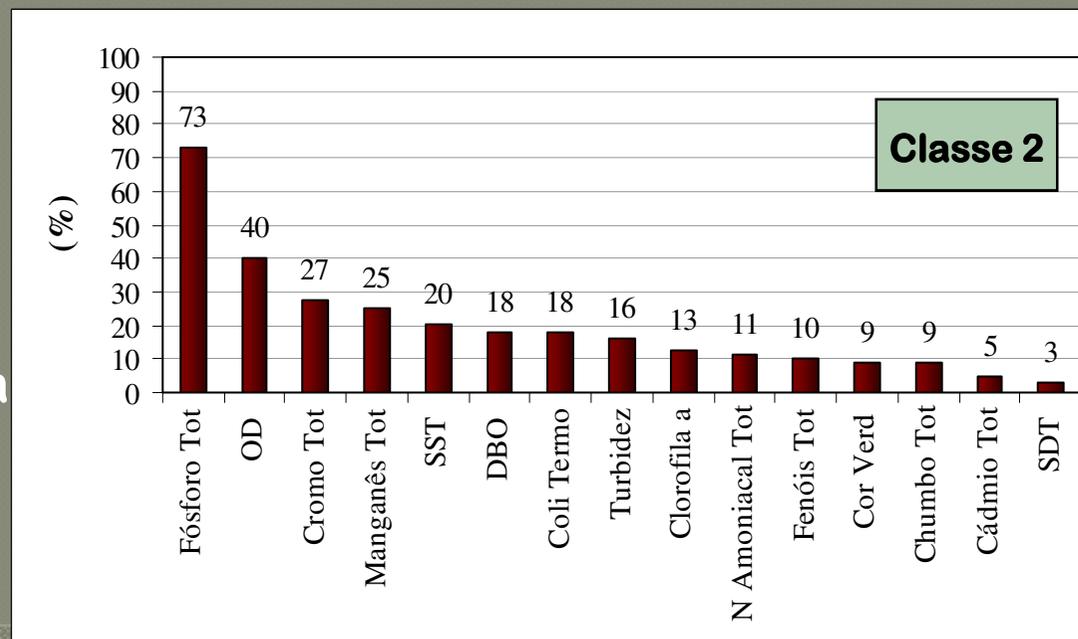
Rio Verde Grande a jusante da cidade de Capitão Enéas - VG004

(jusante da confluência do rio do Vieira)

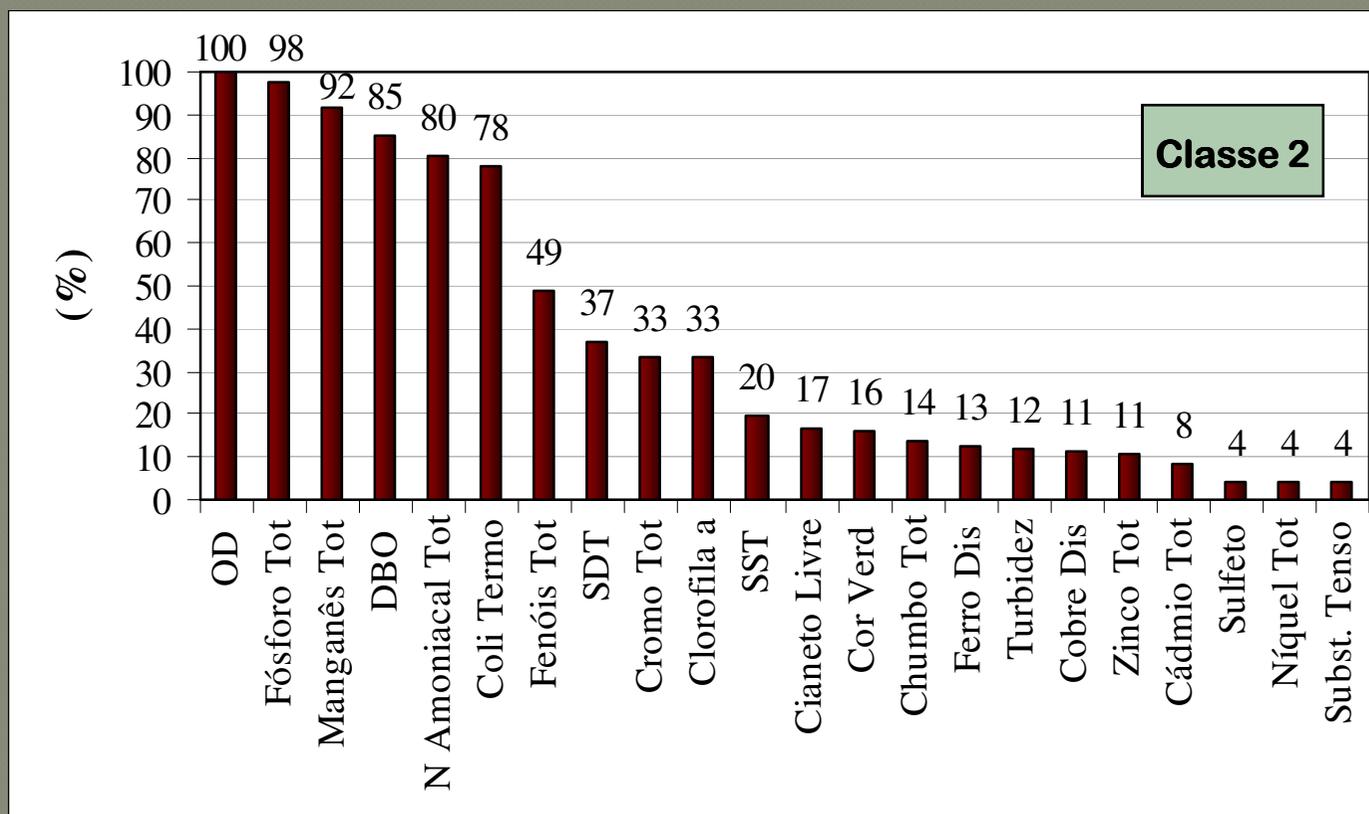
Resultados não conformes – 1997/2008

Rio do Vieira a jusante da cidade de Montes Claros – VG003

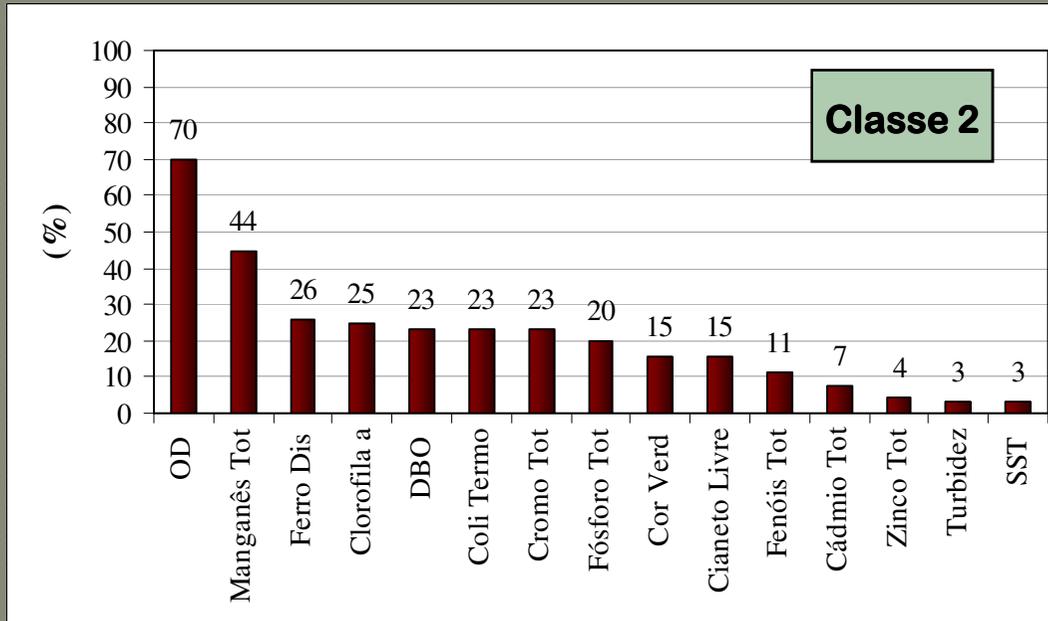
Resultados não conformes – 1997/2008

Rio Gorutuba a montante da confluência com o rio Pacuí – VG009

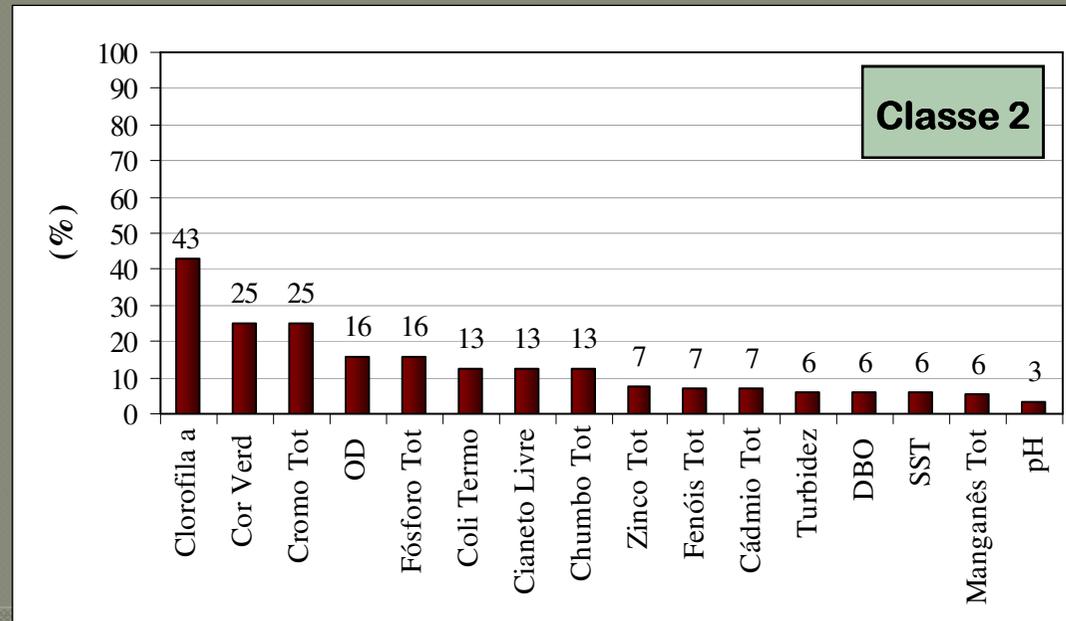
Rio Verde Grande a jusante da confluência do rio Gorutuba – VG011

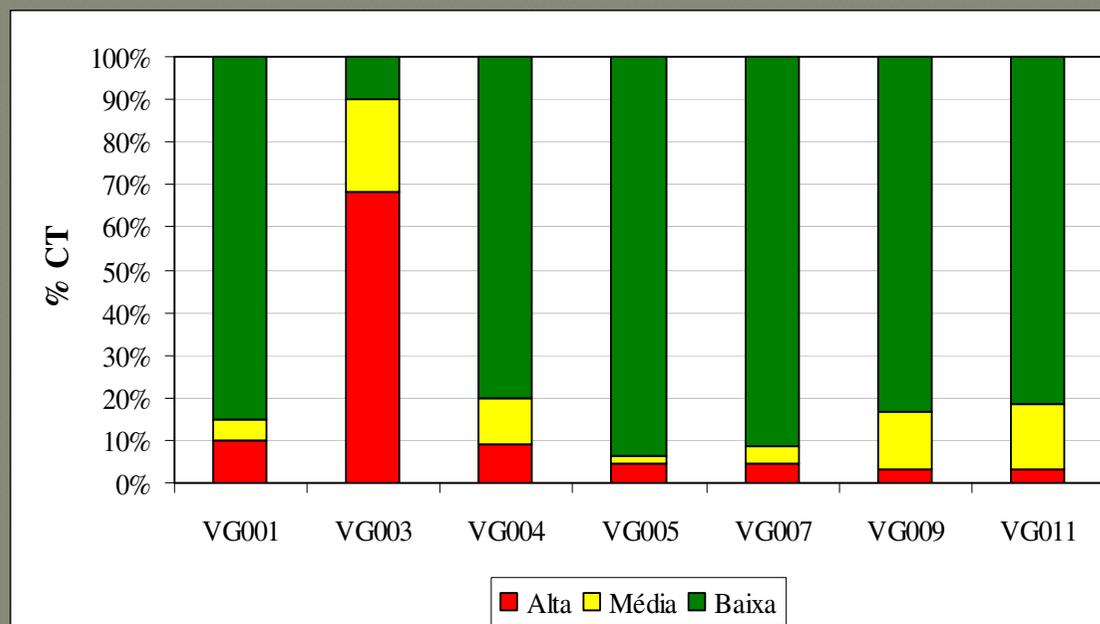
Distribuição percentual das faixas de CT – 1997/2008

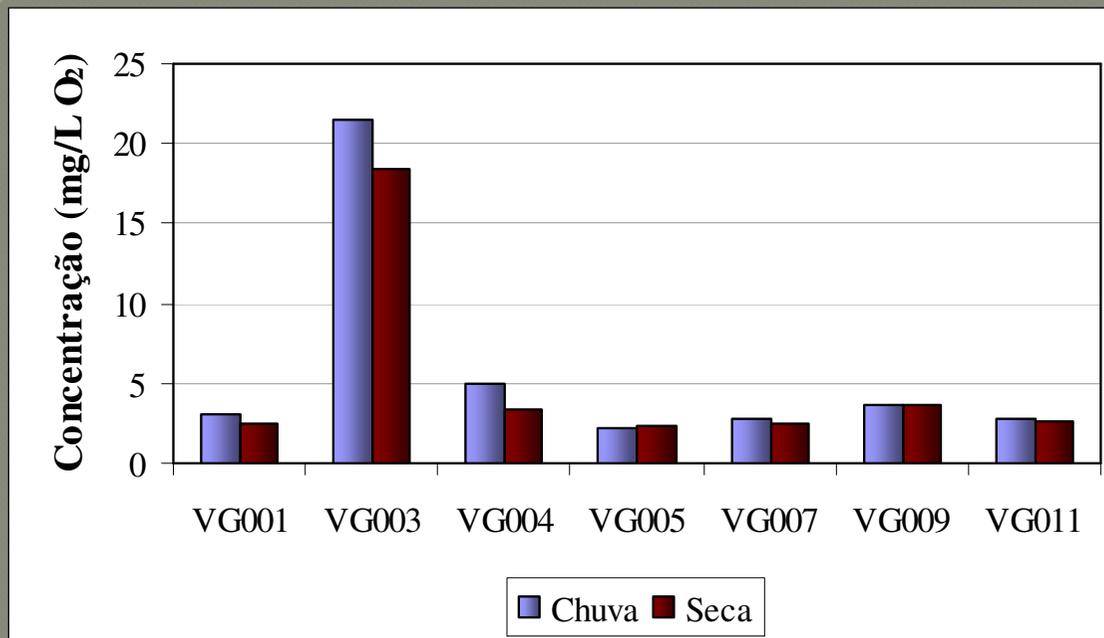
Valores médios
de DBO entre
1997/ 2008 –
chuva e seca

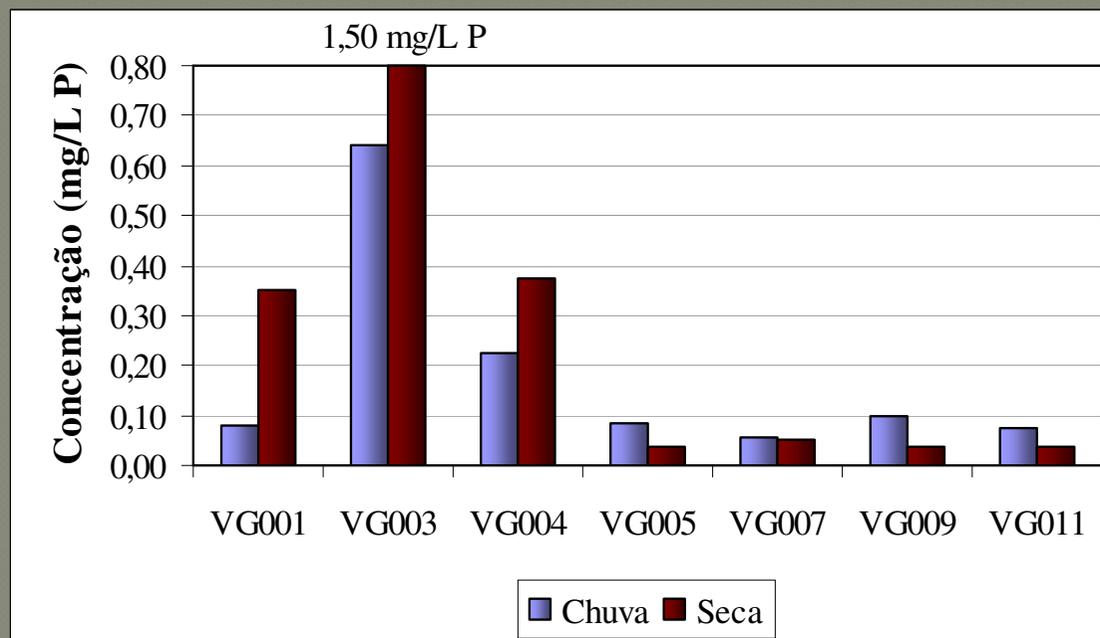
Valores médios
de fósforo total
entre 1997/2008
– chuva e seca

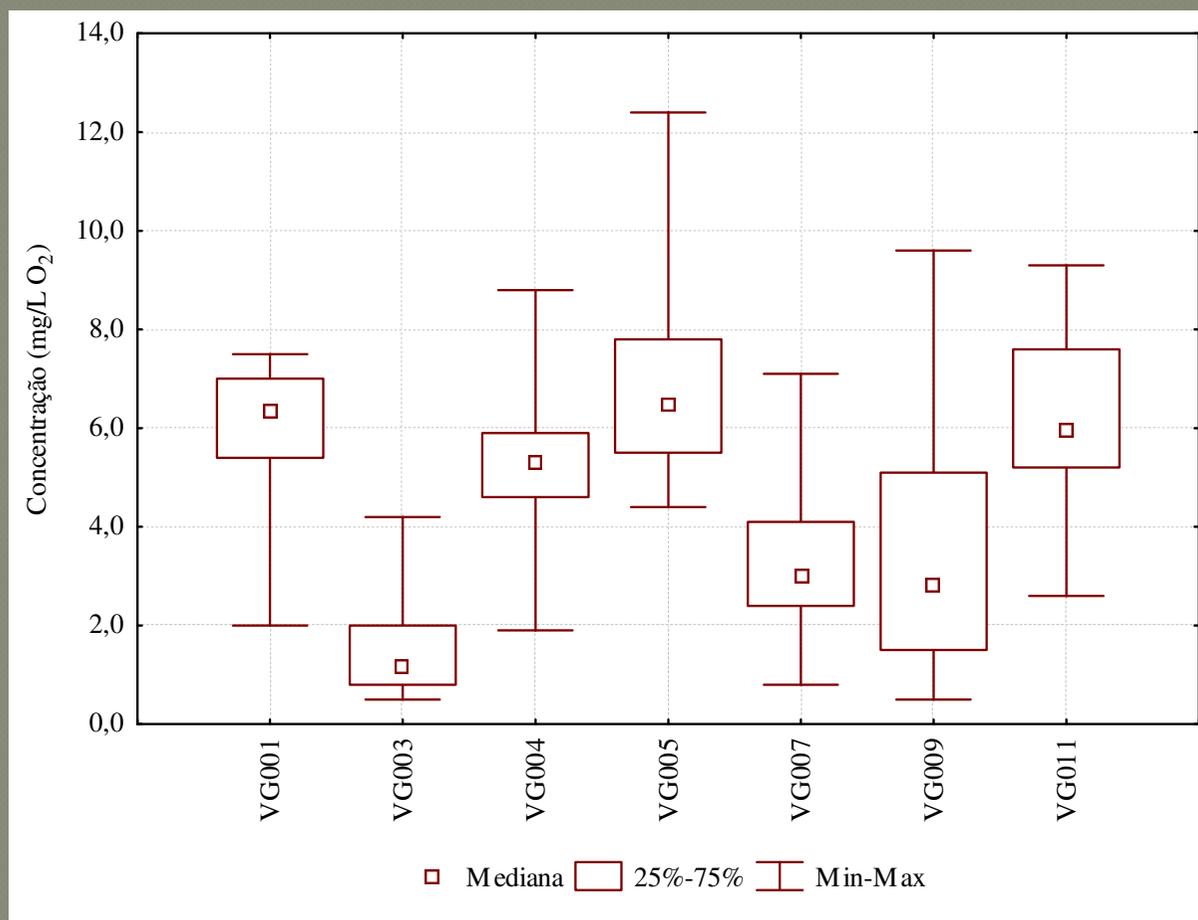
Gráfico *Box Plot* dos dados de oxigênio dissolvido no período de outubro de 1997 a dezembro de 2008

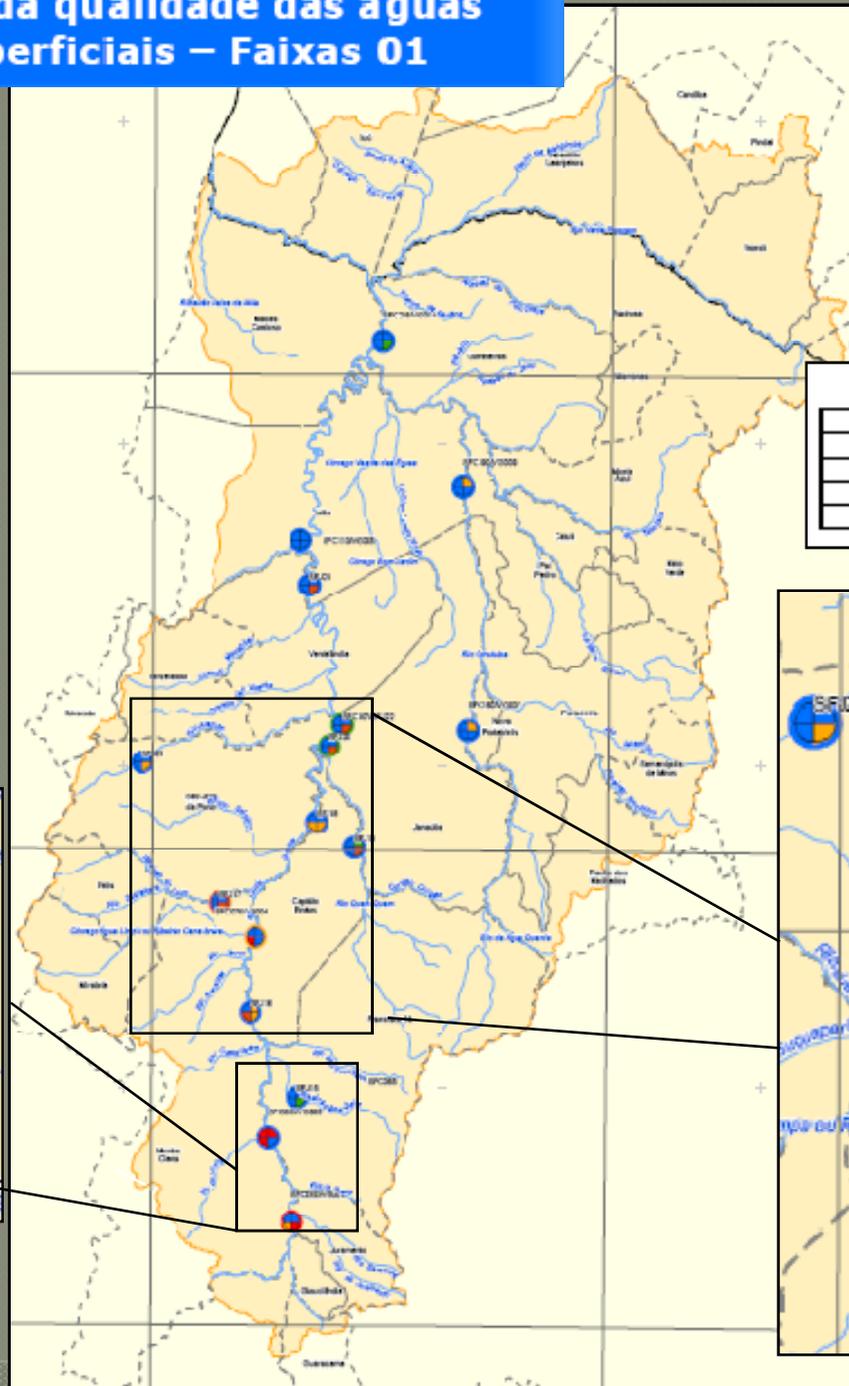
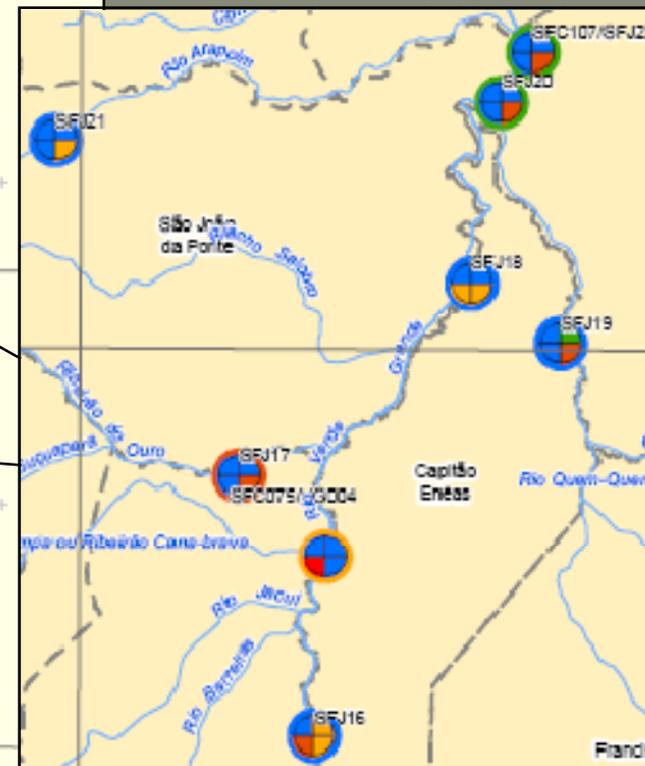
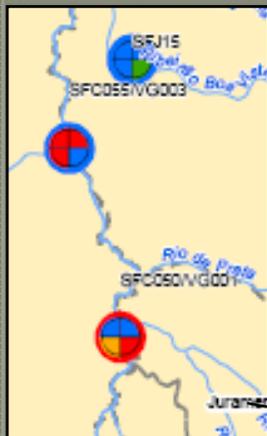
Mapa da qualidade das águas superficiais – Faixas 01

Classe 02			
	1ª Faixa	2ª Faixa	3ª Faixa	4ª Faixa
DBO	0<DBO ≤5	5<DBO ≤6	6<DBO ≤10	DBO>10
OD	OD>5	4<OD≤5	2,5<OD≤4	0<OD≤2,5
Coef. Verd.	0<Coef. P ≤75	75<Coef. P ≤90	90<Coef. P ≤150	Coef. P>150
Fósforo Total	0<Conc. P ≤0,1	0,1<Conc. P ≤0,12	0,12<Conc. P ≤0,2	Conc. P>0,2
Turbidez	0<Turb ≤100	100<Turb ≤120	120<Turb ≤200	Turb>200

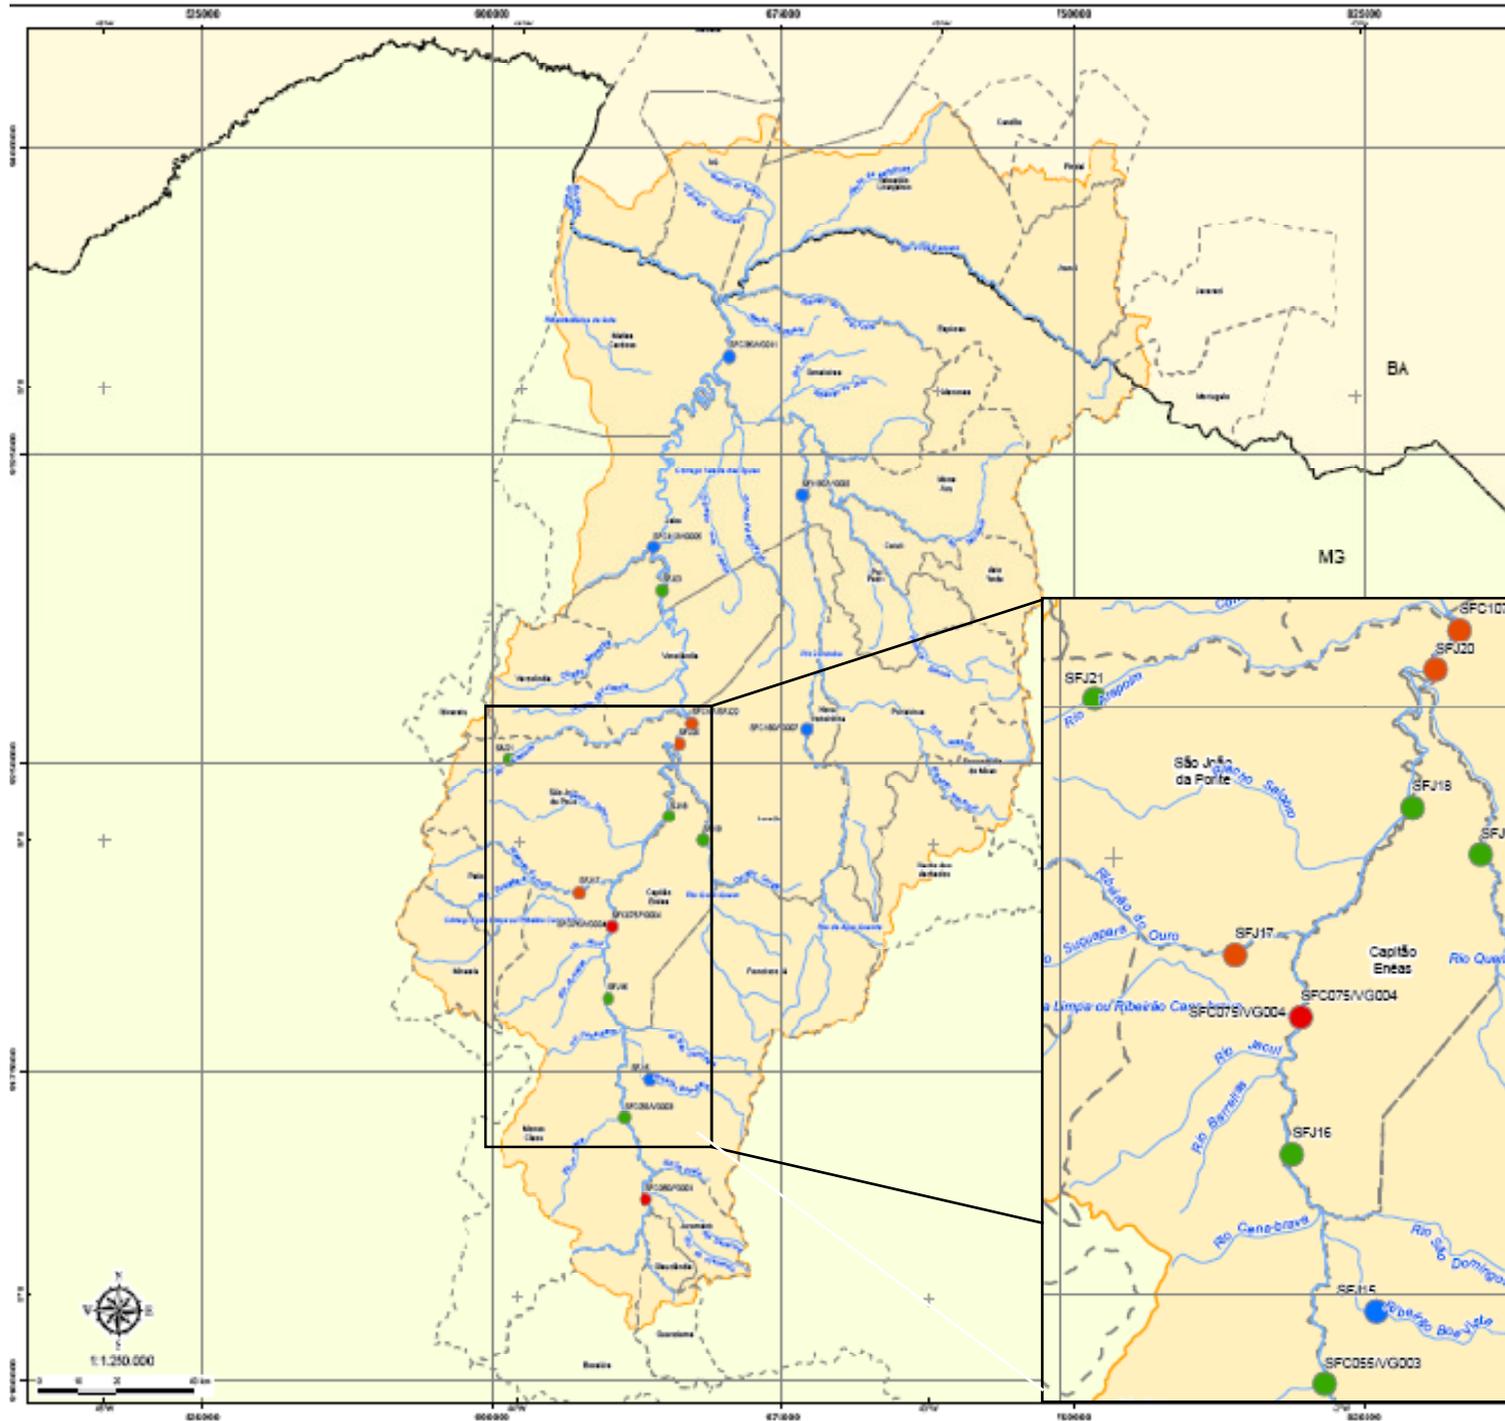
Mapa da qualidade das águas superficiais (Turbidez)

Turbidez
Class 1	Turb < 40
Class 2	Turb < 100
Class 3	Turb < 100
Class 4	-
	Fora de classe

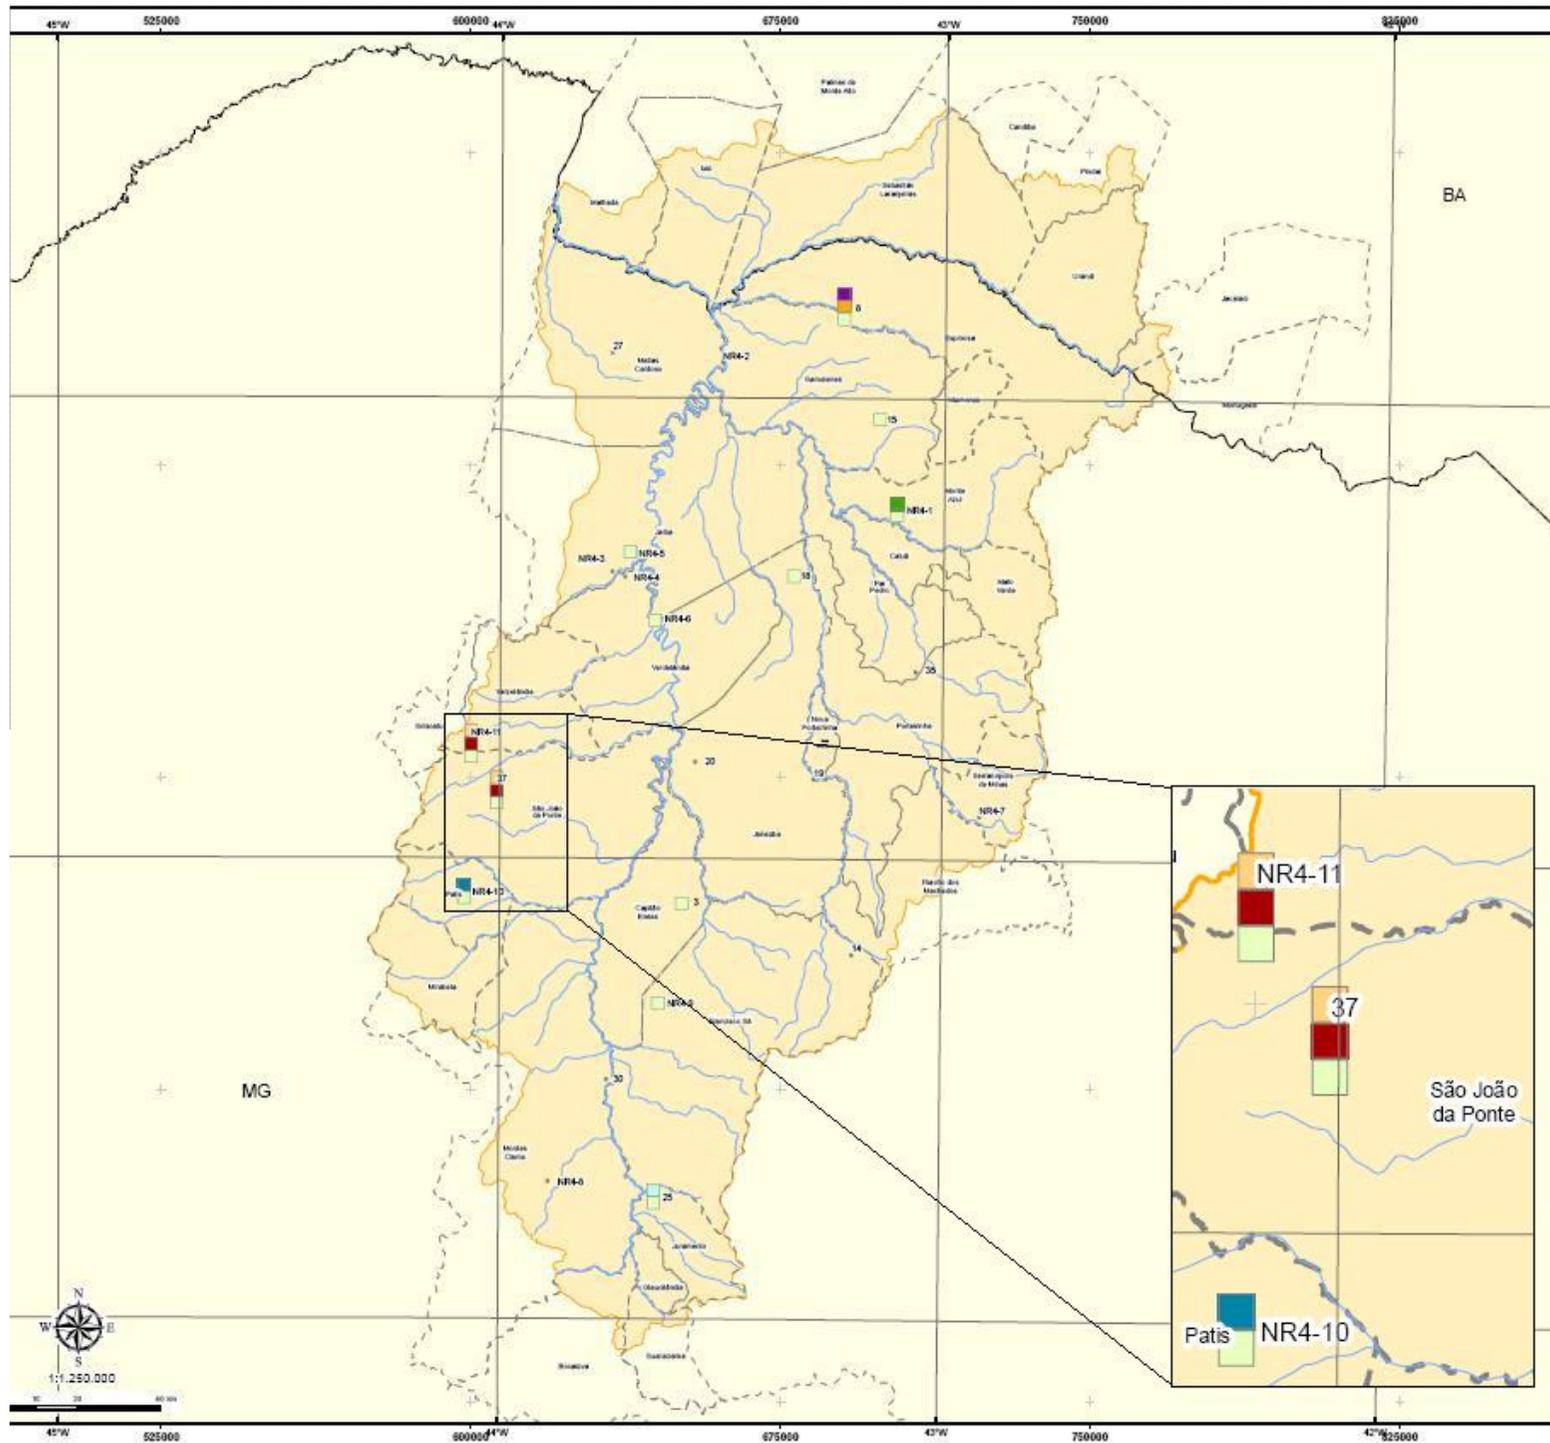
Mapa de qualidade da água subterrânea - CODEVASF

- Alumínio Total
- Coliformes Termotolerantes
- Sulfato
- Chumbo Total
- Fenóis
- Nitrato
- Ferro Total
- Fluoreto
- Manganês Total
- Níquel Total
- Sólidos Dissolvidos Totais

- Quadro insatisfatório de contaminação patogênica por esgotos sanitários - coliformes termotolerantes apresentou a maior frequência de não conformidades.
- Potencial de salinização - não conformidades em relação a cloreto, sulfato e sólidos dissolvidos totais.
- Ocorrências de alumínio total, ferro total e manganês total podem ser atribuídas a aspectos construtivos e de manutenção dos poços e cisternas amostrados.
- Presença de nitrato no poço NR4-10, município de Patis, refletiu principalmente a infiltração de esgotos sanitários no solo.
