**CONTRATAÇÃO DE CONSULTORIA PARA ELABORAÇÃO DE  
DIAGNÓSTICO E PROJETO BÁSICO DE CONSERVAÇÃO DE  
RECURSOS HÍDRICOS EM UMA PARCELA DA BACIA  
HIDROGRÁFICA DO RIO JURAMENTO, JURAMENTO - MINAS  
GERAIS**

**Relatório Final – Diagnóstico e Projeto Básico  
de Conservação de Recursos Hídricos em  
uma parcela da Bacia Hidrográfica do Rio  
Juramento**

**Setembro/2020**

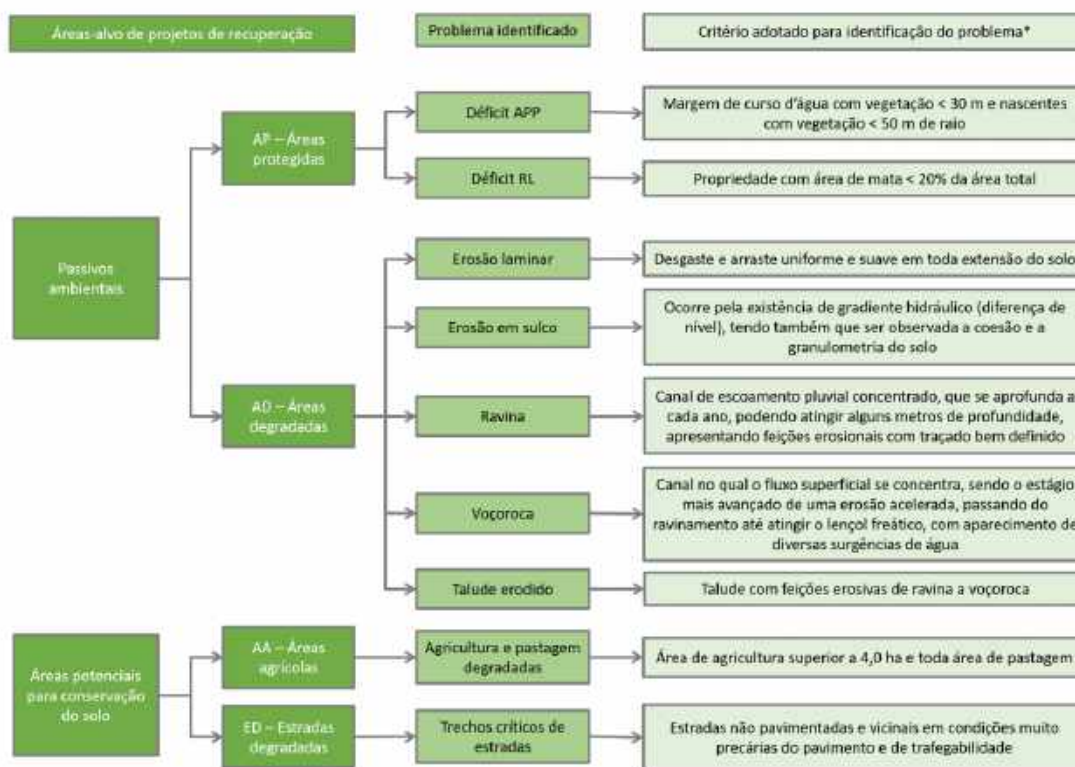
Na Figura 6.2 é apresentado um resumo dos passivos ambientais e das áreas potenciais para conservação do solo, compondo as áreas-alvo dos projetos de recuperação, e os respectivos problemas e critérios de identificação adotados.

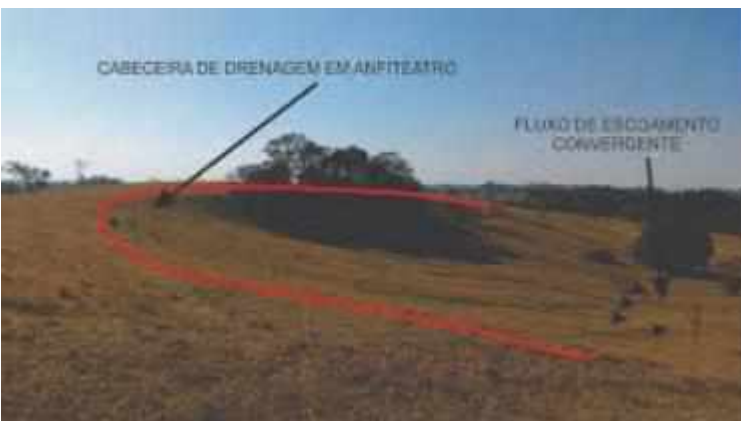
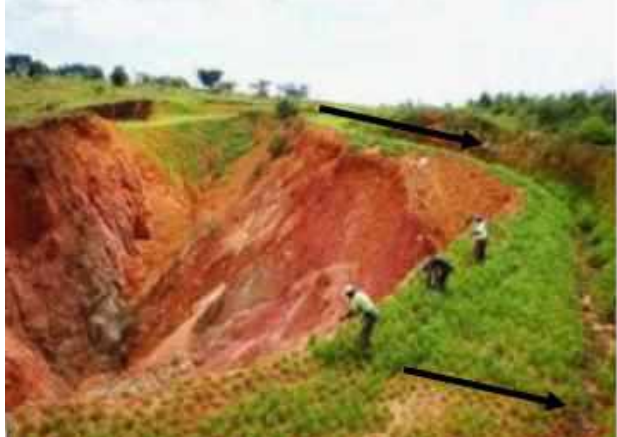
<b>Figura 8.4 – Foto representativa, sendo o circundado em vermelho sugerindo drenagem de cabeceira implantada envolvendo a porção anterior de uma feição erosiva</b> Fonte: PORTAL DO PROFESSOR (2020)											
<b>Figura 8.5 – Exemplificação de um canal escavado componente da estrutura “Drenagem de cabeceira”</b> Fonte: Adaptado de ECODESENVOLVIMENTO (2011)

<b>Figura 8.3 – Foto ilustrativa e desenho esquemático de cercamento com arame farpado, 4 fios, distância entre mourões tratados a cada 2,5 metros</b> Fonte: GOOGLE IMAGENS (2020); 3D WAREHOUSE (2020)											
			Consiste na construção de valetas escavadas, sem revestimento, dispostas em nível na porção mais elevada das feições erosivas ("cabeceira"), seção retangular (40 centímetros de largura x 30 centímetros de altura), locadas na porção mais elevada da feição erosiva. Inclui a construção de uma bacia de retenção em cada um dos extremos da valeta.		X			Promover a drenagem da vazão escoada oriunda da bacia de contribuição, a montante da feição erosiva, diminuindo o efeito do processo erosivo sobre esta última.	Escavação manual da valeta no terreno.	Refere-se a limpeza de valeta de corte, uma vez ao ano, no final do período seco do ano (agosto-setembro).	m

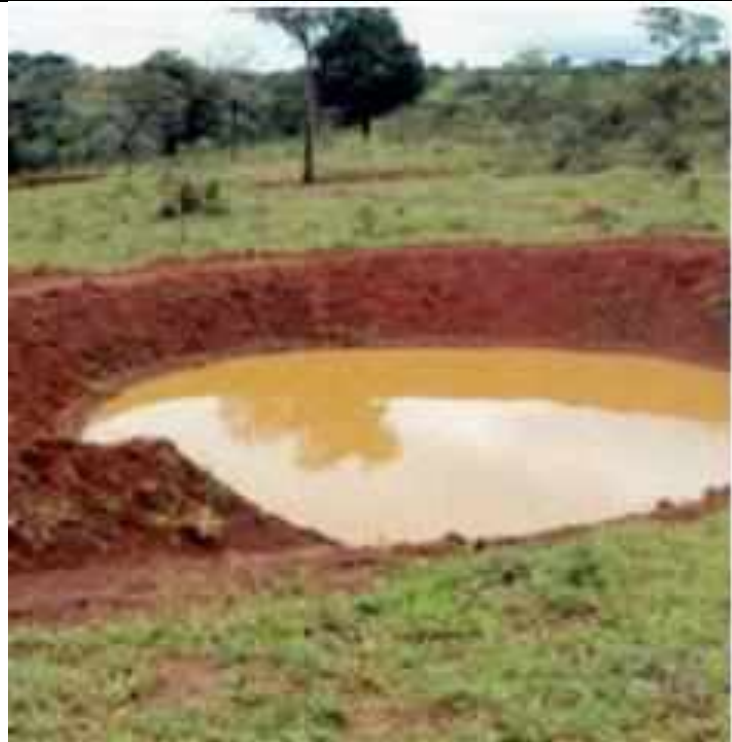
<p><b>Figura 8.6 – Bacia de retenção com menor dimensão</b> Fonte: O ATIBAIENSE (2015)</p>

<b>Ilustração/Desenho esquemático</b> Ver no item 1.5											
1.4	Bacia de retenção com menor dimensão	Brpeq	Consiste na construção de bacias escavadas, de seção semicircular (diâmetro de 2 metros, profundidade de 1 metro, resultando em aproximadamente 1,6 m³), localizadas nas extremidades das valetas de drenagem de cabeceira. Inclui a construção de uma valeta escavada (seção retangular 40 centímetros de largura x 30 centímetros de altura; sem revestimento), com função de vertedouro, com pedras de mão dispostas na extremidade final, visando promover a dissipação de eventual excedente de volume captado e não reservado na bacia de retenção.		X			Promover a concentração da vazão coletada pela rede de valeta de drenagem, armazenando-a temporariamente até que o volume seja infiltrado, sem causar erosão para a área-alvo a jusante em recuperação.	Escavação mecanizada da bacia com retroescavadeira e construção manual do vertedouro.	Refere-se a limpeza manual do interior da bacia e do vertedouro, retirando os sedimentos acumulados, restituindo-se a conformação original das estruturas. Dispor os sedimentos na porção de jusante da valeta de drenagem, formando um camalhão. A operação deve ser realizada, uma vez ao ano, no final do período seco do ano (agosto-setembro). Para cumprimento da manutenção dos dois anos previstos, considerar, por ano, um custo de 10% do valor da implantação.	un

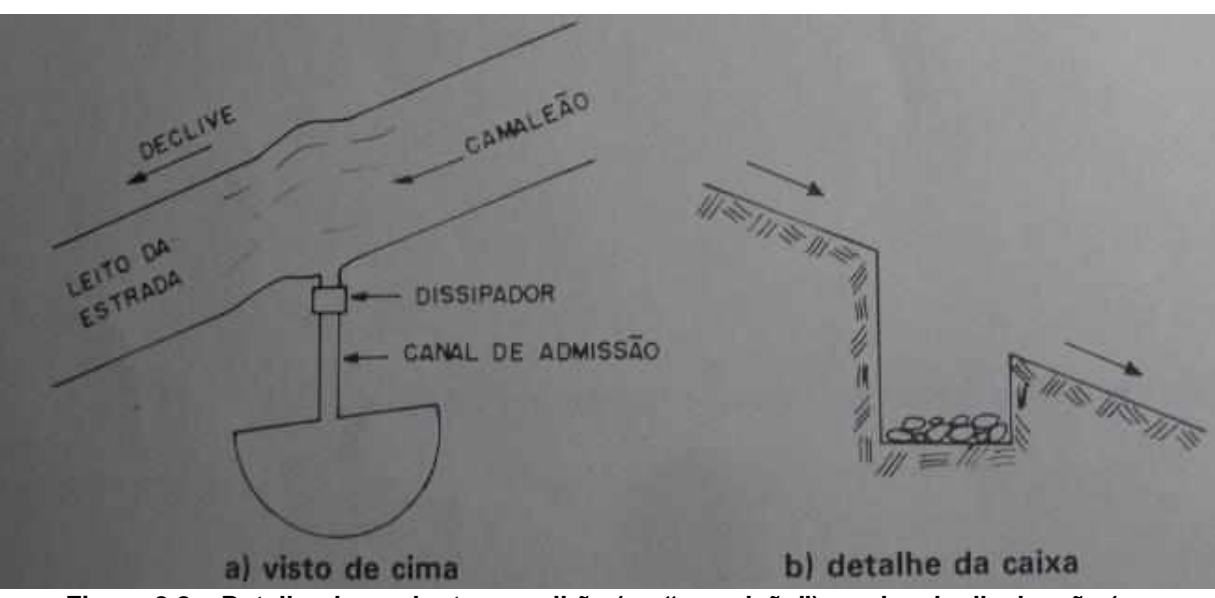
Figura 8.8 – Detalhe do conjunto camalhão (ou “camaleão”) + caixa de dissipação (ou “dissipador”) + canal de admissão (detalhe em “b”) + bacia de retenção  
Fonte: BELLINAZZI et al. (1989)

A quantidade de bacias de retenção prevista foi calculada dividindo-se o comprimento total de estrada degradada pelo espaçamento adotado de 70 metros, conforme Equação 3.5, e o resultado obtido foi arredondado. A extensão total da estrada degradada foi determinada por meio do *software* QGIS.

O comprimento total dessa intervenção, destinada a recuperar estradas degradadas, é dado pela largura da estrada, adotada como 6 metros, multiplicado pelo número total de bacias de retenção de maior dimensão, locadas a cada 70 metros de extensão de estrada (Equação 3.6).

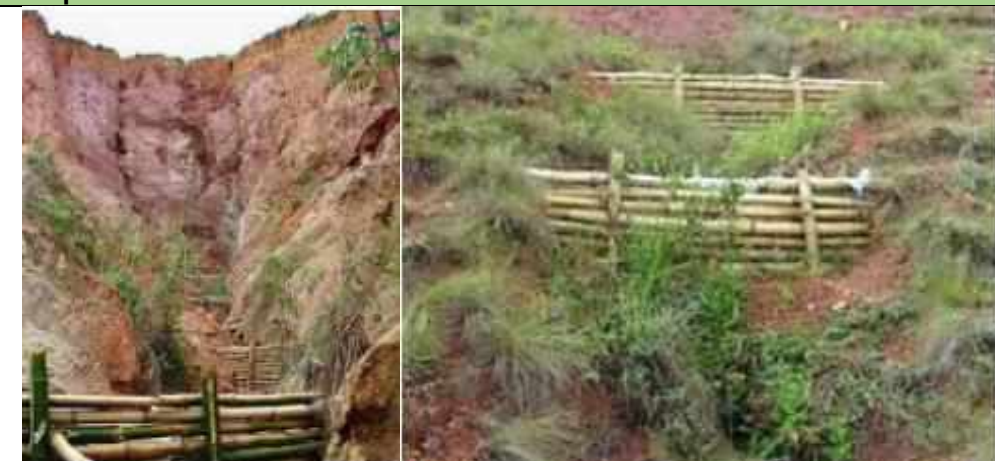
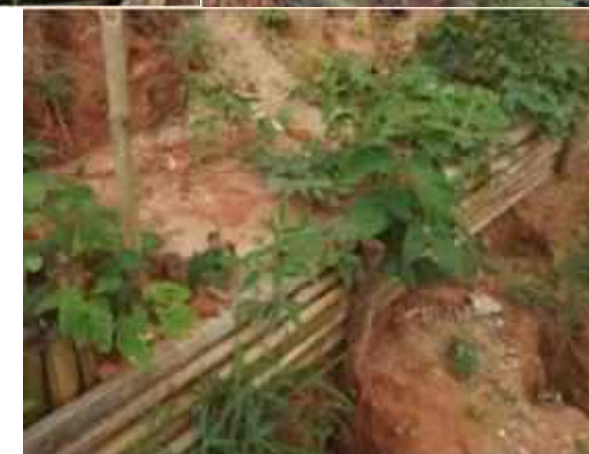
Figura 8.10 – Fotos ilustrativas de uma “Paliçada”  
Fonte: EMBRAPA (2015); MPMO (s/ d); PROGRAMA RIO RURAL (2012).

**Obs.:** No caso, a paliçada foi orçada com o material bambu, pois foi aquele encontrado na base oficial de preços, conforme apresentado no item 13.3. Porém, os mourões de bambu podem ser substituídos por mourões de eucalipto tratado, os quais possuem durabilidade superior. Além disso, a madeira de eucalipto é um material de mais fácil acesso na região, já que existe grande área de plantio na bacia, podendo ser negociada sua doação ou contrapartida com a empresa responsável pela produção.

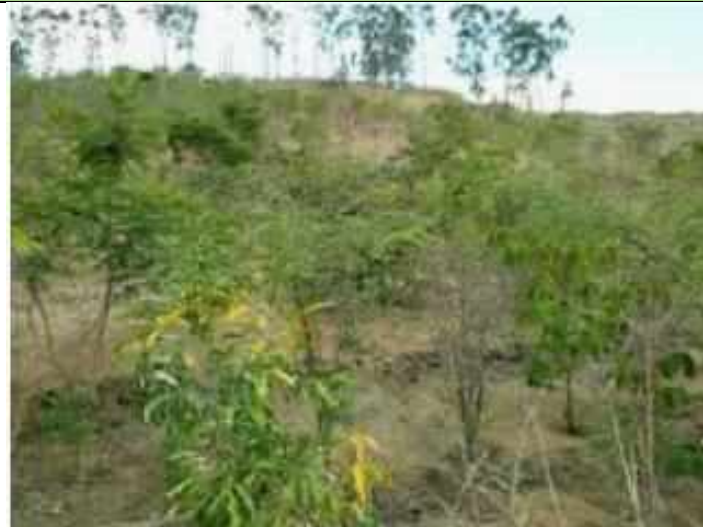
Figura 8.13 – Foto ilustrativa de intervenção de Regeneração natural com isolamento em um talhão em processo de encapoeiramento (antiga pastagem), já manejado  
Fonte: BIOVERT (2020)

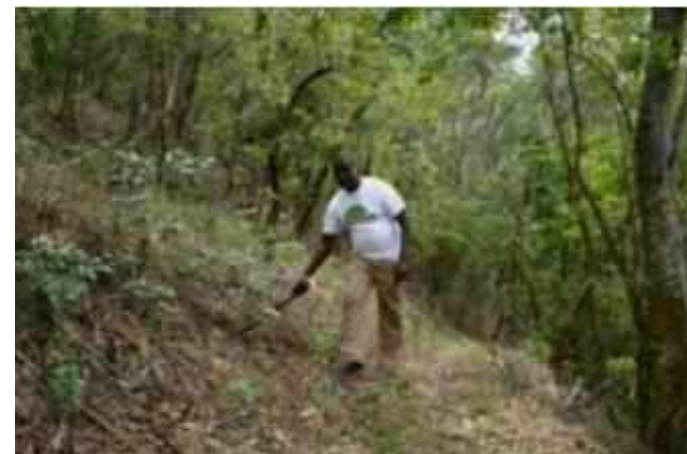
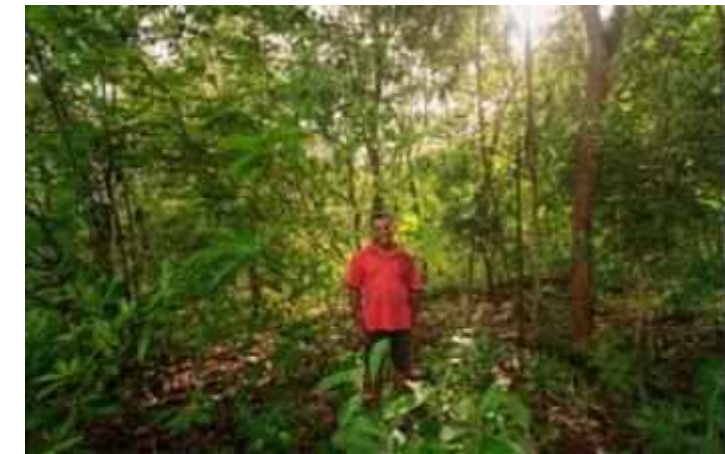
Figura 8.14 – Fotos ilustrativas de intervenção do manejo (supressão seletiva) de exemplares jovens de espécies arbóreas e arbustivas indesejáveis  
Fonte: EXAME (2013); REMADE (2017)

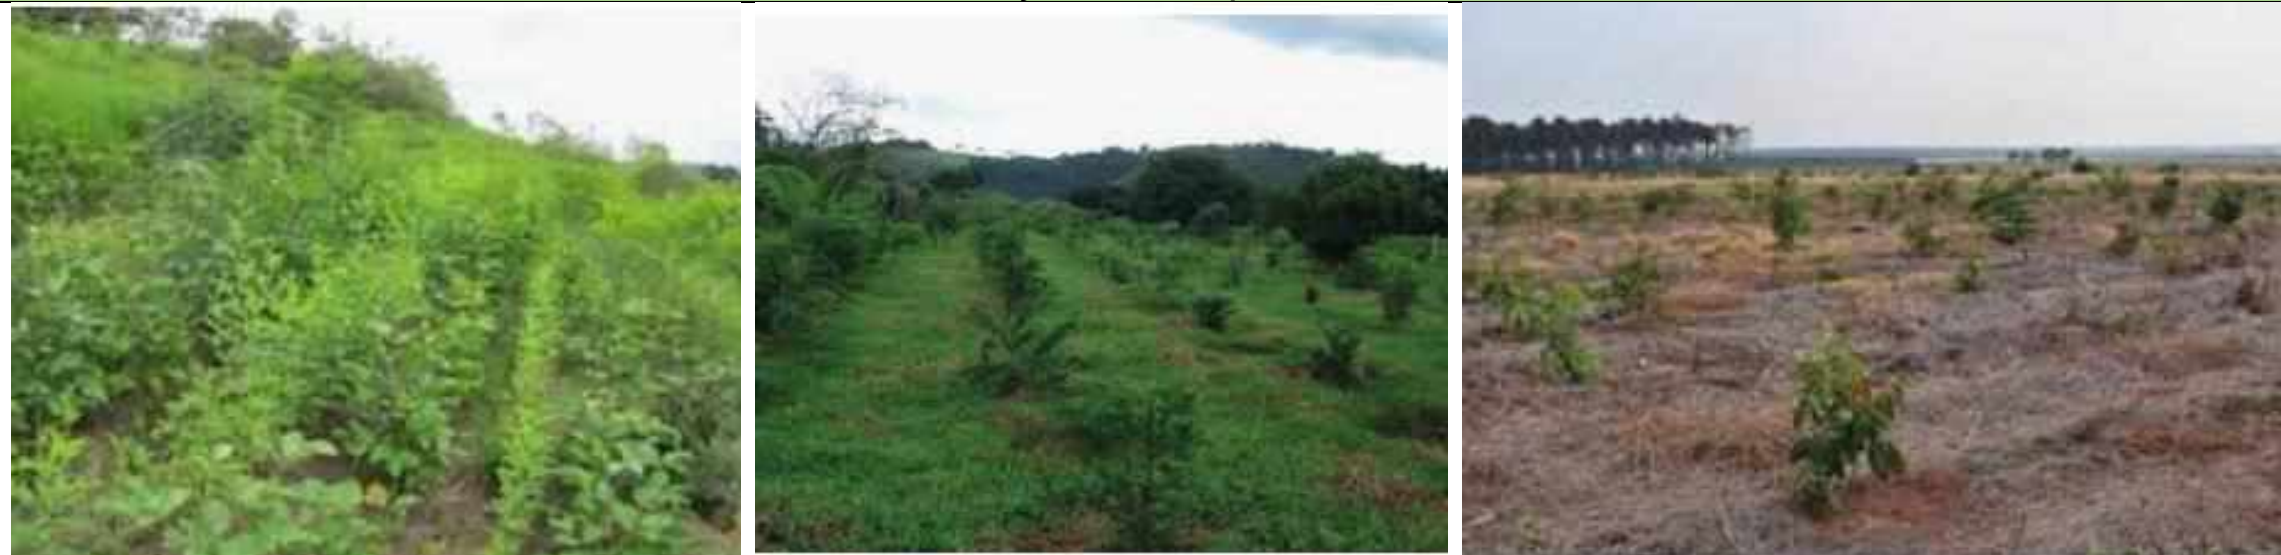
Figura 8.15 – Foto ilustrativa de plantio de mudas nativas em área anteriormente ocupada por pastagem recentemente implantada  
Fonte: EMBRAPA (2016); TAVARES e GANDARA (2017); DURIGAN et al. (2011)

2.2	Plantio de mudas arbóreas em área total	Reflo	Consiste no plantio de mudas de espécies arbóreas autóctones, em superfície previamente roçada, coroada e coveada (covas adubadas), espaçadas de 5 x 5 metros, perfazendo uma população correspondente a 400 plantas/hectare. Inclui cercamento da área. Adotou-se a implantação de uma população mais reduzida do que a tradicionalmente utilizada (3 X 3 metros, 1.111 plantas/ha), visando reduzir o preço/custo de implementação, esperando-se a ocorrência de colonização espontânea nas áreas-alvo, recobrando a superfície, à contento. Essa intervenção, que apresenta custo de implementação superior à anterior, é recomendada para áreas de APP que além de serem menos extensas na situação em questão, fornecem uma maior quantidade de serviços ambientais que as RLs. Na Tabela 8.4, apresenta-se uma listagem de espécies autóctones do bioma cerrado, as quais sugere-se que sejam utilizadas no plantio para composição dos povoamentos desta intervenção “.	X				Promover a revegetação de áreas de déficit de APP.	Inicialmente, promover o combate a formigas cortadeiras. Roçar manualmente a superfície a ser tratada, preservando as mudas de espécies arbóreas de qualquer comportamento na sucessão ecológica – pioneiras, secundárias e clímax. Em seguida, promover o coveamento e coroamento do local onde as mudas serão plantadas, adubando as covas com fertilizante NPK (nitrogênio, fósforo e potássio) + calcário + esterco de curral. Finalmente, promover o plantio utilizando-se espécies autóctones, preferencialmente atrativas da fauna (frutíferas). Na composição da população, adotar 70% de pioneiras e 30% de secundárias e clímax.	No primeiro ano de manutenção, promover o replantio das mudas mortas, considerando uma reposição máxima de 20% da população. Nos dois anos de manutenção, promover o controle de formigas cortadeiras durante todo o ano e, no início do período chuvoso do ano, roçar a área total preservando os exemplares arbóreos de interesse, coroar todas as mudas plantadas e, finalmente, realizar a adubação em cobertura das mudas plantadas. Considerar um custo de 30% e 20% do valor da implantação para o cumprimento do primeiro e segundo ano de manutenção, respectivamente.	ha

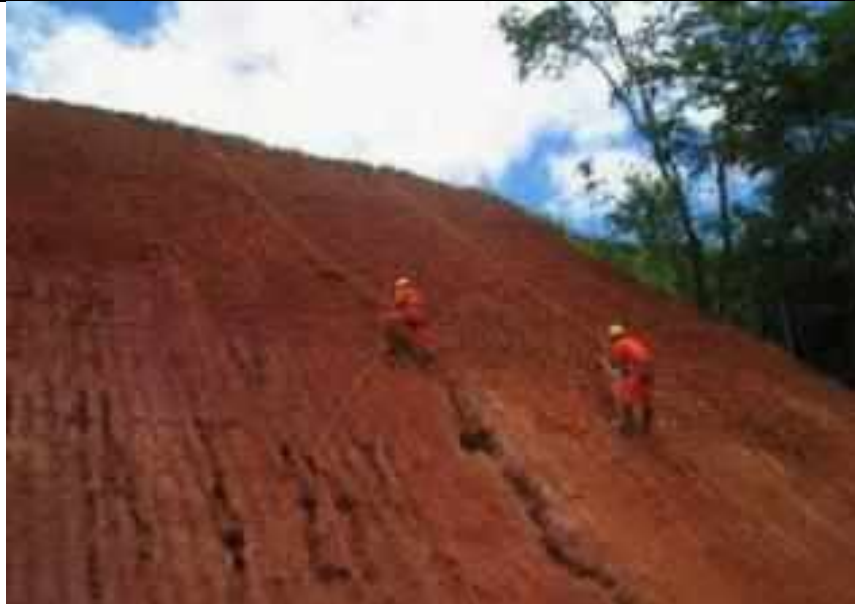
Figura 8.16 – Foto ilustrativa demonstrando a operação de coveamento em superfície de talude desnudo  
Fonte: LAN GEOTECNIA E FUNDAÇÃO (2020)

Item	Identificação		Caracterização	Aplicabilidade conforme áreas-alvo				Detalhes/ funções	Especificação de tarefas, conforme etapas		Unidade
	Denominação	Código		Passivos ambientais		Conservação de solo			Implantação	Manutenção	
				AP	AD	AA	ED				
			Consiste na semeadura de mix de gramíneas e leguminosas herbáceas em superfície previamente corrugada (mini covas abertas manualmente na superfície, com espaçamento pequeno) e adubada previamente. Inclui a retirada manual de porções do talude em negativo.		X			Promover a revegetação em taludes desnudos.	Inicialmente, promover o combate a formigas cortadeiras. Em seguida, promover a retirada de porções em negativo e, posteriormente, a corrugação da superfície. Finalmente, promover a semeadura e a adubação de plantio à lanço.	No primeiro ano de manutenção, promover a ressemeadura de trechos falhados, considerando uma reposição máxima de 20%. Nos dois anos de manutenção, promover o controle de formigas cortadeiras durante todo o ano e, no início do período chuvoso do ano, realizar a adubação em cobertura. Considerar, para fins de planejamento, um custo de 25% e 15% do valor da implantação para o cumprimento do primeiro e segundo ano de manutenção, respectivamente.	m <sup>2</sup>

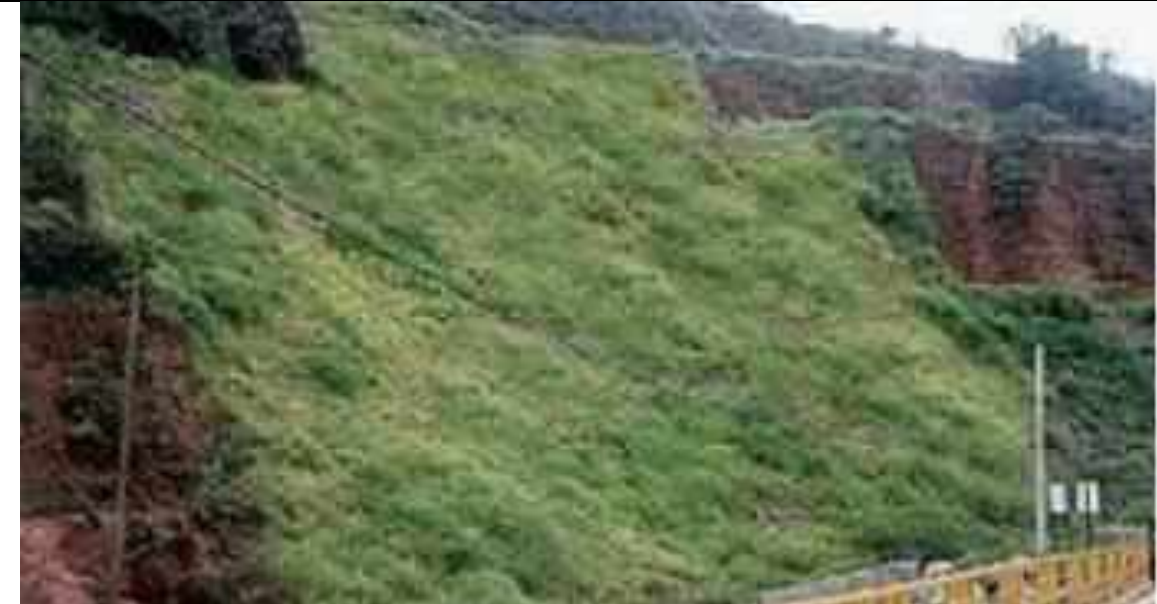
Figura 8.17 – Foto ilustrativa demonstrando um talude anteriormente desnudo já revegetado com espécies herbáceas  
Fonte: DNIT (2006)

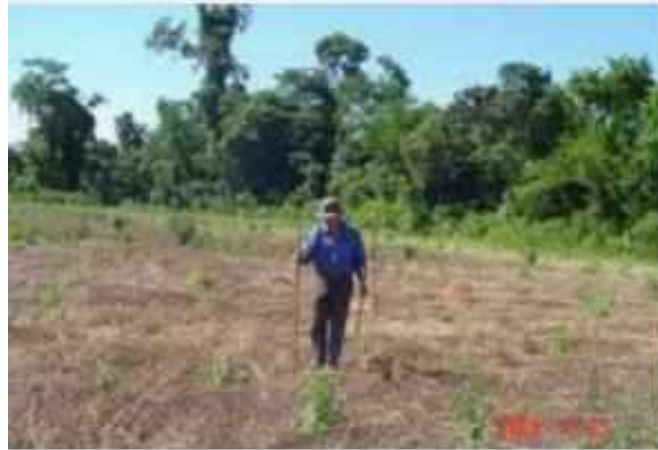
Figura 8.18 – Foto ilustrativa demonstrando a operação de semeadura em superfície degradada já preparada  
Fonte: ITAIPU BINACIONAL (2020)

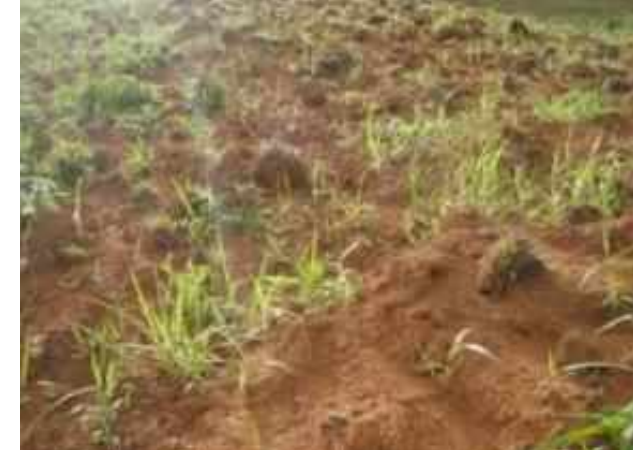
Figura 8.19 – Foto ilustrativa demonstrando o início do desenvolvimento da cobertura vegetal herbácea em superfície degradada recentemente tratada  
Fonte: PORTAL AGROPECUÁRIO (2013)

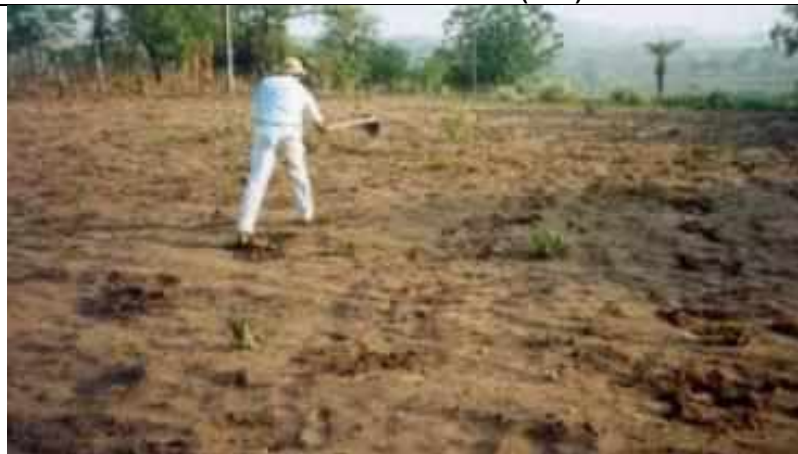
Figura 8.20 – Foto ilustrativa demonstrando a operação de preparo para posterior semeadura em superfície degradada já preparada  
Fonte: GIRO DO BOI (2019)

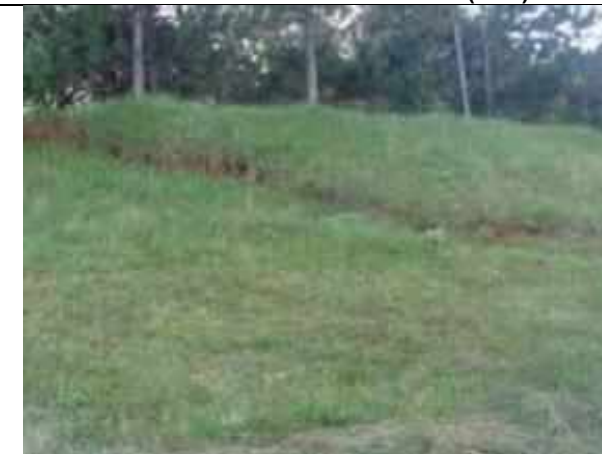
Figura 8.21 - Foto ilustrativa demonstrando uma superfície suave anteriormente desnuda já em processo avançado de cobertura vegetal com espécies herbáceas  
Fonte: TRIUNFO CONCEPA (2018)

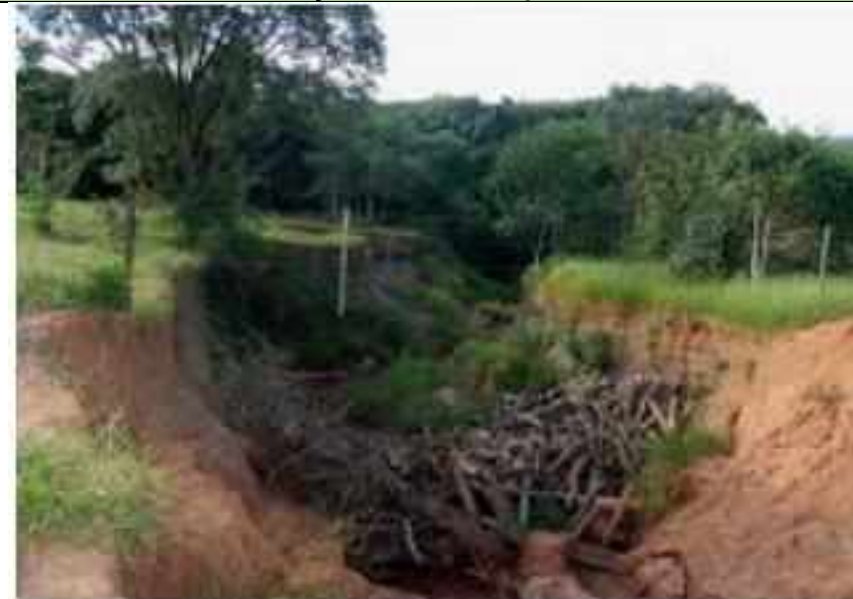
Figura 8.22 – Foto ilustrativa demonstrando o lançamento de material lenhoso da ravina  
Fonte: WIKIPEDIA (2020)

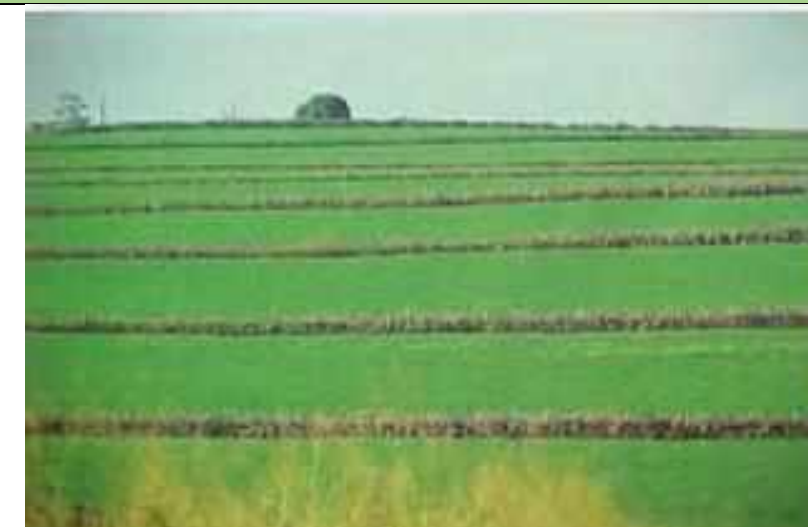
Figura 8.24 – Foto ilustrativa da técnica “Cordões em Contorno”  
Fonte: MPMO (s/ d)

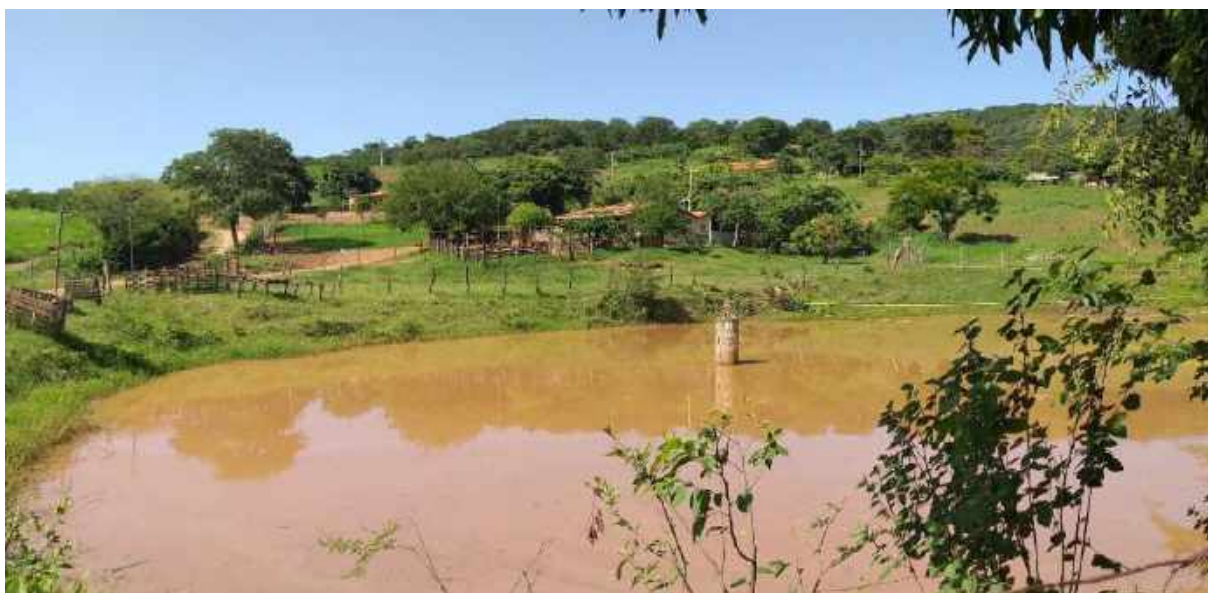
**Figura 8.26 – Lagoa para dessedentação de animais na Propriedade 1**

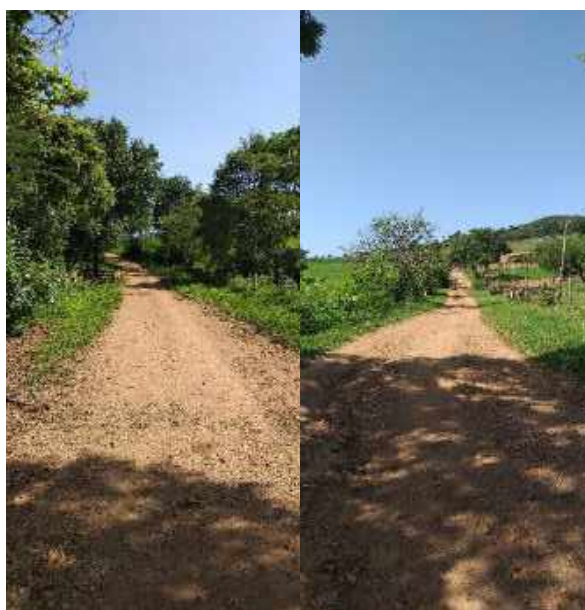
**Figura 8.27 – Estrada de acesso à Propriedade 1 em bom estado de conservação**

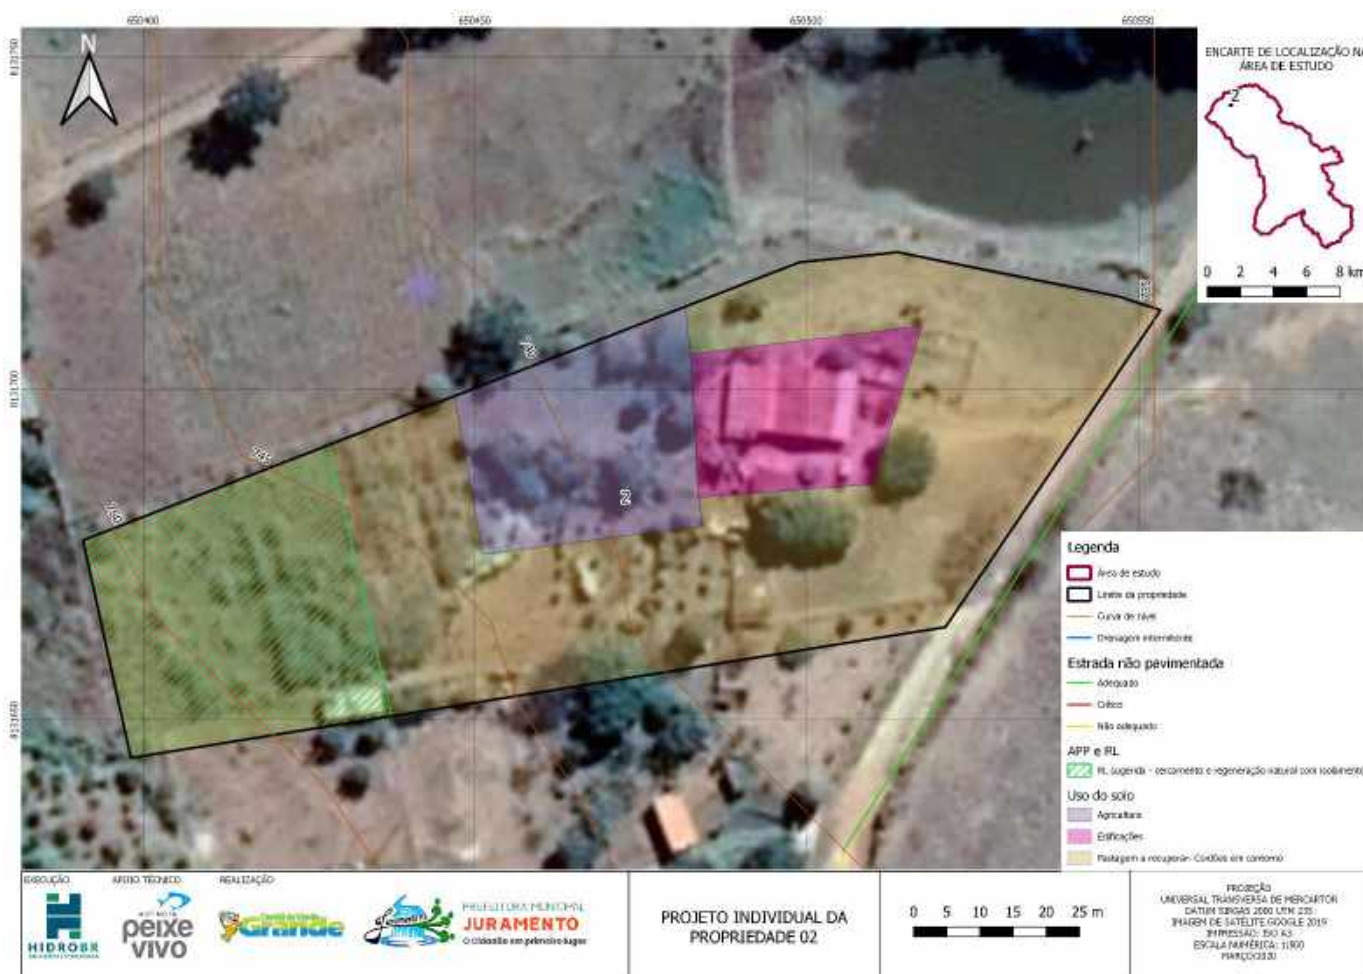
Figura 8.32 – Projeto Individual da Propriedade 2

Na Figura 8.32 são locadas as intervenções propostas para tratamento dos passivos ambientais e das áreas potenciais para conservação do solo na Propriedade 2 e na Tabela 8.8 são apresentadas as estimativas de custos das respectivas intervenções.

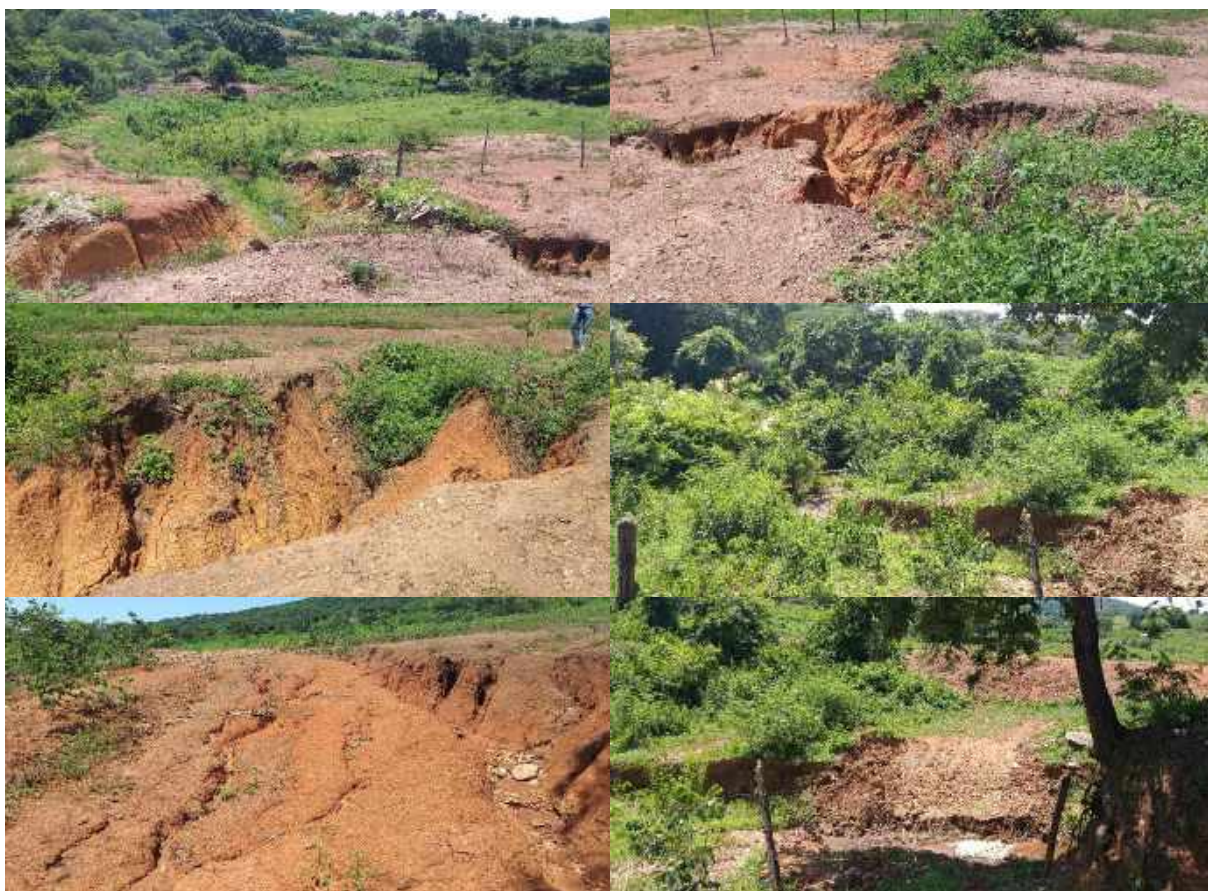
dessedentação dos animais, que tem causado carreamento de sedimentos para o córrego Munduri.

**Figura 8.34 – Erosão na Propriedade 3**

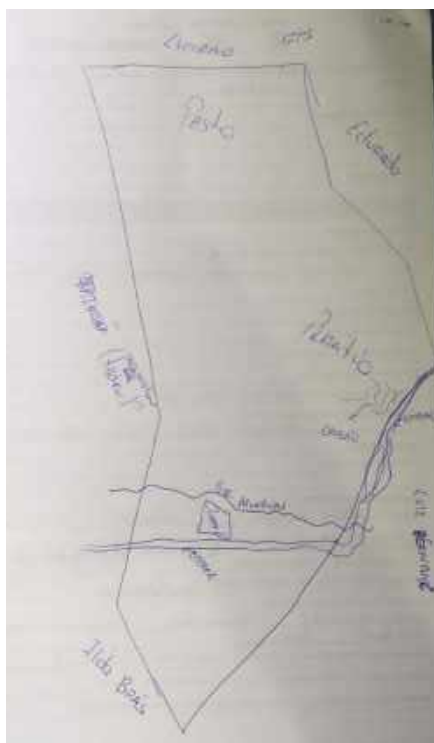
**Figura 8.35 – Croqui simplificado da Propriedade 3**

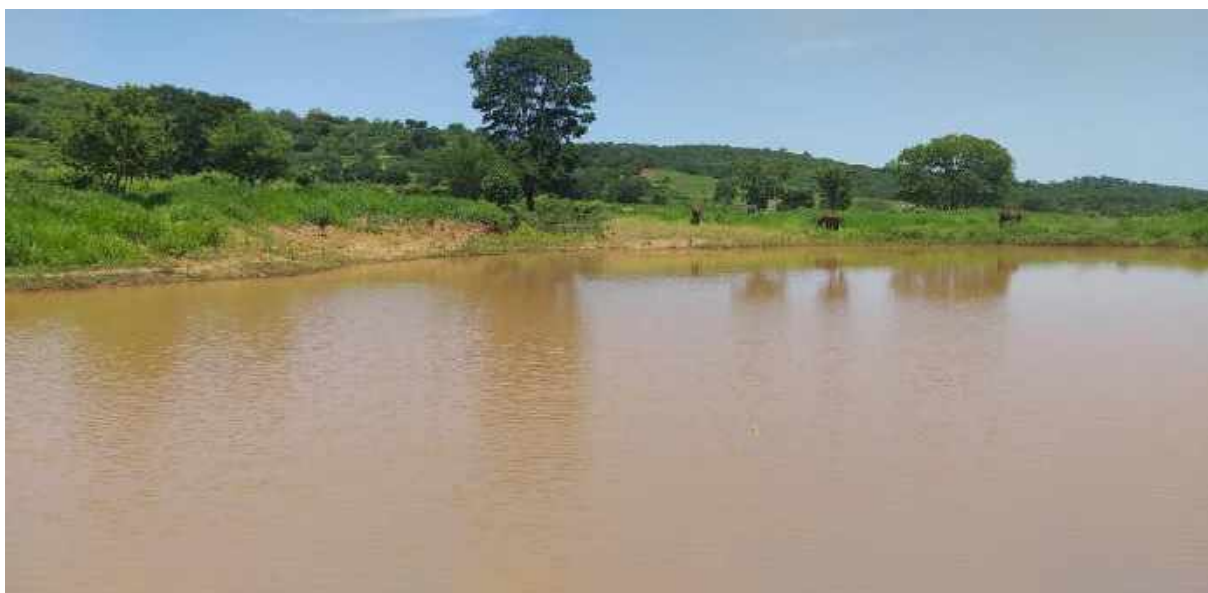
No terreno não há nascente. O córrego Munduri atravessa a propriedade, percorrendo por 200 m em sua área, não tendo mata ciliar; em seu leito foi construído um barramento para formação de uma lagoa para auxiliar na dessedentação dos animais; há reserva legal com 13,0 ha, correspondendo a 24% da área total, e o acesso principal à propriedade dá-se por uma estrada vicinal em bom estado de conservação. Não há ocorrência de processo erosivo na propriedade.

**Figura 8.38 – Lagoa para dessedentação de animais no leito do córrego Munduri na Propriedade 4**

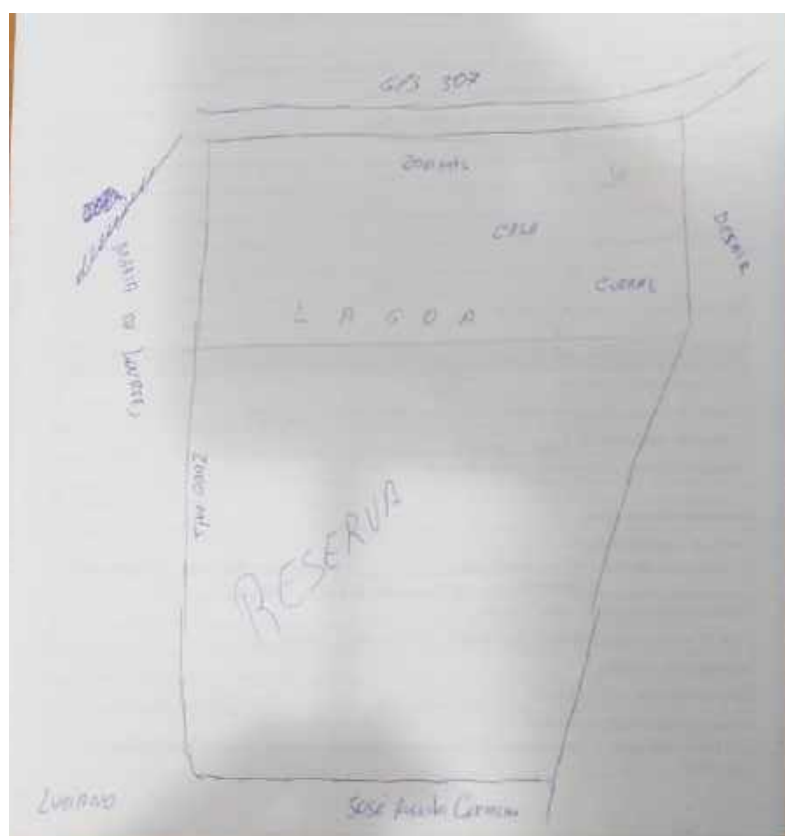
Figura 8.40 – Croqui simplificado da Propriedade 4

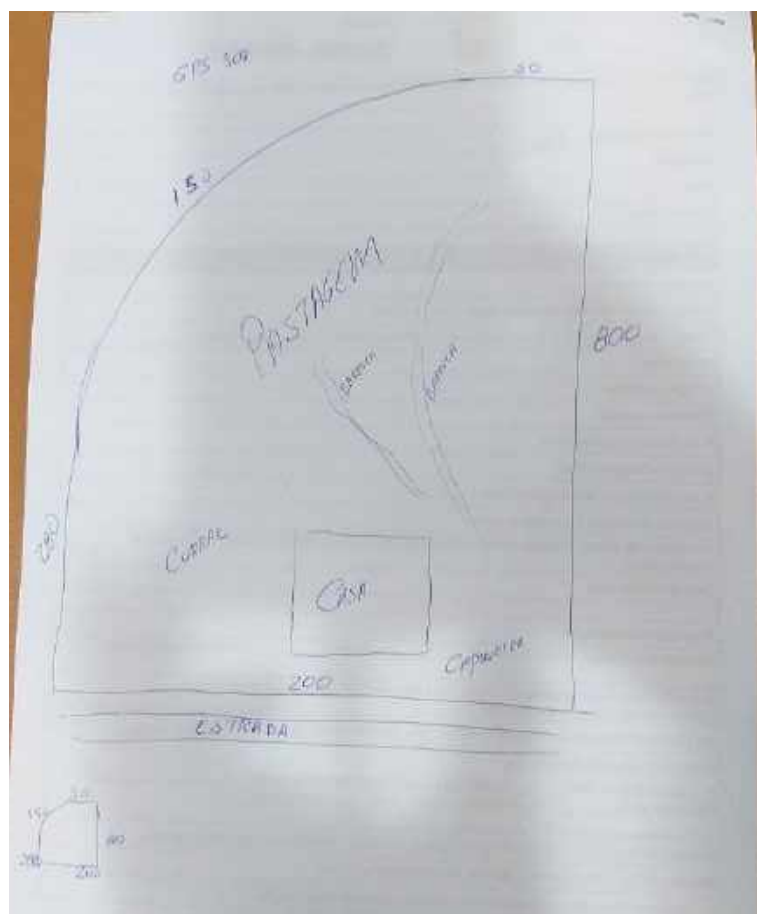
**Figura 8.44 – Croqui simplificado da Propriedade 5**

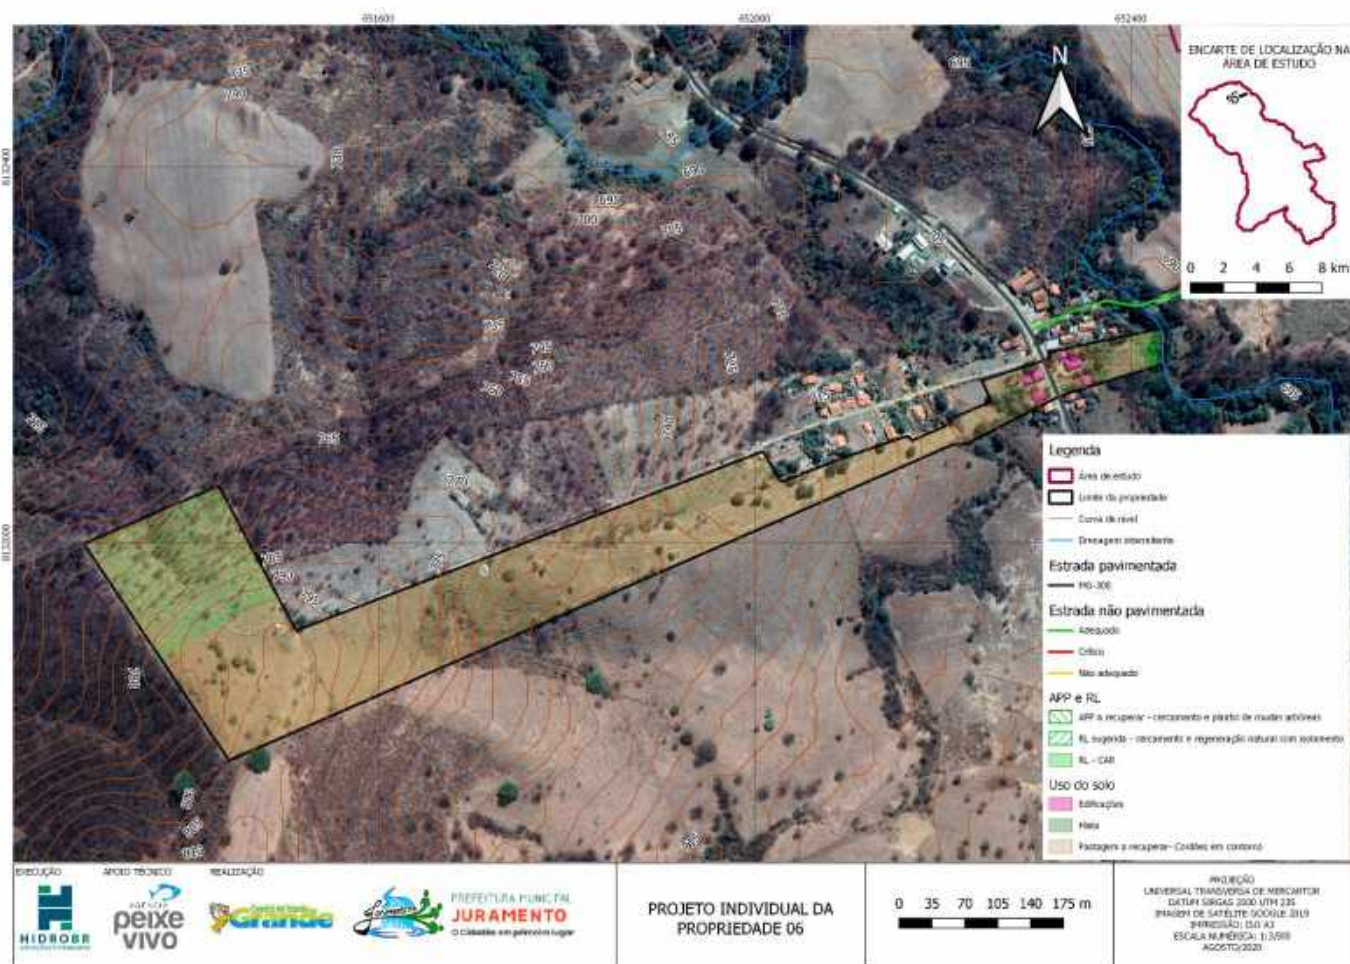
Figura 8.48 – Projeto Individual da Propriedade 6

Na Figura 8.48 são locadas as intervenções propostas para tratamento dos passivos ambientais e das áreas potenciais para conservação do solo na Propriedade 6 e na Tabela 8.16 são apresentadas as estimativas de custos das respectivas intervenções.

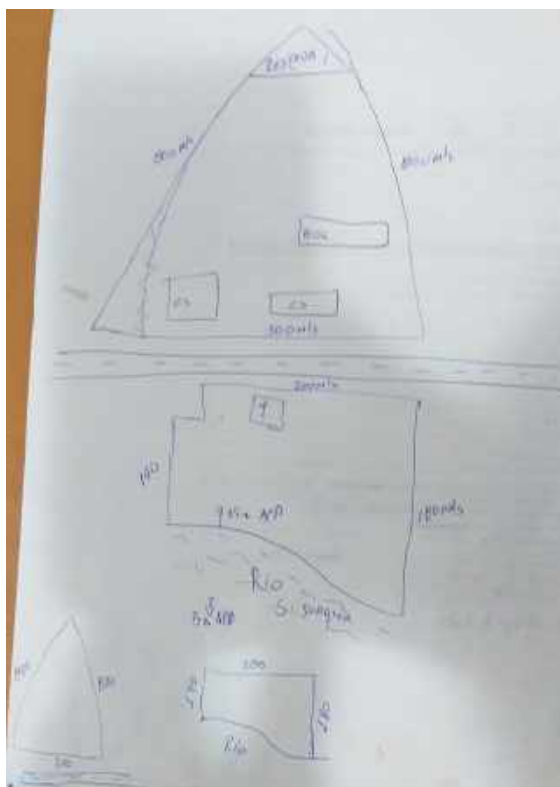
**Figura 8.52 – Croqui simplificado da Propriedade 7**

Nas Figura 8.49, Figura 8.50 e Figura 8.51 são apresentados registros fotográficos das características da propriedade e na Figura 8.52 é apresentado croqui simplificado com dimensões, elementos componentes e limites da propriedade.

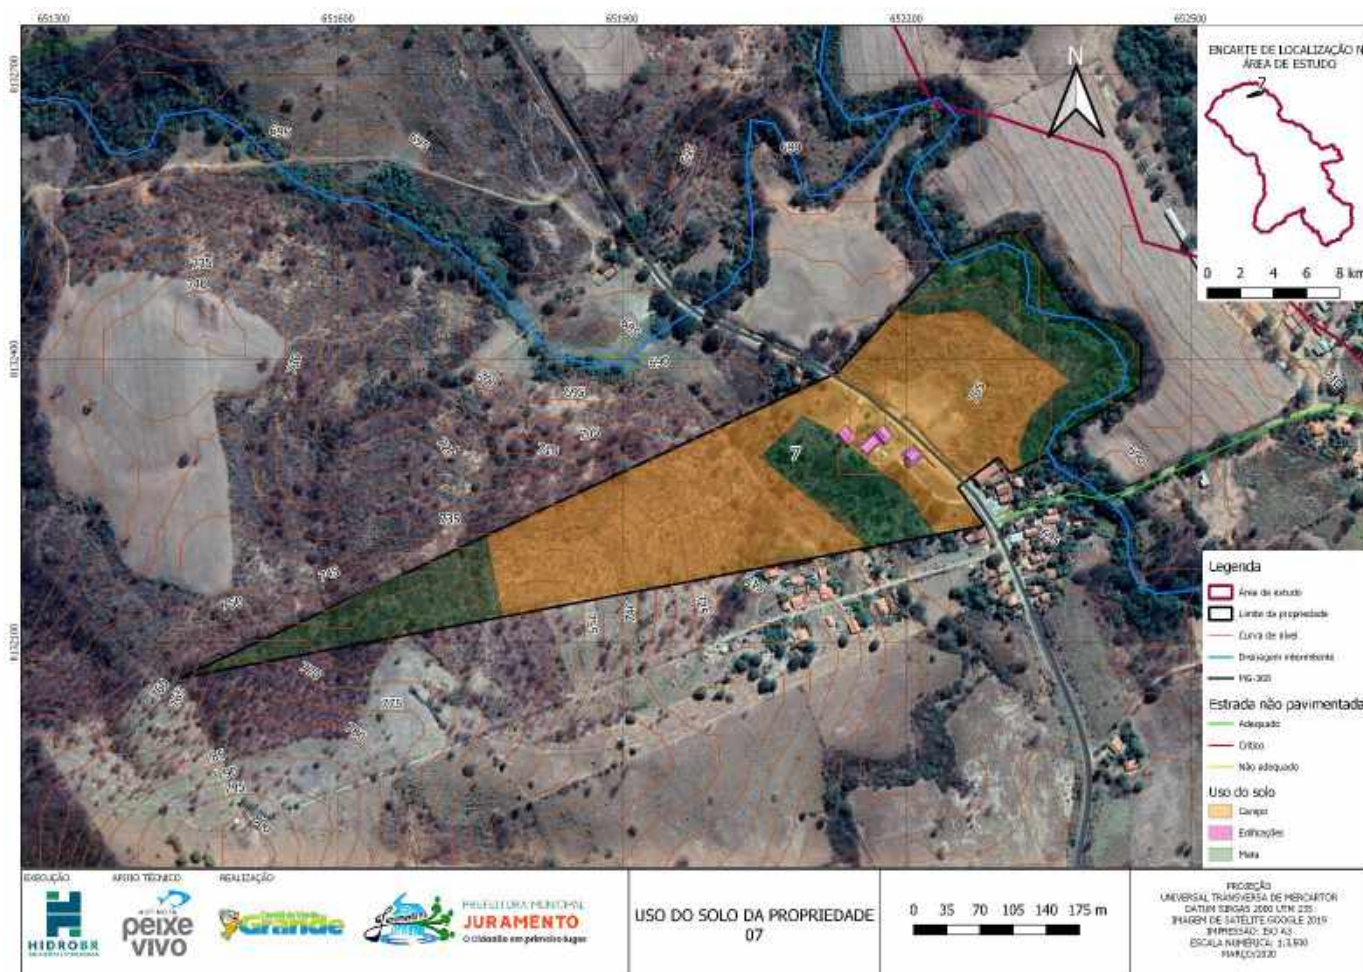
Figura 8.53 – Uso do solo da Propriedade 7

Na Figura 8.53 é apresentado o uso do solo para a Propriedade 7, visto que não foi identificado nenhum problema a receber intervenção.

Destaca-se que as áreas de RL da Propriedade 7 foram identificadas no SICAR e conforme declaração na ficha e análise de imagens de satélite. Na tabela x é apresentado o resumo das características da Propriedade 7, na não foi identificado nenhum passivo ou área degradada, visto que não há criação animal ou agricultura.

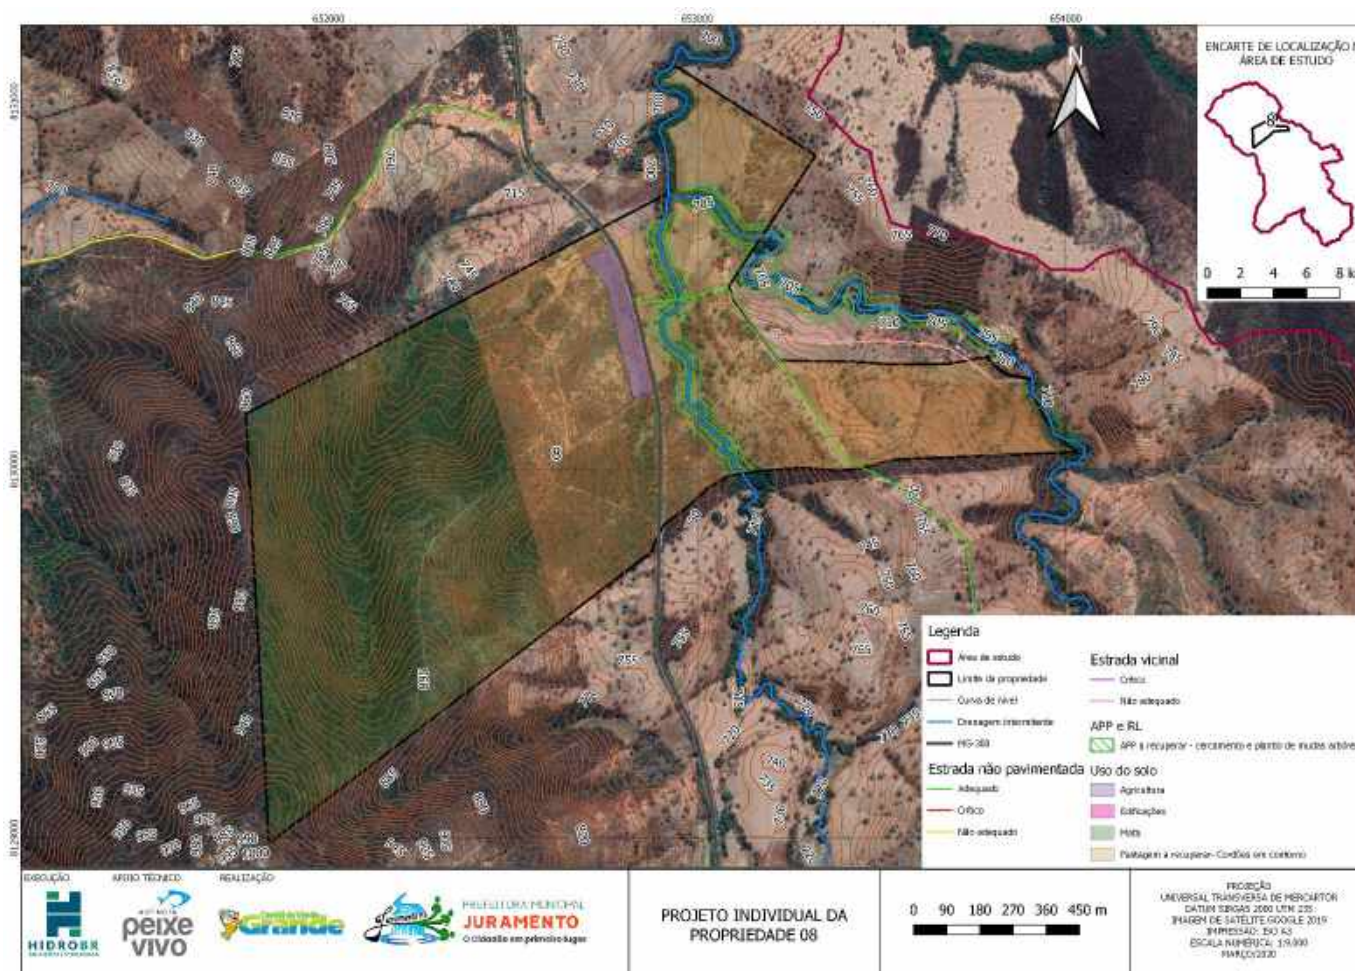
Figura 8.56 – Projeto Individual da Propriedade 8

Na Figura 8.56 são locadas as intervenções propostas para tratamento dos passivos ambientais e das áreas potenciais para conservação do solo na Propriedade 8 e na Tabela 8.19 são apresentadas as estimativas de custos das respectivas intervenções.
