**CONTRATAÇÃO DE CONSULTORIA PARA ELABORAÇÃO DE  
DIAGNÓSTICO E PROJETO BÁSICO DE CONSERVAÇÃO DE  
RECURSOS HÍDRICOS EM UMA PARCELA DA BACIA  
HIDROGRÁFICA DO RIO JURAMENTO, JURAMENTO - MINAS  
GERAIS**

**Relatório Final – Diagnóstico e Projeto Básico  
de Conservação de Recursos Hídricos em  
uma parcela da Bacia Hidrográfica do Rio  
Juramento**

**Setembro/2020**

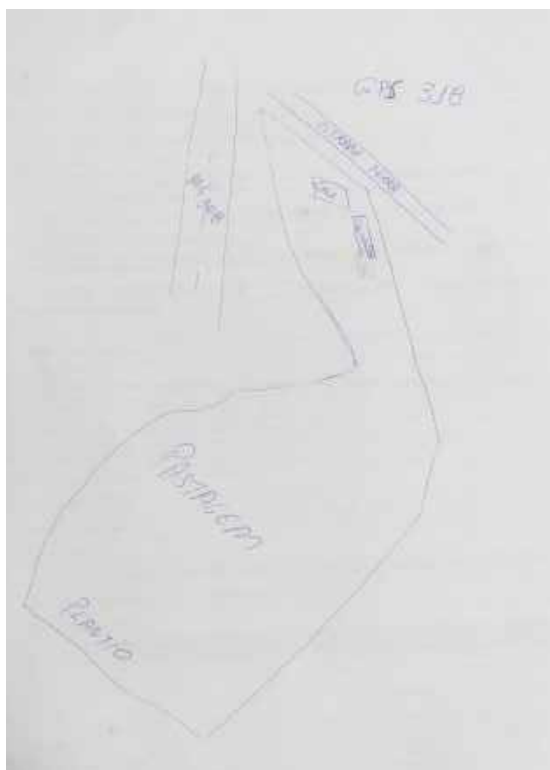
**Figura 8.59 – Croqui simplificado da Propriedade 9**

Nas Figura 8.57 e Figura 8.58 são apresentados registros fotográficos das características da propriedade e na Figura 8.59 é apresentado croqui simplificado com dimensões, elementos componentes e limites da propriedade.

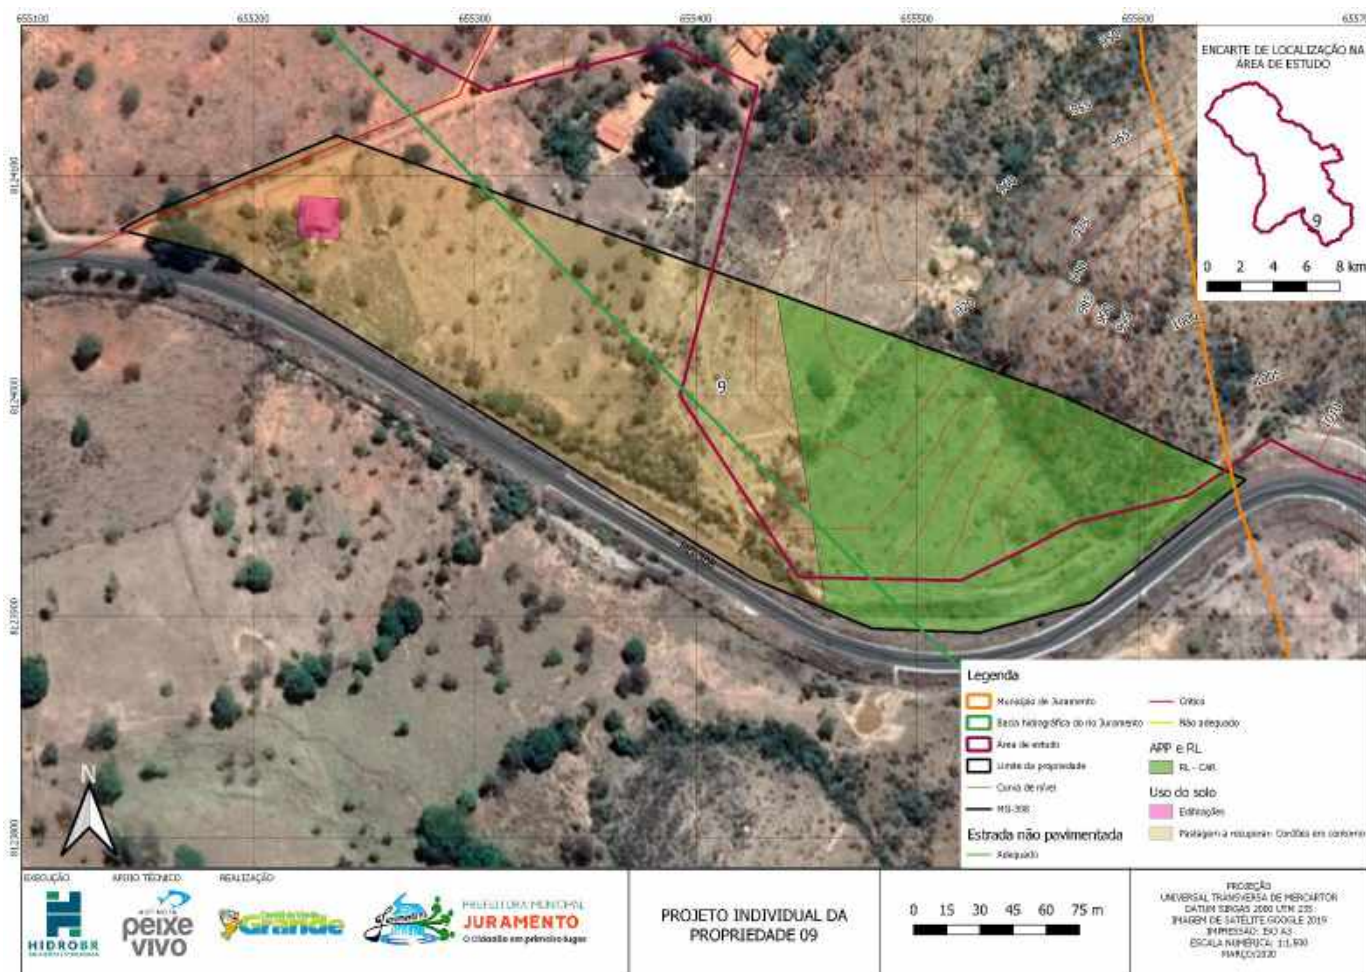
Figura 8.60 – Projeto Individual da Propriedade 9

Na Figura 8.60 são locadas as intervenções propostas para tratamento das áreas potenciais para conservação do solo na Propriedade 9 e na Tabela 8.21 são apresentadas as estimativas de custos das respectivas intervenções.

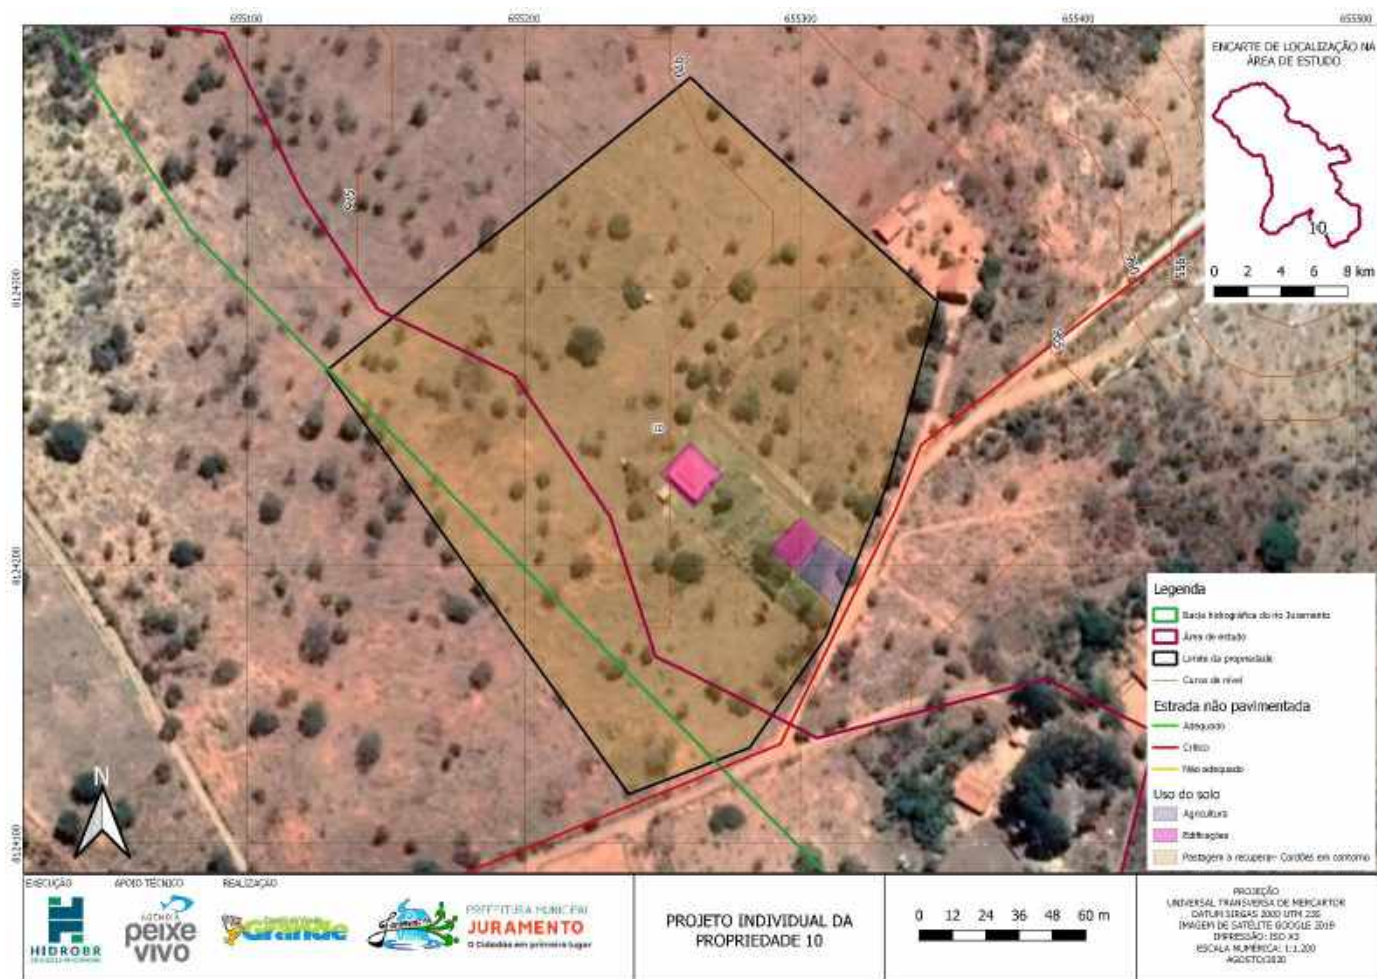
Figura 8.65 – Projeto Individual da Propriedade 10

Na Figura 8.65 são locadas as intervenções propostas para as áreas potenciais para conservação do solo na Propriedade 10 e na Tabela 8.23 são apresentadas as estimativas de custos das respectivas intervenções.

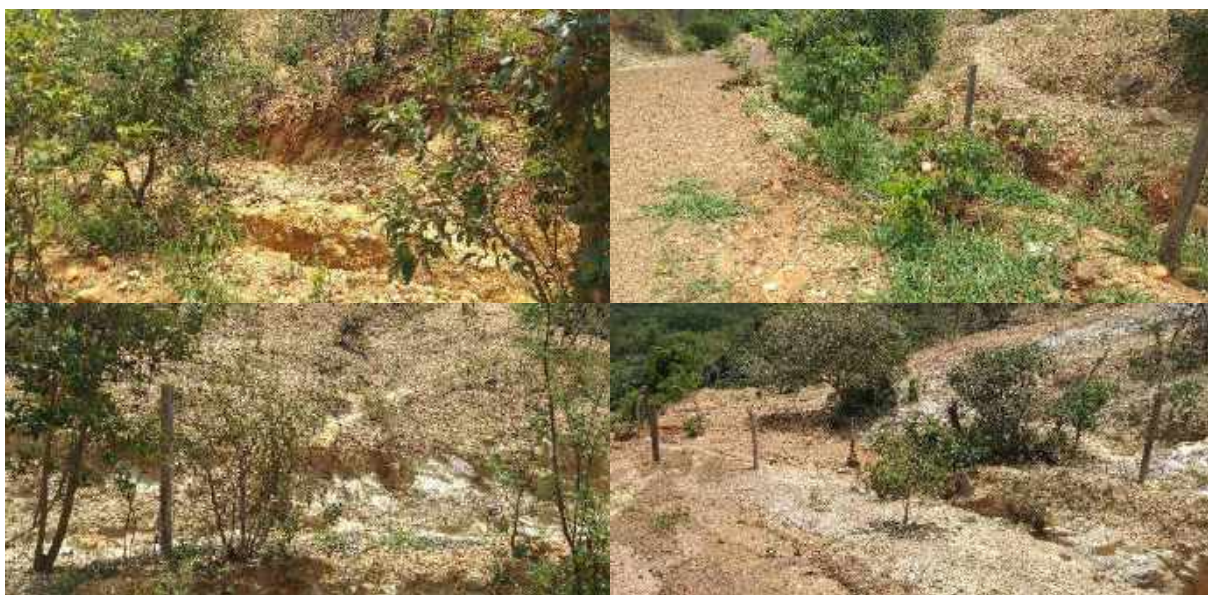
No terreno há 1 nascente protegida, o Rio da Gangorra atravessa a propriedade, percorrendo por 40 m em sua área, tendo a mata ciliar preservada, com aproximadamente 20 a 30 m de largura, há reserva legal com 4 ha, correspondendo a 18% da área total, e o acesso principal à propriedade dá-se por uma estrada não pavimentada em mau estado de conservação. Há um trecho após a entrada da casa em que se observa a ocorrência de processo erosivo avançado, atingindo a estrada e que tem contribuído com o assoreamento do rio da Gangorra.

**Figura 8.68 – Estrada que passa próximo à propriedade 11 com erosão**

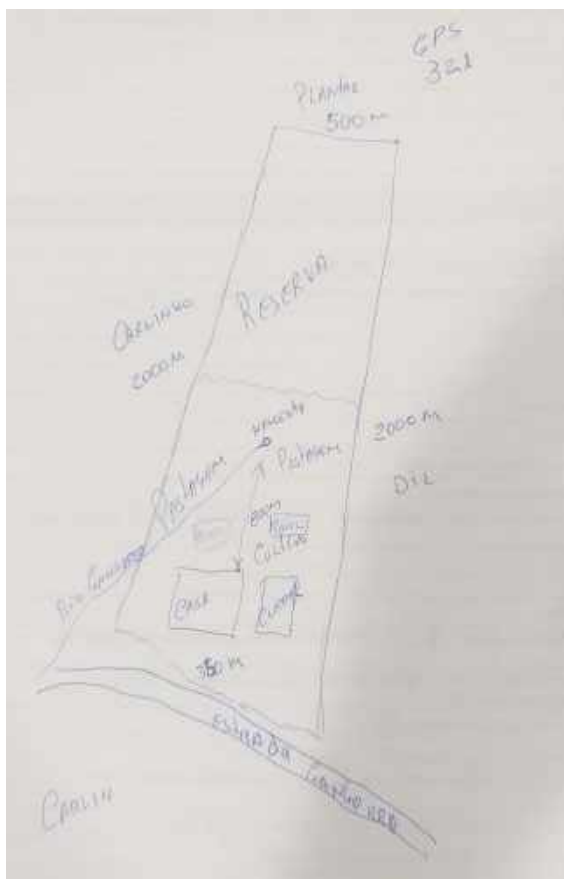
**Figura 8.72 – Croqui simplificado da Propriedade 12**

Na Figura 8.71 são apresentados registros fotográficos das características da propriedade e na Figura 8.72 é apresentado croqui simplificado com dimensões, elementos componentes e limites da propriedade.

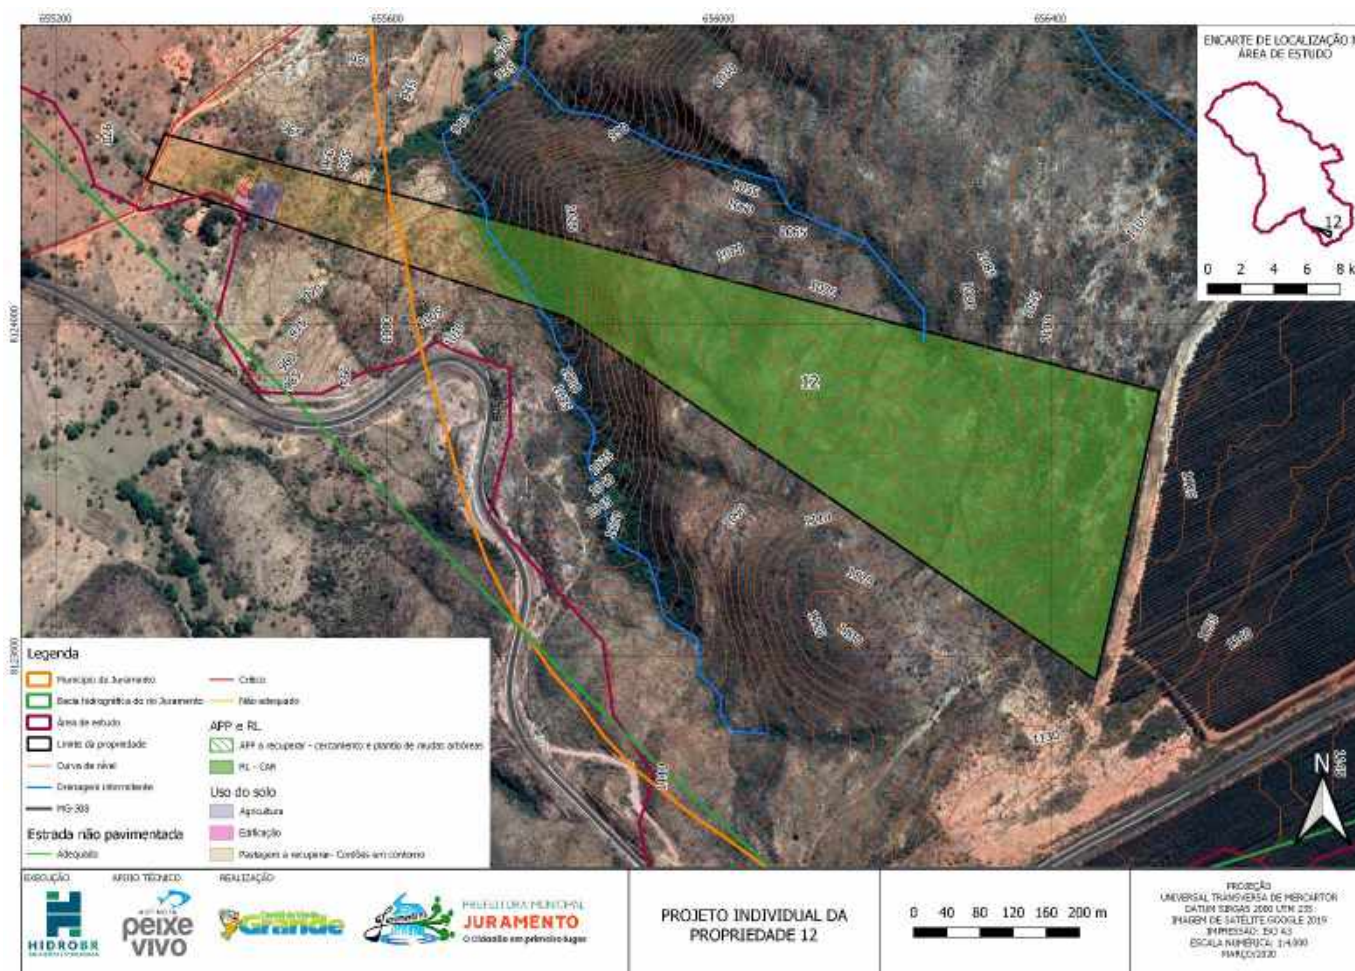
Figura 8.73 - Projeto Individual da Propriedade 12

Na Figura 8.73 são locadas as intervenções propostas para tratamento dos passivos ambientais e das áreas potenciais para conservação do solo na Propriedade 12 e na Tabela 8.27 são apresentadas as estimativas de custos das respectivas intervenções.

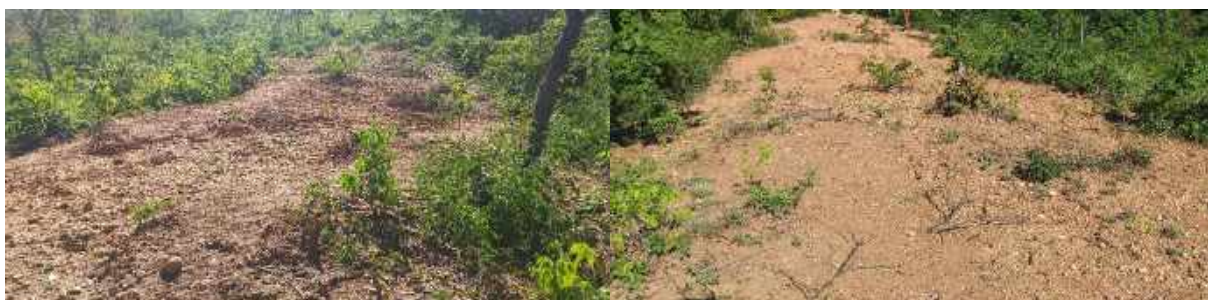
No terreno não há nascente, o Rio da Gangorra limita um dos extremos da propriedade, percorrendo por 60 m em sua área, tendo a mata ciliar preservada, com aproximadamente 25 a 30 m de largura, há reserva legal com 2,7 ha, correspondendo a 30% da área total, e o acesso principal à propriedade dá-se por uma estrada não pavimentada em mau estado de conservação. Também se observa a ocorrência de processo erosivo laminar em pequena parte do terreno.

**Figura 8.75 – Erosão na Propriedade 13**

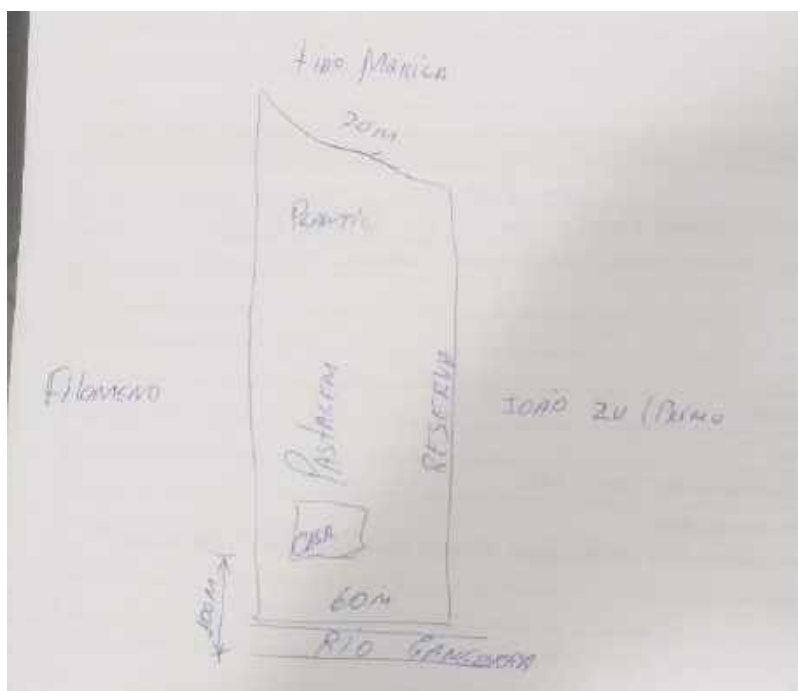
**Figura 8.77 – Croqui simplificado da Propriedade 13**

Nas Figura 8.74, Figura 8.75 e Figura 8.76 são apresentados registros fotográficos das características da propriedade e na Figura 8.77 é apresentado croqui simplificado com dimensões, elementos componentes e limites da propriedade.

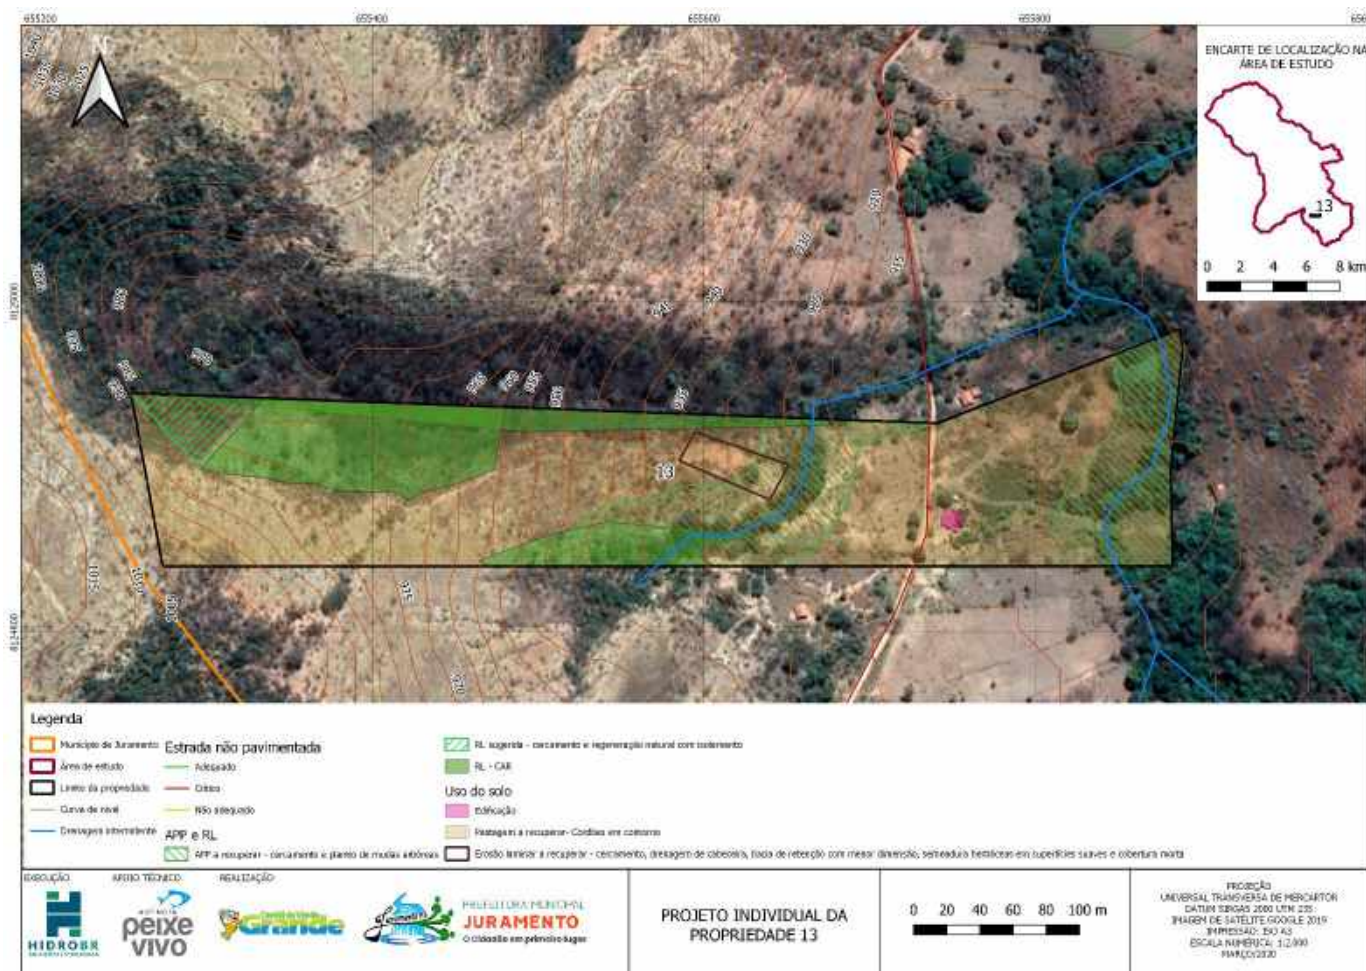
Figura 8.78 – Projeto Individual da Propriedade 13

Na Figura 8.78 são locadas as intervenções propostas para tratamento dos passivos ambientais e das áreas potenciais para conservação do solo na Propriedade 13 e na Tabela 8.29 são apresentadas as estimativas de custos das respectivas intervenções.

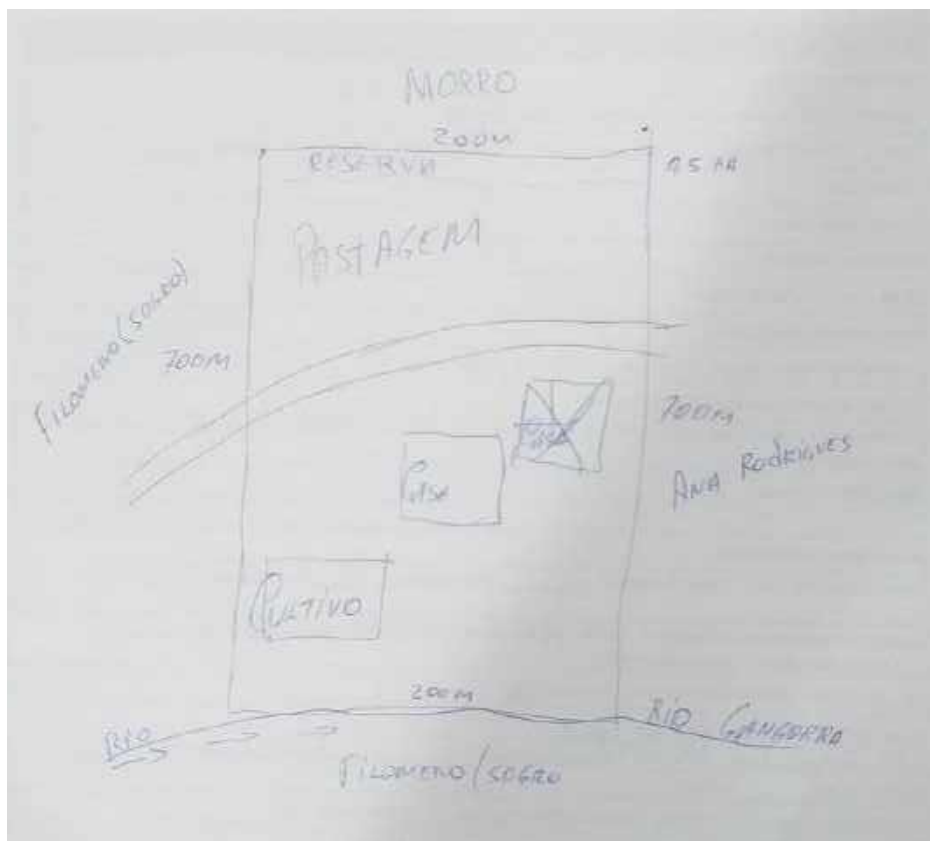
**Figura 8.81 – Croqui simplificado da Propriedade 14**

Nas Figura 8.79 e Figura 8.80 são apresentados registros fotográficos das características da propriedade e na Figura 8.81 é apresentado croqui simplificado com dimensões, elementos componentes e limites da propriedade.

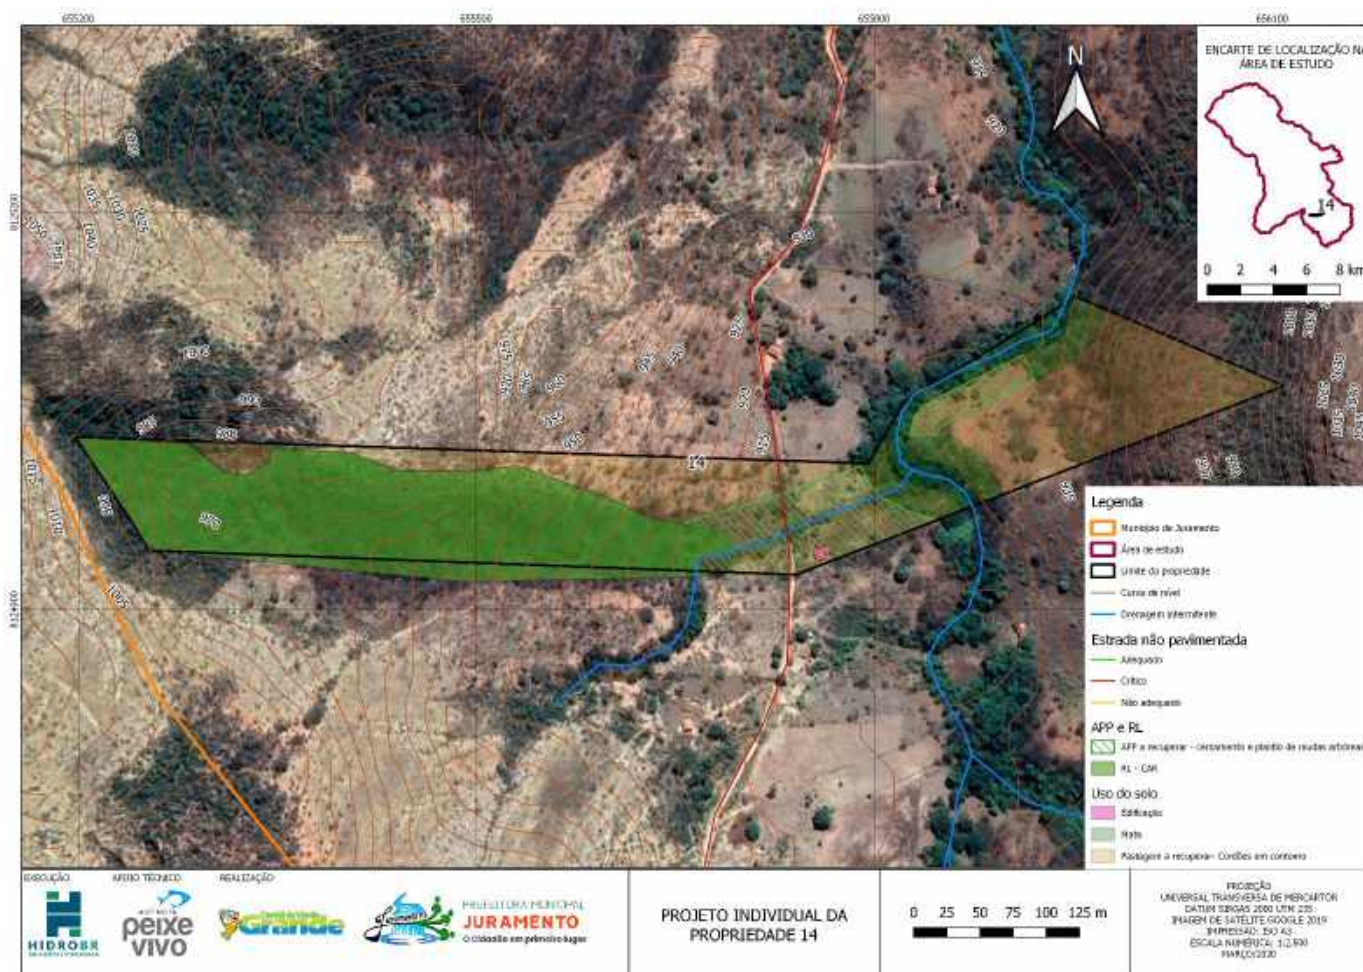
Figura 8.82 – Projeto Individual da Propriedade 14

Na Figura 8.82 são locadas as intervenções propostas para tratamento dos passivos ambientais e das áreas potenciais para conservação do solo na Propriedade 14 e na Tabela 8.31 são apresentadas as estimativas de custos das respectivas intervenções.

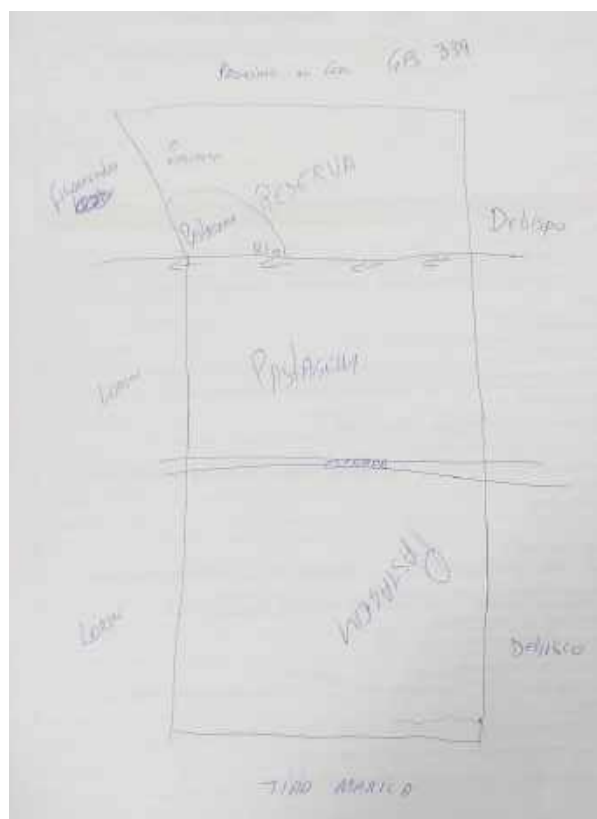
Figura 8.85 – Croqui simplificado da Propriedade 15

Nas Figura 8.83 e Figura 8.84 são apresentados registros fotográficos das características da propriedade e na Figura 8.85 é apresentado croqui simplificado com dimensões, elementos componentes e limites da propriedade.

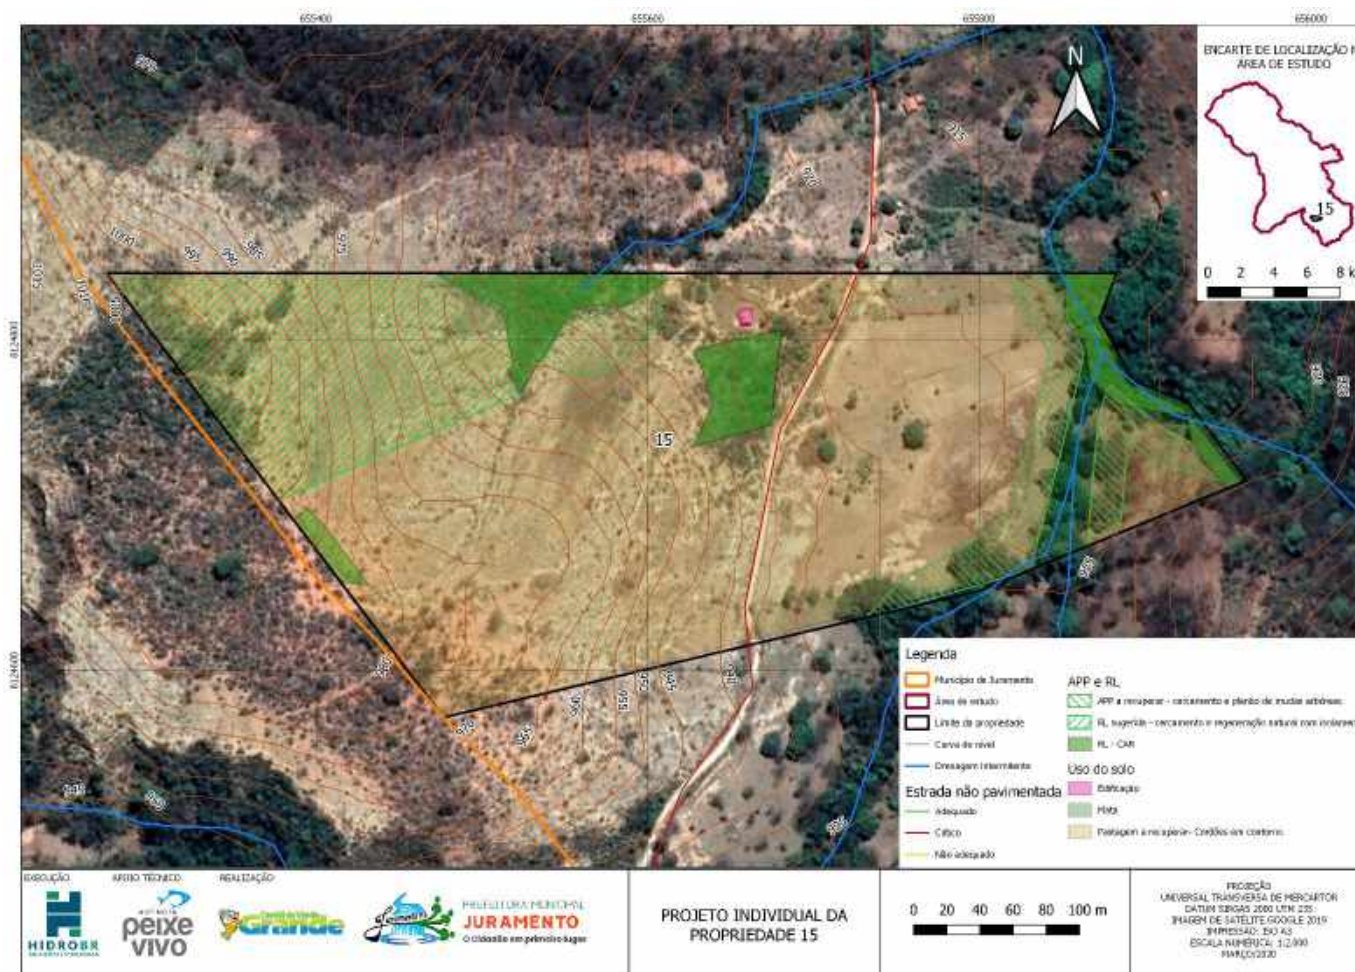
Figura 8.86 – Projeto Individual da Propriedade 15

Na Figura 8.86 são locadas as intervenções propostas para tratamento dos passivos ambientais e das áreas potenciais para conservação do solo na Propriedade 15 e na Tabela 8.33 são apresentadas as estimativas de custos das respectivas intervenções.

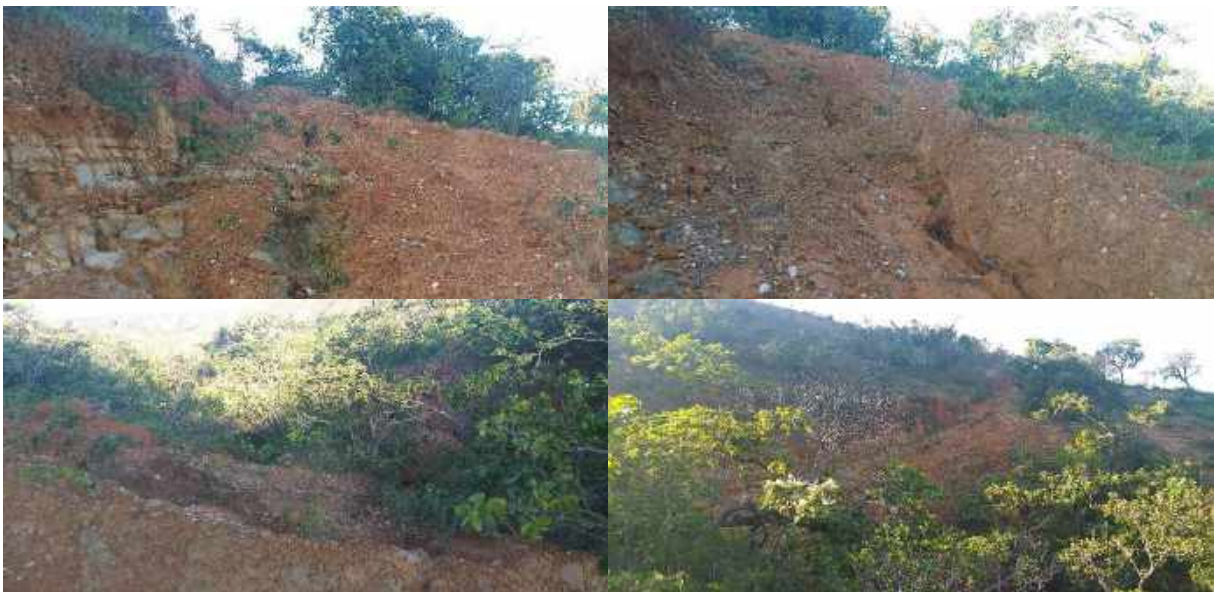
da área total, e o acesso principal à propriedade dá-se por uma estrada não pavimentada em mau estado de conservação. Também se observa a ocorrência de processo erosivo em parte do terreno que tem contribuído com o assoreamento do rio Gangorra.

**Figura 8.88 – Erosão na Propriedade 16**

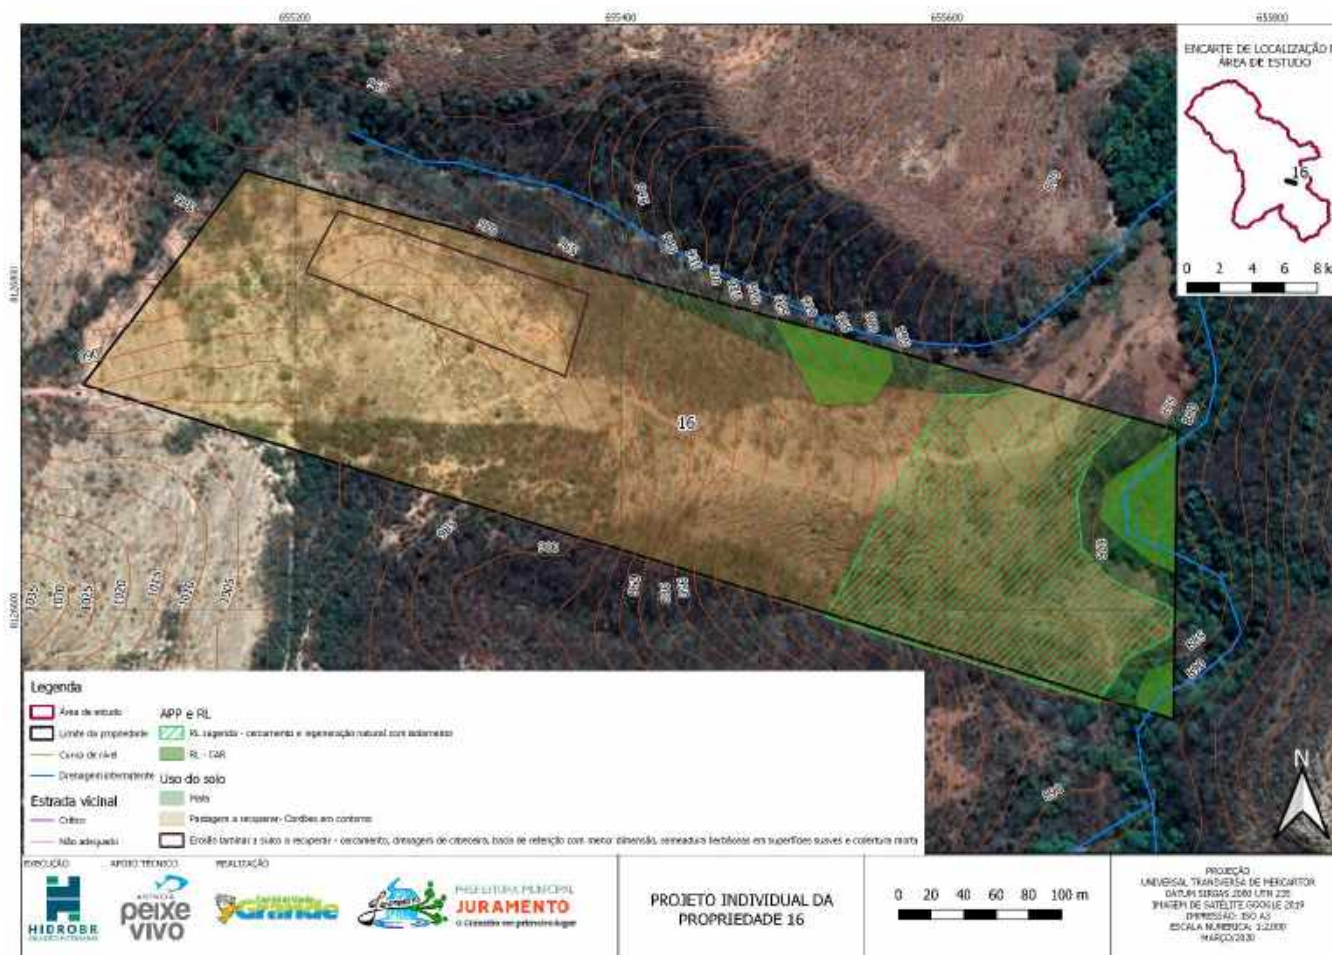
Figura 8.90 – Projeto Individual da Propriedade 16

Na Figura 8.90 são locadas as intervenções propostas para tratamento dos passivos ambientais e das áreas potenciais para conservação do solo na Propriedade 16 e na Tabela 8.35 são apresentadas as estimativas de custos das respectivas intervenções.

Cercamento	m	355	R\$0,59	R\$ 209,26
Drenagem de cabeceira	m	68	R\$0,86	R\$ 58,47
Bacia de retenção com menor dimensão	un	2	R\$0,88	R\$ 1,76
Semeadura herbáceas em superfícies suaves	m <sup>2</sup>	7.889	R\$0,23	R\$ 1.839,09
Cobertura morta	m <sup>2</sup>	789	R\$0,58	R\$ 459,81
<b>Subtotal</b>				<b>R\$5.397,85</b>
<b>Manutenção – 2º ano</b>				
<b>Na área de RL-déficit</b>				
Regeneração natural com isolamento	ha	2,11	R\$1.313,99	R\$2.770,97
Cercamento	m	581	R\$0,59	R\$342,12
<b>Na área de pastagem</b>				
Cordões em contorno	m	2.450	R\$0,10	R\$246,03
<b>Erosão laminar a sulco</b>				
Cercamento	m	355	R\$0,59	R\$ 209,26
Drenagem de cabeceira	m	68	R\$0,86	R\$ 58,47
Bacia de retenção com menor dimensão	un	2	R\$0,88	R\$ 1,76
Semeadura herbáceas em superfícies suaves	m <sup>2</sup>	7.889	R\$0,14	R\$ 1.103,45
Cobertura morta	m <sup>2</sup>	789	R\$0,58	R\$ 459,81
<b>Subtotal</b>				<b>R\$ 5.191,86</b>
<b>TOTAL</b>				<b>R\$ 44.332,33</b>

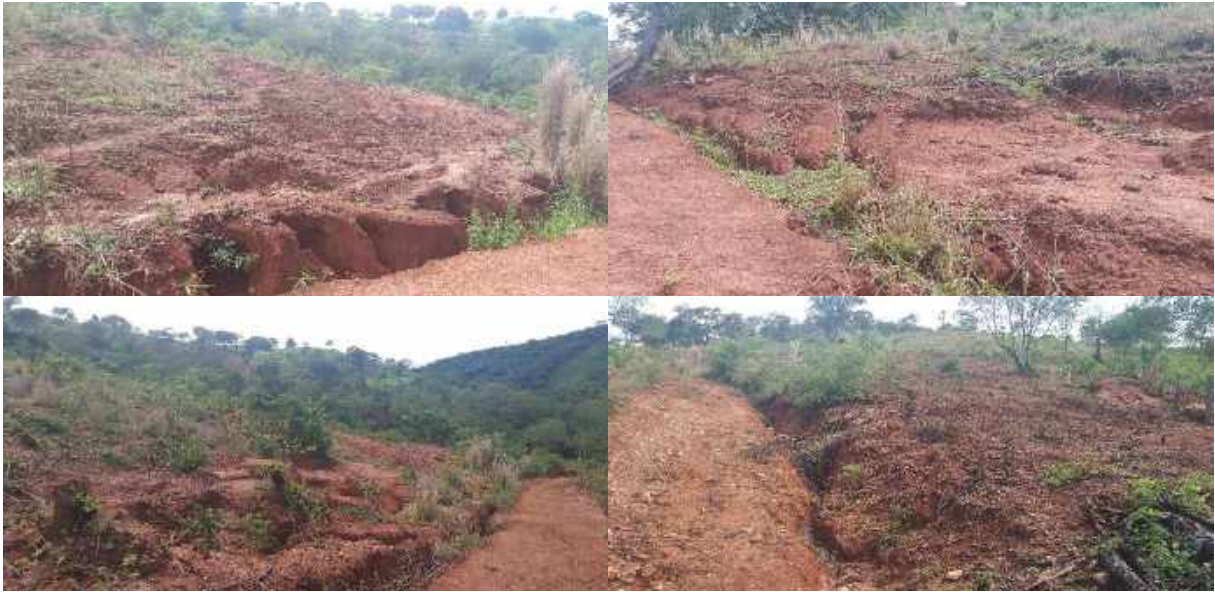
**Figura 8.95 – Erosão na Propriedade 18**

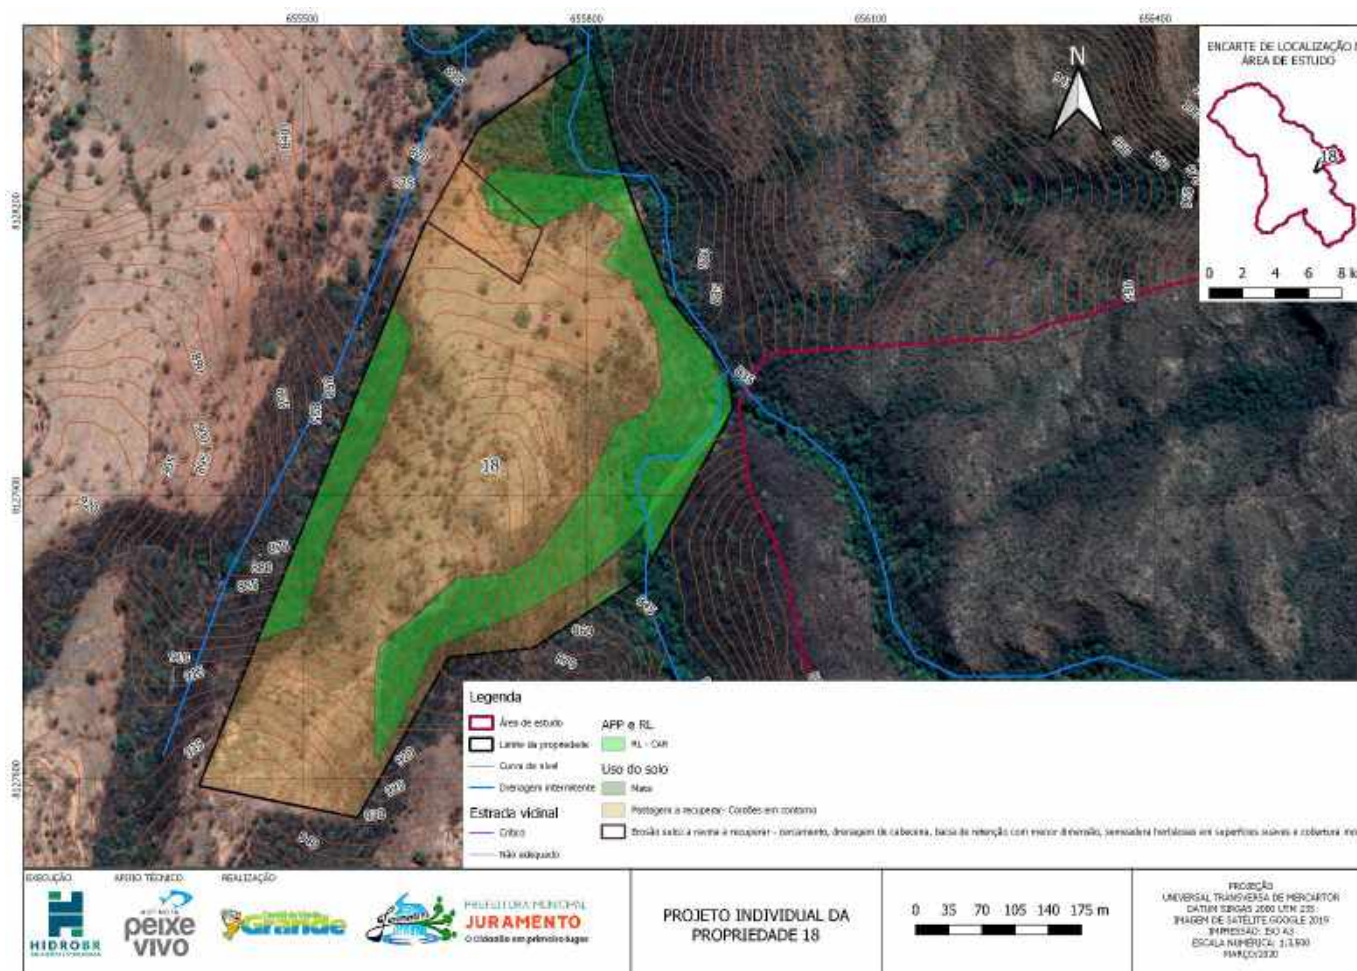
Na Figura 8.97 são locadas as intervenções propostas para tratamento dos passivos ambientais e das áreas potenciais para conservação do solo na Propriedade 18 e na Tabela 8.39 são apresentadas as estimativas de custos das respectivas intervenções.

Figura 8.97 – Projeto Individual da Propriedade 18

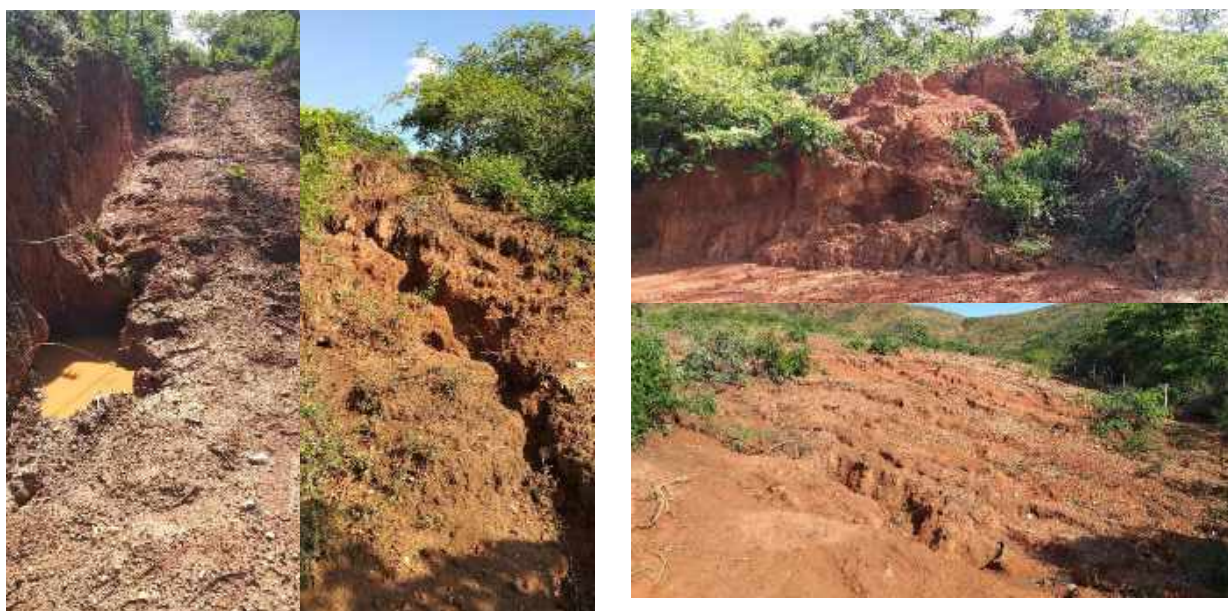
No terreno não há nascente, o córrego Pereira limita um dos extremos da propriedade, percorrendo por 2 km em sua área, tendo a mata ciliar preservada, com aproximadamente 30 a 100 m de largura, há reserva legal com 76,67 ha, correspondendo a 20% da área total, e o acesso principal à propriedade dá-se por uma estrada não pavimentada em bom estado de conservação. Também se observa a ocorrência de pelo menos 5 (cinco) pontos de processo erosivo, tipo sulco e ravinamento, que têm contribuído com o assoreamento do córrego Pereira.

**Figura 8.99 – Erosões na Propriedade 19**

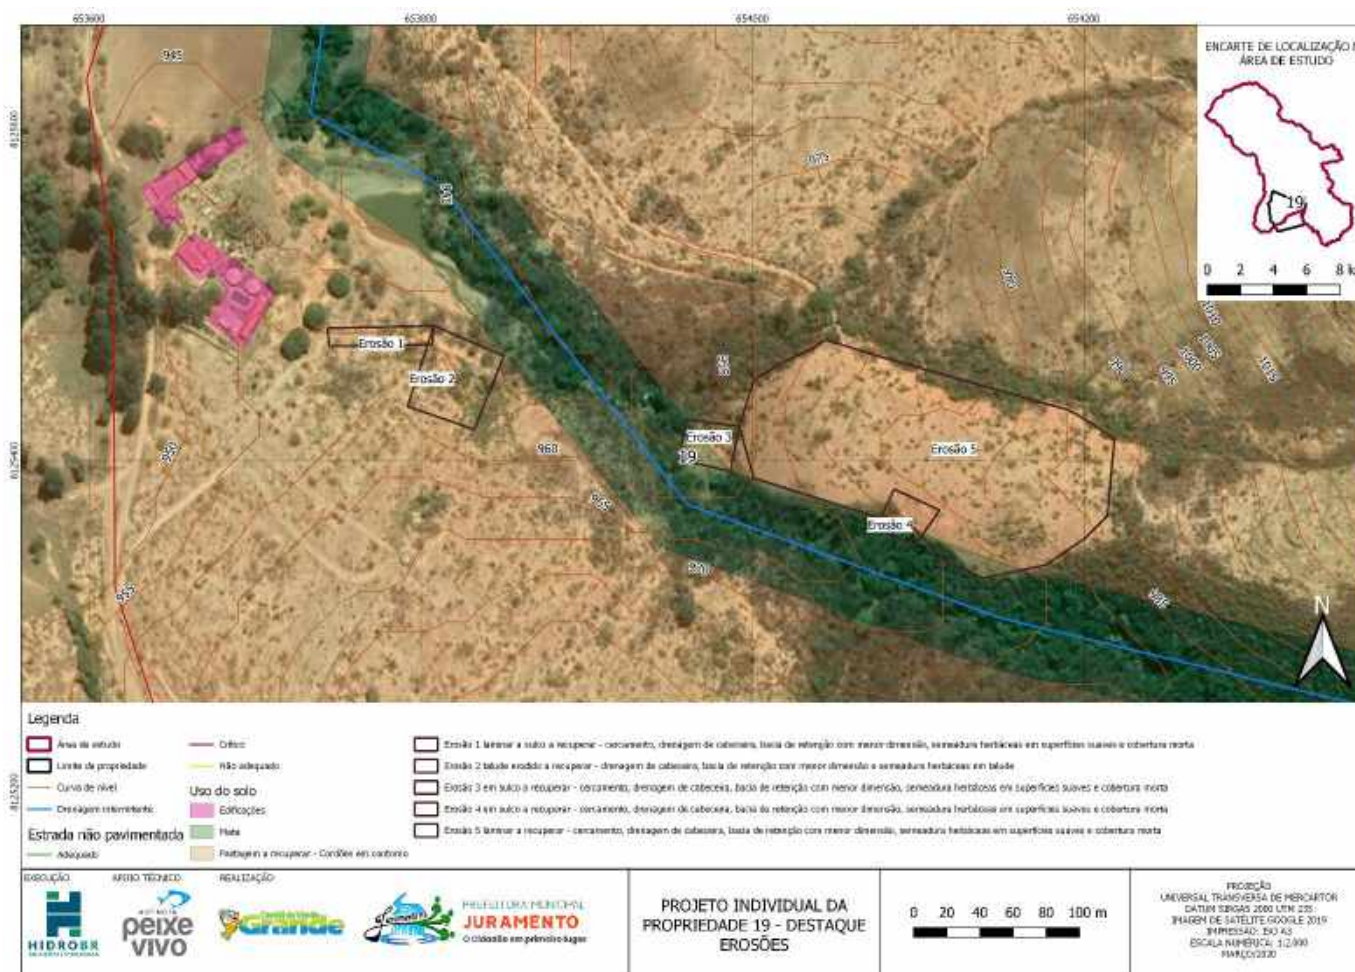
Nas Figura 8.102 e Figura 8.103 são locadas as intervenções propostas para tratamento dos passivos ambientais e das áreas potenciais para conservação do solo na Propriedade 19 e na Tabela 8.41 são apresentadas as estimativas de custos das respectivas intervenções.

Figura 8.103 – Projeto Individual da Propriedade 19 (erosões)

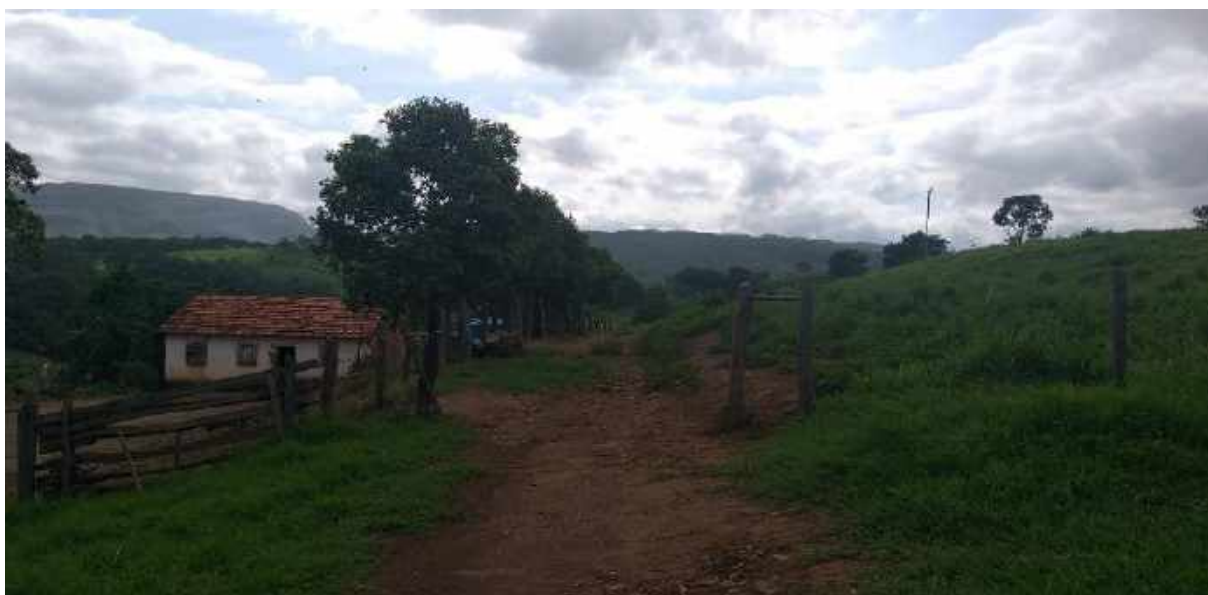
No terreno não há nascente, o Rio São Joaquim atravessa a propriedade, percorrendo por 300 m em sua área, tendo a mata ciliar preservada, com aproximadamente 10 m de largura, não há reserva legal, pois essa se encontra na Propriedade 21, e o acesso principal à propriedade dá-se por uma estrada não pavimentada em mau estado de conservação. Não se observa a ocorrência de processo erosivo no terreno.

**Figura 8.106 – Estrada de acesso à Propriedade 20**

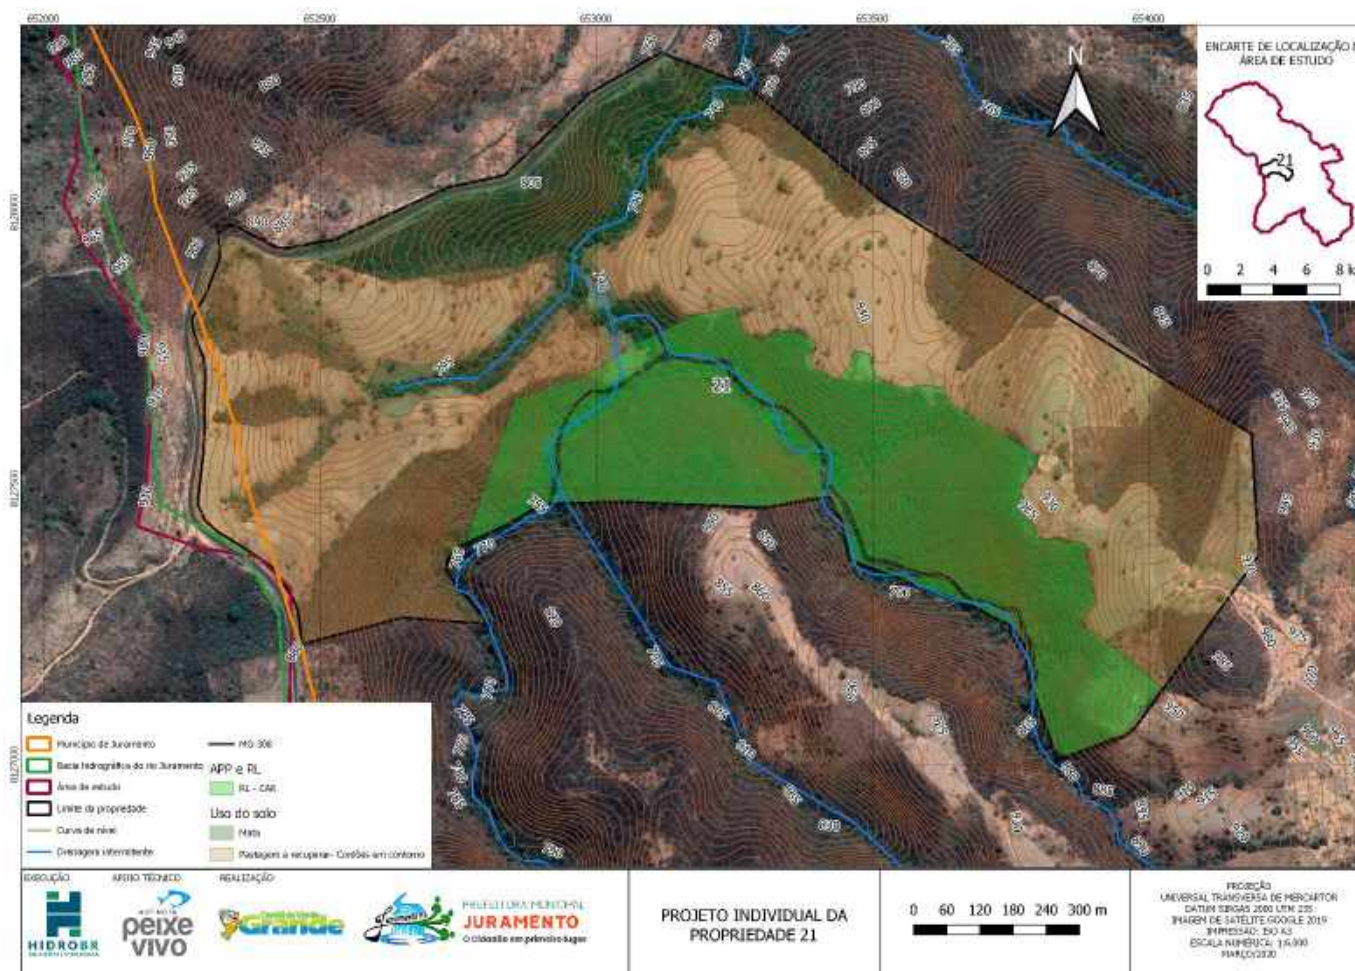
Na Figura 8.112 são locadas as intervenções propostas para tratamento das áreas potenciais para conservação do solo na Propriedade 21 e na Tabela 8.45 são apresentadas as estimativas de custos das respectivas intervenções.

Figura 8.112 – Projeto Individual da Propriedade 21

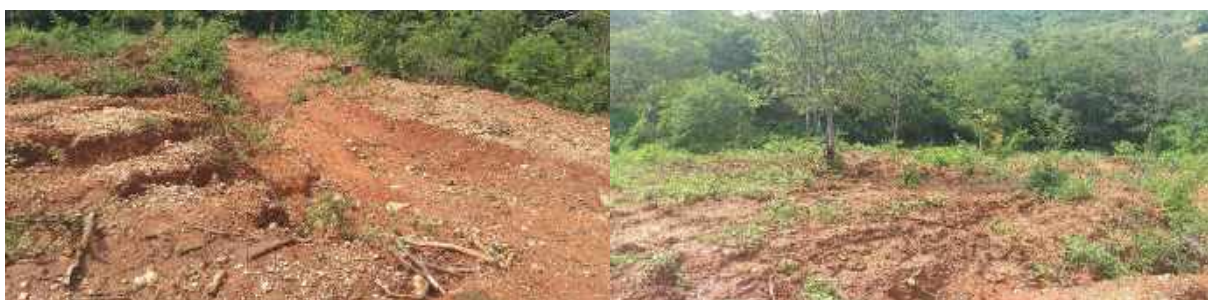
No terreno não há nascente, o córrego Encantado limita um dos extremos da propriedade, percorrendo por 500 m em sua área, tendo a mata ciliar preservada, com aproximadamente 100 m de largura, há reserva legal com 38,5 ha, correspondendo a 38,5% da área total, e o acesso principal à propriedade dá-se por uma estrada não pavimentada em mau estado de conservação. Também se observa a ocorrência de processo erosivo em parte do terreno que tem contribuído com o assoreamento do córrego Encantado.

**Figura 8.120 – Erosão na Propriedade 23**
