**CONTRATAÇÃO DE CONSULTORIA PARA ELABORAÇÃO DE  
DIAGNÓSTICO E PROJETO BÁSICO DE CONSERVAÇÃO DE  
RECURSOS HÍDRICOS EM UMA PARCELA DA BACIA  
HIDROGRÁFICA DO RIO JURAMENTO, JURAMENTO - MINAS  
GERAIS**

**Relatório Final – Diagnóstico e Projeto Básico  
de Conservação de Recursos Hídricos em  
uma parcela da Bacia Hidrográfica do Rio  
Juramento**

**Setembro/2020**

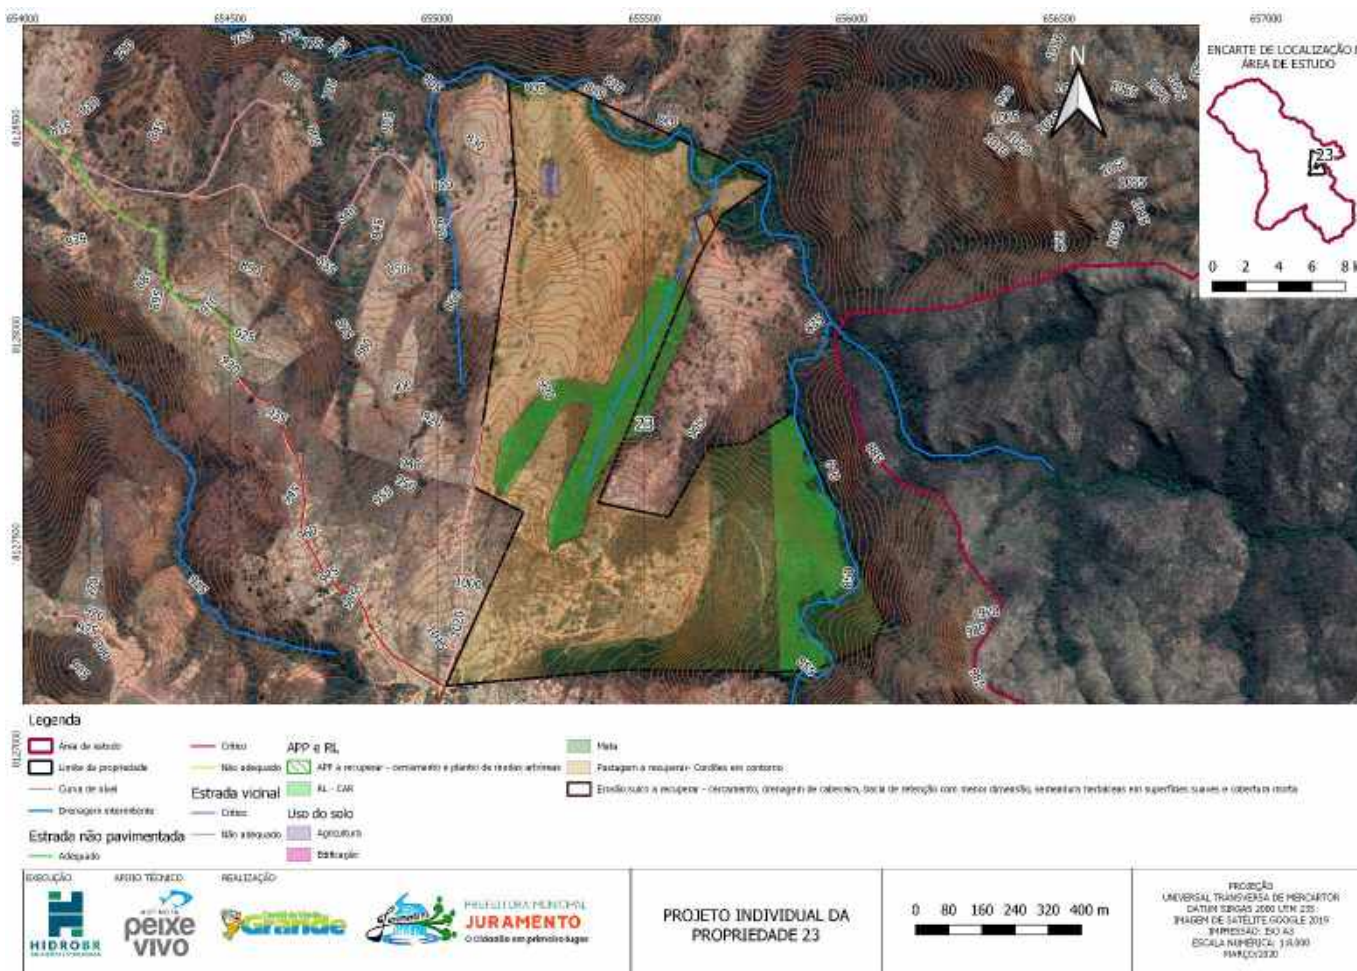
Na Figura 8.123 são locadas as intervenções propostas para tratamento dos passivos ambientais e das áreas potenciais para conservação do solo na Propriedade 23 e na Tabela 8.48 são apresentadas as estimativas de custos das respectivas intervenções.

Figura 8.123 – Projeto Individual da Propriedade 23

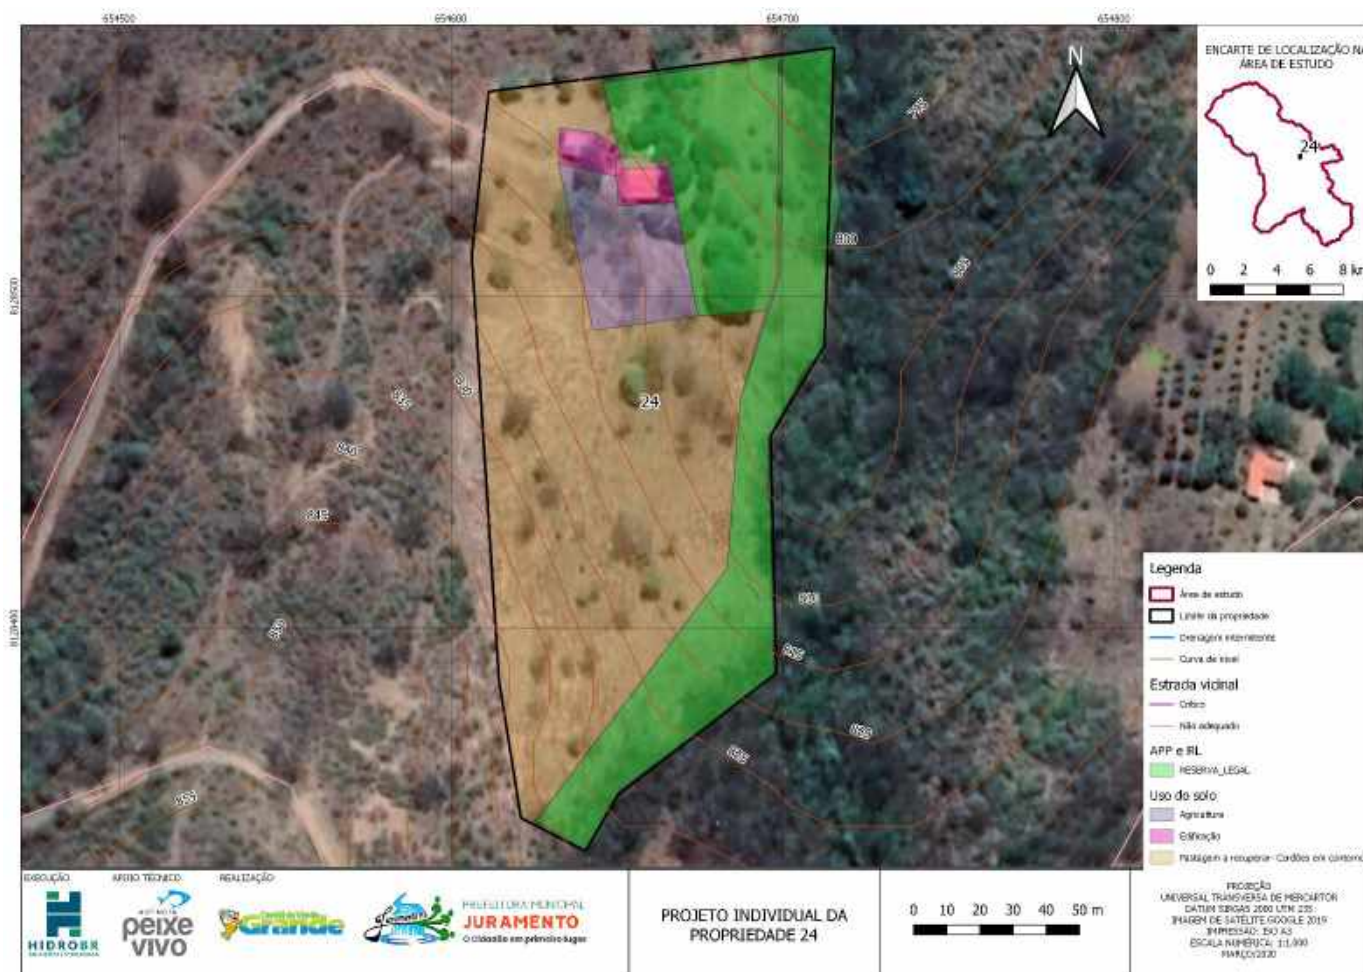
Na Figura 8.126 são locadas as intervenções propostas para tratamento das áreas potenciais para conservação do solo na Propriedade 24 e na Tabela 8.50 são apresentadas as estimativas de custos das respectivas intervenções.

Figura 8.126 – Projeto Individual da Propriedade 24

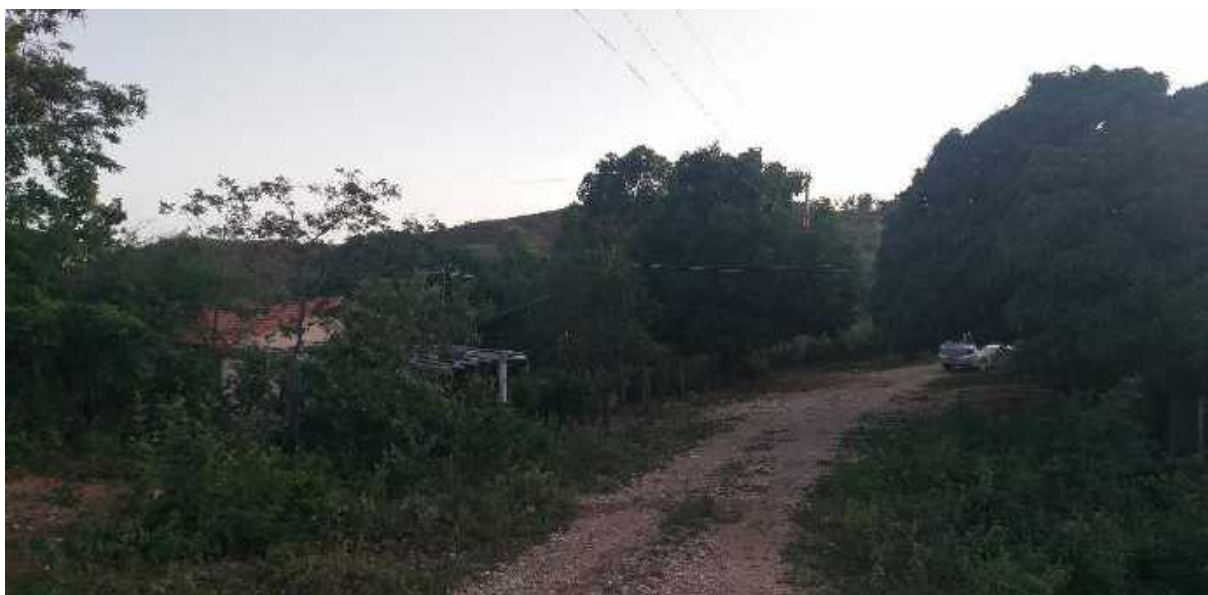
No terreno não há nascente ou curso d'água, há reserva legal com 0,5564 ha, correspondendo a 16% da área total, e o acesso principal à propriedade dá-se por uma estrada não pavimentada em mau estado de conservação. Não se observa a ocorrência de processo erosivo no terreno.

Figura 8.128 – Estrada de acesso à Propriedade 25

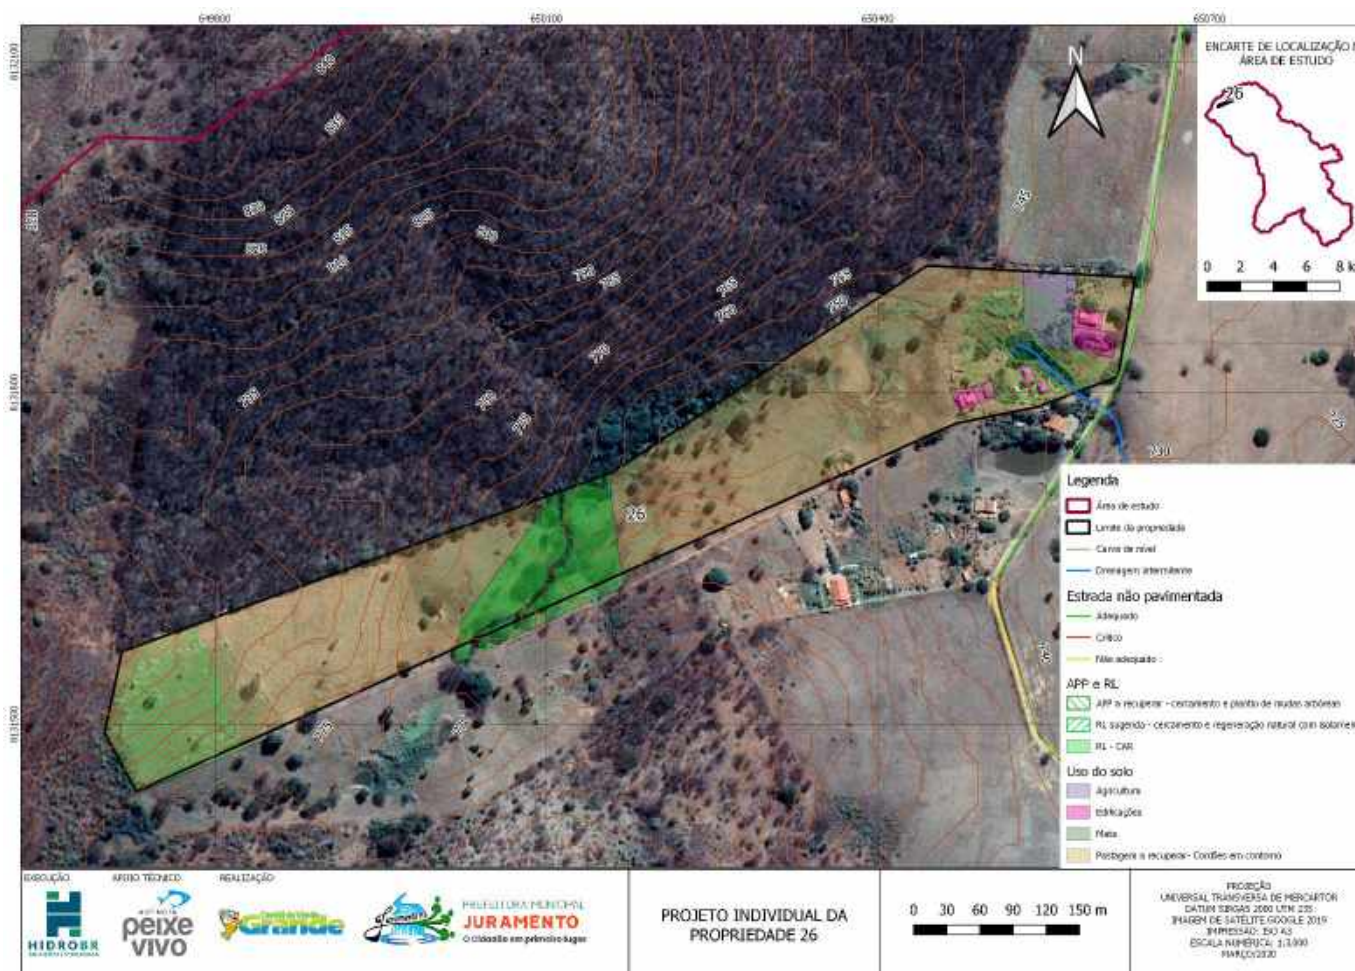
Na Figura 8.138 são locadas as intervenções propostas para tratamento dos passivos ambientais e das áreas potenciais para conservação do solo na Propriedade 26 e na Tabela 8.54 são apresentadas as estimativas de custos das respectivas intervenções.

Figura 8.138 – Projeto Individual da Propriedade 26

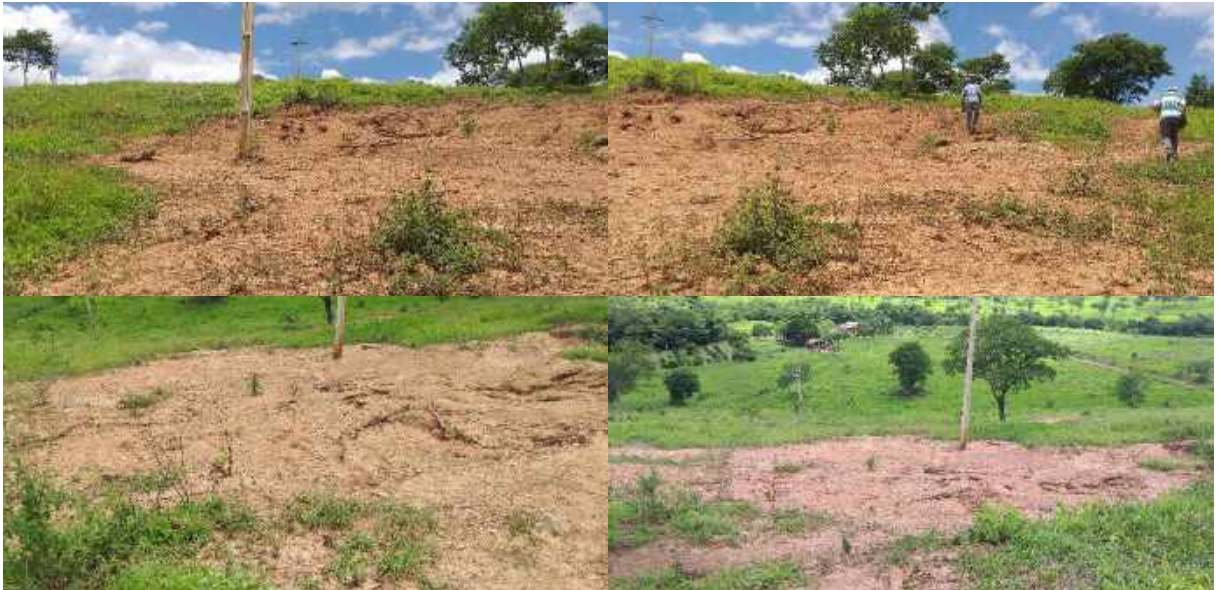
No terreno não há nascente, o Rio São Joaquim atravessa a propriedade, percorrendo por 200 m em sua área, tendo a mata ciliar preservada, com aproximadamente 10 m de largura, há reserva legal, de acordo com o Código Florestal, em terreno vizinho, e o acesso principal à propriedade dá-se por uma estrada pavimentada em bom estado de conservação. Também se observa a ocorrência de processo erosivo em parte do terreno que tem contribuído, pouco, com o assoreamento do rio São Joaquim (córrego das Éguas).

**Figura 8.145 – Erosão na Propriedade 28**

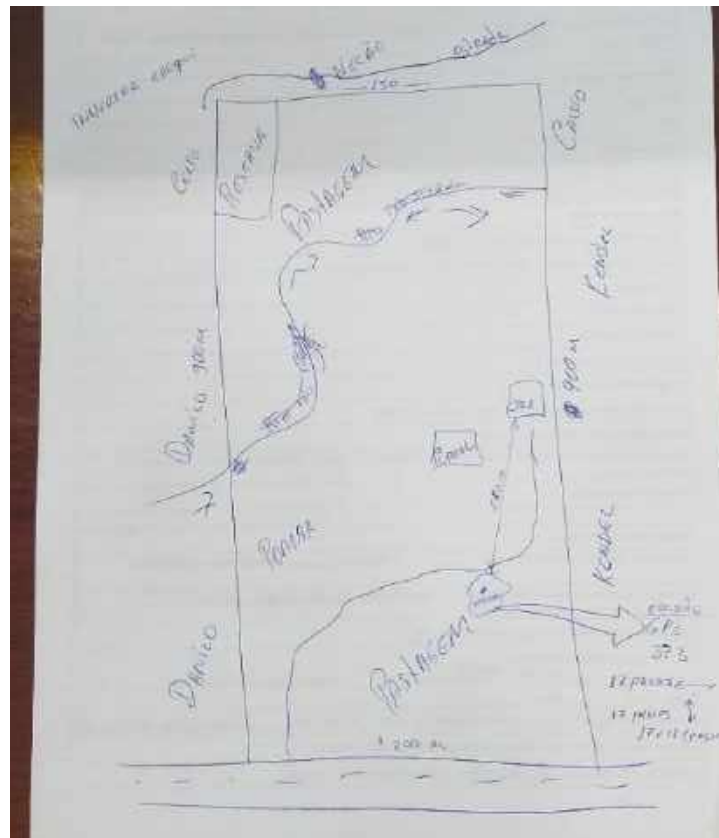
**Figura 8.146 – Croqui simplificado da Propriedade 28**

Nas Figura 8.142, Figura 8.143, Figura 8.144 e Figura 8.145 são apresentados registros fotográficos das características da propriedade e na Figura 8.146 é apresentado croqui simplificado com dimensões, elementos componentes e limites da propriedade.

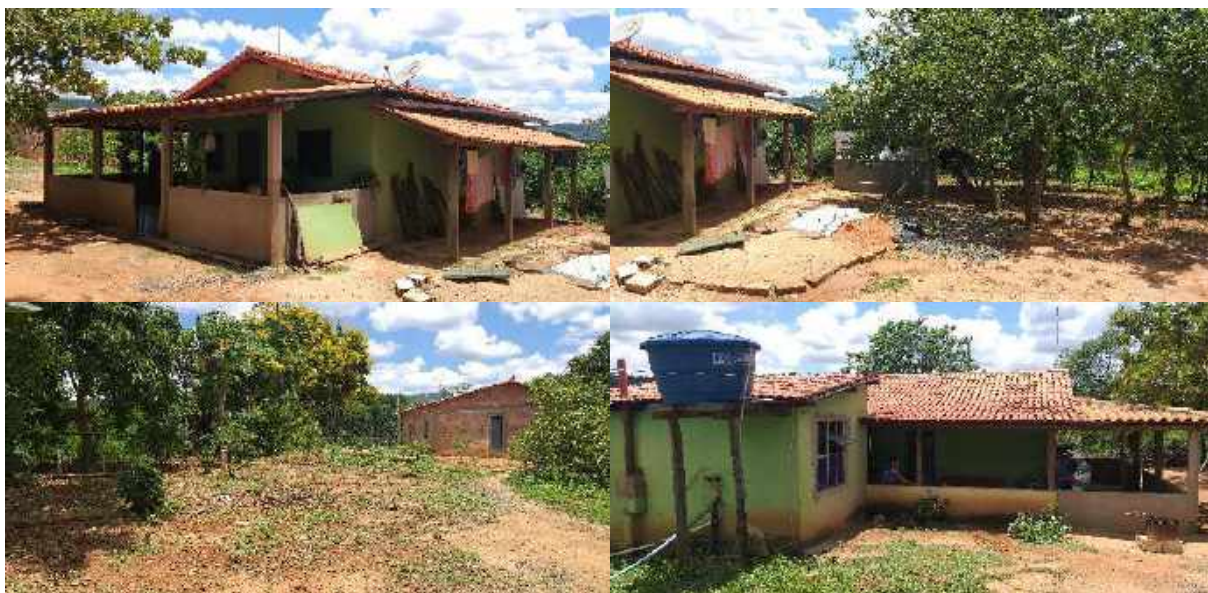
**Figura 8.148 – Propriedade 29**

No terreno não há nascente, o córrego das Éguas limita um dos extremos da propriedade), percorrendo por 150 m em sua área, tendo a mata ciliar preservada, com aproximadamente 30 m de largura em uma margem, não há reserva legal, e o acesso principal à propriedade dá-se por uma estrada não pavimentada em bom estado de conservação. Não se observa a ocorrência de processo erosivo no terreno.

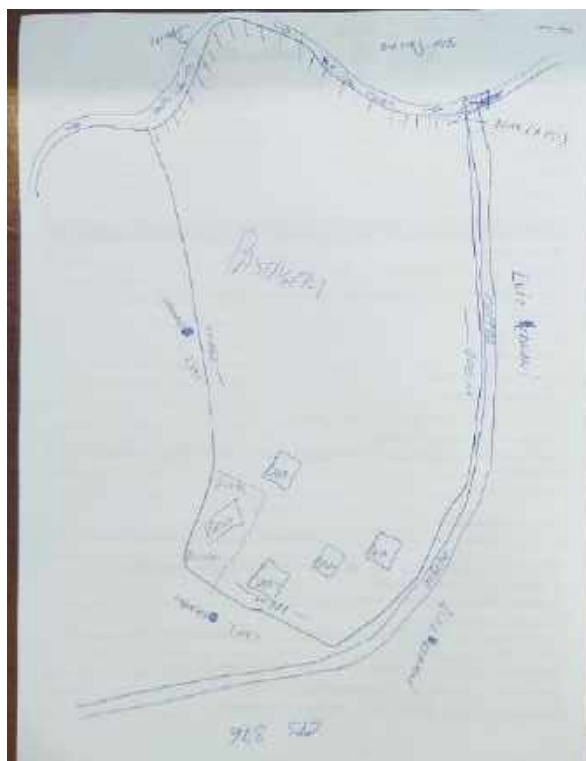
**Figura 8.150 – Croqui simplificado da Propriedade 29**

Nas Figura 8.148 e Figura 8.149 são apresentados registros fotográficos das características da propriedade e na Figura 8.150 é apresentado croqui simplificado com dimensões, elementos componentes e limites da propriedade.

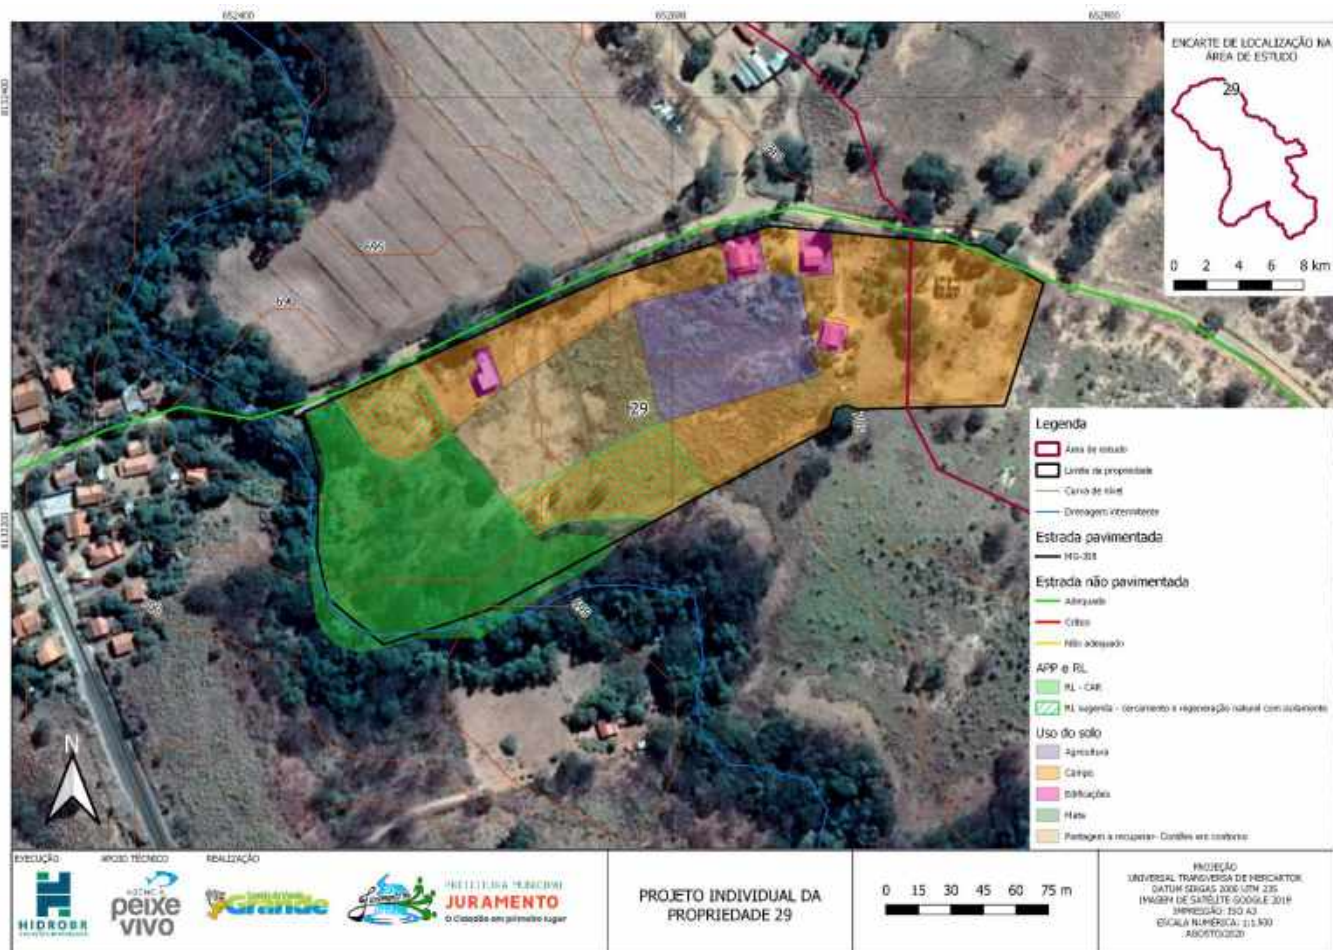
Figura 8.151 – Projeto Individual da Propriedade 29

Na Figura 8.151 são localizadas as intervenções propostas para tratamento dos passivos ambientais e das áreas potenciais para conservação do solo na Propriedade 29 e na Tabela 8.60 são apresentadas as estimativas de custos das respectivas intervenções.

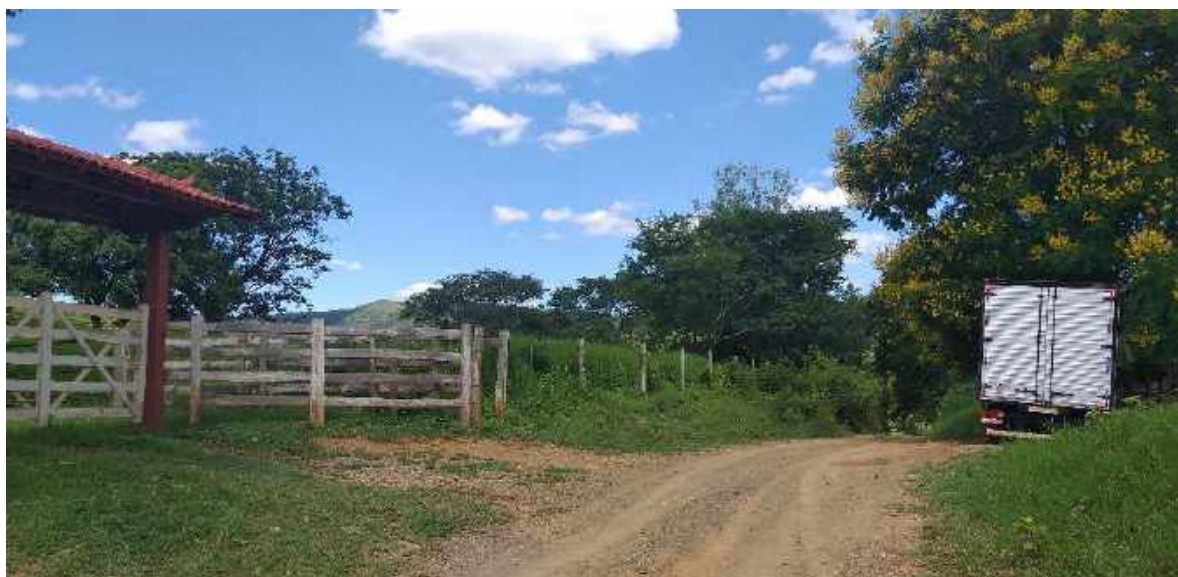
Figura 8.153 – Estrada de acesso à Propriedade 30

bom estado de conservação. Não se observa a ocorrência de processo erosivo no terreno.

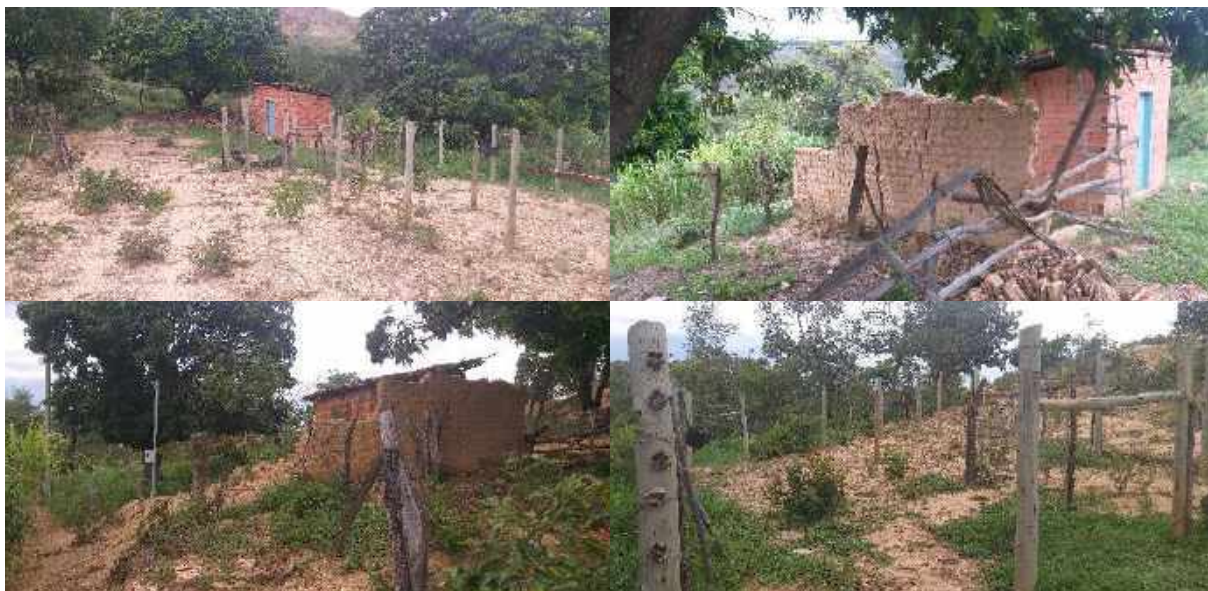
**Figura 8.156 – Propriedade 31**

No terreno há 1 nascente, com mais de 50 metros de raio de vegetação nativa em torno mas não está cercada, o córrego do Bota (afluente do rio da Gangorra) atravessa a propriedade, tendo a mata ciliar preservada, com aproximadamente 10 m de largura, há reserva legal com 7,68 ha, correspondendo a 30% da área total, e o acesso principal à propriedade dá-se por uma estrada não pavimentada em mau estado de conservação. Também se observa a ocorrência de processo erosivo avançado em parte do terreno que tem contribuído com o assoreamento do córrego do Bota.

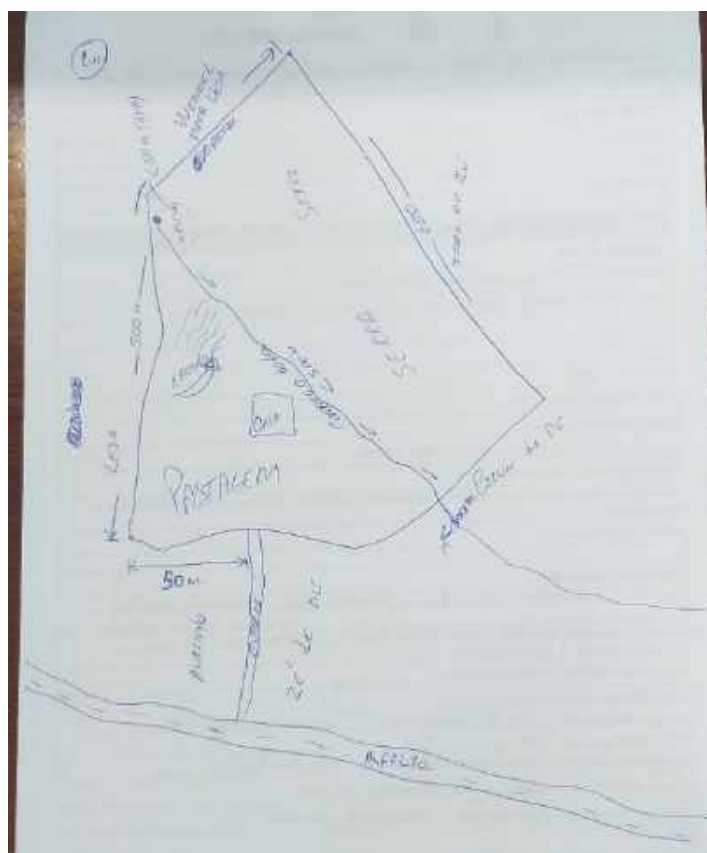
Figura 8.161 – Croqui simplificado da Propriedade 31

Nas Figura 8.156, Figura 8.157, Figura 8.158, Figura 8.159 e Figura 8.160 são apresentados registros fotográficos das características da propriedade e na Figura 8.161 é apresentado croqui simplificado com dimensões, elementos componentes e limites da propriedade.

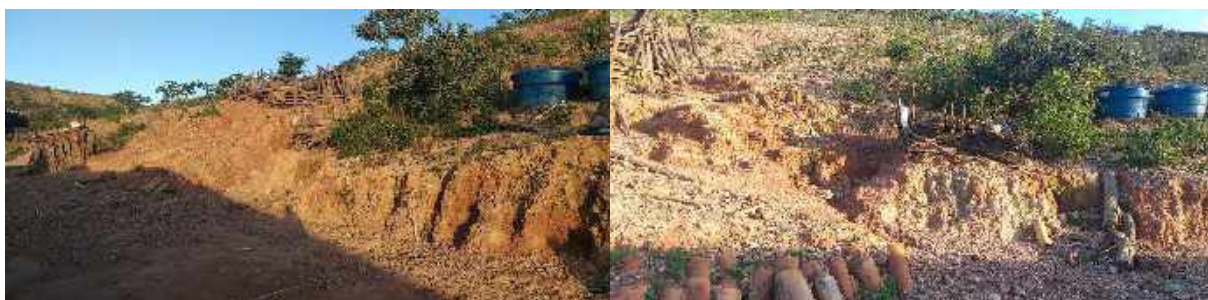
**Figura 8.164 – Erosão 01 na Propriedade 32**

No terreno há 1 nascente, com mais de 50 metros de raio de vegetação nativa em torno mas não está cercada, o córrego da Gangorra e o córrego Morro Preto atravessam a propriedade, percorrendo por 100 e 200 m, respectivamente, em sua área, tendo a mata ciliar preservada, com mais de 30 m de largura, há reserva legal com 15,37 ha, correspondendo a 25,6% da área total, e o acesso principal à propriedade dá-se por uma estrada não pavimentada em mau estado de conservação. Também se observa a ocorrência de processo erosivo avançado em partes do terreno.

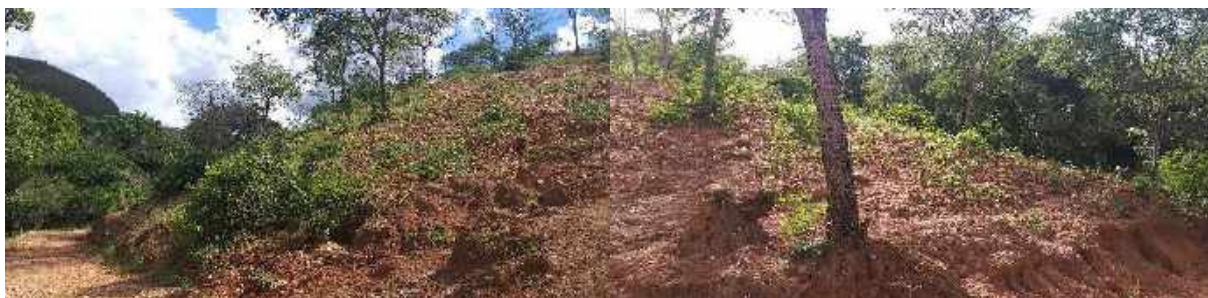
**Figura 8.169 – Erosão na Propriedade 33**

No terreno não há nascente, o córrego da Gangorra atravessa a propriedade, percorrendo por 100 m em sua área, tendo a mata ciliar preservada, com aproximadamente 30 m de largura, há reserva legal com 8 ha, correspondendo a 20% da área total, e o acesso dá-se a pé ou à cavalo. Observa-se a ocorrência de processo erosivo no terreno, do tipo laminar evoluindo para sulco.

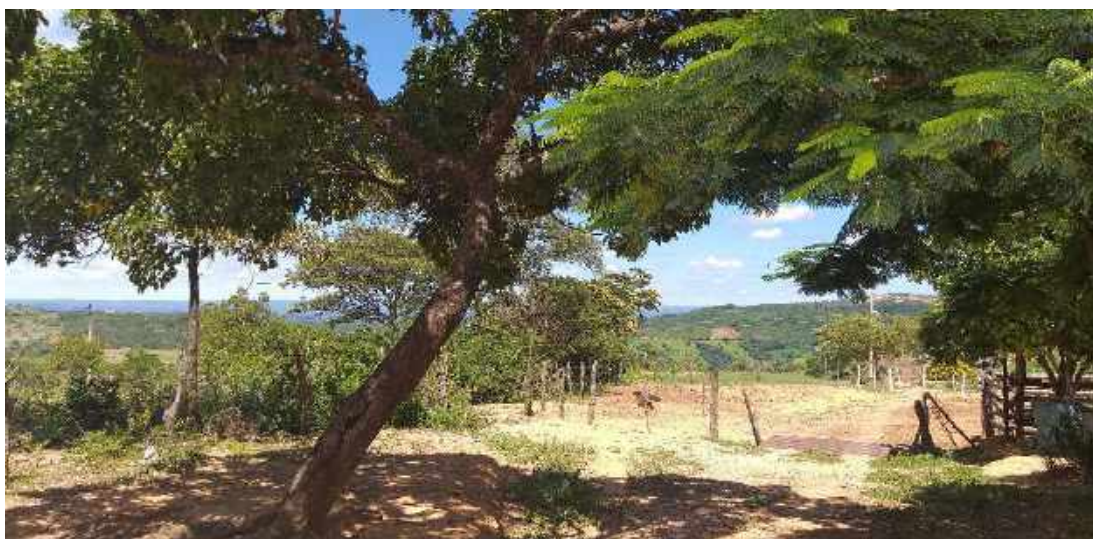
**Figura 8.173 – Estrada de acesso à Propriedade 34**

No terreno não há nascente, o córrego Morro Preto limita um dos extremos da propriedade, percorrendo por 50 ou 70 m em sua área, tendo a mata ciliar preservada, com aproximadamente 10 m de largura, há reserva legal com 1,21 ha, correspondendo a 10% da área total, e o acesso principal à propriedade dá-se por uma estrada não pavimentada em mau estado de conservação. Também se observa a ocorrência de processo erosivo em parte do terreno que tem contribuído com o assoreamento do córrego Morro Preto.

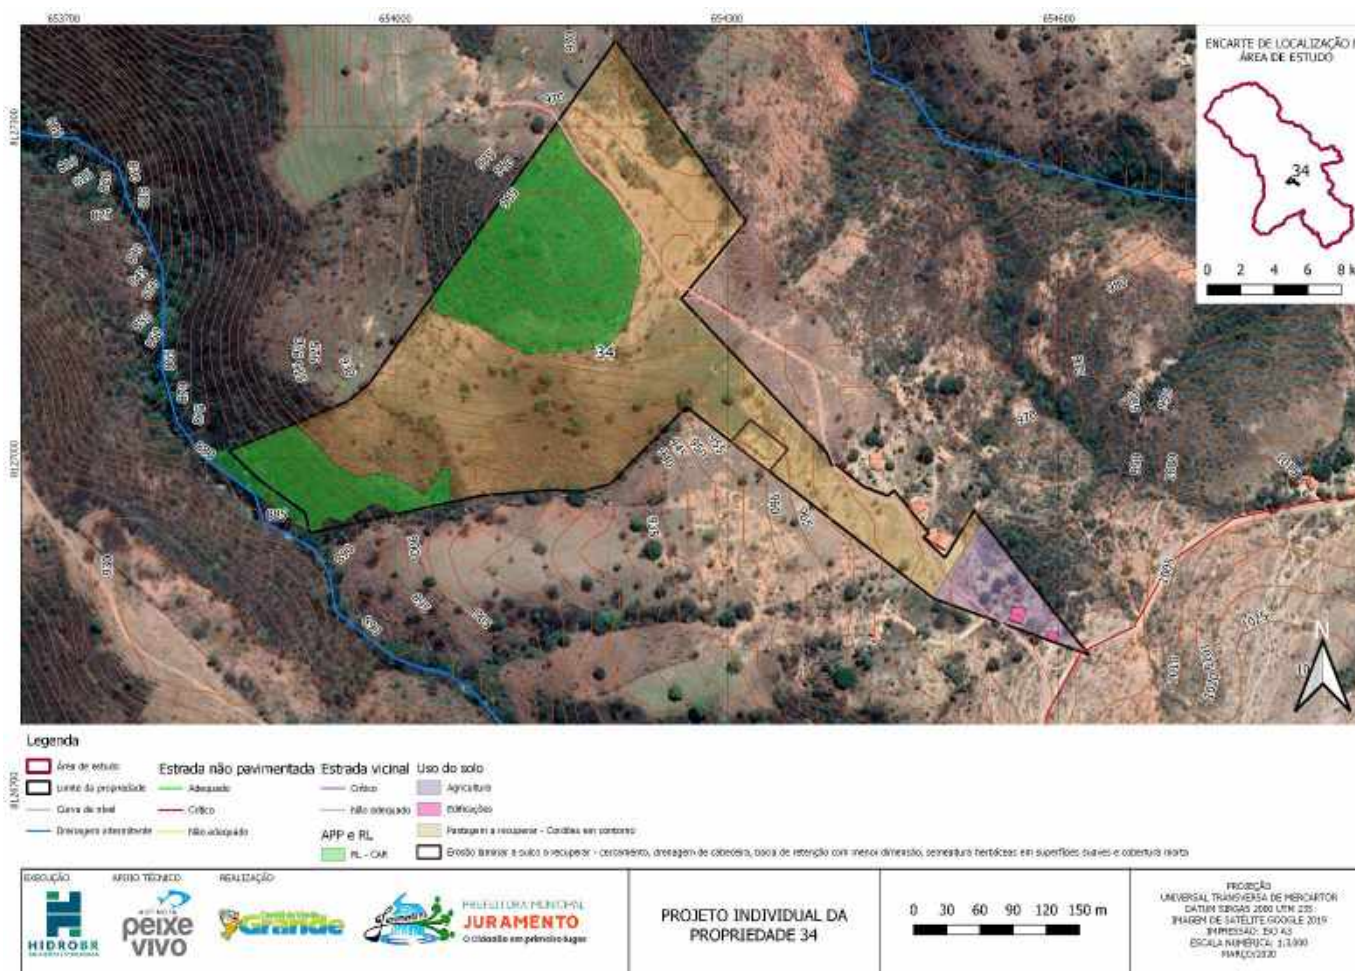
Figura 8.176 – Projeto Individual da Propriedade 34

Na Figura 8.176 são locadas as intervenções propostas para tratamento dos passivos ambientais e das áreas potenciais para conservação do solo na Propriedade 34 e na Tabela 8.70 são apresentadas as estimativas de custos das respectivas intervenções.

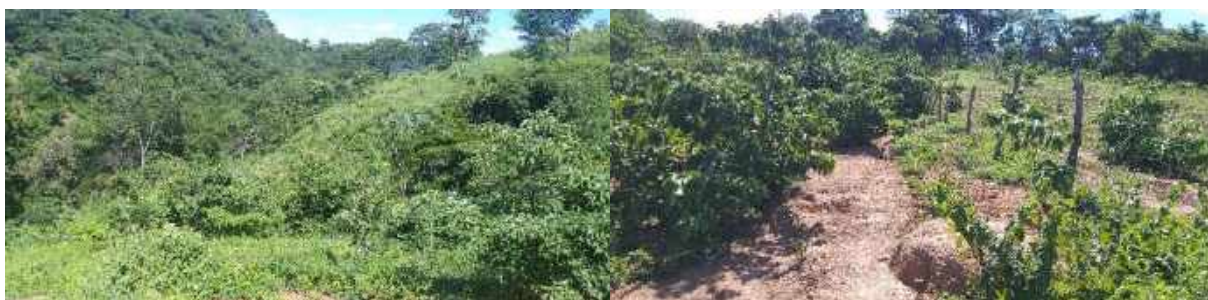
**Figura 8.179 – Erosão 01 na Propriedade 35**

No terreno não há nascente, o córrego Morro Preto atravessa a propriedade, percorrendo por, aproximadamente, 300 m em sua área, tendo a mata ciliar preservada, com aproximadamente 50 m de largura, há reserva legal com 1,24 ha, correspondendo a 10,3% da área total, e o acesso principal à propriedade dá-se por uma estrada não pavimentada em mau estado de conservação. Também se observa a ocorrência de processos erosivos avançados em parte do terreno que têm contribuído com o assoreamento do córrego Morro Preto.

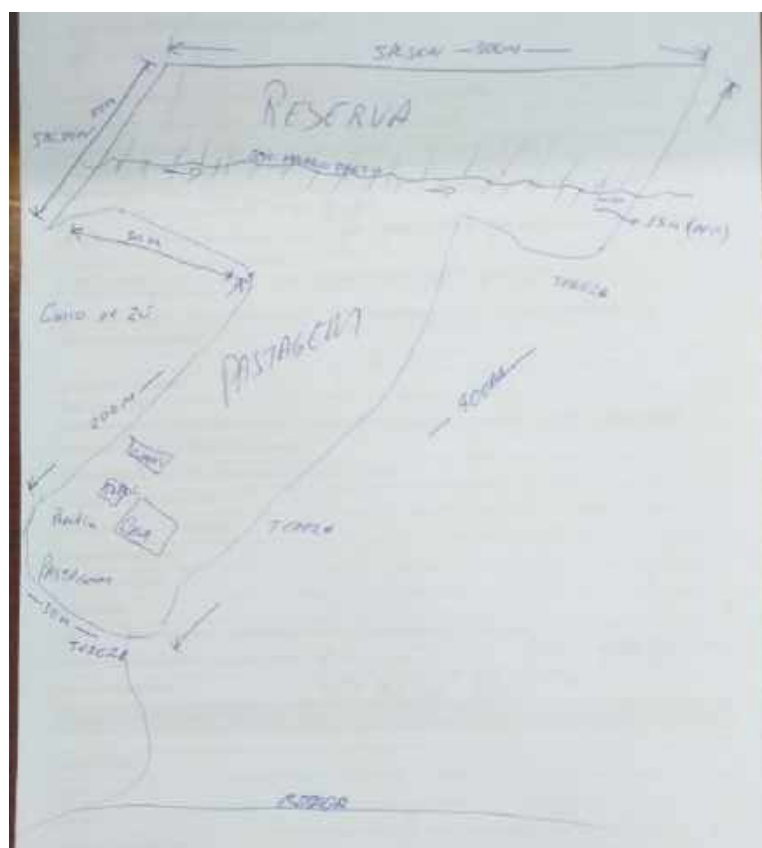
Figura 8.181 – Croqui simplificado da Propriedade 35

Nas Figura 8.177, Figura 8.178, Figura 8.179 e Figura 8.180 são apresentados registros fotográficos das características da propriedade e na Figura 8.181 é apresentado croqui simplificado com dimensões, elementos componentes e limites da propriedade.

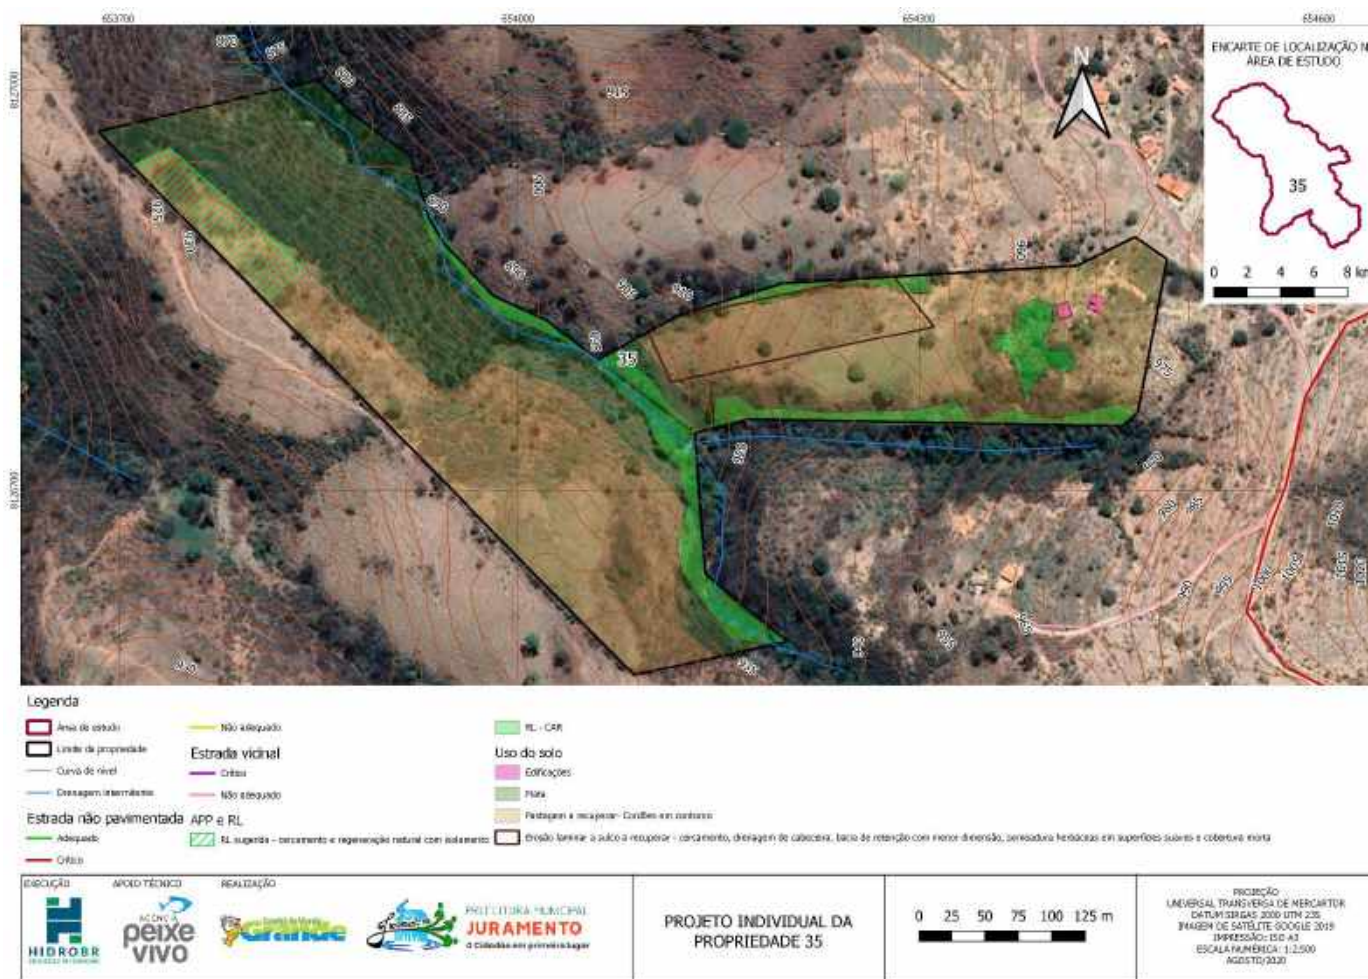
Figura 8.182 – Projeto Individual da Propriedade 35

Na Figura 8.182 são locadas as intervenções propostas para tratamento dos passivos ambientais e das áreas potenciais para conservação do solo na Propriedade 35 e na Tabela 8.72 são apresentadas as estimativas de custos das respectivas intervenções.

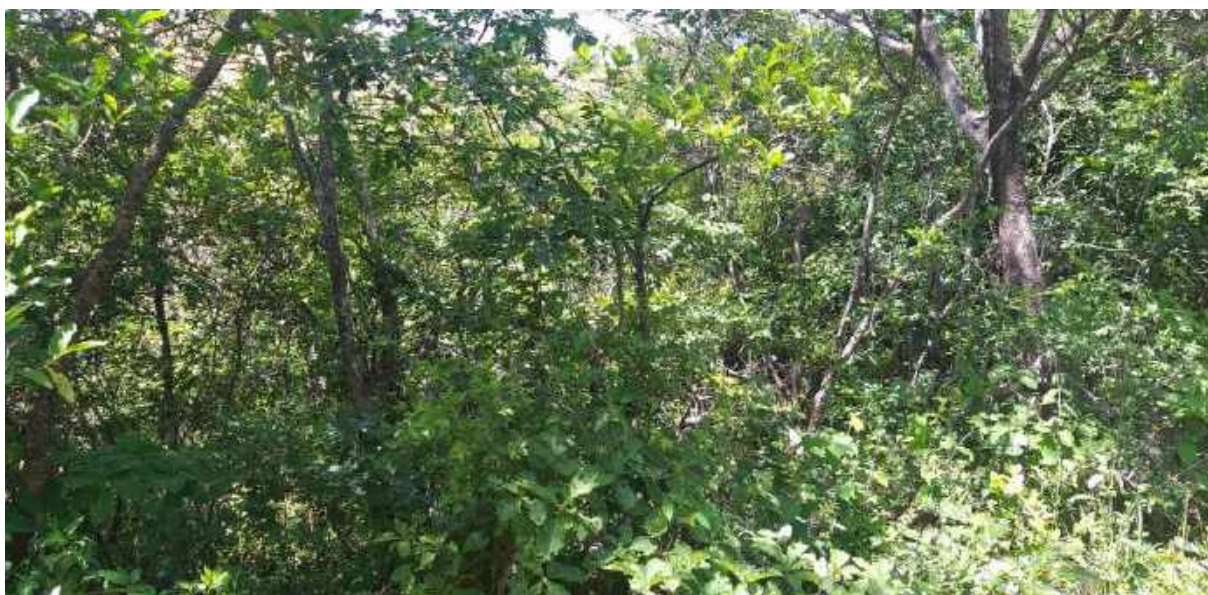
Figura 8.184 – Área da nascente na Propriedade 36

No terreno há 1 nascente protegida, com 50 metros de raio de vegetação nativa em torno e cercada, o rio da Gangorra limita um dos extremos da propriedade, percorrendo por 400 m em sua área, tendo a mata ciliar preservada, há reserva legal com 3,06 ha, correspondendo a 20% da área total, e o acesso principal à propriedade dá-se por uma estrada não pavimentada em bom estado de conservação. Não se observa a ocorrência de processo erosivo no terreno.

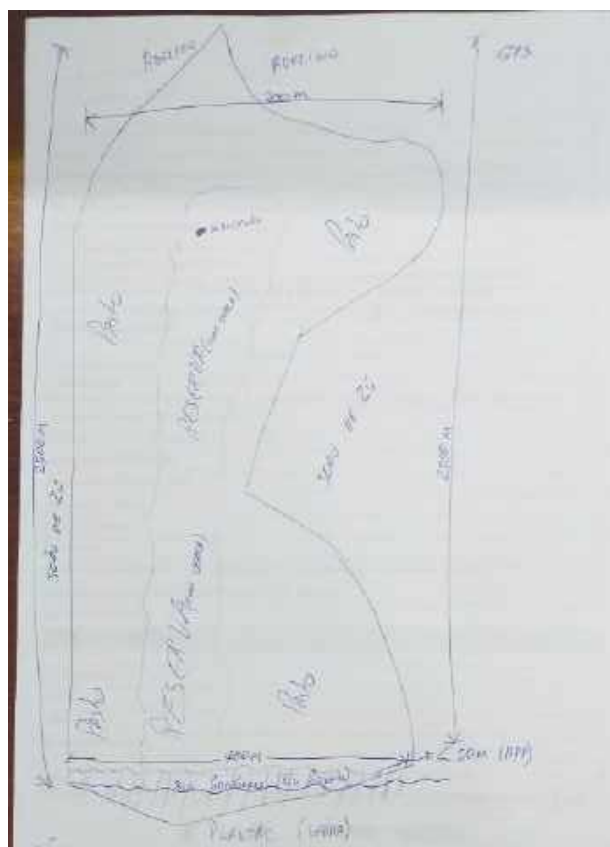
Figura 8.185 – Croqui simplificado da Propriedade 36

Nas Figura 8.183 e Figura 8.184 são apresentados registros fotográficos das características da propriedade e na Figura 8.185 é apresentado croqui simplificado com dimensões, elementos componentes e limites da propriedade.

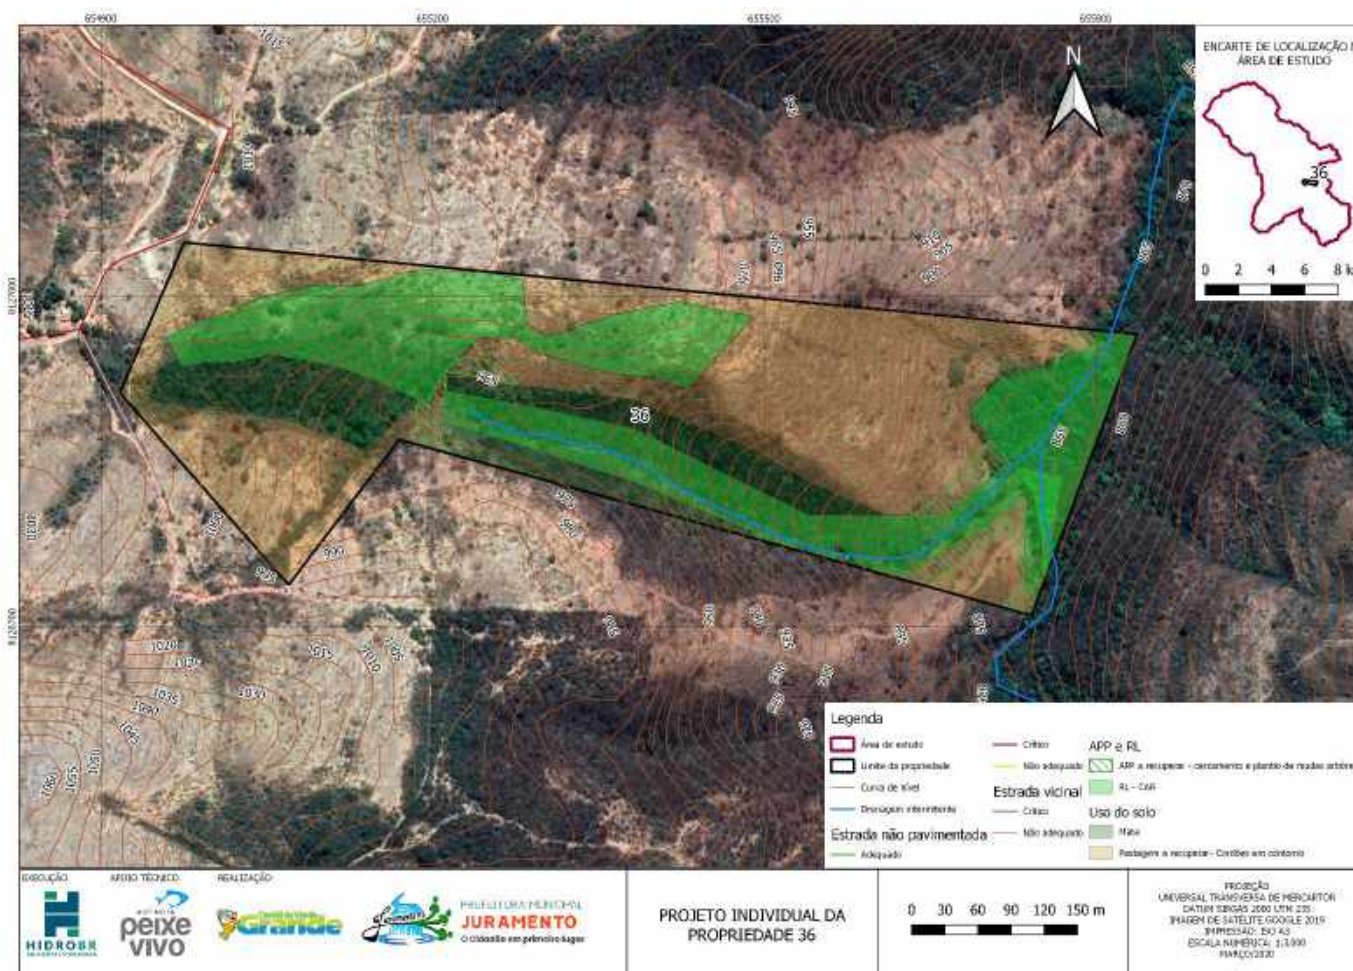
Figura 8.186 – Projeto Individual da Propriedade 36

Na Figura 8.186 são locadas as intervenções propostas para tratamento dos passivos ambientais e das áreas potenciais para conservação do solo na Propriedade 36 e na Tabela 8.74 são apresentadas as estimativas de custos das respectivas intervenções.

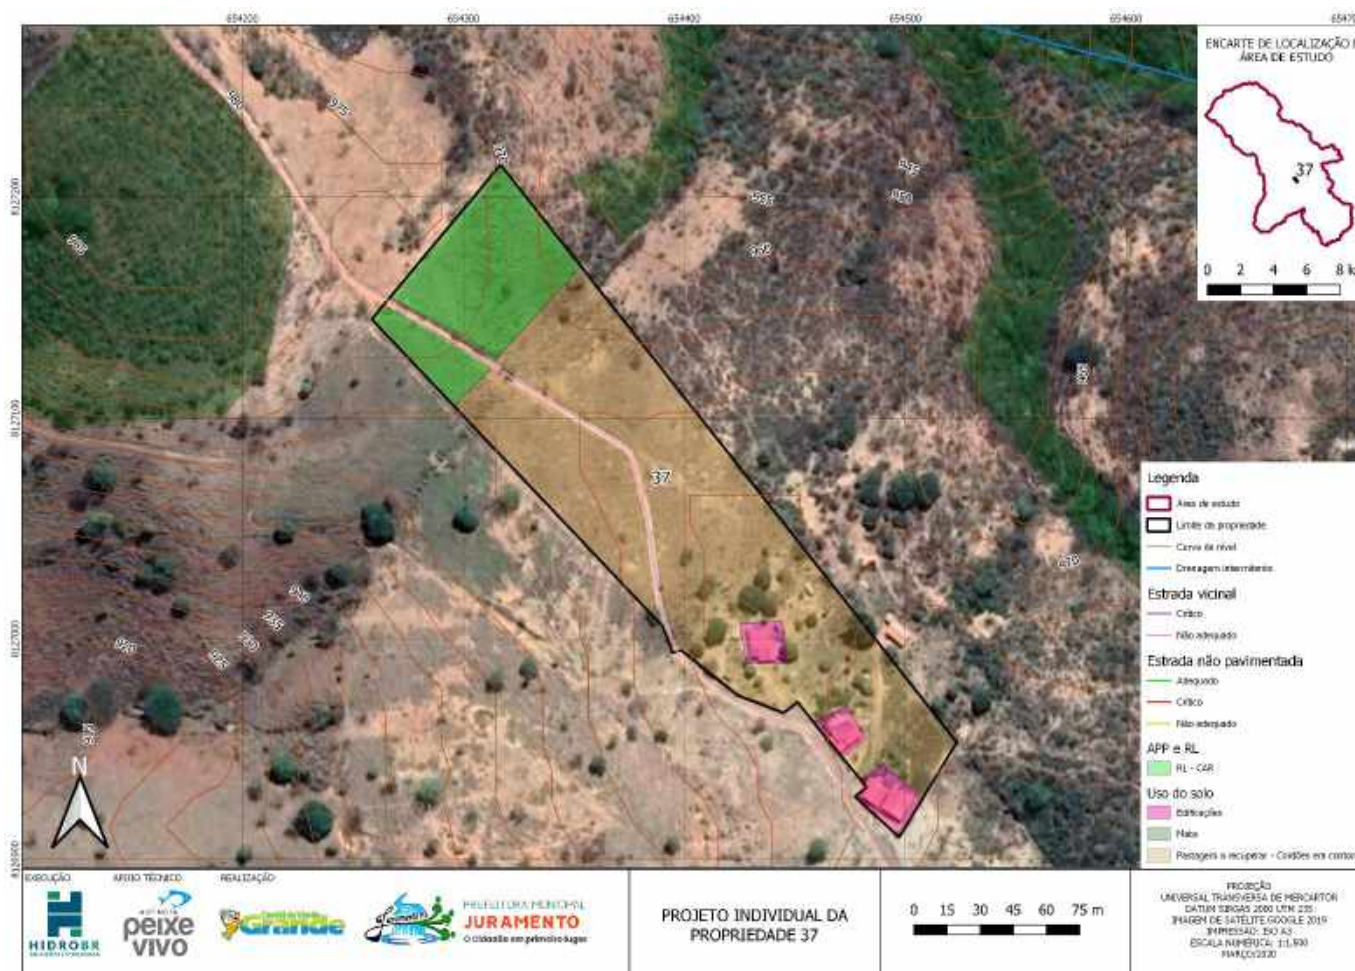
Figura 8.189 – Projeto Individual da Propriedade 37

Na Figura 8.189 são locadas as intervenções propostas para tratamento das áreas potenciais para conservação do solo na Propriedade 37 e na Tabela 8.76 são apresentadas as estimativas de custos das respectivas intervenções.

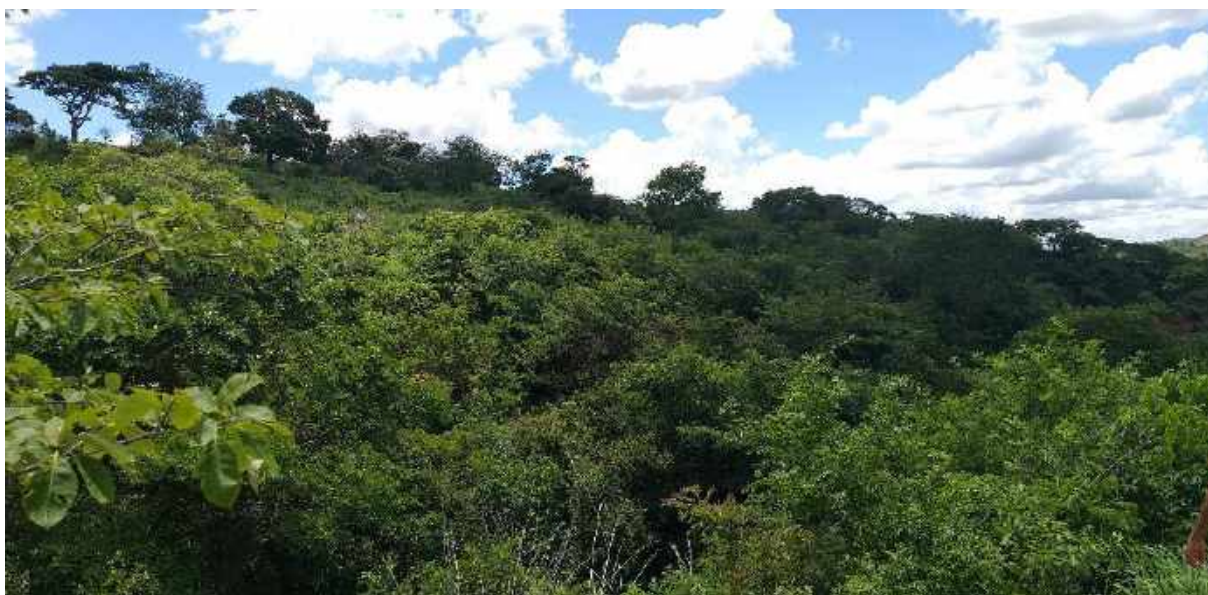
**Figura 8.192 – Nascente na Propriedade 38**

No terreno há 1 nascente, com 50 metros de raio de vegetação nativa em torno, mas não cercada, o córrego Morro Preto limita um dos extremos da propriedade, percorrendo por 100 m em sua área, tendo a mata ciliar preservada, com aproximadamente 30 m de largura, não há reserva legal, e o acesso principal à propriedade dá-se por uma estrada não pavimentada em mau estado de conservação. Não se observa a ocorrência de processo erosivo no terreno.
