**CONTRATAÇÃO DE CONSULTORIA PARA ELABORAÇÃO DE  
DIAGNÓSTICO E PROJETO BÁSICO DE CONSERVAÇÃO DE  
RECURSOS HÍDRICOS EM UMA PARCELA DA BACIA  
HIDROGRÁFICA DO RIO JURAMENTO, JURAMENTO - MINAS  
GERAIS**

**Relatório Final – Diagnóstico e Projeto Básico  
de Conservação de Recursos Hídricos em  
uma parcela da Bacia Hidrográfica do Rio  
Juramento**

**Setembro/2020**

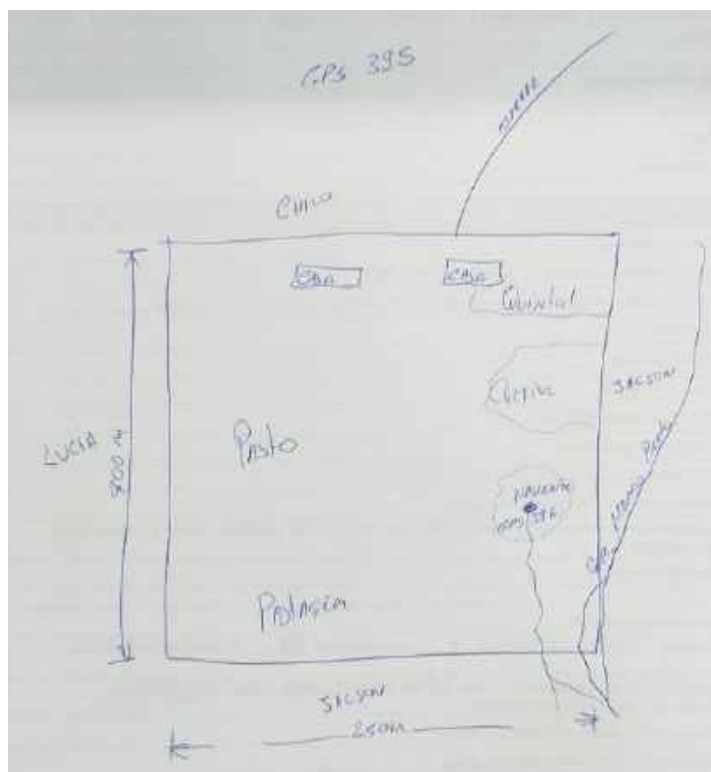
**Figura 8.193 – Croqui simplificado da Propriedade 38**

Nas Figura 8.190, Figura 8.191 e Figura 8.192 são apresentados registros fotográficos das características da propriedade e na Figura 8.193 é apresentado croqui simplificado com dimensões, elementos componentes e limites da propriedade.

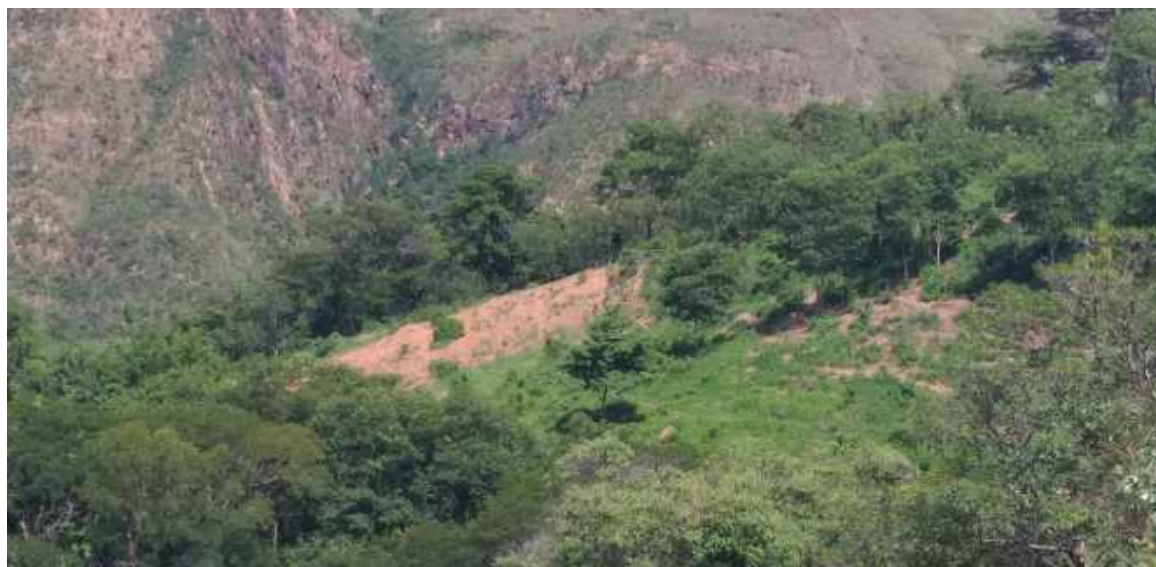
**Figura 8.196 – Erosão na Propriedade 39**

No terreno há 1 nascente protegida, com, aproximadamente, 50 metros de raio de vegetação nativa em torno e cercada, o córrego Bananal limita um dos extremos da propriedade, percorrendo por 500 ou 600 m em sua área, tendo a mata ciliar preservada, com aproximadamente 40 m de largura em cada margem, há reserva legal com 2,02 ha, correspondendo a 10,8% da área total, e o acesso principal à propriedade dá-se por uma estrada não pavimentada em mau estado de conservação. Também se observa a ocorrência de processo erosivo em parte do terreno que tem contribuído com o assoreamento do córrego Bananal.

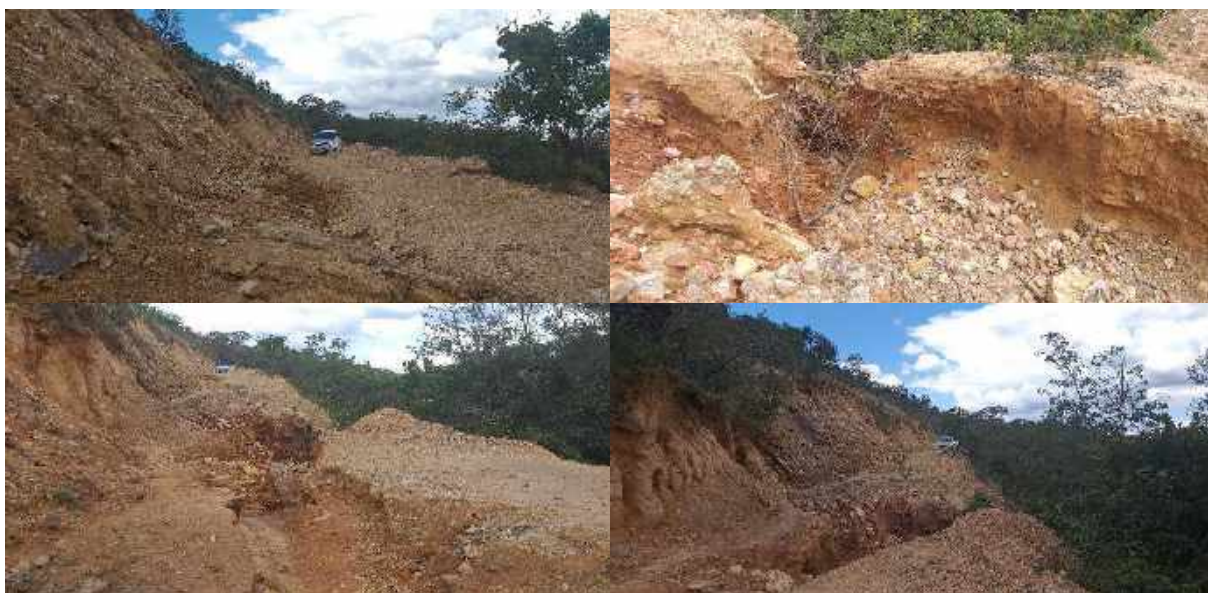
No terreno não há nascente, o rio da Gangorra limita um dos extremos da propriedade, percorrendo por 100 m em sua área, tendo a mata ciliar preservada, com aproximadamente 10 m de largura em cada margem, há reserva legal com 0,79 ha, correspondendo a 6% da área total, e o acesso principal à propriedade dá-se apenas à pé ou à cavalo por uma estrada vicinal em mau estado de conservação. Também se observa a ocorrência de processo erosivo avançado em parte do terreno que tem contribuído com o assoreamento do rio da Gangorra.

**Figura 8.200 – Erosão em estrada que dá acesso à Propriedade 40**

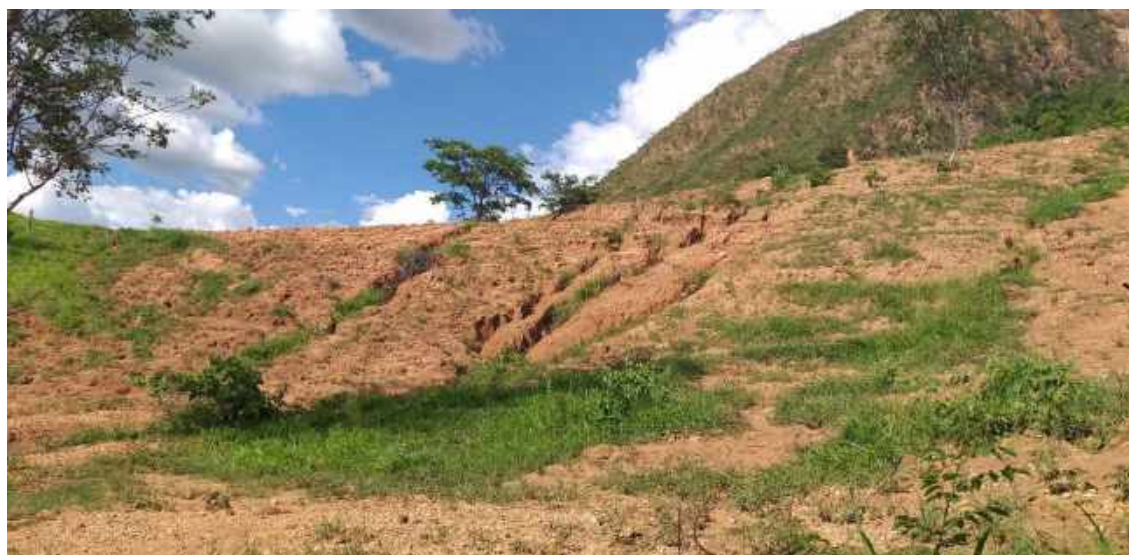
**Figura 8.201 – Erosão na Propriedade 40**

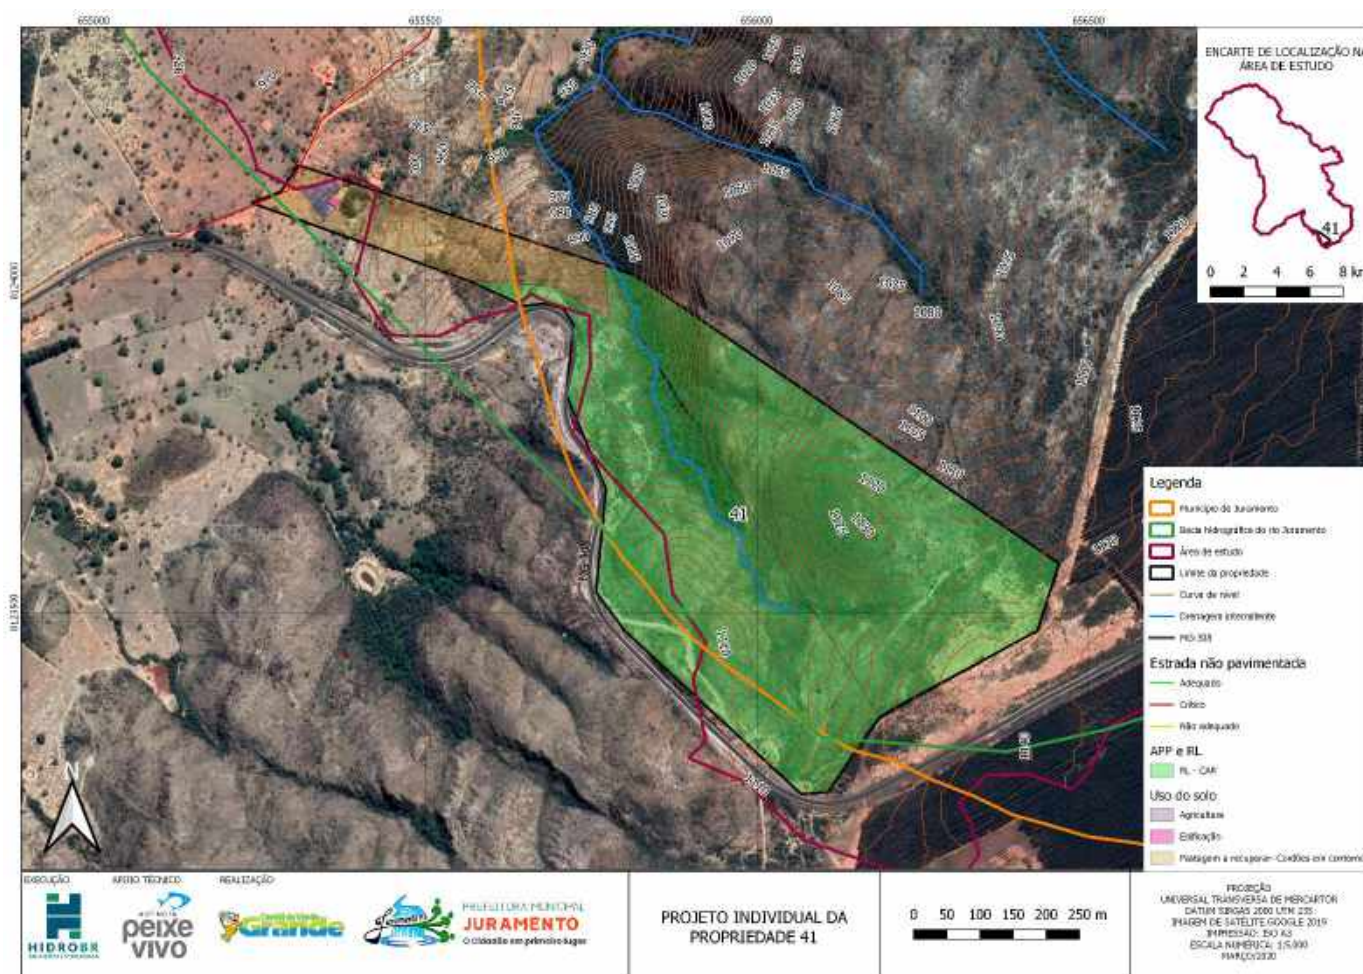
Figura 8.207 – Projeto Individual da Propriedade 41

Na Figura 8.207 são locadas as intervenções propostas para tratamento das áreas potenciais para conservação do solo na Propriedade 41 e na Tabela 8.84 são apresentadas as estimativas de custos das respectivas intervenções.

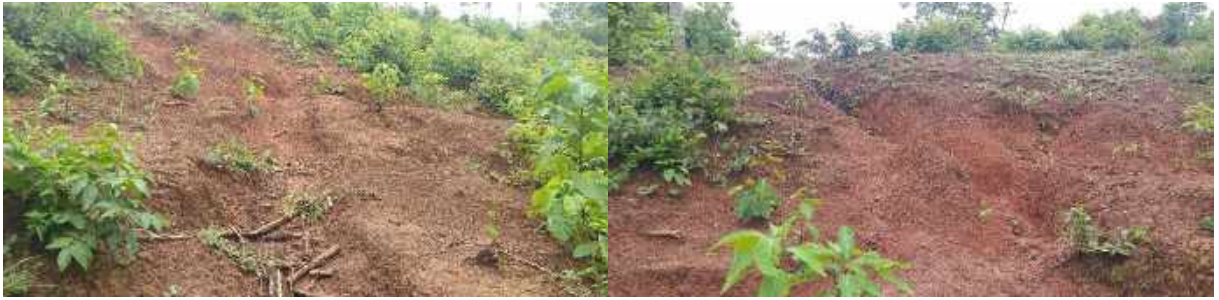
No terreno não há nascente, o córrego das Éguas atravessa a propriedade, percorrendo por 400 m em sua área, tendo a mata ciliar preservada, com aproximadamente 20 m de largura em cada margem, há reserva legal com 1,4 ha, correspondendo a 24% da área total, e o acesso principal à propriedade dá-se por uma estrada pavimentada em bom estado de conservação. Também se observa a ocorrência de processo erosivo em parte do terreno que tem contribuído com o assoreamento do córrego das Éguas.

**Figura 8.209 – Erosão na Propriedade 42**

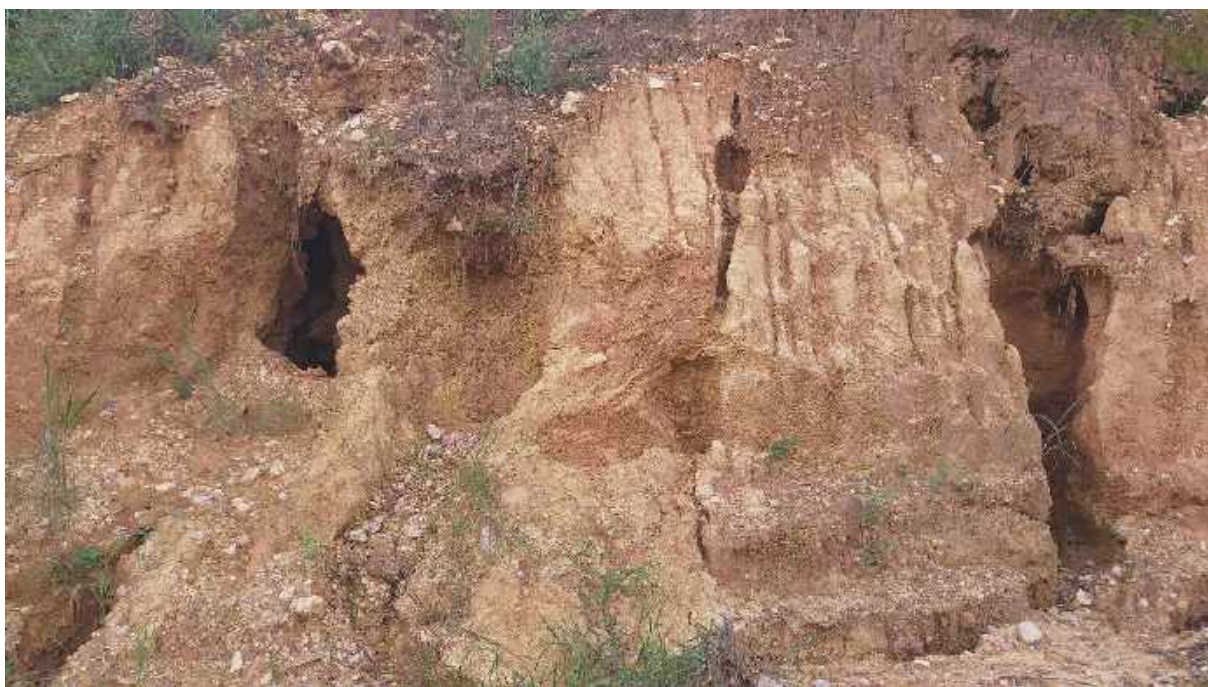
No terreno há 3 nascentes protegidas, com, aproximadamente, 70 metros de raio de vegetação nativa em torno e cercadas, o rio da Gangorra atravessa a propriedade (ou limita um dos extremos da propriedade), percorrendo por 350 m em sua área, tendo a mata ciliar preservada, com aproximadamente 15 m de largura em cada margem, há reserva legal com 4 ha, correspondendo a 7% da área total, e o acesso principal à propriedade dá-se por uma estrada não pavimentada em mau estado de conservação. Também se observa a ocorrência de diversos processos erosivos em parte do terreno que têm contribuído com o assoreamento do rio da Gangorra.

**Figura 8.213 – Erosão 01 na Propriedade 43**

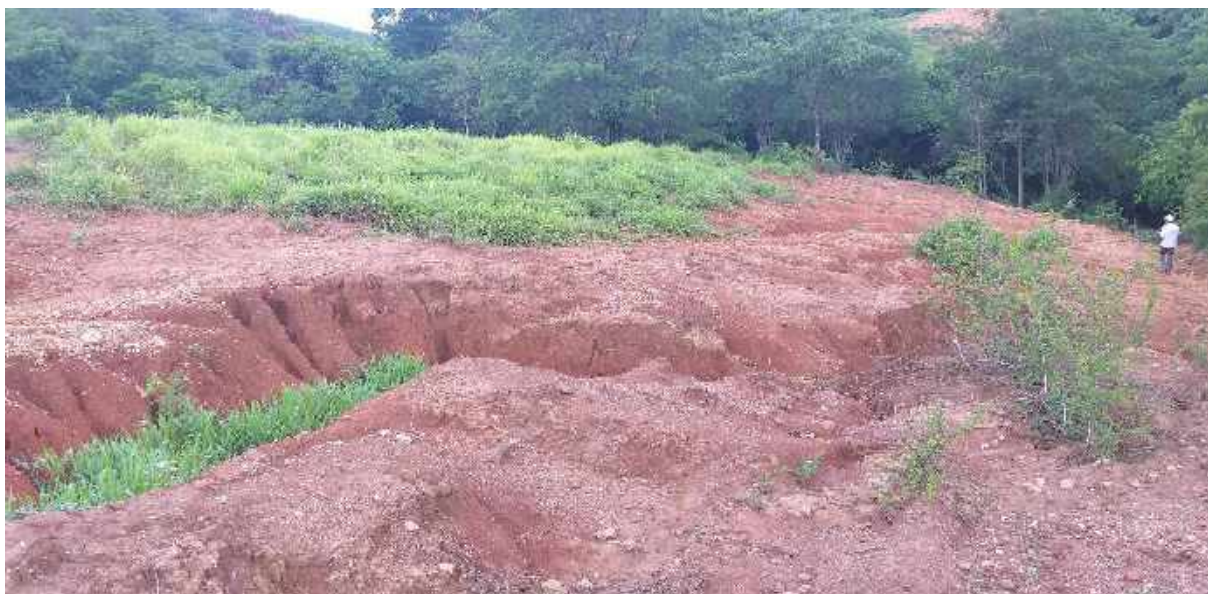
**Figura 8.214 – Erosão 02 na Propriedade 43**

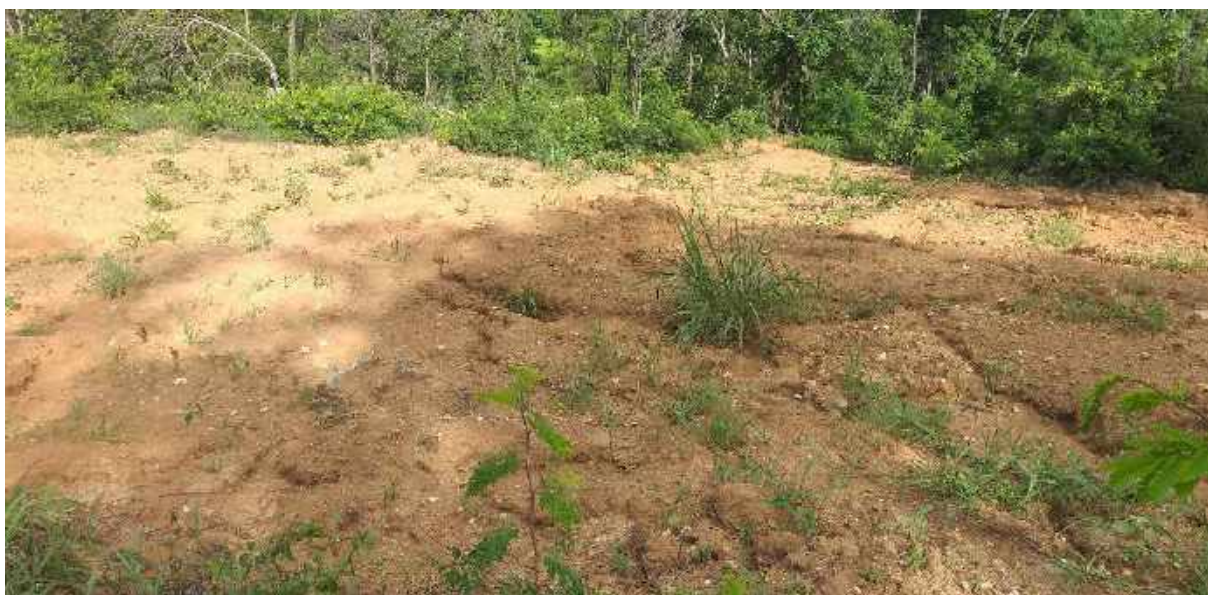
**Figura 8.215 – Erosão 03 na Propriedade 43**

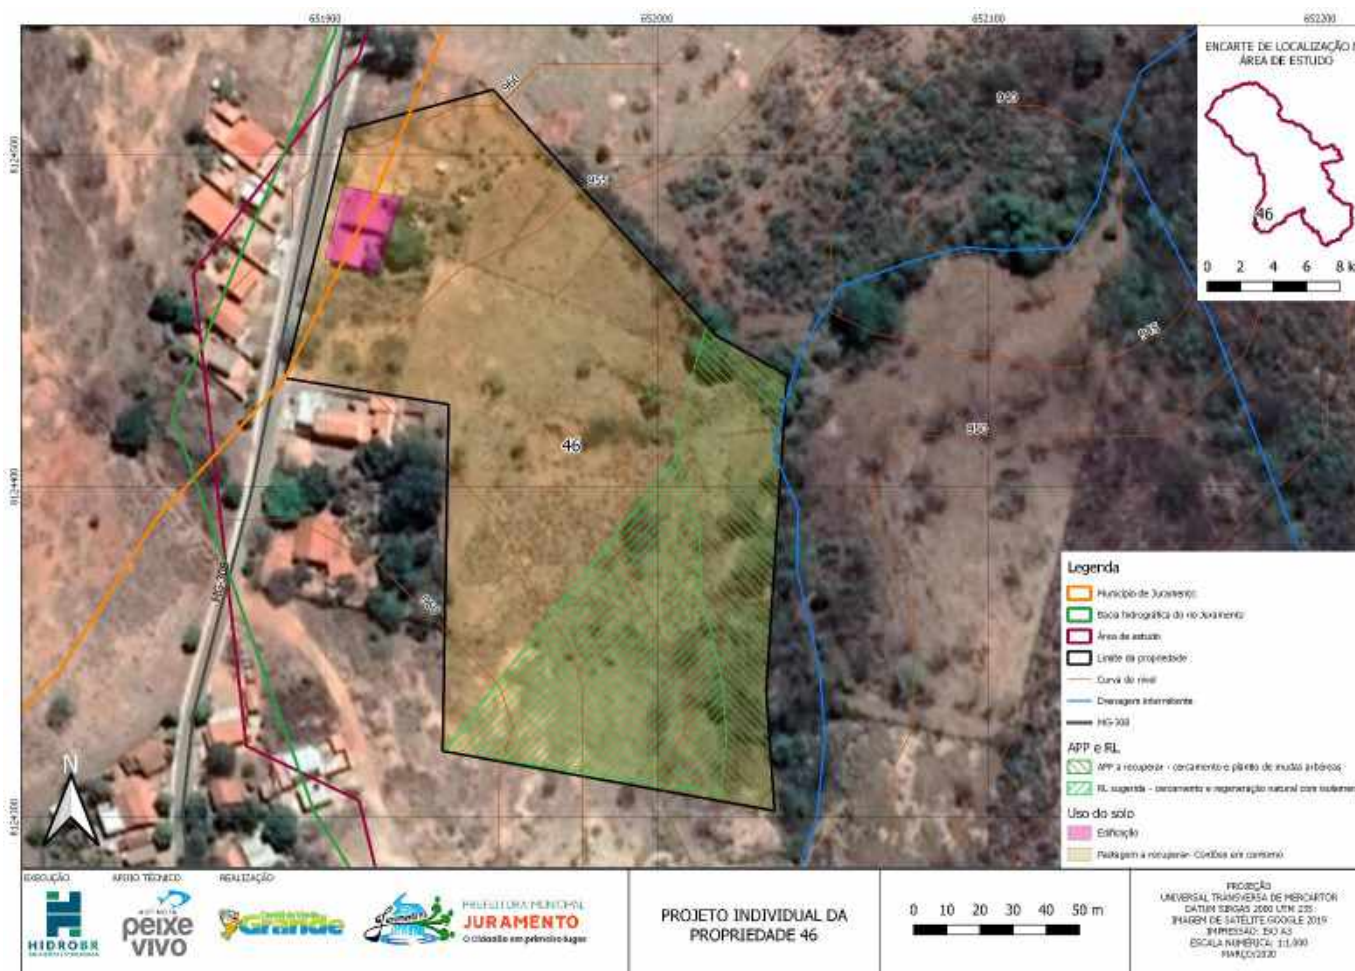
Figura 8.229 – Projeto Individual da Propriedade 46

Na Figura 8.229 são locadas as intervenções propostas para tratamento dos passivos ambientais e das áreas potenciais para conservação do solo na Propriedade 46 e na Tabela 8.94 são apresentadas as estimativas de custos das respectivas intervenções.

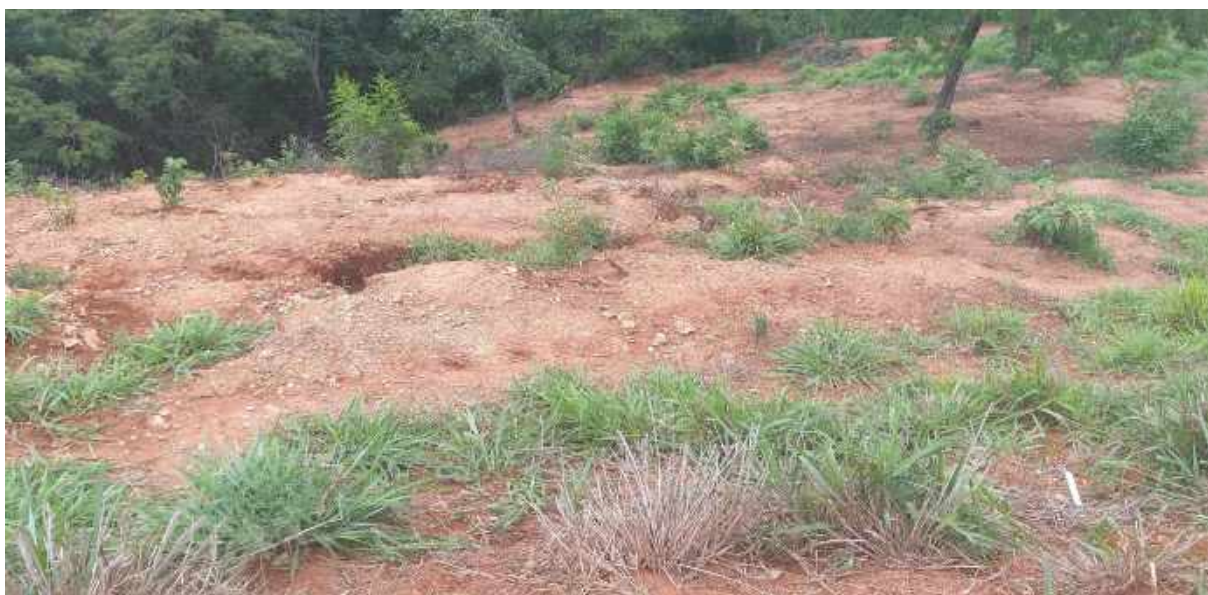
No terreno há 1 nascente protegida, com mais de 100 metros de raio de vegetação nativa em torno e cercada, o afluente e o córrego das Éguas limitam um dos extremos da propriedade, tendo a mata ciliar preservada, com aproximadamente 60 m de largura, há reserva legal com 15,4968 ha, correspondendo a 18% da área total, e o acesso principal à propriedade dá-se por uma estrada pavimentada em bom estado de conservação. Também se observa a ocorrência de processos erosivos avançados em parte do terreno que têm contribuído com o assoreamento do córrego das Éguas.

**Figura 8.233 – Erosão 01 na Propriedade 47**

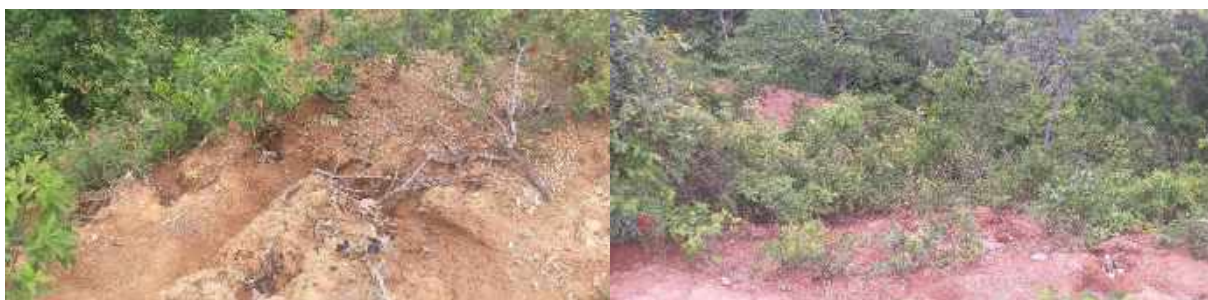
**Figura 8.234 – Erosão 02 na Propriedade 47**

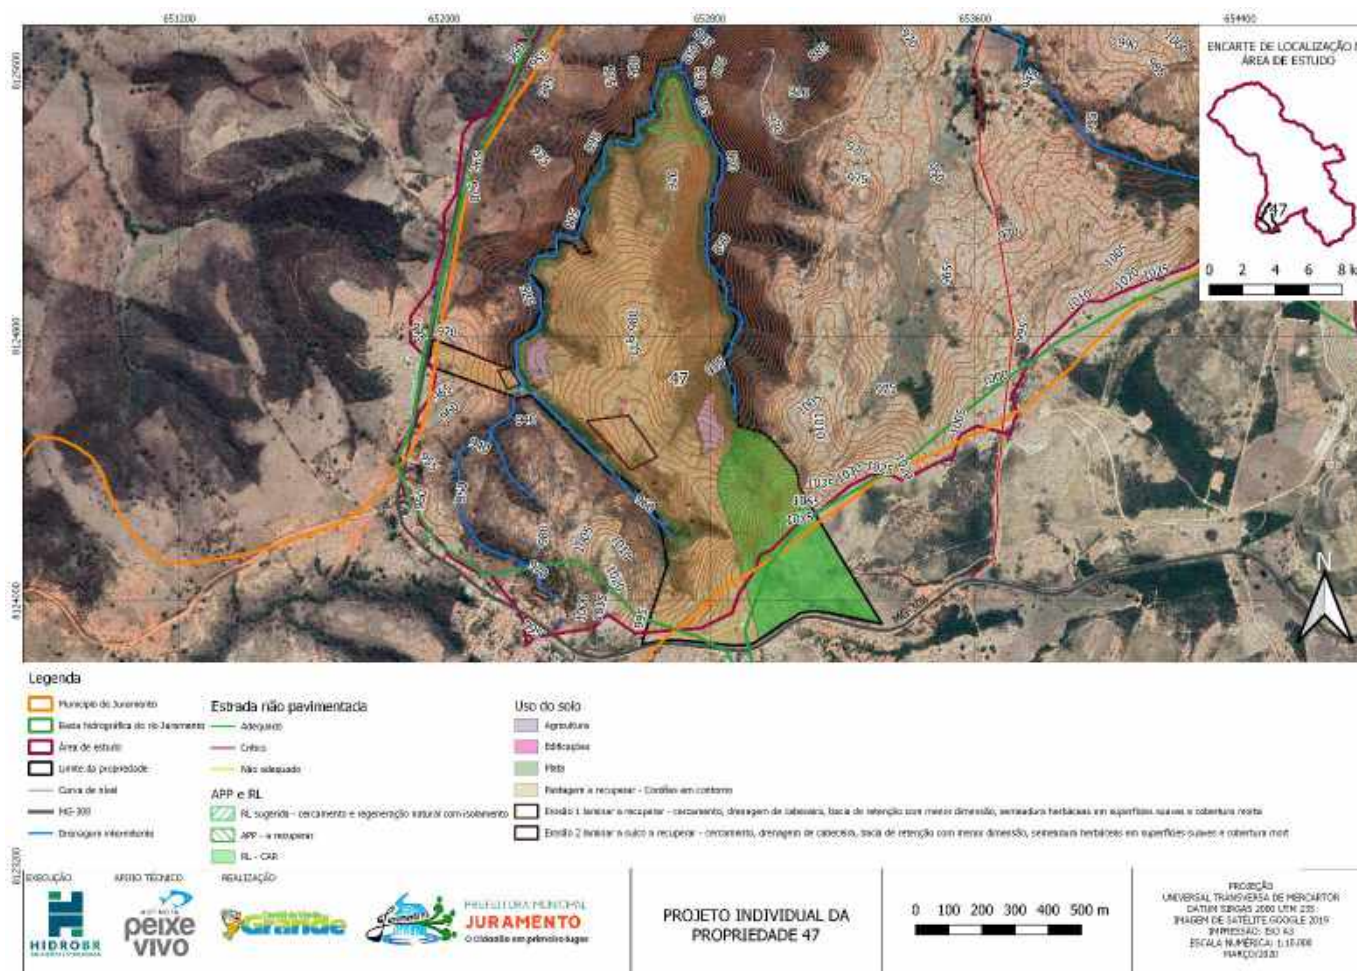
Figura 8.236 – Projeto Individual da Propriedade 47

Na Figura 8.236 são locadas as intervenções propostas para tratamento dos passivos ambientais e das áreas potenciais para conservação do solo na Propriedade 47 e na Tabela 8.96 são apresentadas as estimativas de custos das respectivas intervenções.

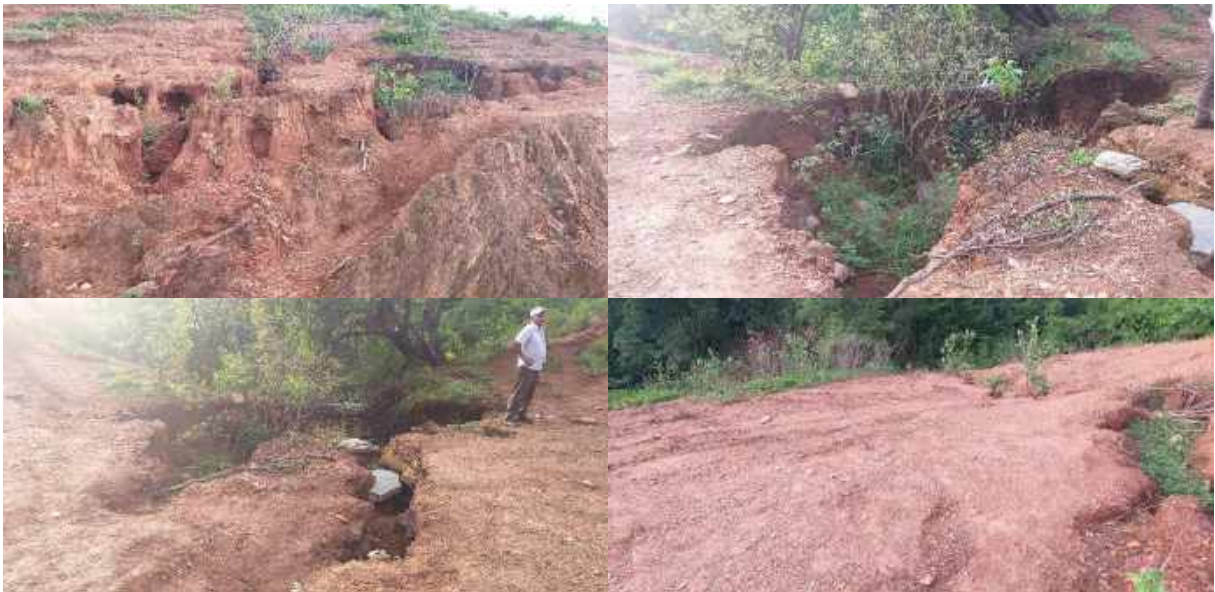
No terreno não há nascente, com, aproximadamente, 50 metros de raio de vegetação nativa em torno e cercada, o Córrego Encantado e o córrego das Éguas atravessam a propriedade, percorrendo por 6 e 4 km, respectivamente, em sua área, tendo a mata ciliar preservada, com aproximadamente 50 m de largura, há reserva legal com 484 ha, correspondendo a 89% da área total, e o acesso principal à propriedade dá-se por uma estrada não pavimentada em bom estado de conservação. Também se observa a ocorrência de processos erosivos avançados em parte do terreno que têm contribuído com o assoreamento do córrego Encantado.

**Figura 8.240 – Erosão na Propriedade 48**

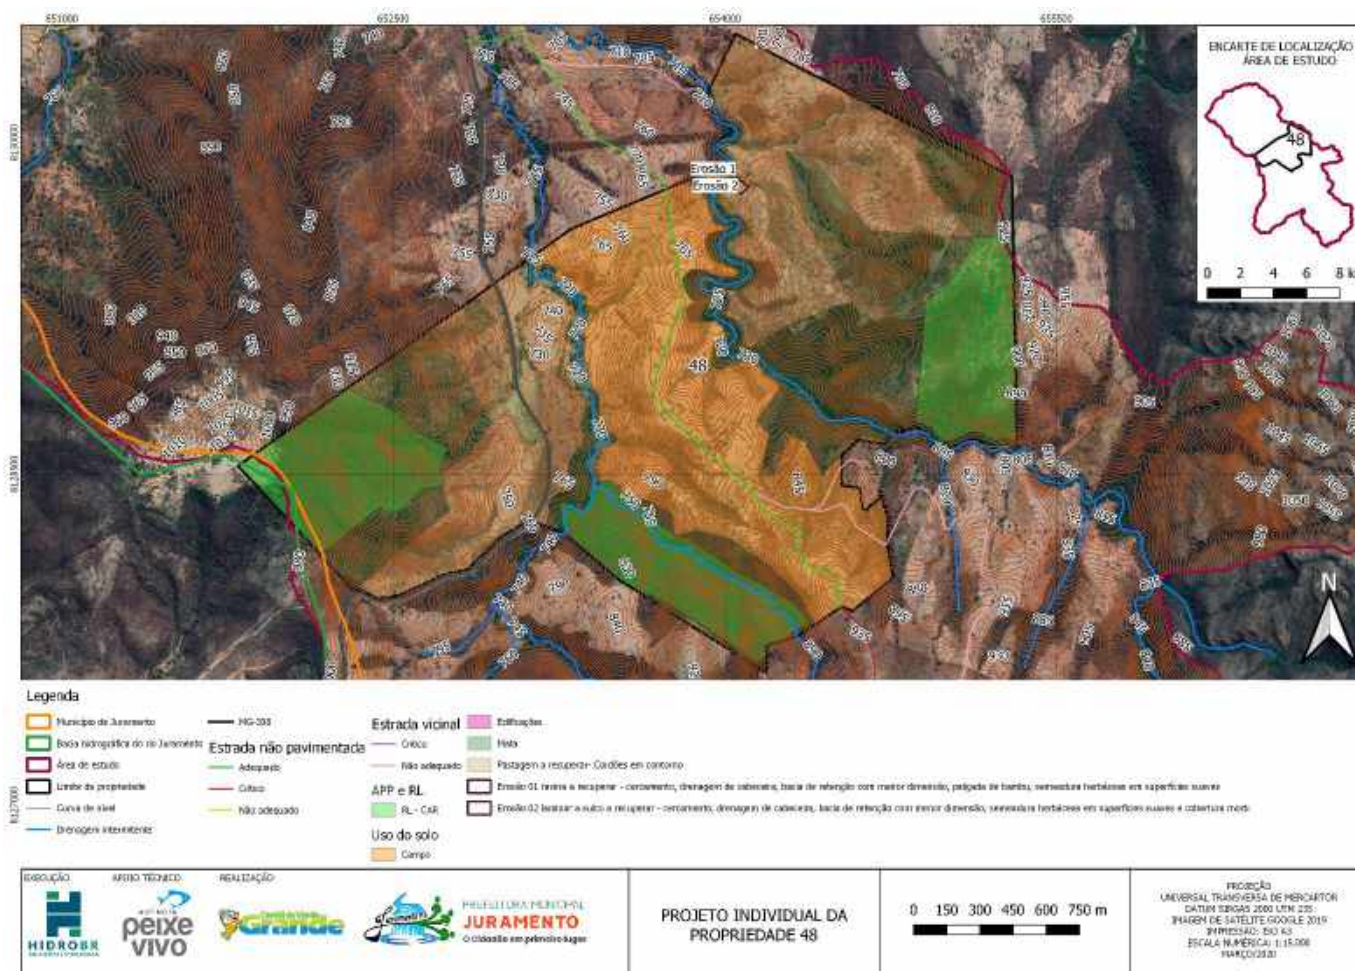
Figura 8.242 – Projeto Individual da Propriedade 48

Na Figura 8.242 são locadas as intervenções propostas para tratamento dos passivos ambientais e das áreas potenciais para conservação do solo na Propriedade 48 e na Tabela 8.98 são apresentadas as estimativas de custos das respectivas intervenções.

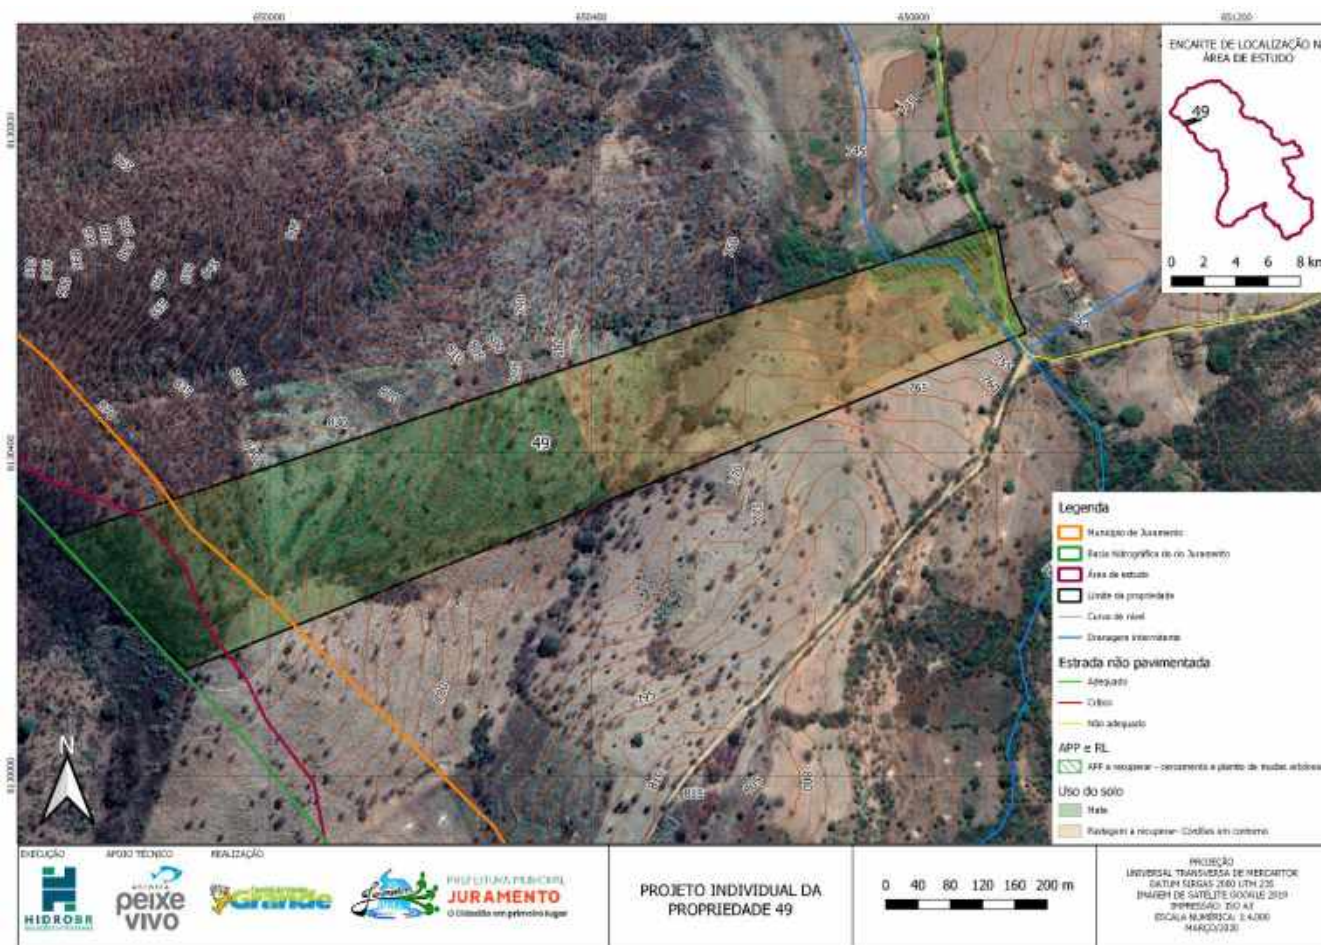
Figura 8.245 – Projeto Individual da Propriedade 49

Na Figura 8.245 são locadas as intervenções propostas para tratamento dos passivos ambientais e das áreas potenciais para conservação do solo na Propriedade 49 e na Tabela 8.100 são apresentadas as estimativas de custos das respectivas intervenções.

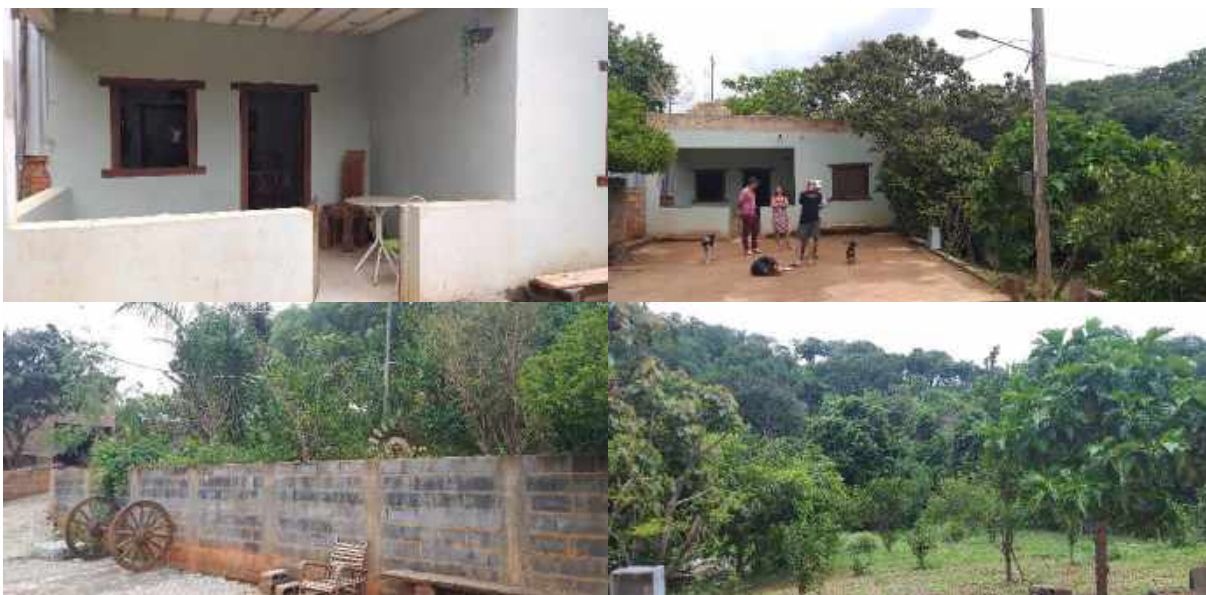
**Figura 8.250 – Propriedade 51**

No terreno não há nascente, o rio São Joaquim atravessa a propriedade, percorrendo por 100 m em sua área, tendo a mata ciliar preservada, com aproximadamente 10 a 30 m de largura nas duas margens, há reserva legal com 2 ha, correspondendo a 24% da área total, e o acesso principal à propriedade dá-se por uma estrada não pavimentada em bom estado de conservação. Não se observa a ocorrência de processo erosivo no terreno.

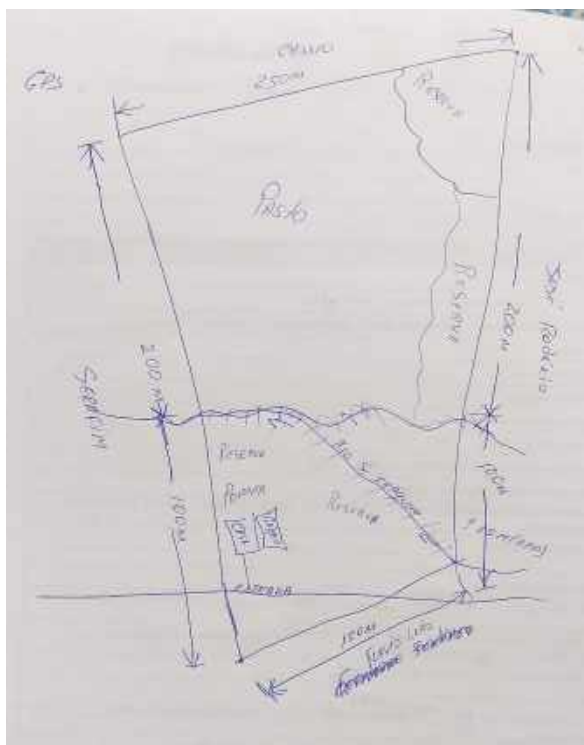
**Figura 8.251 – Croqui simplificado da Propriedade 51**

Na Figura 8.250 são apresentados registros fotográficos das características da propriedade e na Figura 8.251 é apresentado croqui simplificado com dimensões, elementos componentes e limites da propriedade.

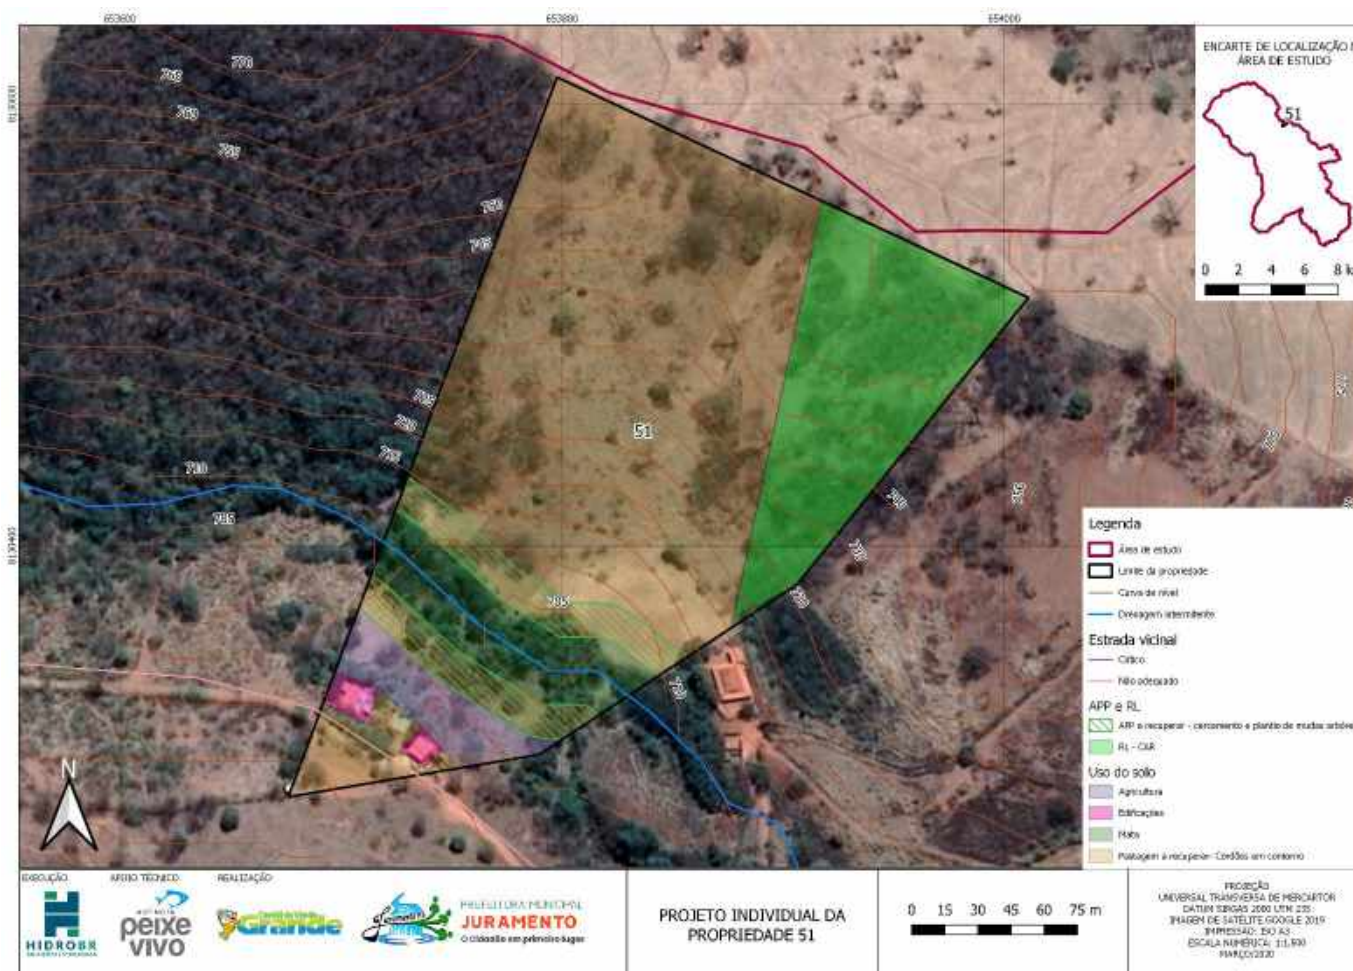
Figura 8.252 – Projeto Individual da Propriedade 51

Na Figura 8.252 são locadas as intervenções propostas para tratamento dos passivos ambientais e das áreas potenciais para conservação do solo na Propriedade 51 e na Tabela 8.104 são apresentadas as estimativas de custos das respectivas intervenções.

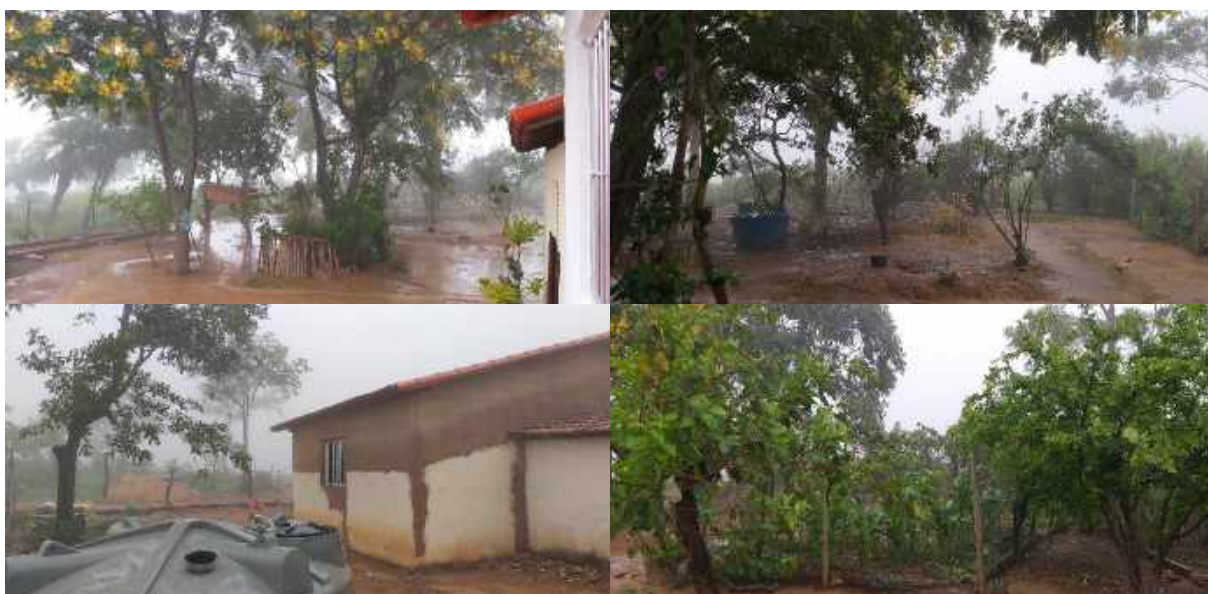
**Figura 8.253 – Propriedade 52**

No terreno não há nascente, o córrego Morro Preto limita um dos extremos da propriedade, tendo a mata ciliar preservada, há reserva legal com 2,0 ha, correspondendo a 21,1% da área total, e o acesso principal à propriedade dá-se por uma estrada não pavimentada em mau estado de conservação. Não se observa a ocorrência de processo erosivo no terreno.

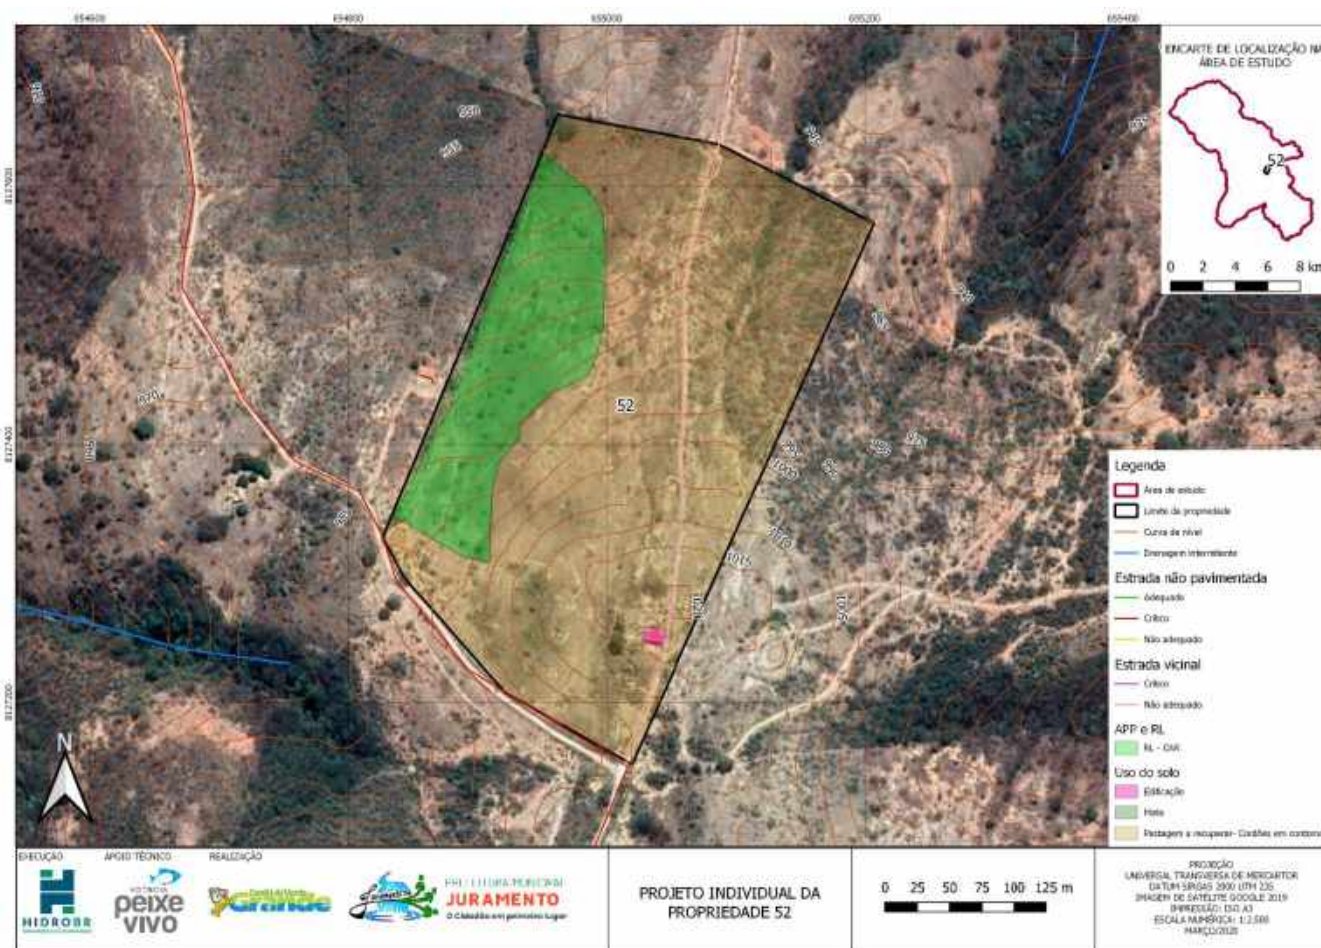
Figura 8.256 – Projeto Individual da Propriedade 52

Na Figura 8.256 são locadas as intervenções propostas para tratamento das áreas potenciais para conservação do solo na Propriedade 52 e na Tabela 8.106 são apresentadas as estimativas de custos das respectivas intervenções.

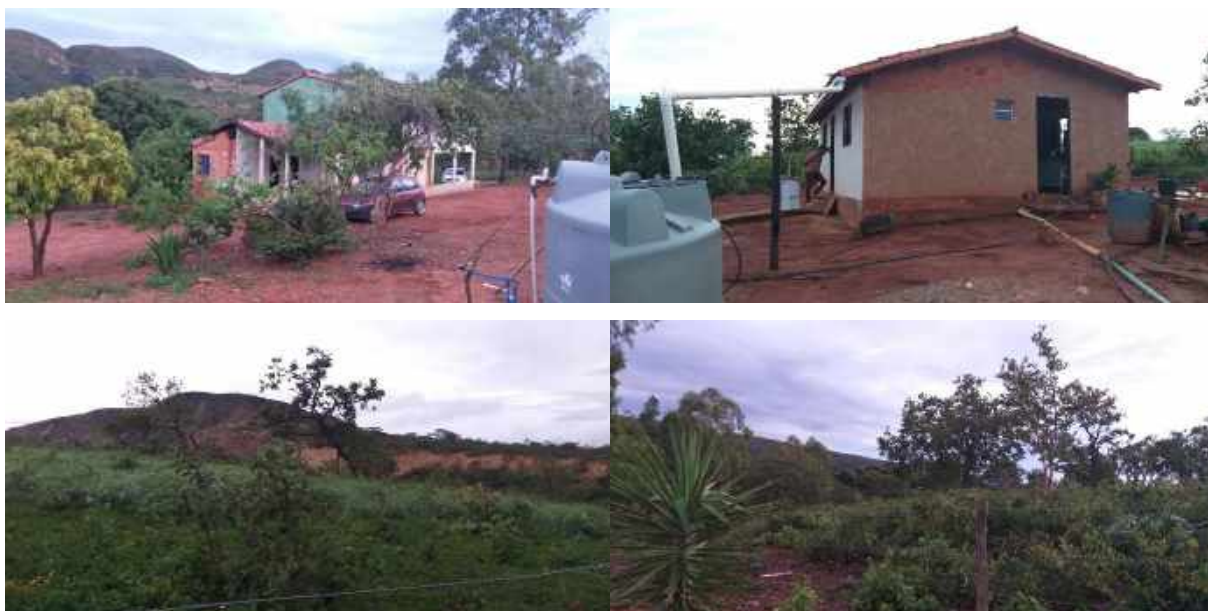
**Figura 8.257 – Propriedade 53**

No terreno não há nascente, o córrego do Bota atravessa a propriedade limita um dos extremos da propriedade, percorrendo por 200 m em sua área, tendo a mata ciliar preservada, com aproximadamente 10 m de largura em cada margem, há reserva legal com 2 ha, correspondendo a 67% da área total, e o acesso principal à propriedade dá-se por uma estrada não pavimentada em mau estado de conservação. O proprietário informou não haver a ocorrência de processo erosivo no terreno, porém foi identificado durante o trabalho de campo.

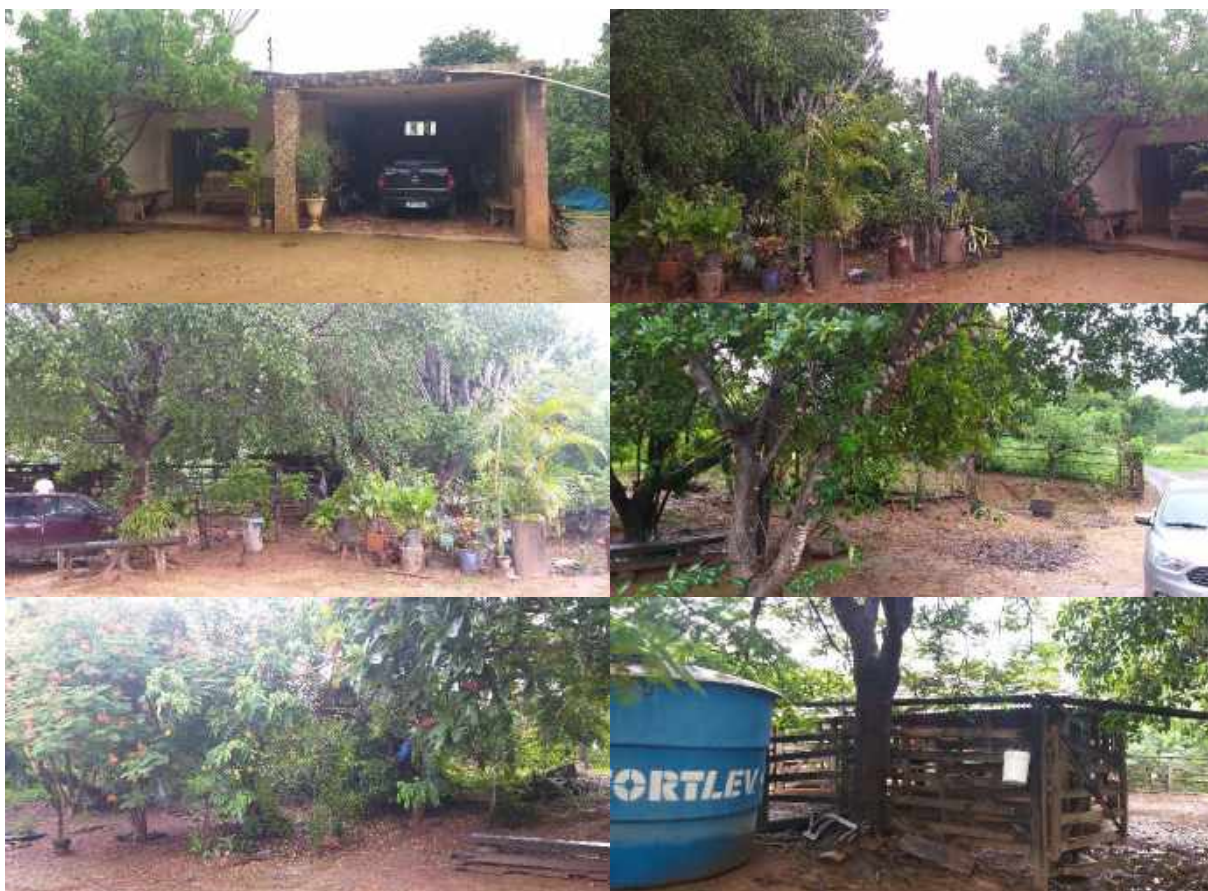
**Figura 8.260 – Propriedade 54**

No terreno não há nascente, o córrego Munduri e o rio Juramento (conhecido como rio Brejinho nesse trecho) passam em parte da propriedade, percorrendo por 10 e 400 m, respectivamente, em sua área, tendo a mata ciliar preservada, há reserva legal com 8,0547 ha, correspondendo a 21% da área total, e o acesso principal à propriedade dá-se por uma estrada pavimentada e uma não pavimentada em bom estado de conservação. Também se observa a ocorrência de processo erosivo em parte do terreno, devido a um bueiro que desvia a água da chuva do asfalto diretamente para a propriedade do Sr. Jaildo, que tem contribuído com o assoreamento do rio Juramento.

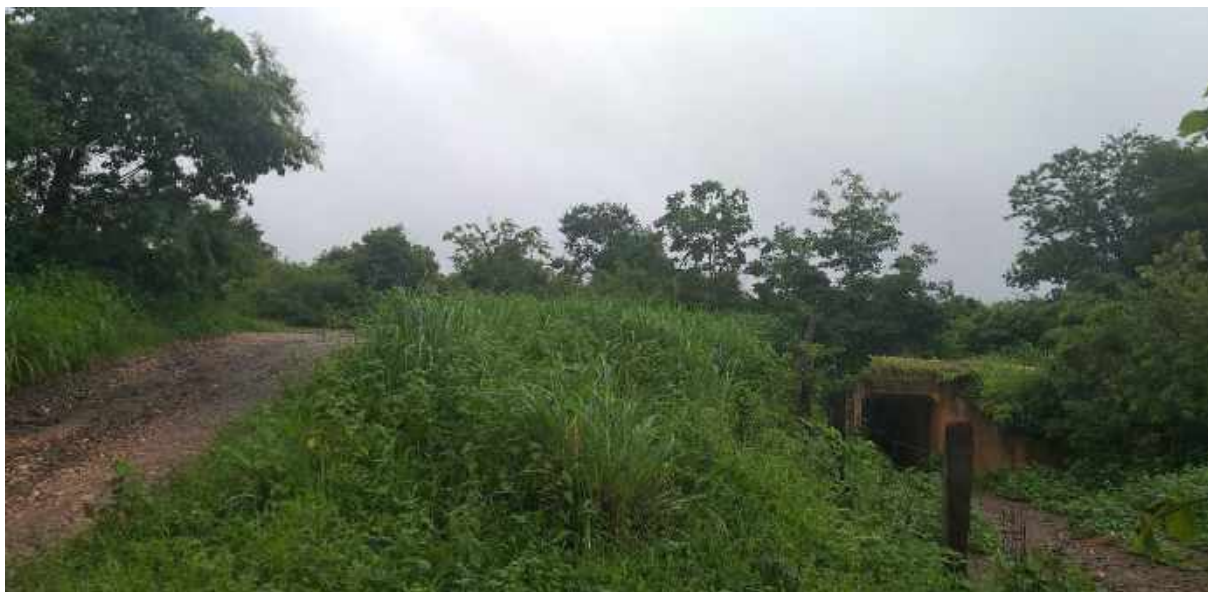
**Figura 8.261 – Estradas de acesso à Propriedade 54 (à esquerda estrada de terra e acima estrada pavimentada – MG-308)**
