**CONTRATAÇÃO DE CONSULTORIA PARA ELABORAÇÃO DE  
DIAGNÓSTICO E PROJETO BÁSICO DE CONSERVAÇÃO DE  
RECURSOS HÍDRICOS EM UMA PARCELA DA BACIA  
HIDROGRÁFICA DO RIO JURAMENTO, JURAMENTO - MINAS  
GERAIS**

**Relatório Final – Diagnóstico e Projeto Básico  
de Conservação de Recursos Hídricos em  
uma parcela da Bacia Hidrográfica do Rio  
Juramento**

**Setembro/2020**

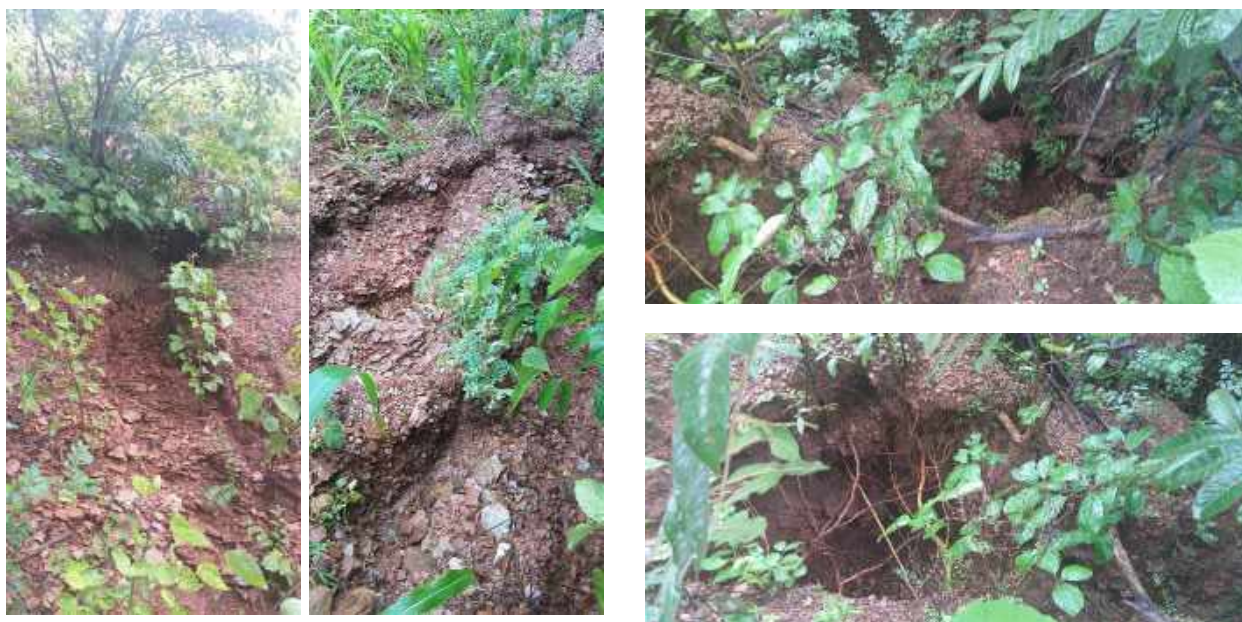
No terreno não há nascente, o córrego Munduri e o rio Juramento (conhecido como rio Brejinho nesse trecho) passam em parte da propriedade, percorrendo por 10 e 400 m, respectivamente, em sua área, tendo a mata ciliar preservada, há reserva legal com 8,0547 ha, correspondendo a 21% da área total, e o acesso principal à propriedade dá-se por uma estrada pavimentada e uma não pavimentada em bom estado de conservação. Também se observa a ocorrência de processo erosivo em parte do terreno, devido a um bueiro que desvia a água da chuva do asfalto diretamente para a propriedade do Sr. Jaildo, que tem contribuído com o assoreamento do rio Juramento.

**Figura 8.262 – Erosão na Propriedade 54**

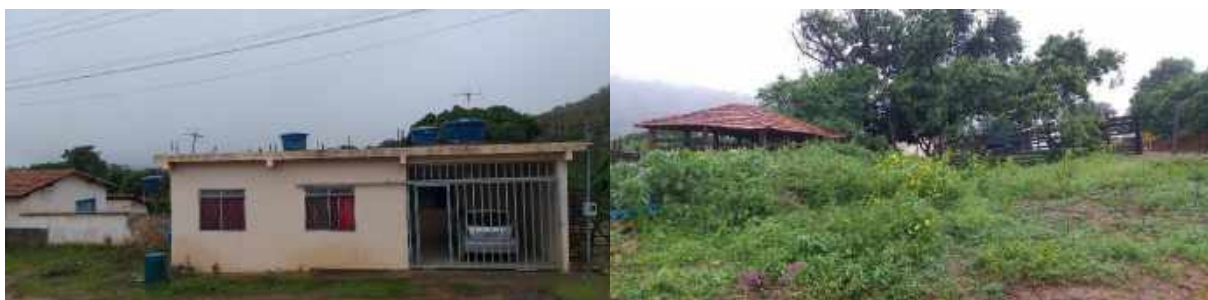
**Figura 8.265 – Propriedade 55**

No terreno há 3 nascentes protegidas, um afluente do córrego das Éguas (córrego Botafogo) limita um dos extremos da propriedade, percorrendo por 1 km em sua área, tendo a mata ciliar preservada, com aproximadamente 50 m de largura, não há reserva legal, e o acesso principal à propriedade dá-se por uma estrada pavimentada em bom estado de conservação. Também se observa a ocorrência de processo erosivo avançado em parte do terreno que tem contribuído com o assoreamento do córrego Botafogo.

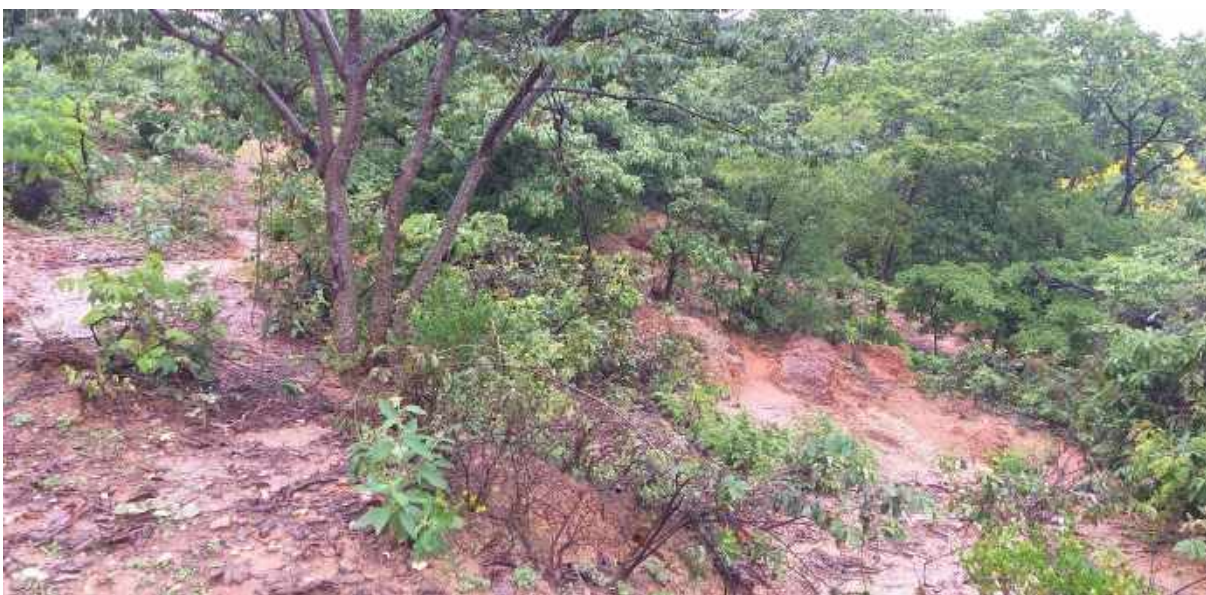
**Figura 8.267 – Erosão na Propriedade 55**

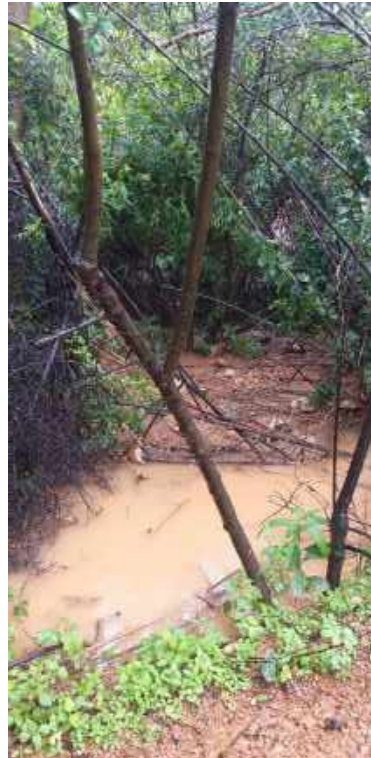
**Figura 8.268 – Córrego Botafogo, afluente do córrego das Éguas, na Propriedade 55**

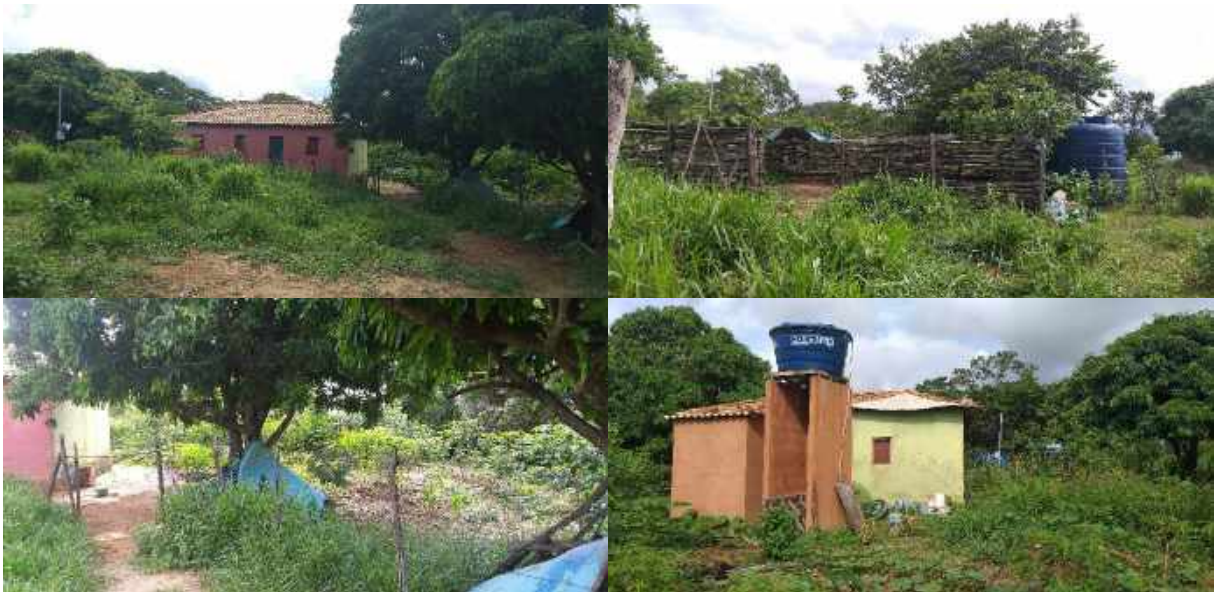
Figura 8.271 – Propriedade 56

No terreno não há nascente, curso d'água, ou reserva legal, e o acesso principal à propriedade dá-se por uma estrada não pavimentada em mau estado de conservação. Não se observa a ocorrência de processo erosivo no terreno.

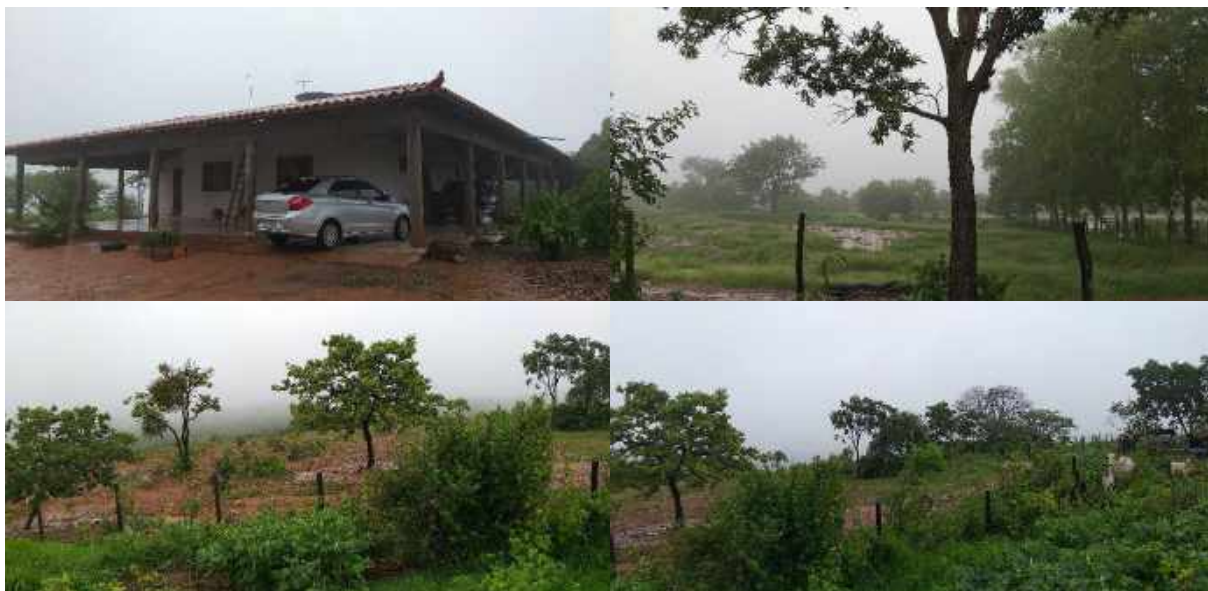
**Figura 8.274 – Propriedade 57**

No terreno há 1 nascente protegida, localizada fora da bacia do córrego das Éguas, o córrego das Éguas atravessa a propriedade, percorrendo por 800 m em sua área, tendo a mata ciliar preservada, com aproximadamente 100 m de largura, não há reserva legal, e o acesso principal à propriedade dá-se por uma estrada pavimentada em bom estado de conservação. Não se observa a ocorrência de processo erosivo no terreno.

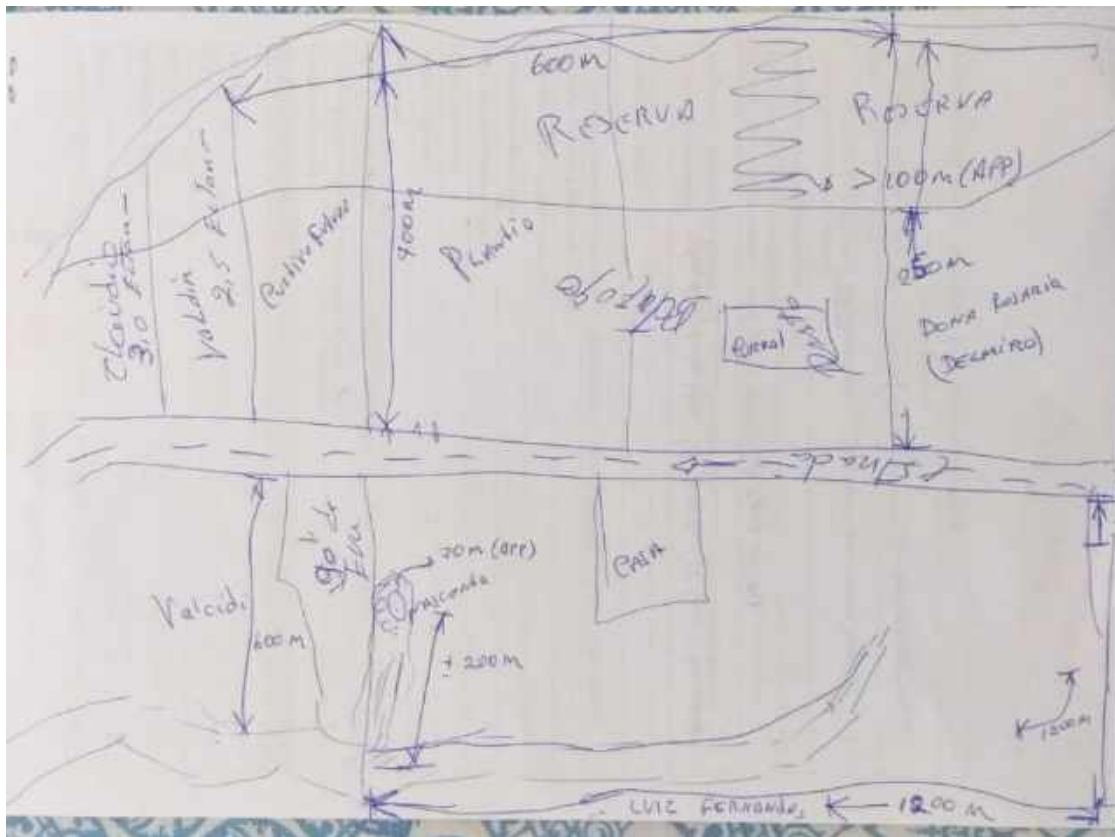
Figura 8.276 – Croqui simplificado da Propriedade 57

Nas Figura 8.274 e Figura 8.275 são apresentados registros fotográficos das características da propriedade e na Figura 8.276 é apresentado croqui simplificado com dimensões, elementos componentes e limites da propriedade.

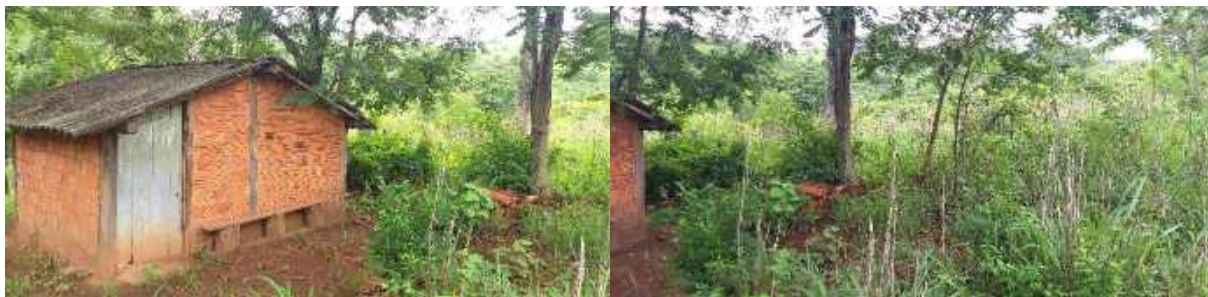
**Figura 8.278 – Propriedade 58**

No terreno não há nascente, o córrego Encantado (nesse trecho conhecido como rio São Joaquim) atravessa parte da propriedade, percorrendo por 150 m em sua área, tendo parte de sua mata ciliar preservada, com aproximadamente 4 m de largura, não há reserva legal, e o acesso principal à propriedade dá-se por uma estrada vicinal em bom estado de conservação. Não se observa a ocorrência de processo erosivo no terreno.

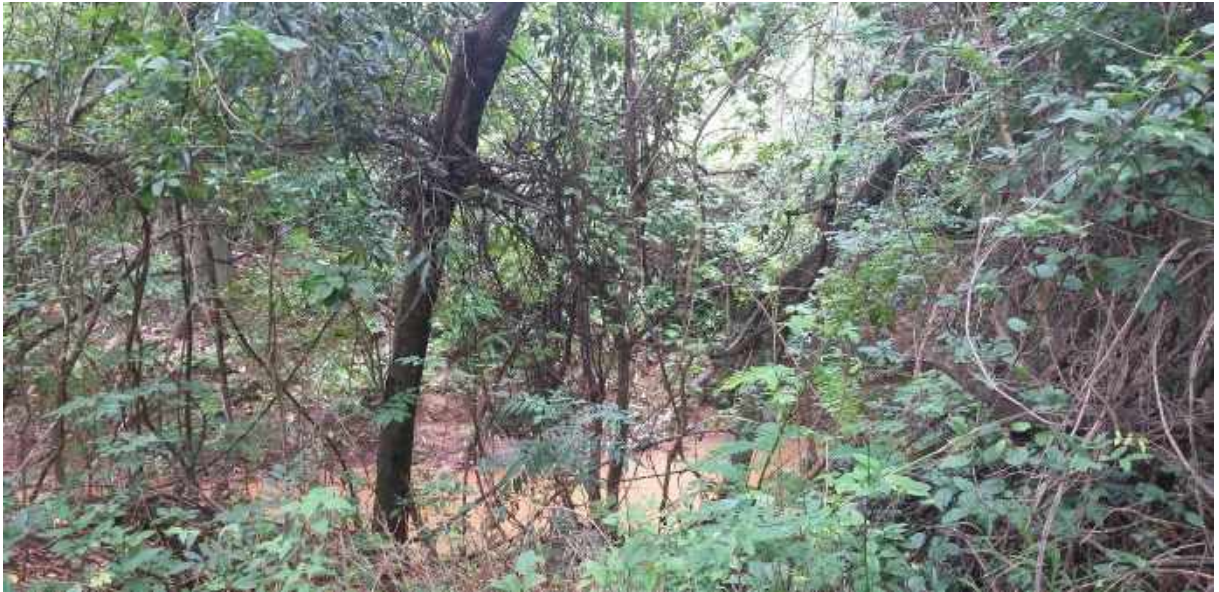
Figura 8.279 – córrego Encantado (rio São Joaquim) na Propriedade 58

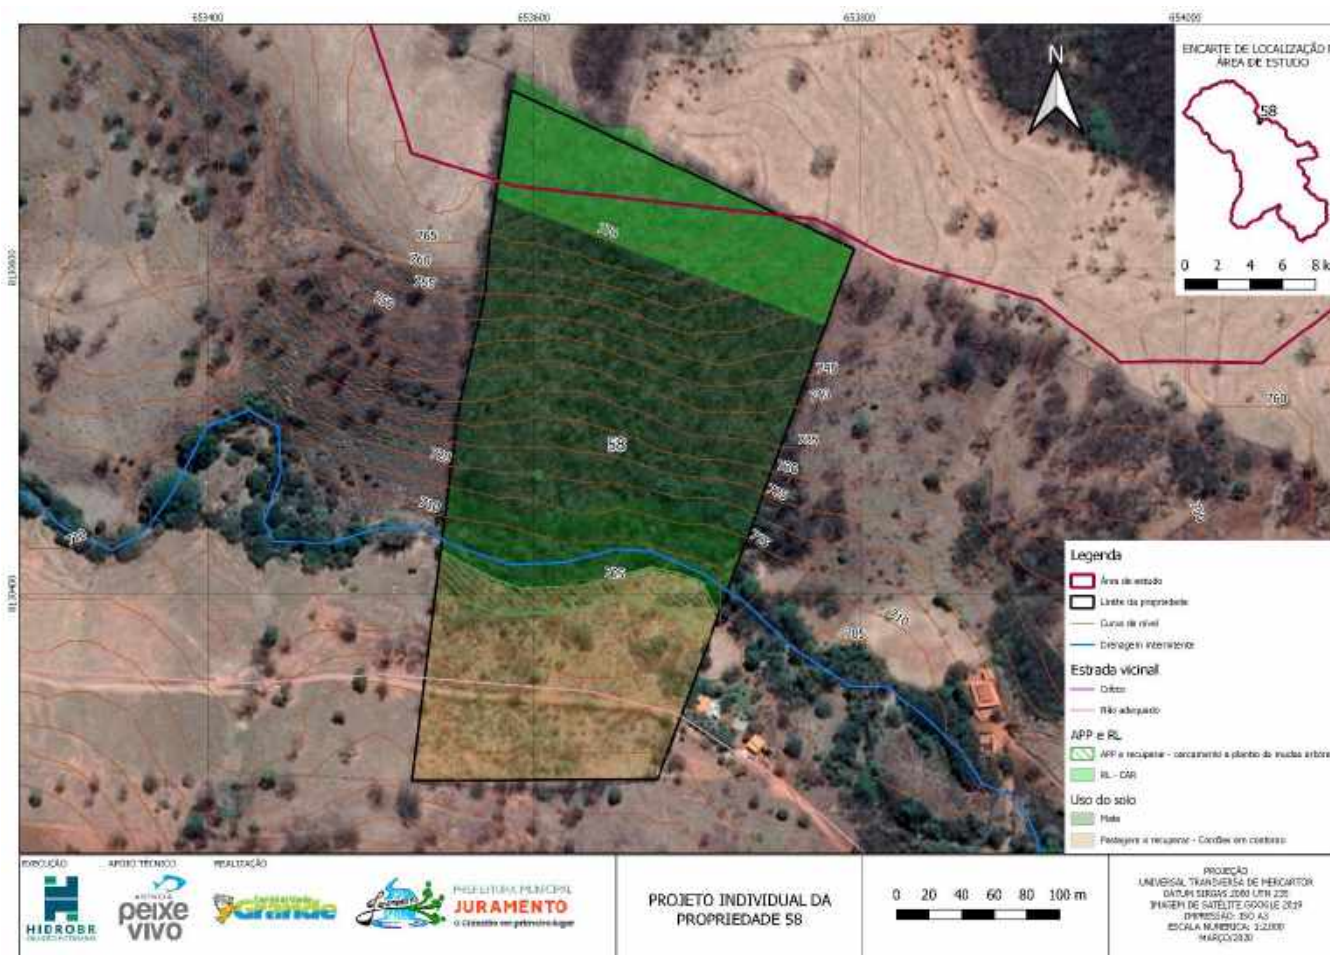
Figura 8.281 – Projeto Individual da Propriedade 58

Na Figura 8.281 são locadas as intervenções propostas para tratamento dos passivos ambientais e das áreas potenciais para conservação do solo na Propriedade 58 e na Tabela 8.118 são apresentadas as estimativas de custos das respectivas intervenções.

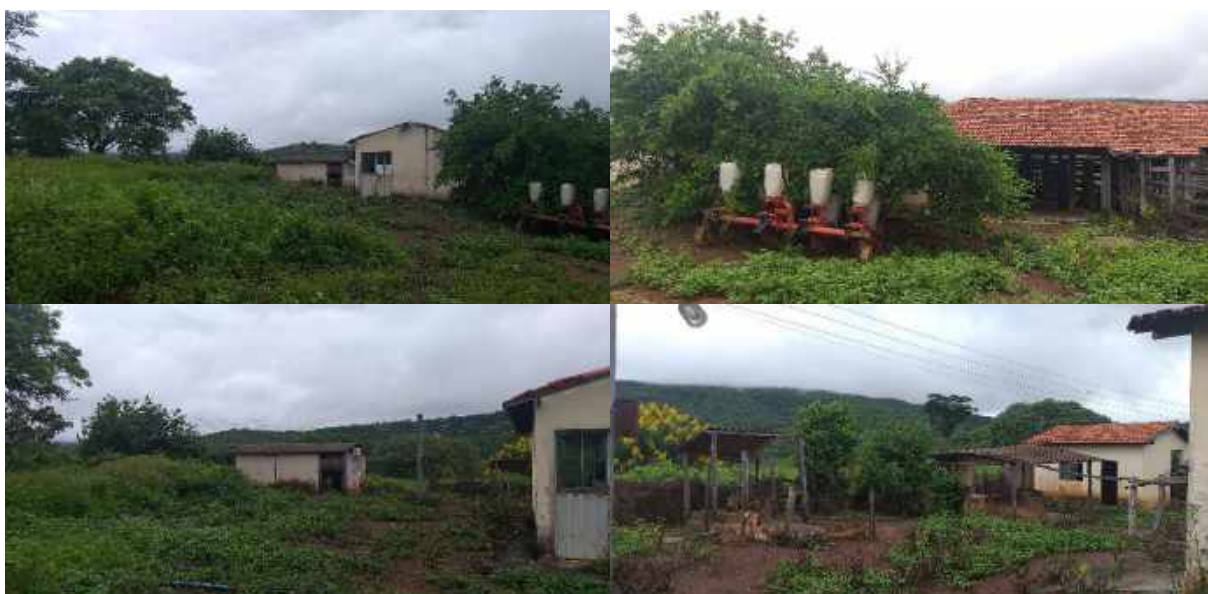
**Figura 8.282 – Propriedade 59**

No terreno não há nascente, o córrego Munduri limita parte da propriedade, não há reserva legal, e o acesso principal à propriedade dá-se por uma estrada não pavimentada em mau estado de conservação. Não se observa a ocorrência de processo erosivo no terreno.

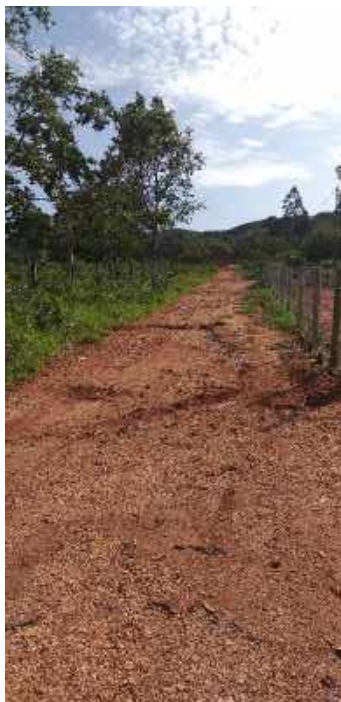
**Figura 8.286 – Estrada não pavimentada, em estado crítico, de acesso à Propriedade 9**

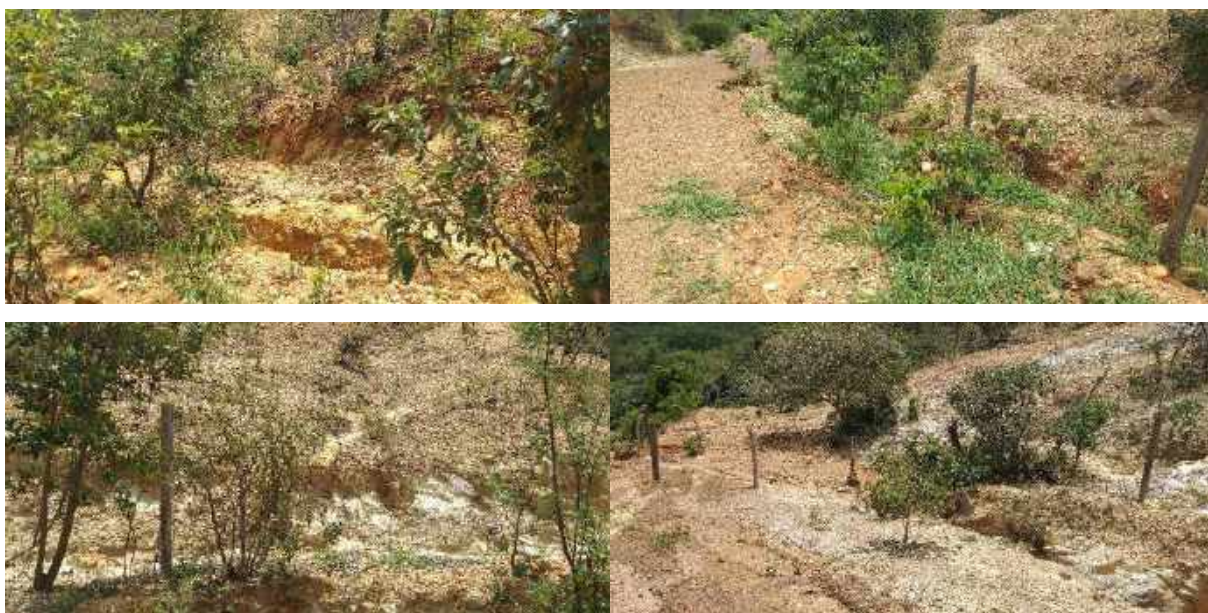
**Figura 8.287 – Estrada não pavimentada, em estado crítico, que passa pelas Propriedades 11 e 53**

Para as estradas degradadas, conforme descrito na Tabela 8.3 (item 8.1), foram propostas as seguintes intervenções: reconformação da superfície, capeamento com cascalho, bacia de retenção com maior dimensão e construção de camalhões. Na Figura 8.298 é apresentado o mapa com os tipos e condições das vias para a área de estudo, na Figura 8.299 é dado destaque para as estradas degradadas, com apresentação das intervenções, e na Tabela 8.123 são apresentadas as estimativas de custos das intervenções propostas para as estradas degradadas.

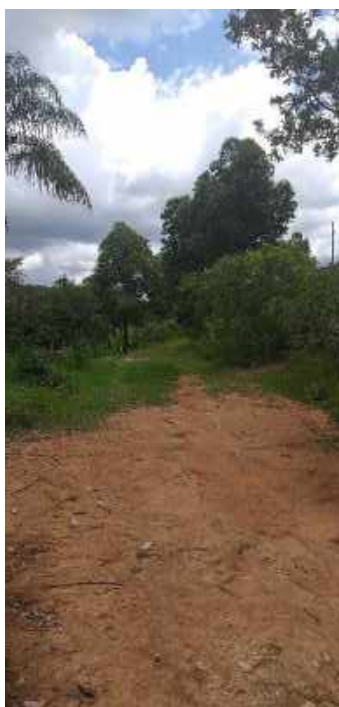
**Figura 8.288 – Estrada não pavimentada, em estado crítico, de acesso à Propriedade 13**

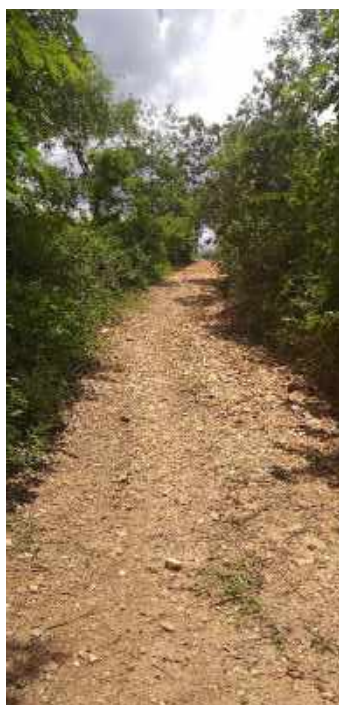
**Figura 8.289 – Estrada não pavimentada, em estado crítico, de acesso à Propriedade 14**

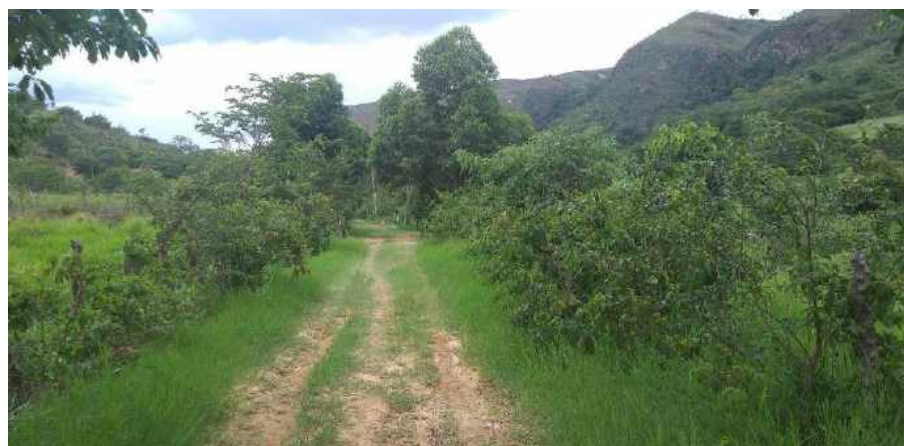
**Figura 8.290 – Estrada não pavimentada, em estado crítico, de acesso à Propriedade 15**

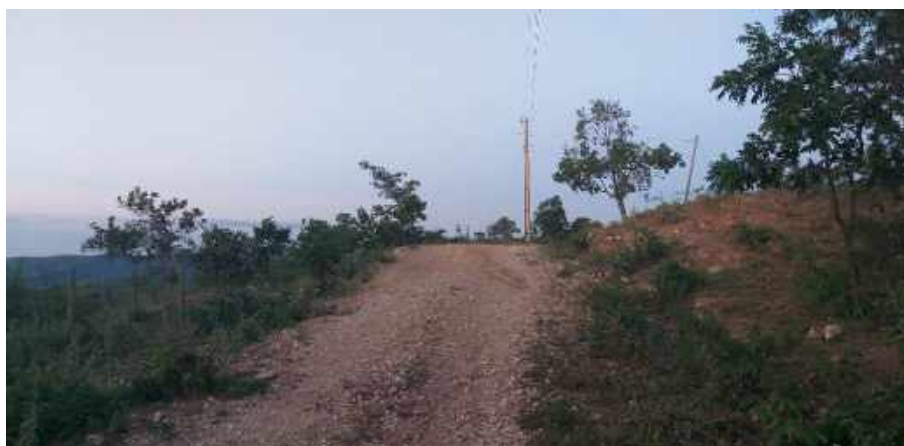
**Figura 8.291 – Estrada não pavimentada, em estado crítico, de acesso à Propriedade 25**

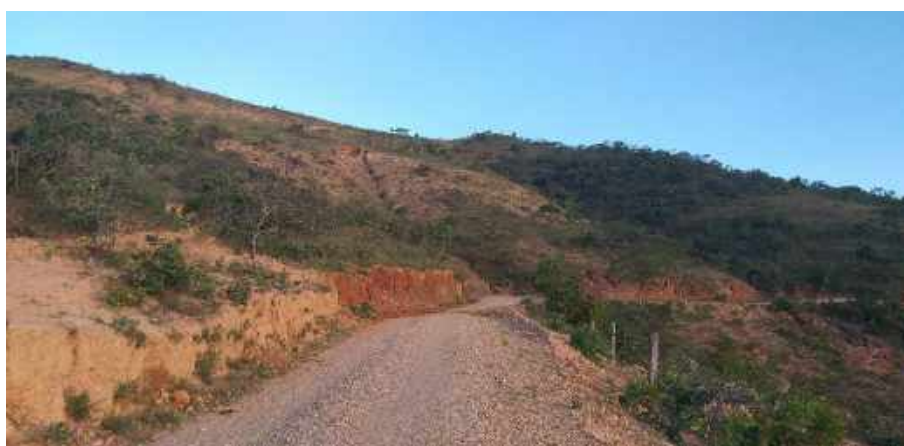
**Figura 8.292 – Estrada não pavimentada, em estado crítico, de acesso à Propriedade 32**

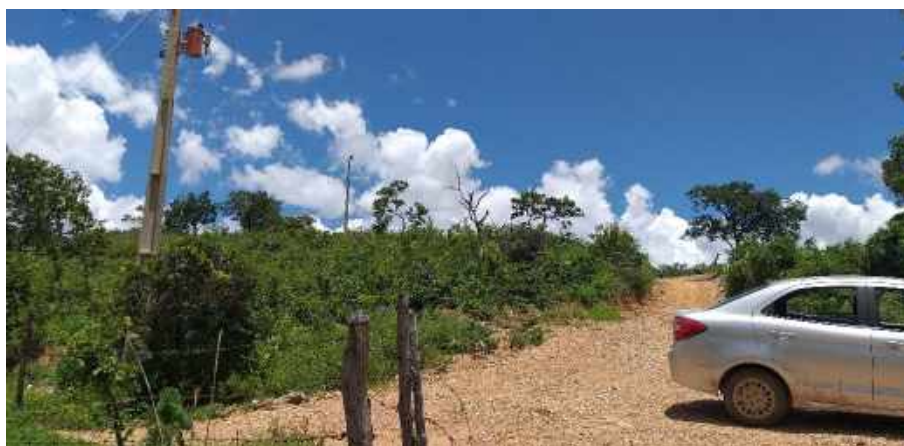
**Figura 8.293 – Estrada não pavimentada, em estado crítico, de acesso à Propriedade 38**

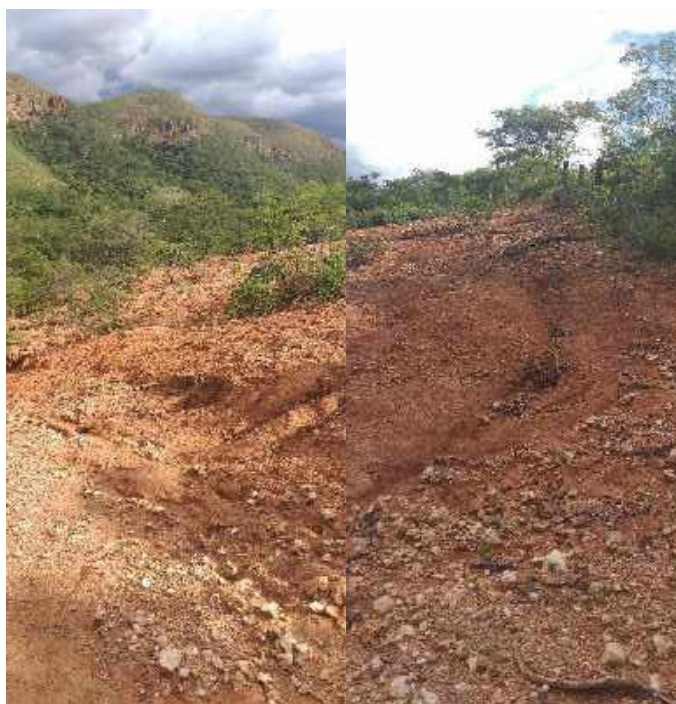
**Figura 8.294 – Estrada vicinal, em estado crítico, de acesso à Propriedade 43**

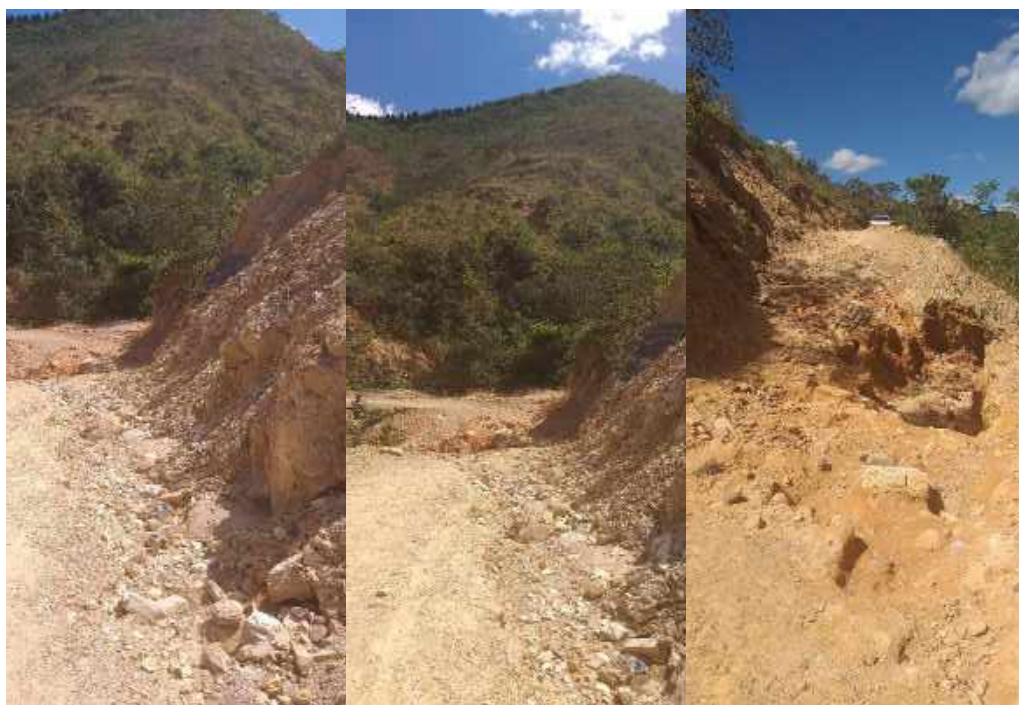
**Figura 8.295 – Estrada não pavimentada, em estado crítico, de acesso à Propriedade 45**

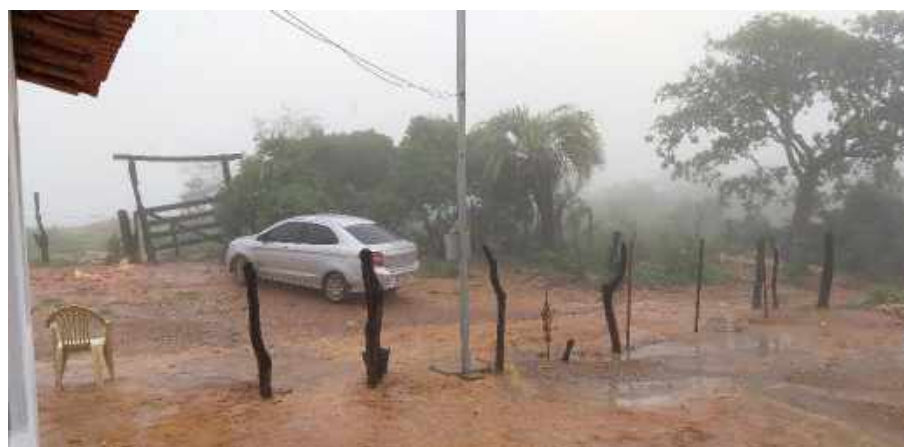
**Figura 8.296 – Estrada não pavimentada, em estado crítico, de acesso à Propriedade 52**

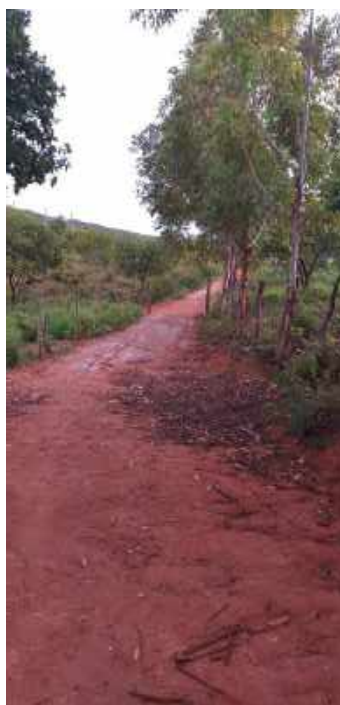
**Figura 8.297 – Estrada não pavimentada, em estado crítico, de acesso à Propriedade 53**
