TERMO DE ABERTURA DE PROCESSO
PROCEDIMENTO DE ABERTURA DE CONFLITO DE USO Nº 01/2019
VOLUME I

O Comitê da Bacia Hidrográfica do Rio Grande, situada na região Oeste da Bahia, vem por meio deste encaminhar o Relatório Técnico do Conflito de Recursos Hídricos na Bacia Hidrográfica do Rio Boa Sorte, elaborado pelo grupo de trabalho criado para o devido fins.

**RELATÓRIO DA COMISSÃO ADMINISTRATIVA PARA RESOLUÇÃO DE CONFLITOS DE
USO DE RECURSOS HÍDRICOS NOS MUNICÍPIOS DE BARREIRAS E CATOLÂNDIA,
BAHIA, BACIA DO RIO GRANDE.**

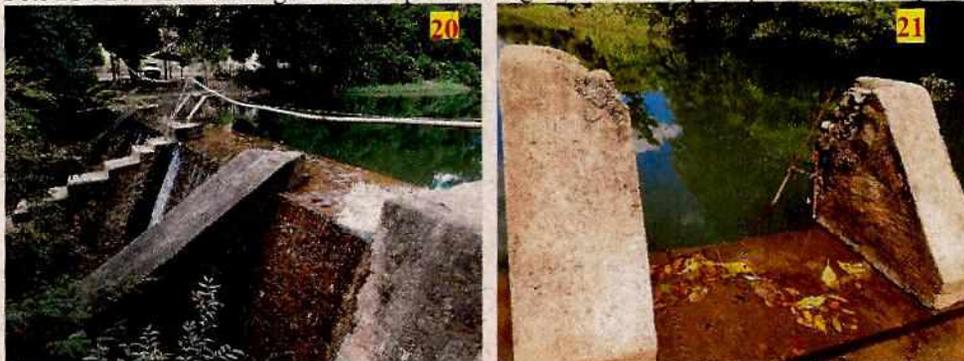
Foto 21 e 26 – Em 20 fotografia do corpo da barragem, em 21 comporta para descarga líquida.

Como soluções preventivas e imediatas, será realizada uma manutenção da comporta do vertedouro da Barragem do Bezerro para a descarga de fundo e permitir a passagem de mais água para a jusante da mesma, assim sendo, irá encher os lagos dos barramentos subsequentes na tentativa de regularizar a vazão do rio. Paralelo a estas será realizada pela equipe do inema medições de vazões em alguns pontos do rio, principalmente a montante da Barragem do Bezerro, com o objetivo de verificar qual a vazão que está chegando no barramento e outra a jusante para verificar qual a vazão de saída, desta forma, poderá verificar que a vazão que está chegando no barramento deverá ser a mesma que está chegando, e assim, poderemos realizar a gestão das águas do rio Boa Sorte.

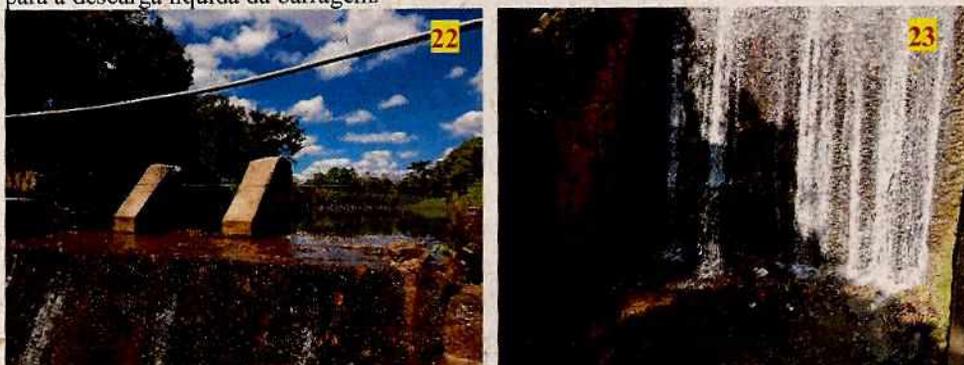
Foto 22 e 23 – Em 22 vista da comporta para descarga líquida do barramento, em 23 orifício para a descarga líquida da barragem.

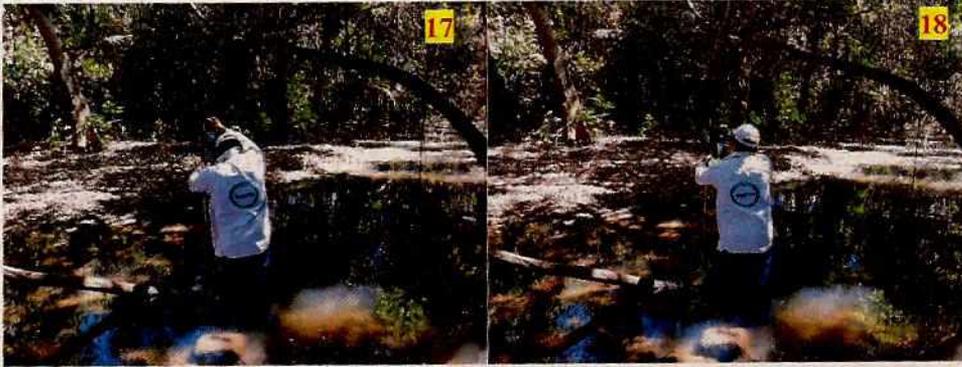
Foto 17 e 18 - Vista da medição da vazão do curso do Rio Boa Sorte a Jusante da Barragem do Bezerra.

Somando a vazão média no canal da barragem retirada pelos usuários e a vazão média no curso do canal do Rio Boa Sorte jusante da Barragem do Bezerro ($0.0125 \text{ m}^3/\text{s} + 0.0227 \text{ m}^3/\text{s} = 0.0352 \text{ m}^3/\text{s}$), portanto a descarga liquidada hoje na Barragem do Bezerro é $126,72 \text{ m}^3/\text{h}$ (126.720 litros por hora).

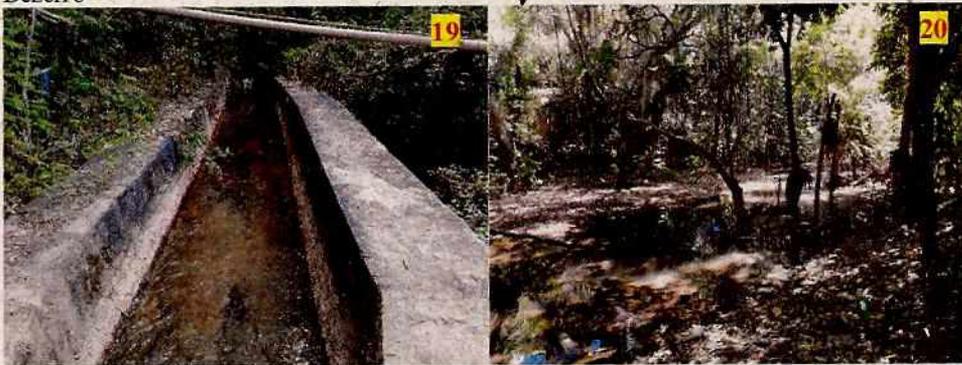
Fotos 19 e 20 - Em 19 vista do canal utilizado pelos usuários para a retirada de água da barragem, em 20 pode ser observado o canal do Rio Boa Sorte a Jusante da Barragem do Bezerra

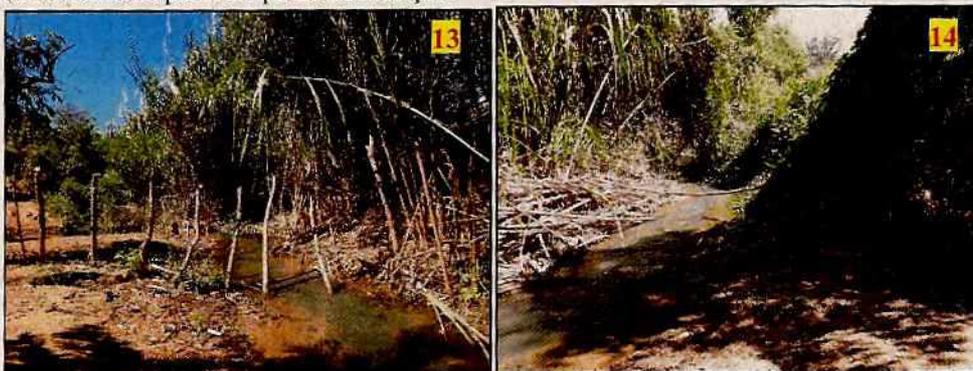
Foto 13 e 14 - Na foto 13 vista a montante do ponto de medição e na foto 14, vista a jusante do curso do rio no ponto no ponto de medição.

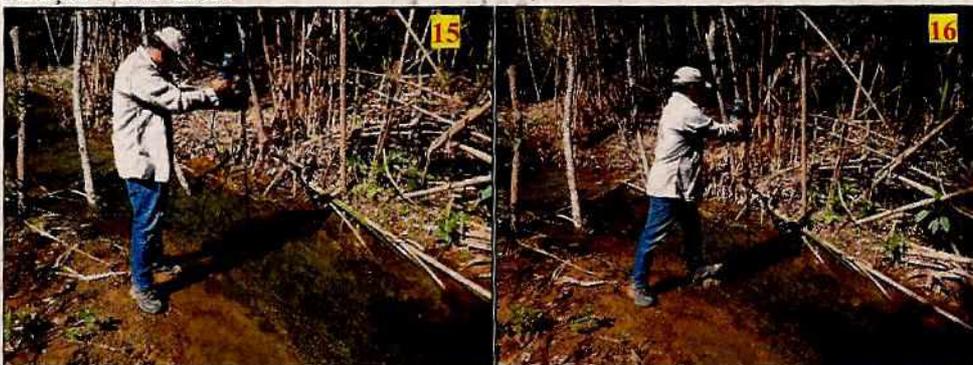
Foto 15 e 16 - Vista da medição de vazão do Rio Boa Sorte, utilizando o equipamento de medição FlowTracker.

A medição da vazão obtida no curso do canal do Rio Boa Sorte montante da Barragem do Rio Boa Sorte foi de 0.0551 m³/s, fazendo os cálculos da vazão média por hora é de 198,36 m³/h.

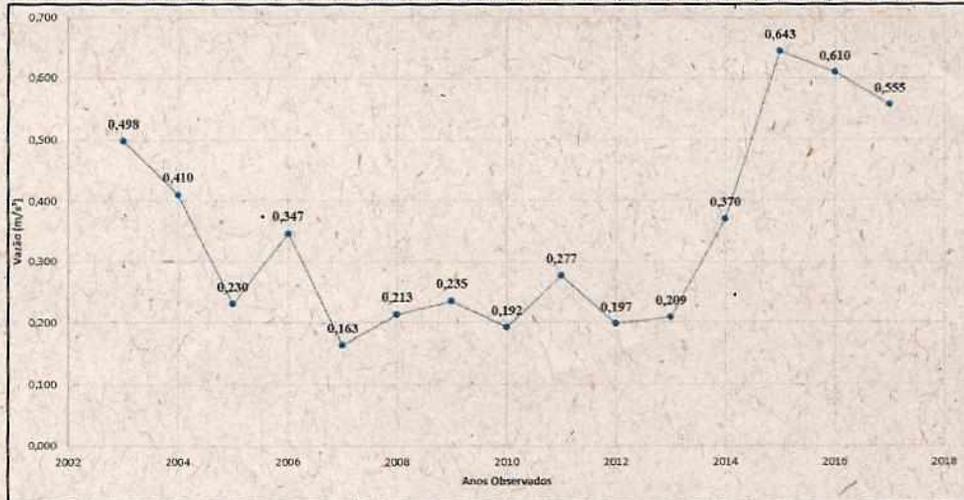
Gráfico 04 – Monitoramento fluviométrico da vazão média (m/s³) da estação Brejo Novo.

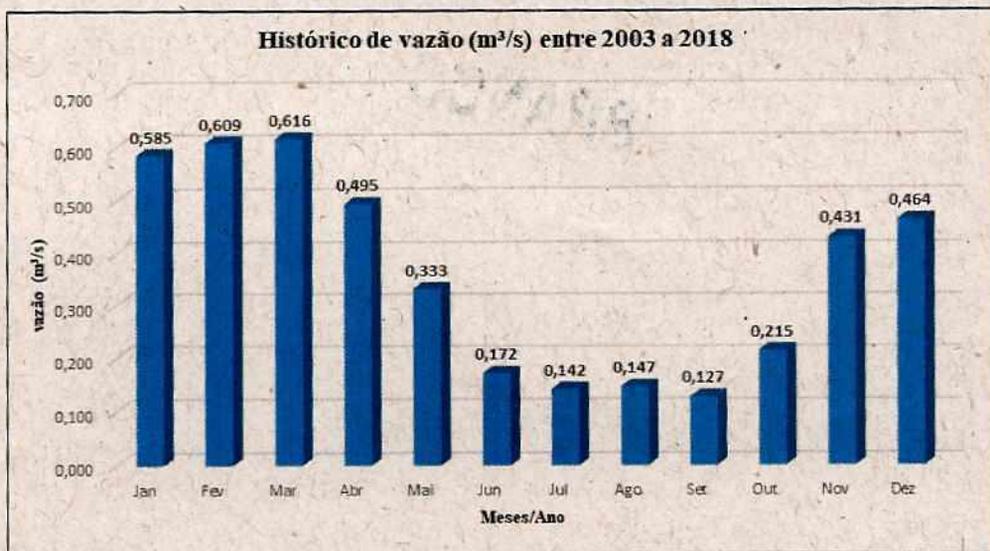
Gráfico 03 – Monitoramento fluviométrico da vazão média (m³/s) na estação Brejo Novo.

Analisando os últimos 16 anos do comportamento das vazões médias mensais do rio Boa Sorte, observado no gráfico 03 da estação de monitoramento pluviométrico Brejo Novo no período de 2003 a 2018, verifica-se, por meio da simulação, que a partir de junho a outubro são os meses de maior escassez hídrica na bacia, tendo o mês de setembro o mais crítico do ano com vazão chegando ao valor zero. Esses valores correspondem a vazão média mensal histórica do monitoramento da bacia desde 2003,

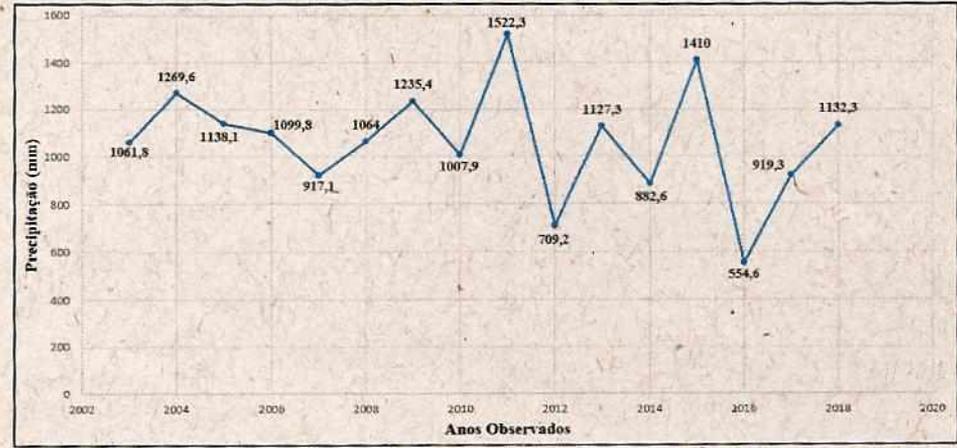
Gráfico 01 – Monitoramento pluviométrico da estação Brejo Novo.

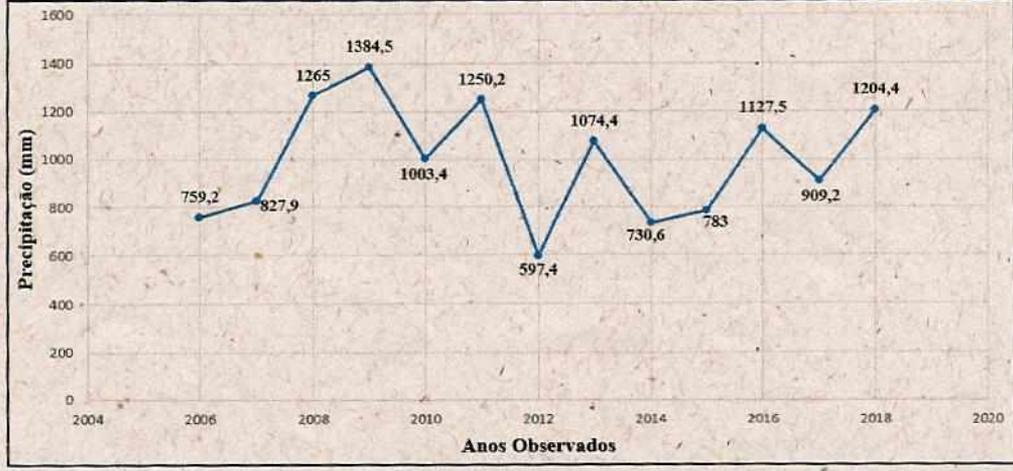
Também foi realizada uma simulação pluviométrica da bacia para os anos de 2006 a 2018 de um período de 13 anos utilizando dados diários de precipitação da Estação Cristópolis instalada nas coordenadas de lat. -12.232500 e long. -44.387222, operada Agencia Nacional de Águas – ANA e localizada no município de Cristópolis/BA, com o objetivo de acompanhar e monitorar o comportamento hídrico da bacia. Analisando os últimos 13 anos no gráfico 02 da estação de monitoramento pluviométrico Cristópolis no período de 2006 a 2018, verificou-se, por meio da simulação, que a partir do ano de 2010 a precipitação na bacia vem diminuindo e com uma distribuição irregular ao longo dos anos. Os maiores picos observados estão relacionados com fatores meteorológicos das mudanças climáticas com os fenômenos El niño e de La niña mesmo com esses fenômenos a precipitação continua com uma linha decrescente.

Gráfico 02 – Monitoramento pluviométrico da estação Cristópolis.

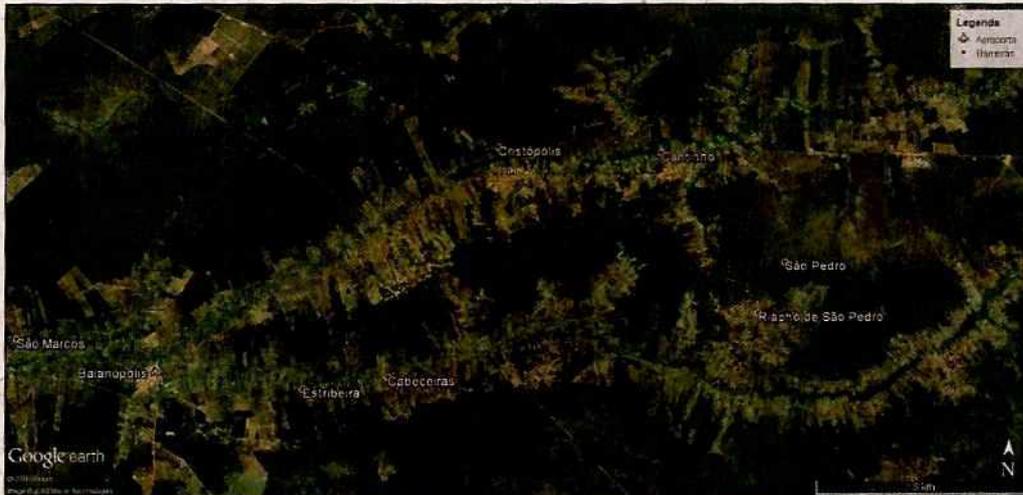
Figura 03 – vista da área de recarga da bacia do Rio Boa Sorte.

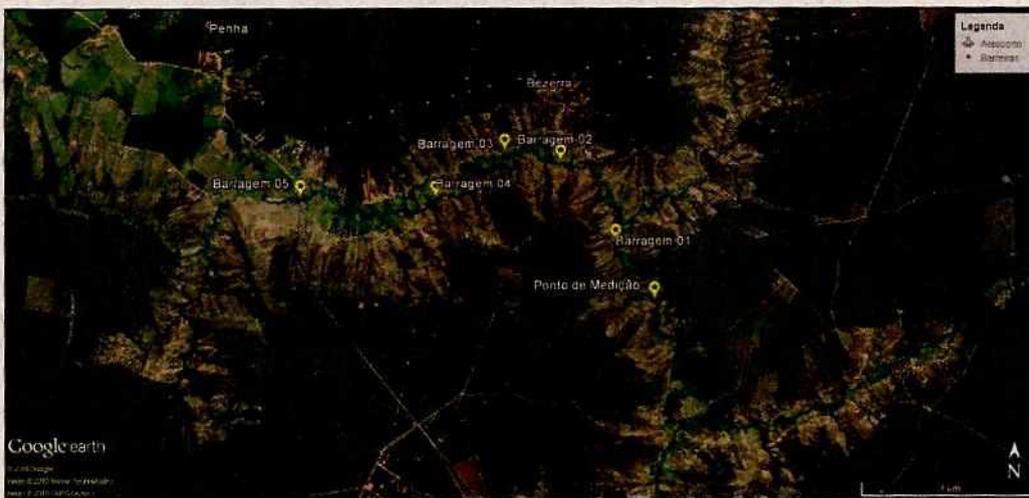
Figura 04 – Vista da área de recarga da bacia do Rio Boa Sorte.

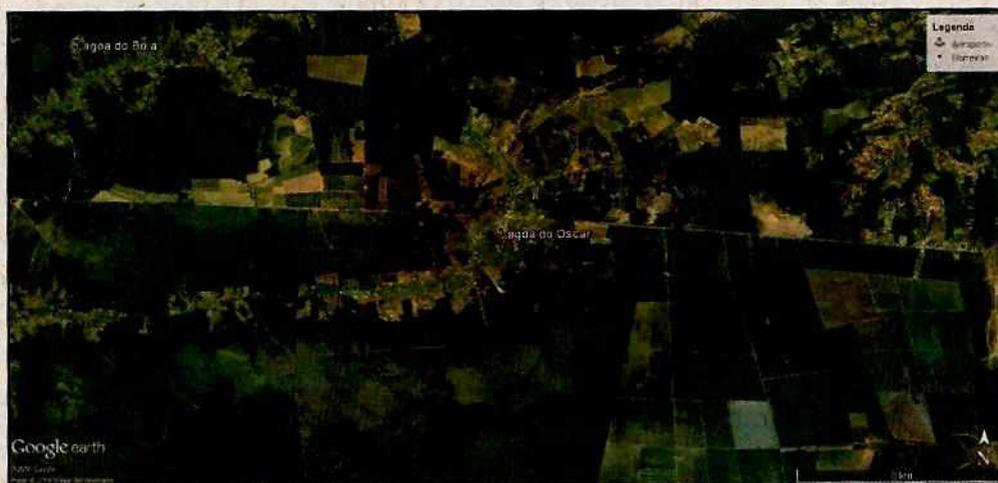
Na figura 02 abaixo pode ser observado a área de recarga da bacia, com um forte uso e ocupação do solo sem preocupação com a conservação das nascentes e a recarga do aquífero que mantem a vazão do rio Boa Sorte. Nesta área é possível observar uma grande influência das formações arenosas, com grande capacidade de armazenamento de água, mas este processo está sendo modificado por fatores climáticos entre outros, que está diminuindo a infiltração e como consequência a diminuição da recarga do aquífero que regula a vazão do rio.

Figura 02 – vista da área de recarga da bacia do Rio Boa Sorte.

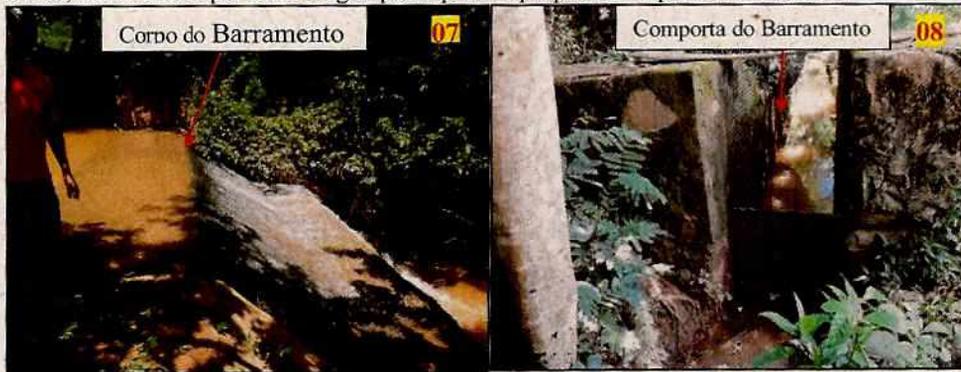
Foto 07 e 08 - Em 07, vista do barramento vertendo e lago formado a jusante no canal do rio, em 08, canal lateral por onde a água passa para as propriedades para diversos usos.

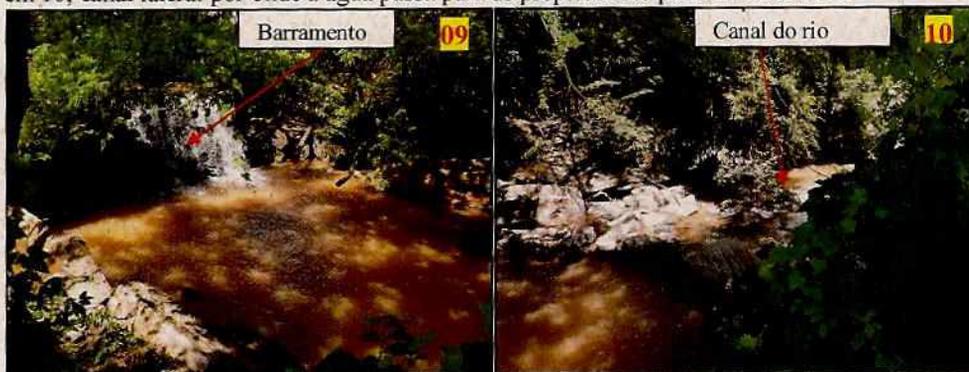
Foto 09 e 10 - Em 09, vista do barramento vertendo e lago formado a jusante no canal do rio, em 10, canal lateral por onde a água passa para as propriedades para diversos usos.

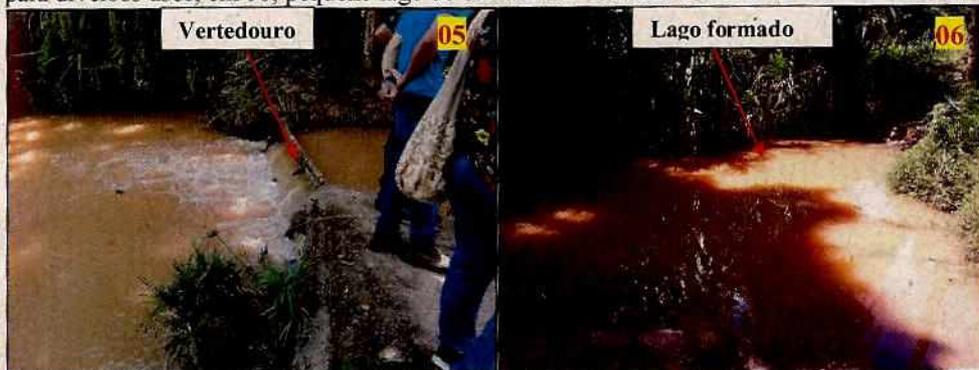
Fotos 05 e 06 - Em 05, barramento construído com a finalidade de regularizar a vazão do rio e para diversos usos, em 06, pequeno lago do barramento formado a montante.

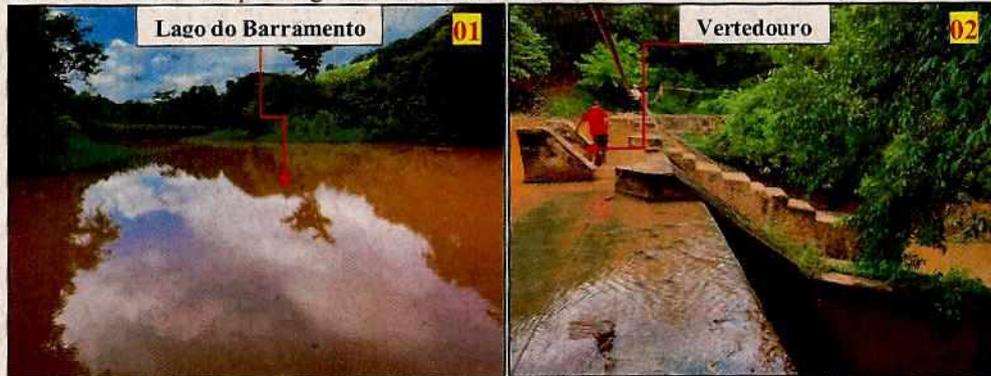
Foto 01 e 02 - Em 01, lago formado a montante do barramento, em 02, corpo do barramento e vertedouro construído para regularizar a vazão do rio.

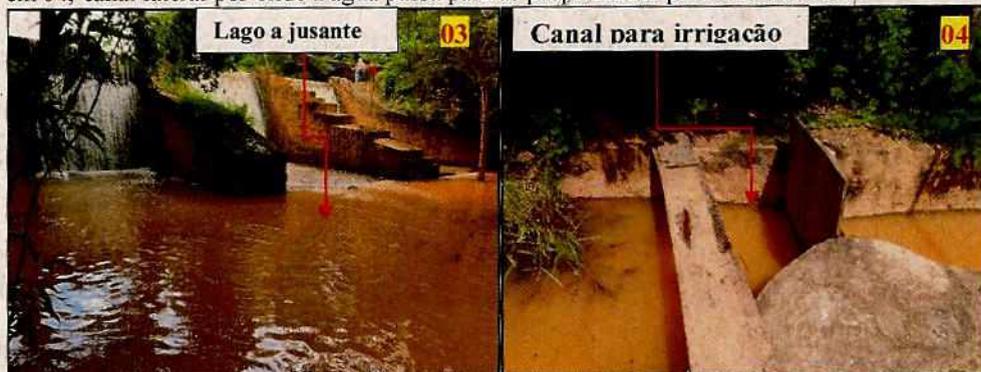
Foto 03 e 04 - Em 03, vista do barramento vertendo e lago formado a jusante no canal do rio, em 04, canal lateral por onde a água passa para as propriedades para diversos usos.

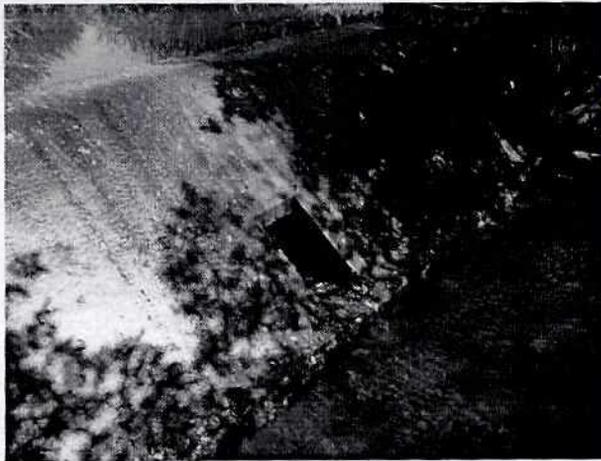
Figura 42 - Detalhe do barramento e de sua descarga de fundo.

O Barramento do Barrocão (Figuras 41 e 42) também foi construído em concreto armado pela Companhia de Desenvolvimento dos Vales do São Francisco e do Parnaíba (CODEVASF) e doado a população, segundo informado pela própria. Ao lado dele há um canal, munido de comporta em aço (Figuras 43 e 44), pelo qual há o desvio da água do ribeiro. Não foi possível obter informações a respeito da descarga de fundo.

Apesar de ter sido realizado pelo poder público, não foram identificadas a outorga e nem a licença ambiental para este empreendimento. Segundo informado, tanto as comportas (de fundo e do canal adjacente), quanto o barramento nunca passaram por manutenção. Por esse motivo entende-se que pode haver uma quantidade considerável de sedimentos acumulados a montante dele. O lago formado por esse barramento possui pequenas dimensões.

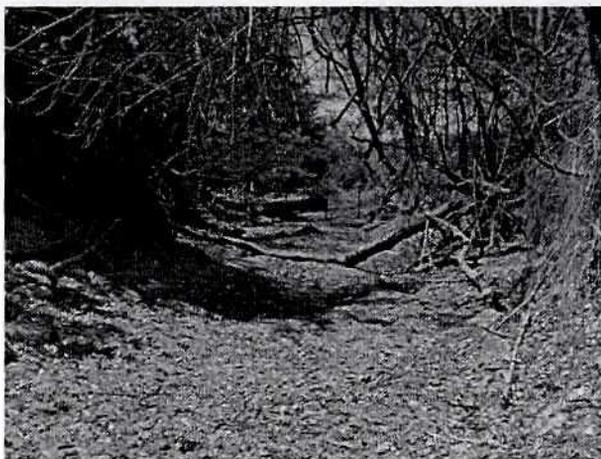
Figura 38 – Curso d'água Ribeiro Boa Sorte.

A inspeção no trecho citado Ribeiro Boa Sorte (Figuras 38 a 40) resume o resultado de todo o impacto gerado pelas ações ao longo da bacia e do curso d'água em questão. A situação encontrada não permite diferir se trata-se de curso d'água ou de talvegue de drenagem natural de água pluvial. Foram identificadas várias motobombas instaladas para a captação da água na comunidade Canabrava, no momento inutilizadas pela falta de água. Os impactos ambientais abrangem a falta de água, a vegetação no entorno, a fauna direta (peixes, fito e zooplâncton) e indireta que utilizariam a água, entre outros.

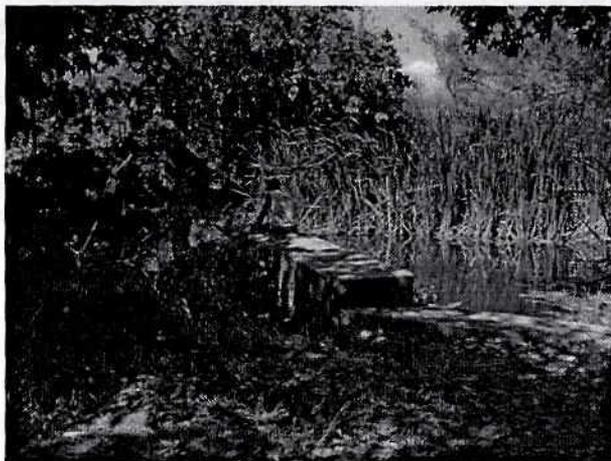
Figura 34 - Vista da localização do Barramento Olhos D'água.

O Barramento Olhos D'água (Figuras 34 a 36) também foi construída em concreto armado pela Companhia de Desenvolvimento dos Vales do São Francisco e do Parnaíba (CODEVASF) e doada a população, segundo informado pela própria. Ao lado dele há um canal, munido de comporta em aço, pelo qual há o desvio da água do ribeiro. Não foi possível obter informações a respeito da descarga de fundo.

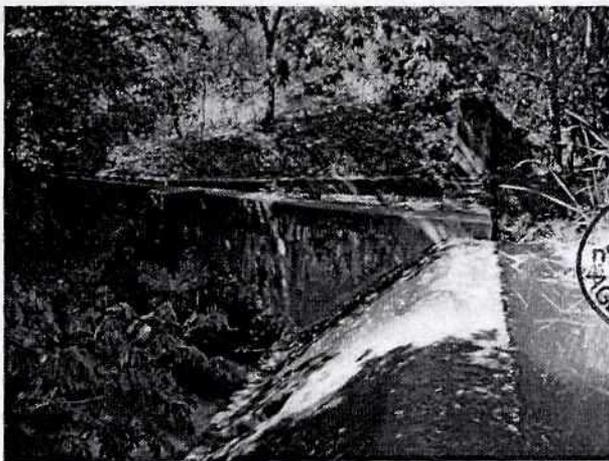
Figura 35 - Água escoando pelo vertedor do barramento.

No momento da inspeção observou-se que parte da água fluía pelo seu vertedor para jusante do barramento.

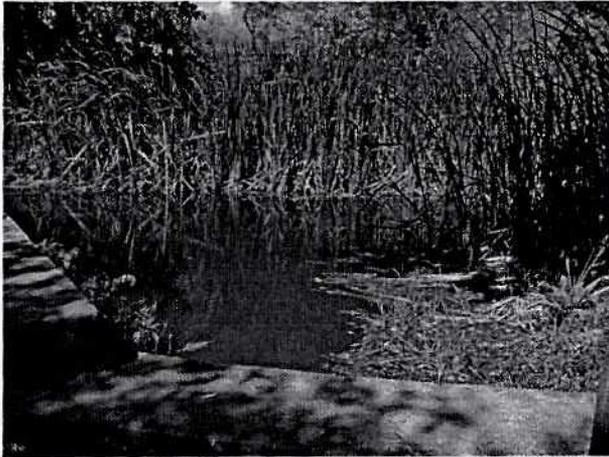
Figura 37 - Lago formado pelo barramento.

Apesar de ter sido realizado pelo poder público, não foram identificadas a outorga e nem a licença ambiental para este empreendimento. Segundo informado, tanto as comportas (de fundo e do canal adjacente), quanto o barramento nunca passaram por manutenção. Por esse motivo entende-se que pode haver uma quantidade considerável de sedimentos acumulados a montante dele. O lago formado por esse barramento possui pequenas dimensões (Figura 37).

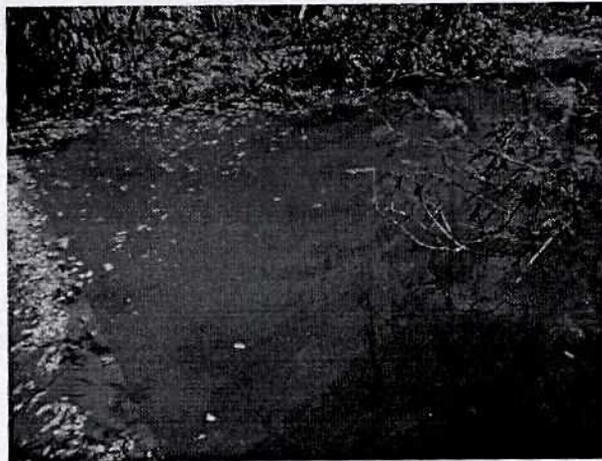
Figura 32 - Lago formado pelo barramento.

Apesar de ter sido realizado pelo poder público, não foram identificadas a outorga e nem a licença ambiental para este empreendimento. Segundo informado, tanto as comportas (de fundo e do canal adjacente), quanto o barramento nunca passaram por manutenção. Por esse motivo entende-se que pode haver uma quantidade considerável de sedimentos acumulados a montante dele. O lago formado por esse barramento possui pequenas dimensões (Figura 32).

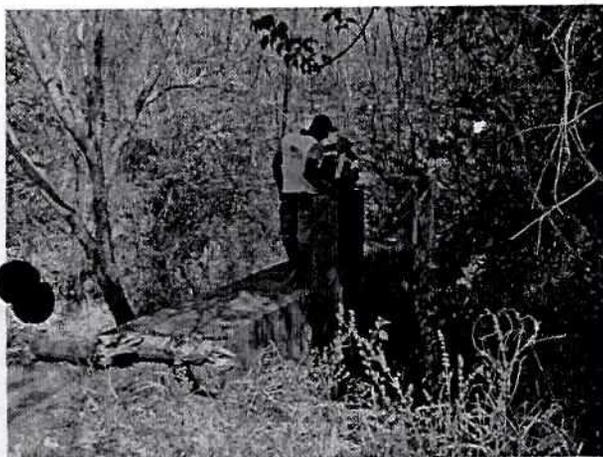
Figura 29 – Vista da localização do Barramento do Brejinho.

O Barramento do Brejinho (Figuras 29 e 31) foi construído em concreto armado pela Companhia de Desenvolvimento dos Vales do São Francisco e do Parnaíba (CODEVASF) e doada a população, segundo informado pela própria. Ao lado dele há um canal, munido de comporta em aço, pelo qual há o desvio da água do ribeiro. Não foi possível obter informações a respeito da descarga de fundo.

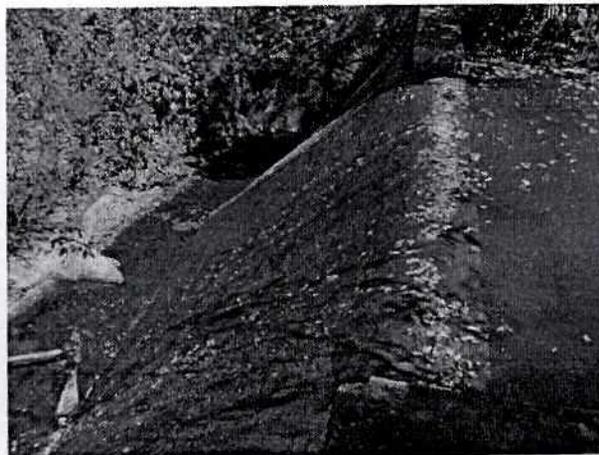
Figura 30 – Água escoando pelo vertedor do barramento.

No momento da inspeção observou-se que parte da água fluía pelo seu vertedor para jusante do barramento.

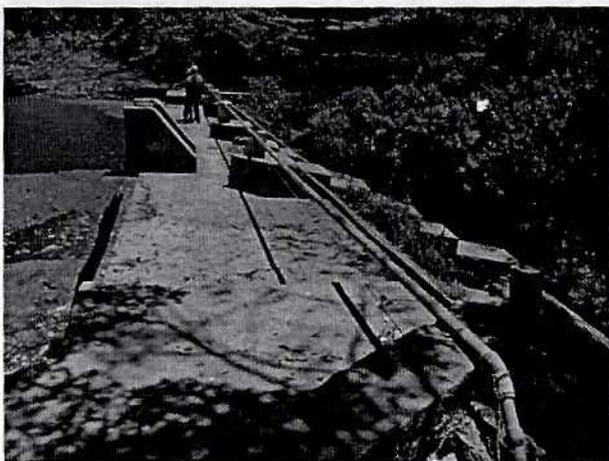
Figura 22 - Barramento do Bezerro.

O Barramento do Bezerra (Figuras 22 a 24) foi construído em concreto armado pela Prefeitura Municipal de Barreiras, na década de 1980 (Figura 25), segundo uma placa instalada no local. Trata-se de um barramento de grandes dimensões, o maior dos instalados, com cerca de 5 metros de altura. Ao lado dele há um canal, de dimensões consideráveis, munido de comporta em aço, pelo qual há o desvio da água do ribeiro. A água que chegava ao barramento, no momento da inspeção, não era suficiente para vencê-lo, já que boa parte dela escoava pelo canal adjacente. A descarga de fundo não se encontrava em operação, tendo sido informado, inclusive, que já houve tentativas de abertura dela pela população (Figura 26).

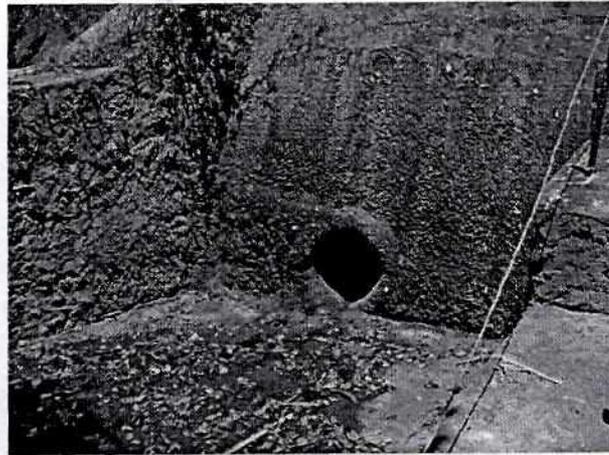
Figura 27 - Descarga de fundo inutilizada.

Apesar de ter sido realizado pelo poder público, não foram identificadas a outorga e nem a licença ambiental para este empreendimento. Segundo informado, tanto as comportas (de fundo e do canal adjacente), quanto o barramento nunca passaram por manutenção. Por esse motivo entende-se que há um grande volume de sedimentos acumulados a montante dele. Resta saber se está ou não dentro do valor especificado no seu projeto. O lago formado por esse barramento possui dimensões consideráveis (Figura 27).

No momento da inspeção observou-se que praticamente não havia a passagem de água para jusante do barramento, apesar de todo o volume armazenado.

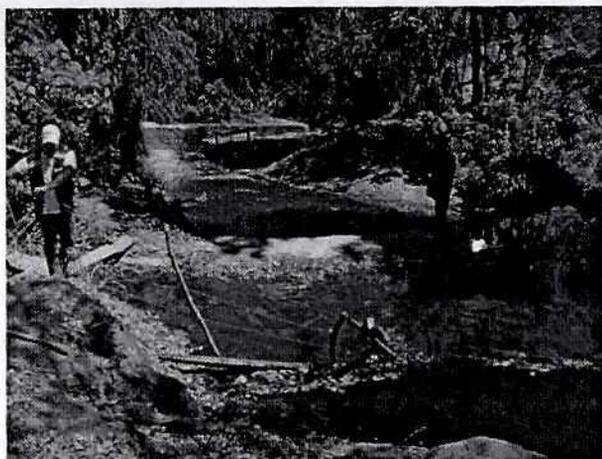
Figura 18 – Barramento em concreto ruído.

1 - Há um barramento ruído, construído em concreto pela Prefeitura Municipal de Barreiras, não cumprindo mais a sua finalidade. Todo o material oriundo dele ainda encontra-se no leito do Ribeiro Boa Sorte (Figuras 18 e 19). Apenas a estrutura de desvio da água por meio de canal ainda está operando (Figura 20).

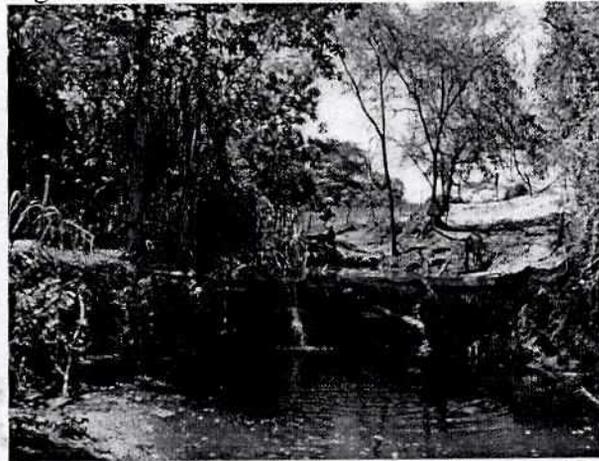
Figura 21 – Barramento do Bianco, vista frontal.

2 - O barramento em operação é o Barramento do Bianco. Ele foi construído artesanalmente em sacos de areia e madeira, não possuindo descarga de fundo (Figura 21) ou comportas laterais para desvio de água. Toda a operação nesse sentido é realizada por meio de acréscimo ou decréscimo da cota do vertedor (com tábuas), instalado nas proximidades da faixa direita do barramento. Segundo informado, não há um único responsável pela intervenção do curso d'água, bem como os beneficiados por ela. Não há outorga nem licença ambiental para este empreendimento.

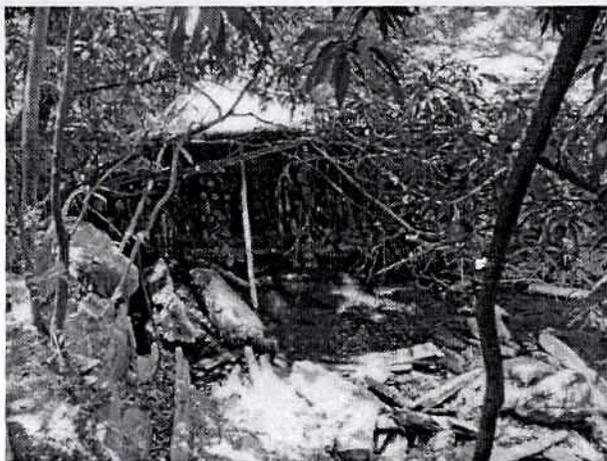
Figura 14 - Barramento Volta Grande, vista frontal.

O Barramento Volta Grande (Figura 14) foi construída artesanalmente em sacos de areia e madeira, não possuindo descarga de fundo ou comportas laterais para desvio de água. Toda a operação nesse sentido é realizada por meio de acréscimo ou decréscimo da cota dos vertedores (com tábuas), instalados nas proximidades das faixas direita e esquerda do barramento (Figuras 15 e 16). Segundo informado, não há um único responsável pela intervenção do curso d'água, bem como os beneficiados por ela. Não há outorga nem licença ambiental para este empreendimento.

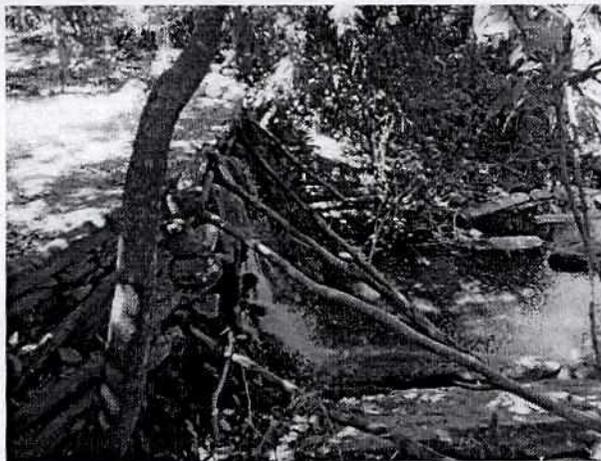
Figura 15 - Vertedores do barramento.

No momento da inspeção havia água passando, tanto pelos vertedores, quanto pelo canal adjacente a ele. O lago formado pelo barramento é de pequenas proporções (Figura 17).

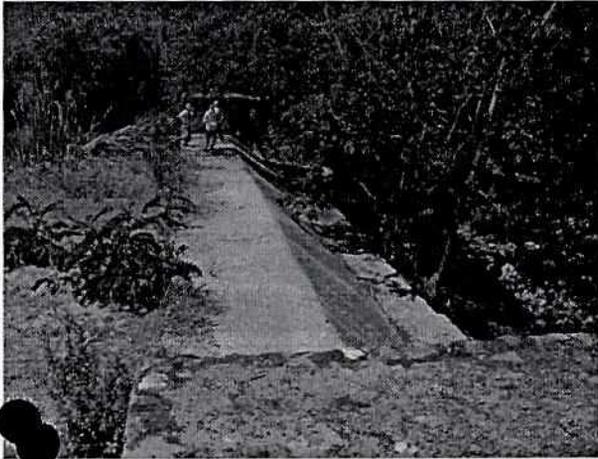
Figura 10 - Vertedouro do Barramento da Mata.

O Barramento da Mata (Figura 10) foi construído em concreto armado pela Prefeitura Municipal de Barreiras, segundo informações obtidas no local. Ao lado dele há dois canais, munidos de comportas em aço (Figura 11), pelas quais há o desvio da água do ribeiro. A água que chegava ao barramento, no momento da inspeção, não era suficiente para vencê-lo, já que boa parte dela escoava pelos canais adjacentes. Foi informado inclusive que no passado houve um rebaixamento das cotas dos canais adjacentes a fim de derivar

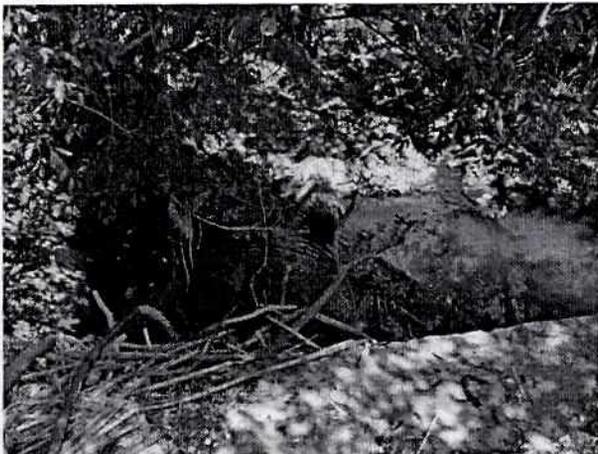
Figura 12 - Ribeirão Boa Sorte a jusante do barramento.

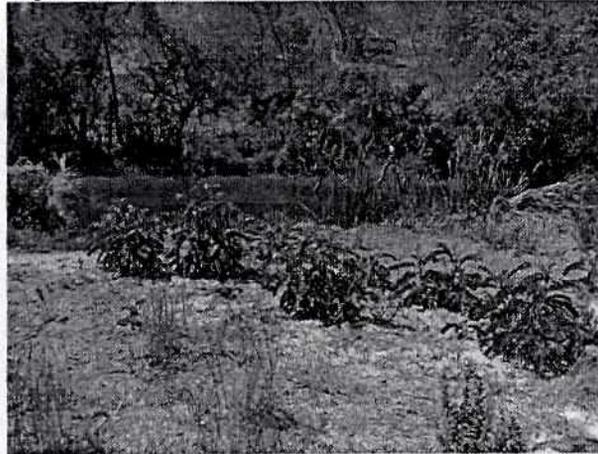
Apesar de ter sido realizado pelo poder público, não foram identificadas a outorga e nem a licença ambiental para este empreendimento. Segundo informado, tanto as comportas (de fundo e dos canais adjacentes) quanto o barramento nunca passaram por manutenção. Por esse motivo entende-se que há um grande volume de sedimentos acumulados a montante dele. Resta saber se está ou não dentro do valor especificado no seu projeto. O lago formado por esse barramento é pequeno, não alcançando mais que alguns metros (Figura 13).

Figura 13 - Lago formado pelo barramento.

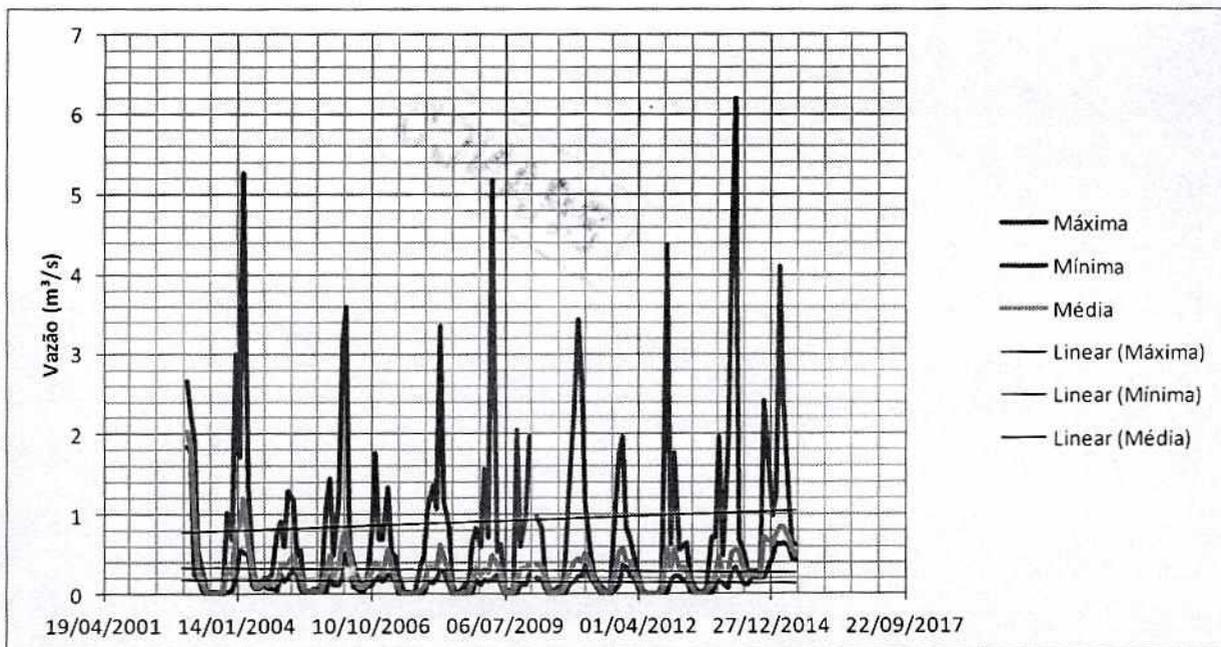
Figura 8 – Vazões mínimas da Estação Fluviométrica 46555000, localizada no Ribeiro Boa Sorte.

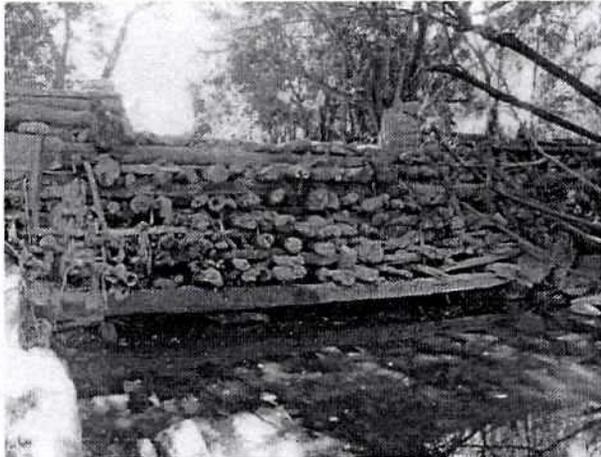
Figura 2 - Vista frontal do Barramento Brejo Novo.

A primeira vistoria ocorreu aos 10 (dez) dias do mês de setembro de 2015, um dia após a comunicação ao INEMA. Essa vistoria se ateve basicamente a tomar conhecimento do problema. Ela foi acompanhada pelo Sr. Joaquim. Inicialmente verificou-se o barramento denominado Represa Brejo Novo (Figura 2, Ponto 43), no qual observou-se que a partir desse ponto a água praticamente se extinguiu no Ribeiro Boa Sorte (Figura 3). Este barramento foi construído artesanalmente, sem obedecer a qualquer norma técnica. A água remanescente do barramento é a que o atravessava (algo inseguro para este tipo construção). No momento da vistoria o volume de água que chegava não era suficiente para proporcionar a elevação do seu nível a ponto de verter sobre o barramento. Essa situação indicava que o problema estava a montante.

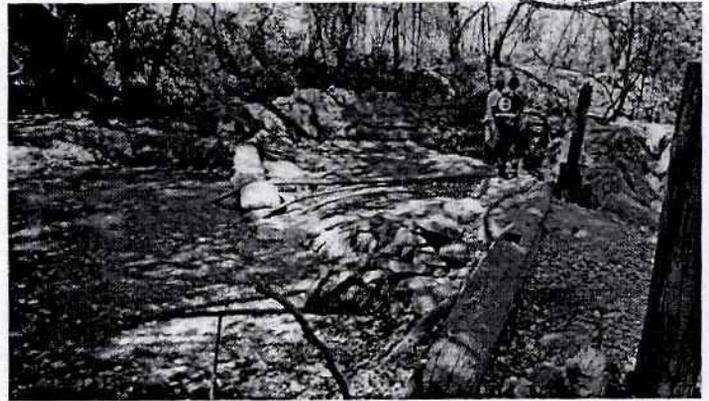
Figura 3 - Vista da soleira do barramento.

O Ribeiro Boa Sorte, a jusante do barramento denominado Brejo Novo (Figuras 2 e 3), estava praticamente seco (Figuras 4 e 5), sendo que este ponto está a mais de 8 km de sua foz. A pouca água que chegava ao barramento não era suficiente para ultrapassá-lo, nem mesmo para seguir pelos canais adjacentes a ela. A alternativa encontrada por moradores foi a instalação de uma tubulação, formando uma espécie de “by-pass”, para que menos uma parte da água seguisse para jusante do barramento. O lago formado por esse barramento é pequeno, não alcançando mais que alguns metros (Figura 6).

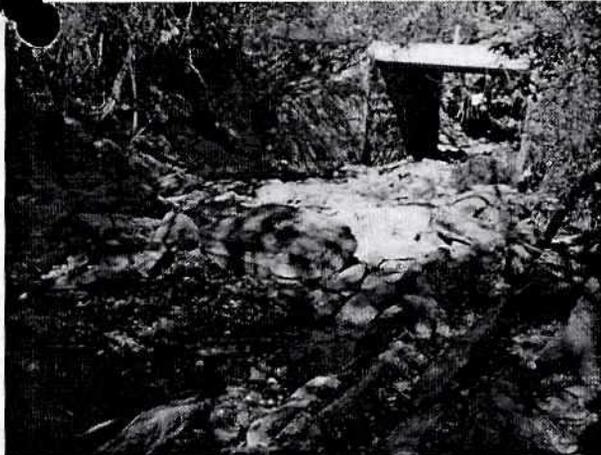
Figura 4 - Ribeiro Boa Sorte a jusante do barramento.

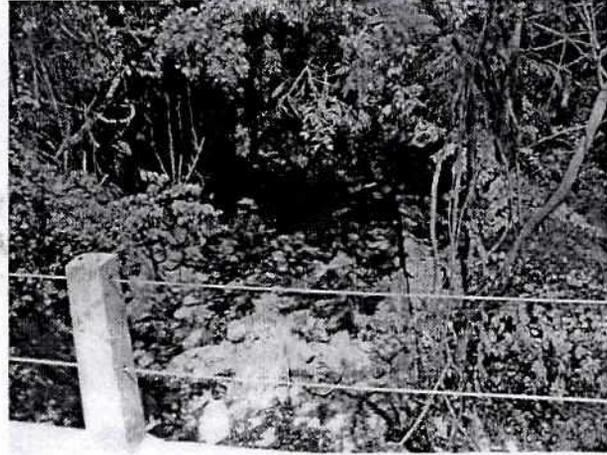
Figura 5 - Ribeiro boa sorte após a Estação Fluviométrica 46555000.

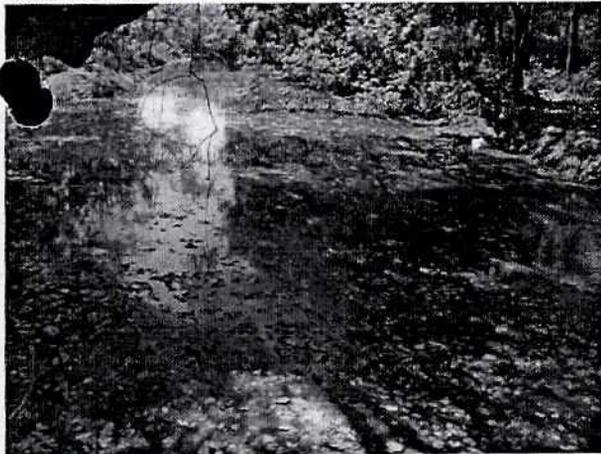
Figura 6 - Lago formado pelo acúmulo de água devido ao Barramento Brejo Novo.

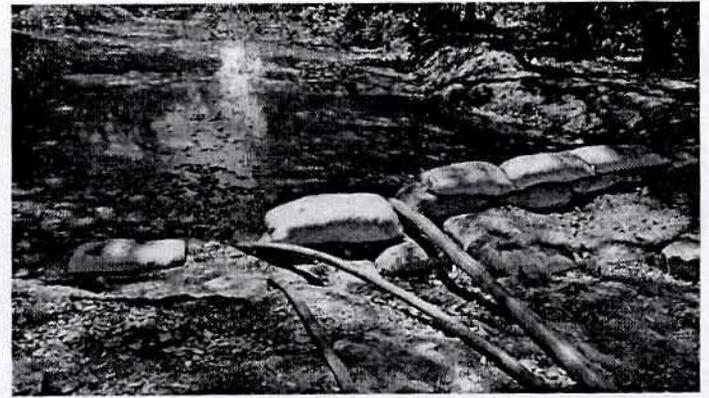
Figura 7 - "By-pass" a fim de propiciar a passagem da água para jusante do curso d'água em questão.

O barramento Brejo Novo foi construído artesanalmente em argila e madeira, não possuindo descarga de fundo (Figura 7) ou comportas laterais para desvio de água. Toda a operação nesse sentido é realizada por meio de sacos de areia. Segundo informado, não há um único responsável pela intervenção do curso d’água, bem como os beneficiados por ela. Não há outorga nem licença ambiental para este empreendimento.

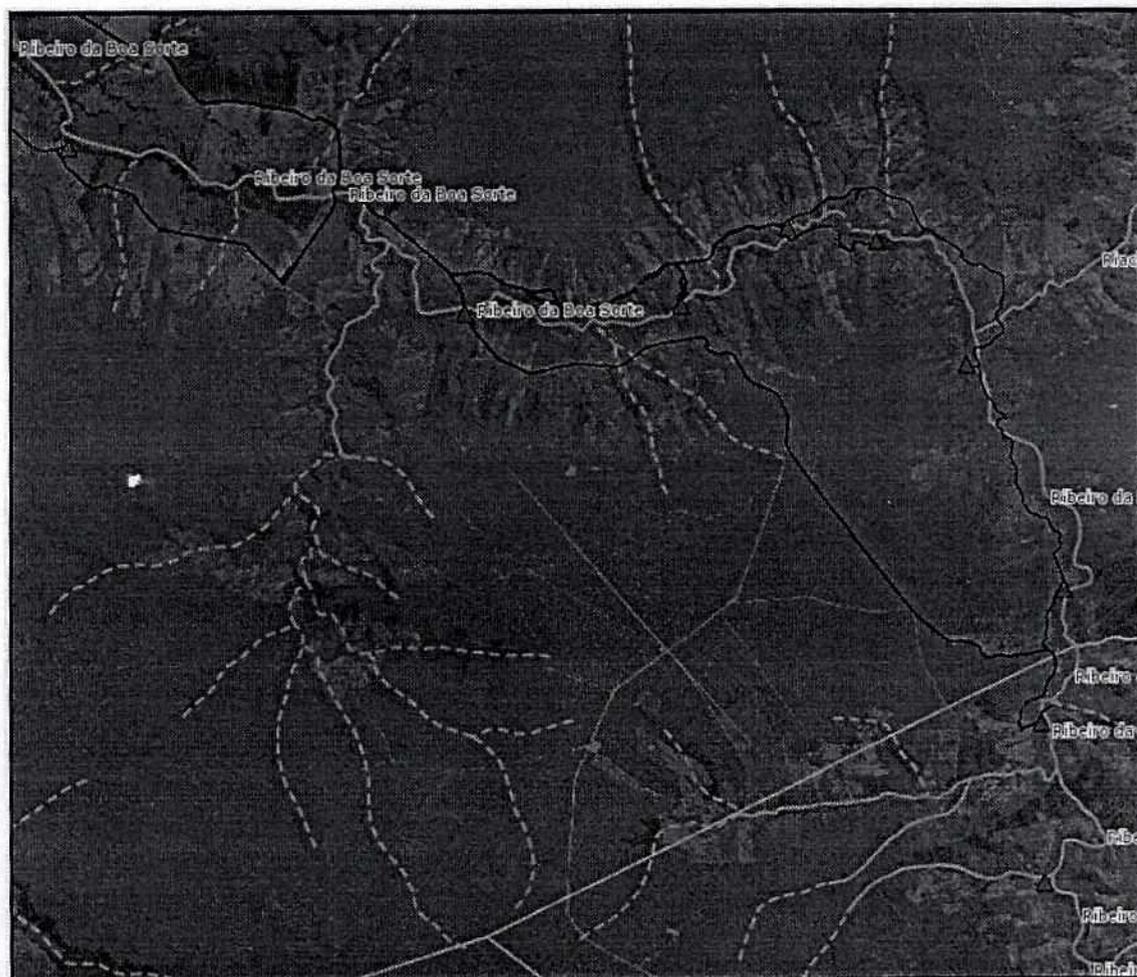
Diante da complexidade do conflito e a extensão do curso d'água a ser averiguada, foram realizadas 03 (três) vistorias em campo. Ao longo delas foram registradas as fotografias e os pontos com o auxílio do GPS. A Figura 1 apresenta os pontos de interesse e o percurso percorrido. A Tabela 1 traz a descrição dos pontos.

Figura 1 – Imagem do percurso percorrido e pontos de interesse.

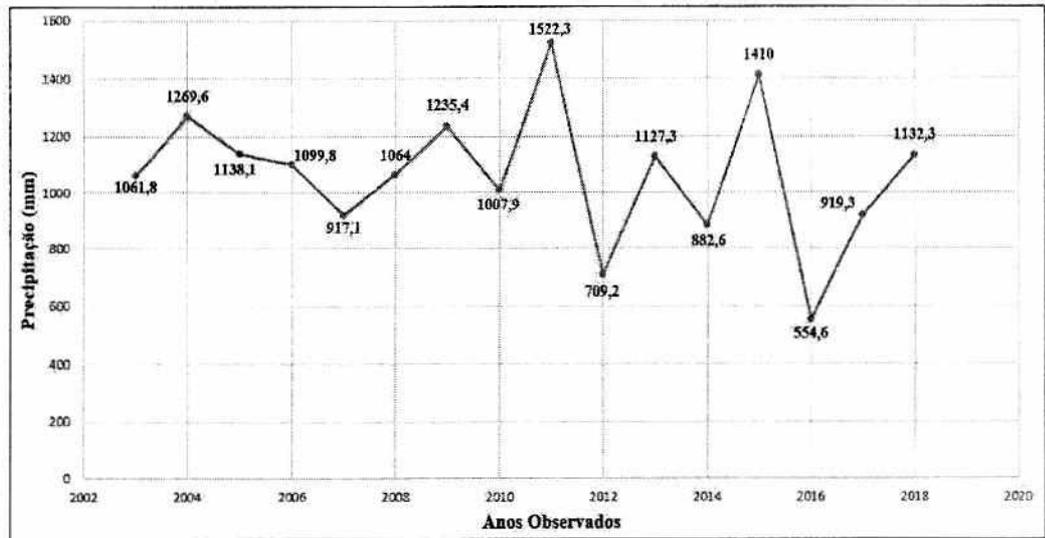
Analisando os dados da Estação Pluviométrica Brejo Novo (ANA), os últimos 16 anos no período de 2003 a 2018, pode ser observado que a partir do ano de 2007 a precipitação na bacia vem diminuindo e com uma distribuição irregular ao longo dos anos.

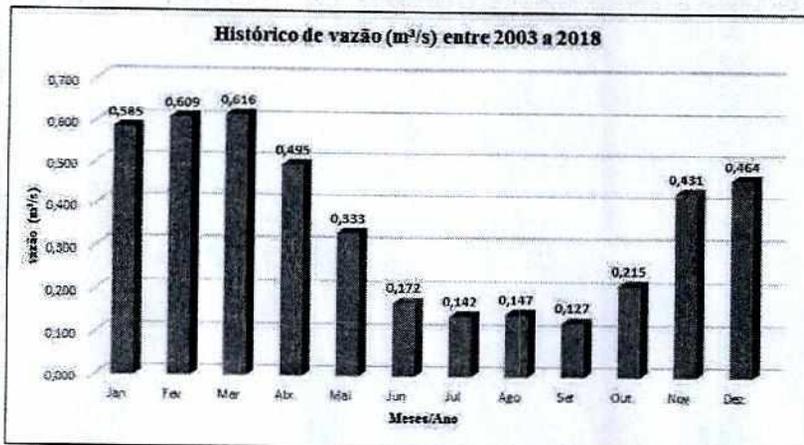
Analisando os dados da Estação Fluviométrica Brejo Novo (ANA), nos últimos 16 anos no período de 2003 a 2018, o comportamento das vazões médias mensais, mostra que os meses de junho a outubro são os de maior escassez hídrica na bacia, tendo o mês de setembro o mais crítico do ano com vazão chegando ao valor zero.

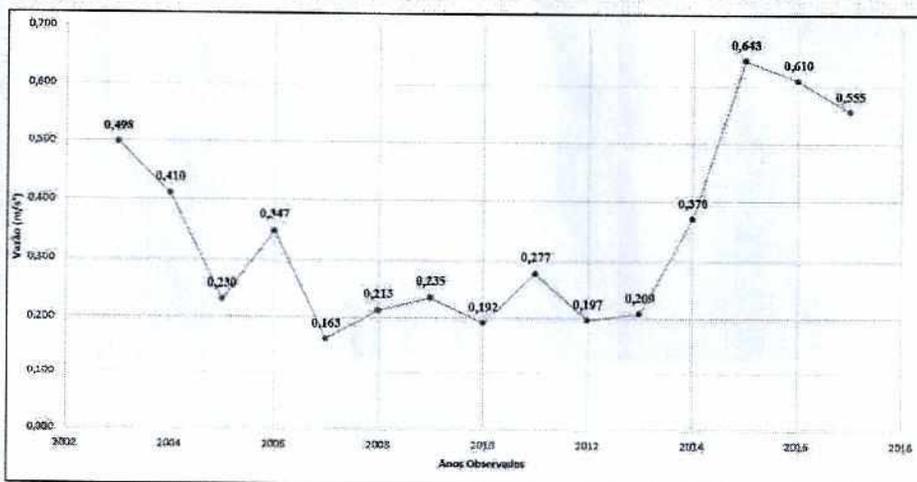
Monitoramento Fluviométrico da Vazão Média/Anual (m³/s) da Estação Brejo Novo.

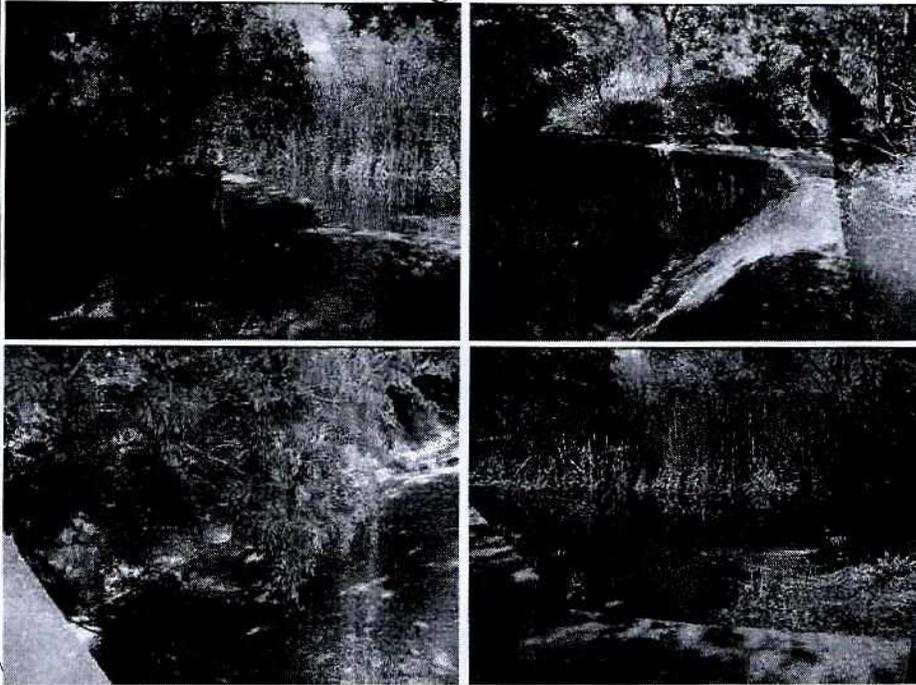
- Barramento Olhos D'água

Construído em concreto armado pela CODEVASF e "doada a população".

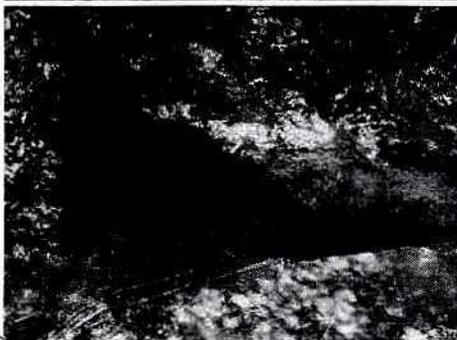
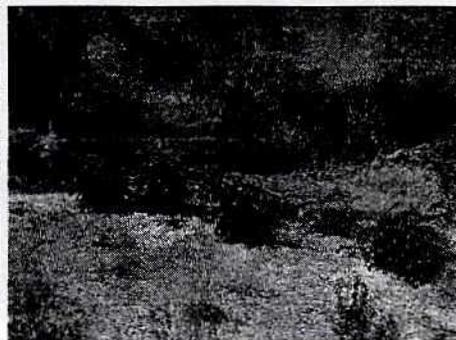
- Barramento da Mata

• Construído em concreto armado pela Prefeitura Municipal de Barreiras
