TERMO DE ABERTURA DE PROCESSO
PROCEDIMENTO DE ABERTURA DE CONFLITO DE USO Nº 01/2019
VOLUME I

O Comitê da Bacia Hidrográfica do Rio Grande, situada na região Oeste da Bahia, vem por meio deste encaminhar o Relatório Técnico do Conflito de Recursos Hídricos na Bacia Hidrográfica do Rio Boa Sorte, elaborado pelo grupo de trabalho criado para o devido fins.

**RELATÓRIO DA COMISSÃO ADMINISTRATIVA PARA RESOLUÇÃO DE CONFLITOS DE
USO DE RECURSOS HÍDRICOS NOS MUNICÍPIOS DE BARREIRAS E CATOLÂNDIA,
BAHIA, BACIA DO RIO GRANDE.**

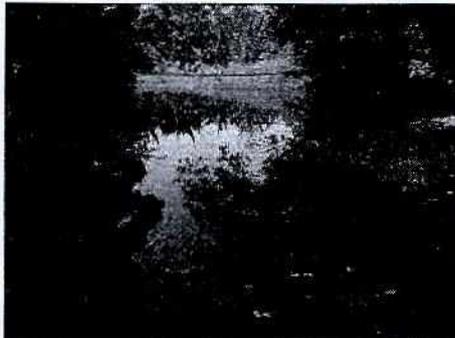
- Barramento Volta Grande

- Construída artesanalmente em sacos de areia e madeira

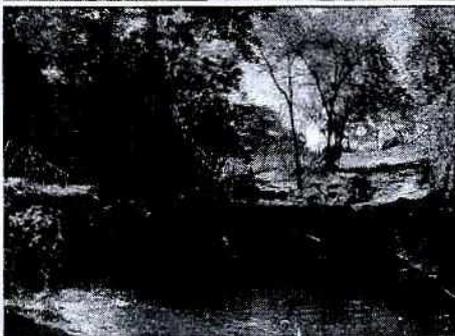
- Barramento do Bianco

- Há um barramento ruído, construído em concreto pela Prefeitura Municipal de Barreiras, não cumprindo mais a sua finalidade.

- Diante disso foi refeita uma barragem artesanal.

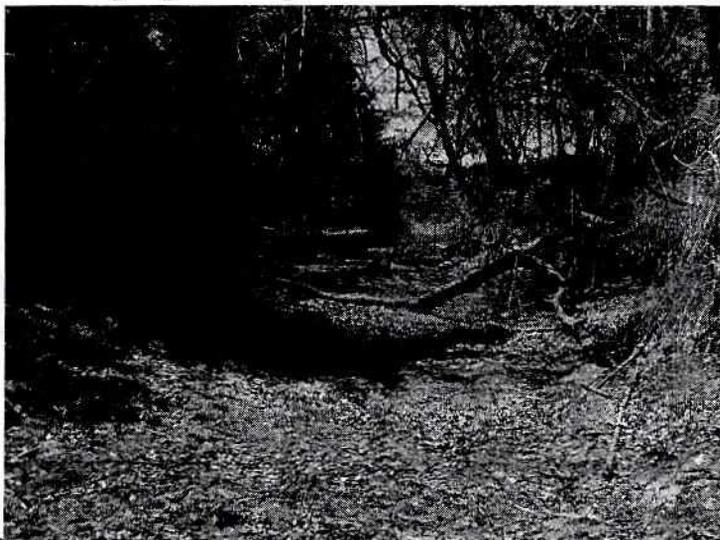
- Os canais foram construídos artesanalmente e devido à falta de sua impermeabilização, grande parte da água derivada se perde no caminho, seja por infiltração, seja por evaporação. Dessa maneira, é necessária uma derivação de uma vazão considerável no início do sistema, para que chegue água satisfatoriamente no fim dele.
- O somatório das derivações via canais ao longo do ribeiro resultou na completa falta de água no seu leito a partir de determinado trecho, causando efetiva degradação ambiental.

- Essa situação resultou na ocorrência de danos ambientais gravíssimos ao curso d'água Ribeiro Boa Sorte, transformando parte do seu leito do tipo perene para intermitente.

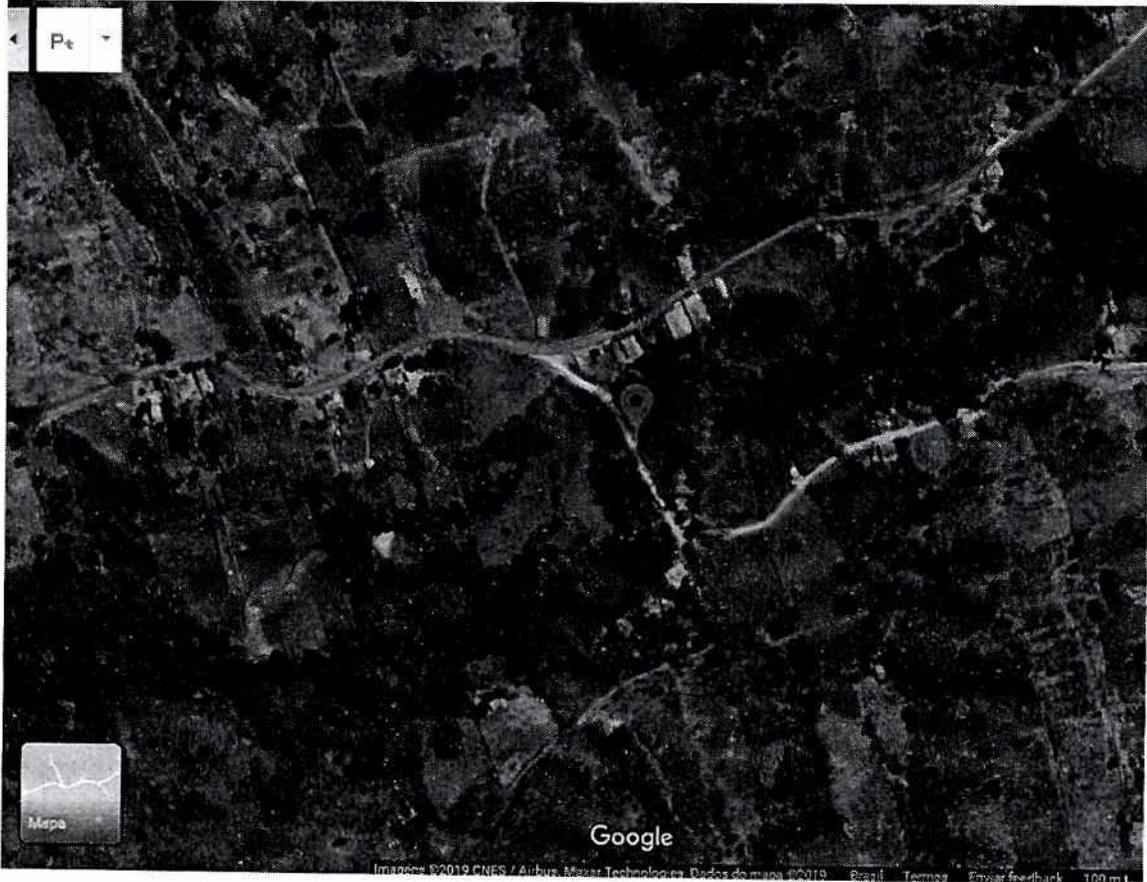
Ponto 03 – 12°13.1690'S 44°53.8090'W

O terceiro local visitado foi a Barragem do Moisés construída pelos moradores locais de forma artesanal conforme fotos abaixo.

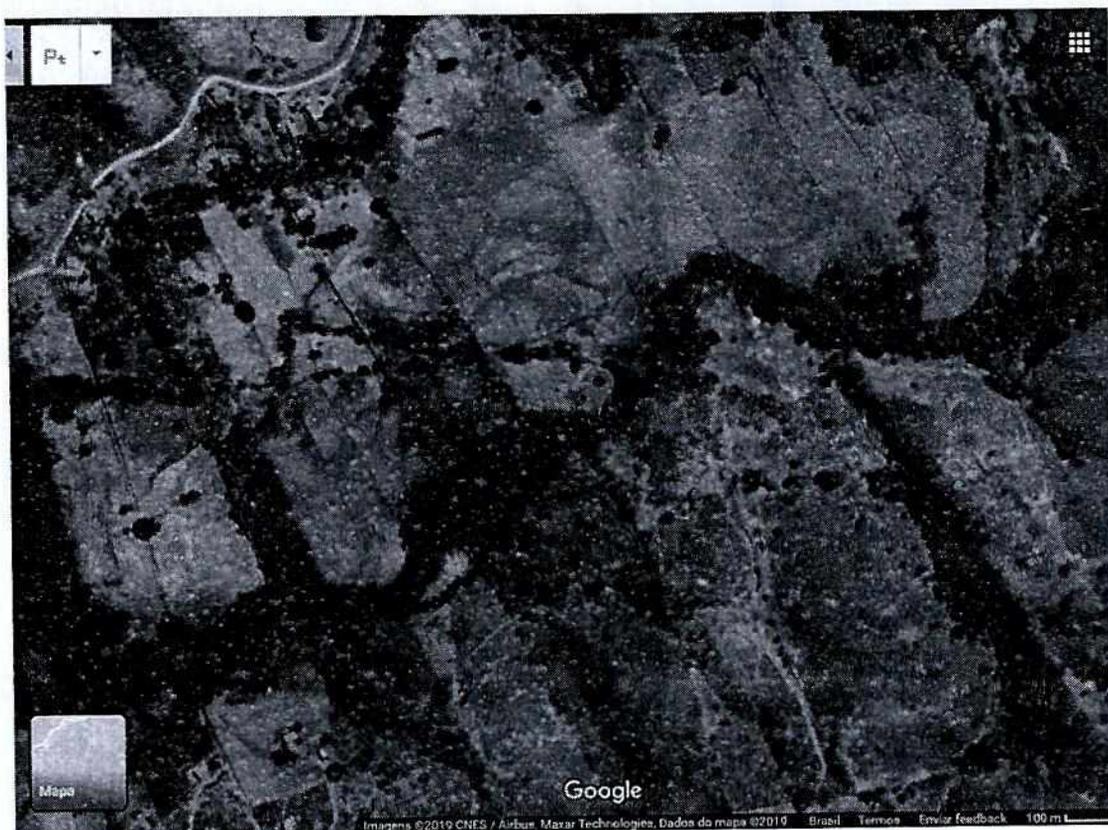
Ponto 04 – 12°13.6020'S 44°54.4340'W

O quarto local visitado foi a barragem Bom Jesus II que segundo informações colhidas no local foi construída pela Codevasf – Companhia de Desenvolvimento dos Vales do São Francisco e Parnaíba. Abaixo fotos do local. Observa-se que não há defluência de água neste ponto indicando uma escassez de água a jusante da barragem, já que não há passagem de água para seguir rio abaixo. A partir deste ponto está visível o conflito por falta d'água.

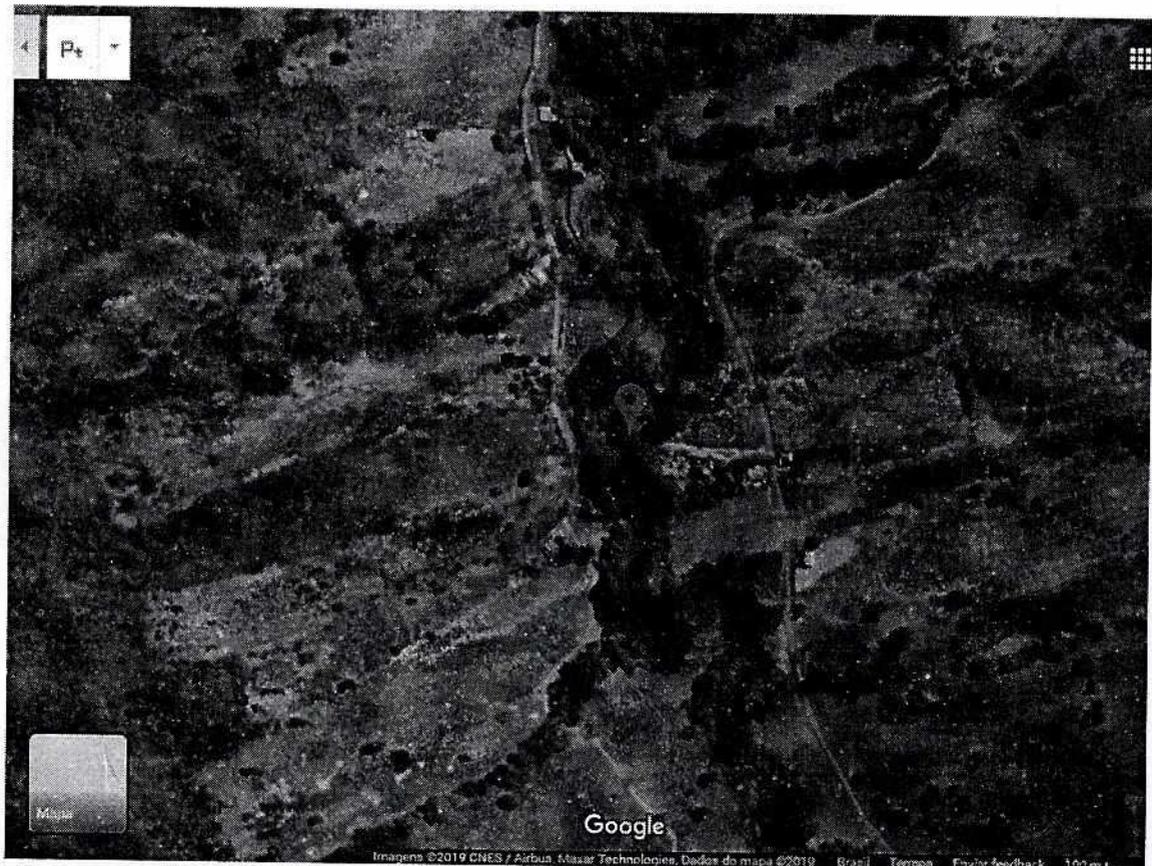
Ponto 02 - 12°13.9720'S 44°52.7020'W

O segundo local visitado foi a BARRAGEM CLARO XAVIER DE LIMA, construída pela Prefeitura Municipal de Barreiras conforme demonstrado na foto abaixo da placa de inauguração. Identificamos claramente que a barragem sofre com falta de manutenção, seja pelo poder público, seja pelos usuários locais.

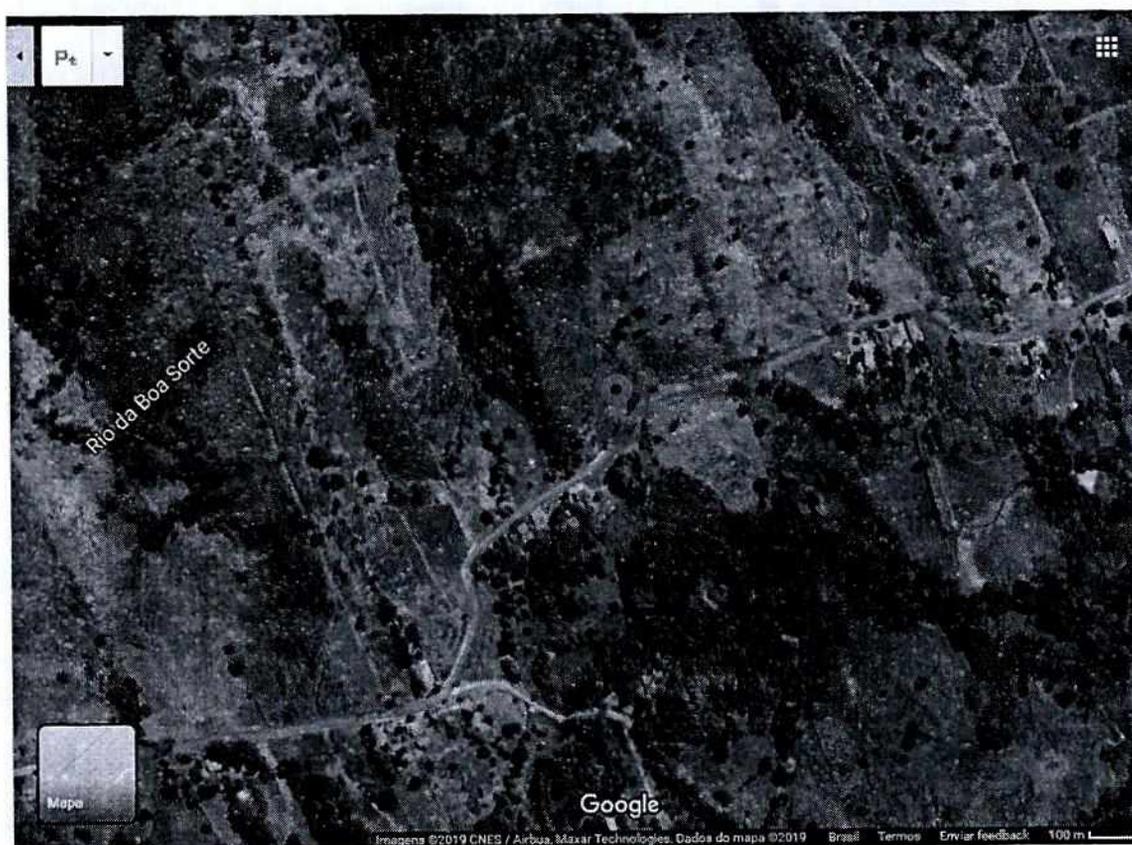
Ponto 01 – 12°13.1910”S e 44°54.1690”W

O primeiro local a ser visitado consideramos ponto 01, conforme foto de satélite abaixo. Observamos que o método utilizado para irrigação nesse local consiste na distribuição de água através de pequenos canais (sulcos), método em desuso na irrigação moderna por conta da baixa eficiência.
