RELATÓRIO DE CAMPANHA E VISTORIA Nº 16/2019/COFIU/SFI
DOCUMENTO: 02500.068588/2019-10

**CAMPANHA DE FISCALIZAÇÃO DO USO DE RECURSOS HÍDRICOS NA BACIA DO
RIO VERDE GRANDE – MG**

Brasília – DF
Junho de 2019

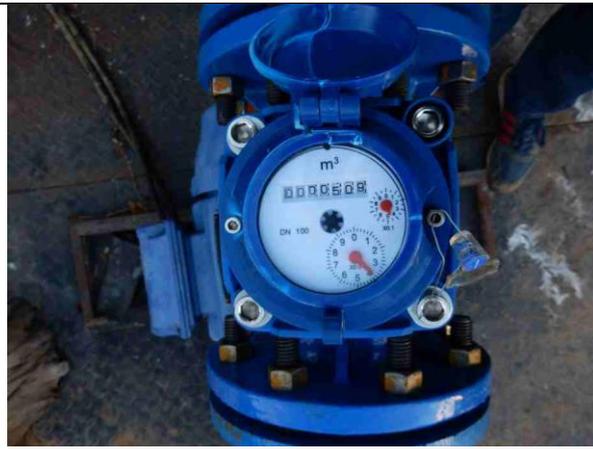
Observou-se também que o usuário instalou hidrômetro em sua captação, hidrômetro registrando neste dia 509,44 m³.

Figura 1 - Hidrômetro instalado (509,44 m³).

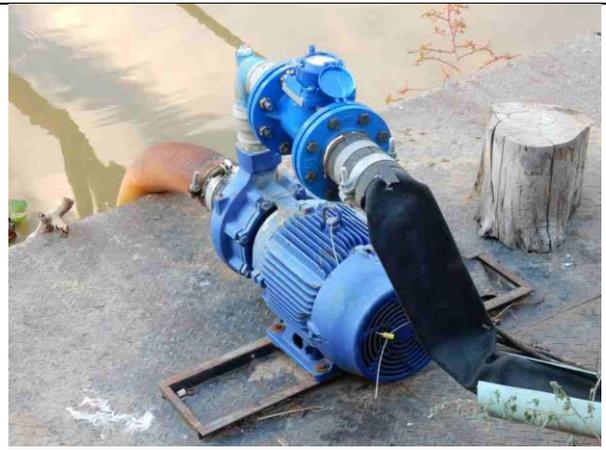
No entanto, considerando a política de lacrar as bombas preventivamente devido à situação crítica de seca da bacia, foi emitido o Auto de Interdição Cautelar nº 04/2019 (Doc. 02500.040253/2019-29) e a bomba foi lacrada com os lacres de nº1607.

Figura 2 – Bomba lacrada.

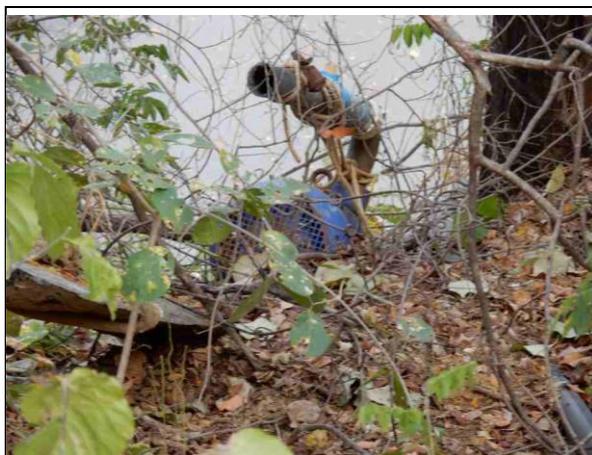
O usuário está com sua captação desativada e com sua bomba fora d'água, conforme se pode ver na figura 3.

Figura 3 – Captação desativada.

Arquivar o processo nº 02501.000091/2017-14 após incluir cópia deste relatório.

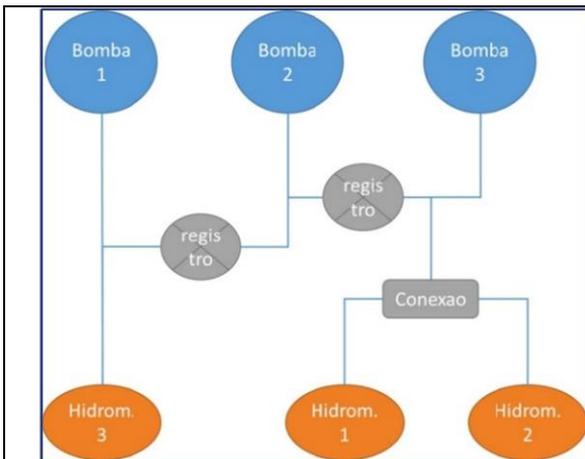
Foram fotografados seus hidrômetros conforme mostrados nas figuras abaixo, onde a Figura 4 mostra o esquema de funcionamento das bombas referentes à Outorga 1132/2015 e as Figuras 5, 6 e 7 mostram os registros dos hidrômetros.

Figura 4 – Disposição das bombas instaladas.

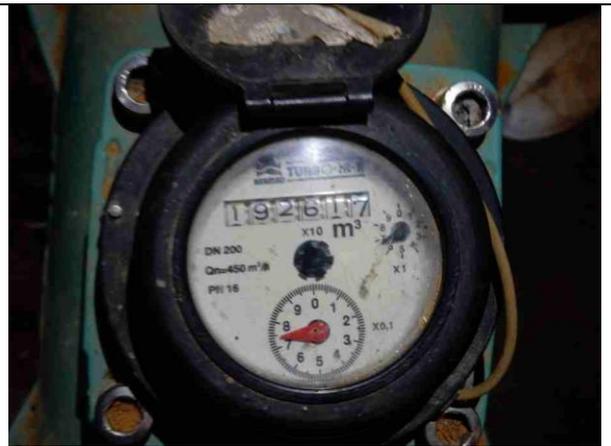
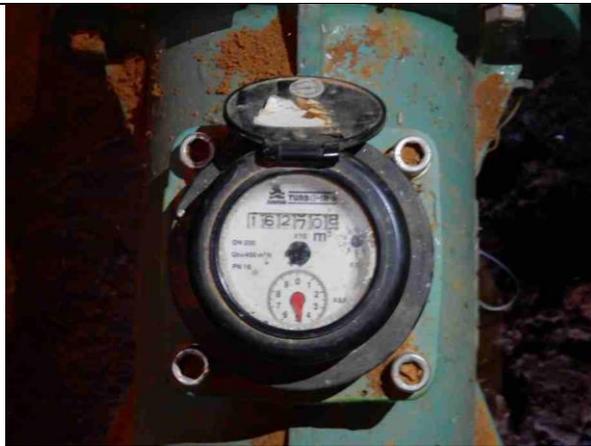
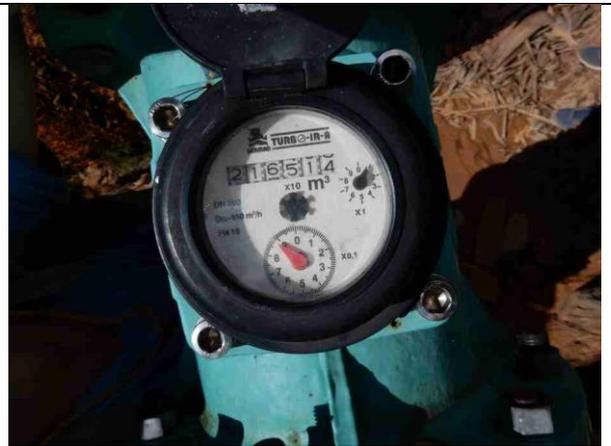
Estes registros dos hidrômetros servirão como base para verificar a consistência dos dados enviados à ANA pelo usuário nos próximos meses, quando haverá redução de 50% no volume captado.

Figura 5 – Hidrômetro 1, nº0194 (1.926.177,7 m³)

Figura 6 – Hidrômetro 2, nº132162 (1.627.082,5 m³)

Figura 7 – Hidrômetro 3, nº0195 (2.165.140,9 m³)

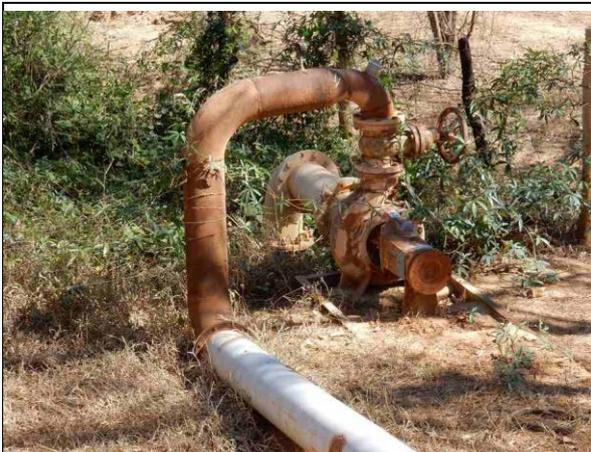
Como se pode visualizar na figura 8 abaixo sua captação está desativada, inclusive com o conjunto motobomba sem motor.

Figura 8 – Conjunto motobomba sem motor.

Considerando que o sistema de captação do usuário está desativado, não há providências a serem tomadas.

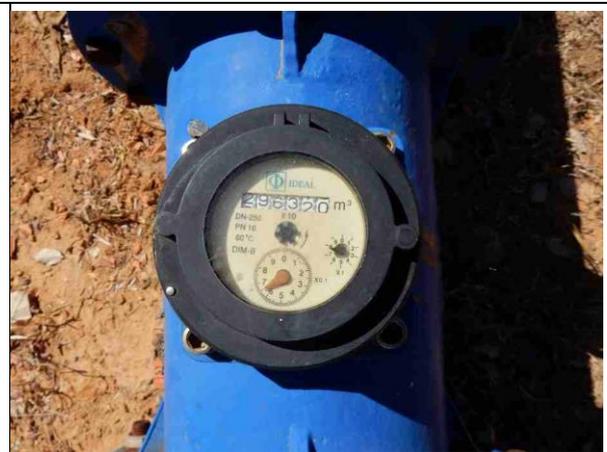
Foi fotografado o registro do hidrômetro que atesta a falta de uso ao se comparar com as fotos enviadas pelo usuário.

Figura 9 – Hidrômetro flange nº0450
(2.963.207,6 m³)

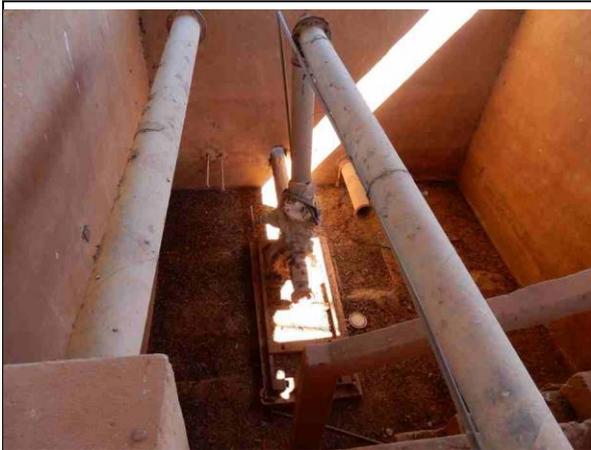
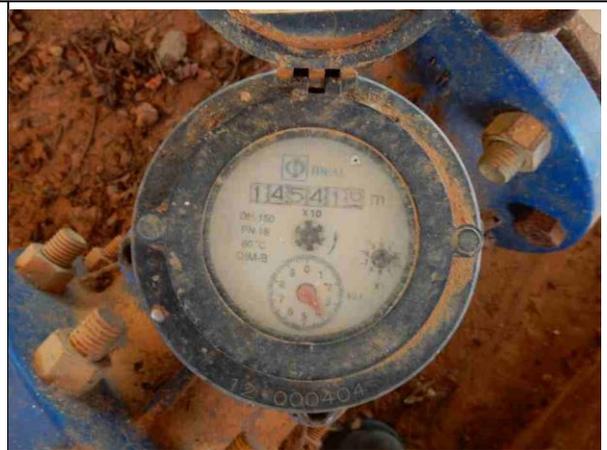
- O ponto sazonal, que capta para um pivô central de 75 ha e não pode irrigar entre julho e outubro, atualmente está sem motor, motivo pelo qual não foi lacrado. As figuras 10 e 11 mostram este ponto.
- O ponto 2, autorizado a captar o ano inteiro, refere-se a um pivô central com área de 60 ha, como se pode visualizar na figura 12.

Figura 10 – Captação do pivô sazonal.

Figura 11 – Hidrômetro sazonal nº404 (1.454.162 m³).

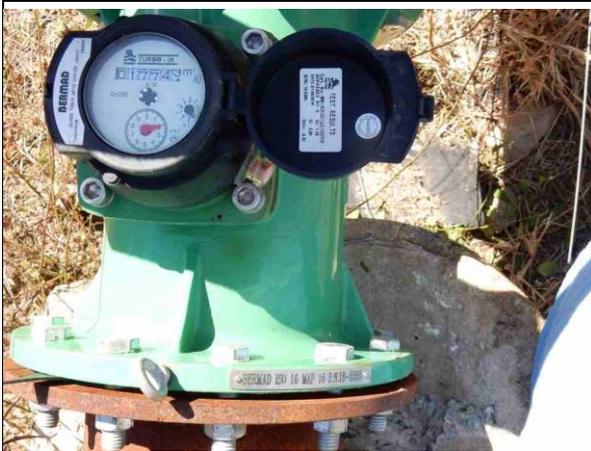
Figura 12 – Hidrômetro do ponto 2 nº 5385 (177.432m³)

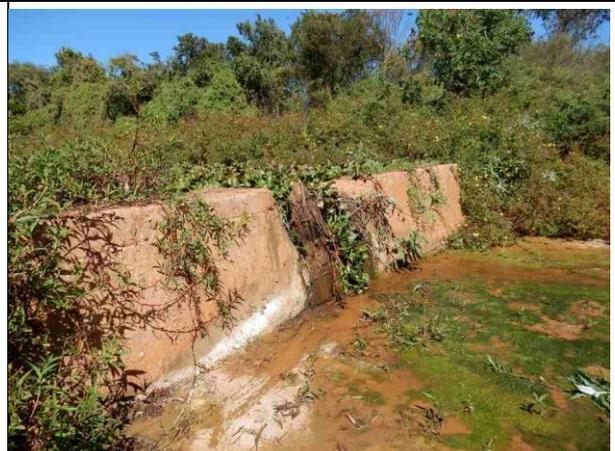
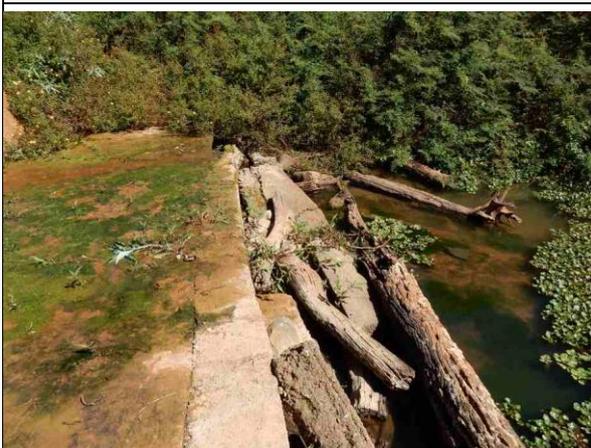
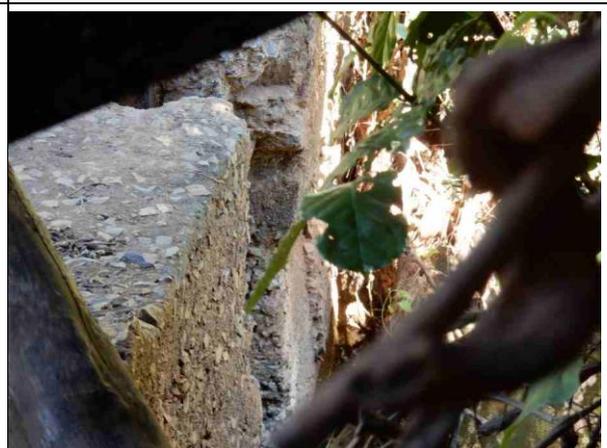
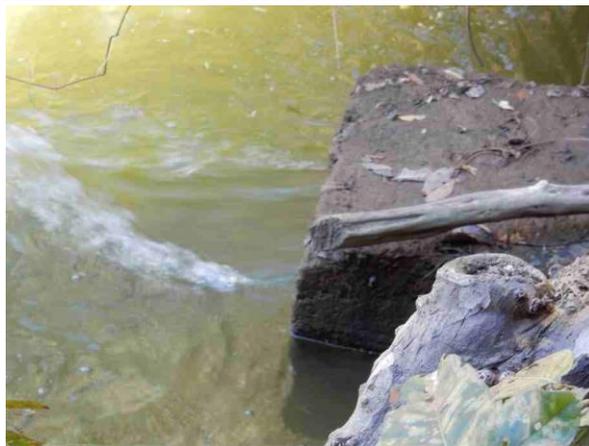
O principal objetivo dessa vistoria foi verificar a condição dos barramentos objeto dos Autos de Infração nº 2438/2016 (embargo definitivo) e nº 2732/2017 (advertência), que notificavam o usuário a remover toda a estrutura do rio.

Estes barramentos não tiveram toda sua estrutura retirada do rio, conforme determinado pelos autos de infração, mas foram rompidos parcialmente de modo a não interromper a passagem d'água, mesmo neste período de seca, conforme se pode observar nas figuras de nº 13 a 16.

Figura 13 – Barramento 1 aberto e baixo nível d'água.

Figura 14 – Barramento 1 aberto embaixo.

Figura 15 – Barramento 2 quebrado parcialmente.

Figura 16 – Fluxo de água no barramento 2.

Com a ratificação da proibição de se construir barramentos no leito do rio Verde Grande pelo Marco Regulatório, retoma-se a validade do Auto de Infração nº 2732/2017, com penalidade de advertência e notificação para retirada das estruturas residuais dos barramentos.

- Estes barramentos foram construídos anos antes de se exigir outorga para os mesmos;
- Foram construídos em concreto e em locais de difícil acesso, literalmente dentro da mata;
- A abertura parcial dos mesmos possibilita o fluxo de água constante, conforme se pode observar nas fotos;
- Remover estes barramentos trará um custo muito alto para o usuário, que já está sendo penalizado ao não conseguir operar seu pivô, cuja captação possui outorga sazonal.

Sugere-se considerar a remoção dos barramentos como cumprida, pois as aberturas promovidas são suficientes para que o fluxo de água permaneça constante.

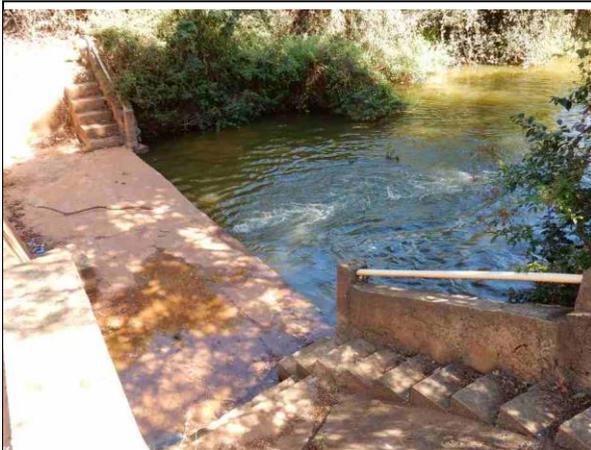
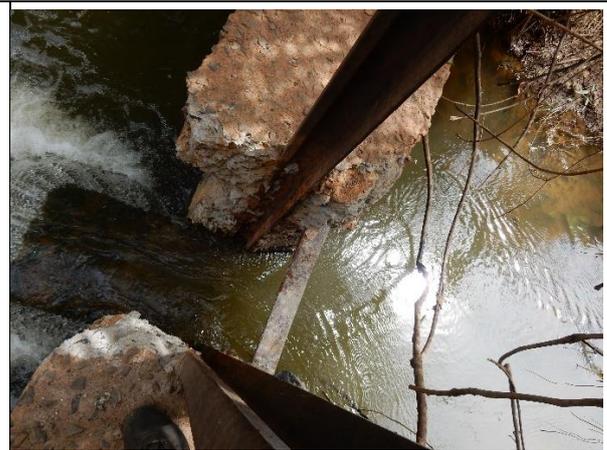
O objetivo desta vistoria foi verificar os barramentos objeto do Auto de Infração nº 2437/2016 (Doc. nº 00000.028675/2016-99), com penalidade de Embargo definitivo e notificação para remoção de todo o material constituinte.

As figuras 17 e 18 mostram os barramentos em sua situação atual.

Figura 17 – Barramento 1 com descarga de fundo.

Figura 18 – Barramento 2 aberto.

Com a ratificação da proibição de se construir barramentos no leito do rio Verde Grande pelo Marco Regulatório, retoma-se a validade do Auto de Infração nº 2437/2016, com penalidade de embargo definitivo e notificação para retirada das estruturas residuais dos barramentos.

- Estes barramentos foram construídos anos antes de se exigir outorga para os mesmos;
- Foram construídos em concreto e em locais de difícil acesso, literalmente dentro da mata;
- A abertura parcial dos mesmos possibilita o fluxo de água constante, conforme se pode observar nas fotos;
- Remover estes barramentos trará um custo muito alto para o usuário.

Sugere-se considerar a remoção dos barramentos como cumprida, pois as aberturas promovidas são suficientes para que o fluxo de água permaneça constante.

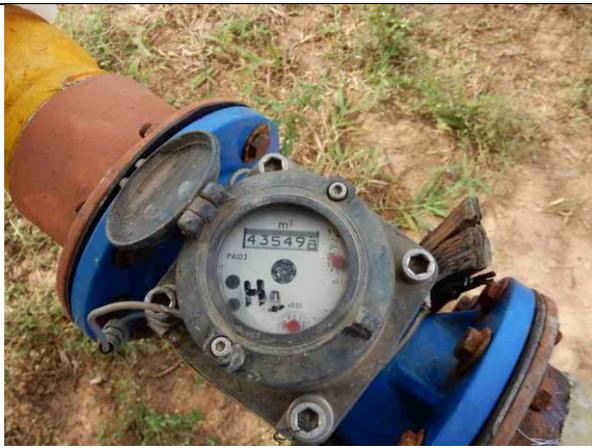
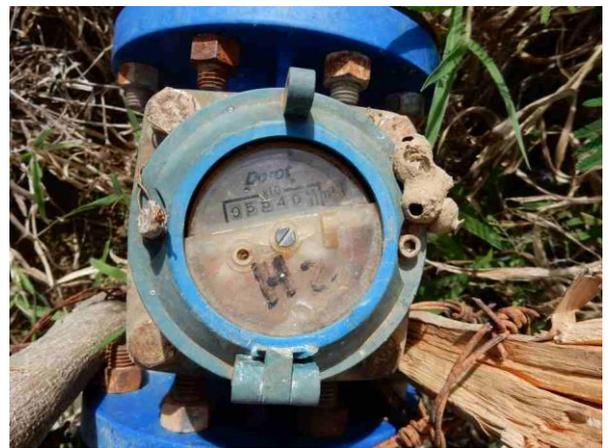
O usuário possui outorga que permite uso durante todos os meses do ano e sua captação é realizada por meio de 2 conjuntos motobombas com seus volumes captados registrados por dois hidrômetros separadamente.

Figura 19 - Hidrômetro 1, nº401687 (435.498 m³).

Figura 20 - Hidrômetro 2, nº019720 (554.010 m³)

Os registros dos hidrômetros servirão como base para verificar a consistência dos dados enviados à ANA pelo usuário nos próximos meses, quando haverá redução de 50% no volume captado. No momento não há providências a serem tomadas.

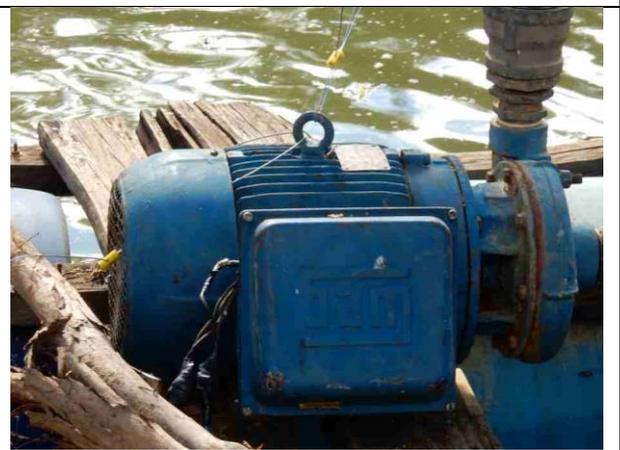
O usuário é detentor de outorga sazonal (não pode irrigar no período de julho a outubro) emitida pela Resolução nº 1764/2014, com validade até 28/11/2024 e sujeita às regras de restrição de uso estabelecidas pelo Termo de Alocação de Água para o período 2019/20120. Considerando a política de lacrar as bombas preventivamente devido à situação crítica de seca da bacia, foi emitido o Auto de Interdição Cautelar nº 03/2019 e a bomba foi lacrada com os lacres de nº 1647; 1618 e 1793.

Figura 24 – Bomba lacrada.

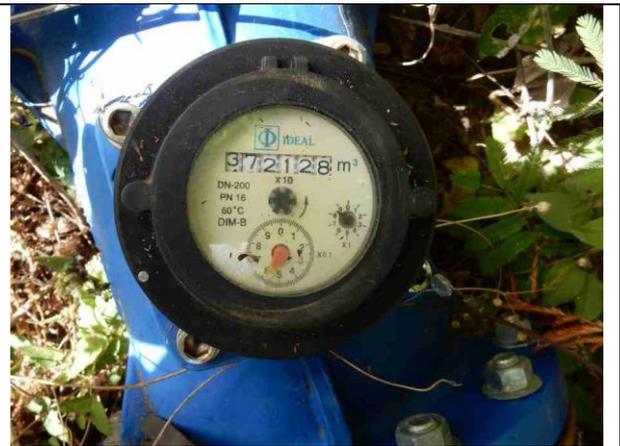
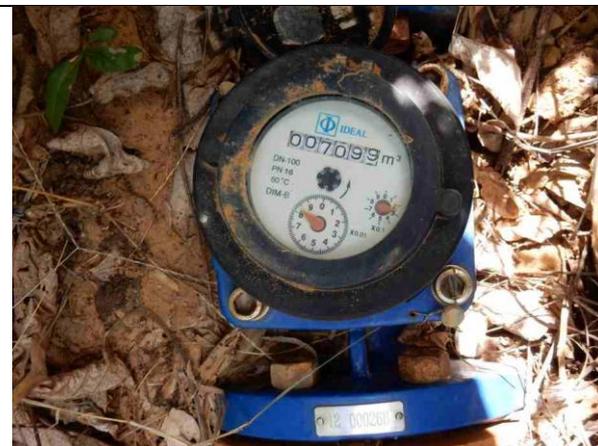
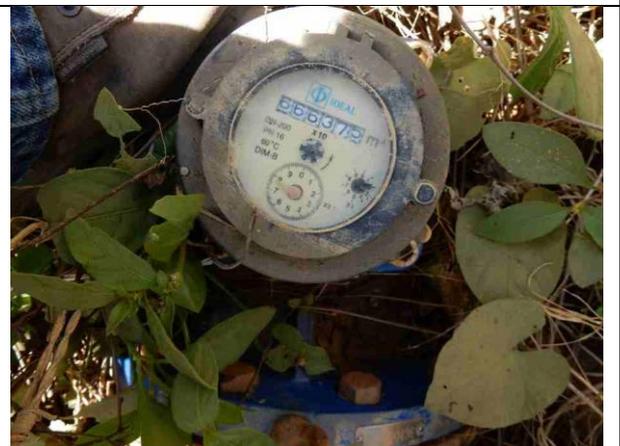
Este usuário possui outorga que permite uso durante todos os meses do ano, conferida pela Resolução 1132/2015, e nesta vistoria fotografou-se o registro dos hidrômetros, conforme se pode ver nas figuras abaixo.

Figura 26 - Hidrômetro 1, flange nº414
(3.721.289,6 m³).

Figura 27 - Hidrômetro 2, flange nº268
(07.099,28 m³)

Figura 28 - Hidrômetro 3, flange nº436
(6.663.752,8 m³)

Os registros dos hidrômetros servirão como base para verificar a consistência dos dados enviados à ANA pelo usuário nos próximos meses, quando haverá redução de 50% no volume captado.

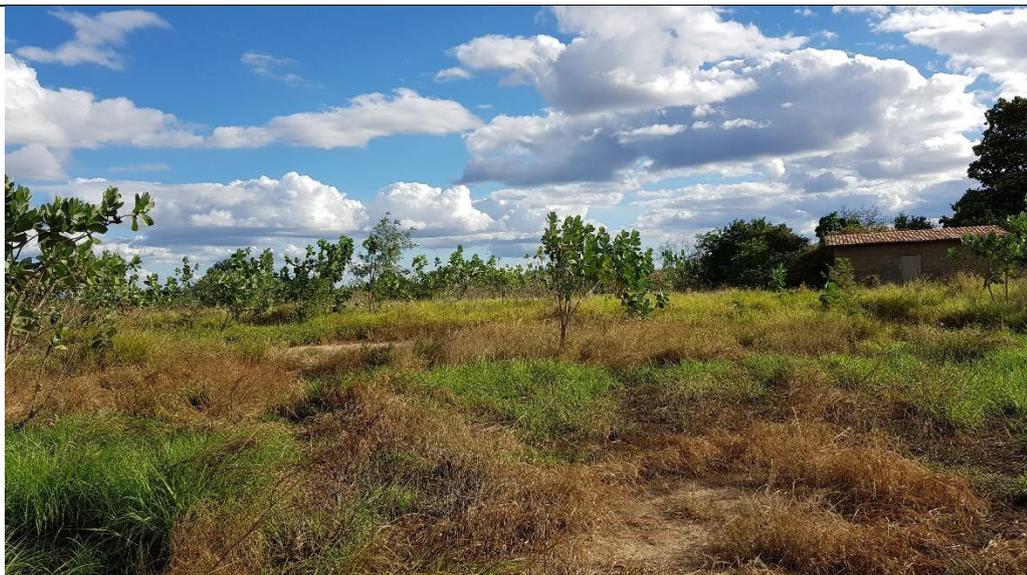
A figura abaixo mostra que o usuário abandonou sua plantação, não existindo mais captação do rio Verde Grande para irrigação.

Figura 29 – Antiga área irrigada abandonada.

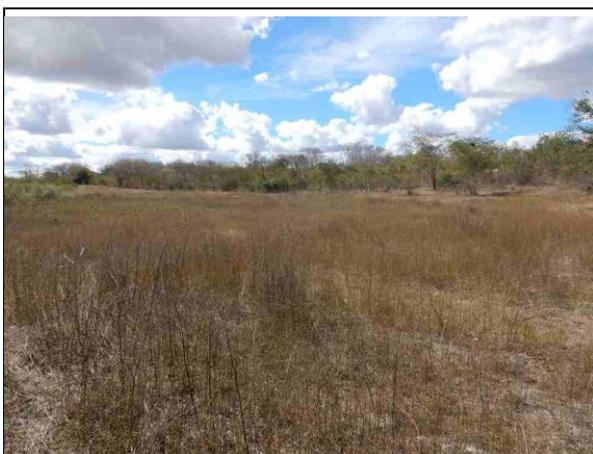
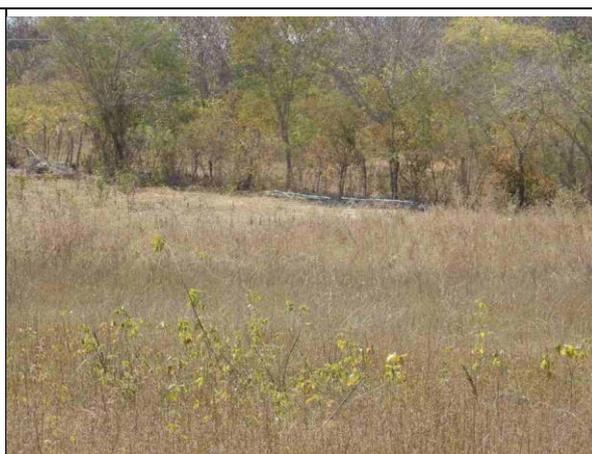
O usuário é detentor de outorga sazonal (não pode irrigar no período de julho a outubro) emitida pela Resolução nº 1058/2014, com validade até 08/08/2024 e sujeita às regras de restrição de uso estabelecidas pelo Termo de Alocação de Água para o período 2019/2020. Foi constatado que o usuário não estava irrigando estando sua área de plantio desativada, não havendo plantio nem preparo de terra e sua tubulação estava desmontada conforme se pode observar nas figuras 30 e 31.

Figura 30 – Área irrigada abandonada.

Figura 31 - Área abandonada e tubulação retirada.

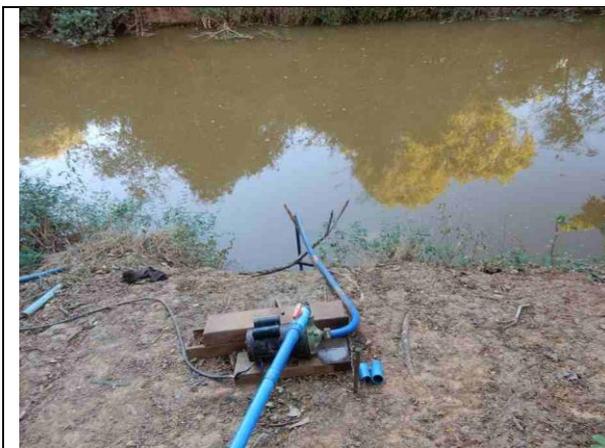
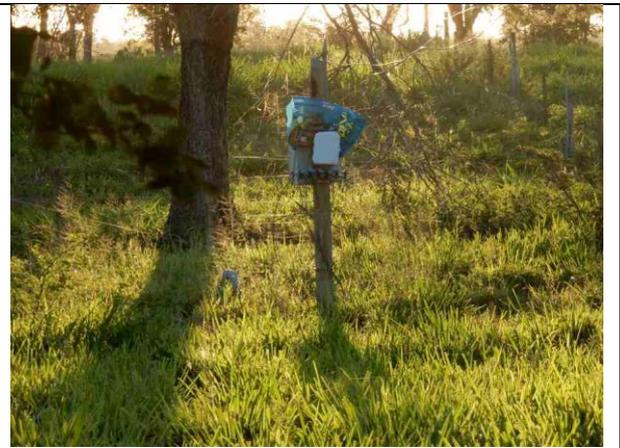
Figura 32 – Bomba captando do rio.

Figura 33 – Painel de controle dos aspersores.

1. O usuário deve ser enquadrado no Art.19. I – “derivar ou utilizar recursos hídricos para qualquer finalidade, sem a respectiva outorga de direito de uso”, pois desrespeitou o embargo definitivo mesmo com suas bombas lacradas;
2. Assim o valor base sugerido para fixação da multa é de R\$ 1.000,00;
3. Existem dois agravantes a serem aplicados segundo o art. 28 da Resolução nº 662/2010: “II – ocorrer em bacia crítica quanto ao uso da água” e “ocorrer em épocas de seca ou inundações”, assim considerando o aumento de 20% para cada uma das circunstâncias o que atribui a multa o valor de R\$ 1.400,00 (mil e quatrocentos reais).

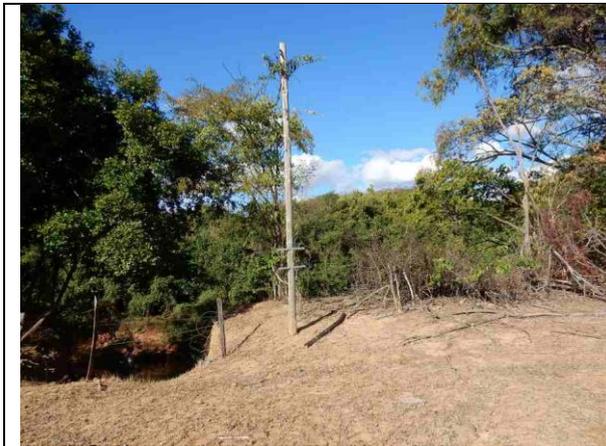
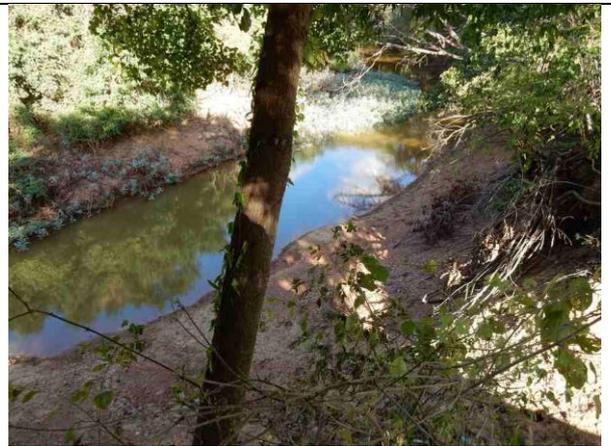
Em vistoria realizada em 23/07/2018 verificou-se que a bomba e o painel de energia foram retirados, não havendo mais sinal de irrigação, conforme se pode observar nas figuras abaixo.

Figura 34 – Transformador e painel de comando retirados.

Figura 35 – Bomba retirada do rio.

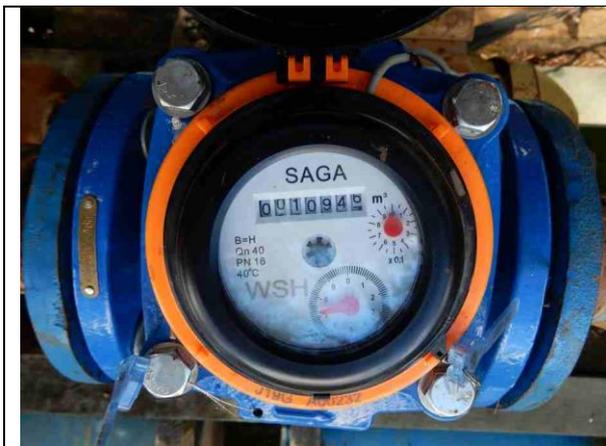
Foi instalado hidrômetro, conforme se pode observar nas figuras abaixo.

Figura 36 – Hidrômetro, flange nº 232 (10.946,97 m³).

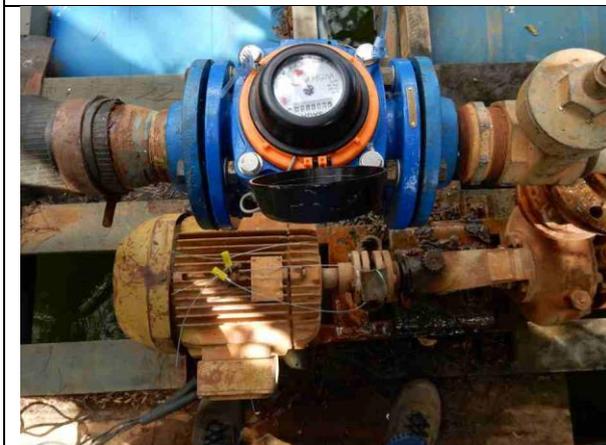
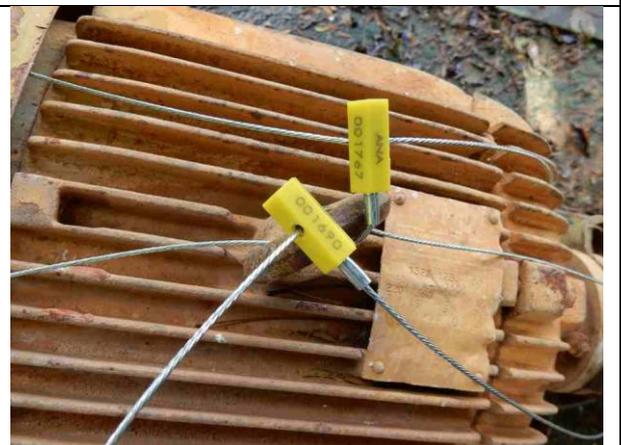
Figura 38 – Bomba lacrada.

Figura 39 – Lacres 1767 e 1690.

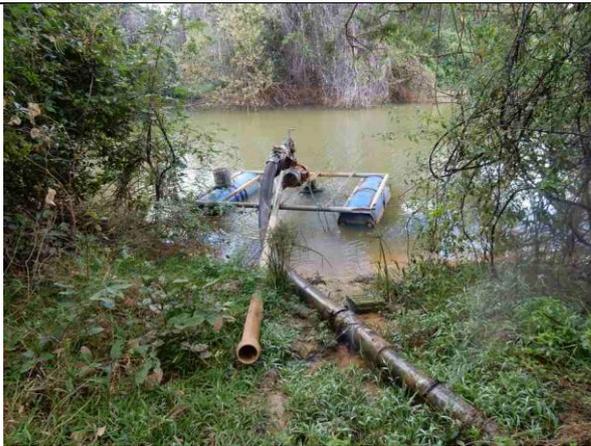
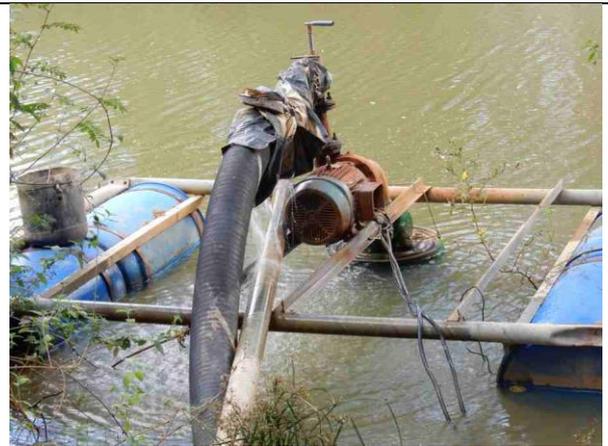
Figura 40 – Captação sem outorga.

Figura 41 – Bomba funcionando.

1. O usuário deve ser enquadrado no Art.19 - I – “Derivar ou utilizar recursos hídricos para qualquer finalidade, sem a respectiva outorga de direito de uso”;
2. Assim o valor base sugerido para fixação da multa é de R\$ 1.000,00;
3. Existem dois agravantes a serem aplicados segundo o art. 28 da Resolução nº 662/2010: “II – ocorrer em bacia crítica quanto ao uso da água” e “ocorrer em épocas de seca ou inundações”, assim considerando o aumento de 20% para cada uma das circunstâncias o que atribui a multa o valor de R\$ 1.400,00 (mil e quatrocentos reais);

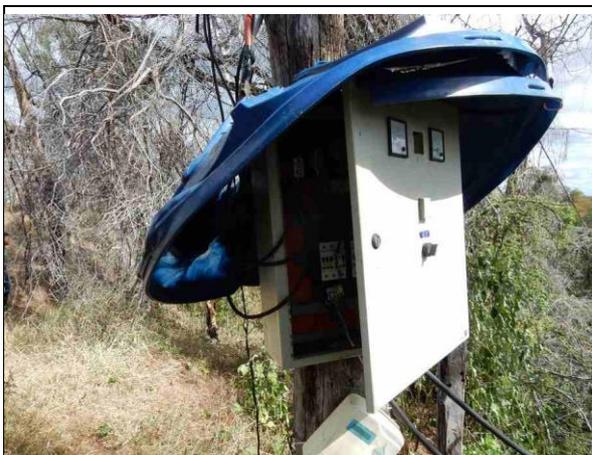
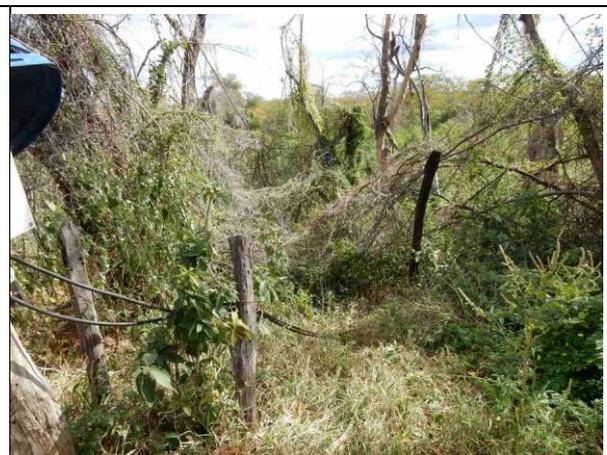
Apesar de ser avisado para aguardar a equipe de fiscalização após a vistoria, o pai do usuário (responsável pela administração da propriedade e única pessoa presente) se ausentou do local não deixando ninguém para qualquer informação. Todavia, quase já saindo da fazenda, encontrou-se um sobrinho do usuário que, mesmo sem saber sobre o sistema de irrigação, recebeu o Auto de Infração 4090/2019.

Figura 42 – Painel de controle.

Figura 43 – Acesso impossível à bomba.

Considerando a total falta de colaboração para com a ação fiscalizadora, considerando a necessidade de se lacrar a bomba, haja vista o usuário possuir captação de poço para a mesma área, e baseando-se no Art. 20 – II da Resolução 662/2010 que considera como infração grave “– obstar ou dificultar a ação fiscalizadora das autoridades competentes no exercício de suas funções;” emitiu-se o Auto de Infração de nº 4090/2019, com penalidade de advertência e notificação para providenciar imediatamente acesso seguro ao conjunto motobomba.

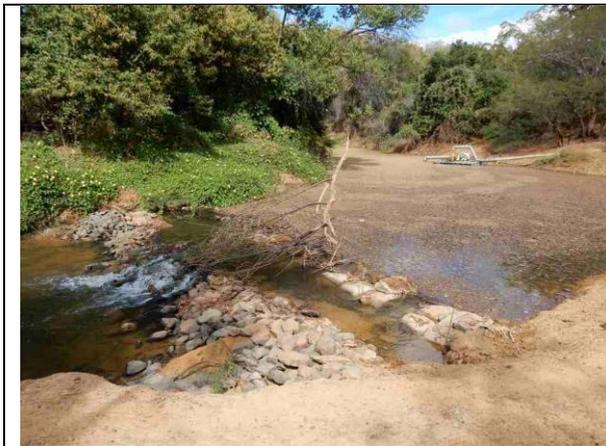
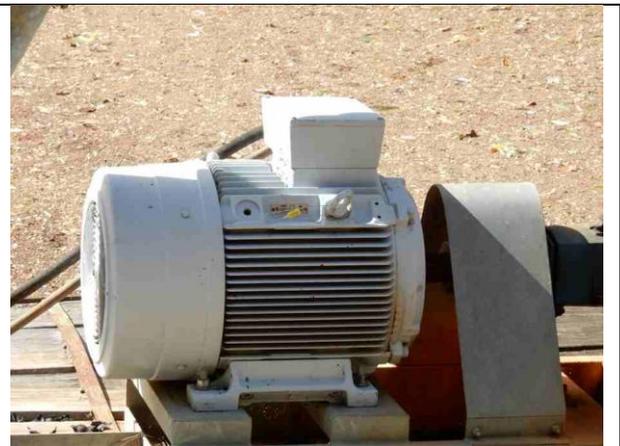
Figura 44 – Captação e barramento.

Figura 45 – Bomba sazonal lacrada.

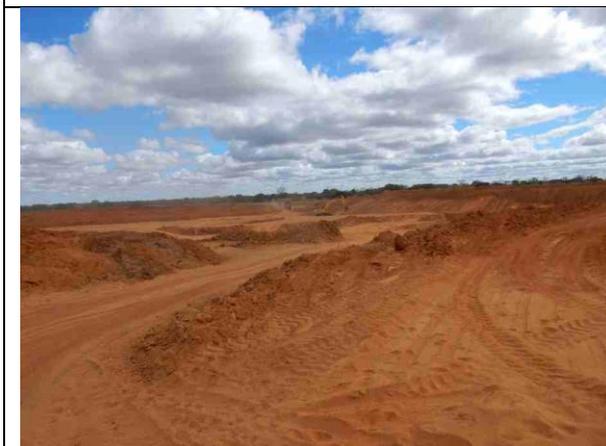
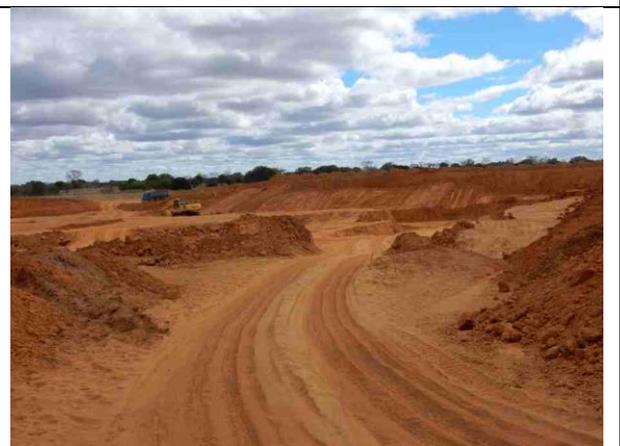
Observou-se também que o usuário está construindo um reservatório imenso em sua propriedade, conforme se pode ver nas figuras 46 e 47. Considerando que este reservatório será abastecido com água do rio Verde Grande é importante que se dê uma atenção maior ao volume captado registrado pelos hidrômetros do usuário nos próximos meses.

Figura 46 – Movimentação de terra para construção de reservatório.

Figura 47 – Construção de reservatório.

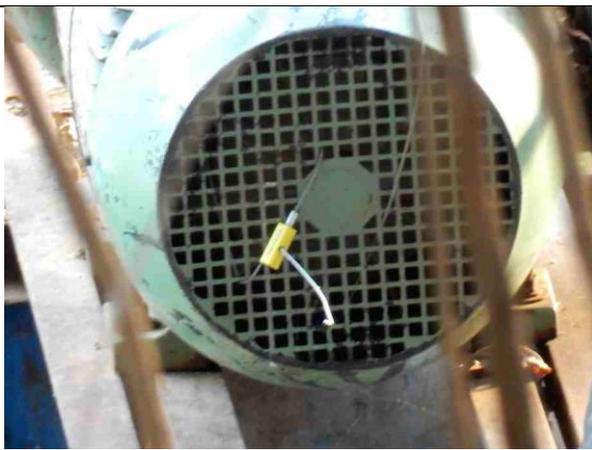
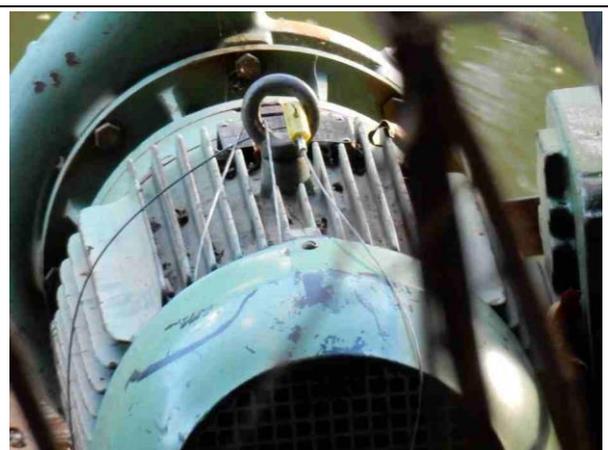
Nessa vistoria verificou-se que o usuário continuava com a bomba lacrada, sem captar, mas com sua bomba ainda no rio.

Figura 48 – Bomba lacrada.

Figura 49 – Bomba com lacres intactos.

Foi emitido então o Auto de Infração de nº 4251/2018 (Processo nº 02501.001207/2016), com penalidade de multa simples e sua bomba lacrada com lacres de nº 1624 e 1604. Também foi notificado a retirar a bomba do rio.

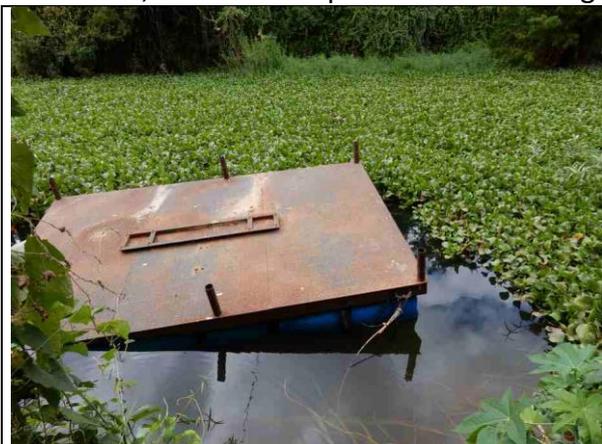
Verificou-se na vistoria que o usuário está com sua instalação de bombeamento responsável pela captação de água do rio desativada, conforme se pode observar na figura abaixo.

Figura 50 Bomba fora do rio.

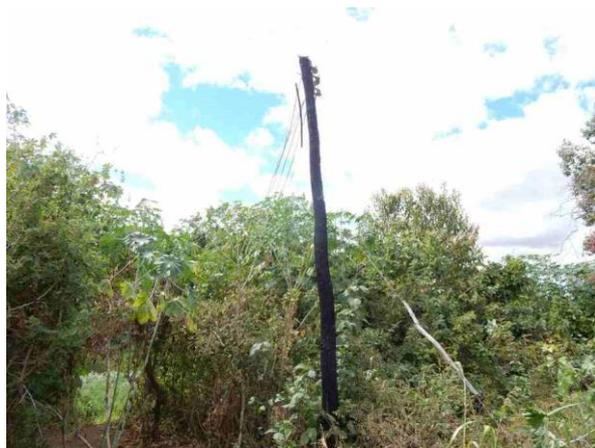
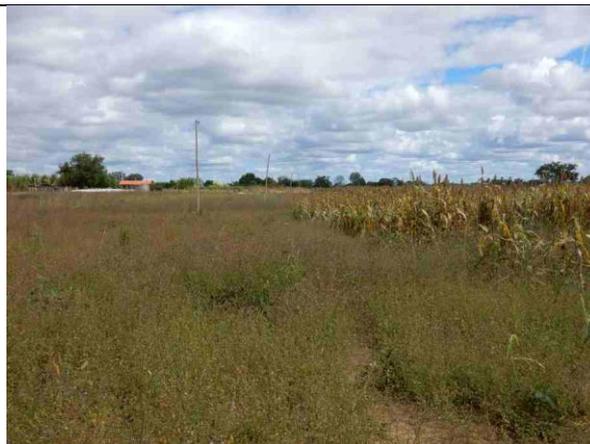
Nesta vistoria verificou-se que a bomba havia sido retirada do rio, bem como o painel de partida, e a área não estava sendo irrigada, conforme se pode observar nas figuras abaixo.

Figura 51 – Poste sem painel de energia.

Figura 52 – Antiga área irrigada, agora abandonada.

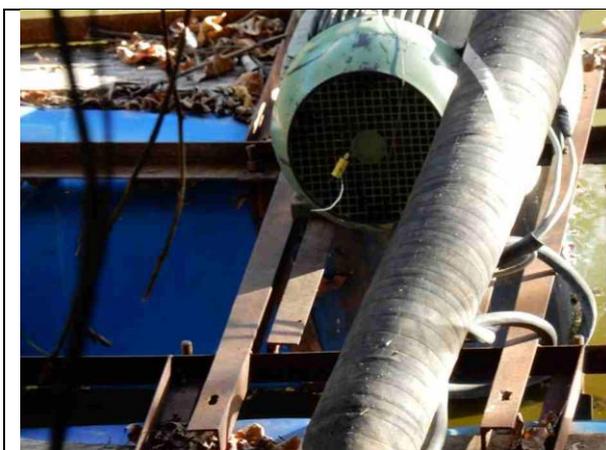
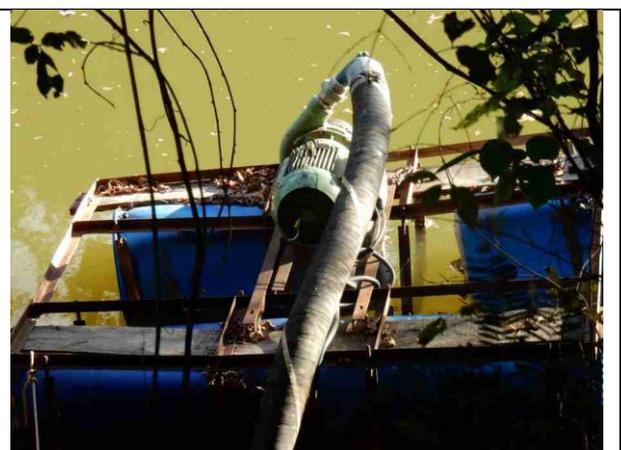
Nesta vistoria verificou-se que a bomba continua lacrada.

Figura 53 – Bomba continua lacrada.

Figura 54 – Bomba lacrada.

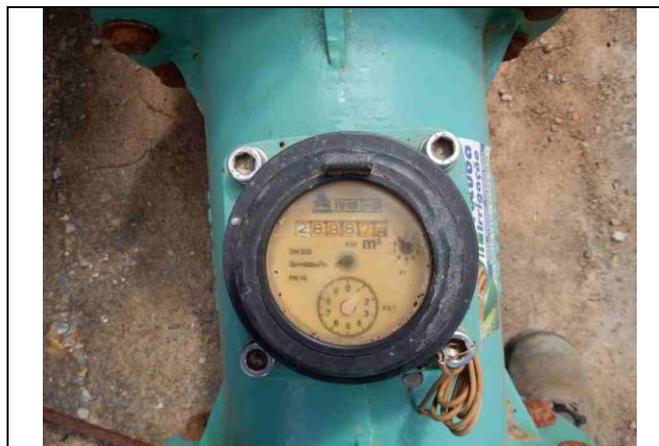
Anotou-se o registro de seu hidrômetro para que se possa comparar os dados de consumo com aqueles que serão registrados de acordo com as novas regras de restrição de uso.

Figura 55 – Hidrômetro (2.888.789,1 m³)

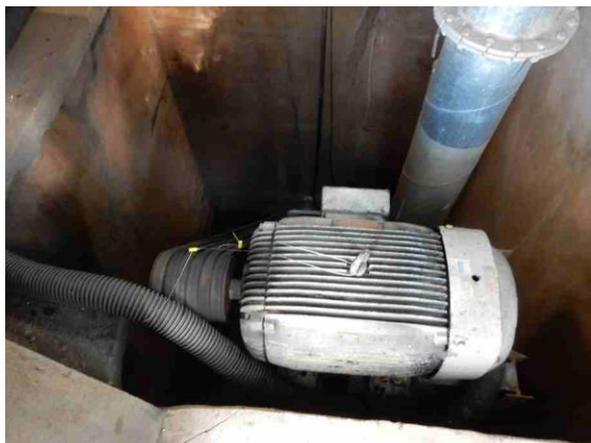
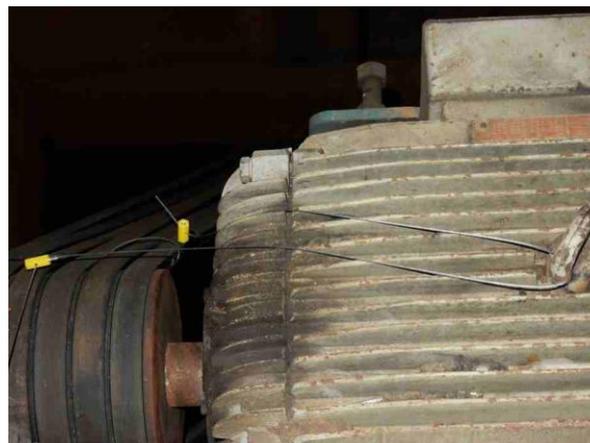
Figura 56 – Bomba Sta. Mônica lacrada.

Figura 57 – Lacres Sta. Mônica nº 1712 e 1796.

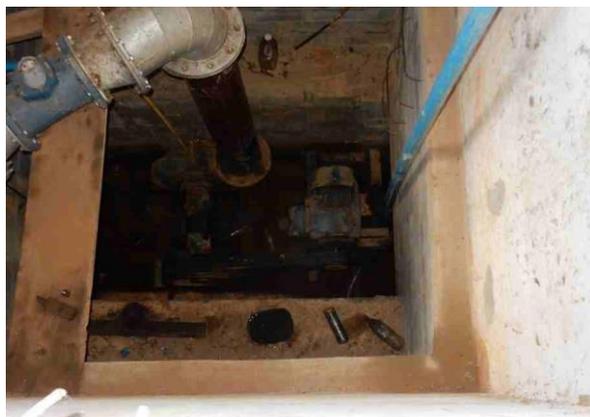
A foto a seguir refere-se a este ponto de captação:

Figura 58 – Lacres Faz. Angico nº 1641 e 1657.
