BARRAGENS DA COPASA NA BACIA DO RIO VERDE GRANDE

➤ BARRAGEM JURAMENTO

➤ BARRAGEM VIAMÃO *(em construção)*

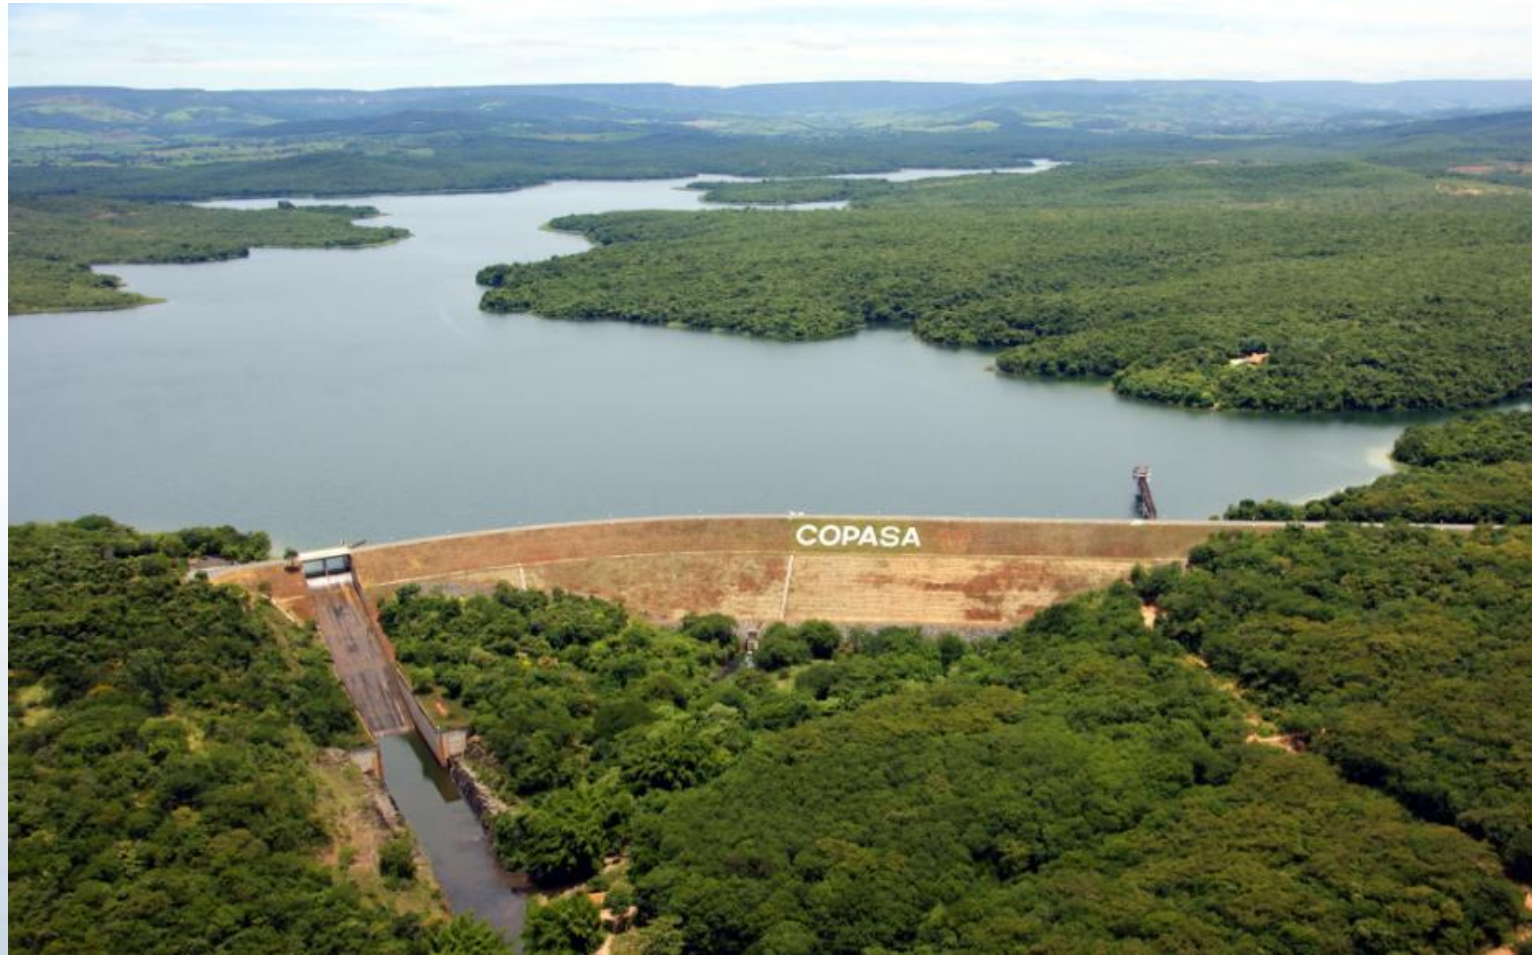
DADOS GERAIS	
Nome	Juramento
Município	Montes Claros
Latitude	16°46'20"S
Longitude	43°39'56"W
Finalidade	Abastecimento de água
El. Crista da Barragem (m)	647,80
Empresa Projetista	Leme Engenharia
Construção - Etapa	Maciço final construído em 1 etapa
Altura Atual da Barragem	38,00 m
Comprimento Atual da Crista	670,00 m
Tipo de Seção	Homogênea
Drenagem Interna	Filtro vertical de areia / Tapete drenante tipo sanduiche / dreno de pé.
Instrumentação	Piezômetros, placas de recalque, medidores de vazão, marcos superficiais, medidores de nível de água e furos de alívio.

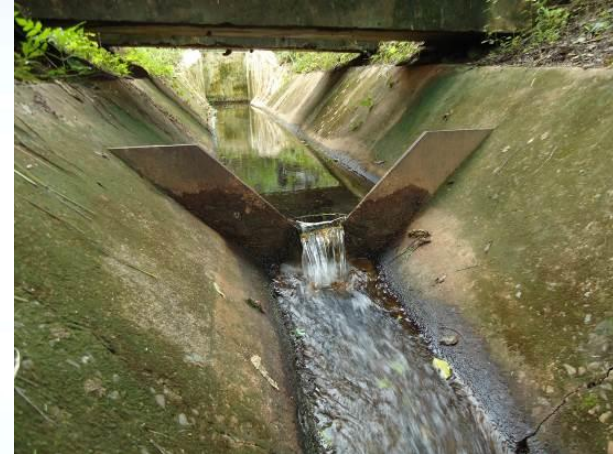
Vertedor triangular na base da barragem

- ✓ Piezômetros pneumáticos: 20 unidades;
- ✓ Placas de recalque: 10 unidades;
- ✓ Medidores de nível de água: 02 unidades;
- ✓ Marcos superficiais de deformação: 10 unidades;
- ✓ Piezômetros de galeria: 06 unidades;
- ✓ Medidores de vazão: 03 unidades.

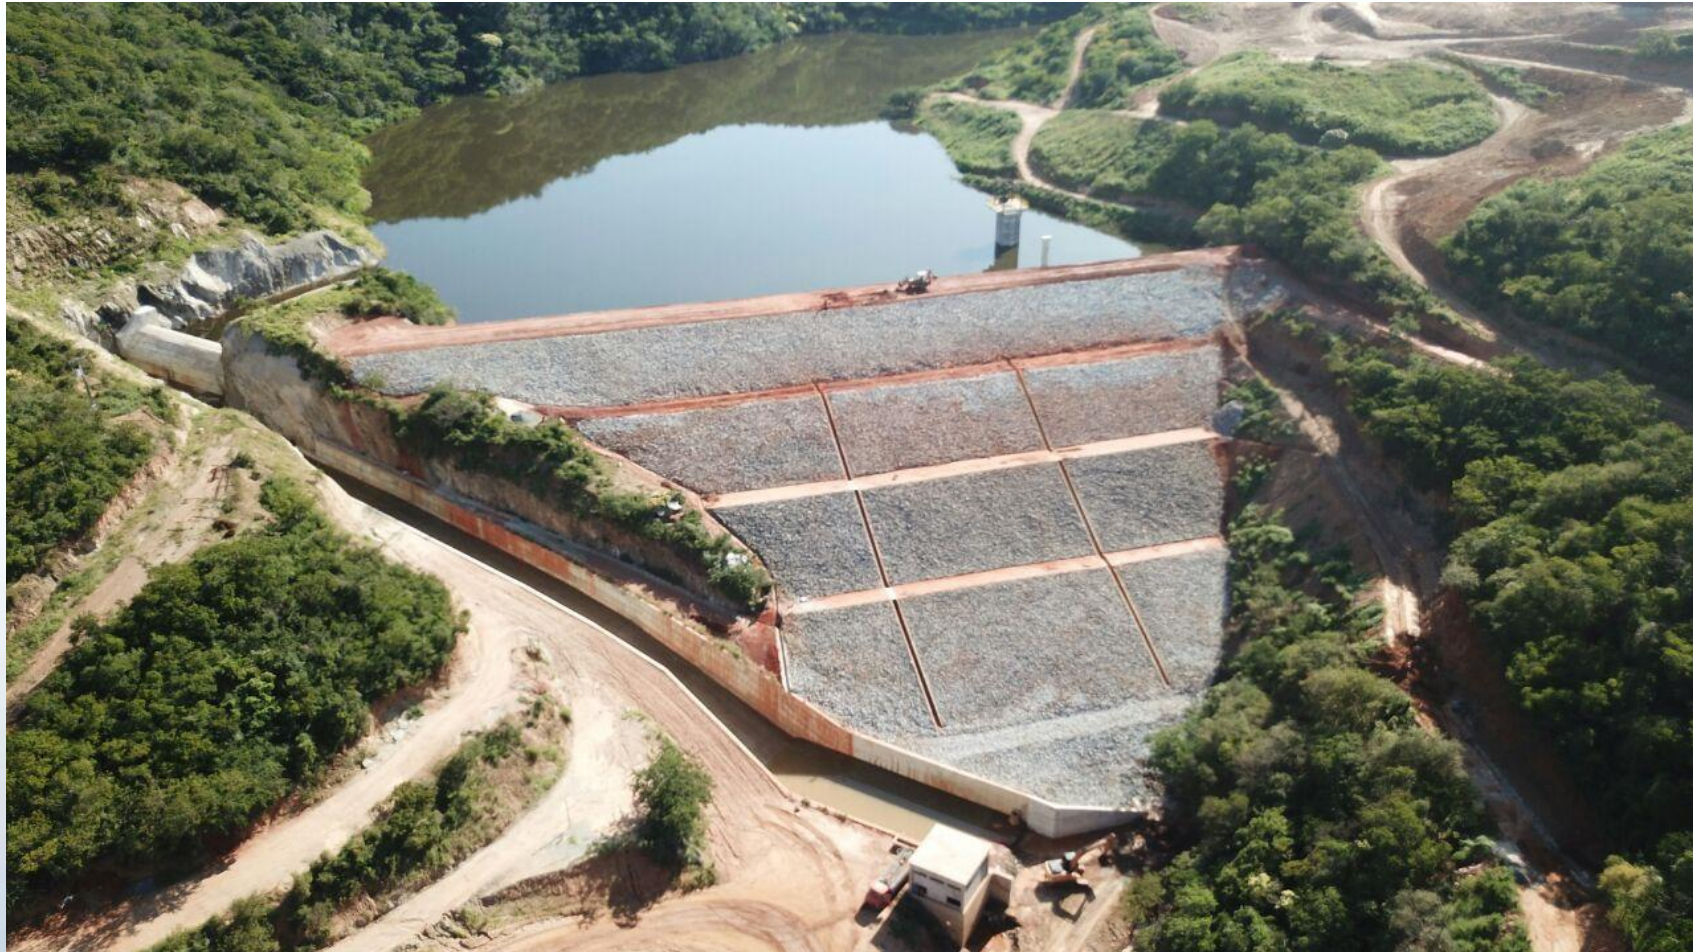
DADOS GERAIS	
Nome	Viamão
Município	Mato verde
Latitude	E 734563,86
Longitude	N 8293709,25
Finalidade	Abastecimento de água
El. Crista da Barragem (m)	648,50
Empresa Projetista	GEOLABOR/PLANEX
Construção - Etapa	Duas etapas
Altura da Barragem	35 m
Comprimento da Crista	155,00 m
Tipo de Seção	Zonada
Drenagem Interna	Filtro vertical / inclinado, Tapete drenante em areia
Instrumentação	Medidor de Vazão, Piezômetros Casagrande, Indicadores nível de água e marcos superficiais
