PERÍMETRO IRRIGADO DE ESTREITO

O PERÍMETRO HOJE

CARACTERÍSTICAS DA BARRAGEM DE ESTREITO

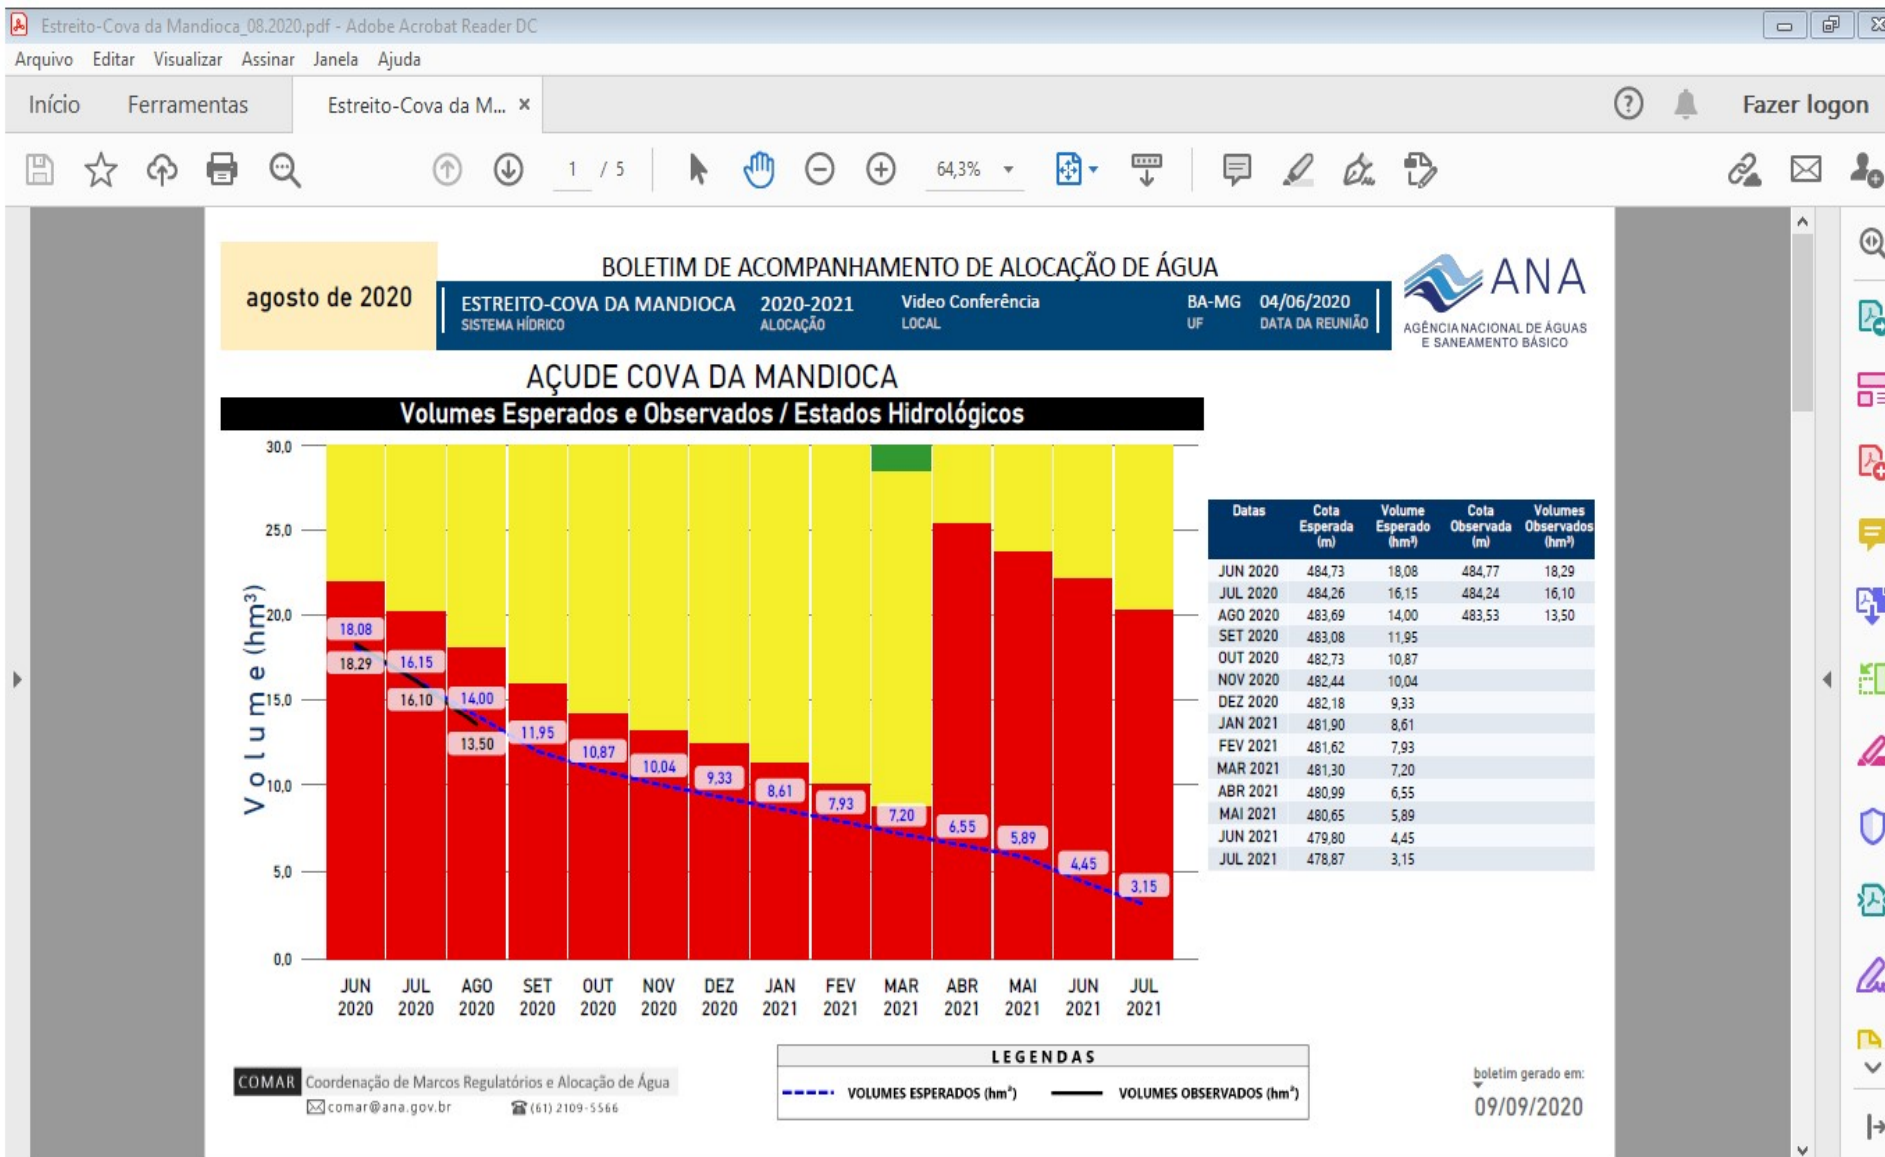
VOLUME EM 25/09/2020: 11,405 HM³ (9% do volume útil)
