TERMO DE ABERTURA DE PROCESSO
PROCEDIMENTO DE ABERTURA DE CONFLITO DE USO Nº 01/2019
VOLUME I

O Comitê da Bacia Hidrográfica do Rio Grande, situada na região Oeste da Bahia, vem por meio deste encaminhar o Relatório Técnico do Conflito de Recursos Hídricos na Bacia Hidrográfica do Rio Boa Sorte, elaborado pelo grupo de trabalho criado para o devido fins.

Conflito de Recursos Hídricos na Bacia Hidrográfica do Rio Boa Sorte Sub-bacia do Rio Grande, no Município de Barreiras e Catolândia.

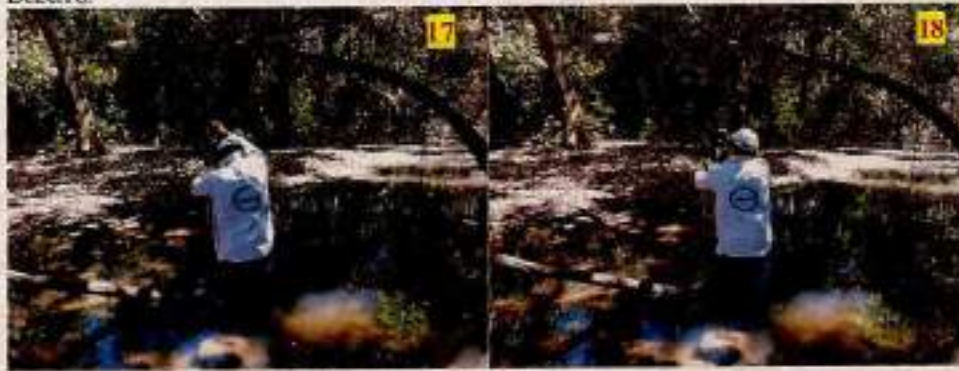
Também foi realizada uma medição da vazão no canal da barragem, no ponto onde a água é retirada pelos usuários para a irrigação, realizada no dia 12 de agosto de 2019. Neste ponto a vazão média foi de 0.0125 m³/s, ou seja, 45 litros de água por segundo e totalizando uma vazão média de 45 m³/h (45.000 litros de água por hora).

Foto 17 e 18 - Vista da medição da vazão do curso do Rio Boa Sorte a Jusante da Barragem do Bezerro.

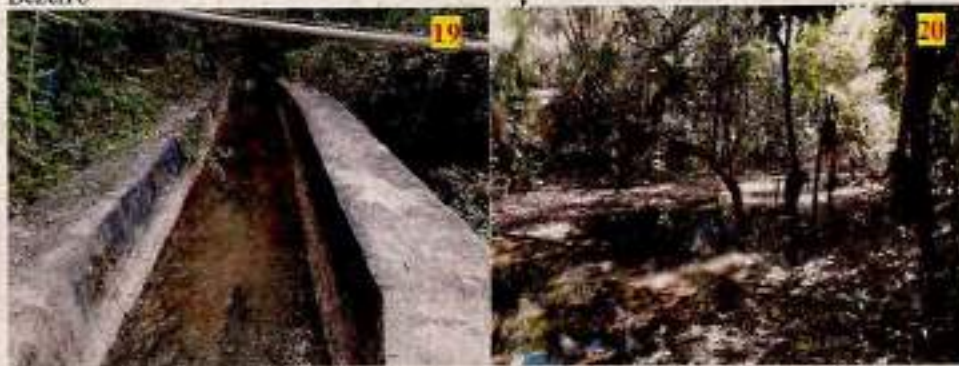
Somando a vazão média no canal da barragem retirada pelos usuários e a vazão média no curso do canal do Rio Boa Sorte a jusante da Barragem do Bezerro ($0.0125 \text{ m}^3/\text{s} + 0.0227 \text{ m}^3/\text{s} = 0.0352 \text{ m}^3/\text{s}$), portanto a descarga liquidada hoje na Barragem do Bezerro é $126,72 \text{ m}^3/\text{h}$ (126.720 litros por hora).

Sendo assim, a produção de água na bacia do Rio Boa Sorte para a Barragem do Bezerro é de $0.0551 \text{ m}^3/\text{s}$, já a descarga líquida da Barragem é de $0.0352 \text{ m}^3/\text{s}$. Com a vazão que está chegando no barramento e a descarga liquidada, tem um déficit de $0.0199 \text{ m}^3/\text{s}$, este déficit deve aos usos no entorno do lago do barramento e as perdas por evaporação.

Fotos 19 e 20 - Em 19 vista do canal utilizado pelos usuários para a retirada de água da barragem, em 20 pode ser observado o canal do Rio Boa Sorte a Jusante da Barragem do Bezerro.

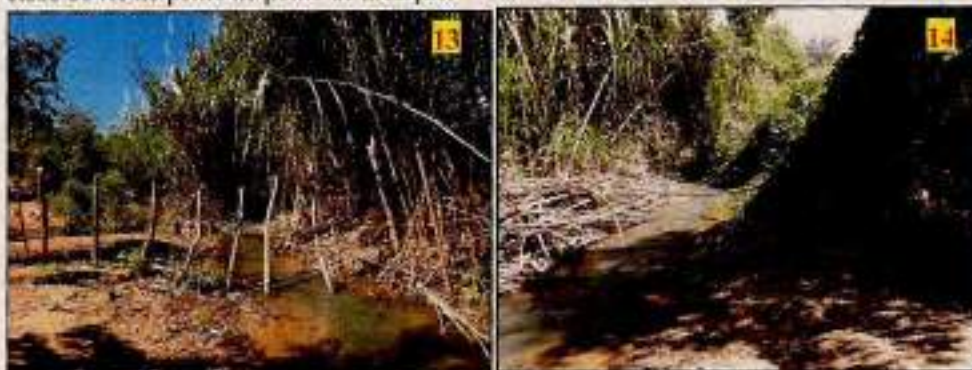
A medição da vazão obtida no curso do canal do Rio Boa Sorte, foi de 0.0551 m³/s, com isso, totalizando uma vazão média de 198 m³/h (198.000 litros de água por hora) que está chegando no lago.

Foto 13 e 14 - Na foto 13 vista a montante do ponto de medição e na foto 14, vista a jusante do curso do rio no ponto no ponto de medição.

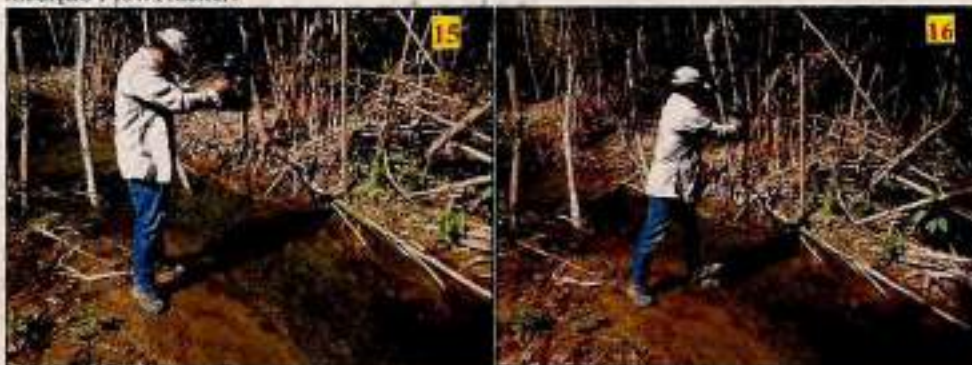
A medição da vazão obtida no curso do canal do Rio Boa Sorte montante da Barragem do Rio Boa Sorte foi de 0.0551 m³/s, fazendo os cálculos da vazão média por hora é de 198,36 m³/h.

Foto 15 e 16 - Vista da medição de vazão do Rio Boa Sorte, utilizando o equipamento de medição FlowTracker.

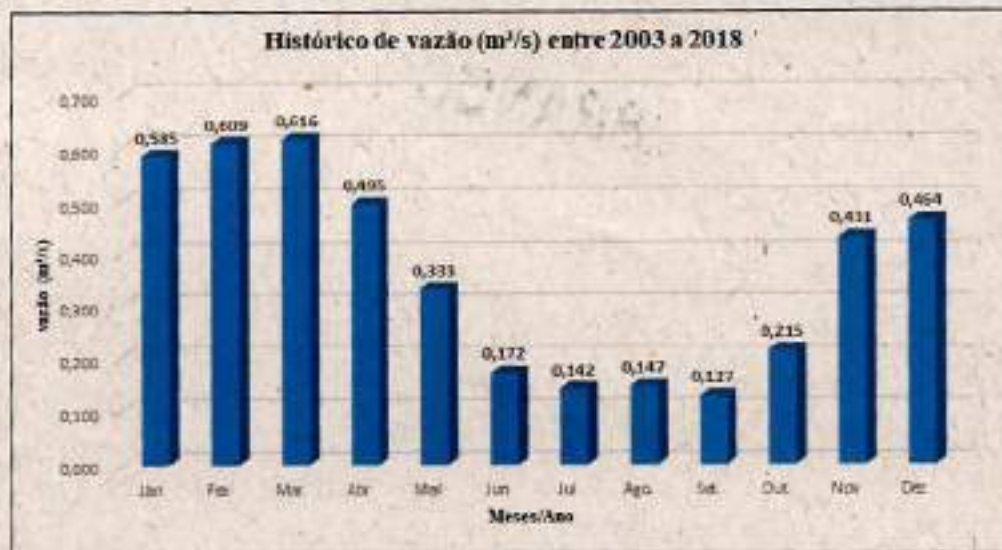
Analisando os últimos 16 anos do comportamento das vazões médias mensais do rio Boa Sorte, observado no gráfico 03 da estação de monitoramento pluviométrico Brejo Novo no período de 2003 a 2018, verificou-se, por meio da simulação, que a partir de junho a outubro são os meses de maior escassez hídrica na bacia, tendo o mês de setembro o mais crítico do ano com vazão chegando ao valor zero. Esses valores correspondem a vazão média mensal histórica do monitoramento da bacia desde 2003, sendo que os maiores picos observados estão relacionados com fatores como a precipitação, meteorológicos e hidrológicos na bacia durante o período de inverno.

Gráfico 03 – Monitoramento fluviométrico da vazão média (m³/s) na estação Brejo Novo.

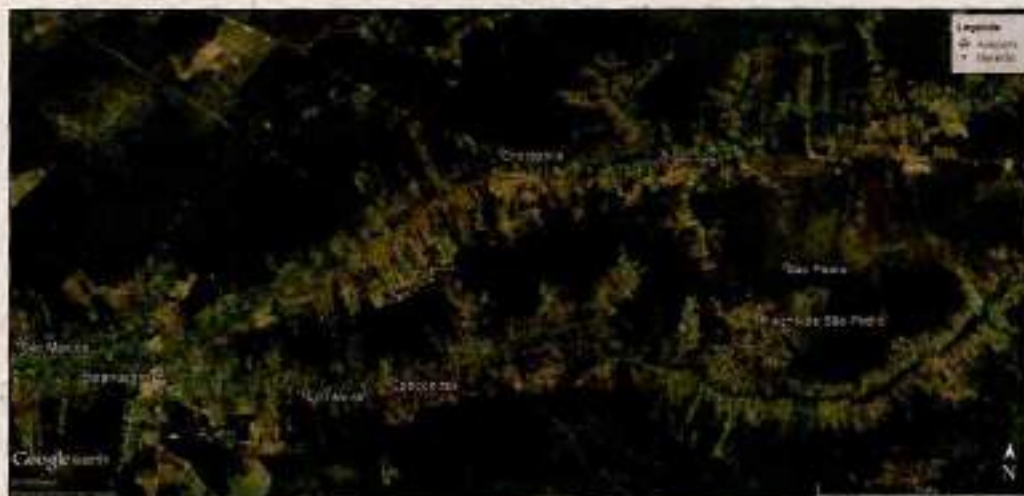
Na figura 03 abaixo pode ser observado uma diminuição da área de recarga da bacia influenciada pelos aspectos geográficos como as formações rochosas e solos, com um forte uso e ocupação do solo sem preocupação com a conservação das nascentes e a recarga do aquífero que mantem a vazão do rio Boa Sorte.

Figura 03 – vista da área de recarga da bacia do Rio Boa Sorte.

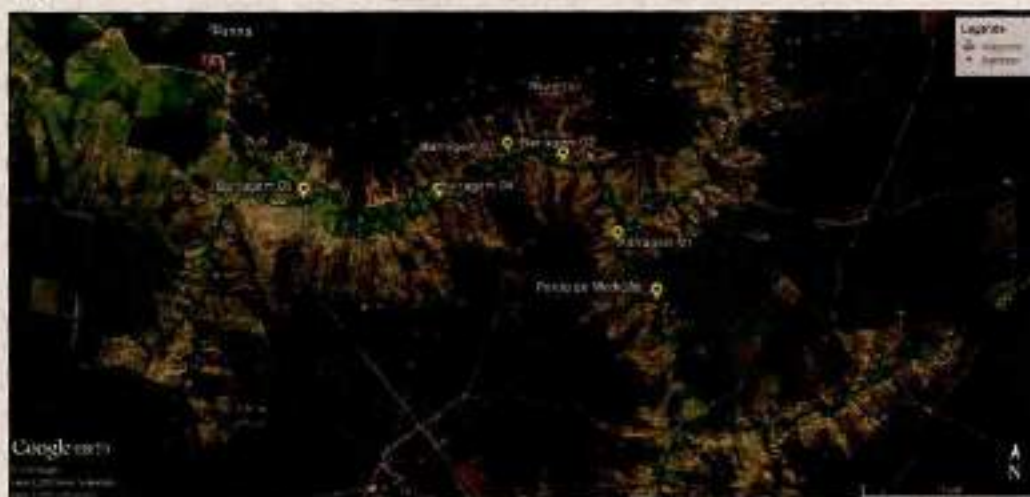
Área da bacia próximo sua foz, com forte influência topográfica e vários canais fluviais intermitentes com pouca contribuição na vazão do rio, sendo que o único curso d'água que contribui com perenidade é o riacho do Arapuã.

Figura 04 – Vista da área de recarga da bacia do Rio Boa Sorte.

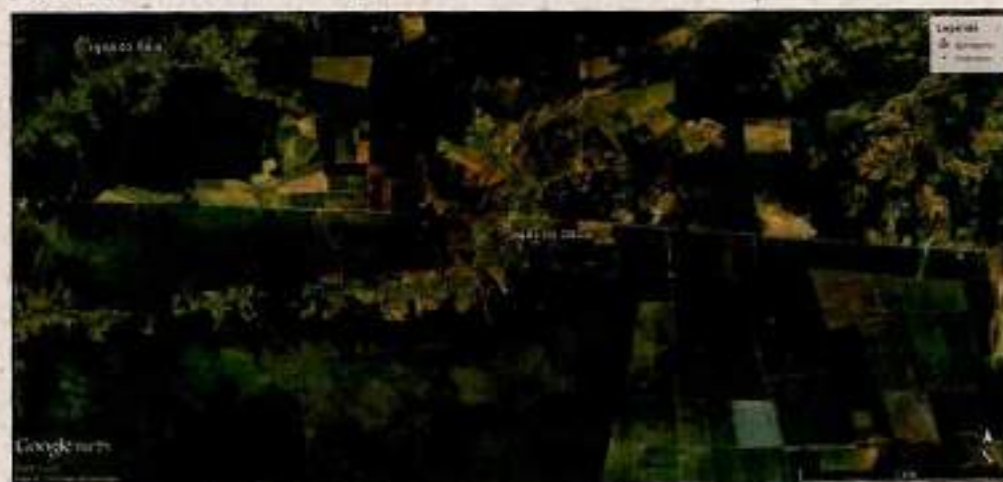
Figura 02 – vista da área de recarga da bacia do Rio Boa Sorte.

Na figura 02 abaixo pode ser observado a área de recarga da bacia, com um forte uso e ocupação do solo sem preocupação com a conservação das nascentes e a recarga do aquífero que mantém a vazão do rio Boa Sorte. Nesta área é possível observar uma grande influência das formações arenosas, com grande capacidade de armazenamento de água, mas este processo está sendo modificado por fatores climáticos entre outros, que está diminuindo a infiltração e como consequência a diminuição da recarga do aquífero que regula a vazão do rio.

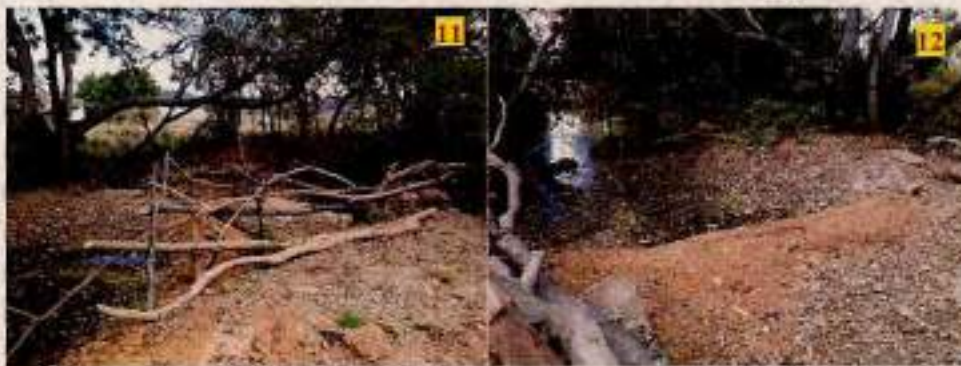
Fotos 11 e 12 - Vista da situação atual do curso do Rio Boa Sorte, na Barragem do Vино.

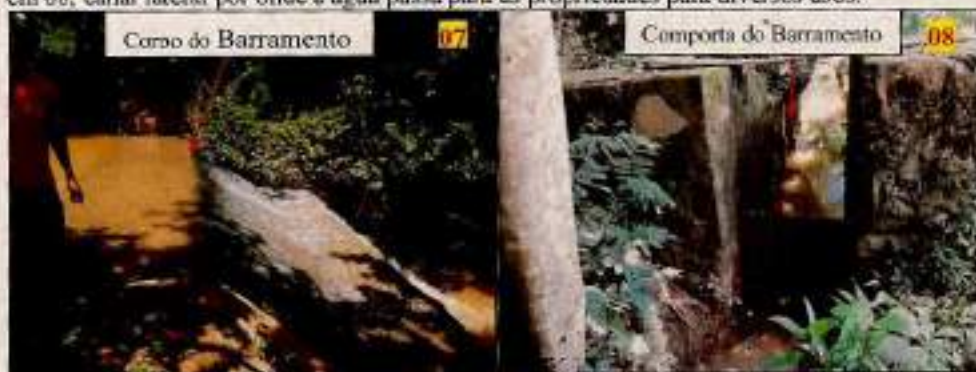
Foto 07 e 08 - Em 07, vista do barramento vertendo e lago formado a jusante no canal do rio, em 08, canal lateral por onde a água passa para as propriedades para diversos usos.

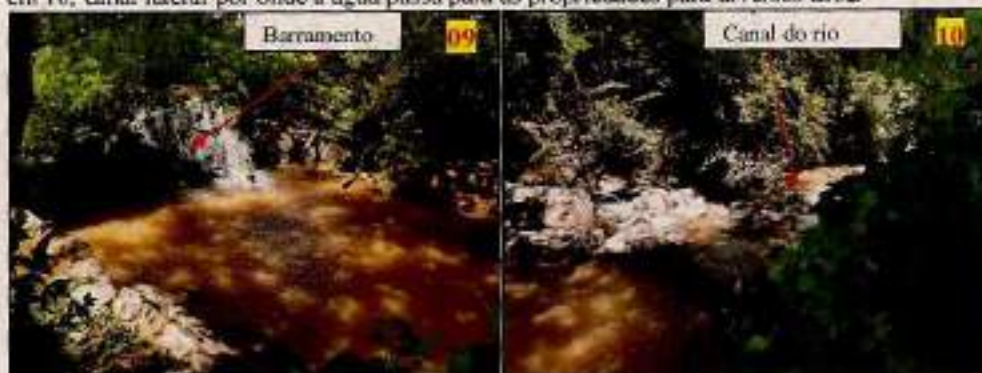
Barramento construído nas coordenadas S -12.220383 e W -44.887793 pelos usuários de forma rudimentar (foto), com finalidade de acumular e elevar o nível da água até o canal que drena para as propriedades e de forma permitir a irrigação dos usuários, também o tem objetivo de funcionar como estoques a serem utilizados em períodos de estiagem, além disso, regularizar a vazão da água no curso do rio a jusante. Esta barragem atende mais ou menos 30 famílias, mas devido à falta de água nos últimos anos muitos usuários não estão conseguindo irrigar, devido ao rebaixamento do nível da água no barramento, quando é possível o volume é insuficiente para todos irrigar e também manter a vazão do rio.

Foto 09 e 10 - Em 09, vista do barramento vertendo e lago formado a jusante no canal do rio, em 10, canal lateral por onde a água passa para as propriedades para diversos usos.

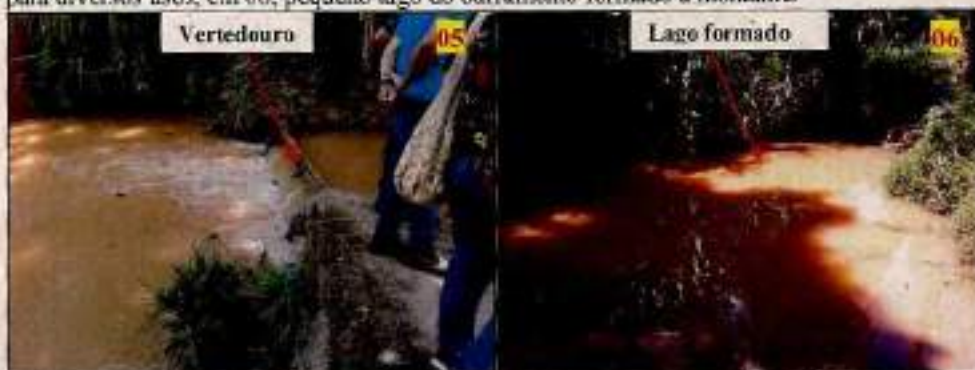
Barragem construída nas coordenadas S -12.219089 e W -44.901041 pela Prefeitura de Barreiras (foto 5 e 6), com finalidade de acumular água e funcionar como estoques a serem utilizados em períodos de estiagem, além disso, regularizar a vazão da água no curso do rio a jusante e de forma permitir a irrigação dos usuários. Esta barragem atende mais ou menos 30 famílias, mas devido à falta de água nos últimos anos muitos usuários não estão conseguindo irrigar, devido ao rebaixamento do nível da água no barramento, quando é possível o volume é insuficiente para todos irrigar e também manter a vazão do rio.

Fotos 05 e 06 - Em 05, barramento construído com a finalidade de regularizar a vazão do rio para diversos usos, em 06, pequeno lago do barramento formado a montante.

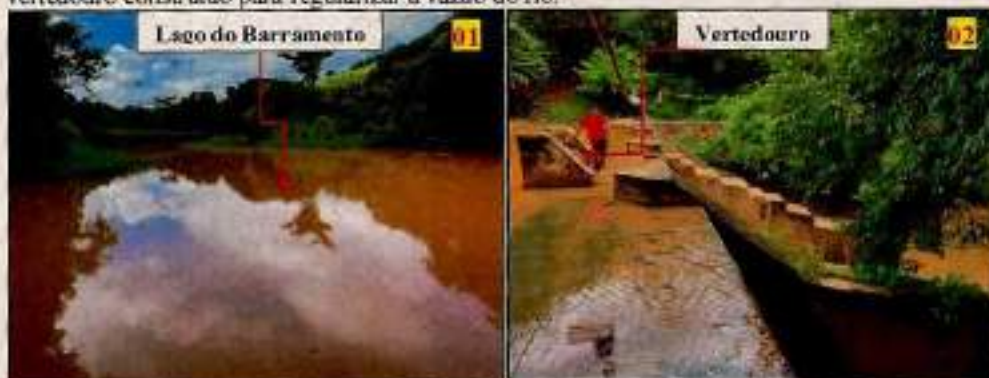
Foto 01 e 02 - Em 01, lago formado a montante do barramento, em 02, corpo do barramento e vertedouro construído para regularizar a vazão do rio.

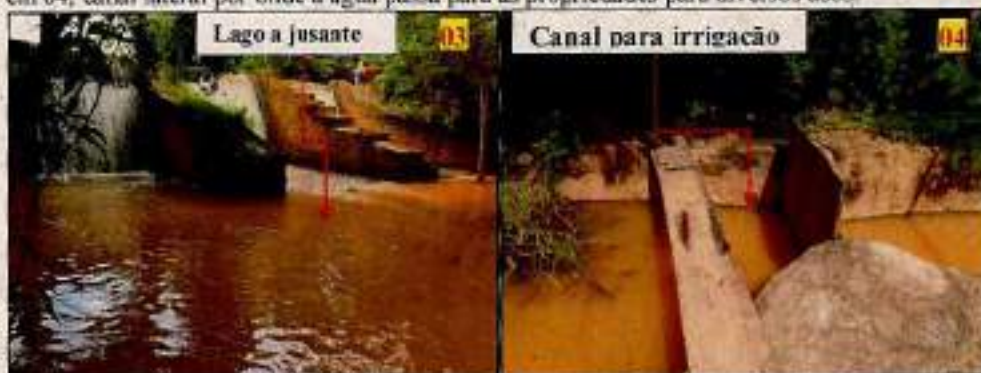
Foto 03 e 04 - Em 03, vista do barramento vertendo e lago formado a jusante no canal do rio, em 04, canal lateral por onde a água passa para as propriedades para diversos usos.

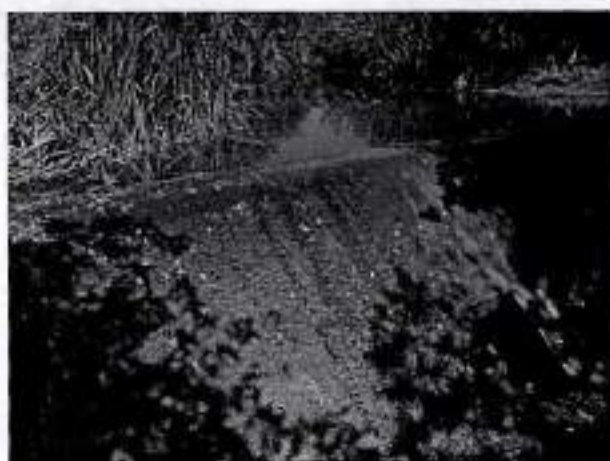
Figura 41 - Detalhe do lago formado a montante do barramento.

O Barramento do Barroão (Figuras 41 e 42) também foi construído em concreto armado pela Companhia de Desenvolvimento dos Vales do São Francisco e do Parnaíba (CODEVASF) e doado a população, segundo informado pela própria. Ao lado dele há um canal, munido de comporta em aço (Figuras 43 e 44), pelo qual há o desvio da água do ribeiro. Não foi possível obter informações a respeito da descarga de fundo.

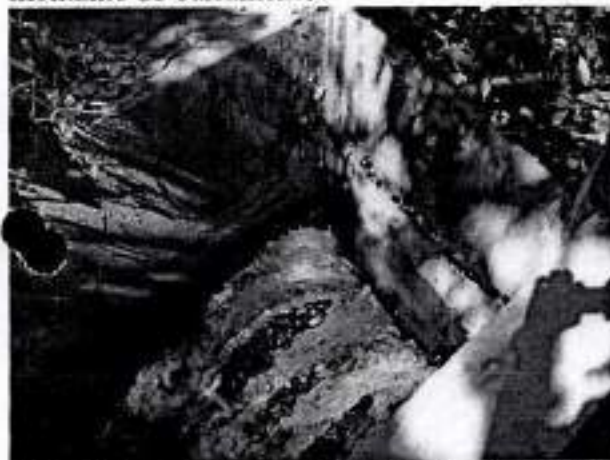
Figura 43 - Comporta do canal de derivação da água do Ribeiro Boa Sorte.

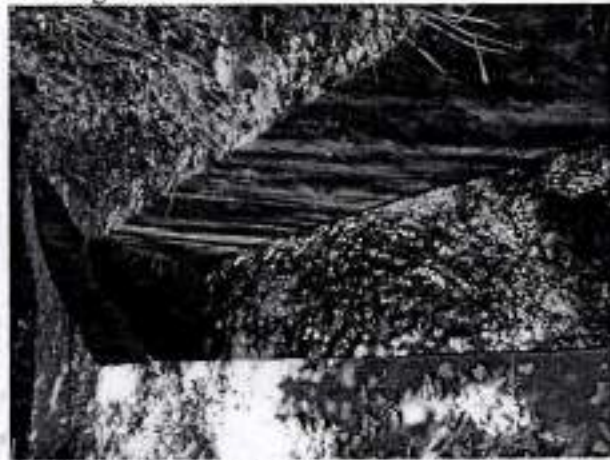
Figura 44 - Canal de derivação da água do Ribeiro Boa Sorte.

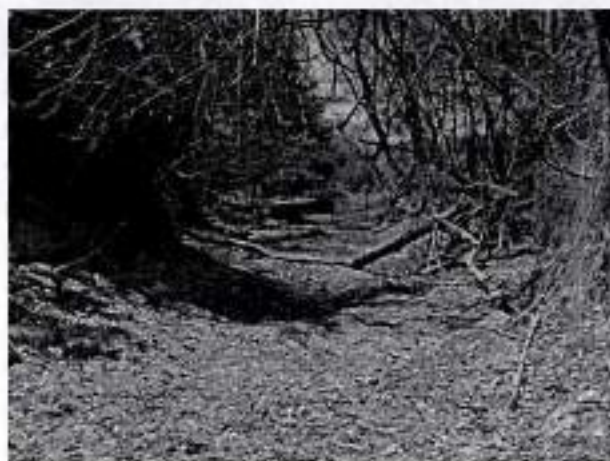
Figura 38 – Curso d'água Ribeiro Boa Sorte.

A inspeção no trecho citado Ribeiro Boa Sorte (Figuras 38 a 40) resume o resultado de todo o impacto gerado pelas ações ao longo da bacia e do curso d'água em questão. A situação encontrada não permite diferir se trata-se de curso d'água ou de talvegue de drenagem natural de água pluvial. Foram identificadas várias motobombas instaladas para a captação da água na comunidade Canabrava, no momento inutilizadas pela falta de água. Os impactos ambientais abrangem a falta de água, a vegetação no entorno, a fauna direta (peixes, fito e zooplâncton) e indireta que utilizariam a água, entre outros.

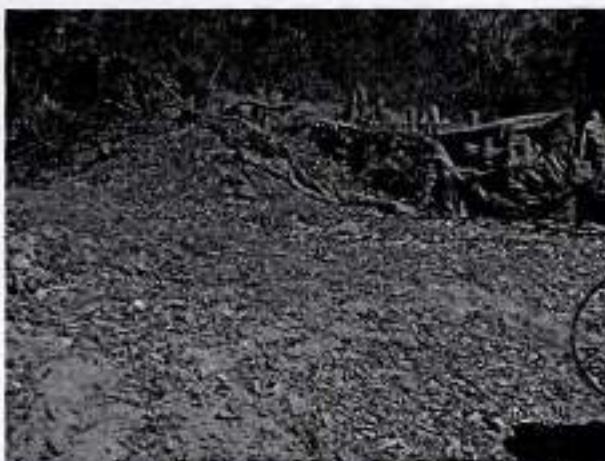
Figura 39 – Intervenção para desvio de água do ribeiro.

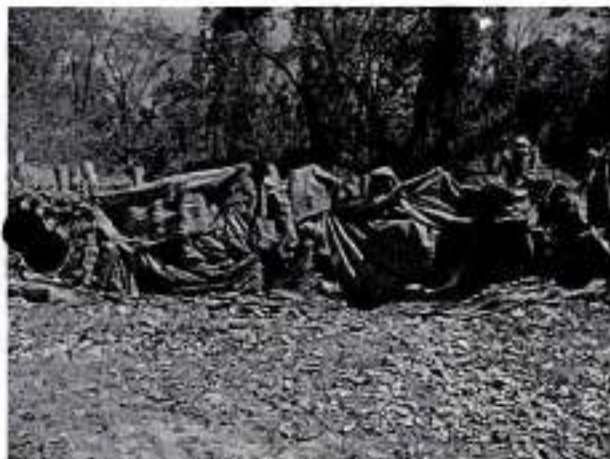
Figura 40 – Detalhe da intervenção.

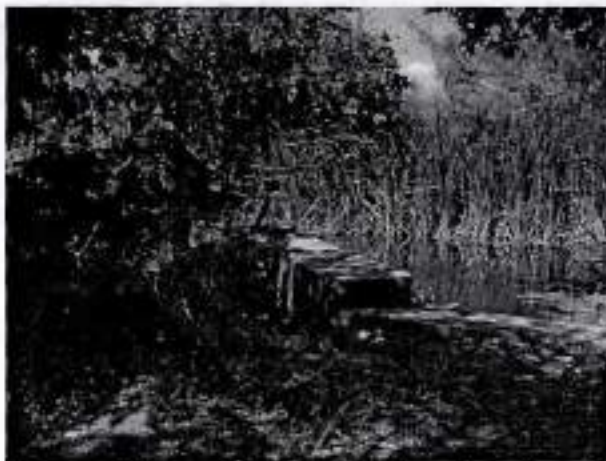
Figura 34 - Vista da localização do Barramento Olhos D'água.

O Barramento Olhos D'água (Figuras 34 a 36) também foi construída em concreto armado pela Companhia de Desenvolvimento dos Vales do São Francisco e do Parnaíba (CODEVASF) e doada a população, segundo informado pela própria. Ao lado dele há um canal, munido de comporta em aço, pelo qual há o desvio da água do ribeirão. Não foi possível obter informações a respeito da descarga de fundo.

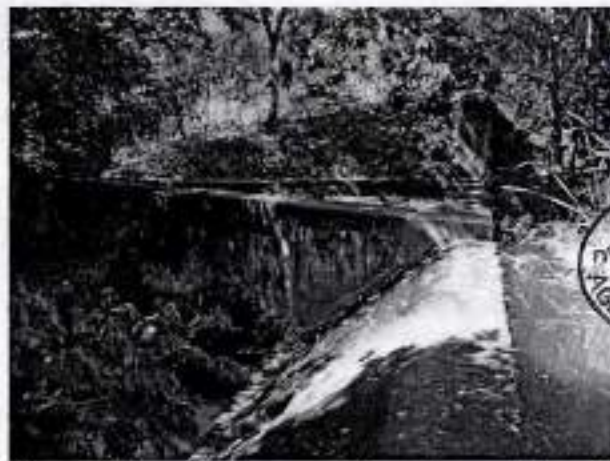
Figura 35 - Água escoando pelo vertedor do barramento.

No momento da inspeção observou-se que parte da água fluía pelo seu vertedor para jusante do barramento.

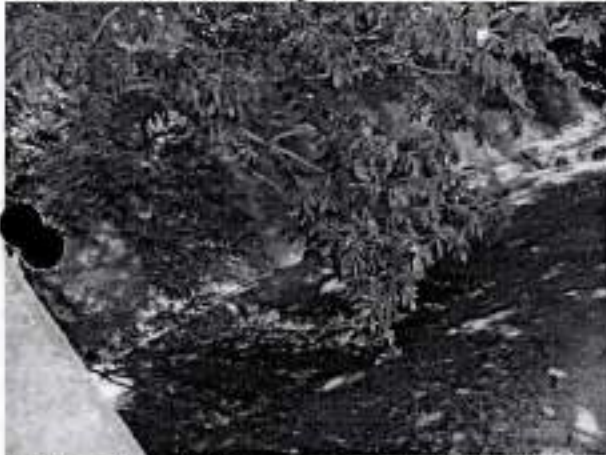
Figura 36 - Vista do Ribeiro Boa Sorte a jusante do barramento.

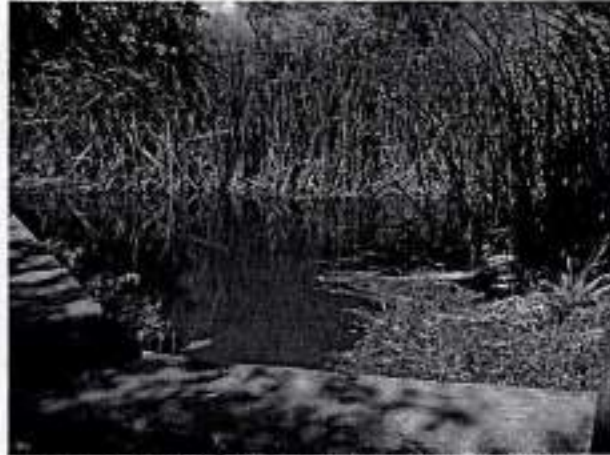
Figura 37 - Lago formado pelo barramento.

Apesar de ter sido realizado pelo poder público, não foram identificadas a outorga e nem a licença ambiental para este empreendimento. Segundo informado, tanto as comportas (de fundo e do canal adjacente), quanto o barramento nunca passaram por manutenção. Por esse motivo entende-se que pode haver uma quantidade considerável de sedimentos acumulados a montante dele. O lago formado por esse barramento possui pequenas dimensões (Figura 37).

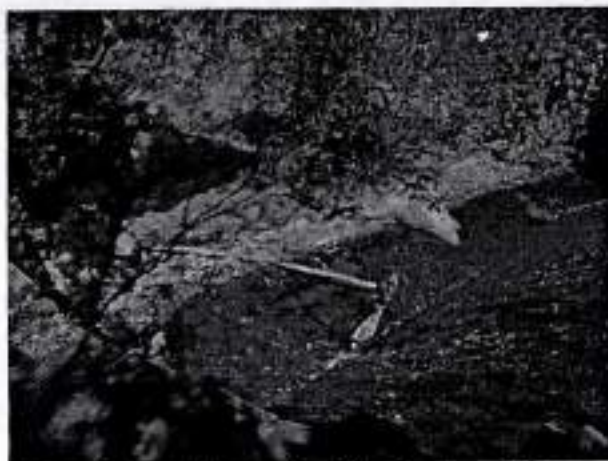
Figura 31 - Vista do Ribeirão Boa Sorte a jusante do barramento.

O Barramento do Brejinho (Figuras 29 e 31) foi construído em concreto armado pela Companhia de Desenvolvimento dos Vales do São Francisco e do Paranaíba (CODEVASF) e doada a população, segundo informado pela própria. Ao lado dele há um canal, munido de comporta em aço, pelo qual há o desvio da água do ribeirão. Não foi possível obter informações a respeito da descarga de fundo.

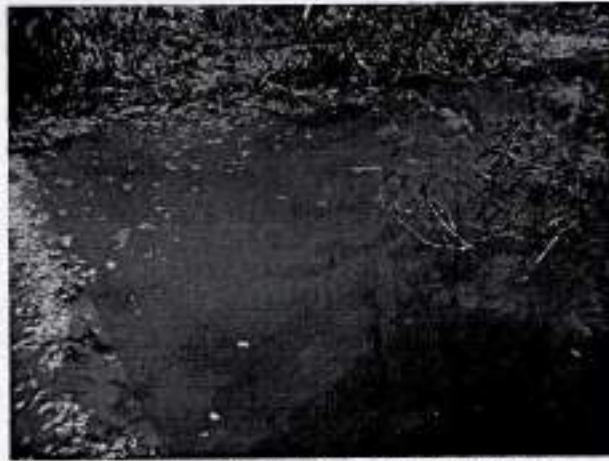
Figura 32 - Lago formado pelo barramento.

Apesar de ter sido realizado pelo poder público, não foram identificadas a outorga e nem a licença ambiental para este empreendimento. Segundo informado, tanto as comportas (de fundo e do canal adjacente), quanto o barramento nunca passaram por manutenção. Por esse motivo entende-se que pode haver uma quantidade considerável de sedimentos acumulados a montante dele. O lago formado por esse barramento possui pequenas dimensões (Figura 32).

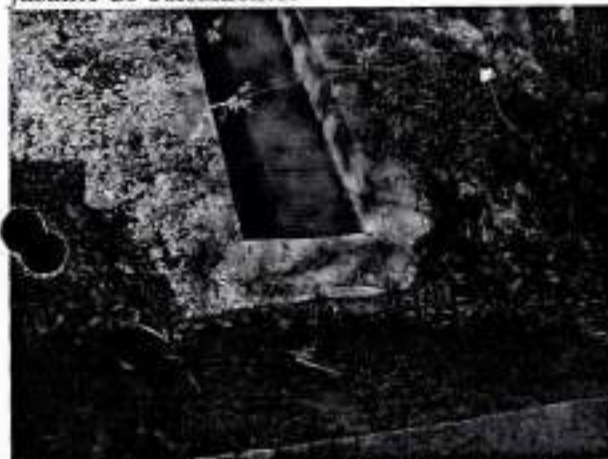
Figura 33 - Canal de derivação de água do Ribeirão Boa Sorte.

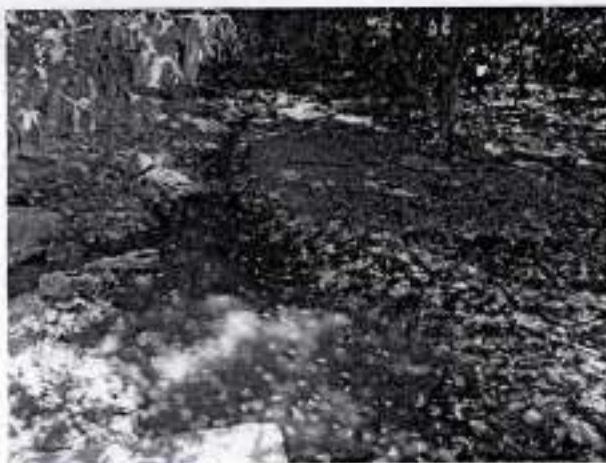
Figura 28 – Vista do Ribeirão Boa Sorte a jusante do barramento.

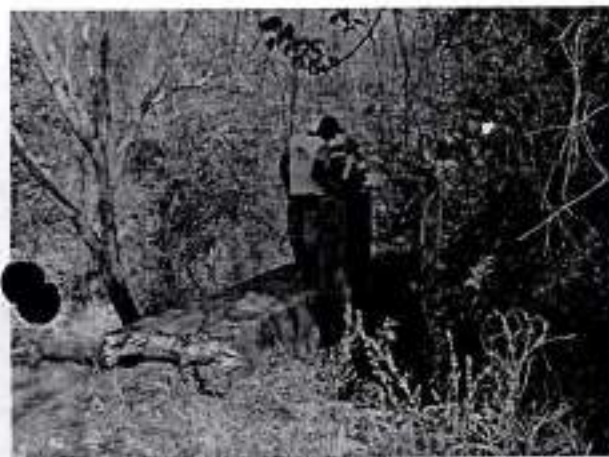
Figura 29 – Vista da localização do Barramento do Brejinho.

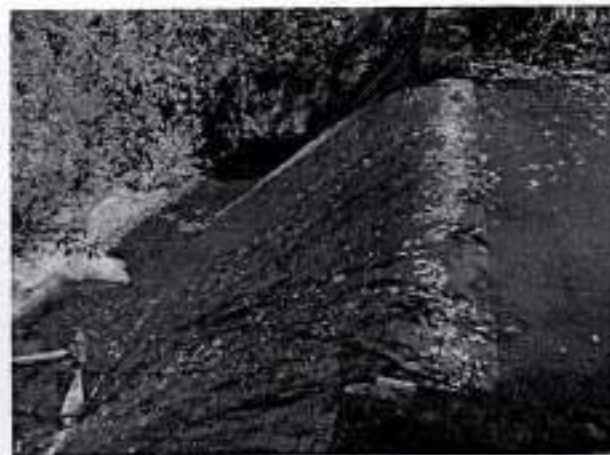
No momento da inspeção observou-se que parte da água fluía pelo seu vertedor para jusante do barramento.

Figura 30 – Água escoando pelo vertedor do barramento.

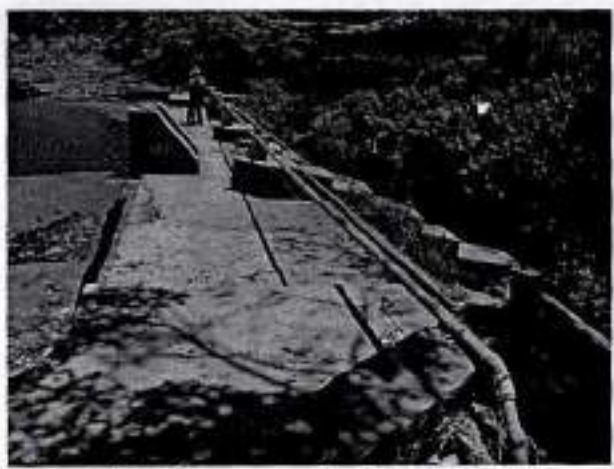
Figura 22 - Barramento do Bezerra.

O Barramento do Bezerra (Figuras 22 a 24) foi construído em concreto armado pela Prefeitura Municipal de Barreiras, na década de 1980 (Figura 25), segundo uma placa instalada no local. Trata-se de um barramento de grandes dimensões, o maior dos instalados, com cerca de 5 metros de altura. Ao lado dele há um canal, de dimensões consideráveis, munido de comporta em aço, pelo qual há o desvio da água do ribeiro. A água que chegava ao barramento, no momento da inspeção, não era suficiente para vencê-lo, já que boa parte dela escoava pelo canal adjacente. A descarga de fundo não se encontrava em operação, tendo sido informado, inclusive, que já houve tentativas de abertura dela pela população (Figura 26).

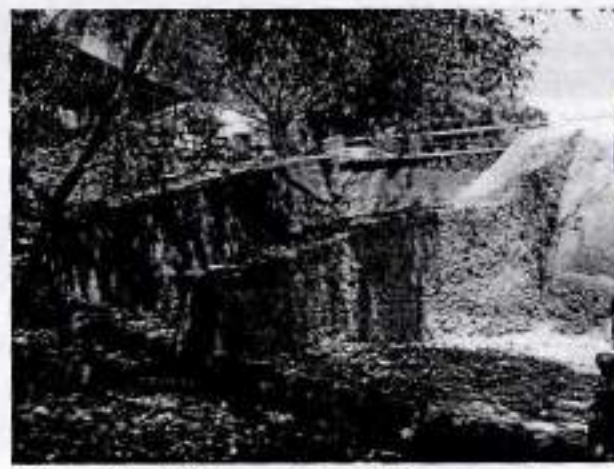
Figura 23 - Vista posterior do barramento.

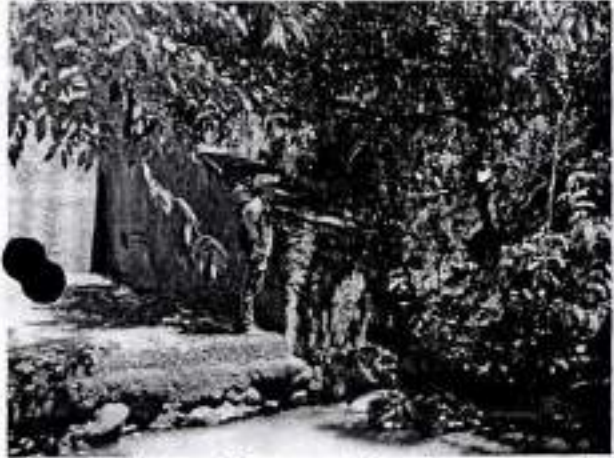
Figura 24 - Comparação da altura do barramento com a de uma pessoa.

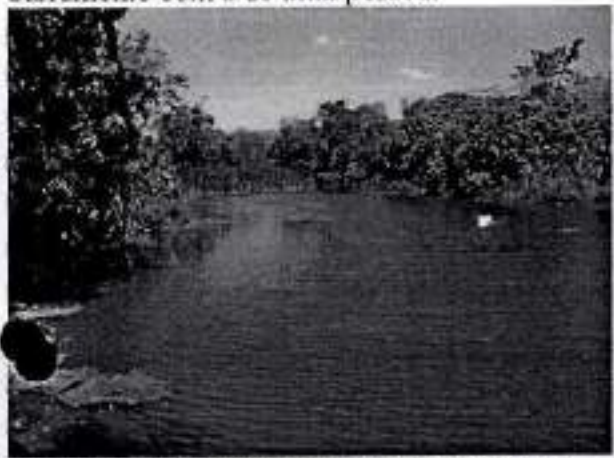
Figura 26 - Lago formado pelo barramento.

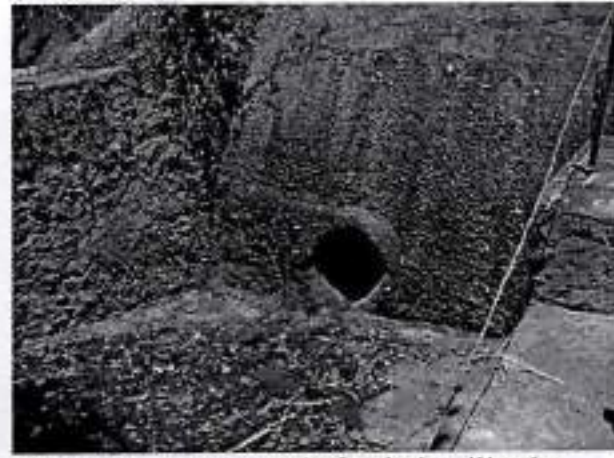
Figura 27 - Descarga de fundo inutilizada.

Apesar de ter sido realizado pelo poder público, não foram identificadas a outorga e nem a licença ambiental para este empreendimento. Segundo informado, tanto as comportas (de fundo e do canal adjacente), quanto o barramento nunca passaram por manutenção. Por esse motivo entende-se que há um grande volume de sedimentos acumulados a montante dele. Resta saber se está ou não dentro do valor especificado no seu projeto. O lago formado por esse barramento possui dimensões consideráveis (Figura 27).

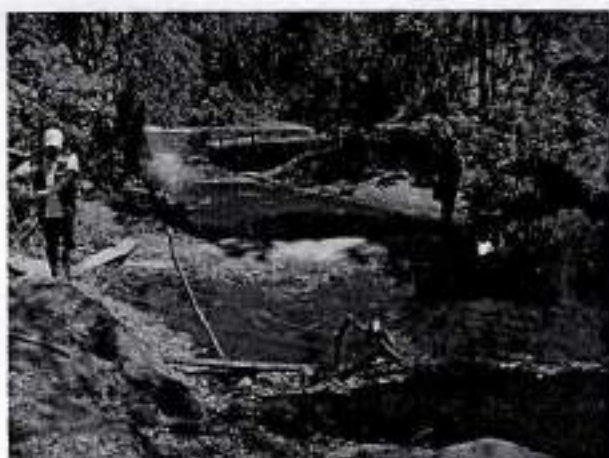
Figura 18 - Barramento em concreto ruído.

1 - Há um barramento ruído, construído em concreto pela Prefeitura Municipal de Barreiras, não cumprindo mais a sua finalidade. Todo o material oriundo dele ainda encontra-se no leito do Ribeiro Boa Sorte (Figuras 18 e 19). Apenas a estrutura de desvio da água por meio de canal ainda está operando (Figura 20).

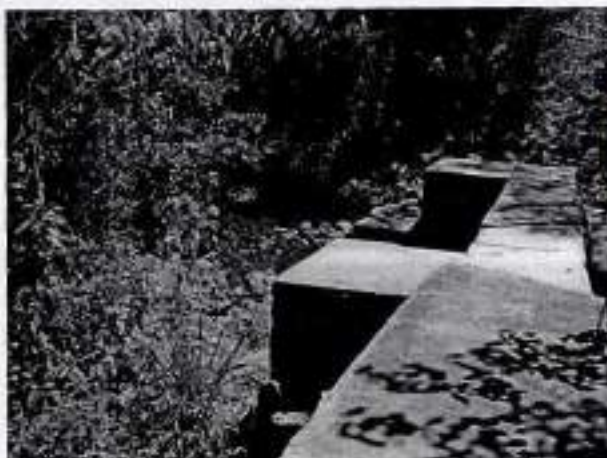
Figura 19 - Detalhe do barramento ruído.

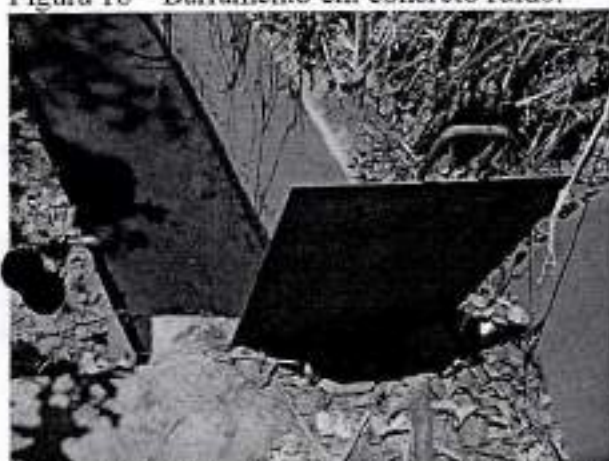
Figura 20 - Canal adjacente ao barramento ruído.

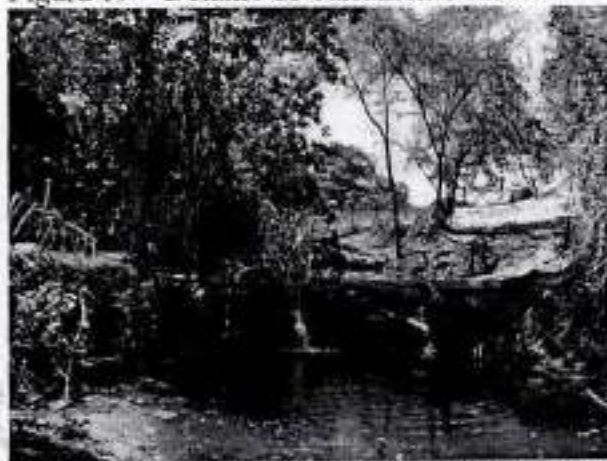
Figura 21 - Barramento do Bianco, vista frontal.

2 - O barramento em operação é o Barramento do Bianco. Ele foi construído artesanalmente em sacos de areia e madeira, não possuindo descarga de fundo (Figura 21) ou comportas laterais para desvio de água. Toda a operação nesse sentido é realizada por meio de acréscimo ou decréscimo da cota do vertedor (com tábuas), instalado nas proximidades da faixa direita do barramento. Segundo informado, não há um único responsável pela intervenção do curso d'água, bem como os beneficiados por ela. Não há outorga nem licença ambiental para este empreendimento.

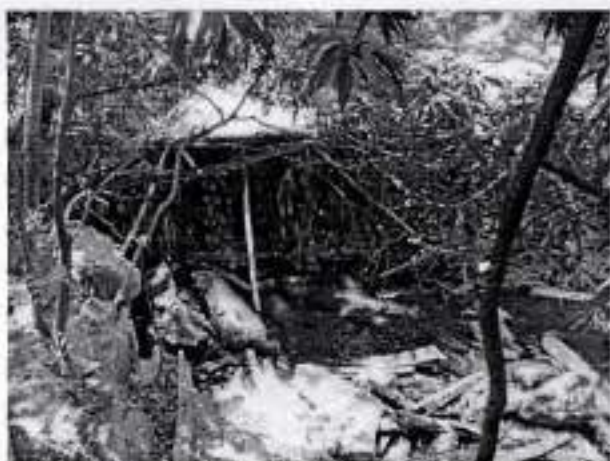
Figura 14 - Barramento Volta Grande, vista frontal.

O Barramento Volta Grande (Figura 14) foi construída artesanalmente em sacos de areia e madeira, não possuindo descarga de fundo ou comportas laterais para desvio de água. Toda a operação nesse sentido é realizada por meio de acréscimo ou decréscimo da cota dos vertedores (com tábuas), instalados nas proximidades das faixas direita e esquerda do barramento (Figuras 15 e 16). Segundo informado, não há um único responsável pela intervenção do curso d'água, bem como os beneficiados por ela. Não há outorga nem licença ambiental para este empreendimento.

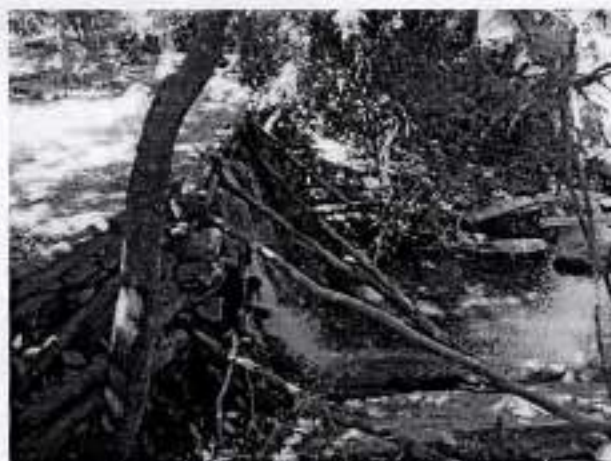
Figura 15 - Vertedores do barramento.

No momento da inspeção havia água passando, tanto pelos vertedores, quanto pelo canal adjacente a ele. O lago formado pelo barramento é de pequenas proporções (Figura 17).

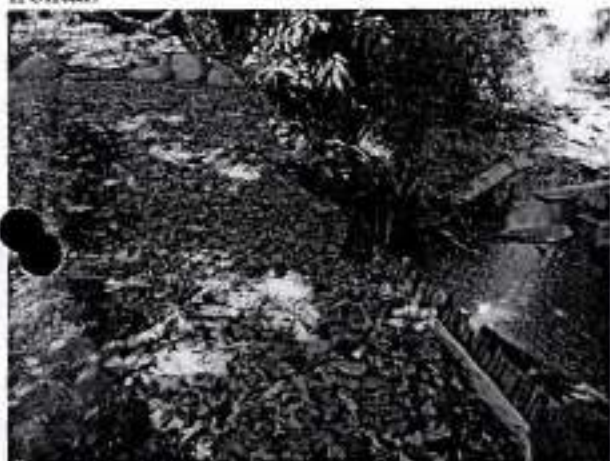
Figura 16 - Detalhe do acúmulo de água a montante do barramento.

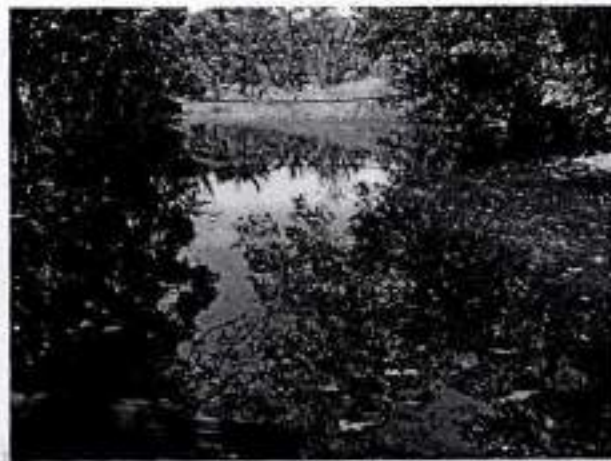
Figura 17 - Lago formado pelo barramento.

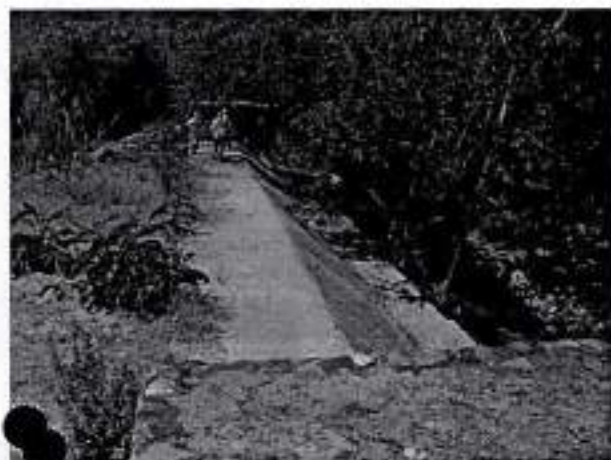
Figura 10 - Vertedouro do Barramento da Mata.

O Barramento da Mata (Figura 10) foi construído em concreto armado pela Prefeitura Municipal de Barreiras, segundo informações obtidas no local. Ao lado dele há dois canais, munidos de comportas em aço (Figura 11), pelas quais há o desvio da água do ribeiro. A água que chegava ao barramento, no momento da inspeção, não era suficiente para vencê-lo, já que boa parte dela escoava pelos canais adjacentes. Foi informado inclusive que no passado houve um rebaixamento das cotas dos canais adjacentes a fim de derivar

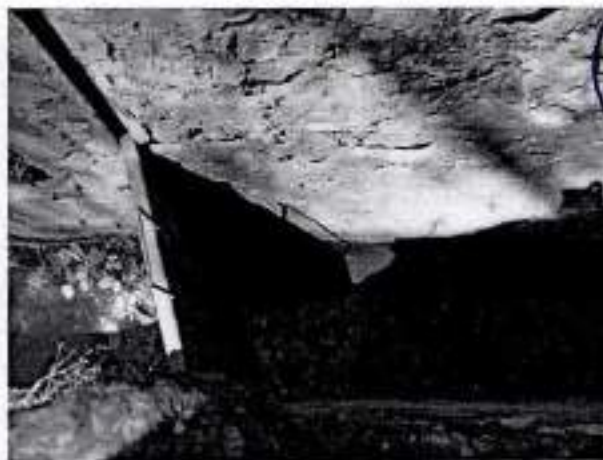
Figura 11 - Comporta metálica de canal adjacente ao barramento.

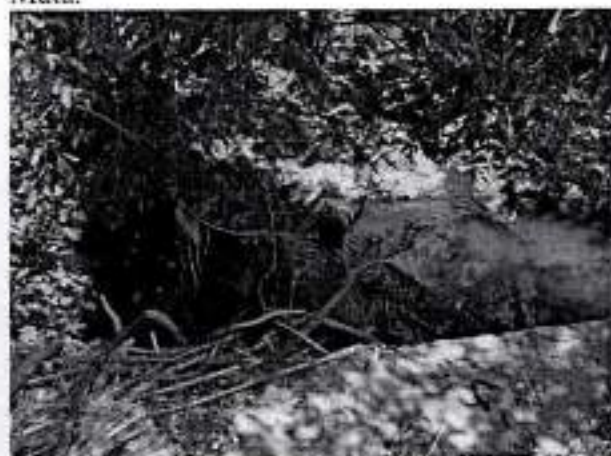
uma maior vazão de água. A exemplo do barramento anterior foram instalados tubos "by-pass" para a passagem de água para jusante (Figura 12). A descarga de fundo não se encontrava em operação.

Figura 12 - Ribeirão Boa Sorte a jusante do barramento.

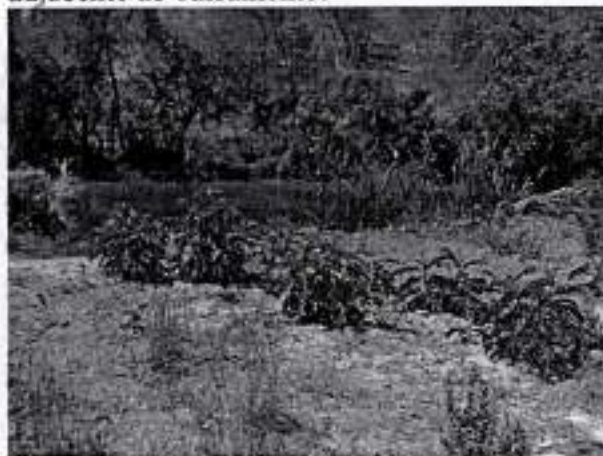
Apesar de ter sido realizado pelo poder público, não foram identificadas a outorga e nem a licença ambiental para este empreendimento. Segundo informado, tanto as comportas (de fundo e dos canais adjacentes) quanto o barramento nunca passaram por manutenção. Por esse motivo entende-se que há um grande volume de sedimentos acumulados a montante dele. Resta saber se está ou não dentro do valor especificado no seu projeto. O lago formado por esse barramento é pequeno, não alcançando mais que alguns metros (Figura 13).

Figura 13 - Lago formado pelo barramento.

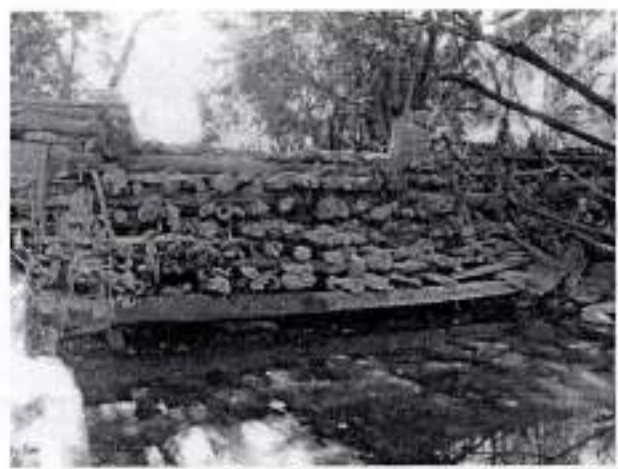
Figura 2 - Vista frontal do Barramento Brejo Novo.

A primeira vistoria ocorreu aos 10 (dez) dias do mês de setembro de 2015, um dia após a comunicação ao INEMA. Essa vistoria se ateve basicamente a tomar conhecimento do problema. Ela foi acompanhada pelo Sr. Joaquim. Inicialmente verificou-se o barramento denominado Represa Brejo Novo (Figura 2, Ponto 43), no qual observou-se que a partir desse ponto a água praticamente se extinguiu no Ribeiro Boa Sorte (Figura 3). Este barramento foi construído artesanalmente, sem obedecer a qualquer norma técnica. A água remanescente do barramento é a que o atravessava (algo inseguro para este tipo construção). No momento da vistoria o volume de água que chegava não era suficiente para proporcionar a elevação do seu nível a ponto de verter sobre o barramento. Essa situação indicava que o problema estava a montante.

O Ribeiro Boa Sorte, a jusante do barramento denominado Brejo Novo (Figuras 2 e 3), estava praticamente seco (Figuras 4 e 5), sendo que este ponto está a mais de 8 km de sua foz. A pouca água que chegava ao barramento não era suficiente para ultrapassá-lo, nem mesmo para seguir pelos canais adjacentes a ela. A alternativa encontrada por moradores foi a instalação de uma tubulação, formando uma espécie de "by-pass", para que menos uma parte da água seguisse para jusante do barramento. O lago formado por esse barramento é pequeno, não alcançando mais que alguns metros (Figura 6).

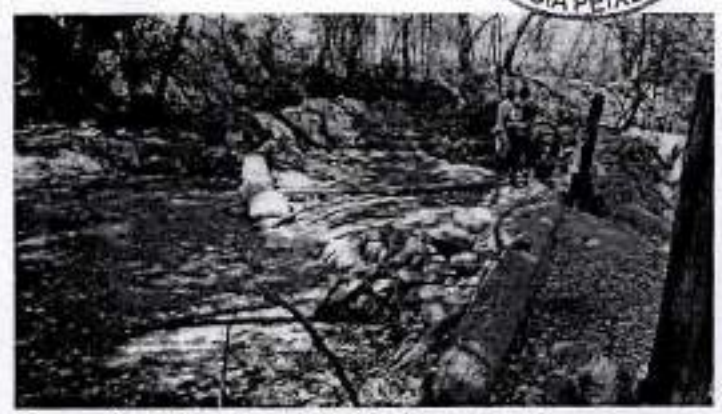
Figura 3 - Vista da soleira do barramento.

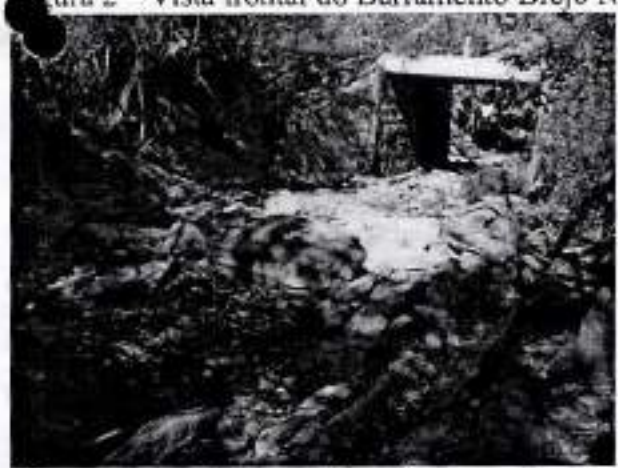
Figura 4 - Ribeiro Boa Sorte a jusante do barramento.

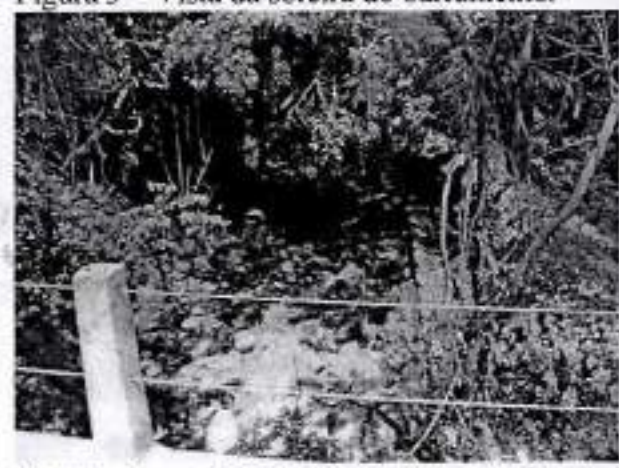
Figura 5 - Ribeiro boa sorte após a Estação Fluviométrica 46555000.

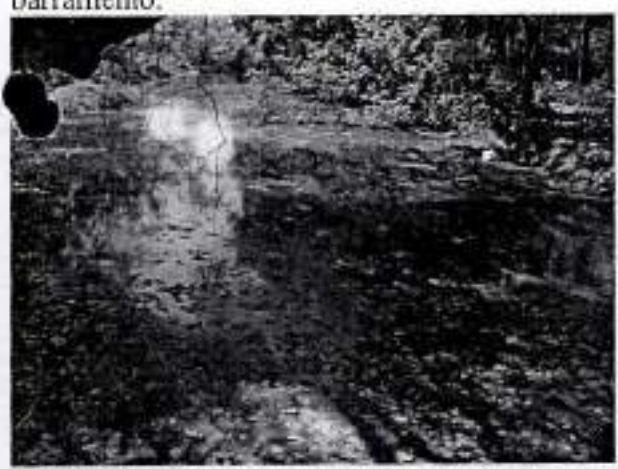
Figura 6 - Lago formado pelo acúmulo de água devido ao Barramento Brejo Novo.

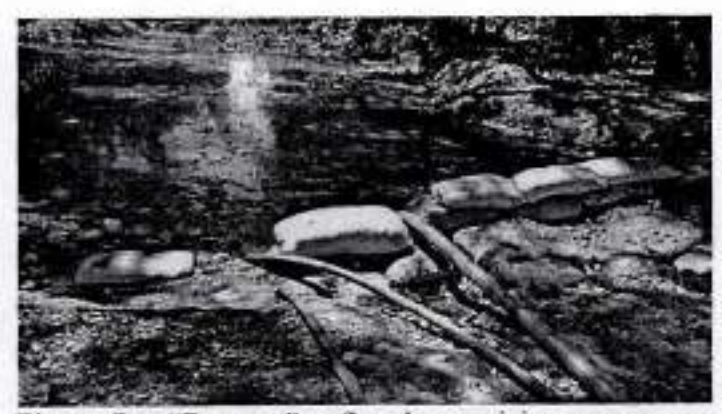
Figura 7 - "By-pass" a fim de propiciar a passagem da água para jusante do curso d'água em questão.

O barramento Brejo Novo foi construído artesanalmente em argila e madeira, não possuindo descarga de fundo (Figura 7) ou comportas laterais para desvio de água. Toda a operação nesse sentido é realizada por meio de sacos de areia. Segundo informado, não há um único responsável pela intervenção do curso d'água, bem como os beneficiados por ela. Não há outorga nem licença ambiental para este empreendimento.

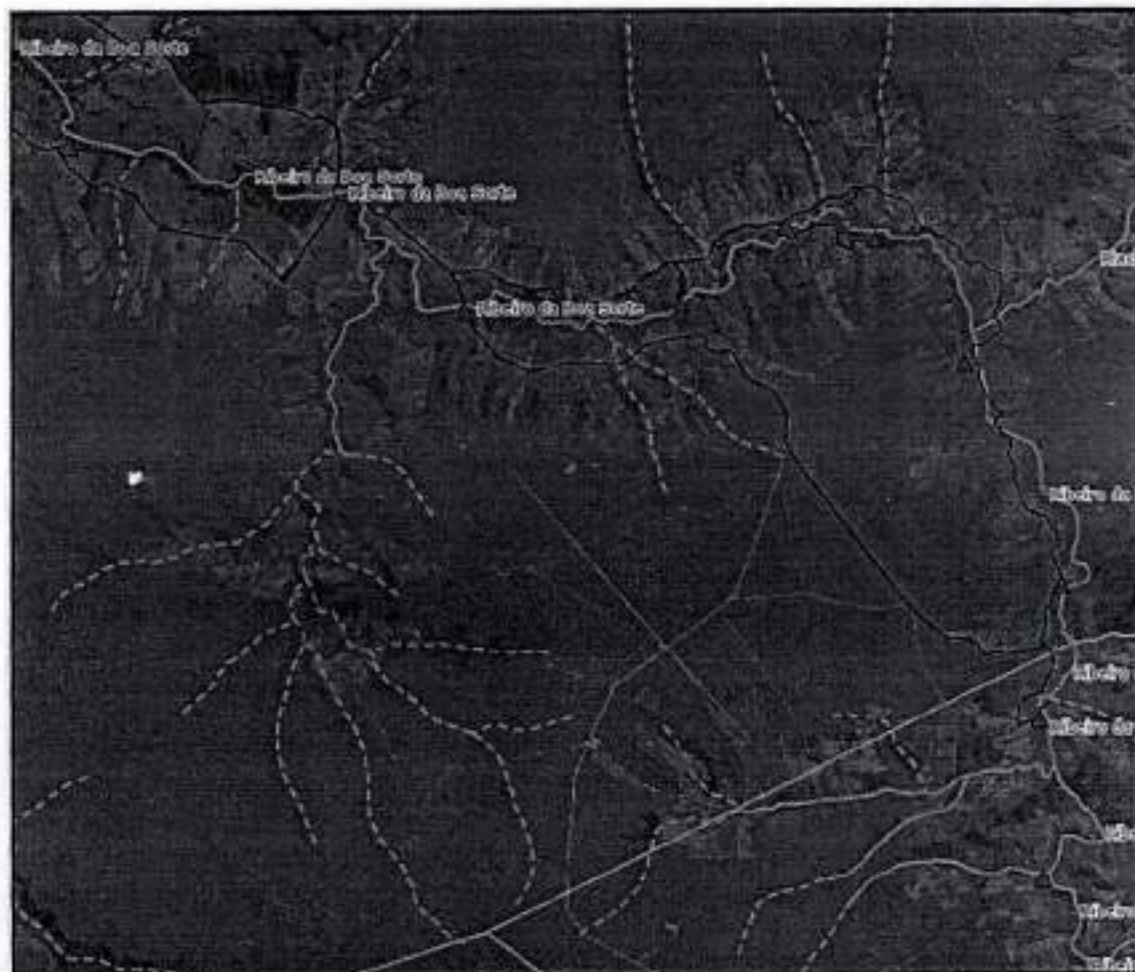
Figura 1 – Imagem do percurso percorrido e pontos de interesse.

Diante da complexidade do conflito e a extensão do curso d'água a ser averiguada, foram realizadas 03 (três) vistorias em campo. Ao longo delas foram registradas as fotografias e os pontos com o auxílio do GPS. A Figura 1 apresenta os pontos de interesse e o percurso percorrido. A Tabela 1 traz a descrição dos pontos.
