TERMO DE ABERTURA DE PROCESSO
PROCEDIMENTO DE ABERTURA DE CONFLITO DE USO Nº 01/2019
VOLUME I

O Comitê da Bacia Hidrográfica do Rio Grande, situada na região Oeste da Bahia, vem por meio deste encaminhar o Relatório Técnico do Conflito de Recursos Hídricos na Bacia Hidrográfica do Rio Boa Sorte, elaborado pelo grupo de trabalho criado para o devido fins.

Conflito de Recursos Hídricos na Bacia Hidrográfica do Rio Boa Sorte Sub-bacia do Rio Grande, no Município de Barreiras e Catolândia.

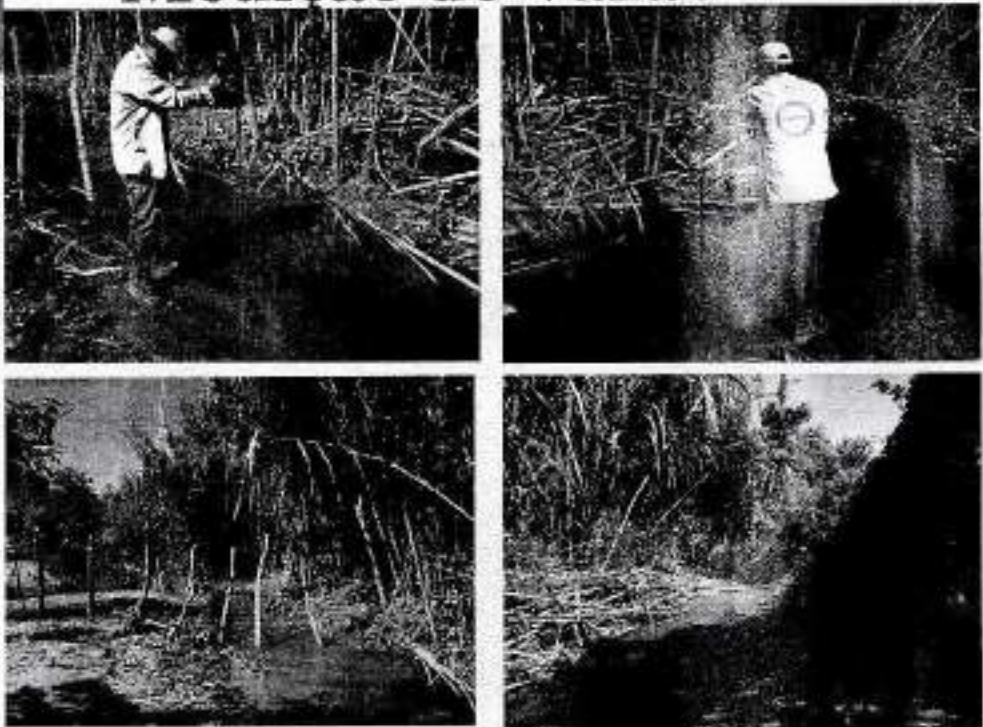
- Medição de Vazão a Jusante da Barragem do Bezerro, com objetivo de conhecer a vazão que está saindo da Barragem.
- A medição da vazão a jusante da barragem realizada no dia 12 de agosto de 2019, foi de 0.0227 m/s³.
- Totalizando uma vazão média de 81,72 m/h³ (81.7200 litros de água por hora)
- A medição da vazão nocanal da barragem realizada no dia 12 de agosto de 2019, foi de 0.0125 m/s³.
- Totalizando uma vazão média de 45 m/h³ (45.000 litros de água por hora).

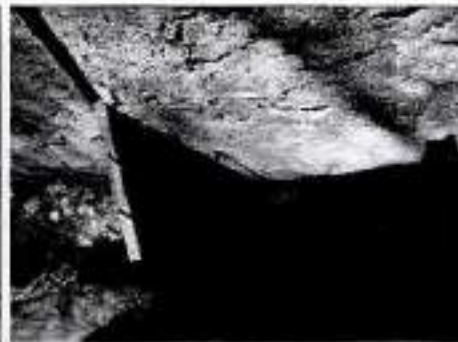
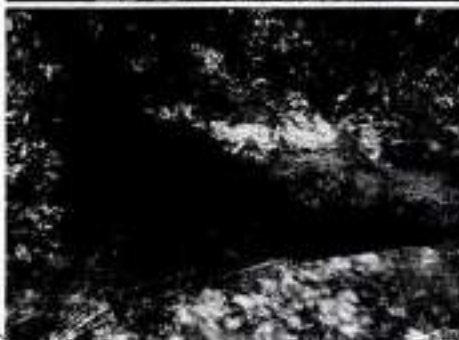
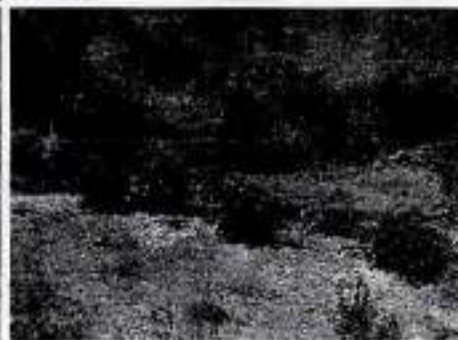
- Barramento da Mata

• Construído em concreto armado pela Prefeitura Municipal de Barreiras

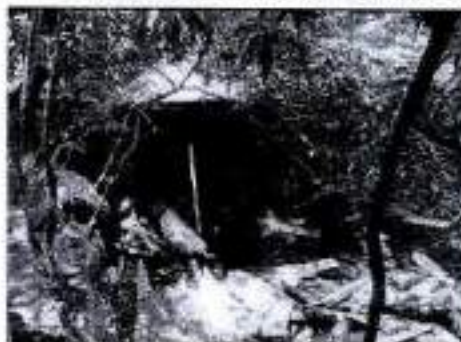
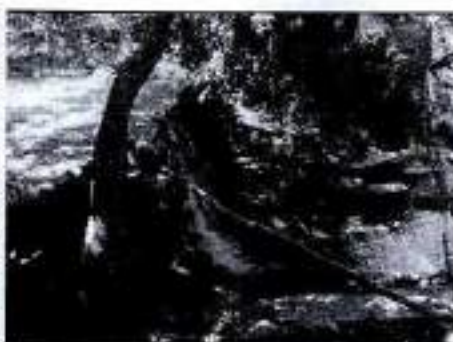
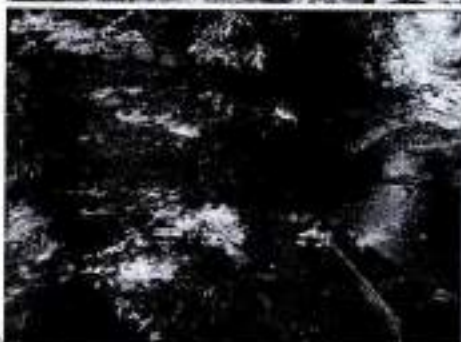
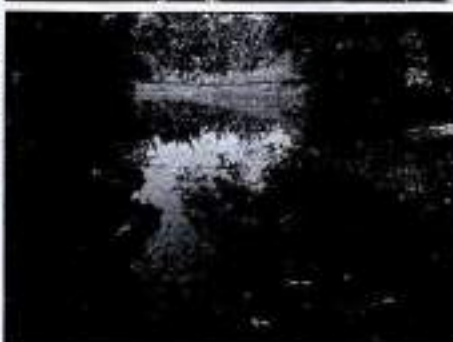
- Barramento Volta Grande

- Construída artesanalmente em sacos de areia e madeira

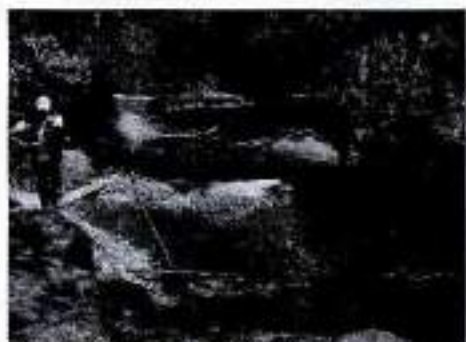
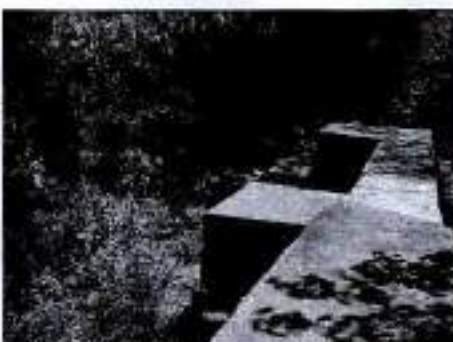
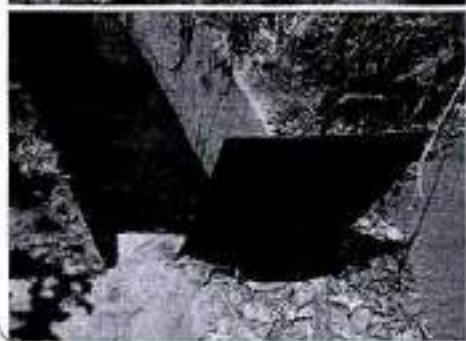
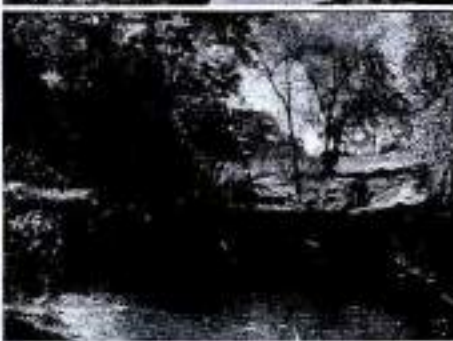
- Barramento do Bianco

- Há um barramento ruído, construído em concreto pela Prefeitura Municipal de Barreiras, não cumprindo mais a sua finalidade.

- Diante disso foi refeita uma barragem artesanal.

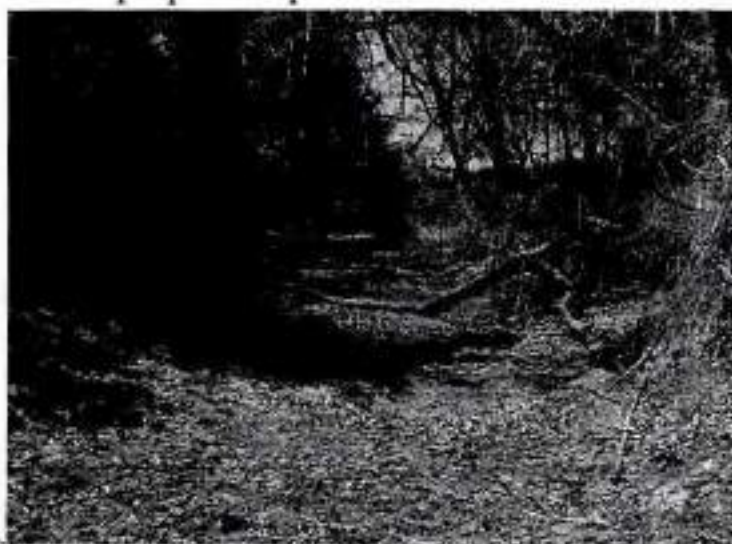
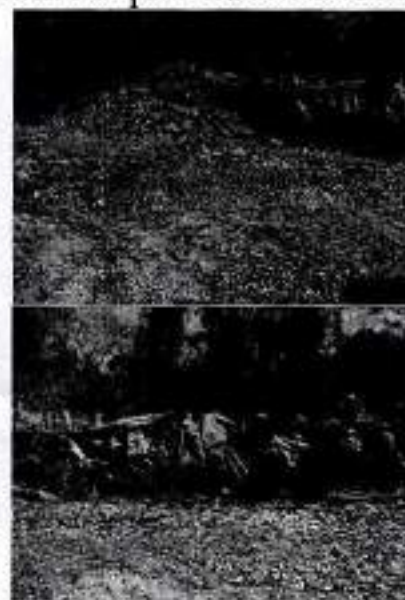
- Os canais foram construídos artesanalmente e devido à falta de sua impermeabilização, grande parte da água derivada se perde no caminho, seja por infiltração, seja por evaporação. Dessa maneira, é necessária uma derivação de uma vazão considerável no início do sistema, para que chegue água satisfatoriamente no fim dele.
- O somatório das derivações via canais ao longo do ribeiro resultou na completa falta de água no seu leito a partir de determinado trecho, causando efetiva degradação ambiental.

- Essa situação resultou na ocorrência de danos ambientais gravíssimos ao curso d'água Ribeiro Boa Sorte, transformando parte do seu leito do tipo perene para intermitente.

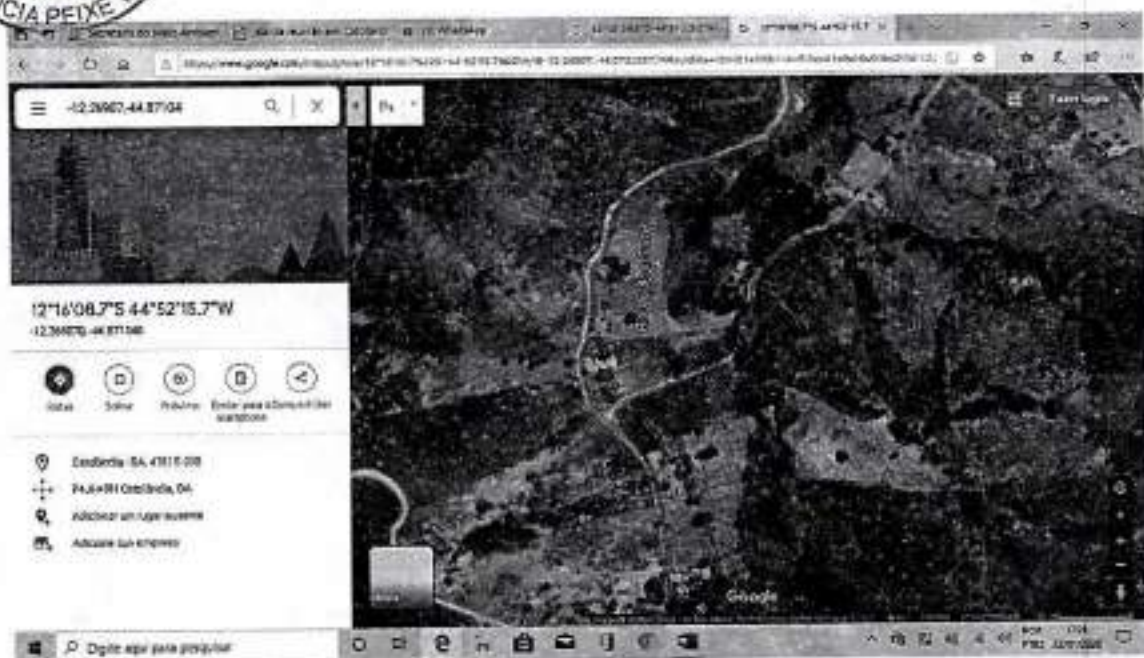
A barragem apresentava-se vertendo água a jusante, com volume visivelmente semelhante ao anterior, não foi visualizado o indicador de presença de esgoto doméstico, conforme imagens.

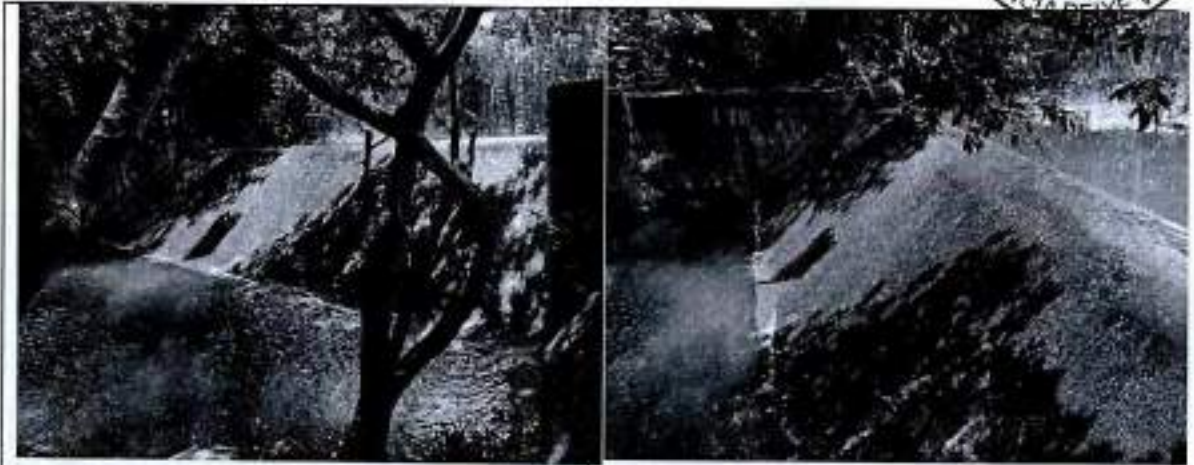
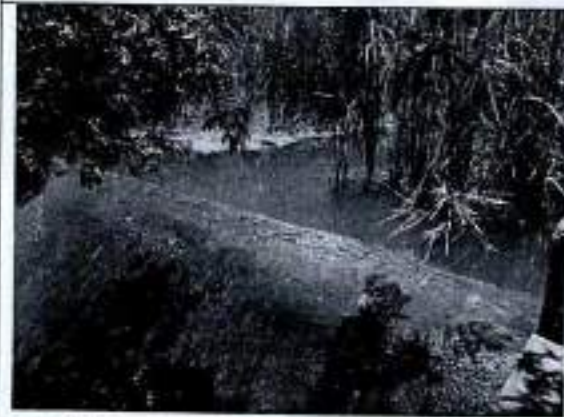
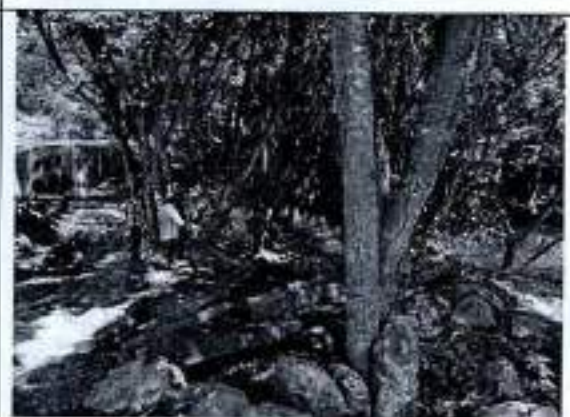
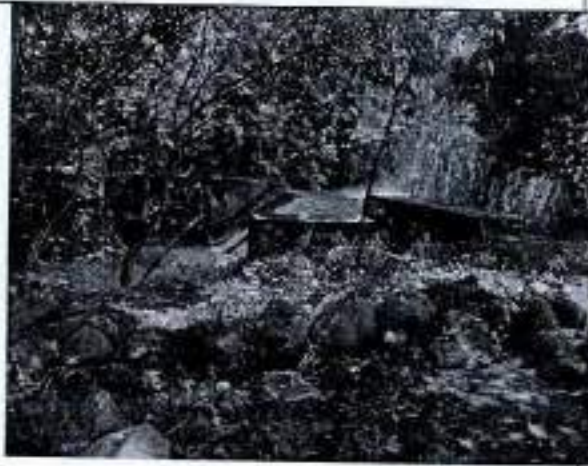
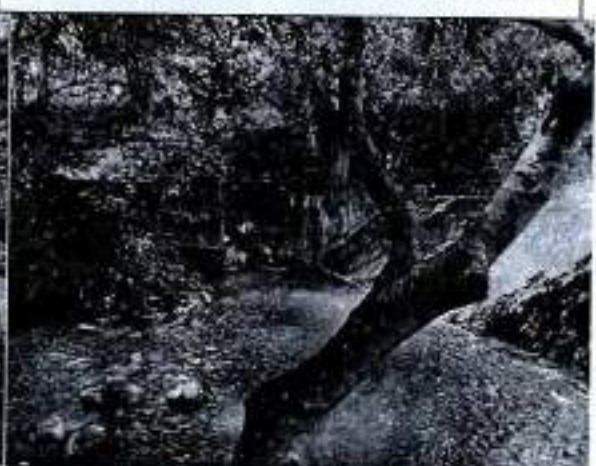
Não foi visualizado escassez hídrica ou algum indicador de uma possível demanda maior que a oferta hídrica. Apenas uma diminuição visível de vazão defluente.

A Terceira barragem a ser visitada foi a do Fazenda Brejinho, conforme demonstra as fotos abaixo:

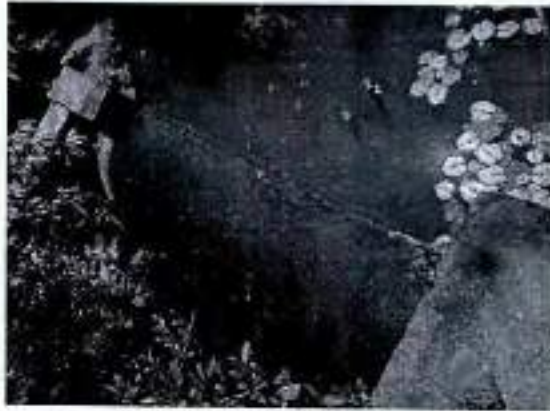
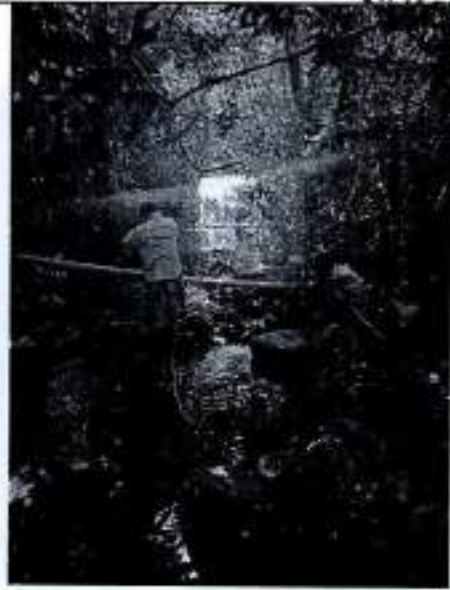
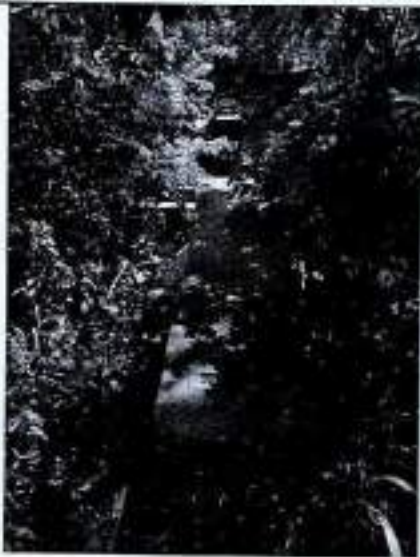
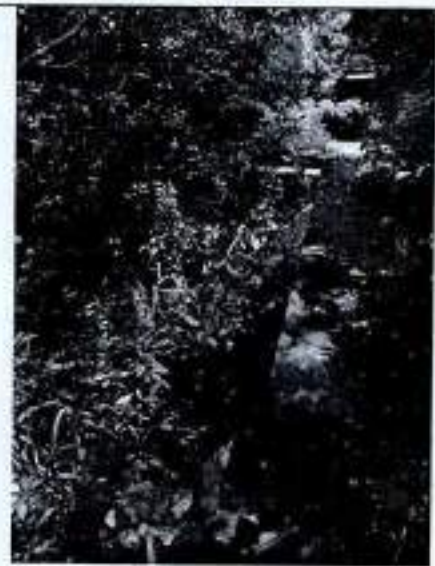
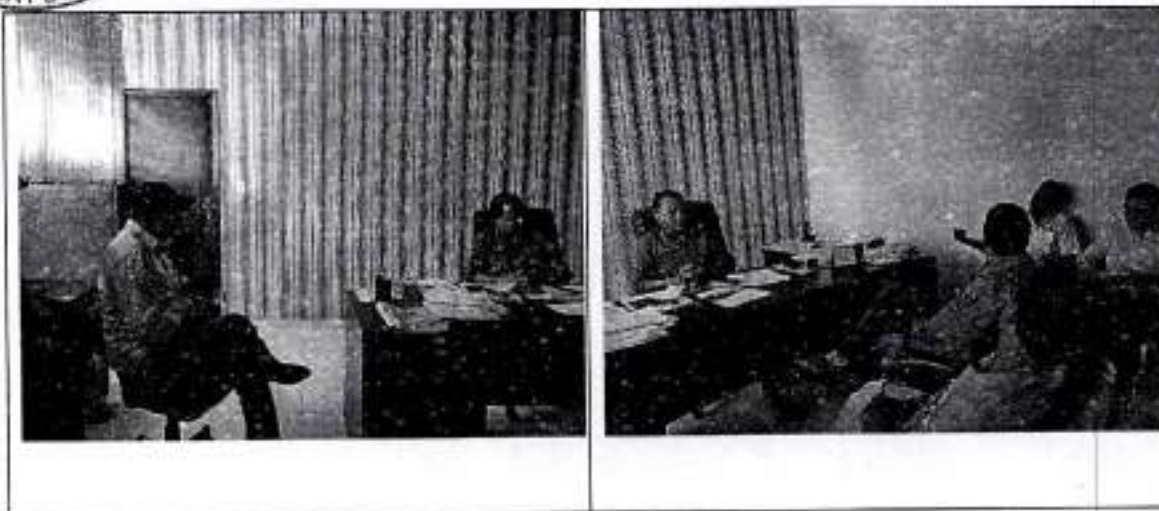
A segunda barragem a ser visitada foi a do Povoado da Barriguda conforme demonstra as fotos abaixo:

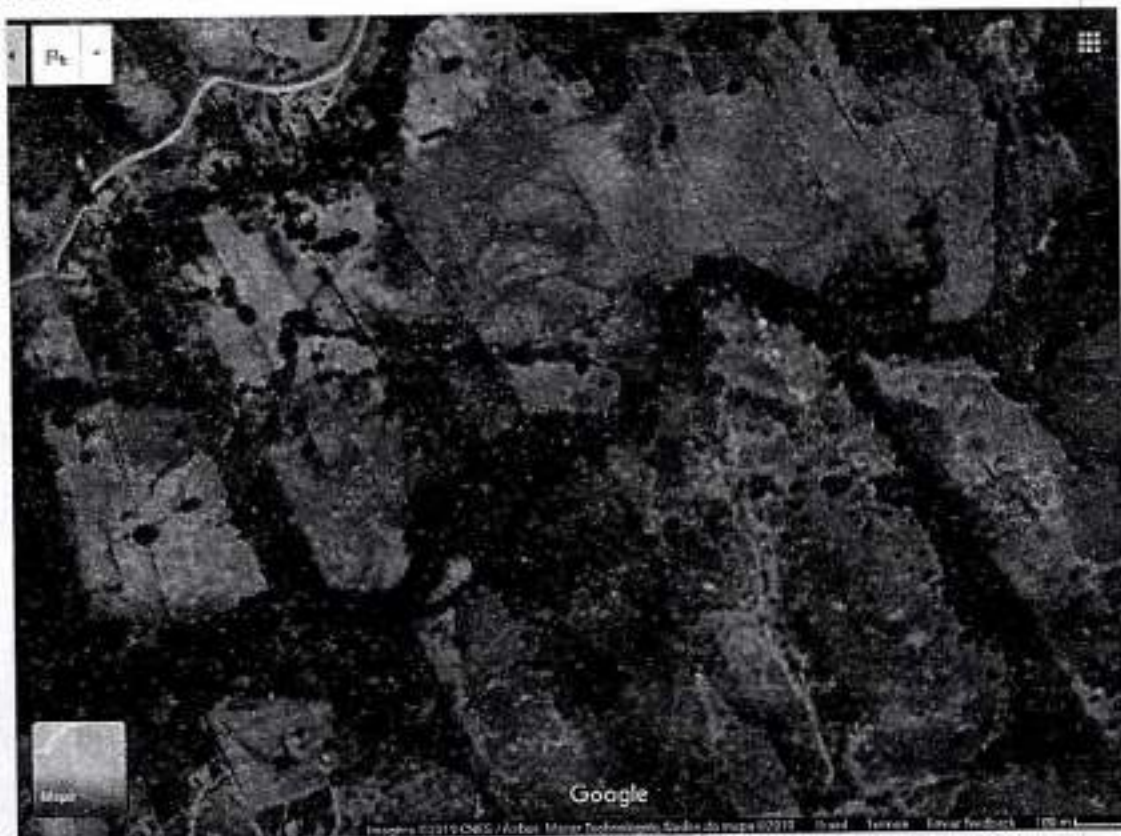
Ponto 04 – 12°13.6020'S 44°54.4340'W

O quarto local visitado foi a barragem Bom Jesus II que segundo informações colhidas no local foi construída pela Codevasf – Companhia de Desenvolvimento dos Vales do São Francisco e Parnaíba. Abaixo fotos do local. Observa-se que não há defluência de água neste ponto indicando uma escassez de água a jusante da barragem, já que não há passagem de água para seguir rio abaixo. A partir deste ponto está visível o conflito por falta d'água.

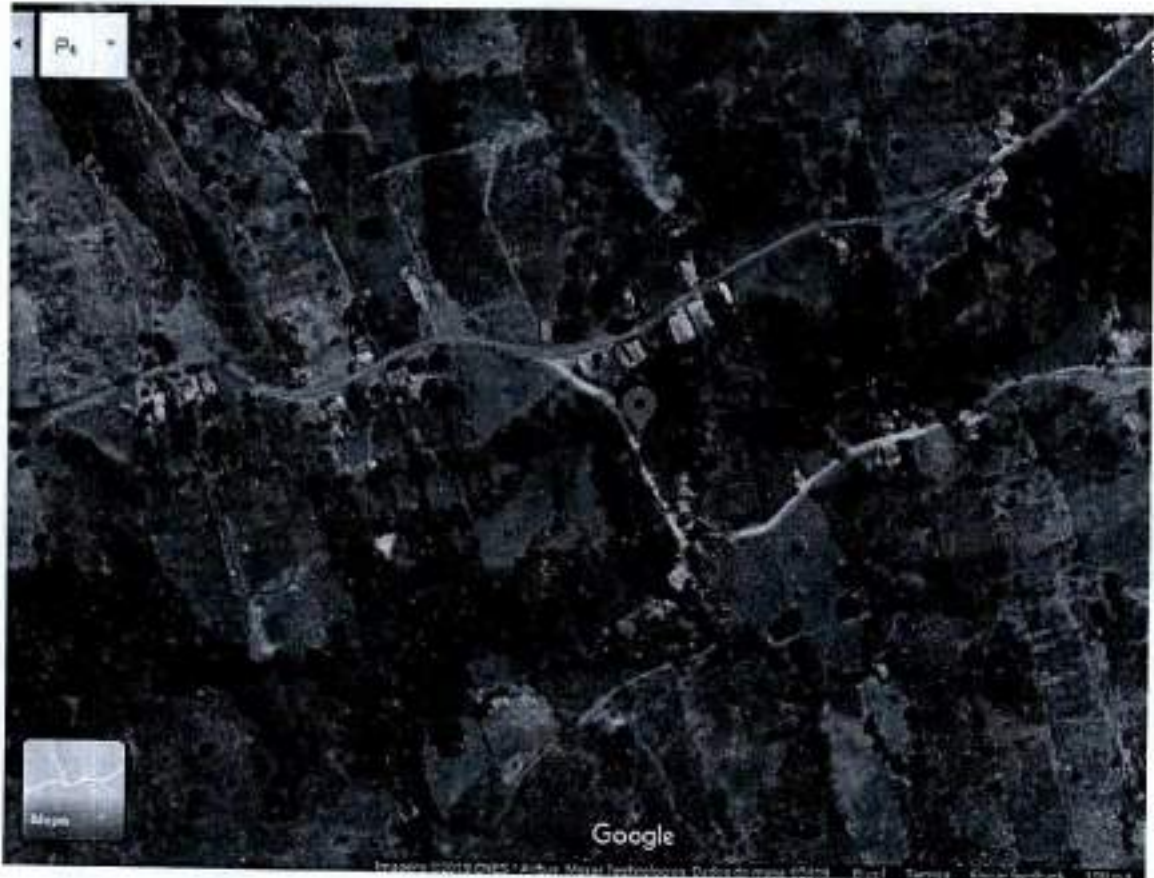
Ponto 03 – 12°13.1690'S 44°53.8090'W

O terceiro local visitado foi a Barragem do Moisés construída pelos moradores locais de forma artesanal conforme fotos abaixo.

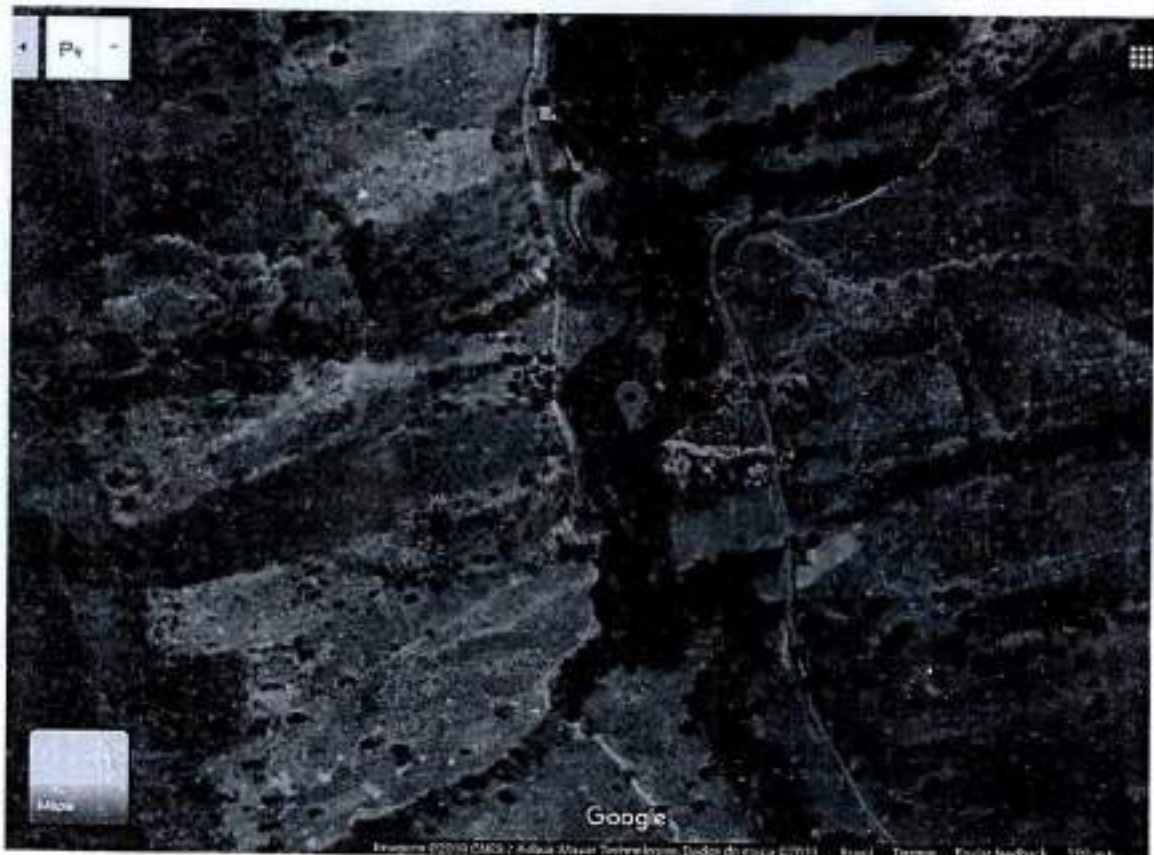
Ponto 02 - 12°13.9720'S 44°52.7020'W

O segundo local visitado foi a BARRAGEM CLARO XAVIER DE LIMA, construída pela Prefeitura Municipal de Barreiras conforme demonstrado na foto abaixo da placa de inauguração. Identificamos claramente que a barragem sofre com falta de manutenção, seja pelo poder público, seja pelos usuários locais.

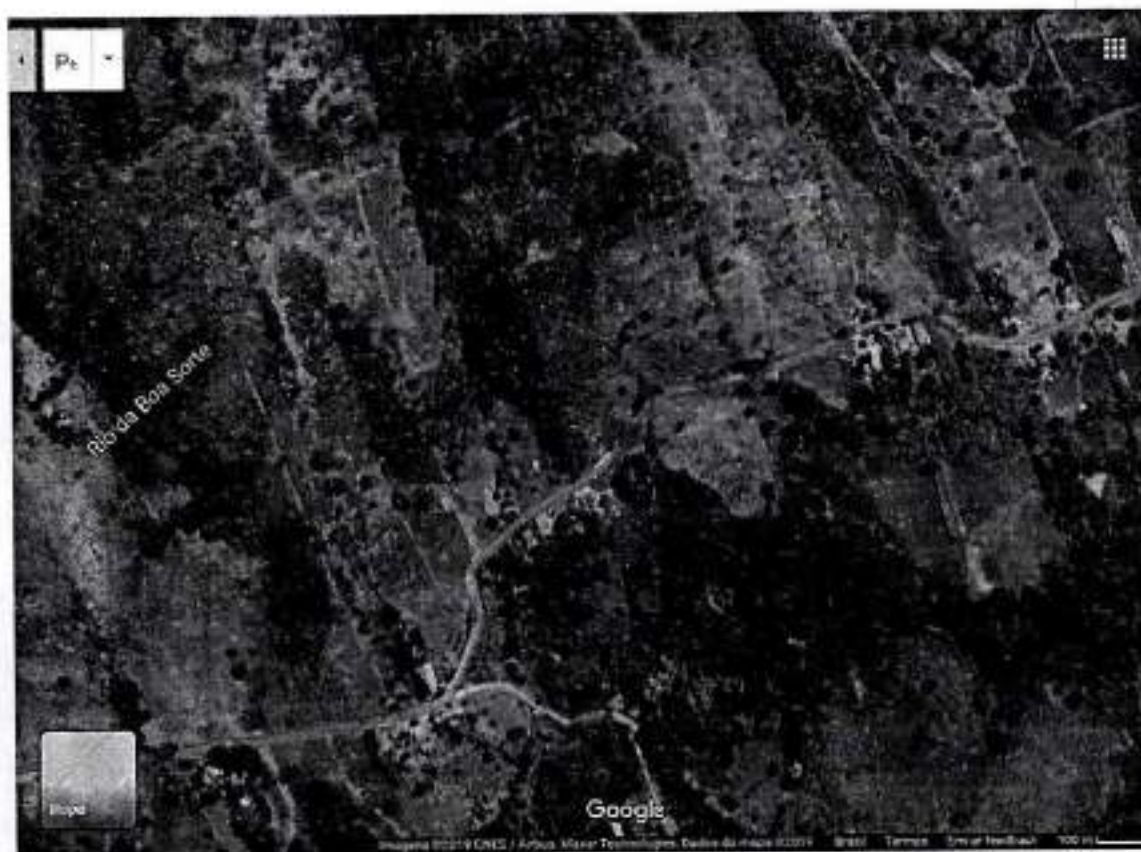
Ponto 01 – 12°13.1910"S e 44°54.1690"W

O primeiro local a ser visitado consideramos ponto 01, conforme foto de satélite abaixo. Observamos que o método utilizado para irrigação nesse local consiste na distribuição de água através de pequenos canais (sulcos), método em desuso na irrigação moderna por conta da baixa eficiência.

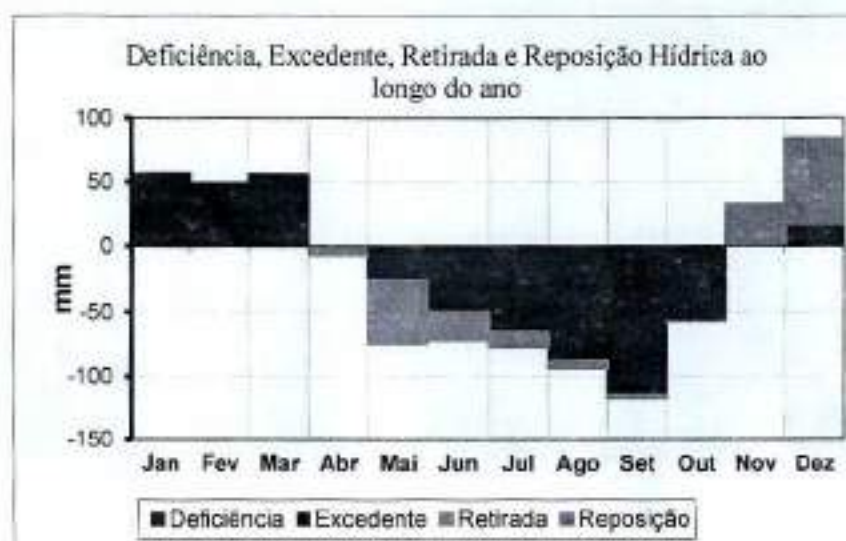
No início do período úmido, após as chuvas superarem a demanda de evapotranspiração, ou seja, a ETP, tornando essa, igual à evapotranspiração real, os saldos são empregados na reposição da água ao solo (figura 8) até que esse atinja sua capacidade máxima de armazenamento de água, quando então aparece excedente hídrico. A época de recarga do solo foi observada nos meses de novembro e dezembro.

Figura 8: Extrato do balanço hídrico normal mensal, para o período de 2003 a 2019.

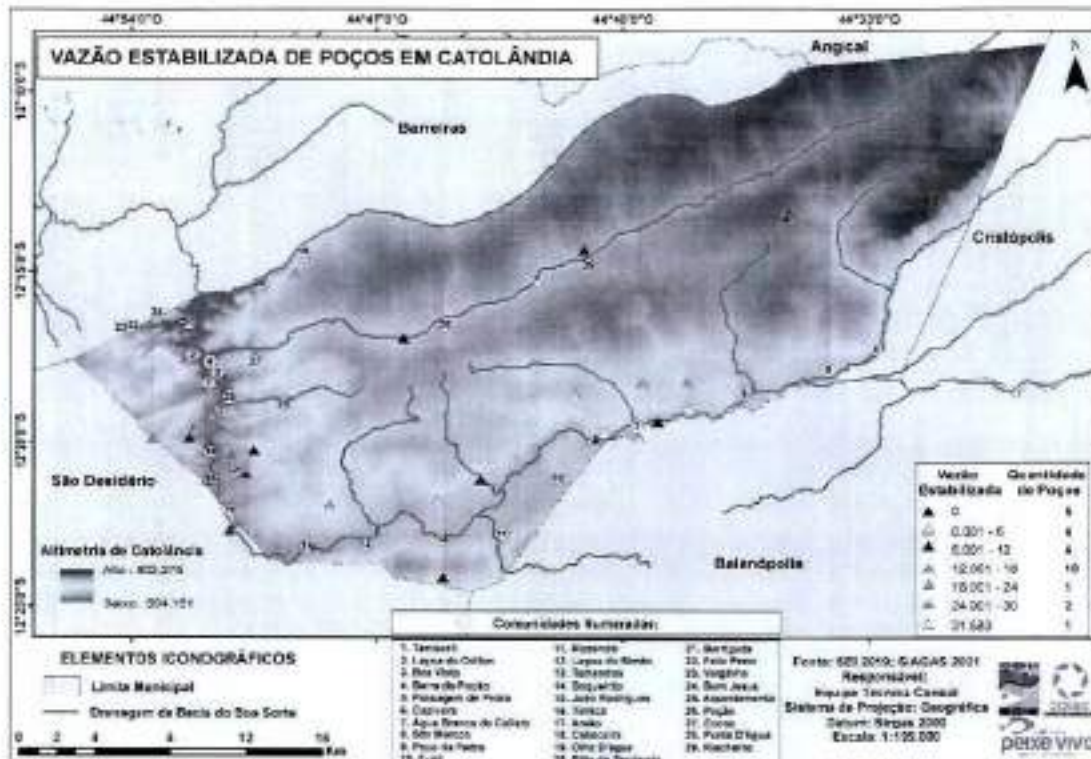
Mapa de vazão estabilizada dos poços de Catolândia sobreposto a altimetria.

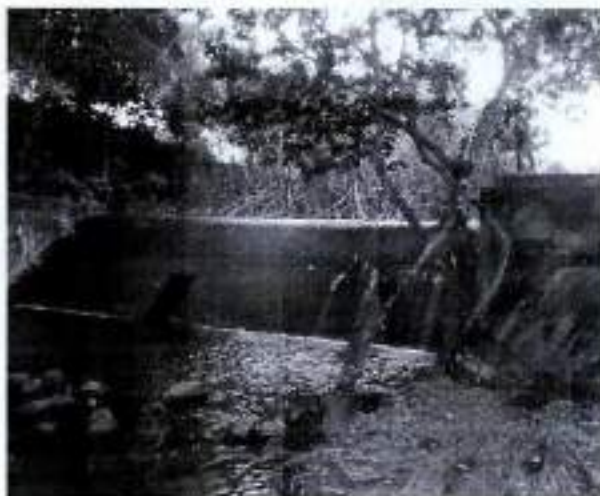
Há uma barragem que ainda continha água no período das entrevistas final de maio e junho 2021.

Figura 67 - Barragem que ainda continha água no período das entrevistas final de maio e junho.

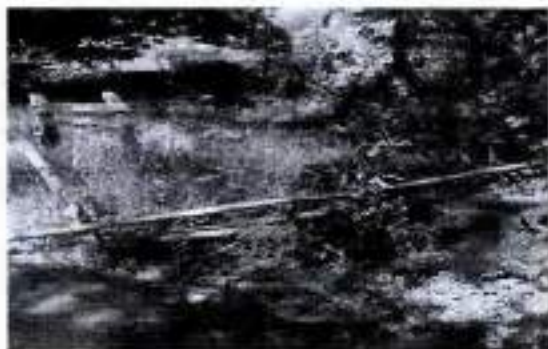
E encontramos derivações clandestinas de água que originaram a denúncia de conflito na área pela briga onde um morador que ficou conhecido como samurai decepou com facção o braço de um reclamante pelo uso da água. Atualmente nenhuma das famílias se encontra no local.

Figura 68 - Derivação Barragem seca na Barriguda.

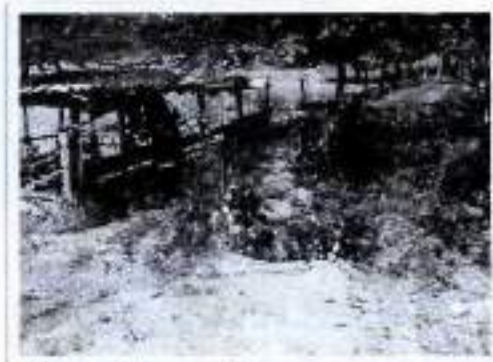
Figura 69 - Barragem seca na Barriguda

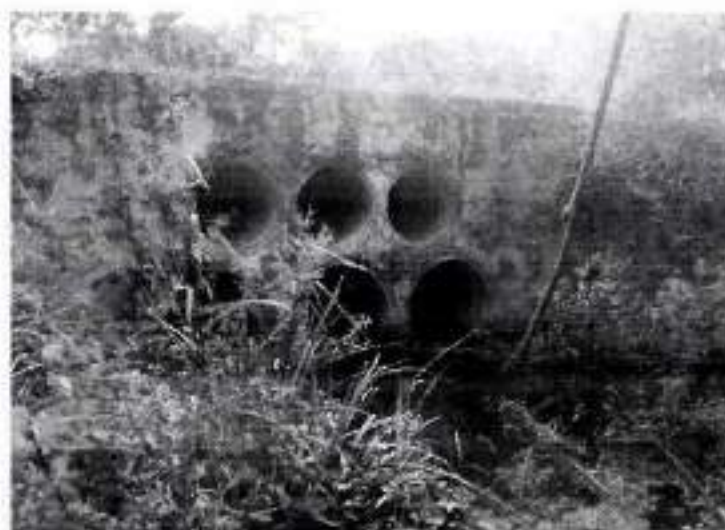
Figura 66 - Riacho de Barra do Poção quase seco por completo.

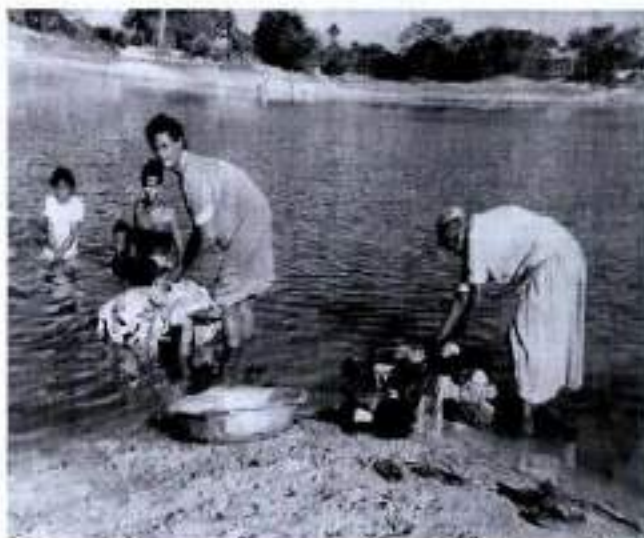
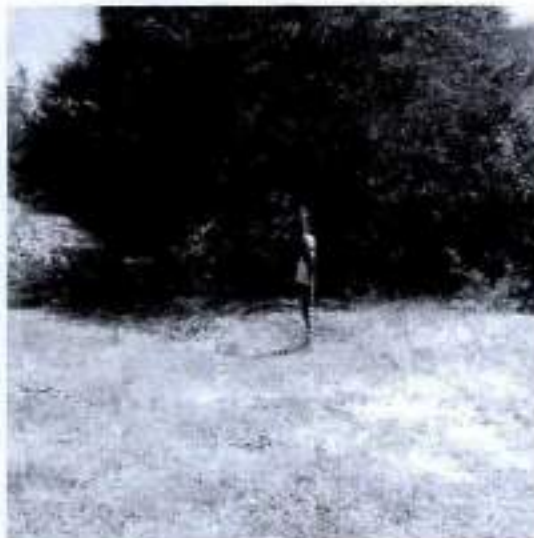
Figura 63: Imagem do poço há 20 anos.

Figura 64: Imagem do poço

Há relatos que os poços artesianos também estão secando e que o primeiro deles com 14 anos de idade já se encontra seco. Não localizamos qualquer controle municipal da existência desses poços embora algumas fazendas localizadas apresentem práticas de captação da água de nascentes e houveram relatos da existência de poços de alta vasão na fazenda do irmão de uma deputada federal conhecida na região, dado que não foi verificado.

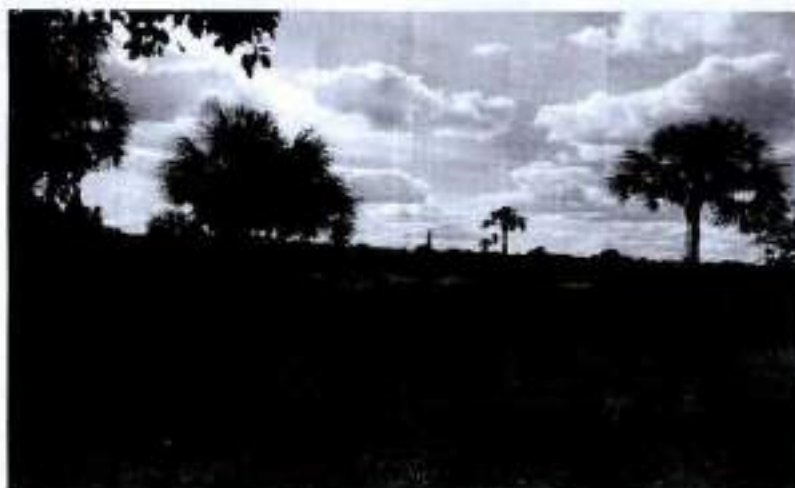
O drama hídrico provocado pelas barragens construídas primeiro com elevação do leito da estrada BA 242, que embora tenha deixado manilhas pra que a água transpusesse a estrada acabou permitindo que a barragem de Sergio Block que veio algum tempo depois com a intenção de criar uma passagem para o gado terminou permitindo ou incentivando a criação do desastre ecológico conhecido como Barragem do Gil. Hoje as duas barragens de encontram secas e abandonadas e são responsáveis pela manutenção da situação de penúria que todas as comunidades ao longo desse braço do Riacho Boa Sorte enfrentam atualmente.

Figura 60: Vista do buritizal resistente a jussante das barragens.

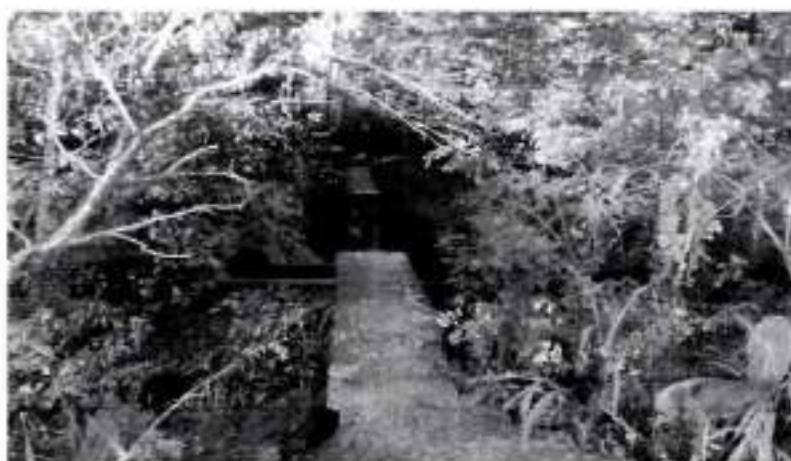
Figura 59 - Barragem no riacho sem nome na Lagoa do Odilon

O mesmo quadro se repete na Lagoa do Odilon – 2 onde nem relatos da lagoa que dá nome a comunidade foram localizados. Aqui a maior parte da comunidade vivem pequenos lotes de terra herdados e relatam que a barragem que existia no riacho que deixou de ser cuidado pela comunidade quando a água da embasa chegou nas torneiras. As águas vem sumindo a coisa de 30 anos e até uns 20 anos atrás ainda encontravam peixes como trairas, piaus, piabas e carás. Relatam que no passado tinham problemas com xistose e chagas e tem uma produção de subsistência hoje baseada em cana, banana, mandioca, milho. A produção de rapadura também foi abandonada e se minimizou ainda mais depois do advento da pandemia de Covid 19. São abastecidos por um velho poço da prefeitura e neste ponto as águas correm para a área da comunidade de Barriguda (21).

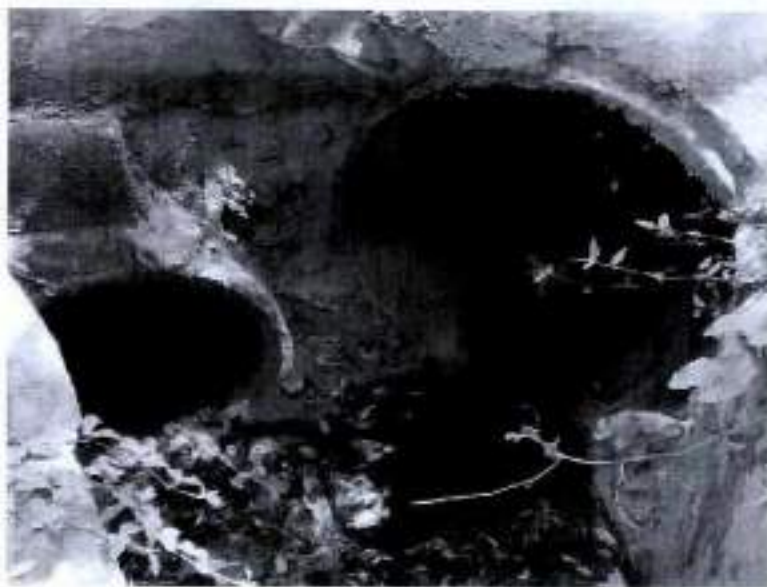
Figura 58 - Lançamento de esgoto no riacho.

Já na comunidade de Boa Vista (3), o riacho não secou completamente como nas demais localidades, porém teve seu volume reduzido em até um metro de profundidade. Além disso, o riacho vem recebendo o esgoto proveniente do sistema de macrodrenagem da cidade de Catolândia que não é tratado – figura 58.

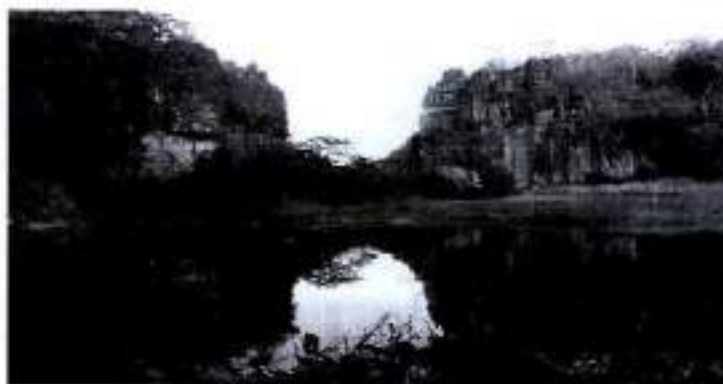
Figura 55 - Vista do paredão, por meio dele a água de João Rodrigues passa para a Tiririca e abastece a Lagoa Azul .

Existe na comunidade um “nascidoiro” em um paredão de pedras localizado na propriedade do Sr. Estácio que recebe água do riacho de João Rodrigues – figura 55, por meio de um sumidouro também localizado no paredão. Água passa pelo paredão e chega a Lagoa Azul, que de um lado pertence a Tiririca/Catolândia nas terras do Sr. Estacio e do outro lado já pertence ao Parque de São Desidério. Por se tratar de um local turístico e de importancia ambiental é extremamente necessario atentar a este abastecimento de água. Como dito no item anterior, durante a visita técnica em João Rodrigues na área do Sumidouro, pode-se observar o plantio irrigado de feijão que desvia água e que está causando o assoreando do córrego e da entrada do sumidouro que abastece a Lagoa Azul.

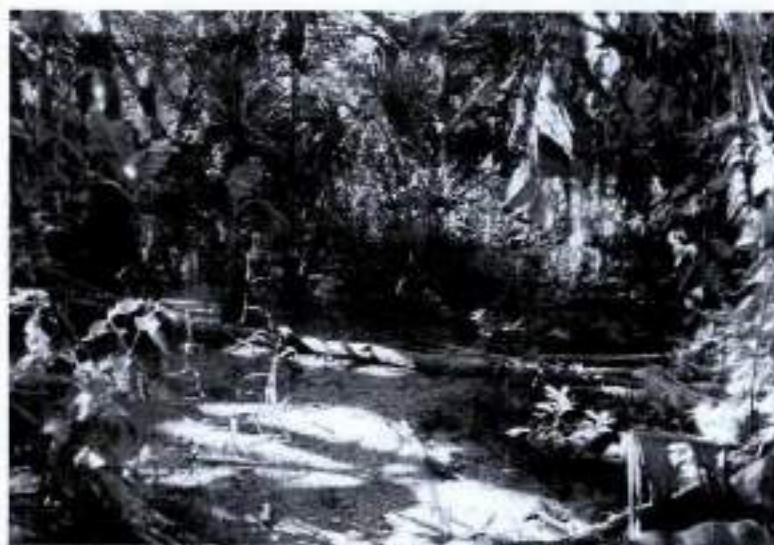
Após a comunidade de Tiririca a situação hídrica fica ainda mais comprometida, nas comunidades de Areão- 17 e Cabeceira – 18, o poço artesiano da prefeitura abastece uma comunidade envelhecida que parou de se envolver com seus destinos e deixou de cuidar do ribeirão quando a água da embasa chegou à coisa de 20 anos. Contam também com água do Rio do Nado através de bombeamento da prefeitura, mas desde que o brejo secou totalmente, coisa de 10 anos eles pararam de produzir e percebe-se que a desesperança tomou conta das comunidades, relatam que o fio de água que hoje ainda corre era poderoso no tempo das águas e alcançava o peito da pessoas que para atravessar o riachinho precisavam de pontes e cordas de apoio – figura 56.

Figura 56. Vista do riacho na Comunidade de Riachinho.

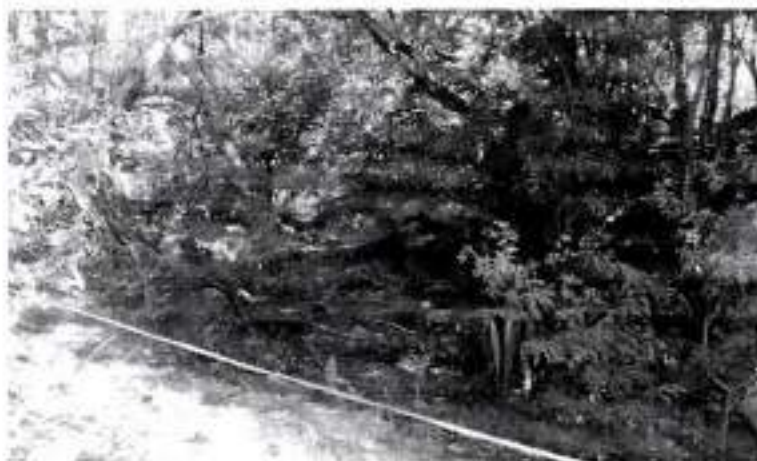
Figura 54 - Detalhe de derivação em riacho na Comunidade de Tiririca e que há muitos anos está seco

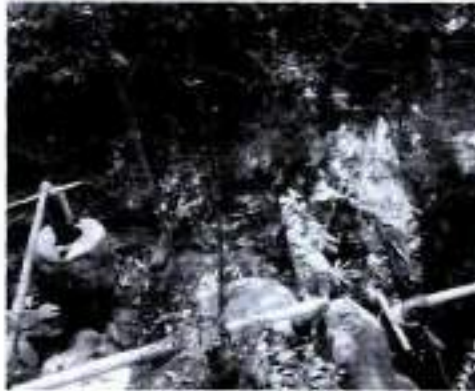
Figura 50: Detalhe da captação de água para o vado em João Rodrigues.

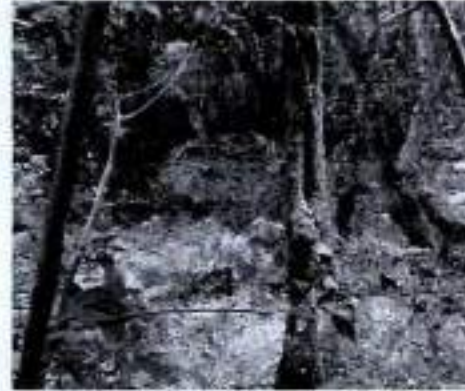
gado – figura 51. A comunidade é pequena e empobrecida, a grande maioria dos moradores em idade produtiva trabalham em Catolândia e apenas os idosos permanecem na comunidade com pouca ou nenhuma capacidade de produção. Relataram a existência de um sumidouro que não foi verificado. O local conhecido como Fervedouro – nome dado a nascente da Fazenda Carvalho apresentava profundidades de até 3 metros e hoje se encontra totalmente ressecado apenas com umidade no solo.

Figura 51 - Visão do leito seco do

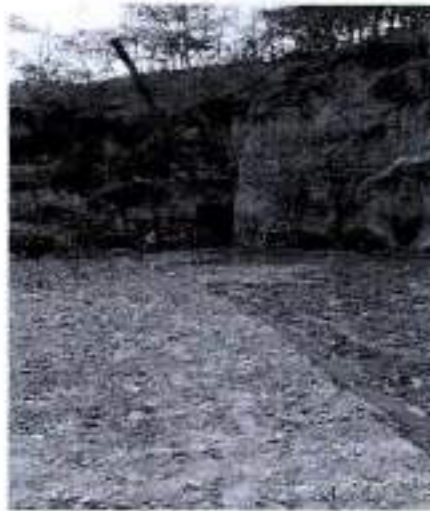
Figura 52: Detalhe da entrada do sumidouro na escadilha de pedras em

Em João Rodrigues existe um sumidouro em um paredão de pedras por onde a água entra e sai na Comunidade de Tiririca na propriedade de Sr. Estácio, em um local que faz divisa com a Lagoa Azul de São Desidério – Figura 52. Portanto, a Lagoa Azul recebe água vinda do Riacho que passa em João Rodrigues. É importante ressaltar que durante a visita técnica pode-se observar o uso inapropriado do solo com a preparação da área para o plantio irrigado de feijão – figura 53. Além do desvio do curso d'água do córrego para irrigação, a movimentação de terra está assoreando o córrego e levando areia e outros detritos para a entrada do sumidouro. Como consequência, poderá em um futuro próximo causar o entupimento do sumidouro e o não abastecimento da Lagoa Azul.

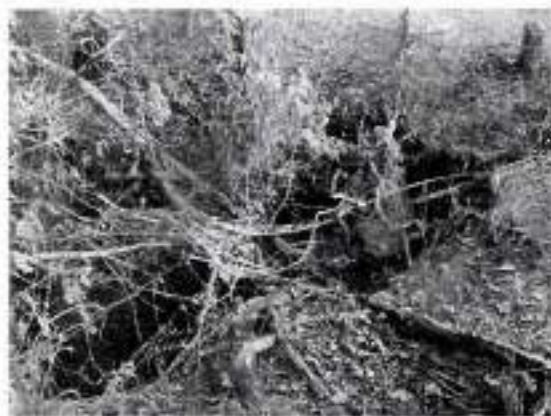
na comunidade localizado na propriedade do Sr. Rafael Rocha (divisa com a Comunidade de Mozondó) – figura 48 e 49.

Figura 48 - Sumidouro seco na comunidade de Lagoa do Simão.

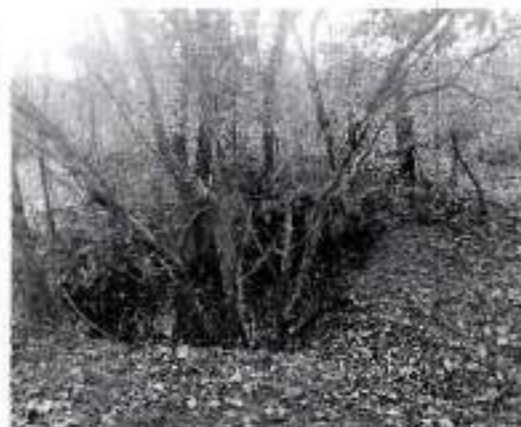
Figura 49 - Detalhe do colapso de parte do solo, demonstrando que existe no subsolo formações

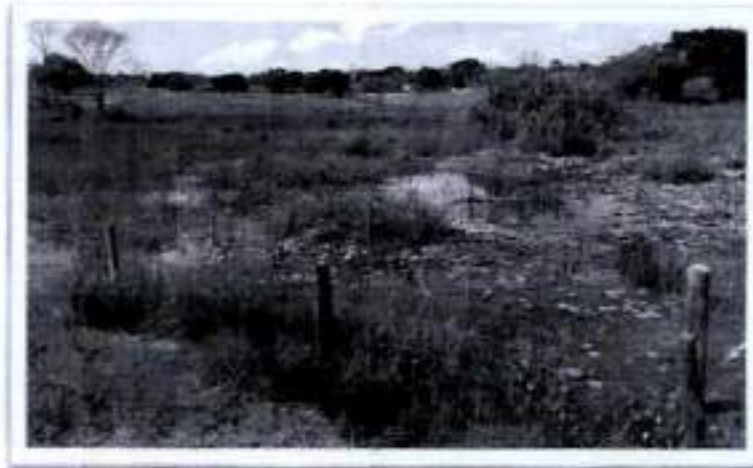
A comunidade tem duas barragens que estão no seio de Mozondó, que servem de ponte para os caminhos que interligam a comunidade e estão igualmente repletas da vegetação tabua, sendo que uma delas está ao lado da igreja – figura 47. Segundo relatos dos moradores mais antigos, antes da água da Embasa ser disponibilizada, a comunidade cuidava desses barramentos e limpava o excesso de vegetação. Observamos cultivos diversos: cana, mandioca, mamona praticamente até a beira desses cursos de água superficial ainda existentes.

Figura 47: Vista lateral e de cima da barragem na comunidade de Mozondó próxima a Igreja e quadra de esportes.

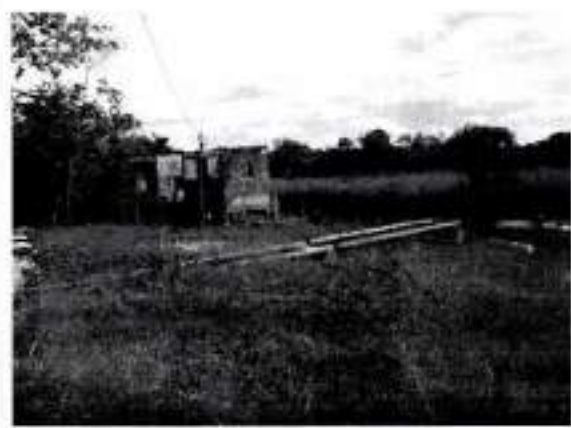
A comunidade é bem desenvolvida e conta com o abastecimento de água pela Embasa e por um reservatório da Prefeitura que bombeia água do Riacho Porto Alegre em um local com baixo grau de preservação ambiental ao lado da captação de água da Embasa – figuras 43 e 44. Porém, esta água encanada da prefeitura não consegue abastecer todas as casas no período da seca. A água captada pela Embasa é enviada para Estação de Tratamento localizada na comunidade de Buriti Cortado (pertencente ao município de Baianópolis) antes de ser distribuída a Comunidade de Mozondó – figuras 45 e 46.

Figura 43: Visão da área de captação de água no Rio Porto Alegre que abastece a comunidade de Mozondó.

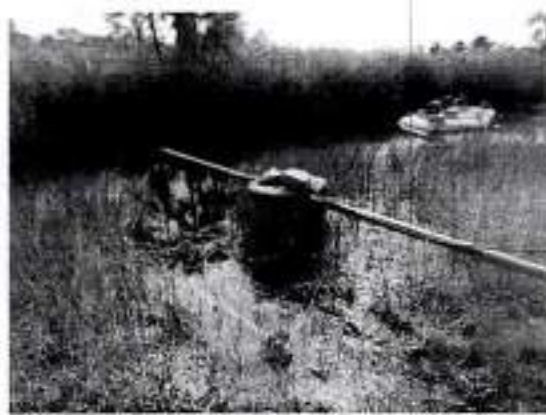
Figura 44: Detalhe das duas captações de água, a primeira feita pela Prefeitura de Catolândia e a segunda mais no meio do rio da Embasa.

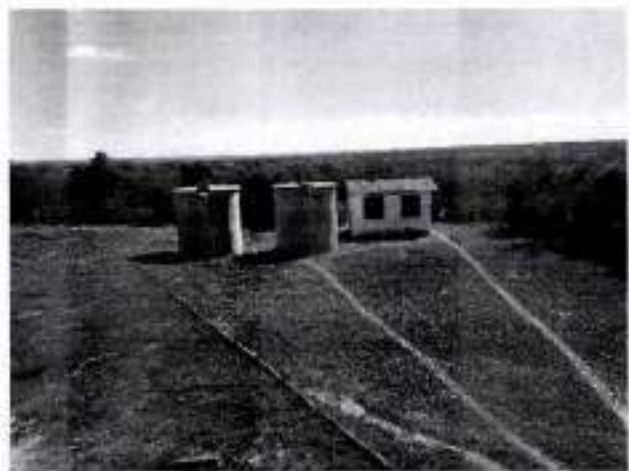
Figura 45: Visão da Estação de Tratamento de Água da Embasa.

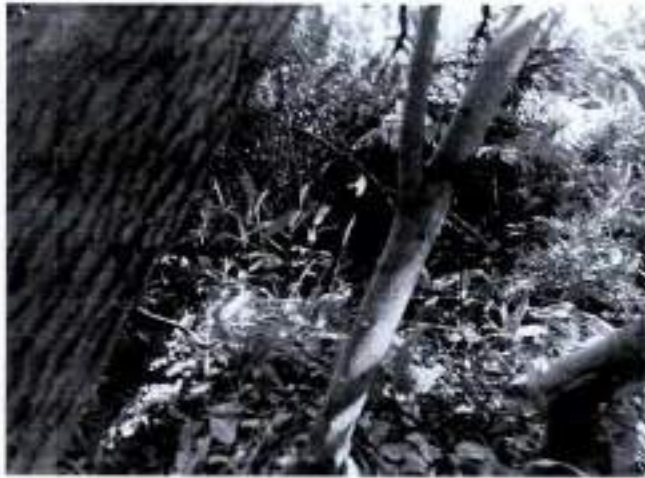
permanecendo na maior parte do ano apenas com umidade no solo o que permite o crescimento da vegetação natural – figuras 40 e 41.

Figura 40: Nascente cercada na Fazenda Agro Pi.

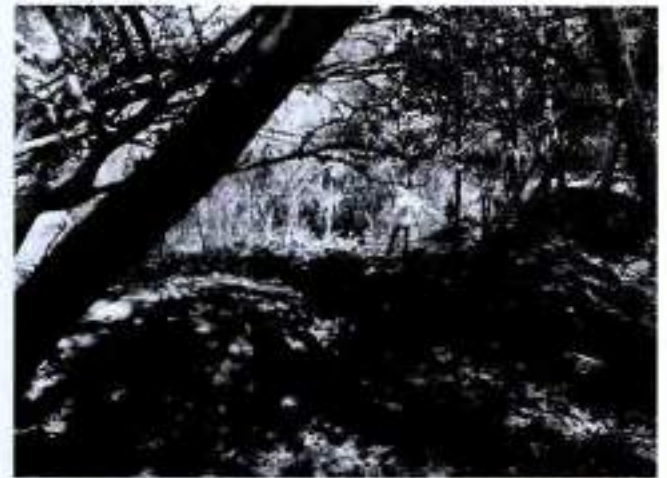
Figura 41: Nascente na Fazenda Agro Pi em Mozdô.

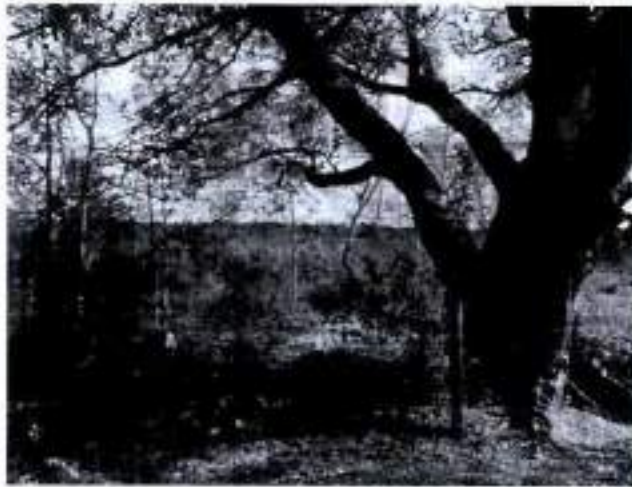
A terceira nascente, conhecida como “Minador do Ventura” também fica em propriedade particular do Sr. Minervino e D. Maria José, localizada debaixo de uma árvore (gameleira), figura 41 em frente a quadra da comunidade e a uma distância aproximada de 150 metros de um poço tubular que fornece água para diversas comunidades. Esta nascente ainda tem um volume considerado de água e tem grande potencial de recuperação, necessitando ser limpa e cercada para evitar o pisoteio do gado, figura 42.

Figura 41: Nascente ao lado da Gameleira na comunidade de Mozdô, conhecida como Minador do Ventura.
