TERMO DE ABERTURA DE PROCESSO
PROCEDIMENTO DE ABERTURA DE CONFLITO DE USO Nº 01/2019
VOLUME I

O Comitê da Bacia Hidrográfica do Rio Grande, situada na região Oeste da Bahia, vem por meio deste encaminhar o Relatório Técnico do Conflito de Recursos Hídricos na Bacia Hidrográfica do Rio Boa Sorte, elaborado pelo grupo de trabalho criado para o devido fins.

Conflito de Recursos Hídricos na Bacia Hidrográfica do Rio Boa Sorte Sub-bacia do Rio Grande, no Município de Barreiras e Catolândia.

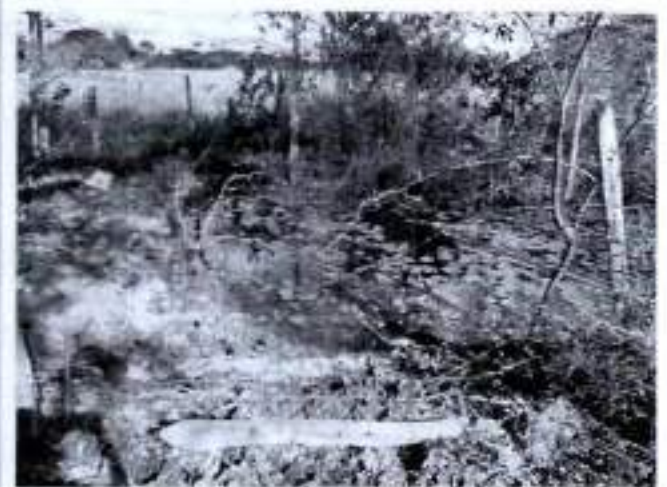
A terceira nascente, conhecida como “Minador do Ventura” também fica em propriedade particular do Sr. Minervino e D. Maria José, localizada debaixo de uma árvore (gameleira), figura 41 em frente a quadra da comunidade e a uma distância aproximada de 150 metros de um poço tubular que fornece água para diversas comunidades. Esta nascente ainda tem um volume considerado de água e tem grande potencial de recuperação, necessitando ser limpa e cercada para evitar o pisoteio do gado, figura 42.

Figura 42: Nascente com potencial de recuperação e sinais de pisoteio de gado.

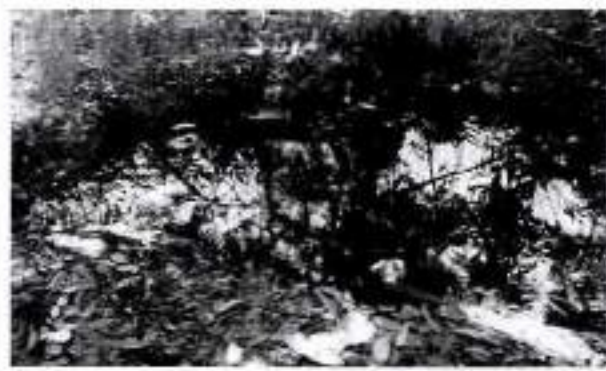
O riacho de Mozondó é alimentado por três nascentes todas localizadas na comunidade: uma nascente na Fazenda Barreiro, outra nascente na Fazenda Agro Pi e outra nascente chamada de "Minador do Ventura", localizado em frente a quadra de esportes e viveiro da comunidade. A nascente localizada na Fazenda Barreiro de propriedade do Sr. Antônio Oliveira tem a vegetação ao redor preservada e a área é toda cercada – figura 38, porém sua água é desviada para um pequeno tanque – figura 39. A água acumulada neste tanque é bombeada para um caixa d'água no alto da fazenda e distribuída por gravidade.

Figura 38: Nascente preservada e cercada na Fazenda Barreiro em Mozondó.

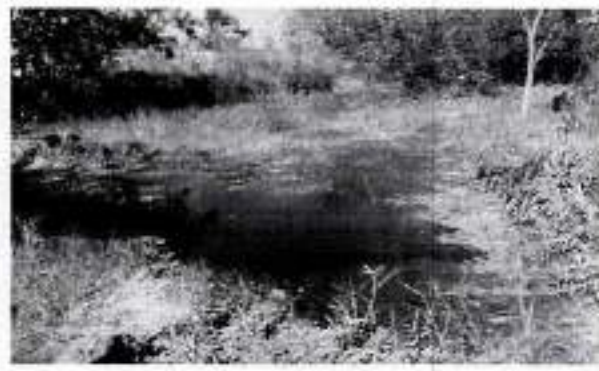
Figura 39: Visão da área do tanque que acumula água vinda da nascente na Fazenda Barreiro.

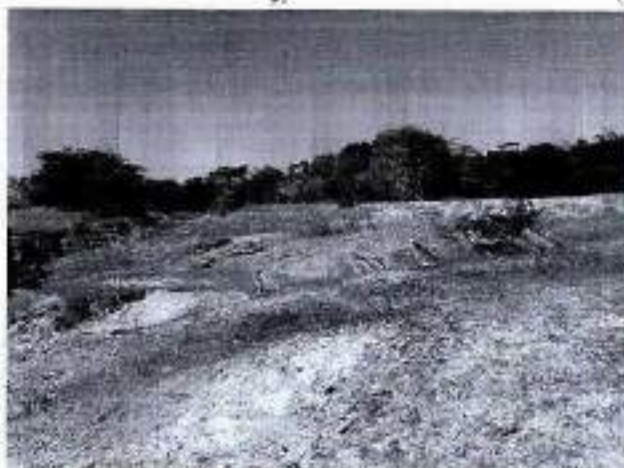
Figura 35: Visão da área onde acumulava água e formava o "Poço do Arlindo" em Água Branca do Arlindo.

Relatos levaram a equipe a visitar um sumidouro e onde acumulava água, conhecido como "Poço do Arlindo", onde a água no período das chuvas atingia até 5 metros de profundidade – figura 35. Contam que tentaram fazer uma barragem de areia no Poço do Arlindo para que a água não adentrasse no sumidouro – figura 36 , porém esta barragem desmanchou com o volume da água.

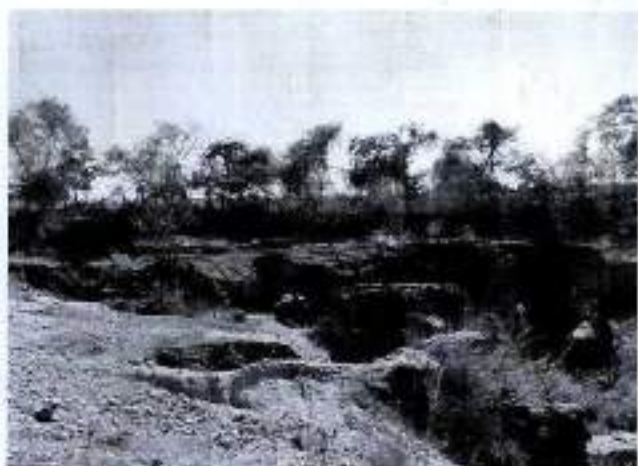
Figura 36: Visão do sumidouro no meio das pedras.

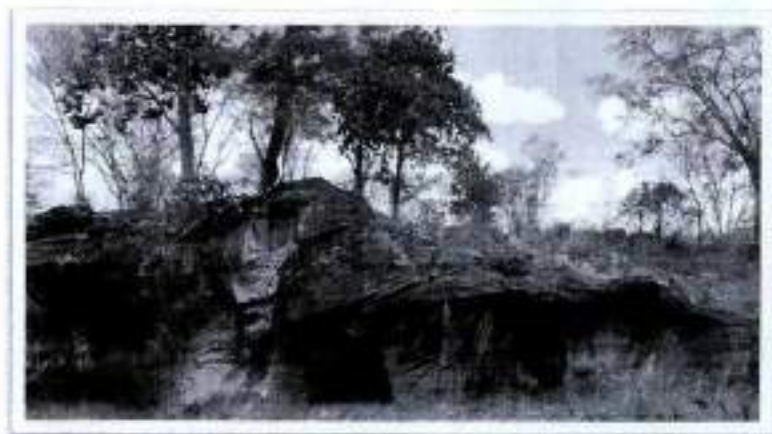
No Poço da Pedra (9), os relatos confirmam o desaparecimento definitivo das águas superficiais há 10 anos e aqui também relacionam essa escassez a morte das nascentes e às barragens estabelecidas no município de Cristópolis. A comunidade mantém uma pecuária incipiente e pequenos plantios de subsistência utilizando o abastecimento de água da Embasa e de um poço salobro gerido pela Prefeitura com resgistro no SIAGAS. Houveram relatos de um sistema de cavernas – provavelmente do Complexo Bambuí, que permitiam que nas chuvas as águas do riacho chegassem até a comunidade de Tamanduá, embora desaparecessem no sumidouro local e fossem ressurgir na Comunidade de João Rodrigues. Isto acontecia devido ao volume de água no riacho, que quando era muito grande descia superficialmente para a Comunidade Tamanduá. Já quando o volume era menor, a água entrava no sumidouro – figura 37 e reaparecia na Comunidade de João Rodrigues.

Figura 37: Vista de Sumidouro Característico na Região

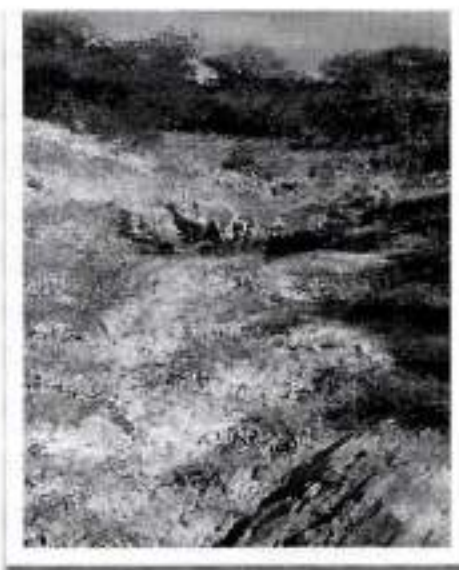
Figura 34 : Sumidouro localizado na propriedade do Sr. José Roberto na Capivara.

Segundo os moradores, na Capivara existia 2 sumidouros com pedras que foram visitados pela equipe técnica. Um destes sumidouros fica na propriedade em frente a igreja e que formava um poço - figura 33. Já o outro sumidouro está localizado na propriedade do Sr. José Roberto Dias Siqueira, por onde a água entrava e saía em outro ponto - figura 34. Antigamente, algumas pessoas tentaram tampar estes sumidouros para evitar a redução do volume da água no riacho, porém não obtiveram êxito.

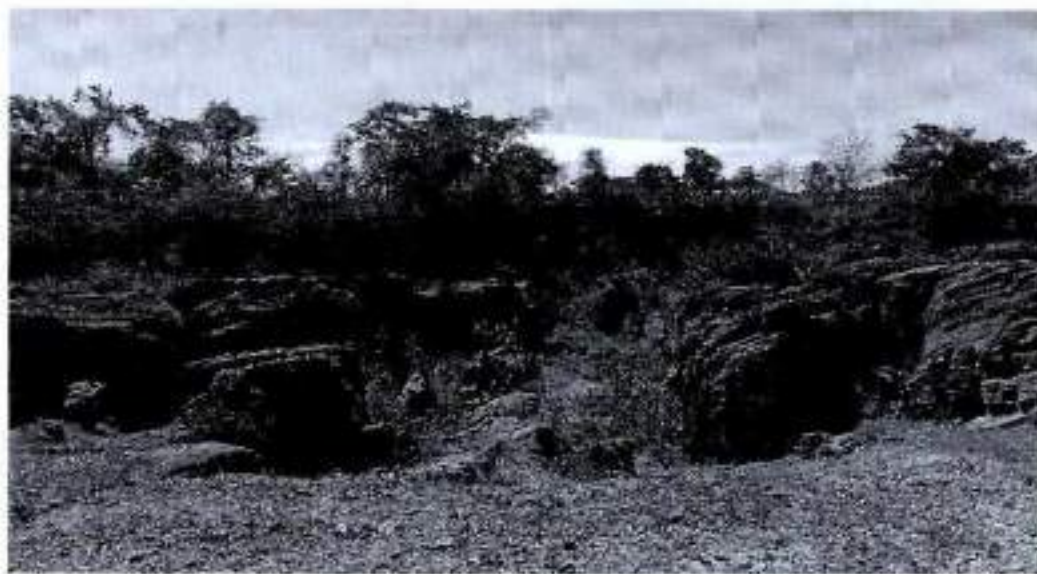
Figura 33: Sumidouro próximo a igreja na Capivara.

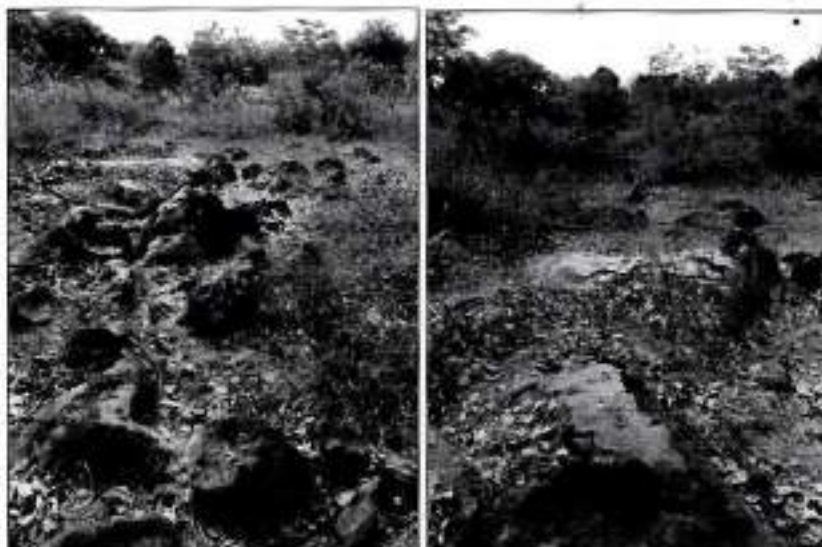
Figura 33 – Trecho do riacho seco localizado na Propriedade do Sr. Antonio Joaquim A. Mendonça

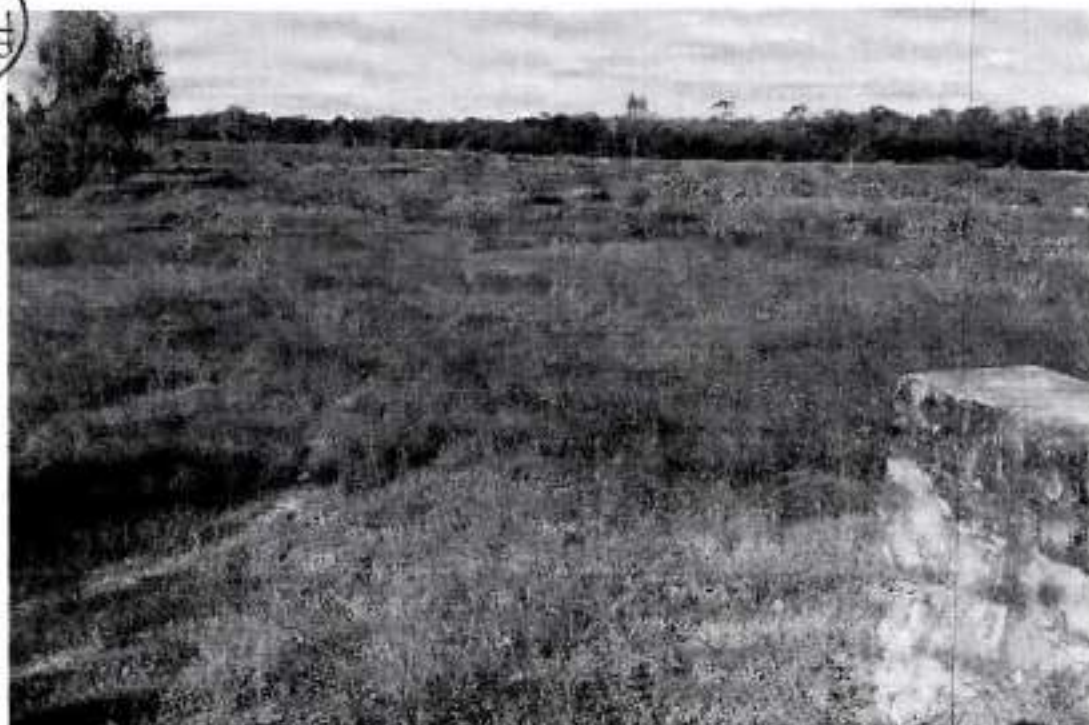
Figura 9 - Imagem da antiga área de inundação a montante da Barragem do Gil Machado.

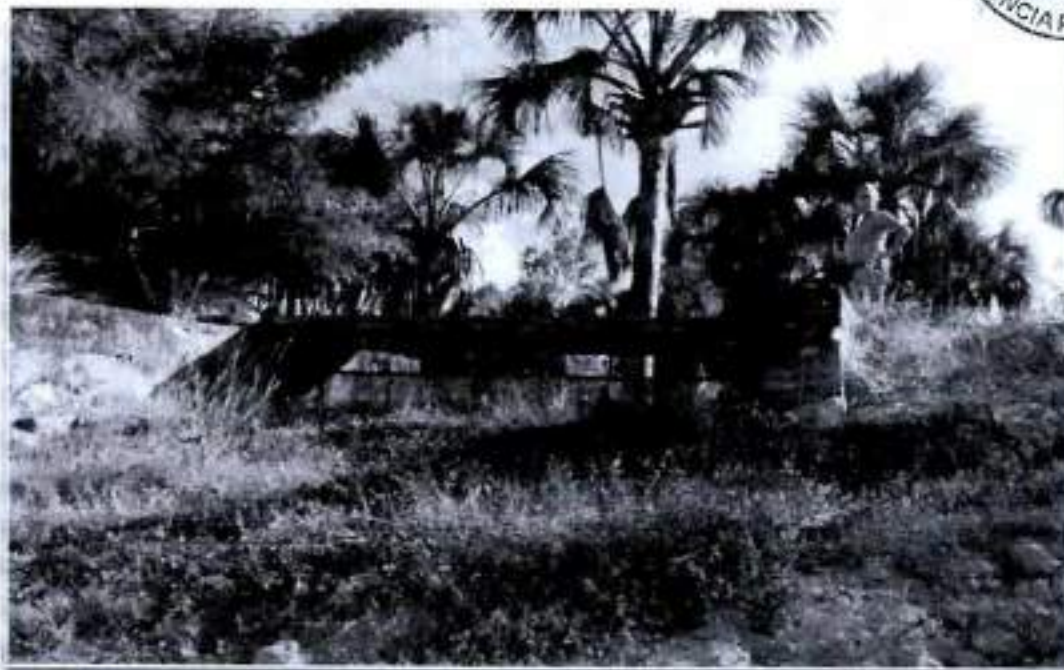
Figura 7: Dimensão da profundidade da Barragem do Gil sobre o Riacho de Poção, hoje seco.

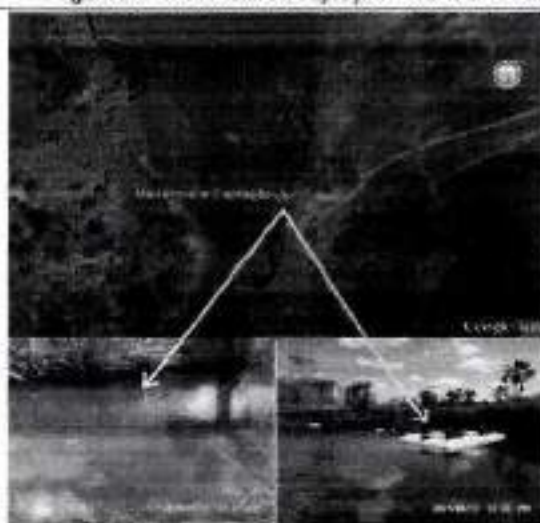
Figura 31 – Manancial de Captação – Rio São Desidério

Conforme Relatório Anual para informação ao consumidor produzido pela EMBASA (2011), a água que abastece o município provém do rio São Desidério, situação confirmada por nossa pesquisa lembrando que ainda são utilizadas águas de poço e água de cisterna.
