# Elaboração do Diagnóstico e Projeto de Conservação de Água e Solo na Microbacia do Ribeirão do Custódio, Alto Rio Pará, Cláudio/MG

## PRODUTO 1: Instalação dos instrumentos de monitoramento hidrometeorológico

Julho/2022

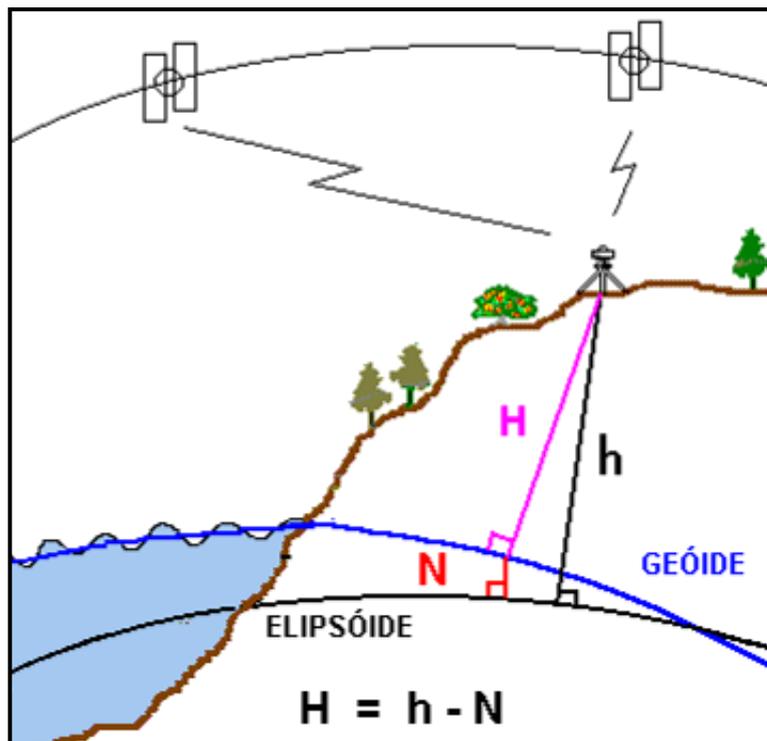
Figura 4.1 – Superfícies do geóide e do elipsóide e seus relacionamentos

Todo o trabalho foi referenciado ao sistema de coordenadas planas na projeção Universal Transversa de Mercator (UTM), Datum SIRGAS 2000. As altitudes ortométricas foram determinadas pelo Modelo de Ondulação Geoidal hgeoHNOR 2020, conforme expressão:  $H = h - N$ . Sendo:  $H$  = altitude ortométrica;  $h$  = altitude geométrica; e  $N$  = ondulação geoidal. Na Figura 4.1 são apresentadas as componentes da equação supracitada, representando a ondulação geoidal terrestre.

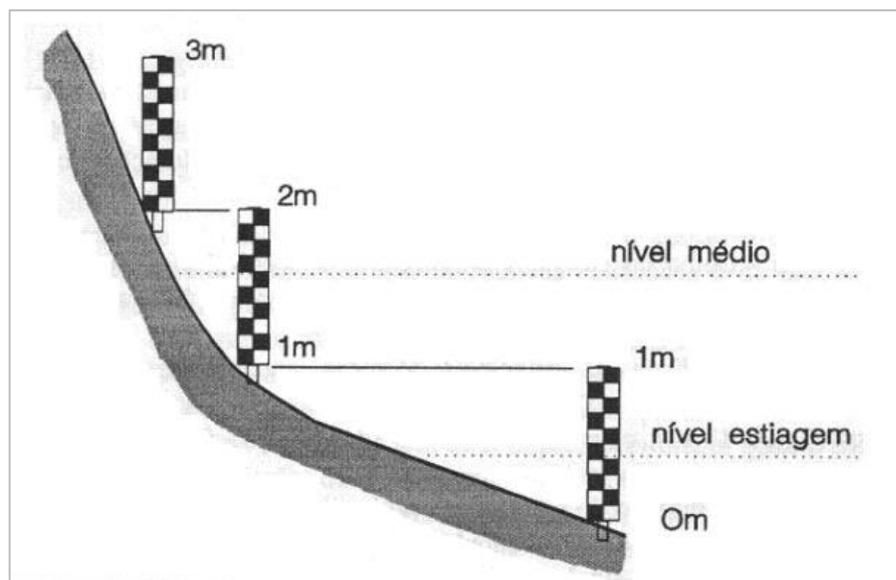
**Figura 4.2 – Perfil modelo para instalação do lance de réguas linimétricas**

Estabeleceu-se uma variação altimétrica entre cada régua de 1,0 m, de forma que o topo da régua de jusante coincida com a cota da parte inferior da régua imediatamente à montante, conforme apresentado na Figura 4.2.

A partir do levantamento topobatimétrico da seção do rio, a primeira régua instalada foi numerada considerando a profundidade máxima da seção, para evitar ou reduzir a faixa de cotas negativas.

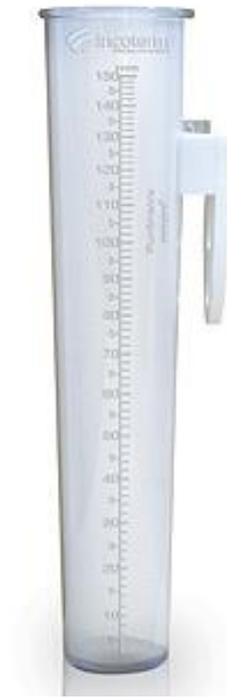
**Figura 5.2 – Pluviômetro Incoterm 4755**

Para instalação do instrumento foi adquirido o pluviômetro Incoterm 4755 (Figura 5.2), produzido em plástico cristal e poliestireno, com escala de graduação de 0 a 150 mm. Seus traços e números são em alto relevo, com uma precisão de leitura de 2,5 milímetros.

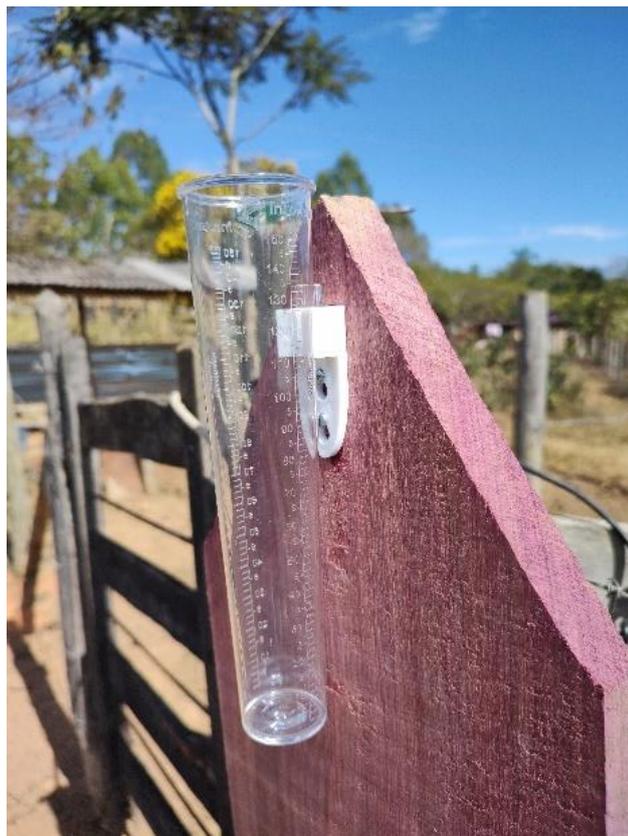
**Figura 5.3 – Pluviômetro acoplado a uma tábuia de madeira de lei (roxinho)**

Como mencionado, o pluviômetro foi acoplado a uma tábua de madeira de lei (Figura 5.3). Foi realizada uma escavação manual e, em seguida, fixou-se a madeira, deixando cerca de uma profundidade de 0,5 m da tábua enterrado (Figura 5.4). Após a fixação da tábua na cova, foi realizado o nivelamento por meio de um prumo de centro (Figura 5.4).

Para instalação do pluviômetro foi selecionado um local acessível, em comum acordo com o proprietário do local para auxiliar no monitoramento da precipitação na microbacia do Ribeirão do Custódio. O pluviômetro foi acoplado a uma tábua de madeira de lei (roxinho), com as seguintes dimensões: comprimento = 2,0 m; largura = 24,0 cm e espessura = 2,5 cm.

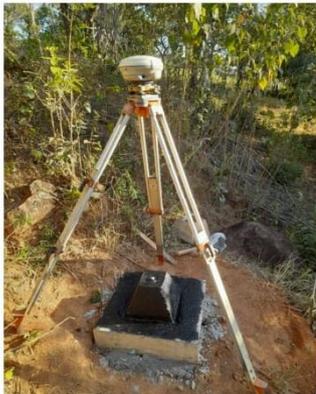
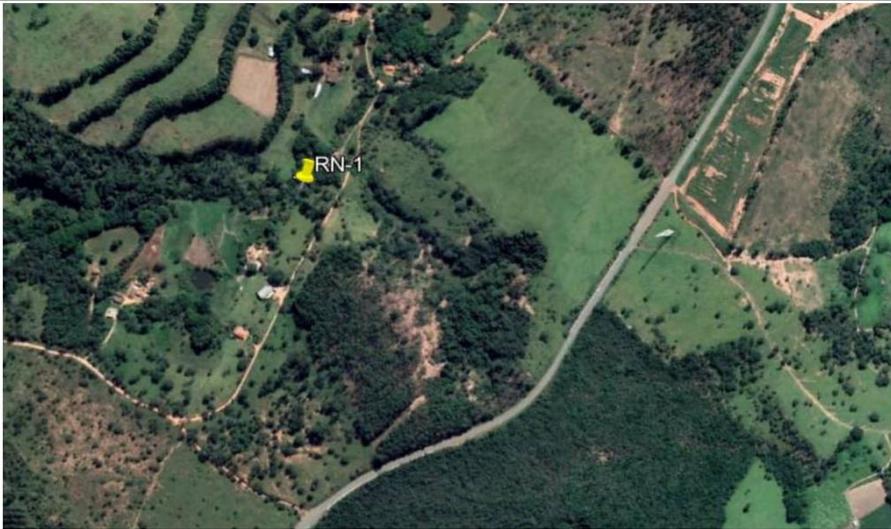
Figura 5.6 – Monografia da Base

O marco de referência, denominado, RN 1, teve suas coordenadas definidas, por meio do método IBGE-PPP, conforme apresentado pelo Relatório do Posicionamento por Ponto Preciso do marco RN1 (Figura 5.5). Em seguida, utilizou-se o marco de referência para o transporte de coordenadas horizontais e de altitudes para região do trabalho, resultando na Monografia da Base (Figura 5.6).

MONOGRAFIA DA BASE					
<b>NOME:</b>	RN1	<b>DATA DA OCUPAÇÃO:</b>	16/06/2022		
<b>LOCAL:</b>	Ribeirão do Custódio	<b>MUNICÍPIO:</b>	Cláudio/ MG		
RESULTADO DO TRANSPORTE					
<b>ELIPSOIDE:</b>	GRS-80	<b>DATUM:</b>	SIRGAS_2000	<b>MERIDIANO CENTRAL</b>	45°Wgr.
<b>Coordenadas Geodésicas</b>		<b>Coordenadas UTM</b>		<b>Coordenadas Topográficas</b>	
Latitude:	20°22'30,33940"S	Este:	531.883,200	X:	
Longitude:	44°41'40,11150"W	Norte:	7.746.980,278	Y:	
Altitude Elipsoidal:	789,140	Altitude Ortométrica:	794,210	Z:	
Ondulação Geoidal - hgeoHNOR 2020: -5,07					
FOTOGRAFIA

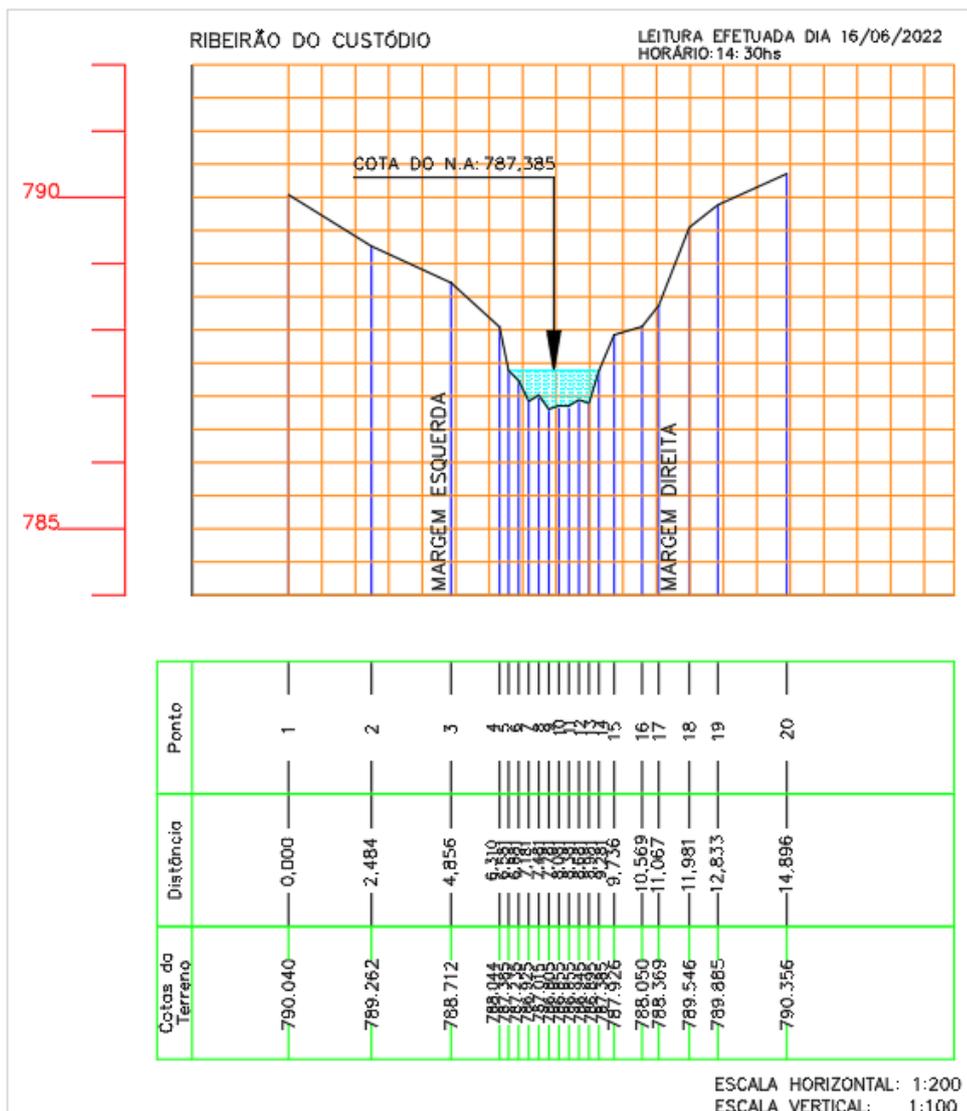
**Figura 5.7 - Seção do Ribeirão do Custódio**

Na Figura 5.7 é apresentada a seção obtida do Ribeirão do Custódio e a medição da descarga líquida é apresentada na Figura 5.8.

A medição da vazão na seção do Ribeirão do Custódio ocorreu no dia 16 de junho de 2022, tendo início às 9:00 no sentido da margem esquerda para a margem direita (ME-MD) e da margem direita para a margem esquerda (MD-ME), para conferência. Os resultados obtidos foram:

- **Cota da água: 787,385 m**

- **Coordenadas UTM (Margem Esquerda):** X = 531.878,965; Y = 7.746.999,885
- **Coordenadas UTM (Margem Direita):** X = 531.881,593; Y = 7.746.999,265

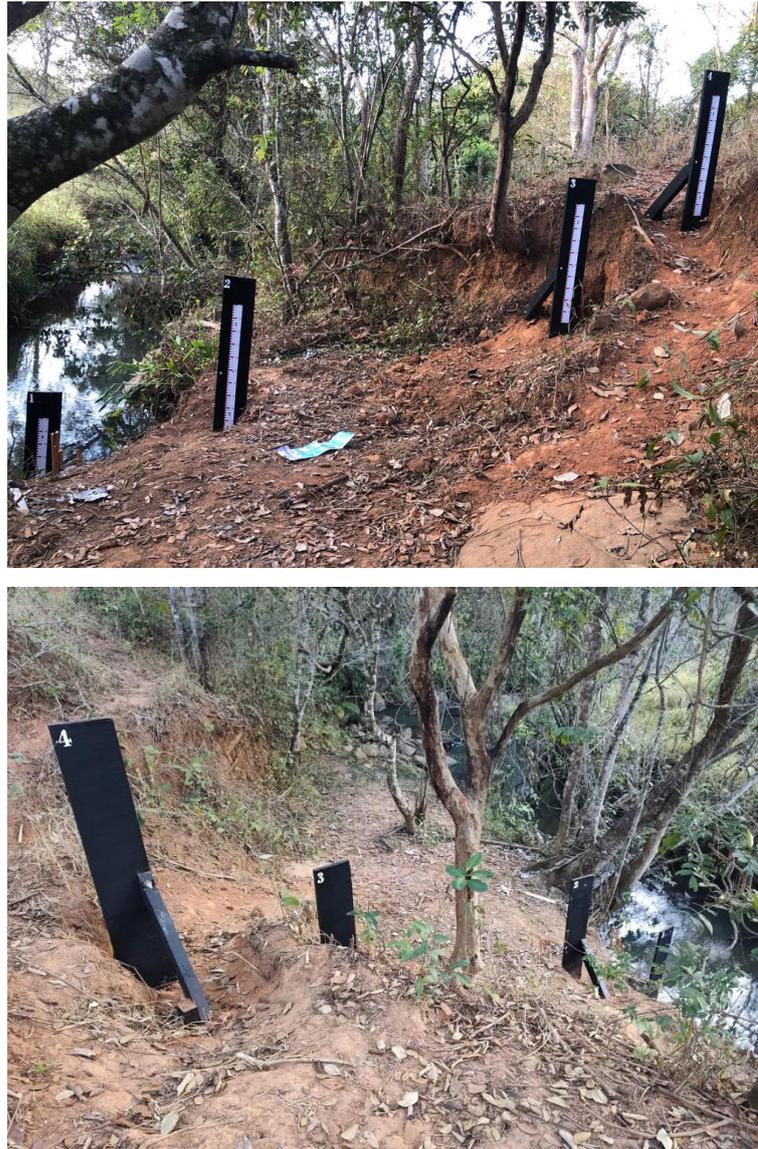
**Figura 5.9 – Réguas linimétricas instaladas no Ribeirão do Custódio, em Cláudio/MG**

Na Figura 5.9 é apresentada a configuração das 4 (quatro) réguas linimétricas instaladas. Destaca-se que o local para instalação do lance de réguas está situado próximo à jusante dos locais que receberão as propostas de intervenções (recuperação ambiental e conservação do solo) para que a medição funcione como um possível indicador de melhoria da relação chuva-deflúvio da microbacia.

O lance de 4 (quatro) réguas linimétricas, de alumínio anodizado com proteção resinada, foi instalado na margem direita do Ribeirão do Custódio, sendo as réguas marcadas com traços de espaçamentos de 1,0 cm e numeradas de 2,0 em 2,0 cm, totalizando um intervalo de 1,0 m. A madeira de lei utilizada na fixação das réguas foi a de maçaranduba com as seguintes dimensões:

- Comprimento = 2,0 m;
- Largura = 25,0 cm; e
- Espessura = 2,5 cm.

Além disso, para travar a madeira, foi utilizado um caibro aparelhado como material do mourão de apoio com as seguintes dimensões:

- Comprimento = 75 cm;
- Largura = 8,0 cm; e
- Espessura = 6,0 cm.

A cota da régua foi vinculada ao RN 1 implantado, onde sua altura foi nivelada geometricamente. De acordo com as medições em campo, o nível 0,000 m da primeira régua está na cota 787,033 m. Já o RN1 está na cota 794,210 m, sendo sua altura em relação ao nível 0,000 m da régua igual a 7,177m, conforme apresentado na Tabela 5.7.
