Elaboração do Diagnóstico e Projeto de Conservação de Água e Solo na Microbacia do Ribeirão dos Custódios, Alto Rio Pará, Cláudio/MG

PRODUTO 3: Projetos Individuais por Propriedade - PIPs Relatório Geral

Janeiro/2023

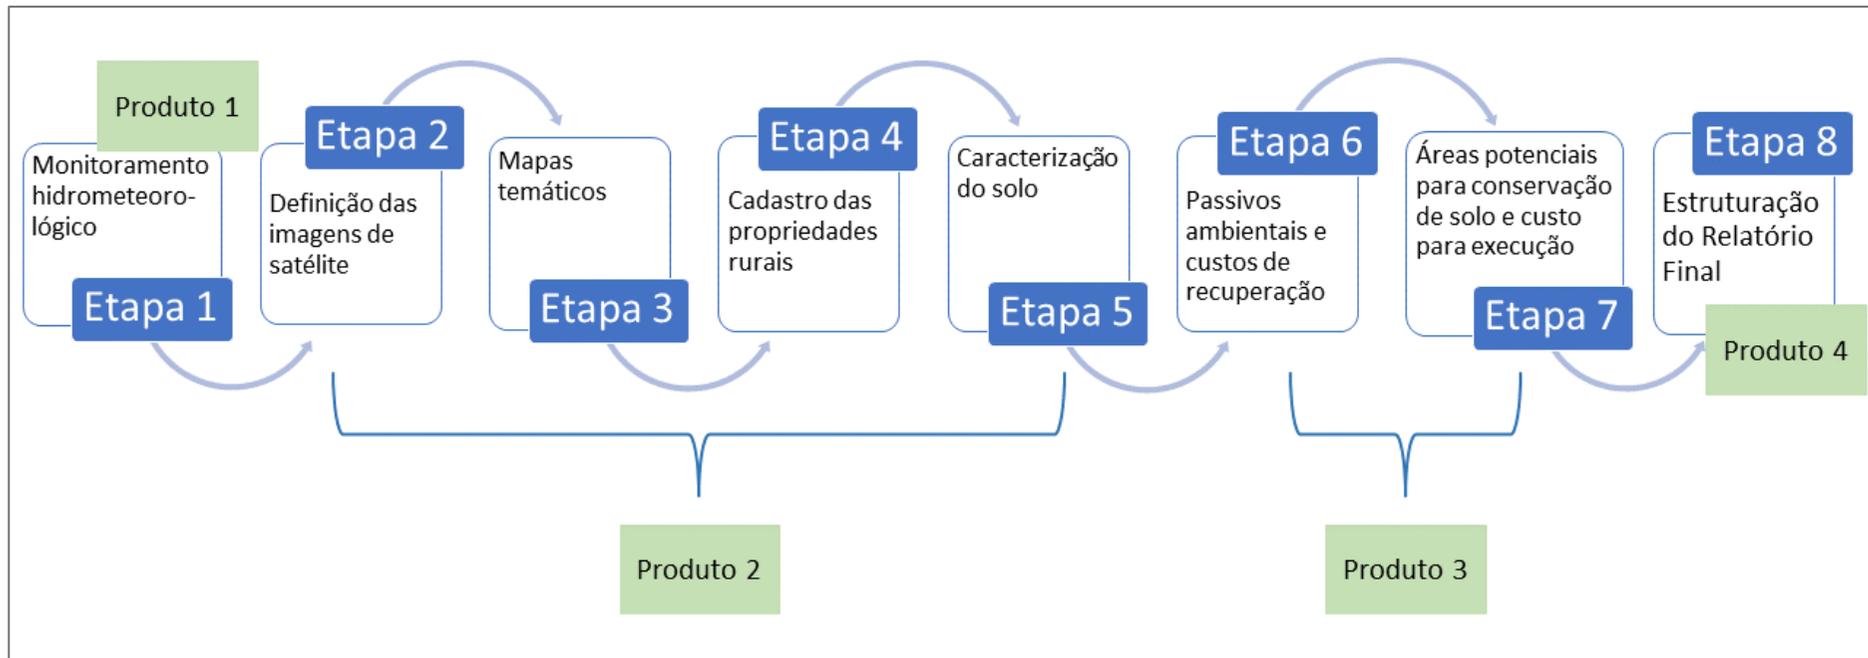
Figura 2.2 – Fluxograma geral de desenvolvimento do trabalho

Na Figura 2.2 é apresentado o fluxograma esquemático com o arranjo geral do projeto.

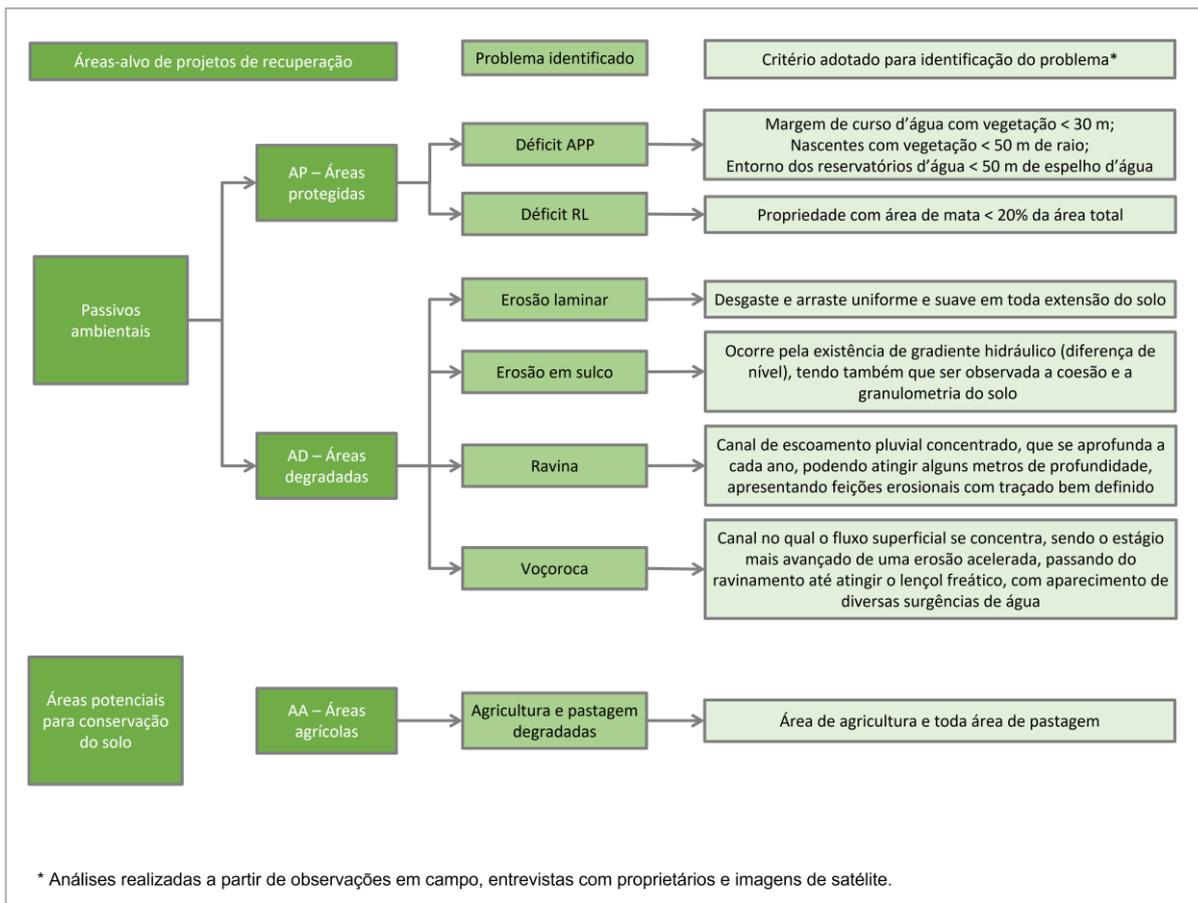
Figura 4.1 – Áreas-alvo de projetos de recuperação e critérios de identificação utilizados

Na Figura 4.1 é apresentado um resumo dos passivos ambientais e das áreas potenciais para conservação do solo, compondo as áreas-alvo dos projetos de recuperação, e os respectivos problemas e critérios de identificação adotados.

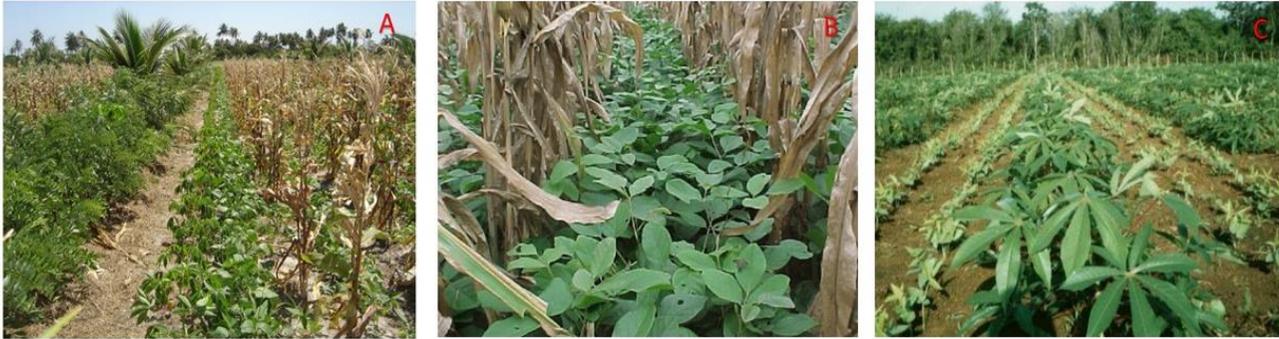
Tipo de prática	Denominação	Caracterização	Aplicabilidade			Especificação		Unidade
			AP	AD	AA	Implantação	Manutenção	
		Consiste no cultivo de duas ou mais espécies vegetais na mesma área e época.			x	A implantação dessa prática consiste no aproveitamento das entrelinhas de cultivo da cultura principal.	Como é uma prática realizada anualmente, os custos são os mesmos da implantação.	ha
Ilustração								
Manejo Caráter vegetativo	Cultivo consorciado

<p>Figura. Consorciação de culturas: milho com gliricídia (a); milho com feijão de porco (b); Mandioca com feijão (c)</p> <p>Fonte: Humberto Rolemberg (2010) - a; Skora Neto e Calegari (2010) - b; Sagrilo et al. (2003) – c</p>

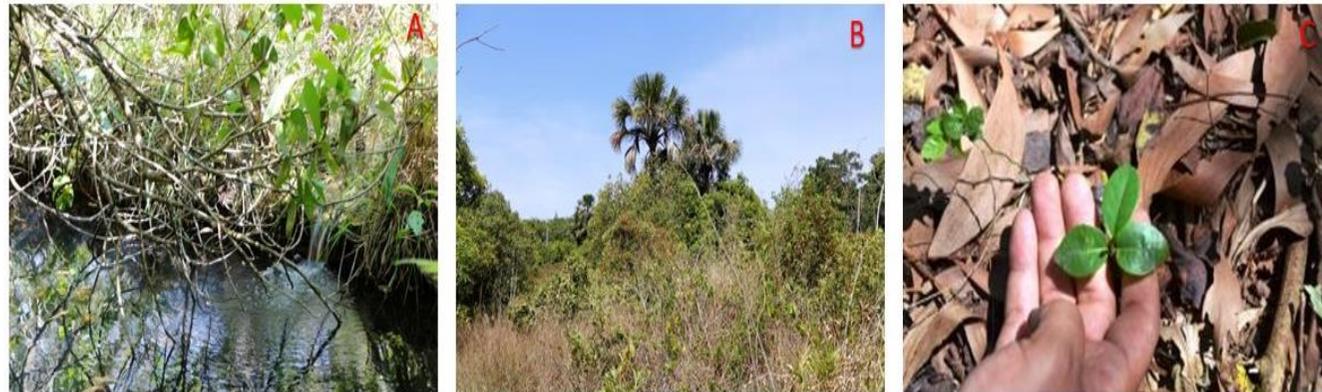
Regeneração
natural com
isolamento

Tipo de prática	Denominação	Caracterização	Aplicabilidade			Especificação		Unidade
			AP	AD	AA	Implantação	Manutenção	
		Consiste em adotar ações de manejo que induzam os processos de regeneração natural.		x		Deve-se isolar a área com cercas e roçar manualmente a superfície, preservando as mudas de espécies arbóreas. Deve-se realizar também o controle de plantas, em área total ou só na coroa, o controle de formigas, o plantio de enriquecimento e nucleação.	Com exceção do cercamento, deve-se realizar as mesmas atividades previstas durante a implantação.	ha

Figura. Regeneração natural: Área de mata ciliar em processo de regeneração (A e B); planta crescendo em solo florestal (C)

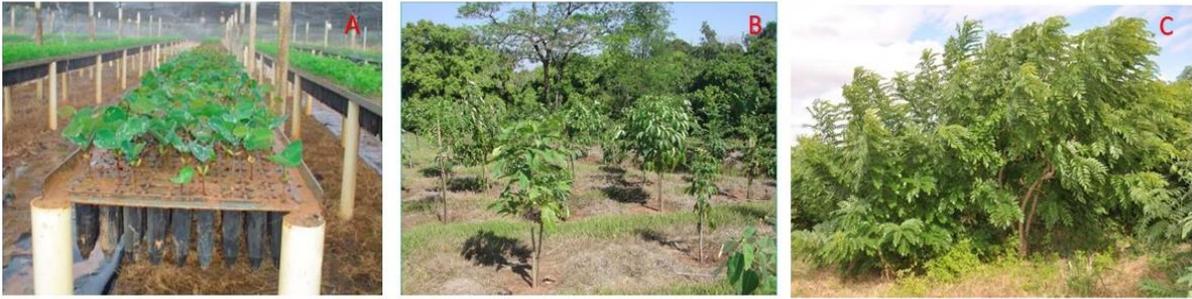
Executiva Caráter vegetativo	Plantio de mudas					Ilustração

Tipo de prática	Denomi- nação	Caracterização	Aplicabilidade			Especificação		Unidad e
			AP	AD	AA	Implantação	Manutenção	
		Consiste no plantio de espécies vegetais (herbáceas, arbustivas e arbóreas) por meio de sementes e/ou mudas, com uma ou mais espécies, para formação de uma comunidade vegetal	x			Inicialmente, deve-se promover o combate a formigas e roçar manualmente a superfície a ser tratada, preservando as mudas de espécies arbóreas existentes. Em seguida, promover o coveamento e coroamento do local onde as mudas serão plantadas, adubando as covas com fertilizante NPK + calcário + esterco de curral. Finalmente, promover o plantio utilizando-se espécies autóctones, preferencialmente atrativas da fauna (frutíferas). Na composição da população, adotar 70% de pioneiras e 30% de secundárias e clímax. Utilizar uma densidade populacional de 400 plantas por hectare, considerando um espaçamento de 5,0 m entre as mudas.	No primeiro ano de manutenção, promover o replantio das mudas mortas, considerando uma reposição máxima de 20% da população. Realizar também o controle de formigas cortadeiras durante todo o ano e, no início do período chuvoso, roçar a área total. Por fim, coroar todas as mudas plantadas e realizar a adubação em cobertura das mudas plantadas.	ha

Figura. Reflorestamento: Preparo de mudas (A); Condução das mudas em campo (B); Área em processo de recuperação (C)		
						Fonte: Ferreira <i>et al.</i> (2016); SIGAM (Disp. em < https://sigam.ambiente.sp.gov.br/sigam3/Default.aspx?idPagina=6492 > acesso setembro de 2022; Embrapa (2022)

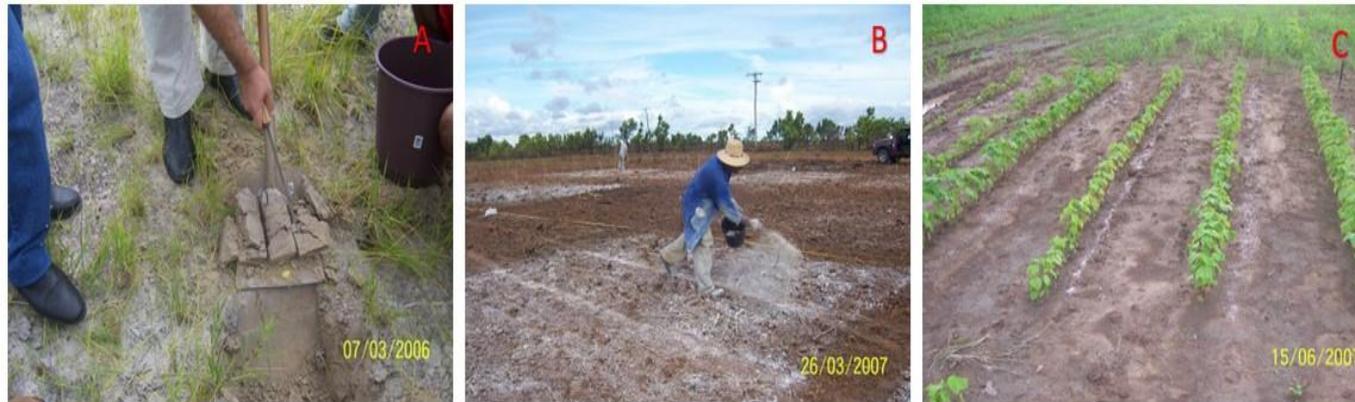
Executiva
Caráter edáfico
Correção e adubação dos solos

Tipo de prática	Denominação	Caracterização	Aplicabilidade			Especificação		Unidade
			AP	AD	AA	Implantação	Manutenção	
		Consiste na aplicação de corretivos e fertilizantes com intuito de equilibrá-los quimicamente.	x	x	x	Deve-se considerar o valor médio de 0,6 t/ha de calcário e 1,24 t/ha de gesso agrícola em toda área de pastagem.	As atividades e custos de manutenção para essa prática são realizados a longo prazo e não serão contemplados pelo presente estudo.	ha

Figura. Coleta de amostras de solos (A); calagem (B); área adubada (C)

Na microbacia do Ribeirão dos Custódios a prática conservacionista de correção e adubação dos solos será muito importante, principalmente para a recuperação das pastagens degradadas e das áreas agrícolas com baixa cobertura vegetal. A partir da análise química das coletas de solos realizadas em campo, foi verificado que o sistema radicular da maioria das culturas se encontrava apenas na camada superficial dos solos (0 – 20 cm), indicando um impedimento químico em subsuperfície para o crescimento de raiz. Como as raízes não estão crescendo em profundidade, não há incorporação de matéria orgânica, nem melhorias nos atributos físicos dos solos, o que acarreta baixa taxa de infiltração de água nos solos, menor recarga do lençol freático e aumento dos processos erosivos.

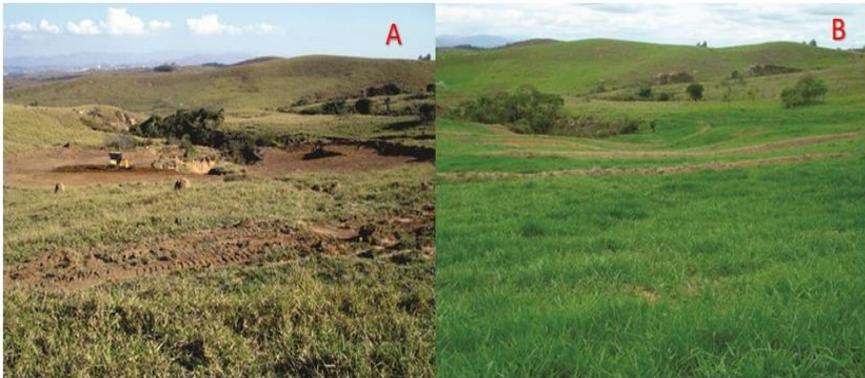
Tipo de prática	Denominação	Caracterização	Aplicabilidade			Especificação		Unidade
			AP	AD	AA	Implantação	Manutenção	
		Consiste no manejo adequado das pastagens, respeitando a sua capacidade de suporte.		x		É necessária uma orientação/consultoria ao proprietário sobre a produtividade de sua forragem e a taxa de lotação adequada da área. Recomenda-se a ocupação de 1,1 unidade de animal por hectare.	Não há custos para manutenção e o proprietário deve apenas seguir as orientações realizadas.	ha
Ilustração								
Manejo Caráter edáfico	Controle da intensidade de pastejo

Figura. Manejo de pastagem: Pastagem degradada (A); Pastagem em recuperação (B)								
Fonte: Espindola et al., (2005)

Na microbacia do Ribeirão dos Custódios, essa prática vai ser fundamental para a recuperação das pastagens degradadas, pois verificou-se que a maioria das propriedades apresentavam uma taxa de lotação superior à capacidade de suporte das pastagens. O excesso de animais na área provoca menor disponibilidade de forragem por unidade animal, reduzindo a fitomassa vegetal e deixando o solo praticamente exposto. Com o pisoteio intenso dos animais, ocorre a compactação do solo, o que reduz as taxas de infiltração de água e favorece a ocorrência de processos erosivos.

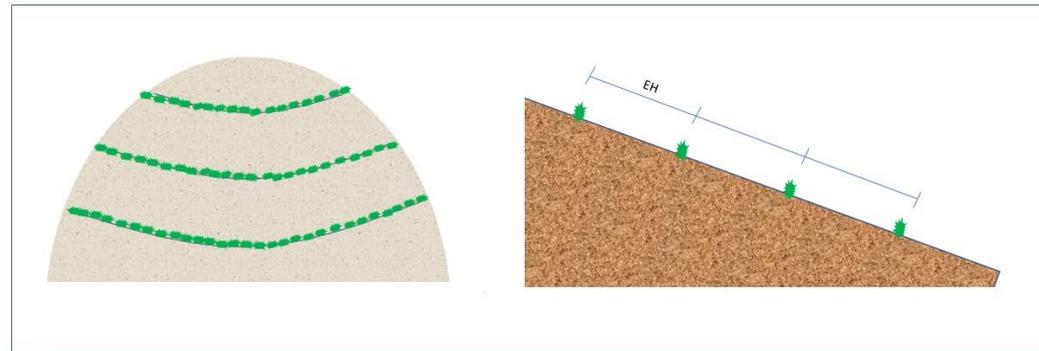
Figura. Cordões de contorno, associados a cordões de vegetação

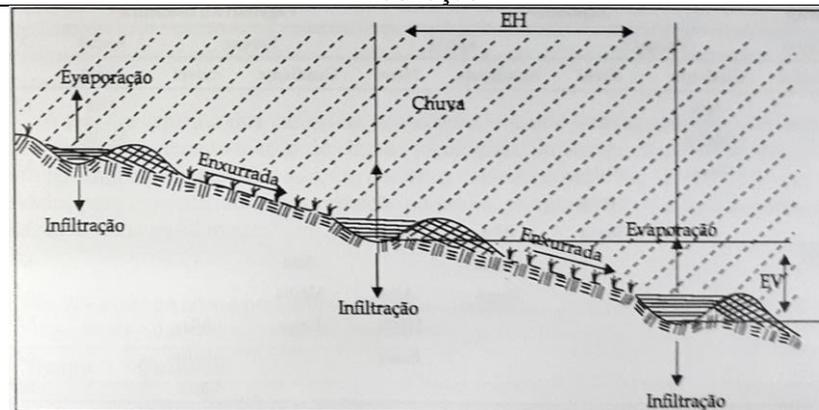
Para implantação dos terraços é necessário conhecer as propriedades dos solos e a declividade do terreno. Baseando-se nas informações obtidas no diagnóstico, foi determinado o tipo de terraço (terraço de infiltração e de base média). Além disso, foram determinados os espaçamentos vertical e horizontal para cada propriedade.

Figura. Terraceamento: Construções de terraços (A): Estruturas que compõe os terraços (B): Terraços de base larga (C)

Como os terraços recebem água e sedimentos das demais áreas, é necessária uma manutenção periódica com a finalidade de manter a capacidade de infiltração e/ou drenagem da água adequada. Dessa forma, devem ser realizadas a limpeza dos canais dos terraços e a recomposição dos camalhões danificados.

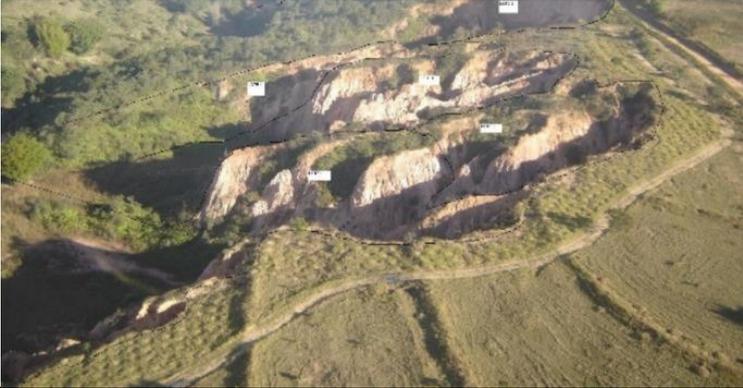
Tipo de prática	Denominação	Caracterização	Aplicabilidade			Especificação		Unidade
			AP	AD	AA	Implantação	Manutenção	
		Consiste na construção de valetas escavadas, dispostas em nível na porção mais elevada das feições erosivas.		x	x	Deve-se escavar manualmente a valeta no terreno e em cada extremidade da estrutura, deve ser construída uma bacia de retenção com menor dimensão para receber o volume de água captado.	Consiste na limpeza da valeta de corte, anualmente, no final do período seco do ano.	m
Ilustração								
Executiva Caráter mecânico	Drenagem de cabeceira

Figura. Drenagem de cabeceira ao entorno dos processos erosivos								
Fonte: Ferreira (2015)
