Diagnóstico da microbacia hidrográfica do ribeirão do Sapé

22005-ATV2-P2.0-00-02

Elaboração de diagnóstico e projeto de conservação e produção de água na microbacia do Ribeirão do Sepé, Médio Rio Pará, Município de Carmo do Cajuru - MG

Contrato de gestão Nº 001/IGAM/2016 – Rio Pará

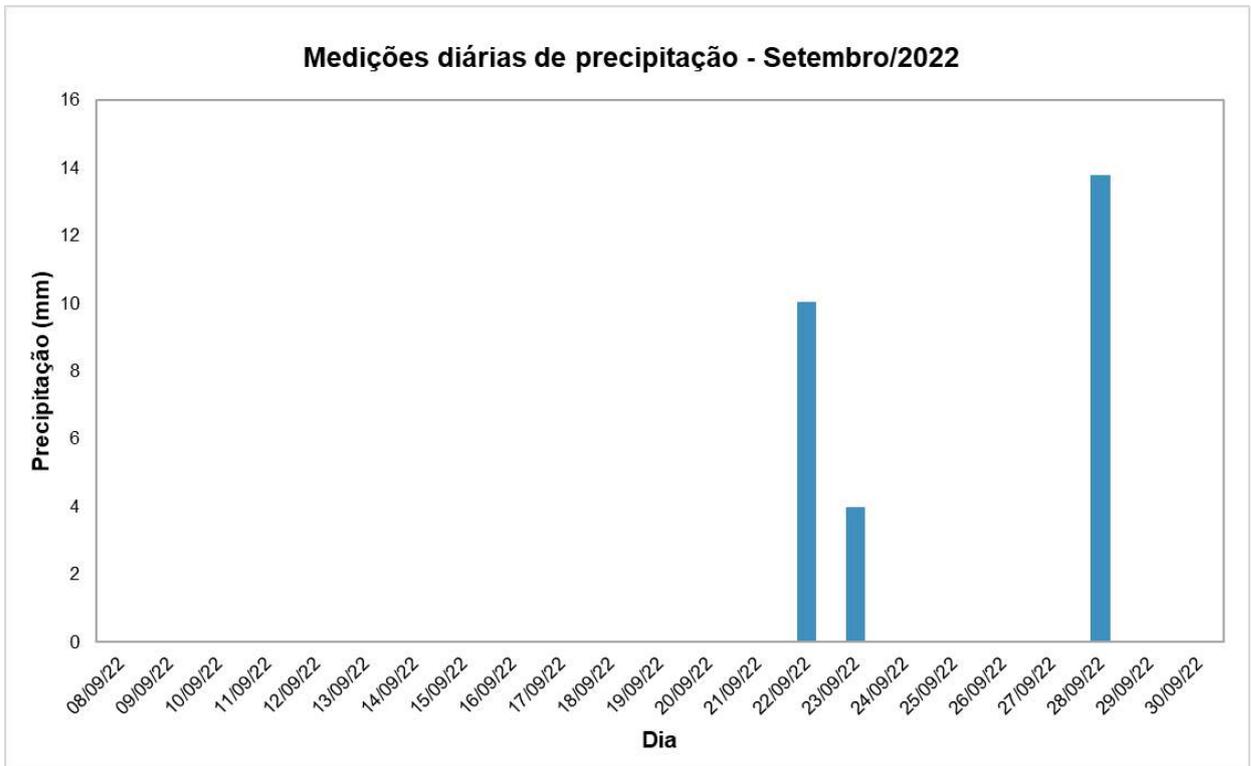
Figura 3.13 Dados de precipitação pluviométrica obtidas do monitoramento da estação pluviométrica – Setembro/2022

Conforme estipulado pelo termo de referência, foi realizada a instalação dos instrumentos de monitoramento hidrometeorológico. Foi instalado um pluviômetro (Ville de Paris) seguindo as exigências e normas de instalação da ANA. A partir da instalação da estação pluviométrica foram realizadas 54 medições entre as datas de 08/09/2022 e 31/10/2022, compondo a série exibida na **Figura 3.13**. Para o mês de setembro apenas 3 dias foram registrados dados de chuva no local. Já para o mês de outubro foram registrados 12 dias com chuva. Os maiores valores registrados são para os dias 04 de outubro e 28 de setembro com 15,8 e 13,8 mm respectivamente.

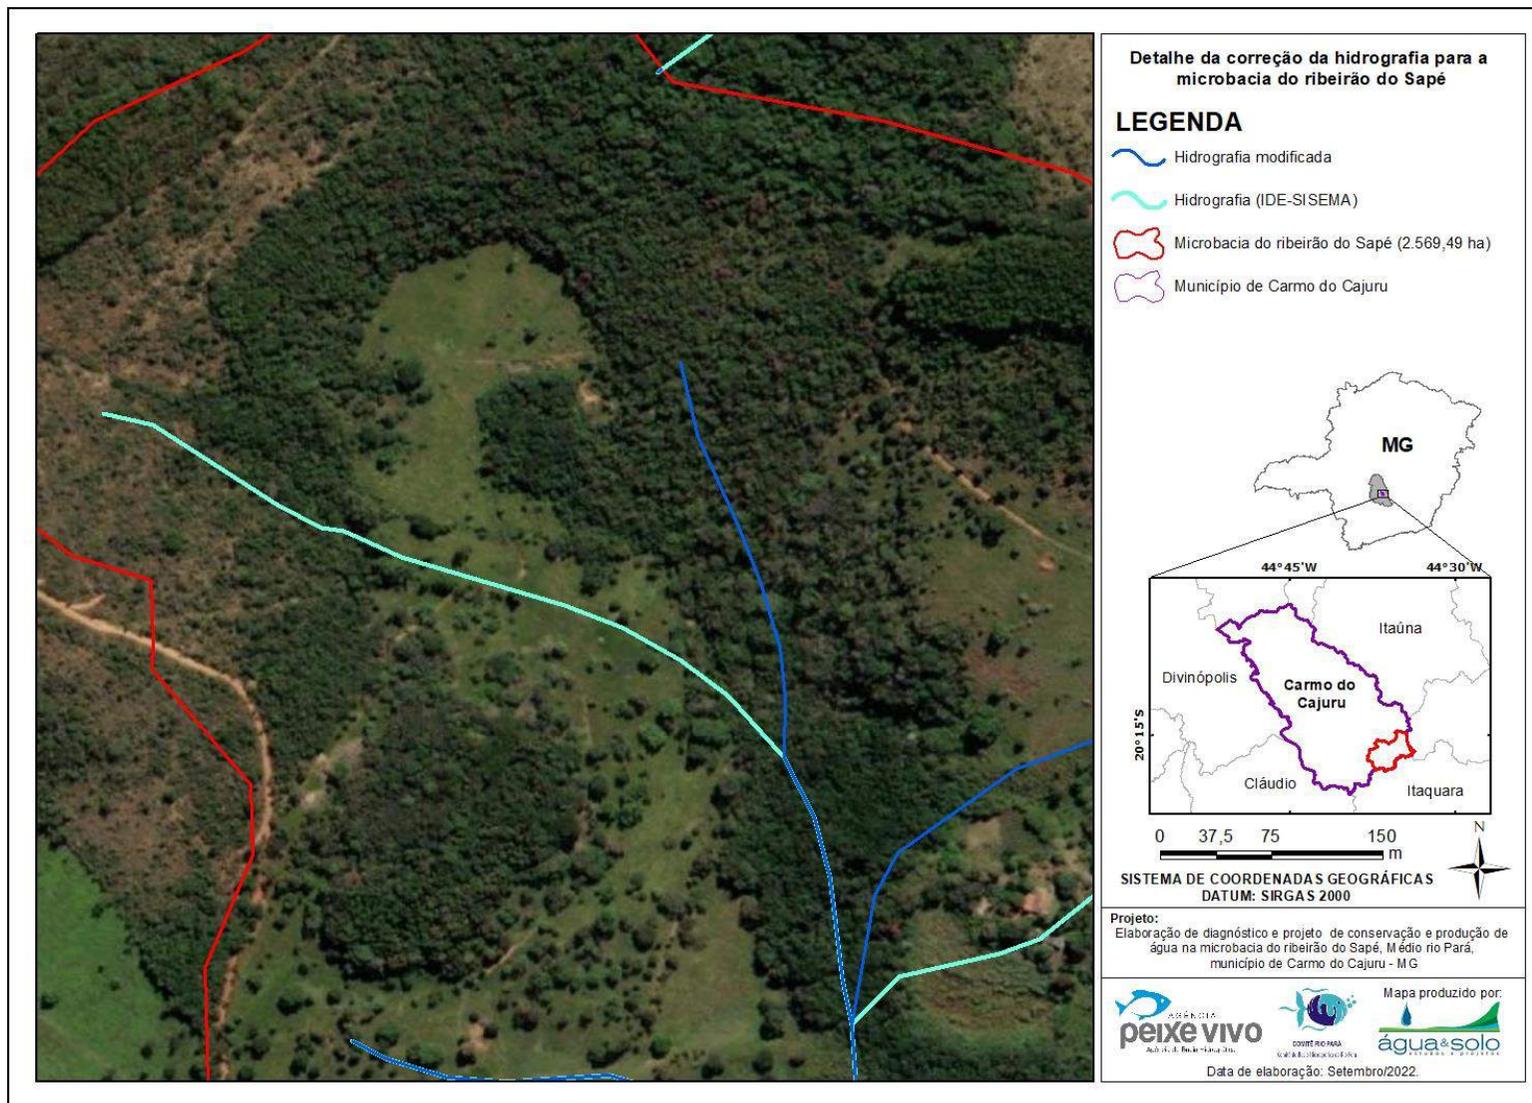
Figura 3.15 Detalhe da correção da hidrografia para a microbacia do ribeirão do Sapé

A **Figura 3.15** está apresentada abaixo e ilustra um trecho da rede hidrográfica que foi modificada através de refinamento realizado para aferir maior fidedignidade da hidrografia. A linha azul claro representa a hidrografia obtida pelo banco de dados do IDE-SISEMA (Infraestrutura de Dados Espaciais do Sistema Estadual de Meio Ambiente e Recursos Hídricos), já a hidrografia modificada após o refinamento com auxílio de SIG está representada pela linha azul escuro. Destaca-se na imagem um trecho em que a edição possibilitou ajuste preciso da hidrografia, garantindo maior aferição as APPs hídricas

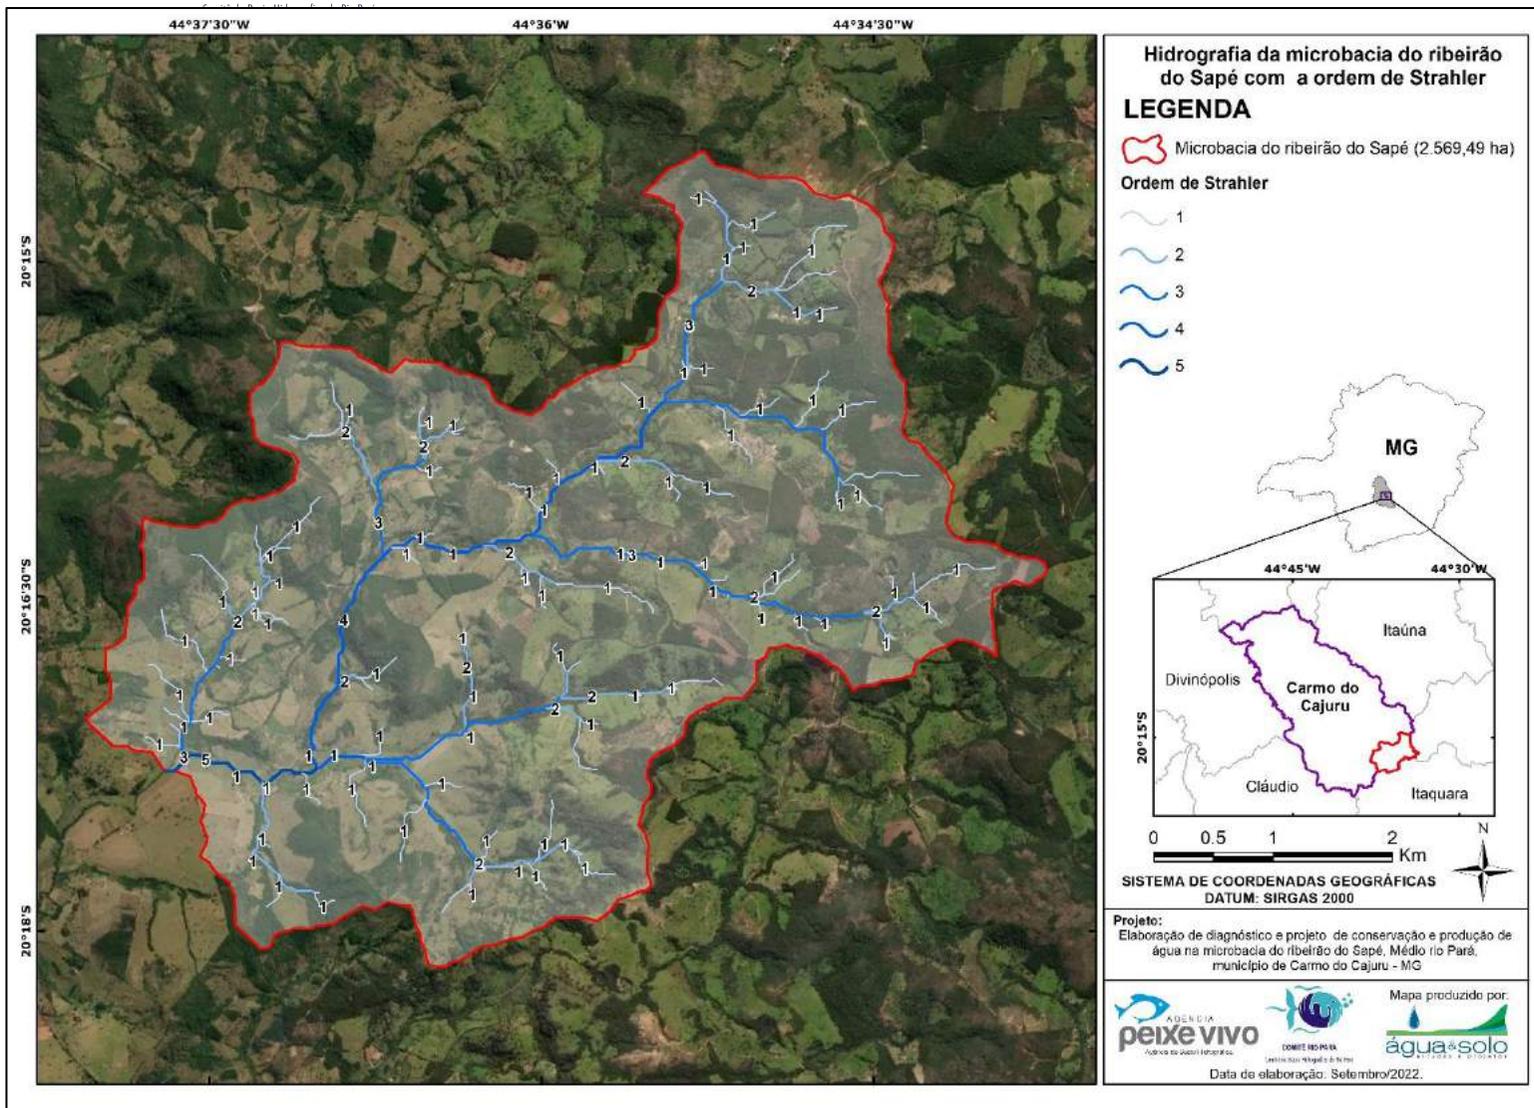
Figura 3.17 Hierarquização fluvial dos principais cursos de água da microbacia do ribeirão do Sapé

No caso da microbacia, a determinação da hierarquia fluvial foi realizada utilizando como base o Modelo Digital de Elevação fornecido pelo ALOS PALSAR, com resolução espacial de 12,5 metros (<https://search.asf.alaska.edu/>).

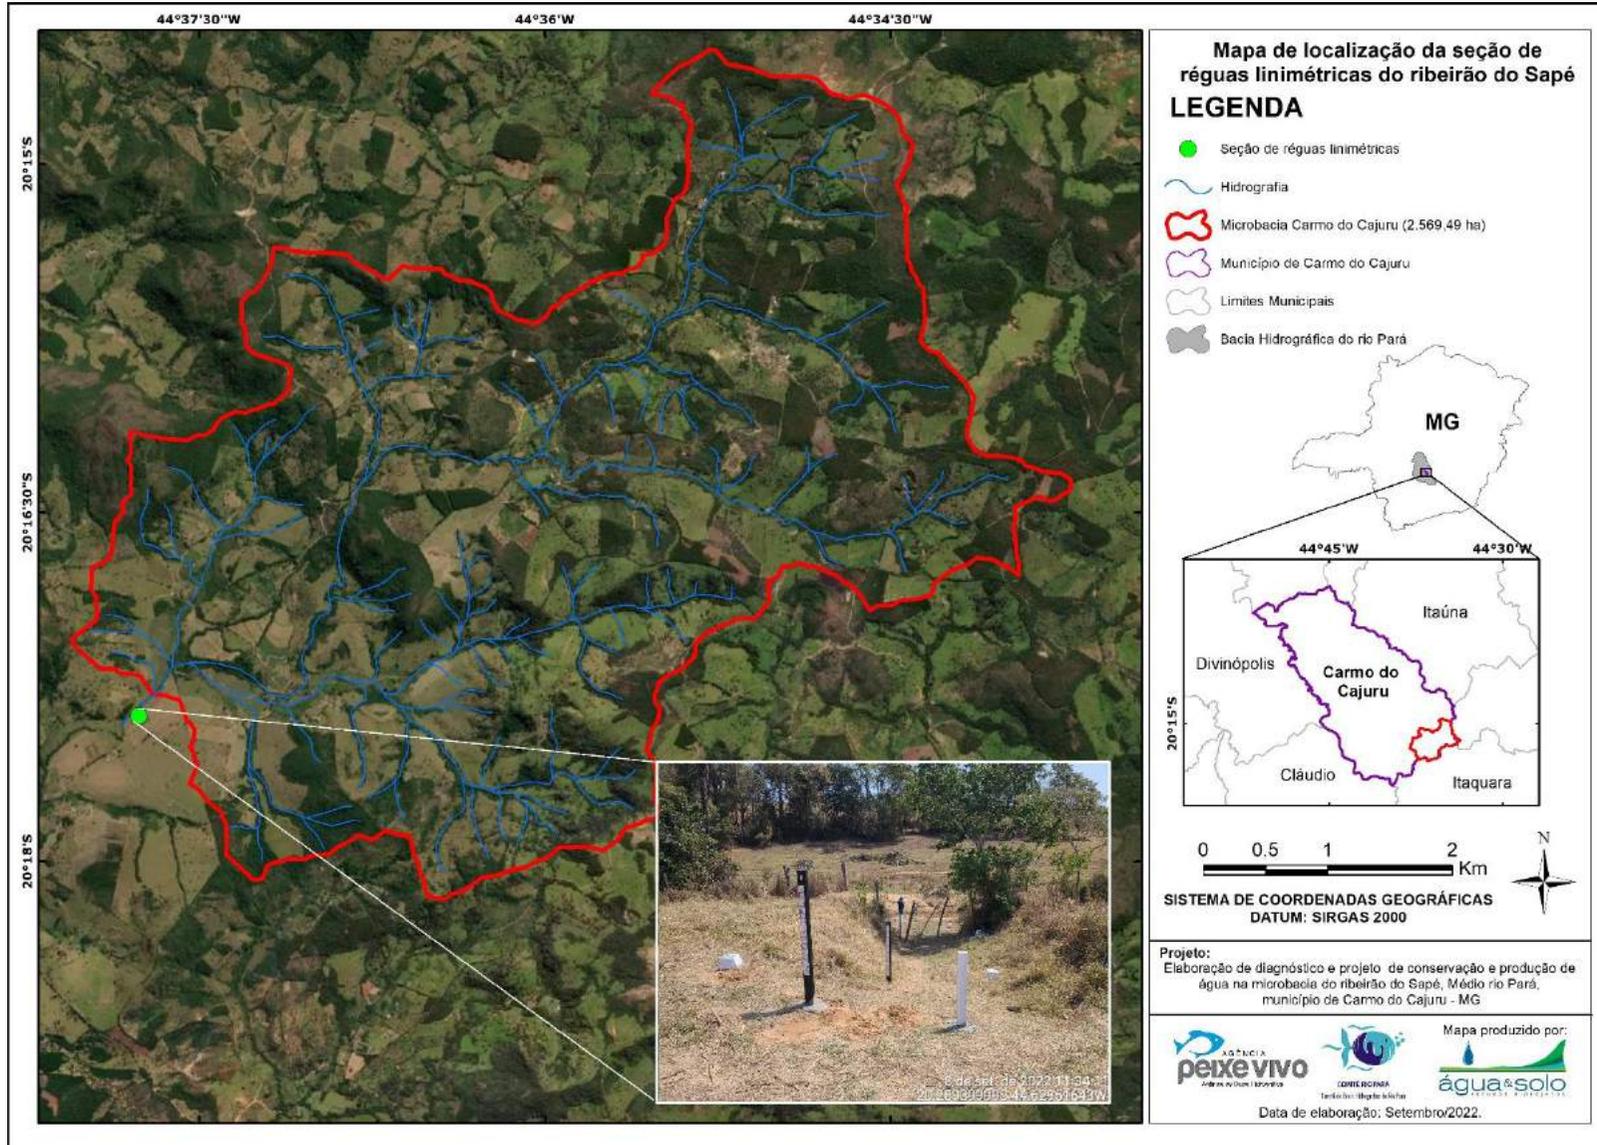
Figura 3.23 Localização da seção de réguas linimétricas instalada.

Data	Nível (m)
07/09/2022	0,18
09/09/2022	0,18
14/09/2022	0,16
18/09/2022	0,17
20/09/2022	0,16
22/09/2022	0,2
26/09/2022	0,17
27/09/2022	0,3
30/09/2022	0,18
01/10/2022	0,24
04/10/2022	0,37
07/10/2022	0,21
11/10/2022	0,18
16/10/2022	0,15
18/10/2022	0,14
20/10/2022	0,16
22/10/2022	0,16
25/10/2022	0,15
28/10/2022	0,17
30/10/2022	0,24

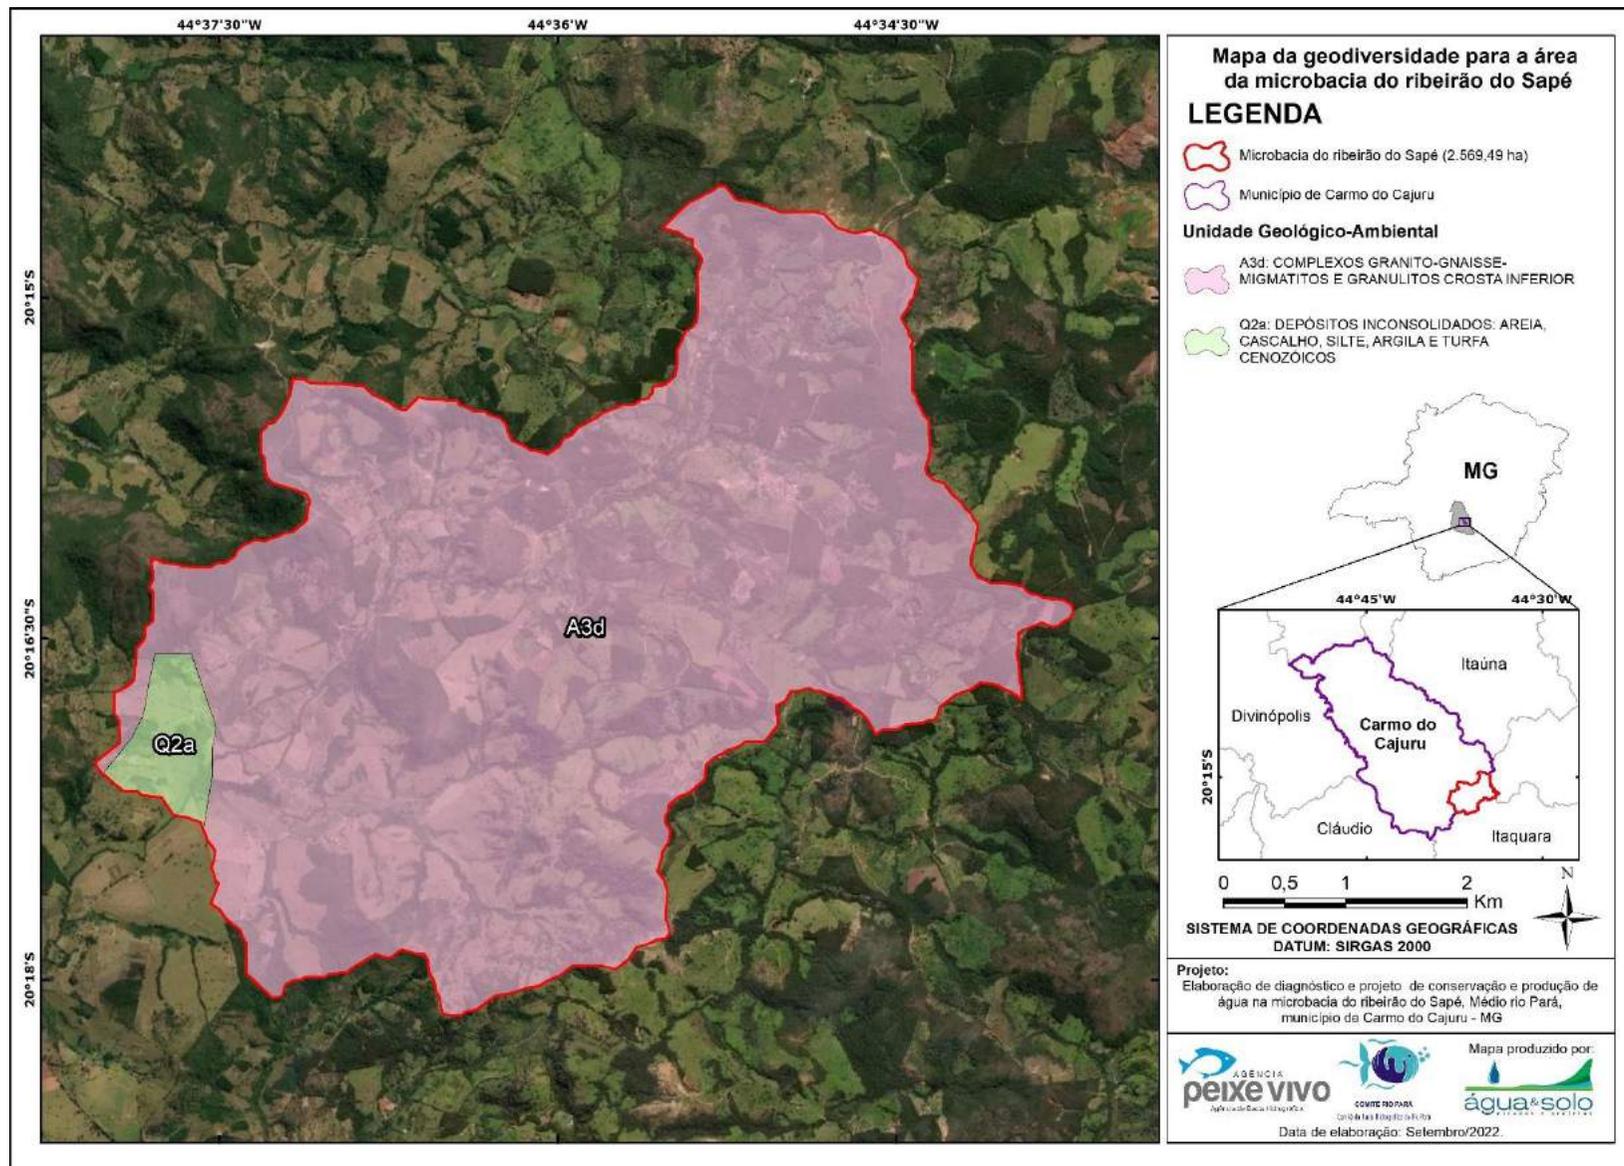
Figura 3.24 Classificação da geodiversidade na microbacia do ribeirão do Sapé

Em termos de águas subterrâneas, os solos de pedogênese evoluída apresentam baixo risco de contaminação devido à sua baixa permeabilidade e alta capacidade de reter, fixar e eliminar poluentes. Porém, há risco de contaminação das águas subterrâneas quando ocorrem rochas muito tectonizadas com falhas e fraturas aflorantes e na presença de solos rasos ou pouco evoluídos. As unidades geoambientais presentes na microbacia do ribeirão do Sapé podem ser visualizadas na **Figura 3.24**.

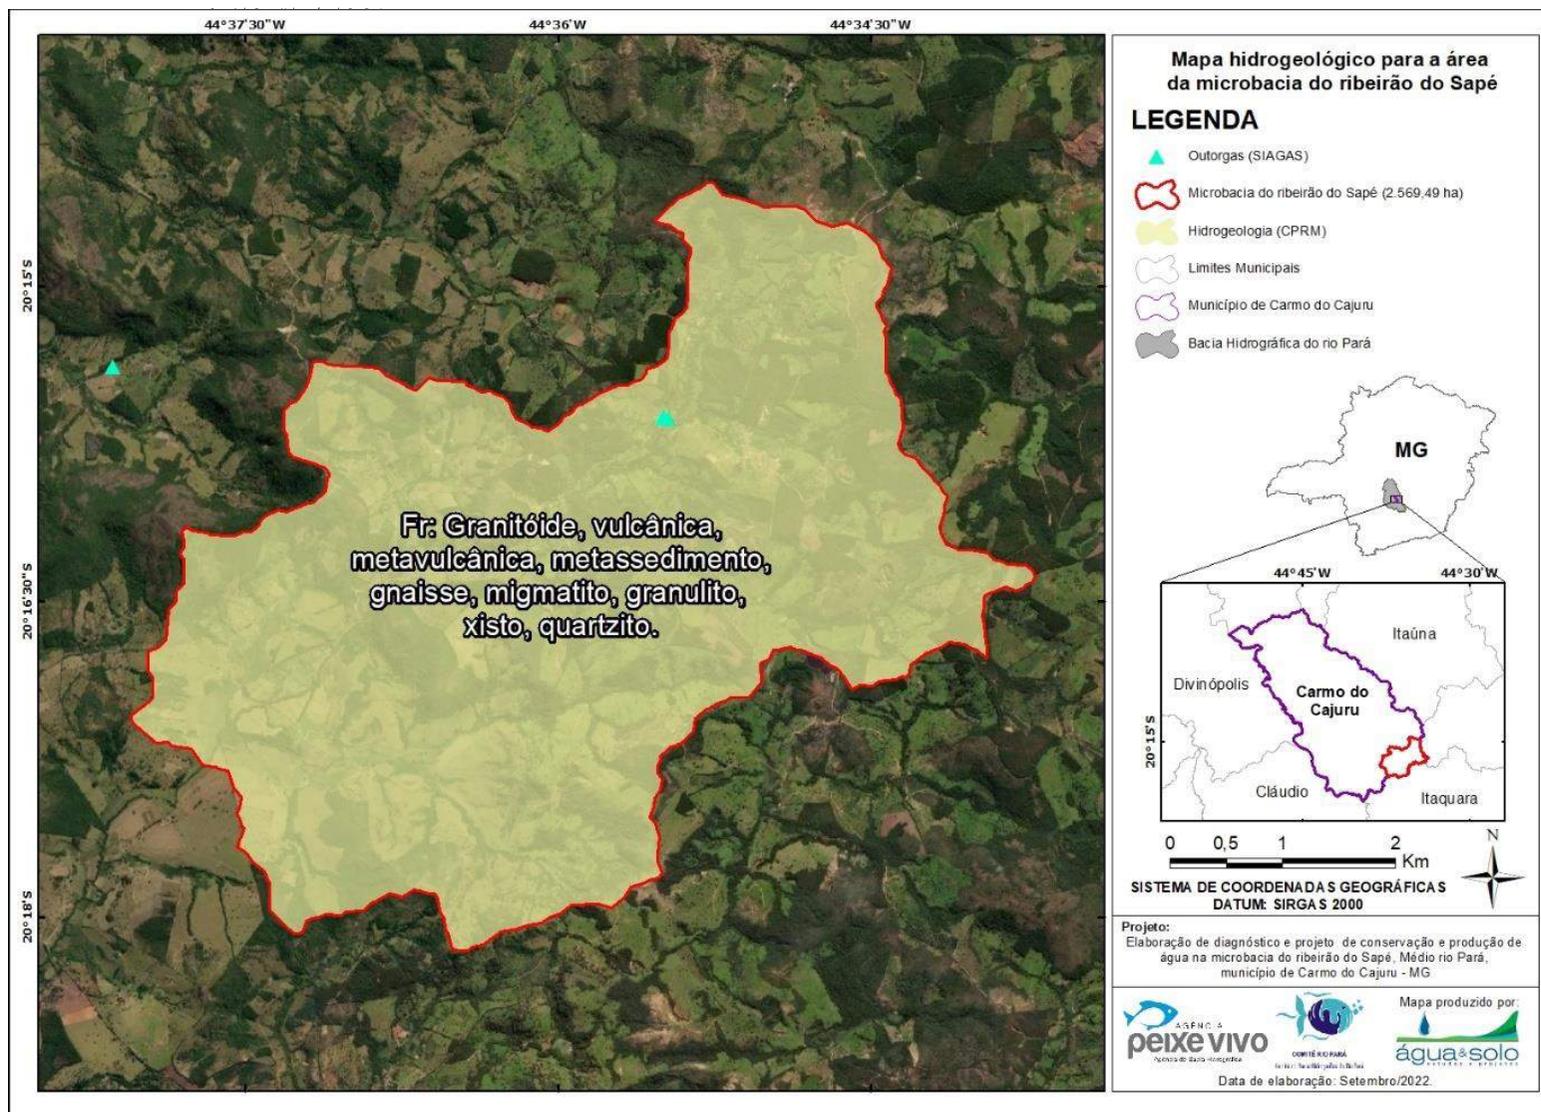
Figura 3.25 Mapa hidrogeológico para a área da microbacia do ribeirão do Sapé

Segue na **Figura 3.25** a representação da classificação da unidade estratigráfica aflorante da região. Além disso, estão representados os poços de uso de água cadastrados no banco de dados do SIAGAS para outorga localizados dentro do limite da microbacia de estudo e nos arredores da mesma.

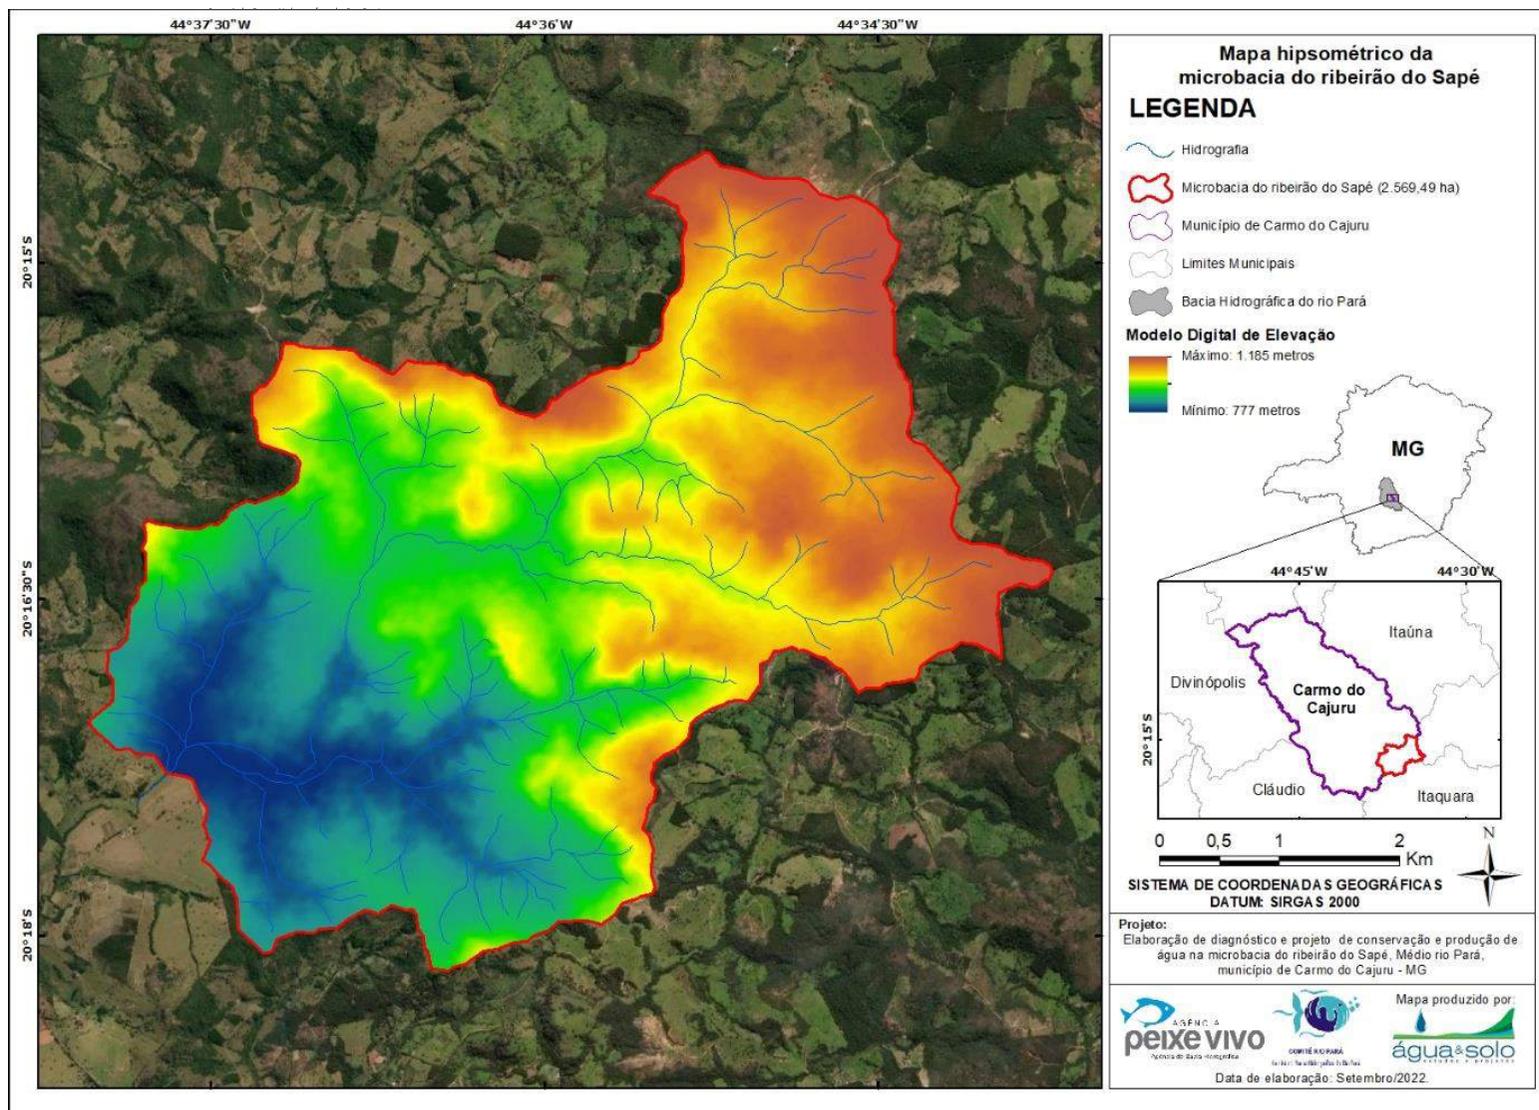
Figura 3.26 Hipsometria da microbacia do ribeirão do Sapé

O mapeamento hipsométrico foi realizado a partir de Modelo Digital de Elevação (MDE) de resolução de 12,5 metros. Os dados de elevação foram obtidos com base em dados oriundos da missão ALOS - Palsar. Para a região da microbacia do ribeirão do Sapé foram identificadas altitudes entre 777 e 1.185 metros (**Figura 3.26**).

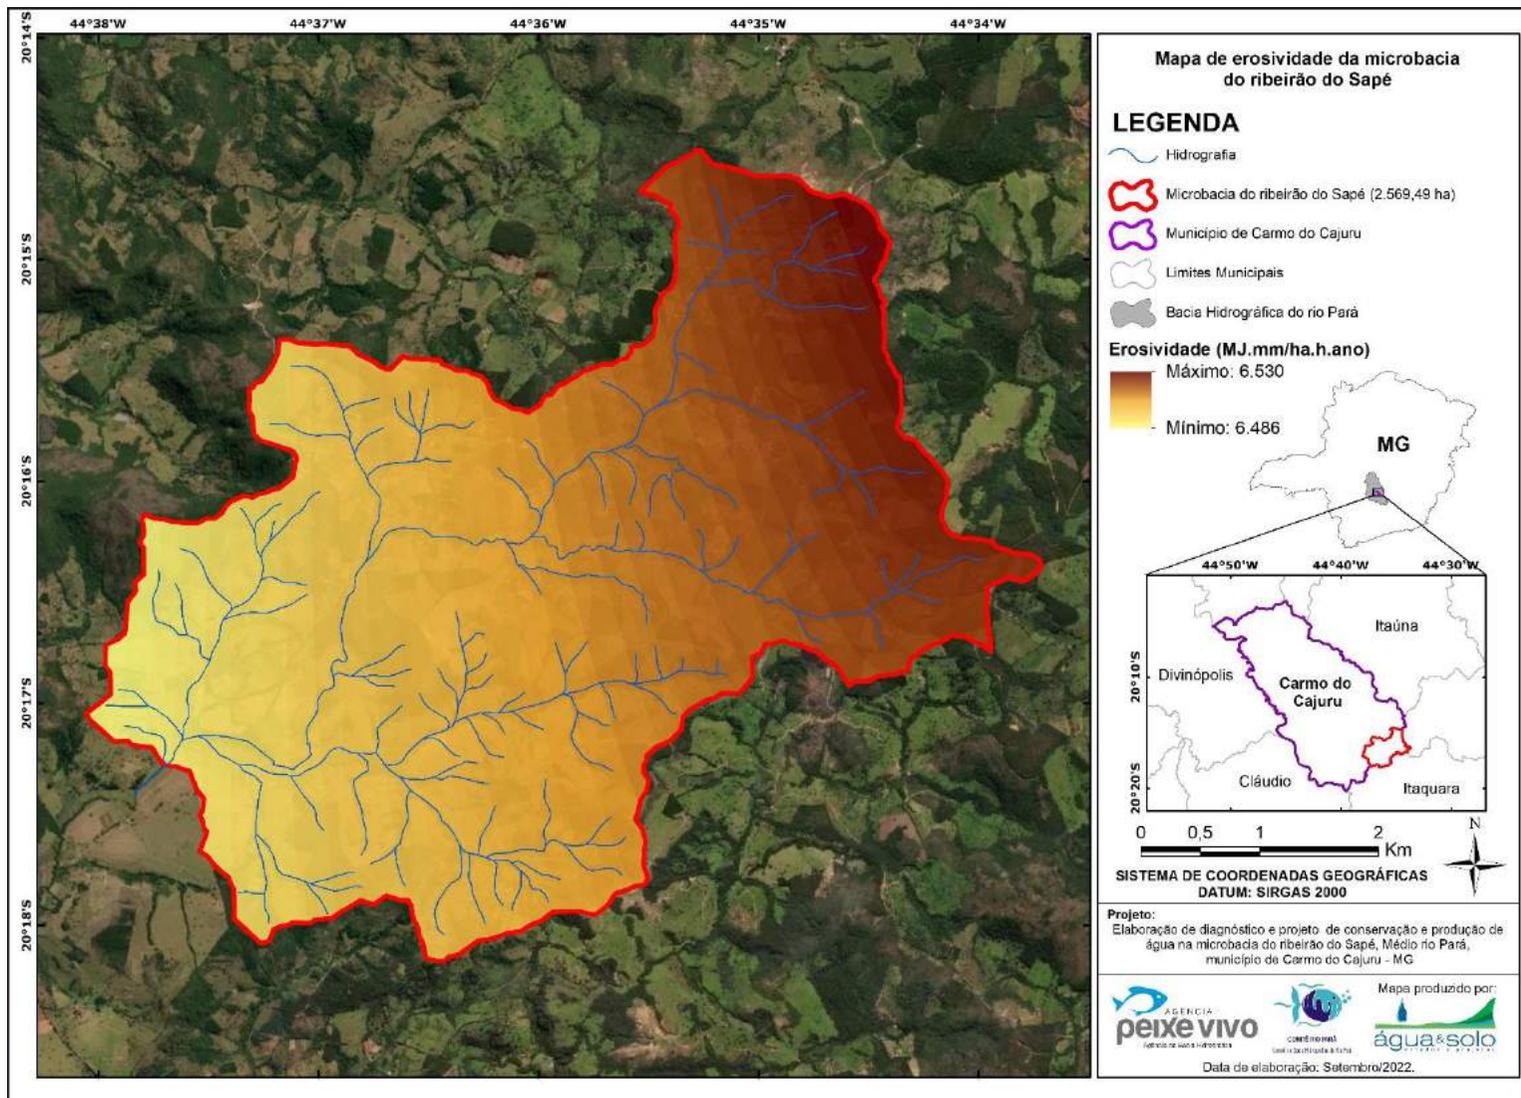
Figura 3.30 Mapa de Erosividade da microbacia do ribeirão do Sapé

A partir do cálculo do Fator R para as estações selecionadas, foi feita a interpolação dos dados no *software* de geoprocessamento para determinação da erosividade da microbacia do ribeirão do Sapé. Para isso, utilizou-se a interpolação pelo vizinho mais próximo, onde é feita a estimativa do ponto não amostrado com base no valor do vizinho mais próximo, diferente de outros métodos que utilizam cálculos para essa estimativa. O resultado está demonstrado na **Figura 3.30**.

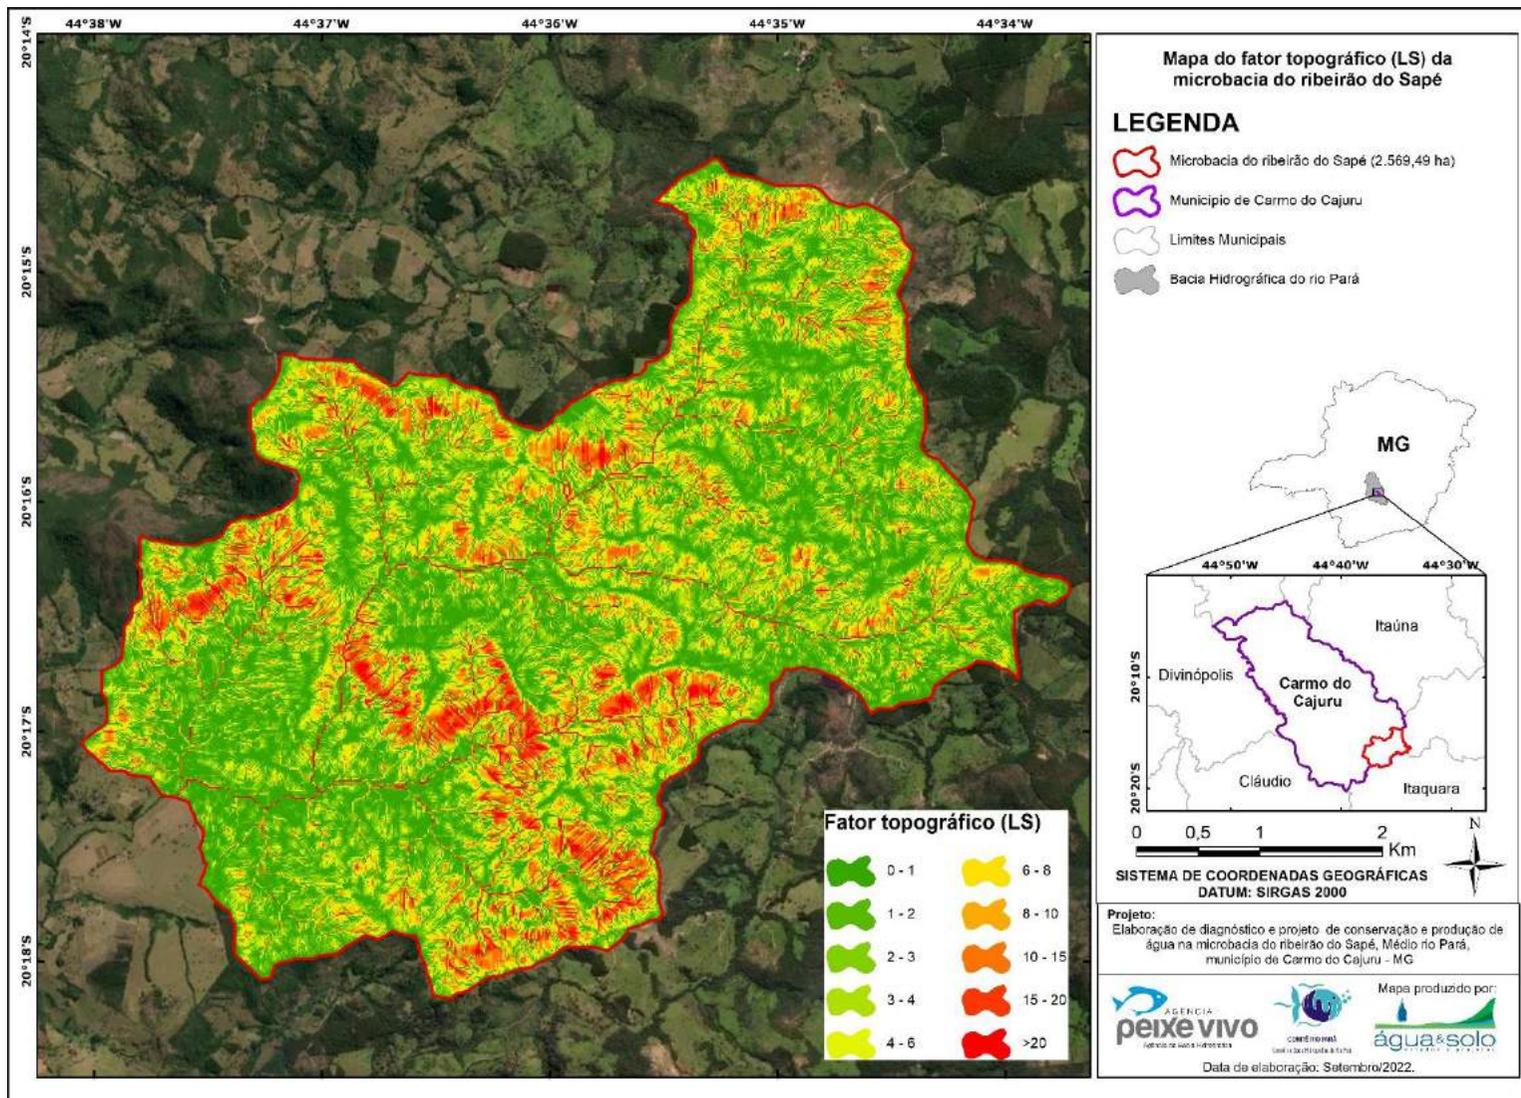
Figura 3.31 Mapa do fator topográfico da microbacia do ribeirão do Sapé

Fator LS	Área (ha)	Área (%)	Área acumulada (%)
0-1	754,9	29,4%	29,4%
1-2	348,5	13,6%	42,9%
2-3	309,7	12,1%	55,0%
3-4	236,7	9,2%	64,2%
4-6	309,5	12,0%	76,3%
6-8	200,0	7,8%	84,0%
8-10	125,4	4,9%	88,9%
10-15	161,0	6,3%	95,2%
15-20	63,2	2,5%	97,6%
>20	60,6	2,4%	100%
Total	2569,3	-	100%

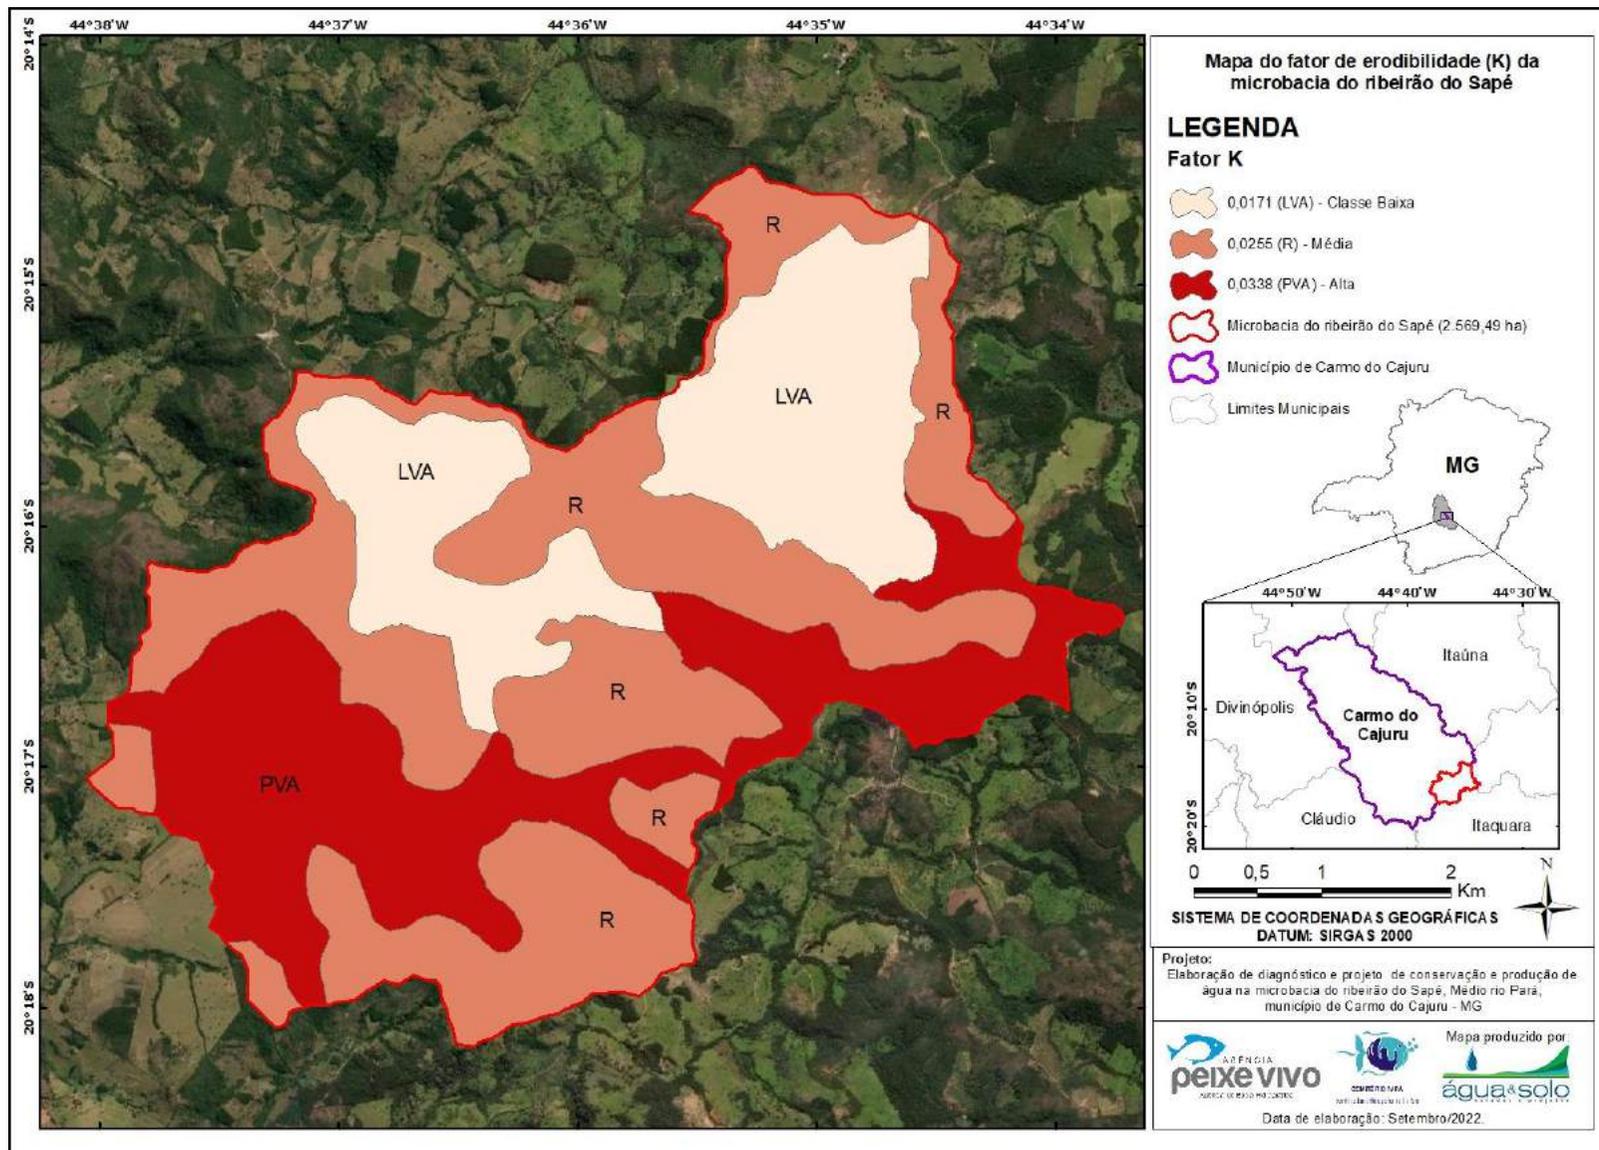
Figura 3.32 Fator de erodibilidade do solo (Fator K) da microbacia do ribeirão do Sapé

Solo	Fator k (Mg.mm/MJ.ha)	Área (ha)	Classe de risco de erodibilidade	Fonte
Latossolo Vermelho-amarelo distrófico	0,0171	649, 84	Baixa	Reatto et al., 2000
Argissolo Vermelho-amarelo distrófico	0,0338	742,33	Alta	Chaves. 1994
Neossolo Litólico eutrófico típico	0,0255	1178,3	Média	Francisco. 2010

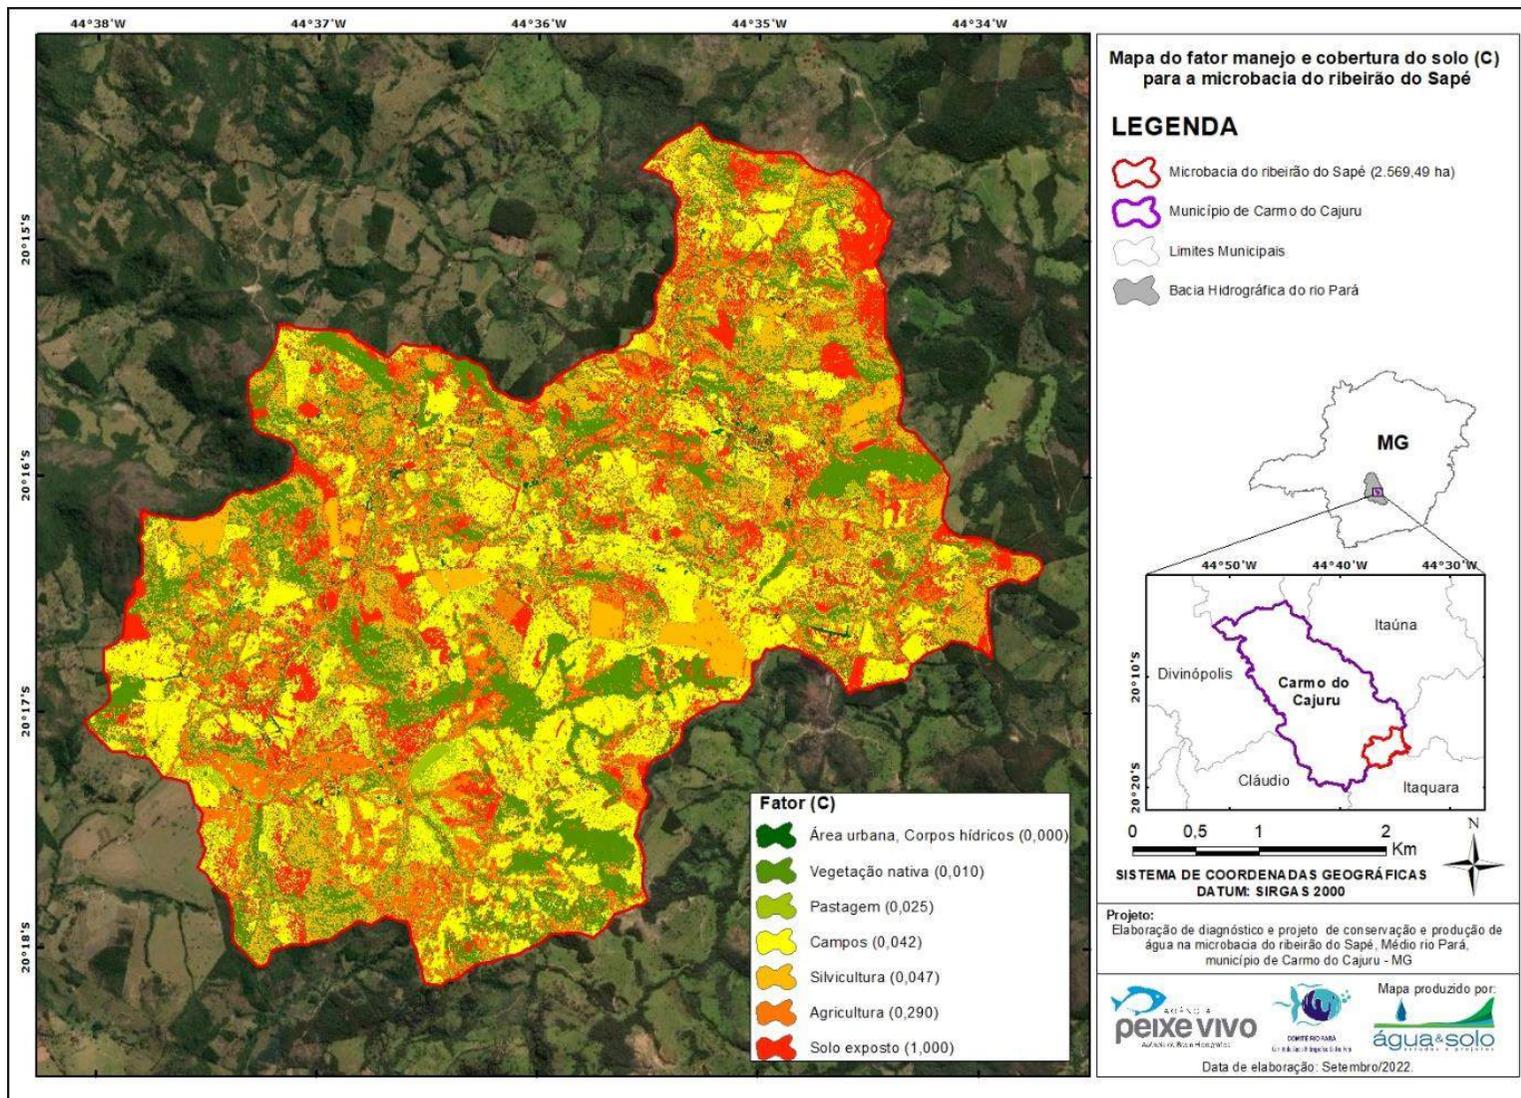
Figura 3.33 Mapa da distribuição dos pesos do fator C para a microbacia do ribeirão do Sapé

Fator C atribuído	Área (ha)
0,000	46,48 (1,81%)
0,010	573,10 (22,36%)
0,025	170,60 (6,66%)
0,042	611,24 (23,85%)
0,047	396,49 (15,75%)
0,290	396,42 (15,73%)
1,000	368,69 (14,38%)

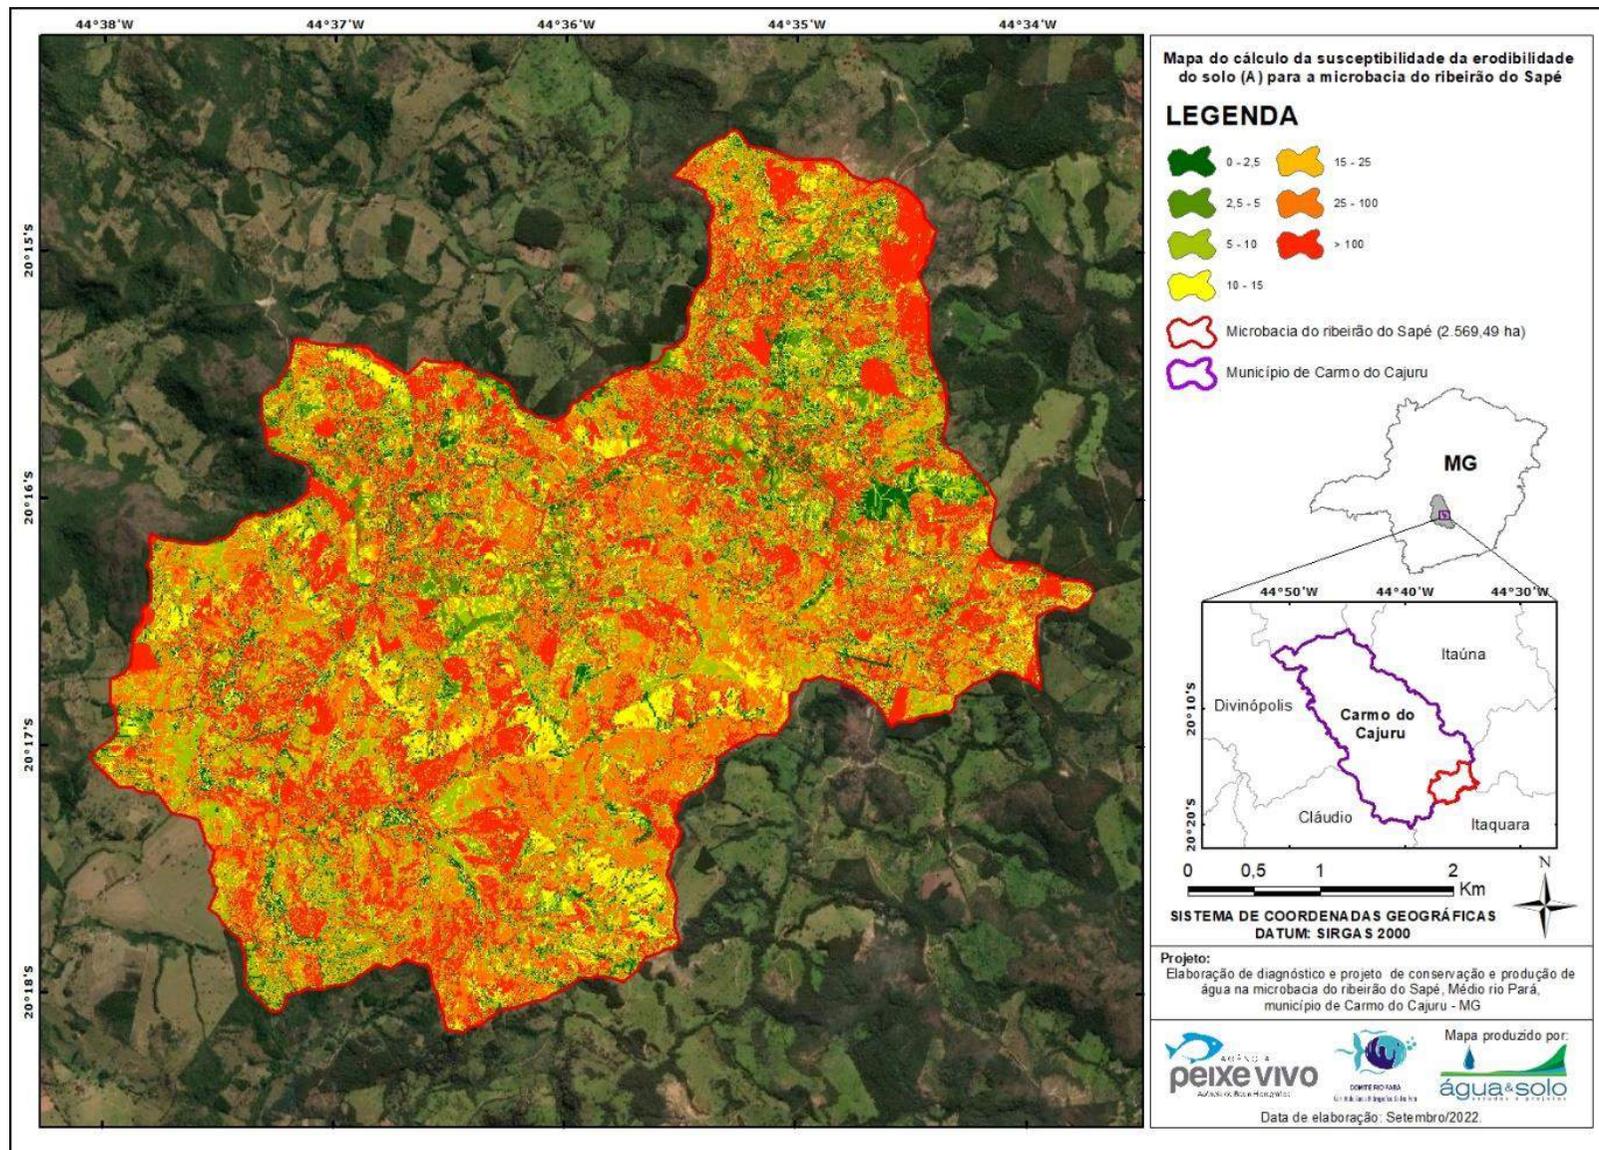
Figura 3.34 Mapa da suscetibilidade à erosão da microbacia do ribeirão do Sapé

Perda de solo (ton/ha.ano)	Área (ha)	Classificação de vulnerabilidade
25,0 – 100,0	611,31 (23,84%)	Muito alta
> 100,0	601,87 (23,47%)	Extremamente alta
