Diagnóstico da microbacia hidrográfica do ribeirão do Sapé

22005-ATV2-P2.0-00-02

Elaboração de diagnóstico e projeto de conservação e produção de água na microbacia do Ribeirão do Sepé, Médio Rio Pará, Município de Carmo do Cajuru - MG

Contrato de gestão Nº 001/IGAM/2016 – Rio Pará

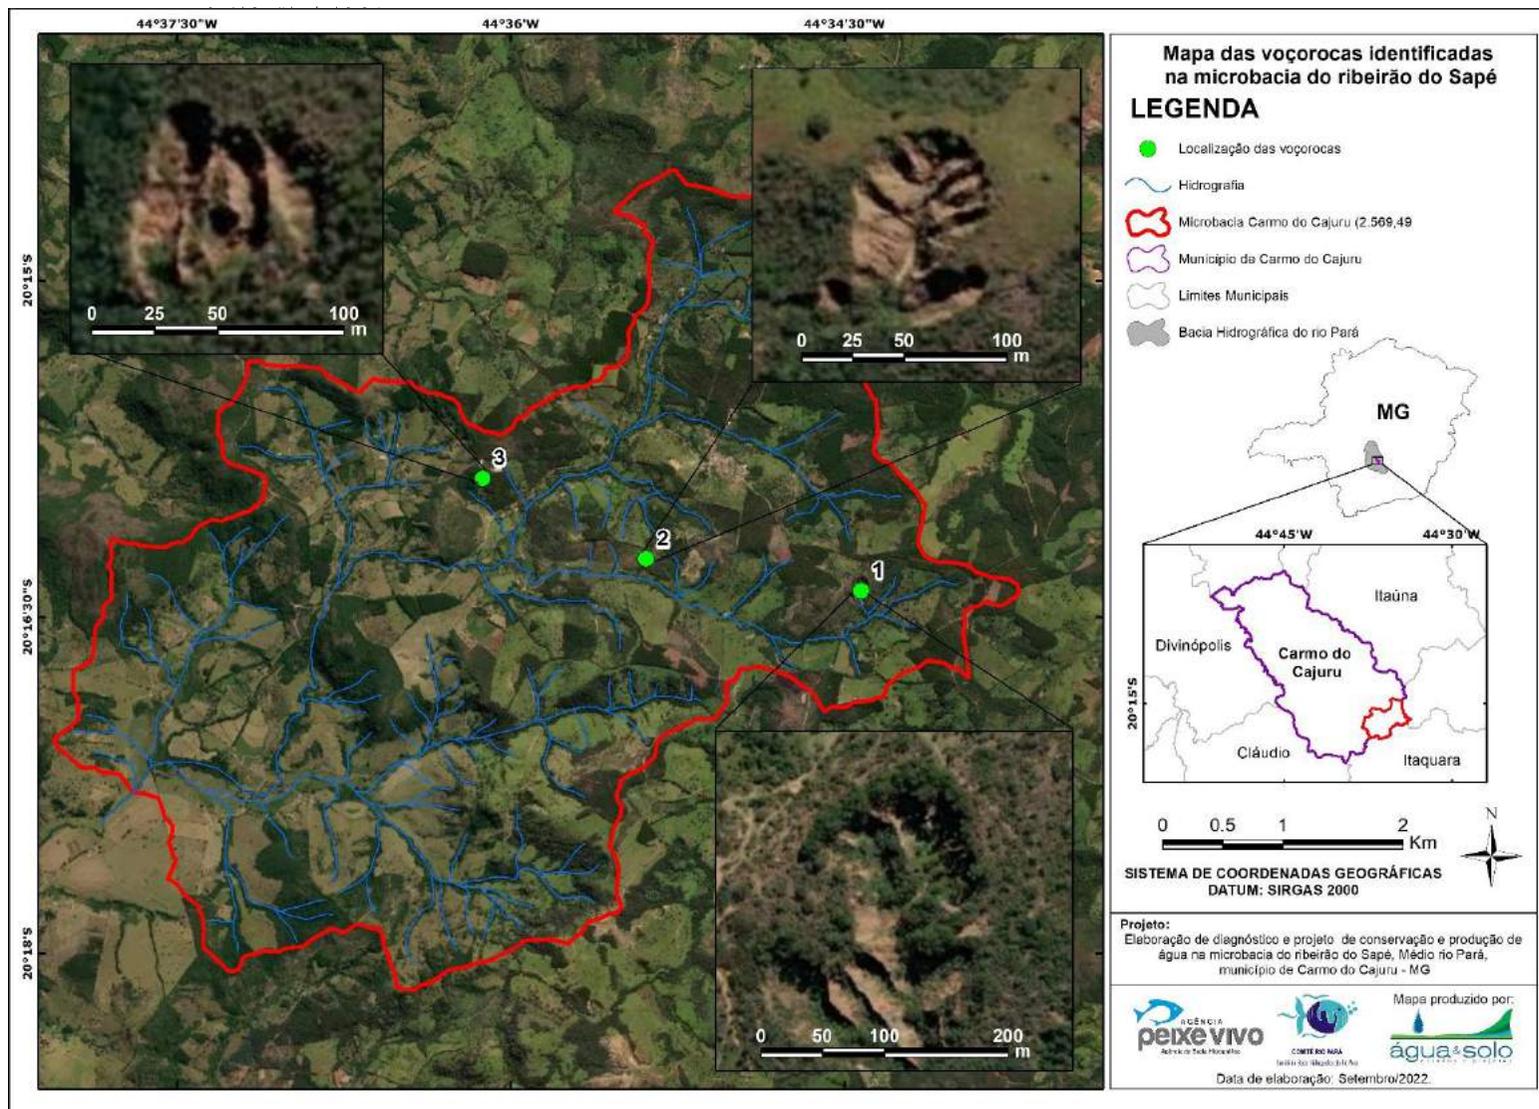
Figura 3.36 Localização das voçorocas identificadas na microbacia do ribeirão do Sapé.

Ponto – Localização	6/2003	6/2010	5/2016	2/2021
<p>Voçoroca 1</p> <p>Latitude: 20°16'22,45"S</p> <p>Longitude: 44°34'25,48"O</p> <p>Área (2/2021)</p> <p>2,55 hectares</p>				
<p>Voçoroca 2</p> <p>Latitude: 20°16'14,59"S</p> <p>Longitude: 44°35'22,84"O</p> <p>Área (2/2021)</p> <p>0,49 hectares</p>				
<p>Voçoroca 3</p> <p>Latitude: 20°15'52,90"S</p> <p>Longitude: 44°36'6,83"O</p> <p>Área (2/2021)</p> <p>0,47 hectares</p>

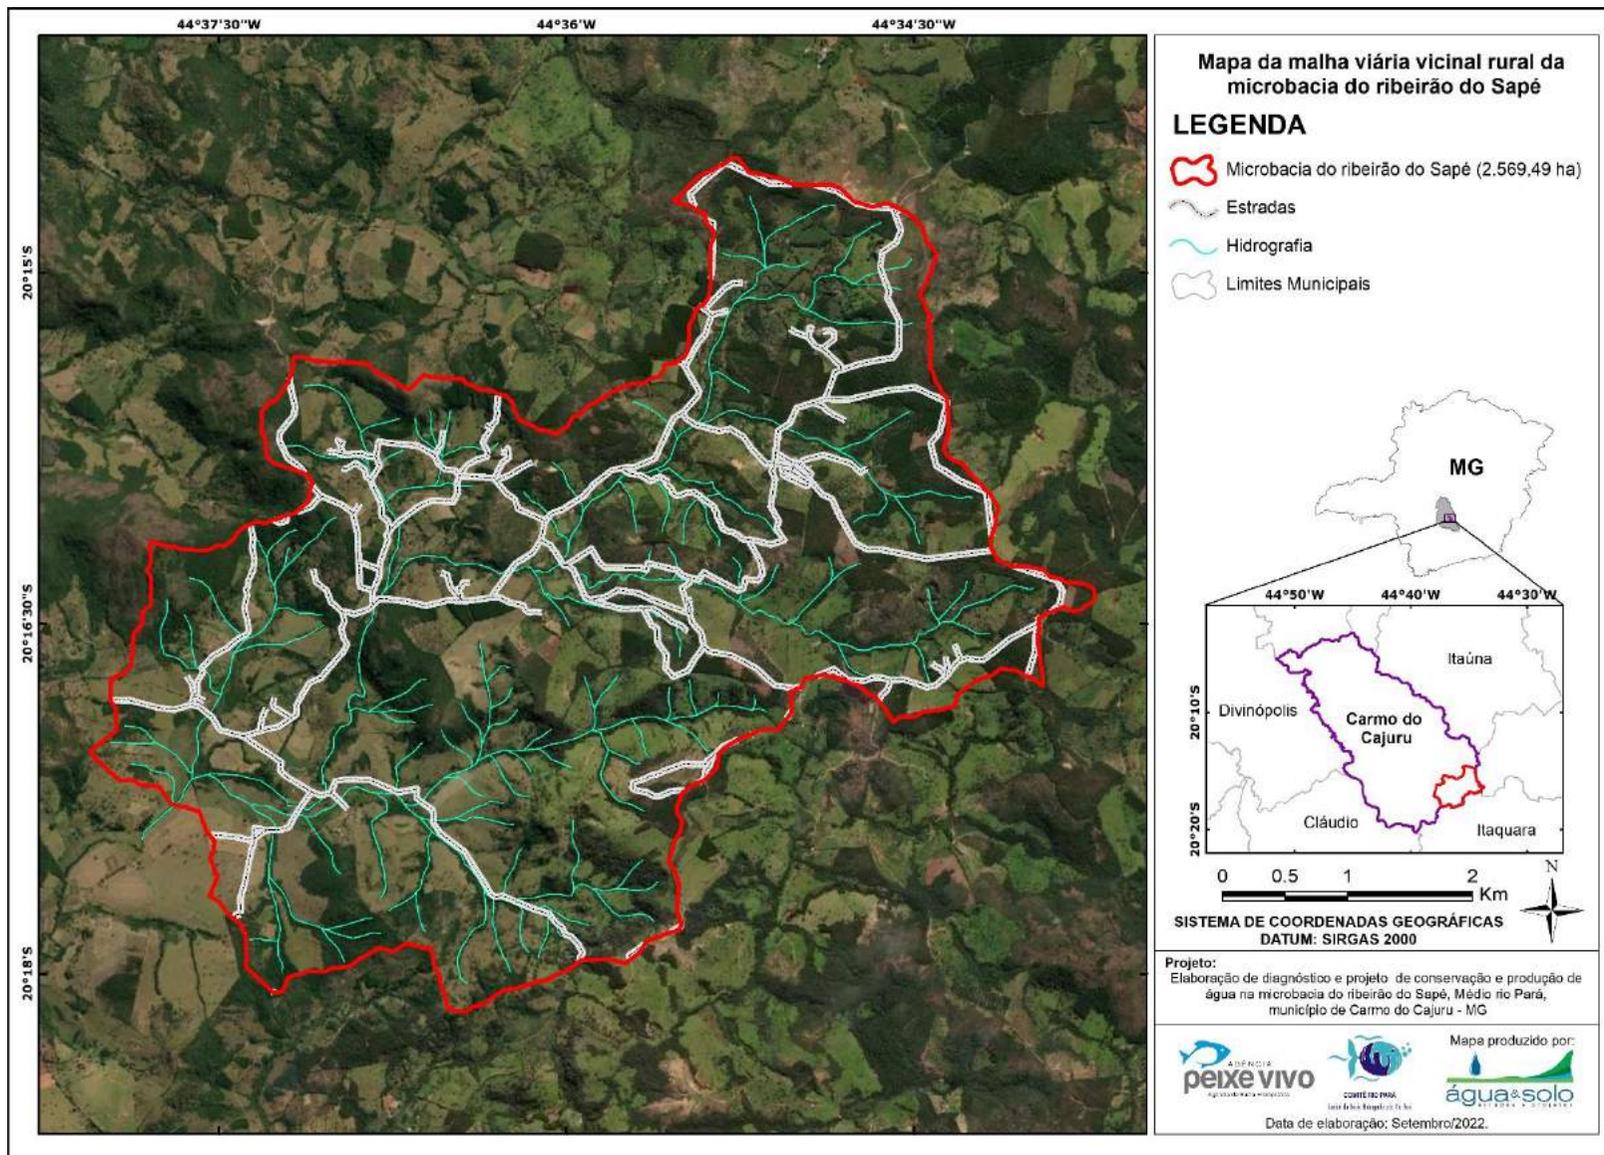
Figura 3.41 Mapa da malha viária vicinal rural da microbacia do ribeirão do Sapé.

A **Figura 3.41** exibe o mapa das estradas rurais da microbacia do ribeirão do Sapé. Como é possível observar pela imagem, as estradas, em geral, acompanham o desenho dos cursos d'água, beirando estes. A proximidade destes elementos representa uma problemática, haja em vista, os processos erosivos desencadeados pela água nas estradas e a consequente deposição de partículas no leito do rio advindas destas estradas.

Não obstante, a falta de estruturas de drenagem adequadas no leito das estradas facilita a concentração de água nas suas margens, que assim, promove a desagregação do solo e carreamento das partículas para pontos mais baixos. Em geral, estes pontos de menor altitude, a jusante, são cursos d'água diretamente afetadas pela existência das estradas nas proximidades. Ainda, a supressão da vegetação para abertura de estradas e a compactação da pista restringe a infiltração de águas, levando a um aumento de taxas de escoamento superficial. Conforme relatado por ANTONANGELO & FENNER (2005) a produção de sedimentos das estradas rurais está correlacionada com: a) tipo de solo; b) comprimento e inclinação da rampa; c) a inclinação e altura dos taludes de corte do aterro.

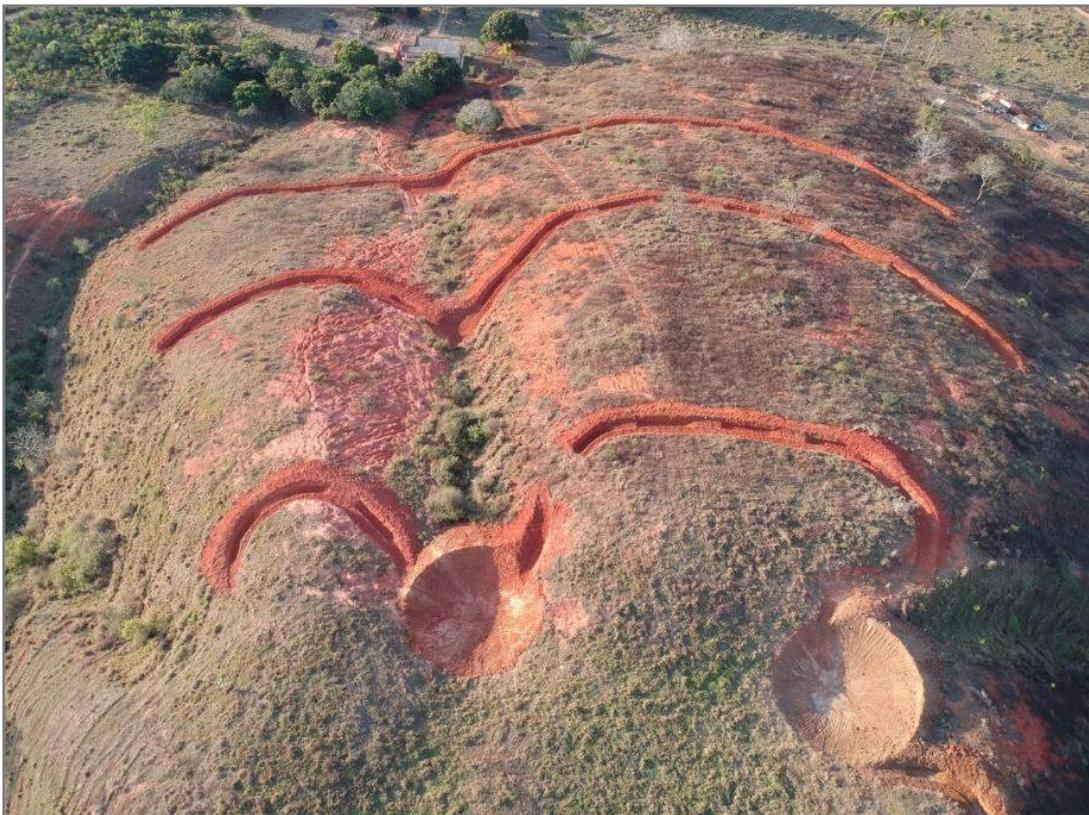
- Terraço de infiltração – estrutura comum (descrita adiante) com implementação totalmente nivelada de acordo com a curva de nível do local proposto;
- Terraço de drenagem – estrutura semelhante ao de infiltração, porém construída com um pequeno desnível de 1% em direção às bacias de retenção (barraginhas), e a partir daí para áreas de drenagem orientadas pelo talvegue (sendo estas áreas preferencialmente cobertas de vegetação – **Figura 6.6**). Este pequeno desnível tem a função de dar segurança aos terraços em caso de chuvas intensas, ocasião em que o eventual excesso de água será direcionado para as áreas de captação (evitando o rompimento dos terraços).

Para dar maior segurança no armazenamento de água e posterior infiltração no solo, os terraços deverão ser ajustados para funcionarem como caixas de retenção, com uma estrutura com ligeiras diferenças dos terraços de drenagem convencionais implantados em áreas agrícolas cultivadas com grãos. Isto se deve ao fato de a área em questão

apresentar sinais de diferentes níveis de degradação, baixas taxas de infiltração, com áreas de declividade acentuada e com grandes volumes de escoamento superficial – que deverá ser reduzido através destes terraços que terão uma seção transversal ampliada em todas as suas dimensões.
