Elaboração do Diagnóstico e Projeto de Conservação de Água e Solo na Microbacia do Ribeirão dos Custódios, Alto Rio Pará, Cláudio/MG

PRODUTO 4: Relatório Final

Fevereiro/2023

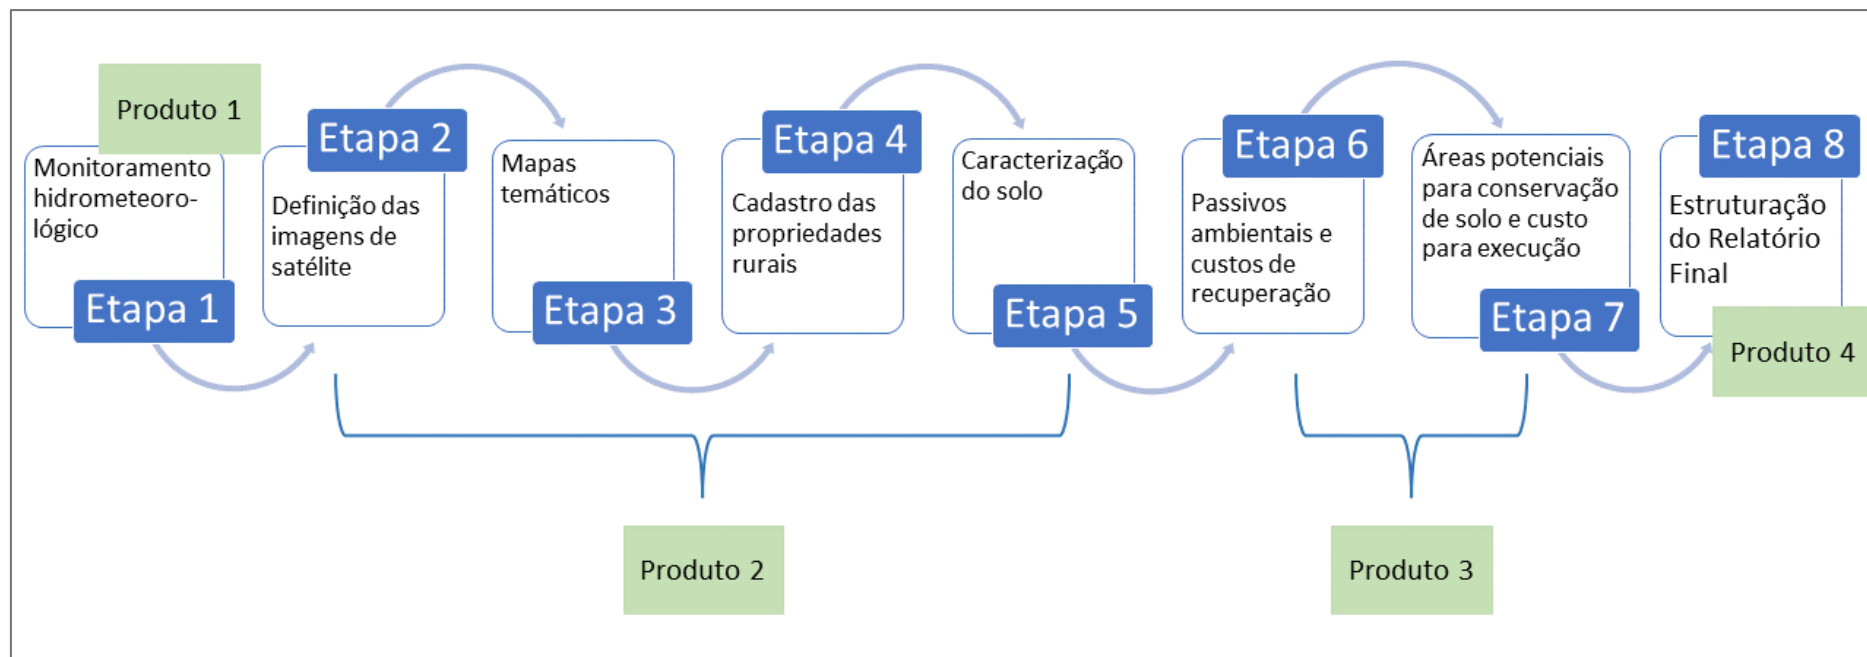
Figura 2.2 – Fluxograma geral de desenvolvimento do trabalho

Na Figura 2.2 é apresentado o fluxograma esquemático com o arranjo geral do projeto.

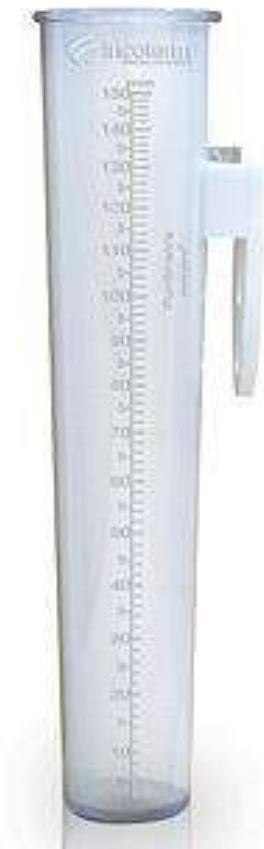
Figura 5.2 – Pluviômetro Incoterm 4755

Referente à medição de precipitação, o instrumento para instalação adquirido foi o pluviômetro Incoterm 4755 (Figura 5.2), produzido em plástico cristal e poliestireno, com escala de graduação de 0 a 150 mm. Seus traços e números são em alto relevo, com uma precisão de leitura de 2,5 milímetros.

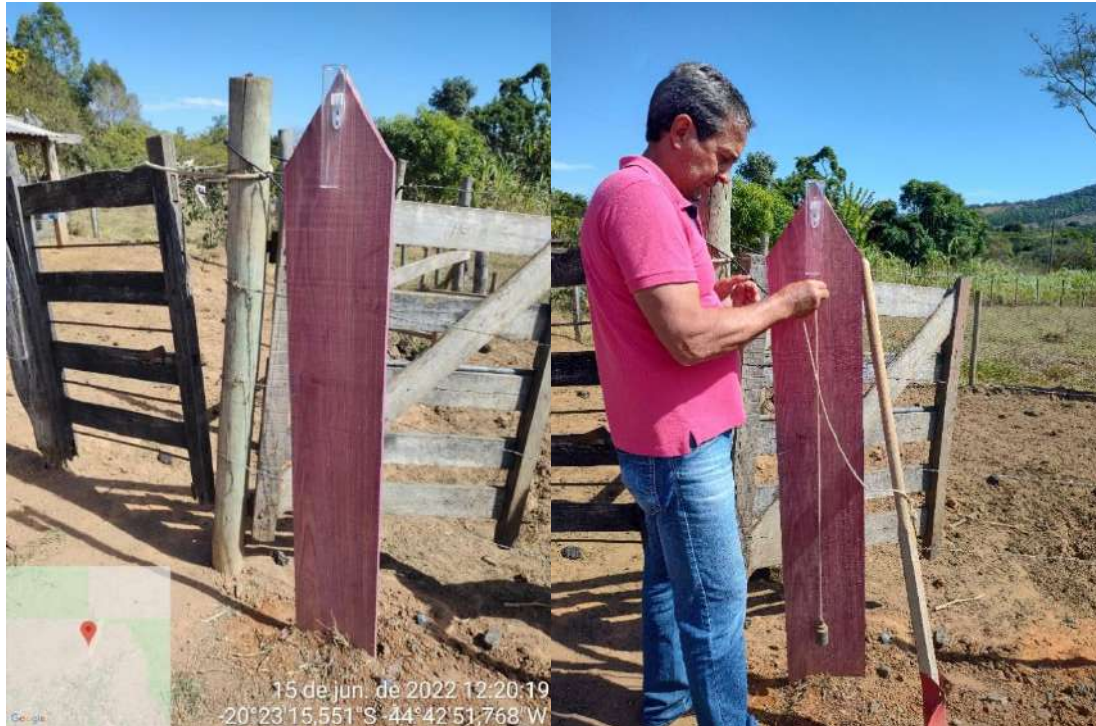
Figura 5.3 – Fixação e nivelamento da tábua de madeira de lei

O pluviômetro foi acoplado a uma tábua de madeira de lei (roxinho), de forma que foi realizada uma escavação manual, em seguida, fixou-se a madeira, deixando cerca de uma profundidade de 0,5 m da tábua enterrado (Figura 5.3). Após a fixação da tábua na cova, foi realizado o nivelamento por meio de um prumo de centro (Figura 5.3).

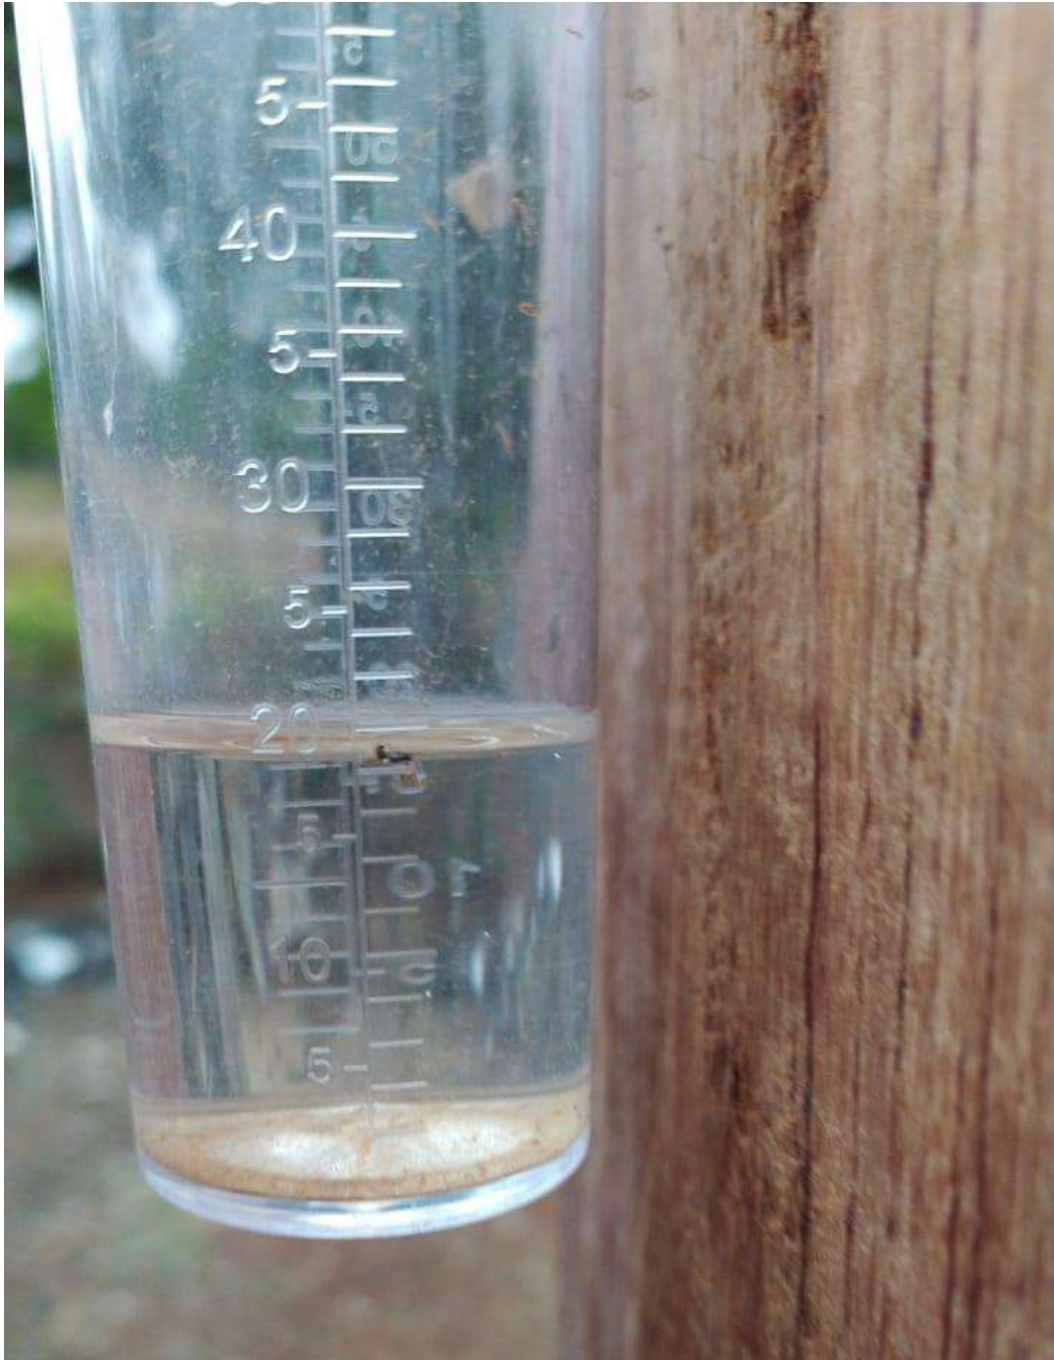
Figura 5.4 – Pluviômetro com água acumulada em condição de medição

Após a instalação, foi entregue à proprietária responsável pela medição um Diário de Anotações elaborado pela Contratada. Além disso, foram realizadas as devidas orientações para leitura, sendo instruídos a realização das medições no mesmo horário, para detecção do acumulado durante 24 horas, e o preenchimento dos dados a serem coletados diariamente. Na Figura 5.4 é apresentada a medição no pluviômetro, realizada no dia 29 de setembro de 2022, e na Figura 5.5 são apresentados os dados pluviométricos registrados no Diário de Anotações.

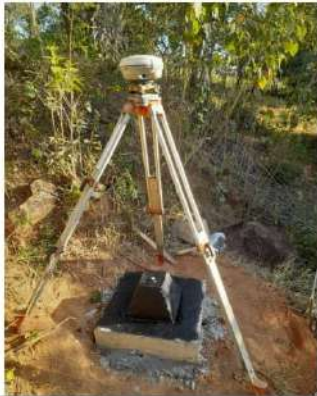
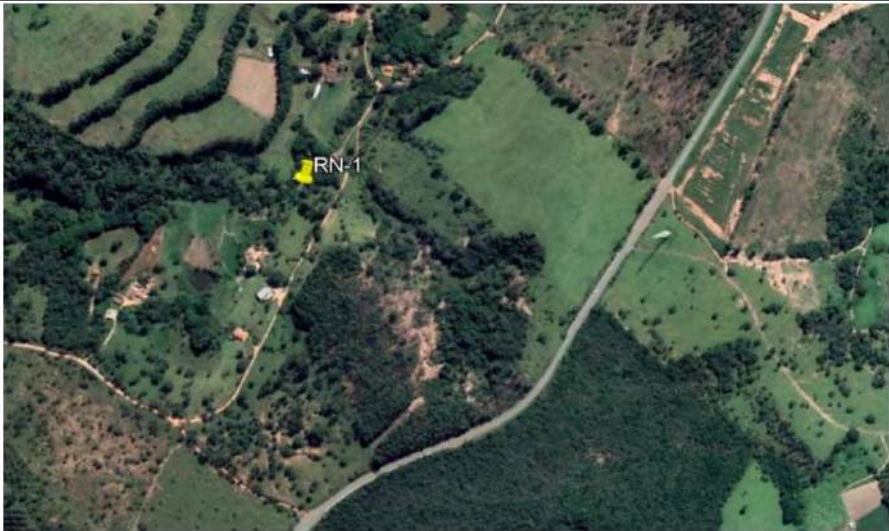
Figura 5.7 – Monografia da Base

MONOGRAFIA DA BASE					
NOME:	RN1	DATA DA OCUPAÇÃO:	16/06/2022		
LOCAL:	Ribeirão do Custódio	MUNICÍPIO:	Cláudio/ MG		
RESULTADO DO TRANSPORTE					
ELIPSOIDE:	GRS-80	DATUM:	SIRGAS_2000	MERIDIANO CENTRAL	45°Wgr.
Coordenadas Geodésicas		Coordenadas UTM		Coordenadas Topográficas	
Latitude:	20°22'30,33940"S	Este:	531.883,200	X:	
Longitude:	44°41'40,11150"W	Norte:	7.746.980,278	Y:	
Altitude Elipsoidal:	789,140	Altitude Ortométrica:	794,210	Z:	
Ondulação Geoidal - hgeoHNOR 2020: -5,07					
FOTOGRAFIA

Para a instalação dos instrumentos para medição do nível d'água do Ribeirão dos Custódios, a empresa contratada (Sirius Topografia Ltda.) realizou o processo de georreferenciamento do trecho em estudo e o processamento dos dados. O marco de referência, denominado, RN 1, teve suas coordenadas definidas, por meio do método IBGE-PPP, conforme apresentado pelo Relatório do Posicionamento por Ponto Preciso do marco RN1 (Figura 5.6). Em seguida, utilizou-se o marco de referência para o transporte de coordenadas horizontais e de altitudes para região do trabalho, resultando na Monografia da Base (Figura 5.7). Na Tabela 5.2 é apresentado o relatório de processamento de dados do GPS obtidos em campo.

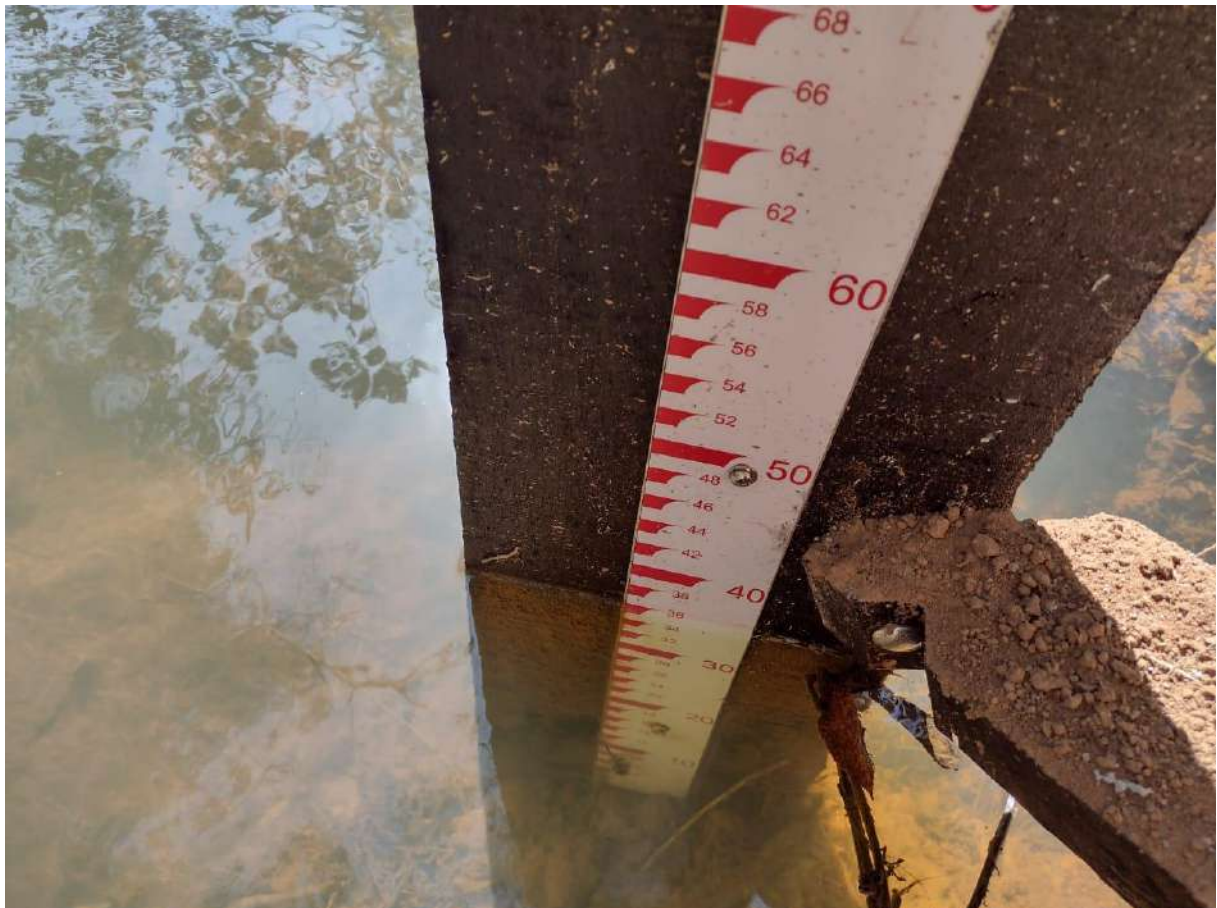
Figura 5.11 – Medição do nível d'água com a régua linimétrica

Por fim, após a instalação, foi entregue à proprietária responsável pela medição um Diário de Anotações elaborado pela Contratada. Além disso, foram realizadas as devidas orientações para leitura e para preenchimento dos dados coletados semanalmente. Na Figura 5.11 é apresentado um registro de medição do nível d'água do Ribeirão dos Custódios com a régua linimétrica. O Diário de Anotações foi preenchido até o dia 7 de novembro de 2022 (Figura 5.12).

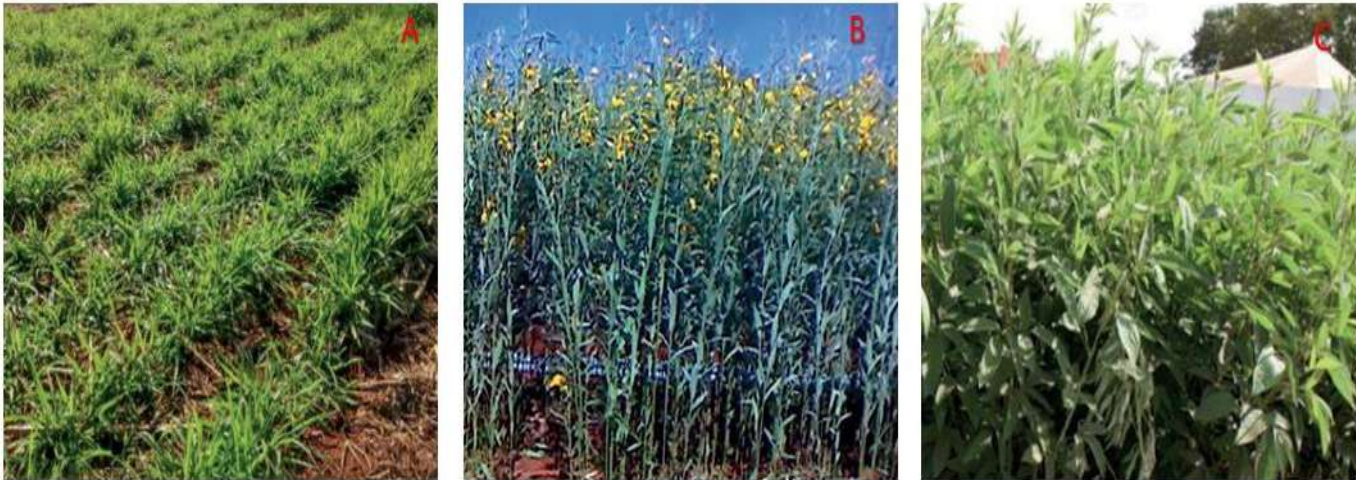
Tipo de prática	Denominação	Caracterização	Aplicabilidade			Especificação		Unidade
			AP	AD	AA	Implantação	Manutenção	
		Consiste no uso de plantas que se destinam a cobrir o solo.		x	x	Plantio de gramíneas e/ou leguminosas nas áreas onde foram colhidas as culturas anuais.	Como é uma prática que será realizada após todo ciclo de cultivo das culturas anuais, os custos são os mesmos da implantação.	ha
Ilustração								
Executiva	Plantio de cobertura do solo							
Caráter vegetativo

Figura. Plantas de cobertura do solo: <i>Urochloa ruziziensis</i> (a); <i>Crotalaria juncea</i> (b); <i>Cajanus cajan</i> (c)								
Fonte: Carvalho et al., (2018)

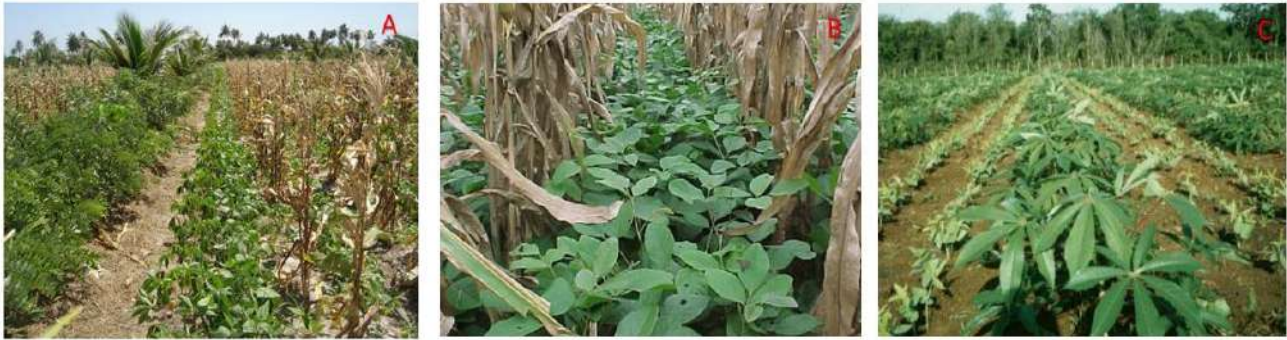
Tipo de prática	Denominação	Caracterização	Aplicabilidade			Especificação		Unidade
			AP	AD	AA	Implantação	Manutenção	
		Consiste no cultivo de duas ou mais espécies vegetais na mesma área e época.			x	A implantação dessa prática consiste no aproveitamento das entrelinhas de cultivo da cultura principal.	Como é uma prática realizada anualmente, os custos são os mesmos da implantação.	ha
Ilustração								
Manejo Caráter vegetativo	Cultivo consorciado

Figura. Consorciação de culturas: milho com gliricídia (a); milho com feijão de porco (b); Mandioca com feijão (c)

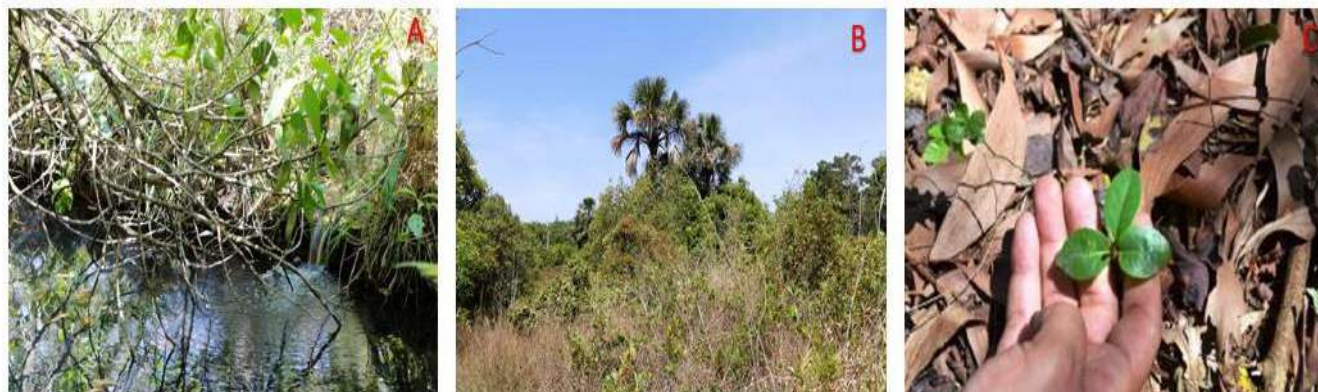
Regeneração
natural com
isolamento

Figura. Regeneração natural: Área de mata ciliar em processo de regeneração (A e B); planta crescendo em solo florestal (C)

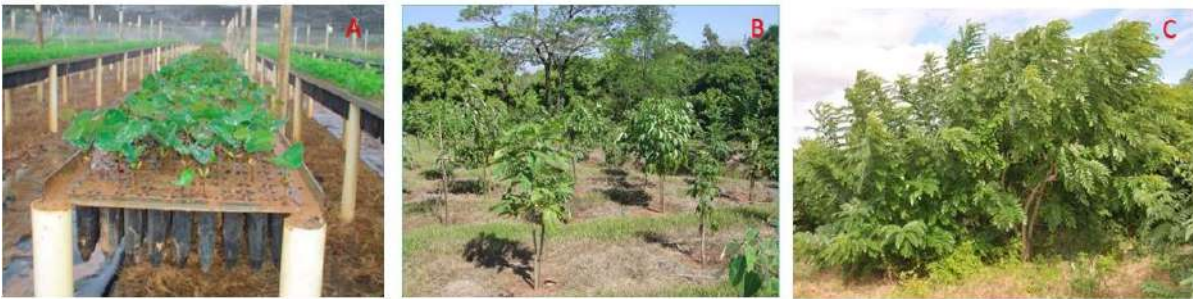
Tipo de prática	Denominação	Caracterização	Aplicabilidade			Especificação		Unidade
			AP	AD	AA	Implantação	Manutenção	
Executiva Caráter vegetativo	Plantio de mudas	Consiste no plantio de espécies vegetais (herbáceas, arbustivas e arbóreas) por meio de sementes e/ou mudas, com uma ou mais espécies, para formação de uma comunidade vegetal	x	Inicialmente, deve-se promover o combate a formigas e roçar manualmente a superfície a ser tratada, preservando as mudas de espécies arbóreas existentes. Em seguida, promover o coveamento e coroamento do local onde as mudas serão plantadas, adubando as covas com fertilizante NPK + calcário + esterco de curral. Finalmente, promover o plantio utilizando-se espécies autóctones, preferencialmente atrativas da fauna (frutíferas). Na composição da população, adotar 70% de pioneiras e 30% de secundárias e clímax. Utilizar uma densidade populacional de 400 plantas por hectare, considerando um espaçamento de 5,0 m entre as mudas.		No primeiro ano de manutenção, promover o replantio das mudas mortas, considerando uma reposição máxima de 20% da população. Realizar também o controle de formigas cortadeiras durante todo o ano e, no início do período chuvoso, roçar a área total. Por fim, coroar todas as mudas plantadas e realizar a adubação em cobertura das mudas plantadas.		ha

<p>Figura. Reflorestamento: Preparo de mudas (A); Condução das mudas em campo (B); Área em processo de recuperação (C)</p> <p>Fonte: Ferreira <i>et al.</i> (2016); SIGAM (Disp. em < https://sigam.ambiente.sp.gov.br/sigam3/Default.aspx?idPagina=6492 > acesso setembro de 2022; Embrapa (2022)</p>

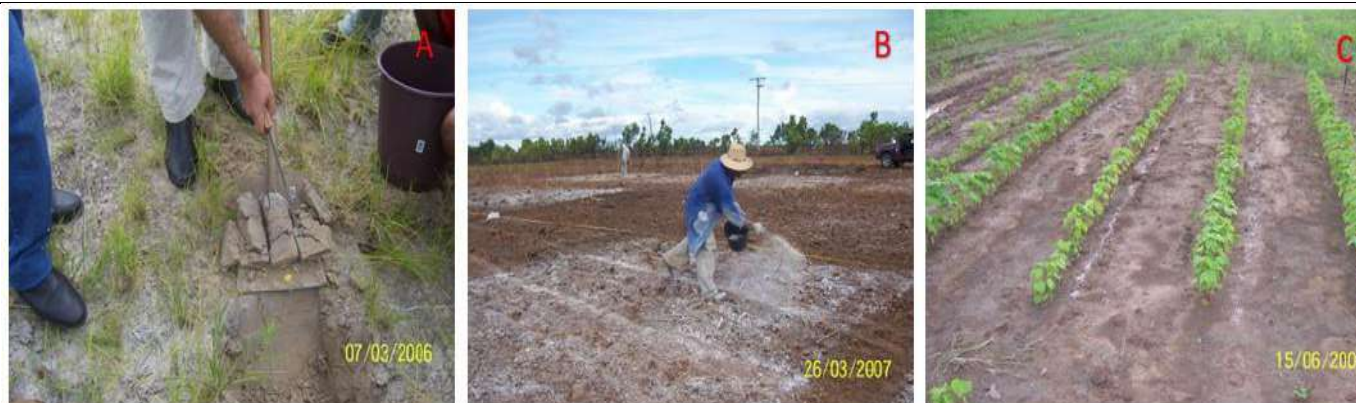
Tipo de prática	Denominação	Caracterização	Aplicabilidade			Especificação		Unidade
			AP	AD	AA	Implantação	Manutenção	
		Consiste na aplicação de corretivos e fertilizantes com intuito de equilibrá-los quimicamente.	x	x	x	Deve-se considerar o valor médio de 0,6 t/ha de calcário e 1,24 t/ha de gesso agrícola em toda área de pastagem.	As atividades e custos de manutenção para essa prática são realizados a longo prazo e não serão contemplados pelo presente estudo.	ha

Figura. Coleta de amostras de solos (A); calagem (B); área adubada (C)

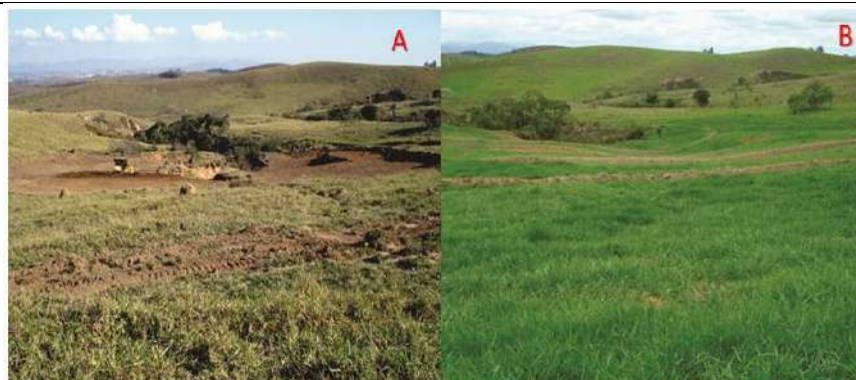
Controle da
intensidade de
pastejo

Figura. Manejo de pastagem: Pastagem degradada (A); Pastagem em recuperação (B)
